EYÜP NİŞANCA
TARİHSEL ÇEVRE ARAŞTIRMASI

MİMAR Y. METİN KESKİN

RÖLÖVE RESTORASYON Y. LİSANS TEZİ

İSTANBUL 1987

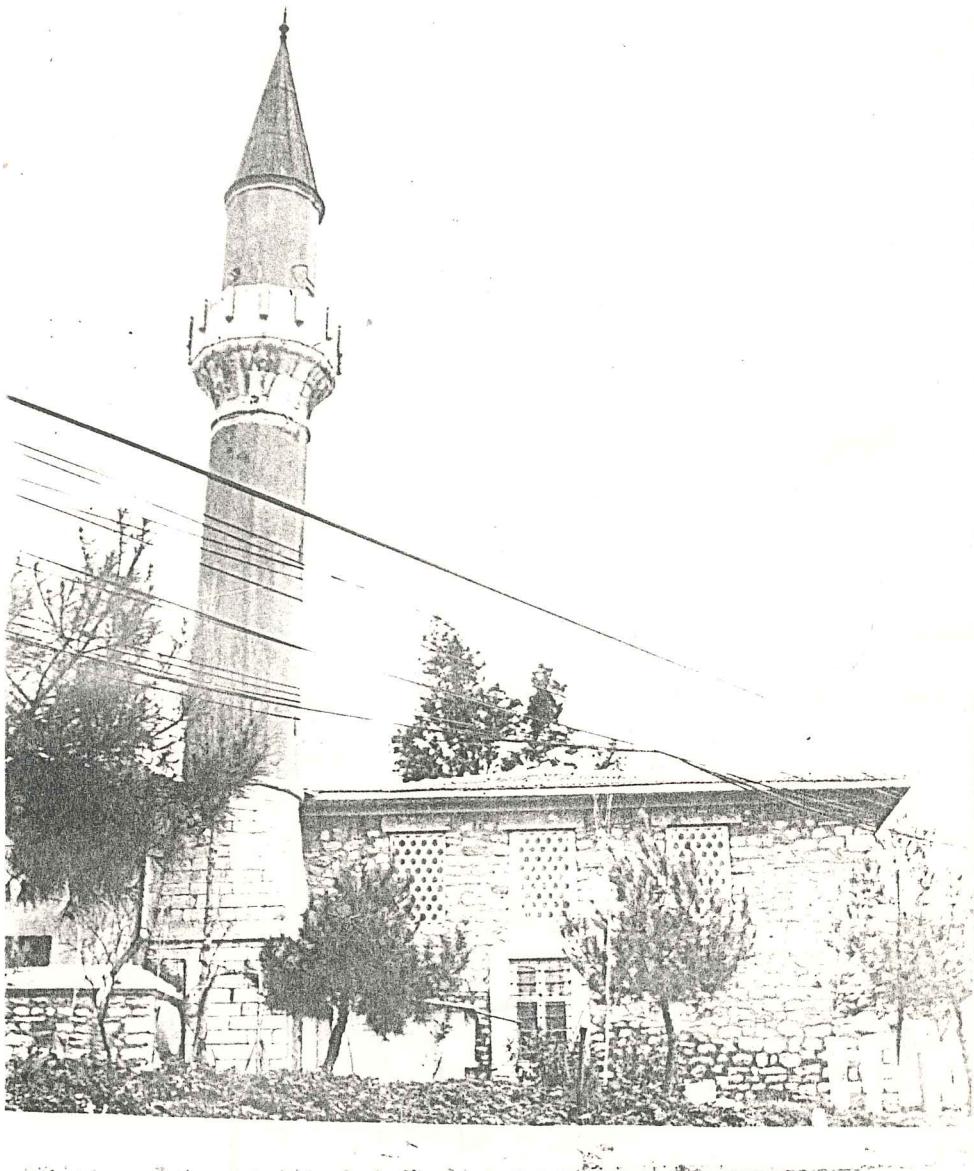
Caminin giriş cephesi önüne betonarmeden tuvalet, abdest alma yeri, gasilhane eklenmiştir. Minaresinin gövdesi sıvanmıştır. Şerefesi taştandır. Cami içi yağlı boyalıdır. Avlusu mozaik kaplanmıştır.

Giriş cephesi önündeki eklentiler camiyle uyumsuzdur.

Res.4. Nişancı Mustafa Paşa Camisi güneybatı cephesi

Giriş avlusu yeniden düzenlenmelidir.

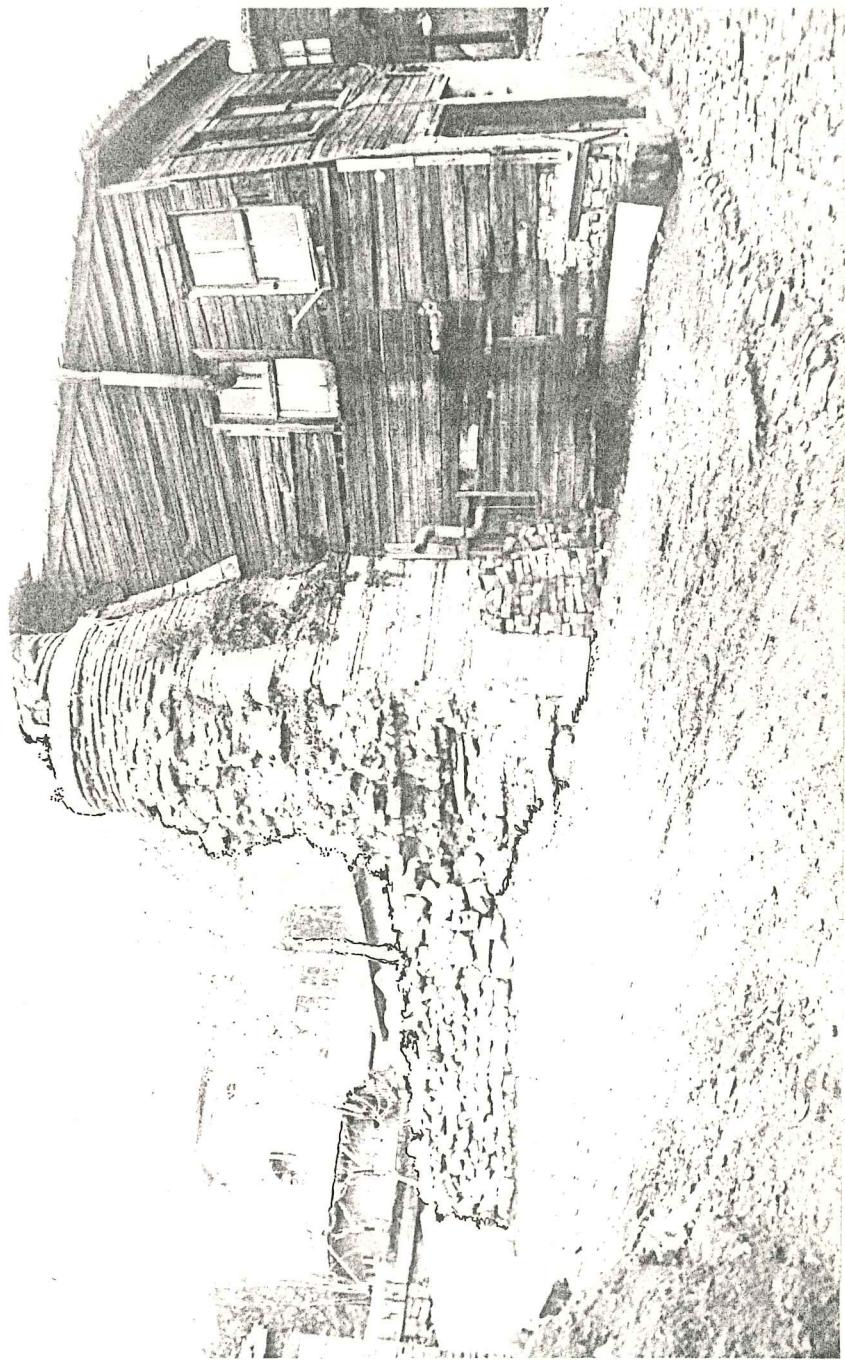
Res.9. Dede Camisinden geriye kalan minare parçasının görünüşü

Camiden geriye kalan minare parçasının korunabilmesi için
Üzerindeki otlardan temizlenmeli, parçalanan bölmeleri ona-
rılmalıdır. Caminin temel izlerinin bulunması, kapsamlı bir
kazayı gerektirmektedir.

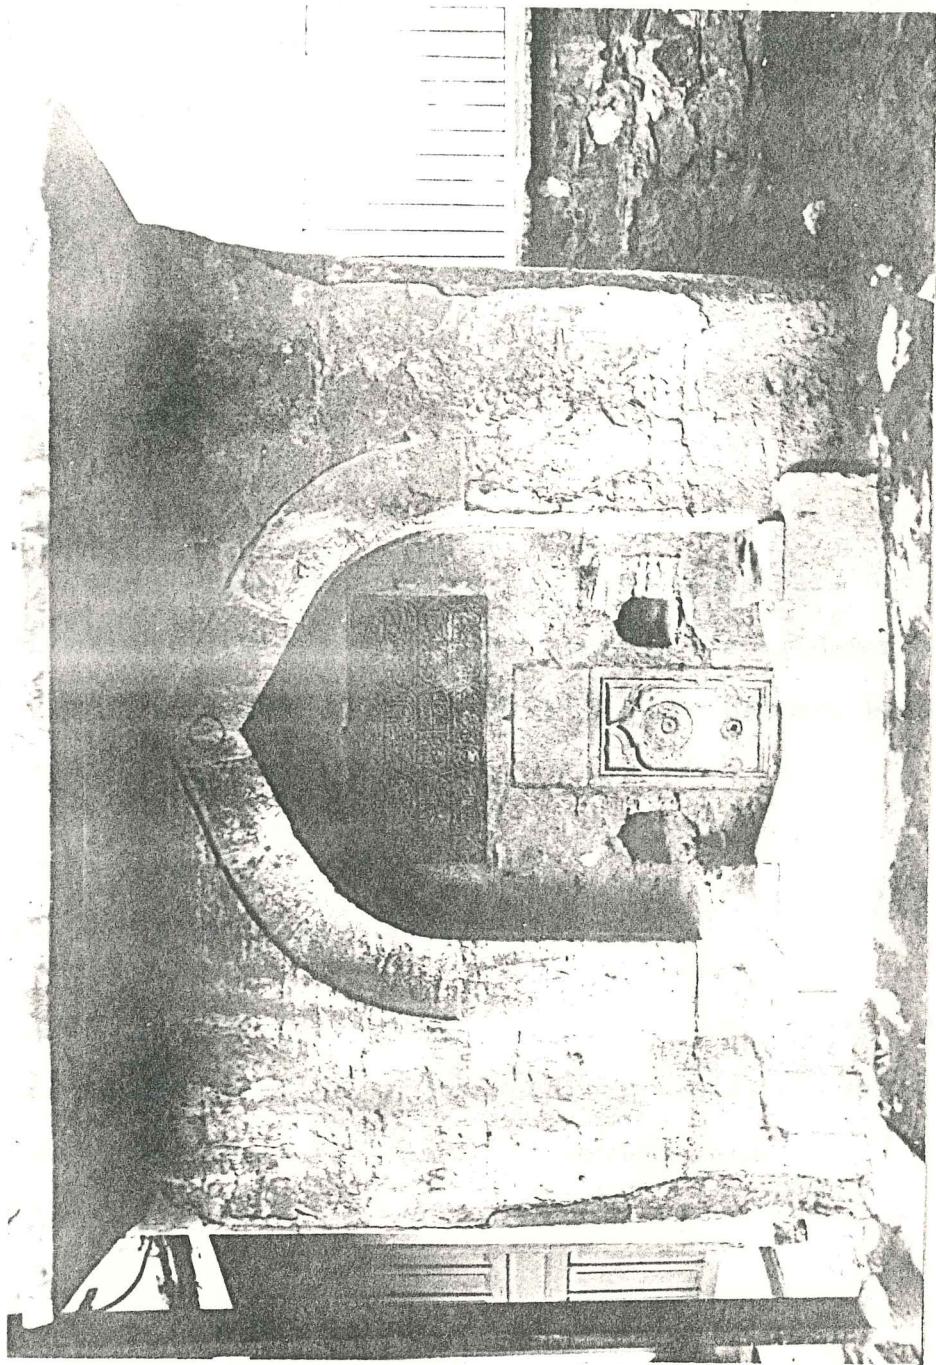
Res. 42. Takkeci Çeşmesi

Betonarme saçak kaldırılmalı, su haznesinin üstüne çatı yapılmalıdır. Çeşme yüzü sıva ve boyalardan temizlenmeli, beton dolgular kaldırılmalıdır.

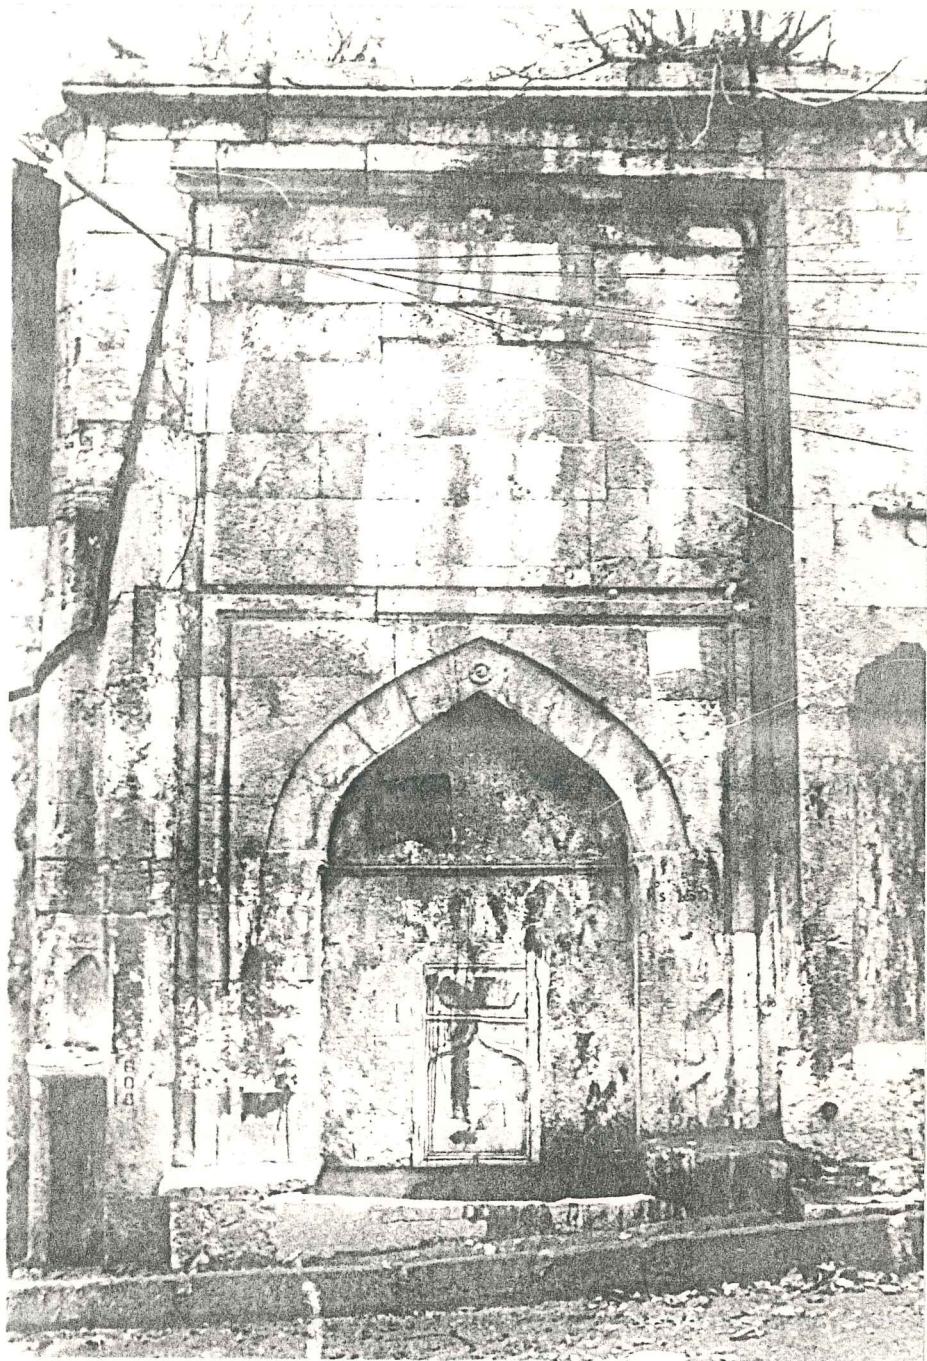
Res.43. Beyzade Mehmet Efendi Çeşmesi

Çeşme üstündeki otlar temizlenmelidir. Çeşme cephesinde bağlı bulunan telefon kabloları kaldırılmalıdır. Musluk yerine takılmalıdır.

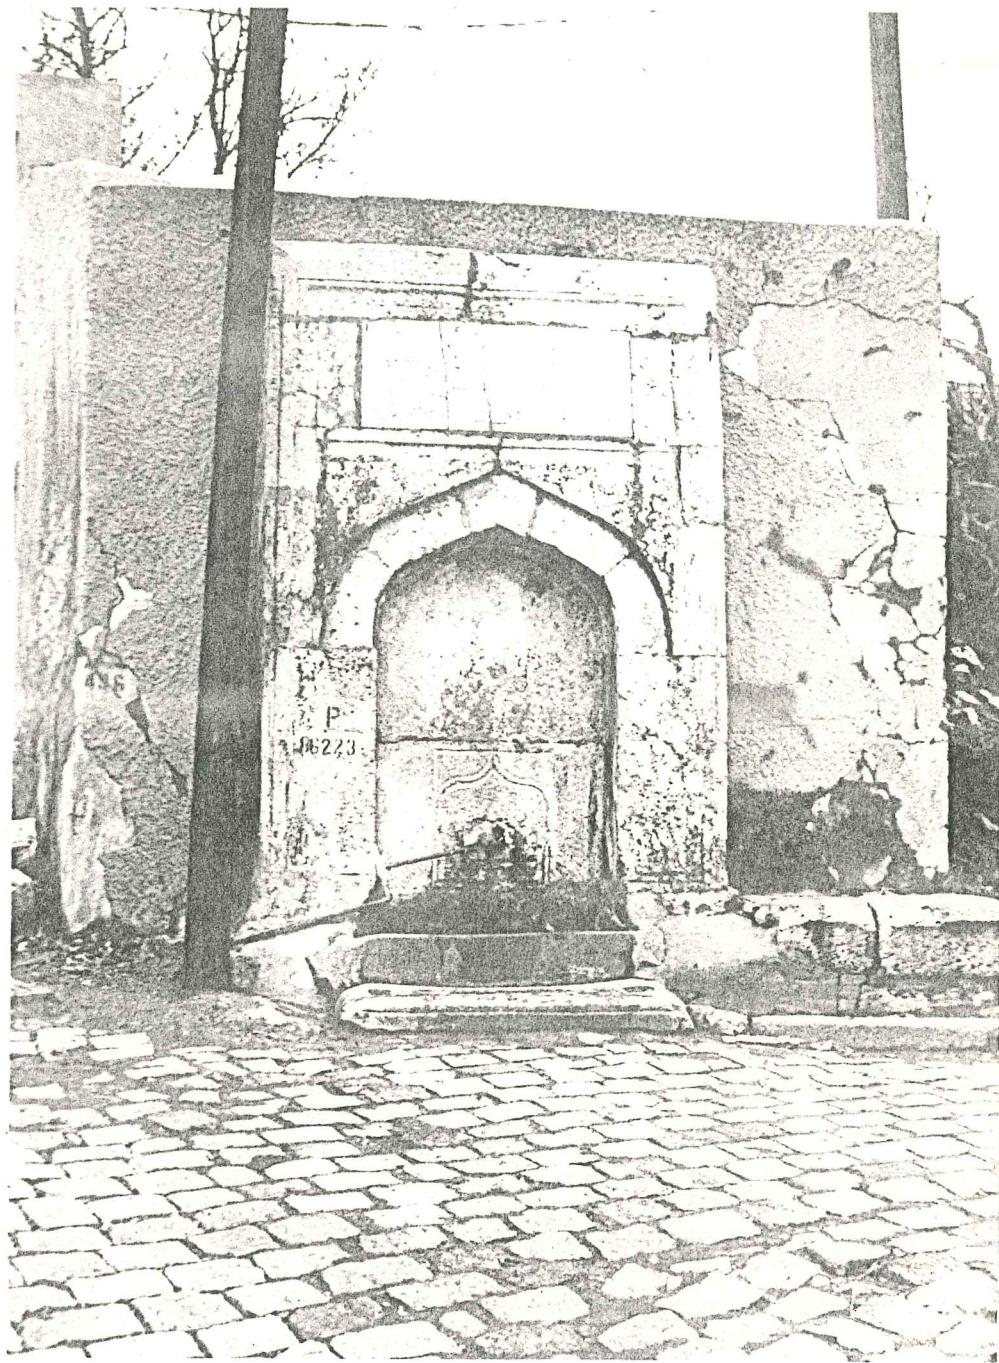
Res.45. Hacı Beşir Ağa Çeşmesi

Çeşme cephesi üzerindeki boyalı ve sıva kalıntıları temizlen-
melidir. Çeşme önünden geçen boru kaldırılmalıdır. Tekne ta-
şı onarılmalıdır. Su haznesi üzerindeki otlar temizlenmeli-
dir. Çeşmenin önünde bulunan elektrik direğine kaldırılmalıdır.

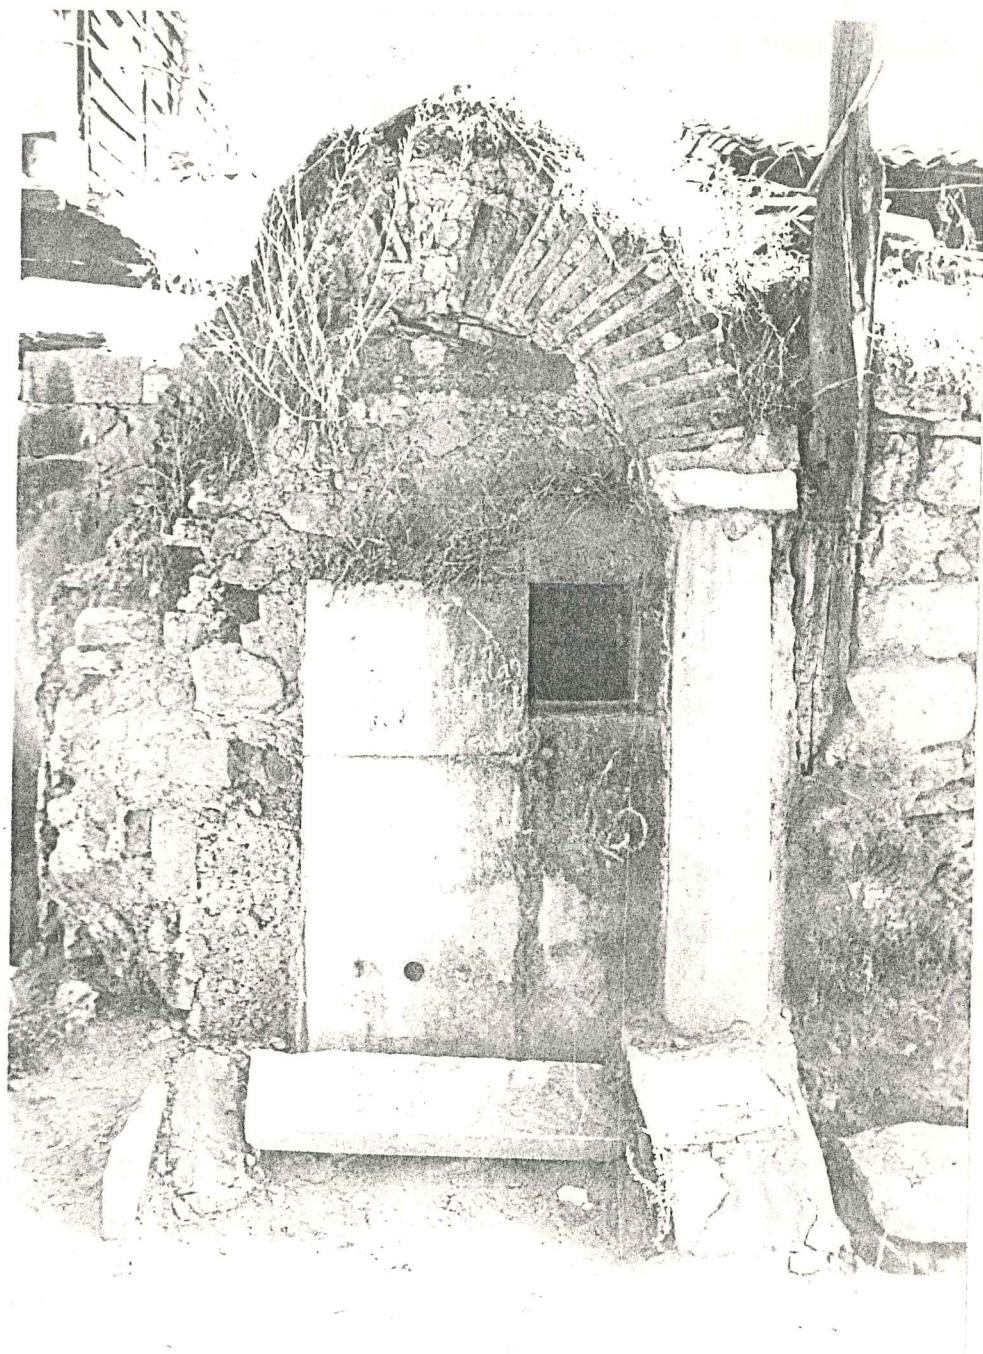
Acilen korunması ve onarılması gerekli durumdadır. Çeşme üzə rindeki otlar temizlenmelidir. Sütun, tekne taşı, kemer gibi çeşme elemanları onarılmalı ve yerine konulmalıdır.

Res.46. Hacı İsmail Efendi Çeşmesi

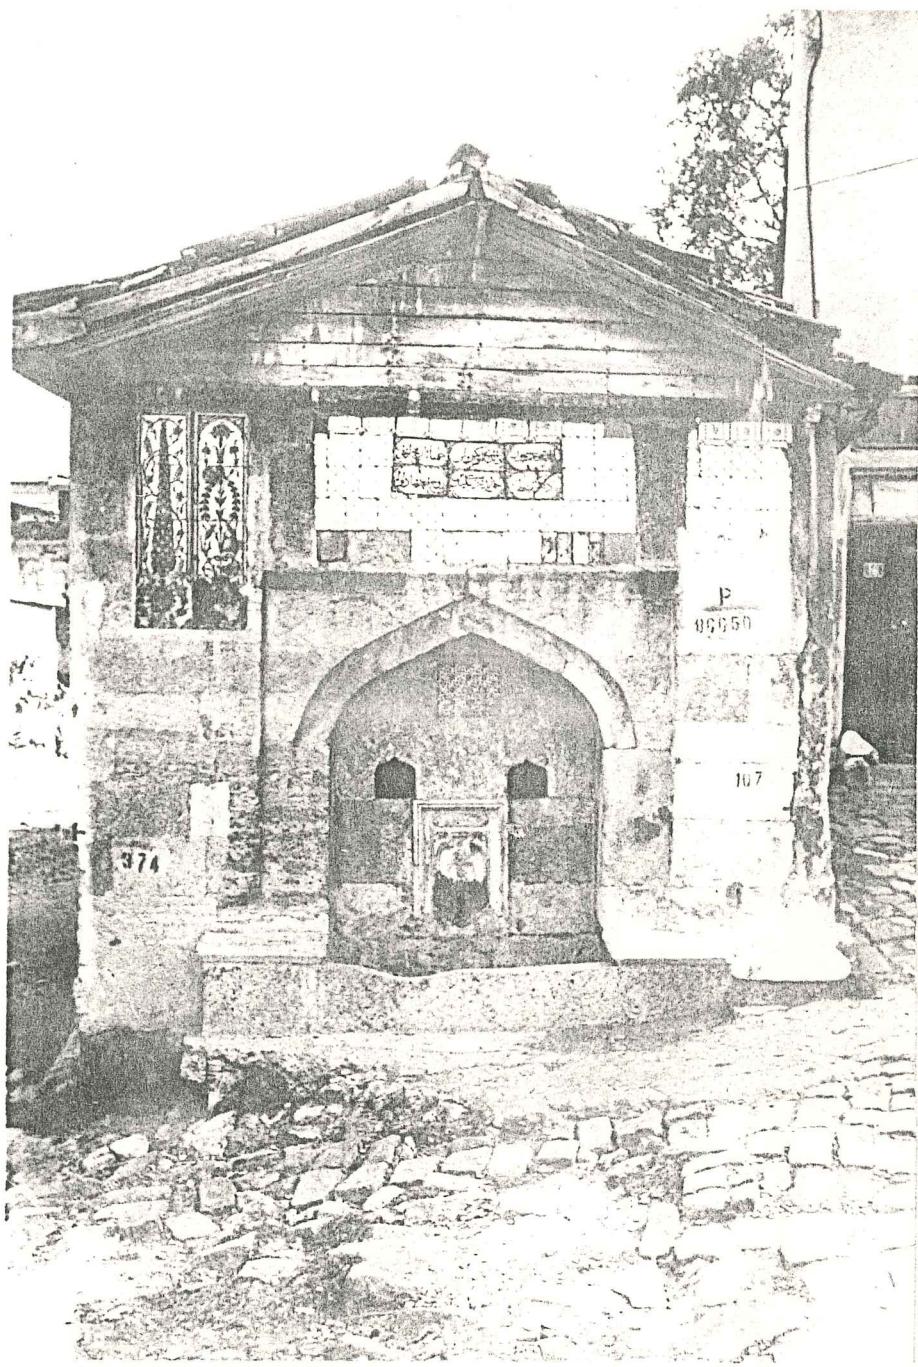
Res.50. Çinili Çeşme

Çeşme cephesindeki özgün çiniler korunmalı, yok olanların ye-
rine konulmuş olan kötü örnekler kaldırılmalıdır. Onarım
için yapılan sıvalar temizlenmelidir. Su haznesi üstündeki
saçak onarılmalıdır. Çeşme taş duvarında eğim yönünde suya
karşı önlem alınmalıdır. Çeşme önündeki bozulmuş kaldırım taş-
ları onarılmalıdır.

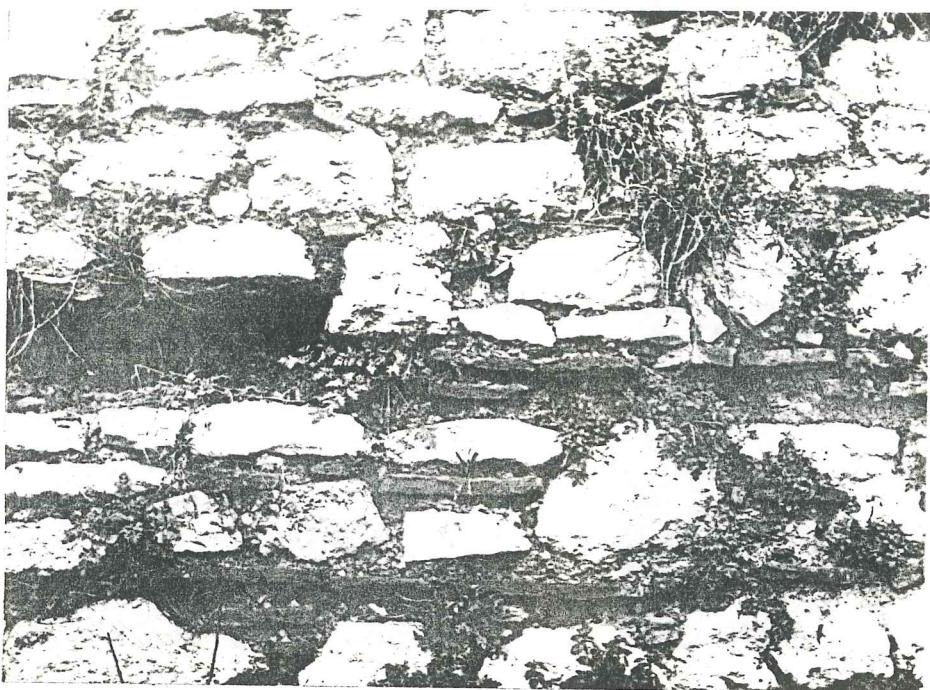
Res.98. Yapı təhrib nedenlərindən biri: bitki kökleri
(Darülhadis Mədrəsesi)

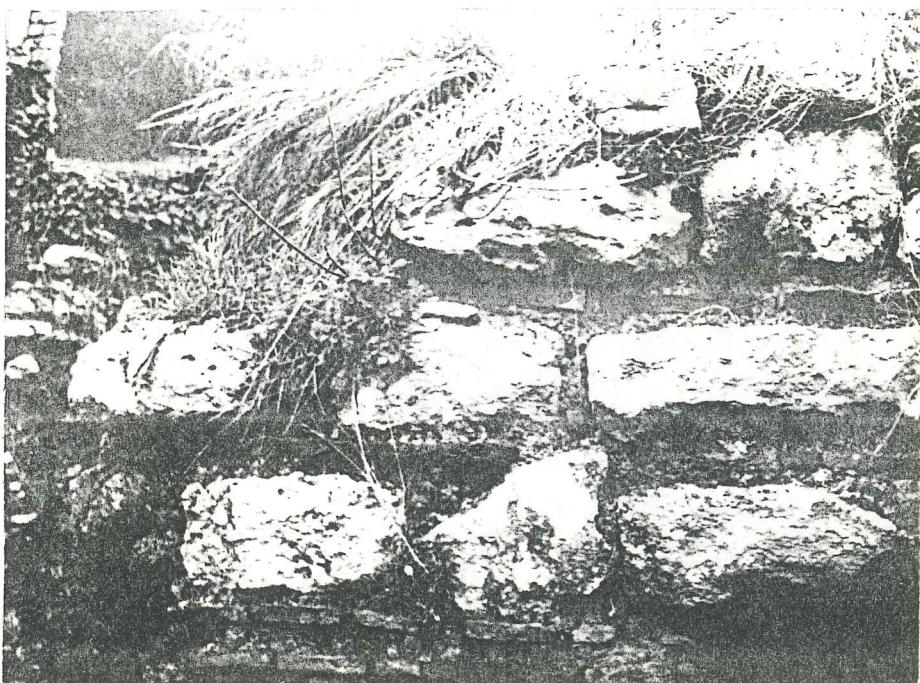
Res.99. Bitki köklerinin təhrib etkisi
(Seyhüllislam Mustafa Efendi Tekkesi)

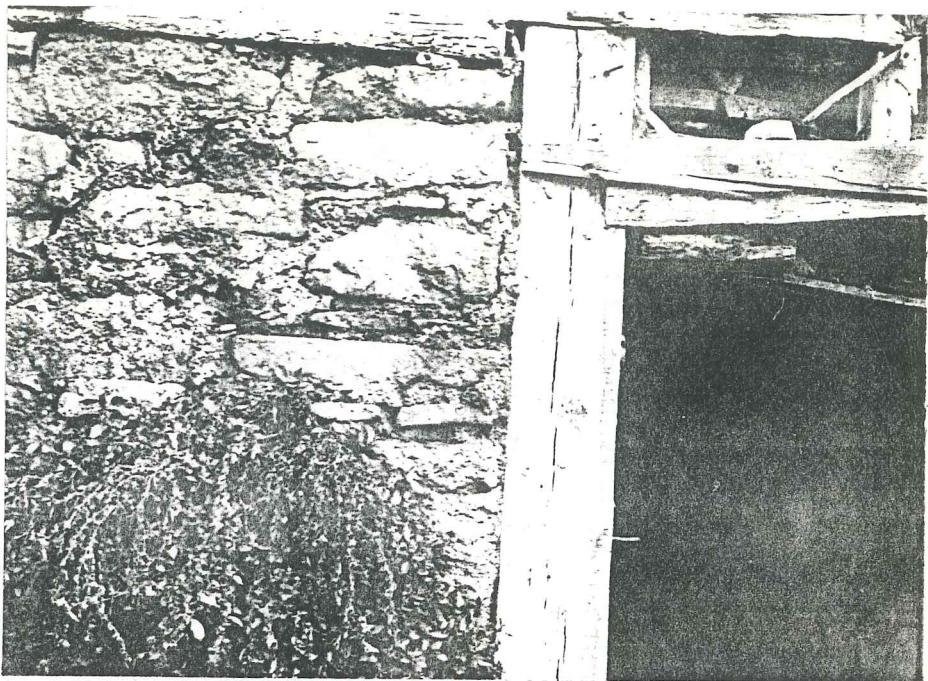
Res.101. Bitki köklerinin tahrip etkisine örnek
(Selami Efendi Tekkesi Haremliği)

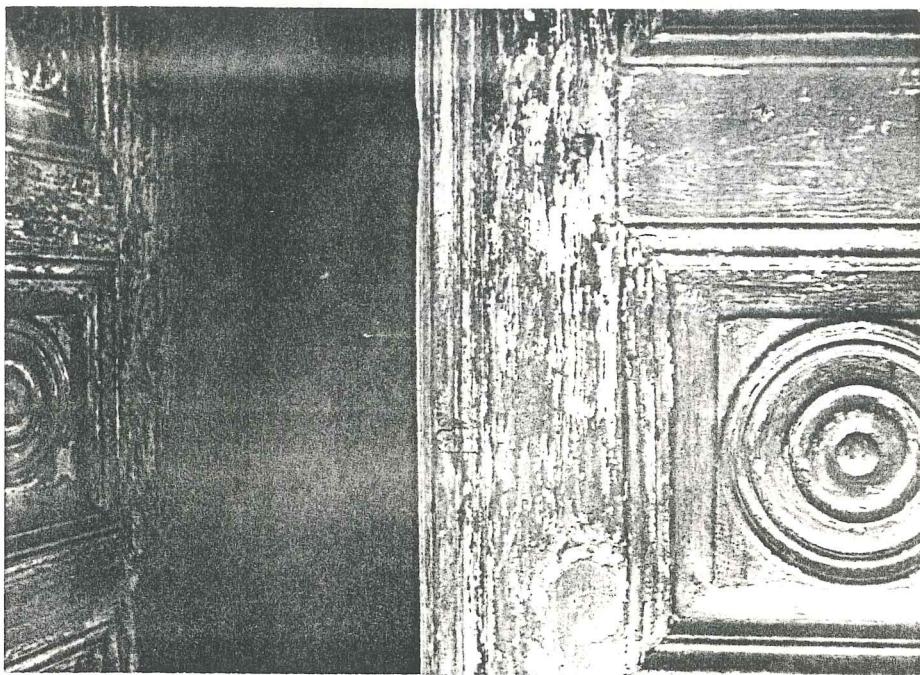
Res.103. Güneş radyosyonunun boyalı ahşap üzerindeki etkisi
(Selami Tekkesi Haremliği)

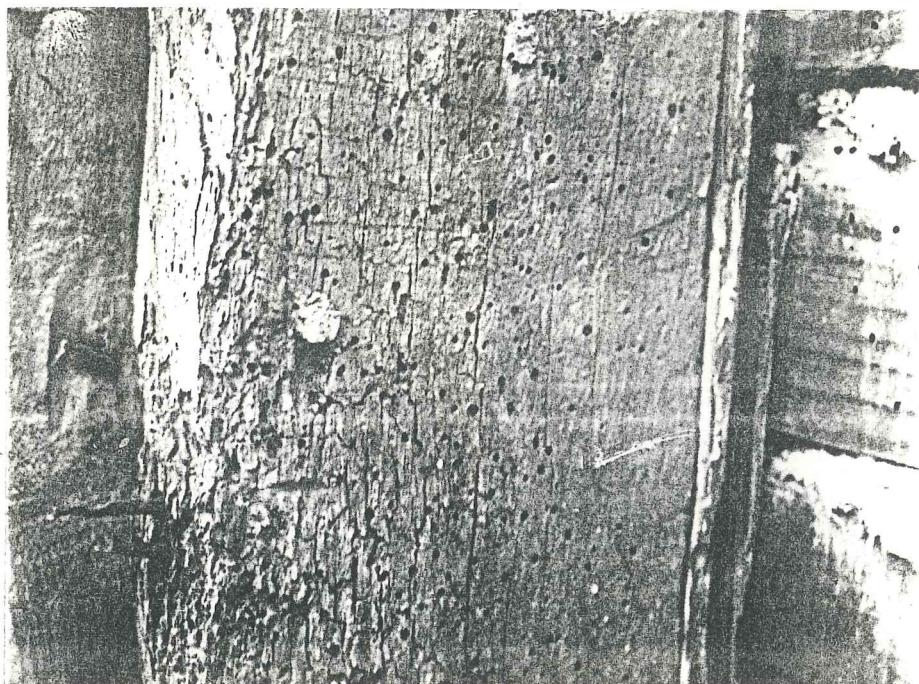
Res.102. Kurtların ahşap üzerindeki tahribatı
(Selami Efendi Tekkesi Haremliği)

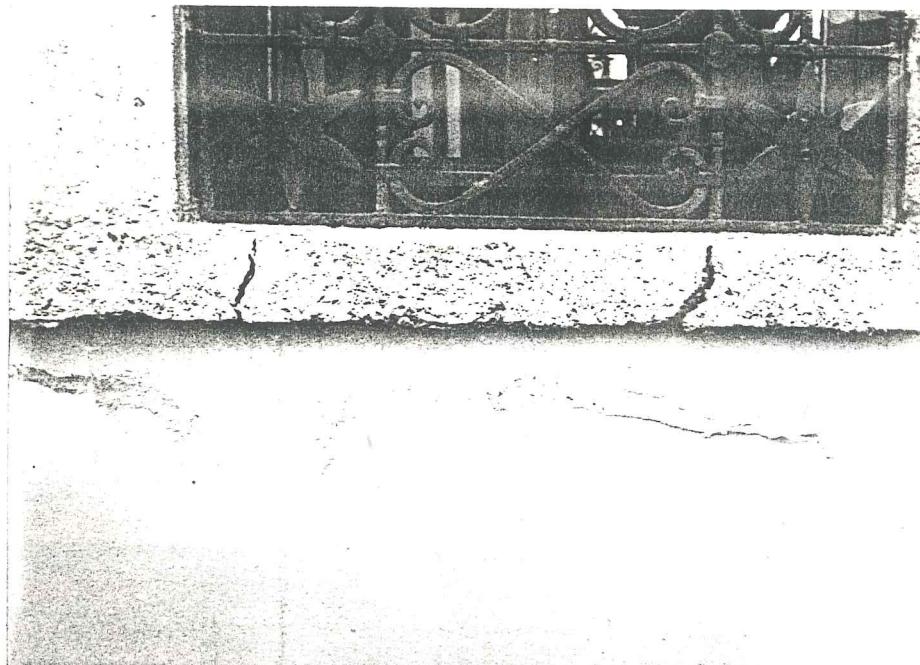
Res.105. Rütubet etkisi sonucu oluşan çatlamalar
(Şeyh Murat Efendi Tekkesi)

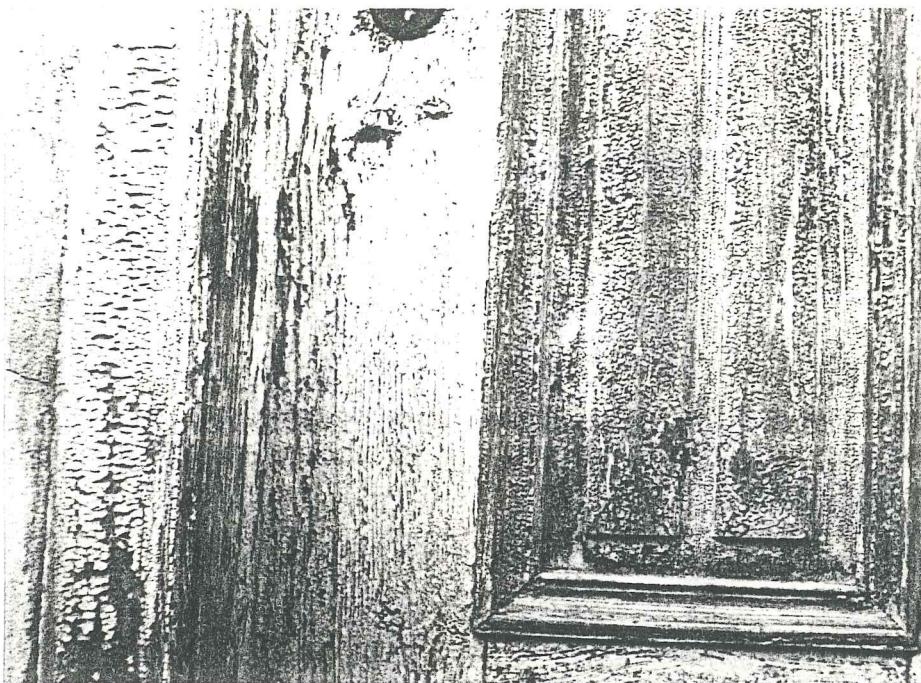
Res.104. Güneş radyasyonunun boyalı ahşap üzerindeki etkisi
(Gülsuyu sokakı, ev no:2 kapısı)

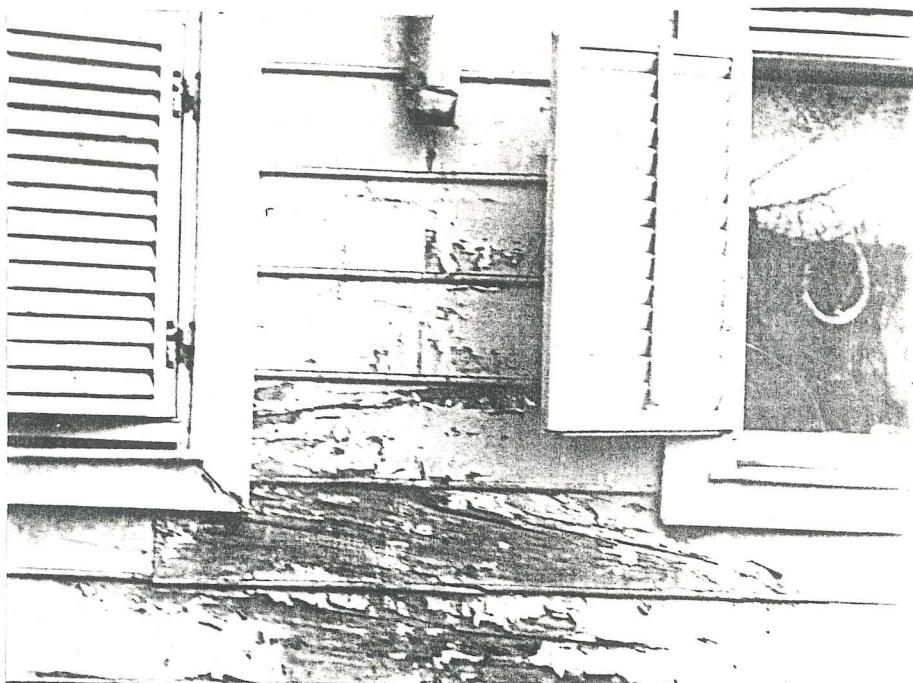
Res.106. Malzeme üzerinde su etkisi(Selami Efendi Tekkesi)

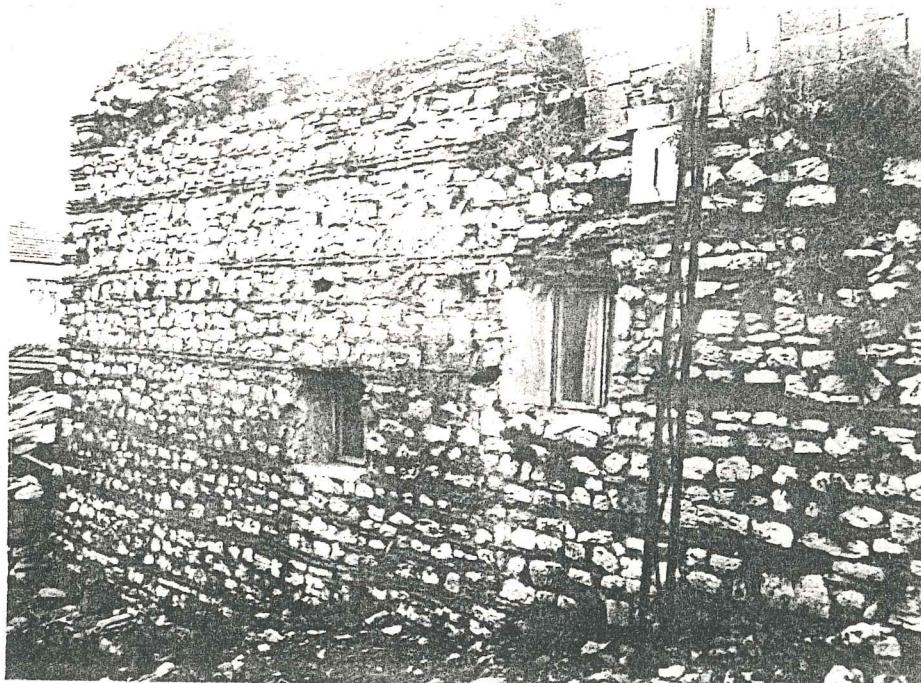
Res.115. İçinde oturanlar tarafından Medrese duvarında açılmış
pencere boşluğu (Darülhadis Medresesi)

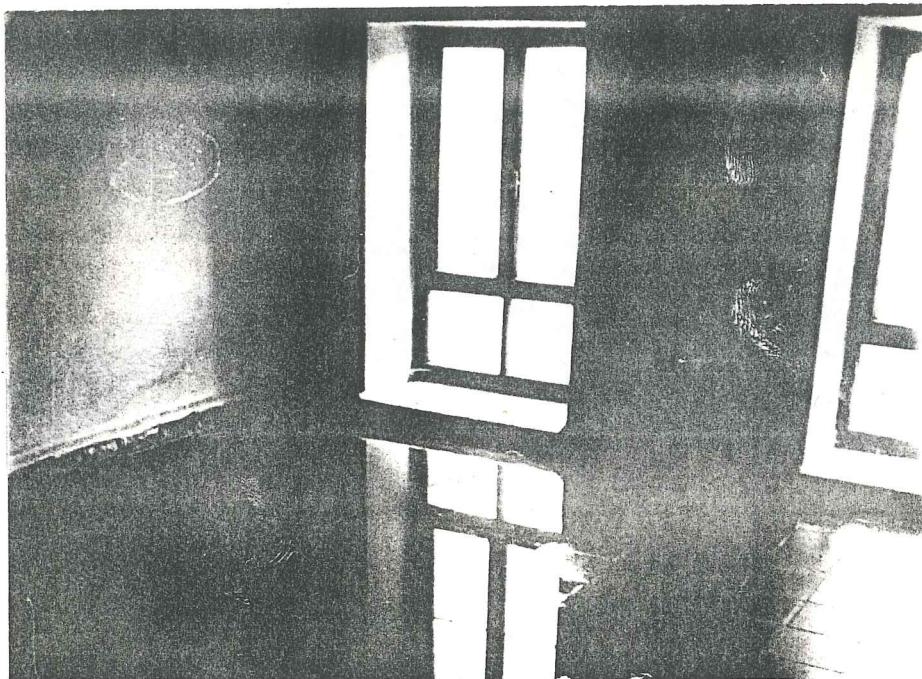
Res.119. Sonuç: İç mekanı su basması.
(Selami Efendi Tekkesi bahçe zemin katı)

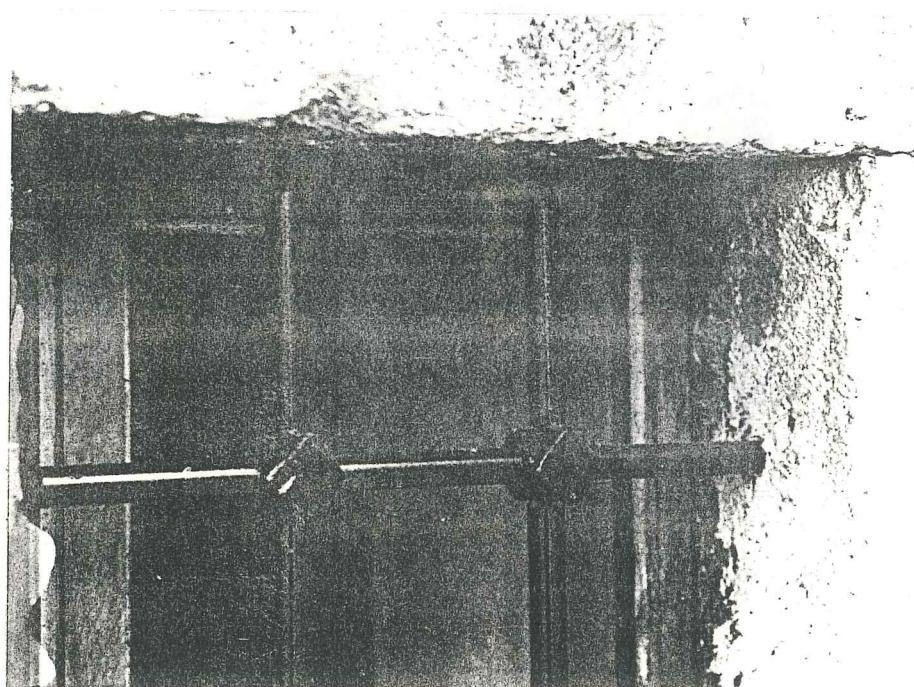
Fes.123. Pencere demirleri ölçüsü yanlış alınmış ve kısa gelmiş
(Şeyh Murat Efendi Tekkesi)

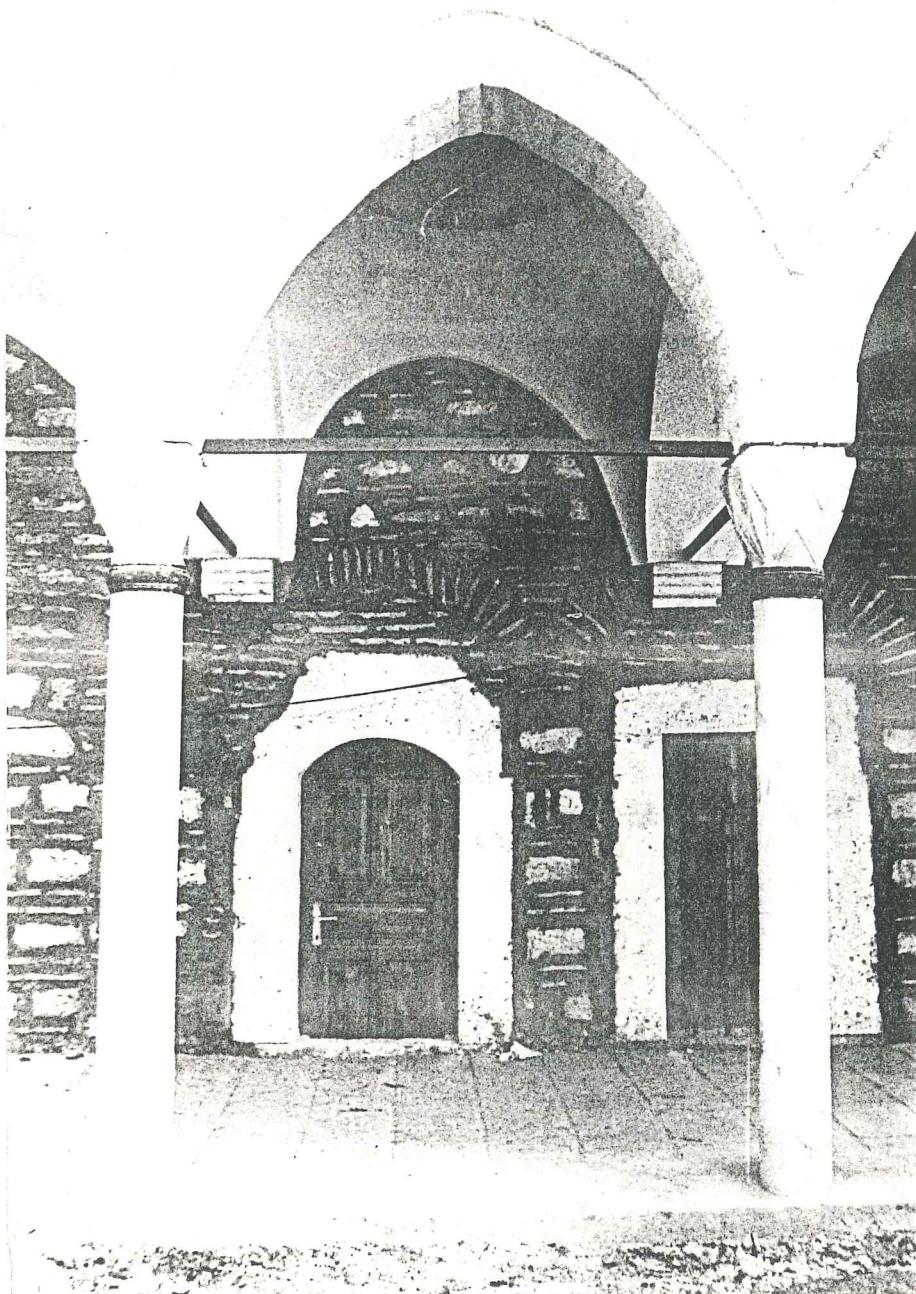
Fes.125. Kemer biçimindeki yanlışlık (Seyh Murat Efendi Tekkesi)

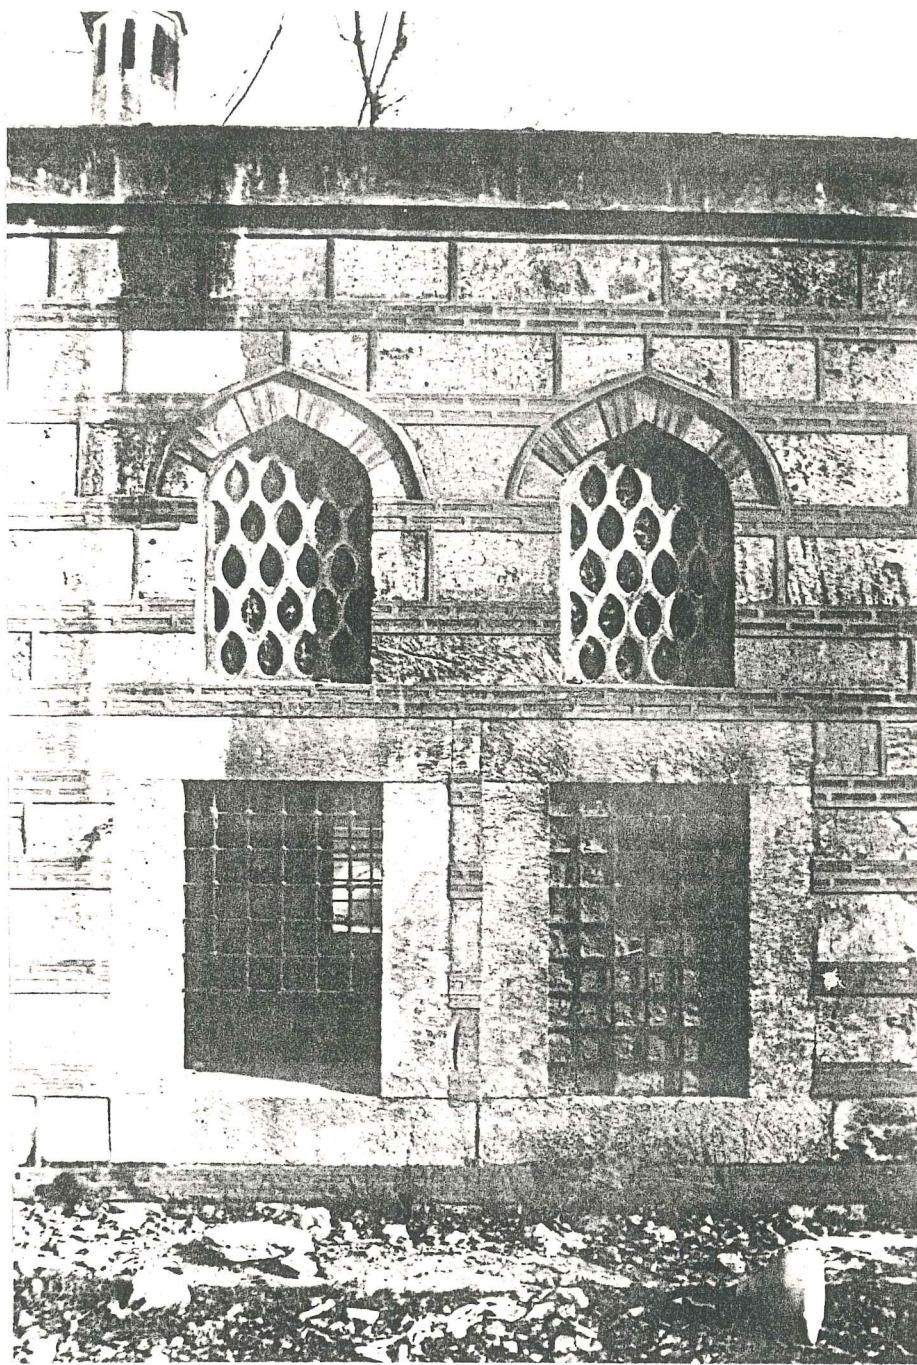
Çatıda su sorunu tam olarak çözülmemiştir. Sızan sular cep hede lekeler oluşturmaktadır(Res. 126).

Fes.126. Saçaktaki su sorunu ve pencerelerdeki restorasyon sonrası müdahale (Şeyhüllislam Mustafa Efendi Tekkesi)
