YILDIZ TEKNİK UNİVERSİTESİ
FEN BİLİMLERİ ENSTİTUSU

GEDİKPAŞA KADIRGA LİMAN CADDESİ'NDE TARİHSEL ARASTIRMA
VE
MİMARİ OLUSUMUN İNCELENMESİ

RÖLÖVE-RESTORASYON YÜKSEK LİSANS TEZİ
Mimar SAİD ALİ

İSTANBUL-1992

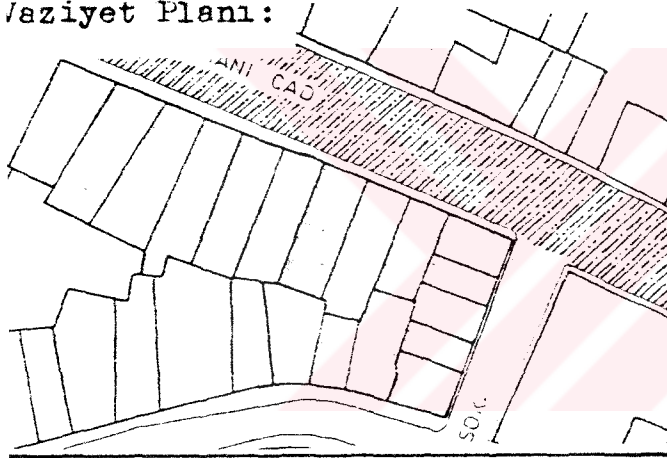
Yapılan Onarımlar:												
Yapılmamış												
Orijinal Kullanım: Ev				Teknik Bilgi		Su Elek.		Isıtma		Kanaliz.		
Bugünkü Kullanım: terk edilmiş												
Önerilen Kullanım: Pansiyon												
Tanım ve Gözlemler:						Ekler:						
<p>Üç katlı kagir içi ahşap bir yapıdır. İçi yıkık durumda, dış cephesi duruyor. Tek pencereci bir cumbası var, yapının orijinalini korumakta, hemen müdahale edilmesi lazım.</p>						Rapor:

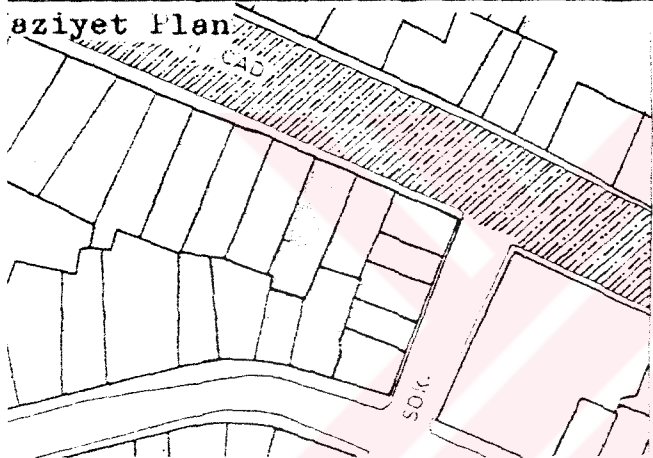
Yapılan Onarımlar:												
Hiçbir onarım yapılmamış												
rijinél Kullanım: Ev					Teknik Bilgi		Su		Elek.		Isıtma	Kanalizasyo
günlük Kullanım: Ev												
önerilen Kullanım: Pansiyon												
Tanım ve Gözlemler:					Ekler:							
Üç katlı kagir bir yapı, yarım bodrum katı var, dış cephesi, tuğla üstü sıva olarak yapılmıştır. Giriş katı orijinali bozulmuş durumdadır. Tek pencereli bir cumbası vardır. Önemli bir rutubet sorunu vardır. Bina çok kötü durumdadır.					Rapor:

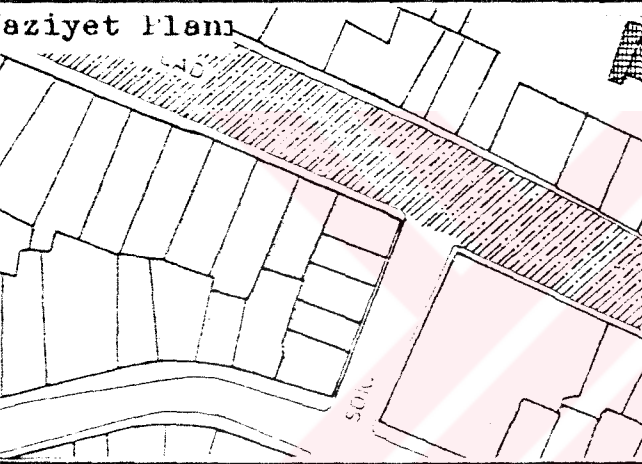
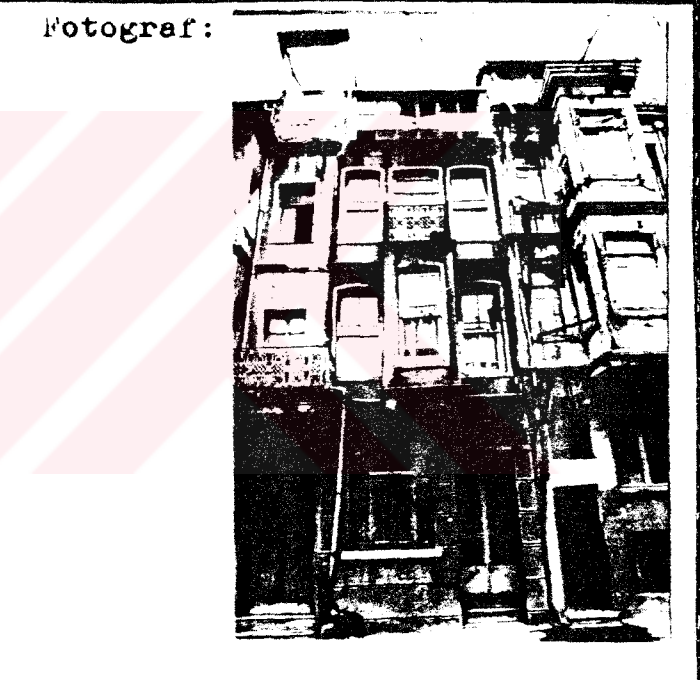
Yapılan Onarımlar:							
Hiç onarım yapılmamış							
Orijinal Kullanım: Ev				Teknik Bilgi		Su Elek. Isıtma Kanalizasyo	
Güncel Kullanım: Ev							
Verilen Kullanım: Pansiyon				x		x	
Tanım ve Gözlemler:						Ekler:	
Üç katlı kagir bir yapıdır, üstte ilave kat eklenmiştir. Üstü balkonlu tek pencereli cumbası vardır. Pencereleri basık kemerlidir.						Rapor:	
						Fotograf: x	
						Rölöve Projesi:

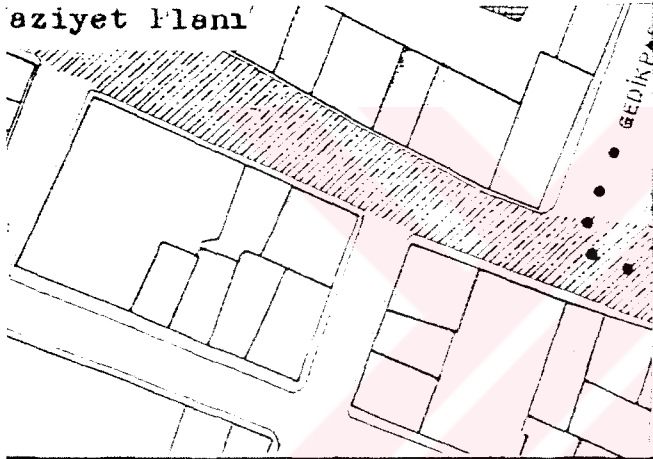
<p>Üç katlı kagir yapı, teras katı da var, dış görünüşü çok güzel bu yapı, tuğla duvarları üzerinde sıva yapılmış ve kule kısmı ise, taş ile kaplamalıdır</p> <p>Tek pencereci bir cumbası var, süslemeleri çok incelikle yapılmış ve hala durmaktadır.</p> <p>Yapının merdiveni, tavanı ve döşemesi ahşaptan yapılmıştır.</p>						Rapor: x											
						Fotograf: x											
						Rölöve Projesi: x											
						Restorasyon Proje: x											
						Harita: x											
						Kroki: x

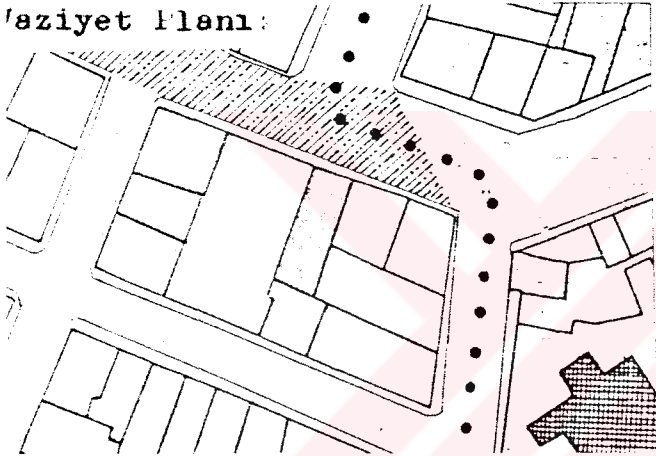
Yapılan Onarımlar:											
Hiçbir onarım yapılmamış											
Orijinal Kullanım: Ev		Teknik Bilgi		Su		Elek.		Isıtma		Kanalizasyon	
Güncel Kullanım: Terk edilmiş											
Önerilen Kullanım: Pansiyon											
Tanım ve Gözlemler:				Ekler:							
<p>Üç katlı bir ahşap kagir yapı, dış cephesi, tuğla üstü sıvalı olarak yaptırılmış ve ayakta durmaktadır. İç duvarları, merdiveni ve döşemeleri ahşaptan yapılmıştır, yıkık durumdadır. İki pencere ve bir cumbası vardır. Orijinal kemerli ahşap giriş kapısı durmaktadır.</p>				Rapor:

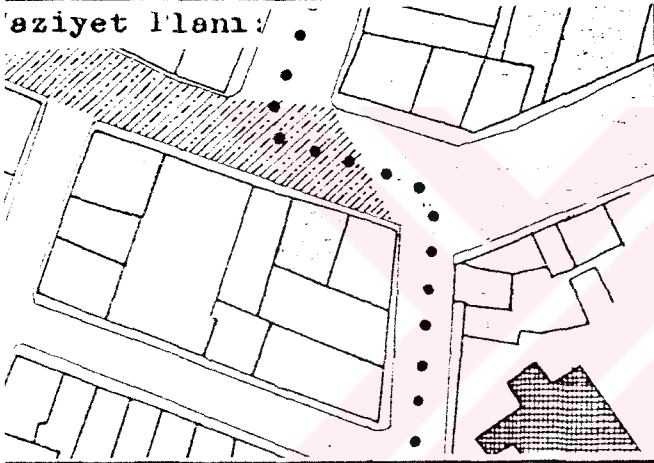
Yapılan Onarımlar:									
Dış cephenin kısmen sıvası yenilenmiş, pencere doğramaları boyanmış görülmektedir.									
Orijinal Kullanım: Ev					Teknik Bilgi				
Güncül Kullanım: Ev					Su				
Verilen Kullanım: Pansiyon					Elek.				
					Isıtma				
					Kanalizasyon				
Durum ve Gözlemler:					Ekler:				
Üç katlı kagir bir yapı, tavan ve döşeme kaplamaları ve merdiveni ahşaptan yapılmıştır. Tek pencereli cumbası var. Orijinal üstü düz iki kanatlı ahşap giriş kapısı vardır. Yapının bir iç bahçesi vardır.					Rapor:
