BEYOĞLU AHUDUDU SOKAĞI VE SOKAKTA YER
ALAN 31 NO'LU ARAPOĞLU EVİNİN KORUNMASI
İÇİN ÖNERİLER

Mimar Burcu Selcen YALÇIN

YÜKSEK LİSANS TEZİ

İSTANBUL, 2003

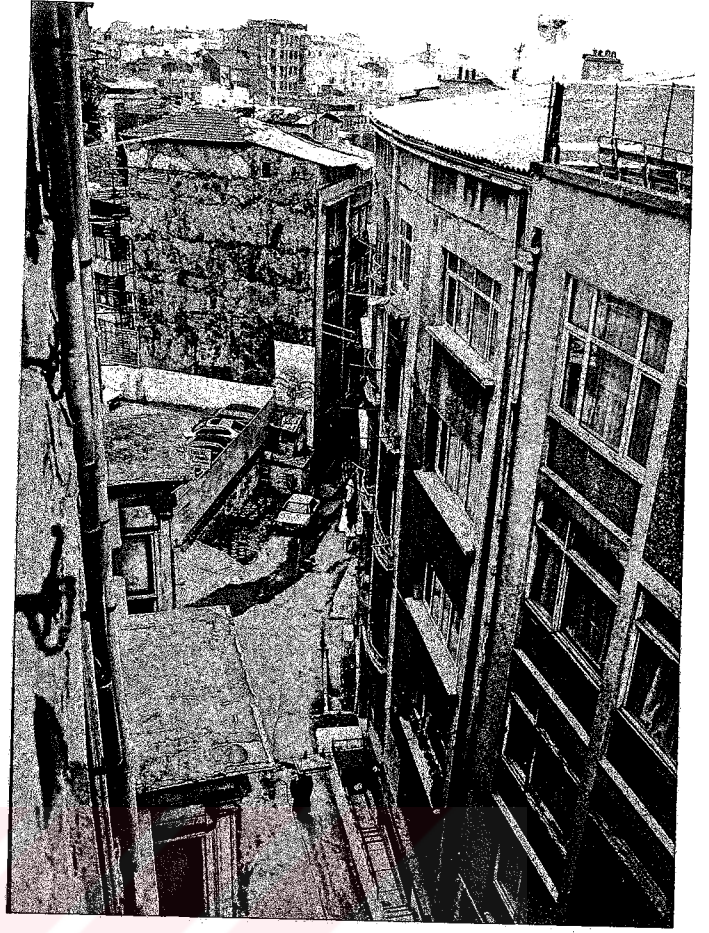
Resim 3.18 Sokakta yer alan boş parsel.

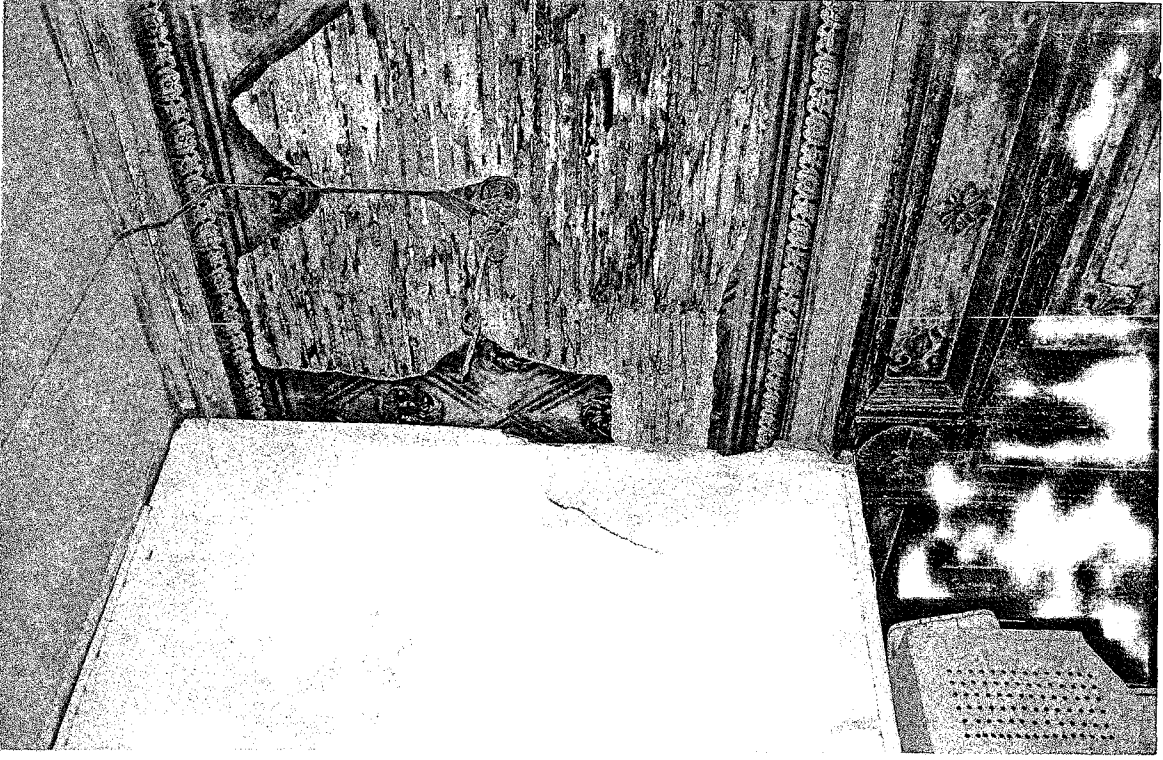
Resim 4.22 Z08 mekanının tavanında yer alan bozulmuş kalemişi dekorasyon.

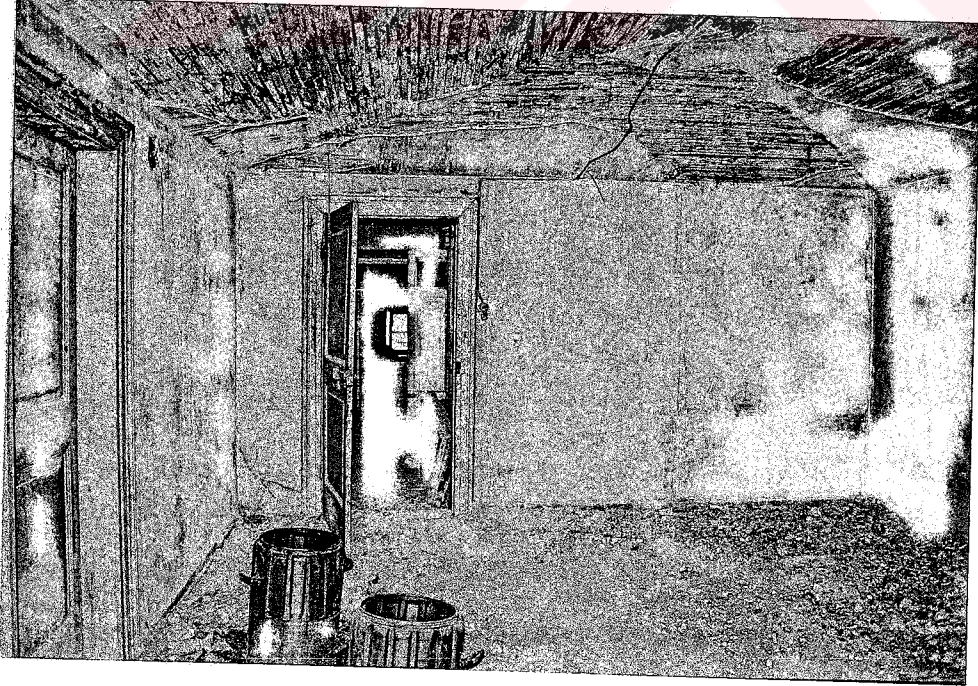
Tavan, tekne tavan benzeri bağdadi çitalarla kurulmuştur. Çatının bozulması sonucu neme maruz kalmış ve ciddi hasarlar meydana gelmiştir (Resim 4.107). Tavan kaplaması çürümüş ve tavan örtüsü yer yer açılmıştır. Döşmeden net yükseklik 278 cm'dir. Döşeme kaplaması ahşaptır. Duvarlar sıvalıdır.

Resim 4.107 401 no'lu mekannın bozulmuş bağdadi çitalı tavanı.

Çatıdan binaya akan sular, bina için ciddi anlamda hasar yaratmaktadır. Binanın su ve nem etkisiyle çürümüş olan ve acil onarılması gereken elemanı ahşap çatısıdır.

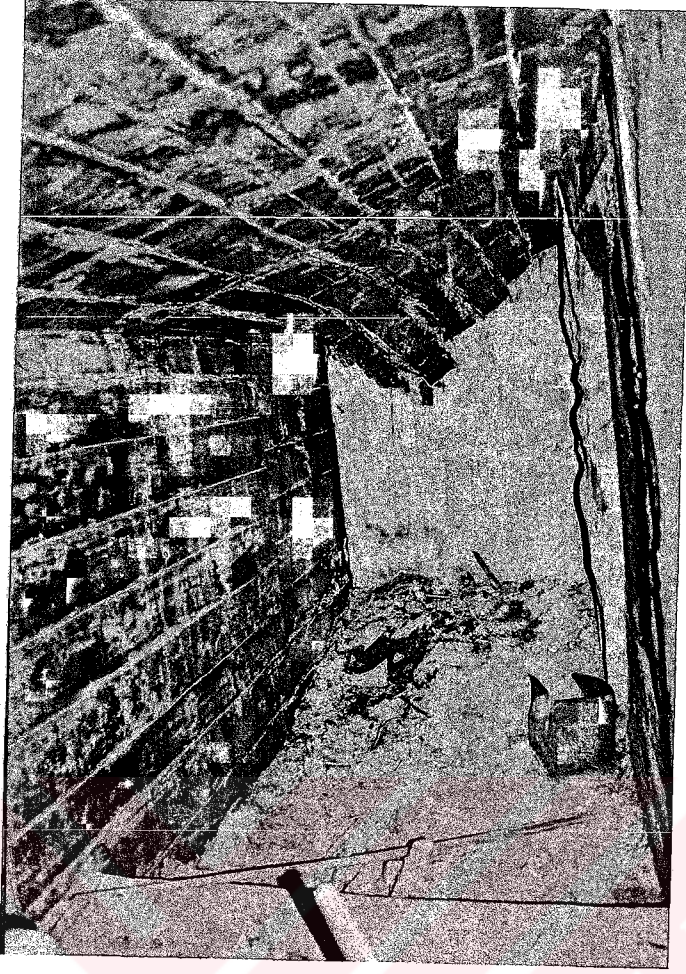
Mekandan karşılıklı çatı aralarına geçilen iki kapı vardır. Bunlardan ön cepheye yakın olanının kapısı mevcut değildir. Çatı araları oldukça bozulmuş, hasar görmüştür (Resim 4.117). Bunun nedeni, yağmur ve kar sularının dayanıklılığını kaybetmiş ahşap çatı örtüsünden içeri sızmasıdır. Çatı kaplaması olan alaturka kiremitler dökülmüş ve döşemeyi kaplamıştır. Her iki çatı arası mekanda da, çatıya açılan birer kapak bulunur (Resim 4.118).

Resim 4.118 Çatıya çıkış mekanının bozulmuş duvarları.

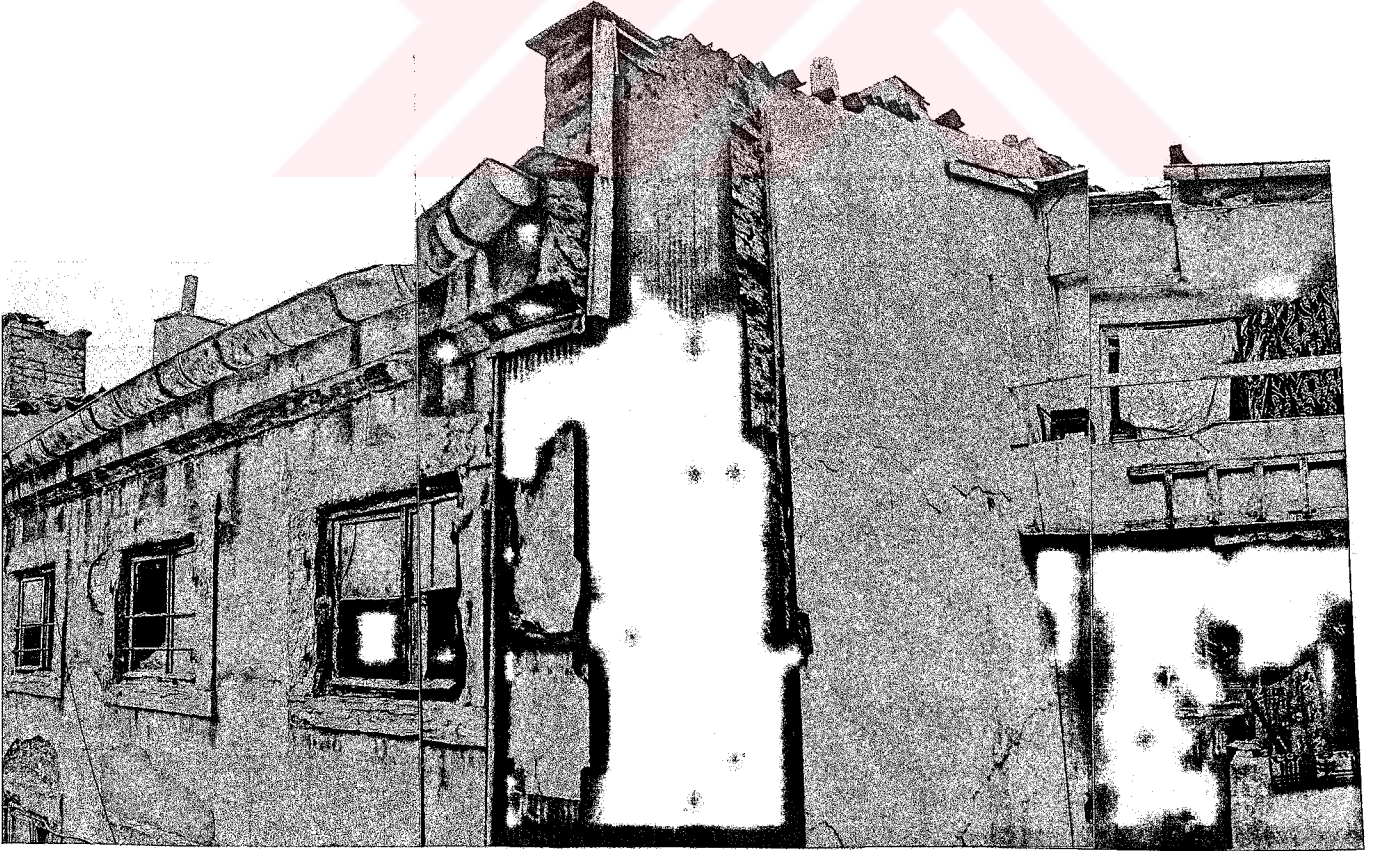
Resim 4.128 Sövelerde günümüzde mevcut olmayan metal kepenklere ait menteşeler.

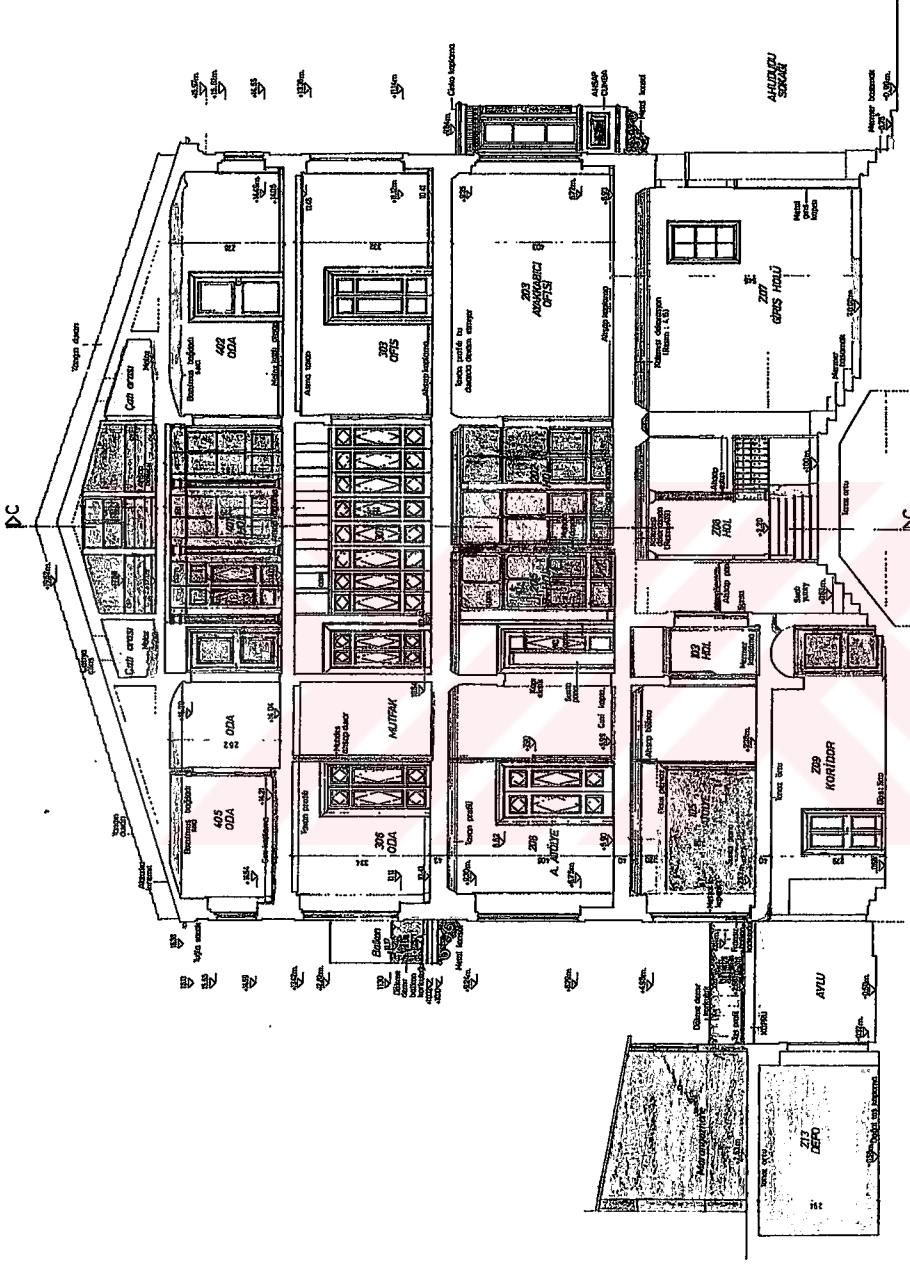
RÖLÖVE A-A KESİTİ 1/50

- Yüzeysel aşınma / oyuk
- Kirli yüzey
- Pas / pas lekesi
- Rutubet
- 20. yy. onarımı veya ekl
- Kırık / çatlak

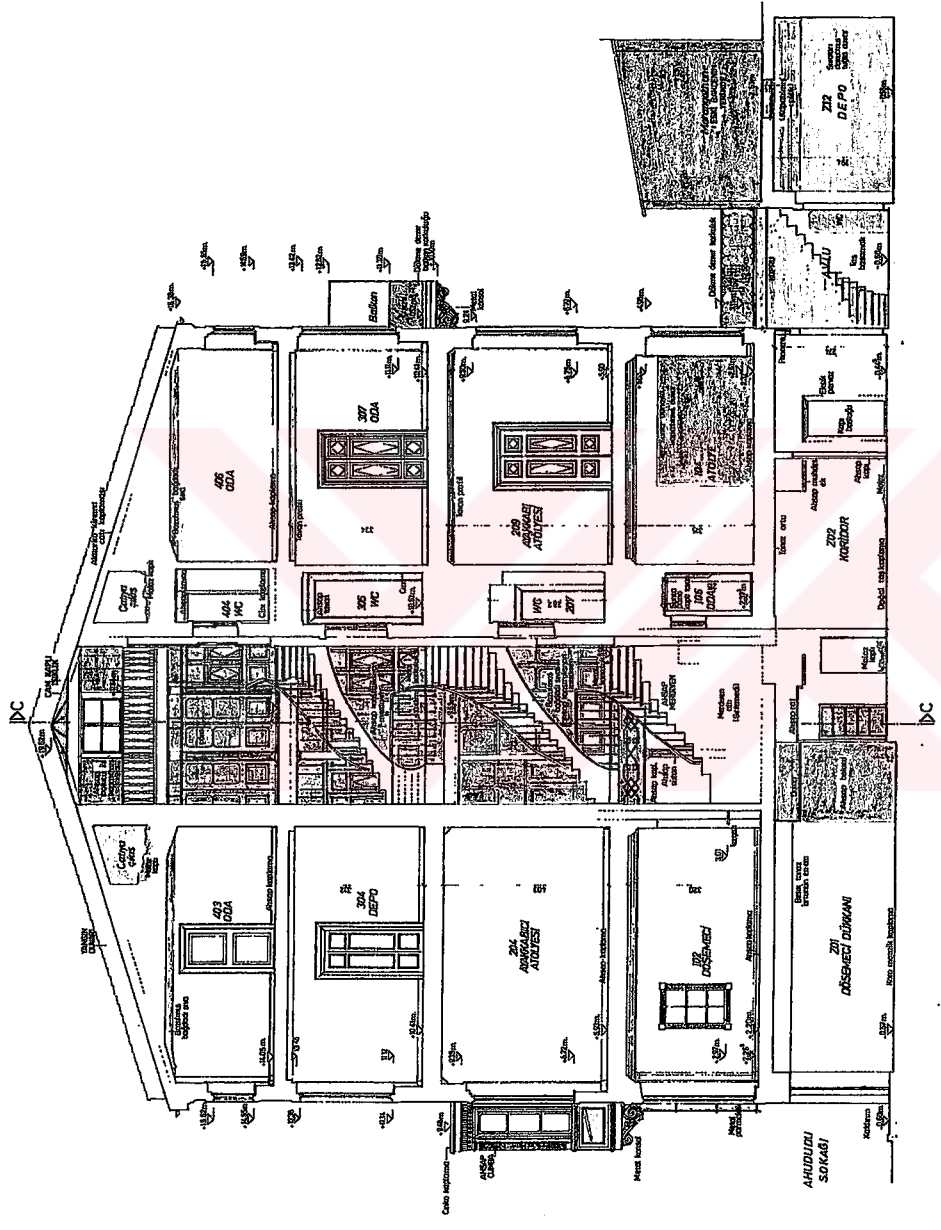
RÖLÖVE B-B KESİTİ 1/50

- Sıvası döklümüş yüzey
- Yüzeysel aşınma / oyuk
- Kirli yüzey
- Pas / pas lekeleri
- Rutubet
- 20. yy. onarımı veya ekleme
- Kırık / çatlak

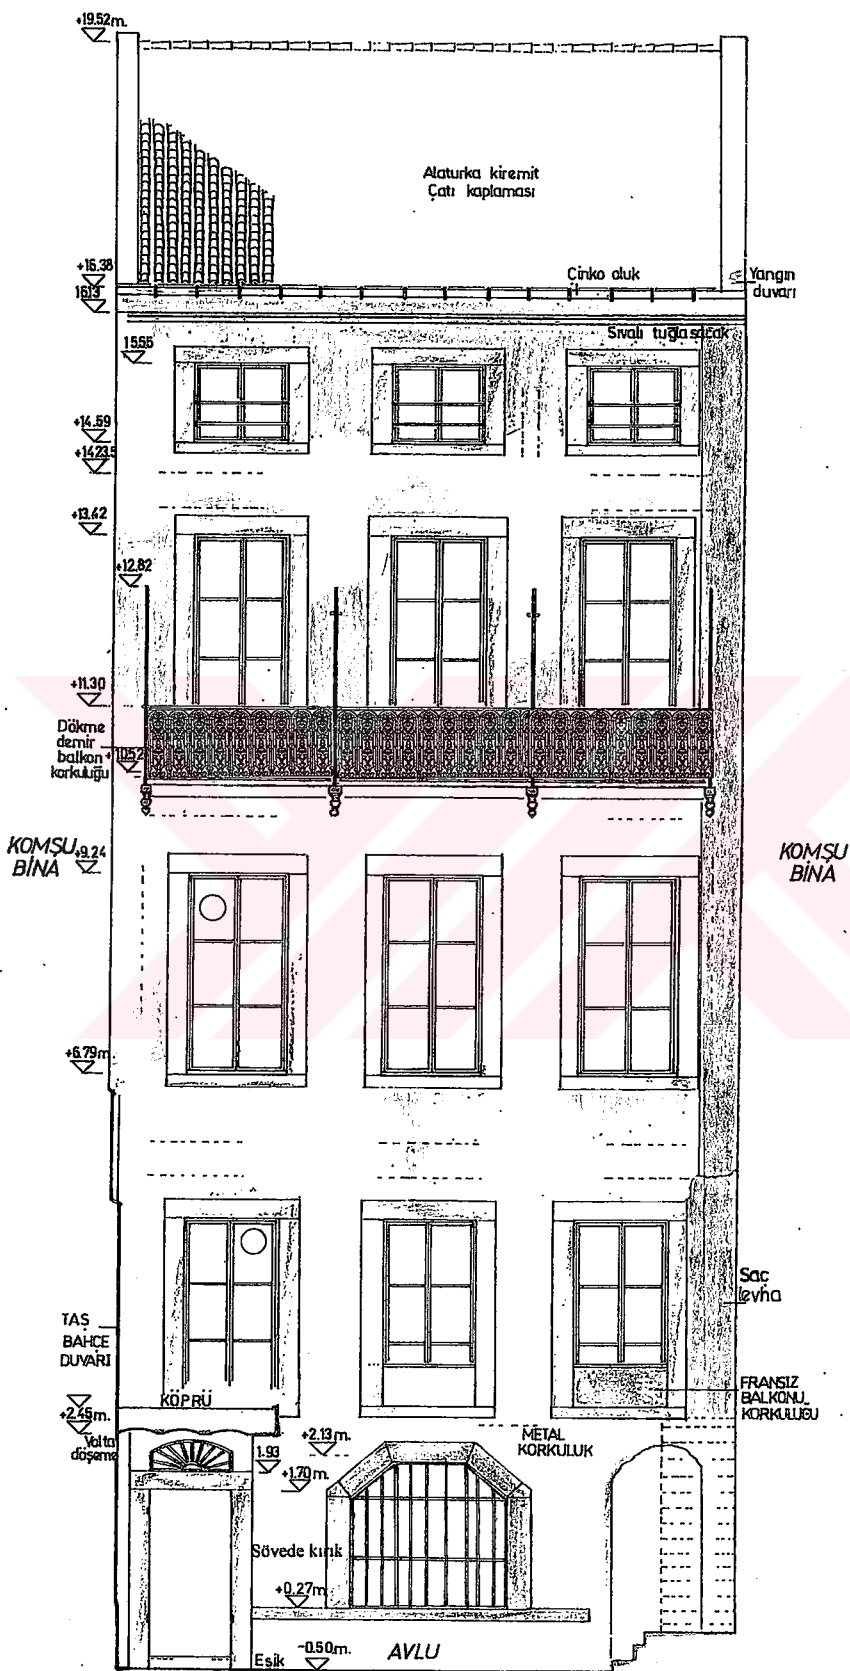
RÖLÖVE ARKA CEPHE 1/50

- Sıvası dökülmüş yüzey
- Yüzeysel aşınma / oyuk
- Kirli yüzey
- Pas / pas lekesi
- Rutubet
- 20. yy. onarımı veya eki
- Kırık / çatlak
