**YILDIZ TEKNİK ÜNİVERSİTESİ
FEN BİLİMLERİ ENSTİTÜSÜ**

**İSTANBUL'DA RUM LİSELERİ VE
IOAKIMION RUM KIZ LİSESİ RESTORASYON PROJESİ**

Mimar Özlem KARSLI

YÜKSEK LİSANS TEZİ

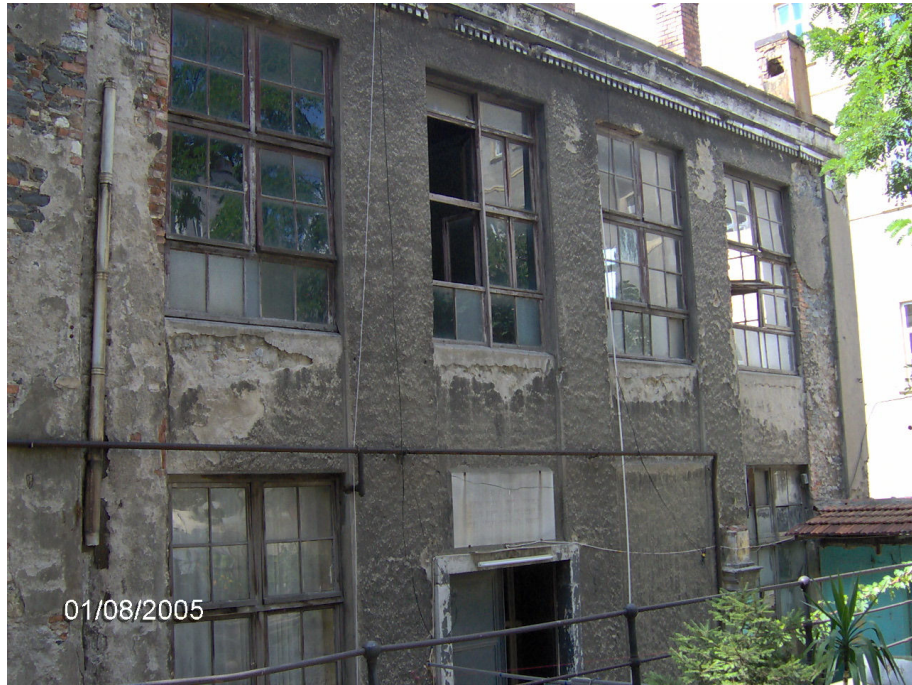
Şekil 4.11 Kuzeydoğu Cephesi'nde görülen sıva dökülmeleri ve bozulmalar

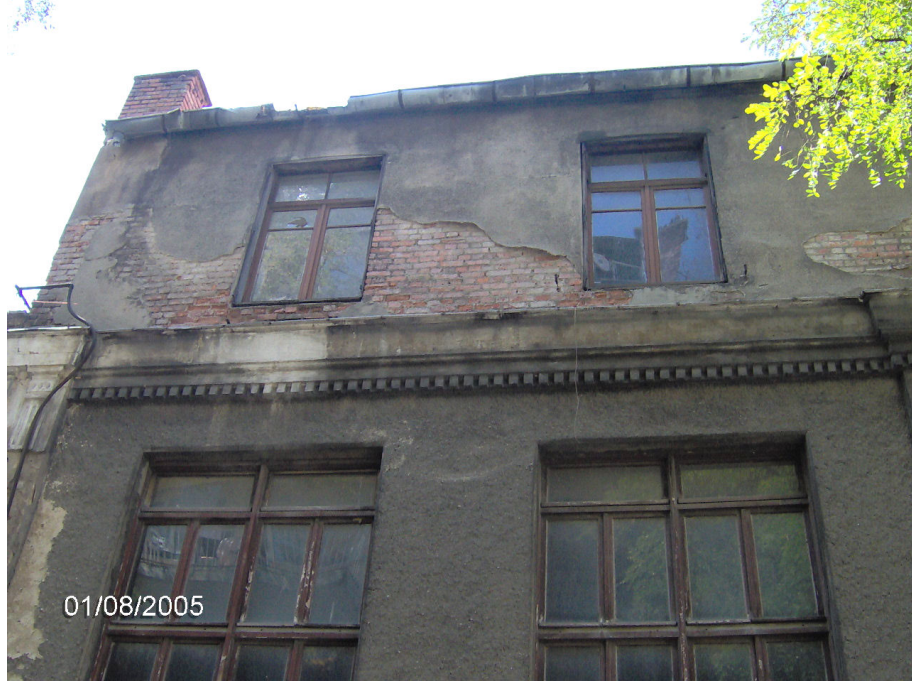
lıdır.+1.20 kotuna kadar gelen taş yüzeyde ciddi bir temizlik gerektirmektedir. İkinci katın yer yer kalan çimento sıvası tamamen sökülerek yerine binanın daha uzun dayanması ve sıhhatleştirilmesi adına kireç sıva ve daha sonra da kireç badana yapılmalıdır. Ayrıca binanın dış cephe doğramaları da iyi durumda değildir ve özgün detaylar da yeniden yapılmalıdır.

Şekil 4.12 Kuzeydoğu Cephesi, ek çimento sıva yapılan bölgeler.ç

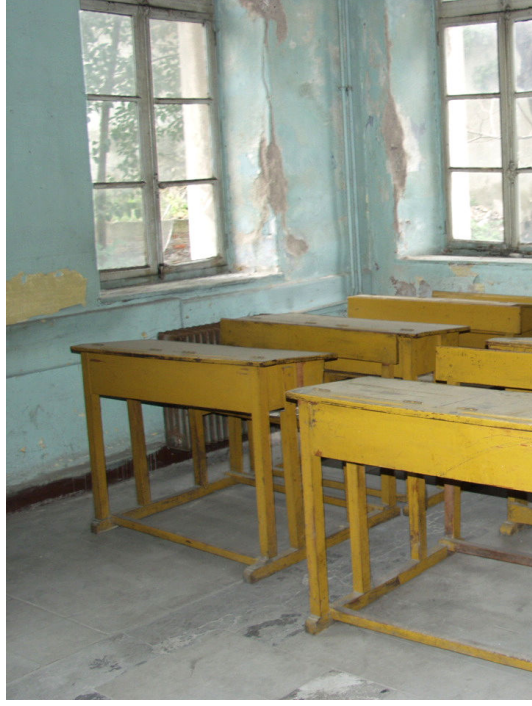
Mekanın, sadece Güneydoğu Cephesi'ne bakan duvarının iç yüzeyinde yer yer kırılmış, kopmuş ahşap koltuk silmesi bulunur (Şekil 6.22). Bütününe bakıldığında başka çok fazla iz olmamasından dolayı koltuk silmesinin mevcudiyetinin tarihi belirlenememekte ve özgün kabul edilmemektedir.

Şekil 6.21 Z01 sınıf mekanında görülen ahşap koltuk silmesi.

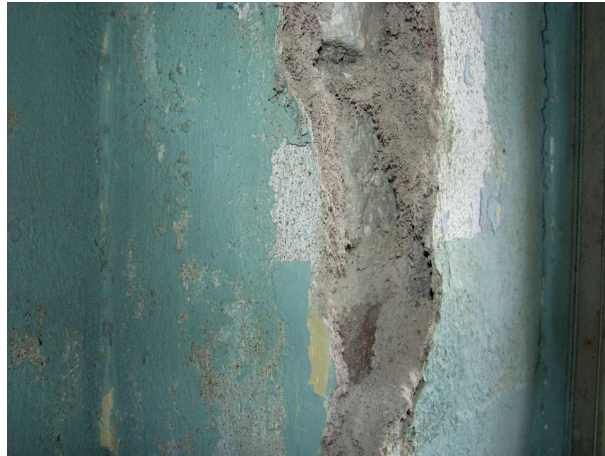
Mekanın özellikle dış duvarlarının iç kısmında sıva dökülmeleri, sıva çatlakları ve ciddi strüktürel hasarlara rastlanmaktadır.

Bu malzeme kayıpları sonucunda binanın Güneydoğu Cephesi'ne bakan köşe noktalarının taş olduğu açıkça gözlenmektedir (Şekil 6.23).

Şekil 6.22 Mekanın köşe noktalarının taş malzemesi.

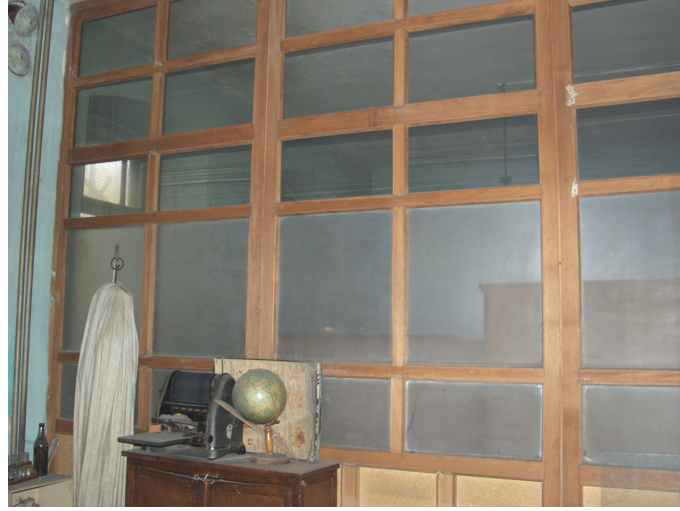
Mekanın döşemesi pvc karo kaplama, süpürgelikleri ahşaptır. Tavanı sıvalı olmakla beraber izlerden ve katın geri kalan mekanlarının sürekliliğinden volta olduğu anlaşılabilir. Duvarlar sıvalıdır. Mekanı, Z05 mekanından ayıran ahşap bölücü eleman özgün değildir (Şekil 6.35). Öncesinde duvar olduğu daha sonradan binanın yenilenmesi sırasında bunun kaldırılarak yerine bu ahşap bölmenin konduğu düşünülmektedir.

Şekil 6.35 Z06 Mekanını öğretmenler odasında ayıran muhdes ahşap bölücü eleman.

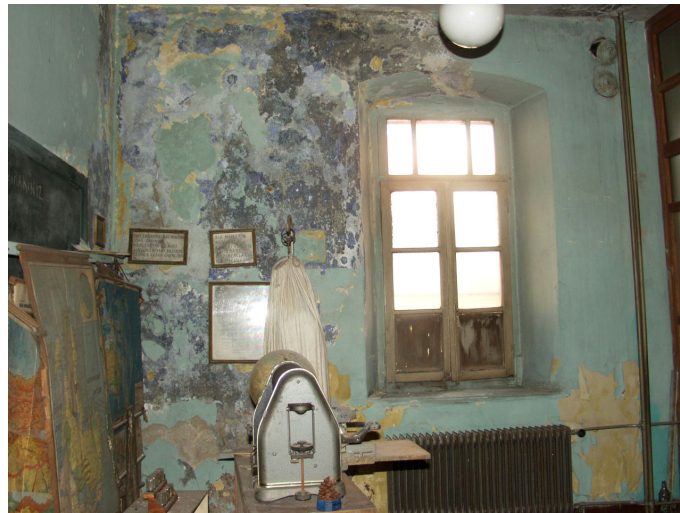
Mekanın duvarlarından biri Kuzeybatı Cephesi'ne bakan dış duvardır. Zaman içerisinde duvarın aldığı su nedeniyle mekanda ciddi oranda bir rutubet söz konusudur (Şekil 6.36). Bu nedenle mekanın duvarlarının sıvaları büyük oranda kabarmıştır, alt seviyelerde ise dökülmeler görülmektedir (Şekil 6.37). Bu katta, en hasarlı mekanların bu yönde olması Kuzeybatı Cephesinin yalıtım problemini su yüzüne çıkarmaktadır.

Şekil 6.36 Mekanın dış duvarlarında oluşmuş rutubet problemi.

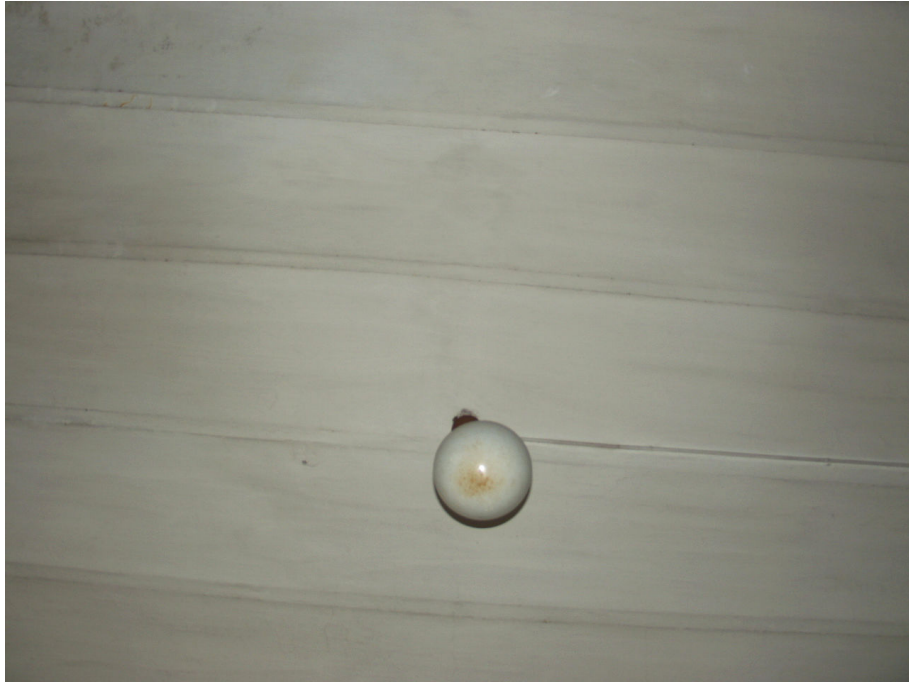
Şekil 6.39 Sıvalı olmasına karşın algılanabilen paslanmalar.

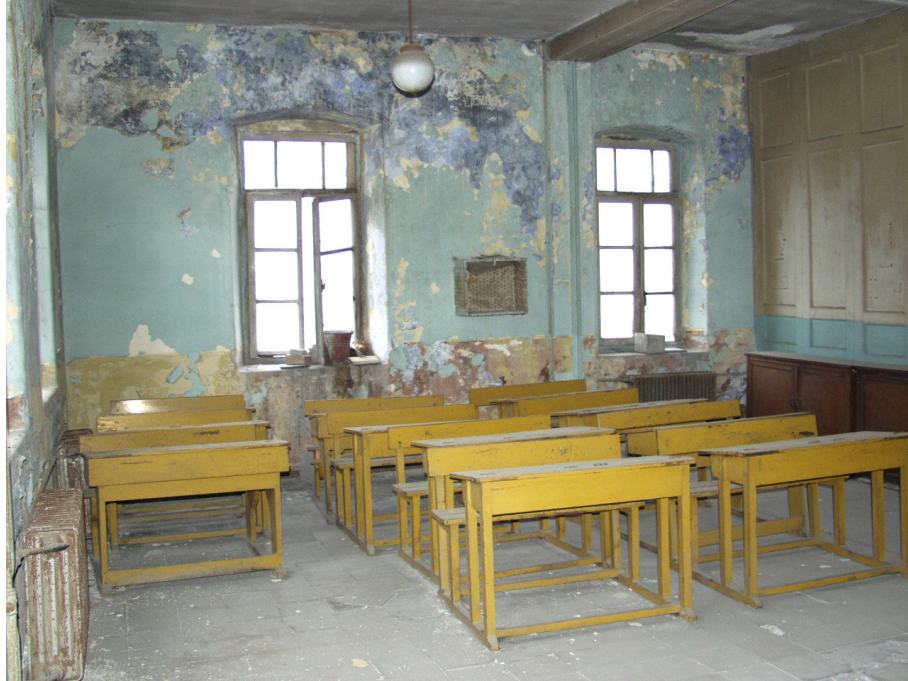
Bugüne ulaşan mekanın; Kuzeydoğu Cephesi'ne bakan iki, Kuzeybatı Cephesi'ne bakan üç adet ahşap penceresi bulunmaktadır (Şekil 6.64, 6.65). Çok zarar görmüş olan bu pencerelerin camları neredeyse tamamen kırılmış, doğramaları yıpranmış ve kısmen yok olmuştur. Mekanın tavan kaplaması, volta olup arası doldurulmuş ve üzeri sıvanmıştır (Şekil 6.66).

Şekil 6.64 Mekanın Kuzeydoğu Cephesi'ne bakan ahşap pencereleri.

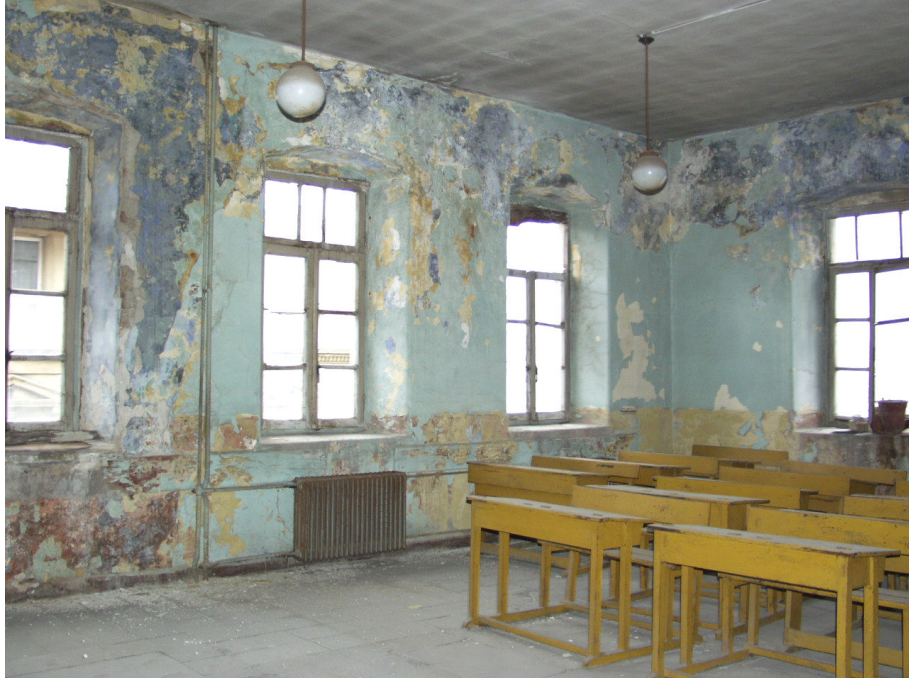
Şekil 6.65 Mekanın Kuzeybatı Cephesi'ne bakan ahşap pencereleri.

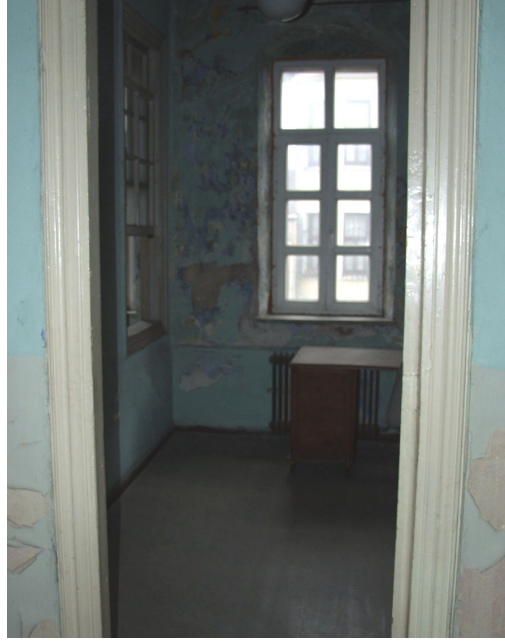
Döşemesi ahşap döşeme olup üzeri linolium kaplıdır. Tavanlar; volta üzeri sıva, duvarlar ise sıvalıdır. Mekanın Güneybatı Cephesi'ne bakan tek penceresi de değişmiş ve pvc'ye çevrilmiştir (Şekil 6.72).

Şekil 6.72 106 Revir mekanı linolium döşeme kaplaması ve pvc pencere.

Cepheye bakan duvarda diğerlerine göre daha fazla hasar vardır. Sıvalar kabarmış ve dökülmüştür. Bu nedenle duvarın malzemesi de açıkça görülebilmektedir. Mekan kotu hol kotundan farklılık göstermemekle beraber + 4.15 cm. kotundadır.

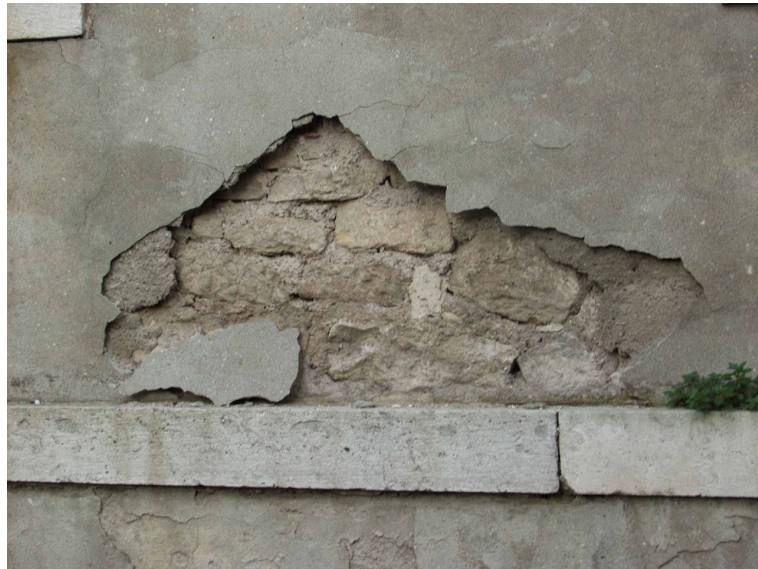
Cephede ciddi oranda sıva dökülmelerine, sıva çatlaklarına, taş yüzeylerde kırılmaya, yüzey kayıplarına rastlanmaktadır. Sıvaların döküldüğü bazı alanlarda alttan bir kat daha sıva çıkmaktadır ki bu durum zaman içinde bir çok kez üstte sıva yapıldığını kanıtlar. Zemin kat seviyesine gelen bir alanda sıvanın dökülmesi ve ayrıca yapılan raspa çalışmaları sonucu binanın malzemesinin taş + tuğla almaşık düzen olduğu görülmektedir (Şekil 6.90).

Şekil 6.90 Raspa sonucu ortaya çıkan örgü düzeni.

Ioakimion Rum Kız Lisesi'nin beden duvarlarında, çeşitli dönemlerde yapılmış olan sıvaların kaldırılması ve öncelikle özgün sıva bileşenlerinin tespit edilmesi gerekmektedir. Bilinmeyen bir tarihte yapılan onarımlar sırasında çimentolu harçla doldurulan çatlaklar ve boşluklar temizlenip, kullanılan özgün harç bileşeninin incelenmesi sonucunda oluşturulacak olan aynı özelliklerdeki harç ile bu yerler onarılacaktır.

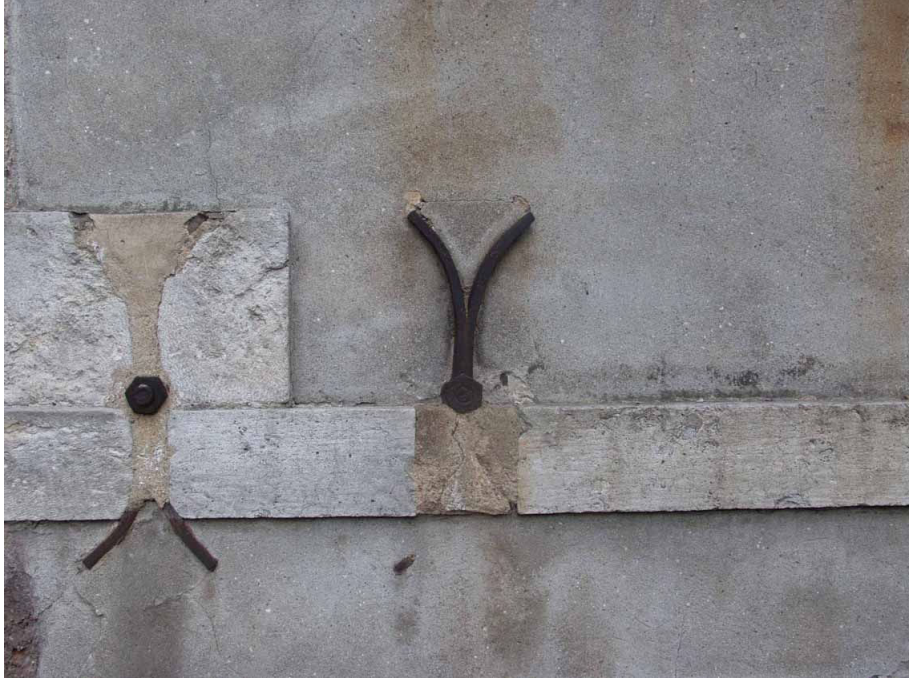
Şekil 6.92 Metal elemanlarda paslanma.
