**YILDIZ TEKNİK ÜNİVERSİTESİ
FEN BİLİMLERİ ENSTİTÜSÜ**

**BEYKOZ, YALIKÖY YERLEŞİMİ, HACI ALİBEY FIRINI
VE MEDİHA YARAN EVİ RESTORASYON PROJESİ**

YÜKSEK LİSANS TEZİ

İSTANBUL, 2008

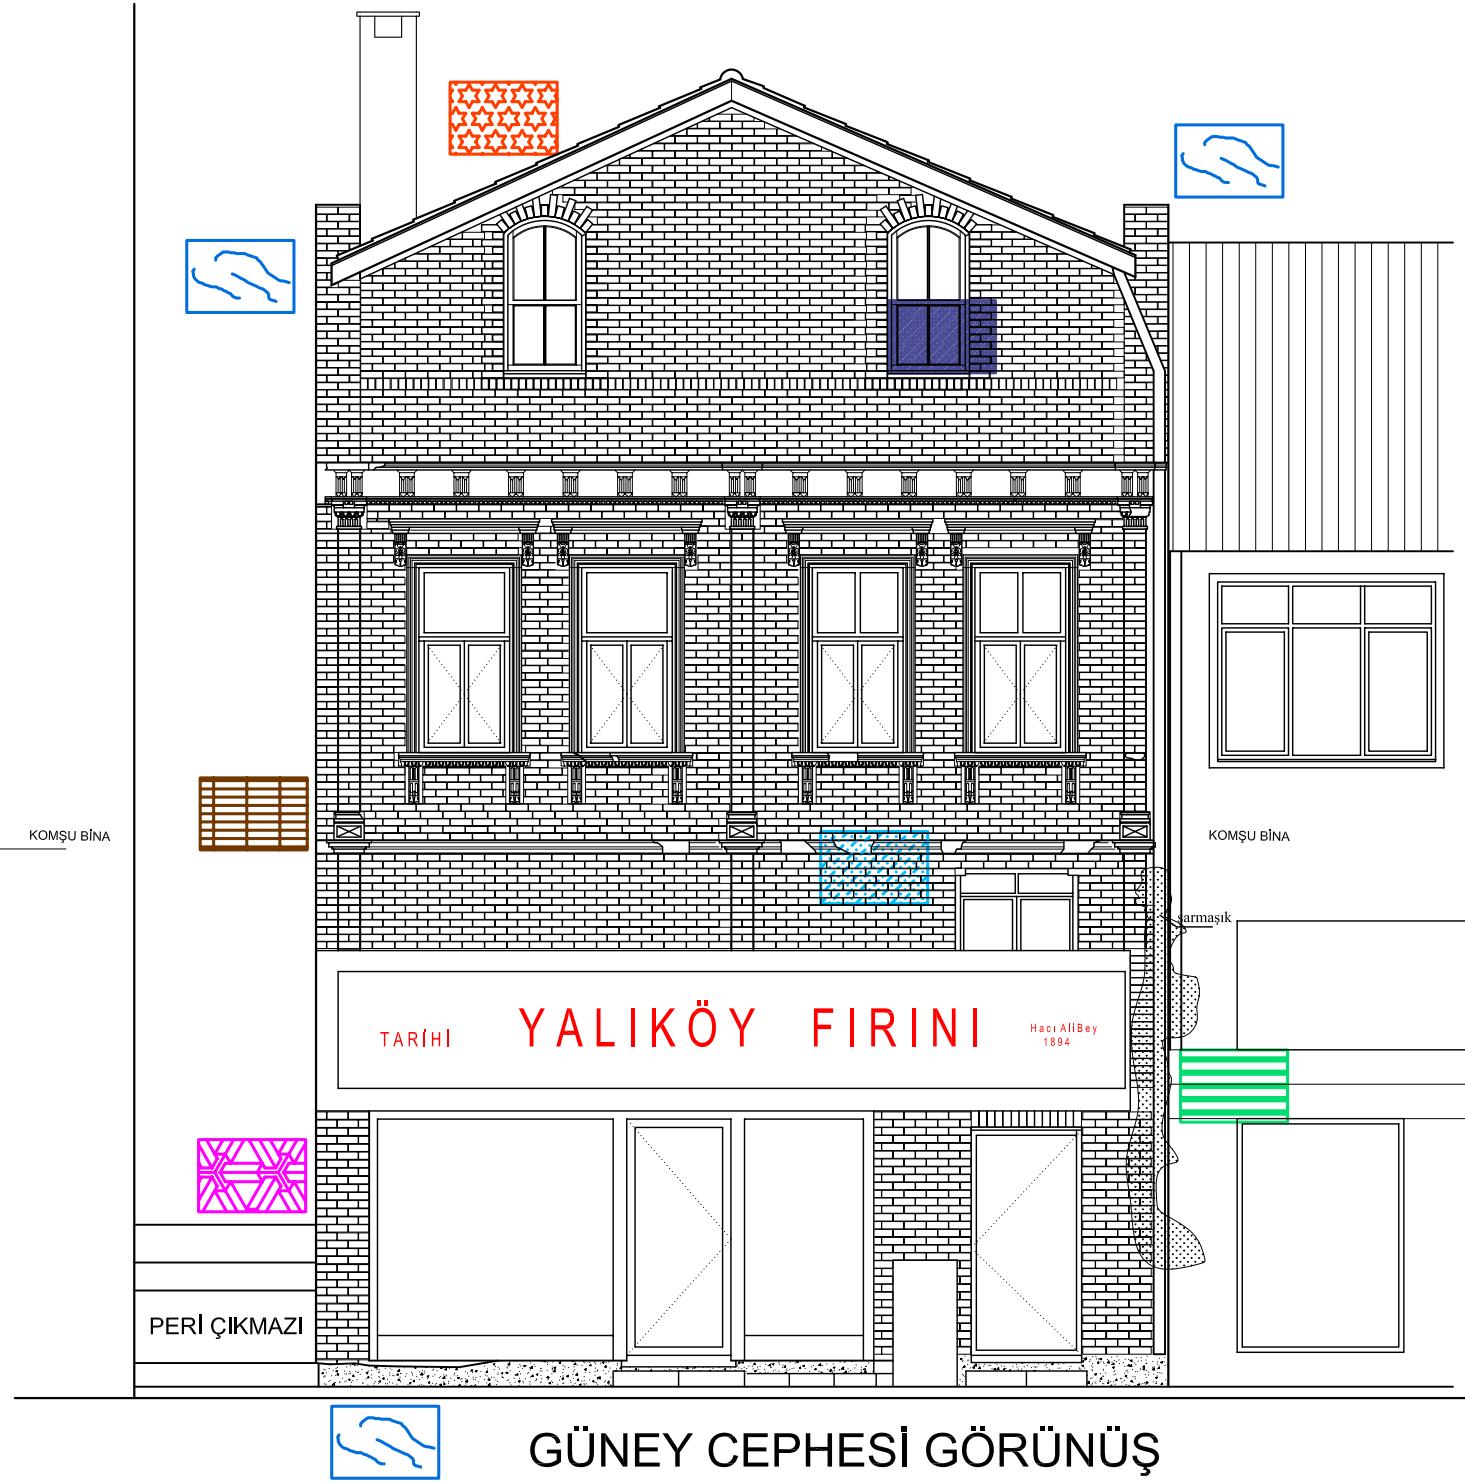
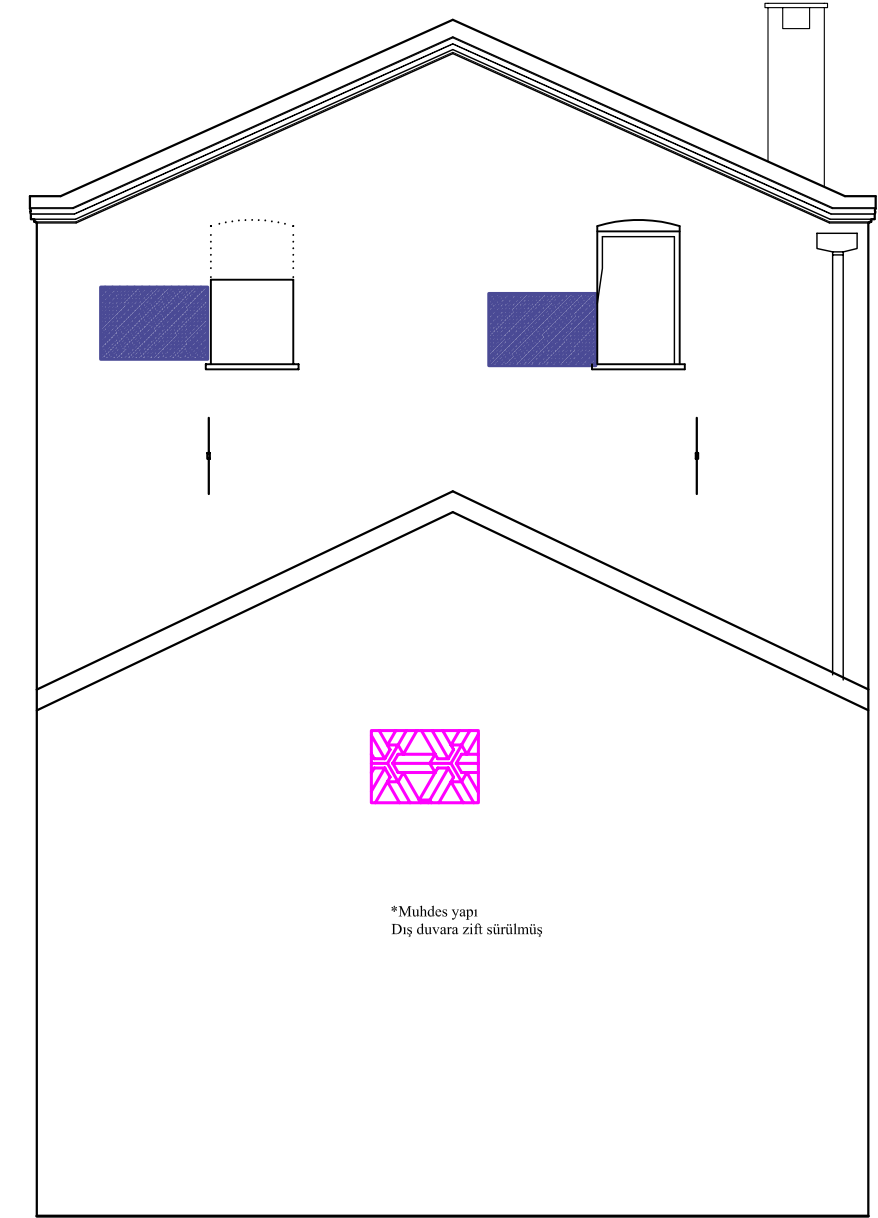
Siva çatlakları ve
sivada dökülme sorunu

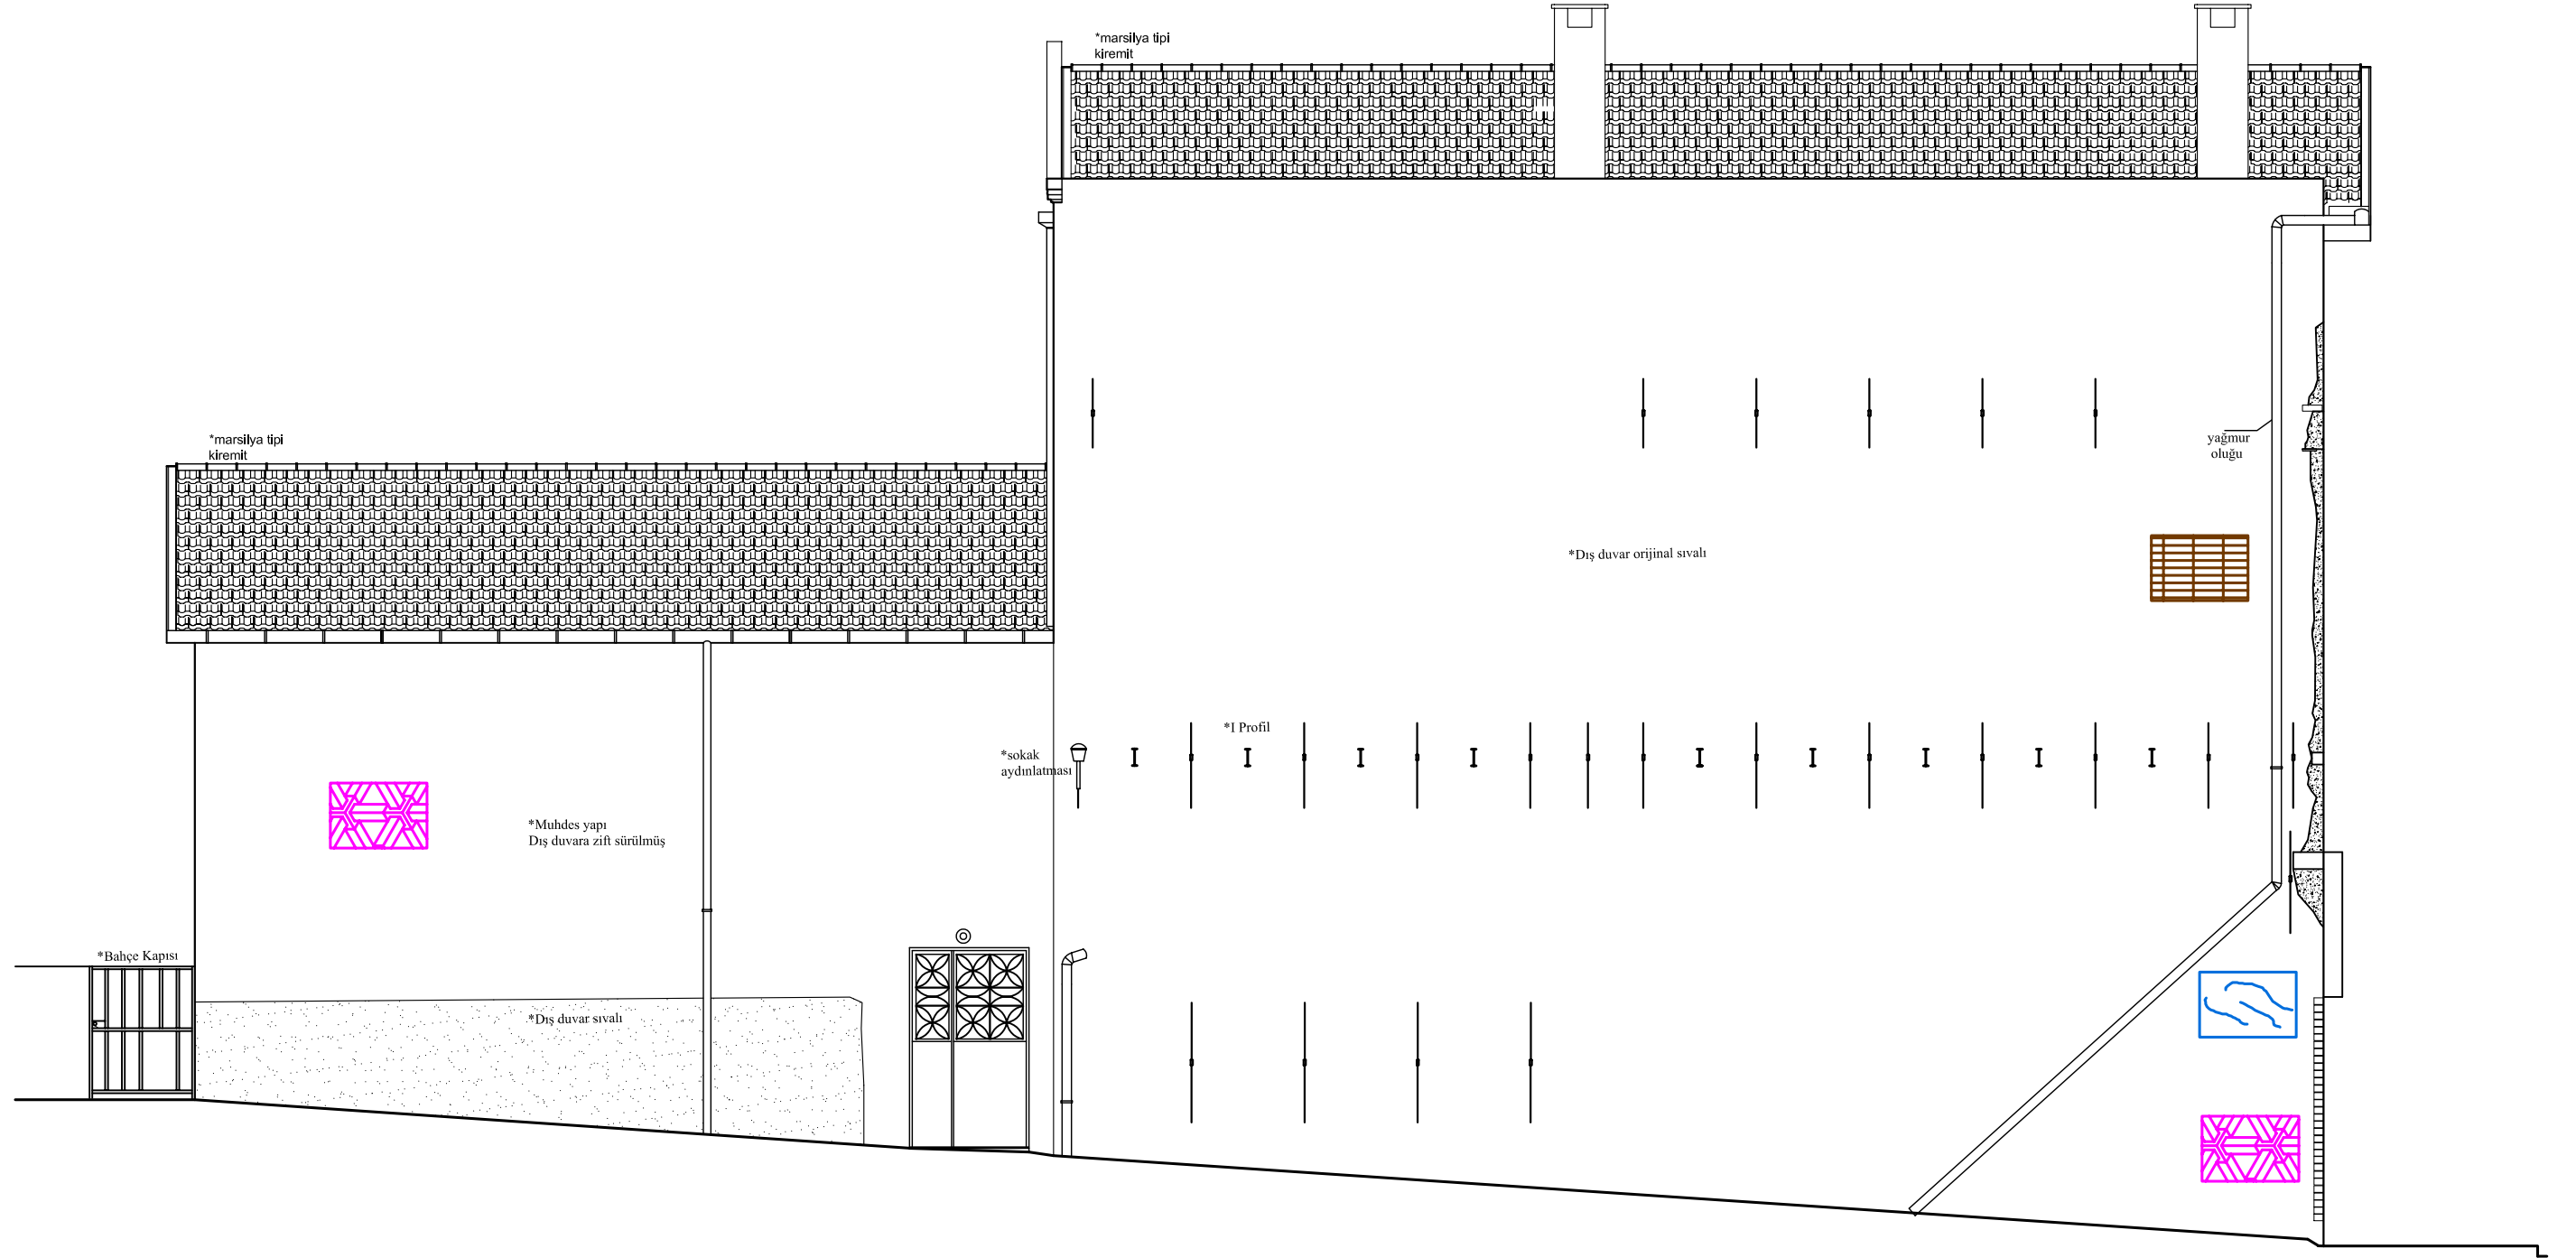
BATI CEPHESİ GÖRÜNÜŞÜ

Sıva çatlakları ve sıvada dökülme sorunu
