**BAKIRKÖY FİLDAMI SARNICI
KORUMA SORUNLARI**

Mimar Macide SAVAŞ

YÜKSEK LİSANS TEZİ

İSTANBUL, 2009

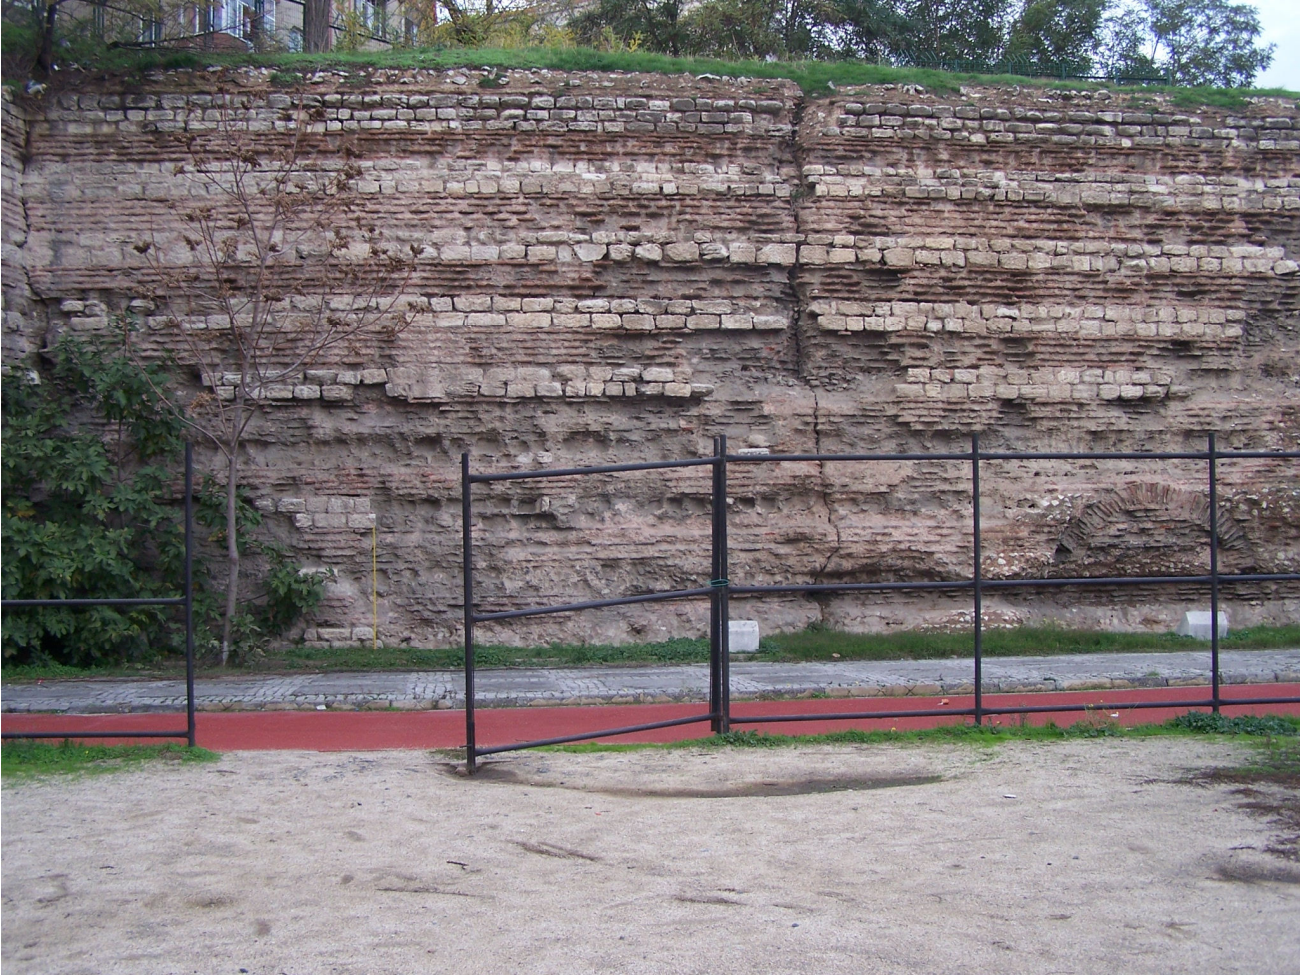
Kuzey duvarının iç cephesinde 3 adet, dış cephesinde 2 adet çatlak tespit edilmiştir. İç cephedeki ilk çatlak kuzey köşesine yaklaşık 11.30 m mesafededir. 2. çatlak kuzey duvarının ortasındaki 3. kemerin orta aksının 30 cm kadar doğusundadır. Duvar iç yüzündeki son çatlak ise doğu köşesine 18.40 m mesafededir (Şekil 4.45, 4.46, 4.47). Dış cephede tespit edilen çatlaklardan ilki doğu köşesine 9.70 m mesafededir. 2. çatlak ise kapı boşluğunun ortalama 2.50 m doğusunda bulunmaktadır (Şekil 4.48, 4.49). 4.10 m kalınlıktaki kargir duvarda bulunan çatlakların derinlikleri 30-40 cm arasında değişmektedir. İç cephedeki çatlakların bulunduğu kısımlardaki taş ve tuğla malzemede kayıplar, bağlayıcı harçta çözümler olduğu görülmektedir. Dış cephedeki çatlakların ilki iç cephedekilere göre, daha yüzeyseldir. 2. çatlağın etrafında da iç cephede olduğu gibi yüzey kayıpları ve bağlayıcı harçta çözümler olduğu görülmektedir (Ek 10-3/5, Ek 10-5/5).

Şekil 4.45 Kuzey duvarının iç cephesinde doğudaki 1. çatlak (2007)

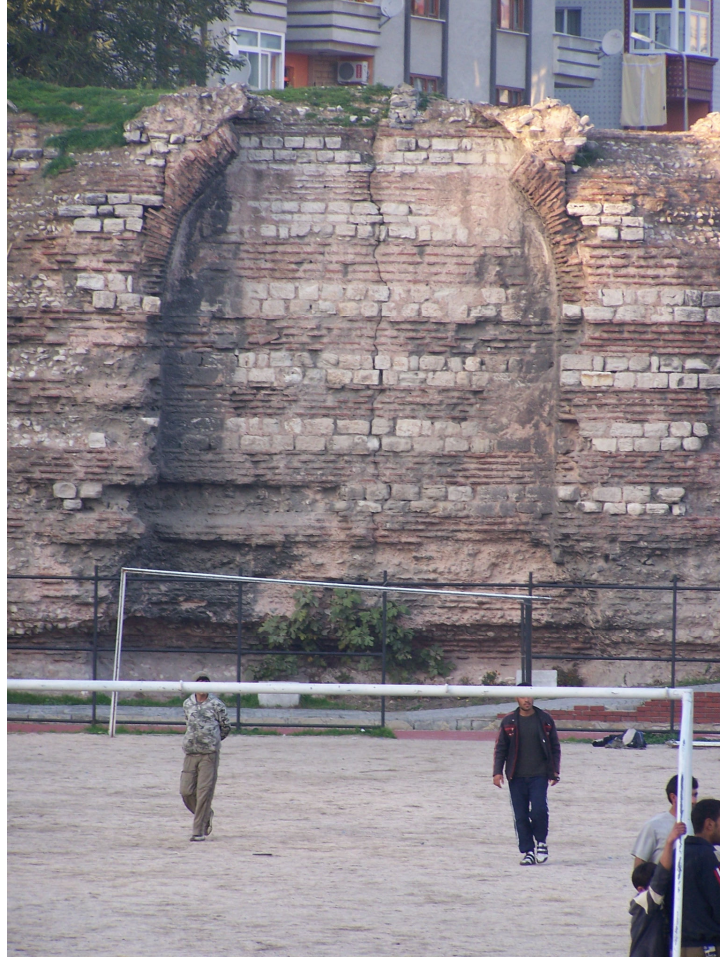
Şekil 4.46 Kuzey duvarının iç cephesindeki 2. çatlak (2007)

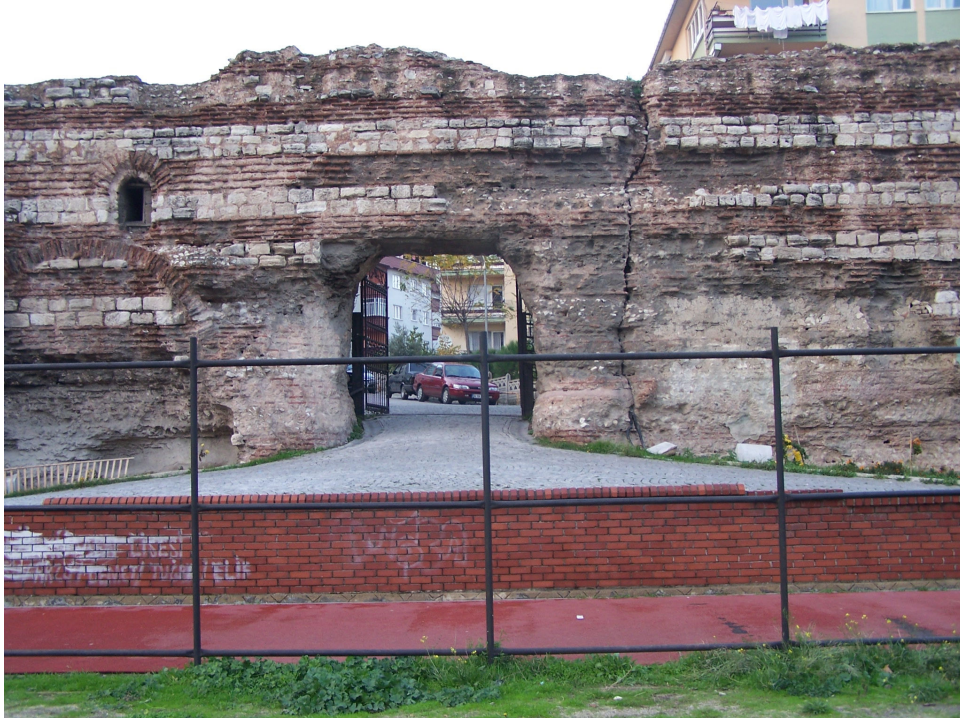
Şekil 4.47 Kuzey duvarının iç cephesindeki 3. çatlak (2007)

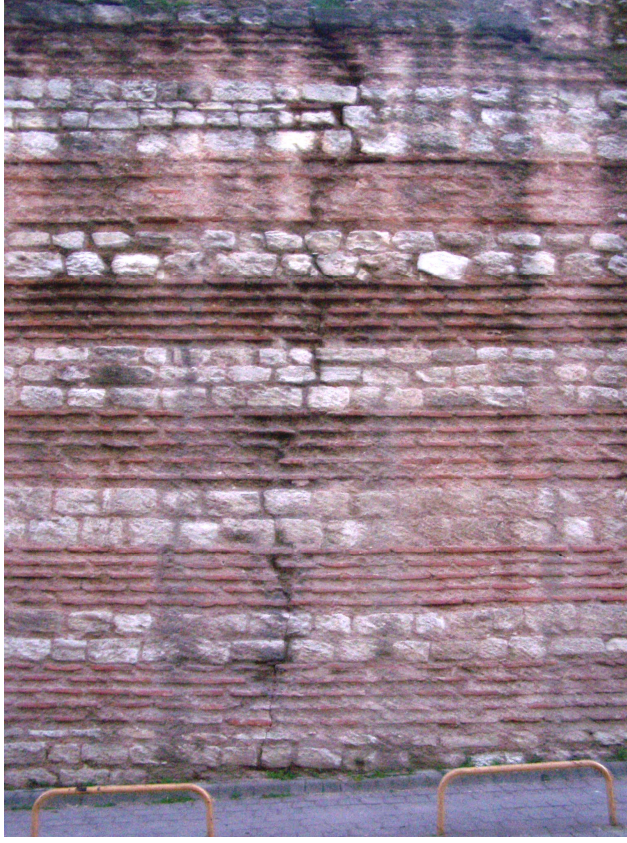
Şekil 4.48 Kuzey duvarının dış cephesinde doğudaki 1. çatlak (2007)

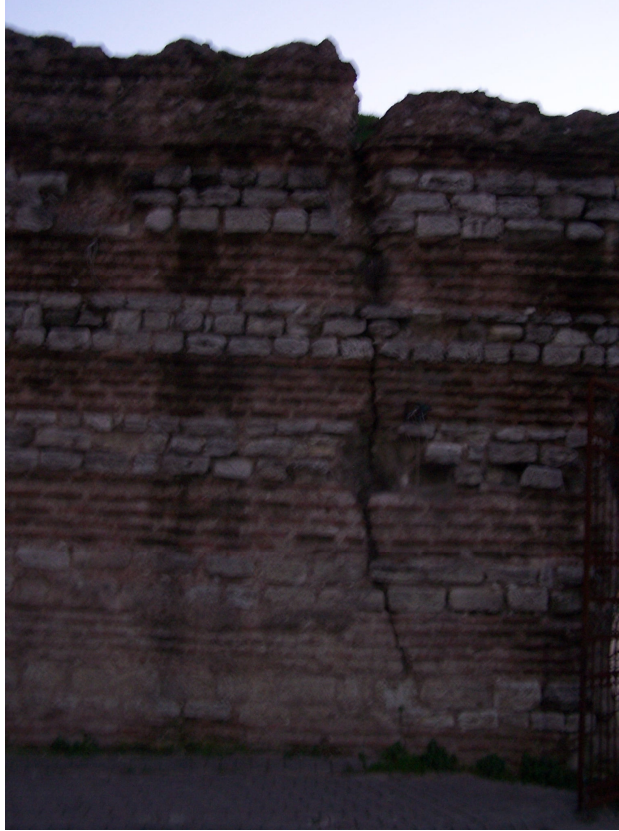
Şekil 4.49 Kuzey duvarının dış cephesindeki 2. çatlak (2007)

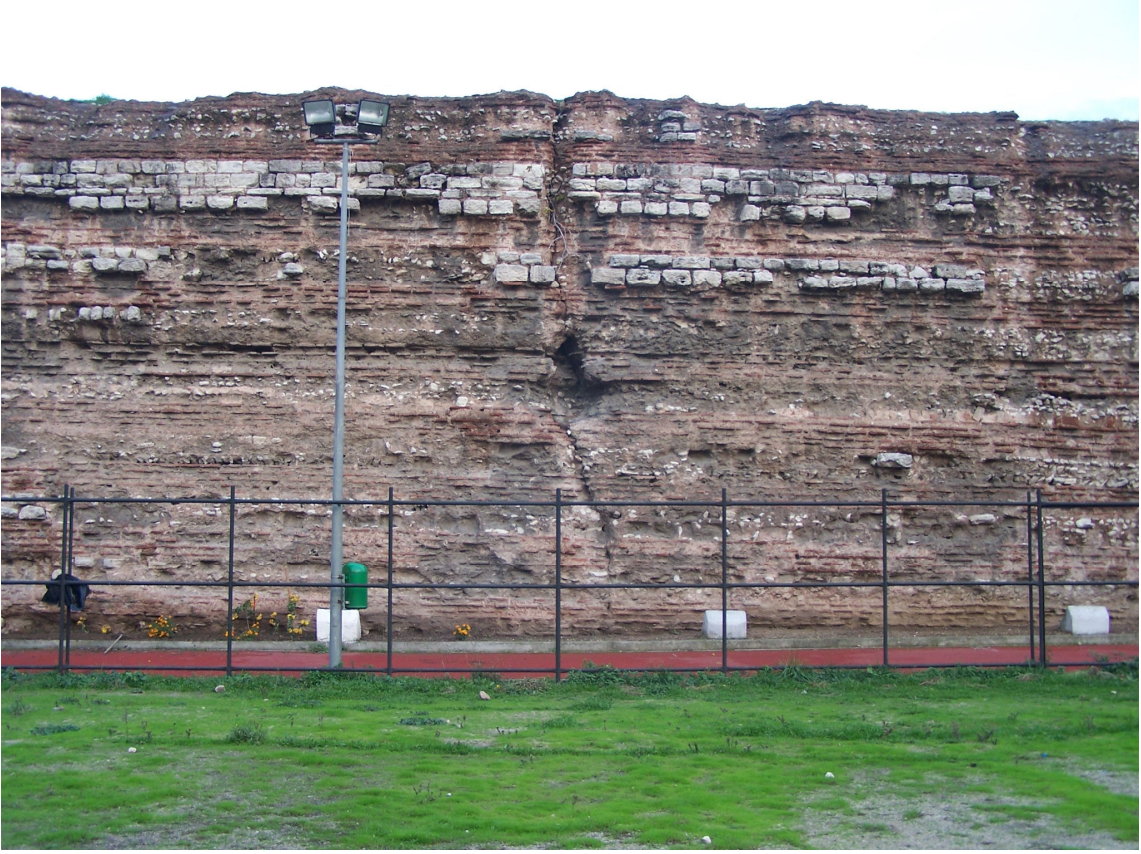
Doğu duvarının iç cephesinde 5 adet, dış cephesinde 2 adet çatlak tespit edilmiştir. Duvarın iç cephesinde kuzeyden itibaren ilk çatlak köşeye yaklaşık 29.10 m mesafededir. 2. çatlağın ilk çatlağa mesafesi 15.20 m'dir. Bu çatlaktan 25.30 m sonra 3. çatlak vardır ve bu çatlağın güney köşeye mesafesi 21.00 m'dir (Şekil 4.55, Şekil 4.75, Şekil 4.76, Şekil 4.77, Şekil 4.53). Dış cephedeki 1. çatlak 5. ve 6. niş arasındaki duvarda, 2. çatlak ise 8. nişin orta aksında oluşmuştur (Şekil 4.78, 4.79). İç cephedeki çatlakların bulunduğu kısımlardaki taş ve tuğlalarda malzeme kayıpları, bağlayıcı harçta çözülmeler vardır (Ek 10-4/5, Ek 10-5/5). Çatlakların duvar içindeki derinlikleri yaklaşık 30 cm izlenebilmektedir.

Şekil 4.75 Doğu duvarının iç cephesindeki kuzeyden itibaren 2. çatlak (2007)

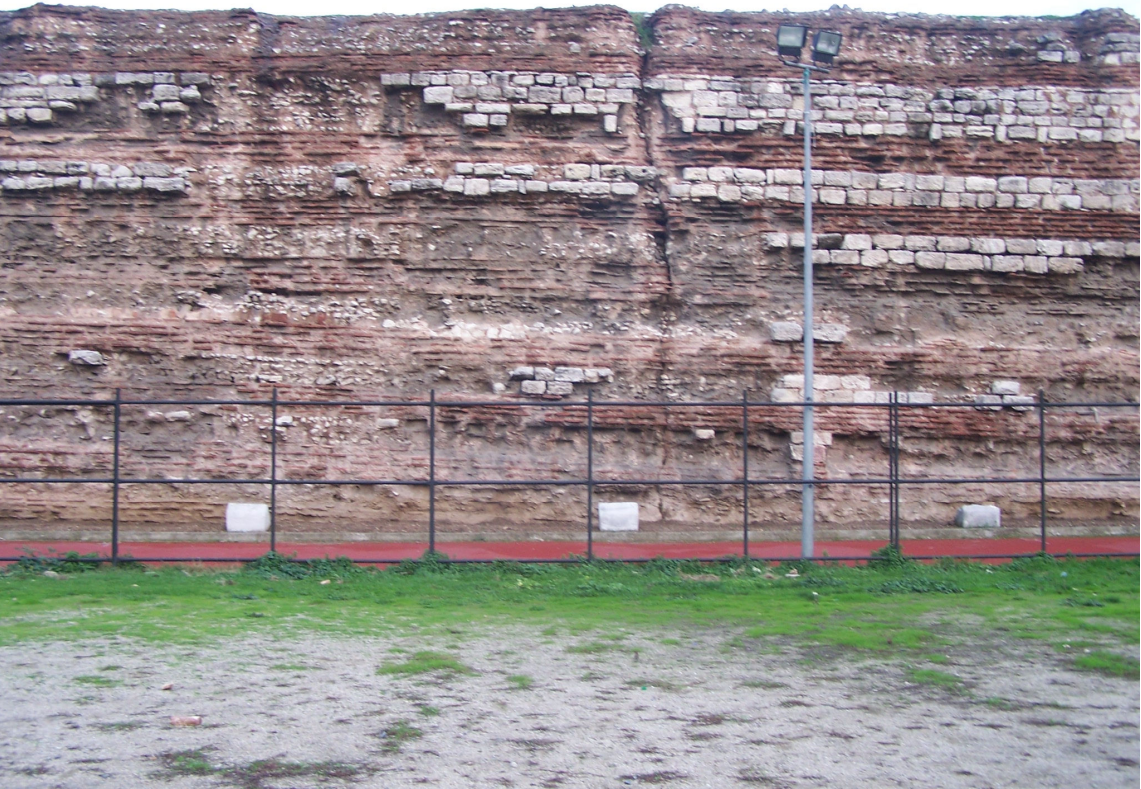
Şekil 4.76 Doğu duvarının iç cephesindeki kuzeyden itibaren 3. çatlak (2007)

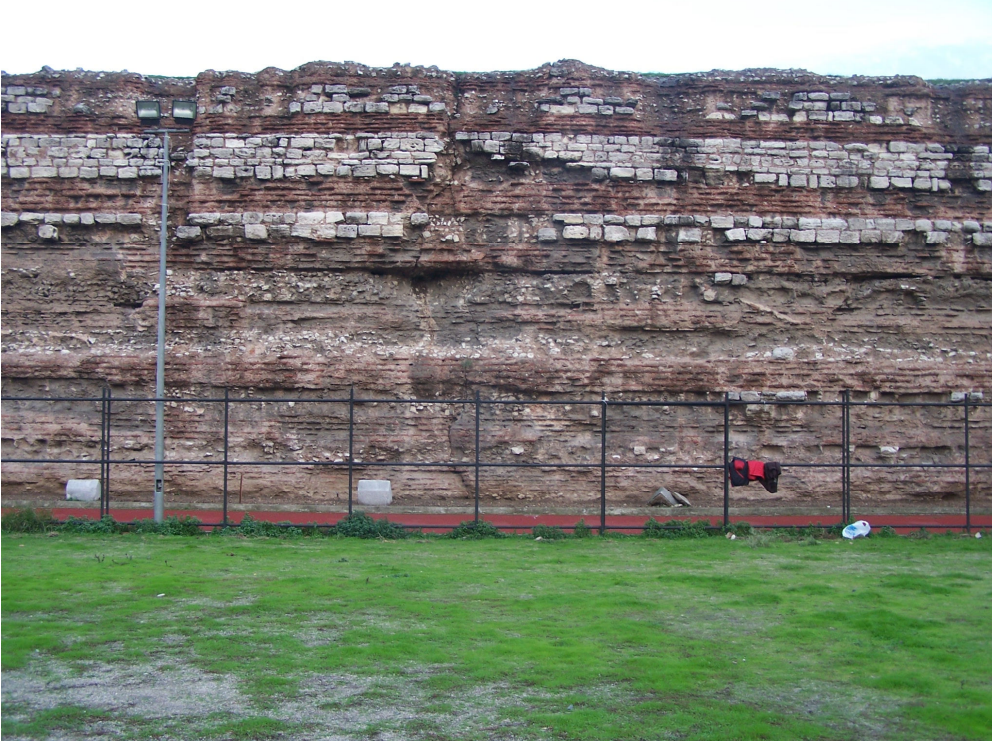
Şekil 4.77 Doğu duvarının iç cephesindeki kuzeyden itibaren 4. çatlak (2007)

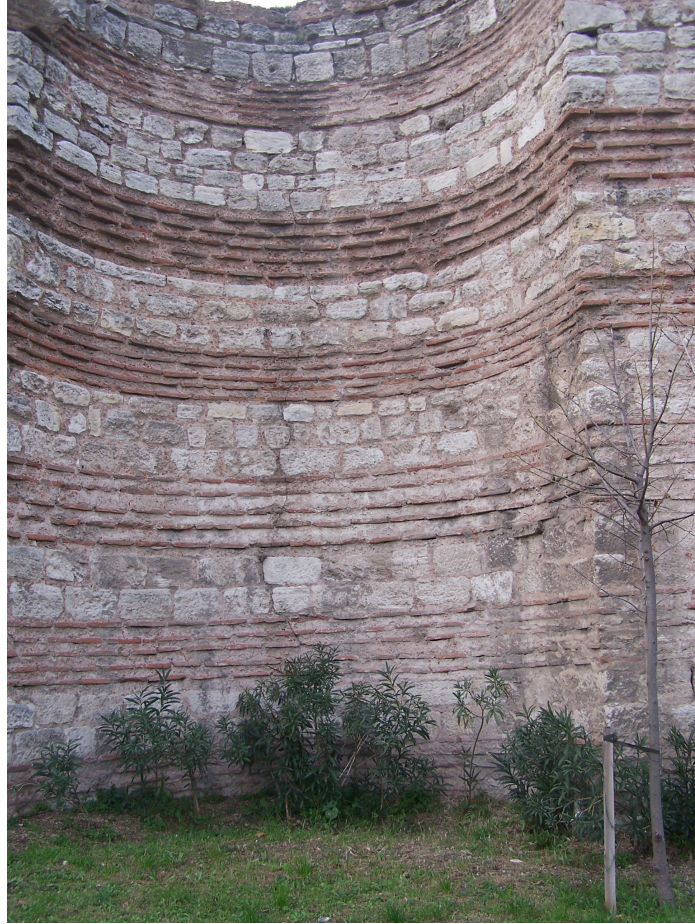
Şekil 4.78 Doğu duvarının dış cephesindeki 8. nişin orta aksındaki çatlak (2007)

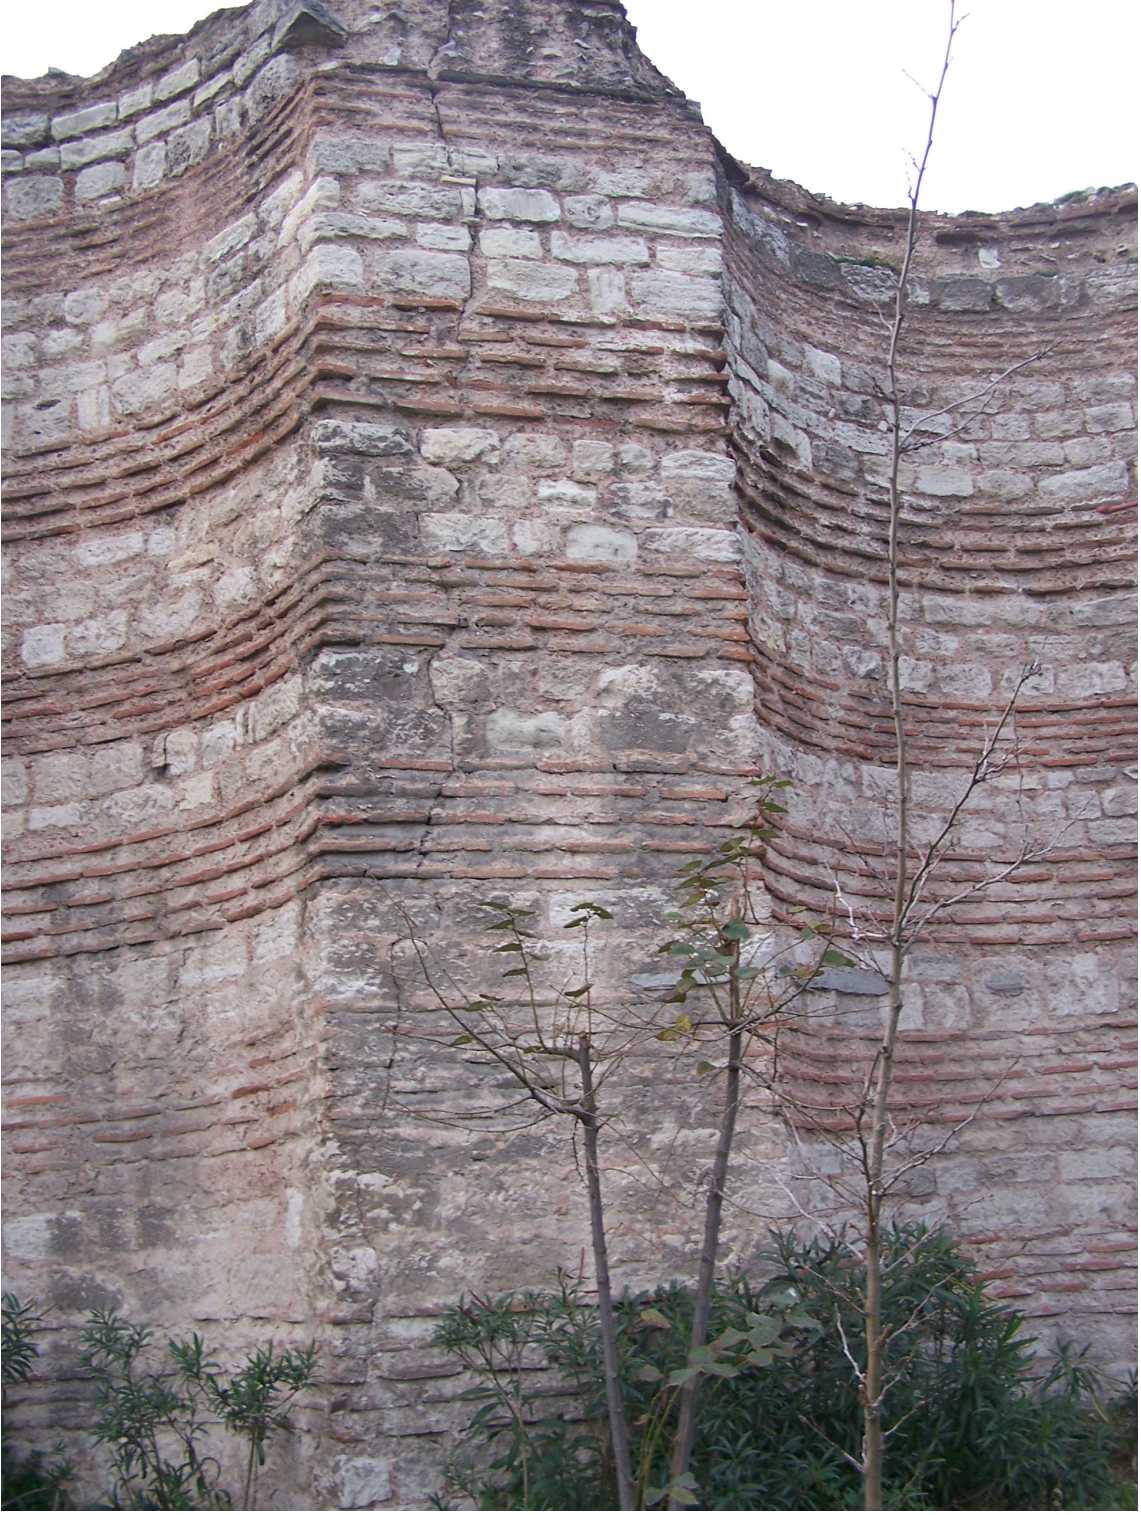
Şekil 4.79 Doğu duvarının dış cephesindeki 5. ve 6. nişler arasındaki duvarda oluşan çatlak
(2007)

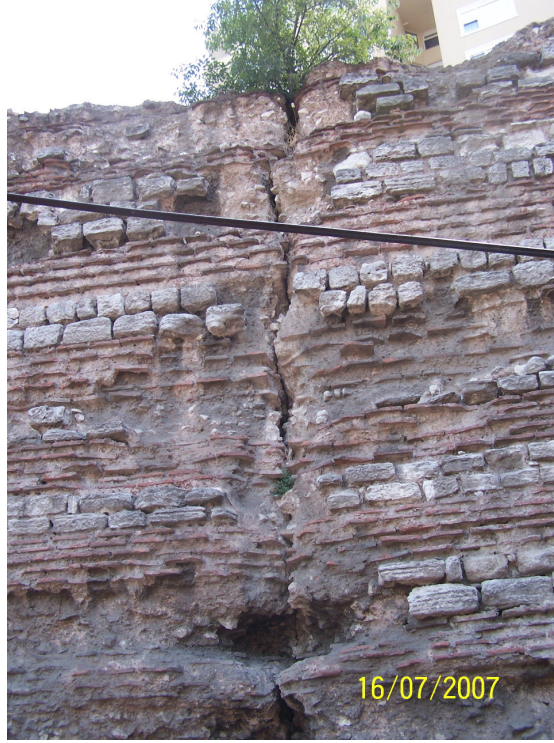
Güney duvarının iç cephesinde 1 adet, dış cephesinde 3 adet çatlak tespit edilmiştir. İç cephedeki duvarın batı köşesinden yaklaşık 15.60 m mesafede olan ilk çatlağın bulunduğu kısımlarda taş ve tuğlalarda malzeme kayıpları, bağlayıcı harçta çözümler olduğu görülmektedir (Şekil 4.91). Duvarın üst yüzeyinden izlenemeyen çatlağın derinliği yaklaşık 30 cm olarak ölçülebilmektedir. Dış cephedeki 1. çatlağın doğu köşeye mesafesi 8.50 m'dir. 2. çatlak 1. çatlaktan 19.10 m sonra oluşmuştur. Duvar yüzünde tespit edilen 3. çatlak ise 2. çatlağa 34.10 m mesafededir (Şekil 4.92, 4.93, 4.94) (Ek 10-3/5, Ek 10-5/5).

Şekil 4.91 Güney duvarının iç cephesindeki batıdan itibaren 1. çatlak (2007)

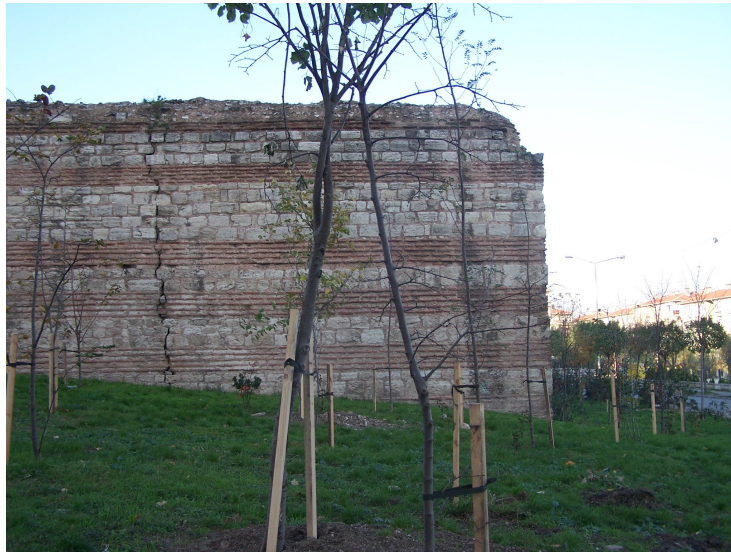
Şekil 4.92 Güney duvarının dış cephesindeki doğudan itibaren 1. çatlak (2007)

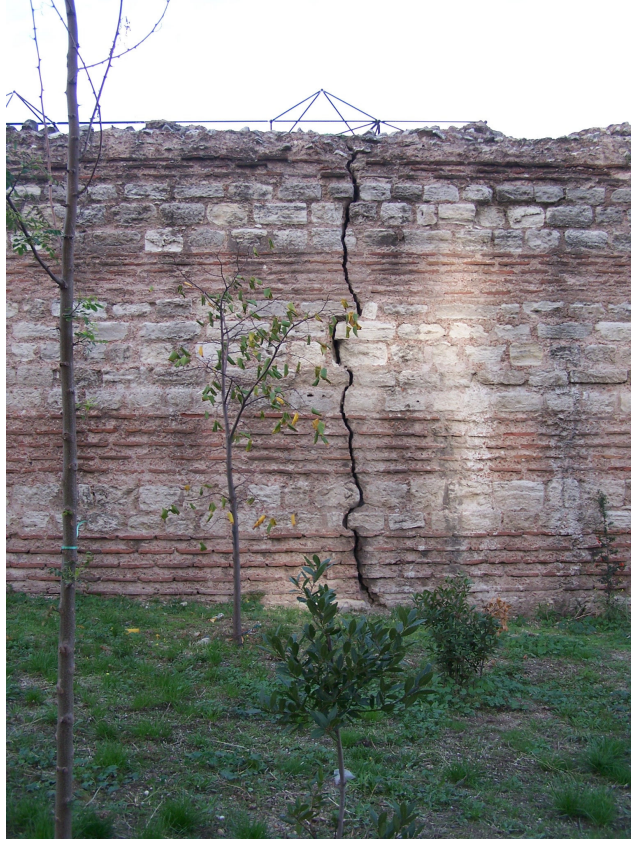
Şekil 4.93 Güney duvarının dış cephesindeki doğudan itibaren 2. çatlak (2007)

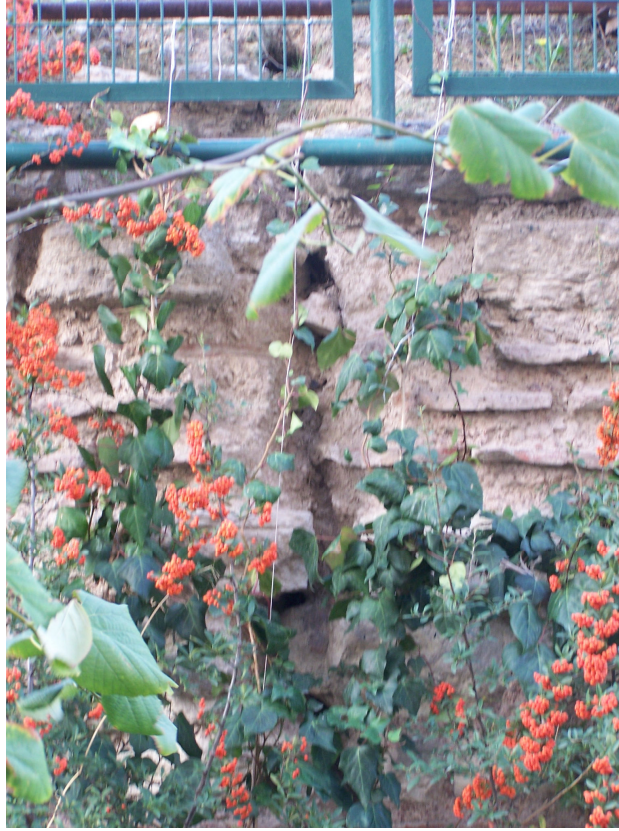
Şekil 4.94 Güney duvarının dış cephesindeki doğudan itibaren 3. çatlak (2007)

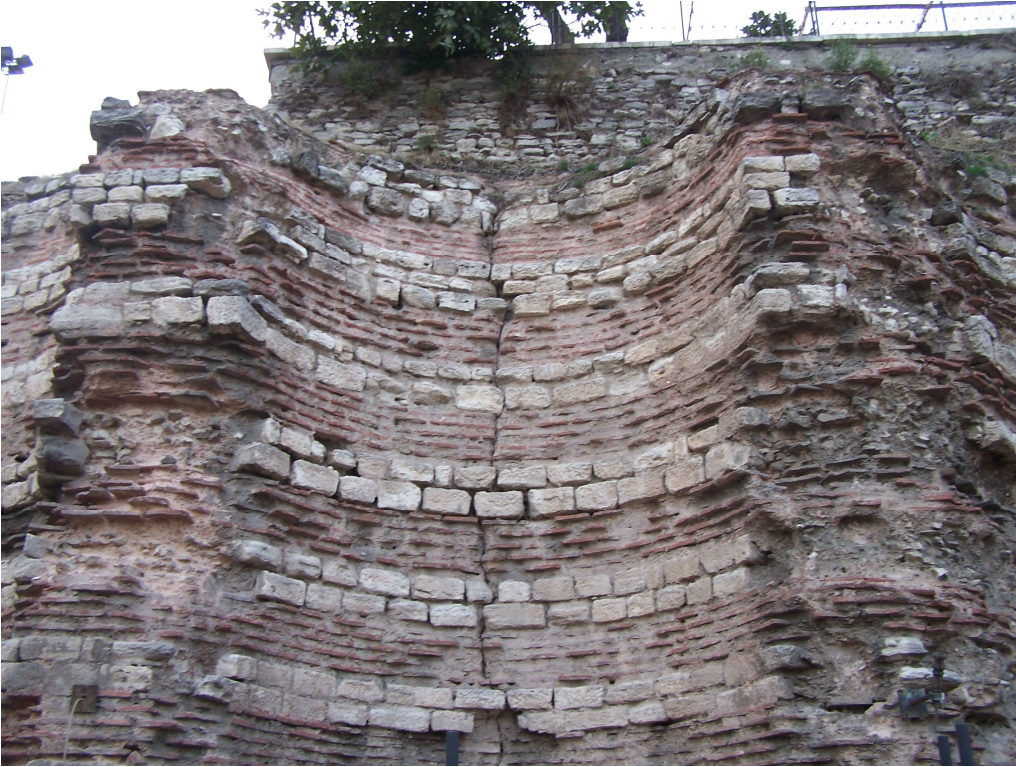
Batı duvarının iç cephesinde 4 adet çatlak tespit edilmiştir. Duvarın iç cephesindeki çatlaklar kuzey köşeden itibaren 9., 10., 14. ve 17. nişlerin yaklaşık olarak orta akslarında bulunmaktadır. 9. ve 14. nişlerde tespit edilen çatlaklar duvar yüksekliğince devam etmekte

ve 10. ve 17. nişlerde tespit edilen çatlaklara göre duvar içindeki derinliklerinin daha fazla olduğu gözlenmektedir (Şekil 4.109, Şekil 4.110, Şekil 4.111, Şekil 4.112) (Ek 10-4/5).

Şekil 4.109 9. nişte tespit edilen kuzey köşeden itibaren 1. çatlak (2007)

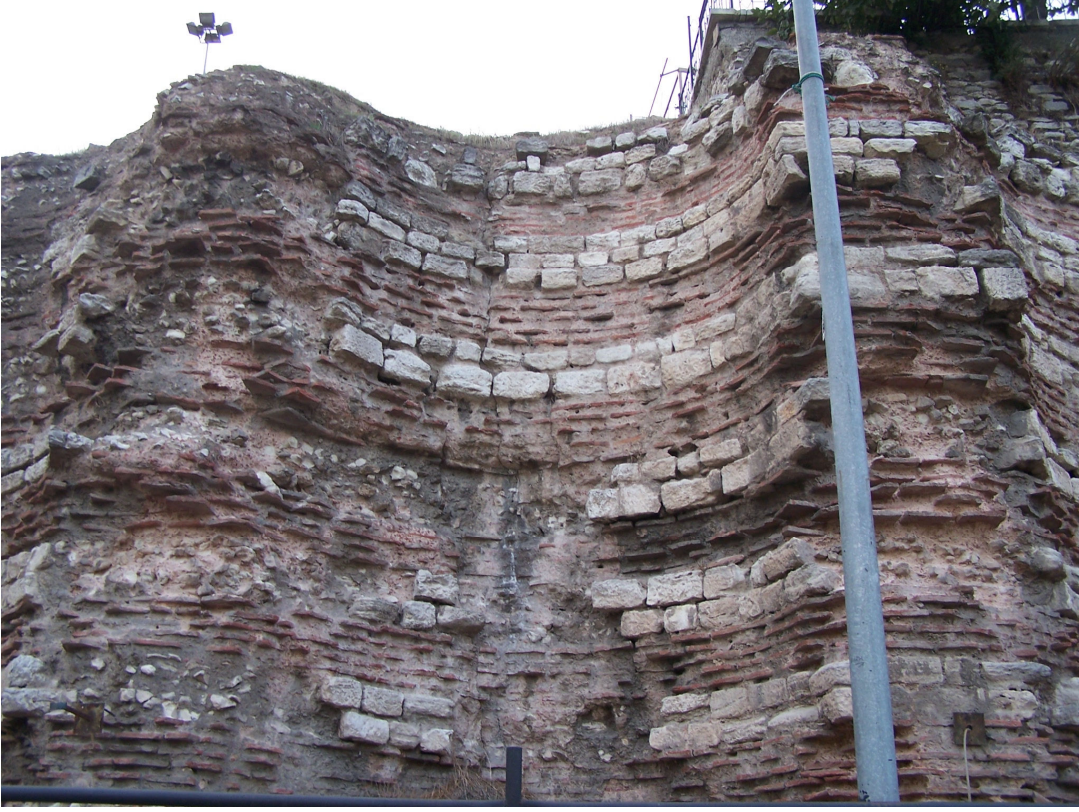
Şekil 4.110 10. nişte tespit edilen kuzey köşeden itibaren 2. çatlak (2007)

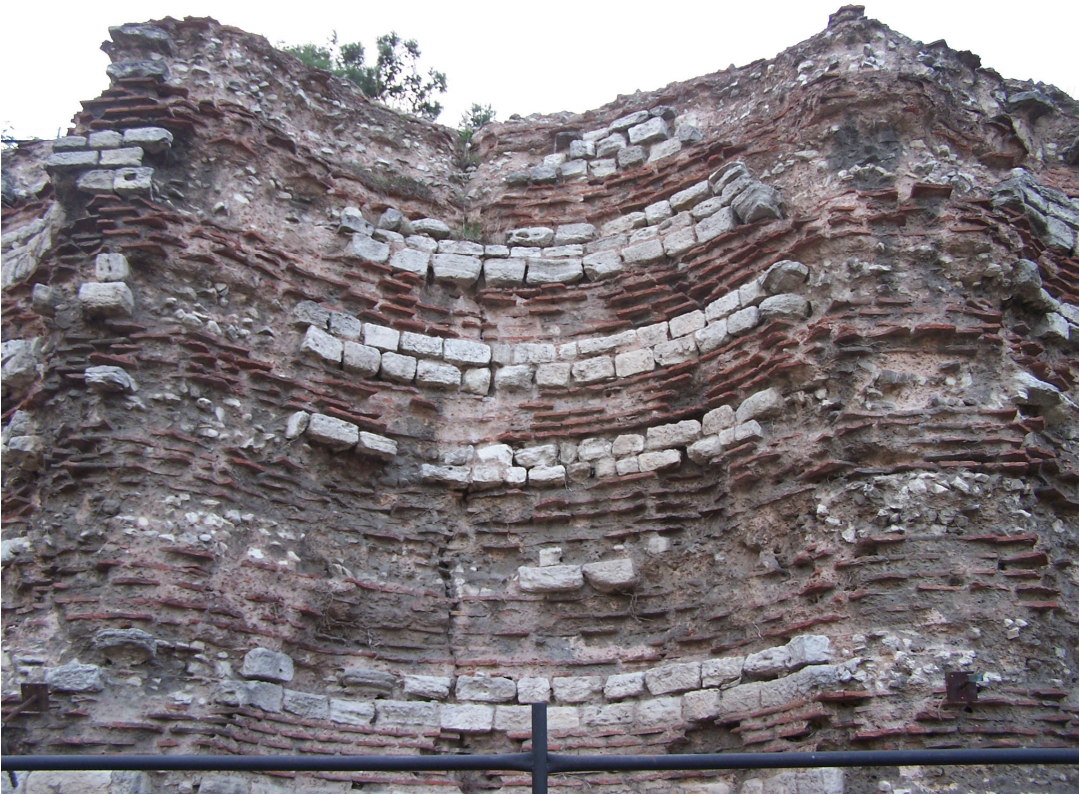
Şekil 4.111 14. nişte tespit edilen kuzey köşeden itibaren 3. çatlak (2007)

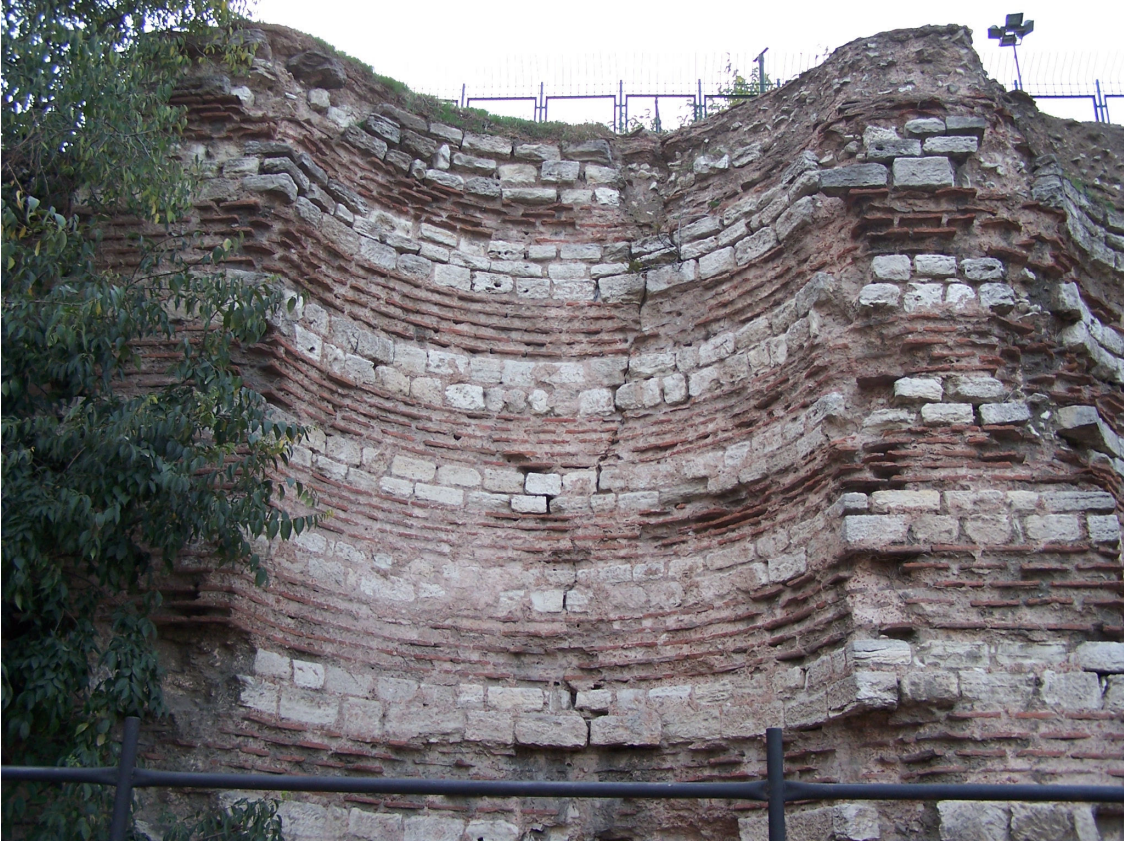
Şekil 4.112 17. nişte tespit edilen kuzey köşeden itibaren 4. çatlak (2007)

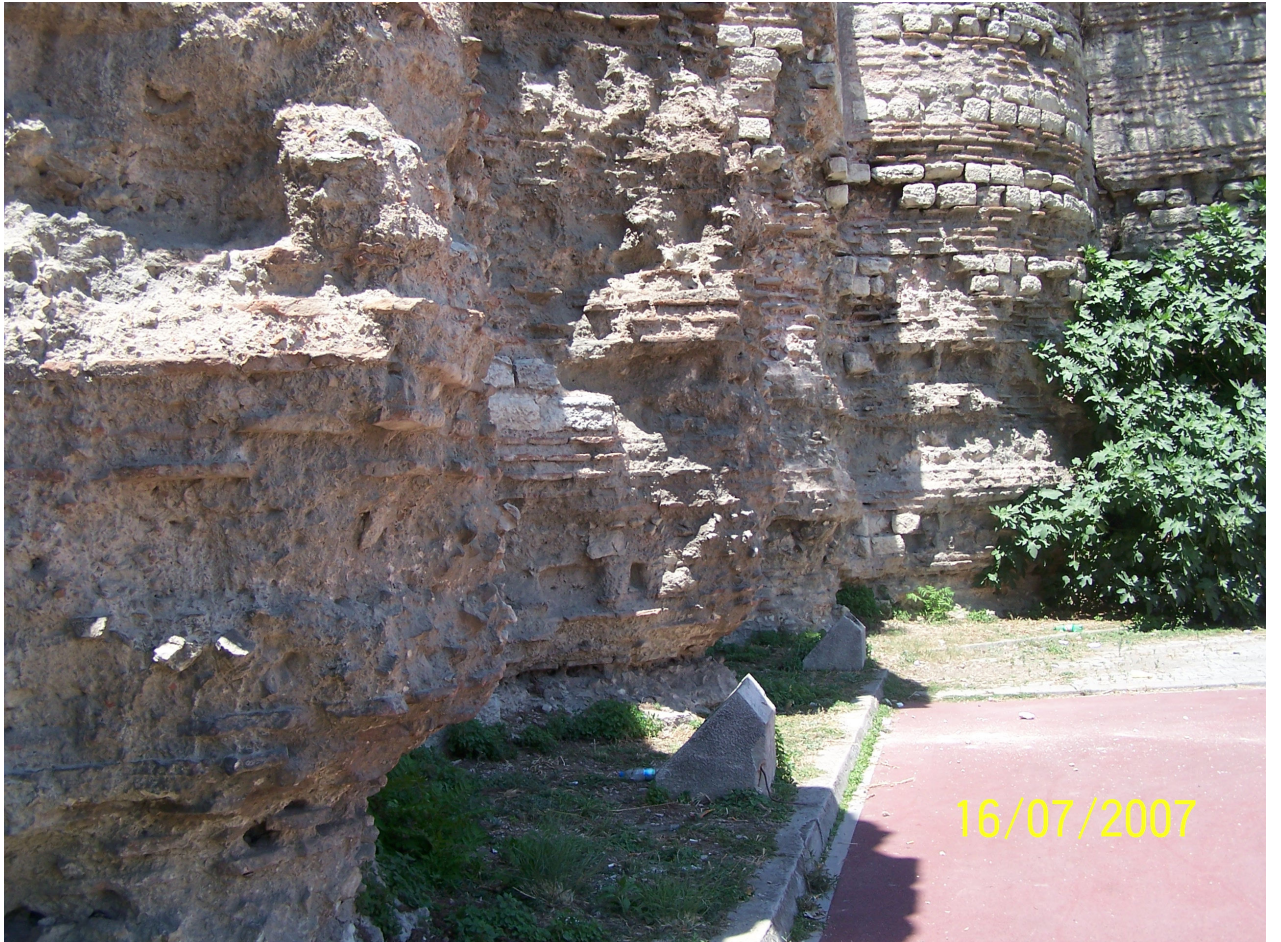
Fildamı Sarnıcı'nın duvarlarında farklı hasar etkileri vardır. Duvar üst yüzeyindeki eksik sıraların yanı sıra, yapı elemanlarında ve malzemede de eksiklikler söz konusudur. Duvarların iç yüzlerinde 5 cm'ye kadar ve 5 cm'den fazla yüzey kayıpları ve zemine yakın kısımlarda yaklaşık % 70 malzeme kayıpları görülmektedir (Şekil 5.1, Şekil 5.2) (Ek 13-3/5, Ek 13-4/5).

Şekil 5.1 Batı duvarının iç cephesinde niş duvarlarındaki malzeme kaybı (2007)

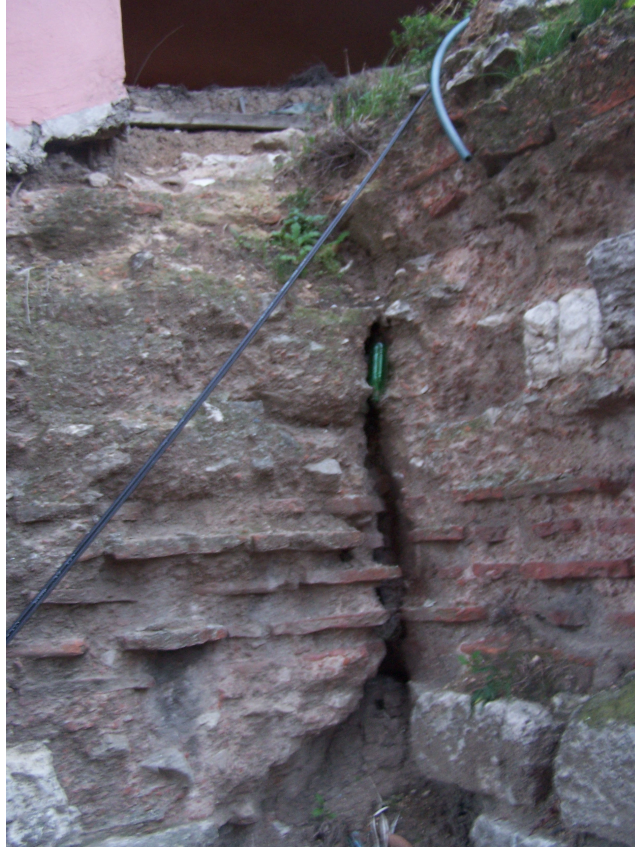
Yapının iç köşelerindeki destek duvarlarının beden duvarları ile birleştikleri kısımlarda ayrılımlar vardır. Duvarların alt kısımlarında beden ve destek duvarlarının birlikte örülmüş olmalarına karşın, üst kısımlarda ayrı örgü görülmektedir. Dolayısı ile bu açılmaların örgü tekniğinden etkilenebileceği de söylenebilir (Şekil 5.3, Şekil 5.4).

Şekil 5.3 Güneybatı köşedeki destek duvarında oluşan çatlağın üst kısmı (2007)

Güney duvarının doğu ve batı köşelerindeki destek duvarlarında tespit edilen çatlakların genişlikleri ve derinlikleri önlem alınmasını gerektiren boyuttadır. Çatlak çevresinde görülen malzeme kayıpları, destek duvarının güney duvarından ayrılmasına neden olmuştur. Bu bölgelerde zemin etütleri yapılarak, taşıyıcı sistem uzmanları tarafından saptanacak değerlere göre destek duvarlarındaki çatlakların duvar içindeki kısımları uygun harç enjeksiyonu ile, çatlak çevresindeki taş ve tuğla malzeme kayıplarının bulunduğu kısımlarda ise gereken yerlerde aslına uygun olarak tamamlanmalıdır (Ek 14-3/5, Ek 14-4/5, Ek 14-5/5).

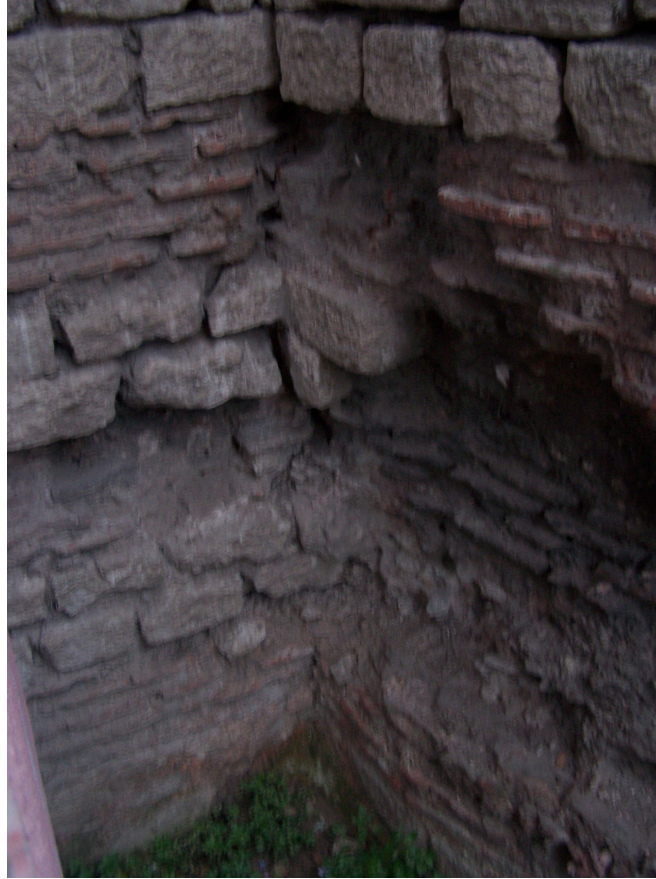
Şekil 5.4 Güneybatı köşedeki destek duvarında oluşan çatlağın alt kısmı (2007)

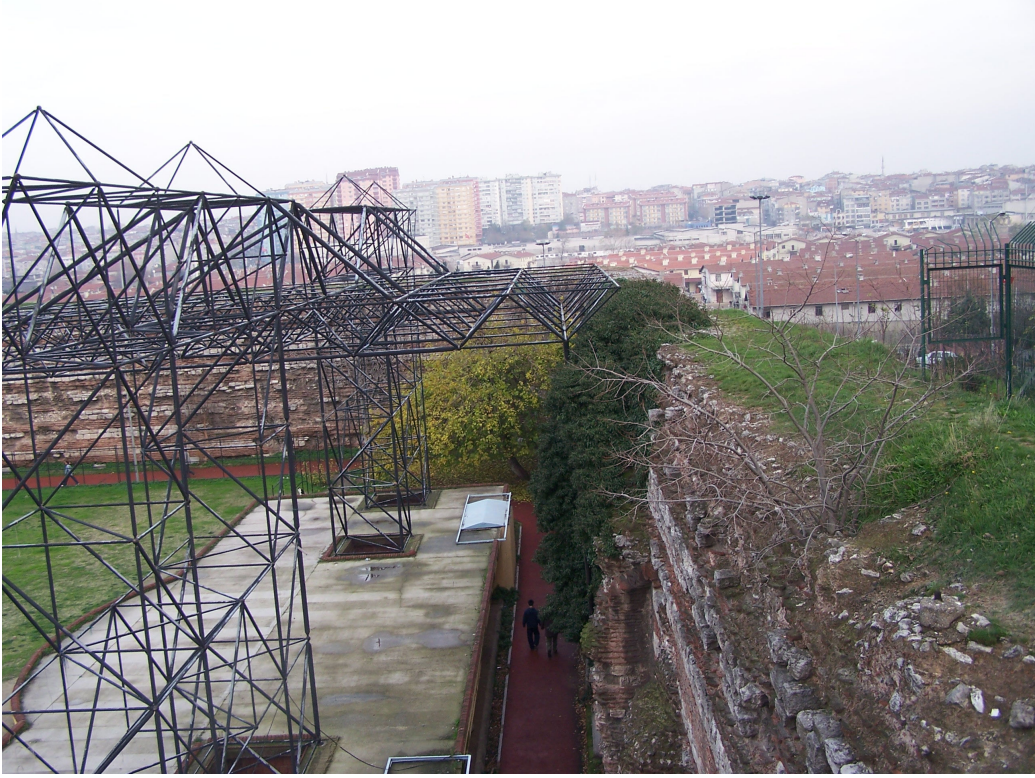
Güney duvarının iç cephesinde daha yoğun olan bitkilenmeler ve ağaç oluşumları, duvarların üst yüzeylerinde ve çatlak aralarında da görülmektedir (Şekil 5.5, Şekil 5.6) (Ek 13-3/5, Ek 13-4/5).

Şekil 5.5 Güney duvarının iç cephesinde ve duvar yüzeyindeki bitki oluşumları (2007)

Sarnıcın cephelerinde, üst yüzeyinde ve çatlak içlerinde derz boşalması sonucu içeri giren toprak ve bitki tohumları bu bölgelerde bitkilenmeye uygun bir ortam oluşturmuştur. Gerekli temizlik ve bakımın yapılmadığı duvarlarda bitkiler kök salarak sarnıcın duvarlarına zarar verecek boyutlara ulaşmıştır. Taşların ve tuğlaların yerinden oynamasına, malzemelerde yüzey kayıplarına ve duvar çekirdeğinde harç boşalmasına neden olan bitki köklerinin uygun yöntemlerle kurutulması, kuruyan köklerin duvar bünyesine zarar vermeyecek kısımlarda yerlerinden alındıktan sonra bölgenin ilaçlanması gerekmektedir. Sarnıç yüzeylerindeki bitkilenme sorununun, sarnıcın sürekli bakımının düzenli yapılması ile önemli ölçüde çözülebileceği düşünülmektedir (Ek 14-3/5, Ek 14-4/5).

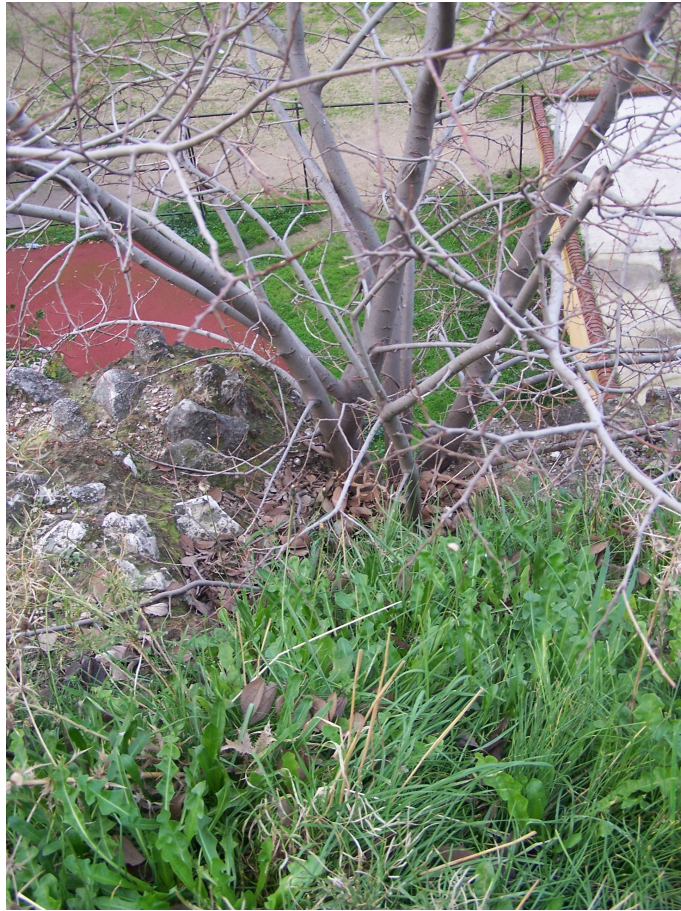
Şekil 5.6 Güney duvarının iç cephesindeki çatlak içinde köklü bitki oluşumu (2007)

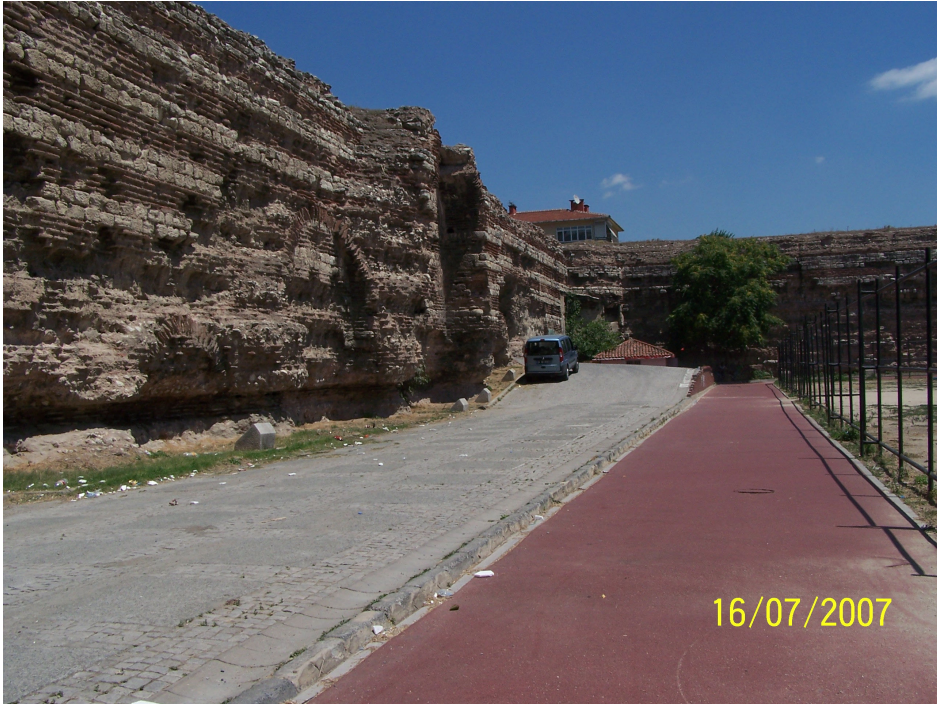
Kuzey ve batı duvarlarının sarnıç içine bakan yüzlerinin zeminden itibaren yaklaşık 1.00 m'lik kısımlarında, 1.00 m'ye varan derinlikte taş-tuğla almaşık duvar örgüsünde ve çekirdek kısmında kayıplar olduğu görülmektedir. Ayrıca, duvarların iç cephelerindeki merdivenlerin basamak ve sahanlıkları tamamıyla yok olmuş, alt yapısına ilişkin ayak ve kemerlerde ise önemli ölçüde kayıplar gerçekleşmiştir. (Şekil 5.7, Şekil 5.8) (Ek 13-3/5, Ek 13-4/5). Doğu duvarının iç cephesinin güney köşeye yakın bir bölümü dışında, büyük ölçüde özgün cephe niteliğini kaybettiği görülmektedir (Şekil 5.9). Duvarların iç cidarını oluşturan almaşık örgüdeki taşlar düşmüş, bazı bölgelerde duvar çekirdeğinin ortaya çıkmasına neden olmuştur. Tuğla hatılarda ise 5 cm'den fazla yüzey kayıpları görülmektedir. Mevcut durumda strüktürel açıdan bir sorun teşkil etmiyor gibi görünse de, dış etkenlere açık hale gelen çekirdek kısmı zamanla daha da boşalacak ve duvarların üst kısımlarında sağlamlık azalacaktır.

Şekil 5.7 Kuzey duvarının iç cephesindeki önemli ölçüde yok olmuş merdivene ait ayak ve kemer kalıntıları (2007)

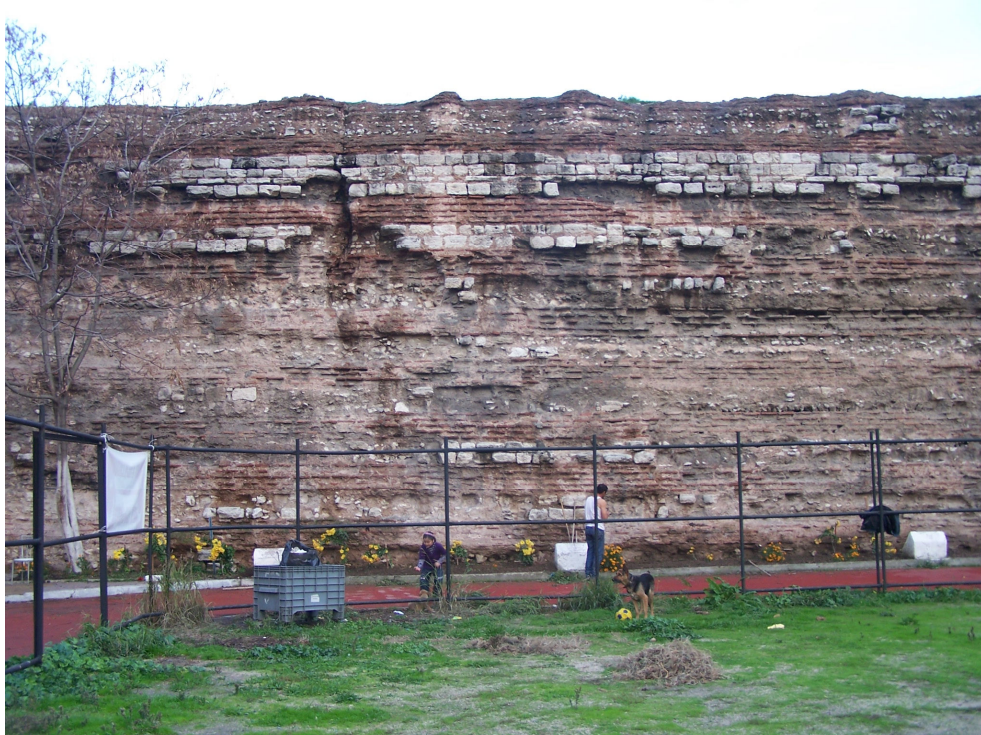
Şekil 5.9 Doğu duvarının iç cephesinde 5-45 cm arasında değişen yüzey kayıpları (2007)

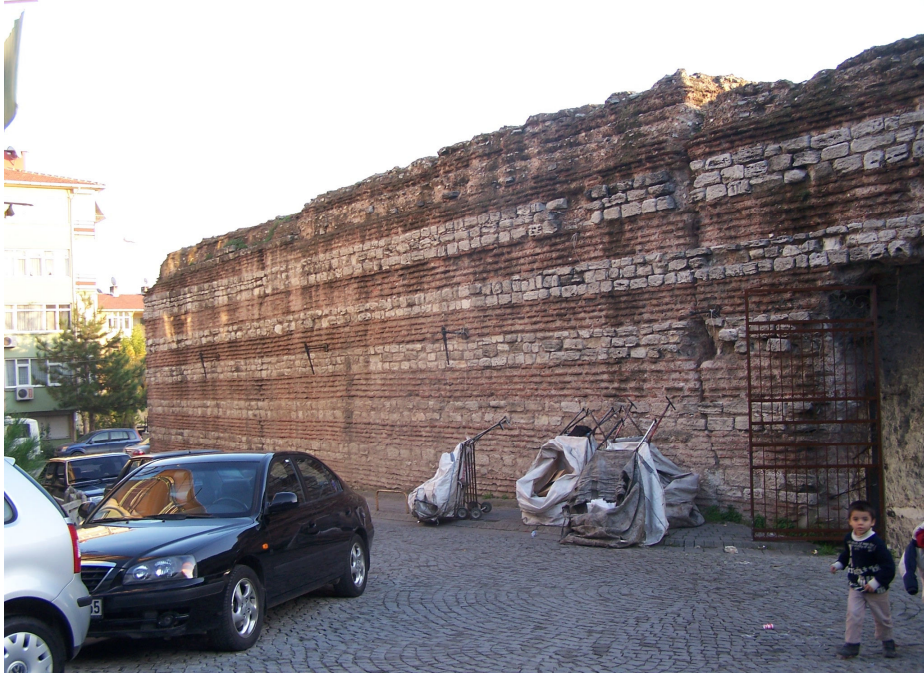
Duvarların dış cidarlarında ise önemli hasarlar ve malzeme kayıpları görülmemektedir. Kuzey duvarının dış cephesinde bazı taş sıralarında tespit edilen taş düşmeleri, tuğla sıralarda 5 cm'den az yüzey kayıpları haricinde, 1969 yılına kadar toprak altında bulunan doğu duvarının dış cephesi ile güney duvarının dış cephesinde önemli ölçüde malzeme kayıpları tespit edilmemiştir (Şekil 5.10, Şekil 5.11) (Ek 13-5/5).

Şekil 5.10 Kuzey duvarının dış cephesi (2007)

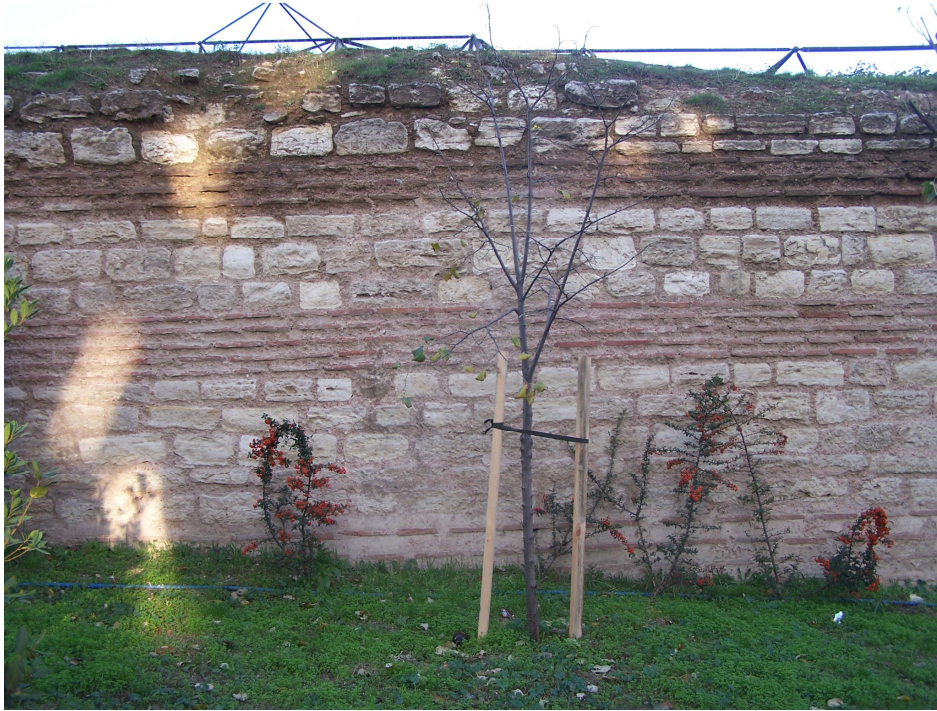
Şekil 5.11 Güney duvarının dış cephesi (2007)
