**BAKIRKÖY FİLDAMI SARNICI
KORUMA SORUNLARI**

Mimar Macide SAVAŞ

YÜKSEK LİSANS TEZİ

İSTANBUL, 2009

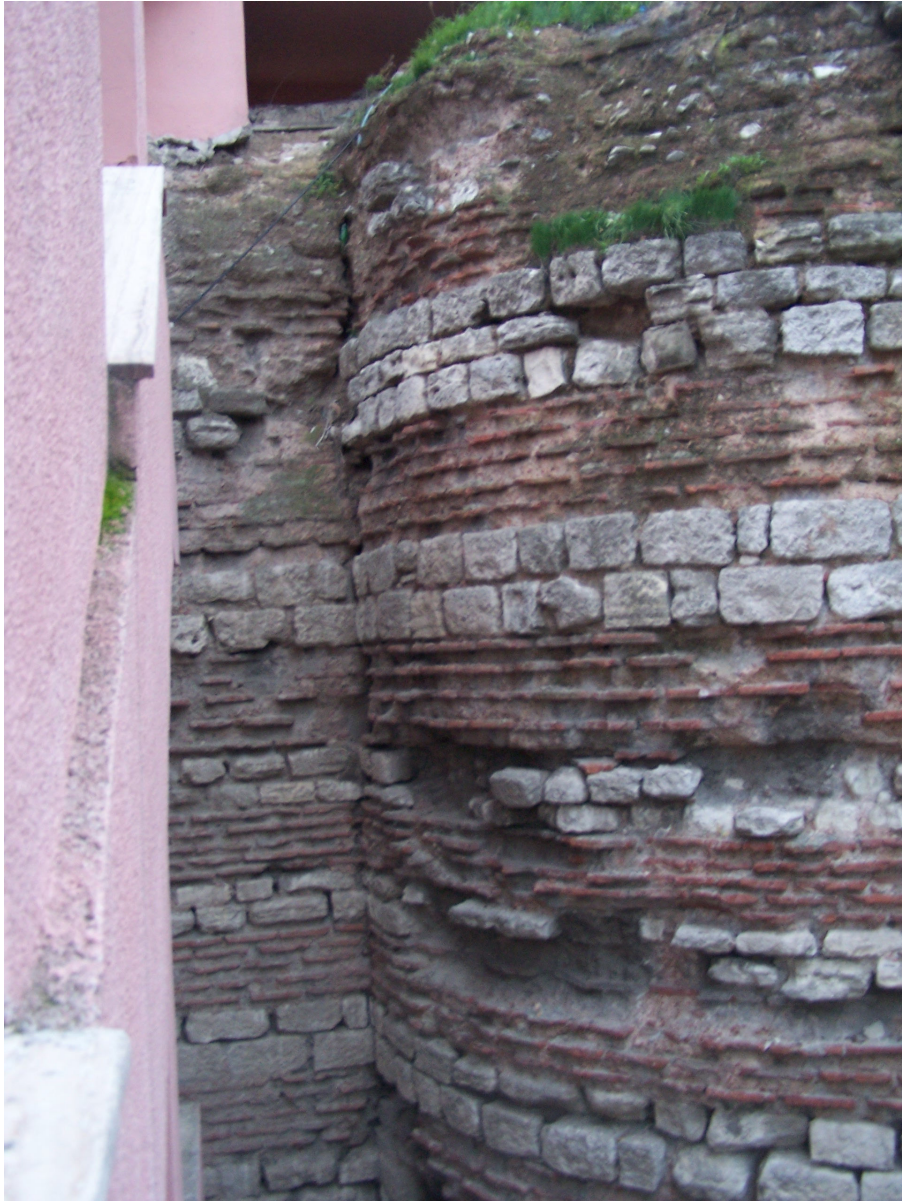
Sarnıç duvarlarının, iç köşelerindeki destek duvarlarının beden duvarlarıyla birleşim yerleri ile iç ve dış cephelerinde çatlaklar tespit edilmiştir. Sarnıcın iç köşelerindeki destek duvarlarında tespit edilen çatlakların önemli boyutlarda olmayıp, yüzeysel ve zaman içinde harç boşalmalarından meydana geldikleri görülmektedir (Şekil 5.12). Ancak, güney duvarının doğu köşesindeki destek duvarlarında tespit edilen çatlağın derinliği ve çatlak çevresindeki malzeme kayıpları diğer destek duvarlarındaki çatlaklara göre daha büyük boyuttadır. Özellikle güneydoğu köşedeki destek duvarının, güney duvarı ile birleştiği yerde 30 cm kadar duvar içine doğru ilerlemiş bir çatlak tespit edilmiştir. Çatlak çevresinde görülen malzeme kayıpları, destek duvarının güney duvarından ayrılmasına neden olmuştur (Şekil 5.13, Şekil 14).

Şekil 5.12 Güney ve batı duvarlarının birleştiği iç köşedeki destek duvarında tespit edilen derz boşalmalarından kaynaklanan ayrılma (2007)

Yapı genelinde hasar analizlerinde tespit edilen 15 cm'den fazla boşalmış derz çevreleri temizlenerek, uzmanlar tarafından belirlenecek özgün harçla uyumlu bir harç karışımı ile doldurularak sağlamlaştırılmalıdır. Onarımda kullanılacak harçların fiziksel ve mekanik özelliklerinin özgün harçla uyumlu olması gerekmektedir.

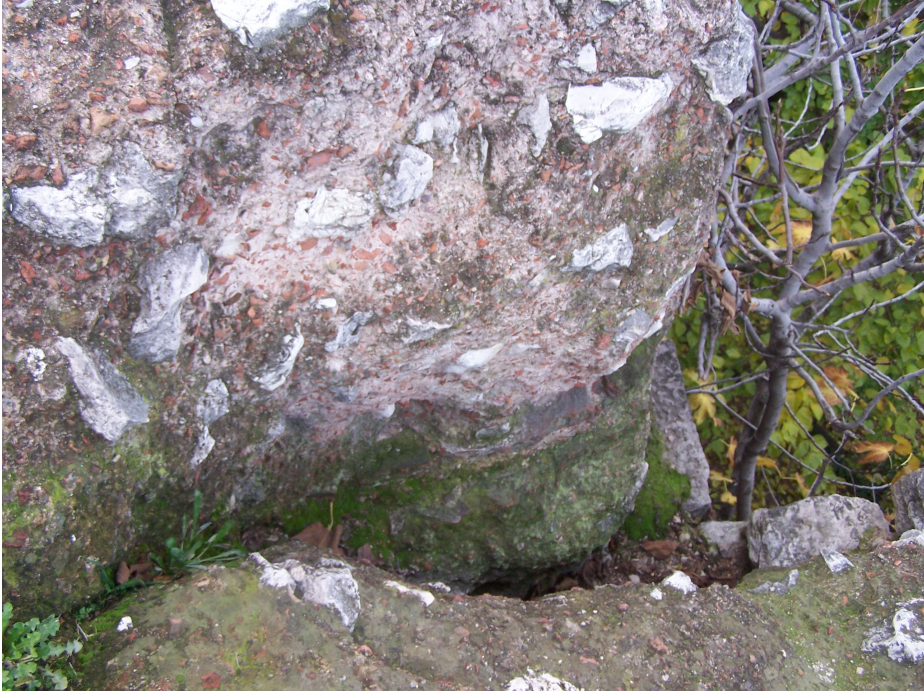
Şekil 5.13 Güneydoğu köşesindeki destek duvarının batı duvarı ile arasında oluşan çatlak (2007)

Güney duvarının doğu ve batı köşelerindeki destek duvarlarında tespit edilen çatlakların genişlikleri ve derinlikleri önlem alınmasını gerektiren boyuttadır. Çatlak çevresinde görülen malzeme kayıpları, destek duvarının güney duvarından ayrılmasına neden olmuştur. Bu bölgelerde zemin etütleri yapılarak, taşıyıcı sistem uzmanları tarafından saptanacak değerlere göre destek duvarlarındaki çatlakların duvar içindeki kısımları uygun harç enjeksiyonu ile, çatlak çevresindeki taş ve tuğla malzeme kayıplarının bulunduğu kısımlarda ise gereken yerlerde aslına uygun olarak tamamlanmalıdır (Ek 14-3/5, Ek 14-4/5, Ek 14-5/5).

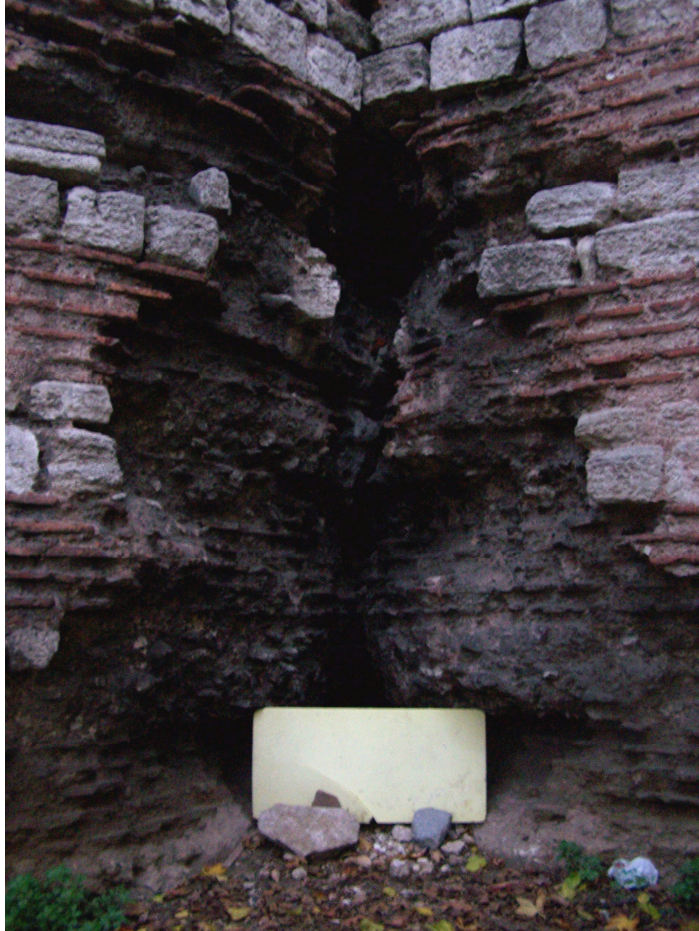
Şekil 5.14 Güneydoğu köşesindeki destek duvarının batı duvarı ile arasında zemine yakın kısımdaki malzeme kaybı (2007)

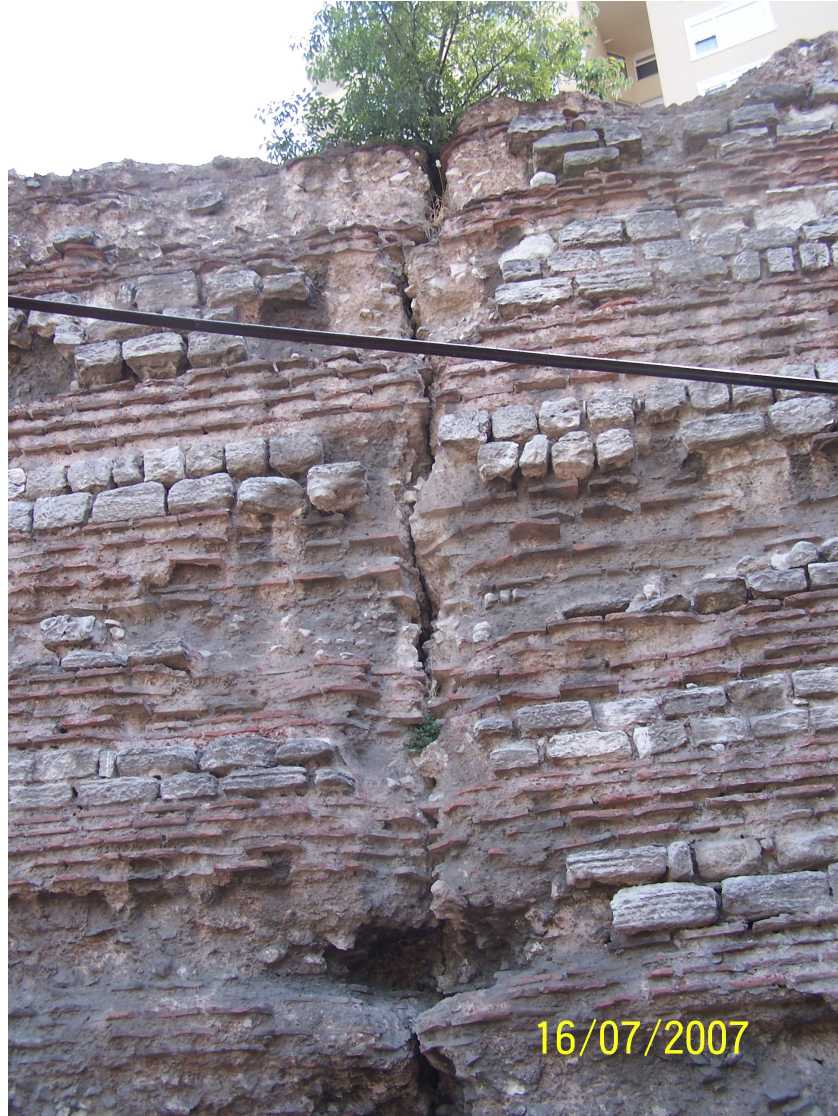
Fildamı Sarnıcı'nda malzeme kayıplarının özellikle iç kısımda olduğu ve zaman içinde bu hasarların yapı strüktürünü de etkileyeceği düşünülmektedir. Duvarlardaki yüzey kayıplarının ve çekirdek kısmındaki harçların bozulma hızının zaman içinde artacağı açıktır.

Şekil 5.15 Çatlaklar içinde köklü bitki oluşumu (2007)

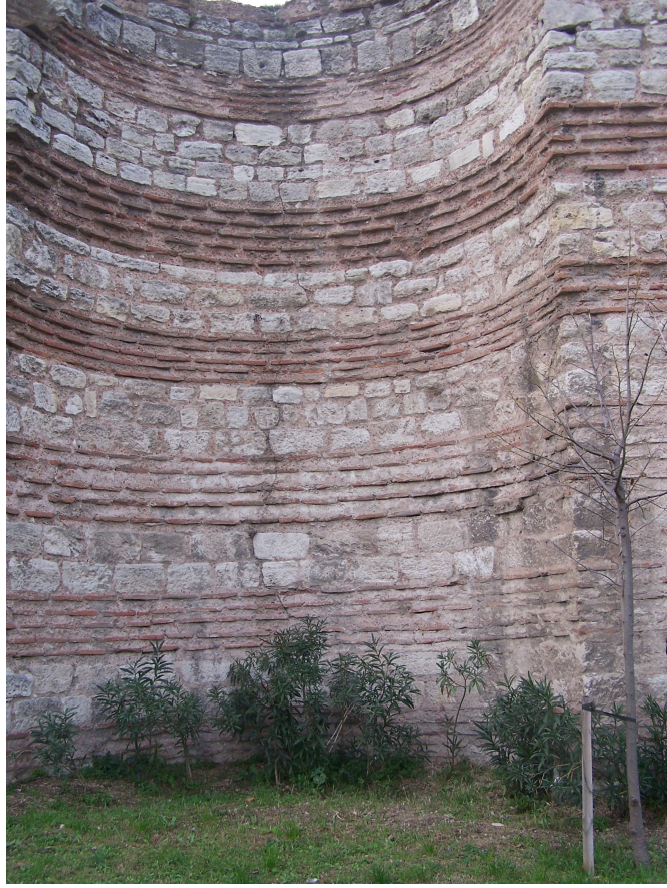
İç cephedeki çatlakların dış cephedekilere göre daha geniş ve derin oldukları gözlemlenmiştir. Çatlakların buldukları kısımlarda taş kaplamaların yok olduğu, tuğla sıralarda ise 5cm'den fazla yüzey kayıplarının olduğu, çatlak içlerinde ve duvar üstüne yakın kısımlarında bitkilenmelerin olduğu görülmektedir (Şekil 5.15). Taş kaplamaların eksilmesiyle ortaya çıkan duvar çekirdeği dış etkenlere açık hale gelmiştir. Duvarın dış cephesinde tespit edilen çatlaklar ise daha az genişlikte ve derinliktedir. Çatlakların olduğu bölgelerde malzeme kayıpları görülmemektedir. (Şekil 5.16, Şekil 5.17).

Şekil 5.16 Doğu duvarının dış yüzünde izlenen yüzeysel çatlak oluşumu (2007)

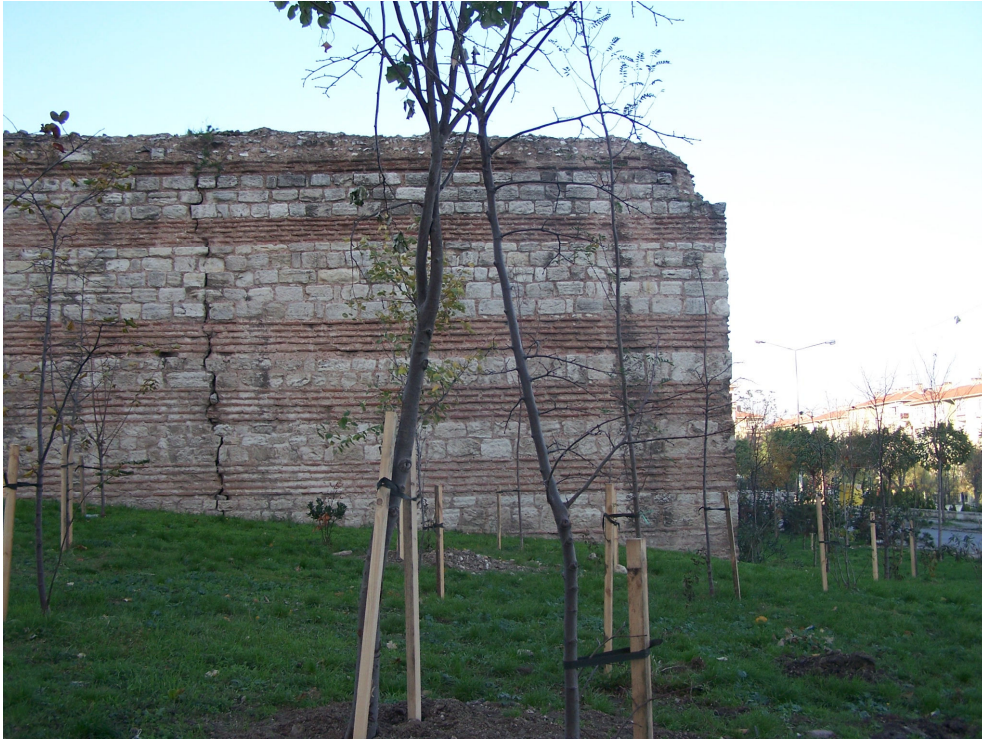
Şekil 5.17 Güney duvarının dış cephesindeki çatlak (2007)

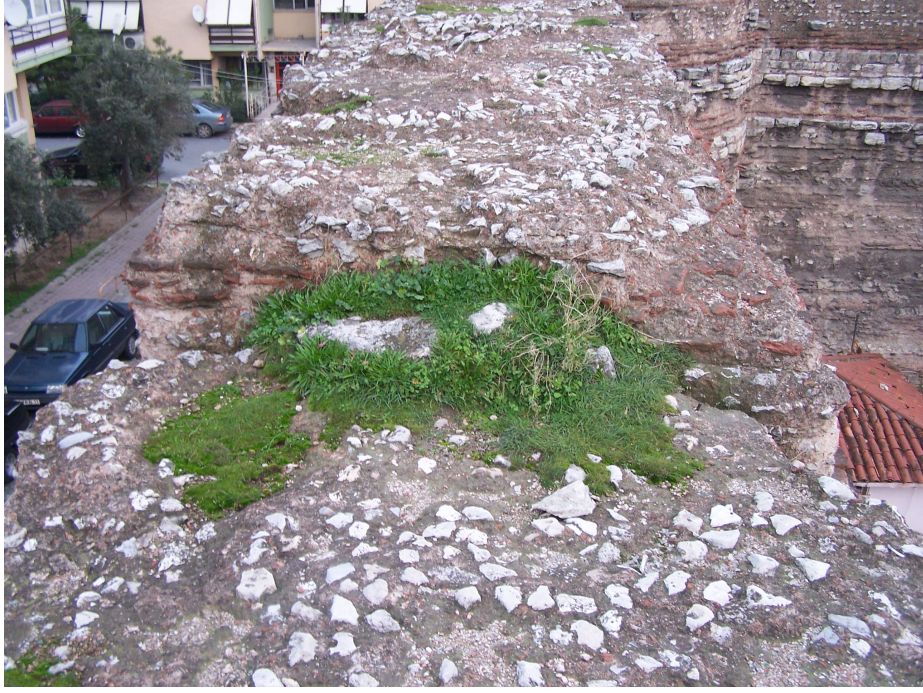
Bitkilenmelerin, duvarda taş-tuğla ve harç malzemesi boşalan yerlerde çatlaklarda ve duvar üst yüzlerinde yoğun olduğu tespit edilmiştir (Şekil 5.19, 5.20) (Ek 13-3/5, Ek 13-4/5). Bu bitkilenmenin zaman içinde duvar yapısını zayıflatacağı ve özellikle çatlakların daha fazla derinleşmesine neden olacağı bilinmektedir.

Şekil 5.19 Kuzey duvarının üst yüzeyinde çatlakların olduğu bölgedeki bitkilenme (2007)

Sarnıcın cephelerinde, üst yüzeyinde ve çatlak içlerinde derz boşalması sonucu içeri giren toprak ve bitki tohumları bu bölgelerde bitkilenmeye uygun bir ortam oluşturmuştur. Gerekli temizlik ve bakımın yapılmadığı duvarlarda bitkiler kök salarak sarnıcın duvarlarına zarar verecek boyutlara ulaşmıştır. Taşların ve tuğlaların yerinden oynamasına, malzemelerde yüzey kayıplarına ve duvar çekirdeğinde harç boşalmasına neden olan bitki köklerinin uygun yöntemlerle kurutulması, kuruyan köklerin duvar bünyesine zarar vermeyecek kısımlarda yerlerinden alındıktan sonra bölgenin ilaçlanması gerekmektedir. Sarnıç yüzeylerindeki bitkilenme sorununun, sarnıcın sürekli bakımının düzenli yapılması ile önemli ölçüde çözülebileceği düşünülmektedir (Ek 14-3/5, Ek 14-4/5).

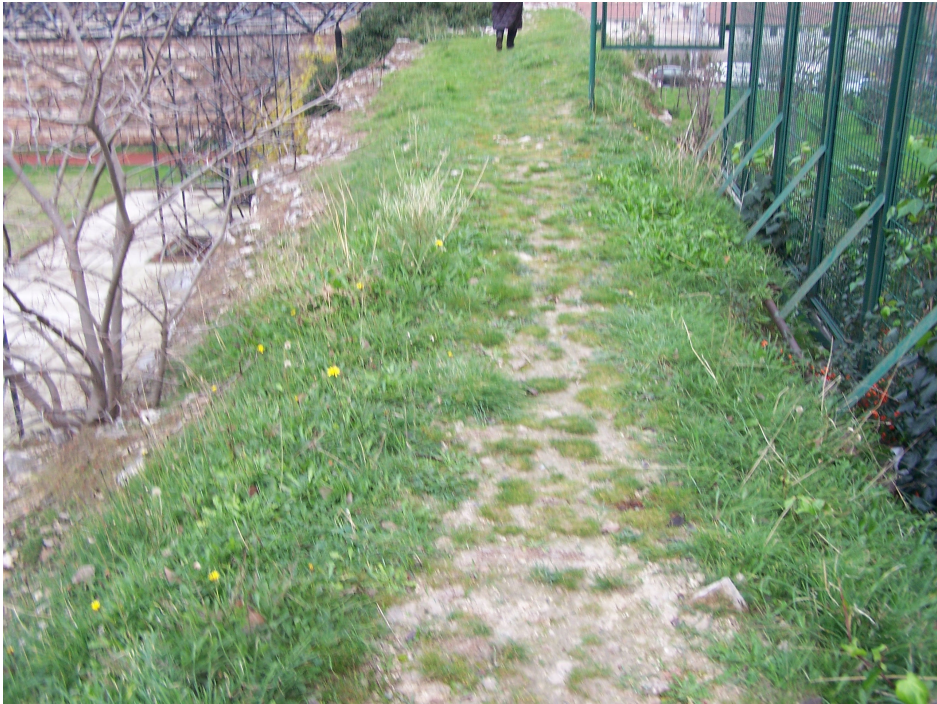
Şekil 5.20 Güney duvarının üst yüzeyinde görülen bitkilenme (2007)
