**NAZİLLİ ARPAZ KÖYÜ (ESENKÖY)  
ARPAZ BEYLER KONAĞI  
KORUMA SORUNLARI VE RESTORASYON ÖNERİSİ**

**YÜKSEK LİSANS TEZİ  
MİMARLIK ANABİLİM DALI  
RÖLÖVE-RESTORASYON PROGRAMI**

**İSTANBUL, 2011**

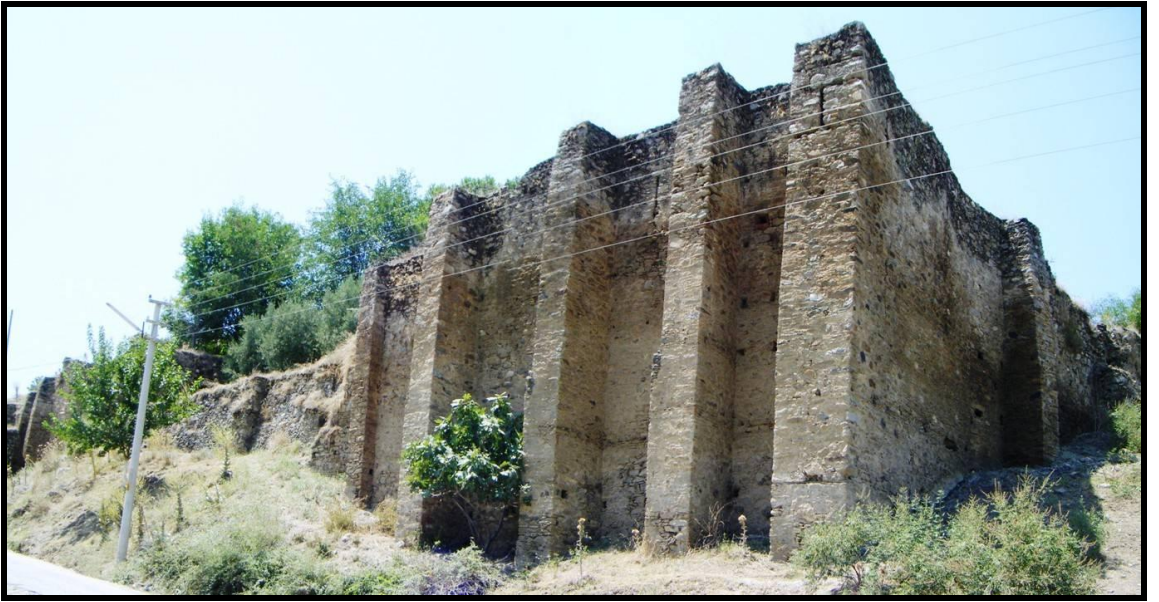
Şekil 2.10 Cincin Kulesi güney istinat duvarları (Hürol, Ağustos 2010)  
Üst kottaki toprak dolgu ve tarım amaçlı sulama kale duvarlarında çatlak ve rutubete bağlı bozulmaya neden olmuştur.

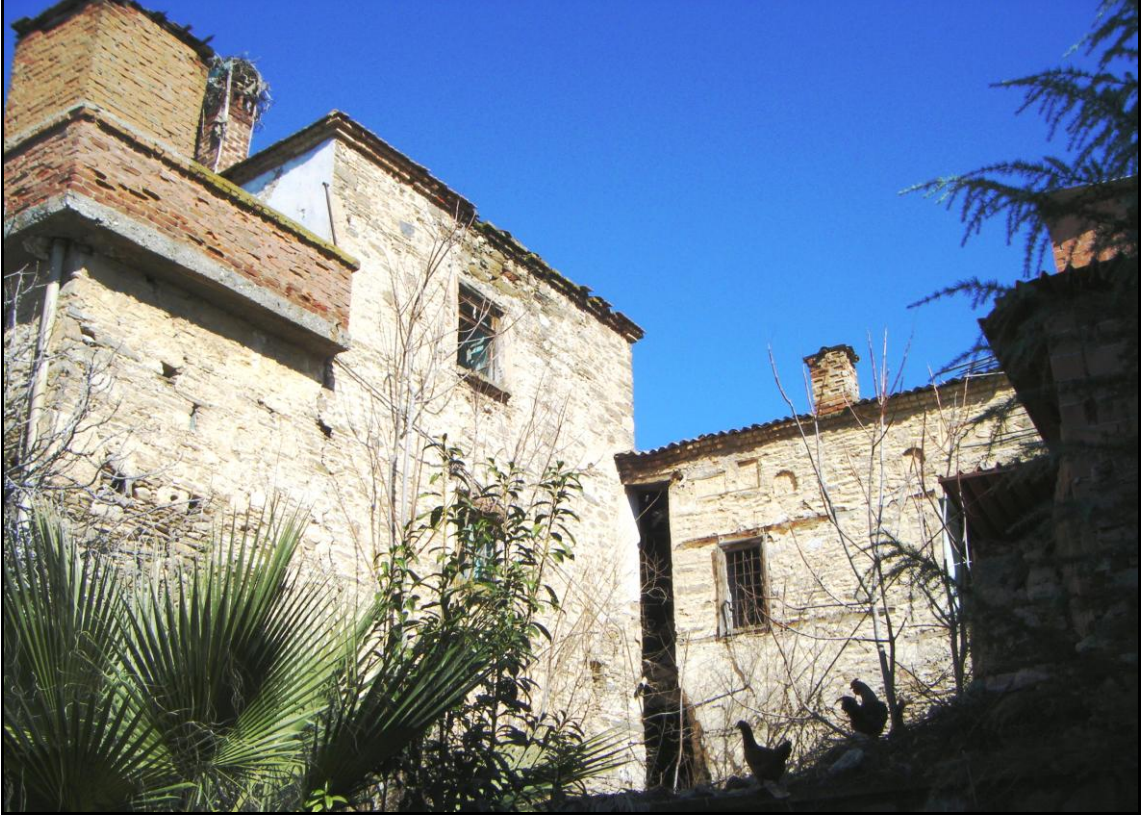
Şekil 2.39 Mehmet Bey Konağı ve Kulesi, çay bahçesi'nden görünüş, Yazıkent, Aydın  
(Hürol, Şubat 2011)

Konağın alaturka kiremit kaplı kırma çatısı günümüzde hasar görmüş, hayatın ve odaların tavan ve döşemeleri büyük ölçüde çökmüştür. Konak hem plan hem de malzeme kullanımı açısından özgünlüğünü korumaktadır ancak, yapının gerek dış sofalı olması, gerek çatının çökmesi nedeniyle yağmur ve diğer iklim koşullarına karşı savunmasız oluşu, yapının uzun süredir kullanılmaması, periyodik bakımının yapılmaması, kümes ve depo olarak kullanılması yapının günümüzde zarar görmesinin başlıca nedenleridir.

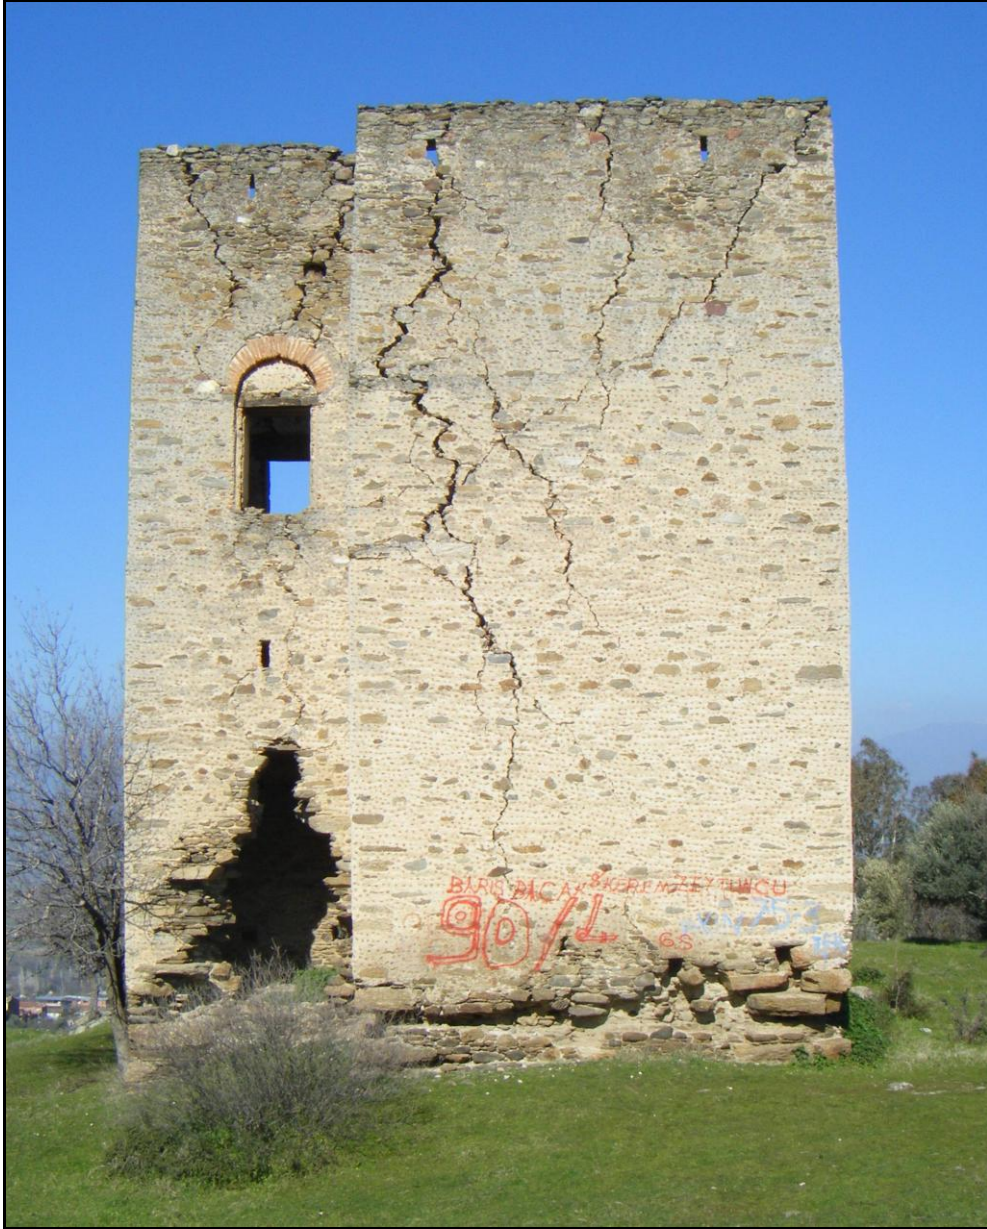
Kulenin ahşap kat döşemeleri; yandığı için günümüzde mevcut değildir. Yapının beden duvarlarında strüktürel çatlaklar gözlenmiştir.

Şekil 2.44 Donduran Kulesi, güney cephesi, Yenipazar, Aydın (Hürol, Şubat 2011)

Günümüzde güney beden duvarı yıkılarak yapıya giriş sağlanmış yapının bu kısmı tahrip edilmiştir. Yapının en önemli sorunu beden duvarlarındaki düşey çatlaklardır. Bu strüktürel çatlaklar dışında beden duvarlarının alt kısımlarında derz boşalması ve üstünde çeşitli yazılar gözlenmiştir.

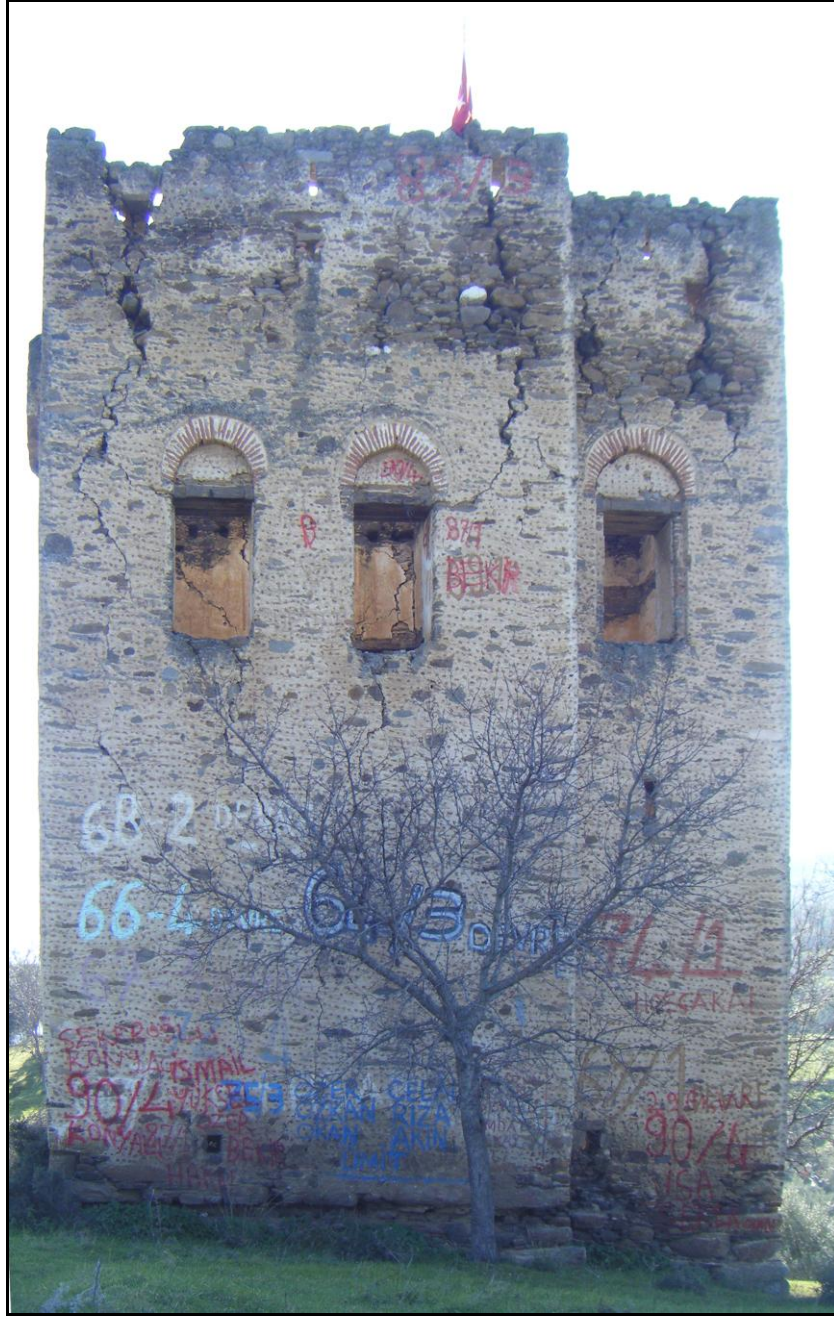
Şekil 2.45 Donduran Kulesi, kuzey cephesi, Yenipazar, Aydın (Hürol, Şubat 2011)

Kulenin kuzey cephesinde ikinci kat olan ikamet katına ait pencereler, beden duvarlarındaki çatlaklar, alt kısımlarda derz boşalması ve çeşitli duvar yazıları gözlenmiştir.

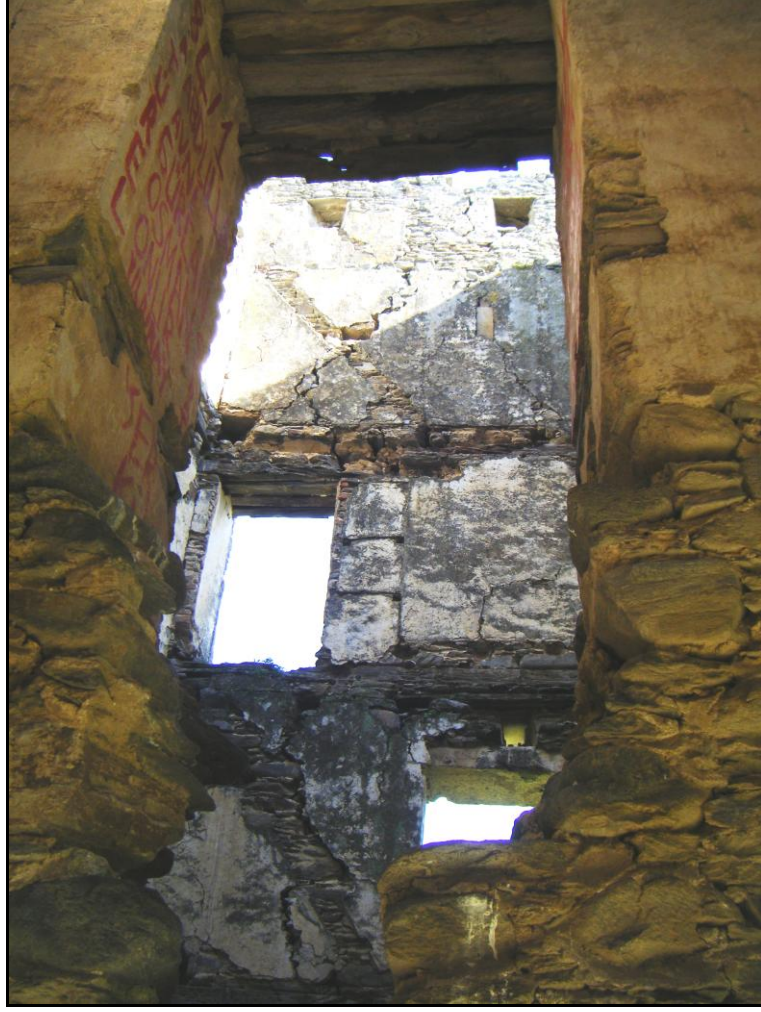
Şekil 2.46 Donduran Kulesi, doğu duvarı'nın iç görünüşü, Yenipazar, Aydın (Hürol, Şubat 2011) Yok olan ahşap döşeme ve merdiven izleri, giriş kapısı ve strüktürel çatlaklar ve duvarlarda yazılar görülmektedir.

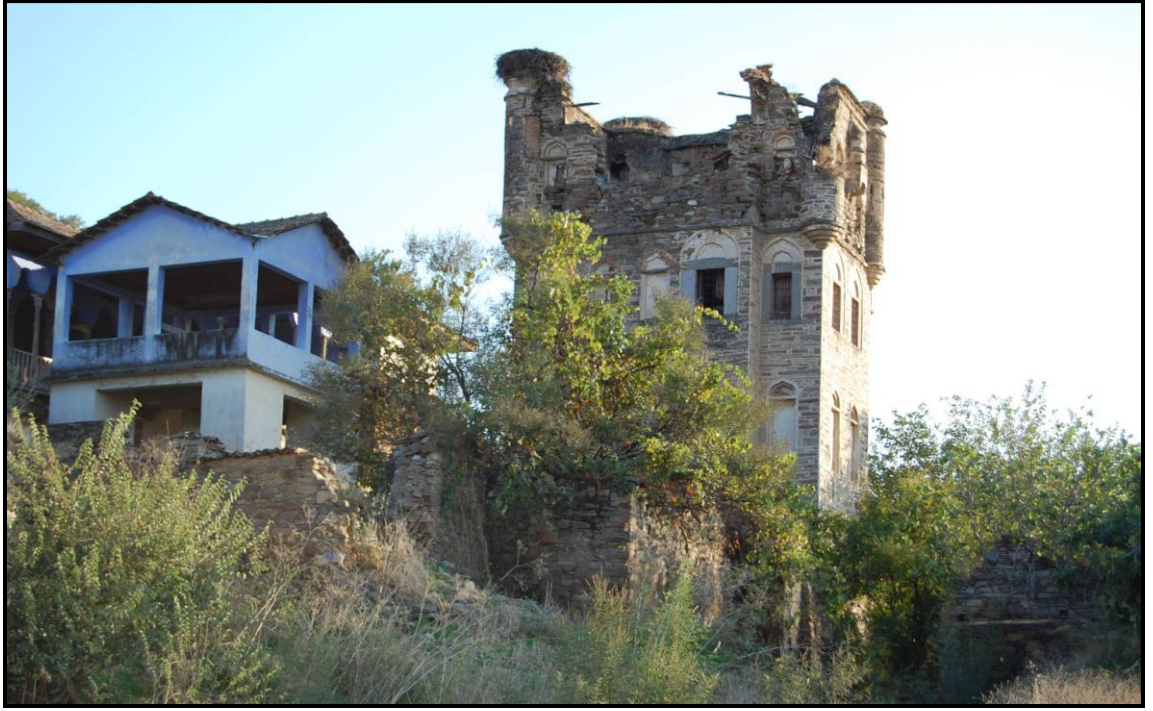
Şekil 2.76 Arpaz Kulesi, güneybatı cephesi, Nazilli, Aydın (Hürol, Ekim 2010)

Kulenin teras ve duvarlarının bakımsızlıktan yıkıldığı gözlenmiştir.
