19. YÜZYILDA ADANA VİLAYETİ'NDEKİ KAMU YAPILARI

NUR UMAR

**DOKTORA TEZİ
MİMARLIK ANABİLİM DALI
RÖLÖVE - RESTORASYON PROGRAMI**

İSTANBUL, 2017

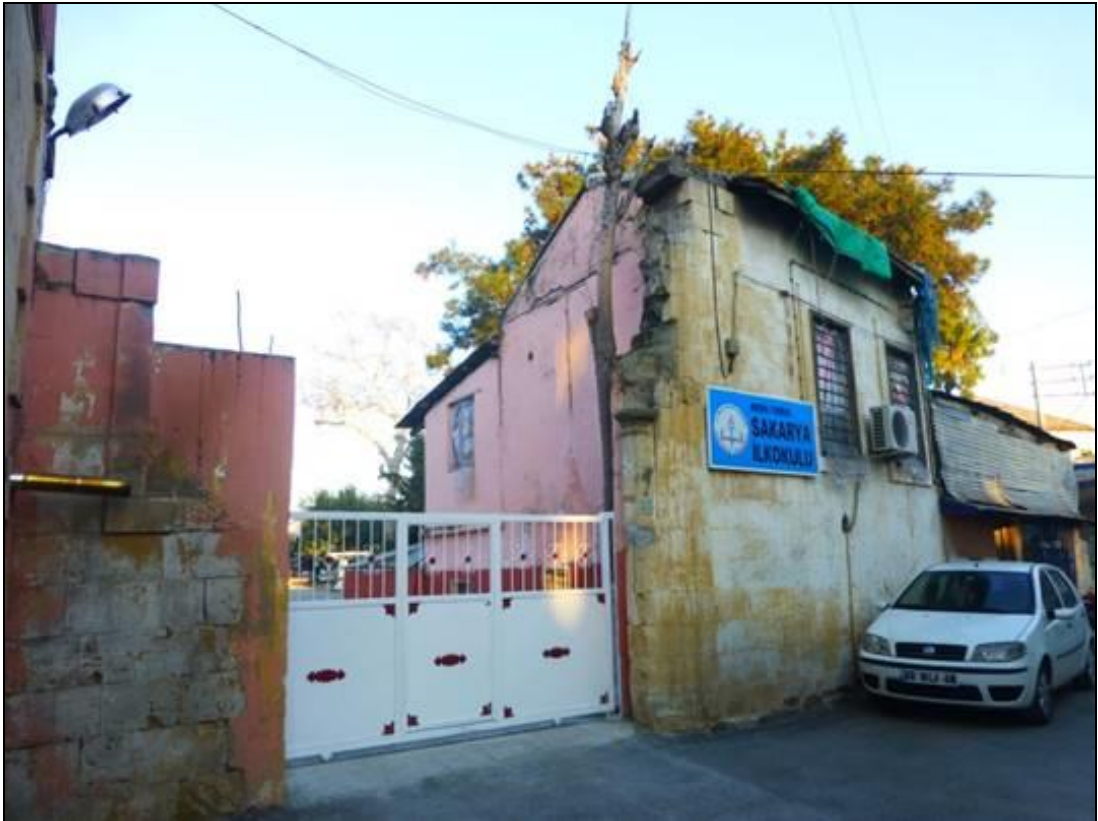
Şekil 3. 114 Menba-ı İrfan Mektebi (Sakarya İlkokulu), 2014

Günümüzde yapının büyük bir bölümü yıkılmıştır, sadece batı kanadı ayakta kalabilmiştir. Bu kısmın da cephesinde sıvalar dökülmüş, ahşap doğramaları yıpranmıştır. Ön cephede klima ünitesi ile çok sayıda kablo yer almaktadır. Çatısında da yer yer hasarlar dikkat çekmekte olup, bu nedenle üstü su geçirmeyecek niteliksiz örtülerle kapatılmıştır.

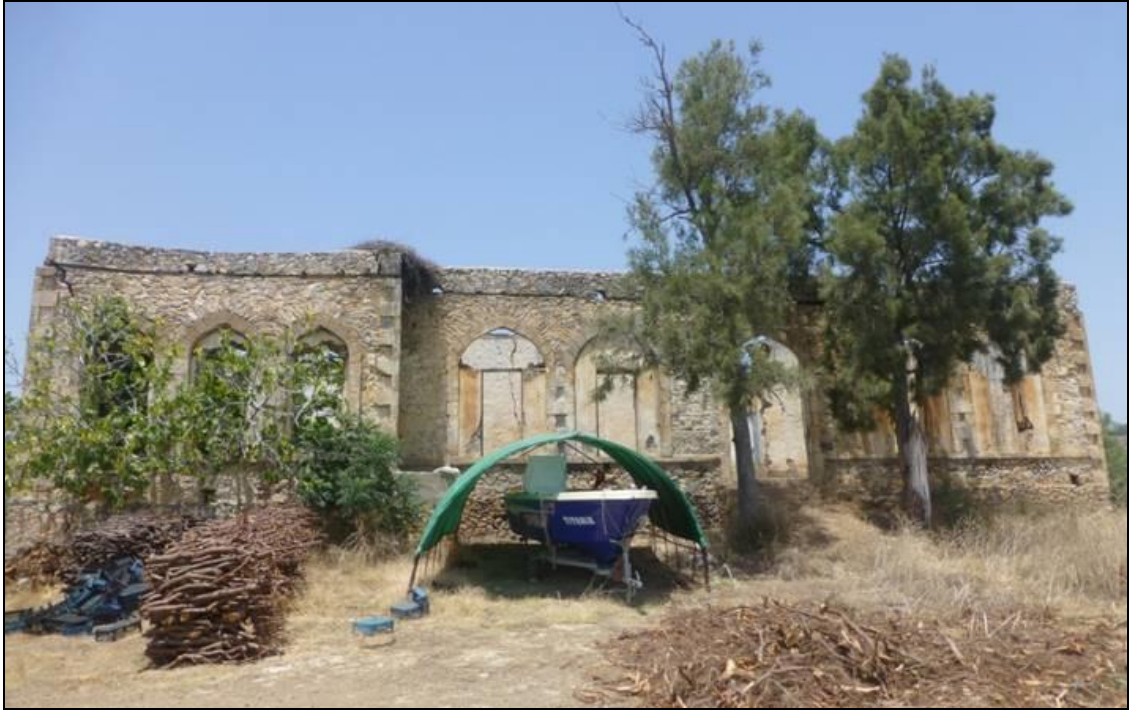
Şekil 3. 118 Anamur Ferizler Köy Okulu Giriş Cephesi, 2014

Yapı ilk yapıldığı 1920'li yıllardan 1959 yılına kadar okul olarak kullanımını sürdürmüştür. 1959 yılından sonra terk edilen yapı günümüzde işlevsiz bir haldedir. Yapının beden duvarları ayakta olup, çatısı ve iç duvarlarının bir kısmı yıkılmıştır. Ayakta kalan iç duvarları sıvalıdır fakat büyük strüktürel çatlaklar gözlenmektedir. İç mekân döşemesi kaybolmuş olup, yapının iç kısımlarında bitkilenme, ağaç oluşumuna rastlanmaktadır. Yapı beden duvarlarında oyuklar bulunmaktadır. Sağ yan cephede bir pencerenin içi moloz taş ile doldurulmuştur. Günümüzde terk edilmiş durumda olan

yapı, özgün cephe karakterini koruması ve bölgedeki 20.yy başı okul mimarisinin az sayıdaki örneklerinden olması açısından acil bir şekilde koruma altına alınmalıdır.

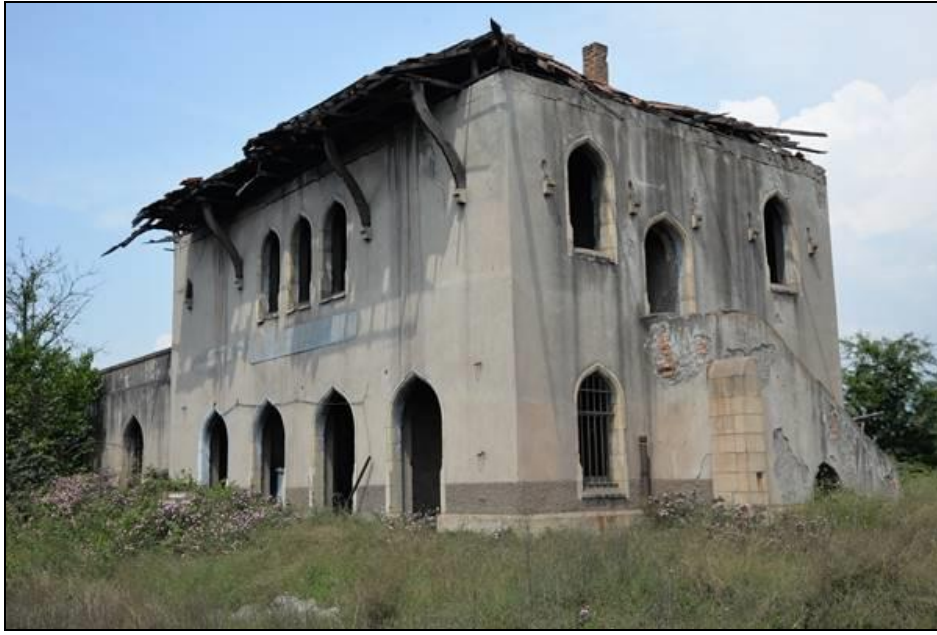
Şekil 3. 150 Payas İstasyon Binası, 2015

durumdadır. Yapının ana beden duvarları ayakta olup, ön cephesi özgünlüğünü korumakla birlikte kapı ve pencere doğramalarının neredeyse tamamı yok olmuştur. Cephesinde kirlilik, pencere silmelerinde bozulmalar, saçağı taşıyan elibögründelerinde kaybolmalar göze çarpmaktadır. Yapının çatısı büyük oranda yıkılmış ve saçağındaki ahşapların yok olmuş olduğu tespit edilmiştir. Yapının iç mekânı da kötü durumda olup, duvarlarda kılcal çatlaklar, sıvalarda bozulmalar, dökülmeler ve döşemede aşınmalar göze çarpmaktadır.

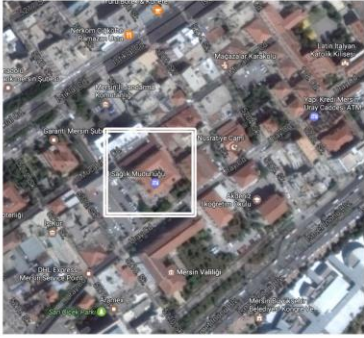
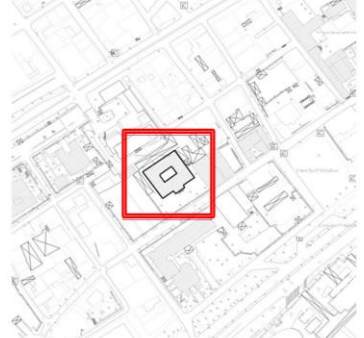
BOZULMA NEDENLERİ:	UZUN SÜRELİ DOĞAL ETKENLER	GEÇİRDİĞİ MÜDHALELER:	Cephe düzeni kapsamında (1925 sonrası) - Ön cephede yer alan Osmanlı mührü Atatürk rölyefi ile değiştirilmiştir.		
	İNŞANLARIN NEDEN OLDUĞU HASARLAR		Kütle kapsamında - Zemin katın ortasında yer alan havuz kaldırılmıştır. Malzeme ve yapım tekniği kapsamında (2012) - İç mekanlar betonarme olarak yeniden yapılmıştır. - Pencere kapı doğramaları, korkuluklar, merdivenler, tavanlar ve yer döşeme kaplamaları yenilenmiştir

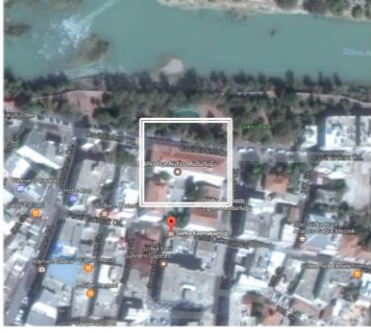
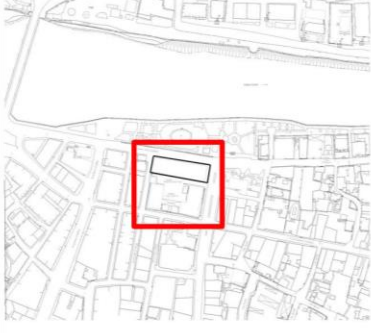
BOZULMA NEDENLERİ:	UZUN SÜRELİ DOĞAL ETKENLER		Kütle kapsamında: - Yapının ana giriş kapısı üzerinde yer alan iki adet sütunla taşınan taş çıkma kaldırılmıştır. Malzeme ve yapım tekniği kapsamında: - Pencere, kapı doğramaları değiştirilmiştir. - İç mekanda yer döşemeleri karo seramik ve tavan kaplamaları ahşap ile kaplanarak tamamen yenilenmiştir.

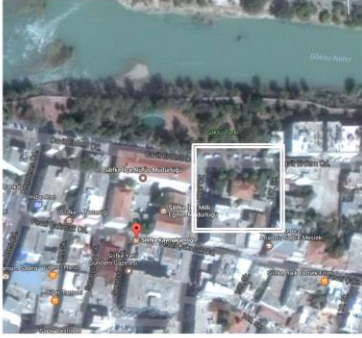
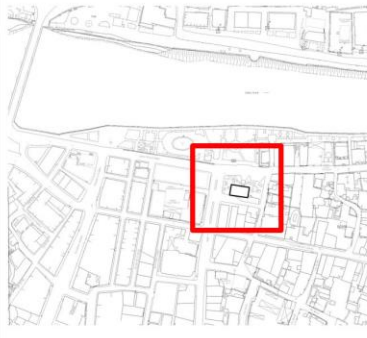
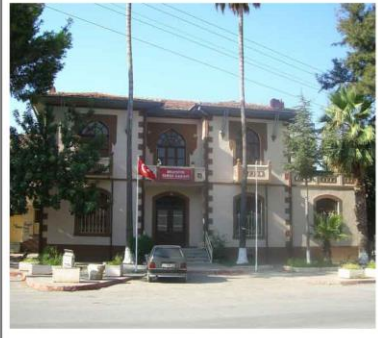
BOZULMA NEDENLERİ:	UZUN SÜRELİ DOĞAL ETKENLER	GEÇİRDİĞİ MÜDAHALELER:	İşlev kapsamında:		
	- Yapının sıvalı yüzeylerinde, sıvada kabarma, dökülme		1933-63 Kaymakamlık lojmanı 1968-89 Belediye binası 1989 Mersin üniversitesi meslek yüksekokulu 2015 Belediye kültür ve sosyal işler genel müdürlüğü olarak kullanılmıştır.		
BOZULMA NEDENLERİ:	İNSANLARIN NEDEN OLDUĞU HASARLAR	GEÇİRDİĞİ MÜDAHALELER:	Kütle kapsamında:

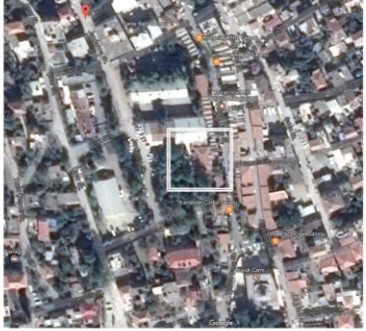
BOZULMA NEDENLERİ:	UZUN SÜRELİ DOĞAL ETKENLER		İşlev kapsamında: - Belediye binası - 2008 - 2012, Kozmek (Kozan Meslek Edindirme Kursu) olara kullanılmıştır. - 2012- Günümüz, Kent Müzesi olarak kullanılmaktadır. Malzeme ve yapım tekniği kapsamında: - Betonarme ile güçlendirme - Kapı ve pencere doğramalarının değişimi - İç mekanın asma tavan ile örtülmesi - Zemin döşemesinin karo seramik ile kaplanması yapılmıştır.

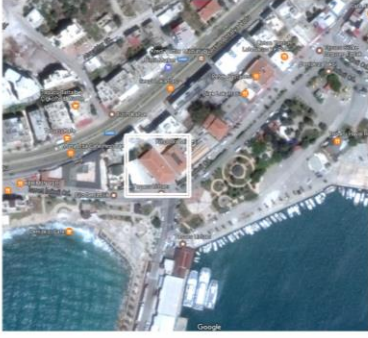
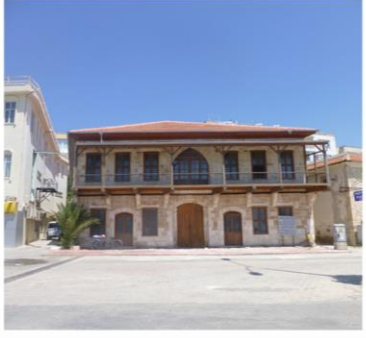
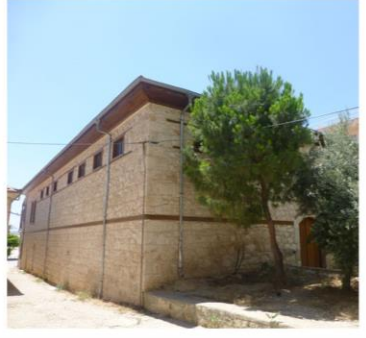
BOZULMA NEDENLERİ:			UZUN SÜRELİ DOĞAL ETKENLER				GEÇİRDİĞİ MÜDHALELER:				
			<ul style="list-style-type: none"> - Taş yüzeylerde karama, renk değişimi - Yapının yan ve arka cephelerinde duvar zemin birleşim yerlerinde bitkilenme 								
KORUNMUŞLUK DURUMU:			İNSANLARIN NEDEN OLDUĞU HASARLAR				<p>Malzeme ve yapım tekniği kapsamında (2010):</p> <ul style="list-style-type: none"> - Eskiyen taşlar yenileri ile değiştirilmiştir. - Kapı ve pencere doğramaları, pencere korkulukları, ahşap balkon çıkması tamamen yenilenmiştir. 				
			<ul style="list-style-type: none"> - Yapının geçirdiği niteliksiz onarımlar * Özgün doğramalarının değiştirilmesi 								
YAPININ TAŞIYICILIK DURUMU: (X) İyi () Orta () Kötü () Yıkık			GENEL KORUNMUŞLUK DURUMU: () İyi (X) Orta () Kötü				Yapı plan olarak özgünlüğünü korumasına rağmen malzeme olarak özgünlüğünü yeterince koruyamaması nedeniyle orta düzeyde sınıflandırılmıştır.

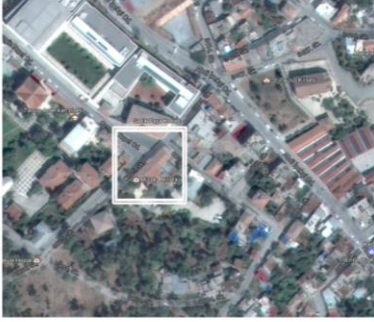
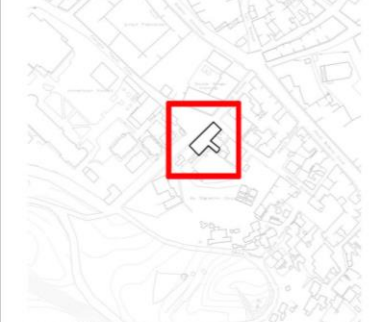
BOZULMA NEDENLERİ:		UZUN SÜRELİ DOĞAL ETKENLER		GEÇİRDİĞİ MÜDAHALELER:			
		<ul style="list-style-type: none"> - Sıvalı yüzeylerde kirlenme, renk değişimi - Sıvada kabarma ve dökülme 					
BOZULMA NEDENLERİ:		İNSANLARIN NEDEN OLDUĞU HASARLAR		<p>Cephe düzeni kapsamında:</p> <ul style="list-style-type: none"> - Yapının sol yan cephesindeki kapı pencereye dönüştürülmüştür. <p>Malzeme ve yapım tekniği kapsamında:</p> <ul style="list-style-type: none"> - Çatısı onarılmıştır. - Yapının pencere kapı doğramaları ve sıvaları özgün malzeme ile yenilenmiştir. 			
		<ul style="list-style-type: none"> - Niteliksiz eklentiler * Yapının dış cephesine elektrik kablolarının ve iklimlendirme elemanlarının montajı 					
YAPININ TAŞIYICILIK DURUMU: (X) İyi () Orta () Kötü () Yıkık		Yapının taşıyıcılık sorunu yoktur. Yüzeysel bozulmalar gözlenmiştir.		GENEL KORUNMUŞLUK DURUMU: (X) İyi () Orta () Kötü

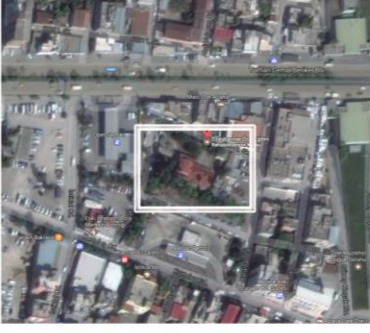
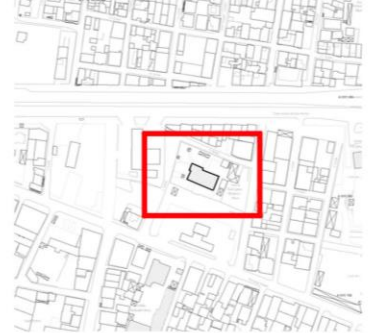
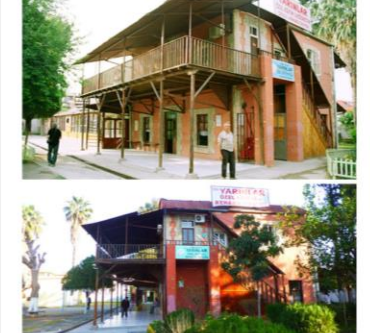
BOZULMA NEDENLERİ:	UZUN SÜRELİ DOĞAL ETKENLER		GEÇİRDİĞİ MÜDAHALELER:					
	<ul style="list-style-type: none"> - Tuğla yüzeylerde aşınma - Pencere etrafındaki taş söve yüzeylerinde karama 							
BOZULMA NEDENLERİ:	İNSANLARIN NEDEN OLDUĞU HASARLAR		<p>Cephe düzeni ve kütle kapsamında:</p> <ul style="list-style-type: none"> - Günümüzde engelliler okulu olarak hizmet vermektedir. Bu süreç içerisinde ihtiyacı karşılaması amacıyla yapıya tek katlı bir ek yapı ilave edilmiştir. <p>Malzeme kapsamında:</p> <ul style="list-style-type: none"> - Yapının pencere ve kapı doğramalarında değişimler vardır. 					
	<ul style="list-style-type: none"> - Vandalizm *Yapının dış cephesinde boya kalıntıları - Niteliksiz eklentiler *Cepheye monte edilen iklimlendirme elemanları 							
TAŞIYICI YAPI DURUMU:		KORUNMUŞLUK DURUMU:

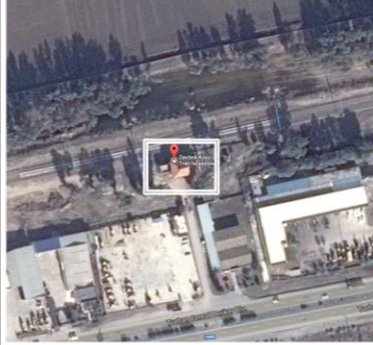
BOZULMA NEDENLERİ:			UZUN SÜRELİ DOĞAL ETKENLER			GEÇİRDİĞİ MÜDAHALELER:			
			<ul style="list-style-type: none"> - Yapının dış cephesinde sıvalı yüzeylerde kirlenme, renk değişimi - Saçak altındaki boyalı ahşap yüzeylerde soyulma 						
BOZULMA NEDENLERİ:			İNSANLARIN NEDEN OLDUĞU HASARLAR			GEÇİRDİĞİ MÜDAHALELER:			
			<ul style="list-style-type: none"> - Nitelsiz eklentiler *Yapının dış cephesinde elektrik kablolarının monte edilmesi 						
TAŞIYICI YAPI DURUMU: (X) İyi () Orta () Kötü () Yıkık			KORUNMUŞLUK DURUMU: () İyi (X) Orta () Kötü			Plan düzeni kapsamında: - Tek aile için tasarlanmış lojman katı, iki aileye hizmet verecek hale dönüştürülmüştür			
Yapının taşıyıcılık sorunu yoktur. Yüzeysel bozulmalar gözlemlenmiştir.			Yapı; cephe düzeni, kütle ve yapım sistemi olarak korunmasına rağmen plan düzeni ve malzeme olarak yeterince korunması nedeniyle orta düzeyde sınıflandırılmıştır.			Malzeme kapsamında: - Yapının pencere ve kapı doğramalarında değişimler vardır.

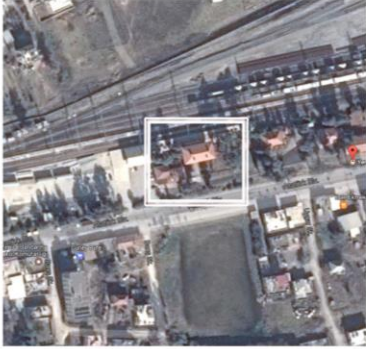
BOZULMA NEDENLERİ:	UZUN SÜRELİ DOĞAL ETKENLER		GEÇİRDİĞİ MÜDHALELER:					
	<ul style="list-style-type: none"> - Yapının dış cephesinde sıvalı yüzeylerde kirlenme, renk değişimi - Saçak altındaki boyalı ahşap yüzeylerde soyulma 							
İNSANLARIN NEDEN OLDUĞU HASARLAR								
<ul style="list-style-type: none"> - Niteliksiz eklentiler *Yapının dış cephesinde elektrik kablolarının monte edilmesi 		<p>Malzeme kapsamında:</p> <ul style="list-style-type: none"> - Yapının kapı ve pencere doğramaları değiştirilmiştir. - Dış cephe sıvası ve boyası yenilenmiştir. 						
YAPININ TAŞIYICILIK DURUMU: (X) İyi () Orta ()Kötü () Yıkık		GENEL KORUNMUŞLUK DURUMU: () İyi (X) Orta () Kötü						
Yapının taşıyıcılık sorunu yoktur. Yüzeysel bozulmalar gözlemlenmiştir.		Yapı; plan, cephe düzeni, kütle ve yapım sistemi olarak korunmasına rağmen malzeme olarak yeterince korunması nedeniyle orta düzeyde sınıflandırılmıştır.

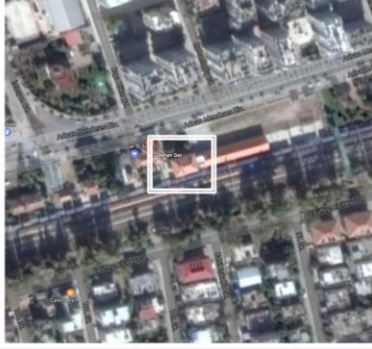
BOZULMA NEDENLERİ:	UZUN SÜRELİ DOĞAL ETKENLER		GEÇİRDİĞİ MÜDAHALELER:					
	<ul style="list-style-type: none"> - Yapının dış cephesinde sıvalı yüzeylerde kirlenme, renk değişimi - Saçak altındaki boyalı ahşap yüzeylerde soyulma 							
BOZULMA NEDENLERİ:	İNSANLARIN NEDEN OLDUĞU HASARLAR		<p>Malzeme kapsamında:</p> <ul style="list-style-type: none"> - Yapının kapı ve pencere doğramalarında değişimler gözlemlenmiştir. - Dış cephe sıva ve boyası yenilenmiştir. 					
	<ul style="list-style-type: none"> - Nitelsiz eklentiler *Yapının dış cephesinde elektrik kablolarının, tesisat borularının monte edilmesi 							
YAPININ TAŞIYICILIK DURUMU: (X) İyi () Orta ()Kötü () Yıkık		Yapının taşıyıcılık sorunu yoktur. Yüzeysel bozulmalar gözlemlenmiştir.		GENEL KORUNMUŞLUK DURUMU: () İyi (X) Orta () Kötü				
Yapının taşıyıcılık sorunu yoktur. Yüzeysel bozulmalar gözlemlenmiştir.				Yapı; cephe düzeni, kütle ve yapım sistemi olarak korunmasına rağmen malzeme olarak yeterince korunması nedeniyle orta düzeyde sınıflandırılmıştır.

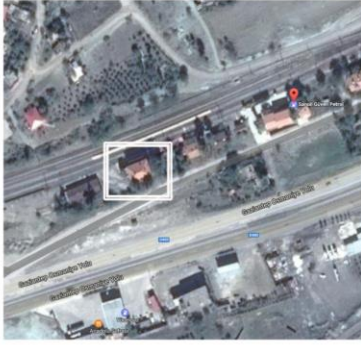
BOZULMA NEDENLERİ:	UZUN SÜRELİ DOĞAL ETKENLER		GEÇİRDİĞİ MÜDAHALELER:					
	<ul style="list-style-type: none"> - Yapının dış cephesinde sıvalı yüzeylerde kirlenme, renk değişimi - Saçak altındaki boyalı ahşap yüzeylerde soyulma 							
KORUNMUŞLUK DURUMU:	İNSANLARIN NEDEN OLDUĞU HASARLAR		<p>Malzeme kapsamında:</p> <ul style="list-style-type: none"> - Yapının kapı ve pencere doğramalarında değişimler gözlenmiştir. - Dış cephe sıva ve boyası yenilenmiştir. 					
	<ul style="list-style-type: none"> - Niteliksiz eklentiler *Yapının dış cephesinde elektrik kablolarının, tesisat borularının monte edilmesi 							
YAPININ TAŞIYICILIK DURUMU: (X) İyi () Orta () Kötü () Yıkık		Yapının taşıyıcılık sorunu yoktur. Yüzeysel bozulmalar gözlemlenmiştir.		GENEL KORUNMUŞLUK DURUMU: () İyi (X) Orta () Kötü				
PLAN DÜZENİ: () İyi () Orta () Kötü		Yapının planı incelenememiştir.		CEPHE DÜZENİ: (X) İyi () Orta () Kötü

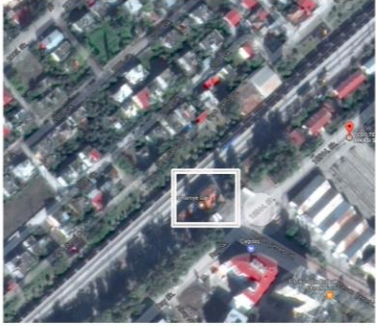
BOZULMA NEDENLERİ:	UZUN SÜRELİ DOĞAL ETKENLER		GEÇİRDİĞİ MÜDAHALELER:	Malzeme kapsamında: - Yapının kapı ve pencere doğramalarında değişimler gözlenmiştir. - Dış cephe sıva ve boyası yenilenmiştir.

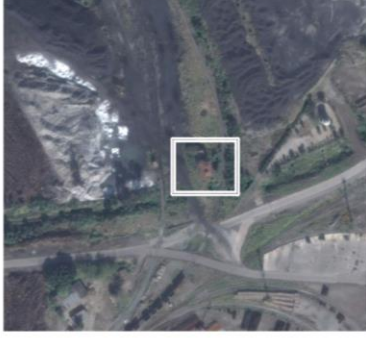
BOZULMA NEDENLERİ:	UZUN SÜRELİ DOĞAL ETKENLER		GEÇİRDİĞİ MÜDAHALELER:					
	<ul style="list-style-type: none"> - Svalı yüzeylerde, kabarma ve dökülme - Svalı yüzeylerde kirlenme, renk değişimi - Kılcal çatlak oluşumu 							
KORUNMULUK DURUMU:	İNSANLARIN NEDEN OLDUĞU HASARLAR		<p>İşlev kapsamında:</p> <ul style="list-style-type: none"> - Yapı 1972 yılında İstemir'e devredilmiştir. Bu dönemde yolcu istasyonu işlevini yitirmiştir. <p>Kütle kapsamında:</p> <ul style="list-style-type: none"> - Yapının içerisinde yer alan bazı açıklıklar briket benzeri bir malzeme ile kapatılmıştır. <p>Malzeme kapsamında:</p> <ul style="list-style-type: none"> - Daha önceleri bir onarım geçirdiği anlaşılmaktadır. Pencere denizliklerinin alt kısımlarında delikli tuğla kullanılmıştır. 					
	<ul style="list-style-type: none"> - Bakımsızlık, terk *Özgün malzemelerinin yitirilmiş olması *İç mekan döşemelerinde aşınmalar *Pencerelerin çevresinde yer alan taş sövelerde kopma ve bozulma *Çatının çökmesi ahşap eliböğründelerinin bir kısmının ve saçağının kaybolması *İç duvarlarda çatlaklar

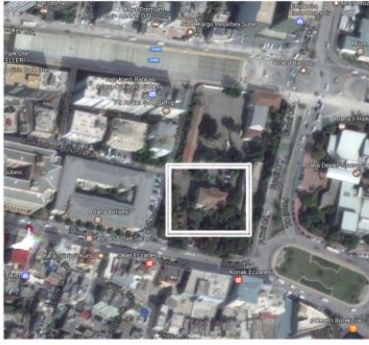
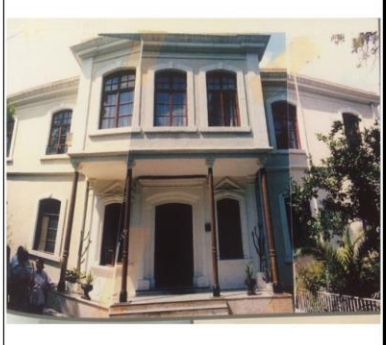
BOZULMA NEDENLERİ:	UZUN SÜRELİ DOĞAL ETKENLER			GEÇİRDİĞİ MÜDAHALELER:	Malzeme ve yapım tekniği kapsamında: - Yapı cephe biçimlenişi büyük oranda özgünlüğünü korumasına rağmen cephede boya ve sıvalar yenilenmiş, pencere doğramaları değişime uğramıştır. - İç mekânda sıva, boya, döşeme, kapı doğramaları ve merdiven korkulukları yenilenmiş, tavan değiştirilerek asma tavana dönüştürülmüştür. - Yapının çatısı değiştirilmiştir.			
	İNSANLARIN NEDEN OLDUĞU HASARLAR

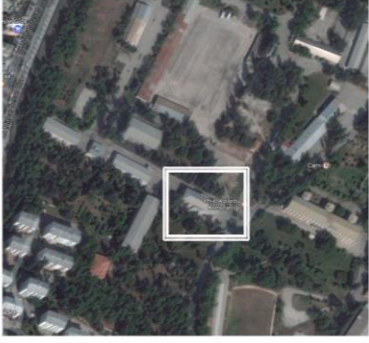
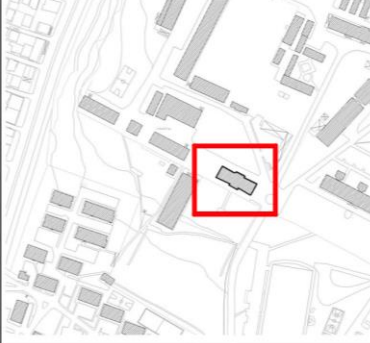
BOZULMA NEDENLERİ:	UZUN SÜRELİ DOĞAL ETKENLER			GEÇİRDİĞİ MÜDAHALELER:	Malzeme ve yapım tekniği kapsamında:				
	<ul style="list-style-type: none"> - Sıvalı yüzeylerde, kabarma ve döküme - Sıvalı yüzeylerde kirlenme, renk değişimi 				<ul style="list-style-type: none"> - Yapının pencere ve kapı doğramaları pvc ile değiştirilmiştir. - Asma tavan uygulaması yapılmıştır. - İç mekanda özgün hali ahşap olduğu söylenen döşemeler betonarme olarak yenilenmiştir. - Günümüzde yapının sıvası ve boyası yenilenmiştir. 				
KORUNMUŞLUK DURUMU:	İNŞANLARIN NEDEN OLDUĞU HASARLAR			GENEL KORUNMUŞLUK DURUMU:	() İyi (x) Orta () Kötü				
	<ul style="list-style-type: none"> - Niteliksiz onarım - Niteliksiz eklentiler *Yapının dış cephesinde elektrik kablolarının, aydınlatma ve iklimlendirme elemanlarının monte edilmesi 				Yapı; plan düzeni, cephe düzeni ve kütle olarak korunmasına rağmen malzeme ve yapım sistemi olarak yeterince korunması nedeniyle orta düzeye sınıflandırılmıştır.

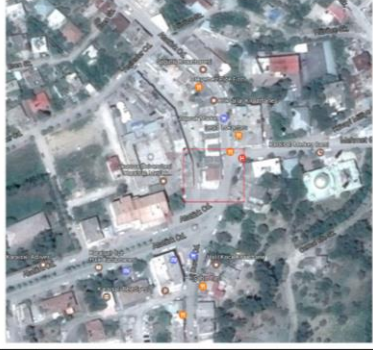
BOZULMA NEDENLERİ:	UZUN SÜRELİ DOĞAL ETKENLER		Cephe düzeni kapsamında: - Birinci kat cephesi ahşap doğramalı camlı pencereler, kapılarla değiştirilerek dükkan olarak kullanılmaya başlanmıştır. - Yan cephedeki pencerelerin boyutları kısaltılmış, doğramalar tamamen değiştirilmiştir. Kütle kapsamında: - Yapının özgün halindeki cumba günümüze ulaşamamıştır. - Ön cephede birinci kat planda genişletilmiş ve teras oluşturulmuştur. Malzeme ve yapım tekniği kapsamında: - Birinci kat betonarme ekler yapılmıştır.						
	İNSANLARIN NEDEN OLDUĞU HASARLAR

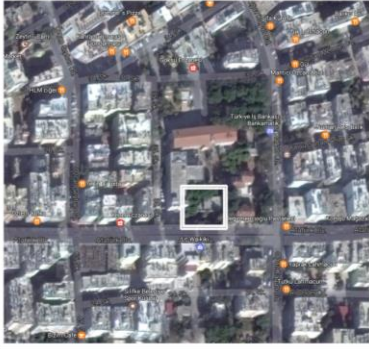
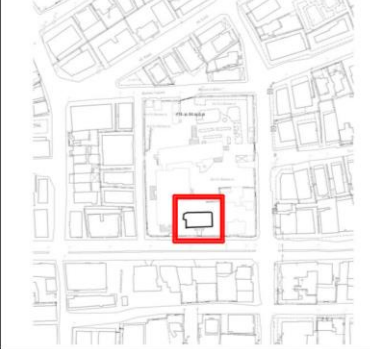
BOZULMA NEDENLERİ:	UZUN SÜRELİ DOĞAL ETKENLER		Cephe düzeni kapsamında: Pencerelerinin önüne demir korkuluklar eklenmiştir Kütle kapsamında: - Yapının sol yan cephesine betonarme ek yapılmıştır. Malzeme kapsamında: - Yapının iç mekânları yenilenmiştir. - Yapının sıva ve boyaları yenilenmiştir. - Zemini karo ile kaplanmıştır. - Pencere-kapı doğramaları değişmiştir - Giriş kapısı önündeki merdivenin yeniden yapıldığı anlaşılmaktadır.
