VI-XI. YÜZYILLAR ARASINDA KAPADOKYA'DA  
HİRİSTİYAN DİNİ MİMARİSİ VE  
KORUMA METODOLOJİSİ

DOKTORA TEZİ

İSTANBUL, 2008

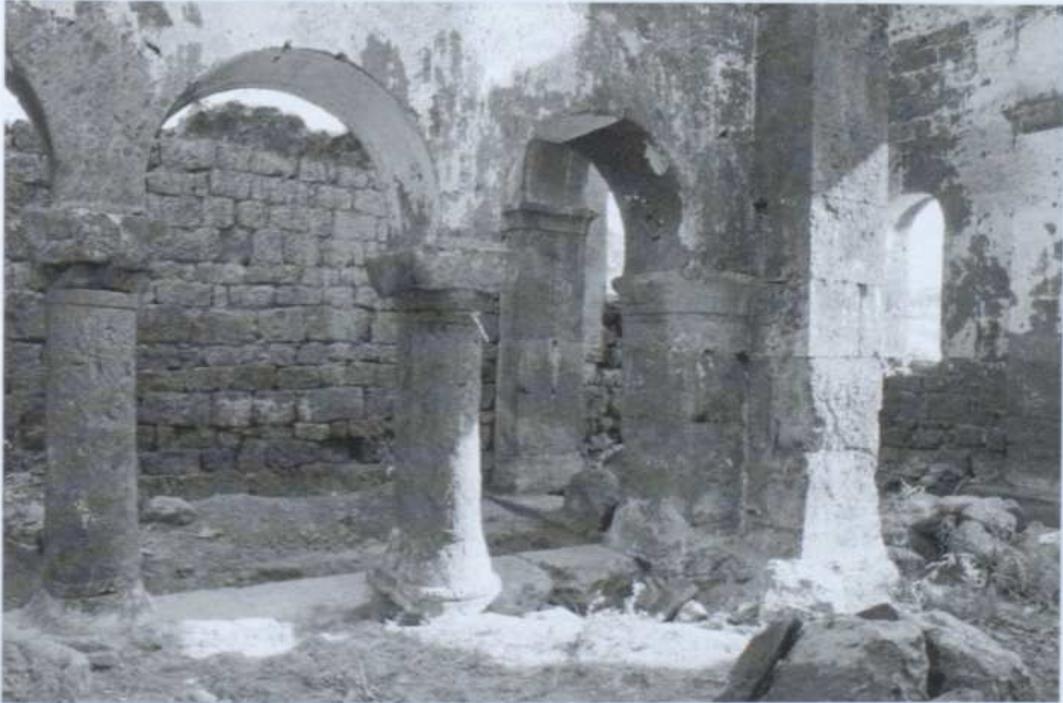
Batı ve kuzey haç kolları arasında bir parekklesion yer alır. Batı haç kolu ile parekklesion'u iki adet çifte ayak ile taşıyan bir arkad ayırır (Resim 3.53). Arkad kemerleri atnalı şeklindedir.

Resim 3.56 Batı haç kolu ve parekklesion'u ayıran arkad

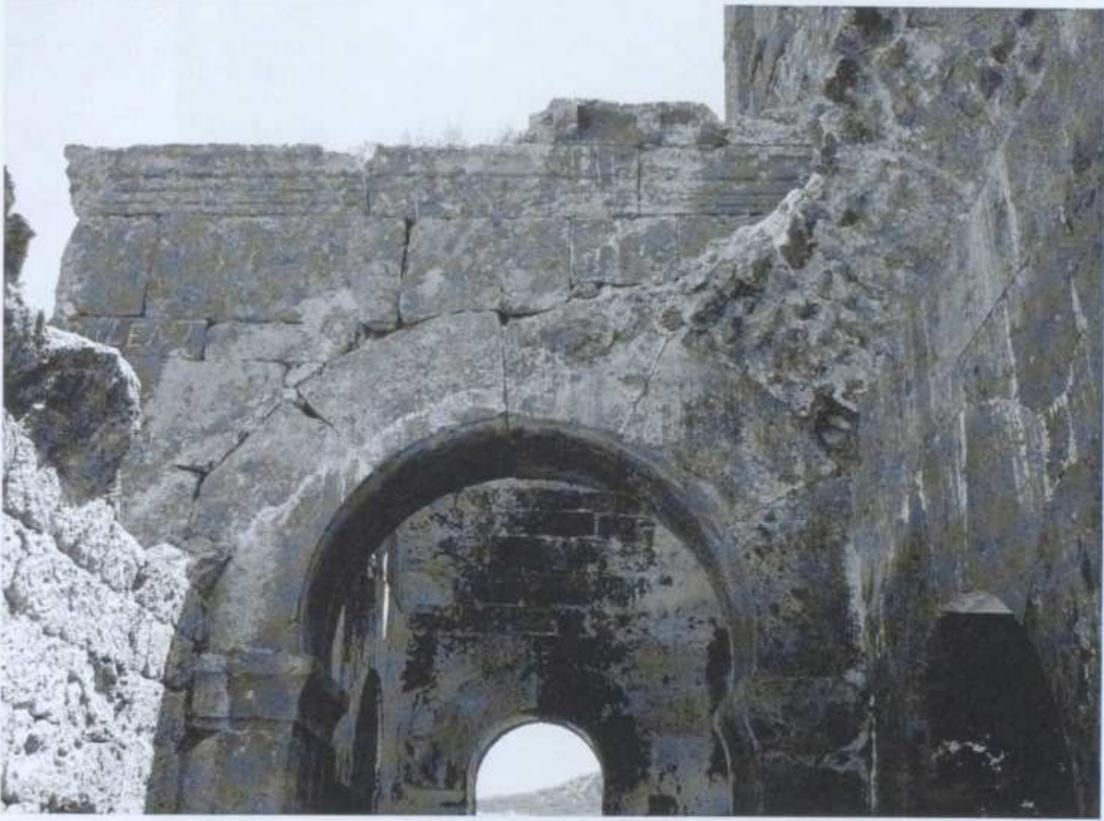
Parekklesion'u örten sepetkulpu tonozun bir parçası batı haç kolu duvarında kalmıştır. Kuzey

Resim 3.57 Kızıl Kilise, Parekklesion tonoz izi

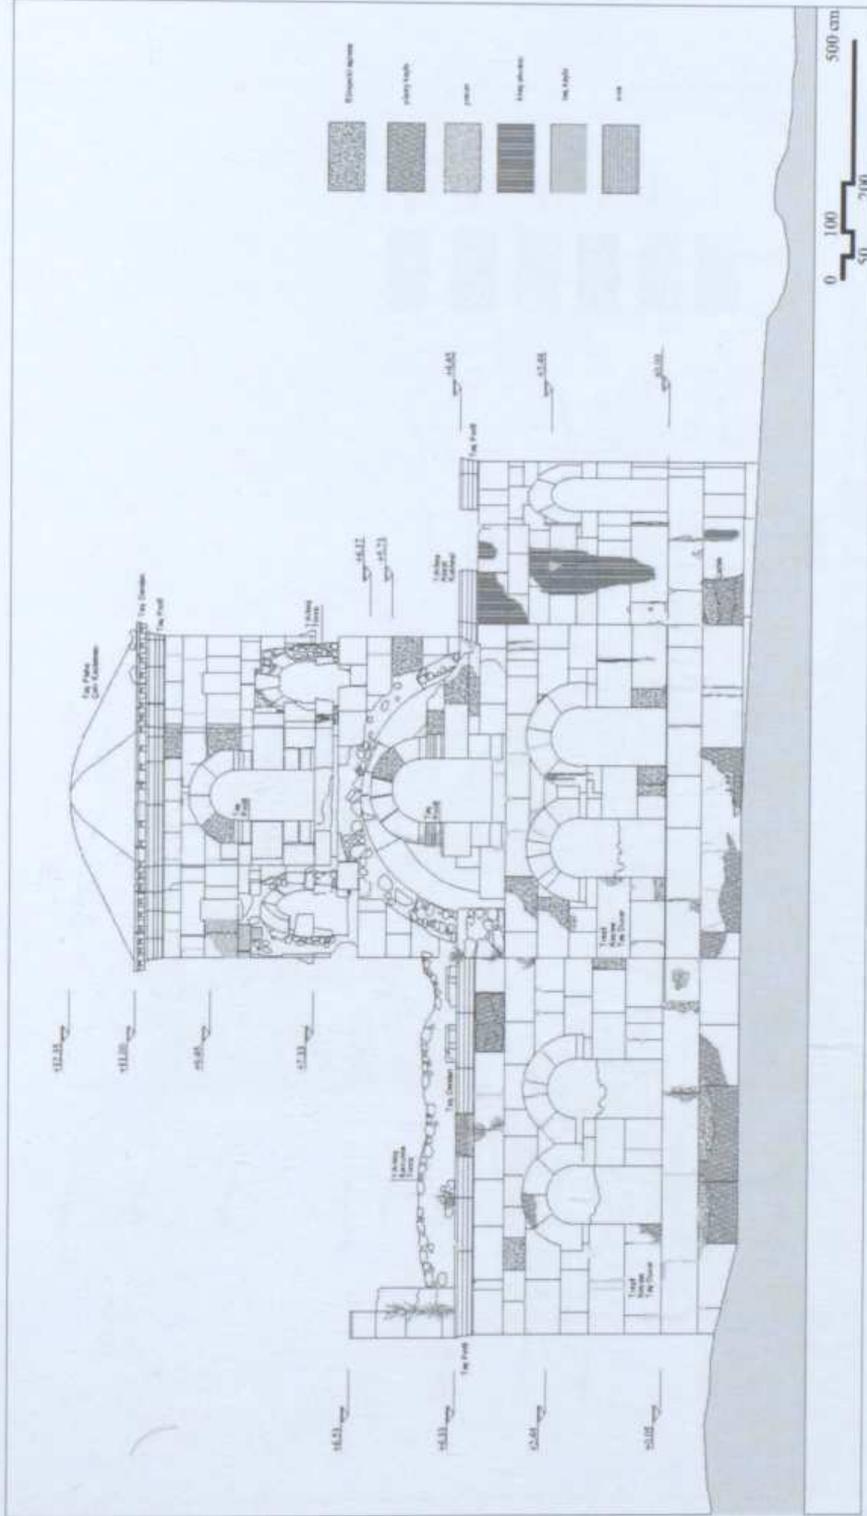
- Güney cephe duvarının dış yüzeyinde yoğun olarak süngersi aşınma ve özellikle zemine yakın kısımlarda yüzey kaybı, kısmen kireç akıntısı, yosunlanma ve taş kaybı; Duvarın iç yüzeyinde; sıvalı ve boyalı yüzeylerde dökülme ve bozulma, süngersi aşınma ve taş kaybı;

Şekil 3.2 Kızıl Kilise güney cephesi, analitik rölöve

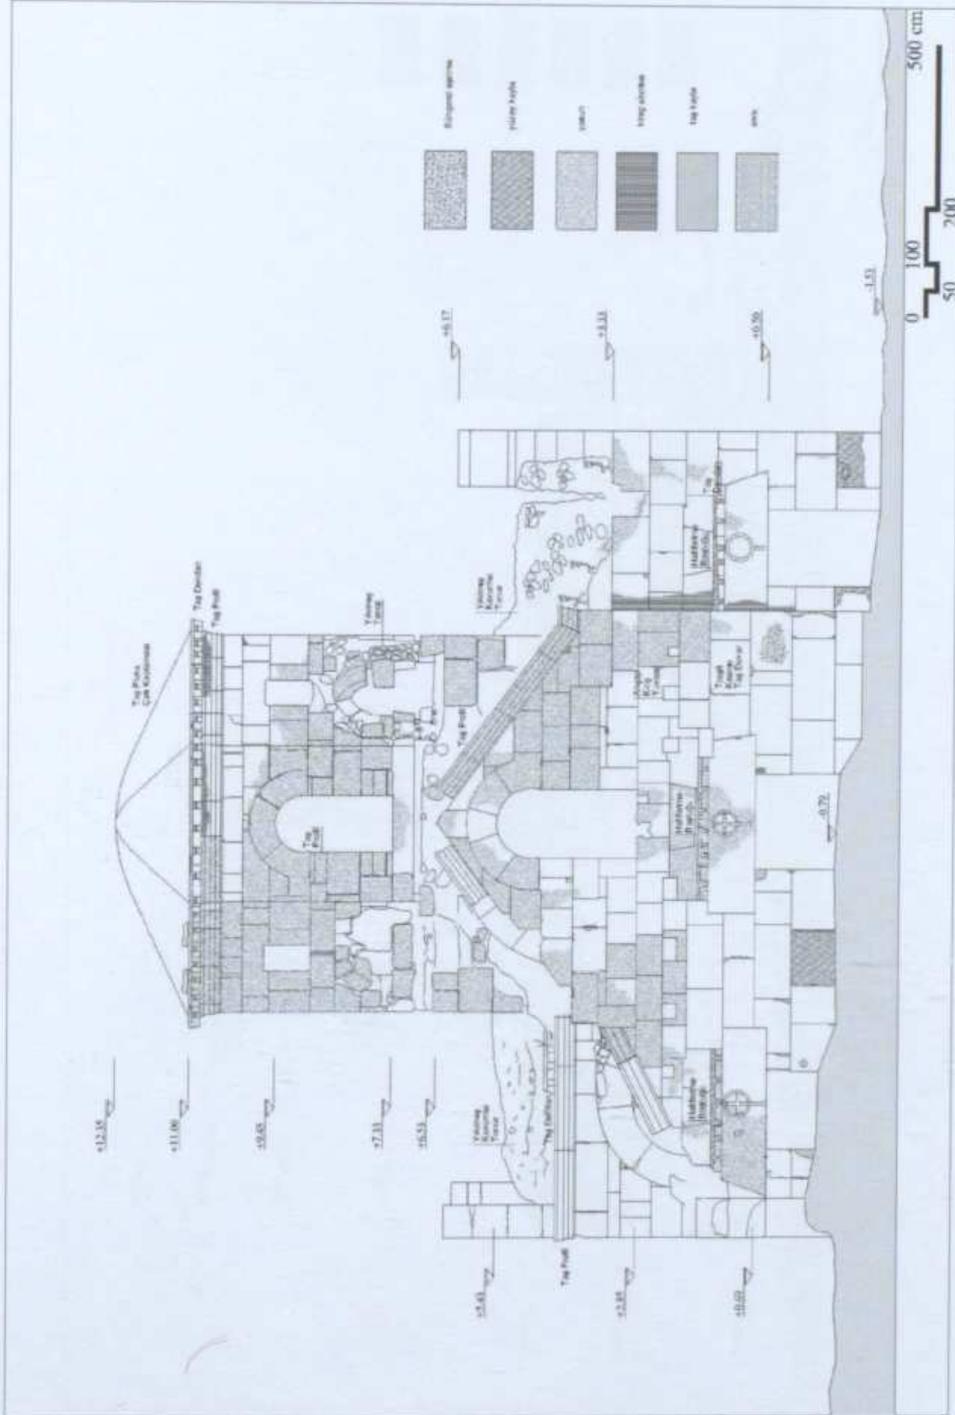
Duvarın iç yüzeyinde; sıva dökülmesi ve taş kaybı, kısmen yosunlanma, yüzey kaybı, süngersi aşınma ve kireç akıntısı;

Şekil 3.3 Kızıl Kilise batı cephesi, analitik rölöve

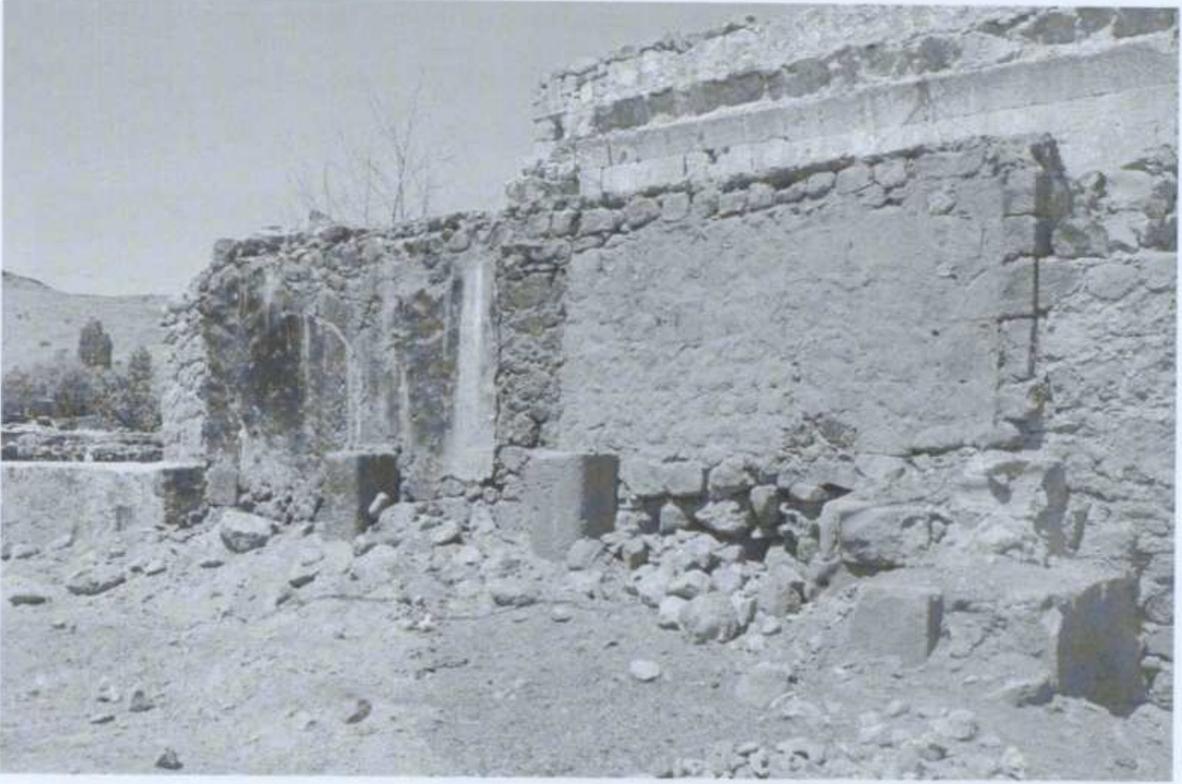
Parekklesion, Kızıl Kilise'deki gibi batı haç kolundan iki adet iyonik sütun başlıklı çifte kolon ile ayrılır. Parekklesion'un kuzey haç koluna geçişi kapatılmıştır. Batı haç kolunun güney duvarı yıkılmış ve yeniden inşa edilmiştir (Resim 3.85).

Resim 3.85 Çukurkent Kilisesi güney görünüşü, parekklesion ile batı haç kolu arasındaki ayaklar

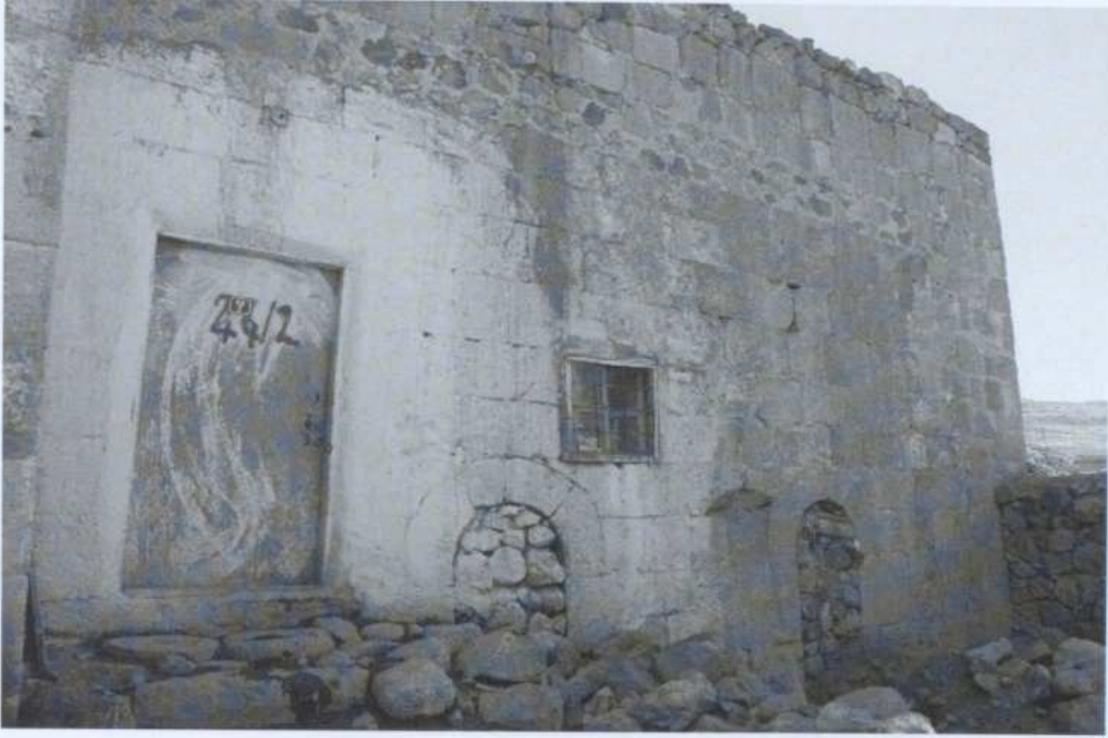
Kilisenin kuzey pencereleri kapatılmış, batıdaki kapılar duvarla örülmüş ve yeni küçük dikdörtgen kapı boşlukları açılmıştır (Resim 3.87). Parekklesion'un batı duvarındaki kemerli pencerenin kemer aynası örülerek dikdörtgen bir boşluk haline getirilmiştir (Resim 3.88).

Resim 3.87 Çukurkent Kilisesi Parekklesion'un kuzey görünüşü

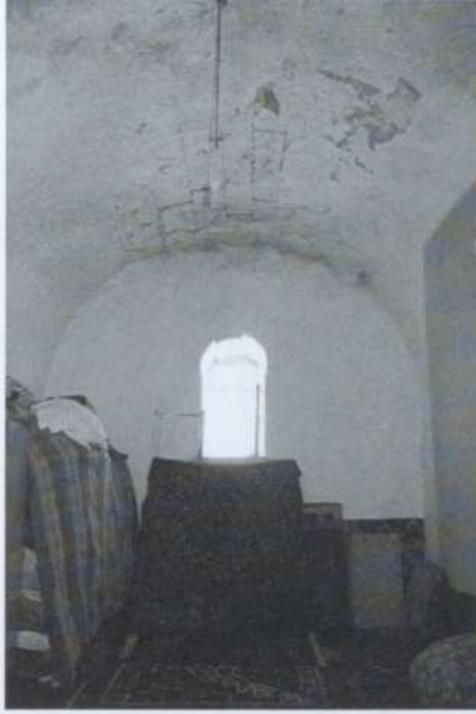
Parekklesion'un özgün tonozu korunarak içeriden sıvanmış, dışarıdan düz bir çatı elde etmek amacıyla yeniden örülmüştür (Resim 3.89). Batı haç kolu tonozunun kuzey duvarı başlangıç seviyesine kadar ayakta.

Resim 3.89 Çukurkent Kilisesi Parekklesion'un batı duvarına bakış

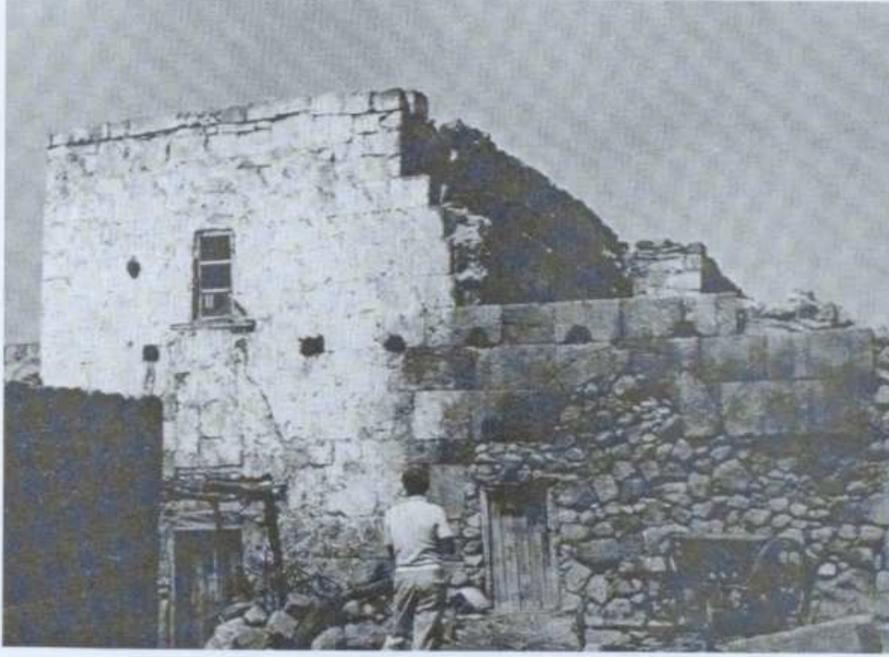
Kilise, köy yerleşimi içerisinde kalmış; parekklesion eve, batı haç kolu ahıra çevrilmiş, diğer mekânlar ise yıkılmıştır. Restle'den sonra önemli bir değişiklik olmamıştır (Resim 3.91).

Resim 3.91 Çukurkent Kilisesi batı görünüşü (Restle, 1978)

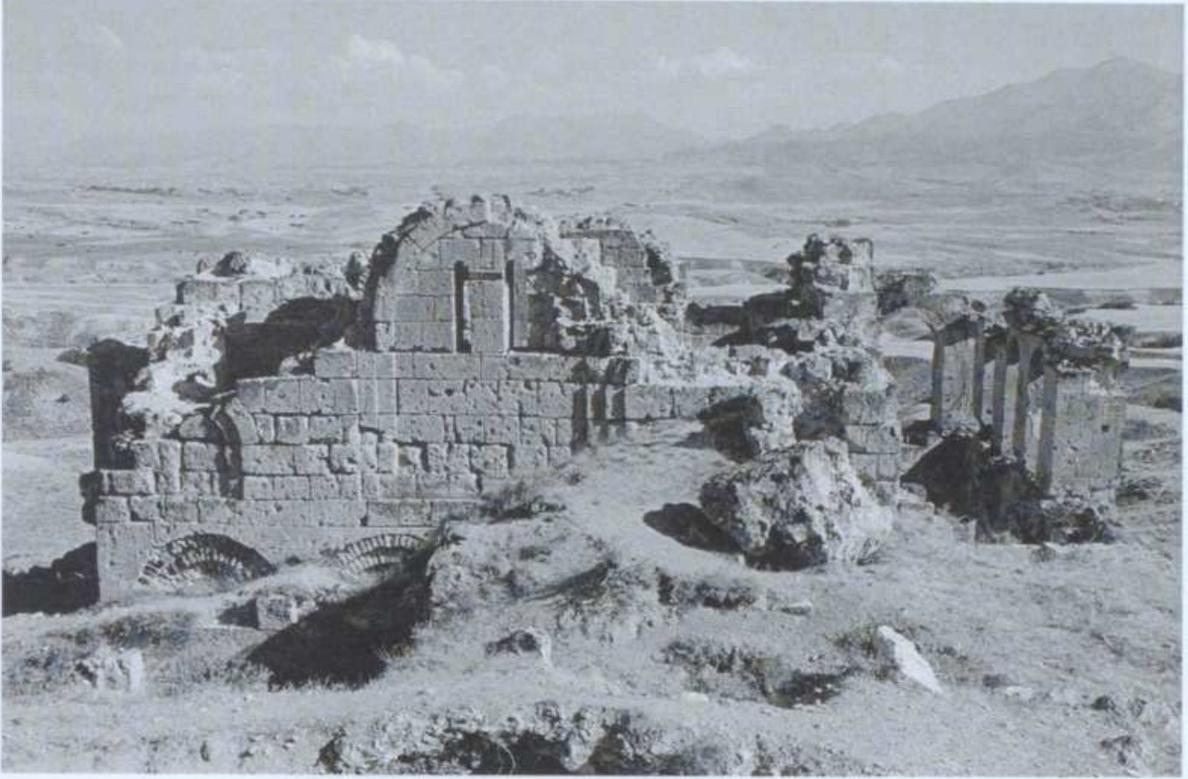
*Kuzey cephesi*, güney cephesi ile aynı düzene sahiptir. Parekklesion'un eklenmesiyle alt bölümü kısmen kapanmıştır, ancak almaşık taş ve tuğla sıraları görülmektedir. Toprak üzerinde kalan kısımdan, dört kemerli arkad düzeni tespit edilir.

Güney cephesinden farklı olarak üst bölümün doğu ucundaki küçük kör nişin kemer elemanları taşır. Kuzey cephenin üst seviyesi doğu ve batı köşelerindeki hasarlarla daha az korunmuş durumdadır.

Resim 3.120 Çanlı Kilise, kuzey cephesi

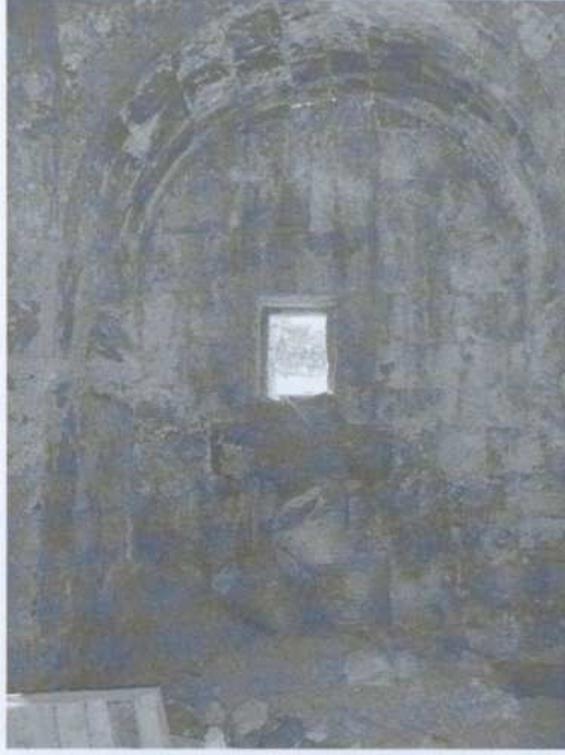
Birçok doğal taş türünün, ateşin neden olduğu yüksek sıcaklığa dayanımı düşüktür. Bölgede yer alan birçok kilisenin taş cinsi olan volkanik kül, pozolan ile sertleştiğinden sıcaklığı önemli bir değişiklik göstermeden barındırabilir. Diğer doğal taşların birçoğu yüksek sıcaklık altında çatlaklara ya da kimyasal değişime maruz kalırlar (Resim 4.4).

Resim 4.4 Hagios Eustathios Kilisesi, ateş isinin kararttığı duvarlar

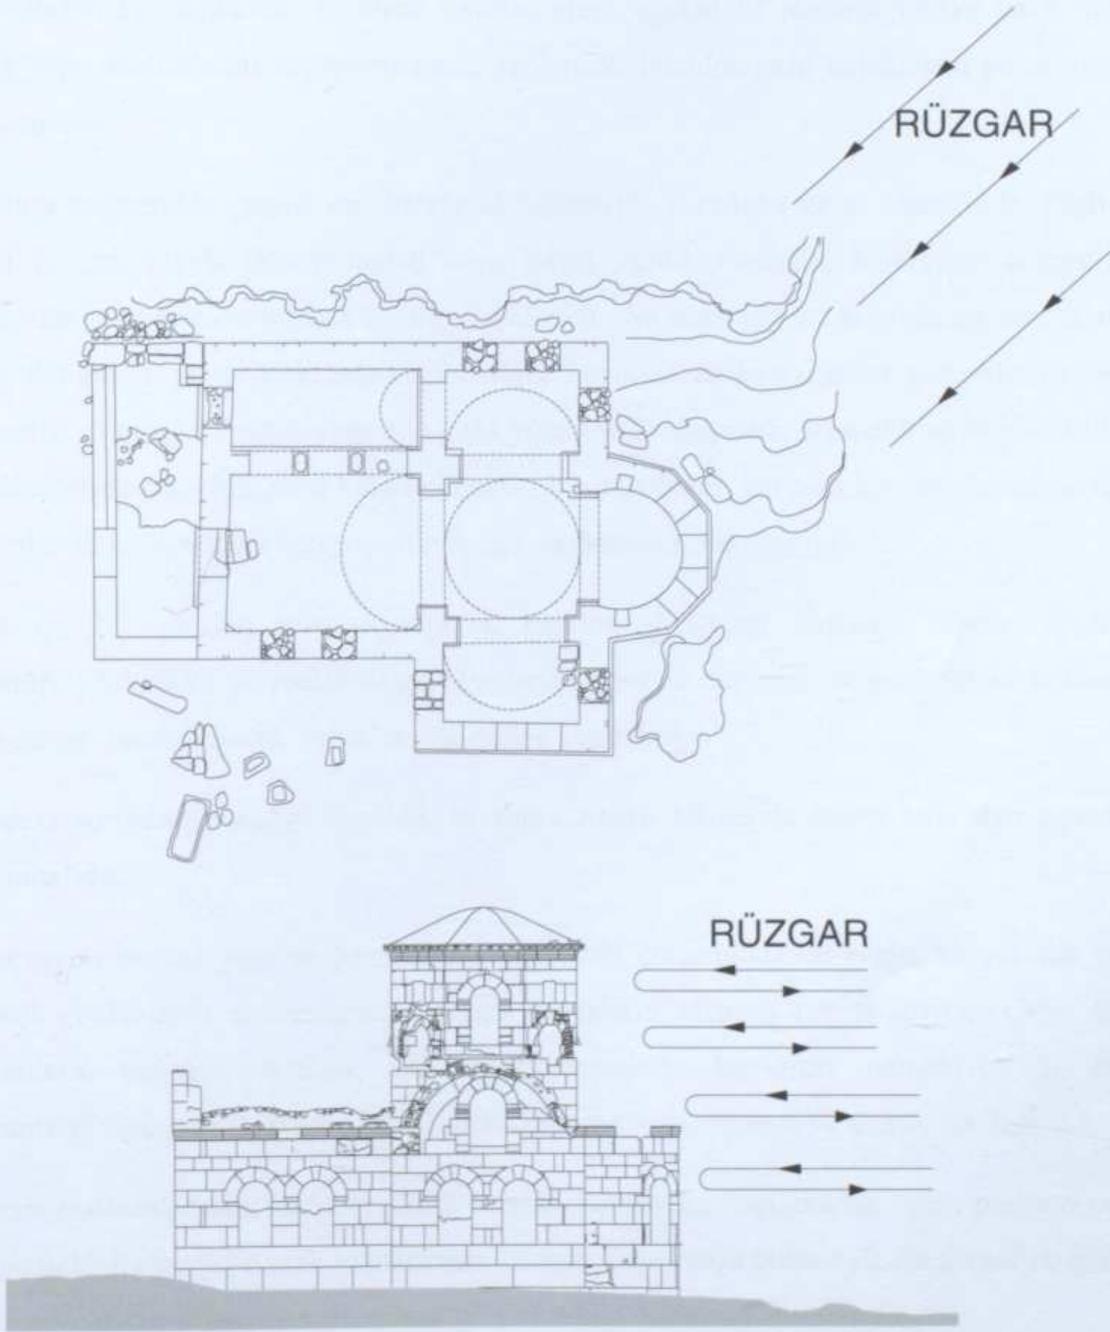
Şekil 4.2 Rüzgârın aşındırıcı etkisi (Kızıl Kilise)

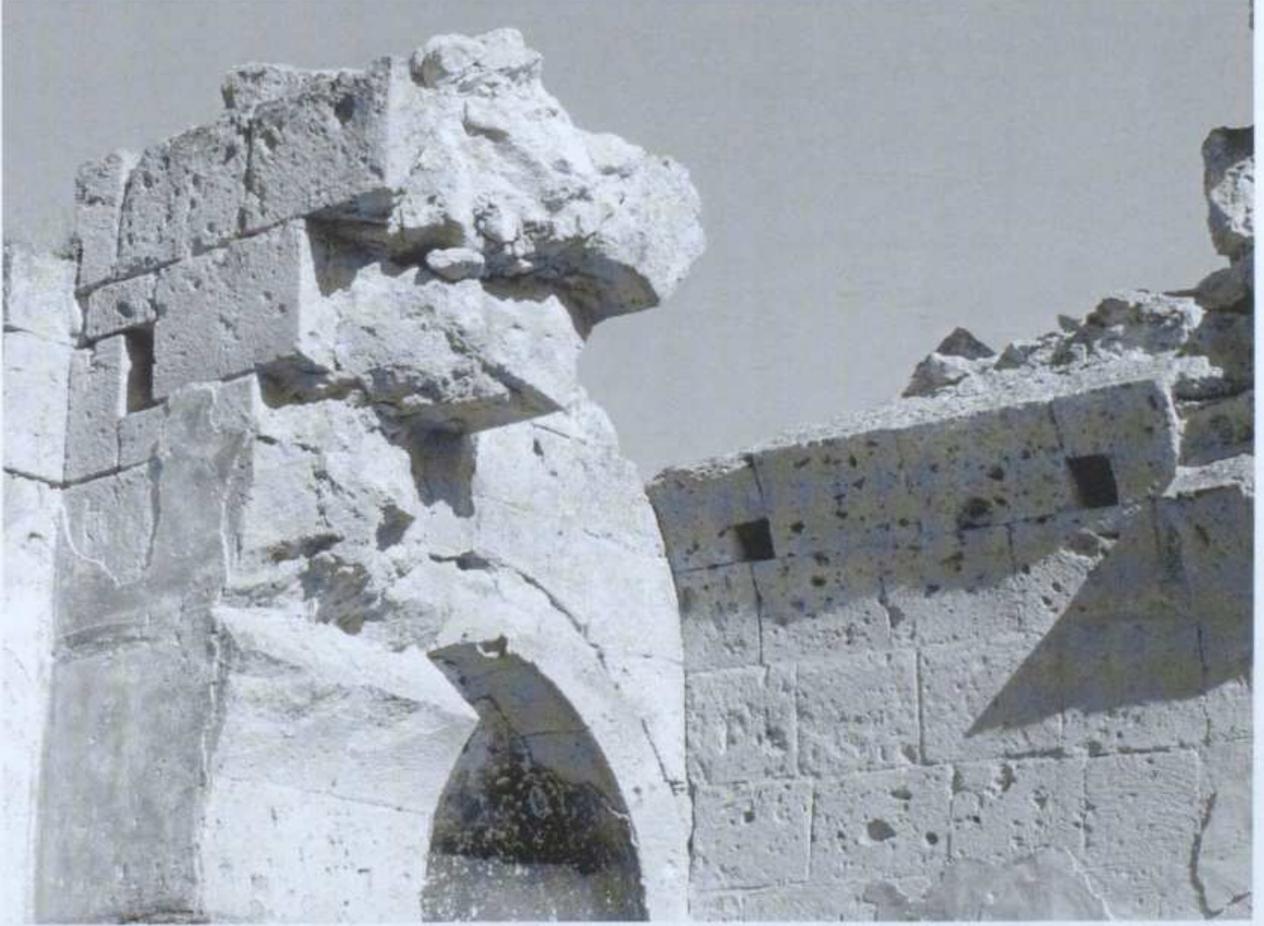
Resim 5.5 Çanlı Kilise kırık duvar bitişi

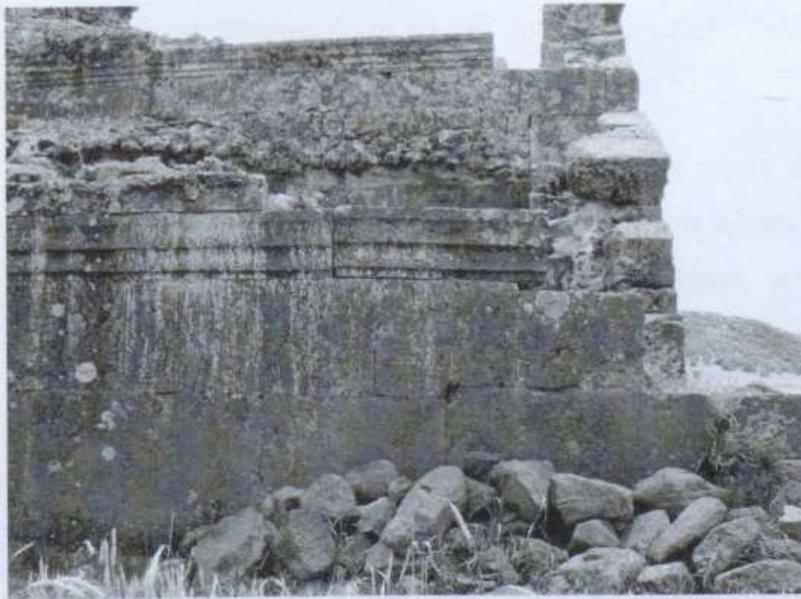
Resim 5.6 Kızıl Kilise, beyaz kireç lekeleri
