KOROZİF ETKİLERE MARUZ KALMIŞ DOĞAL GAZ ÇELİK ŞEBEKE VANALARI
VE VANA ODALARININ REHABİLİTASYONUNUN ARAŞTIRILMASI

YÜKSEK LİSANS TEZİ
METALURJİ VE MALZEME MÜHENDİSLİĞİ ANABİLİM DALI
ÜRETİM PROGRAMI

İSTANBUL, 2012

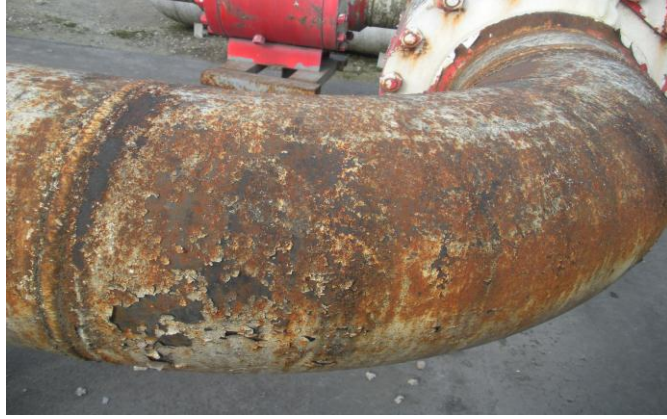
Şekil 5. 2 Doğal gaz borusunda genel korozyon oluşumu

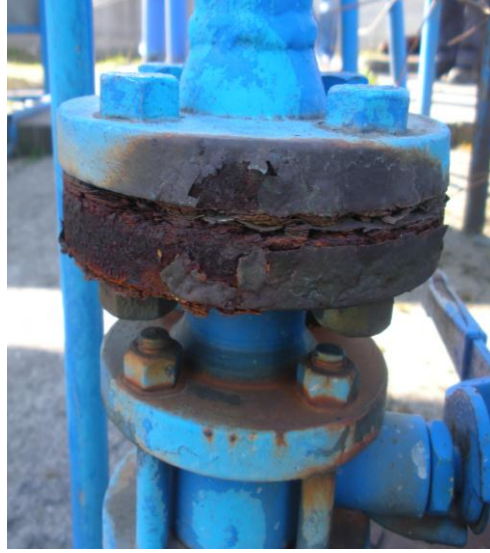
Şekil 5. 4 Flanşta aralık korozyonu

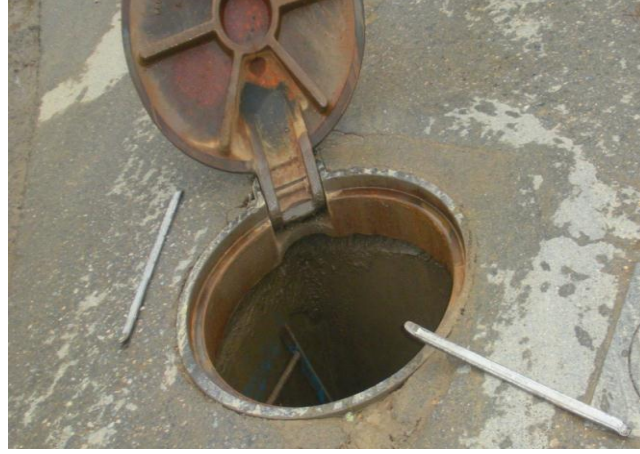
Döküm kapaklarda, odaya su girişini engelleyecek olan contalar açma-kapama esnasında kapak ağırlığından dolayı ezilerek, zamanla fonksiyonunu yitirebilmekte ya da mevcut olmadığından su girişi olmaktadır. Şekil 6. 2’de contasız menhol kapağı verilmiştir.

Şekil 6. 2 Contasız menhol (Adam Girişi) kapakları

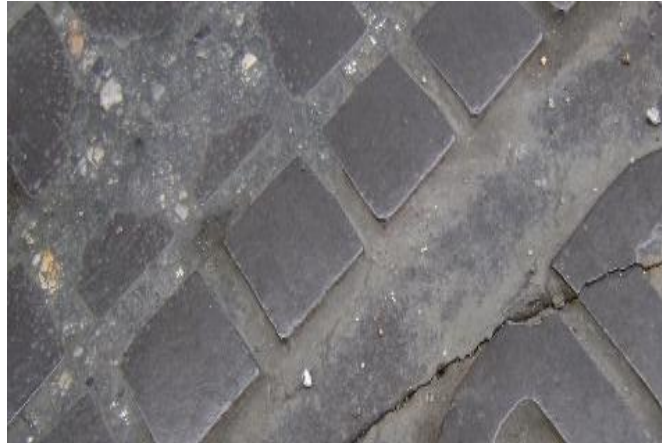
Menhol kapaklarının üretim yöntemi pik döküm olduğu için gevrek kırılmaya ve çatlak oluşturmaya meyillidirler, özellikle trafiğin yoğun olduğu yerlerde üzerlerinden geçen yüksek tonajlı araçlar nedeniyle zamanla çatlamaktadırlar. Şekil 6.3’de çatlak içeren menhol kapağı örneği verilmiştir.

Şekil 6. 3 Çatlamış döküm menhol kapağı

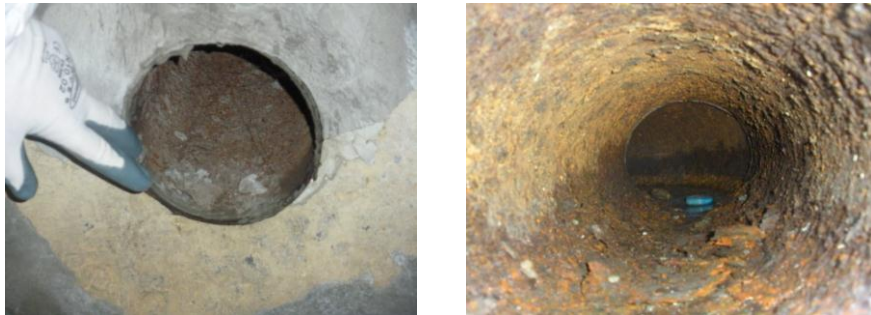
Baca tipi havalandırma boruları çelik borular olup yüzeyden yeraltına girerek vana odasına bağlanmaktadır. Toprak içinde kalan havalandırma boruları zamanla korozyona uğrayarak vana odasına su girişi olmaktadır. Şekil 6. 7'de korozyona uğramış havalandırma borusu örnek verilmiştir.

Şekil 6. 7 (a) Baca tipi havalandırma ve (b) havalandırma borusu içi

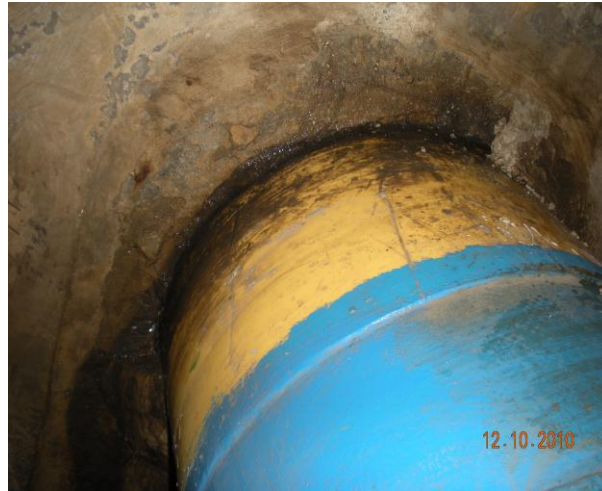
Doğal gaz borusunun vana odası duvarına girdiği yerde yetersiz izolasyon nedeniyle vana odasına su girişi gerçekleşebilmektedir. Çatlak mertebesinde olan sızmalar zamanla büyümektedir. Şekil 6. 9’da doğal gaz borusu duvar geçiş yerinden su girişi örneği verilmiştir.

Şekil 6. 9 Boru duvar geçiş yerinden su girişi

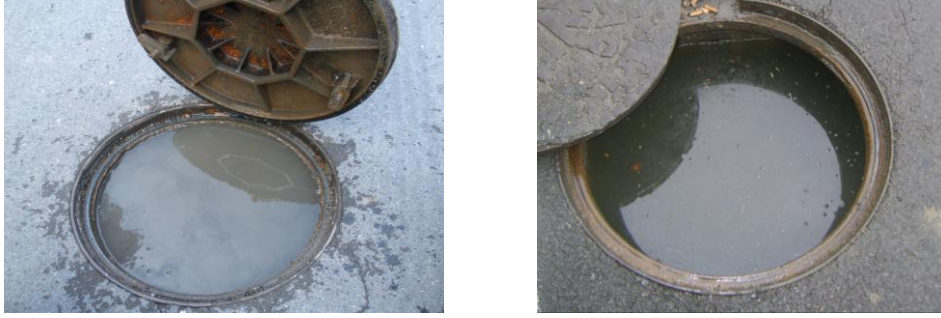
Doğal gaz vana odalarına yağmur suyu, dere suyunun yanında klor içeren kanalizasyon suları ve asidik, bazik özellikteki sanayi atık suları da girebilmektedir. Bu sebeple doğal gaz vana odalarında korozyon oluşumlarının daha da hızlı olması beklenmektedir. Şekil 6.12 (a) ve (b)'de sırası ile yağmur suyu ve kanalizasyon suyu ile dolmuş vana odası örnekleri verilmiştir.

Şekil 6. 12 (a) Yağmur suyu ile dolmuş vana odası (b) kanalizasyon suyu ile dolmuş vana odası

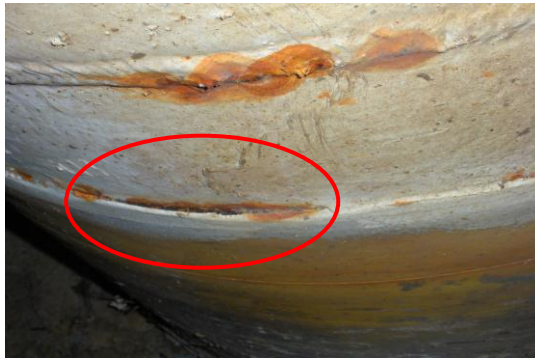
Vana odalarında atmosferik ortama açık olan doğal gaz borusu kısmen polietilen kaplama ile kaplı olabilmektedir. Zamanla polietilen kaplama, termal genişlemesi farklı olan borudan sıyrılmaktadır. Su alan vana odalarında buraları, su ve çamur ile dolmaktadır. Bu yer, kaplama altı korozyonu için çok uygun bir ortamdır. Şekil 6. 13'de polietilen kaplama altı korozyonu örneği verilmiştir.

Şekil 6. 13 Kaplama altı korozyonu

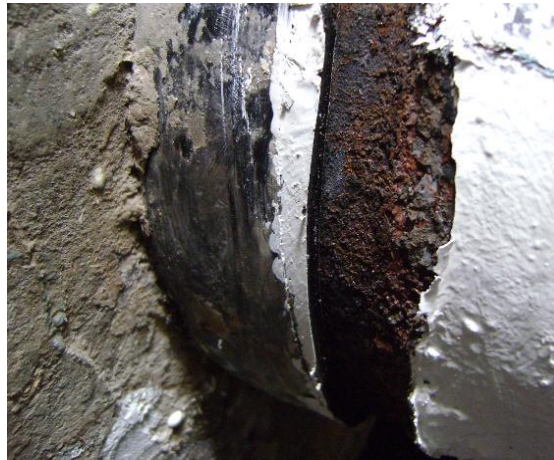
Şekil 6. 15 Kaplama (boya) altı korozyonu

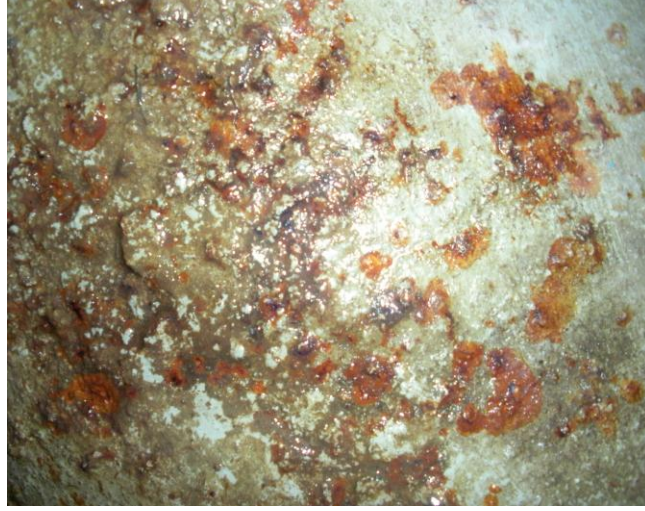
Şekil 6. 16 Boyanın kabarcıklaşıp sıvı ile dolması

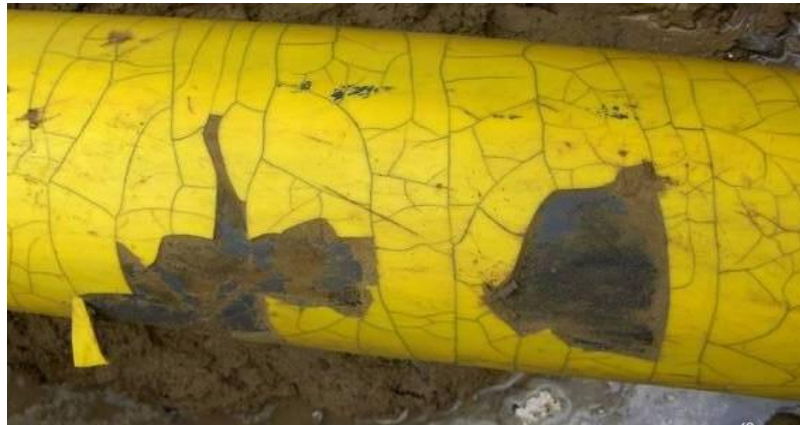
Şekil 6. 17 Polietilen kaplamanın gevrekleşip çatlaması

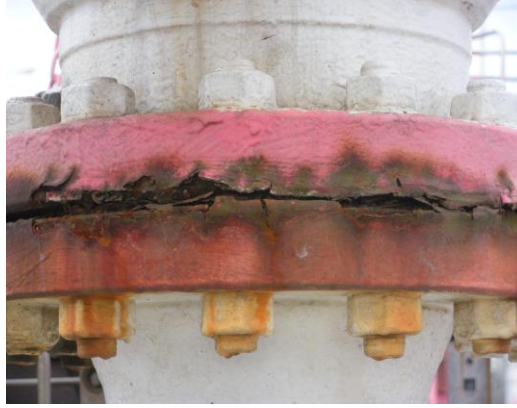
Şekil 6. 18 Flanşlı By-Pass vanalarında aralık korozyonu

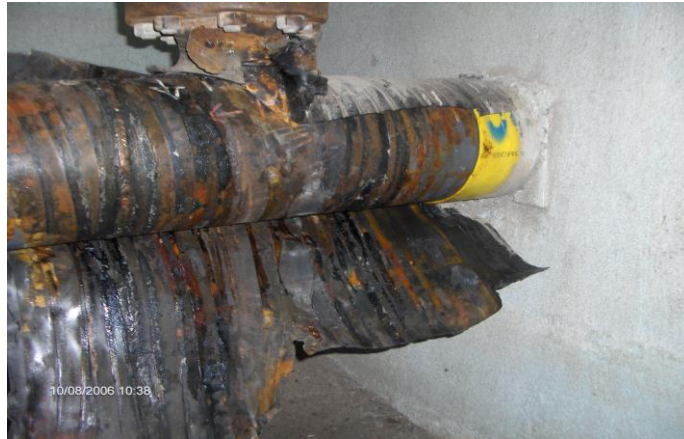
Şekil 6. 21 Hatalı sıcak sargı uygulaması sonrası oluşmuş korozyon

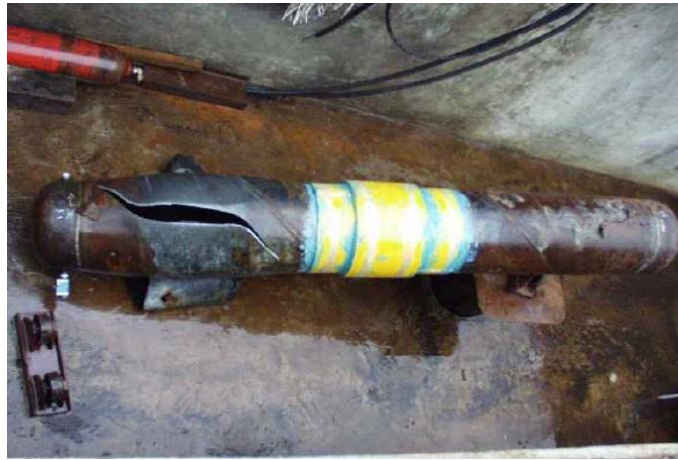
Şekil 7. 20 Yüksek basınçlı hidrostatik test sonrası boruda meydana gelmiş olan deformasyon. Kompozit malzemede deformasyon yoktur.

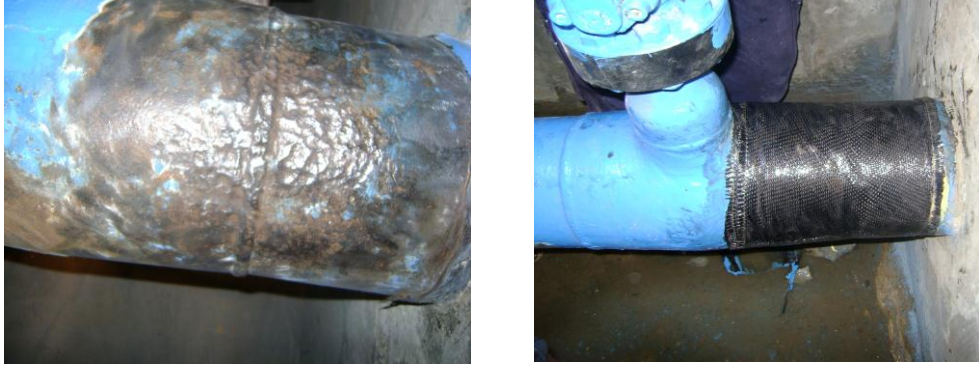
Şekil 7. 21 (a) Korozyonlu bölgenin tamir öncesi ve (b) Kompozit tamir uygulaması
