**ANTALYA, ÜRÜNLÜ KÖYÜ SİVİL MİMARİ ÖRNEĞİ  
YAPILARIN YAPIM SİSTEMLERİNİN İNCELENMESİ**

**YÜKSEK LİSANS TEZİ**

| 5. | ABDURRAHMAN BAYINDIR – ZEKİ CENGİZ EVİNİN TANIMLANMASI | 73 |
| 5.1 | Mevcut Durum Raporu ..... | 73 |

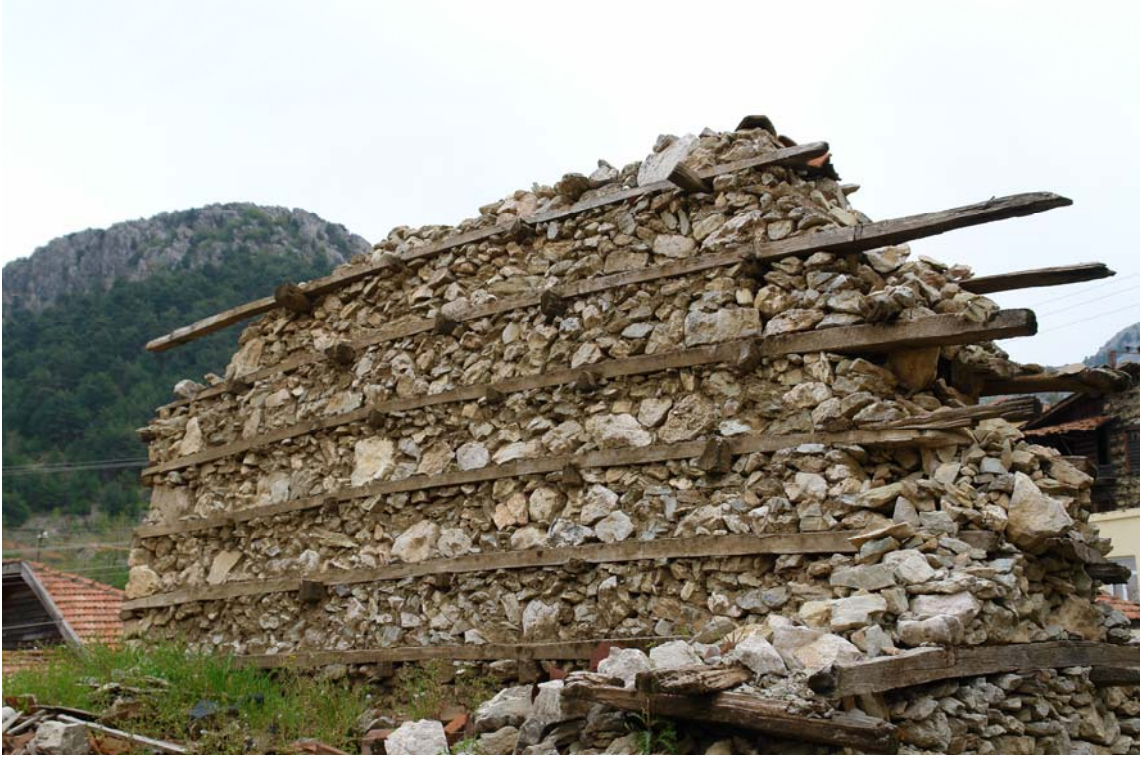
Şekil 4.11 Yıkılmış duvarda harçsız kuru duvar

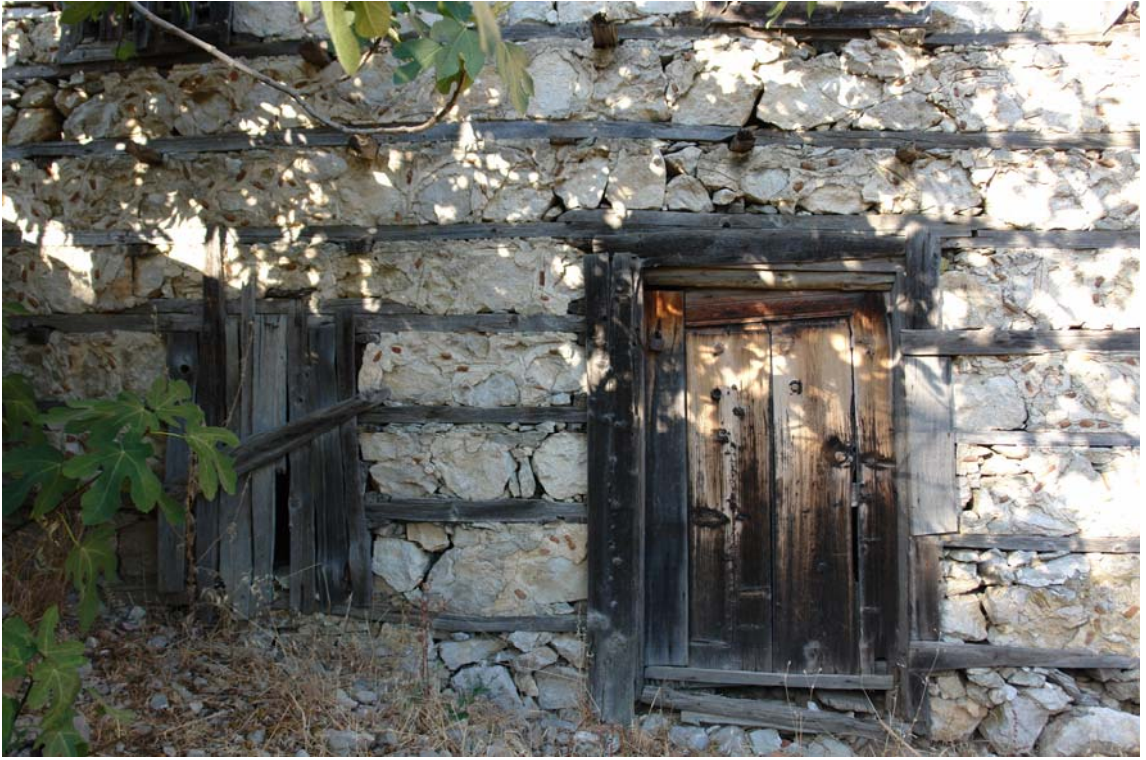
Şekil 5.42 Yapının güney cephesinde zemin katta kapatılmış pencere ve kapı

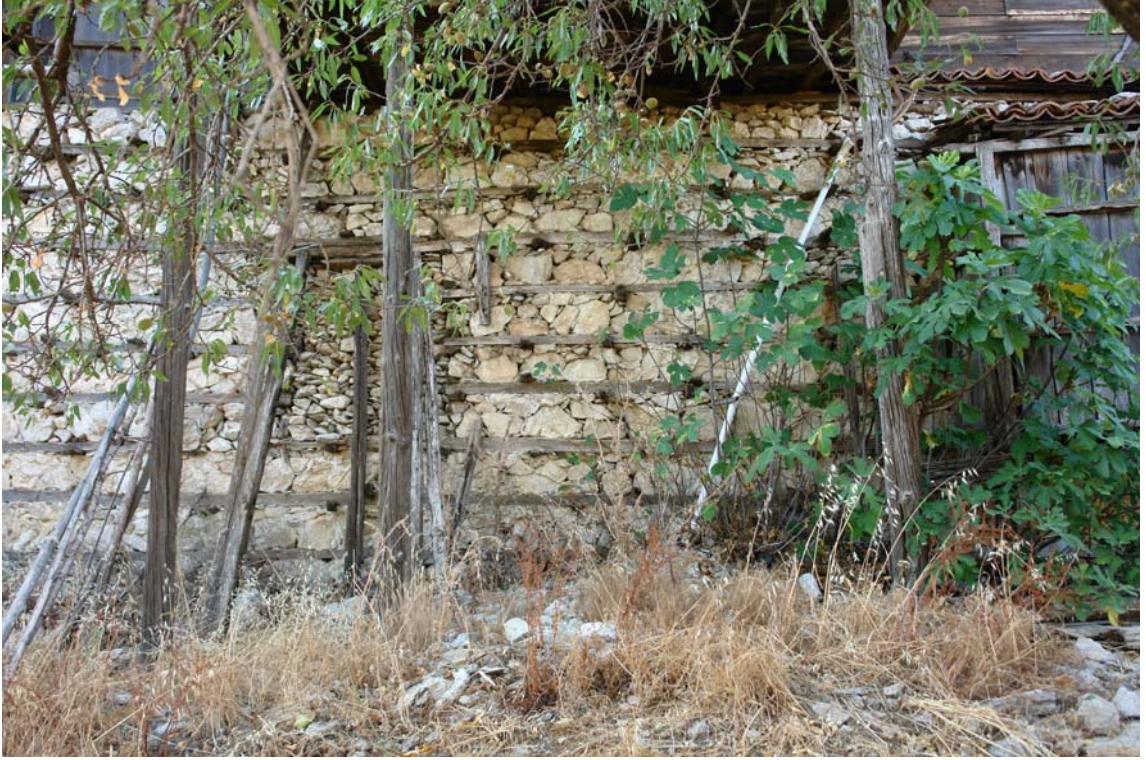
Şekil 5.46 Yapının doğu cephesinde zemin katta kapatılmış pencere

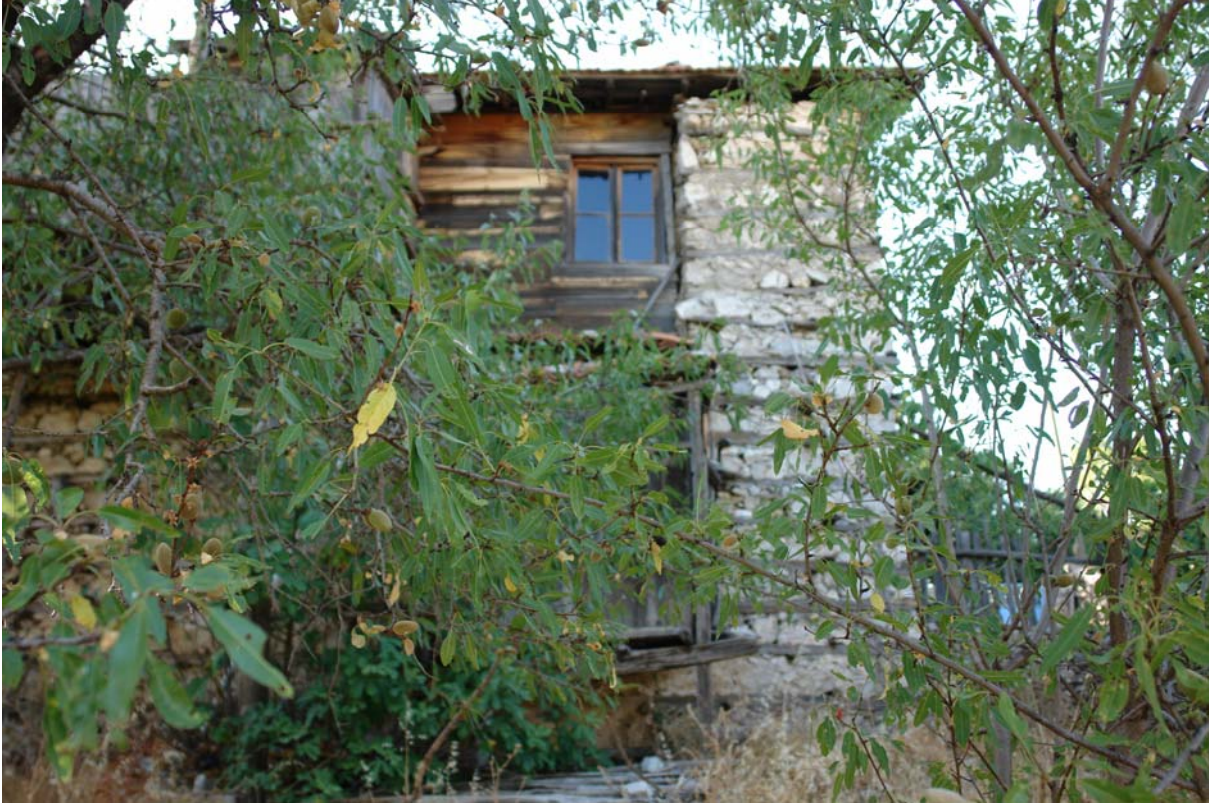
Şekil 5.48 Yapının doğu cephesinde kısmen yıkılmış taş duvar ve muhdes pencere

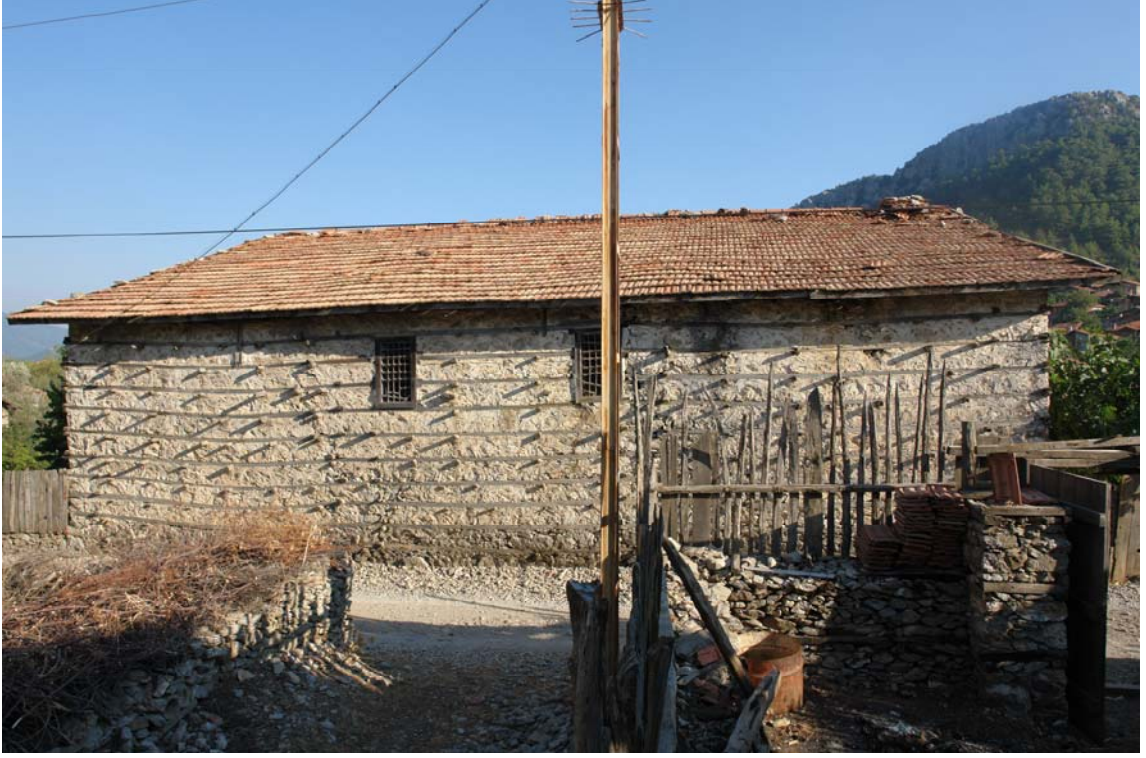
Cephede zemin katta işlevinden dolayı pencere bulunmamaktadır (Şekil 5.49). Yapının batı cephesinde önemli strüktürel bozulmalar gözlenmiştir. Zemin oturmalarından kaynaklanan bu bozulmalar duvar örgüsünde hasara ve yapının sola doğru çökmesine neden olmuştur. Cephede yapısal çatlaklar gözlenmiştir.

Şekil 5.49 Yapının batı cephesi

Yapının batı cephesinde meydana gelmiş olan zemin oturmalarından kaynaklanan strüktürel bozulmalar, yapının temeline beton enjekte edilerek onarılacaktır. Ayrıca bu cephede oluşmuş yapısal çatlaklar, epoksi reçine enjekte edilerek onarılacaktır.
