KADIKÖY YELDEĞİRMENİ'NDE TARİHSEL ARAŞTIRMA
VE
MİMARİ DOKUNUN İNCELENMESİ

RÖLÖVE-RESTORASYON YÜKSEK LİSANS TEZİ
Mimar SEDEF ŞİMŞEK

İstanbul - 1987

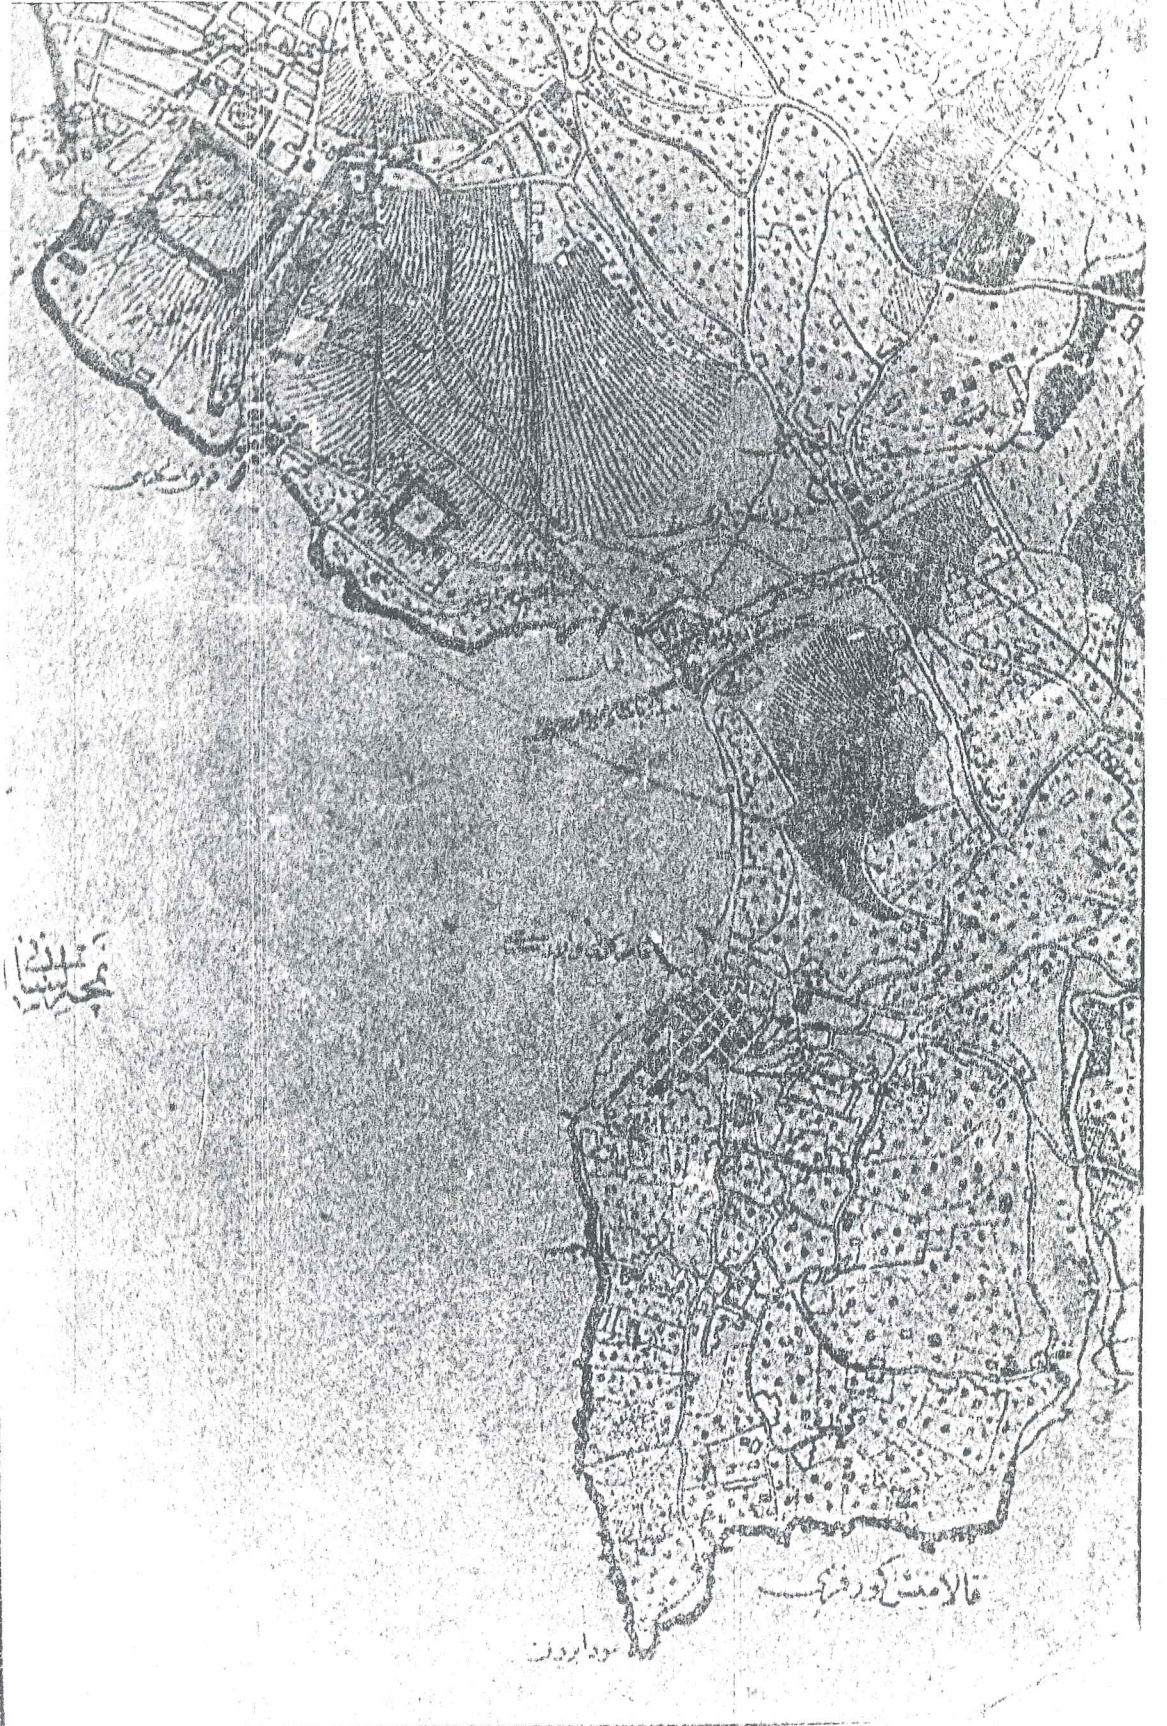
Harita 3- 1874 yılında yapılmış Kadıköy ve çevresini gösteren harita (Topkapı Sarayı Arşivinden).

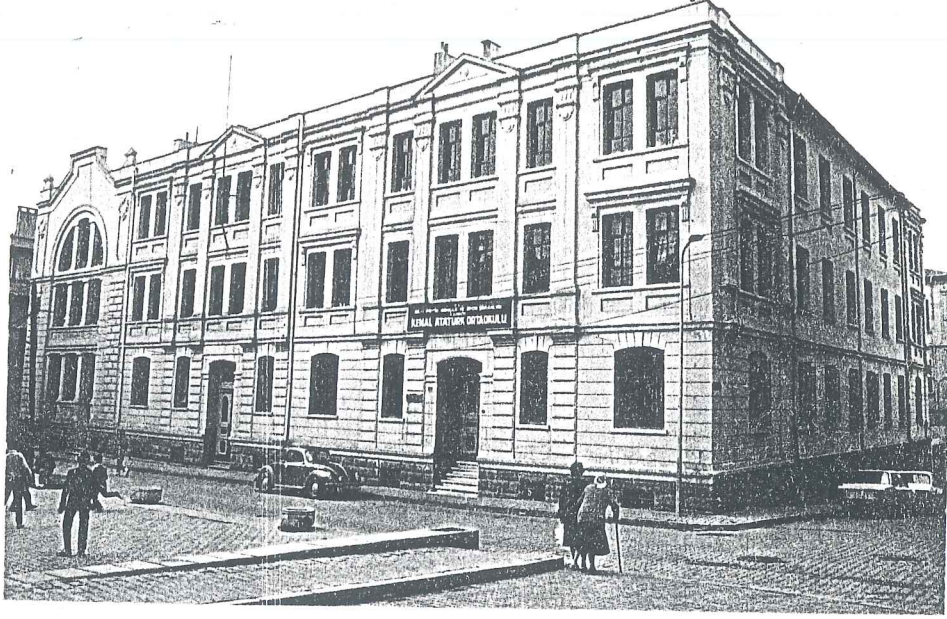
Resim 6- Atatürk Ortaokulu

1896'da Katoliklerin rahibe yetiştiren bir okulu olarak öğretime açılan yapının adı Haydarpaşa LA NOUVELLE EGLISE ET LE PENSIONNAT SAINTE-EUPHEMIE idi (Resim 6). Okula ait kilisenin eni: 28 m, genişliği 10.5 m, yüksekliği 9.5 m (Resim 8). Yapı 1911'de bir yangın geçirmiş ve oldukça büyük hasar görmüştür⁶⁷ (Resim 9). Daha sonra binaya bir modül daha eklenerek onarılmış ve 15 Kasım 1912'de okul tekrar öğretime açılmıştır⁶⁸ (Resim 10).

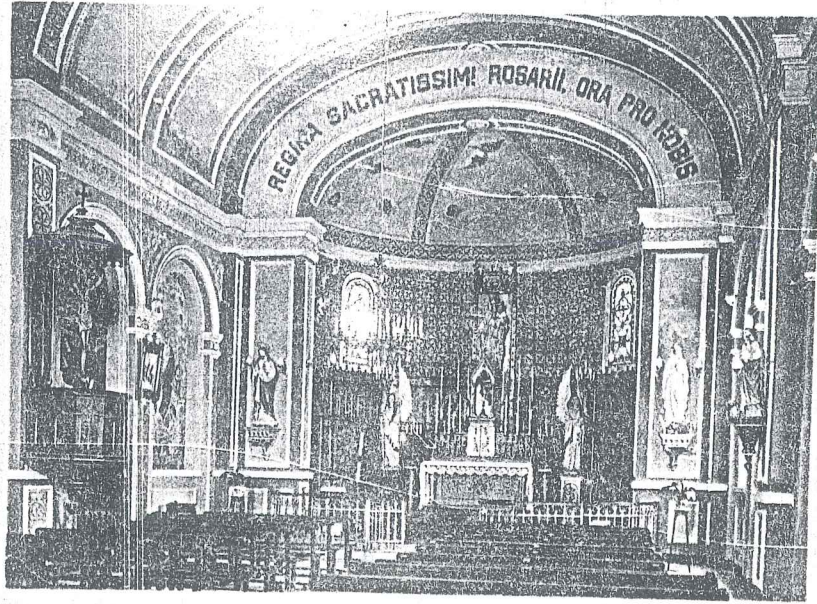
Resim 8- Kilisenin içini gösteren bir fotoğraf

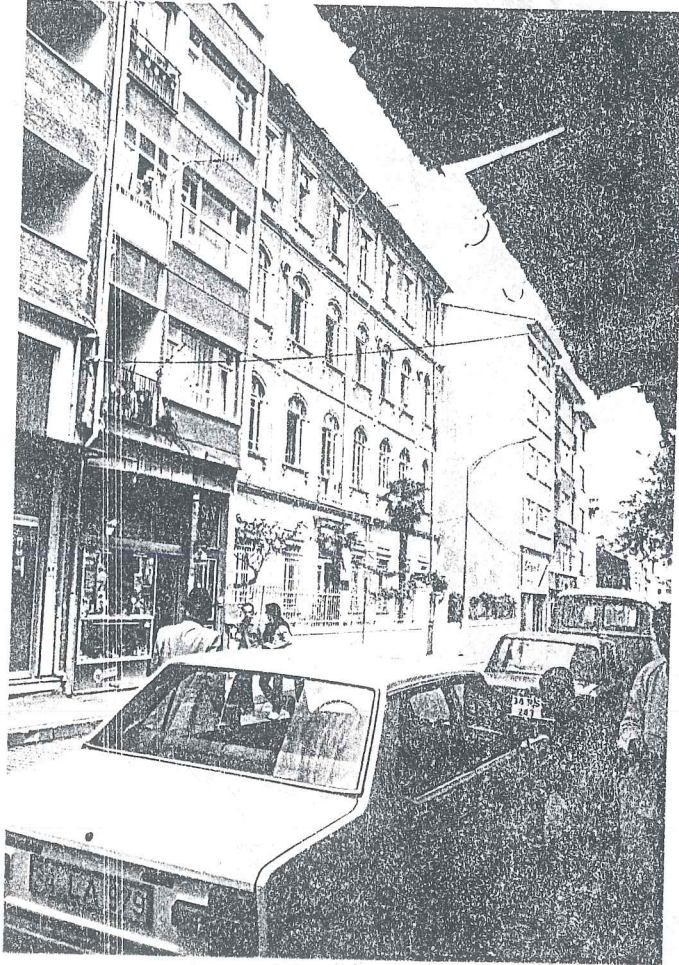
Resim 15- Atatürk Yetiştirme Yurdu Karakolhane Caddesinden görünüş

Kagir ve beş katlı yapının cephelerinde ampir etkili bezemeler görülmektedir. Yapının bugünkü kullanımına ait plan şemaları arka sayfada verilmiştir.

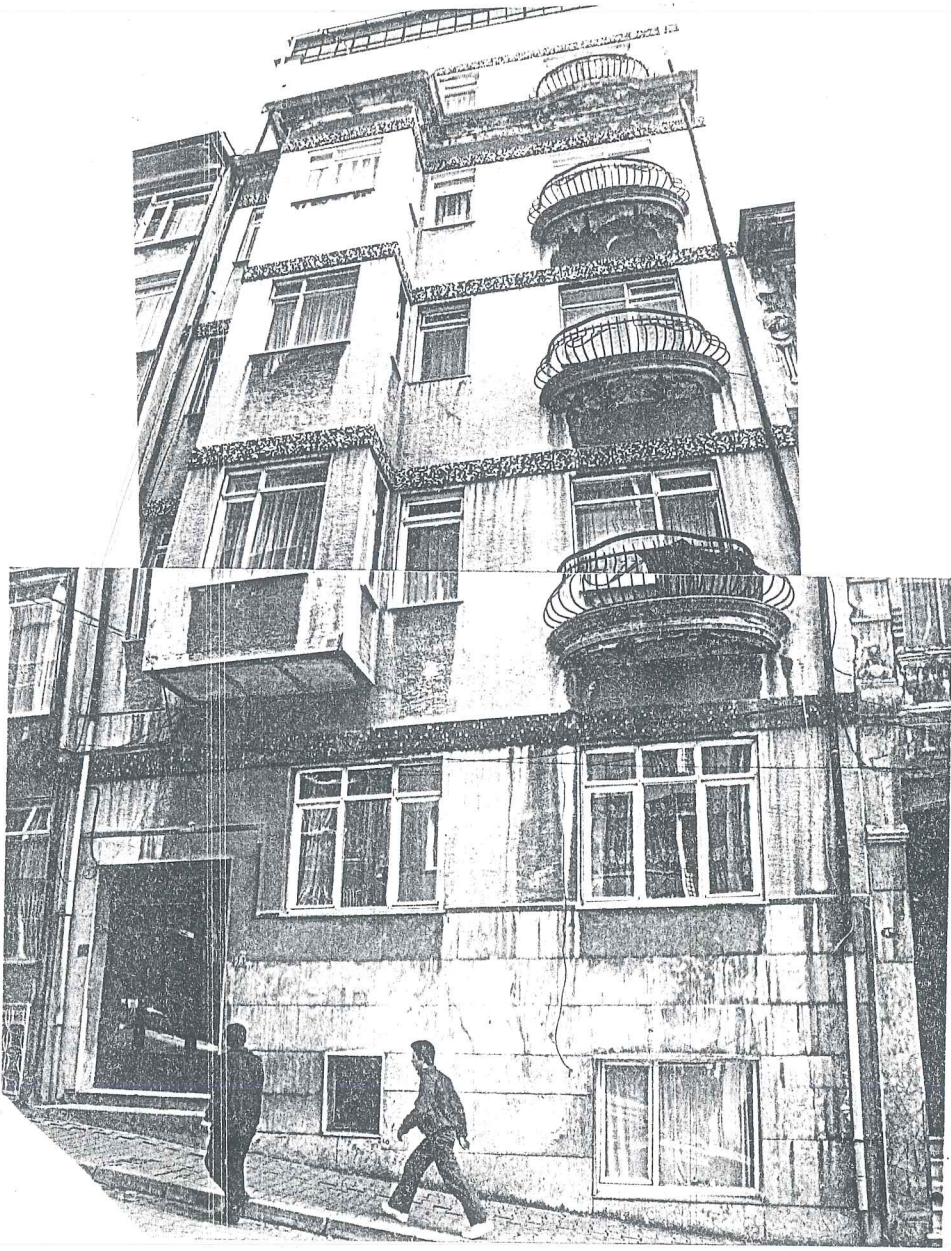
Resim 80- Uzun Hafız Sokak, No:26'da kötü bir yeni cephe giydirme uygulaması

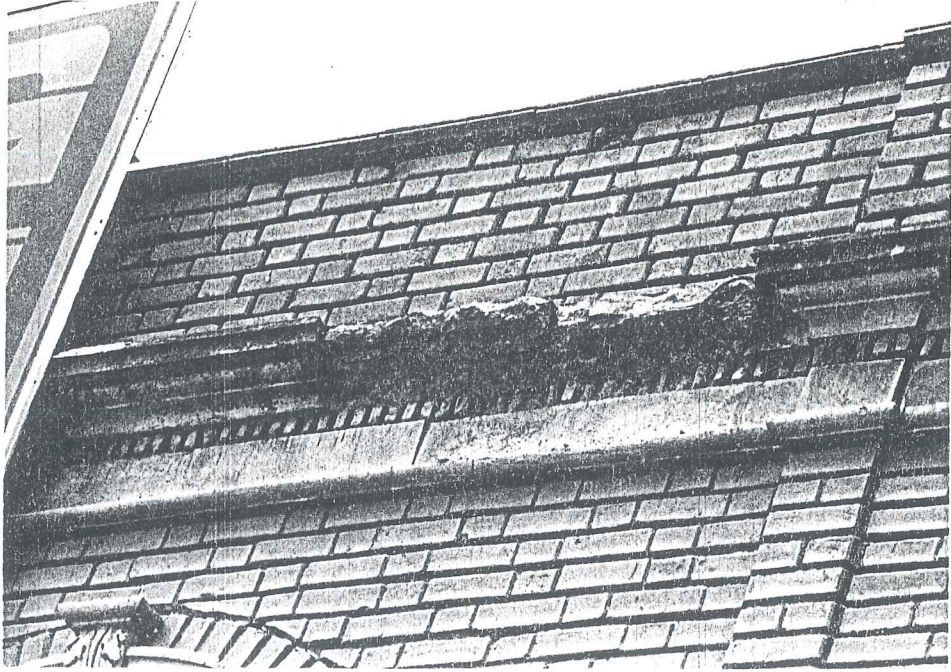
Resim 85- Bozulmuş kısmın yüzeyi temizlendikten sonra taşa uygun bir harç hazırlanarak, sağlam kısımdan alınan kalıp yardımıyla silme onarımı yapılmalıdır.

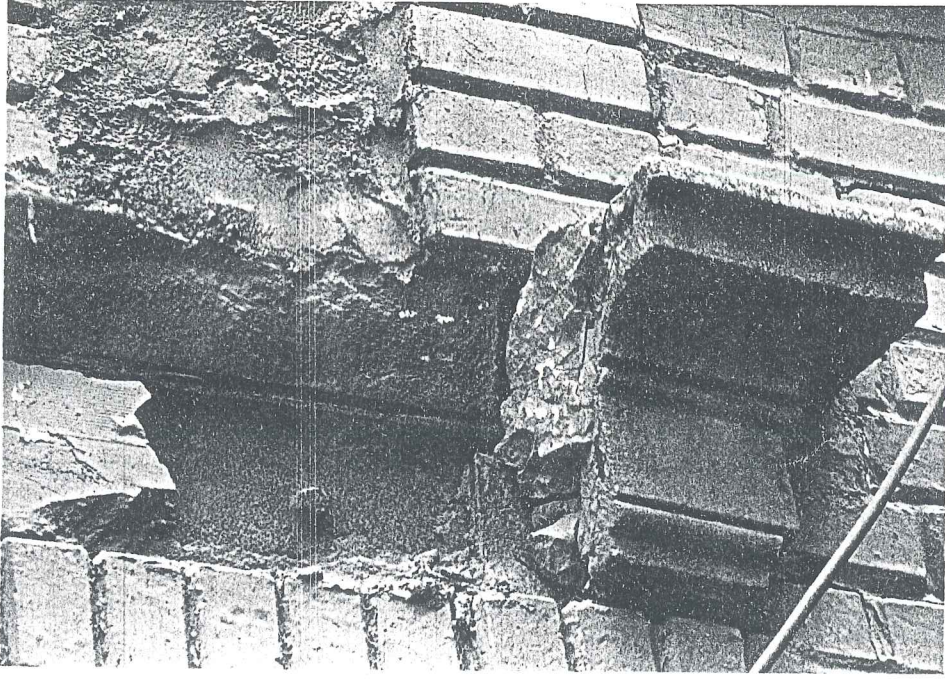
Resim 87- Resim 86'daki onarım aynen uygulanmalıdır.

Resim 86- Bozulan kısım tamamen temizlendikten sonra aynı tip veya benzer bir taş silme profiline uygun bir şekilde yontularak yerine monte edilmelidir.
