# BİLECİK' TE ESKİ YAPILARIN İNCELENMESİ

YÜKSEK LİSANS TEZİ  
MİMAR TANJA TAN

İSTANBUL 1987

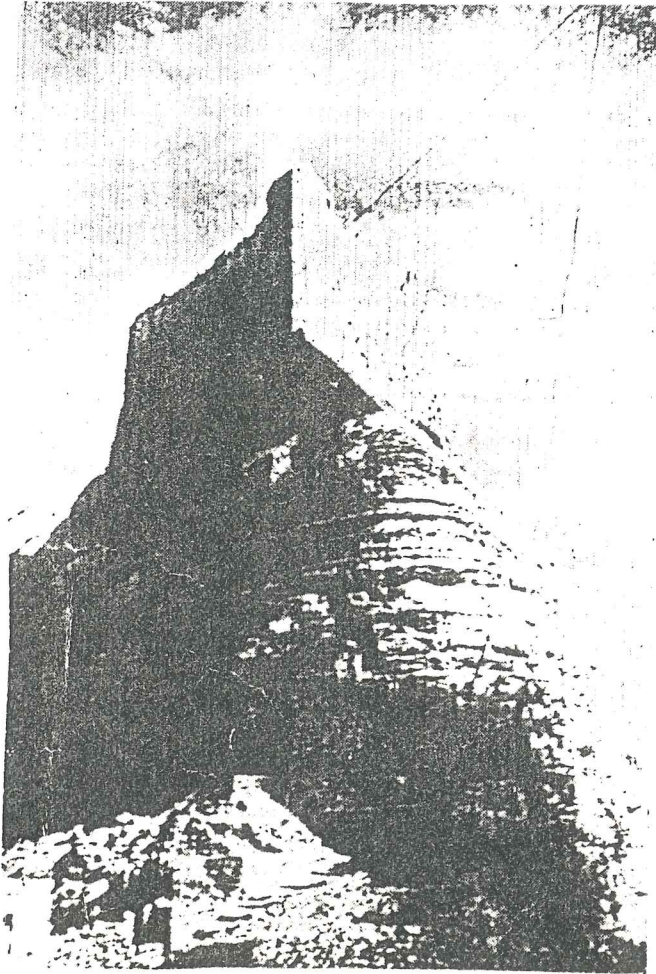
Resim 3- Bilecik Kalesi Hicri 1300 (M.1882).

1882 de çekilen bir fotoğrafa göre ön kısımdaki beden duvarları tamamen ayakta görülmektedir (Resim 3). Bugün beden duvarlarından eser dahi kalmamıştır. Yalnız doğu yüzünde kayanın boş yerlerini dol-

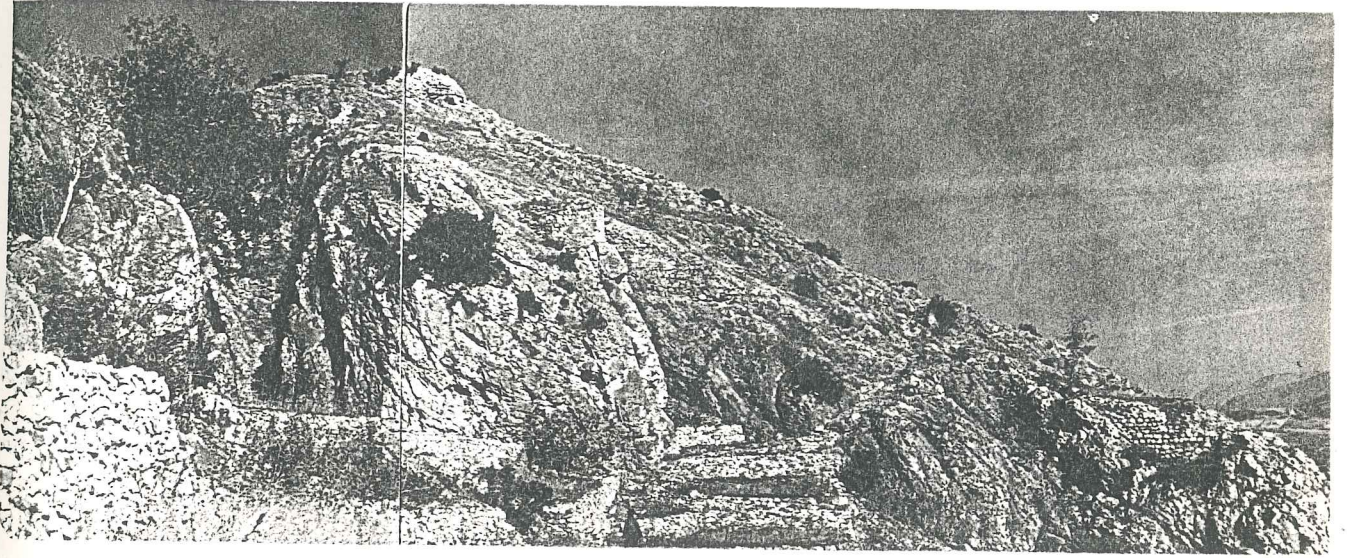
Resim 4- Bilecik Kalesi'nin bugünkü durumu.

duran duvar parçalarına rastlanmaktadır (Resim 4) .

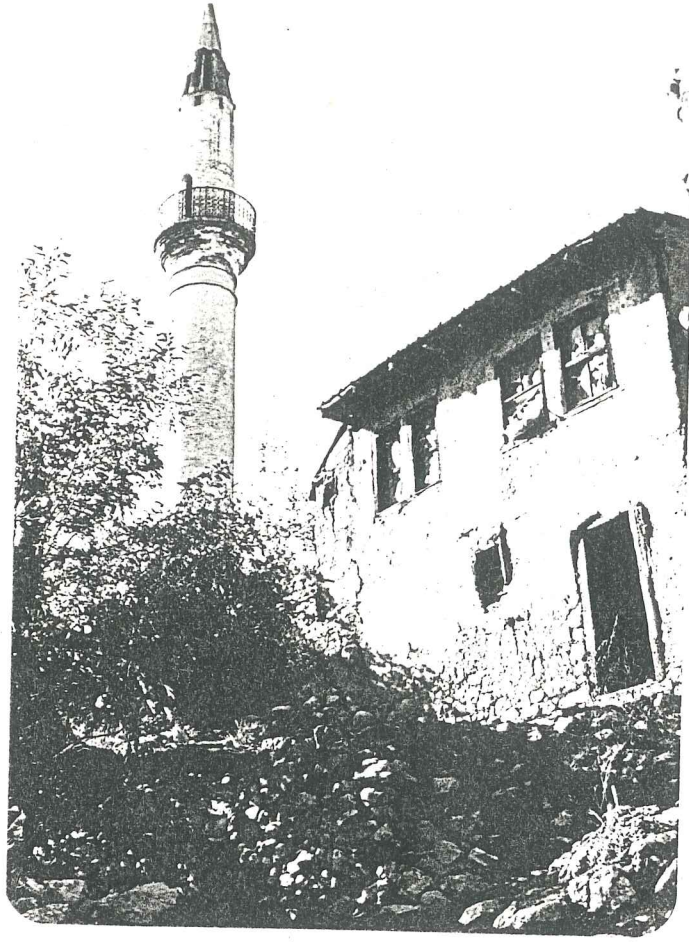
Resim 7- Osman gazi Camii

Kayıtlardan camiın dikdörtgen planda ve ahşap tavanlı olduğu anlaşılmaktadır. Avlu duvarlarının kuzey batı köşede cami duvarları ile birleştiği yerde kare kaideli, kesme taştan yapılmış, silindirik tuğla gövdeli minare yer almaktadır(Resim 7).

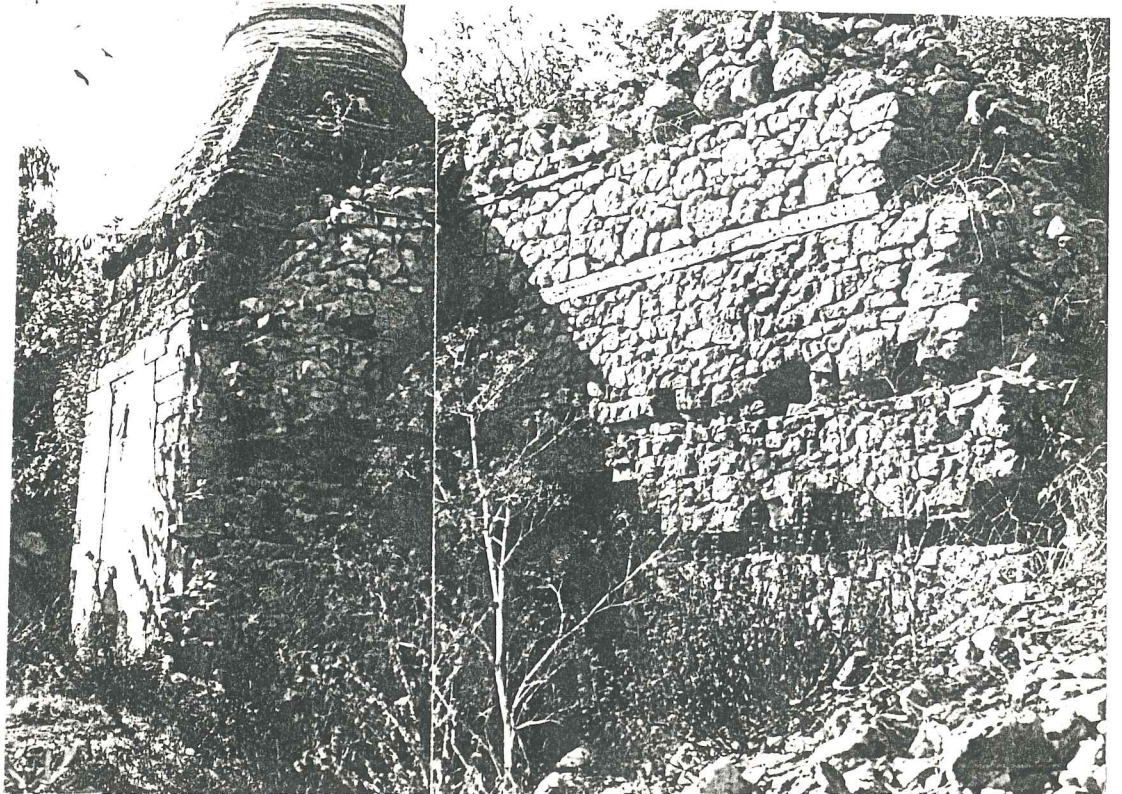
Resim 8- Osman gazi Camii.

İstiklâl savaşı sırasında bölgeyi işgal eden Yunanlılar tarafından yakılıp, harab edilen caminin bugün kuzey duvarları ile minaresi ve avlu duvarlarından bir kısmı ayakta durmaktadır<sup>21</sup> (Resim 8).

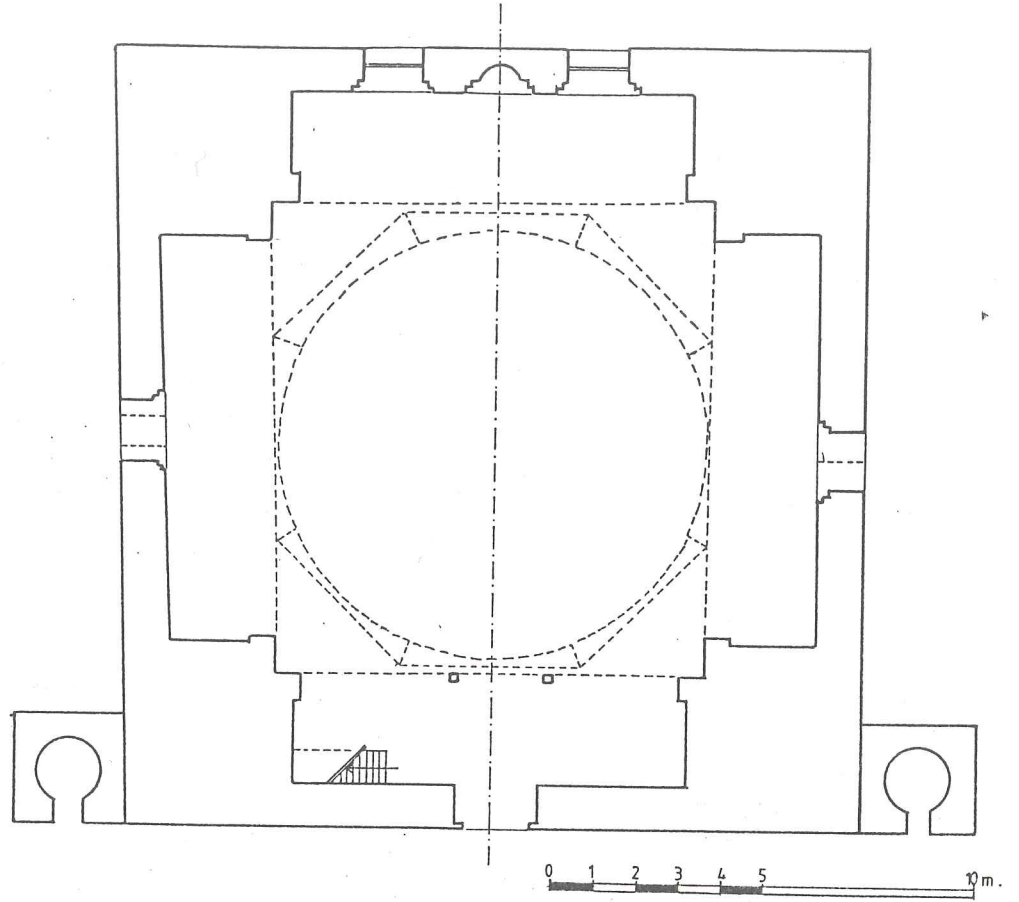
Resim 10- Orhan Gazi Camii Planı.

Boyları takriben 16.50 m. ile 17.50 m. arasında değişen beden duvarlarının meydana getirdiği kareye yakın plan tipi görülmektedir (Resim 10). Yüksekliği 9.50 m. olup bu kitlenin üzerine sekiz köşeli alçak bir kasnak ve yarım küre kubbe oturmaktadır (Resim 11). Kubbenin yükü sivri uçlu kemerler vasıtasıyla köşelere aktarılmıştır. Bu nedenle kubbe altındaki orta mekânın dört yönünde ortalama 2.40 m. derinliğinde dört eyvan elde edilmiş ve iç mekânın kubbeye bağlı olmadan genişlemesi sağlanmıştır. Bina gönyesinde olmayıp kible tarafına doğru daralmaktadır. Bu sebeple kubbe dairevî değil hafif ovaldir. Çapı yaklaşık 9.50 m. dir. Altta ise Güney Kuzey yönünde 15.30 m. Doğu-Batı yönünde 14.30 m. ölçülerinde bir iç mekan oluşmuştur. Kemerler dört ayak üzerine oturuyor. Bu ayaklar kalın ve masif olup binanın köşelerini tamamen doldurmuştur. Sekiz köşeli gayri muntazam ve dar bir kaideye oturan kubbe köşelerde aşağıya indikçe daralan yatay panolar halinde oluşmuş düz yüzeyli, kırık pendentifler ile ayaklara bağlanmıştır (Resim 12).

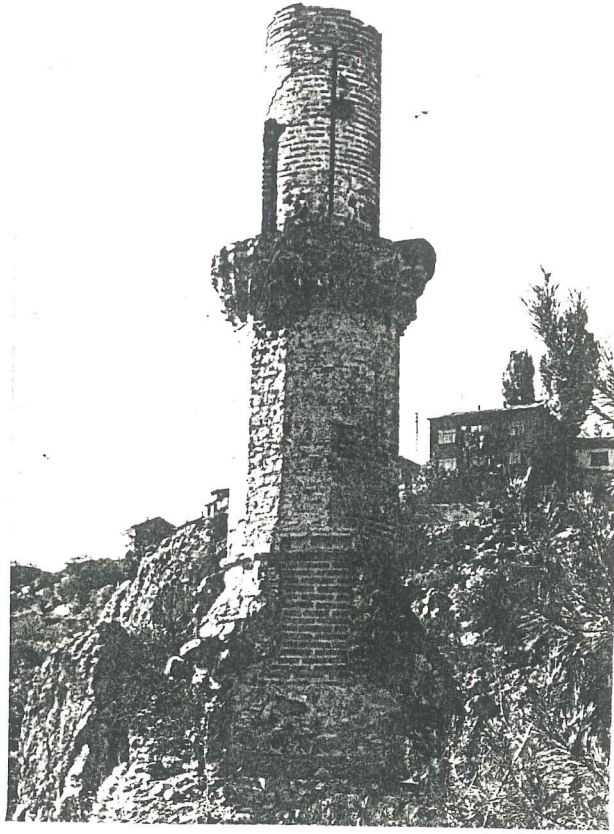
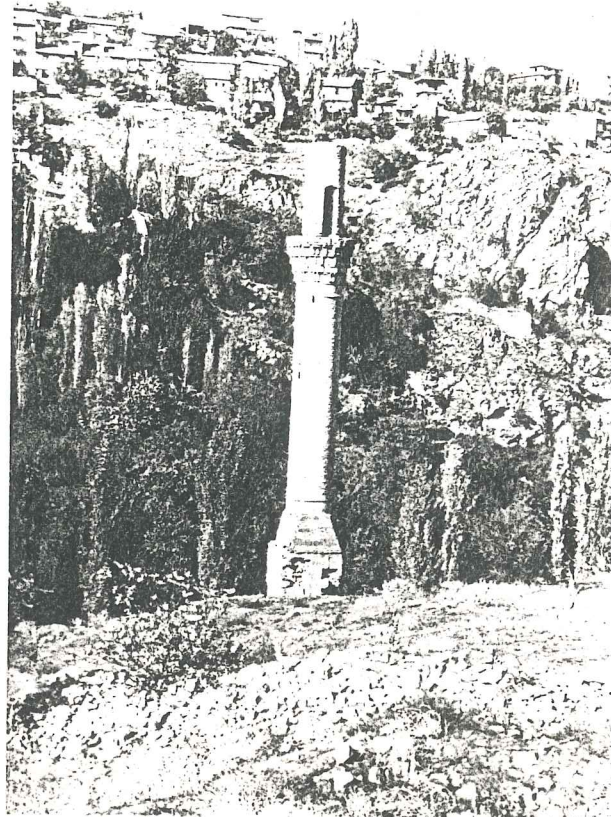
Resim 15- Karacanlar Camii.

Diğer camilerden farklı olarak yapımında kesme taş kullanılması dikkati çekmektedir. Kaidesi kesme taş olmasına rağmen minare tuğladandır. Minarenin gövdesi altta ve üstte birer bilezikle sınırlanmakta, şerefe altı yatay ve dikey durumda konmuş tuğlalarla genişleterek şerefe çıkıntısı meydana getirmektedir. Bu Orhan Gazi Camiinin orjinal minaresinde de görülmektedir ki böylece Karacalar Camiinin yapılışını 14.yüzyıla kadar götürmek mümkündür<sup>25</sup> (Resim 15).

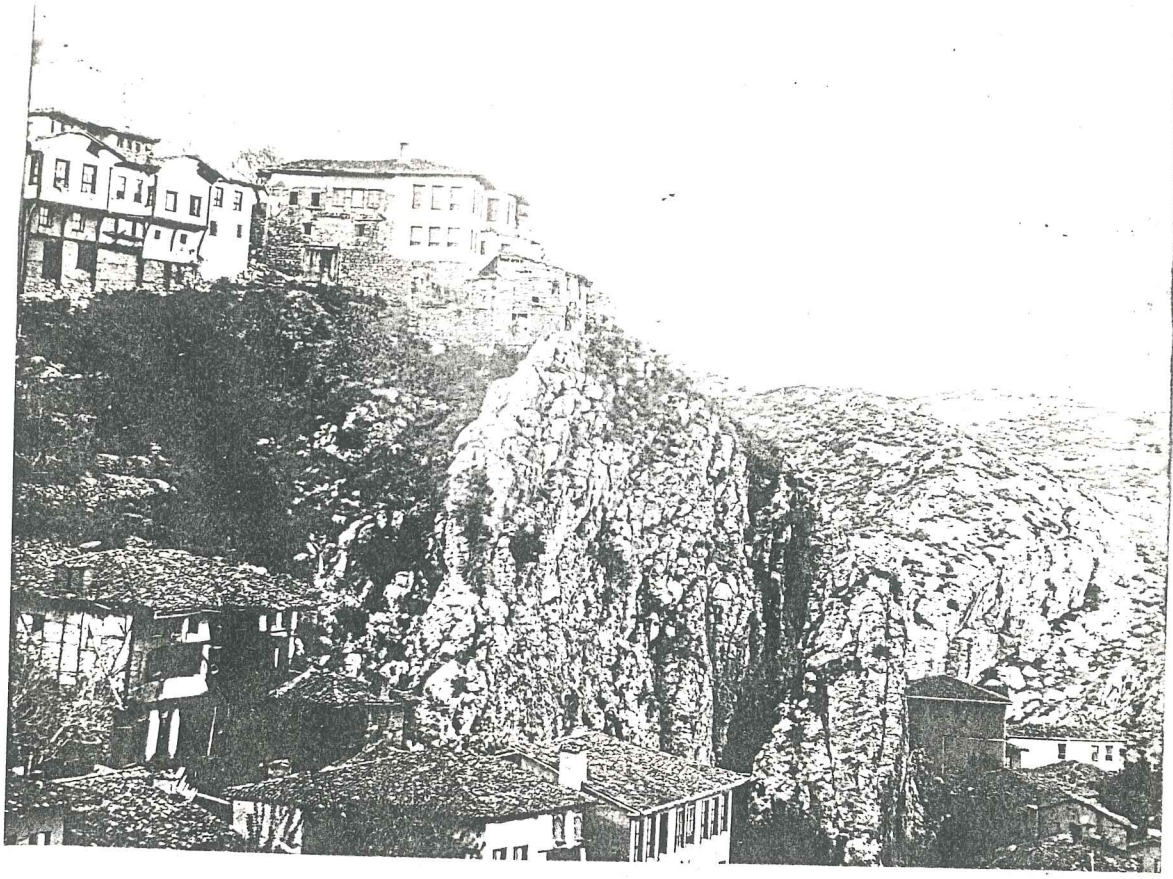
Resim 21- Orhan Gazi'nin Evi Hicri 1323(M.1905

nı açıdan 1905 yılında çekilen bir fotoğrafta Osman Gazi'nin evi daha net görülmektedir (Resim 21).

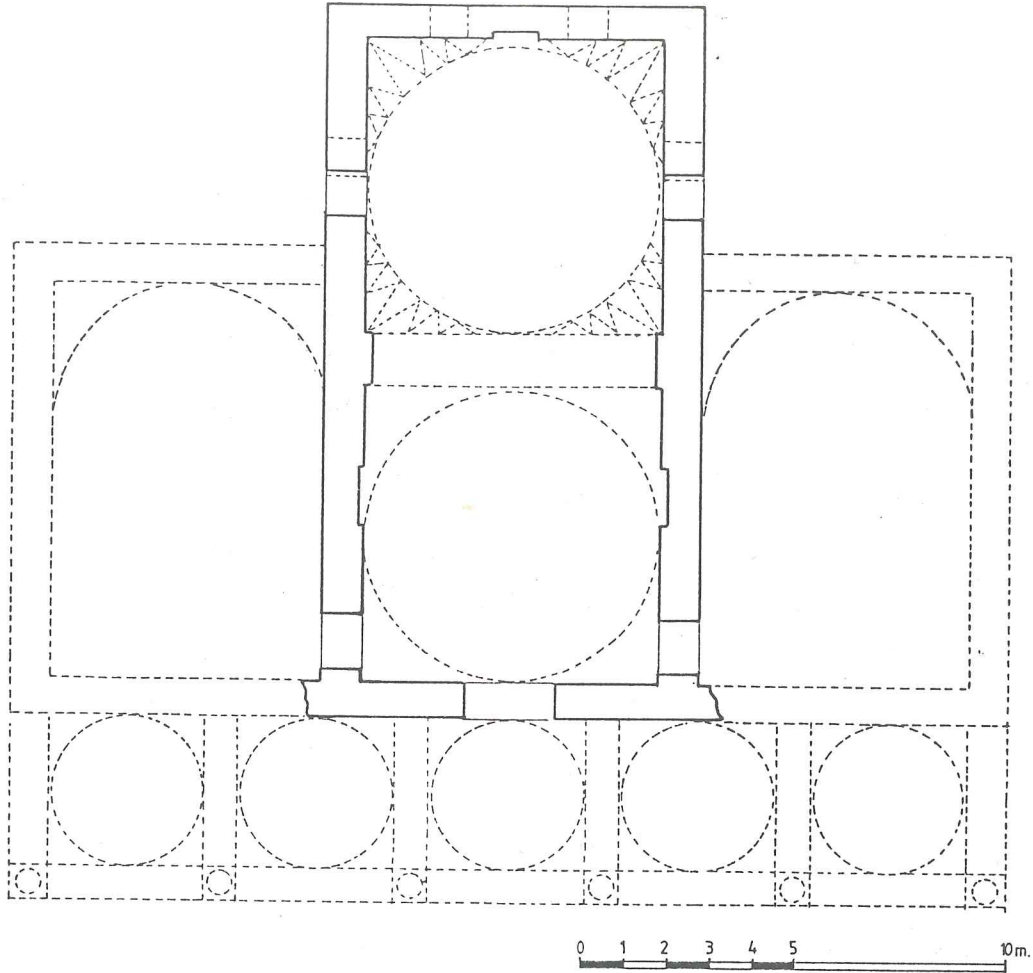
Resim 23- Orhan gazi İmareti Planı

Eski Bilecik'in doğu ucunda boş bir arazide tek başına bulunmaktadır. Kayıtlara göre bu binanın Orhan Gazi devrinde yapıldığı bilinmektedir. Zaviye planında olan Bilecik imareti orta eksen üzerindeki mekan duvarlarını muhafaza etmekte yanlar ise tamamen yıkılmış bulunmaktadır (Resim 23). Orta eksenindeki yanyana iki kubbeli bölümden oluşan kısım büyük bir kemerle birbirine birleşmekte ve kuzey, güney istikametinde uzanan dikdörtgen mekanı meydana getirmektedir. Her iki bölümünde üzerini tuğla kubbeler örtmektedir. Bugün orta kısım duvarlarının kuzey kesimi moloz taştan inşaa edilmiş olmasına karşılık güneyde çıkıntı teşkil eden bölümler kesme taştan yapılmıştır (Resim 24). Böylece binanın bir veya birkaç defa onarım gördüğü anlaşılmaktadır (Resim 25). Aşığıdan itibaren 4 taş sırası arasına 3 sıra tuğla hatıllar atılarak oluşturulmuştur. Yapının sadece kible yönünde çıkıntı teşkil eden kısımlarında pencereler bulunmaktadır. Orta kısımdaki hacimlerin iki yanında bulunması gereken yan mekanların orta kısımdan daha alçak ve tonozla örtülü olduğu anlaşılar. Binanın kuzey kısmında 6 sütun üzerine oturan 5 kemerli ve 5 kubbe ile örtülü son cemaat yeri olduğu kalıntılardan anlaşılmaktadır. Giriş kısmında son cemaat yerinin iki yanda orta kısımdan daha yüksek seki şeklinde olduğu, binanın zemininin ise daha alçak olduğu görülür. İki kanat halinde olduğu anlaşılan cümle kapısının kapı söveleri yok olmuştur. Cümle kapısının üzeri yuvarlak

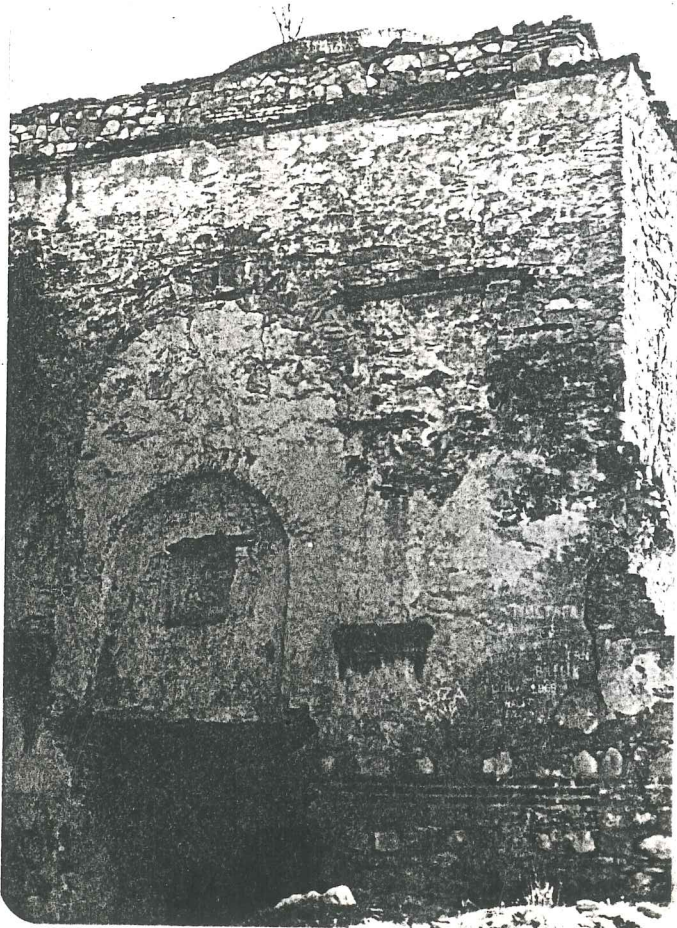
Resim 24- Orhan gazi İmareti Kuzey Cephesi.

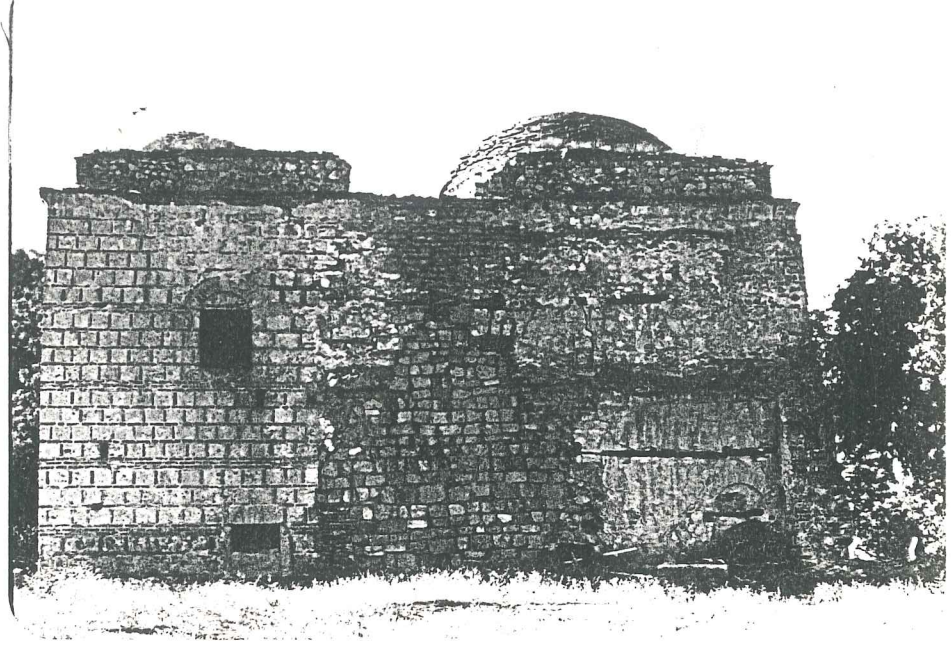
Resim 25- Orhan Gazi İmaretı Doğu Cephesi.

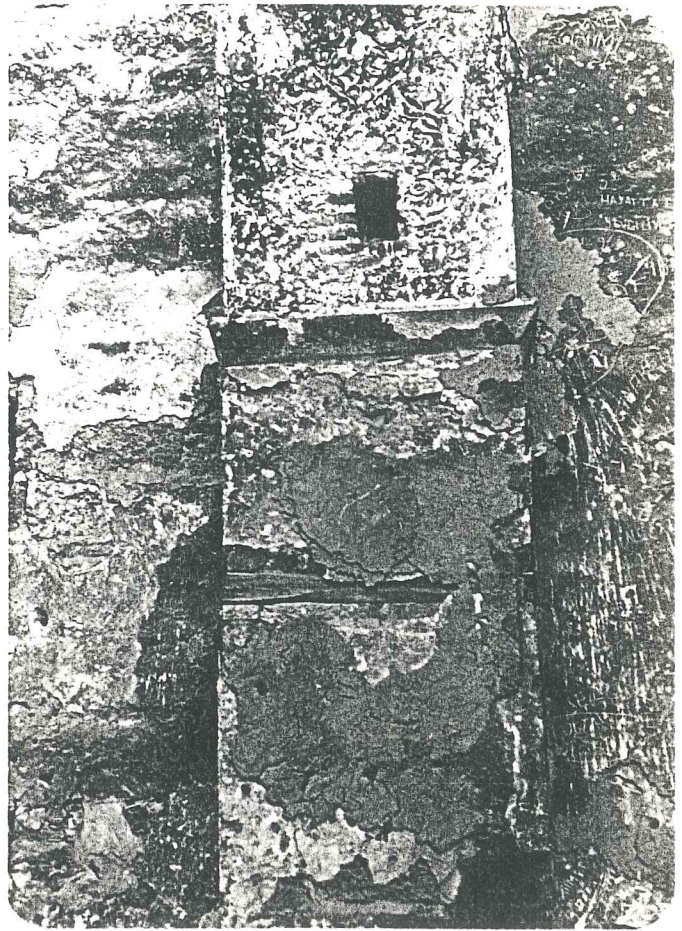
Resim 26- Orhan Gazi İmaretı Büyük kener üzerindeki alçı kabartmalar.

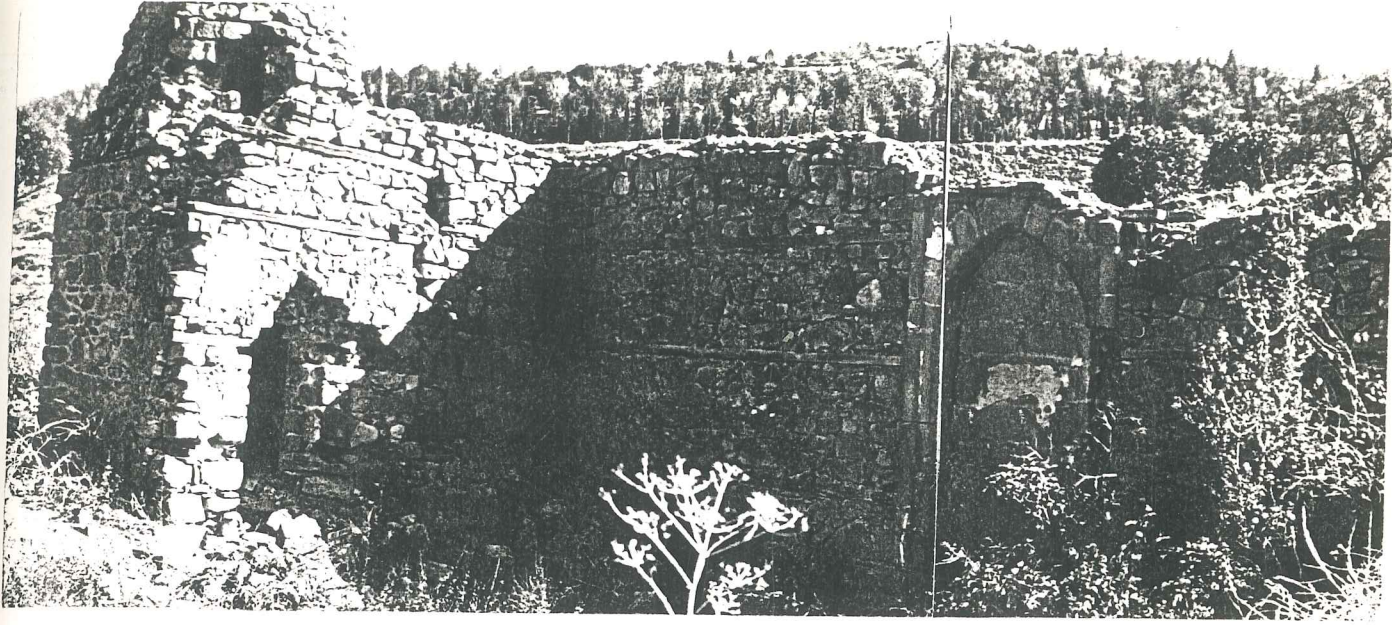
Resim 27- Emirler Camii mihrabı.

Dikdörtgen planlıdır. Moloz taştan yapılmış beden duvarlarında birer metre arayla ahşap hatıllar kullanılarak duvarların mukavemeti artırılmıştır. Kible duvarı ortasında kesme taştan yapılmış mihrap, basit bir niş halindedir. Mihrap nişi üzeri sivri kemerlidir (Resim 27). Duvarlar üzerinde yer alan minarenin kaidesi bulunmamaktadır. Kordon şeklinde bir bileziği takiben 16 köşeli minare gövdesine geçilmektedir. Şerefe altında ikinci bir kordonu takibeden kirpi çıkıntılar genişleyerek şerefeyi meydana getirirler (Resim 28)

Yunan işgali sırasında yakılarak harabe haline getirilmiştir. Bugün ancak kible ve doğu duvarı ile doğu duvarı üzerinde şerefesine kadar yıkılmış olan minare kalıntısı bulunmaktadır<sup>33</sup>.

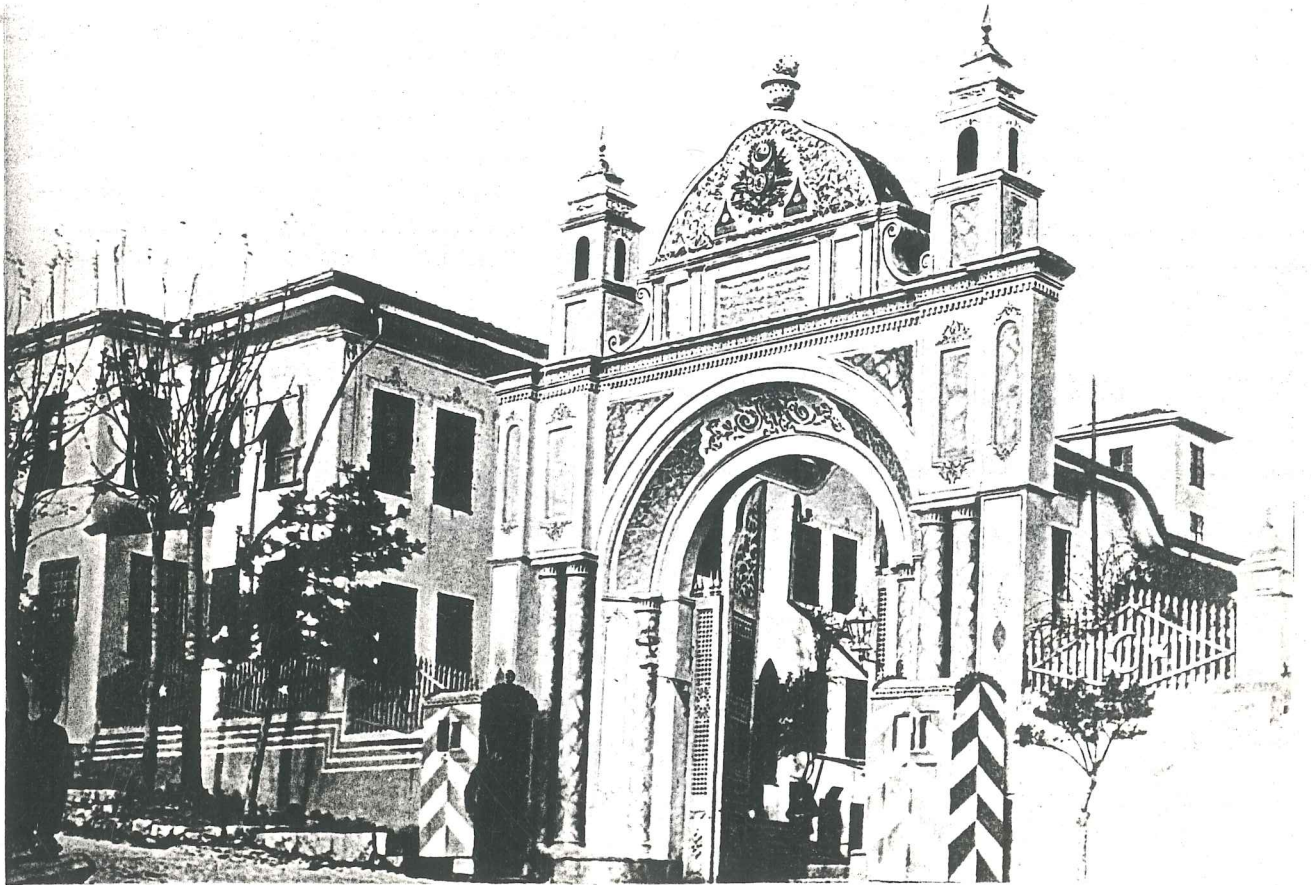
Resim 43- Bilecik Eski Hükümet Konağı Kapısı. Hicri (1327 (M.1909) (Hüdavendigar Vilâyeti Salnamesi'nden)

İstanbul Üniversitesi Arşivinden alınan fotoğrafların alt yazı tercümelerinden " 1905-1909 yılları arasında II.Abdülhamit tarafından yaptırılmış " olduğu anlaşılmaktadır. Bugünkü Hükümet Konağı'nın bulunduğu düz arazide inşa edilmiştir (Resim 42). Zengin taş işçilikli giriş kapısında II.Abdülhamit'in tuğrası görülmektedir (Resim 43). Bugün binadan ve gösterişli giriş kapısından eser kalmamıştır.

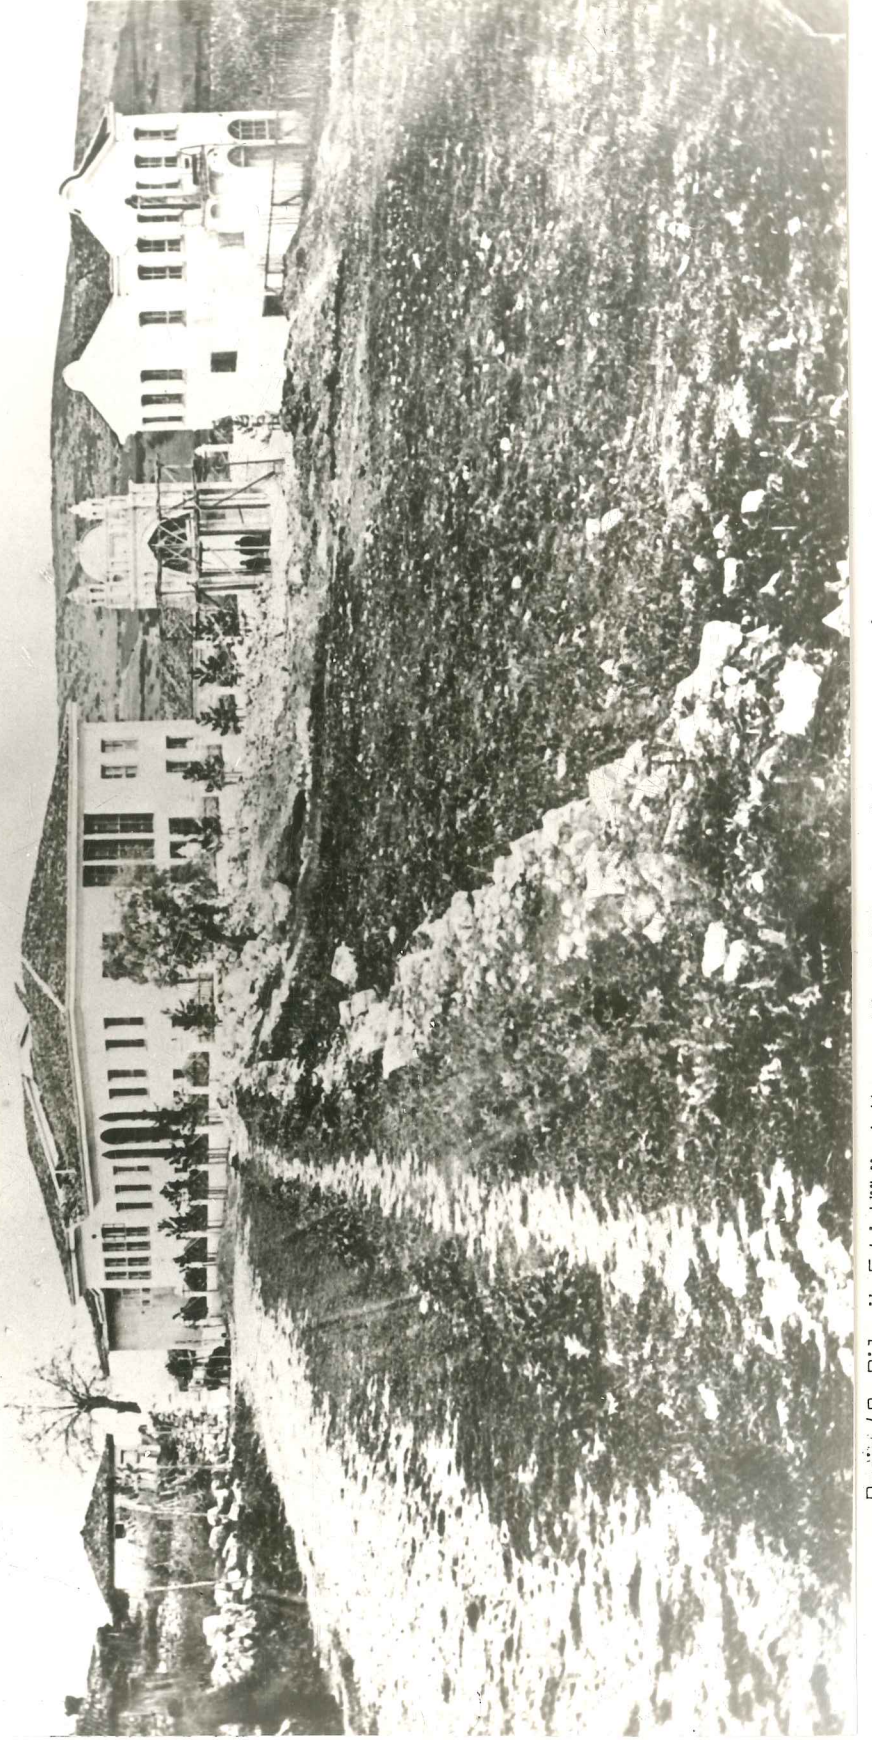
Resim 42- Bilicik Eski Hükümet Konagi Hicri 1323-1327 (M. 1905-1909) (İstanbul Üniversitesi-  
Tarihi ve Edebiyatı Enstitüsü)

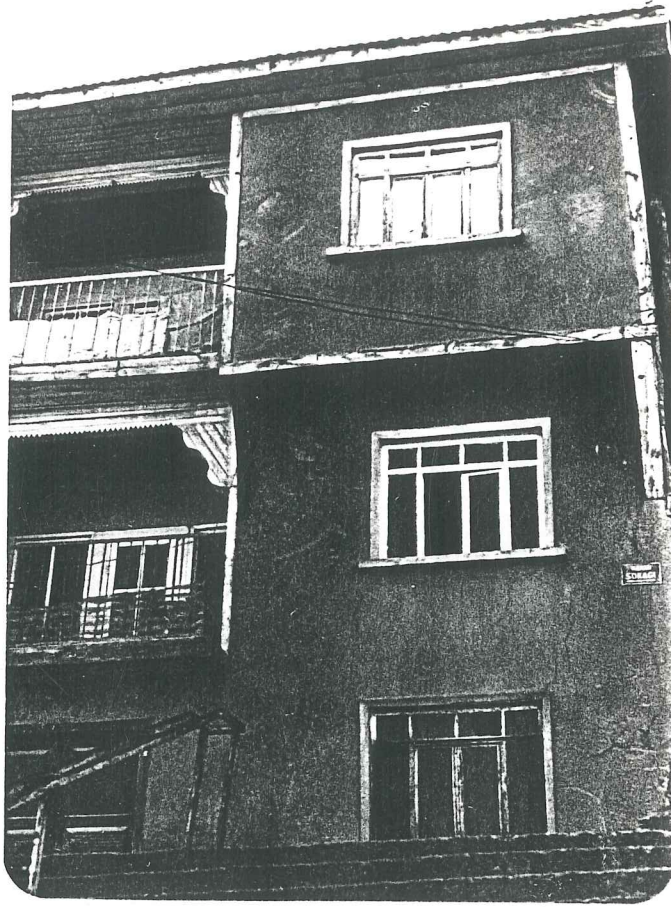
Resim 47

mekanlar elde edilmiştir(Resim 47).

Kapı girişi ortada olan ahşap yapılarda kapının her iki tarafında birer oda bulunmaktadır (Resim 73). Eğer kapı girişi bir kenarda ise diğer kenarda bir oda yer alır (Resim 47). Kapının üstündeki ve kenarlarındaki dar pencerelerden giriş bölümü aydınlatılmaktadır. Kapı birkaç basamakla çıkılan bir niş içinde ise bu basamaklar içeride de devam ederek bodrum katlarının ışık alması sağlanmıştır. Eğer hiç basamak olmadan sokaktan giriş yapılmışsa bu konutlarda bodrum katlarının olmadığı görülür (Resim 57).

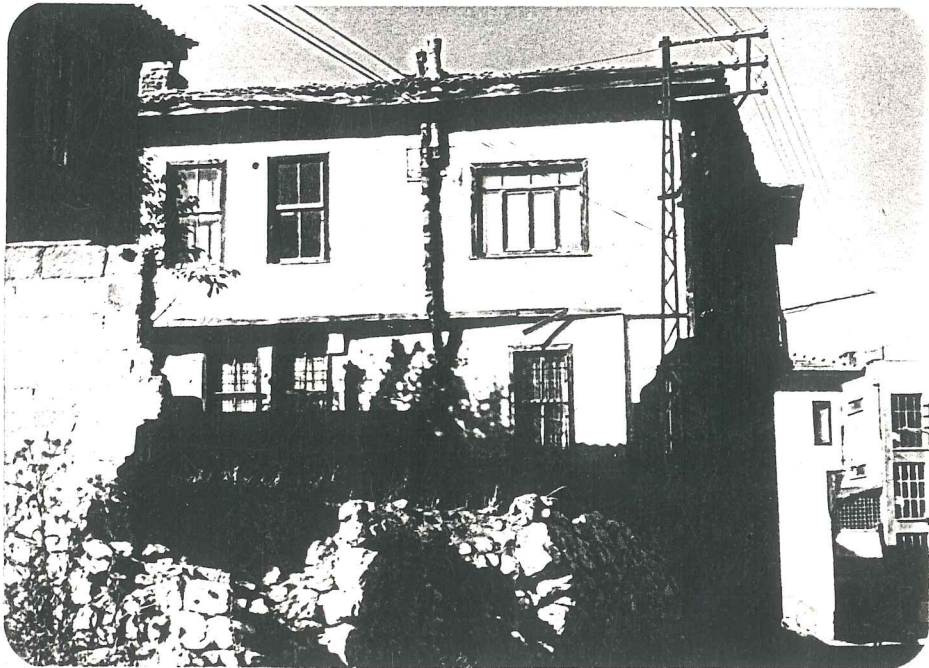
Resim 48

-No:31 Bugünkü sahibi Davut Aynur'dur. Üç katlı ahşap bir yapıdır. Konut olarak kullanılmaktadır. Cephede ve plan şemasında çok fazla değişiklik yapılmıştır (Resim 48).

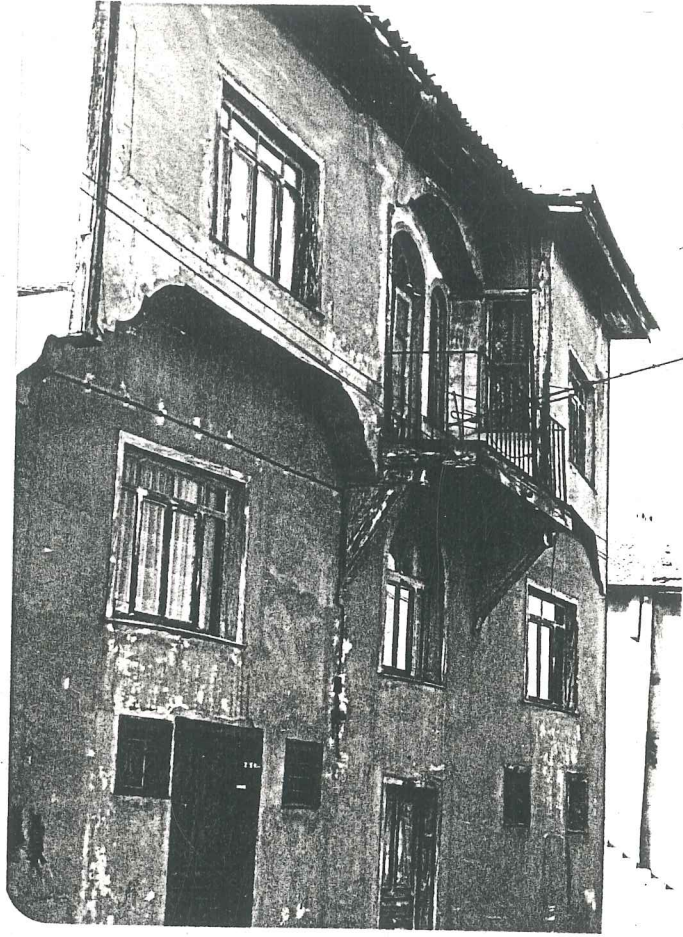
Resim 49

-No:32 nolu arsada üç katlı ahşap bir yapı olduğu söylenmektedir. Yakın zamanda yıkılmıştır ve temel kalıntıları görülmektedir (Resim 49).

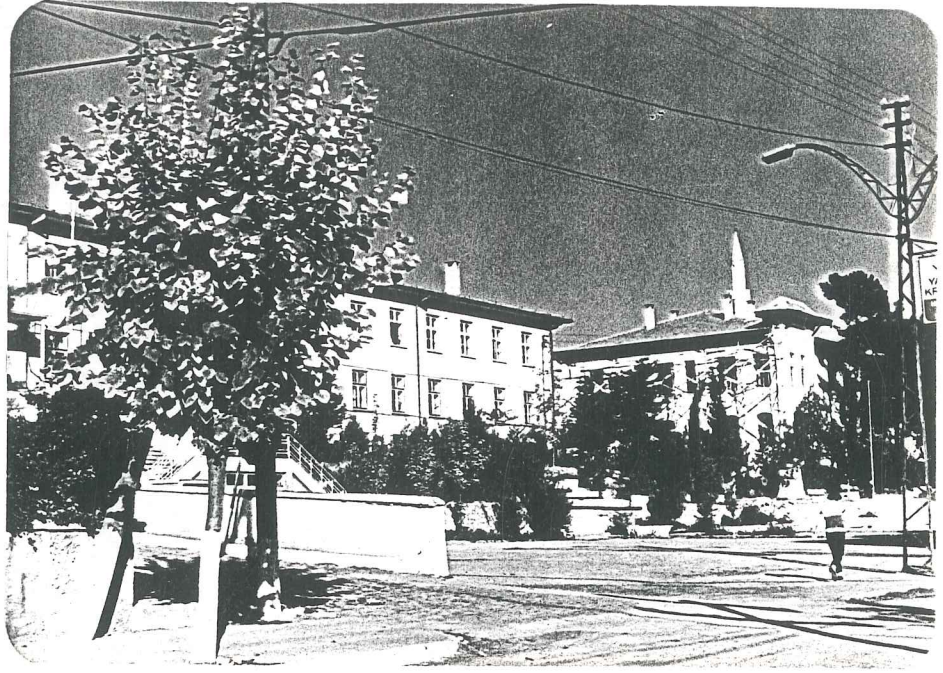
Resim 51- Bilecik Hükümet Konağı

Cumhuriyet mahallesi, Cumhuriyet caddesinde iki katlı kağır bir yapıdır. Eski Hükümet Konağı'nın Yunanlılar tarafından yakılmasından sonra Cumhuriyet'in ilk yıllarında yapılmıştır. İhtiyaca cevap vermeyince arka tarafına yeni bir yapı eklenmiştir. 1986 senesinde restore edilmiştir (Resim 51).

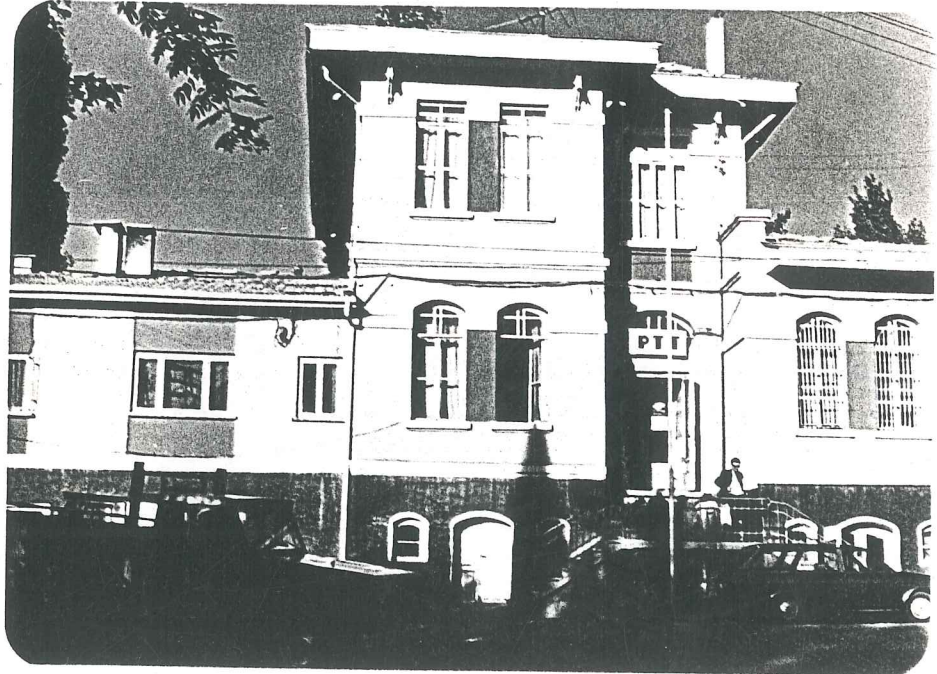
Resim 52- Bilecik Postahanesi

Cumhuriyet mahallesi, Kuvva-i Milliye sokağında üç katlı kağır bir yapıdır. Sol tarafındaki tek katlı bölüm sonradan eklenmiştir. (Resim 52)

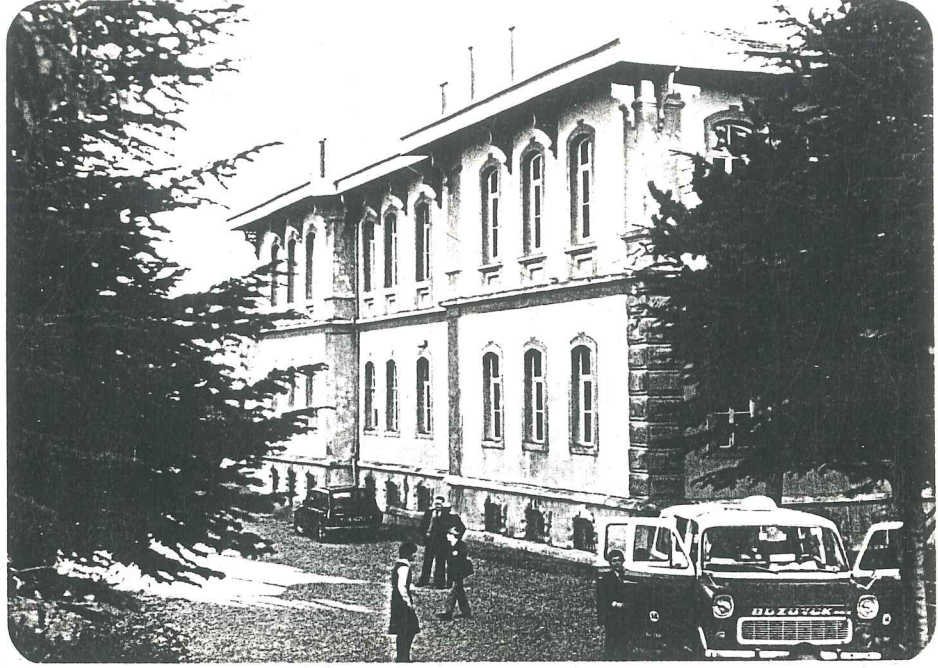
Resim 53- Bilecik Anadolu Lisesi

İstiklâl mahallesi, Ertuğrul Gazi caddesinde üç katlı kagir bir yapıdır. Cumhuriyetin ilk yıllarında Bilecik Ortaokulu olarak yapılmıştır (Resim 53). Arka tarafında tek katlı kagir bir Öğretmen lojmanı bulunmaktadır (Resim 54).

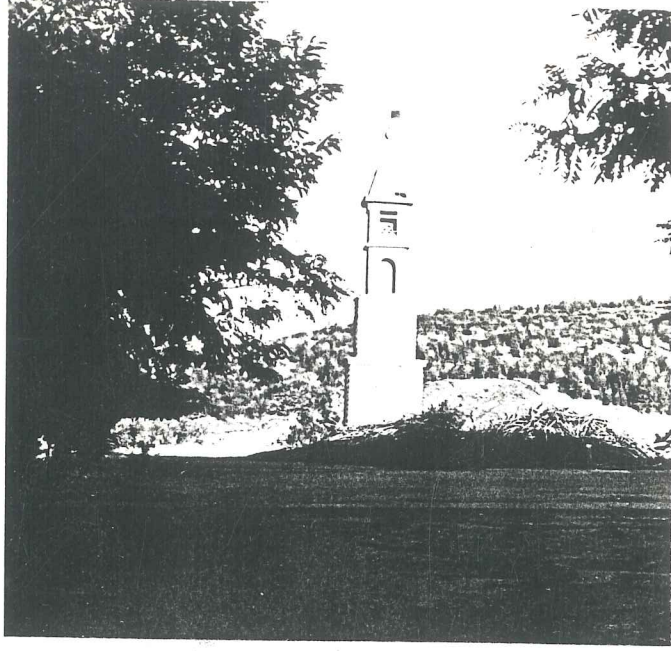
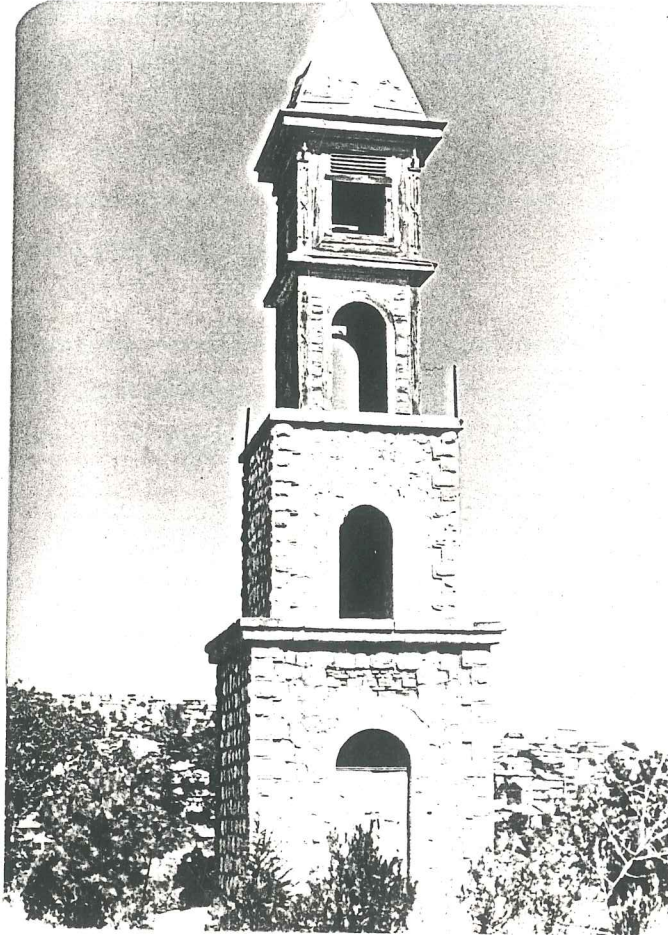
Resim 55- Bilecik Saat Kulesi

Bilecik Anadolu Lisesi'nin arka bahçesindedir. Günümüzde kullanılmamaktadır. Saati ve çanının nerede olduğu bilinmemektedir. (Resim 55).

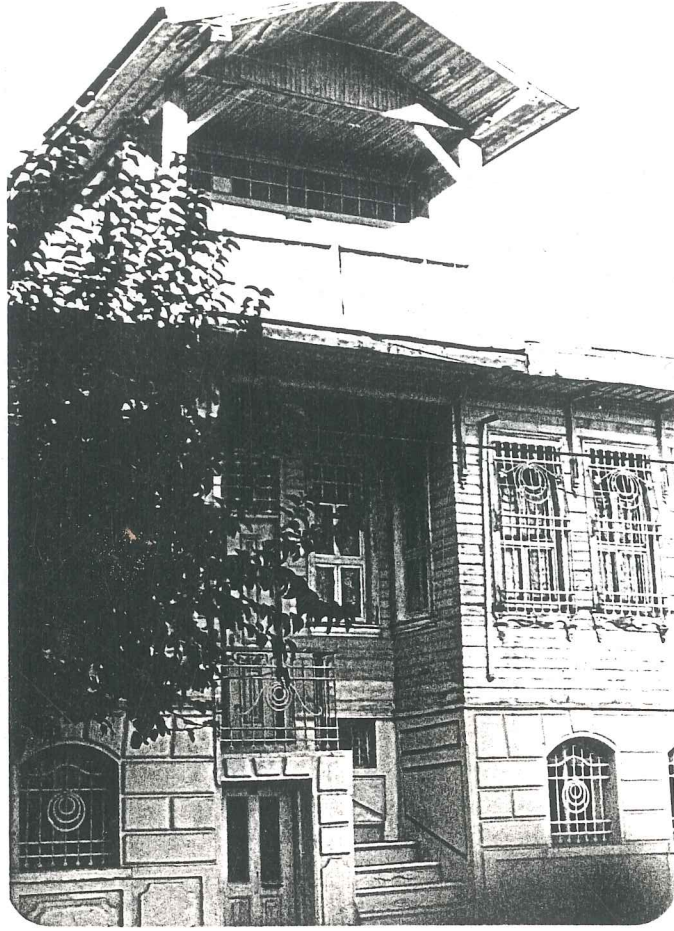
Resim 56

-No:17 Cumhuriyet mahallesi, Cumhuriyet caddesinde üç katlı ahşap konuttur. Bilecik'teki Türk konut tipinden çok gayrimüslim yapılarına benzemektedir. Gayrimüslim ustalar tarafından yapılmış olma ihtimali fazladır. Cephesinde ve plan şemasında değişiklik yapılmadan günümüze kadar gelebilmiştir (Resim 56).

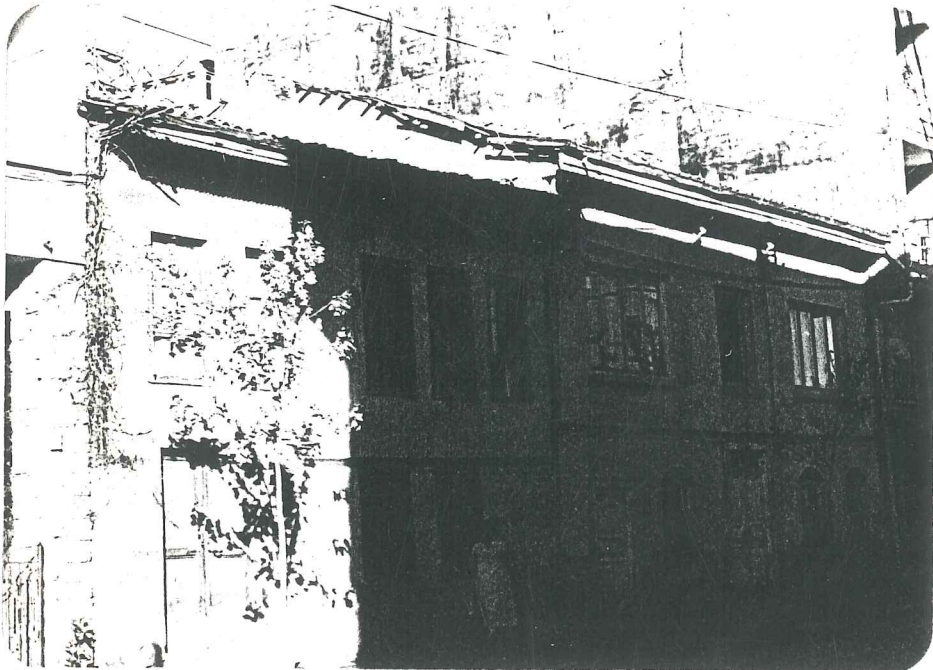
Resim 57

-No:18 Cumhuriyet mahallesi, Cumhuriyet caddesinde iki katlı ahşap konuttur. Cephe pencere boyutlarında ve yapının girişinde değişiklikler yapılmıştır (Resim 57).

-No: 19 Cumhuriyet mahallesi, Cumhuriyet caddesinde iki katlı ahşap konuttur. Cephe düzeni eski Bilecik'teki Türk konutlarına benzemektedir. Cephesinde herhangi bir değişiklik yapılmamıştır (Resim 57).

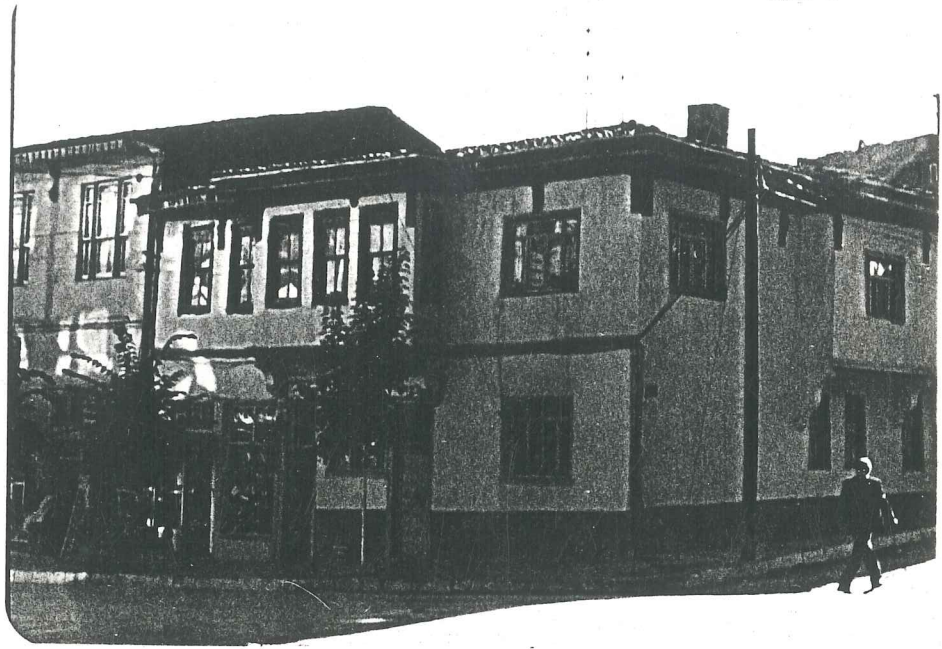
Resim 58

-No: 20 Gazi Paşa mahallesi, Bursa caddesinden Atatürk Bulvarına çıkan köşede, iki katlı, ahşap, oldukça büyük bir yapıdır. Bursa caddesine bakan kısımda giriş katı değiştirilerek ticari amaçla kullanılmaya başlamıştır. Diğer kısımlar ise konut olarak kullanılmaktadır. Birinci kattaki pencerelerin bir kısmının orjinal olması na karşın diğer pencereler değiştirilerek cephenin karakteri bozulmuştur. Yapı ahşap saçak silmeleri, payandaları ve özelliğini koru-

muş pencereleriyle oldukça güzel ve çevreye uyumludur (Resim 58). Fakat iç kısımda yıpranmalar söz konusudur ve taşıyıcı sisteminde bozulmalar başlamıştır.

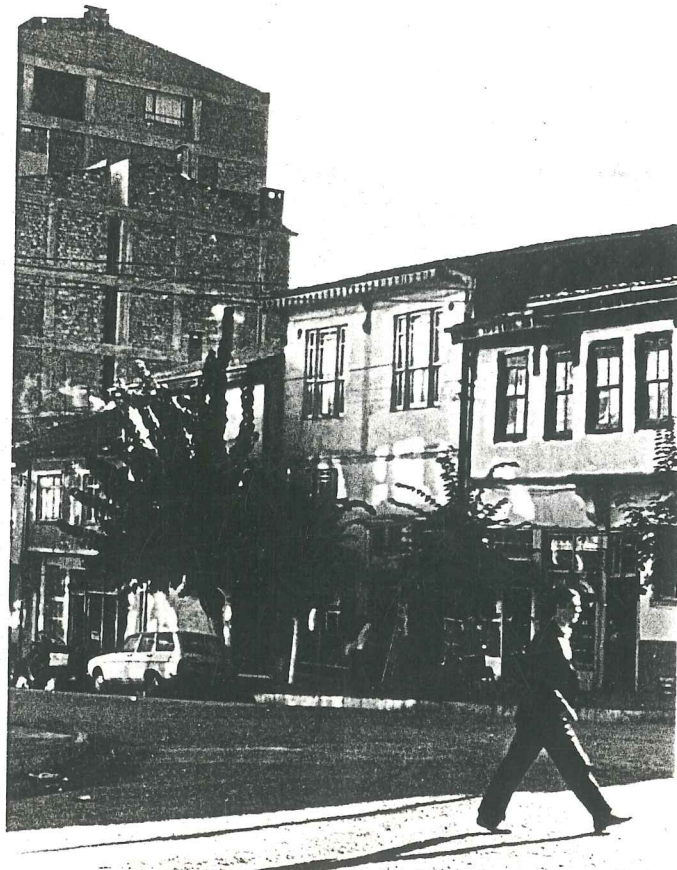
Resim 59

-No:21 Gazi Paşa mahallesi, Bursa caddesinde iki katlı ahşap bir yapıdır. Giriş katı ticaret, birinci kat konut olarak kullanılmaktadır. Ahşap saçak silmeleri, kat silmeleri ve payandalarıyla döneminin özelliklerini yansıtmaktadır (Resim 59).

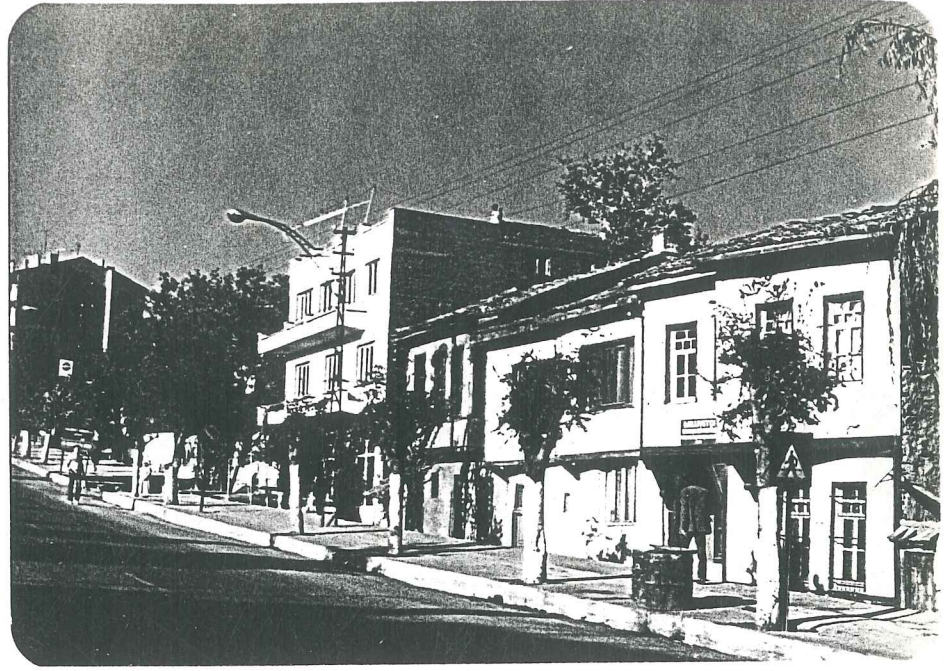
Resim 60

-No: 22, 23, 24 Cumhuriyet mahallesi, Atatürk Bulvarında fazla özelliği olmayan iki katlı ahşap yapılardır (Resim 60).
