# BİLECİK' TE ESKİ YAPILARIN İNCELENMESİ

YÜKSEK LİSANS TEZİ  
MİMAR TANJA TAN

İSTANBUL 1987

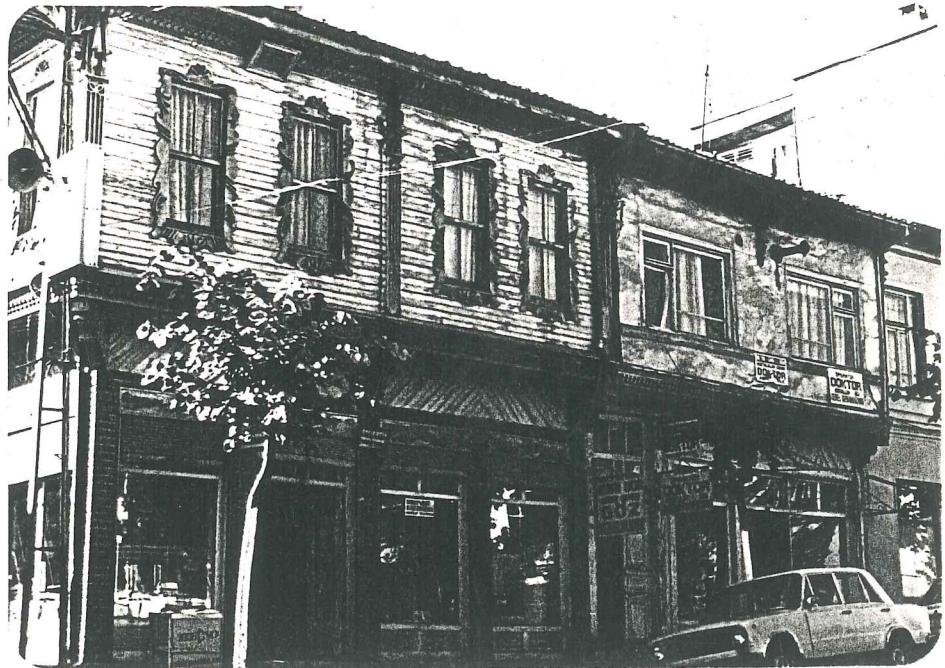
Resim 61

-No:25 Gazi Paşa mahallesi, Tefik Bey caddesinde iki katlı ahşap yapıdır. Konut olarak yapılmasına karşın bugün her iki katı da ticari amaçla kullanılmaktadır. Cephede pencere boyutlarının büyütülmesine rağmen ahşap saçak ve kat silmeleri ile payandaları orjinaldir. Birinci kattaki orta hol tavandan aydınlatılmaktadır. Bilecik'te incelenen yapılarda ilk kez böyle bir uygulamaya rastlanmaktadır (Resim 61).

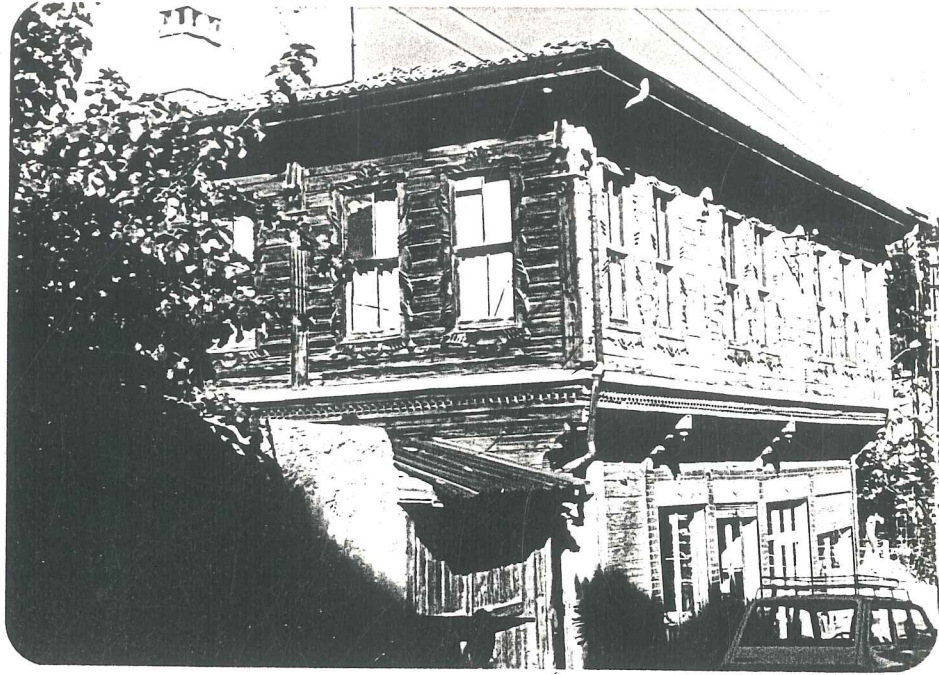
Resim 62

-No:26 Gazi Paşa mahallesindedir. Tefik Bey caddesinin, Gülistan sokakla birleştiği köşede iki katlı ahşap bir yapıdır. 1930 yılında yapılmıştır. Alt kat ticaret, birinci kat konut olarak kullanılmaktadır. Birinci katta hiçbir değişiklik yapılmamış, cephesindeki ahşap bezemeler bütün güzellikleriyle günümüze kadar gelebilmiştir. Giriş katı ise sonradan ticari amaca yönelik konuma getirilmiştir<sup>39</sup> (Resim 62).

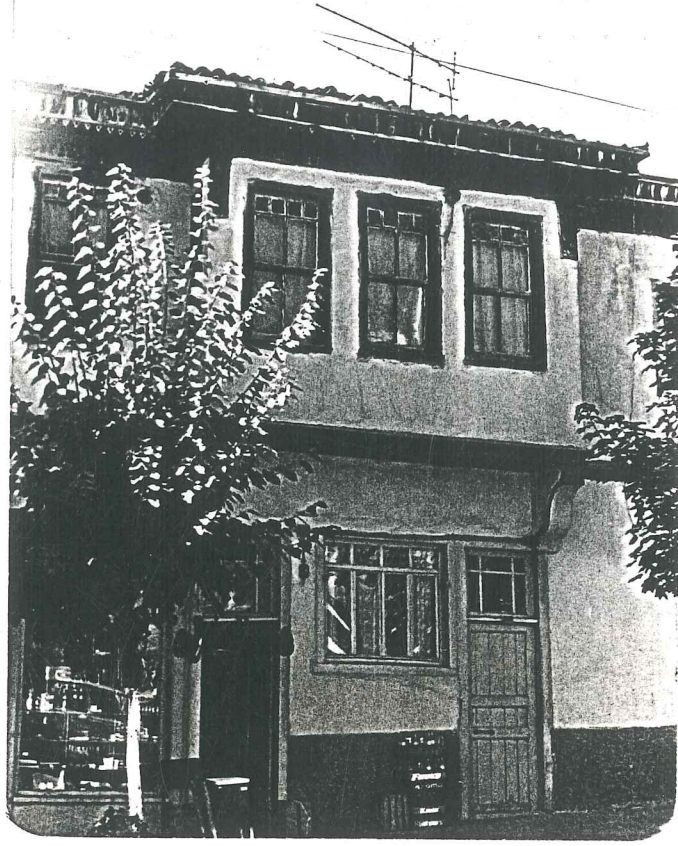
Resim 63

Ahşap yapılarda genel karakter sürme pencerelerdir(Resim 63). Bazı yapılarda pencere kayıt düzeni değiştirilip kanatlı pencereye dönüştürülmüştür (Resim 64). Bir birimli ve iki birimli sürme pencere en çok rastlanan tiptir. Bazı yapılarda birim sayısı 4'e kadar çıkmaktadır (Tablo 1).

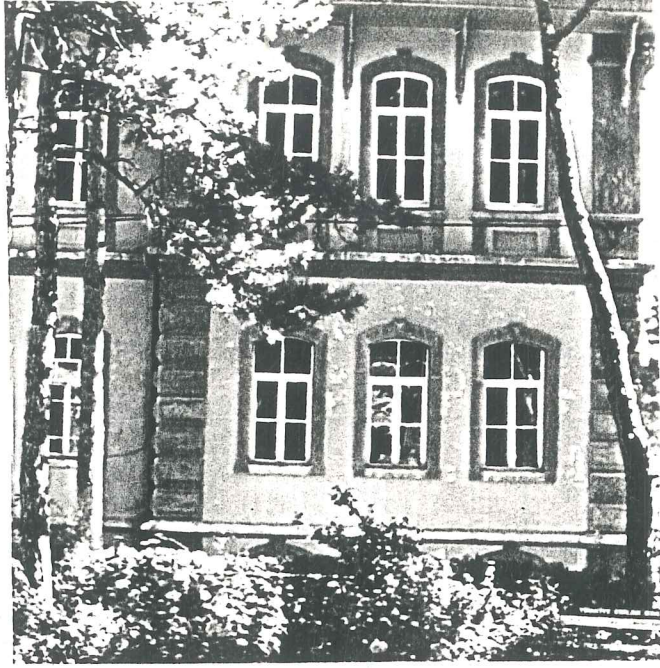
Resim 65

Kagir yapılarda ise genellikle iki birimli kanatlı pencerelere rastlanmaktadır (Resim 65). Bu yapılarda giriş kapısının üstünde yer alan pencerelerde boyut büyüyerek dört birime kadar ulaşmaktadır(Resim 66). Kagir yapılarda sürme pencereye rastlanmamıştır. (Tablo 2).

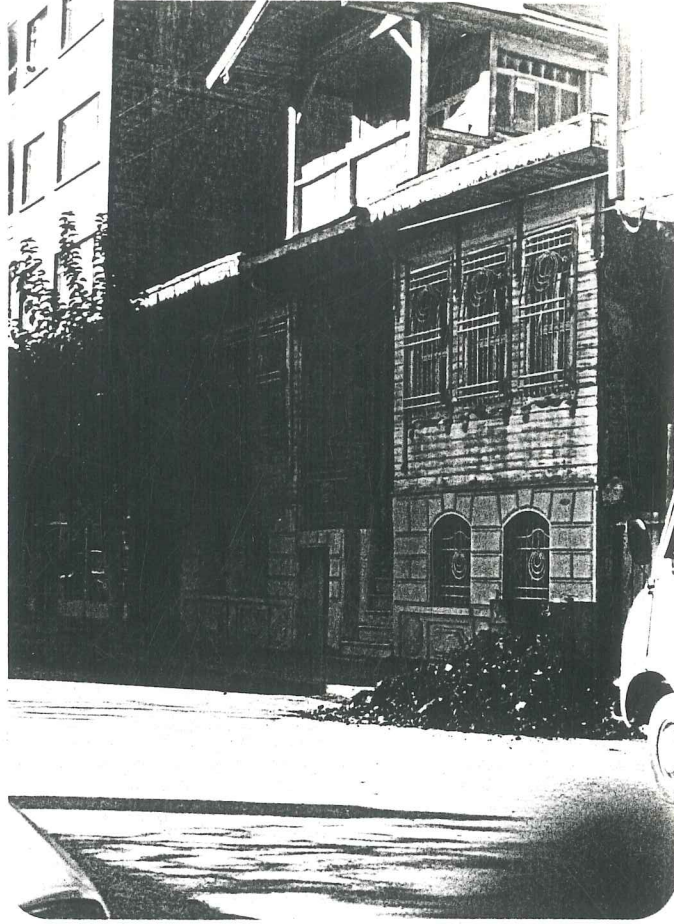
Resim 73

Kapı girişi ortada olan ahşap yapılarda kapının her iki tarafında birer oda bulunmaktadır (Resim 73). Eğer kapı girişi bir kenarda ise diğer kenarda bir oda yer alır (Resim 47). Kapının üstündeki ve kenarlarındaki dar pencerelerden giriş bölümü aydınlatılmaktadır. Kapı birkaç basamakla çıkılan bir niş içinde ise bu basamaklar içeride de devam ederek bodrum katlarının ışık alması sağlanmıştır. Eğer hiç basamak olmadan sokaktan giriş yapılmışsa bu konutlarda bodrum katlarının olmadığı görülür (Resim 57).

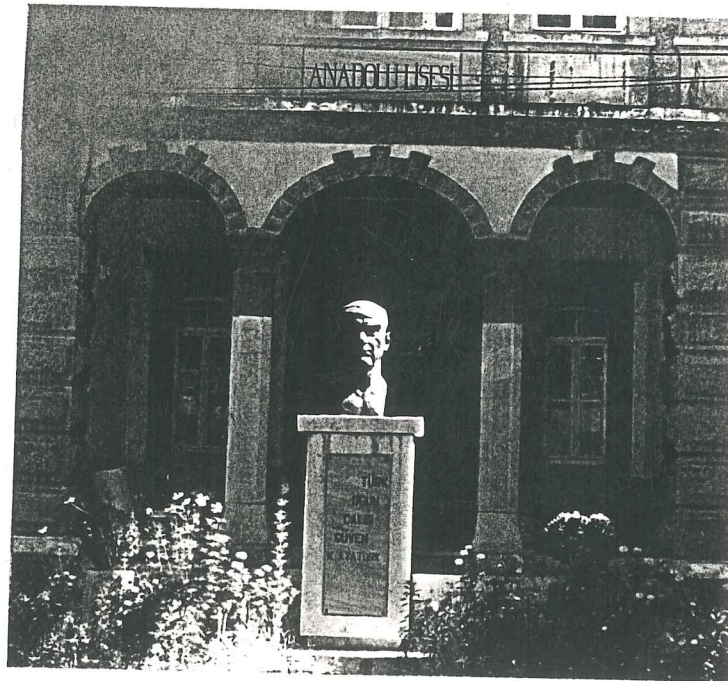
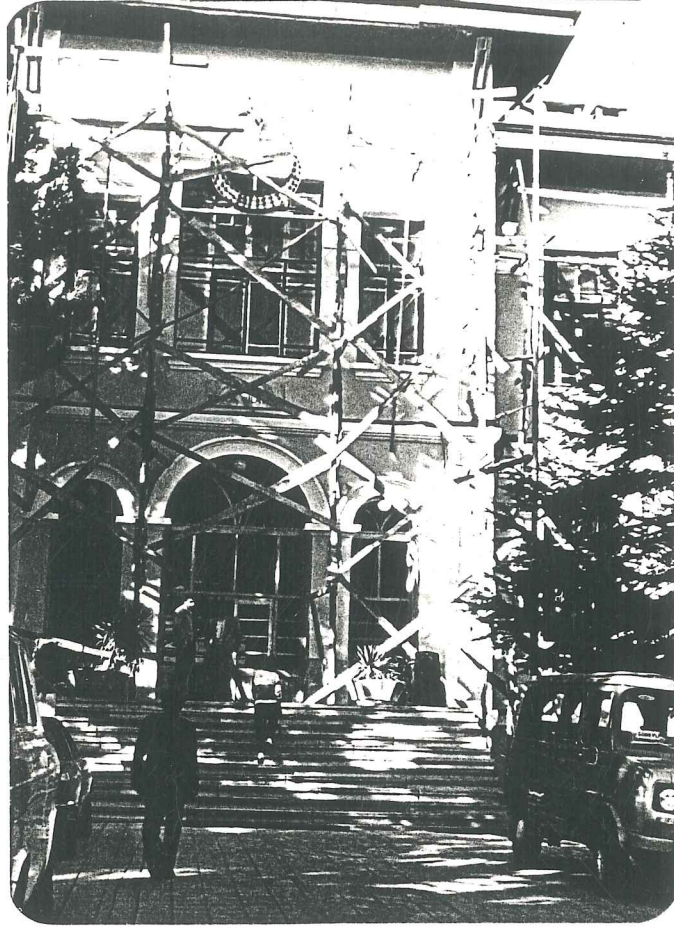
Resim 74

Kagir yapılarda ise orta kısımda gösterişli girişler göze çarpmaktadır. Basamaklarla ortada büyük bir kemer kenarlarda ise küçük kemerlerin kapattığı niş içindeki giriş kapısına ulaşılır. Bu kapının her iki yanında girişi aydınlatan büyük pencereler bulunur. Girişin her iki tarafında odalar sıralanmıştır (Resim 74,75), (Tablo 6).

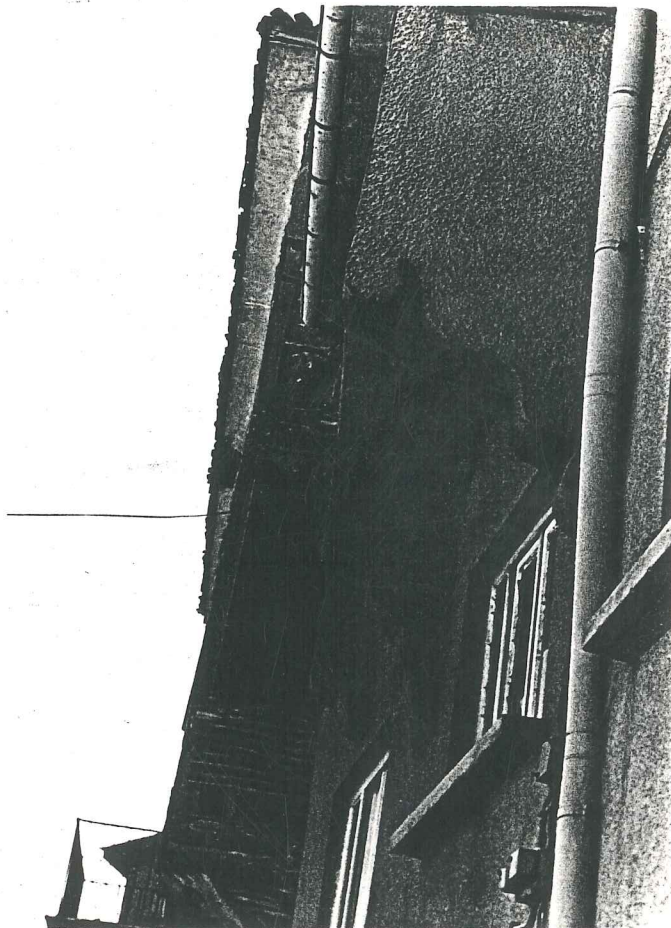
Resim 81

| TAŞIYICI | <p data-bbox="751 363 858 389">Resim 77</p> |
|---|---|
| HEM TAŞIYICI HEM SÜSLEYİCİ | <p data-bbox="389 1370 496 1395">Resim 81</p> <p data-bbox="799 1102 906 1127">Resim 83</p> <p data-bbox="1203 1108 1310 1134">Resim 79</p> <p data-bbox="794 1370 901 1395">Resim 82</p> |

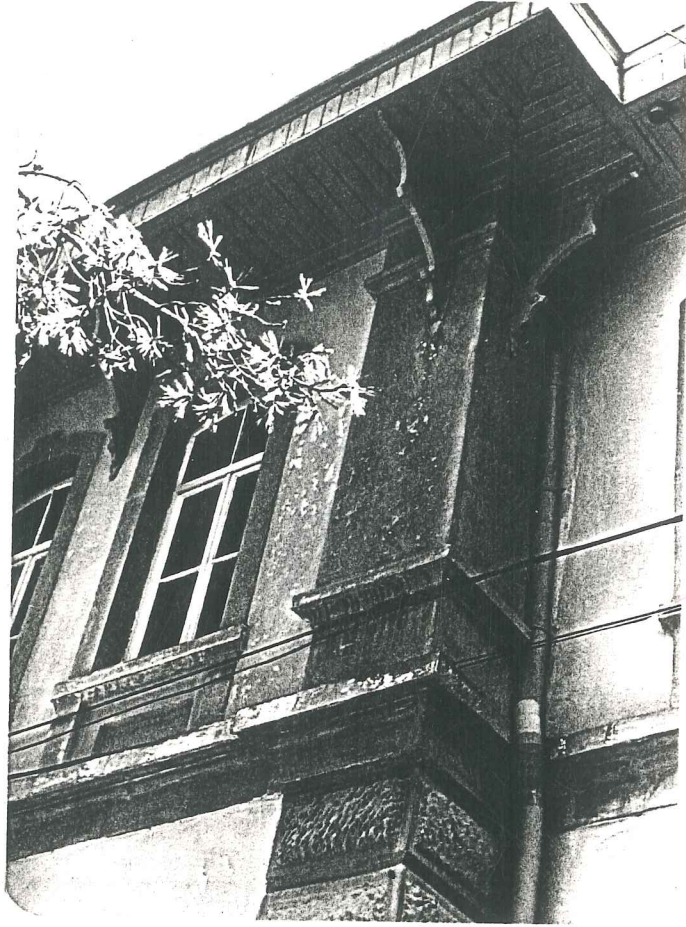
Resim 84

Kagir yapılarda kat silmeleri sivadan oluşturulmuştur (Resim 84). Kat silmelerinde sadelik göze çarpar (Tablo 9).

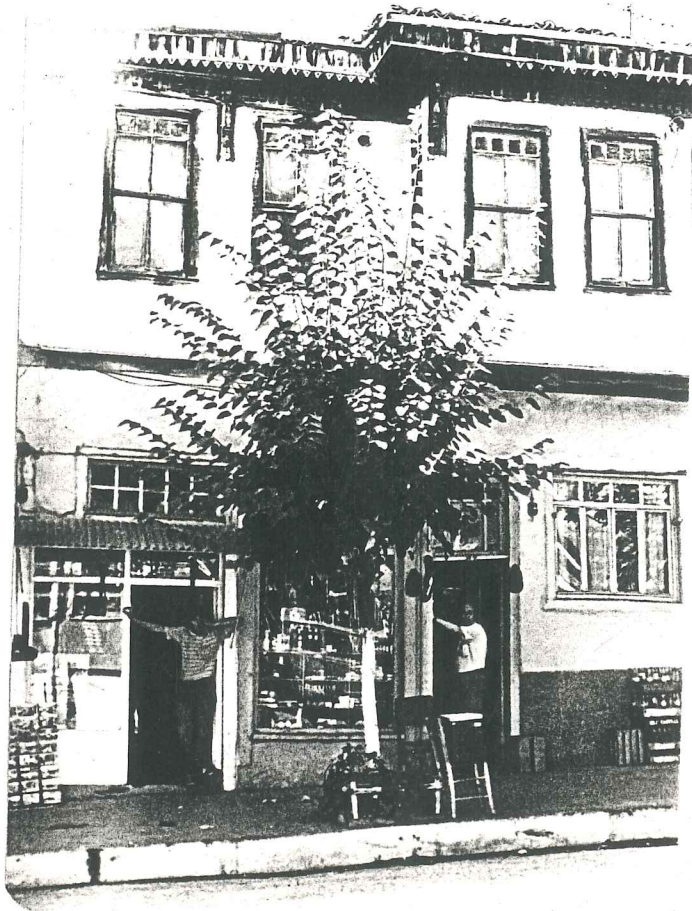
Resim 85

Ahşap yapılarda ise, ahşap çita profillerle oluşturulmuş kat silmelerinde özenli bir ahşap işçiliği görülür (Resim 85,86), (Tablo 10).

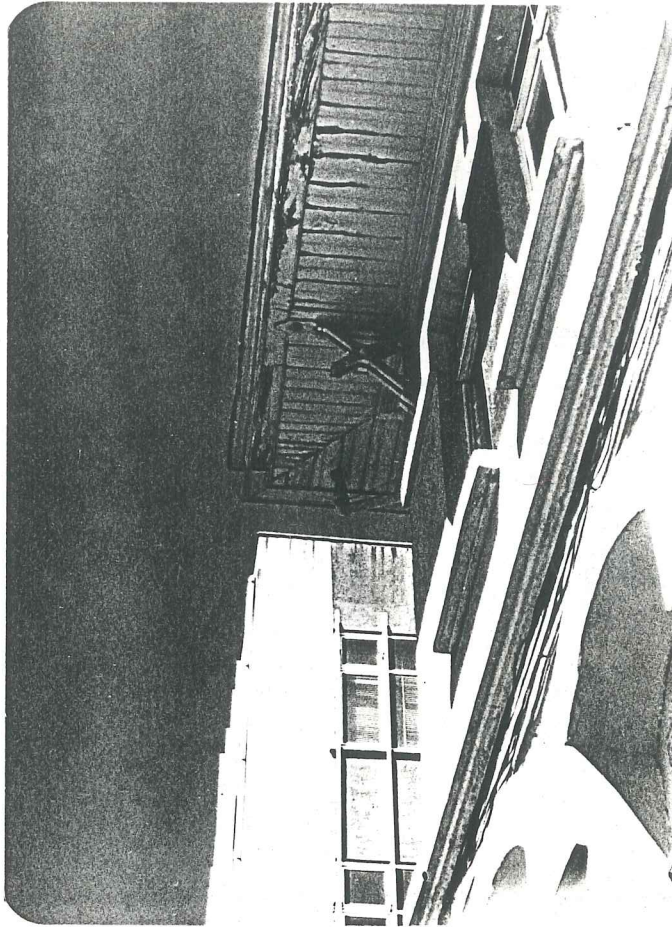
Resim 88

Ahşap yapı saçak silmelerinde ise, zengin bir ahşap işçiliği göze çarpar. Ahşap çıka profillerle oluşturulan saçak silmelerini saçak uçlarındaki jestonlar tamamlar (Resim 88,89,90,91), (Tablo 12).

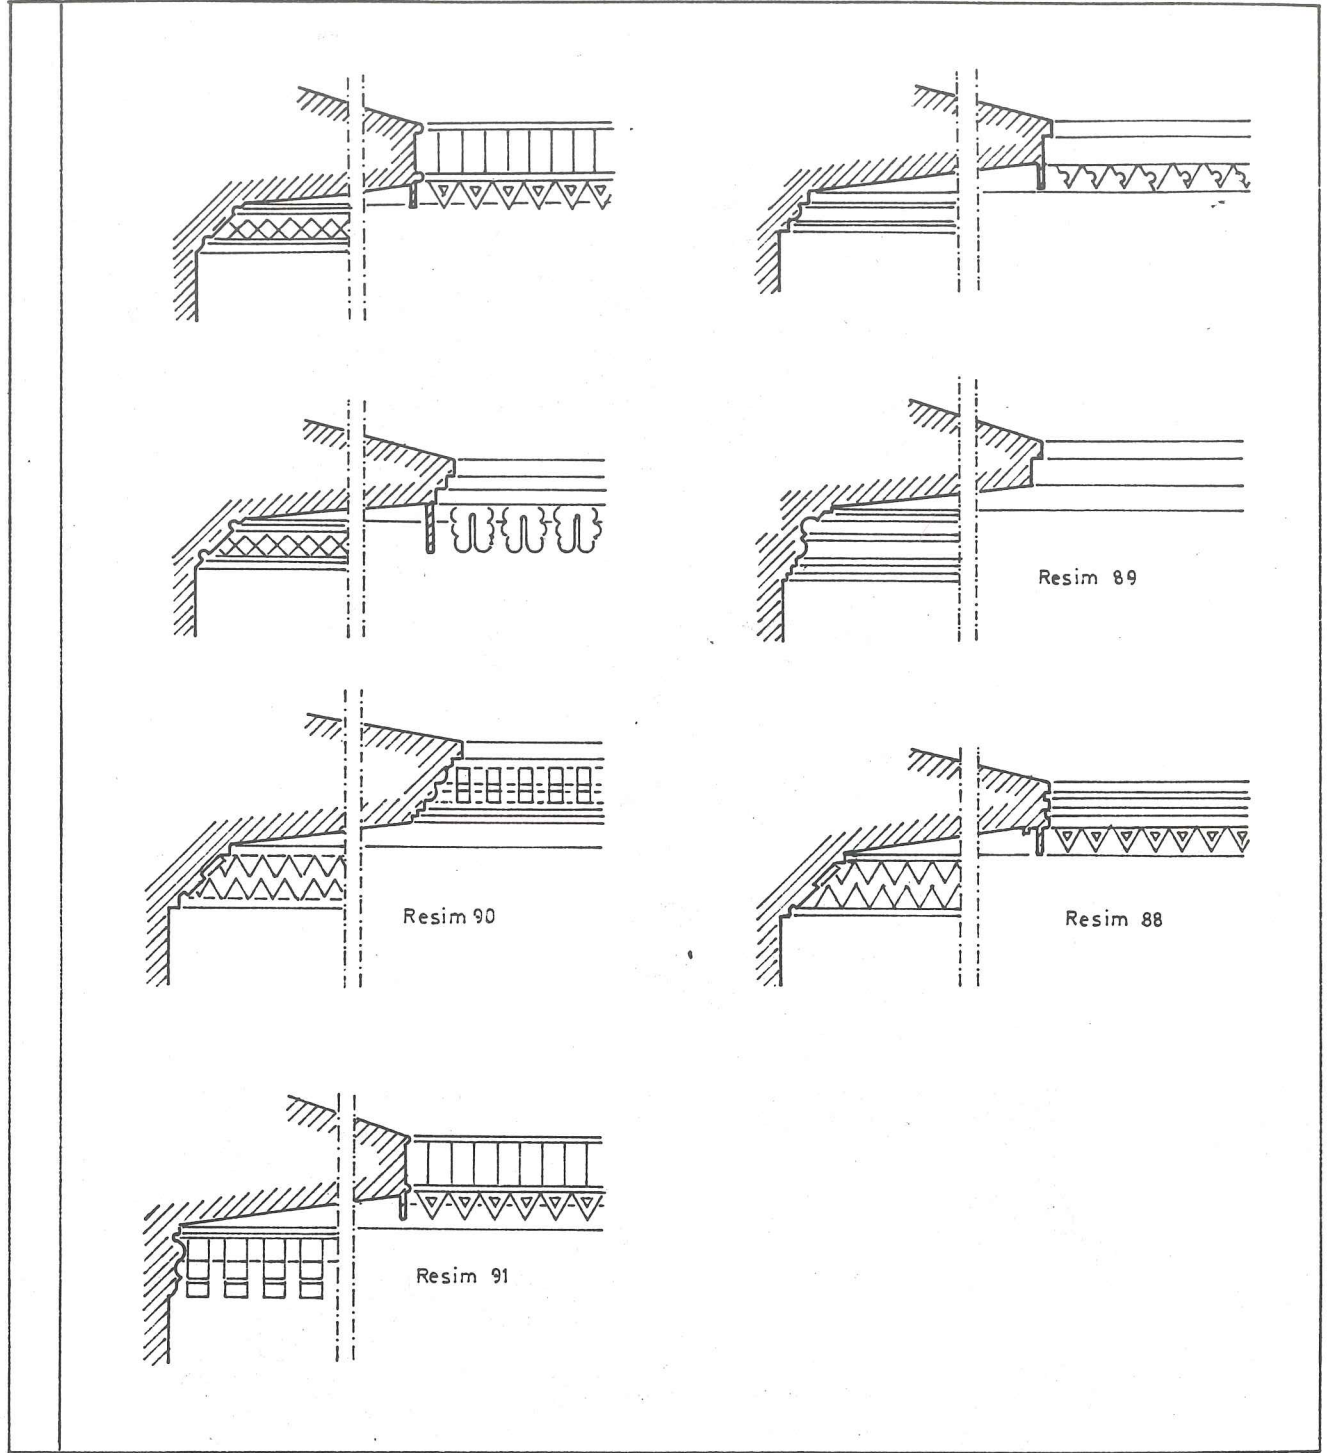
Tablo: 11 AHŞAP YAPILARDA SAÇAK VE SAÇAK SİLMESİ BİÇİMLENİŞİ

Ahşap ve kagir yapılarda saçaklar ahşaptan oluşturularak yağmur oluğunun altına oturtulmuşlardır. 60-70 cm. çıkma yaptıkları görülür.

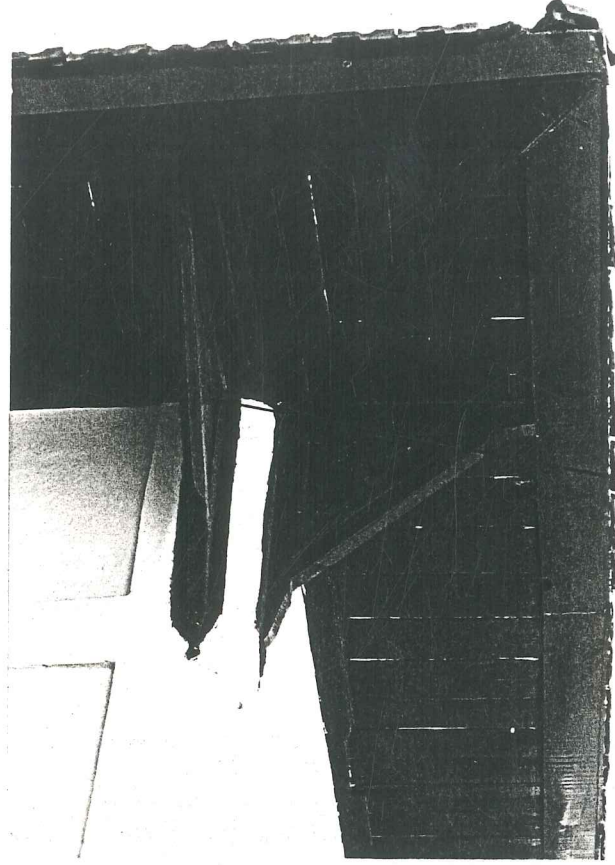
Resim 93

Kagir yapılarda ahşaptan yapılan payandaların bazen siva ile oluşturulmuş bir ayak üzerine oturtulduğu görülür (Resim 93), (Tablo 13).

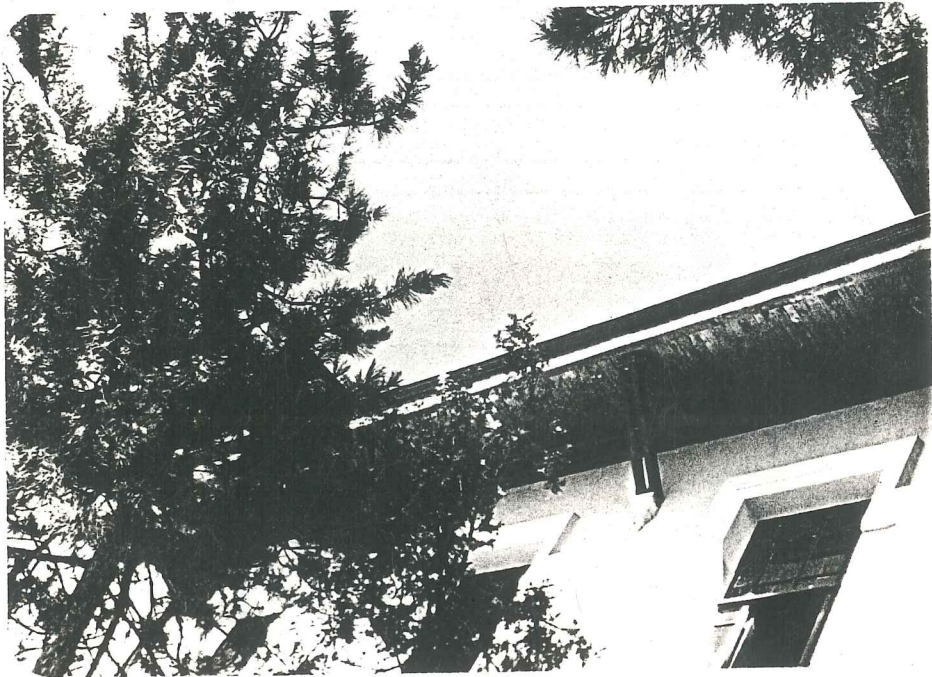
Resim 94

Ahşap yapılarda ise, zarif ahşap payandalara rastlanır (Resim 94,95,96). Payanda tiplerinin fazla tekrar ettiği görülmemekle beraber belli dairesel parçaların varyasyonlarından oluştuğu gözlenir (Tablo 14).
