BURSA, CUMALIKIZIK KÖYÜ TARİHSEL YERLEŞİMİNİN
İNCELENMESİ VE ANALİZİ

RÖLÖVE-RESTORASYON
YÜKSEK LİSANS TEZİ
MİMAR H.NEVHİZ DENİZ

İSTANBUL, 1991

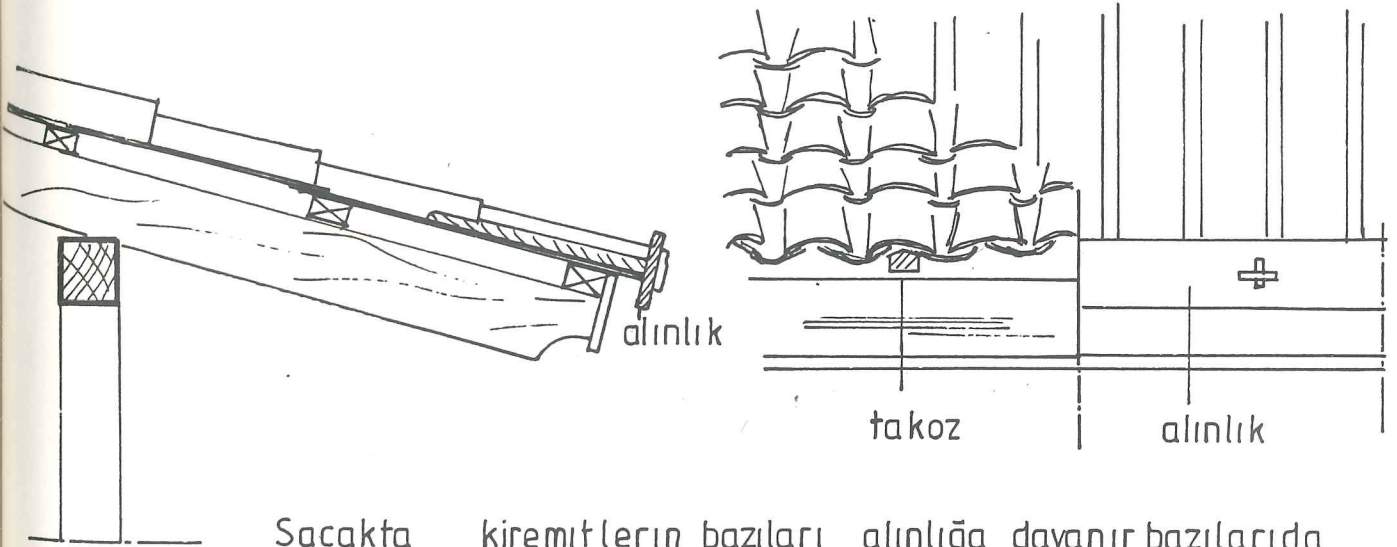
Alaturka kiremit genel çatı örtüsü elemanıdır.

Saçakta serbest

kiremitlerin bazıları kalır

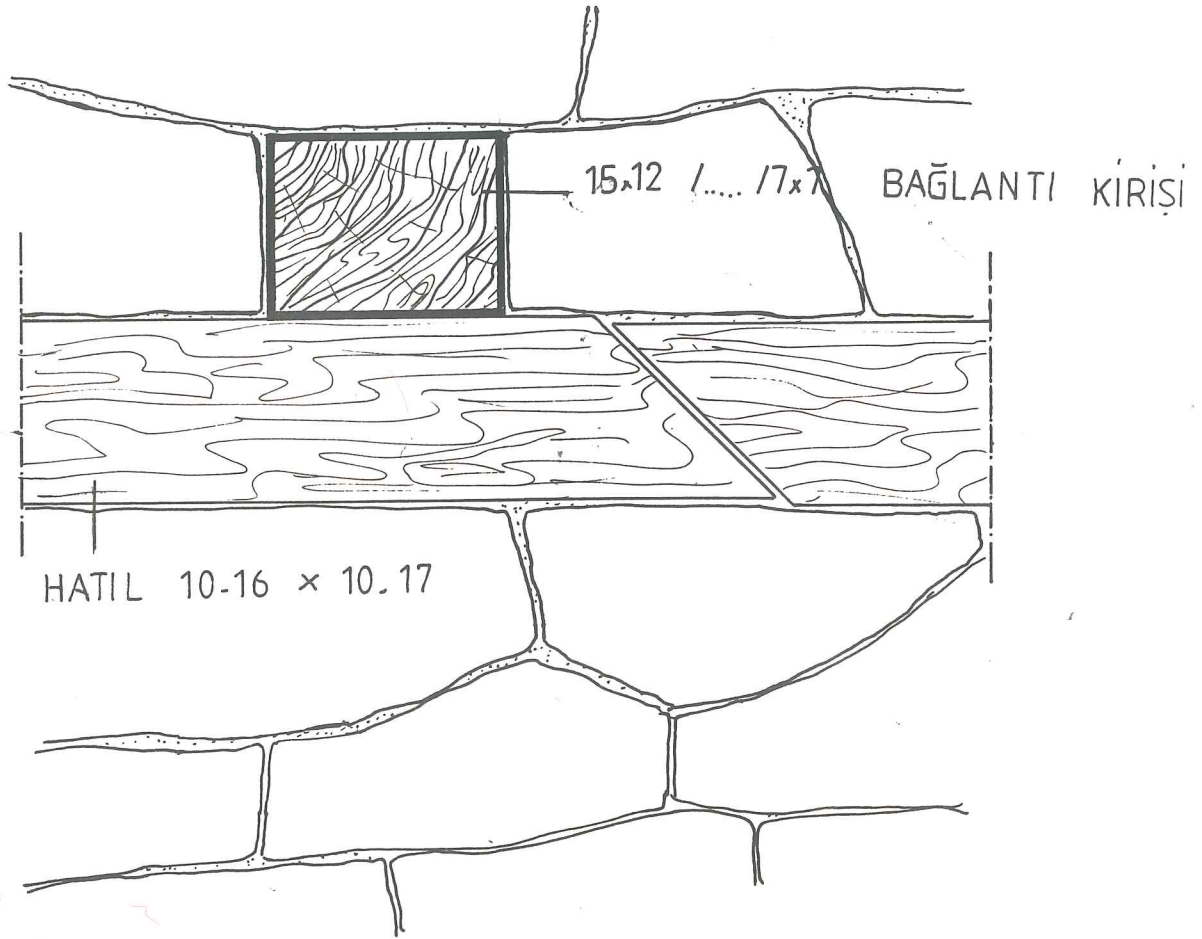
(Şekil 10)

ÇEŞİTLİ HATIL BAĞLANTILARI

DETAY A

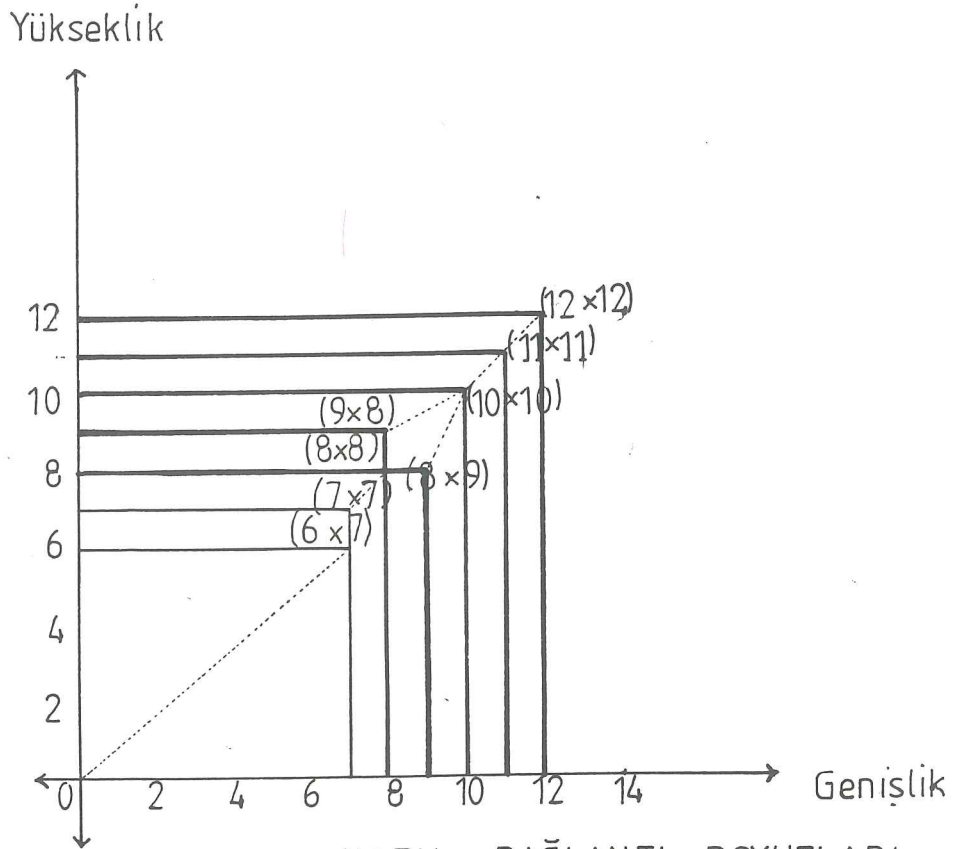
(Çizelge I)

HATIL + BAĞLANTI ÇİZELGESİ

HATIL BOYUTLARI

HATIL BAĞLANTI BOYUTLARI

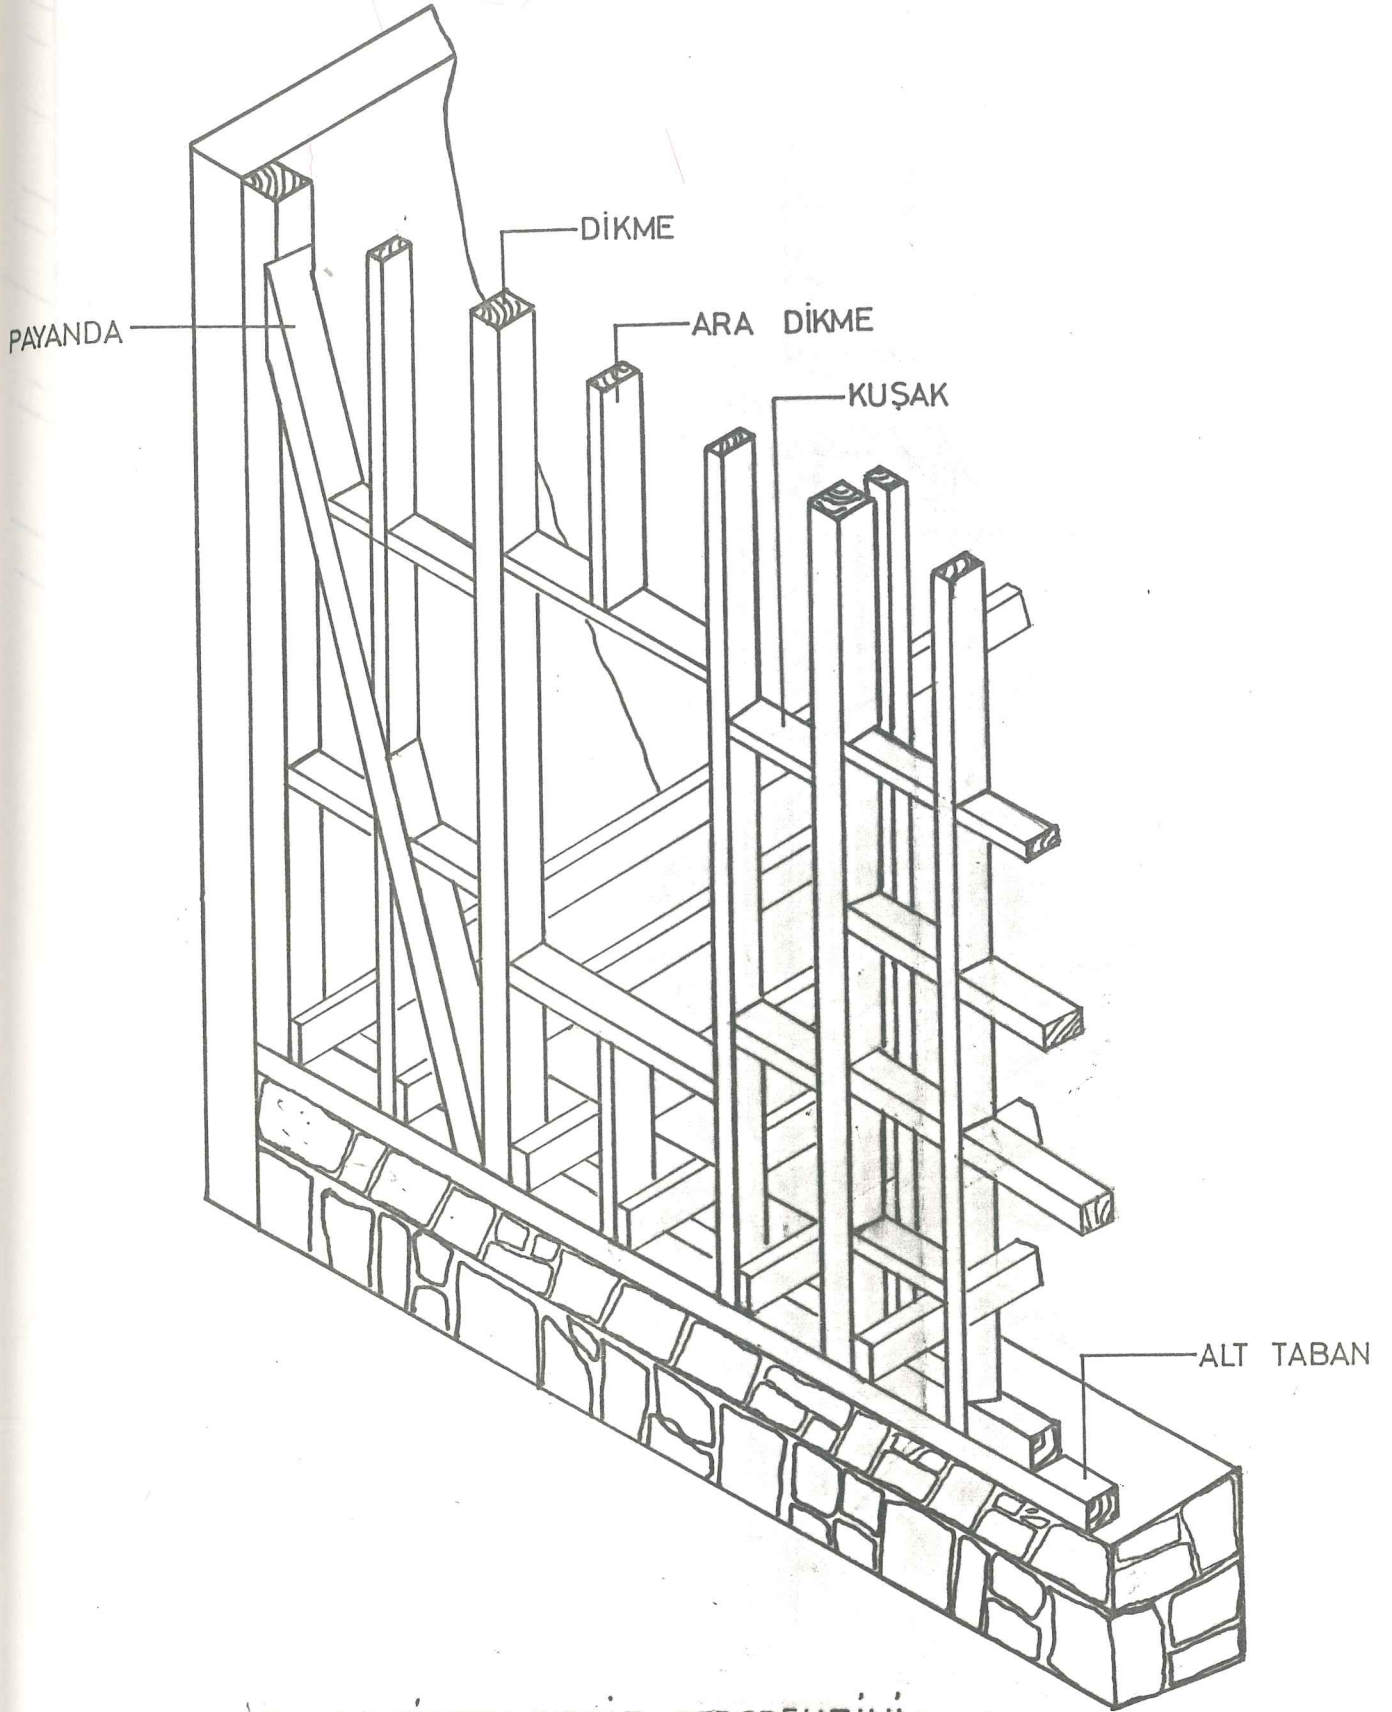
(Şekil 17)

KARKAS SİSTEM KESİT PERSPEKTİVİ

ta ana ve ara dikmelerin konacağı yüzeyin düzeltilmesi için geniş yüzeyli taşlar kullanılmıştır. Böylece düz bir taban oluşturulmuş olur. Bu zemin üzerine ahşap karkas yapı iskeleti oturtulur. (Şekil I7)

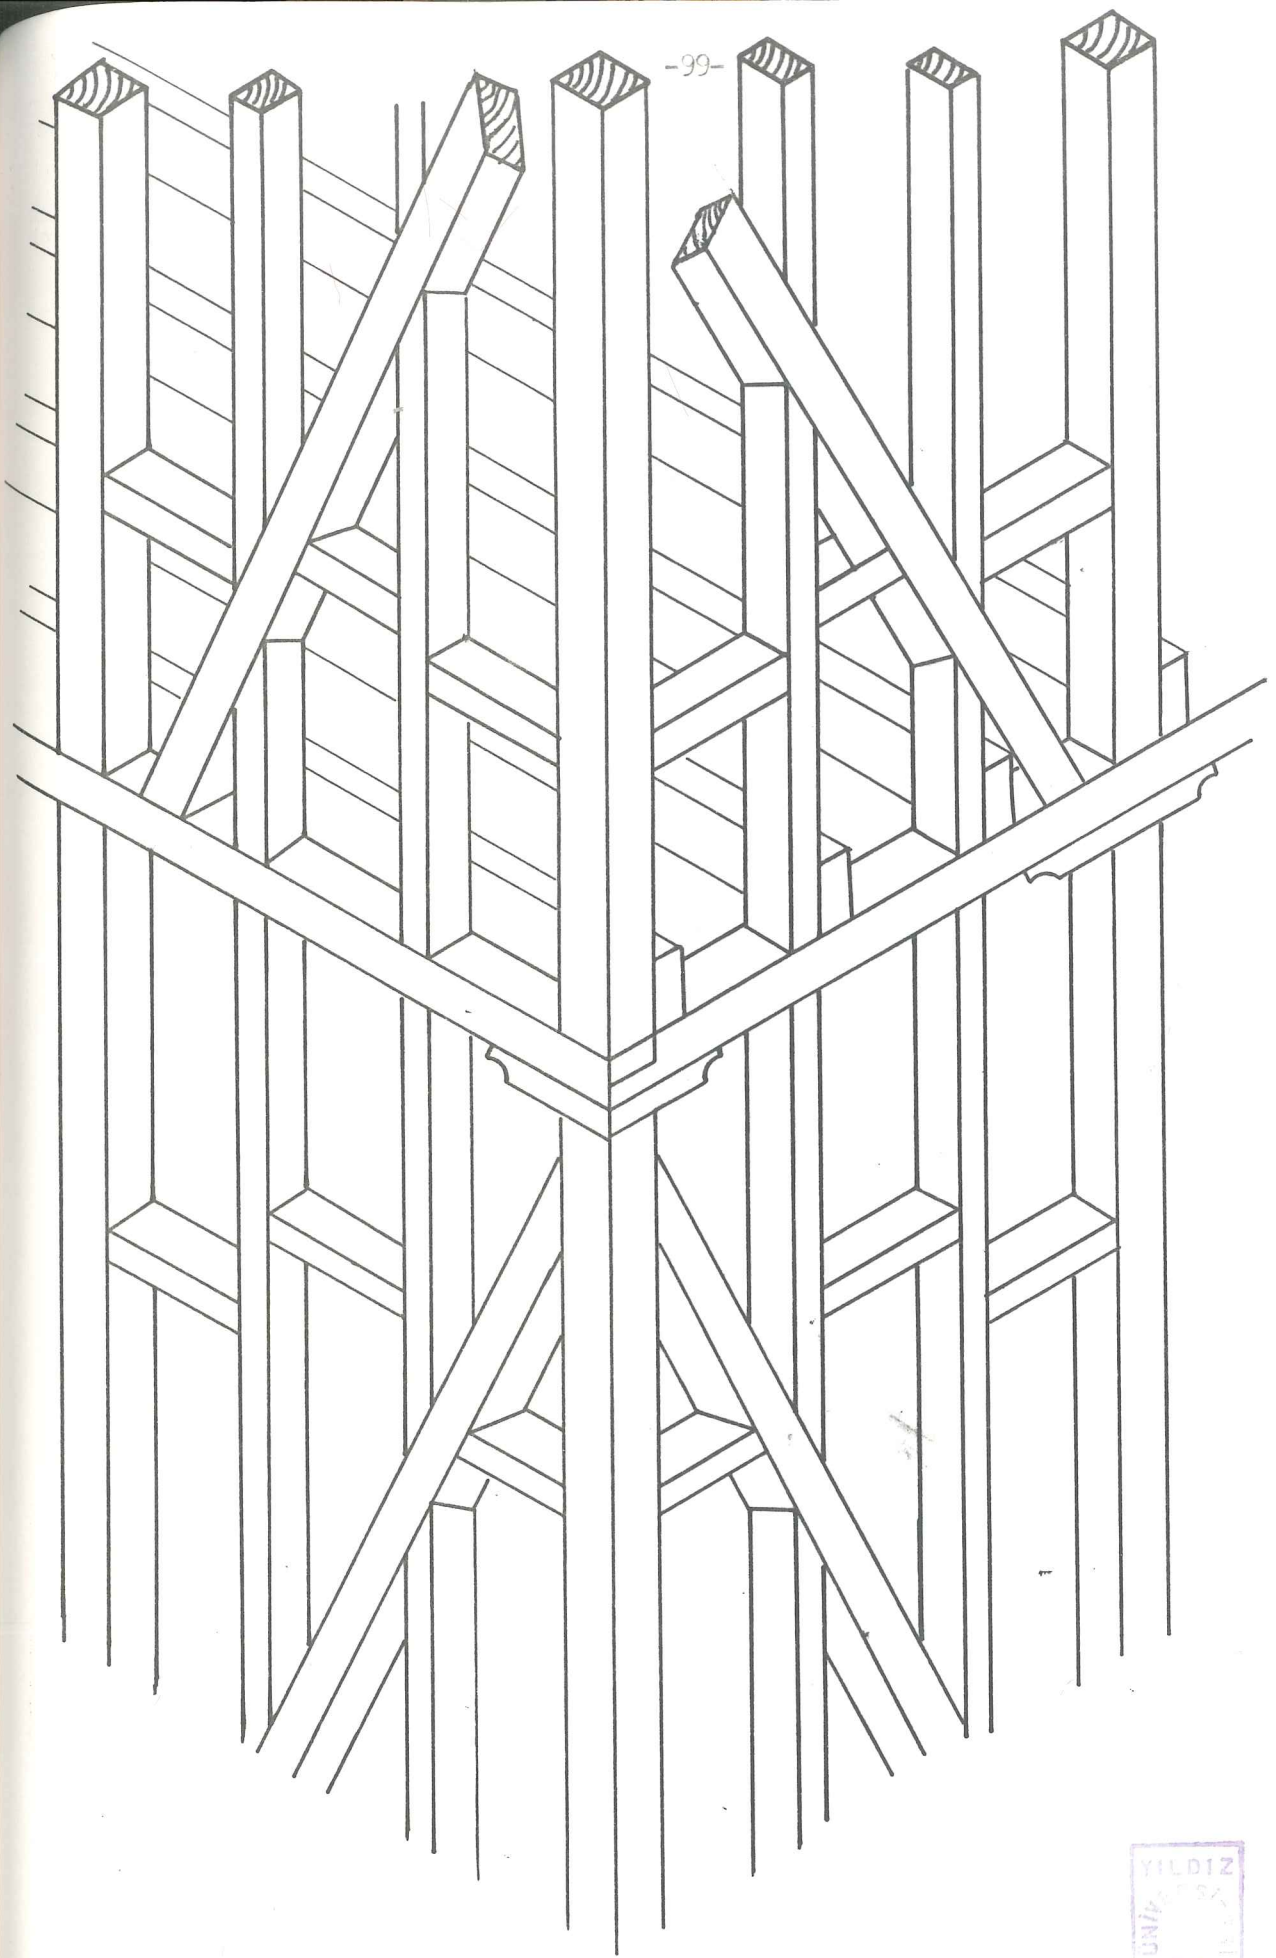
(Şekil 18)

TEK TABANLI AHSAP KARKAS SİSTEM
