EYÜP ESKİ KENT DOKUSU

ZAL MAHMUD PAŞA CAMİİ VE ÇEVRESİ
TARİHİ GELİŞİMİ-KORUMA ÖNERİSİ

(Röleve ve Restorasyon Yüksek Lisans Tezi)

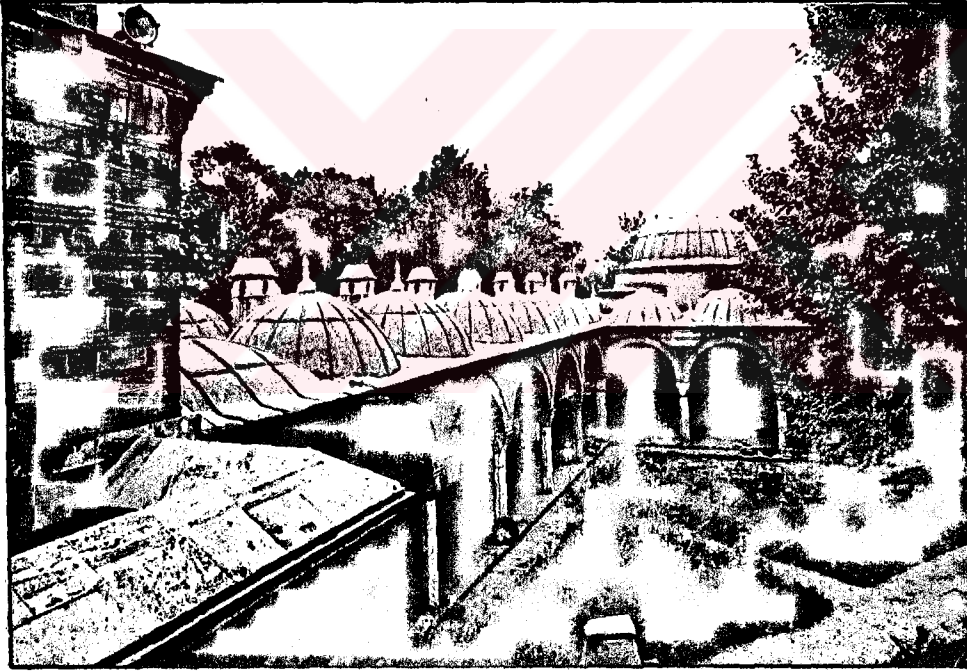
Cami revağından alt medresenin görünüşü

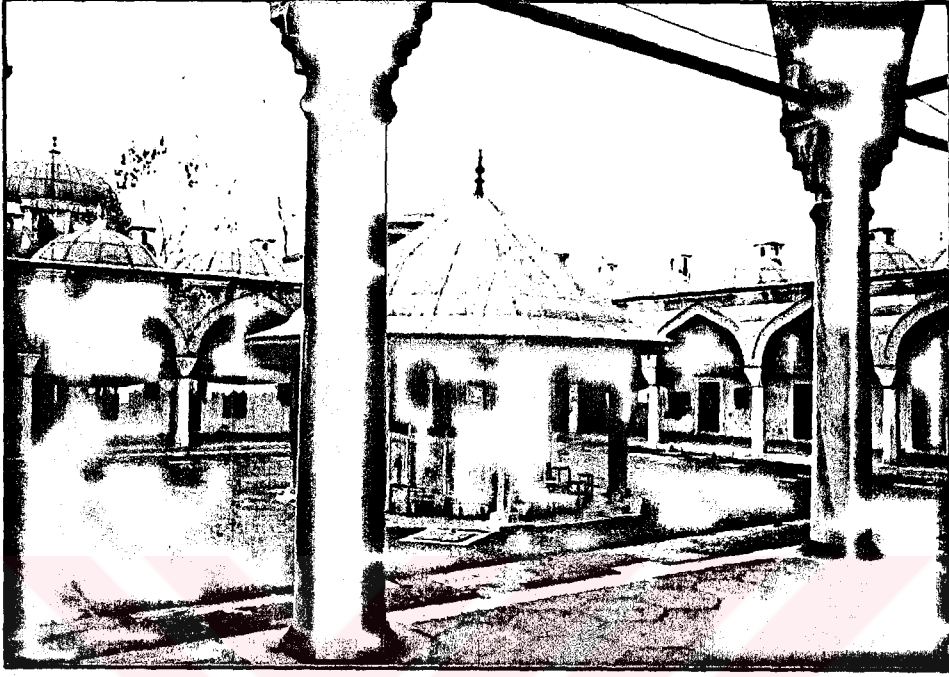
Zal Mahmud Paşa Üst Medrese

Zal Paşa Camiinin giriş avlusunda üç kollu üst medrese kubbeli bir dersane ile beşi ayna tonoz, sekizi kubbeli onüç odadan meydana gelir. Medresenin önü revaklı, batı kolu revaksızdır.

Dershanenin 6.70 m. çaplı kubbesi pandantiflerle oniki köşeli sağır bir kasnağa oturur. İki kuzeyde, iki doğuda, bir de güneyde beş pencerelidir. Odalar birer pencere ve ocaklıdır. Medresenin batı kolu kıvrılan Zal Paşa Caddesine uydurulduğundan cami eksenine göre asimetriktir. Medrese revak kemerleri tuğla, sekizgen revak sütunları taş, baklavalı başlıklar beyaz mermerdir. Kapı ve pencereleri taş sövelidir. Medresenin bir bölümü cami gibi üç sıra tuğla, bir sıra küfeki taşla örülmüş, kalan bölümler kaba taştan yapılarak üstü sıvanmıştır.

* Medrese çatısı kurşun örtüsü kısmi bakımı gerektiriyor.

* Medreselerin şu an kullanılmaması tahribata sebep oluyor. Öğrenci yurdu olarak kullanılabilir.

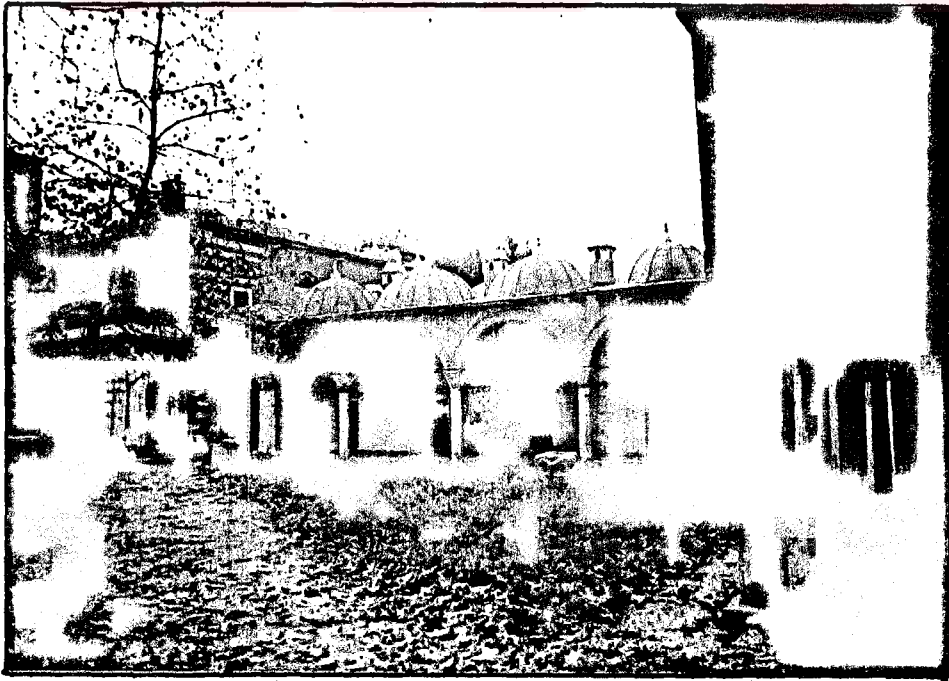
Zal Mahmud Paşa Alt Medrese

Cami, şadırvan ve üç kollu üst medresenin bulunduğu avludan tek kollu taş merdivenle güneyinde türbe, kuzey ve doğusunda iki kollu alt medrese bulunan avluya inilir. Alt medresenin doğu cephesinin kademeli ve asimetrik olması Feshane Caddesine uydurulmasındandır. Kubbeli odalar tek pencere ve ocaklıdır. Alt medresenin köşesindeki ayna tonozla örtülü odanın kuzey cephesinde üç pencere, doğuda dışarıya açılan ikinci bir kapısı vardır. Alt dershanede iki sıra pencere vardır. Cadde cephesinde iki alt üç üst, güneyde altı üstlü iki pencere vardır. 5.90 m. çapındaki alt medrese dershanesi kubbesi, sekiz köşeli yüksek kasnakla çevrelenmiştir. Dershaneye mihrab da konarak mescit işlevi verilmiştir. Toplam onbeş odalı alt medresenin üç odası üst medrese altına rastlar. Kubbeli olan revaklar yuvarlak kemerli ve tuğla, sütunlar sekizgen taştan, başlıklar baklavalıdır. İnşa tekniği ve malzemesi üst medrese gibidir.³

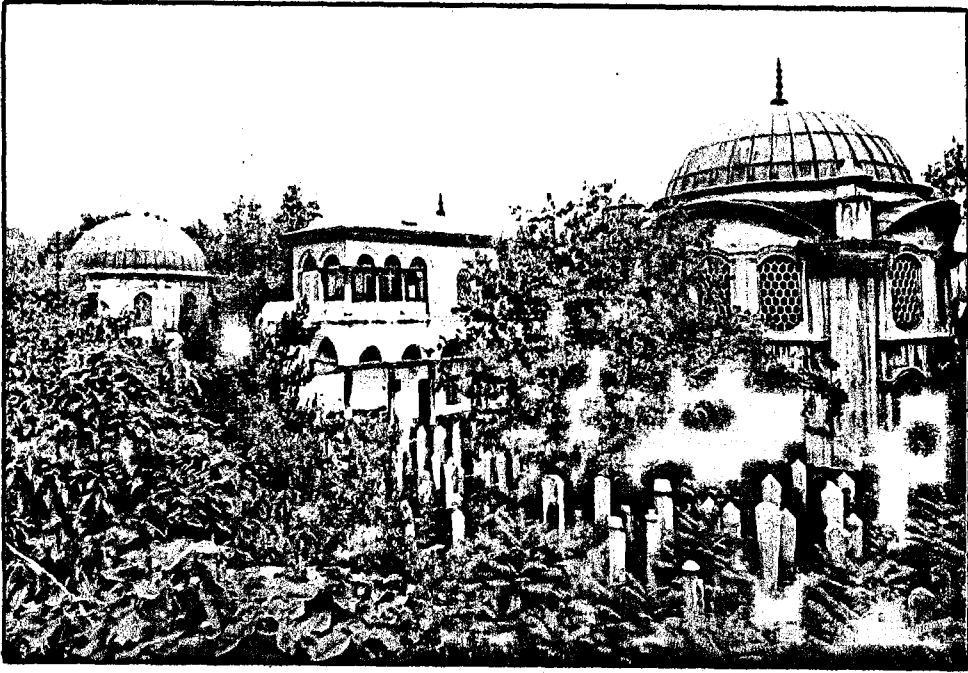
Şah Sultan Mektep-Sebil-Türbesi Genel Görüntü

- Yer:** Eyüp Feshane Caddesi üzerinde, sebil ve türbe ile beraberdir.
- Yapan:** Mimarı İbrahim Kamil Ağa'dır.
- Yaptıran:** Şah Sultan (III. Selim'in kızkardeşi)
- Tarih:** H. 1215 - M. 1800-1801
- Mimari:** Mektep sütünlü bir revak ve sebilin üstünde oturmaktadır. Avludan güzel bir merdivenle çıkarılır. Mektep girişi revakları bugün kapatılmıştır. Mektep girişi revakları bugün kapatılmıştır. Basık kemer pencerelerle aydınlanmaktadır. Yol cephesi üzerinde berok bir kuş evi vardır. Dış cephe duvarları sıvalıdır. Pencere söveleri mermerdir. Çatısı kurşun kaplıdır. Sebil gözleri üstünde şiirler yazılı kitabeler vardır.
- Üslup:** Türk baroğu

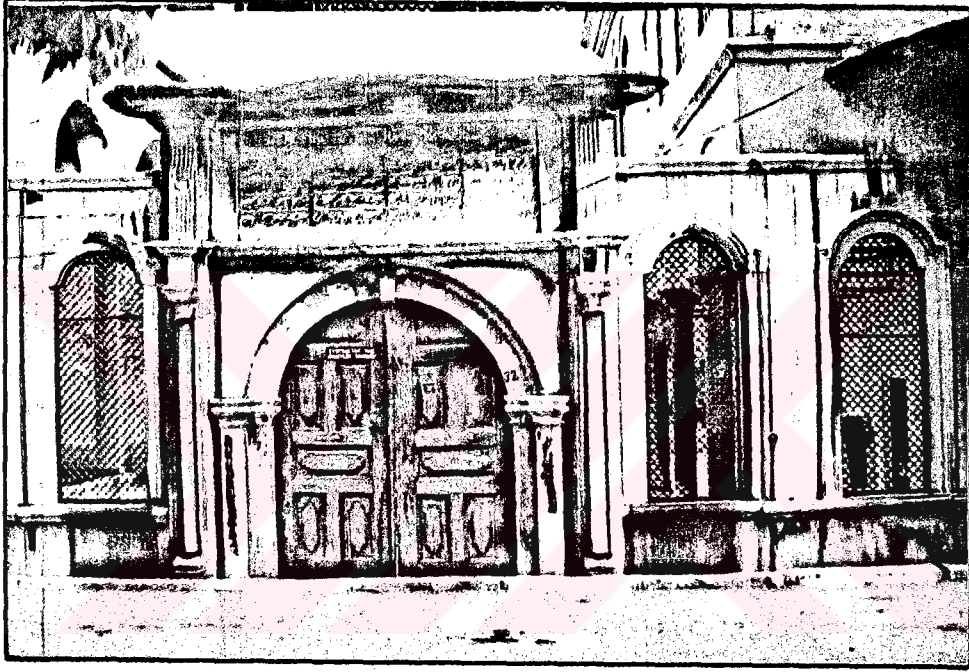
Şah Sultan Manzumesi Ana Girişi

- * Çatı kurşun kaplaması elden geçirilmelidir.
- * Mektebin kapatılan giriş revakı açılmalıdır.
- * Cephedeki kısmi tahribat giderilmelidir.

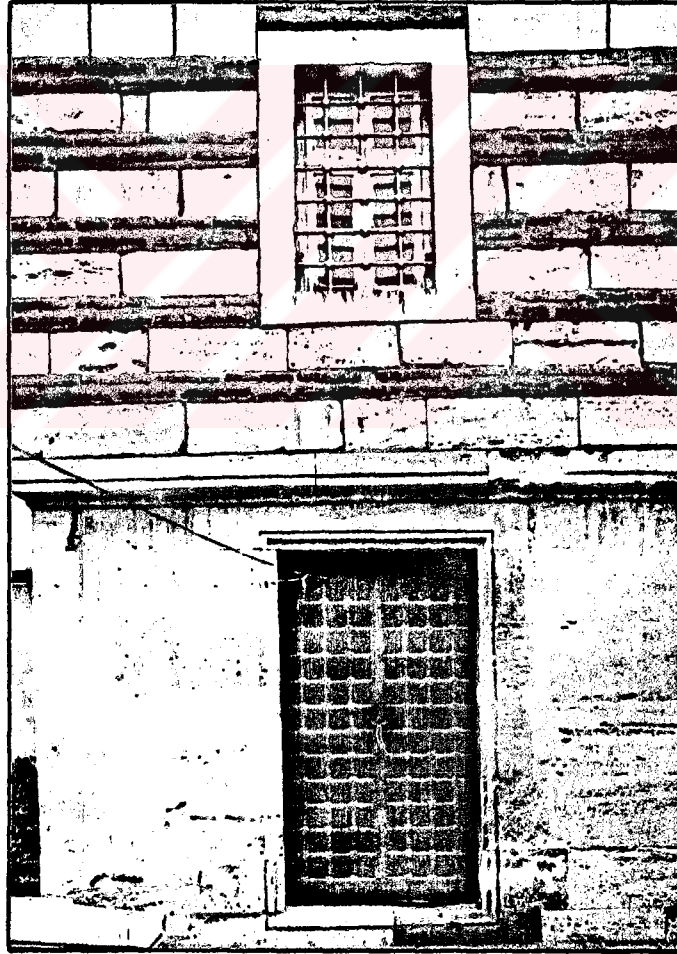
Mektebin giriş cephesinden detay

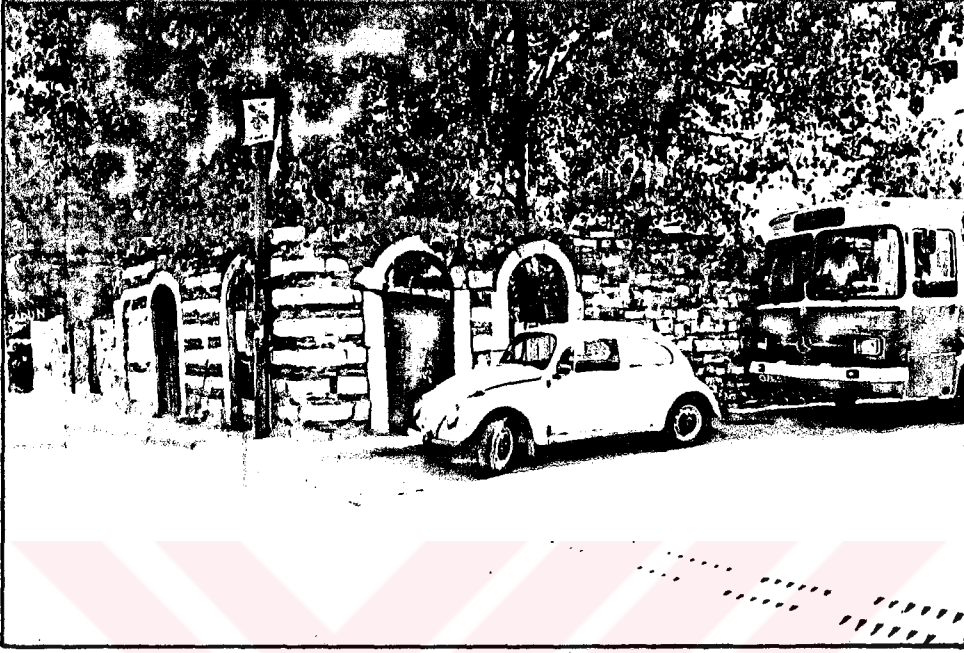
Balçık Tekkesinden bugün ayakta kalan iki duvar. (1992)

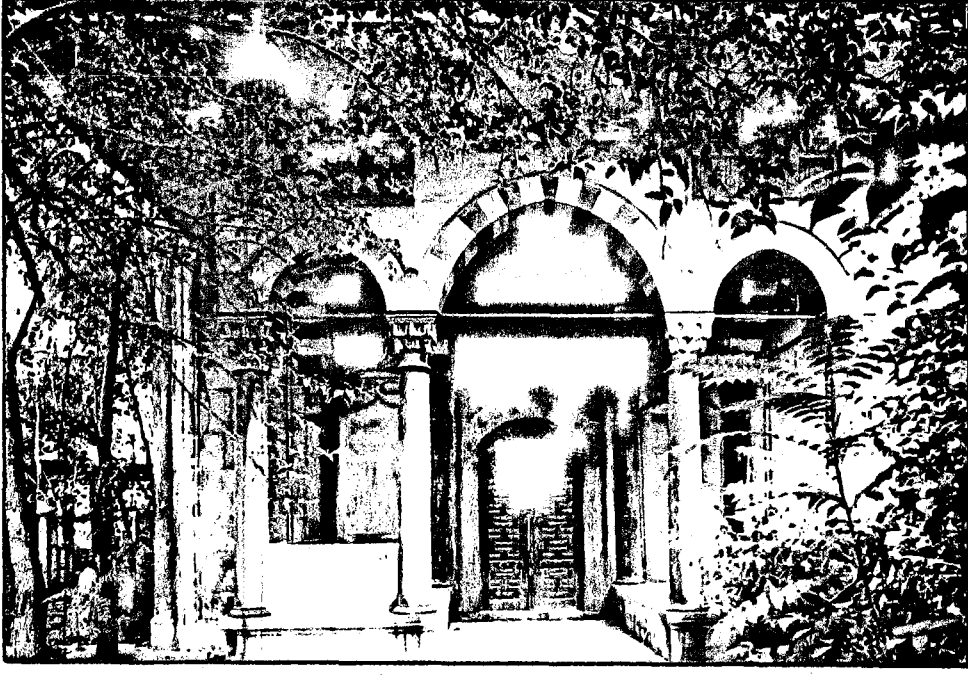
Mimari: Türbe kare planlıdır. Türbenin cadde üzerindeki cephesinde bir çeşme ve üstünde tarihsiz bir kitabe vardır. Girişte dördü duvara bağlı sekiz sütunlu, mukarnas başlıklı, kemerli, düz çatılı bir revak vardır. Kemerler üzerinde ayet yazılı iki kitabe vardır. Türbe duvarlarında iki sıra pencere görülmektedir. Türbe onaltıgen kasnaklı kubbe ile örtülüdür.

Nakkaş Hasan Paşa Türbesi Giriş

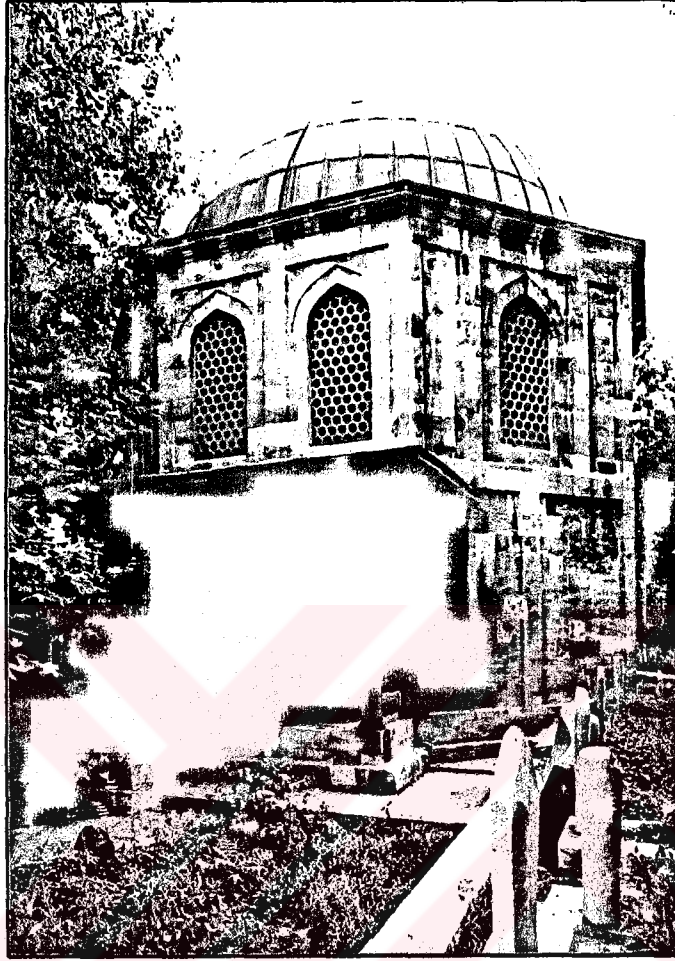
Zal Mahmud Paşa Türbesi

- Yer:** Eyüp Zal Mahmud Paşa Camii avlusunda.
- Yapan:** Mimar Sinan
- Yaptıran:** Zal Mahmud Paşa
- Tarih:** 1580'li yıllar.¹ (1562-63)²
- Mimari:** Kesmetaştan yapılmıştır. İşçilik çok kalitelidir. Dıştan sekizgen içten haçvari planlıdır. Çift cıdarlı kubbe ile örtülüdür. Haç kolları ayna tonozlarla örtülüdür. Girişte baklava başlıklı dört sütunlu, üç kemeli bir revak vardır. Sekizgen gövdenin bir kenarı 4.75 m., iç kubbe çapı 5.10 metredir. Kubbesi ve revakı kurşunla kaplıdır.

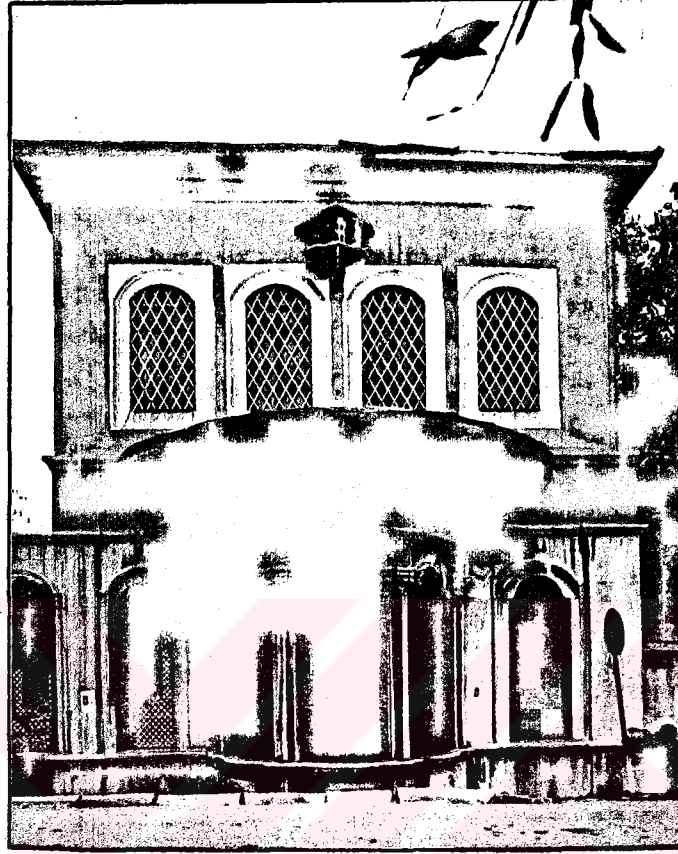
Şah Sultan Sebili, Mektebi

- Yer:** Eyüp Feshane Caddesinde (Mektebin altı)
- Yapan:** Mimar İbrahim Kâmil Ağa.¹
- Yaptıran:** Şah Sultan (III. Selim'in Kızkardeşi)²
- Tarih:** H. 1215 - M. 1800-1801³
- Mimari:** Sebil cepheden dışa taşan beş gözlü silindirik bir yapı olup sebil gözlerini üstten çeviren kemerler asimetriktir. Palmet şeklindeki kilit taşı da buna uydurulmuştur. Sebilin içinde barok bir çeşme vardır. Sebilin mermer cephesi üstündeki ahşap saçak kurşun kaplıdır.⁴
- Üslup:** Türk baroğu.

Feshane caddesi yol kotu Şah Sultan Manzumesi boyunca yapı girişleri seviyesine düşürülmelidir.

Bu seviye 0.30 - 1,50 m. arası değişmektedir.

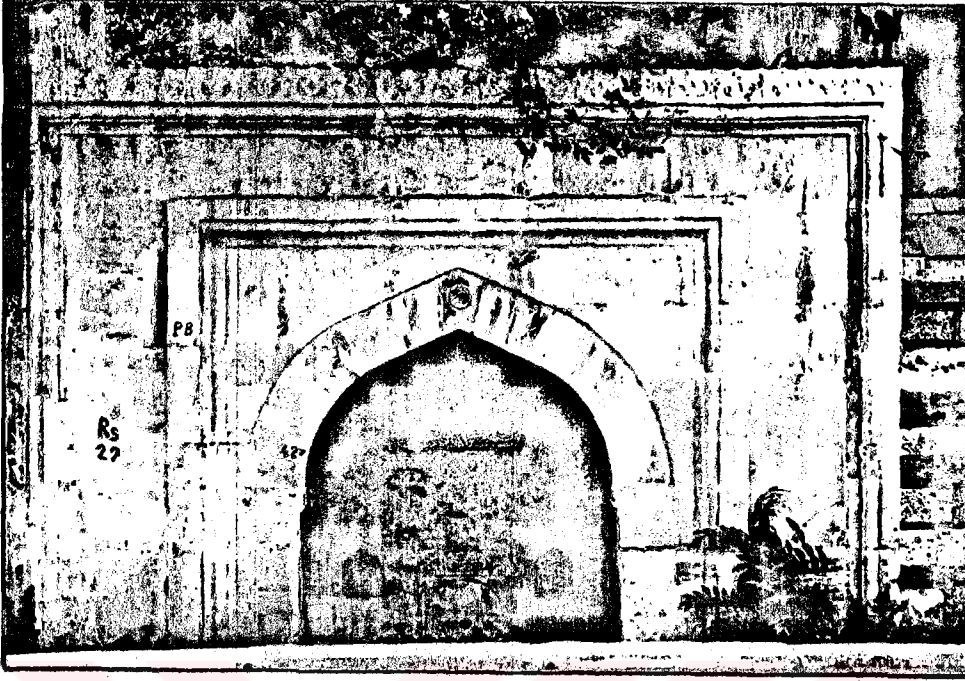
Şah Sultan Çeşmesi

Yer: Eyüp Feshane Caddesinde Zal Mahmud Paşa Camii Giriş Avlu duvarı üstündedir.

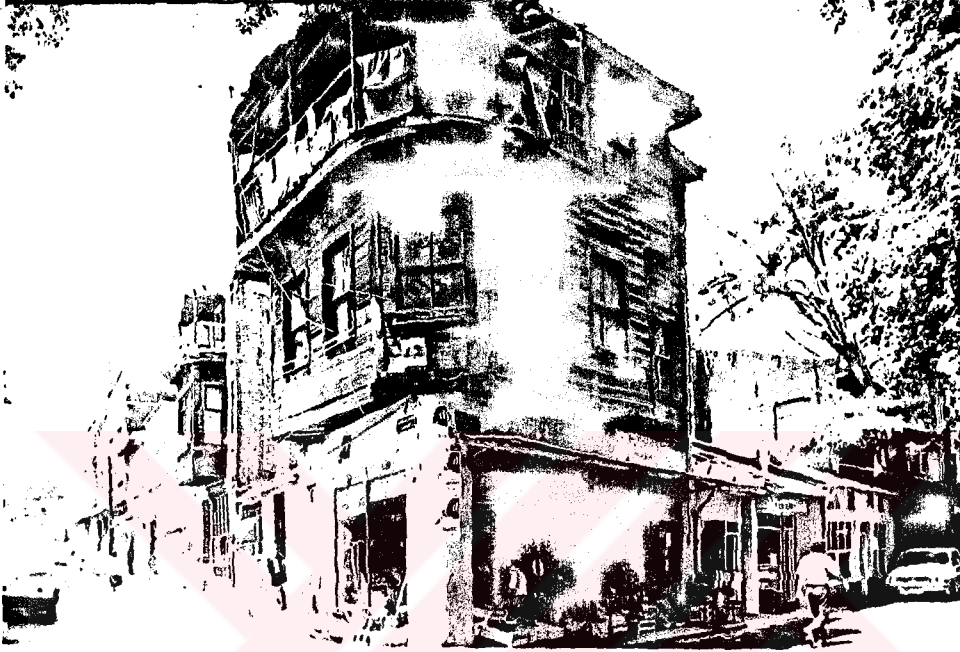
4.5.1. Sivil Yapı (Zal Paşa Caddesi, 63 ada, 61 Parsel)

3. Katlı

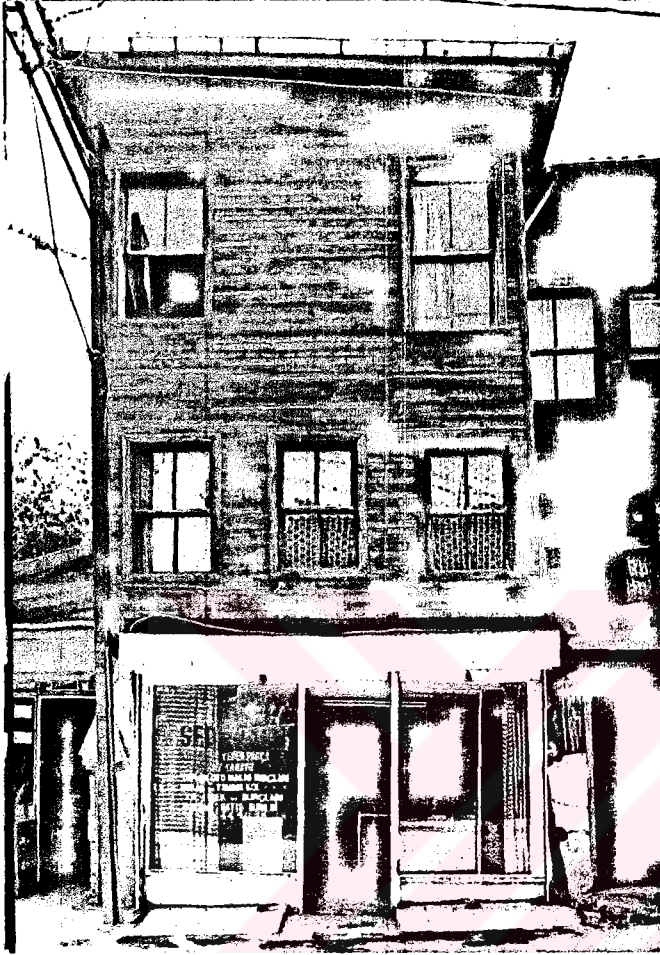
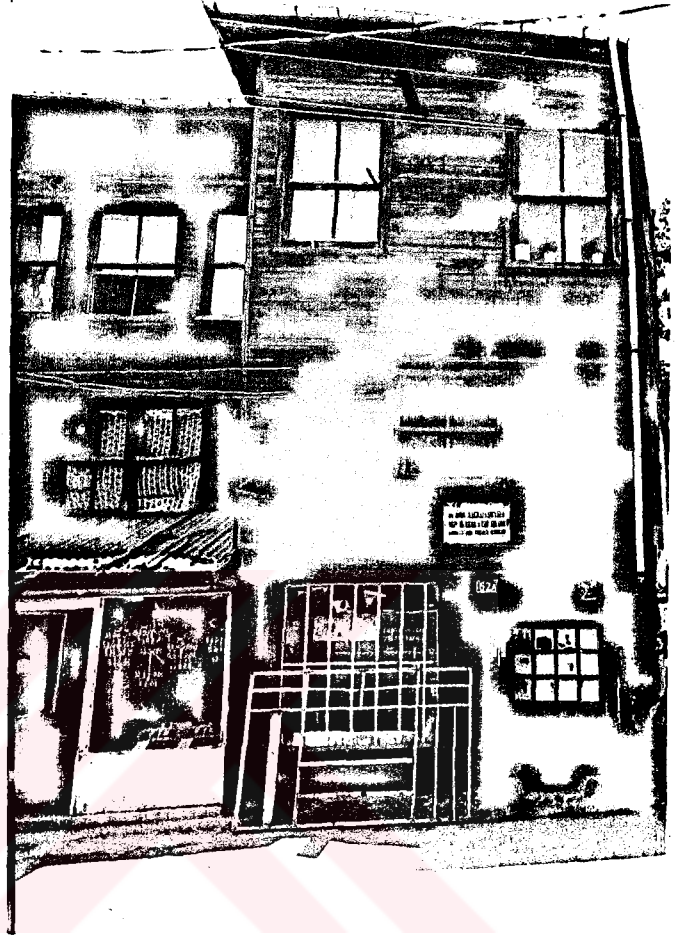
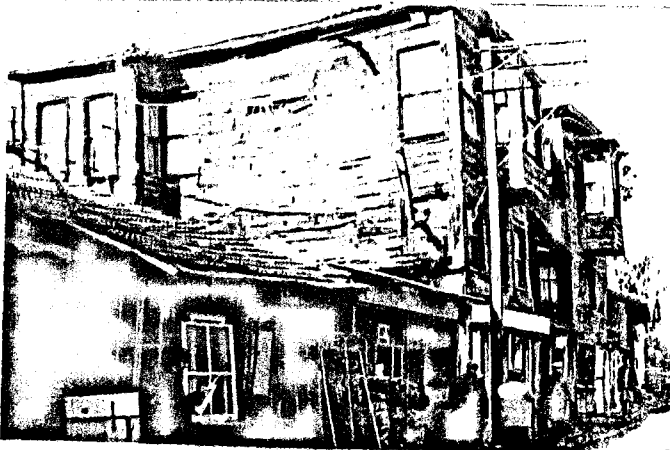
4.5.2. Sivil Yapı, (Zal Paşa Caddesi, 63 ada, 50 parsel)

3. Katlı.

Cumbalar yok olmuş,

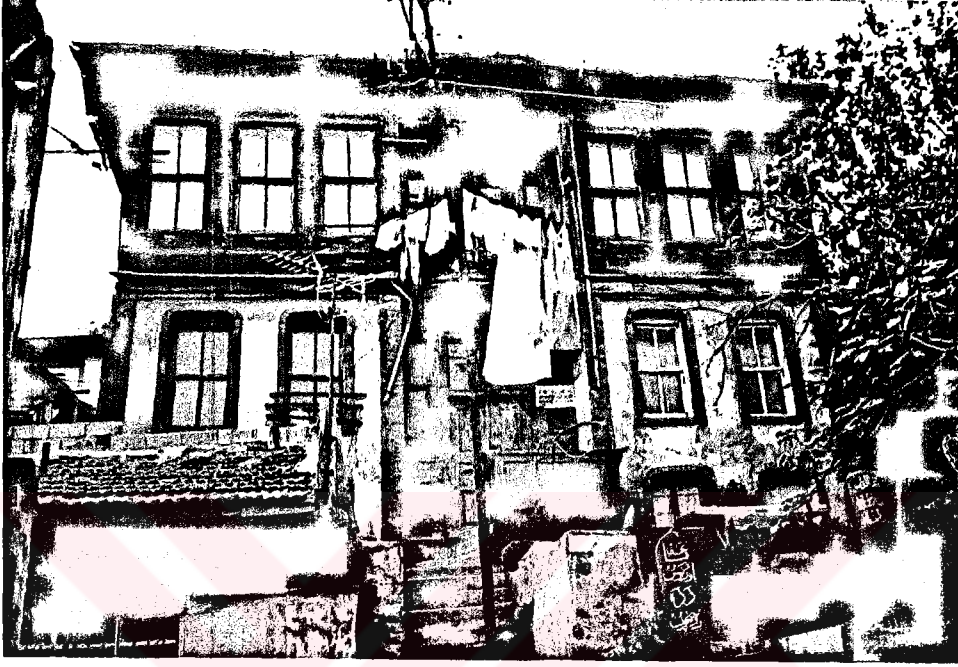
4.5.3. Sivil Yapı, (Zal Paşa Caddesi, 63 ada, 48 parsel)

3 Katlı

1.2. katlar kargir,

Konut olarak kullanılıyor.

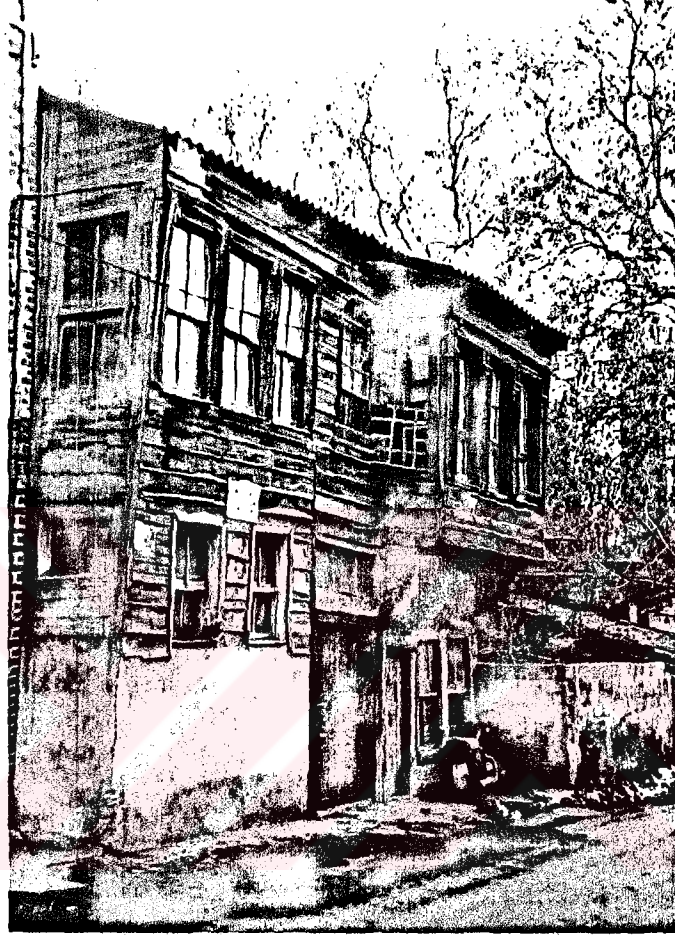
4.5.4. Sivil Yapı, (Zal Paşa Caddesi, 65 ada, 30 parsel)

2 katlı.

Ahşap yapı

Konut olarak kullanılıyor.

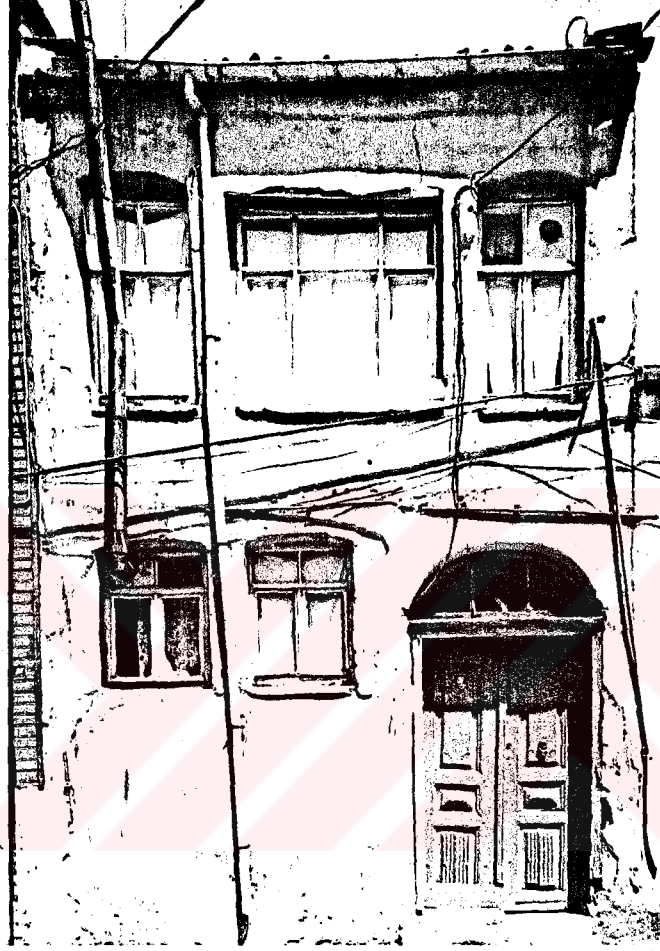
4.5.5. Sivil Yapı (Zal Paşa Caddesi, 65 ada 44 parsel)

2 katlı,

Kârgir

İlk silueti bilinmiyor.

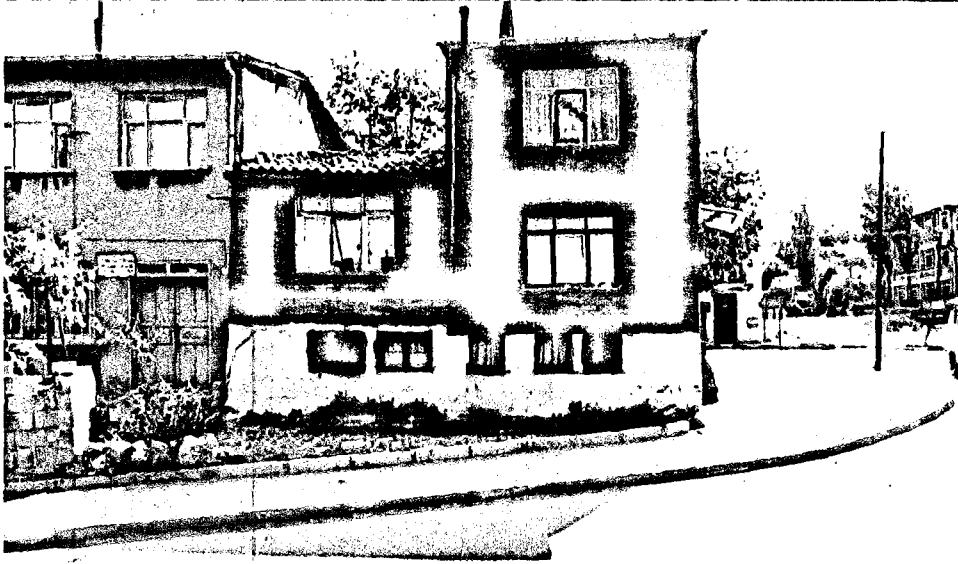
4.5.8. Sivil Yapı, (Kızıl Mescit Arkası, 65 ada, 3 parsel)

2 katlı ahşap, yapı,
Yarı bodrum kat kârgir,
Cephe büyük ölçüde deęişmiş, bakımsız,
Konut işlevli, ilk silueti belirsiz.

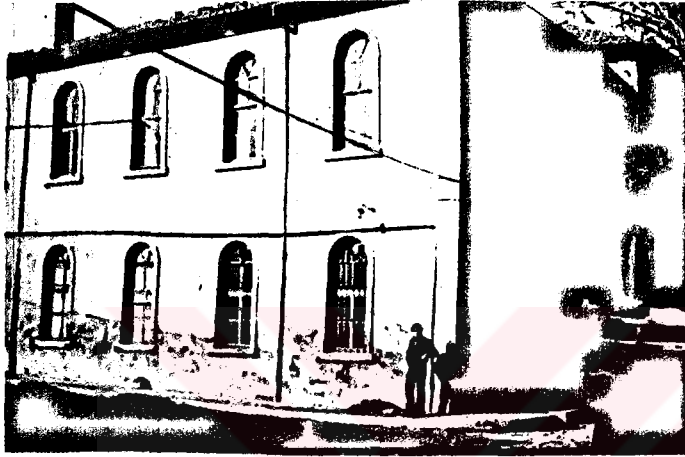
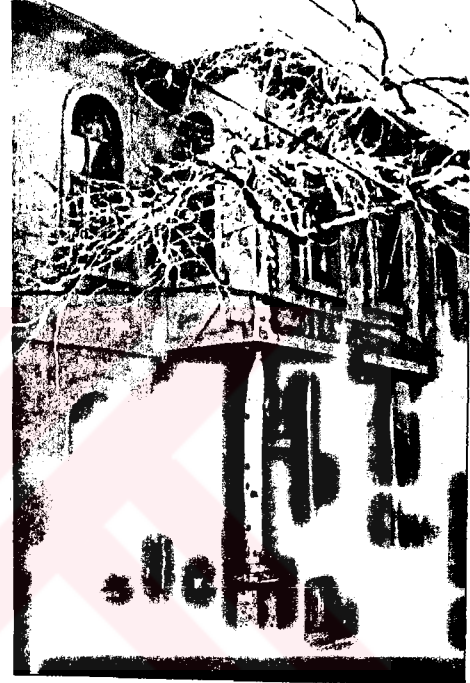
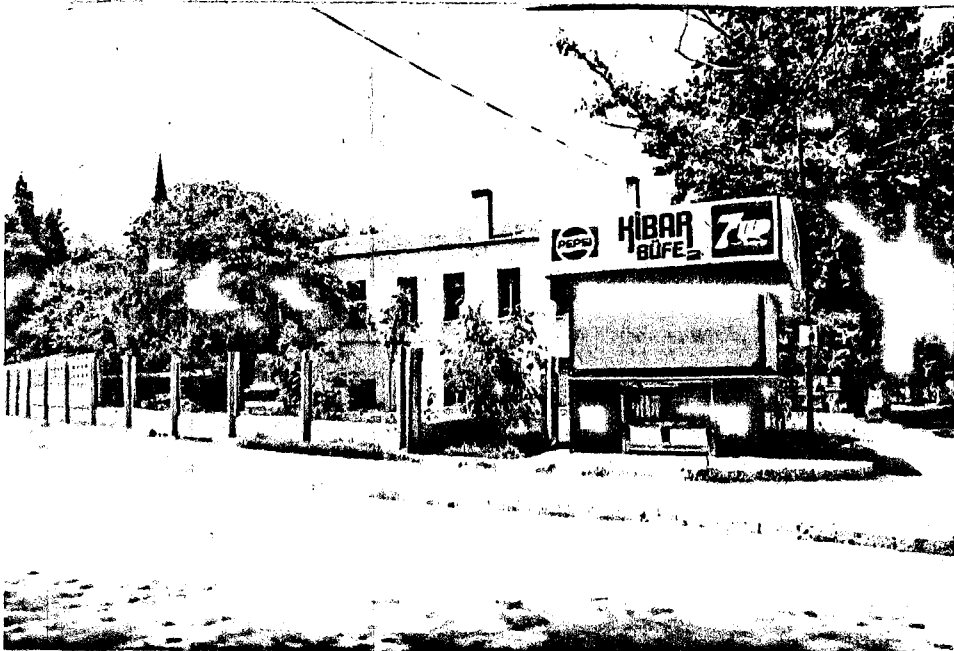
5. 3. 1. Askerlik Şubesi Binası (Feshane Caddesi, 65 ada 24 parsel)

2 katlı kârgir yapı bugün yerinde yoktur.

Bugün
yerinde
bir
büfe
var

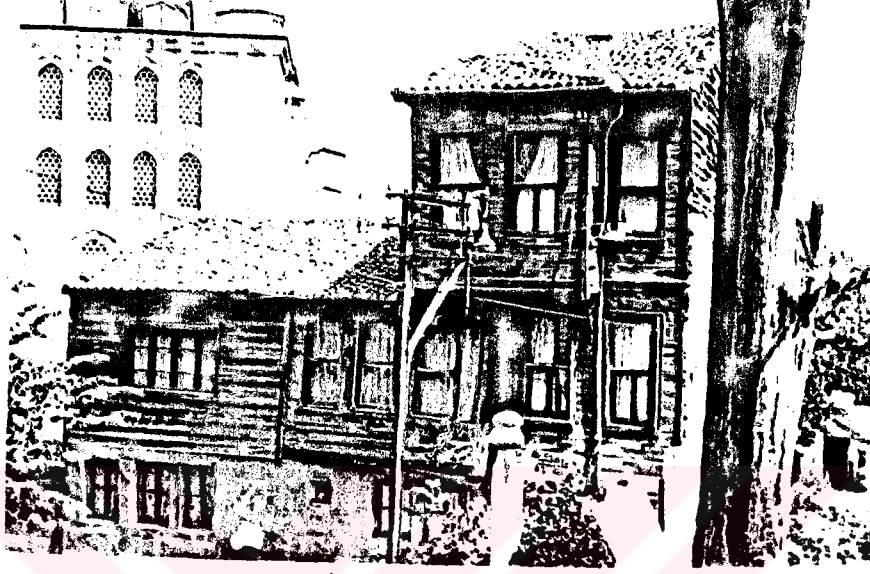
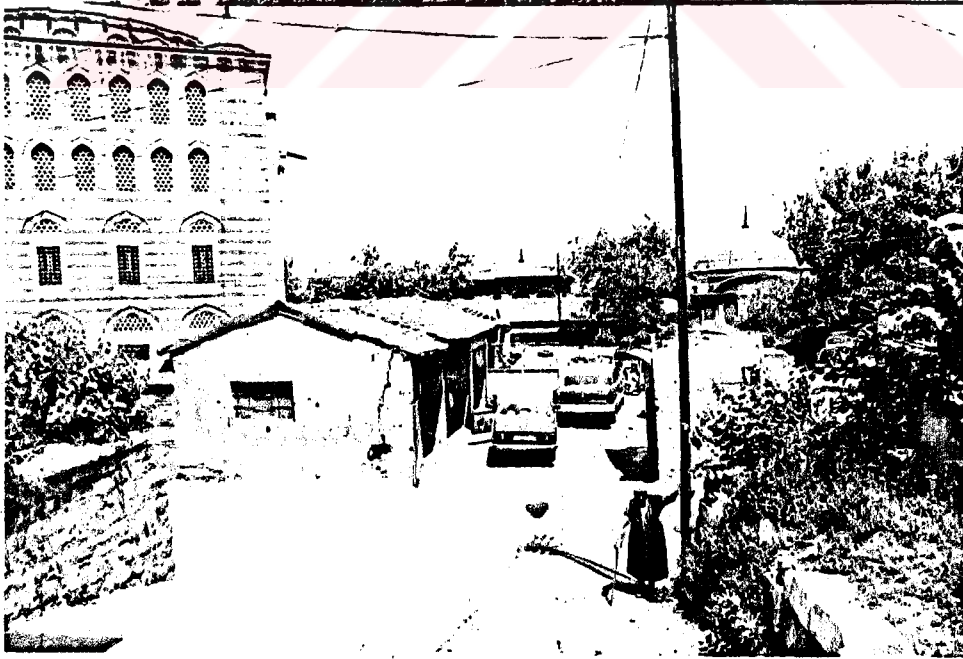
5. 3. 2. Sivil Yapı, (Zal Paşa Caddesi, 65 ada, 37 parsel)

3 katlı ahşap konut bugün yoktur.

Yerinde oto tamirhanesi var.

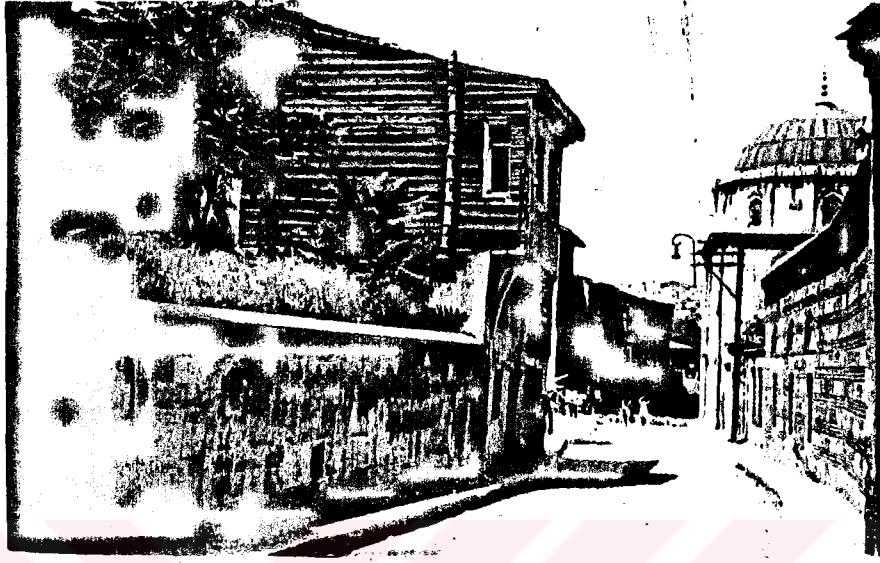
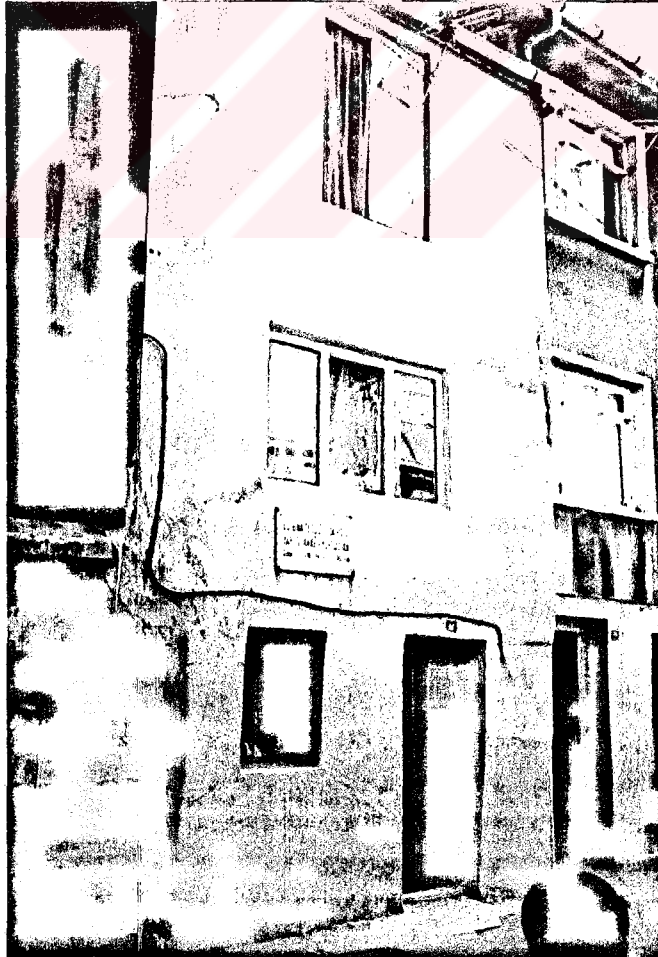
5. 3. 3. Sivil Yapı, (Zal Paşa Caddesi, 64 ada, 2 parsel)

Yarı kârgir, 3 katlı ahşap binanın ön cephesi tamamen deęişmiş.

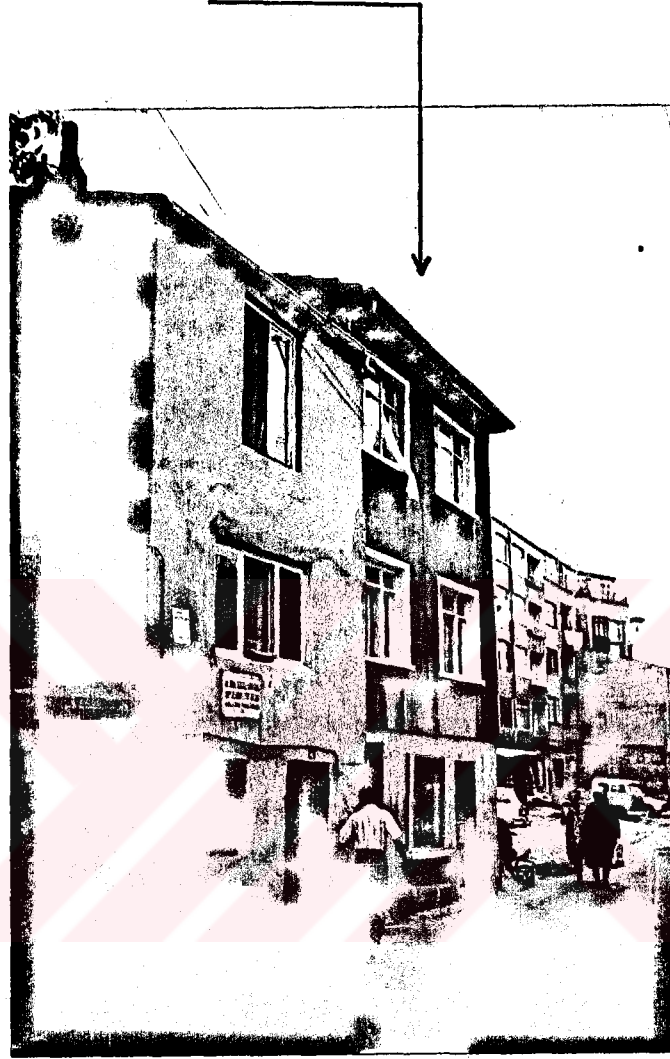
3 katlı yapının ön cephesi tamamen deęişmiş, ilk silüetine ait belge yok.

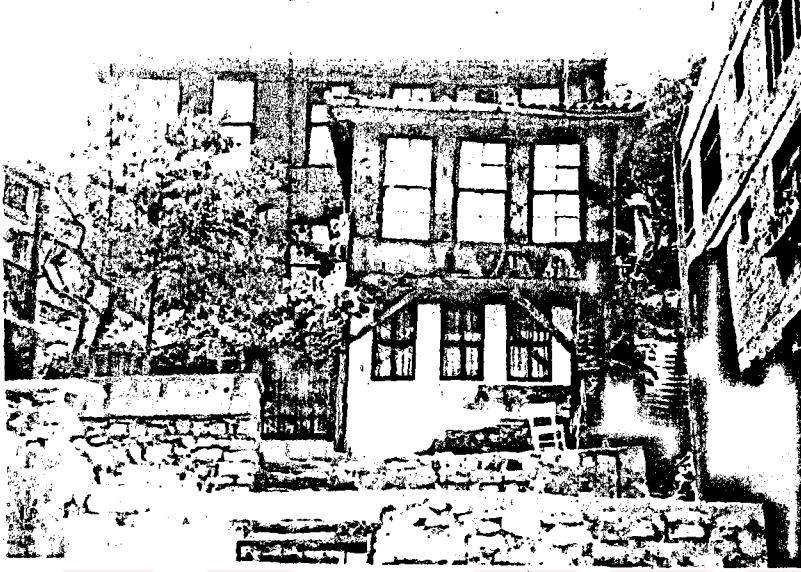
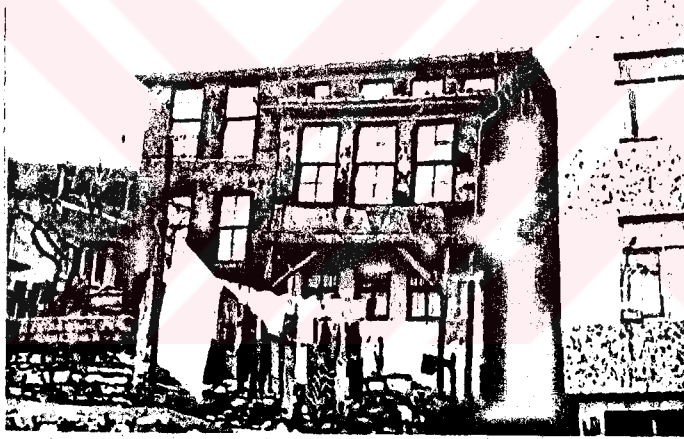
5. 3. 5. Sivil Yapı (Zal Paşa Caddesi, 64 ada, 1 parsel)

3 katlı ahşap yapının büyük bölümü yıkılmıştır.

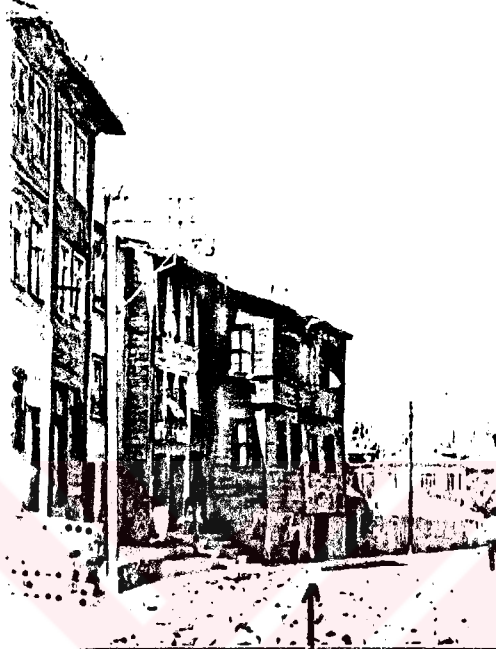
5. 3. 6. Sivil Yapı, (Zal Paşa Caddesi, 63 ada, 25 parsel)

Yapı tamamen deęişmiştir.

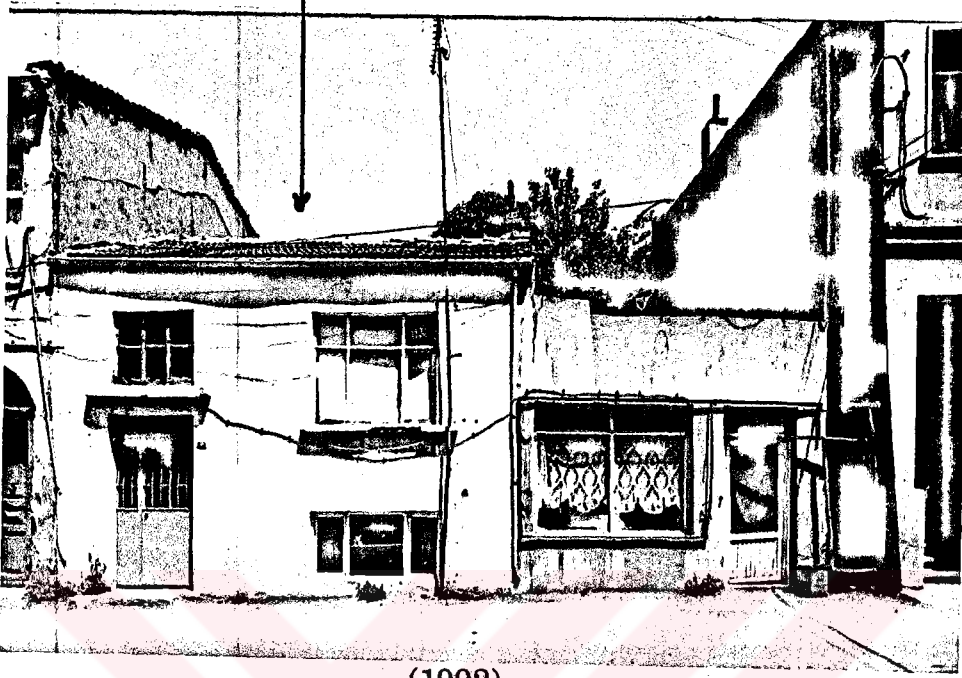
5. 3. 7. Sivil Yapı, (Zal Paşa Caddesi, 65 ada, 43 parsel)

Yapı tamamen deęişmiş, ilk silueti belirsiz.

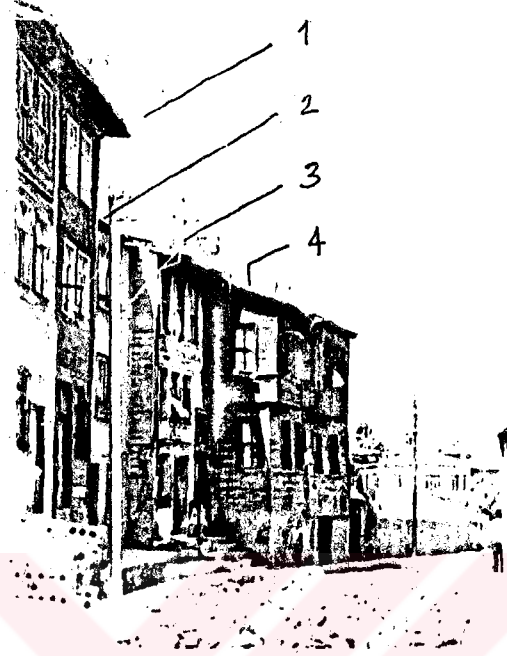
Zal Paşa Caddesi
1977

Koruma İmar Planı tek eser esasına göre yapılmış olup, tarihi çevre, yoğunluk fikirleri gözetilmemiştir. Aşağıdaki fotoğraf Zal Paşa Caddesinin 1977 de çekilmiş bir bölümüdür. Fotoğrafta üç ahşap yapı görünmekte, solda görünmeyen bir ahşap yapı daha vardır, beş yapılı sıranın dört yapısı ahşap yapı iken üçü tescil edilmemiş, bir yapı tescil edilmiş o da bugün tamamen bozulmuştur. Tescil edilmeyen yapı yerlerine 3 kat, yeni imar verilmiştir. Bu yerlerde yine aşağıdaki bugün çekilen bir fotoğrafta görüleceği üzere 4 ve 5 katlı betonarme binalar yapılmıştır. Böylece cadde karakteristik silüetini tamamen kaybetmiştir. Yine geçen 13 yıl içinde 8 yapı ya tamamen yok olmuş ya da büyük ölçüde değişmiştir.
