ZEYREK BÖLGESİ'NDE ÇEVRE ANALİZİ
VE
KORUMA MODELİ ÖRNEĞİ

YÜKSEK LİSANS TEZİ
MİMAR NAZLI FERAH ERYURTLU

İSTANBUL 1993

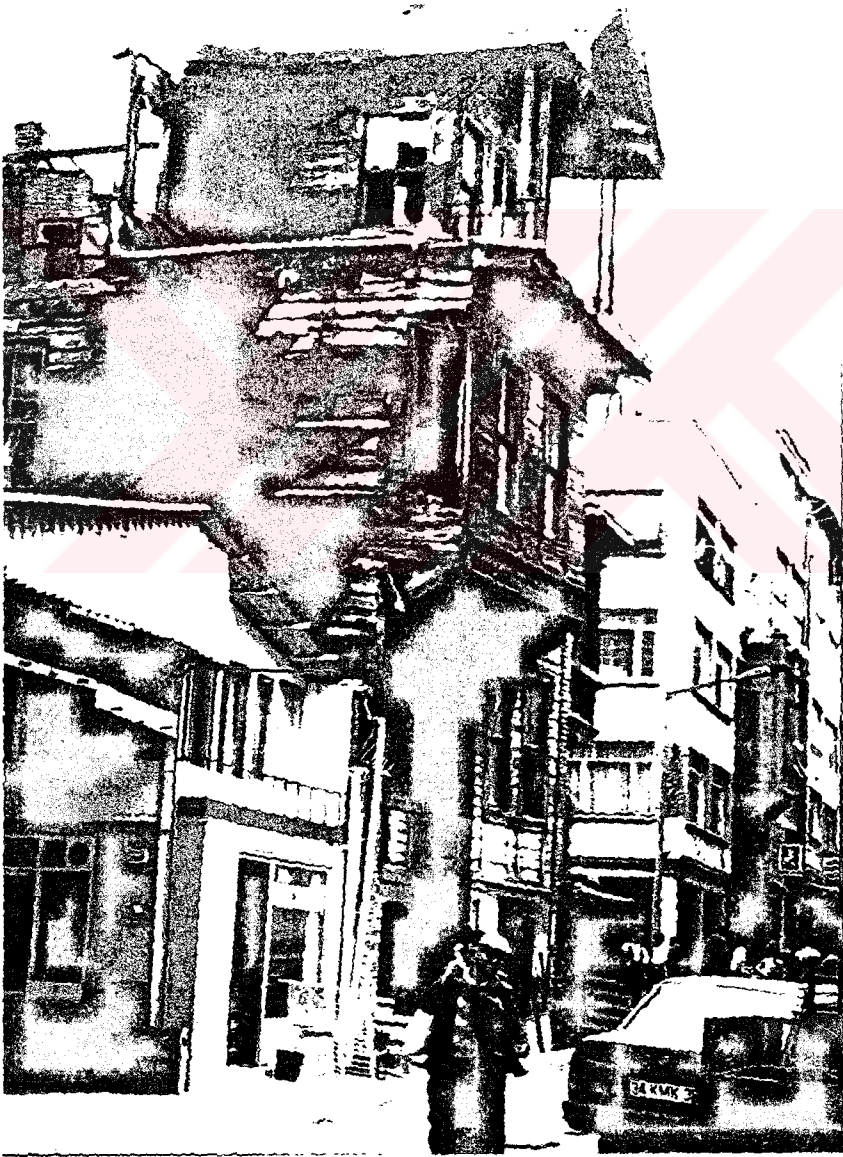
Resim 3 Yıkılma tehlikesiyle karşı karşıya kalmış bir ev.

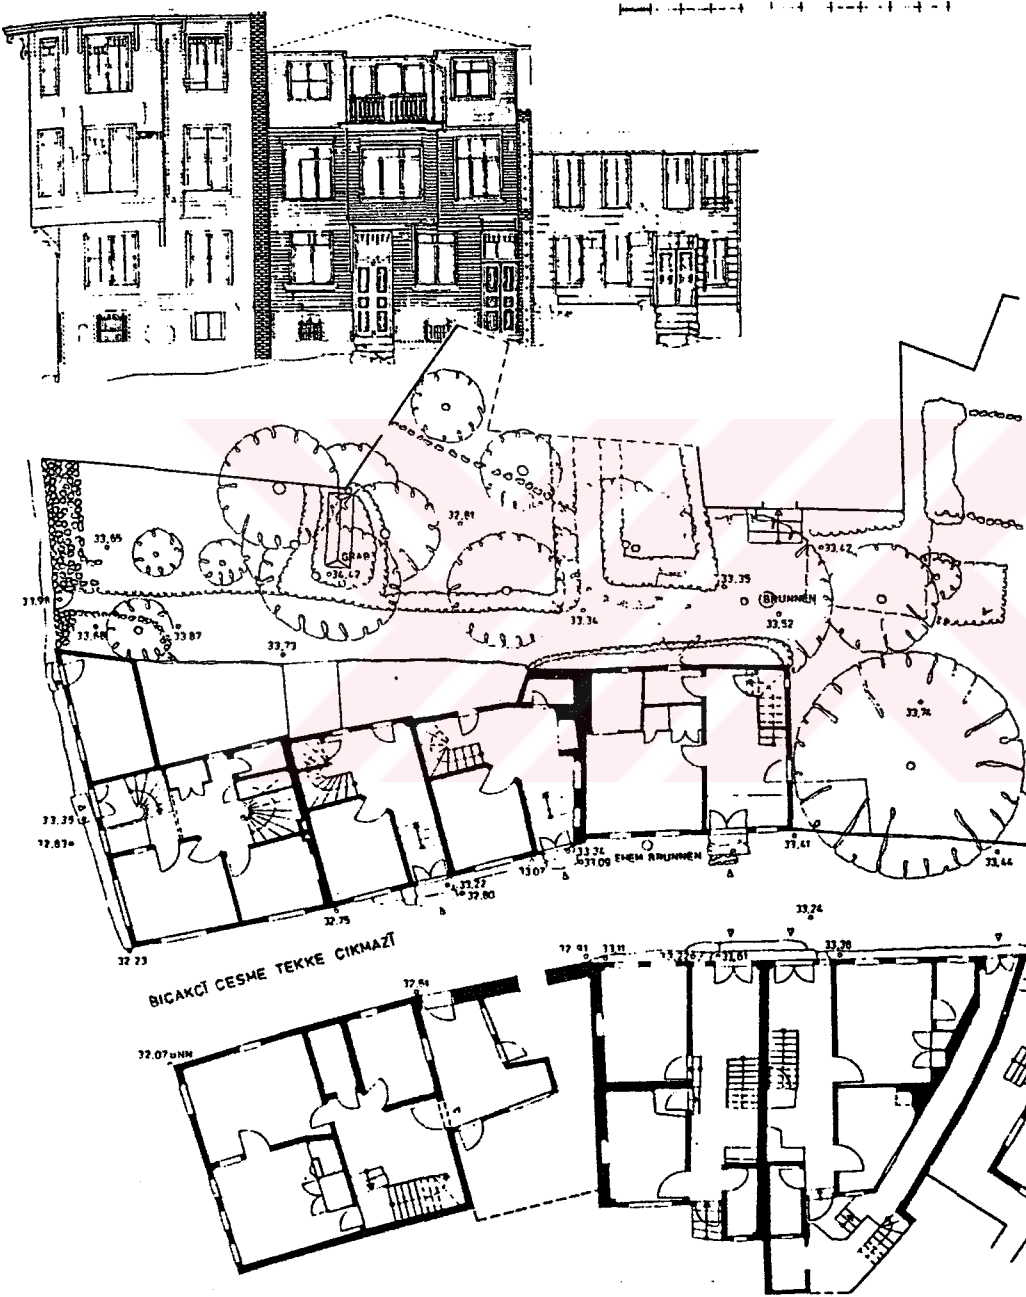
Şekil 7 Bıçakçı Çeşme Tekke ÇıkmaZI'na bulunan sıra evler

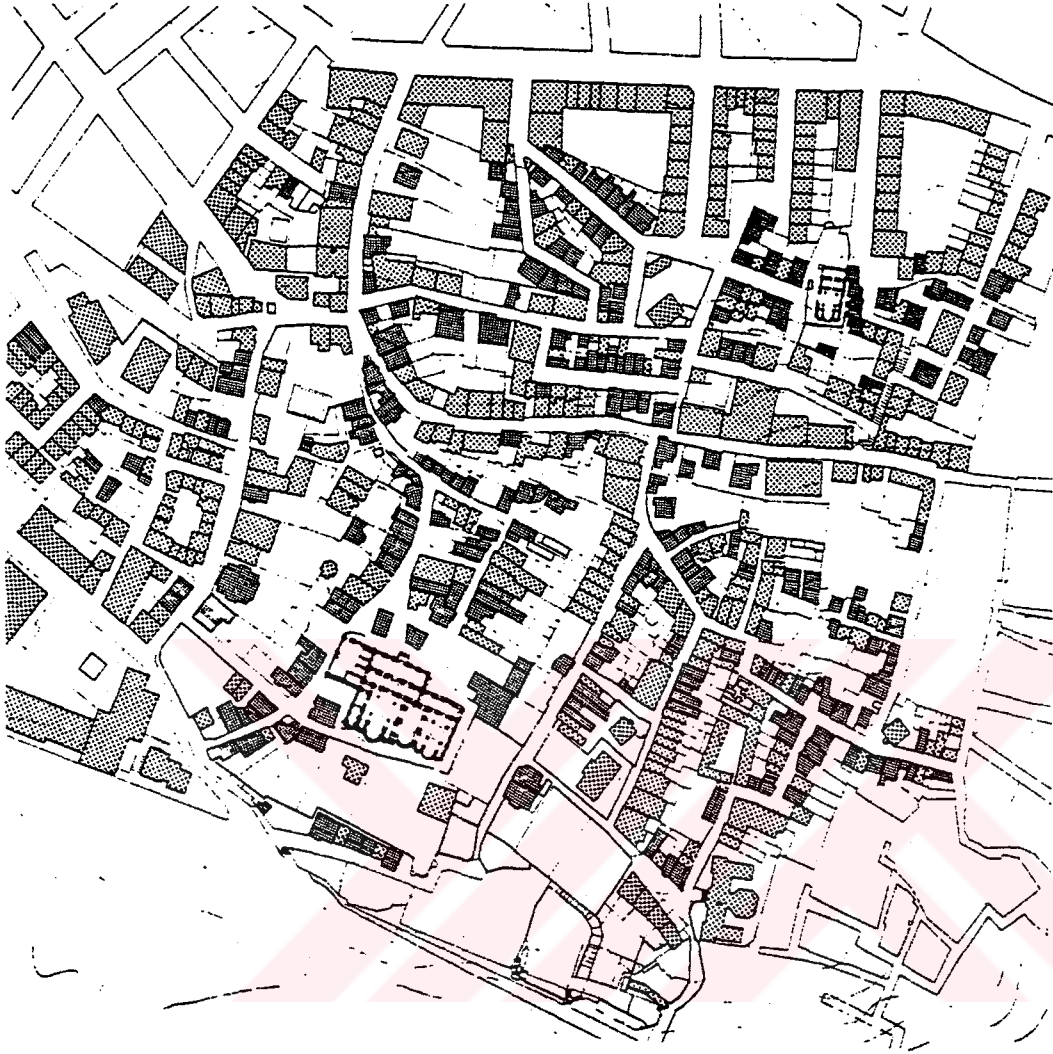
Yapım Sistemleri

- Ahşap evler
▨ Taş evler

Harita 30 Bölgede, 1982 yılında, MÜLLER, Wolfgang-Wiener ve CRAMER, Johannes tarafından yapılan çalışma.
