ZEYNEP SULTAN KÜLLİYESİ VE ÇEVRESİNİN
TARİHSEL GELİŞİMİ, KORUMA VE
DEĞERLENDİRMESİ

Mimar Alpay B. ÖZDEMİR

YÜKSEK LİSANS TEZİ

İSTANBUL, 1995

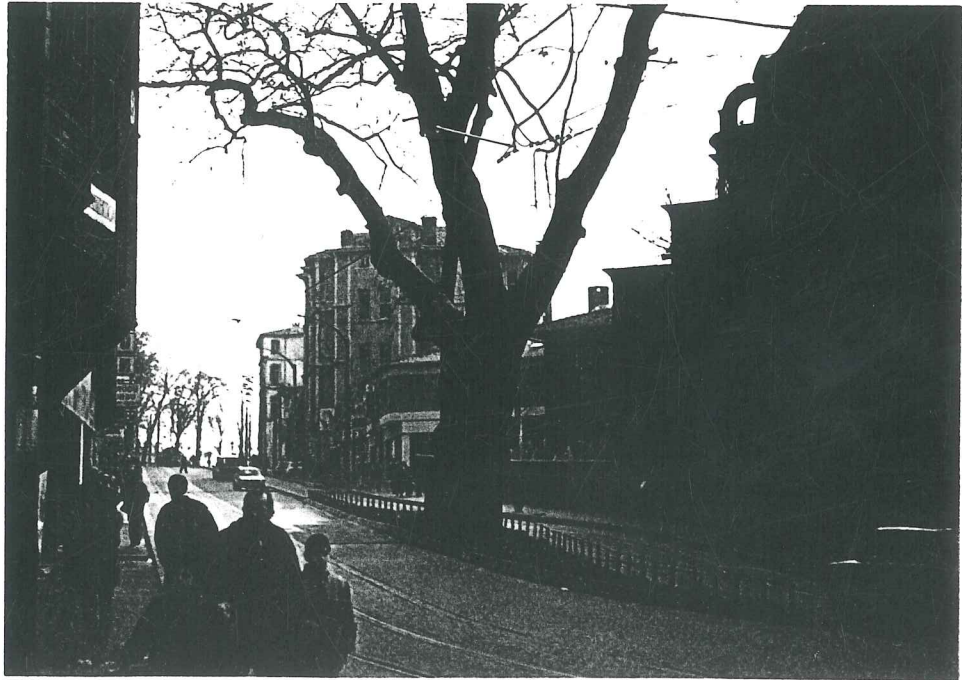
Resim 3.10 Alemdar Caddesi ve asırlık çınar.

Alemdar Caddesi, Demirkapı'dan Sultanahmet'e kadar paket taşı döşelidir. Gülhane Parkı ile Sultanahmet arasında asırlık bir çınar vardır. Bu asırlık çınar, yolun ortasında İstanbul Belediyesi tarafından koruma altına alınmıştır (Koçu, 1959:595) (Resim 3.10).

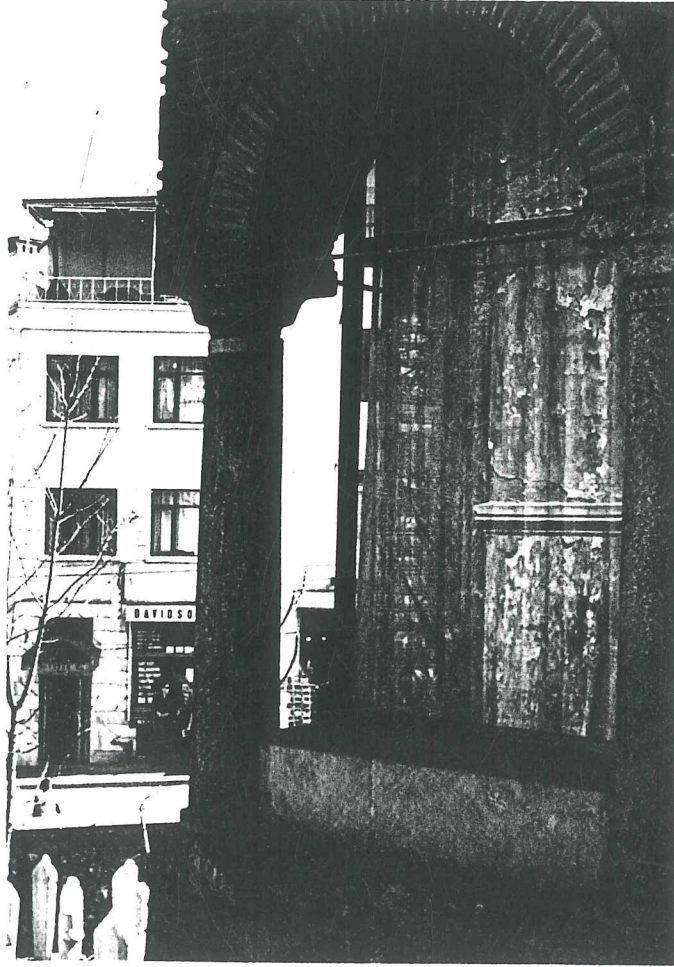
Resim 3.23 Sıbyan Mektebi revak modülü.

Zeynep Sultan Sıbyan Mektebi'nin taşıyıcı duvarlarında Osmanlıların geleneksel yapı malzemeleri olan tuğla ve taş kullanıldığı görülmektedir. Fakat dikkat edilecek bir nokta, tuğla ve taş sıralarının düzenli bir sıra oluşturulmamasıdır. Kimi taş sıralarının arasında tuğlalar, kimi tuğla sıralarının arasında da taş sıralar göze çarpmaktadır. Mektebin giriş kısmındaki revakta, üç adet yarım daire kemer bulunmaktadır (Resim 3.23).

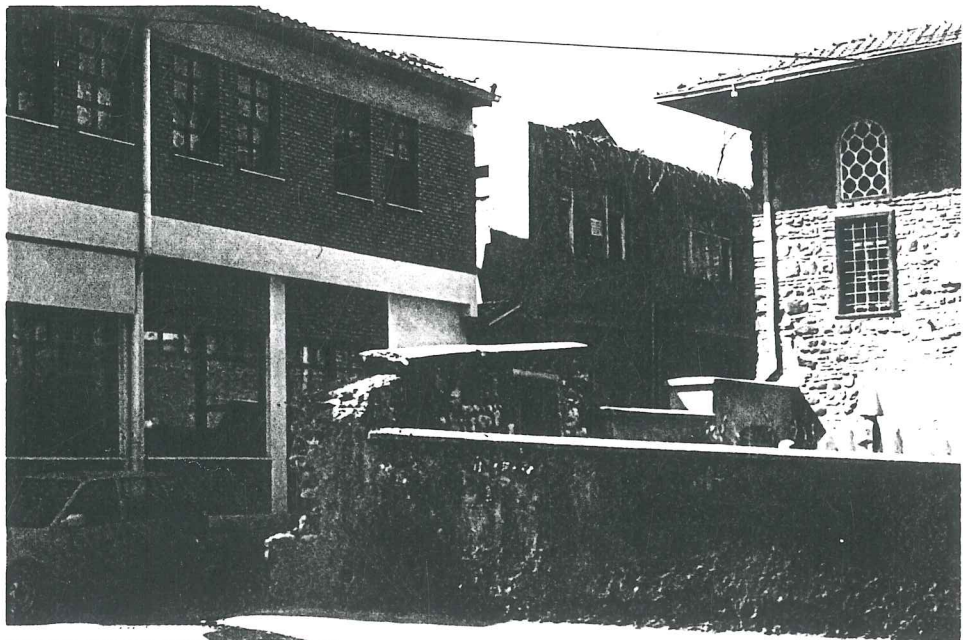
Resim 3.27 Orjinal Külliye duvarının Alemdar Caddesi'nden görünüşü.

Cami dış avlu duvarının yolun ortasındaki asırlık çınar ağacı hizasında olduğu sanılmaktadır. Alemdar Caddesi'nin istimlak çalışmaları sırasında, yolun genişlemesi sonucu cami dış avlu duvarı geriye çekilmiştir. Bu yüzden cami haziresi de küçülmüştür. Sıbyan mektebi ve Alemdarpaşa Mektebi doğrultusundaki dış duvarın bitim noktası incelendiğinde, eski avlu duvarı ile yeni avlu duvarı rahatça görülür (Resim 3.27, 3.28).

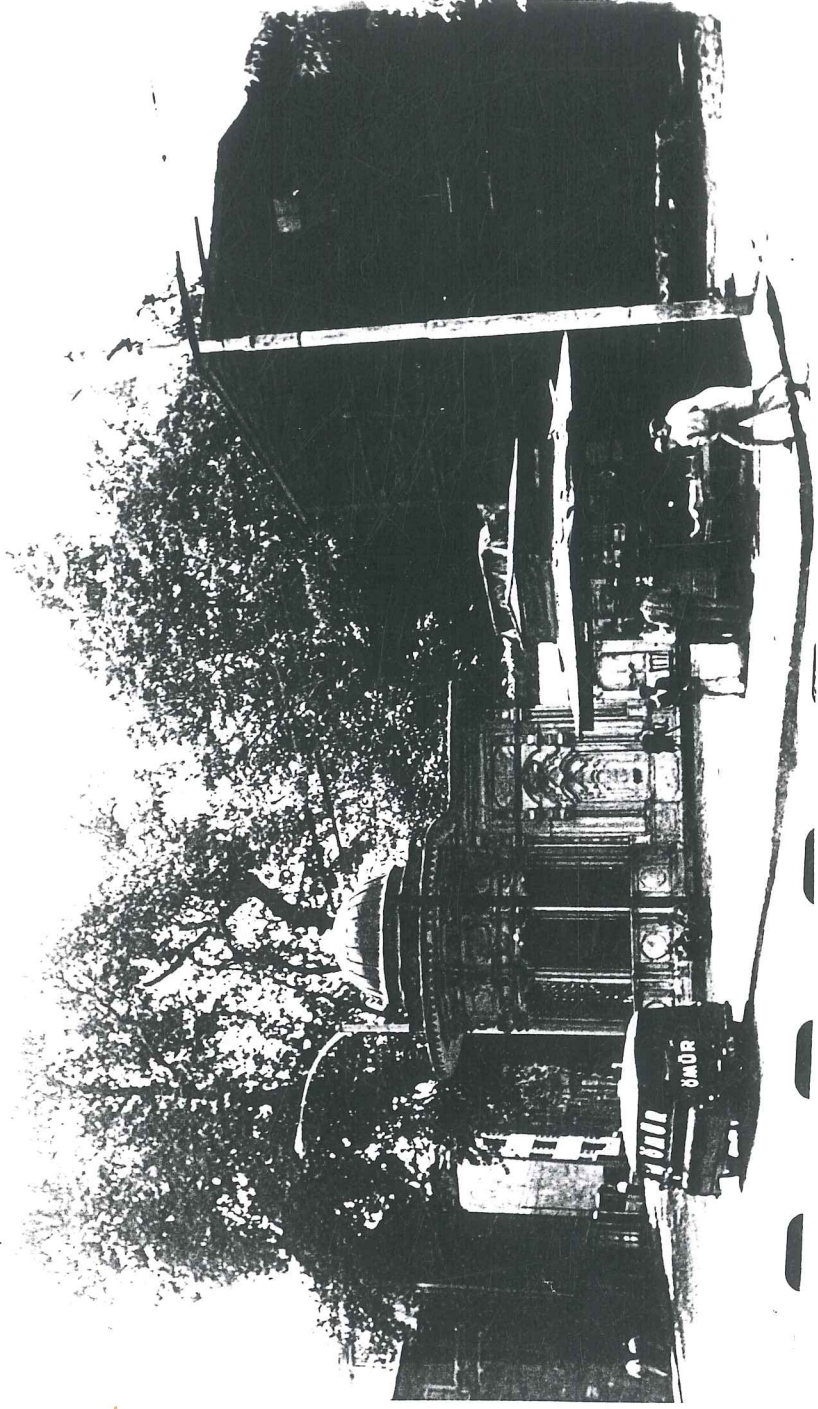
Resim 3.30 Hamidiye Sebil ve Çeşmesi.

Sebil, 1191 (177) yılında I. Abdülhamit tarafından yaptırılmıştır. Alemdar Caddesi'nde Zeynep Sultan Camisi önünde ve Soğukçeşme Park kapısı karşısındadır. Sebil beş pencereci'dir. Pencere şebekeleri yıldızlı dökme demirdir ve oymalıdır. Şebekeler, yani parmaklıklar 2.10m yüksekliğinde, 1.20m genişliğindedir. Bu şebekelerin altındaki yedişer deliğinden otuzbeş tasla su verilir. Yanında bir çeşmesi olduğu gibi, içindeki çeşmenin üstünde mozaik parçalı mermer levhada 1191 tarihi ile (Duaüssultan sebebülguffan) Enderun-u Humayun Hazineli İsmail Efendi yazılıdır. Sebil oldukça

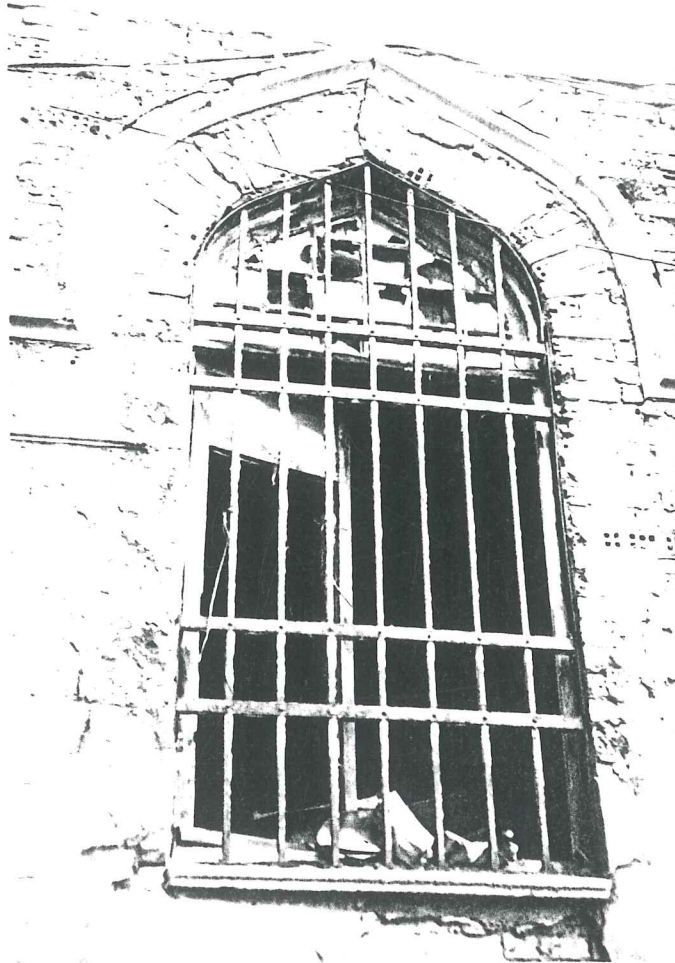
Resim 4.10 Pencere detayı.

Pencere, genel olarak yapının içinde ışık ve havanın gimesini, dışarı ile görsel bağlantının sağlanmasını, hacimlerin birbiri ile kurmalarını sağlayan açıklıklar olarak tanımlanabilir. Alemdarpaşa Mektebi'ndeki pencerelerde mekanların havalanmasını ve ışık almasını çift kanatlar sağlamaktadır. Mekanların daha fazla ışık alması için pencere üzerindeki ahşap ızgaralı bölümler yapılmıştır (Resim 4.10).

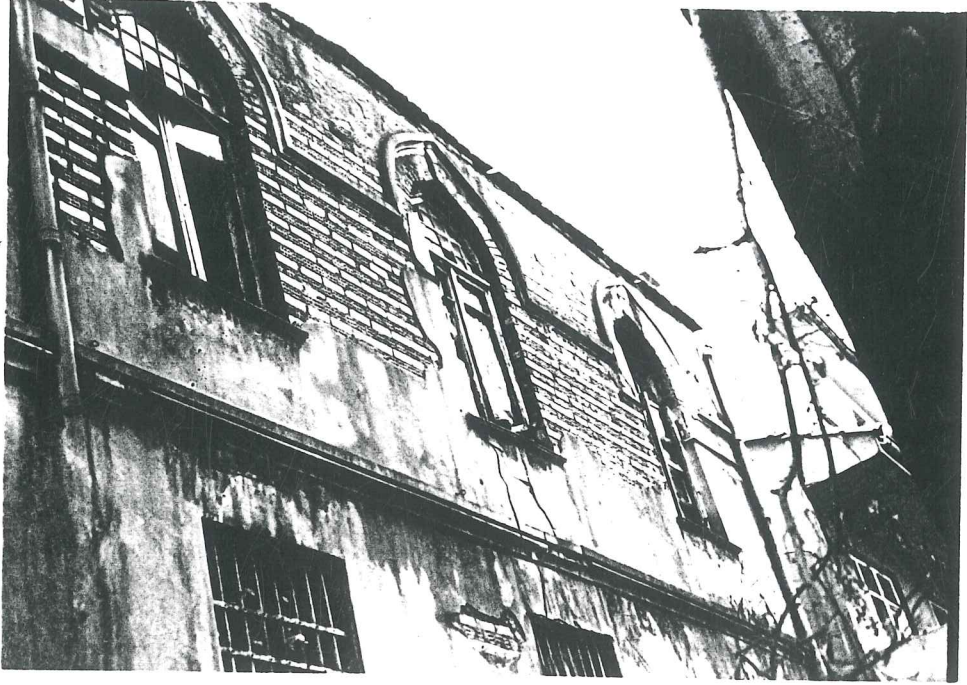
Resim 4.11 Mektep avlu cephesindeki pencereler.

Zeynep Sultan Camisi Sokağı tarafındaki cephe pencereleri bir tam sıra, bir yarım sıradır. Tam sıra pencerelerin lentoları çift merkezli teğet kemer biçimindedir. Bu cephede toplam altı adet kemerli pencere bulunmaktadır. Alt sıradaki yarım pencereler de altı tanedir. Bu pencerelerin yarısı yol seviyesinin altında kalmaktadır. Lentoları düz olarak geçilmiştir. Külliye avlusu tarafındaki cephe pencerelerinde de aynı mimari düzen hakimdir. Üst katta altı kemer lentolu pencere, alt katta ise beş düz lentolu pencere bulunur. Bina, avlu tarafında iki kat yüksekliğinde olduğundan alt sıradaki pencereler tam boydadır. Alt sıradaki pencerelerde de ahşap ızgaralı ışıklar bulunur. Alt kat ile üst kat pencereleri genişlik ve yükseklik olarak aynı boyutlardadır (1.20m x 2.45m) (Resim 4.11, 4.12).

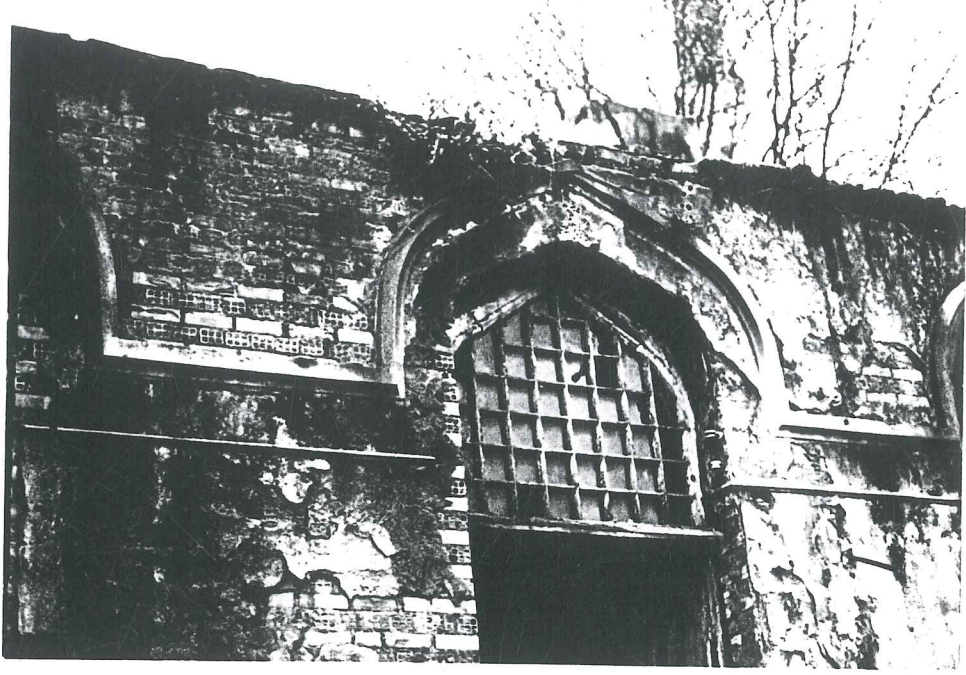
Resim 4.13 Kemerlerdeki silmeler.

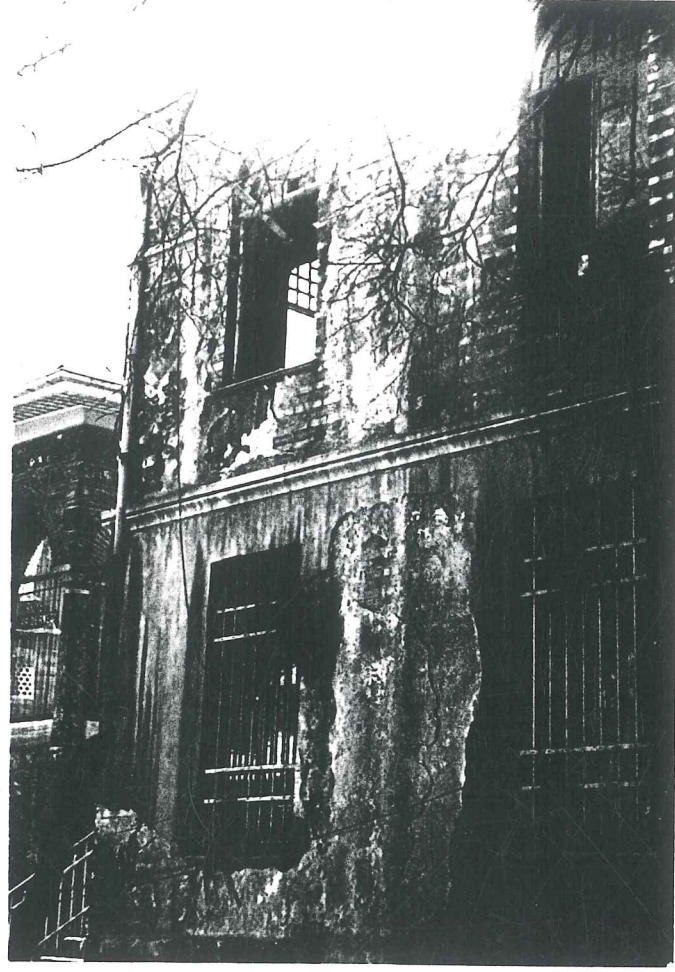
Resim 4.15 Mektebin avlu cephesindeki bozulmalar.

cepheyi etkilemiştir. Dış sıvanın büyük kısmı, dış etkilerden dolayı dökülmüştür. Tuğlalar tamamen açığa çıkmıştır. Bazı bölgelerde bitkilerden dolayı çatlaklar oluşmuştur. Yapı sokaktan tek kat görünümlüdür. Subasmanın alt tarafında, yarım pencereler bulunmaktadır. Bu pencereler, alt kattaki mekanların aydınlanması ve havalanması işlevindedir.

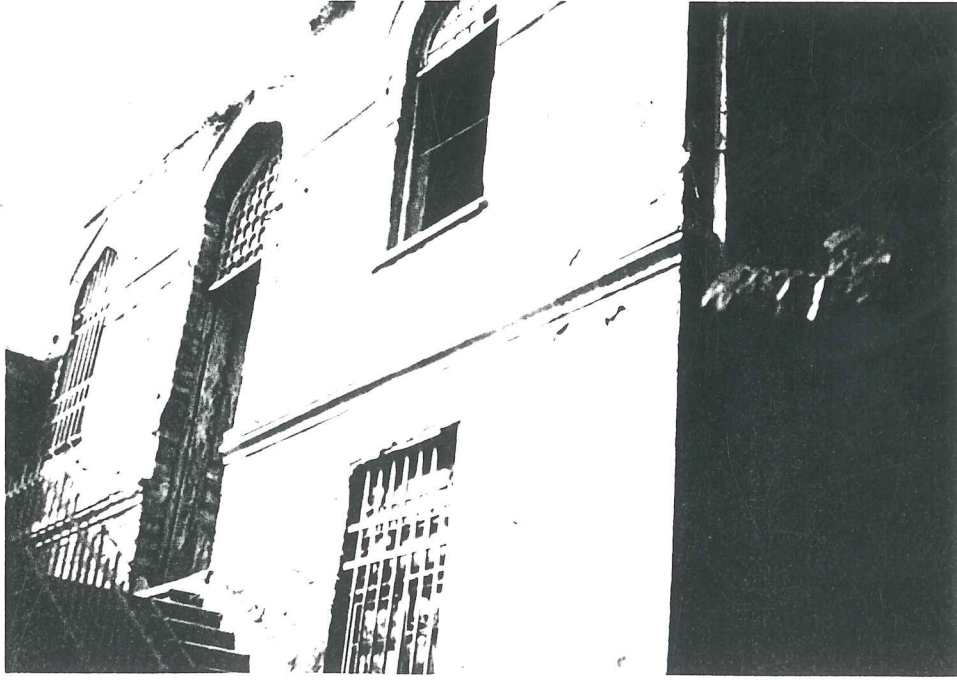
Resim 4.16 Mektebin giriş cephesindeki bozulmalar.
