**KAĞITHANE KASRI/KÜÇÜK ZABİT MEKTEBİ**  
**BİNALARININ MİMARİ DEĞERLENDİRMESİ**  
**KORUNMA SORUNLARI**

**YÜKSEK LİSANS TEZİ**

**İSTANBUL, 1996**

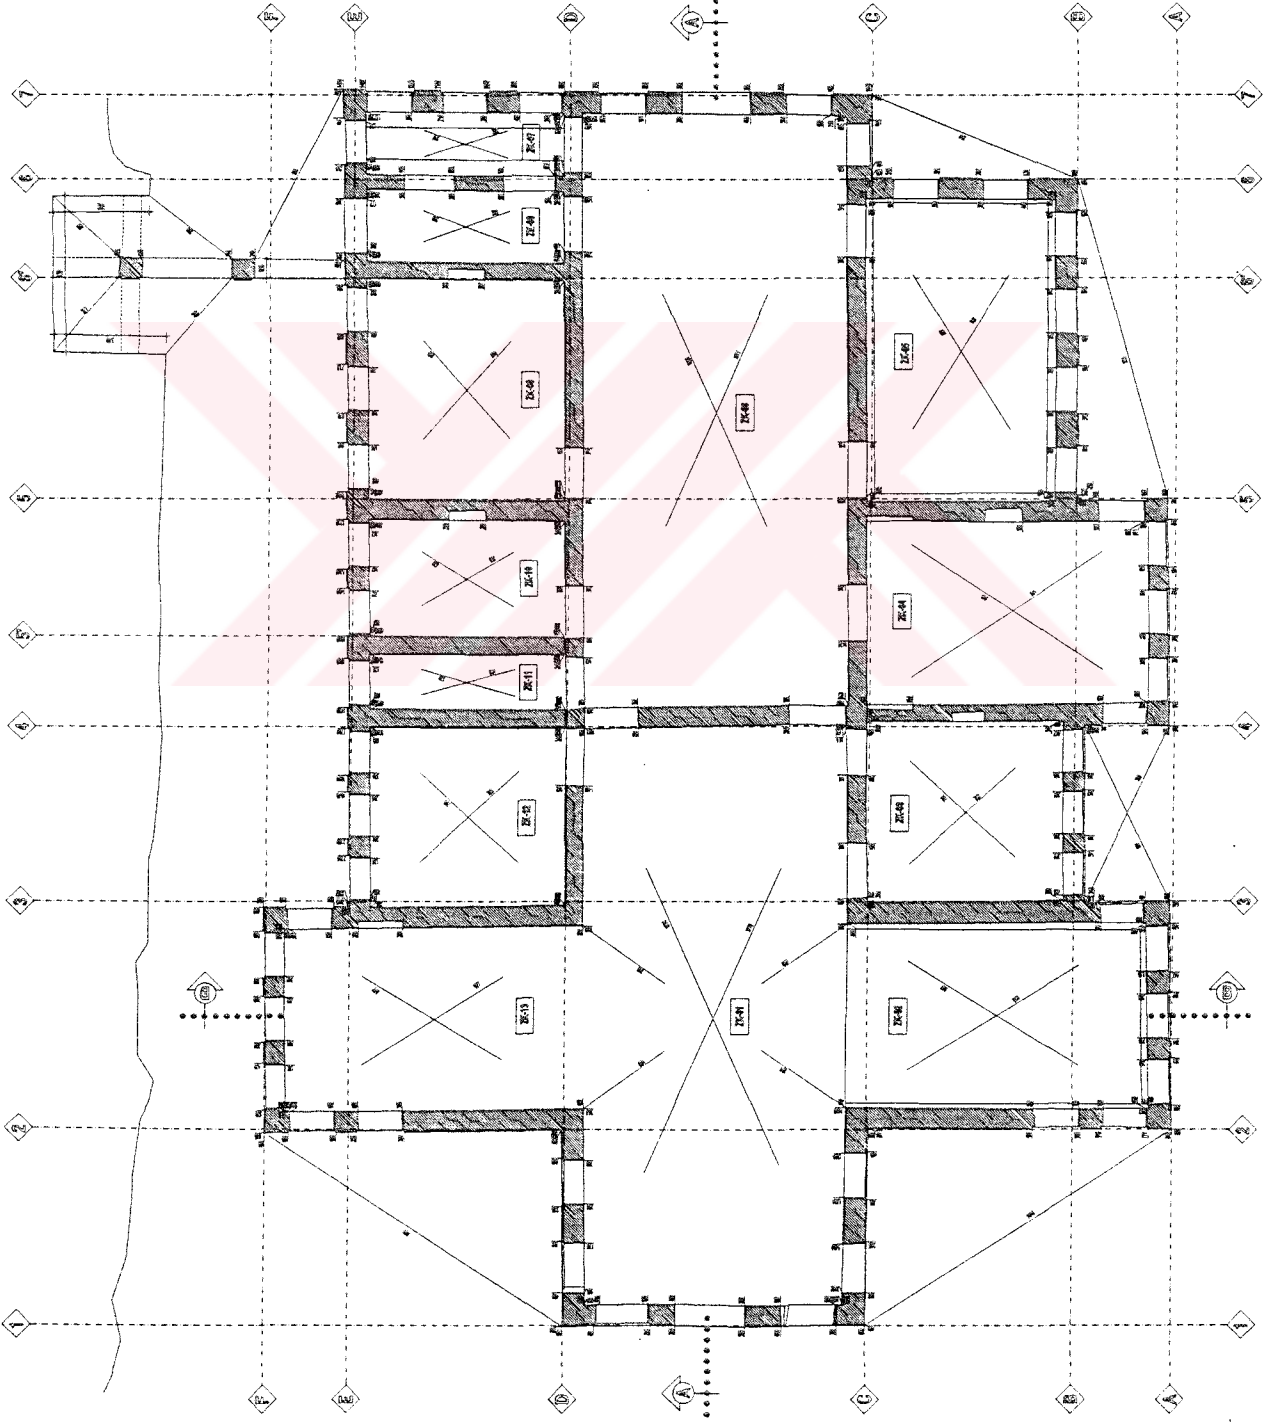
çizim: 3.1.1

MAYET BİNASI  
ZEMİN KAT PLANI Ö: 1/50

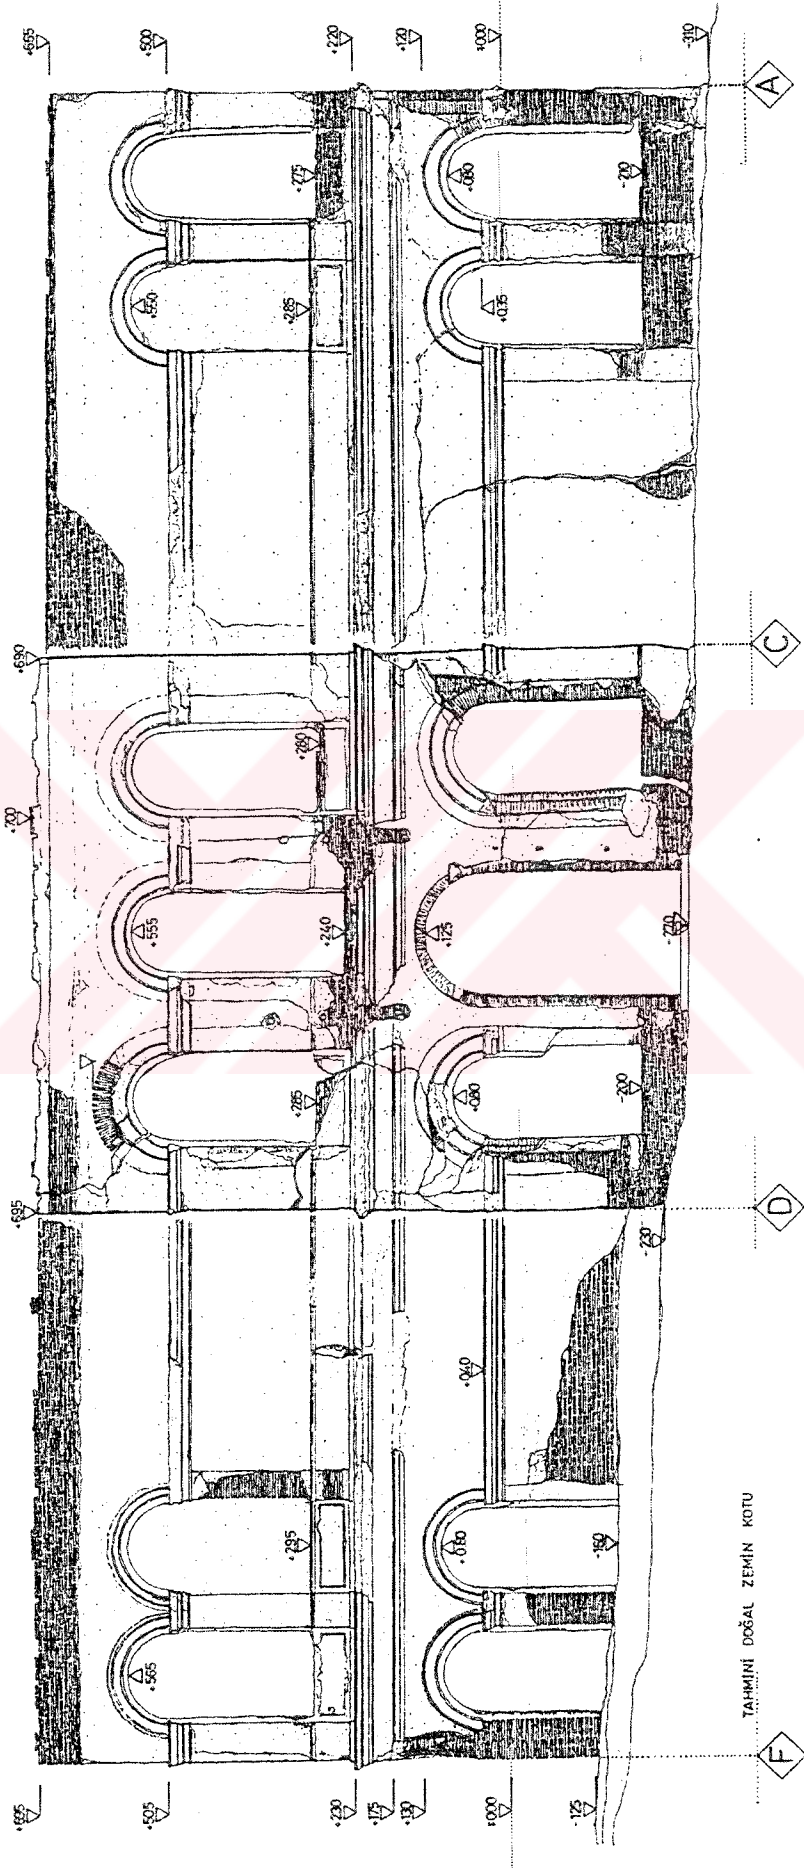
MAİYET BİNASI KUZEYDOĞU CEPHESİ

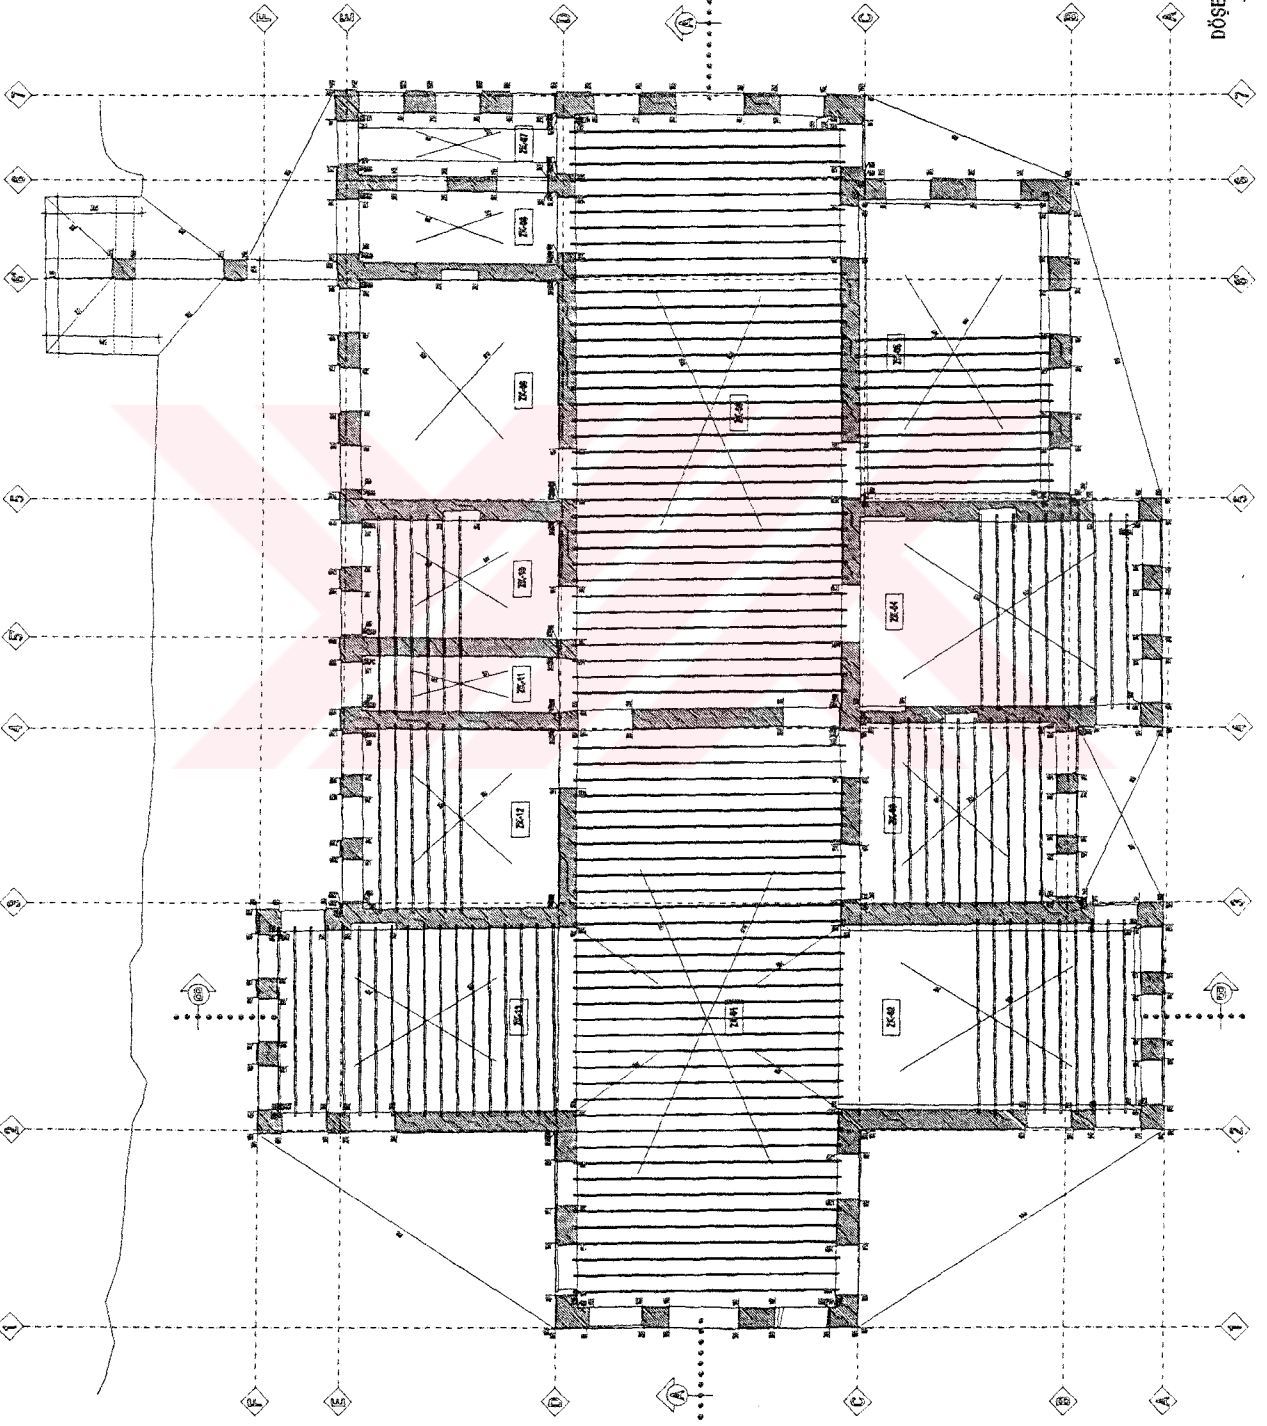
çizim: 4.2.1

MAİYET BİNASI  
DÖŞEME KIRIŞLAMA PLANI Ö: 1/50

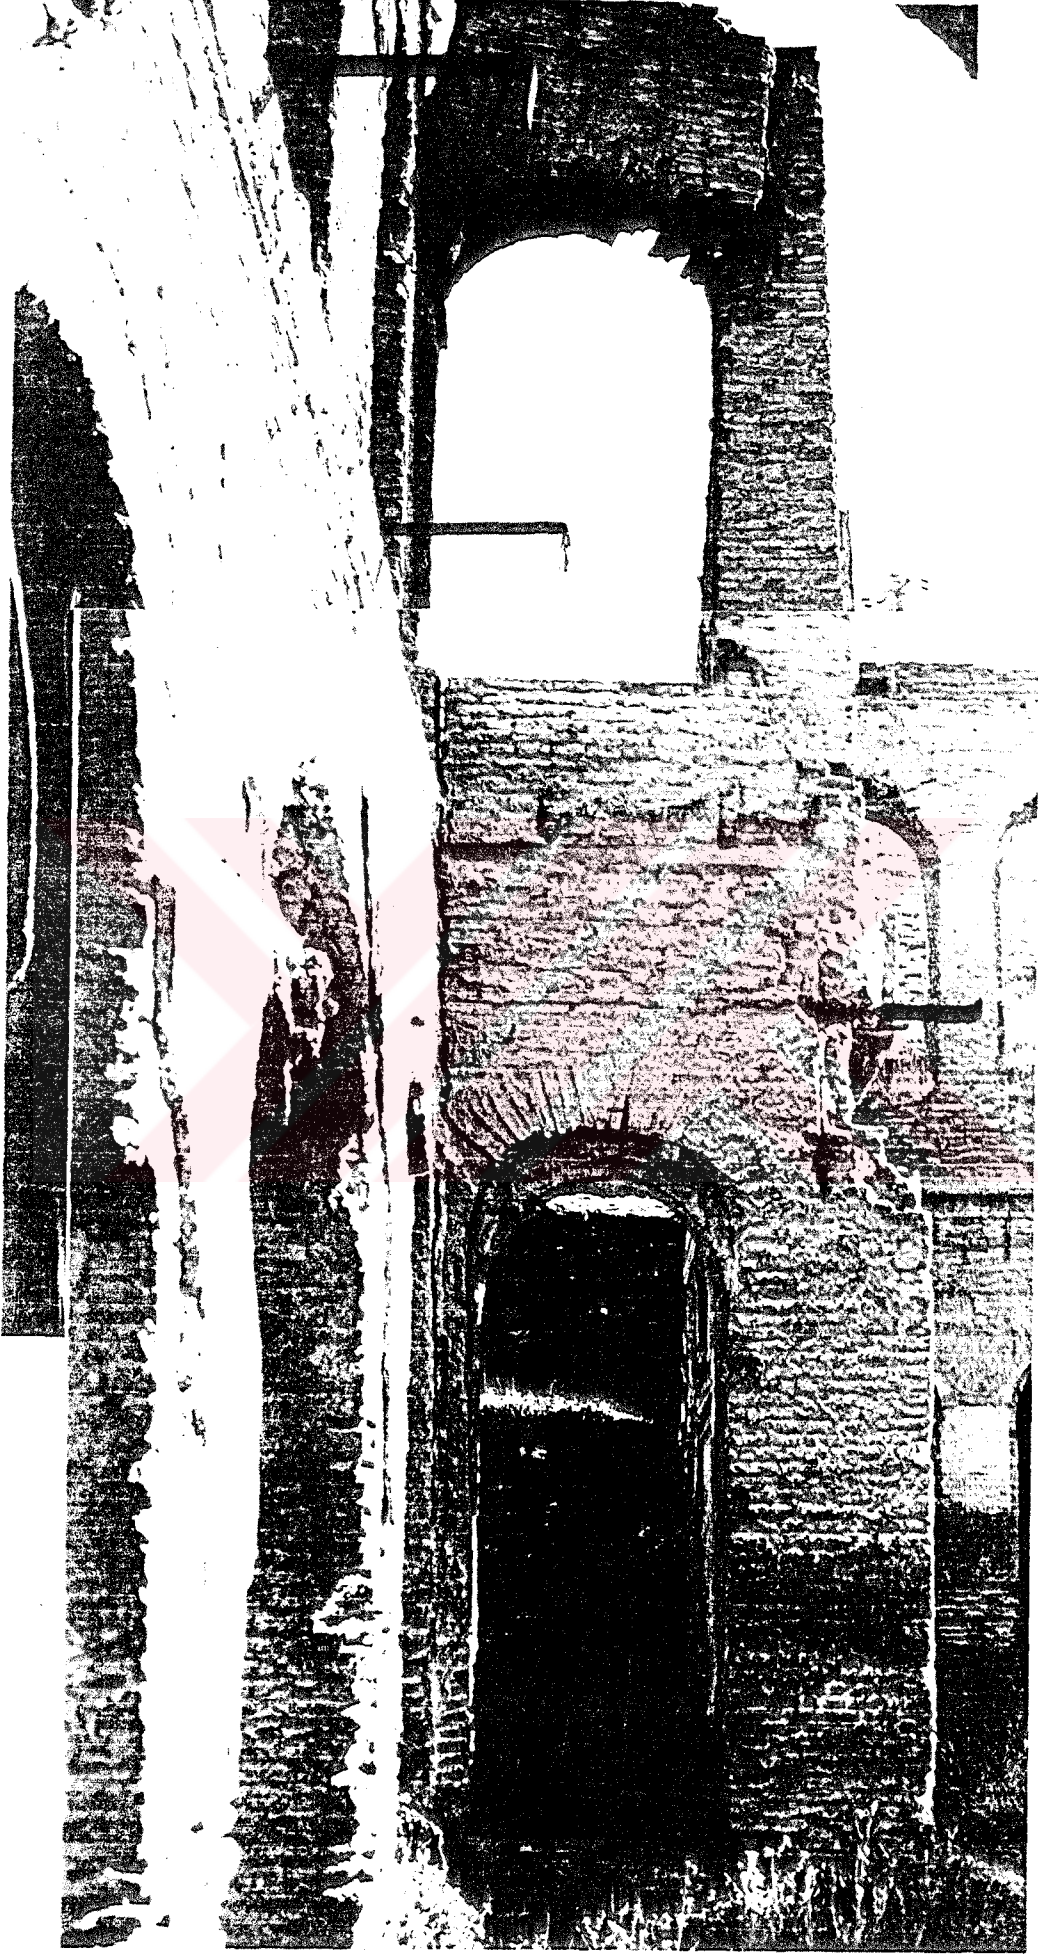
Resim: 43- Hünkar Kasrı, ZK-03 güneydoğu duvarı

Mekan ZK-03'ün güneydoğu duvarında, zemin ve üst kat hizalarında bulunan pencere boşlukları üzerindeki kemerlerde ve parapetlerde büyük çatlaklar oluşmuş, zamanla bu parçalar kırılarak beden duvarından kopmuşlardır (Resim: 41, 43).
