YILDIZ TEKNİK ÜNİVERSİTESİ  
FEN BİLİMLERİ ENSTİTÜSÜ

İSTANBUL TARİHİ YARIMADA ve ÇEVRESİNDE  
CUMHURİYET DÖNEMİ İLKÖĞRETİM OKULLARI  
MİMARİSİ (1923 – 1938)

YÜKSEK LİSANS TEZİ

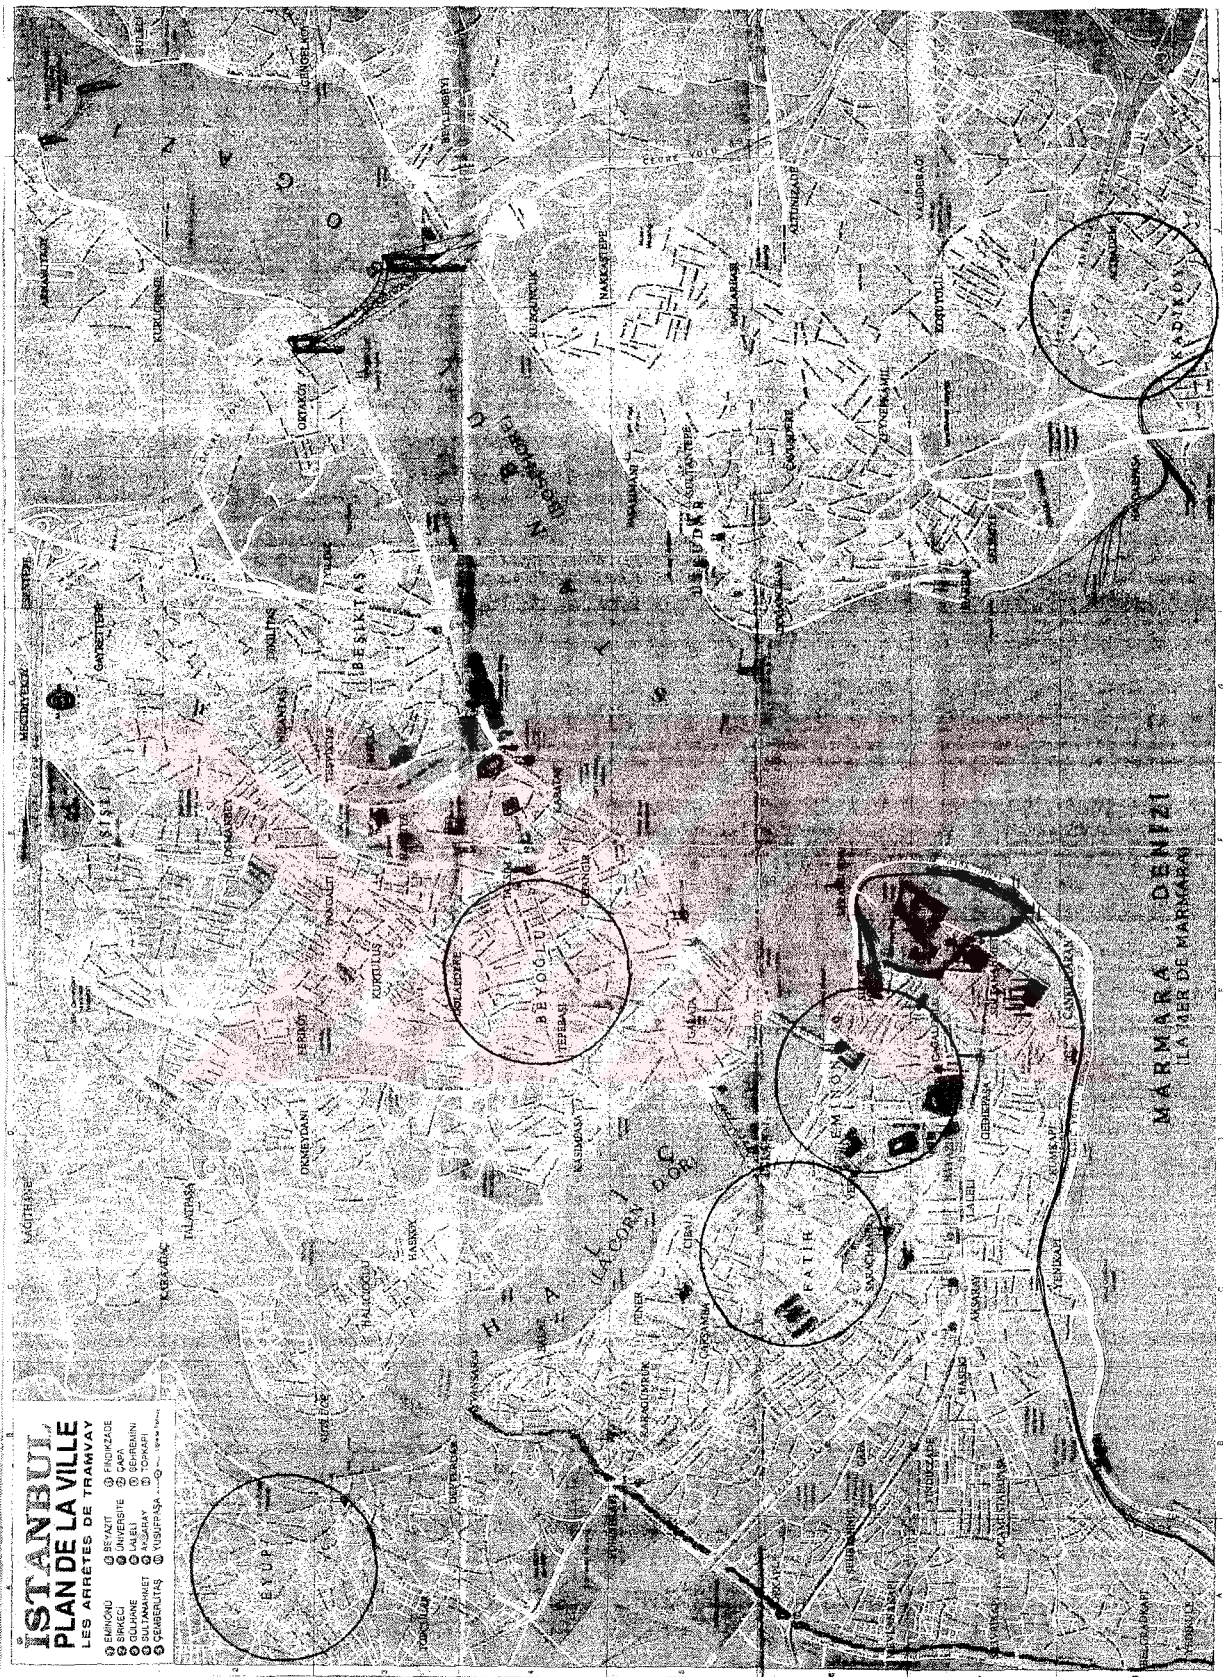
Harita 3.1 Okulların tarihi yarımadaadaki dağılımı

Arařtırma kapsamına alacađımız onüç okuldan dördü Fatih'te, üçü Beyođlun'da, ikisi Çapa'da, biri Balat'ta, biri Beyazıt'ta, biri Eyüp'te ve biri de Kadıköy'de bulunmaktadır.

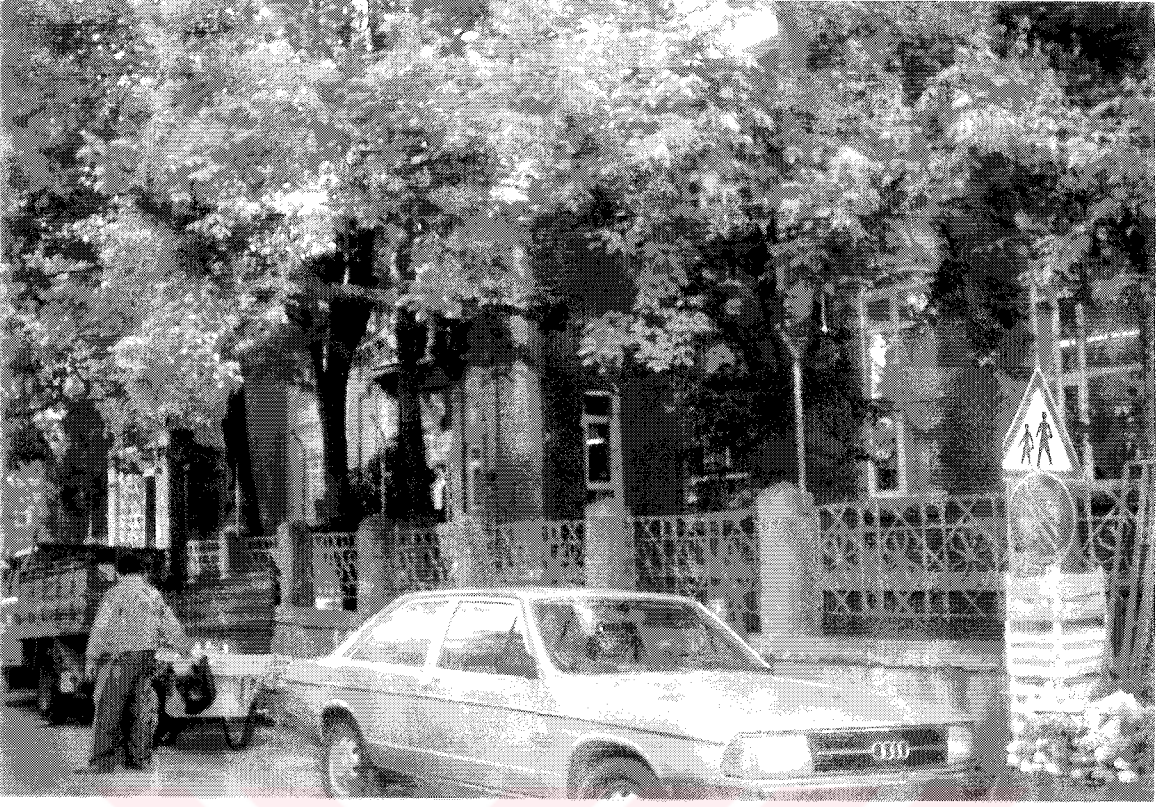
Resim 3.1 Akşemsettin İlköğretim Okulu ön cephe

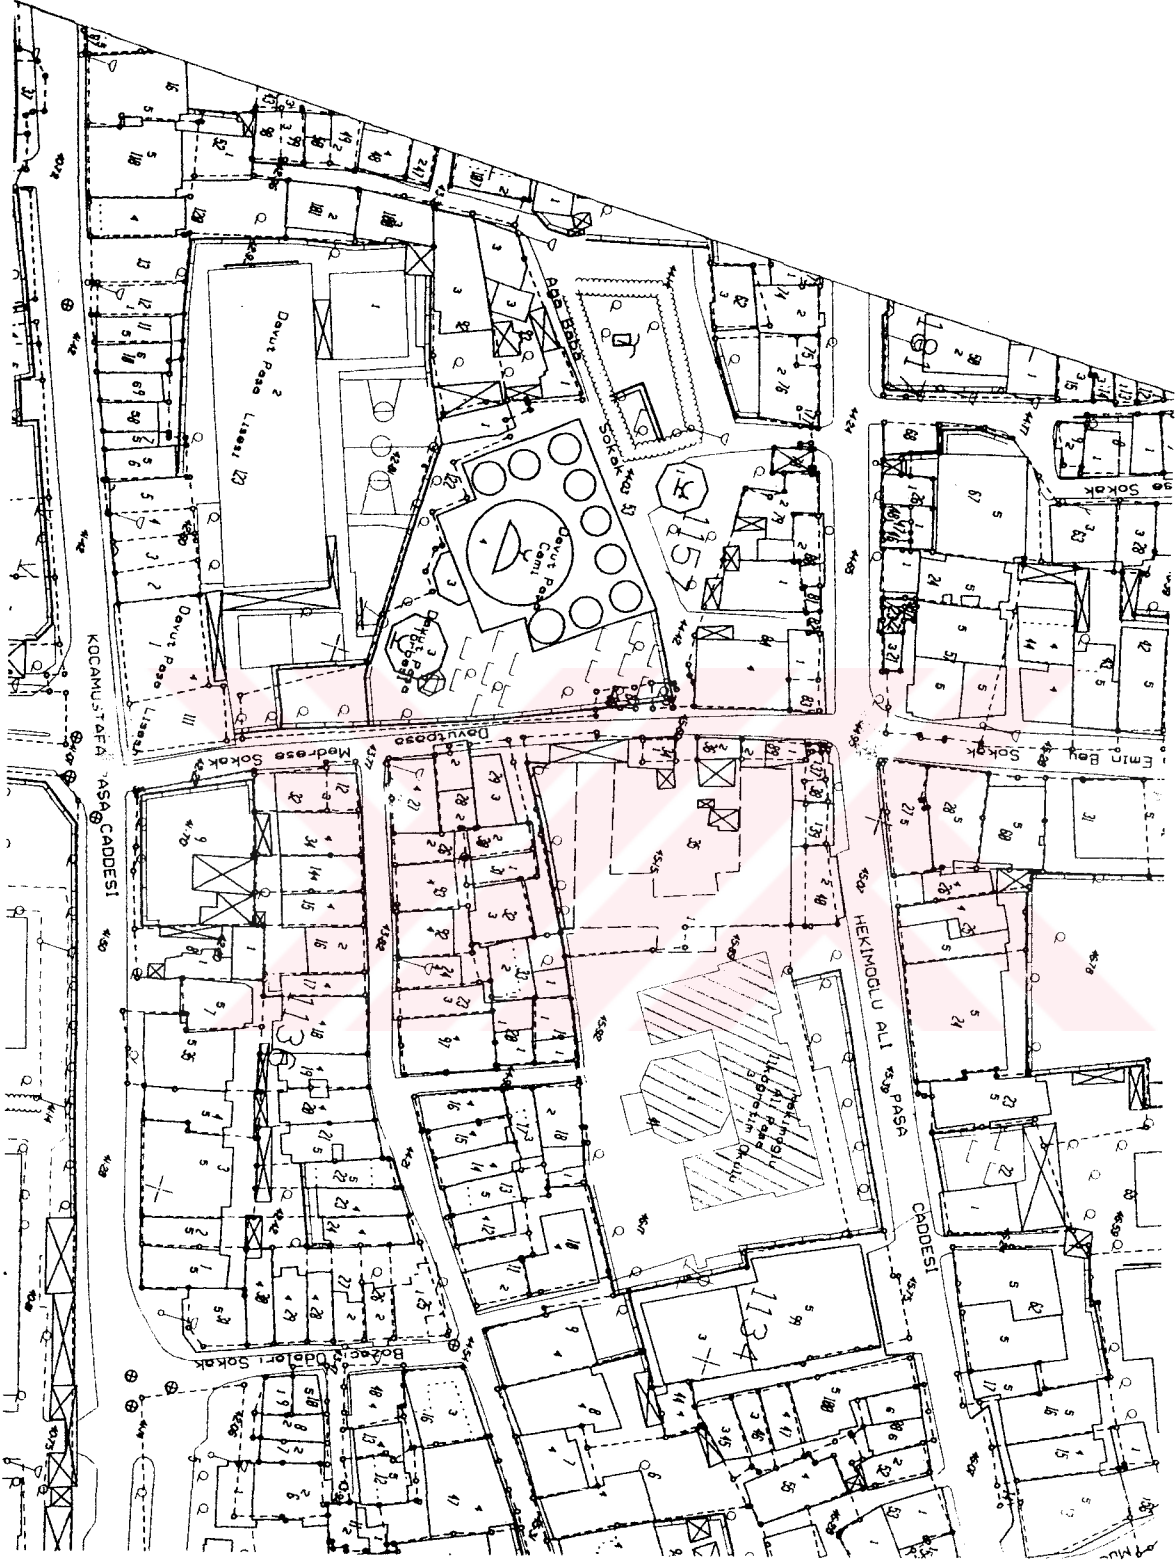
Harita 3.9 Hekimoğlu Alipaşa İlköğretim Okulu genel vaziyet planı

İstanbul’un Kocamustafa Paşa semtinde Hekimoğlu Ali Paşa caddesinde bulunmaktadır. Okulun karşı sokağında Davut Paşa Cami ve Davut Paşa Lisesi yer almaktadır. Okul planı uzunlamasına caddeye paralel konumlanmış olup konut yapılarıyla çevrelenmiştir. Okulun ön bahçesi, dar ve ağaçlı, arka bahçe ise tören alanı olarak kullanılmaktadır (Harita 3.9).

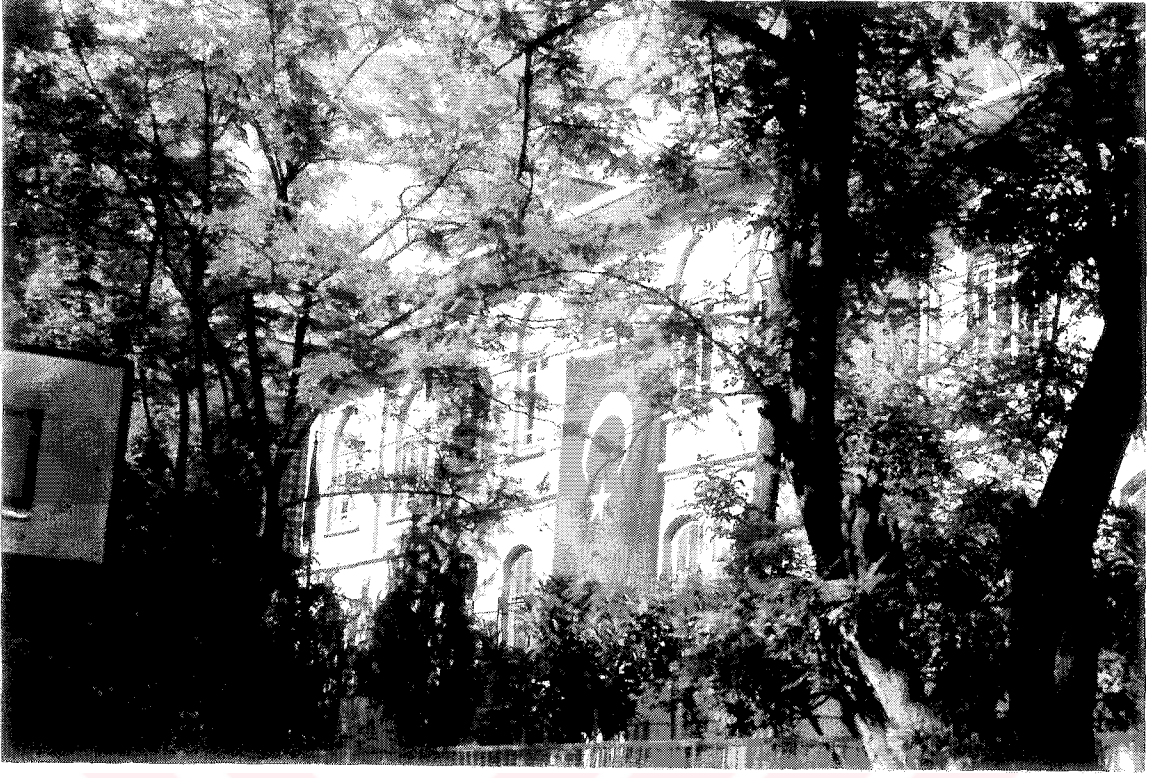
Resim 3.19 Vezneciler İşitme Engelliler İlköğretim Okulu ön cephe

İlköğretim okulu olarak yapılmış olan bu yapı günümüzde engelli gençlere hizmet etmekte ve işlevine devam etmektedir. Yapı genelinde önemli ölçüde bir hasara rastlanmamıştır. Ahşap giriş kapısı beyaz yağlı boya ile boyanarak özgün görünümünü kaybetmiştir. Ayrıca ahşap pencere doğramaları ve iç kapılara genel bir bakım yapılmalıdır.

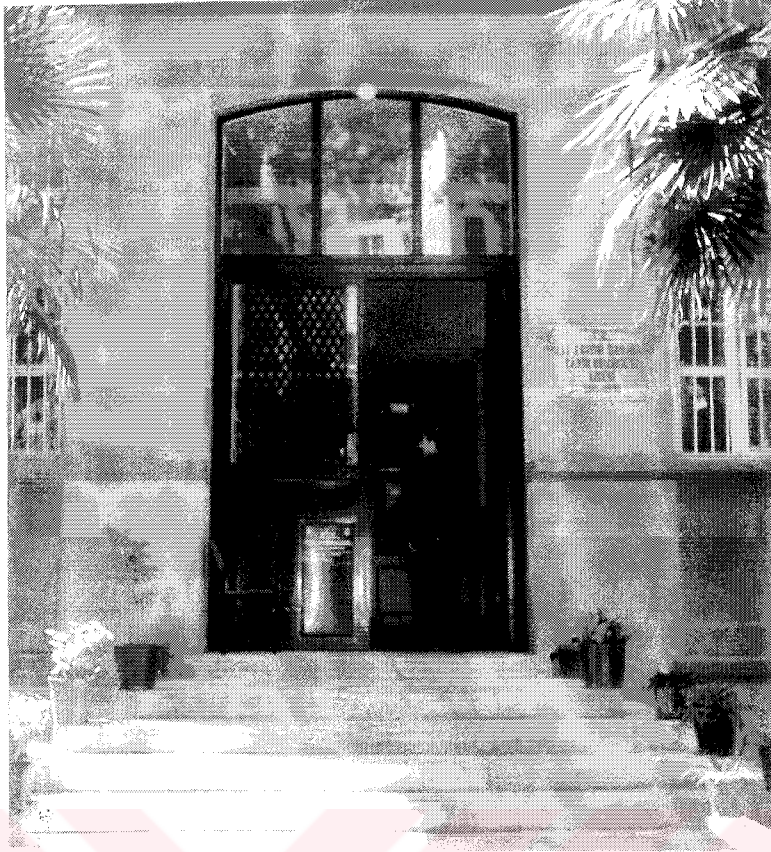
Resim 3.21 Fatih Gelenbevi Ortaokulu giriş kapısı

Yapının genel mimari özelliklerine bakıldığında tez konumuz olan Cumhuriyet dönemi ilköğretim okulları mimarisi ile benzer noktalar gösterdiğini görüyoruz. Fatih Gelenbevi Okulunun yapıldığı dönem Cumhuriyet döneminden önce olmuş olsa da ülkede yaygın olan mimari akımların etkisi uzunca bir süre devam etmiş ve benzer örnekler ortaya koymuştur. Bu yapıda I.Ulusal Mimarlık akımının mimari özellikleri olan, her katta değişik tip pencere, ön cephenin ve girişin vurgulanması, simetri, cephede kesme taş izlenimi ve kıрма çatı olgusu uygulanmıştır.

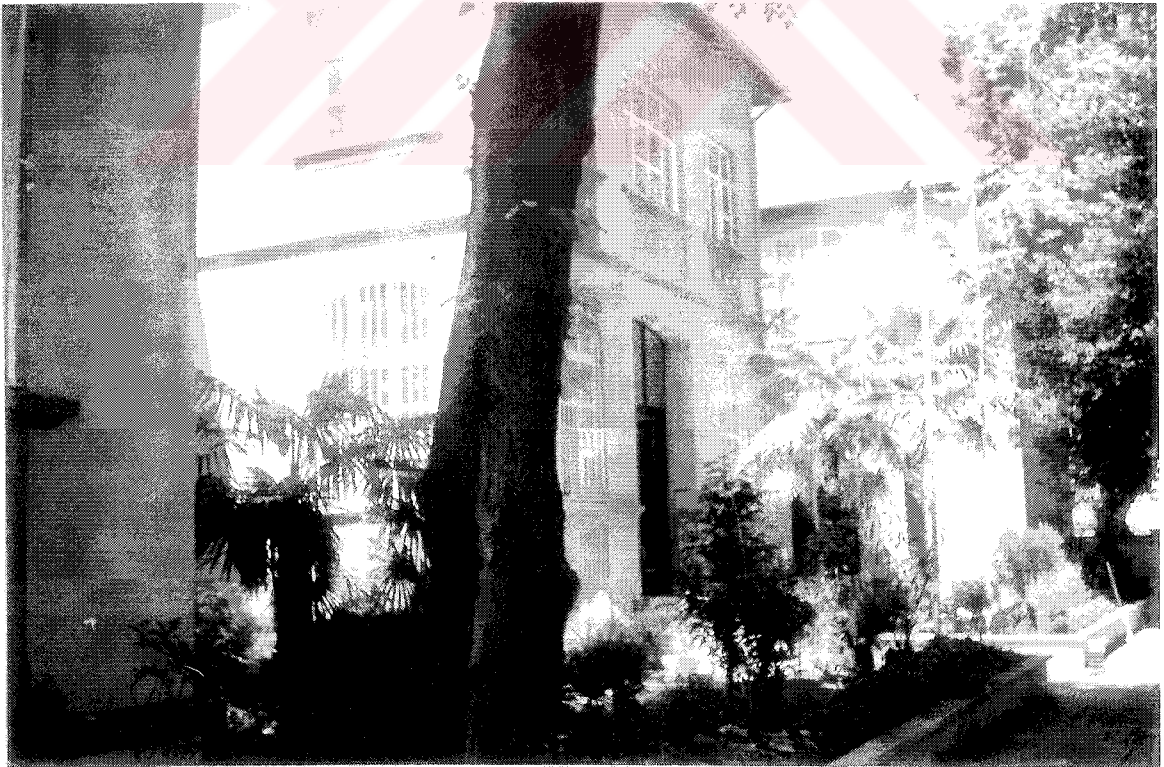
Resim 3.22 Fatih Gelenbevi Ortaokulu arka cephe

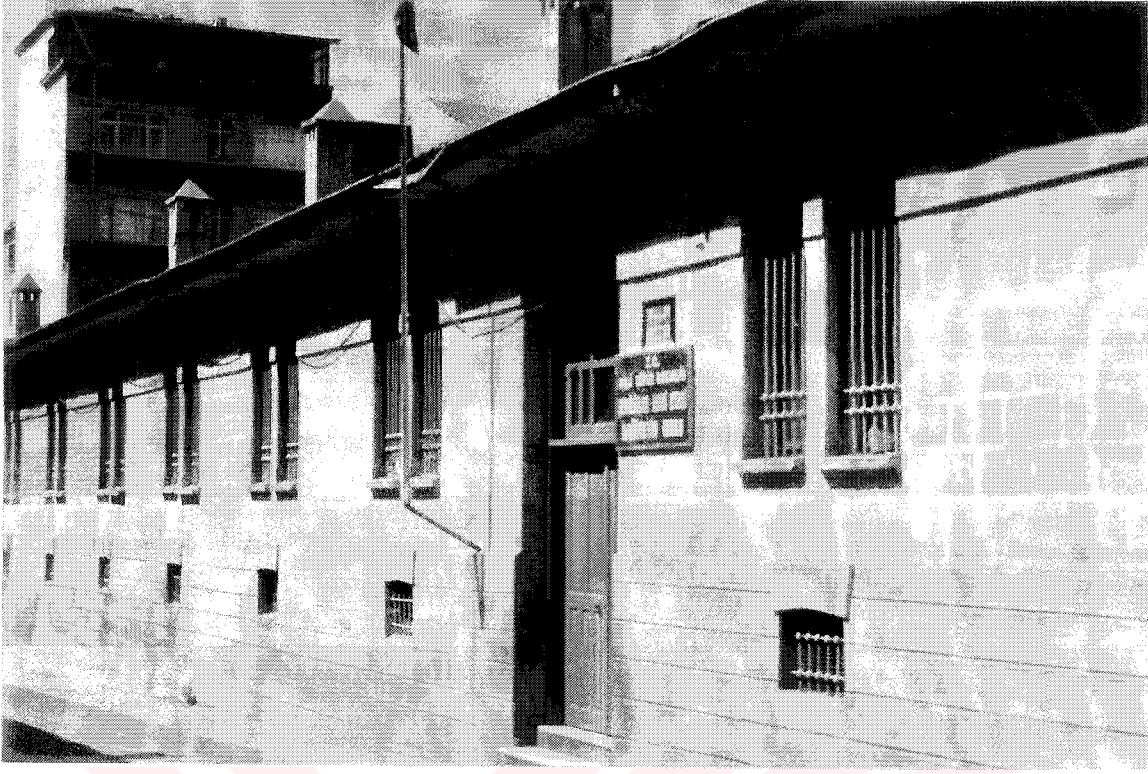
Resim 3.23 Seyhülislam Hayri Efendi İlköğretim Okulu ön cephe

Ön cephe pencereleri basık kemerli arka cephedekiler ise sivri kemerli olarak düzenlenmiş ve çevresinde silmeler dökülmüştür. Cephe kaplamasında kesme taş, pencere ve kapı doğramalarında ahşap, yer döşemesinde de mermer kaplama kullanılmıştır (Resim 3.23).

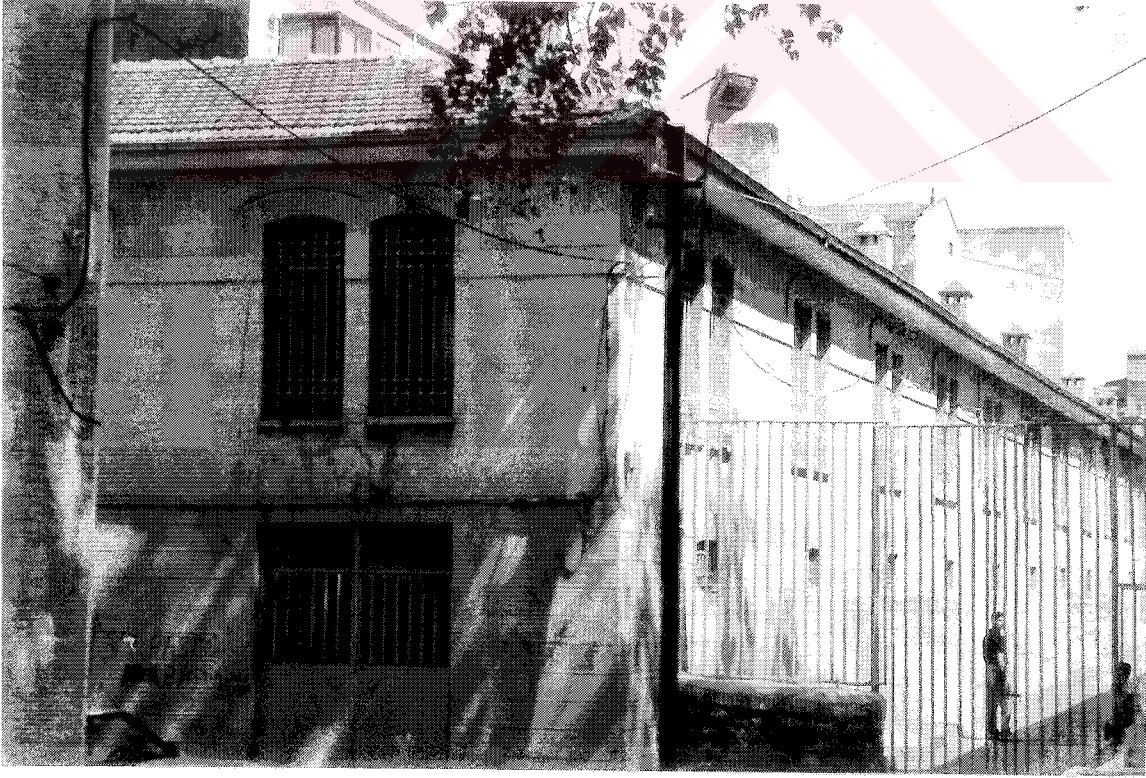
Resim 3.24 Seyhülislam Hayri Efendi İlköğretim Okulu yan cephe

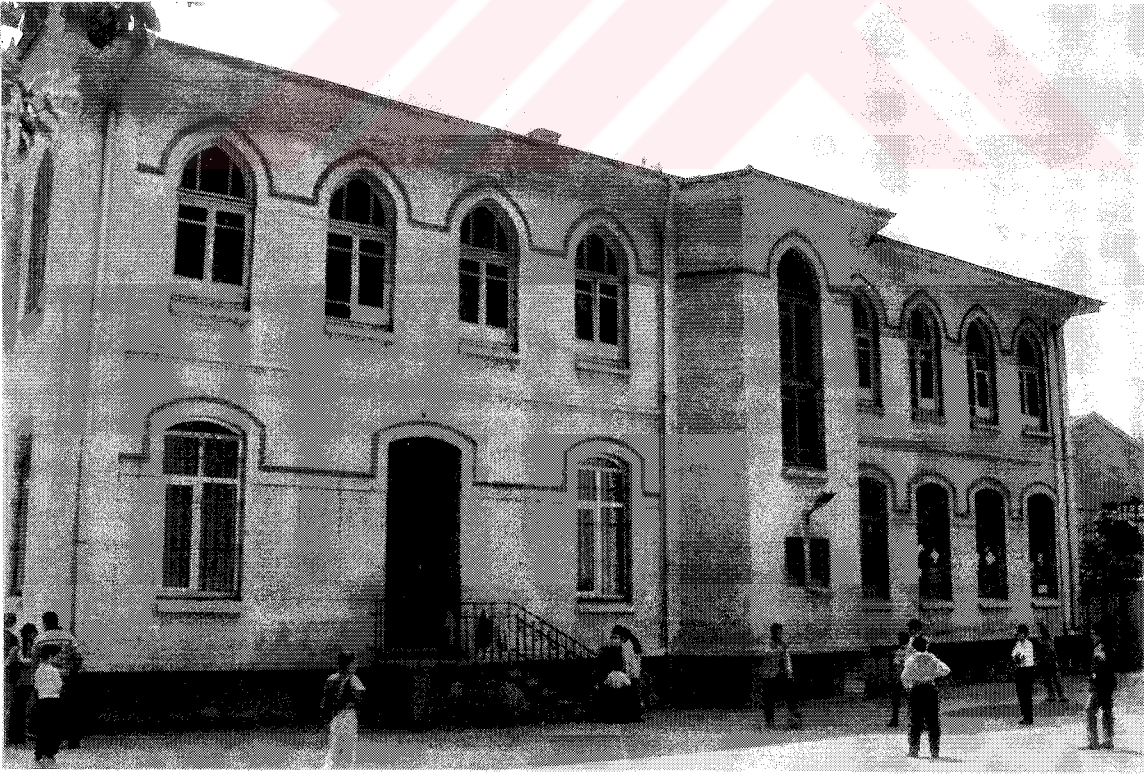
Resim 10 Ahmet Emin Yalman İlköğretim Okulu sol yan cephe

Yapıda simetri olması nedeniyle sol yan cepheyle aynı özellikleri göstermektedir. Tüm cephelerde ahşap doğramalarda bozulmalar, sıvada ve boyada çatlama ve dökülmeler, silme ve denizliklerde kırılmalar görülmektedir.

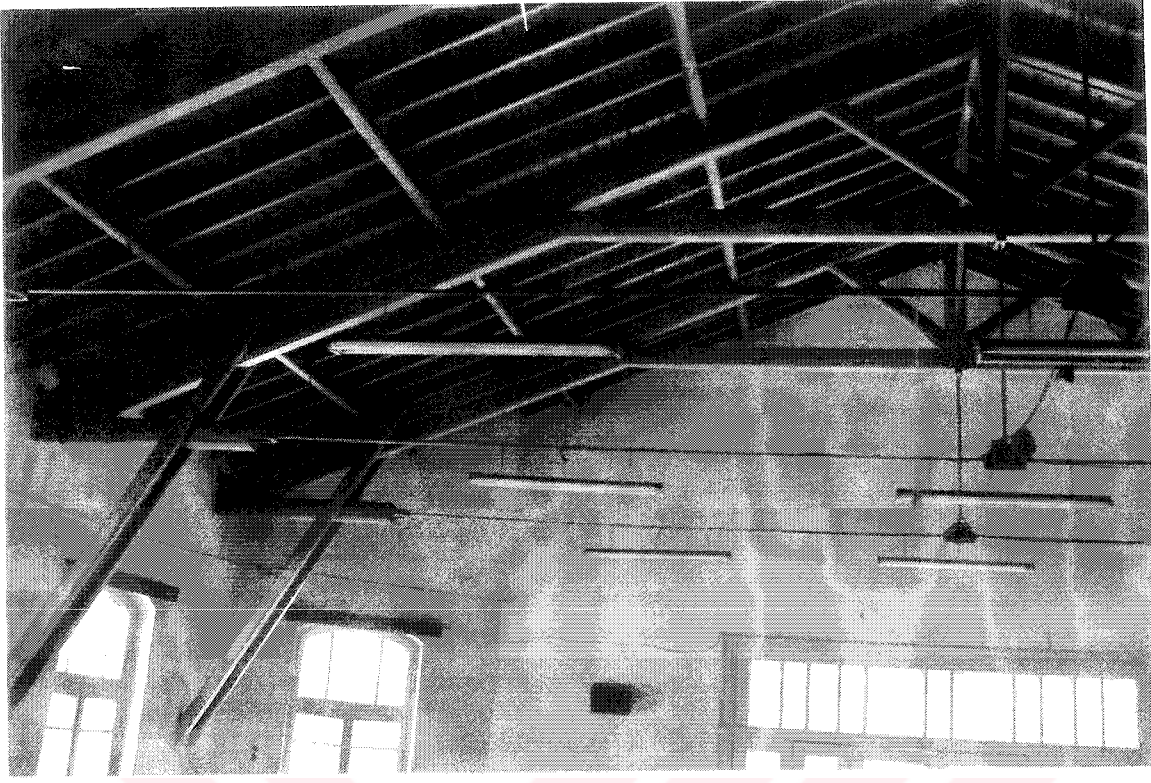
Resim 13 Ahmet Emin Yalman İlköğretim Okulu çok amaçlı salon

Okul U tipi plan çatısı betonarme olarak yapılmış olup, çatı çözümü kırma çatı olarak yapılmış ve çatı örtüsünde marsilya kiremit kullanılmıştır. Çok amaçlı salon bölümünde ise farklı bir sistem uygulanmıştır. Mertek ve aşıkların dışında ahşap çatı makasları ile taşınan konstrüksiyonda çelik halatlarla gergi oluşturarak yatay ve düşey yüklerin dengelenmesi sağlanmıştır (Resim 13-14).

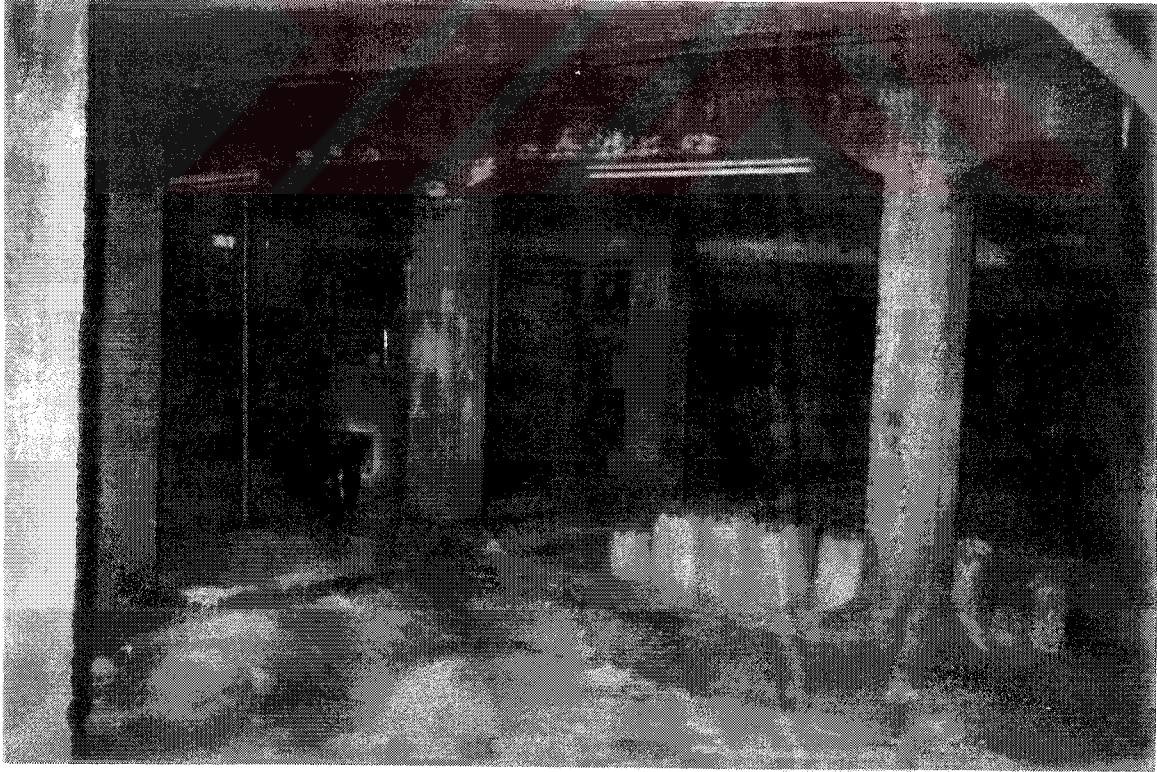
Resim 18 Ahmet Emin Yalman İlk. Okulu Bodrum Kat Kolon ve Kirişler

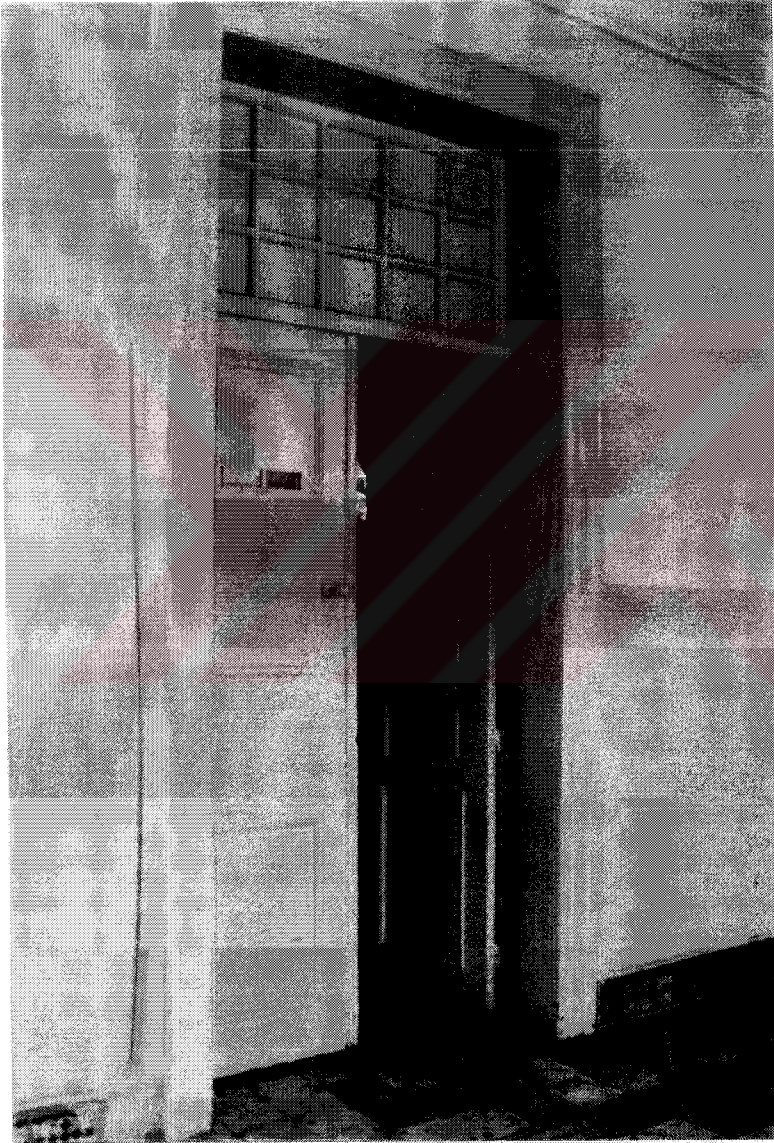
Resim 20 Ahmet Emin Yalman İlk. Okulu Çok Amaçlı Salon Kapısı

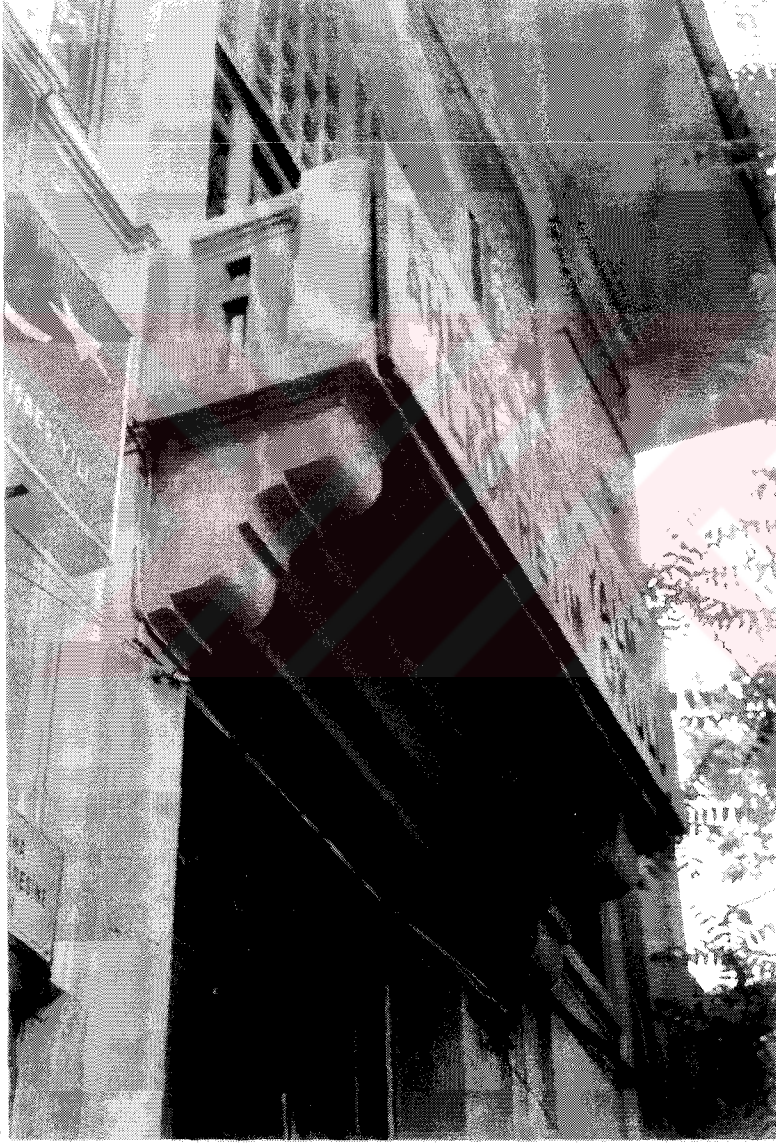
Resim 21 Ahmet Emin Yalman İlk. Okulu Sınıf Kapısı Görünüşü

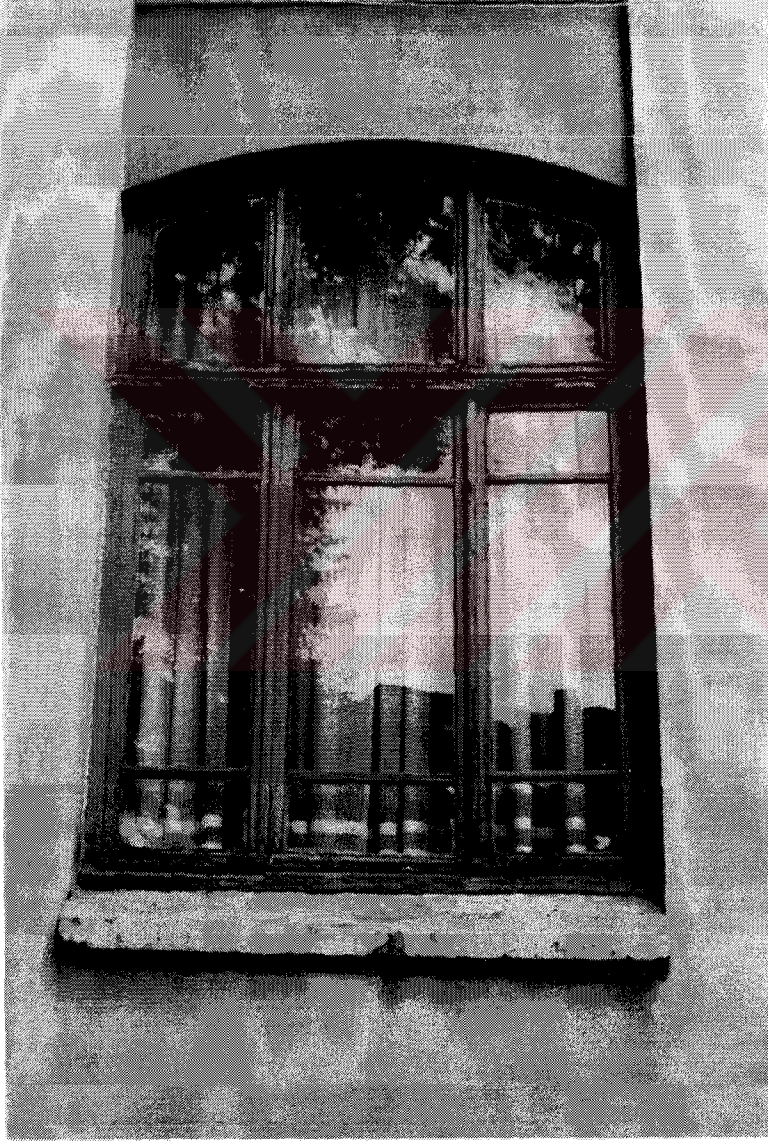
Resim 22 Ahmet Emin Yalman İlk. Okulu Giriş Cephesi Balkon Görünüşü
