ŞİŞLİ - OSMANBEY ARASI 19 - 20. YÜZYIL KONUT  
YAPILARI

Mimar Vahide BÜYÜKBAŞARAN

YÜKSEK LİSANS TEZİ

İSTANBUL, 2001

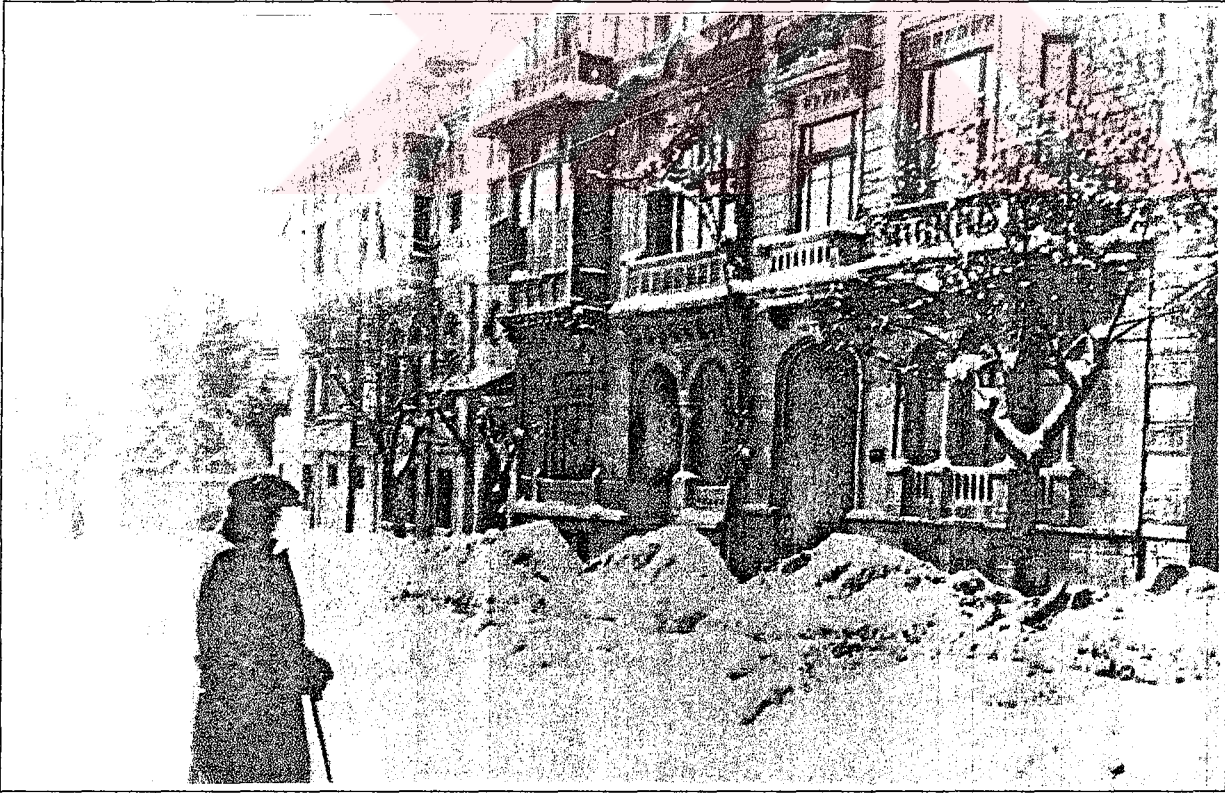
Fotoğraf 3.10 Tarih yok, Vali Konağı Caddesi' nde kış, Vedat Tek Evi (Başgelen, 1998, s: 18)

Fotoğraf 3.10' da görülen, Nişantaşı' nda 1913-1914' te inşa edilen Vedat Tek Evi, Cumhuriyet öncesinin önemli yapıları arasındadır.(Şişli,1987 , s.39).

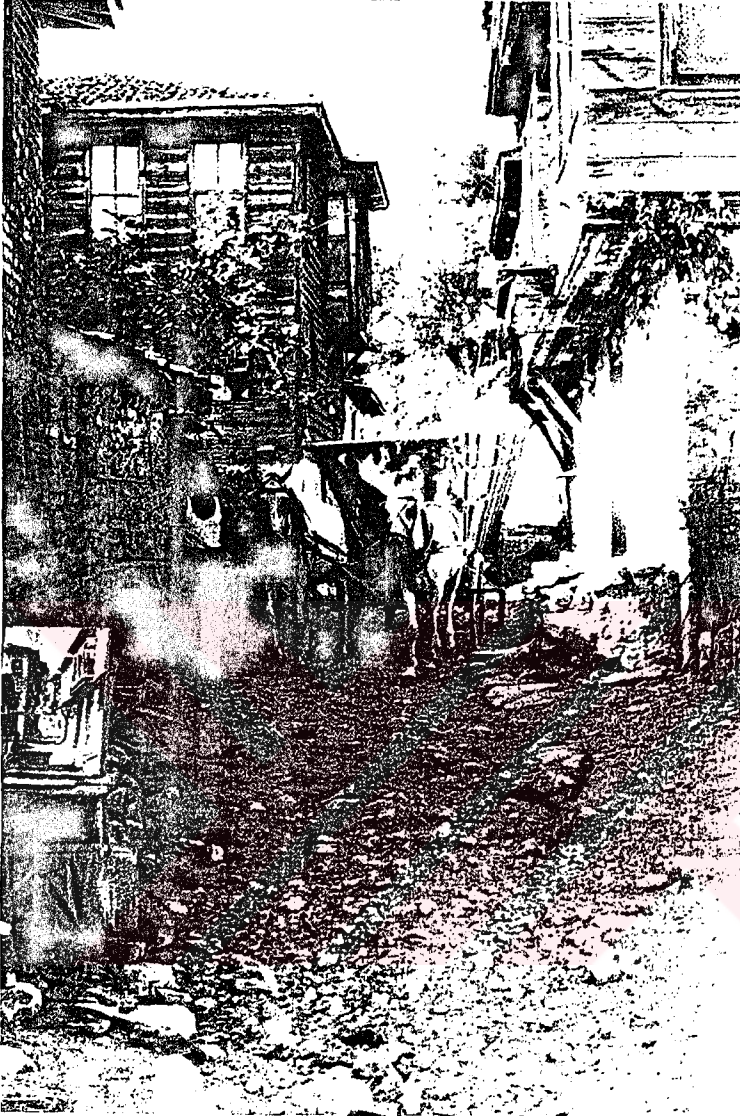
Fotoğraf 4.1 Osmanlı’ da sokak dokusu (Gürpınar, 1998, s.112)

Fotoğraf 4.1’ de Osmanlı’ da sokak dokusunu, birbirine neredeyse bitişik evler, aksiyel olmayan sokak dokusunu belgeleyen bir fotoğraftır.

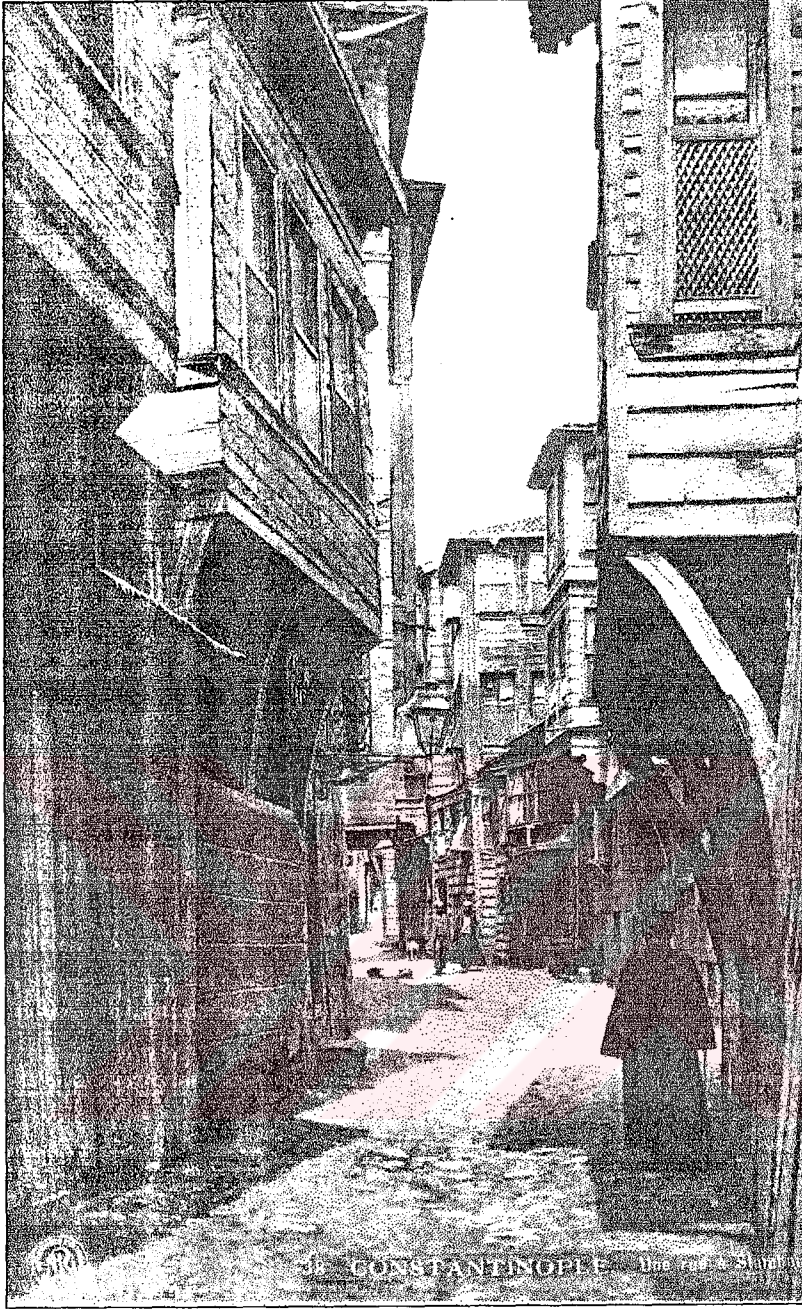
Fotoğraf 5.8 Osmanlı sokak dokusu (Gürpınar, 1998, s.111)

Bu dönemde yangınların sıklaşmasını, nüfus artması sonucu tüm boş alanların yapılaşarak kentsel dokunun iyice sıklaşmasına, yüzyılın ikinci yarısından itibaren gazocağı, gaz lambası gibi aygıtların çoğalmasına ve bunların sık sık kazalara neden olmalarına bağlayabiliriz (Yavuz ,1979 , s:81) . Fotoğraf 5.8' de görülen Osmanlı sokağı, dokusunun sıklığı ve ahşap binaların birbirlerine yakınlığı ile yangınların ne denli hızlı yayılabileceğini göstermektedir.

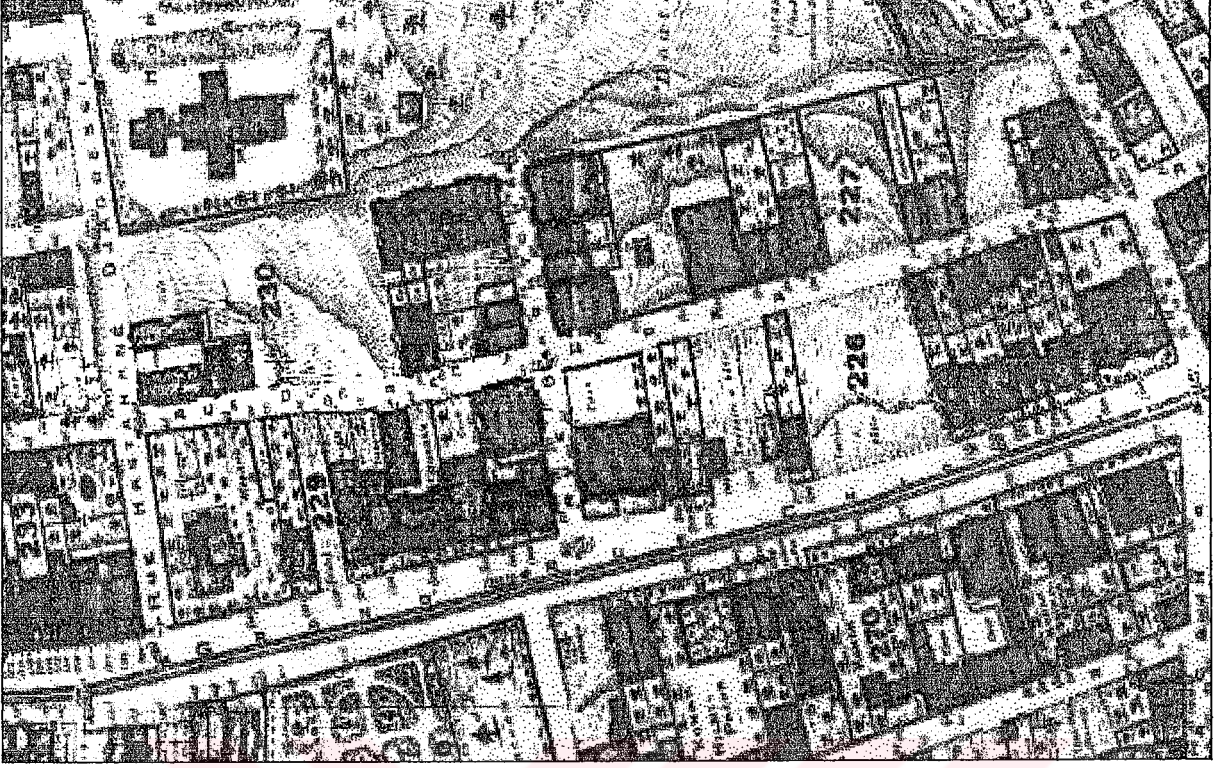
Harita 6.2 1925 Pervititch haritalarından çalışma bölgesindeki A(229), B (230), C (226), D(227) adalarını gösteren bölüm.

Harita 6.2 ve Harita 6.3’ de bugün Etfal Hastanesi’ nin batısından geçen Dere Sokak’ ın 1925’ te henüz oluşmamış olduğu, bu bölümde geniş bir dutluğun yer aldığı, daha önceleri tek bir binanın kullandığı parsellerin bugün en az iki bina tarafından kullanılmakta olduğu görülmekte.

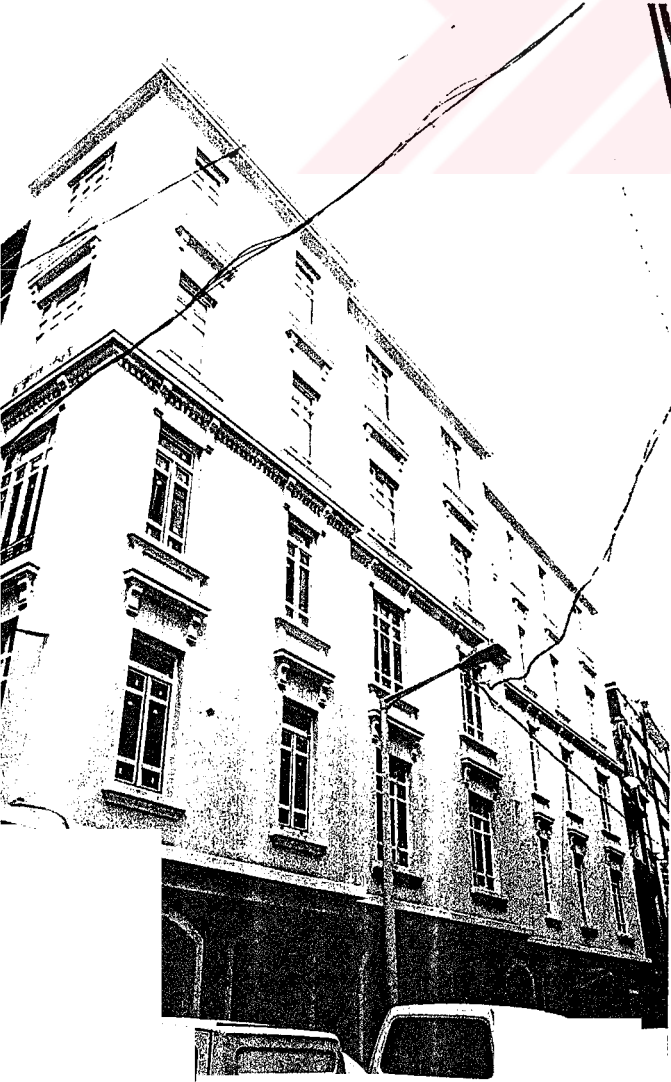
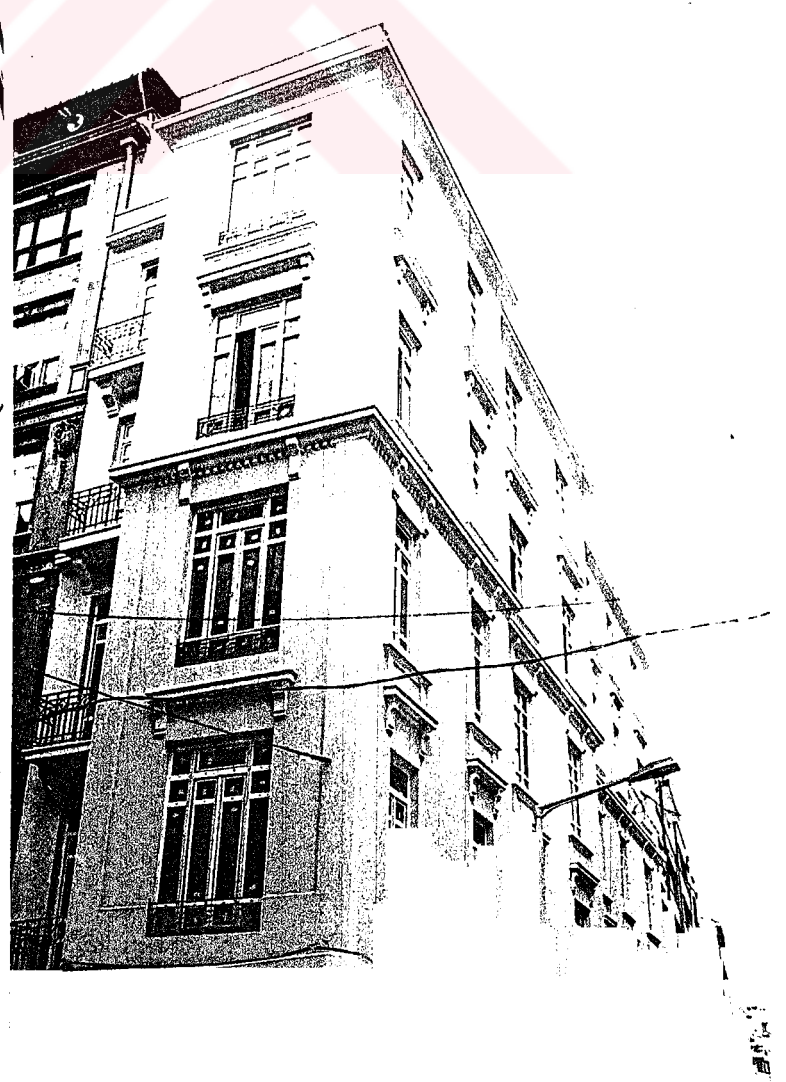
oğraf 8.12 E13, 1996' da restorasyon öncesi ve sonrasına ait görünüşler- Koruma Yüksek  
ulu Arşivi- K126 nolu dosya.

1996 yılına ait restorasyon projelerinden binanın yıkılıp, cephesi korunarak yeniden inşa edildiği anlaşılmaktadır.

Rölöve ve restorasyon projeleri karşılaştırıldığında, alt kat restoran, üst katları konut olarak kullanılan binanın tamamının iş yerine çevrildiği, plan şemasının tamamen değiştirilerek, orjinalinde dar cepheden olan bina girişinin, uzun cephenin sağına çekilmiş olduğu, bir bodrum katı bulunan binaya iki bodrum kat ilavesinin yapıldığı görülmektedir.\*

Bina bu haliyle cephe, kütle ve plan bozulmalarından her üç bozulma tipine de örnek teşkil etmektedir.

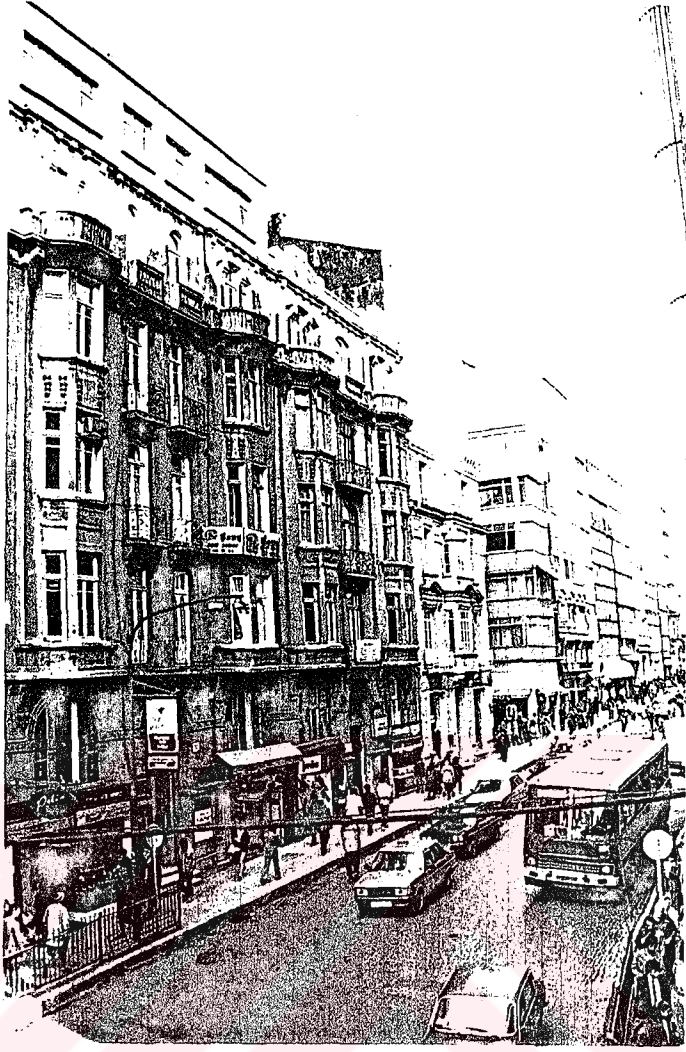
Fotoğraf 8.13 1978, G4- Rumeli Caddesi' nden görüşler- Koruma Yüksek Kurulu Arşivi- K257 nolu dosya.

Binanın 1978 yılına ait fotoğraflarında orijinal cephesi ve giriş holünü görülmektedir. Fotoğraf 8.13ve 8.14' te 1978 yılındaki cepheler görülmektedir.

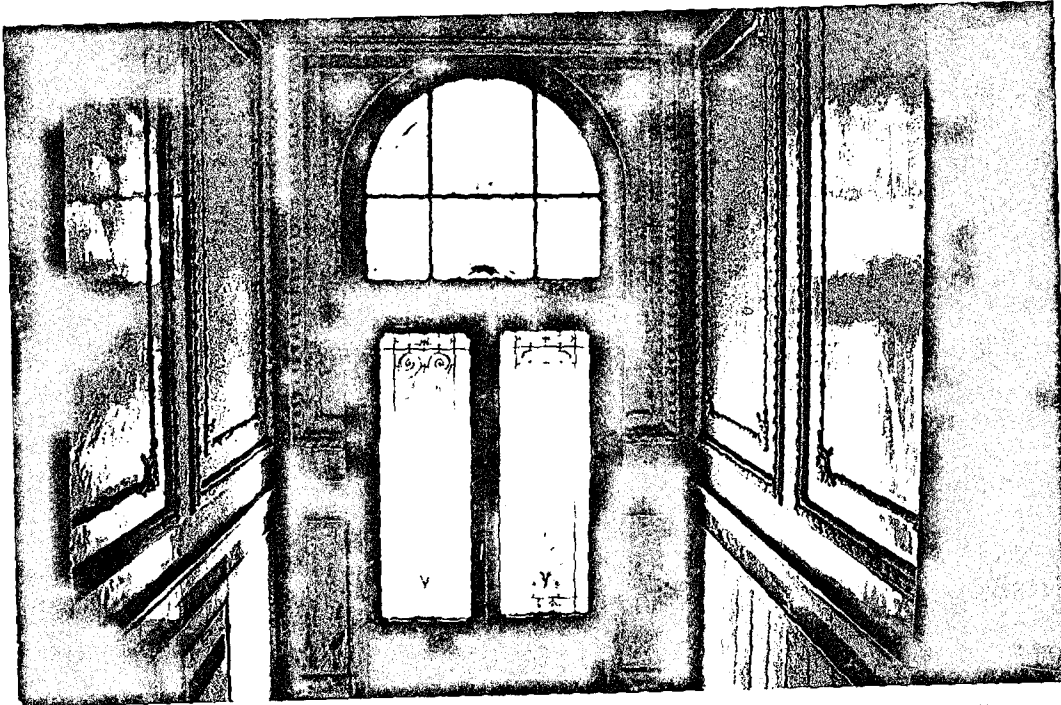
Fotoğraf 8.16 1978, G4- Giriş holünden görüşler- Koruma Yüksek Kurulu Arşivi- K257 nolu dosya

GİRİŞ HOLÜNDEN GÖRÜNÜŞLER

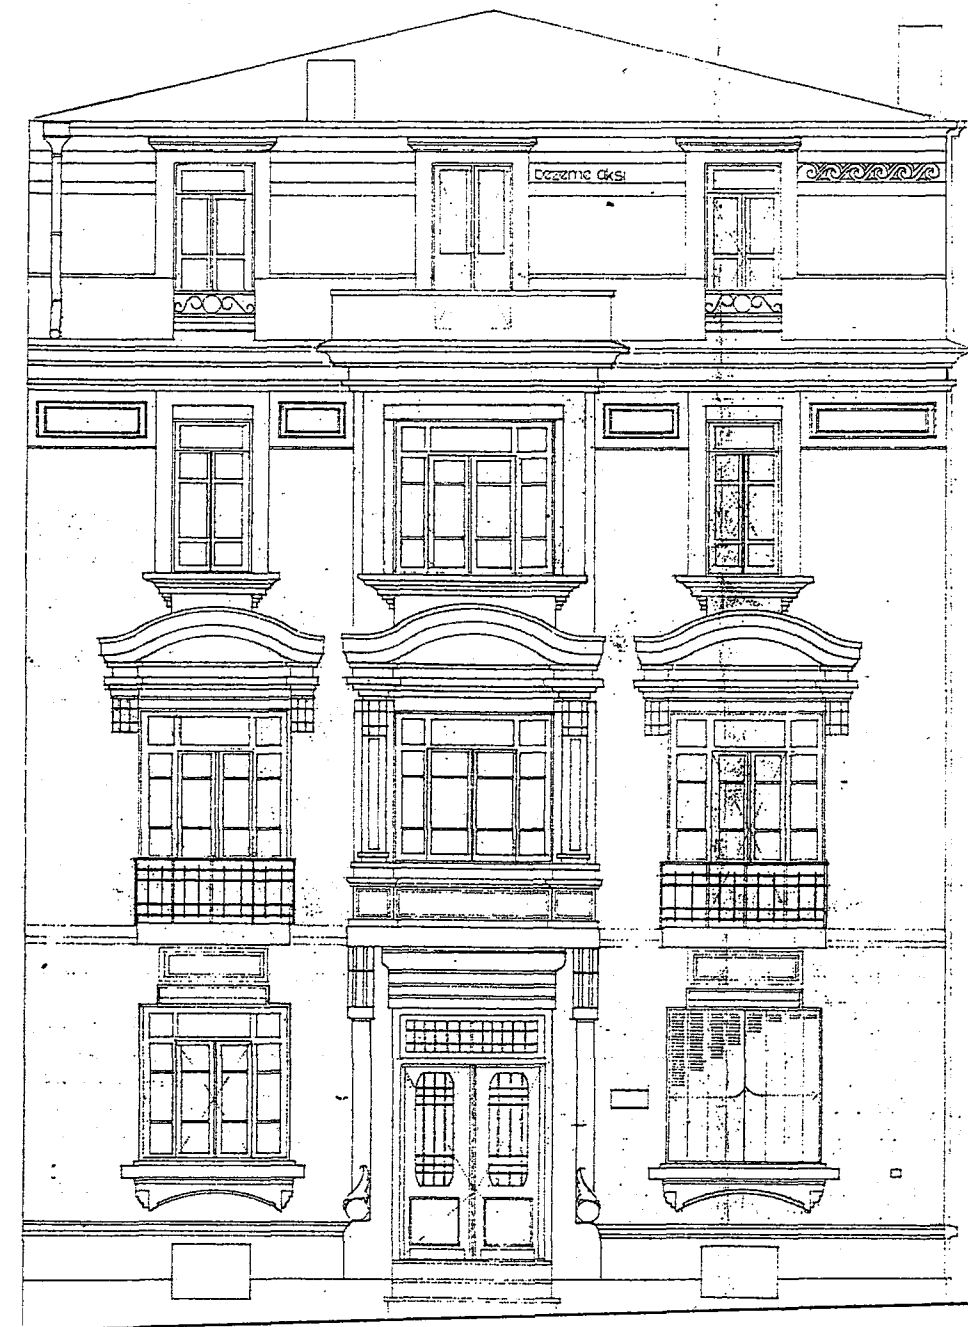
Şekil 8.16 G5- Binanın restorasyondan önce, Rumeli Caddesi ve Matbaacı Osman Sokak cepheleri- Koruma Yüksek Kurulu Arşivi- K84 nolu dosya.

Eski ve yeni fotoğraflara bakıldığında binanın, bu haliyle cephe, kütle ve plan bozulmalarından her üç bozulma tipine de örnek teşkil ettiği görülmektedir.

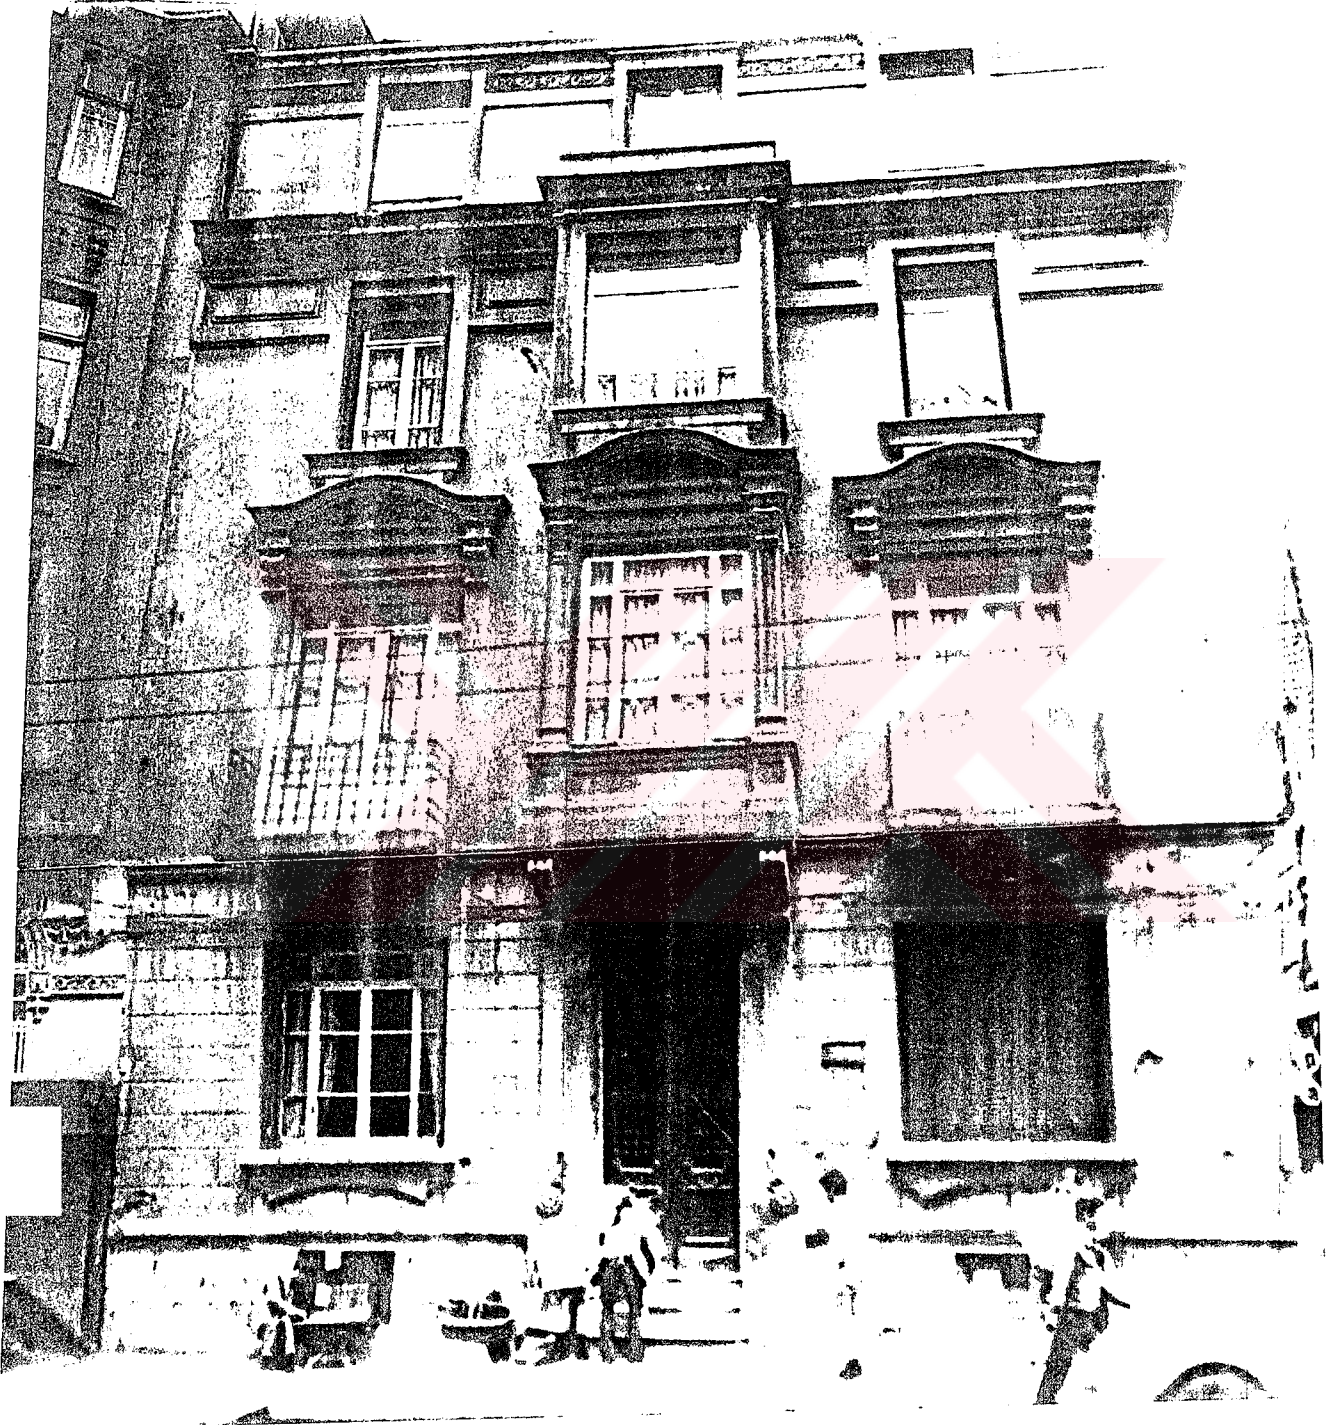
Fotoğraf 8.18 1978, G5- Rumeli Caddesi' nden görünüş- Koruma Yüksek Kurulu Arşivi- K84 nolu dosya

Günümüzde mağaza ve iş yeri olarak kullanılmakta olan binanın eski ve yeni görünüşünün yer aldığı cephe çizimlerinde ilave katların yanı sıra, zemin katta da pencere oranlarının değiştirilmiş olduğu görülmektedir. Bakınız Şekil 8.17, 8.18 ve Fotoğraf 8.16.

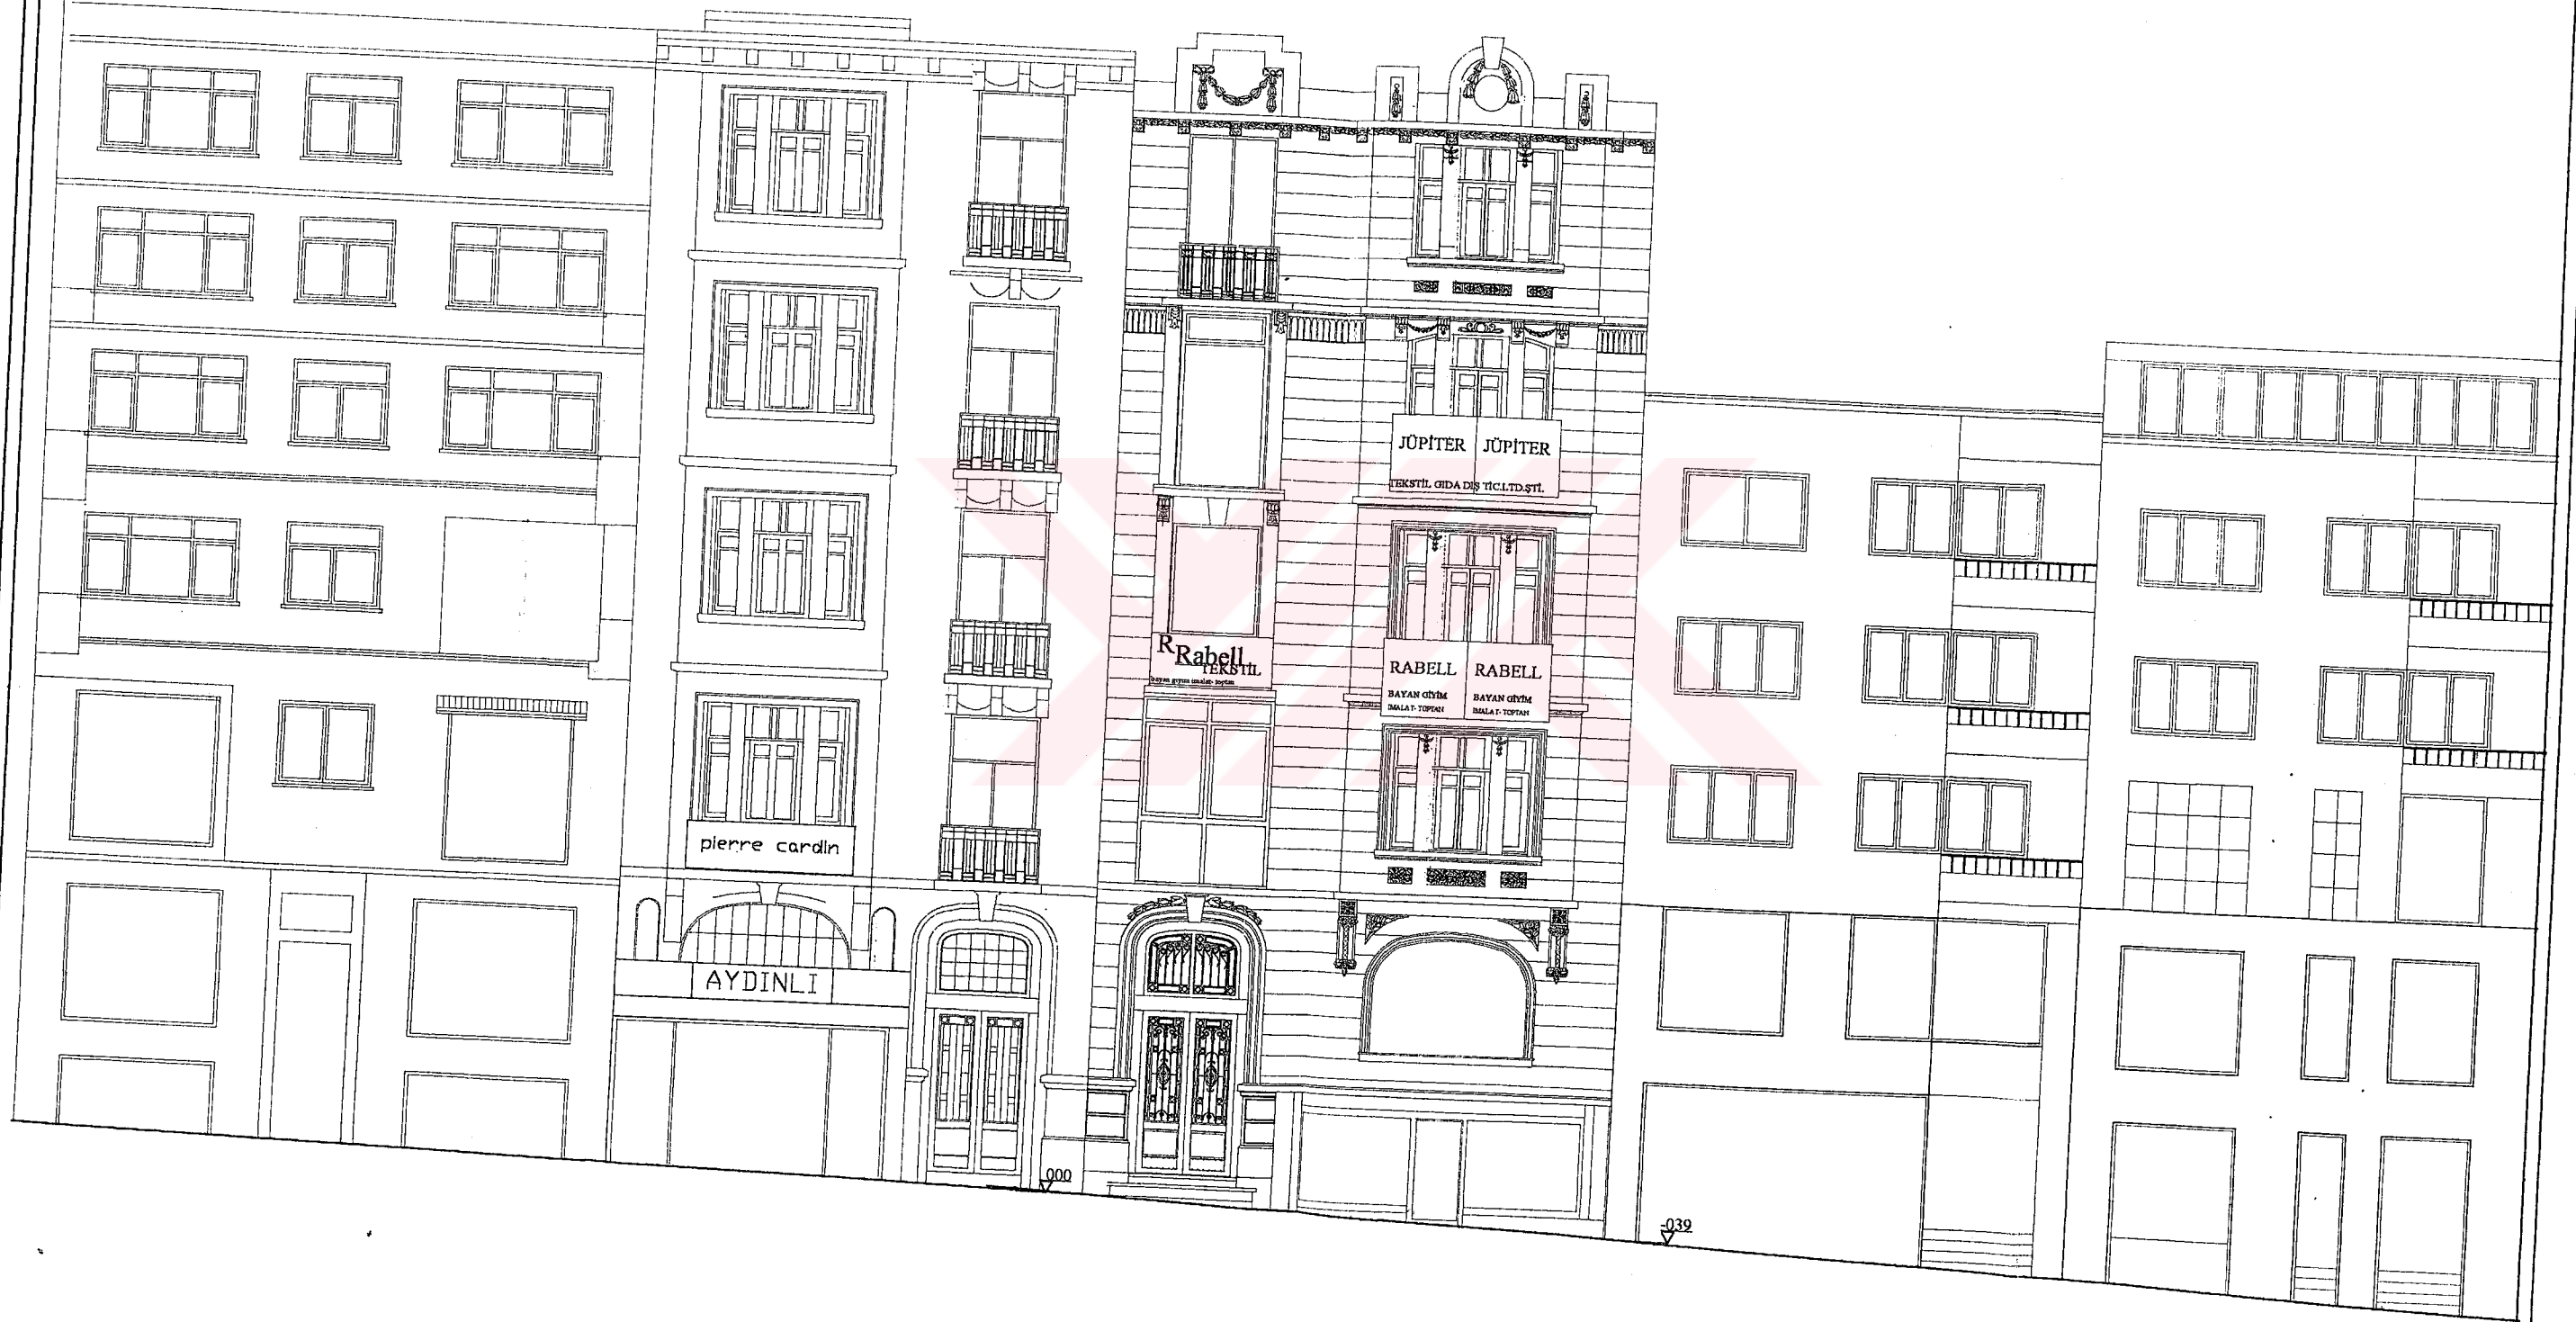
RÖLÖVE  
G9 BİNASI ve KISMİ SOKAK SİLÜETİ

Giriş kattaki kemerli pencere doğramaları iptal edilerek vitrin biçiminde düzenlenmiştir. Diğer tüm katlarda da Fransız balkonların hepsinde bozulmalar mevcuttur. Balkon korkulukları 2. ve 3. katlarda iptal edilerek balkonlar kapatılmışken, 1. ve 4. katlarda korkuluklar sökülmeden muhdes doğrama uygulaması görülmektedir. Ayrıca arka cephede de balkonlar parapet hizasından itibaren kapatılmıştır.

Bunlara ilaveten cephede, çatı silmesi, kat silmesi ve denizliklerde parça kopmalarına, yer yer sıva çatlaklarına, özellikle süslemelerde ve silmelerin alt kısımlarında yoğun kirliliğe rastlanmaktadır.

Bina restorasyon öncesindeki haliyle, cephe ve plan bozulmaları görülen binalara örnek teşkil etmektedir, restorasyon sonrası, cephede bazı kısımlar onarılmış ve düzeltilmiştir. Ancak plan şeması ve strüktürü tamamen değiştirilmiş, cephedeki bazı motif , pencere ve doğramalar tahrip edilmiş ya da tamamen cepheden çıkarılmıştır. Binanın geçirmiş olduğu restorasyon öncesine ait planlar ve cephe rölövesi Ek' te sunulmuştur.

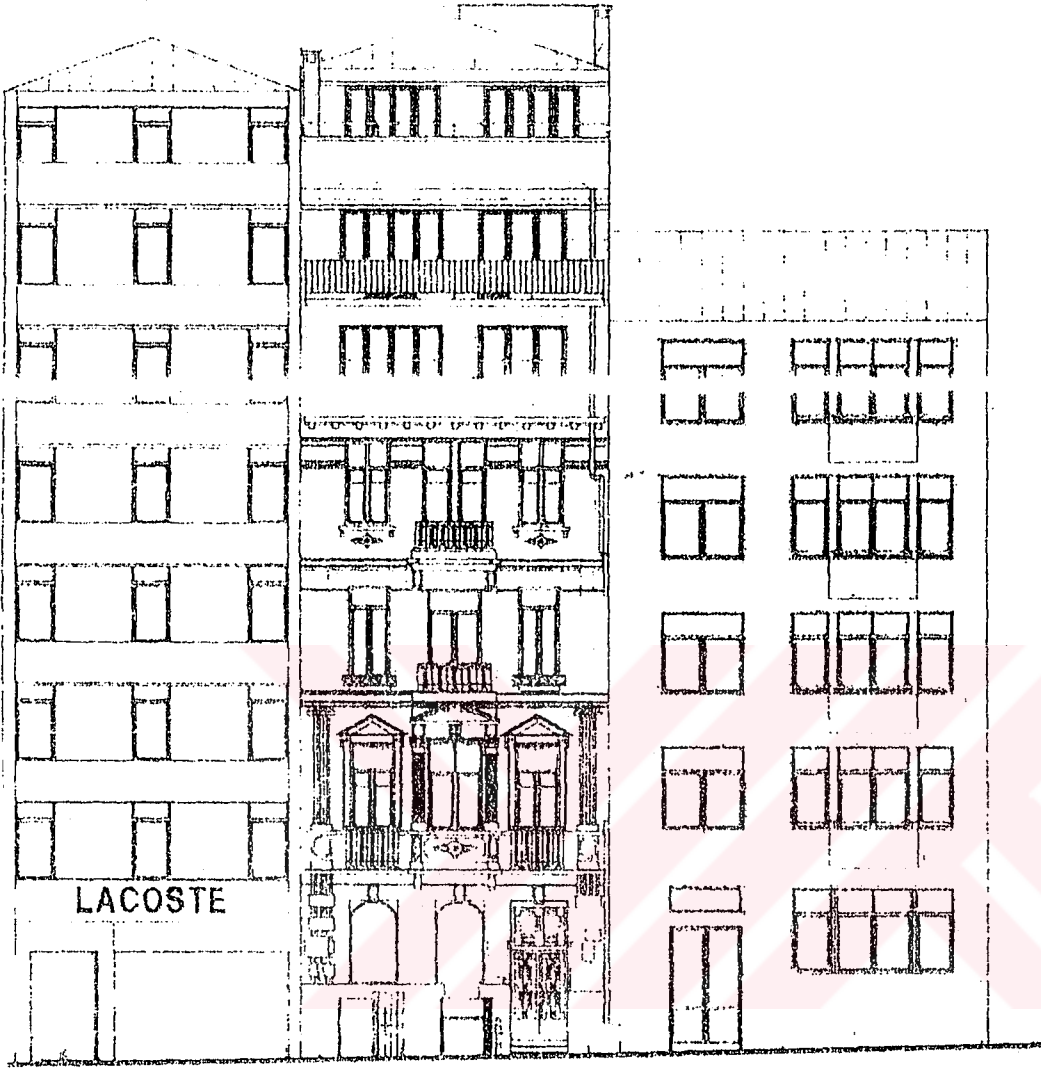
sil 8.22 H9' a ait Rumeli caddesi cephesi, Koruma Yüksek Kurulu Arşivi- K517 nolu sya.

RUMELİ CADDESİ SİLÜETİ

674 ada, 16 parselde bulunan binanın bodrum kat ve giriş katı mağaza ve dükkan olarak düzenlenmiş ve pencere doğramaları vitrin oluşturmak için değiştirilmiştir. Ayrıca binaya üç kat ilavesi yapılmış olduğu cepheden anlaşılmaktadır. Şekil 8.21 ve Şekil 22' de binanın planları ve cephesi yer almaktadır.

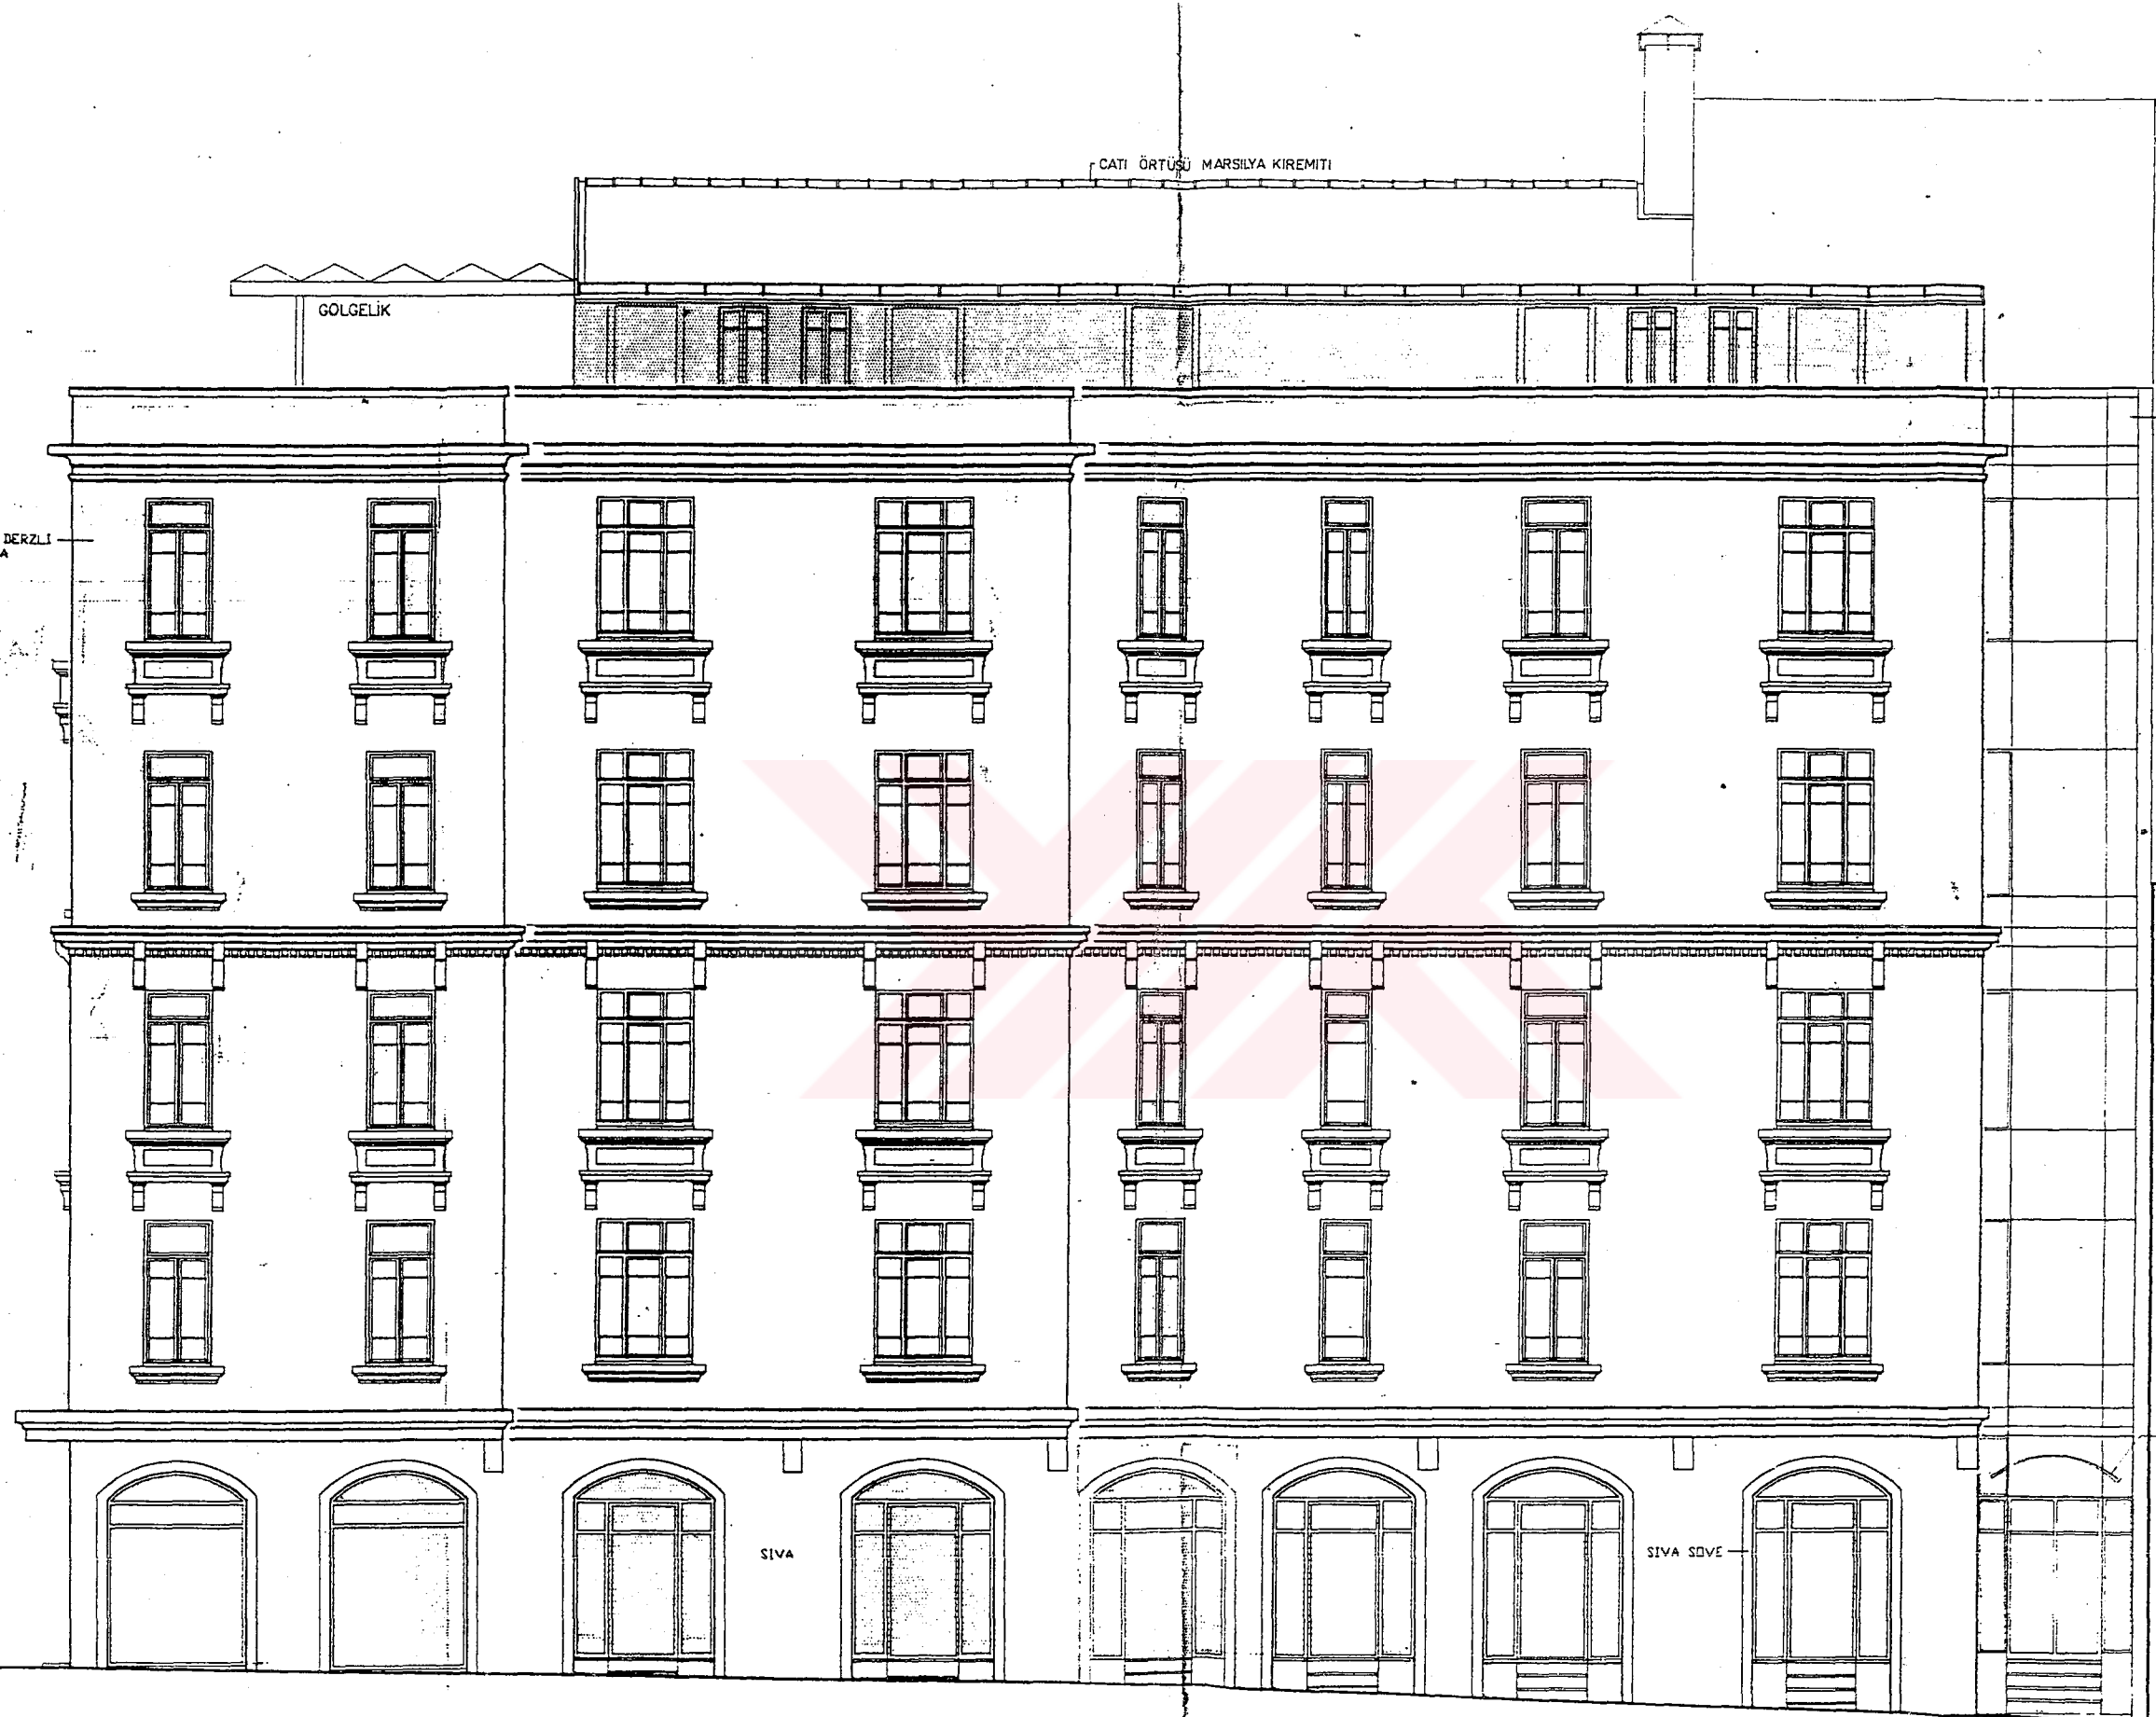
Şekil 8.33 E13, Restorasyondan sonra Samanyolu Sokak cephesi, Koruma Yüksek Kurulu Arşivi- K126 nolu dosya

+19.98 (Mevcut Rolave Sıcak Katu)  
+8.45 (Parapet)  
TAS KAPLAMA  
KOMŞU BİNA  
GİRİS SACAĞI (ÇELİK-GAM)  
-0.99 (+9.20)

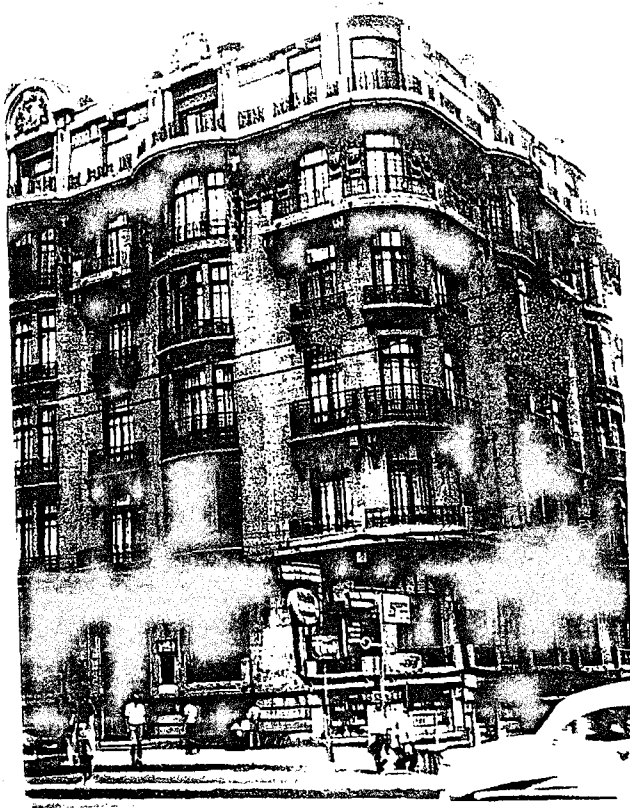
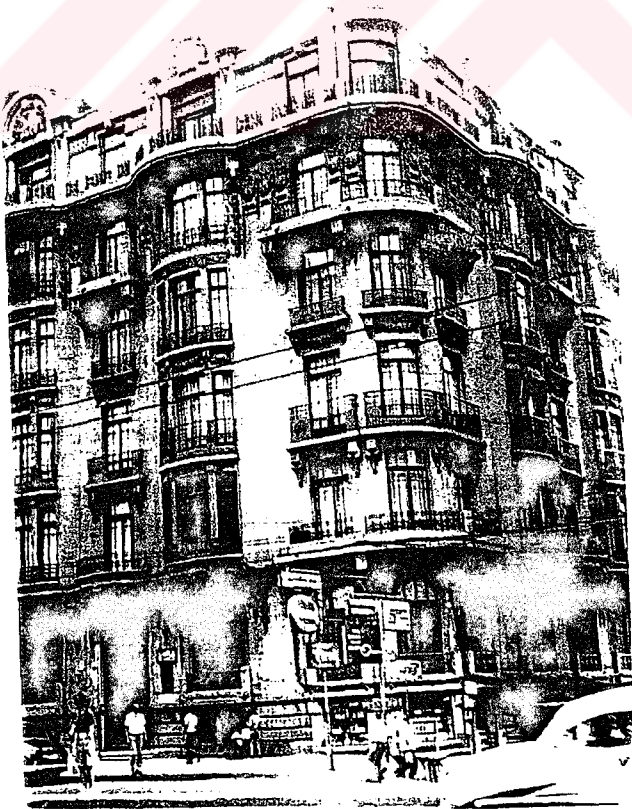
Fotoğraf 52 1970'ler C18

| KORUMA DURUMU | | <input checked="" type="checkbox"/> özgün | | <input type="checkbox"/> yeniden yapım | | <input type="checkbox"/> cephe özgün | | | |

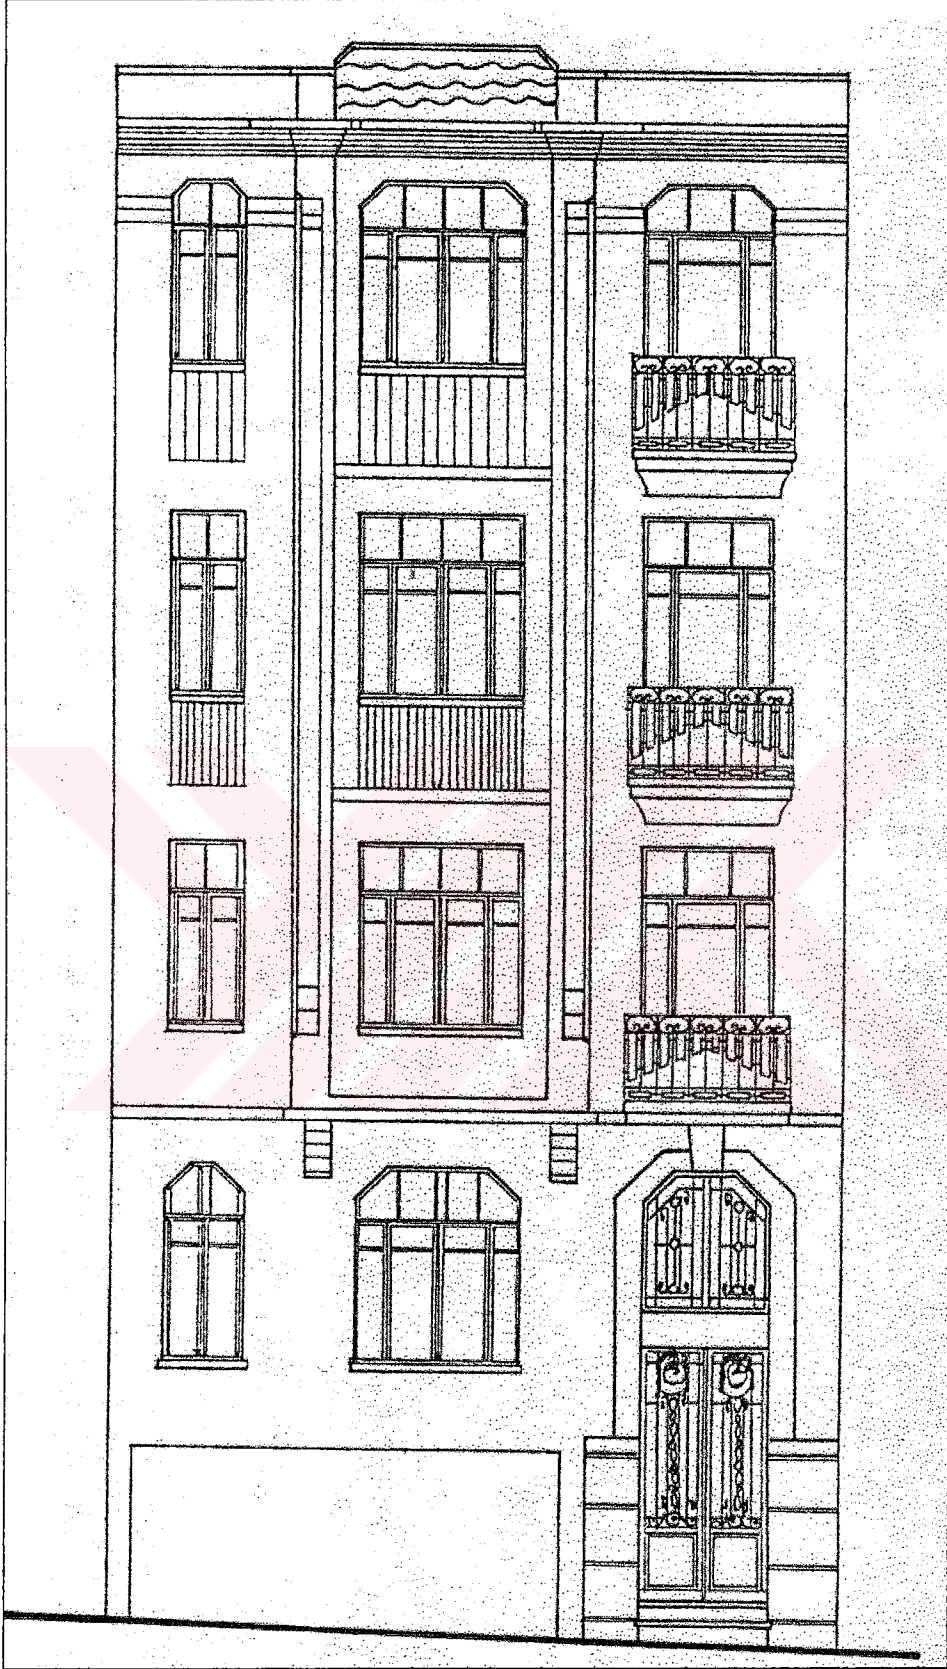
Şekil 2

F19, Matbaacı Osman Sokak cephesi ( Baykara, 1995, s68)
