HAMAM MİMARİSİ VE ÇARDAKLI HAMAM

**F.B.E Mimarlık Anabilim Dalı Rölöve - Restorasyon Programında
Hazırlanan**

YÜKSEK LİSANS TEZİ

İSTANBUL, 2003

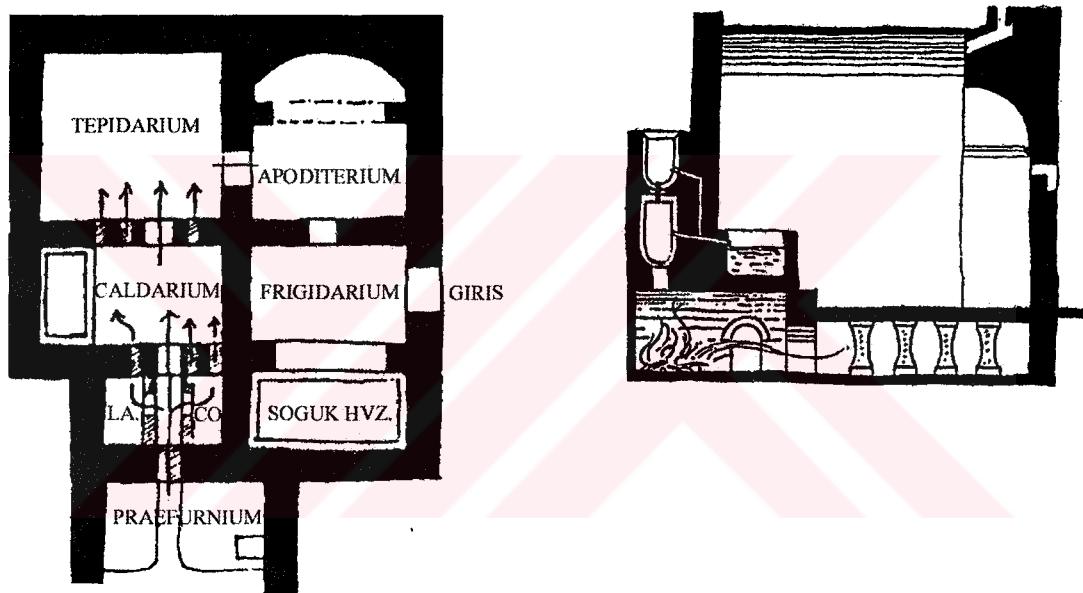
Resim 2.4 Roma hamamı plan şeması, Roma ev hamamı kesiti (Aru, 1941 : 17, 14).

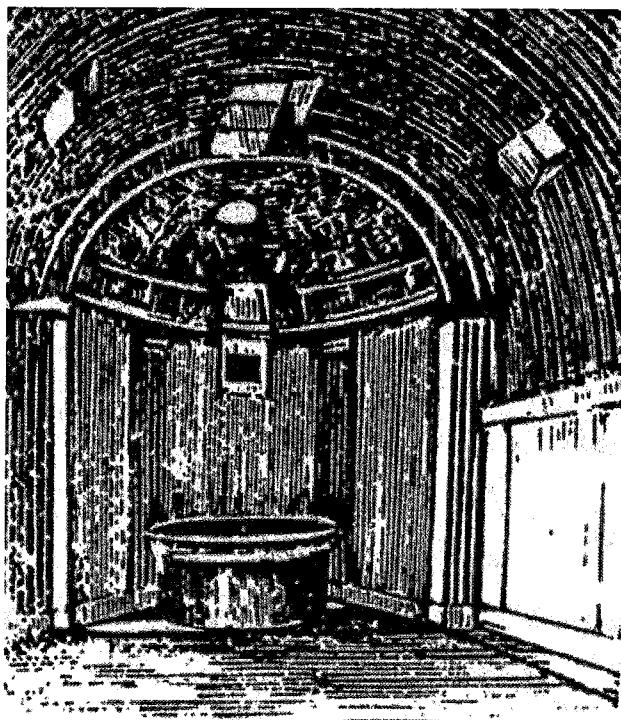
¹ Lakonikum (Sudatorium, Pyriaterion) : Eski Roma hamamlarının sıcaklığının, genellikle yarımdaire planlı, terleme bölümüdür. Bağımsız olarak da inşa edilebilirlerdi. Lakonikumun tavanı tonoz şeklinde olurdu (Saltuk, 1993 : 110).

Resim 2.5 Sudatorium – Lavkonikum : Terleme hücresi örneği (Saltuk, 1993 : 288).

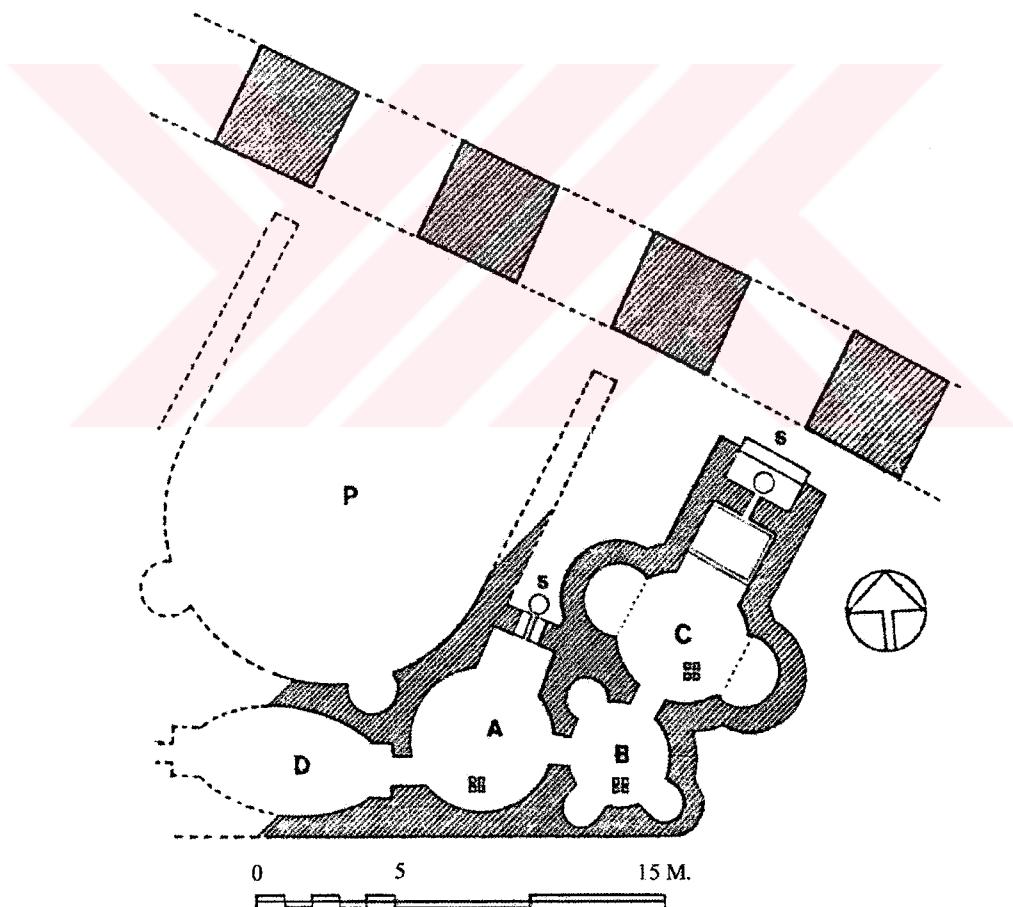
Resim 2.14 Kalenderhane Camisi'nin yanındaki hamamın temel kalıntısı¹ (Yegül, 1992 : 325).

¹Kalendehane Camisi ve Valens arasındaki, 4.yy yapısı olan küçük hamam kalıntısında dinamik bir plan şeması görülmektedir (Yegül, 1992 : 320).

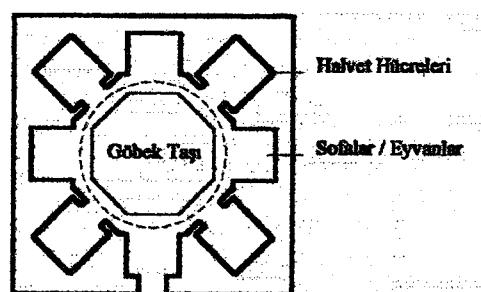
Şekil 2.3 B Tipi sıcaklık şeması.

Bu tip sıcaklık mekanlarında, orta mekan 6 veya 8 kenarlı çokgen biçimindedir. Çardaklı Hamam'da, B tipi sıcaklıklı hamamlardan farklı olarak, 7 kenarlı çokgen biçimli plan görülmektedir. Orta mekanın etrafında, duvar kalınlığı içinde tonozlu nişler bulunur. Bazı örneklerde, köşelerdeki nişlerin yarımdaire biçimli eksedralardanoluştuğu görülmektedir.

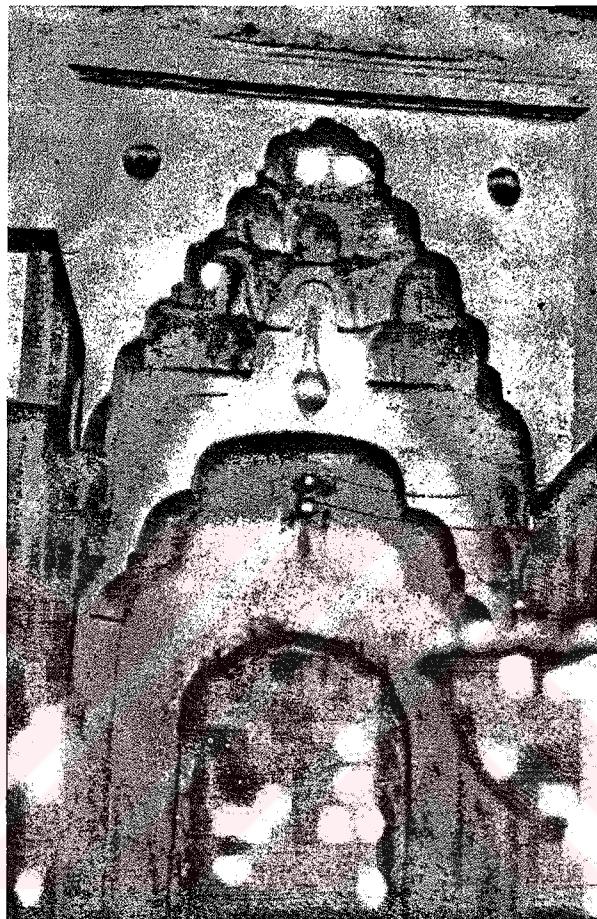
İç mekanda, kapılarda doğrama bulunmaz. Kapılar genellikle sivri veya yuvarlak kemerlerle geçilmiştir, üstlerinde çeşitli mukarnas örnekleri görülmektedir.

Resim 2.73 Mudurnu Yıldırım Hamamı – İlaklığa geçiş kapısı (Ayverdi, 1966 : 352).

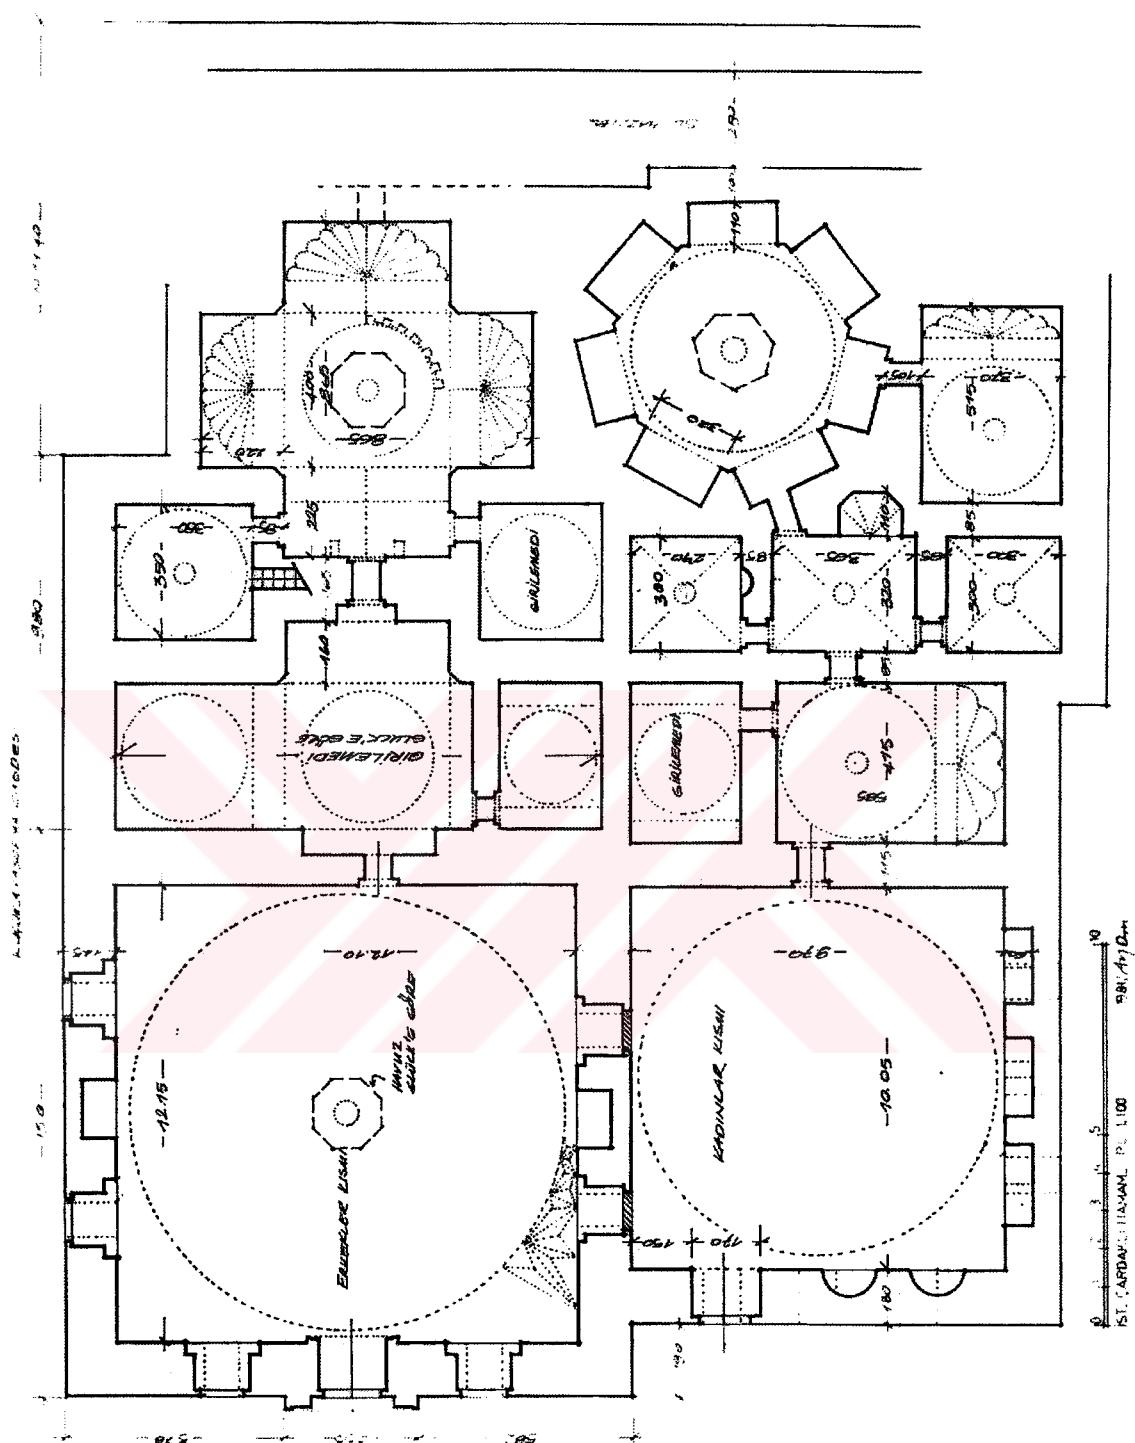
Resim 4.5 Çardaklı Hamam – Plan (Yüksel, 1983 : 267).

İki bölümden oluşan Çardaklı Hamam'ın erkekler bölümü, soyunmalık, biri kapalı olmak üzere 3 bölümlü ılklik, 3 eyvan ve 2 halvet hücresinden oluşmaktadır. Kadınlar bölümü ise soyunmalık, 3 bölümlü 2 adet ılklik mekanı, 7 nişten oluşan bir sıcaklık mekanı ve halvet hücresi olduğu tahmin edilen bir mekandan oluşmaktadır.

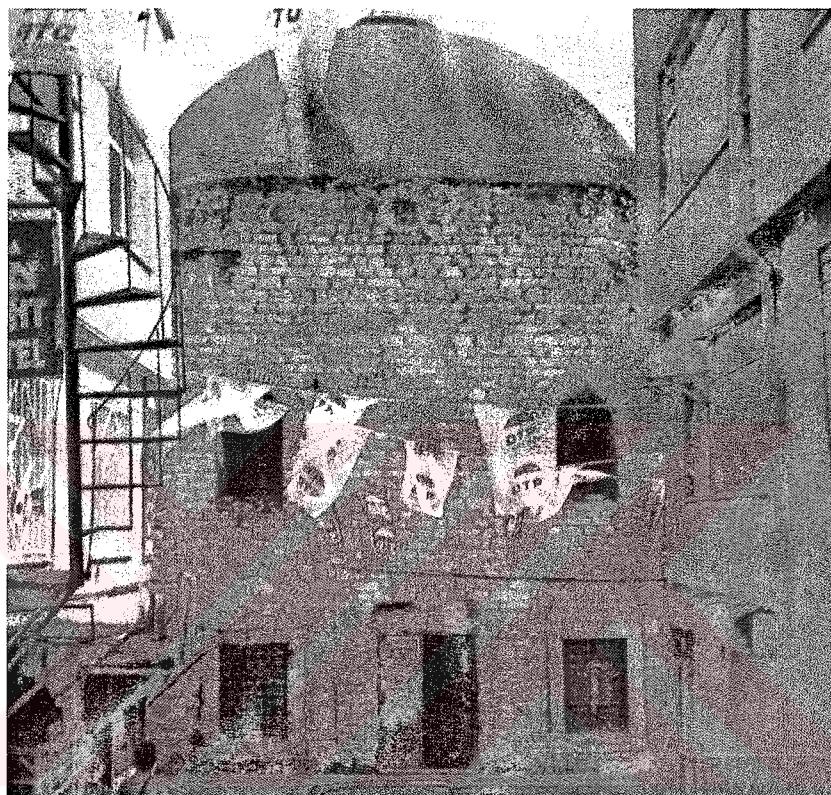
Yapının halen kullanılmakta olan giriş kapısı, Kaleci Sokak'a bakan kuzey cephesi üzerinde açılmıştır. Hangi tarihten beri kullanıldığına ilişkin bir bilgi yoktur. Bu kapıdan erkekler hamamının soyunmalık mekanına girilmektedir. Kapı kotu ile zemin kotu arasında yaklaşık 1.50 m fark bulunmaktadır. Bu kot farkı, toprak ve moloz karışımı dolgu ile geçilerek, soyunmalık mekanına inilmektedir.

Resim 4.8 Kaleci Sokak'a bakan giriş cephesi.

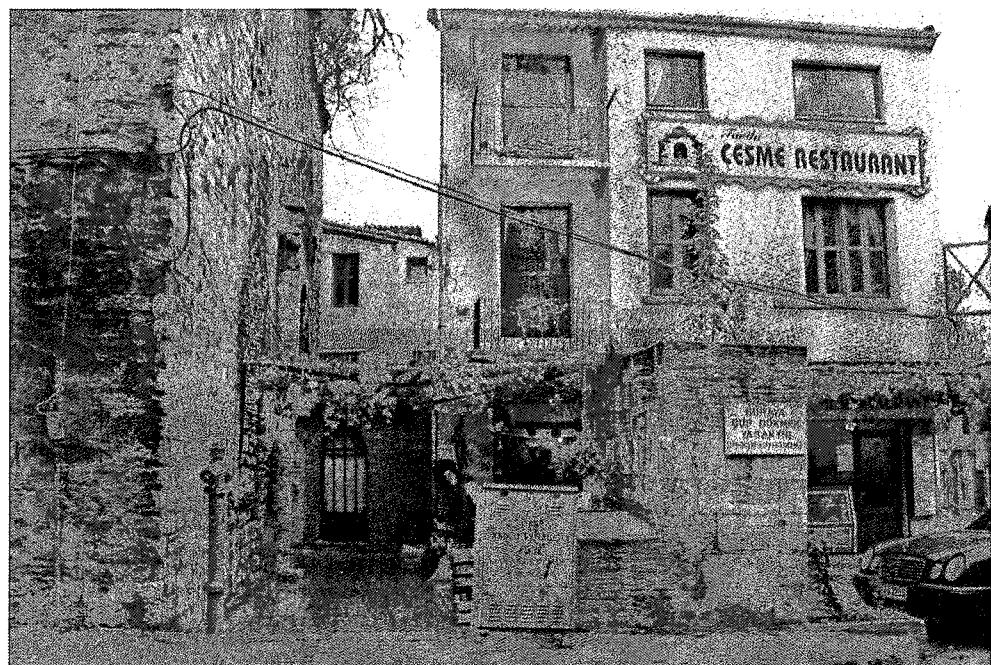
Kadınlar hamamı ile erkekler hamamının orjinal giriş kapıları, Osmanlı çifte hamamlarında sıkça rastlanır biçimde, aynı cephede fakat 190 cm daha içerisinde yapılmıştır. Kadınlara ait giriş kapısına, yapının etrafındaki ekler nedeniyle, cepheden ulaşılamamaktadır (bkz. Resim 4.9). Bu kapıdan, kadınlara ait soyunmalık kısmına girilmektedir. Soyunmalık mekanında yapılan incelemede, kapının biçimini tam olarak tespit edilememiştir.

Resim 4.9 Hamamın batı cephesinde yer alan ekler.

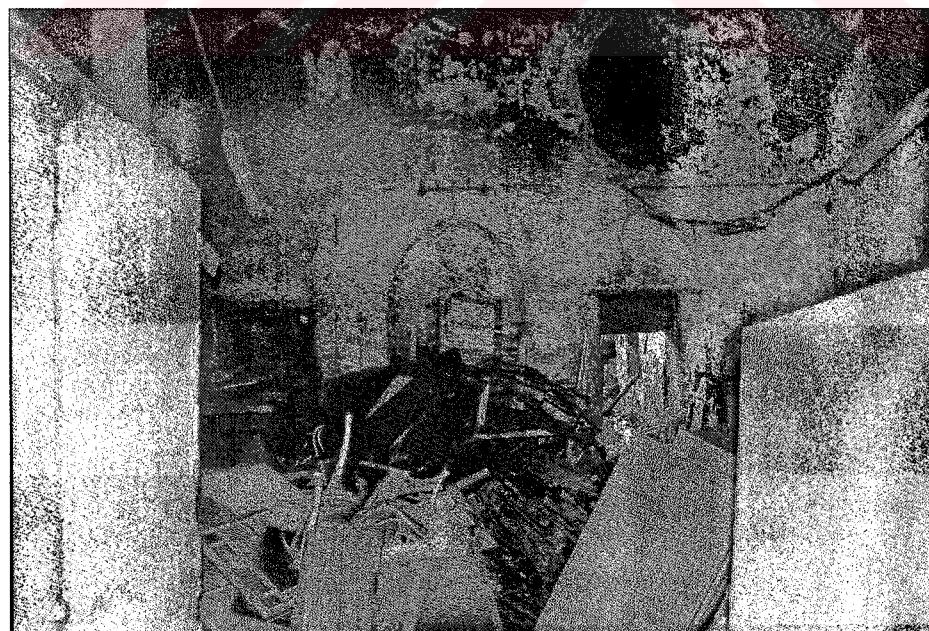
Resim 4.15 İki soyunmalık mekanının ortak duvarı, kapatılmış pencereler ve kadınlar hamamı soyunmaliğine çıkış.

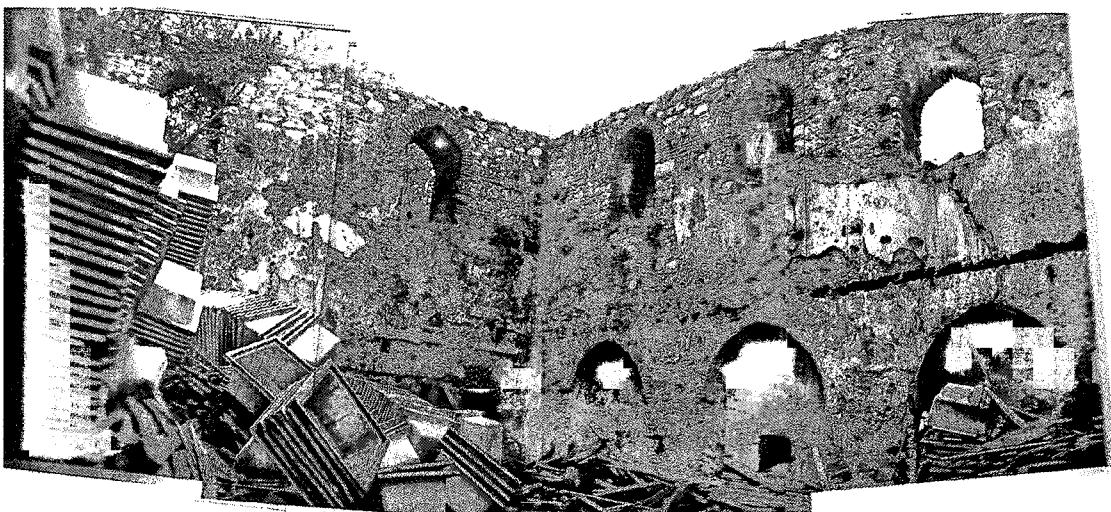
Mekanın esas giriş kapısının bulunduğu batı duvarında, biri yuvarlak olmak üzere iki adet niş bulunur. Bu nişlerin derinliği, ortalama 66 cm dir. Güney duvarında ise ortalama 190 cm eninde, 3 adet tek taraflı niş bulunmaktadır. Ayrıca, iki soyunmalık mekanı arasında kalan kuzey duvarı ve ılıklık mekanına bitişik doğu duvarlarında 2'şer adet, güney ve batı duvarlarında 3'er adet tepe penceresi bulunmaktadır. Bu pencereler, tuğla ile geçilmiş sivri kemerlerle yapılmıştır ve boyutları 110x220 cm dir; doğu duvarındaki ve güney duvarında bulunanlardan bir tanesi hariç hepsi tuğla ve ytong gibi malzemelerle örülüdür.

Resim 4.21 Mekanın doğu ve güney duvarları.

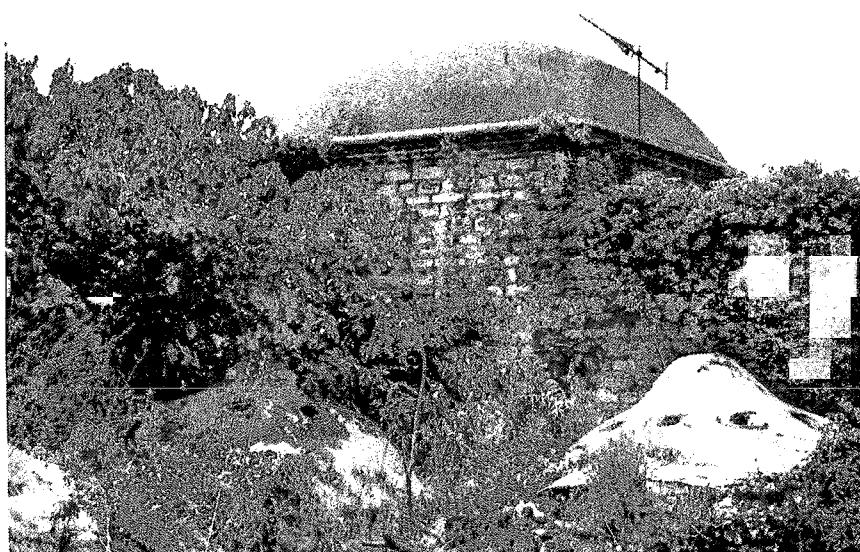
Kubbe örtüsü, çimento sıvadır. Orta kubbe üstünde 20 adet, soldaki kubbe üstünde ise 10 adet, ortalama 15 cm çapında ışıklık bulunmaktadır. Ayrıca, kubbelerin ortasında birer tane küçük aydınlatma feneri mevcuttur. İç mekan tamamiyle sivalıdır. İlöklik bölümünün orjinal zemin kotu ve kaplaması tespit edilememiştir.

Resim 4.28 İlöklik kubbelerinin çatıdan görünüşü.

Yapının taşıyıcı sistemindeki hasarlar kısmen etüd edilmiştir. İlliklik mekanındaki kubbelerde, iç kısımda kubbe boyunca ilerleyen çatlaklar mevcuttur. Mekanların duvarlarında da çatlaklar görülmektedir. Batı cephesindeki pencerelerin altlarında, çapraz çatlaklar görülmektedir. Bu çatlaklar, deprem sonucu oluşmuş olabilir. Bunun için, iç mekandaki sıvaların kaldırılarak, özellikle kubbeler için, taşıyıcı sistem etüdü yapılmalıdır. Taşıyıcı sistemde sorun varsa,

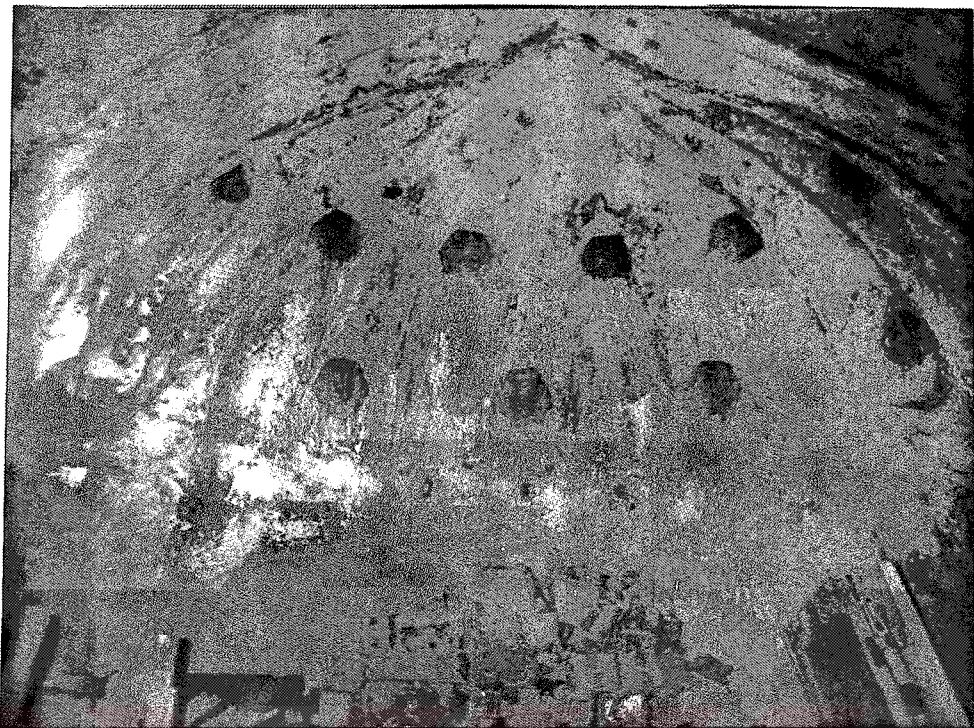
Ana yıkama mekanı, 3 adet eyvan ve ortada sekizgen planlı göbek taşı mekanından oluşmaktadır. Göbektaşı mekanının üst örtüsü kubbe, eyvanların örtüsü ise dilimli yarımkubbelerden oluşmaktadır. Eyvanlar 4.35×1.85 m, ana mekan ise 4.97×4.98 m boyutlarındadır. Eyvanların köşeleri 45° lik pahlarla hafifletilmiştir. Ana kubbenin yerden yüksekliği, 7.27 m dir.

Resim 4.34 Girişin karşısındaki eyvan ve örtü sistemi.

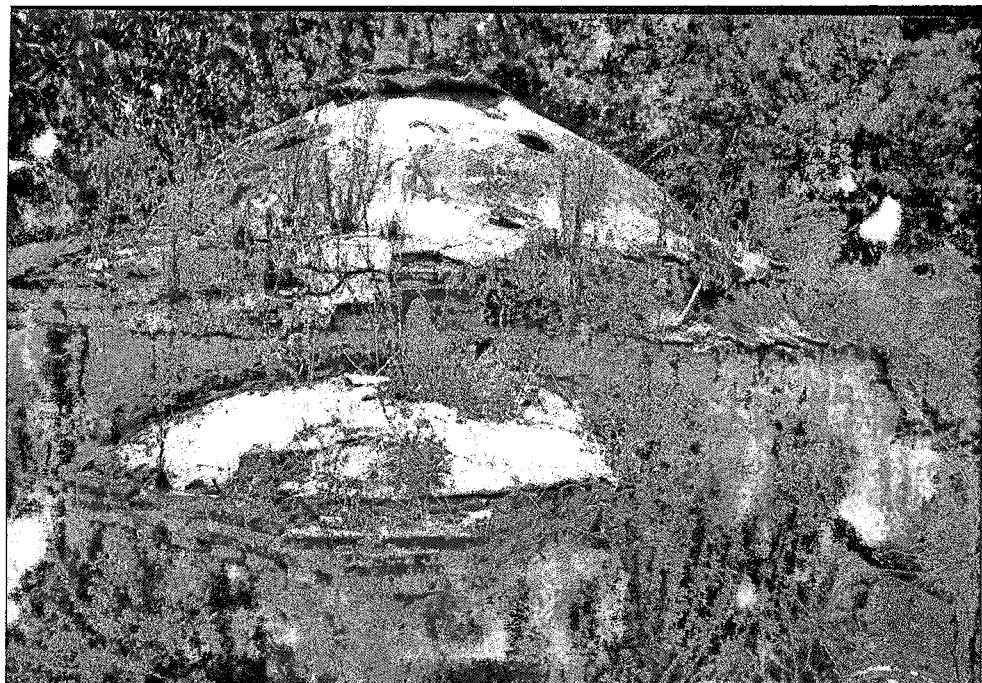
Resim 4.36 Mekanın dışarıdan görünüşü.

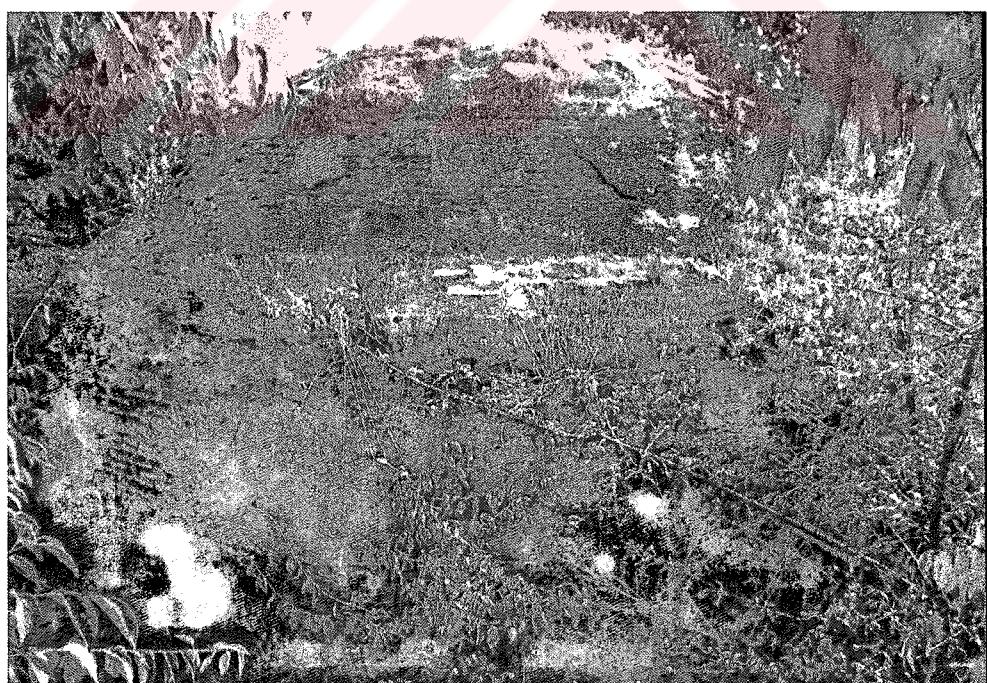
Resim 4.40 Sıcaklık mekanının dışardan görünen bölümü.

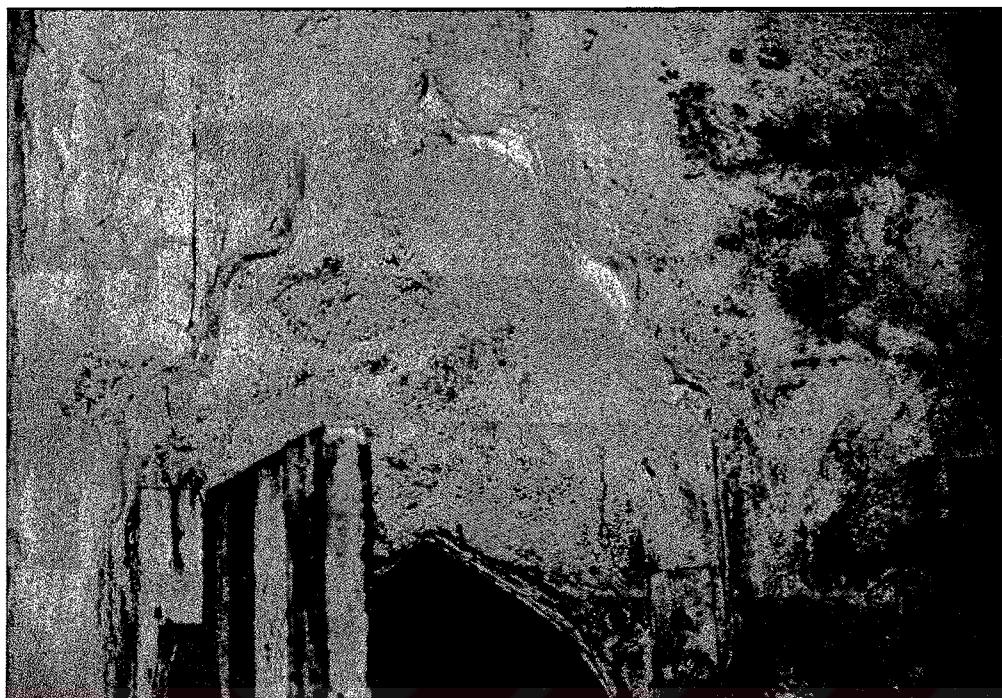
Resim 4.42 Giriş kapısı ve süsleme

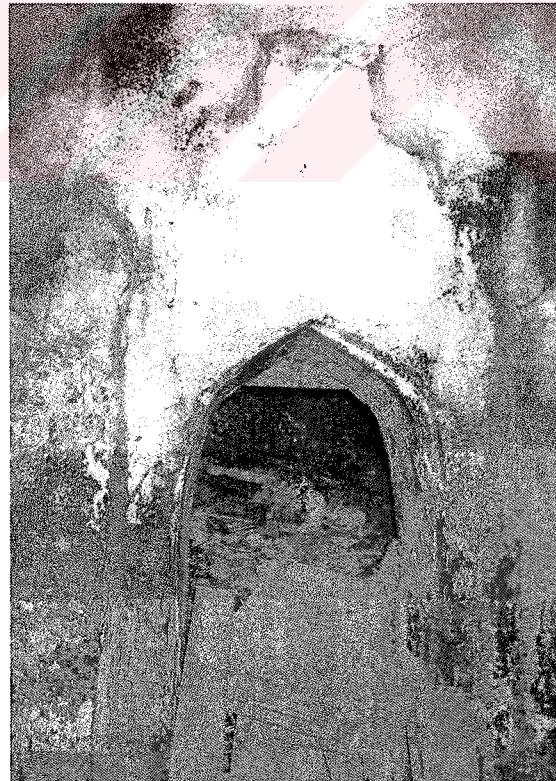
Resim 4.43 Sağ taraftaki halvet hücresinin girişi.

Çardak denilen balkona, bu halvet hücresinde bulunan, 50 cm genişliğinde, rihtı 30 cm olan 7 basamaklı bir merdivenle çıkmaktadır. Merdivenin girişi ve çıkışı, sivri kemerli açıklıklarla geçilmiştir, merdiven boyunca sivri tonoz olarak devam etmiştir. Basamaklarda kaplama ögesine rastlanmamıştır. Eskiden balkonun bulunduğu mekanın üst örtüsü çapraz tonozdur ve bu örtü üzerinde aydınlatmayı sağlayan ışıklıklar bulunmaktadır. Kaplaması ise çimento sıvasıdır (bkz. Resim 4.37).

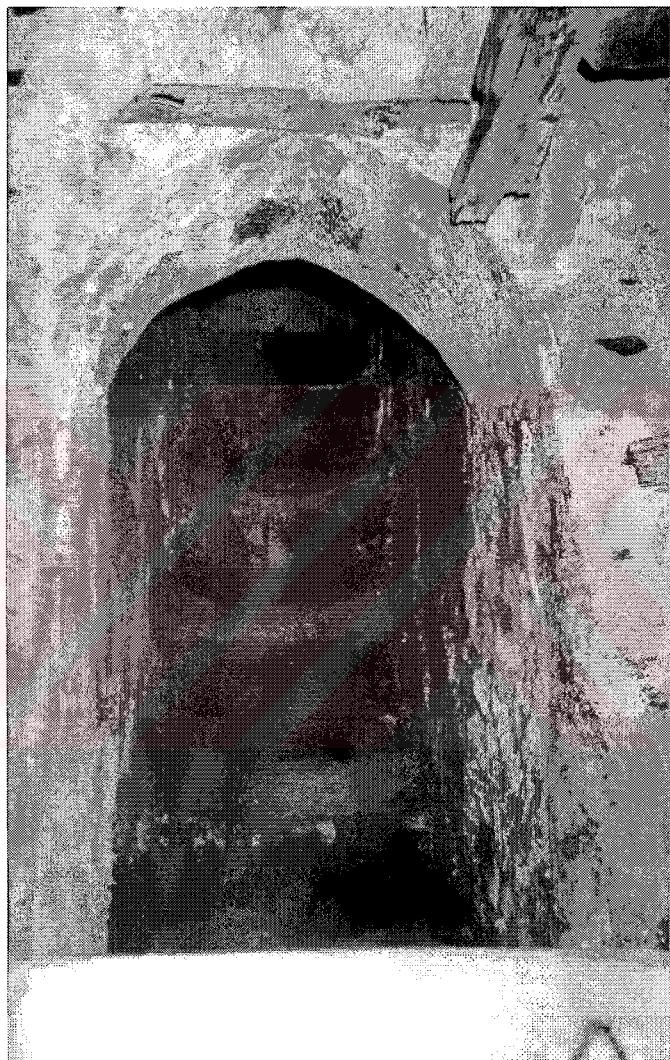
Resim 4.44 Çardağa çıkan merdivenin girişi.

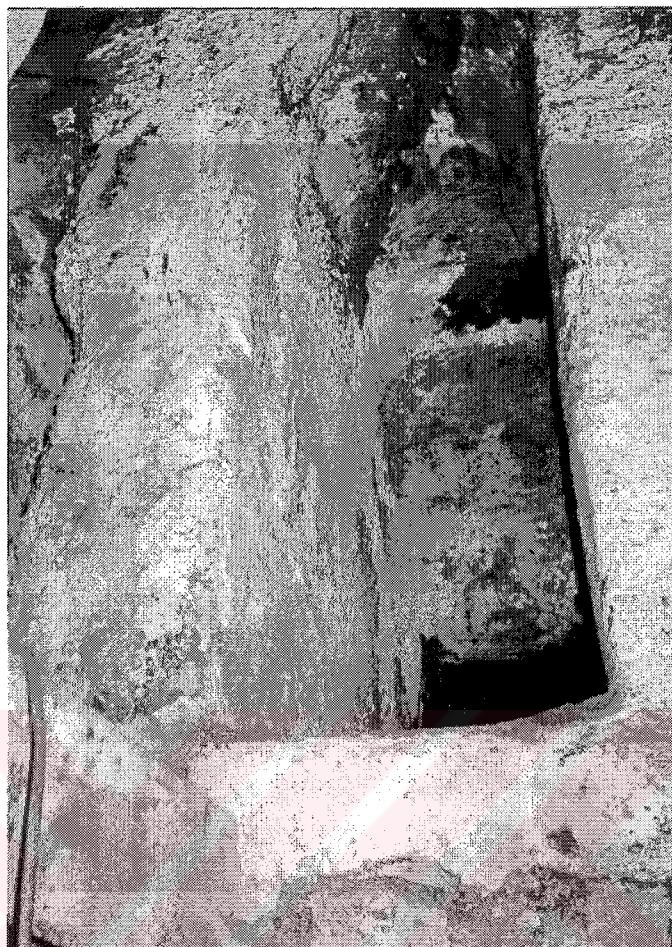
Resim 4.45 Merdivenin çıkış bölümü.

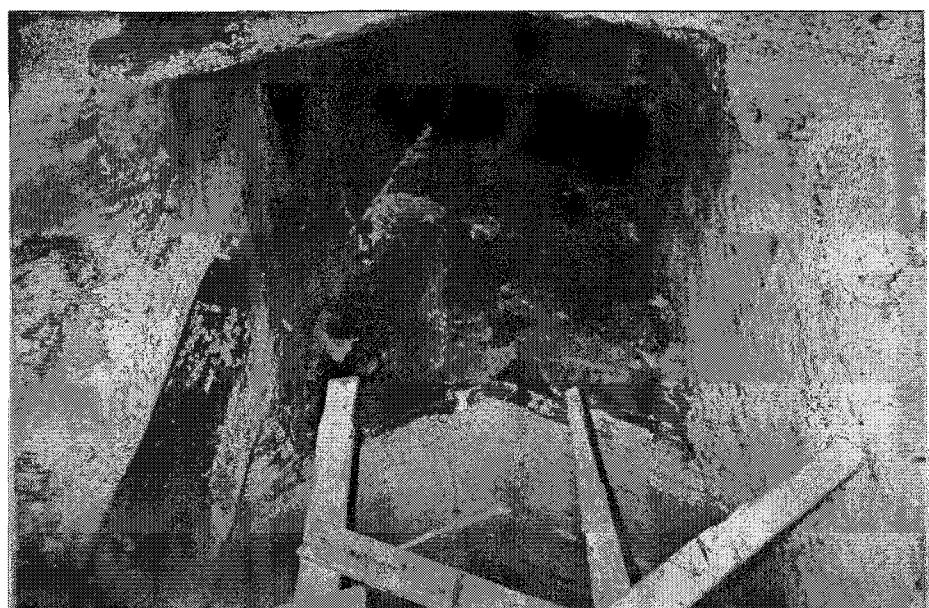
Resim 4.46 Çardağın bulunduğu mekanın üst örtüsü.

Tonozlar : Yapının tonoz ile örtülü olan mekanları, çardağın bulunduğu bölüm ve kadınlar hamamındaki ikinci kısım ılıklıklardır. Çardağın bulunduğu bölümdeki tonoz, 217x263 cm boyutlarındaki dikdörtgen açıklığı geçen çapraz tonozdur. Yerden yüksekliği 6.28 m, kasnaktan yüksekliği ise 1.05 m dir. Kadınlar hamamına ilişkin rölöve çalışması yapılamadığı için tonozlarla ilişkin bir bilgi yoktur.

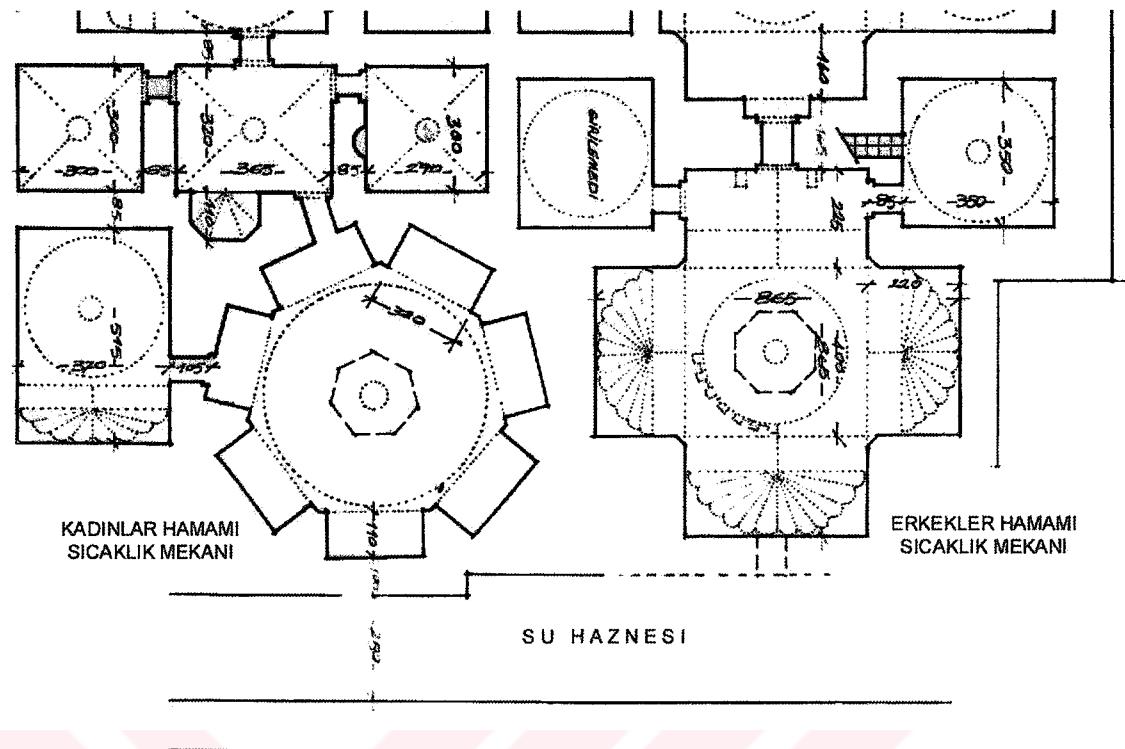
Külhanın bulunması gereken yerde, dönemleri ve fonksiyonları tanımlanamayan bazı kalıntılar bulunmaktadır. Bunların külhan ile ilişkili olabileceği tahmin edilmektedir.

Resim 4.48 Aydin Yüksel tarafından yapılmış plan çalışması – Külhan bölümü (Yüksel, 1983 : 267).

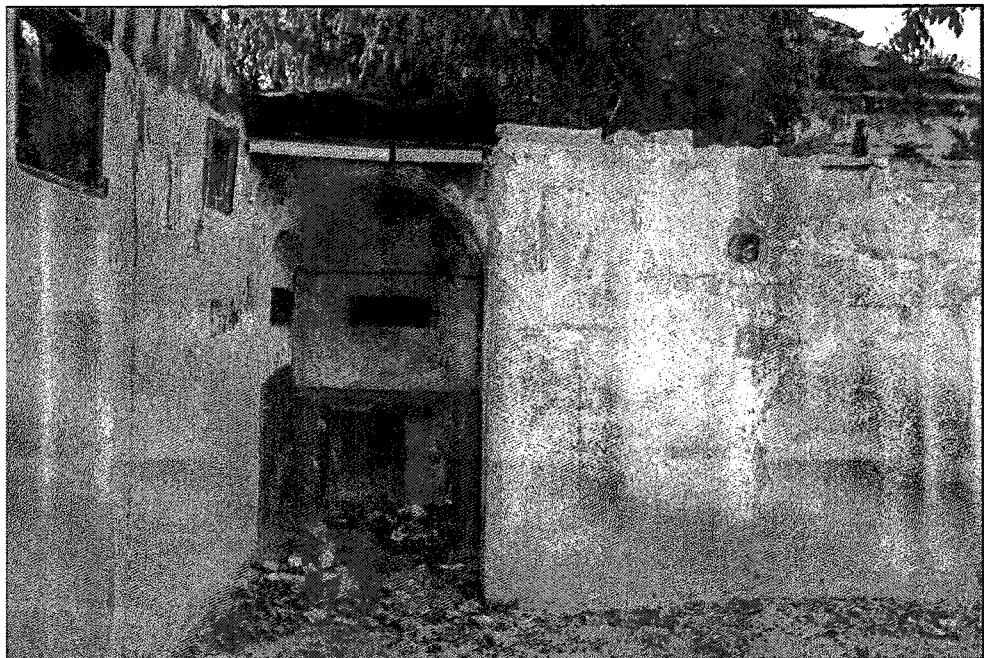
Resim 4.50 Yapının sıcaklık bölümlerinin bitiminde bulunan kalıntı¹.

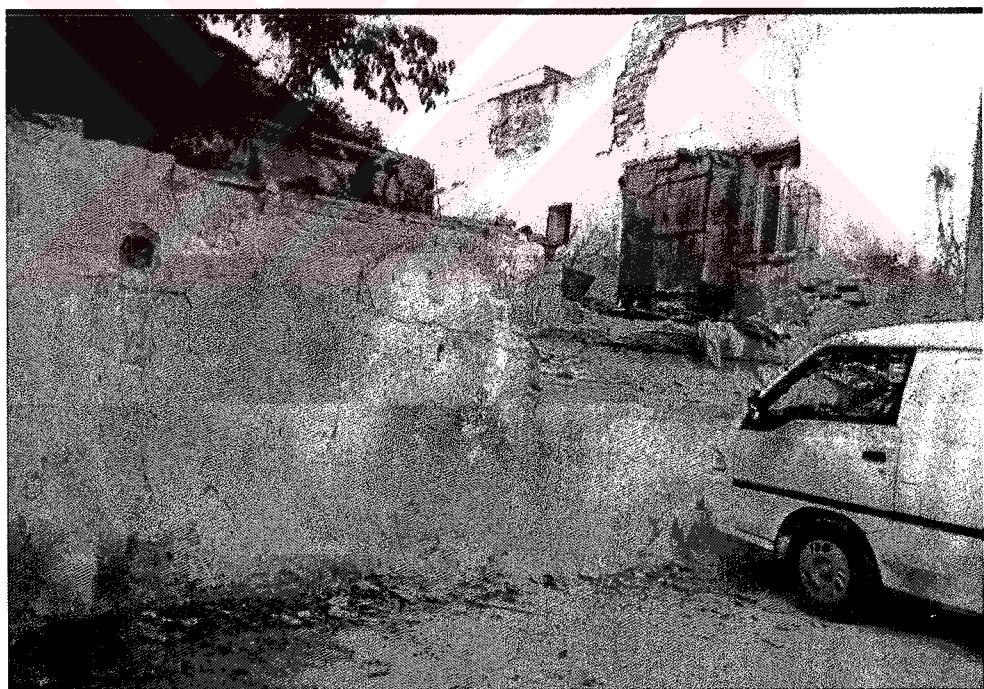
Resim 4.51 Kalıntılarının devamı.

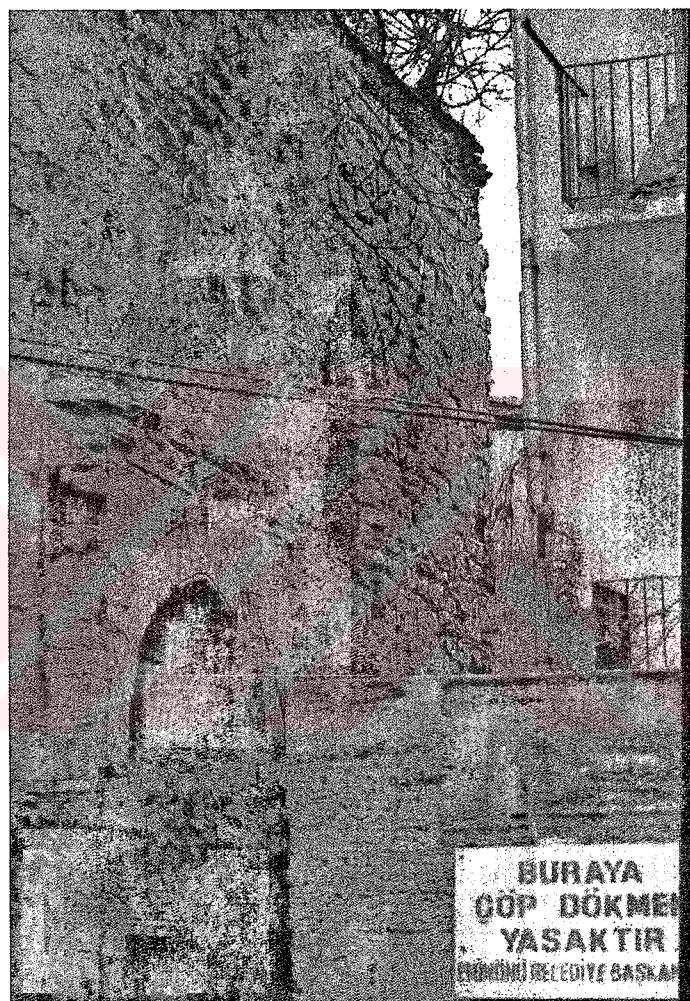
Yapının batı cephesi, çeşitli binalarla kapatılmıştır; yapıya bitişik olan kundura atölyesi ile erkekler hamamının eski giriş kapısının bitiminden itibaren görsel bütünlük bozulmuştur.

Resim 4.52 Hamamın esas girişinin bulunduğu batı cephesinin görünen kısmı.

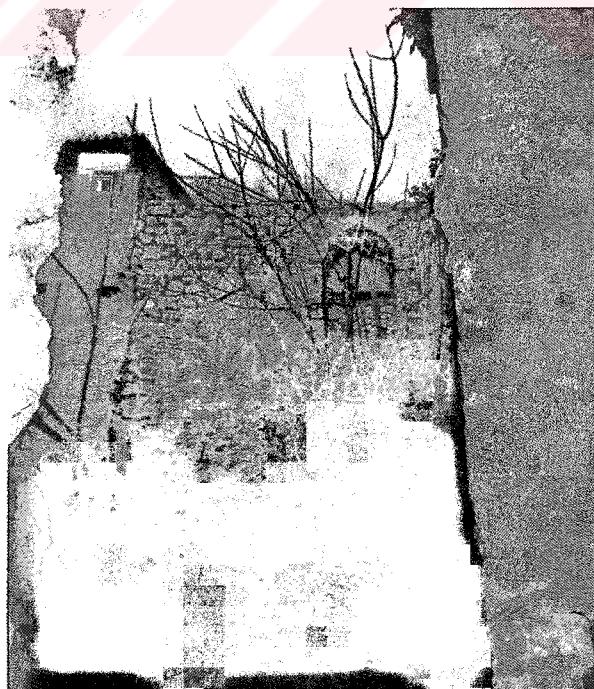
Hamamın kadınlara ait bölümü, batısında ve güneyinde yer alan yapılarla kapanmış vaziyettedir. Erkekler hamamı sıcaklığındaki eyvanın dış kısmda bıraktığı girinti ise bir başka yapı tarafından kapatılmıştır. Bu ekler sayesinde, yapının görsel bütünlüğü bozulmuştur. Yapının kuzey ve batı cephesi, kısmen de olsa algılanabilmektedir.

Resim 4.54 Kadınlar hamamının soyunmalık mekanının görünen kısmı.

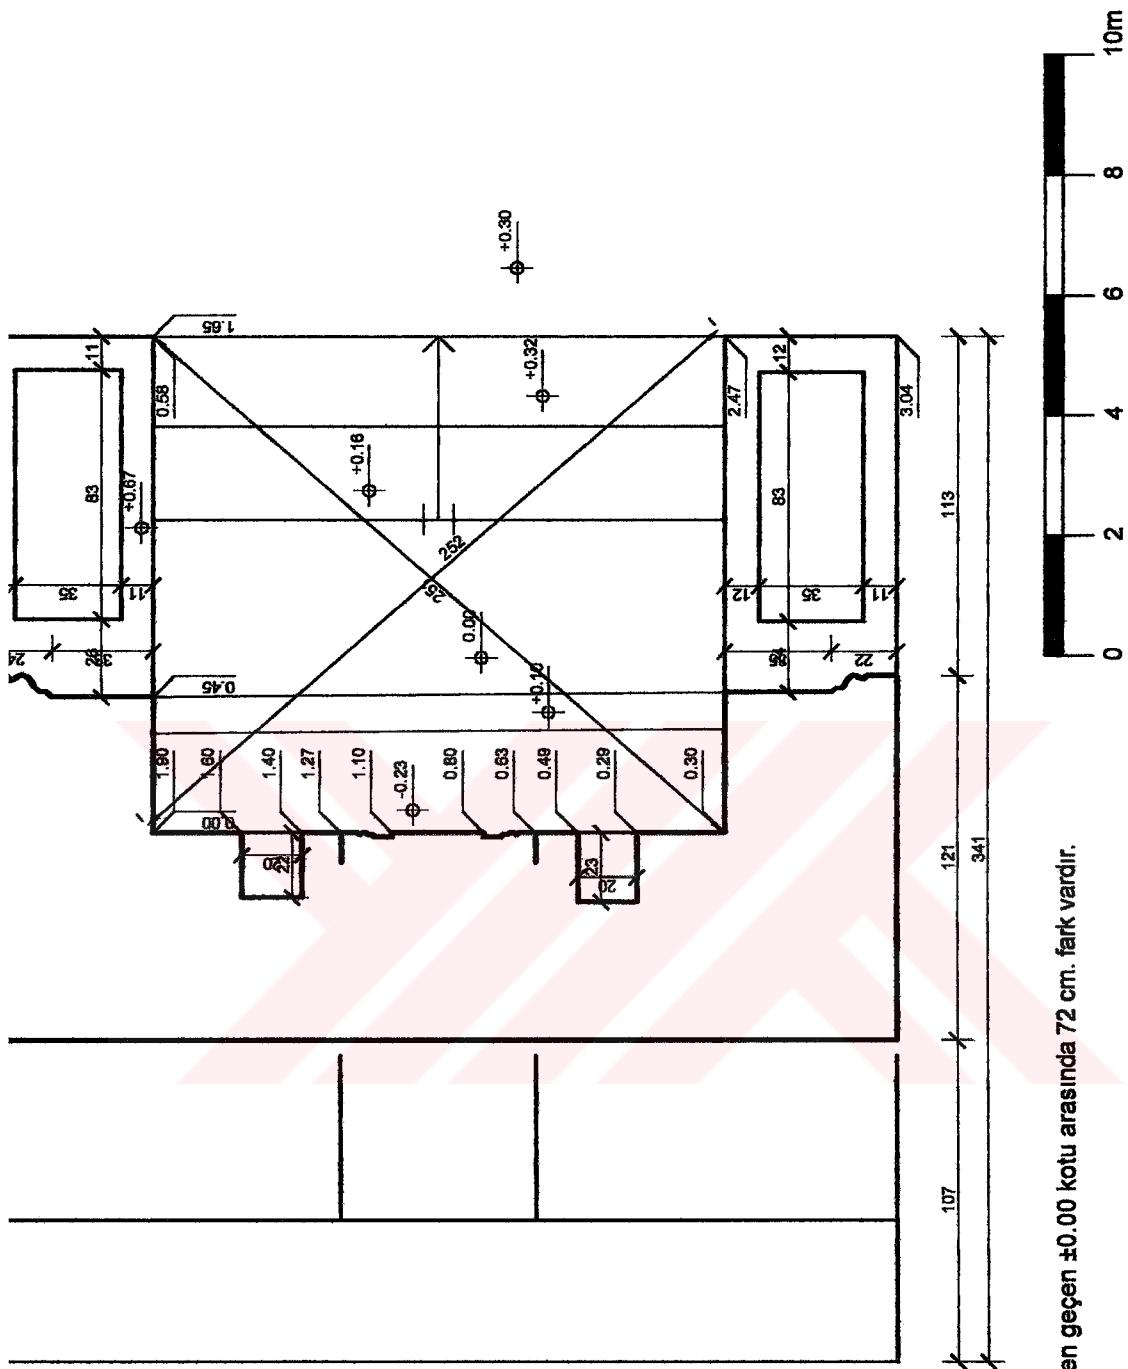
Sekil 4.6 Çeşme Plan – Rölöve

Harmının ±0.00 kotu ile çakışmadan geçen ±0.00 kotu arasında 72 cm. fark vardır.

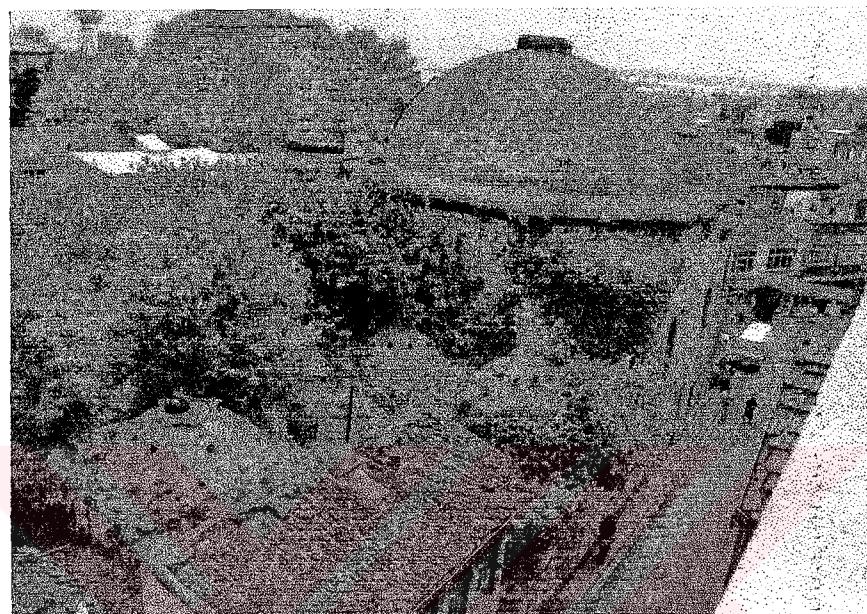
Kubbeler : Erkekler hamamının soyunmalık mekanındaki kubbe 10.97 m çapındadır ve sekizgen kasnağa oturmaktadır. Yerden yüksekliği 16.30 m, kasnaktan yüksekliği 5.00 m dir. Kasnak yüksekliği ise 3.00 m dir. İlklik mekanındaki kubbe, duvarların mesafesine ve ortalama korniş boyutuna göre yaklaşık 3.80 m olarak hesaplanmıştır. Yerden yüksekliği 7.20 m, kasnaktan yüksekliği ise 1.45 m dir. Sıcaklık mekanının kubbesi 4.00 m çapında, yerden yüksekliği 7.27 m, kasnaktan yüksekliği ise 1.45 m dir. Halvet hücresindeki kubbenin çapı 3.48 m, yerden yüksekliği 5.10 m dir. Bütün kubbelerin iç kaplamaları sıva, dış kaplamaları ise çimento sıvıdır.

Resim 4.56 Çardaklı Hamam'ın kubbeleri.

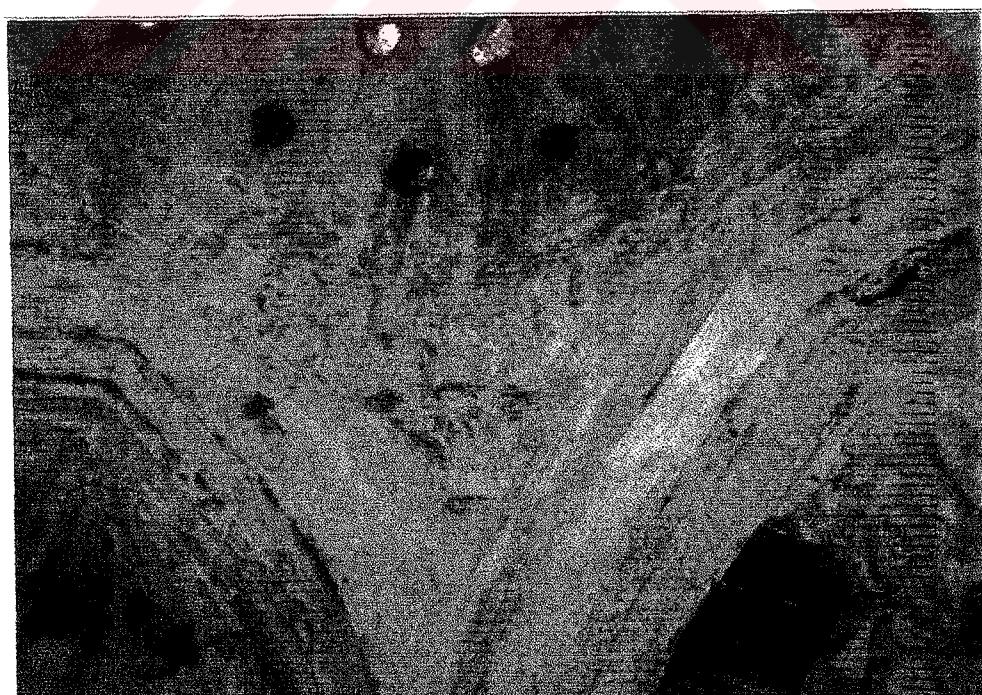
Kemerler : Düşey taşıyıcıları birbirine bağlamak ve kubbeden gelen yükleri duvarlara aktarmak amacıyla kemerler kullanılmıştır. Erkekler hamamının ilklik mekanında bulunan kemerlerin açıklıkları, ortalama 4.00 m, kalınlıkları 40 – 45 cm ve genişlikleri 75 – 80 cm arasında değişmektedir. Bu kemerlerin tepe noktalarının yerden yükseklikleri ortalama 460 cm dir. Sıcaklık mekanındaki kemerlerin açıklıkları, ortalama 4.10 m, kalınlıkları 50 cm ve yerden yükseklikleri yaklaşık 4.60 m dir.

Resim 4.57 Erkekler hamamının sıcaklık mekanındaki mukarnaslar ve kemerler.

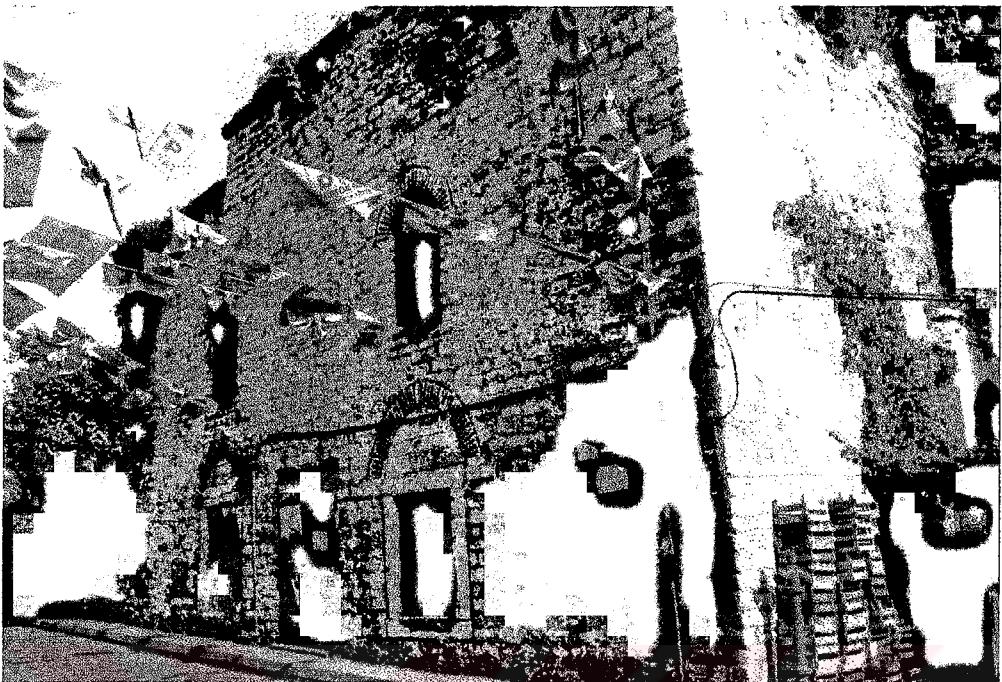
Resim 4.69 Kuzey cephesinin köşeden görünüşü.
