**YILDIZ TEKNİK ÜNİVERSİTESİ
FEN BİLİMLERİ ENSTİTÜSÜ**

**YILDIZ SARAYI ŞEHZADE KÖŞKLERİ ve ŞEHZADE BURHANEDDİN
EFENDİ KÖŞKÜ RESTİTÜSYONU**

YÜKSEK LİSANS TEZİ

İSTANBUL, 2005

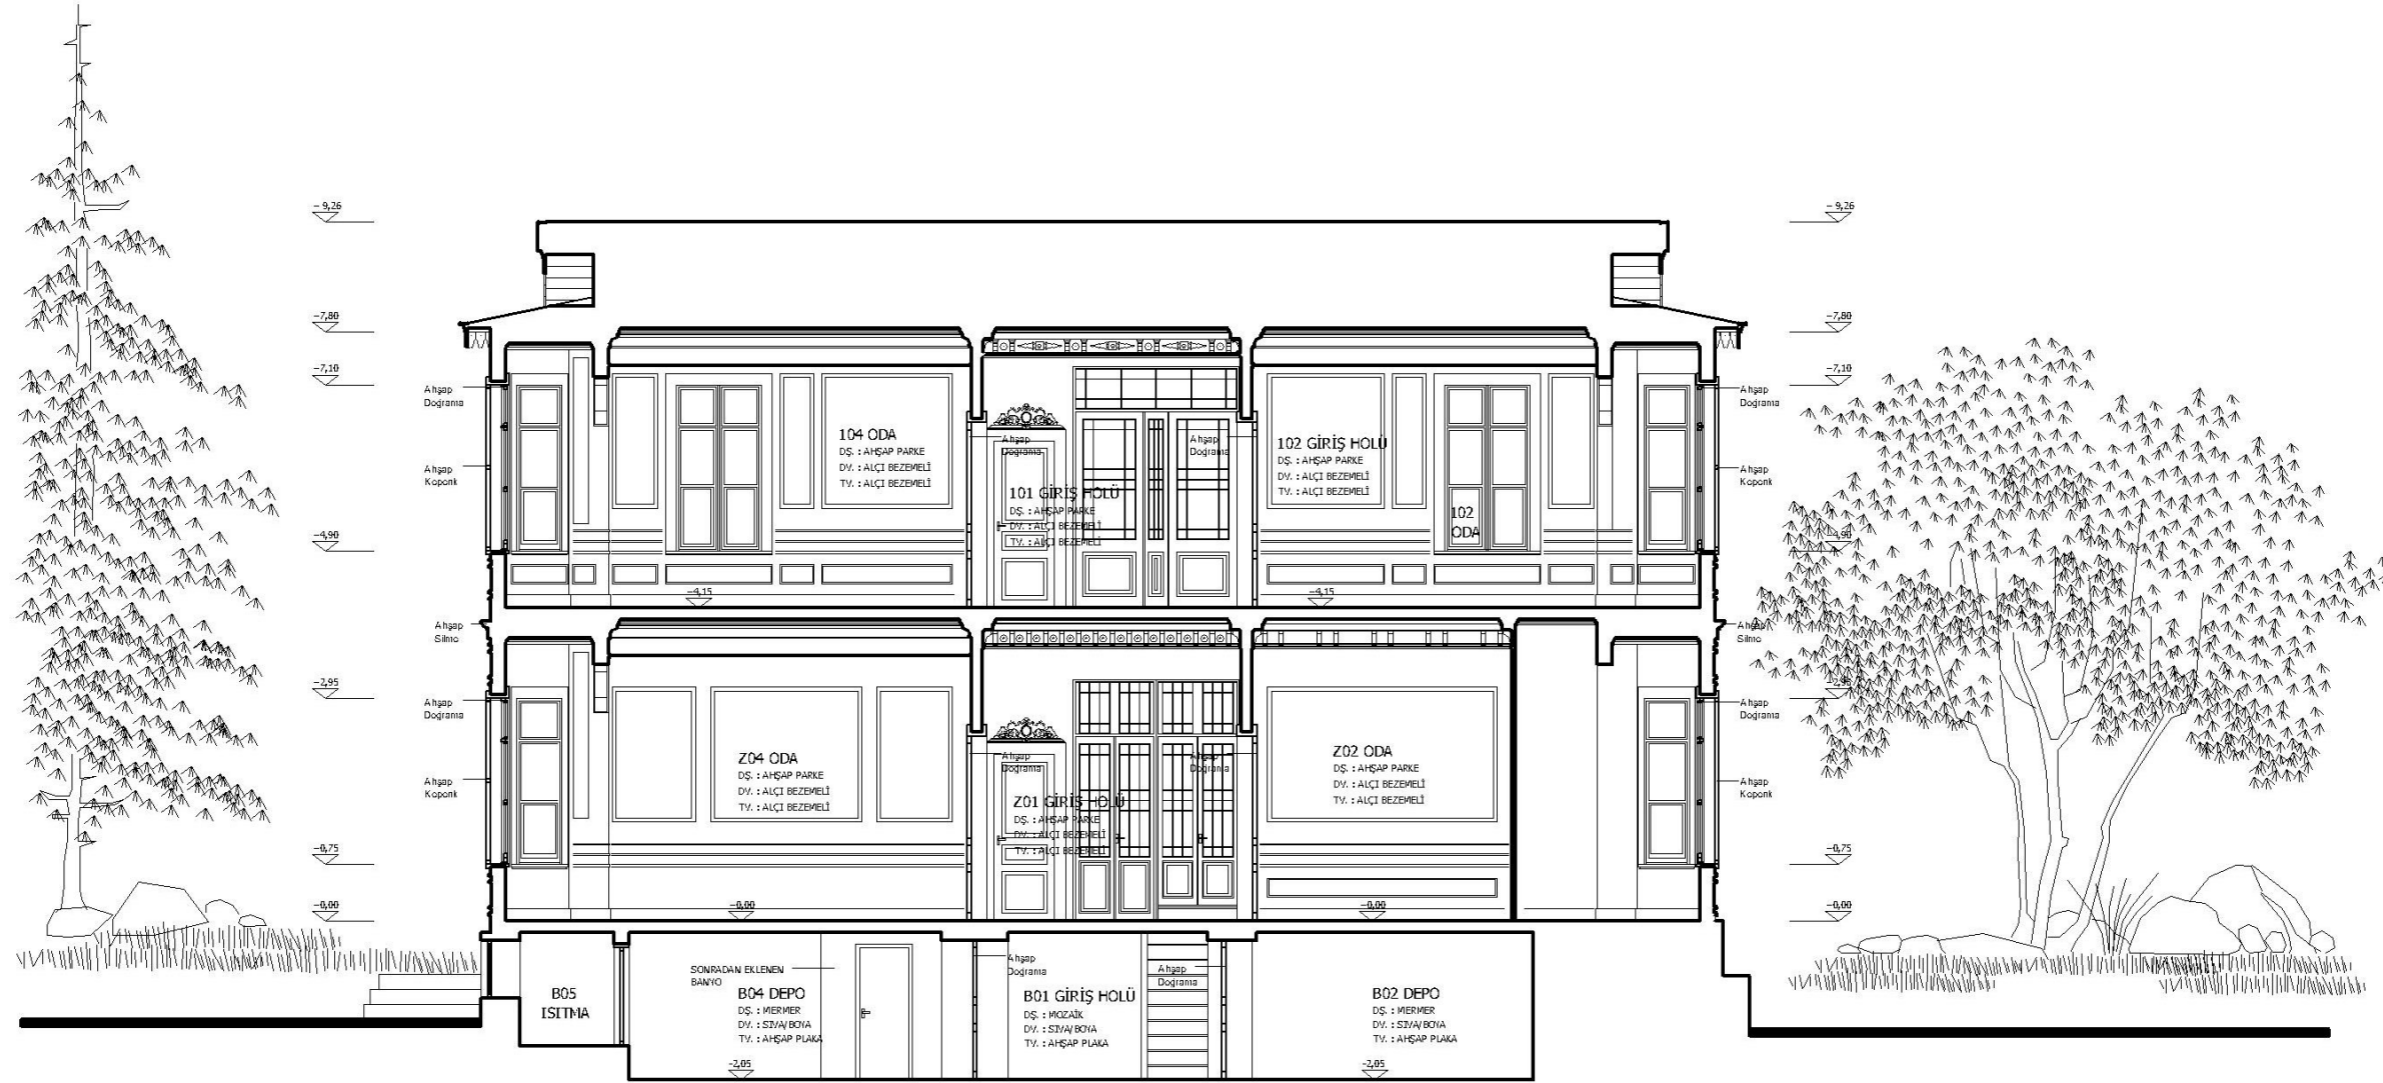
A - A KESİT

Şekil 4.12 1 Numaralı Köşk analitik rölövesi, A-A Kesit (Han, 1998)

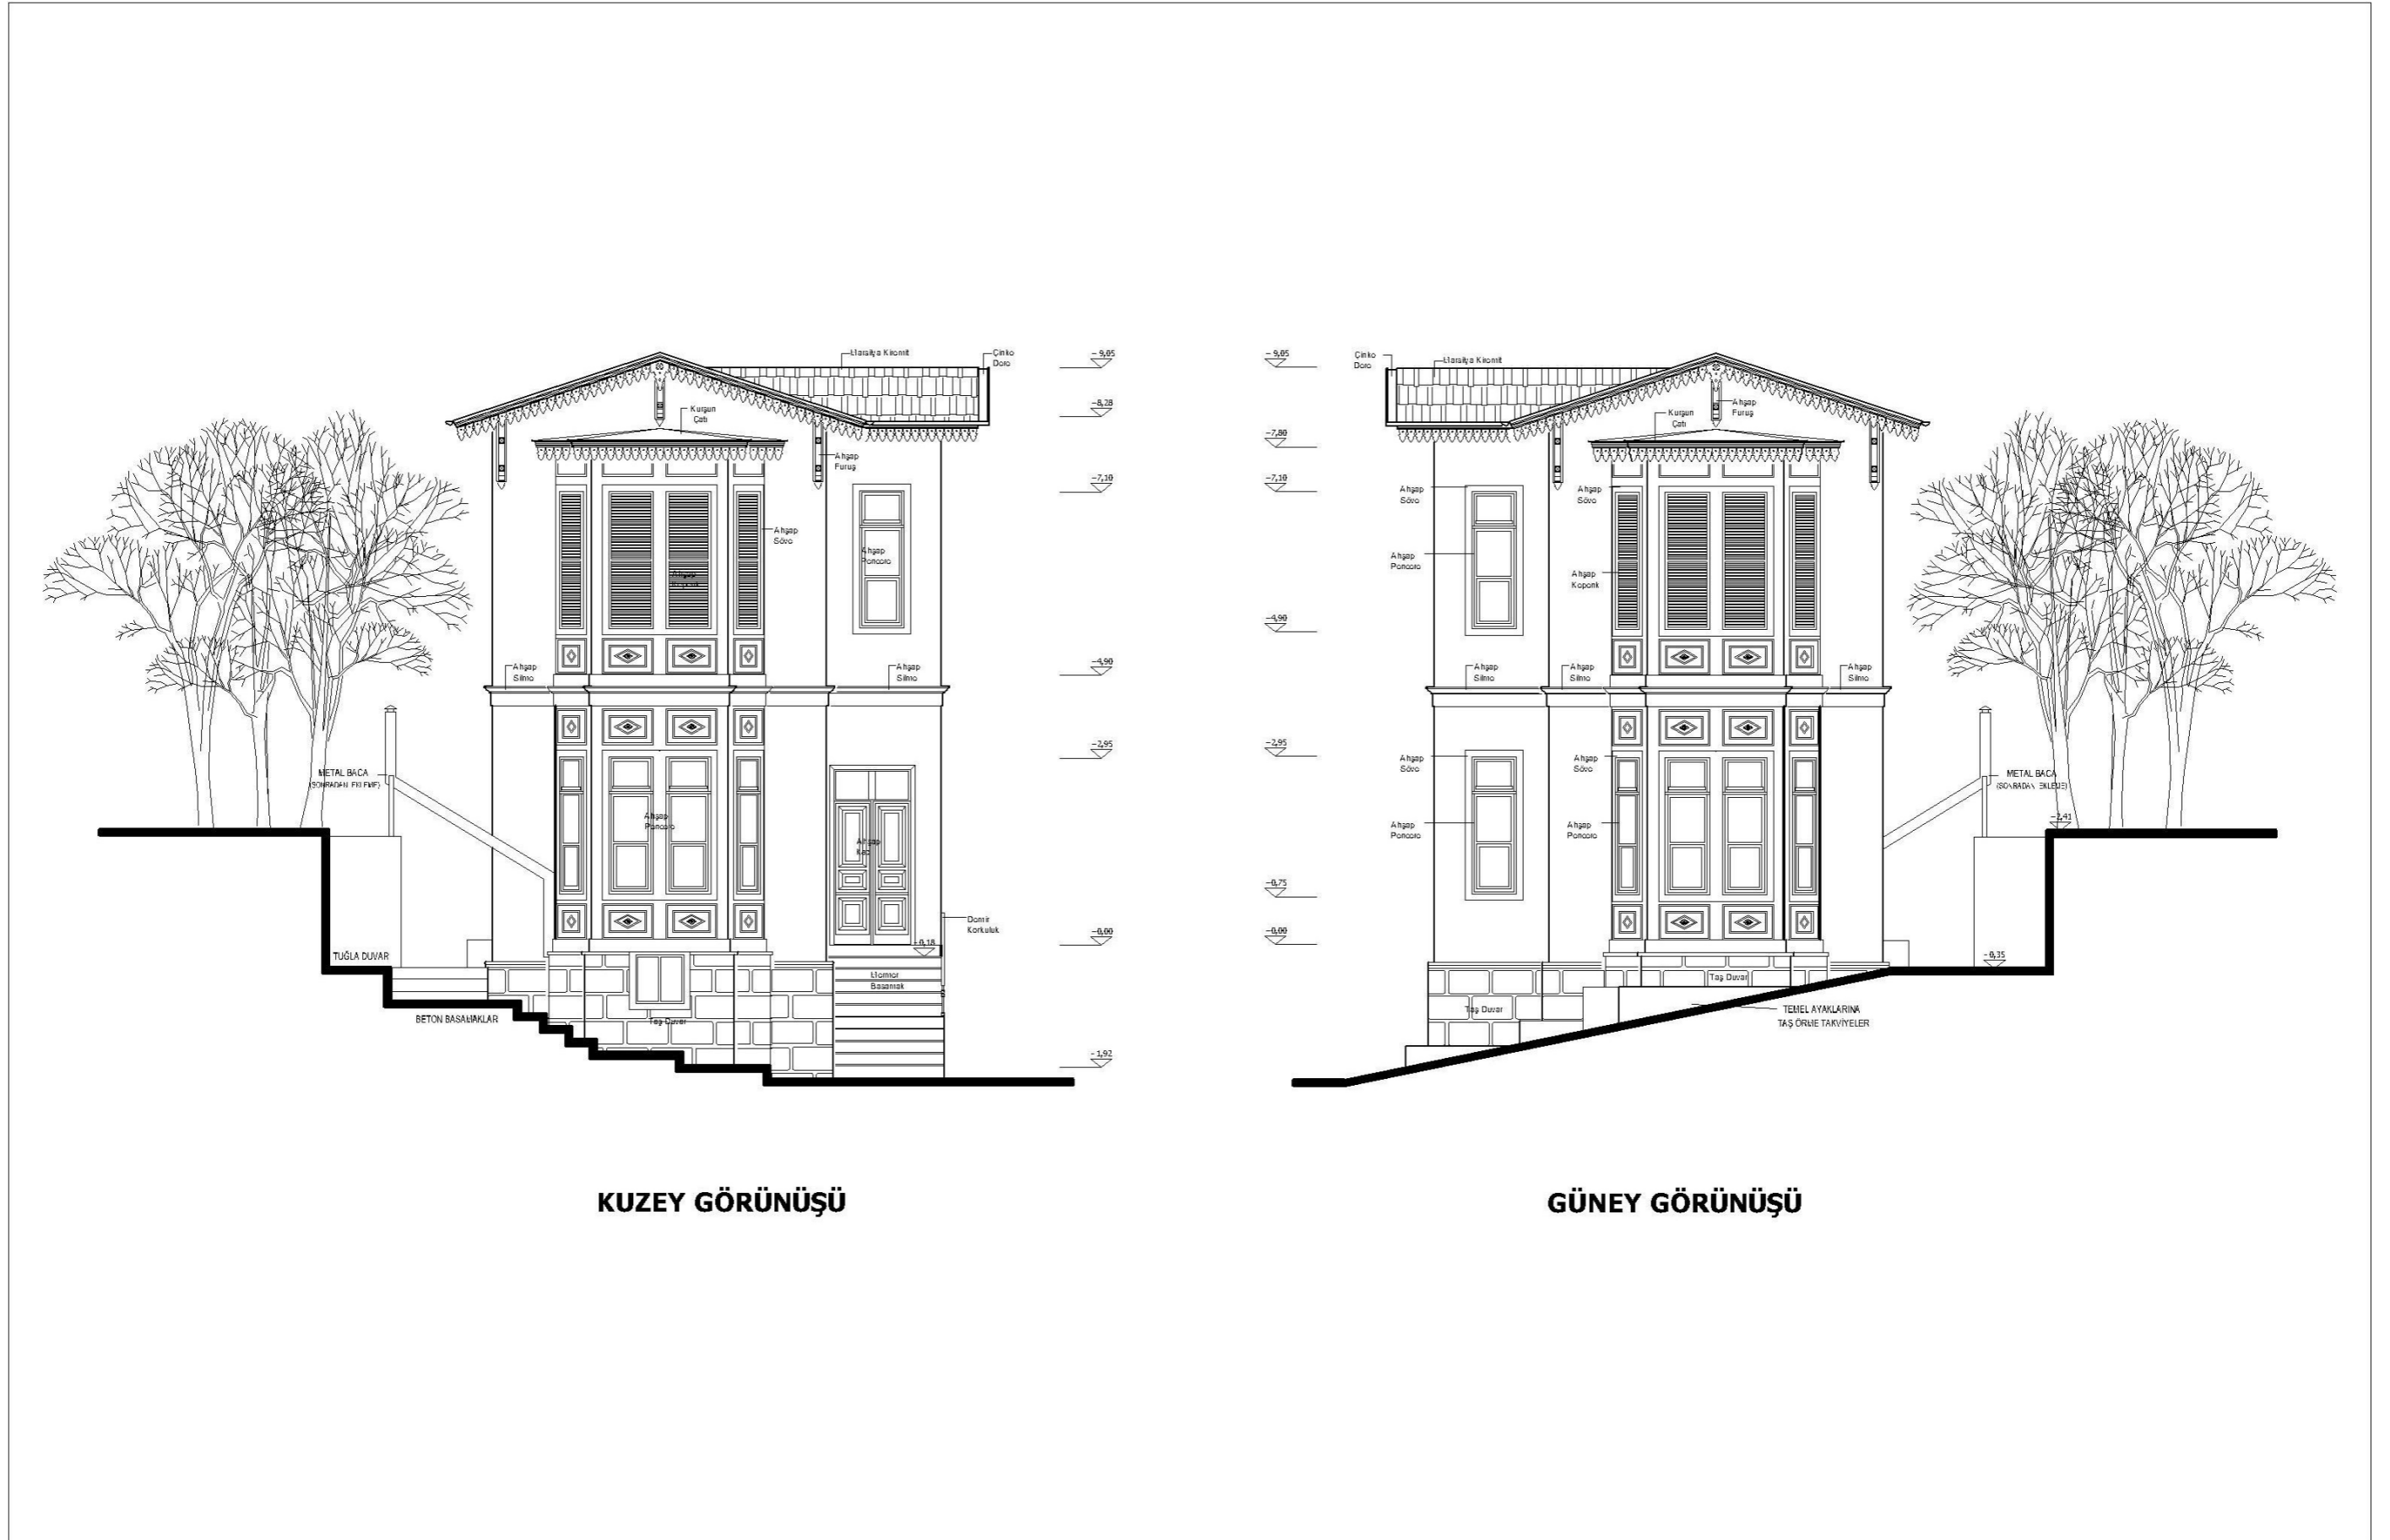
Şekil 4.14 1 Numaralı Köşk analitik rölövesi, kuzey ve güney görünüşleri, ölçek:1/100, (Han, 1998)

Sultan II.Abdülhamid dönemindeki zaman ve paradan tasarruf sağlayan yapım tekniği bu köşkte de uygulanmıştır. Ahşap çatkı üzerine tel sıva geçirilerek üzeri sıvanmış ve boyanmıştır. Yapının kuzey ve güney cephelerindeki ahşap çıkmalar hariç kalan tüm cepheler bu şekilde algılanmaktadır (Şekil 4.14; Şekil 4.15; Şekil 4.16). Kuzey ve güney cephelerindeki ahşap çıkmalar 19. yüzyıl devir özelliklerini yansıtan ahşap motiflerle bezenmiştir (Resim 4.33). Köşkün tüm pencere doğramaları ahşaptır ve bodrum kat pencereleri dışında pencerelerin tümü ahşap panjurludur. Tüm cephelerde bodrum kattan zemin kat seviyesine kadar olan bölüme yalancı sıva üzerine derzler açmak suretiyle taş duvar görüntüsü verilmiştir. Bodrum kat pencereleri taş söveli ve demir parmaklıklıdır, doğramaları ahşaptır. Bodrum kat – zemin kat, zemin kat- birinci kat hizaları ahşap silme ile belirtilmiştir. Yapıya orta bölümünden kuzeye bakan taraftan işlemeli ahşap bir kapı ile girilir (Resim 4.34). Kapıya ulaşan merdivenler mermer olup korkulukları işlemeli demirdir. Doğu cephesinde birtakım değişimler olmuştur. Birinci katta daha önceden bulunan balkon bugün mevcut değildir ve kapı cephede boşluğa açılan bir eleman olarak kalmıştır (Şekil 4.15; Resim 4.39). Yine doğu cephesinde zemin kattan bahçeye çıkılan kapı bugün kullanılmamaktadır. Kuzey ve güney cephelerindeki ahşap çıkma bölümlerin çatıları ana bina çatısından ayrılarak bu bölümler vurgulanmıştır (Şekil 4.14; Resim 4.32; Resim 4.34). Yapının gerek ana kırma çatı saçakları gerekse çıkma bölümlerin saçakları ahşap işlemelidir. Ana kırma çatının alınlık yaptığı bölümlerde saçak çıkmaları gerek görünüm gerekse taşıyıcılık açısından ahşap furuşlarla desteklenmiştir.

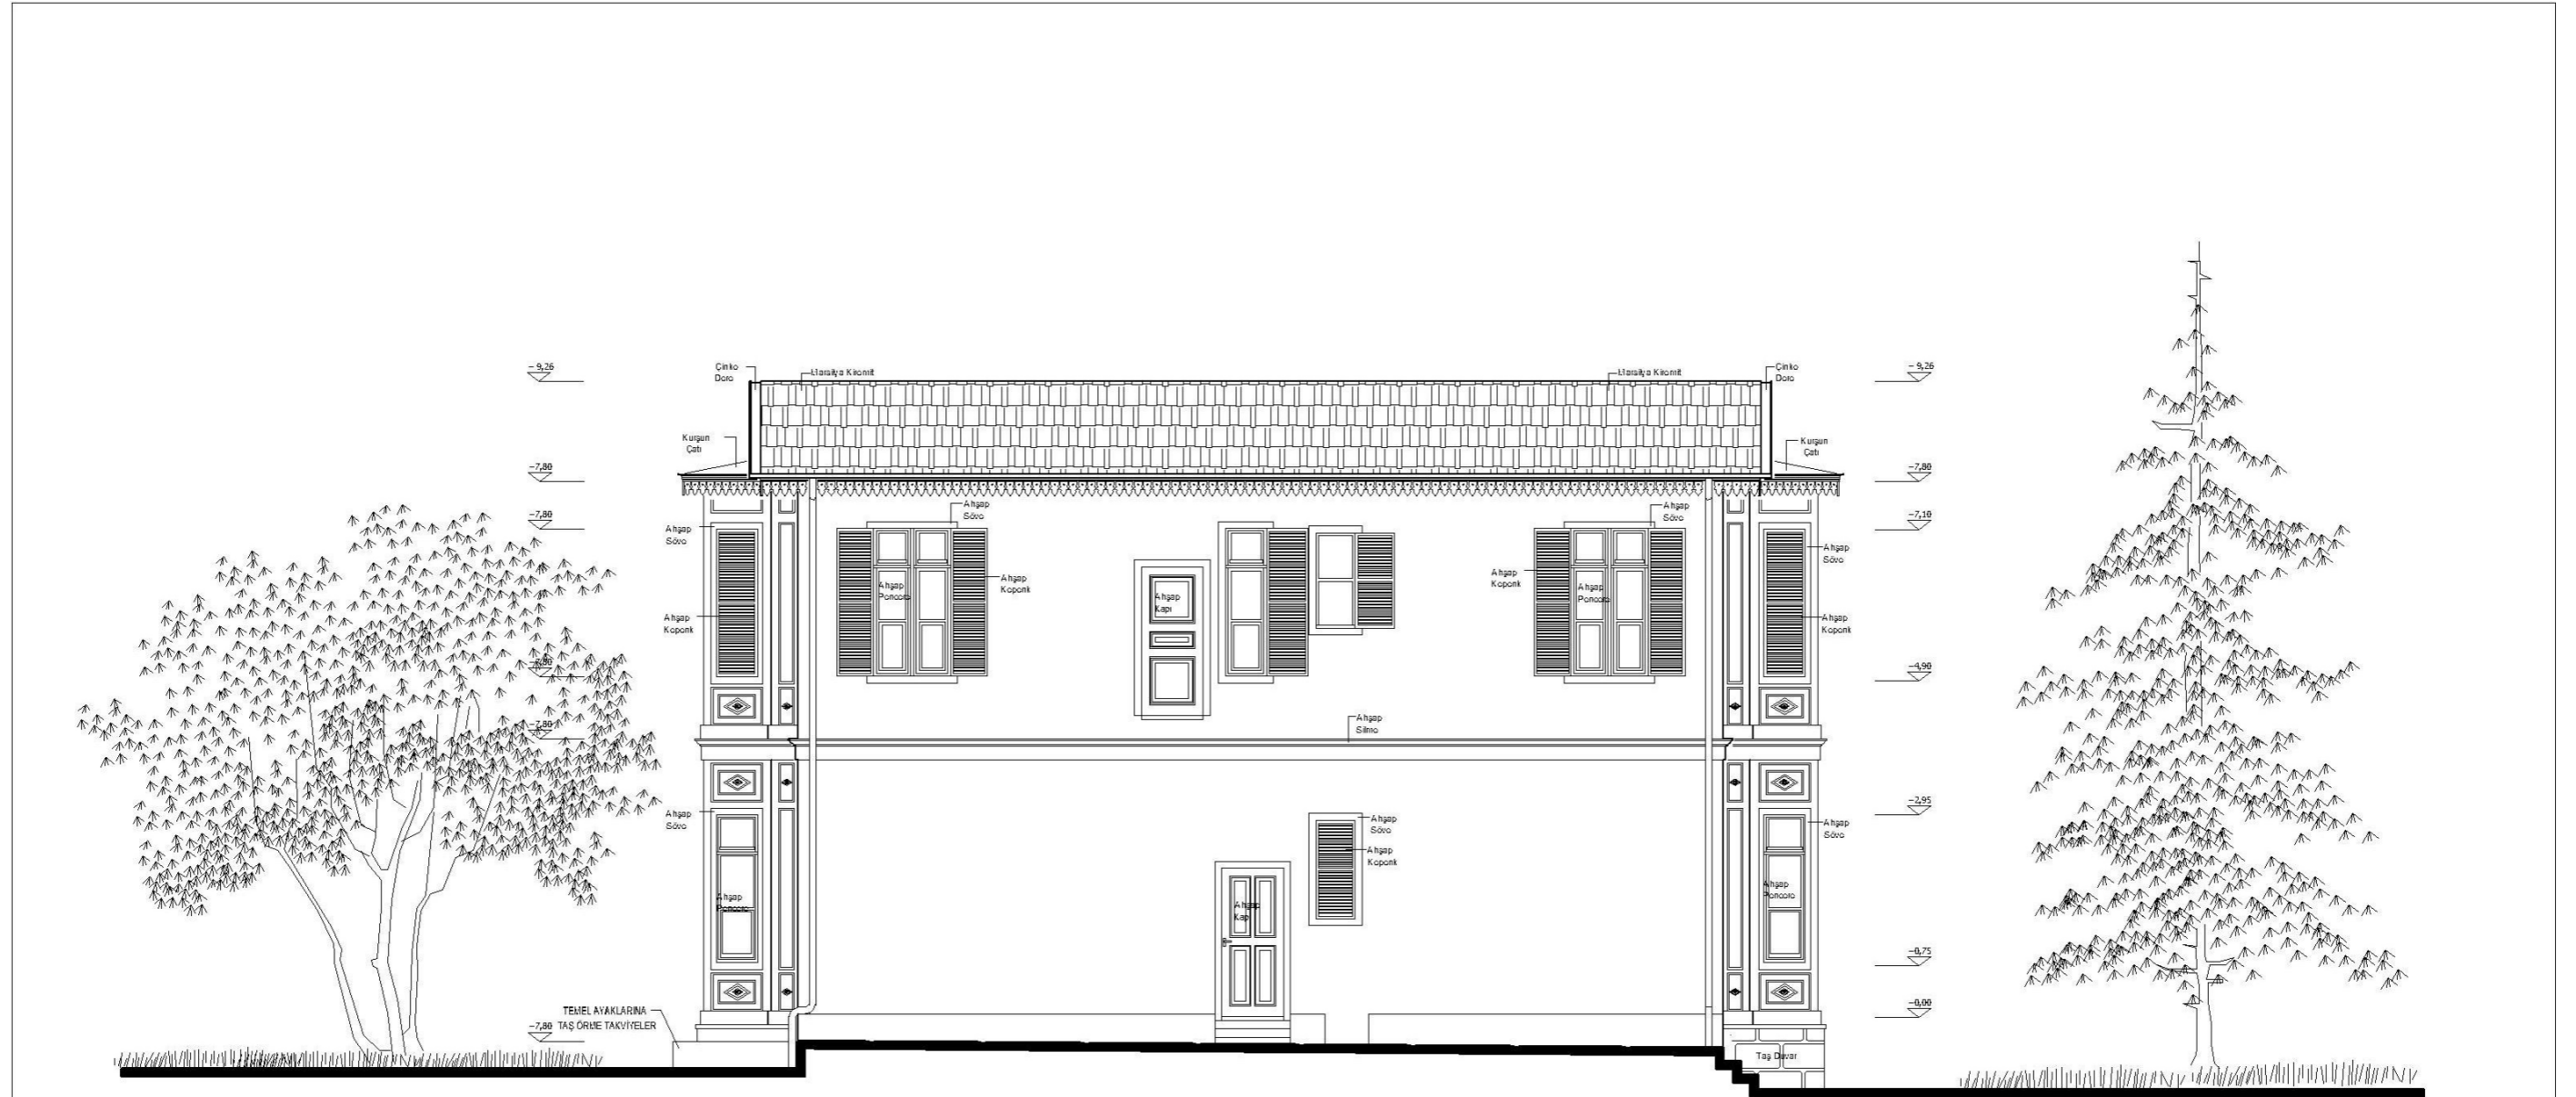
DOĞU GÖRÜNÜŞÜ

Şekil 4.15 1 Numaralı Köşk analitik rölövesi, Doğu Görünüşü, ölçek:1/100, (Han, 1998)

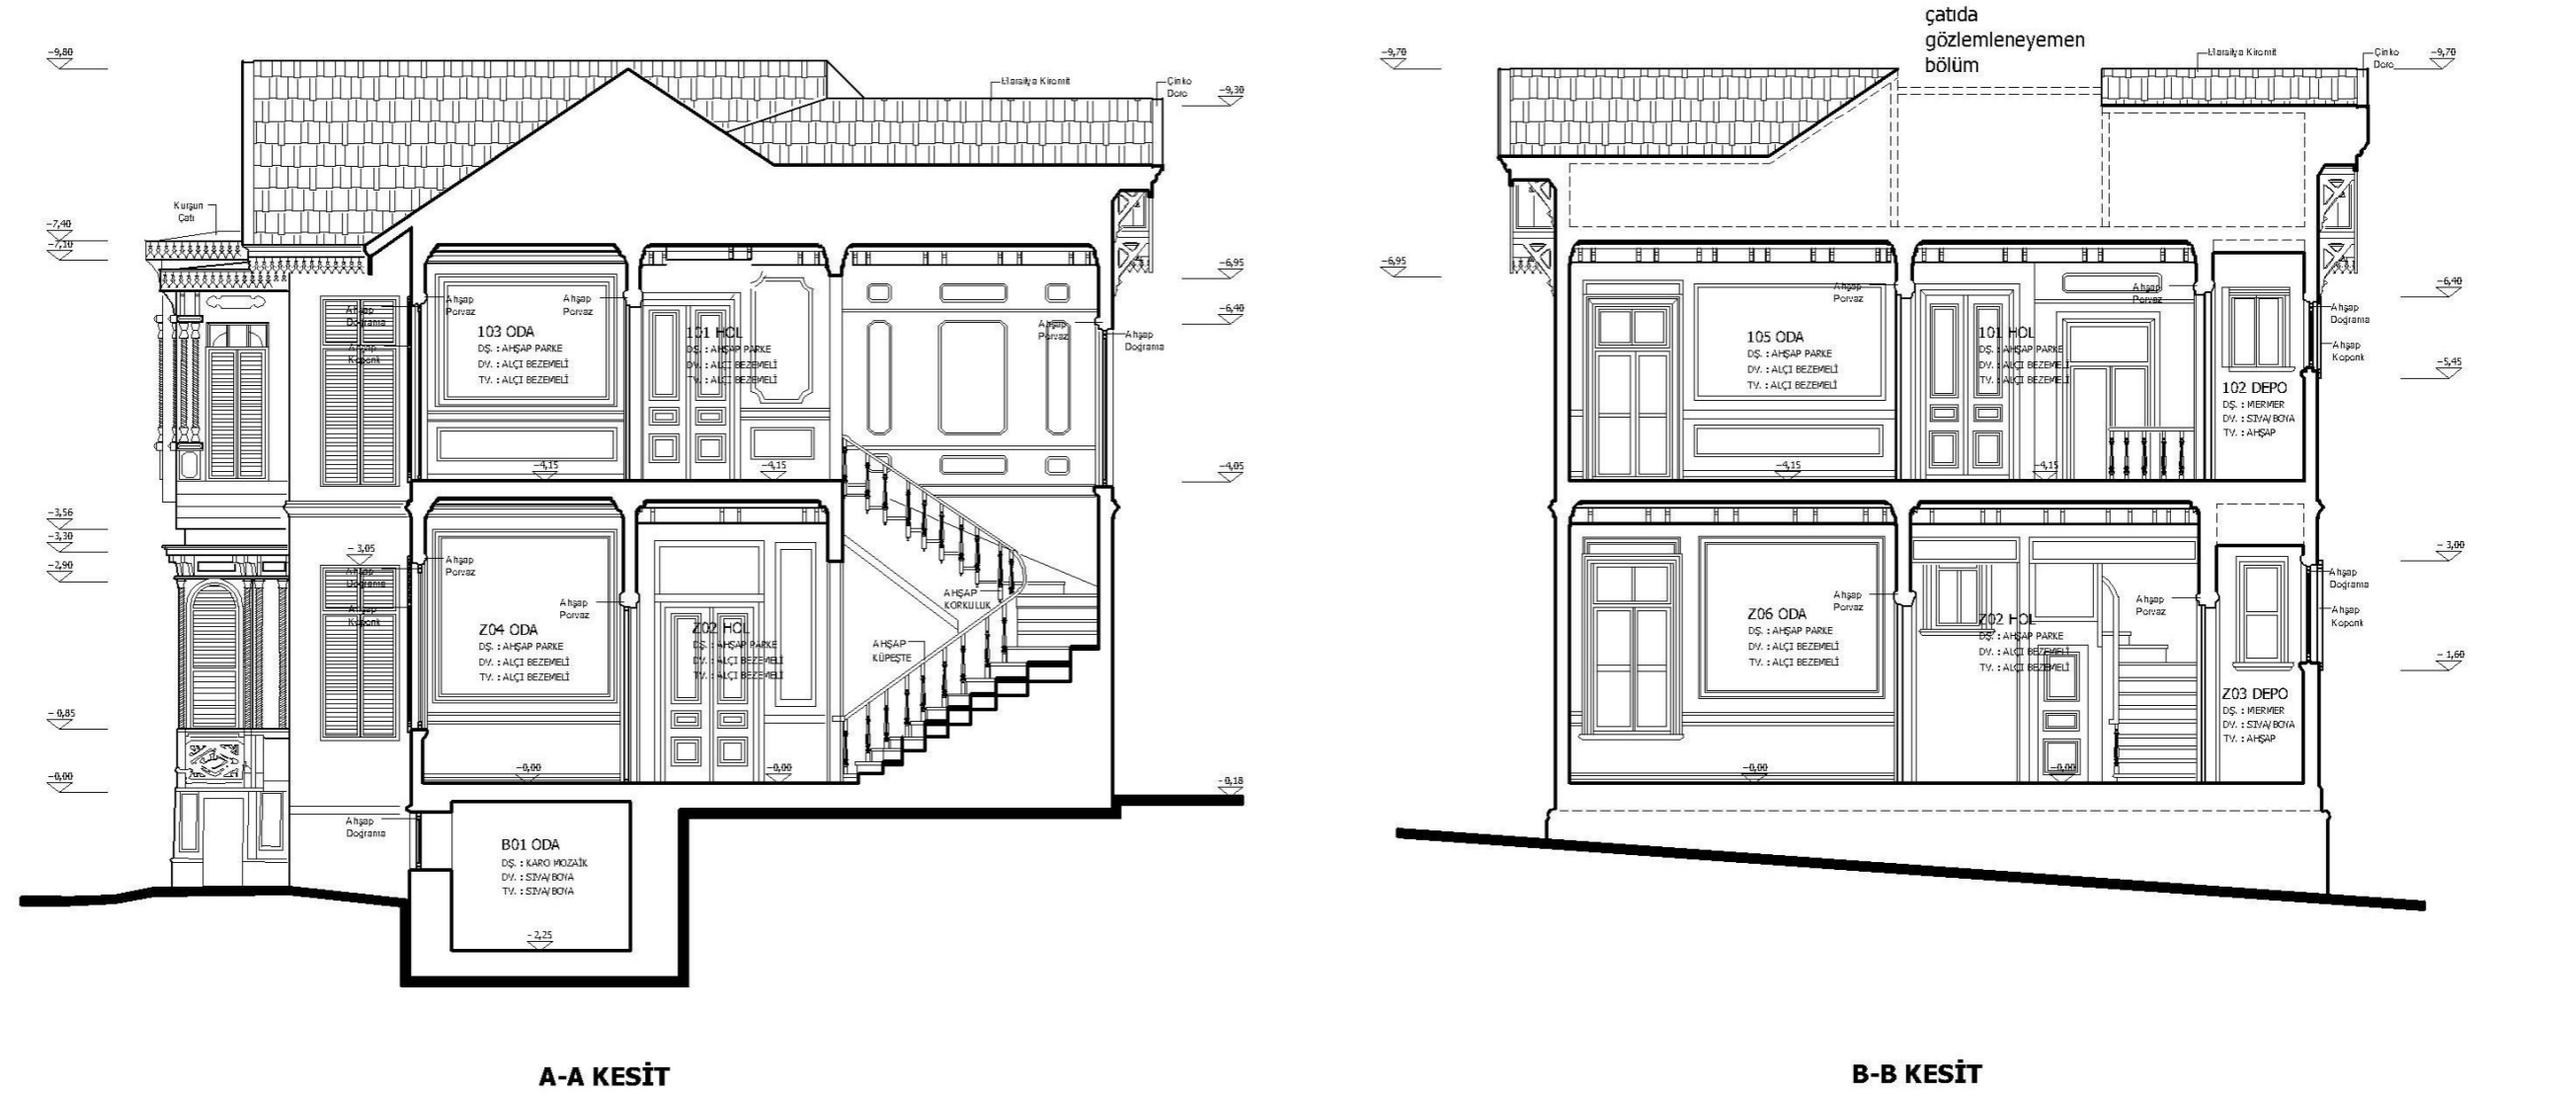
Şekil 4.24 2 Numaralı Köşk analitik rölövesi, kesitler (Gülser, 1998)

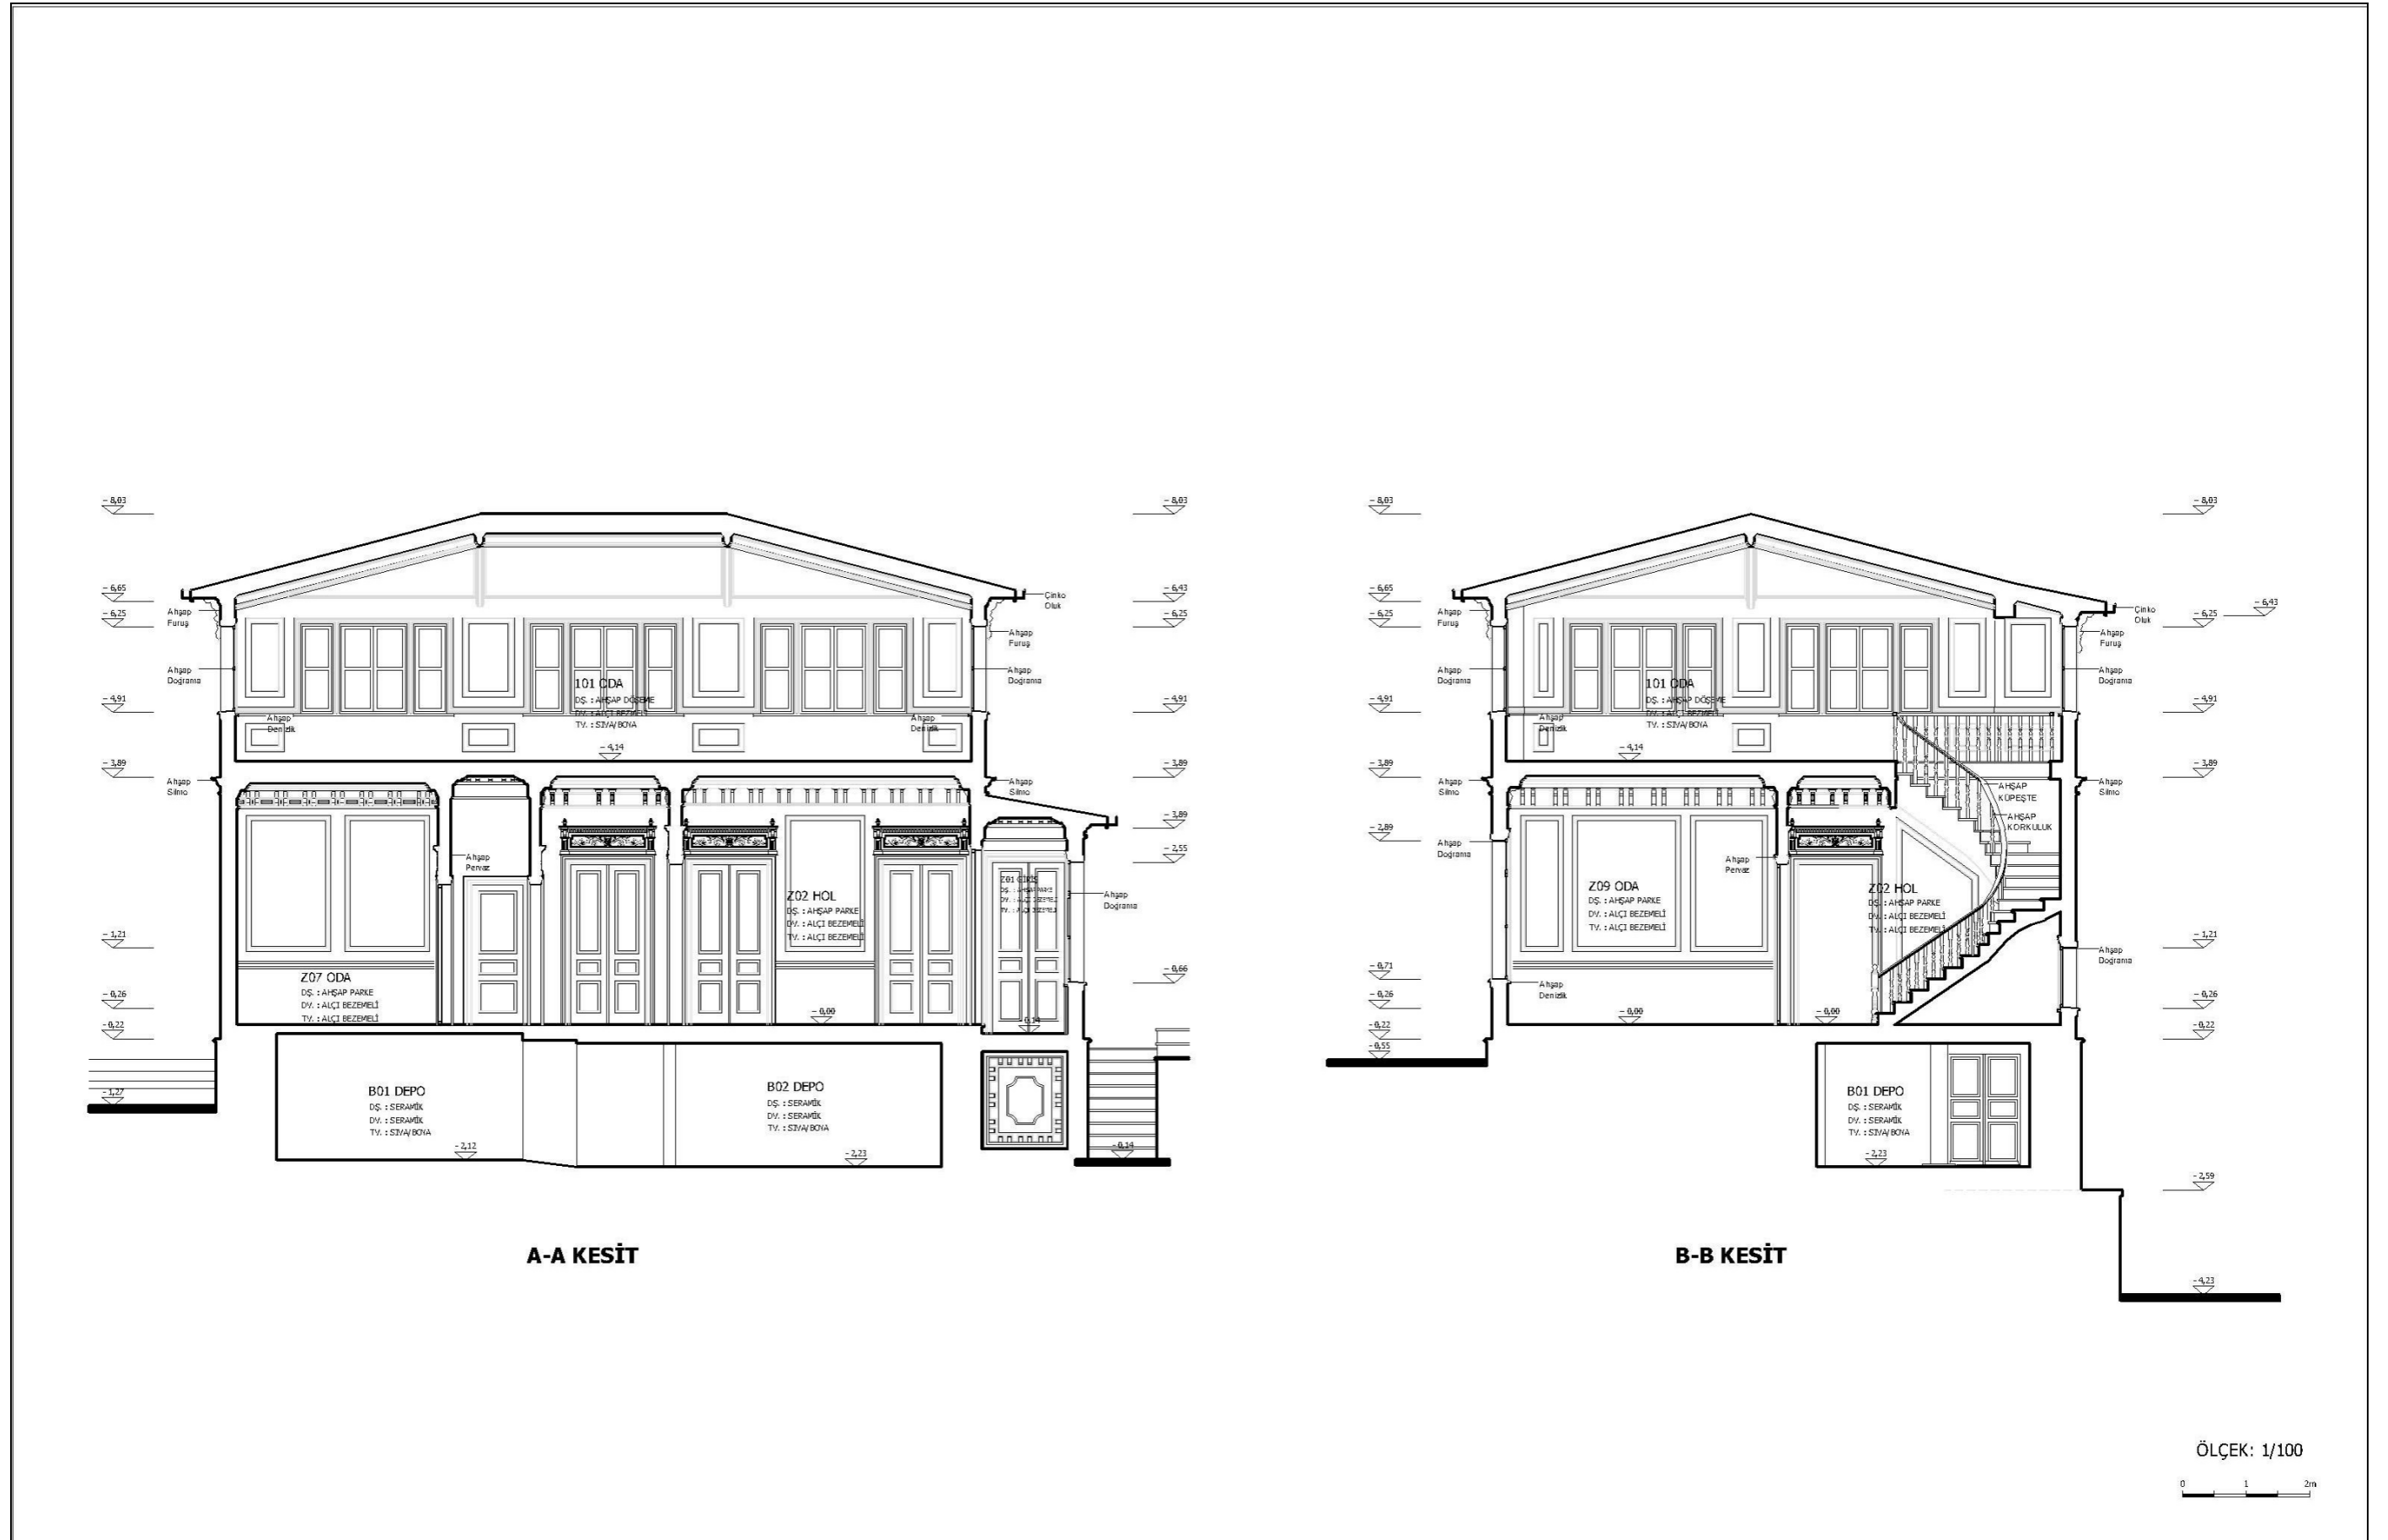
Şekil 4.58 6 Numaralı Köşk analitik rölövesi, kesitler

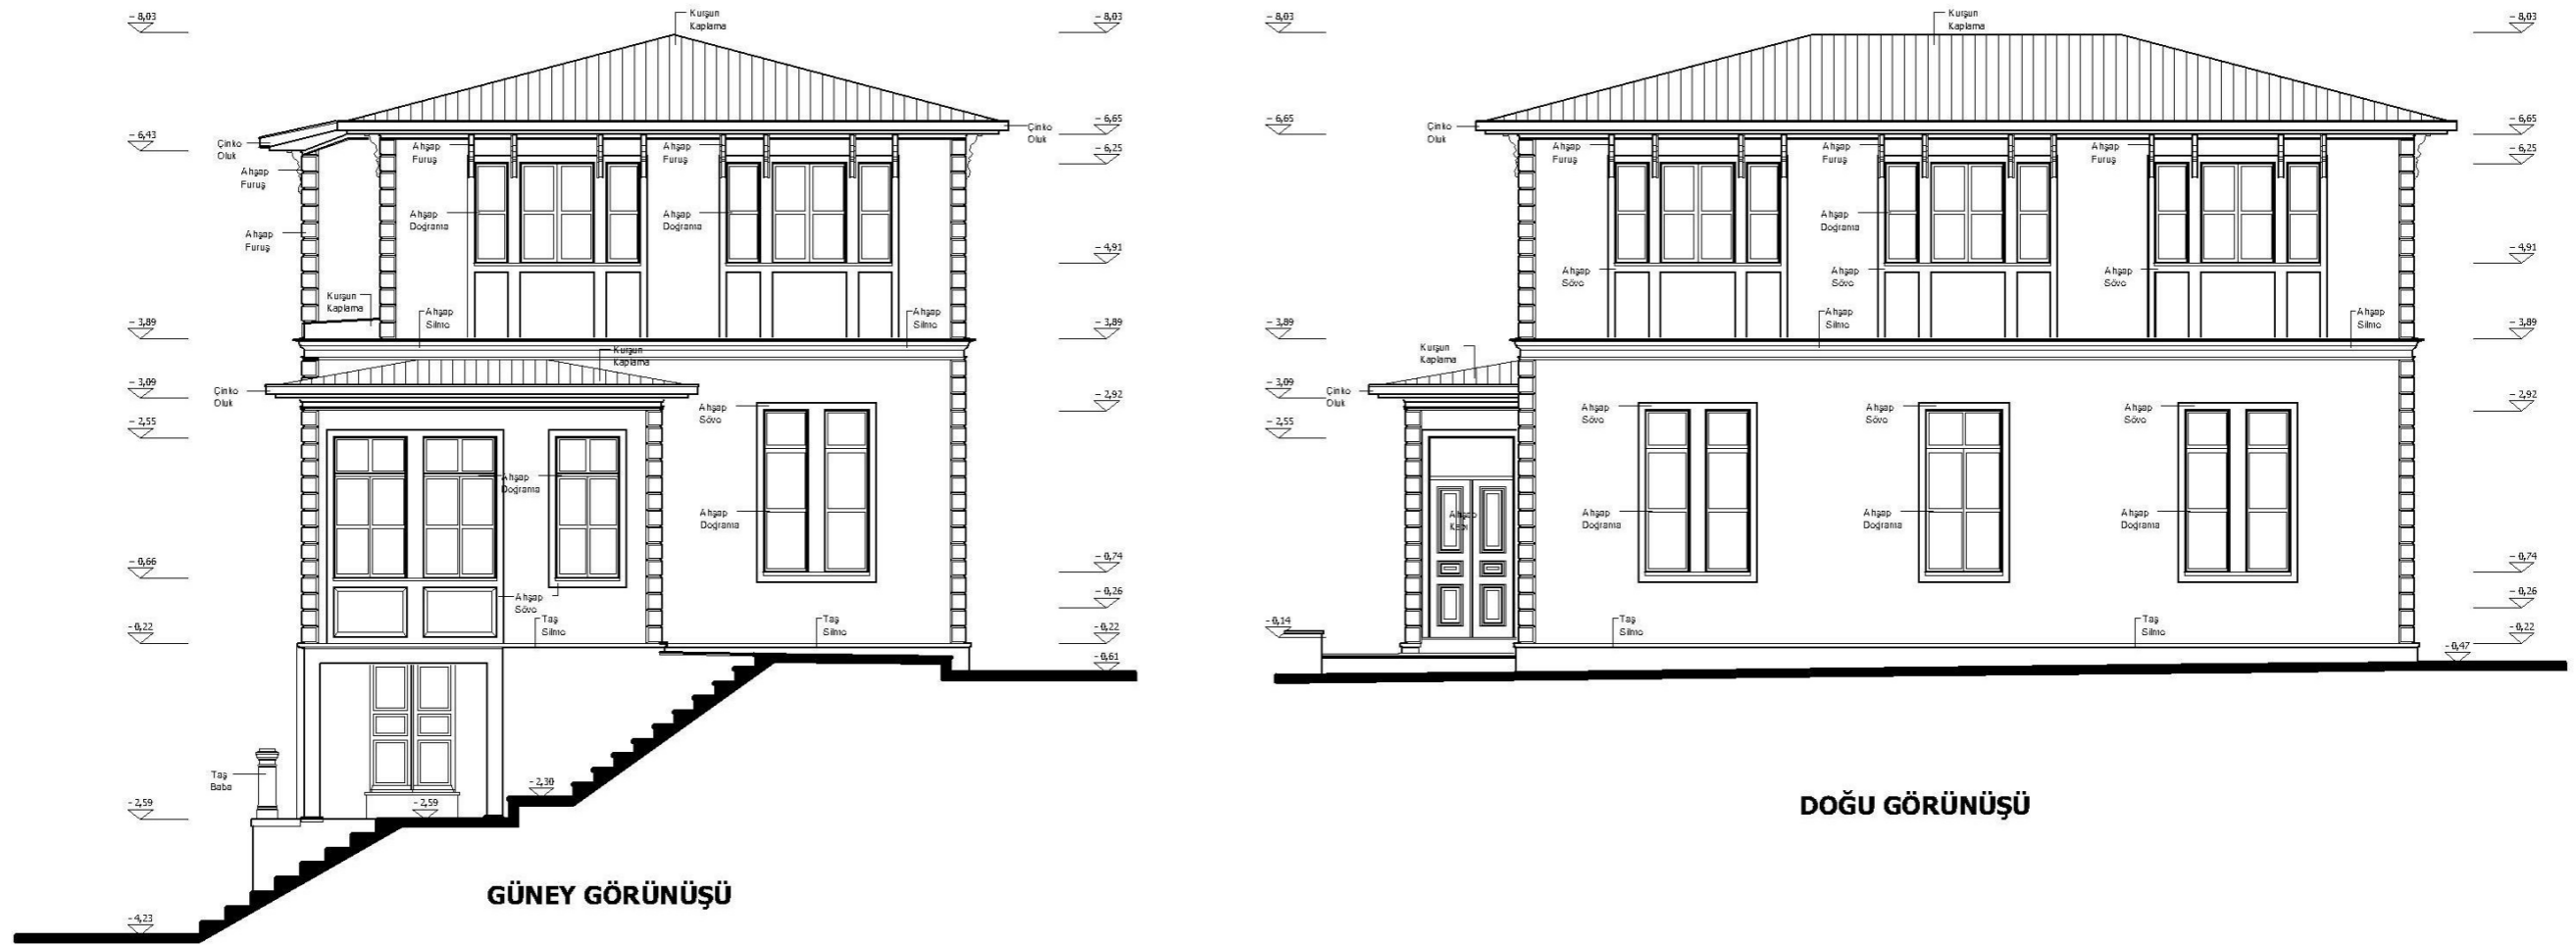
Şekil 4.59 6 Numaralı Köşk analitik rölövesi, güney ve doğu görünüşleri

Saçakları ahşap olan köşkün saçak altında ahşap furuşlar tüm cephelerde görülür. Furuşların üst kısımları saçak altına yan kısımları ise pencereleri bölen ahşap sövelere oturur (Resim 4.177). Yapıda 1983 yılında yapılan restorasyon çalışmasında çatı örtüsü marsilya kiremitten kurşuna dönüştürülmüştür.

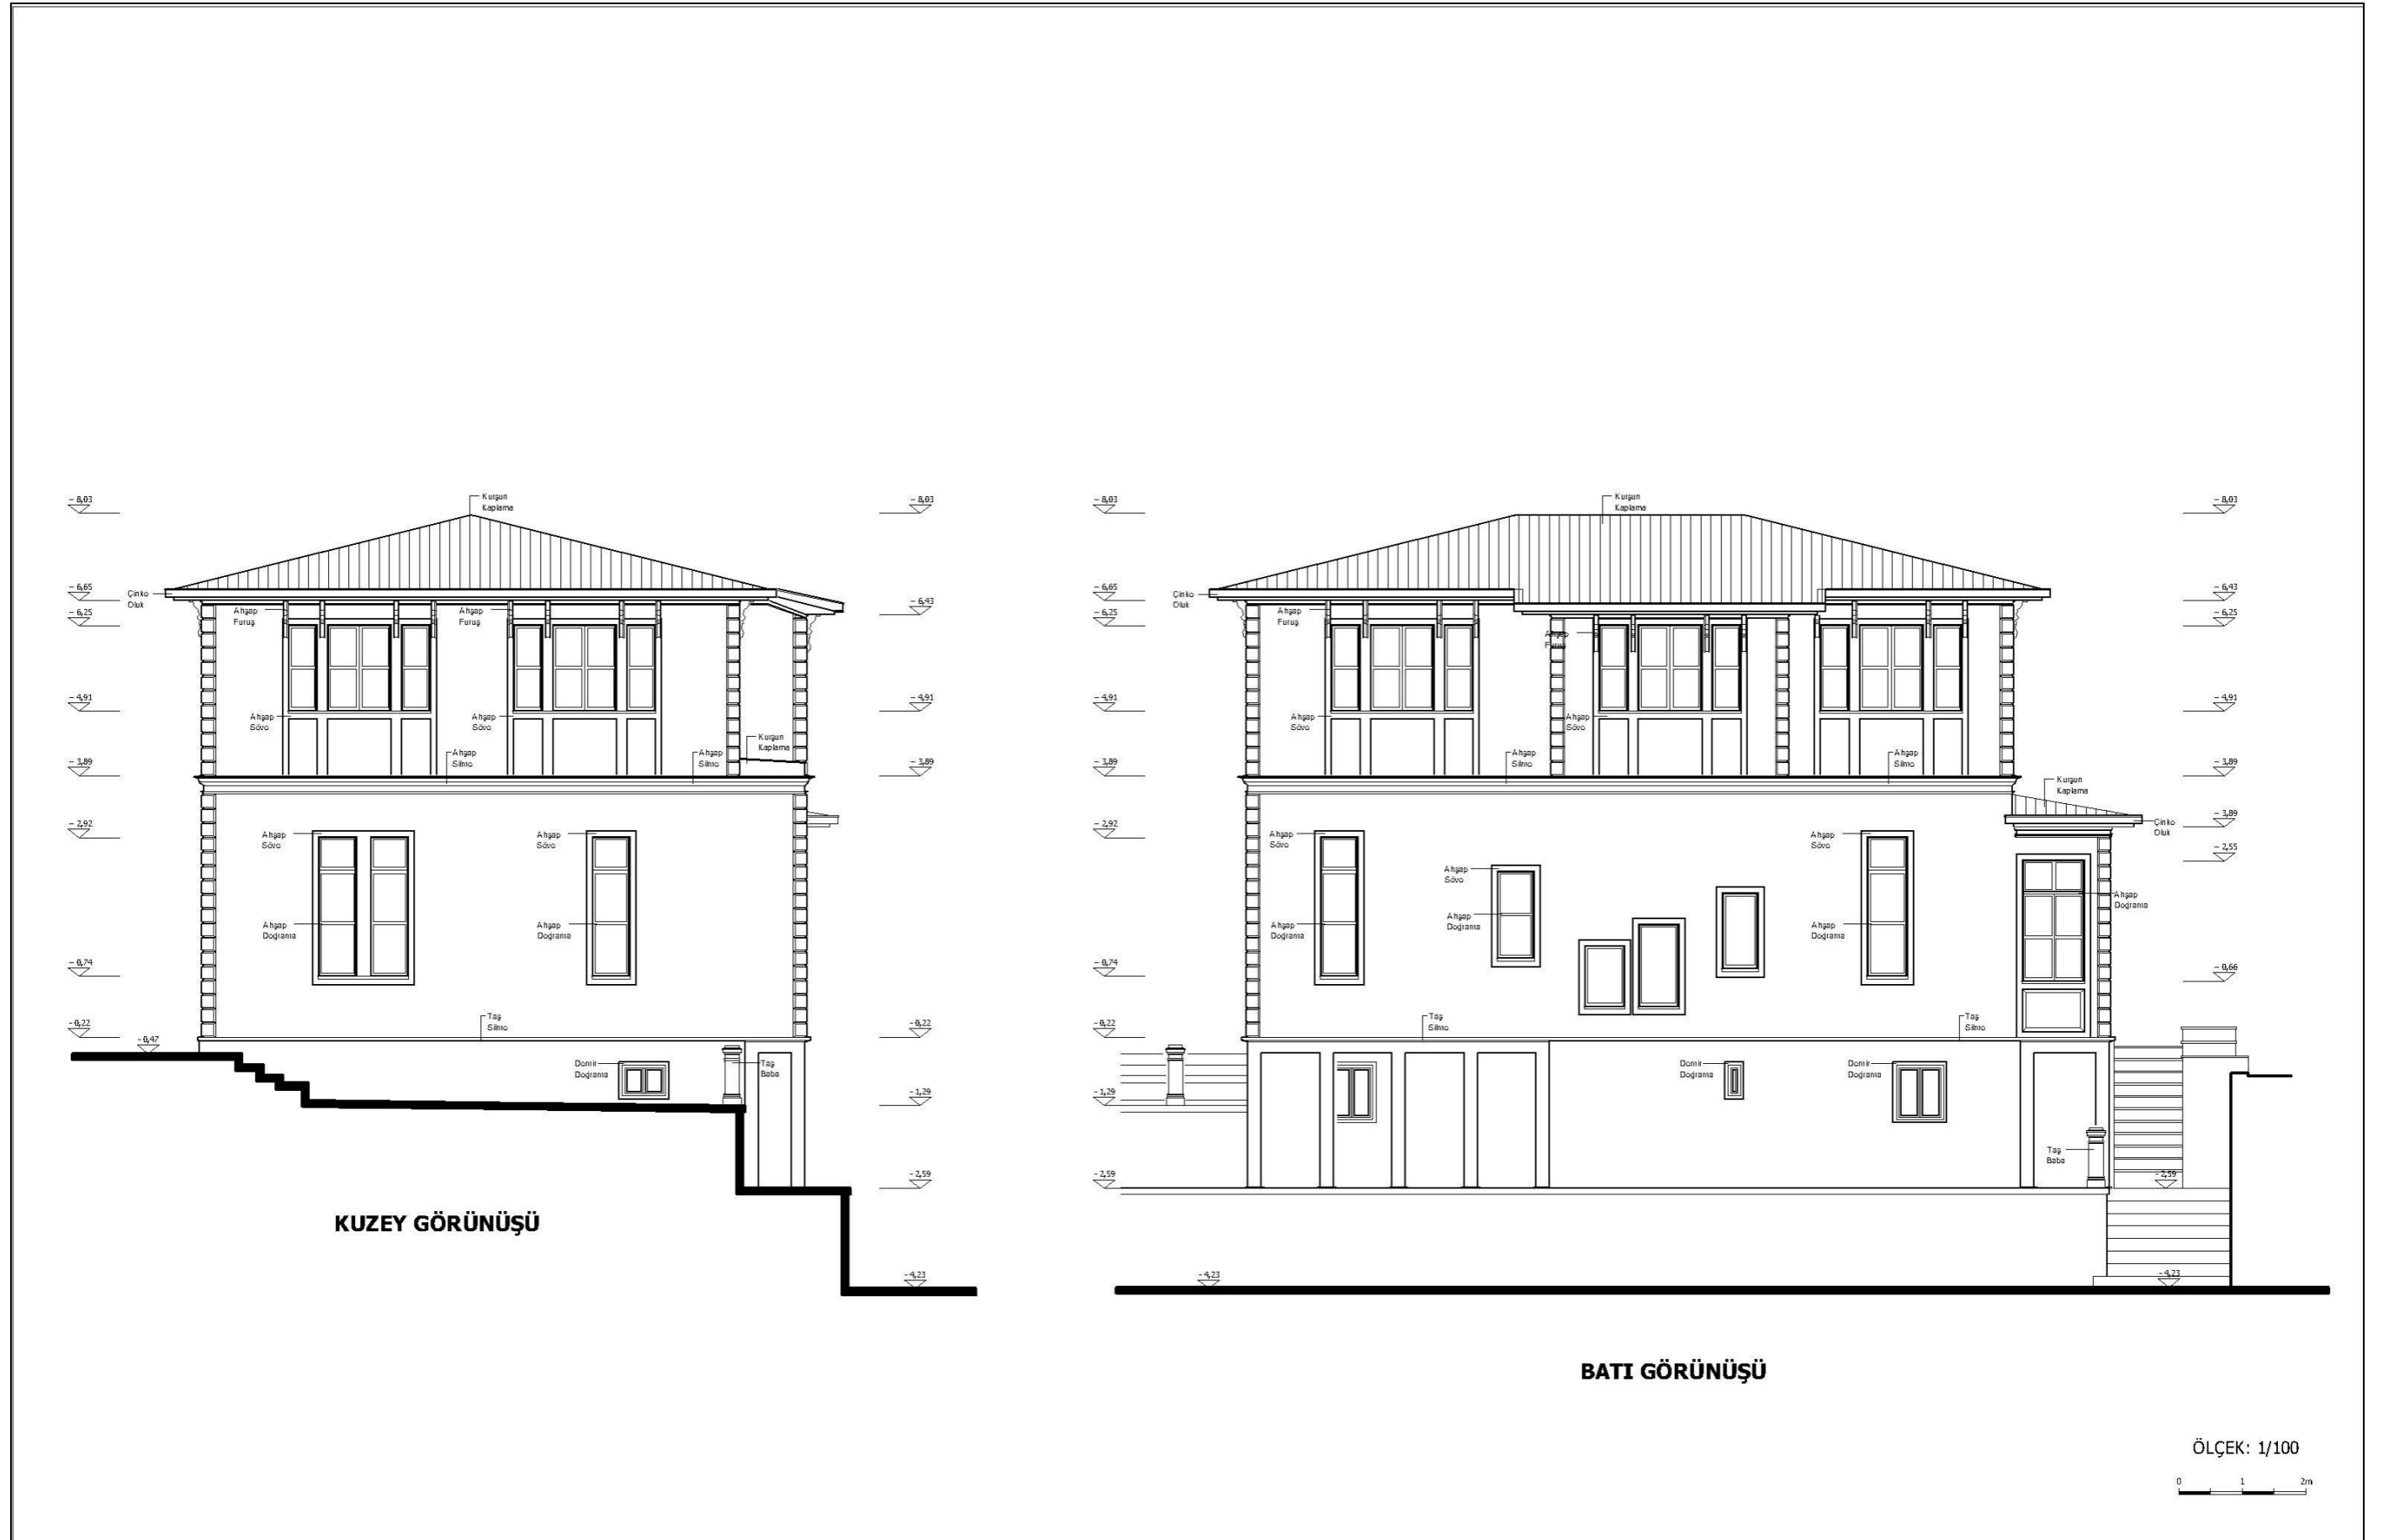
Şekil 4.60 6 Numaralı Köşk analitik rölövesi, kuzey ve batı görünüşleri
