**ŞANLIURFA ELLİSEKİZ MEYDANI MİMARİ DEĞERLENDİRMESİ VE
ABACILAR EVİ RESTORASYON ÖNERİSİ**

**YÜKSEK LİSANS TEZİ
MİMARLIK ANABİLİM DALI
RÖLÖVE-RESTORASYON PROGRAMI**

İSTANBUL, 2011

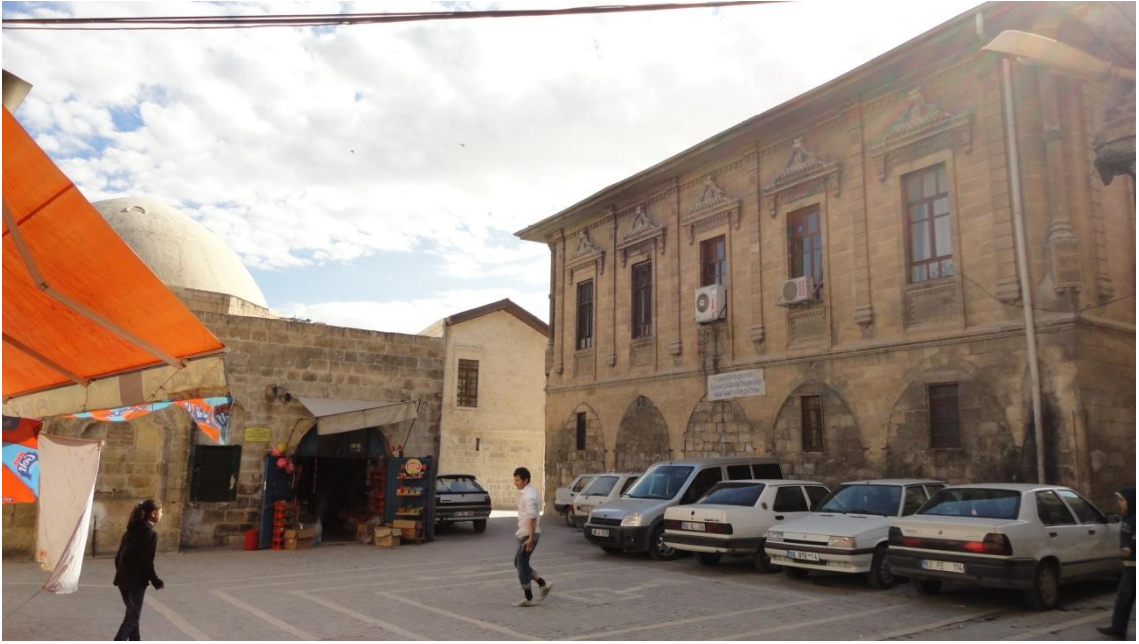
Şekil 4. 35 Ellisekiz Meydanı'ndan görünüm, Kurtuluş İlköğretim Okulu cephesi, taş işçiliği ve süslemeleri, (Şanlıurfa, Ekim 2011)

Estetik değeri; kültür varlığının tasarımındaki anlayışı, teknik, yapısal ve süsleme özelliklerini, var olduğu dönemin ulaştığı düzeyi ve o dönem işçiliğinin kalitesini kapsamaktadır [14]. Ellisekiz Meydanında yer alan yapıların yapım teknikleri, süslemeleri, taş malzemenin kullanımındaki sanatsal ve estetik yaklaşımlar önemli ve değerlidir.

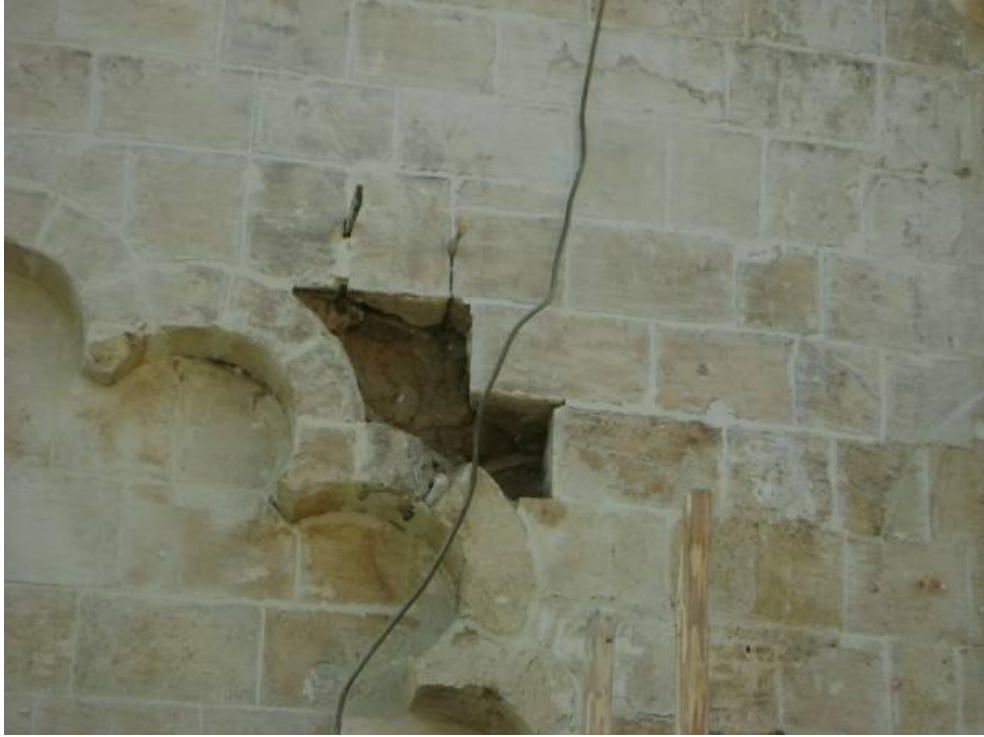
Şekil 8. 140 Hızanoğlu Camii, taş malzemede çürütme işlemi yapılması, (Şanlıurfa, Nisan 2011)

ZK-22 Nolu mutfağın avluya bakan doğu cephesindeki duvarda oluşan yüzey kayıpları çürütme yöntemiyle onarılmalıdır. (Çürütme Yöntemi; bozuk taşların duvar yüzeyinden çıkarılarak yerine sağlam taşların konulmasıdır.)
