AYVACIK'A BAĞLI KÖYLERDE YÖRESEL KONUT ANALİZİ

**DOKTORA TEZİ
MİMARLIK ANABİLİM DALI
MİMARLIK TARİHİ PROGRAMI**

İSTANBUL, 2017

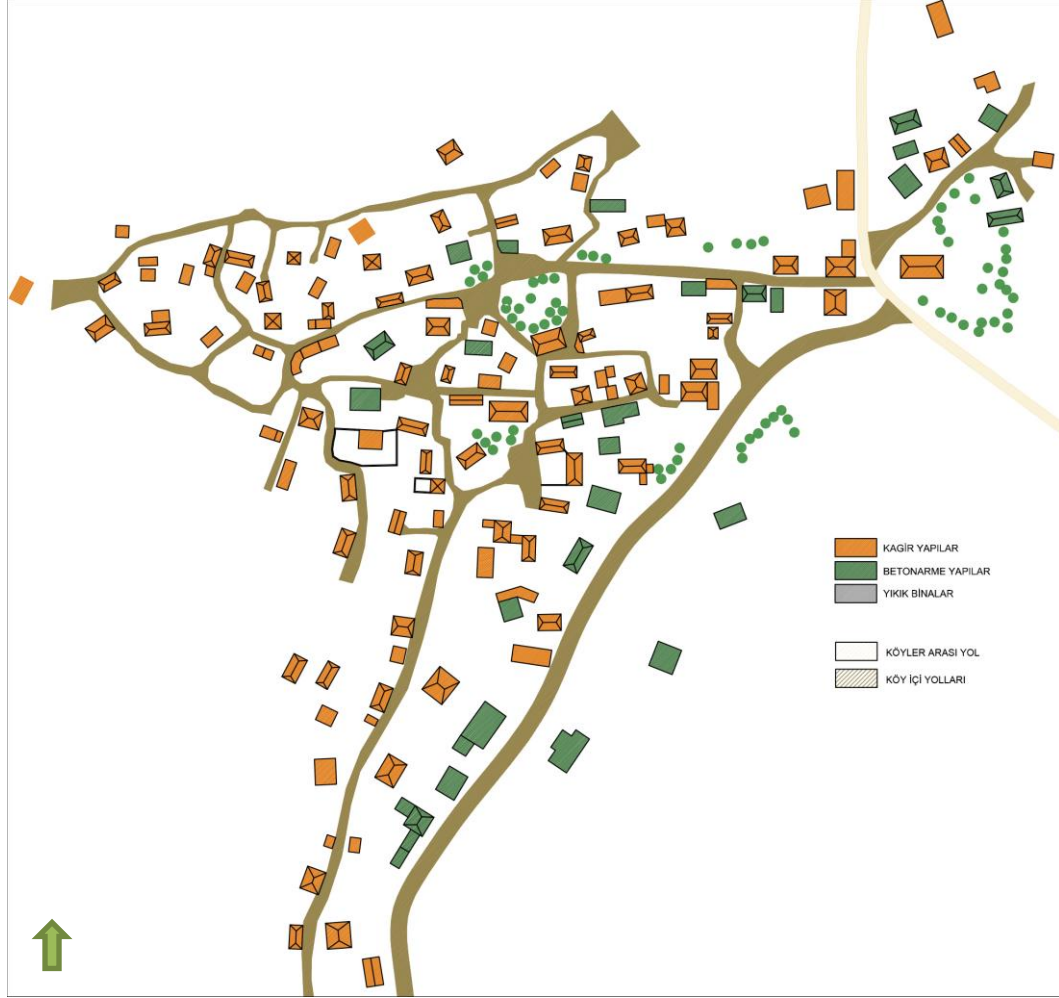
Şekil 3.25 Kocaköy strüktür analizi

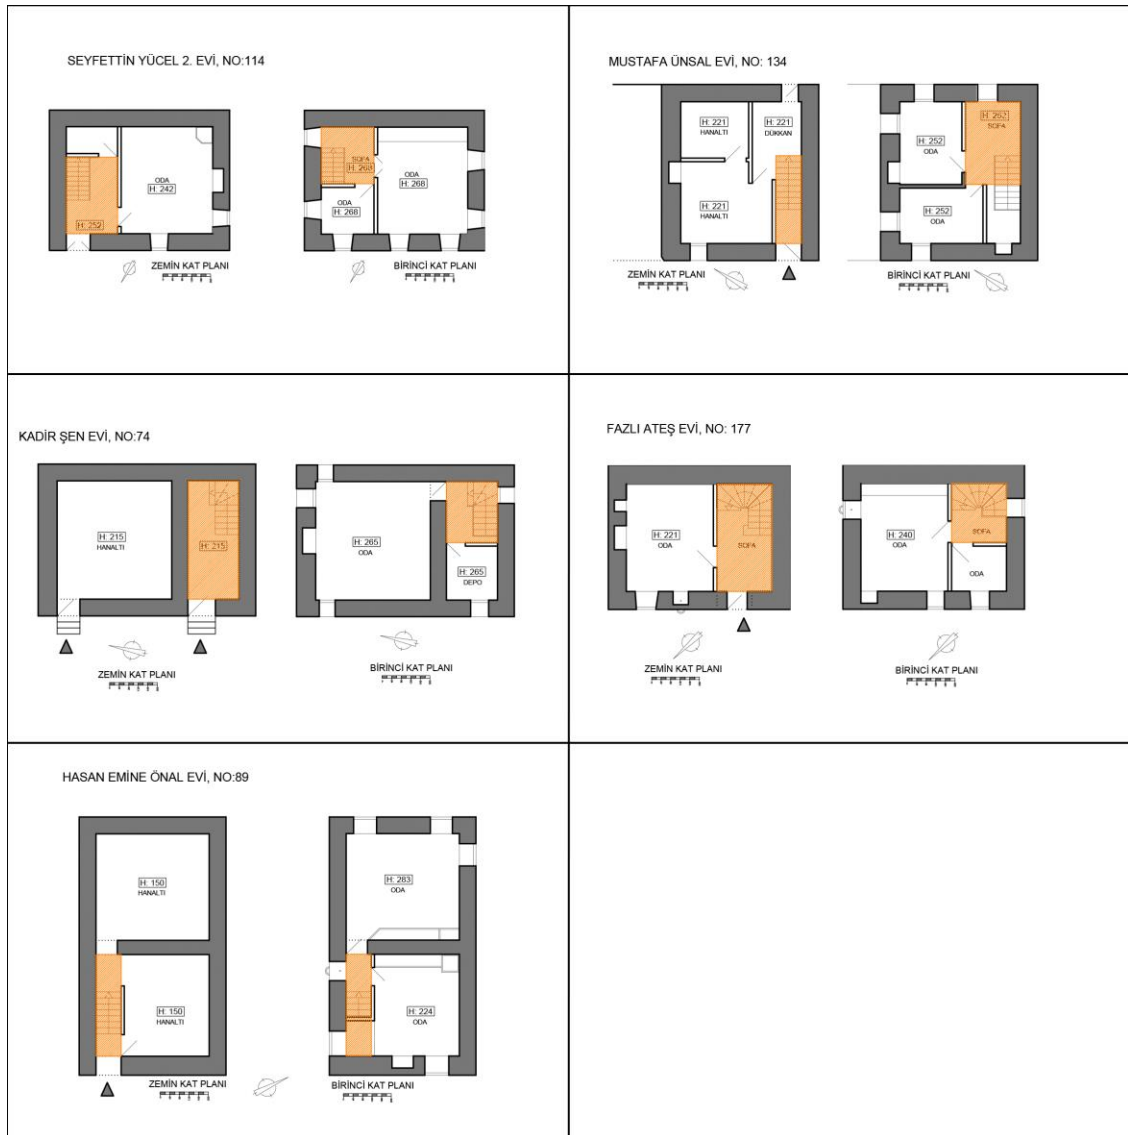
Yan sofalı plan tipinin üst katındaki sofaya küçük bir oda ilave edilmiş plan tipidir. Alt kat yan sofalı plan tipinde iken üst katta merdiven dışında kalan alana ilave edilen bu oda boyutlarından dolayı ocaklık, musandra vb birimleri barındırmaz. Evin bir yarısında kare formuna yakın formda görece büyük bir yaşam odası, diğer yarısında köşede bir merdiven diğer köşede küçük oda bulunur. Alt kat diğer tipolojilerde olduğu gibi hanaltı olarak kullanılmakla birlikte bazı durumlarda yaşam birimi olarak da kullanılabilir. Alt katta nadir örneklerde merdiven arkasında kalan alana depo amaçlı kullanılmak üzere bir oda ilavesi gözlemlenebilir.

Şekil 3.263 Köşe sofalı yapı örnekleri

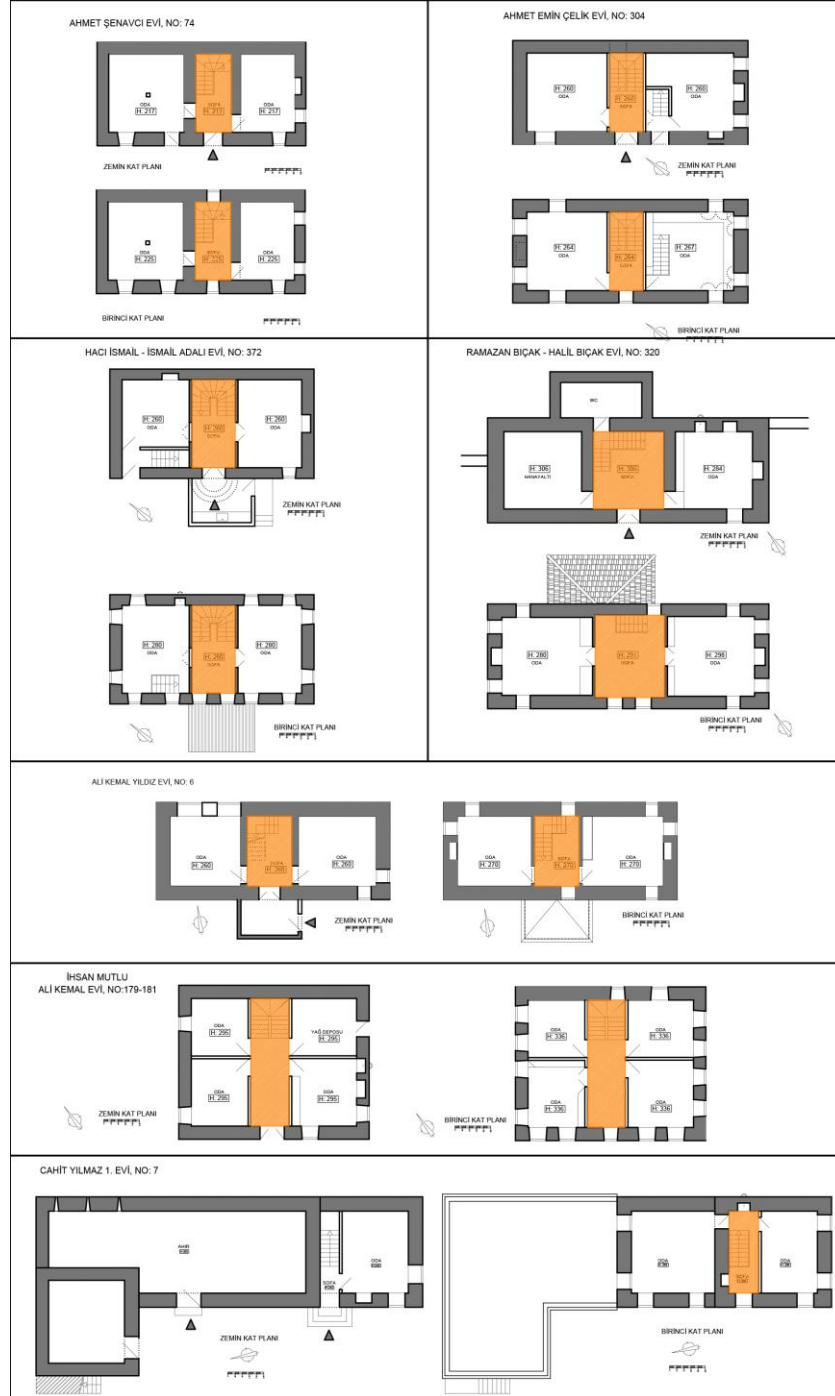
Sofa odaların ortasında yer almaktadır. Ancak sofanın sadece iki yanı odalar ile çevrilmiştir. Dikdörtgen biçiminde sofa kısa kenarlarından ışık alır. Merdiven giriş kapısının karşısında, sofanın sonunda bulunur. Odalar arası ilişkiler bütünüyle yapı içinde gerçekleşmektedir. Sofa iki ya da dört odaya açılır. Zemin katta yer alan odalar daha çok yaşam birimi olarak kullanılmaktadır ancak hanaltı olarak kullanıldığı da olur.

Şekil 3.266 İç sofalı yapı örnekleri

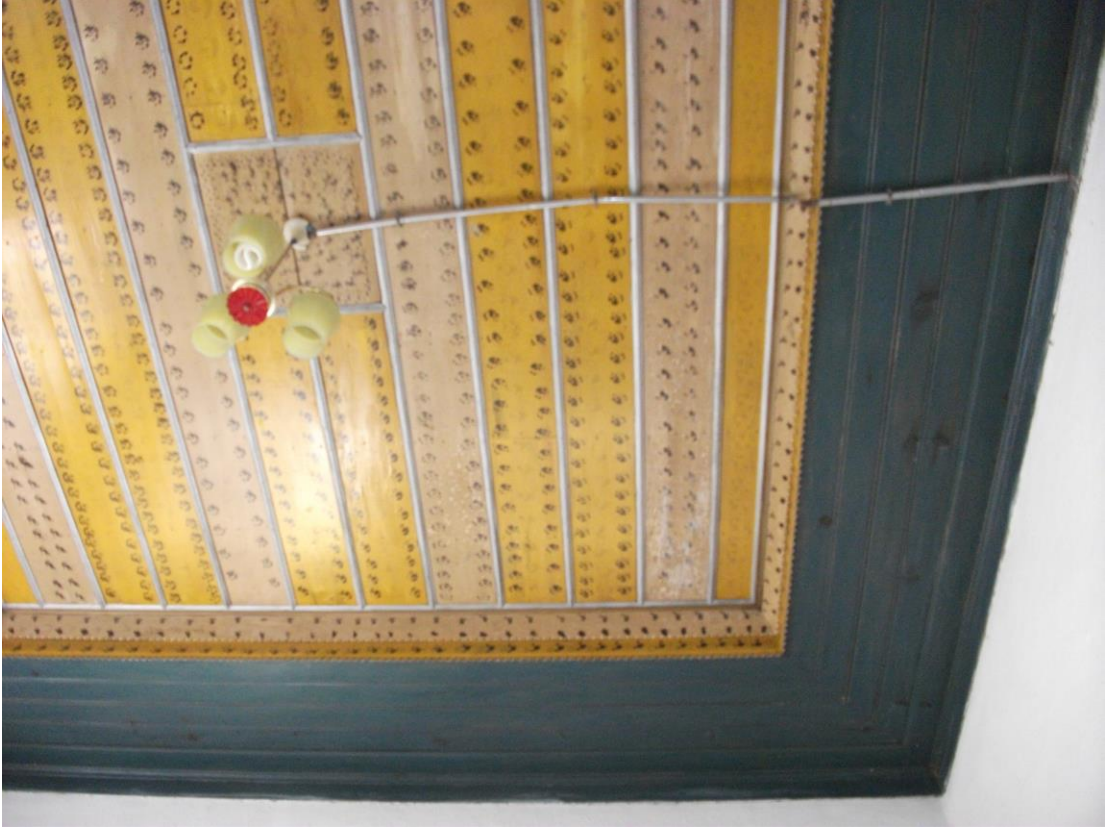
Ahşap plakaların tavanda belli kompozisyonlar oluşturacak şekilde dizildiği ve renklendirildikleri de gözlemlenmektedir.

Şekil 3.300 İhsan Mutlu – Ali Kemal Evi tavan detayı (katalog 16)

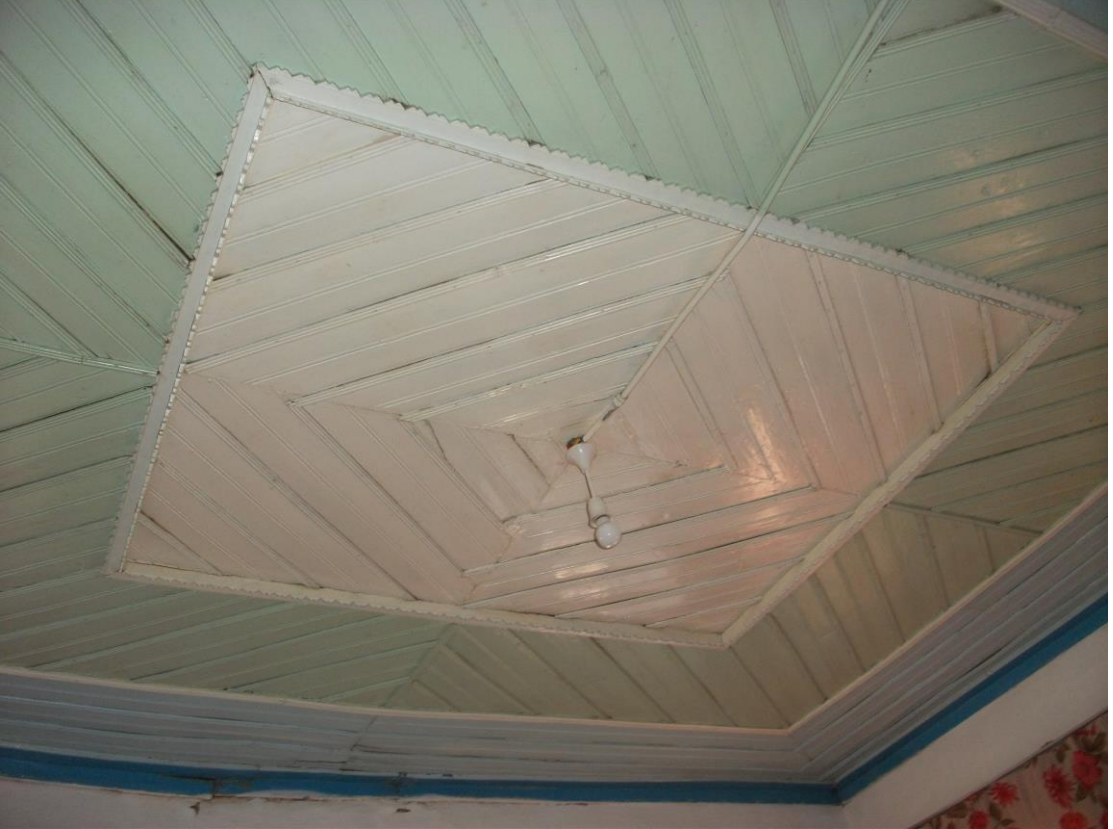
Şekil 3.301 Hacı İsmail – İsmail Adalı Evi tavan detayı (katalog 17)

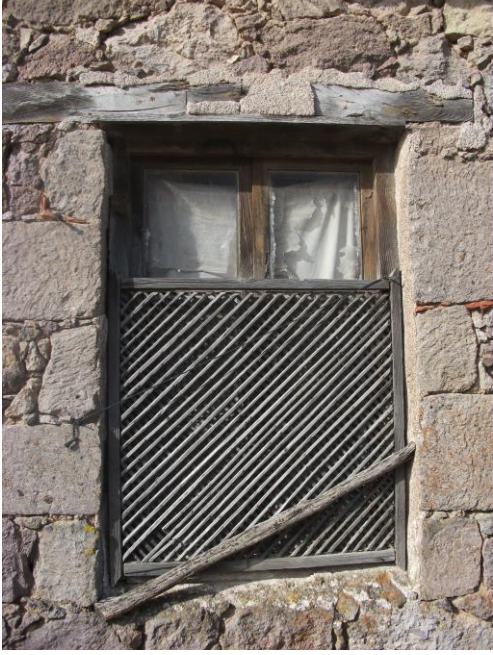
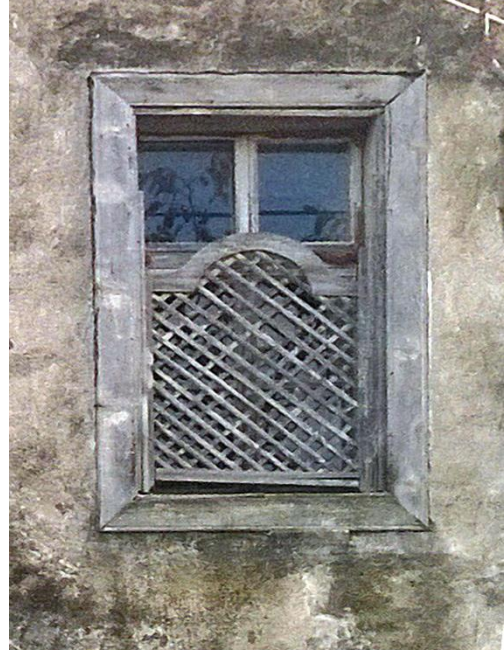
dönemindeki kafesler bu örnekler ile benzerlik göstermektedirler. Kafesler güneş kırıcı olarak kullanıldıkları kadar rüzgâr hızını da kesmek için faydalıdır. Aynı zamanda sokaktan görünebilecek olan odalar için mahremiyet sağlar. Kepenkler, kafeslerden farklı olarak odaları dışarının etkilerinden tamamıyla yalıtır. Güneş ve rüzgârdan korumada daha etkilidirler. Bazı pencerelerde demir parmaklığa rastlandığı da olmuştur.

Şekil 3.304 Bademli Köyü'nden ahşap kafes örnekleri
