YILDIZ TEKNİK ÜNİVERSİTESİ  
FEN BİLİMLERİ ENSTİTÜSÜ

SOĞUKTA TALAŞSIZ ŞEKİLLENDİRME  
KALIPLARINDA HASARLAR VE PERFORMANS  
ARTIRICI GELİŞMELER

DOKTORA TEZİ

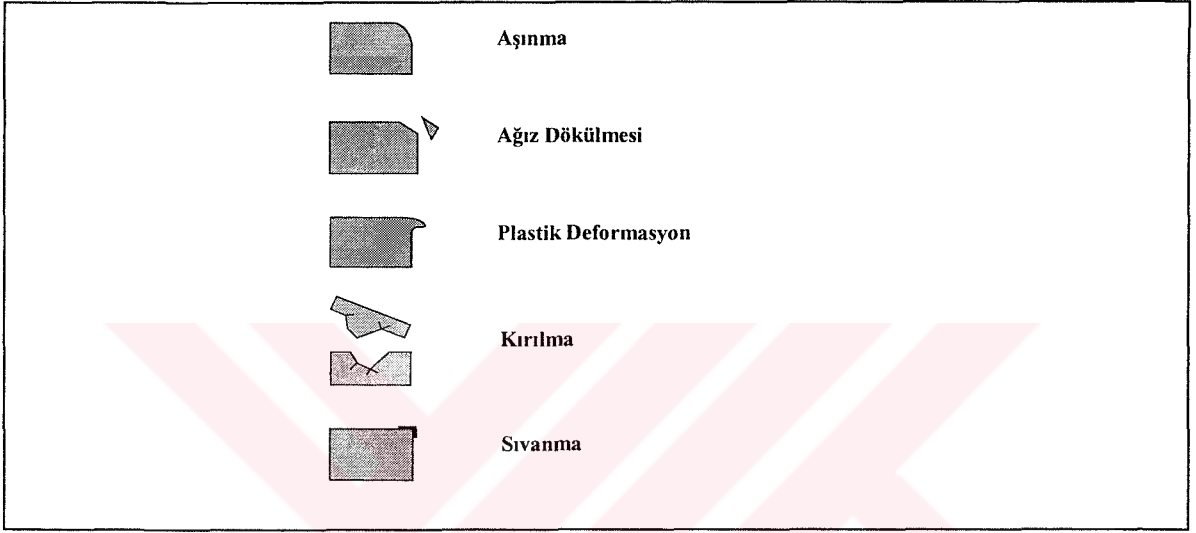
Şekil 2.1 Soğuk İş Uygulamalarında Hasar Mekanizmaları (Jervis, 1992)

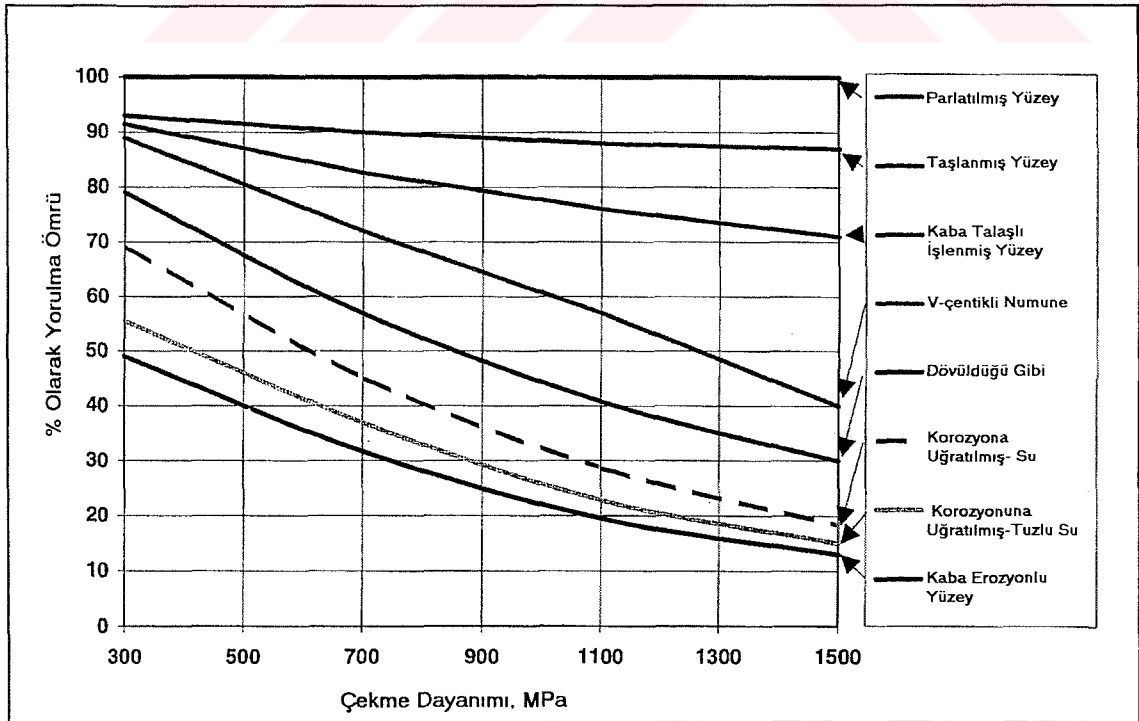
Şekil 2.2 Yüzey Kalitesinin Yorulma Ömrüne Etkisi (Sandberg, 1997)

Örneğin, Şekil 2.2’de gerek işleme gerekse de kalıbın çalışma ortamına bağlı olarak, kalıbın yüzey pürüzlülüğünün (yüzey kalitesinin) potansiyel yorulma ömrünü hangi oranlarda düşürebileceği gösterilmiştir (Sandberg, 1997). Bu şekilden de görülmektedir ki, örneğin kaba erozyonlu yüzey, malzemenin yorulma dayanımı % 80 oranında kaybetmesine yol açabilmektedir. Ağız dökülmesi, abrasif aşınma, sıvanma ve kırılma için etkin bir malzeme özelliği olan yorulma dayanımının bu biçimde azalması anılan bu hasar mekanizmalarının da o oranda hızla devreye girmesine yol açabilmektedir.

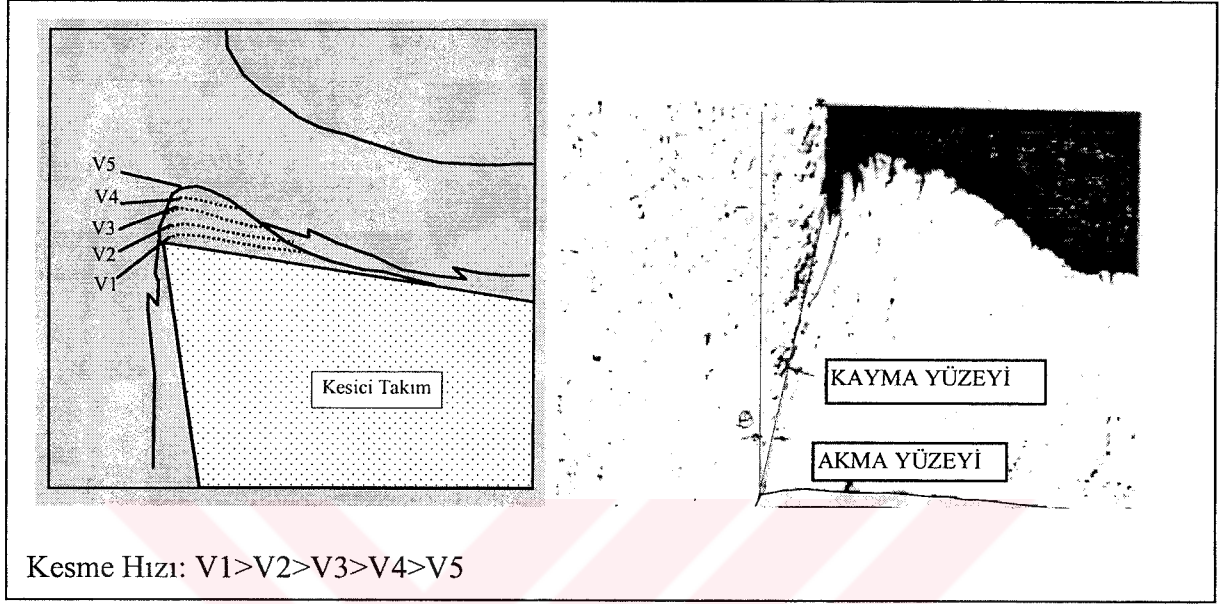
Şekil 2.6 Sıvanmaya Yol Açan Yığılma Köşesinin Oluşumu (Karagöz, 1988)

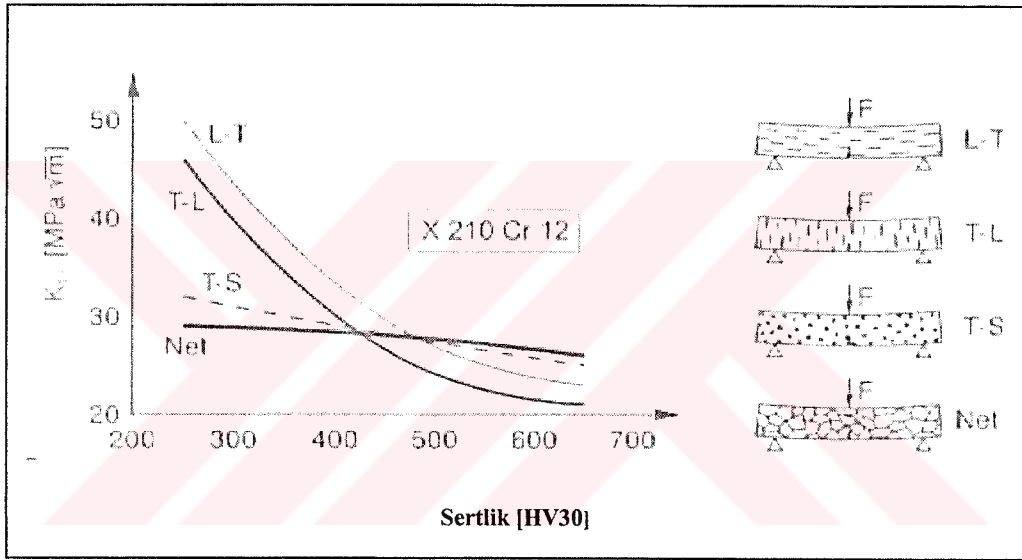
Şekil 2.11 Eski Nesil Bir Soğuk İş Takım Çeliği Olan 1.2080 (X210 Cr12)'de Karbür Yönlenmesinin Kırılma Tokluğuna Etkisi (Broeckmann, 1999)

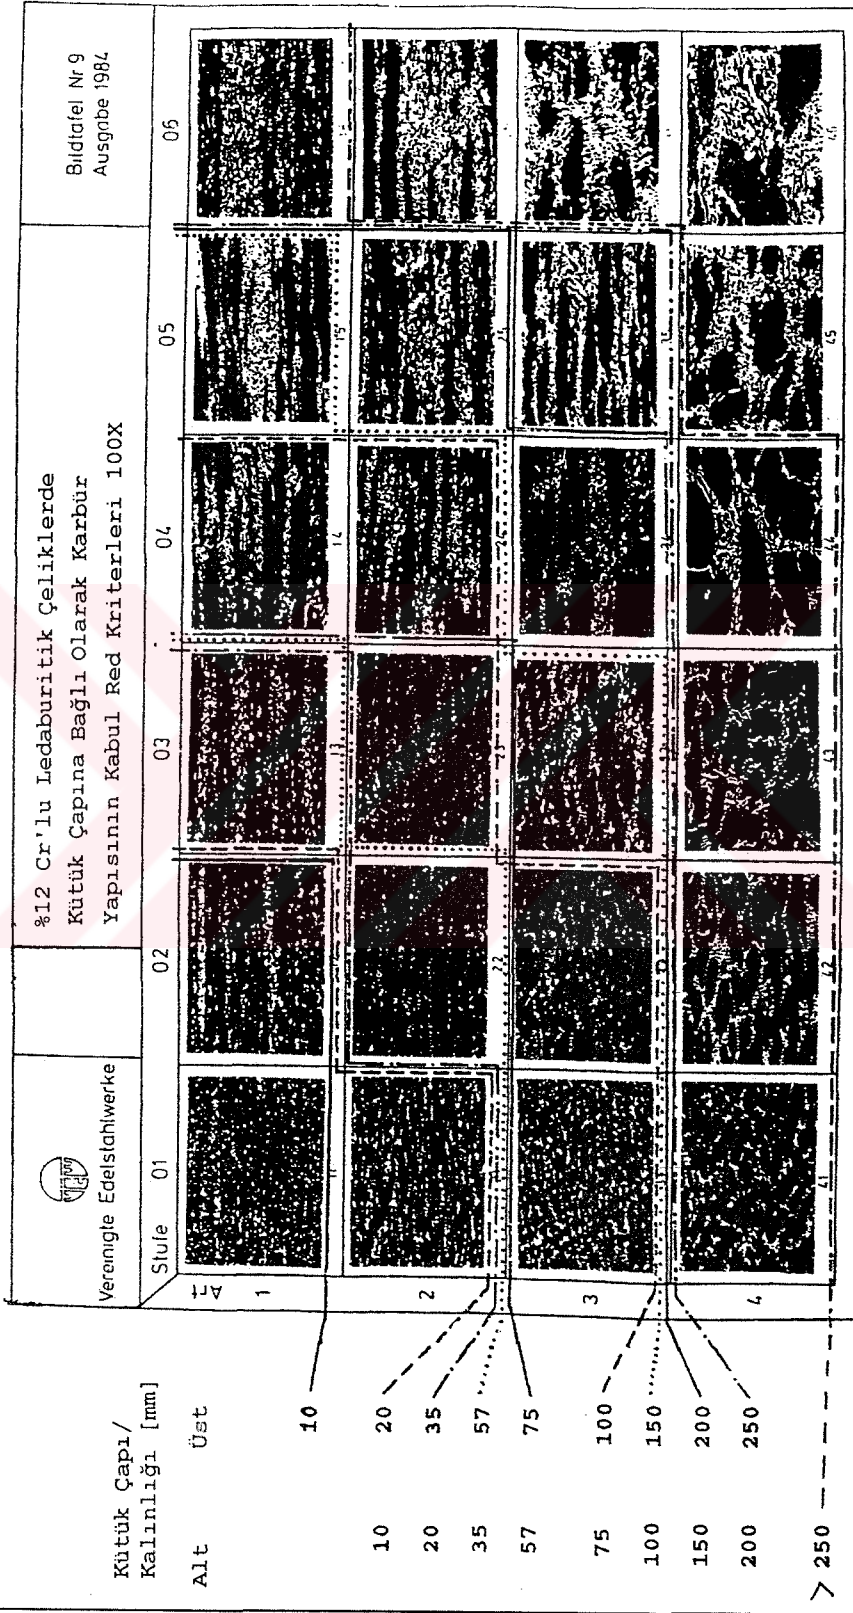
Şekil 2.12 Kütük Ölçüsüne Bağlı Olarak Karbür Bantlaşması için Referans Yapılar (Edelstahlwerke 1984)

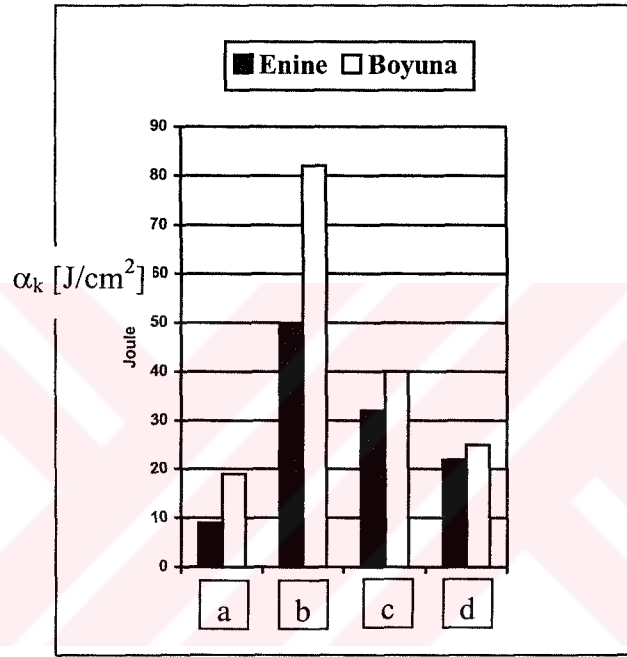
Şekil 2.13 Farklı Çeliklerde Yönlenmenin Darbe Enerjisine Etkisi (UTAB, 2000);  
a: Sverker 21 ( $\approx 1.2379$  (X155CrVMo12 1)), b: Vanadis 4, c: Vanadis 23, d: Vanadis 10

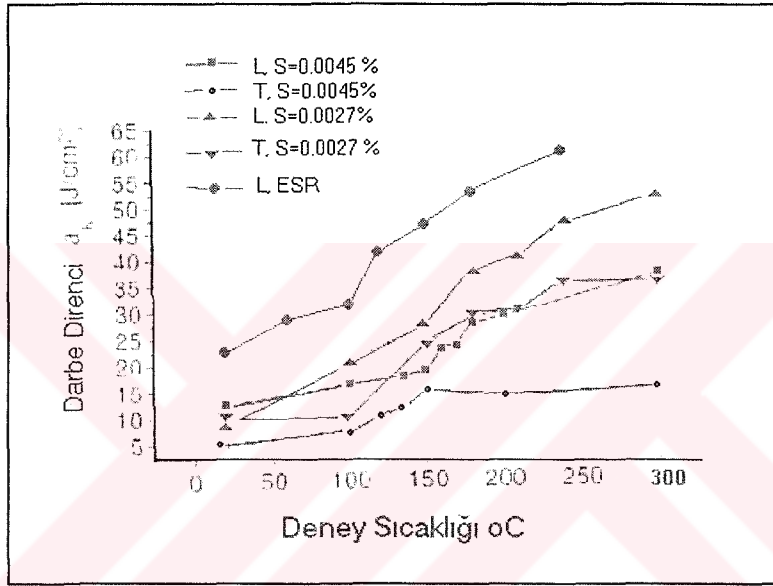
Şekil 2.14 Malzeme no: 1.2344 (X40 CrMoV5 1) Sıcak İş Takım Çeliğinde Kükürdün Darbe Enerjisi Üzerine Etkisi, (Broeckmann, 1999)

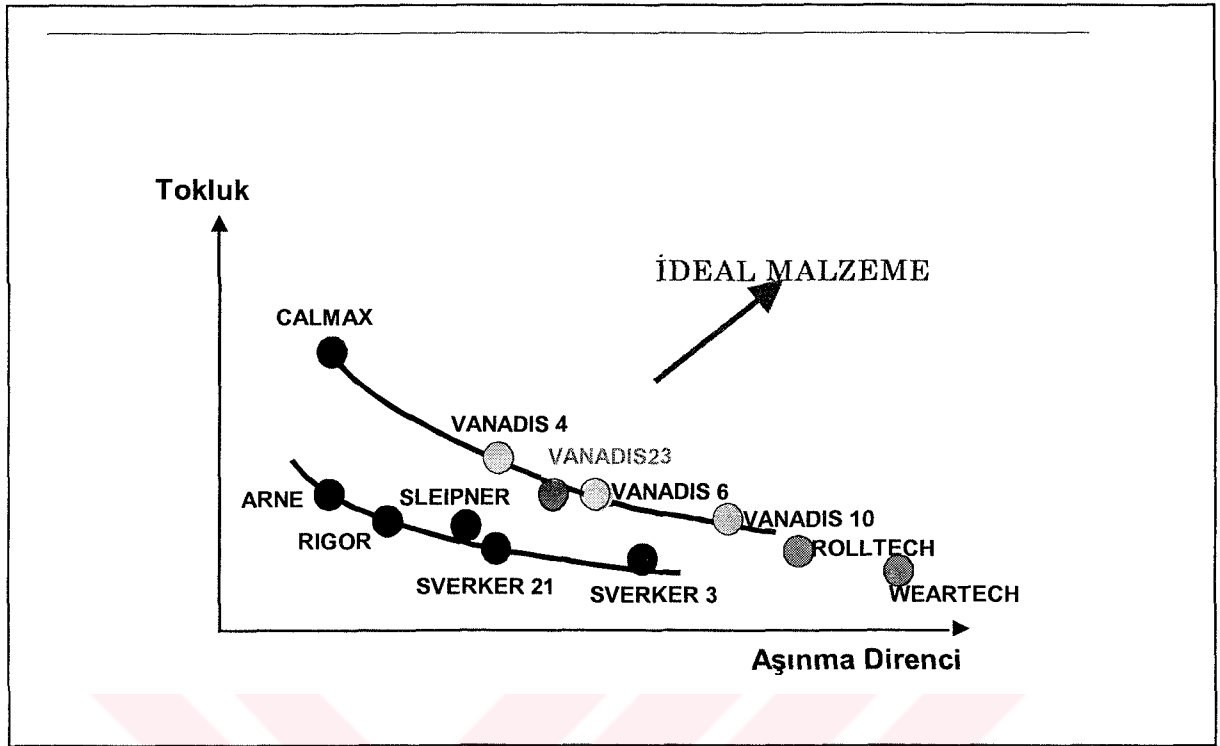
Şekil 2.16 Soğuk İş Takım Çeliklerinin Aşınma Direnci-Tokluk İlişkileri, (UTAB, 2000)

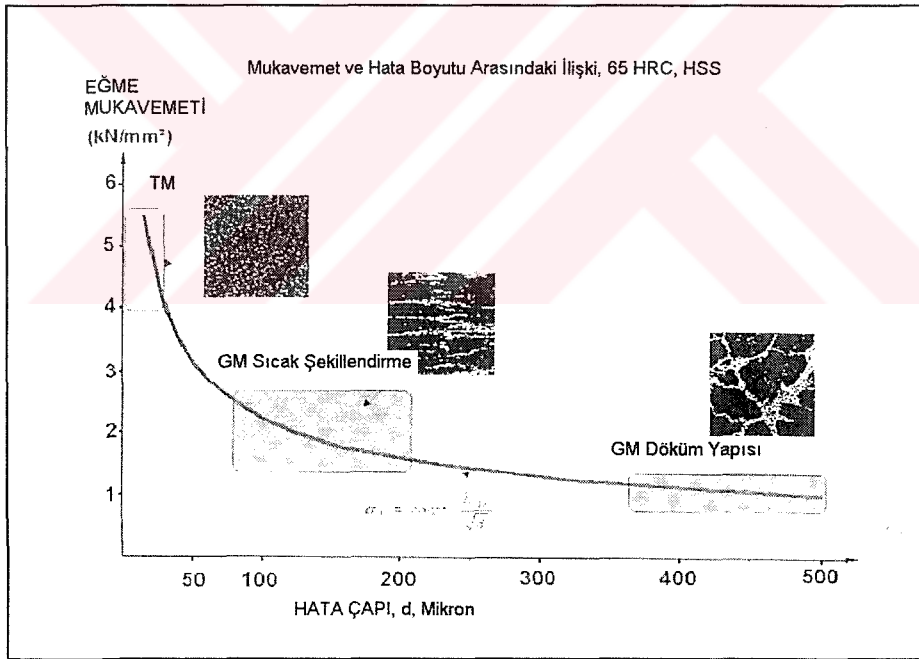
Şekil 3.5 Eğme Mukavemetinin Hata Çapı ile Değişimi, (Tornberg ve Fölzer, 2002).

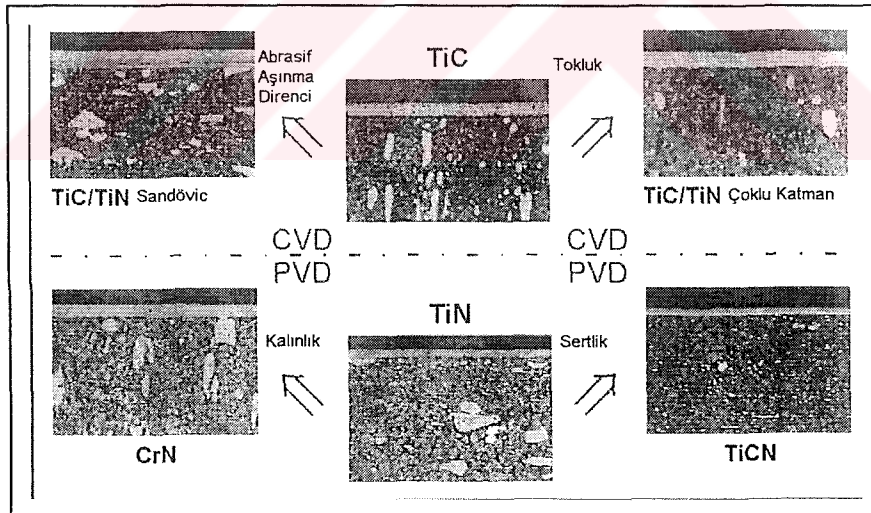
Şekil 3.15 CVD, PVD Kaplamalarda Kaplama Türlerinin Arttırdığı Özellikler (Escher, 2002)

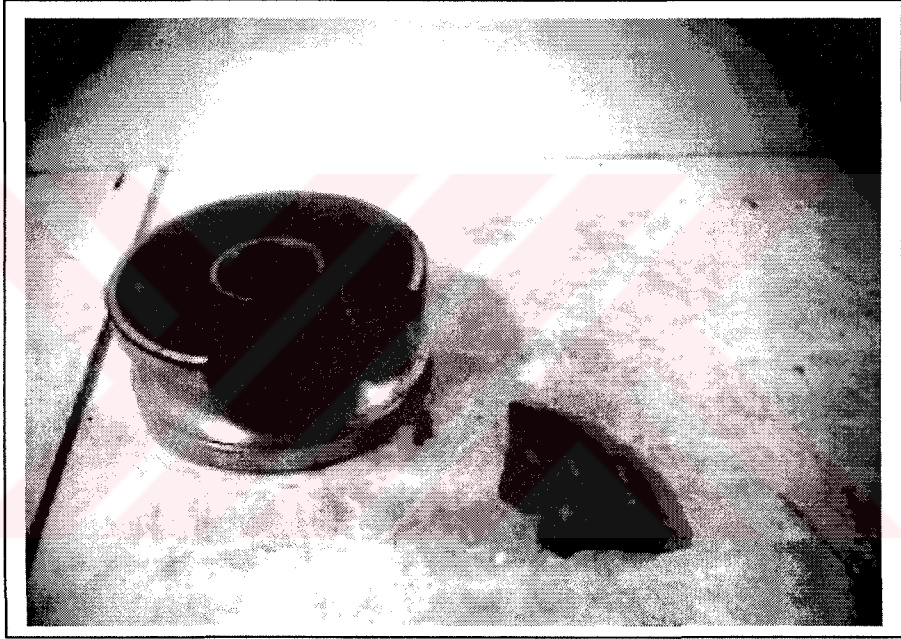
İskenderun'daki bir tesisde dikişli boru üretiminde kullanılan soğuk şekil verme makarasında (Çap 360x140 mm) ani bir kırılma ortaya çıkmıştır. Olağan koşullar altında makaranın aşınma ve yorulma/atrisyon sonucu oluşan yüzey çatlaklarının büyümesi sonucu, yüzeyden malzeme dökülmesi/chipping ile kırılma olmaksızın ömrünü tamamlaması gereken bu makaranın kırılma sebebi araştırılmıştır. İlgili makaramın genel görüntüsü ve kırılma biçimi Şekil 5.1'de verilmiştir.

Şekil 5.1. Olay I: Kırılan Şekil Verme Makarası

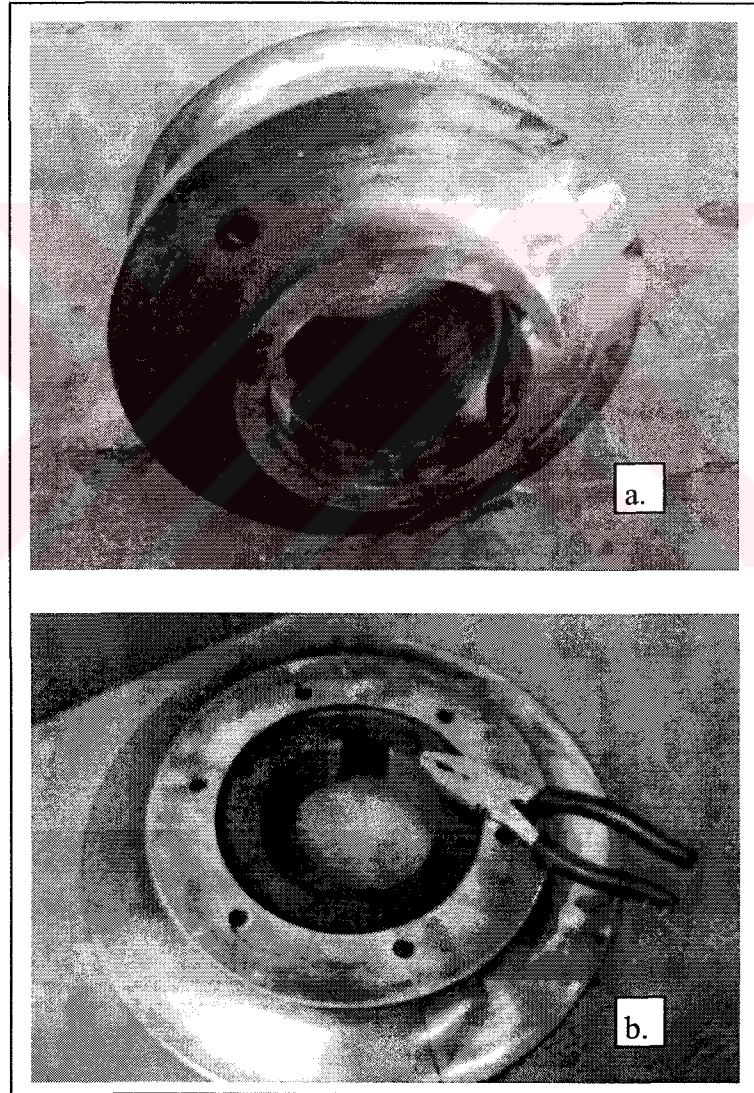
Olay I'deki uygulamaya özdeş dikişli boru üretiminde kullanılan soğuk şekil verme makaralarında (Çap 320 ilâ 550 mm) ani bir kırılma ortaya çıkmıştır. Olağan koşullar altında makaranın aşınma ve yorulma/atrisyon sonucu oluşan yüzey çatlaklarının büyümesi sonucu yüzeyden malzeme dökülmesi/chipping ile kırılma olmaksızın ömrünü tamamlaması gereken bu makaraların da kırılma sebebi araştırılmıştır. İlgili makaraların genel görüntüsü ve kırılma biçimi Şekil 5.4'de verilmiştir.

Şekil 5.4a ve b Olay II: Kırılan Şekil Verme Makaraları

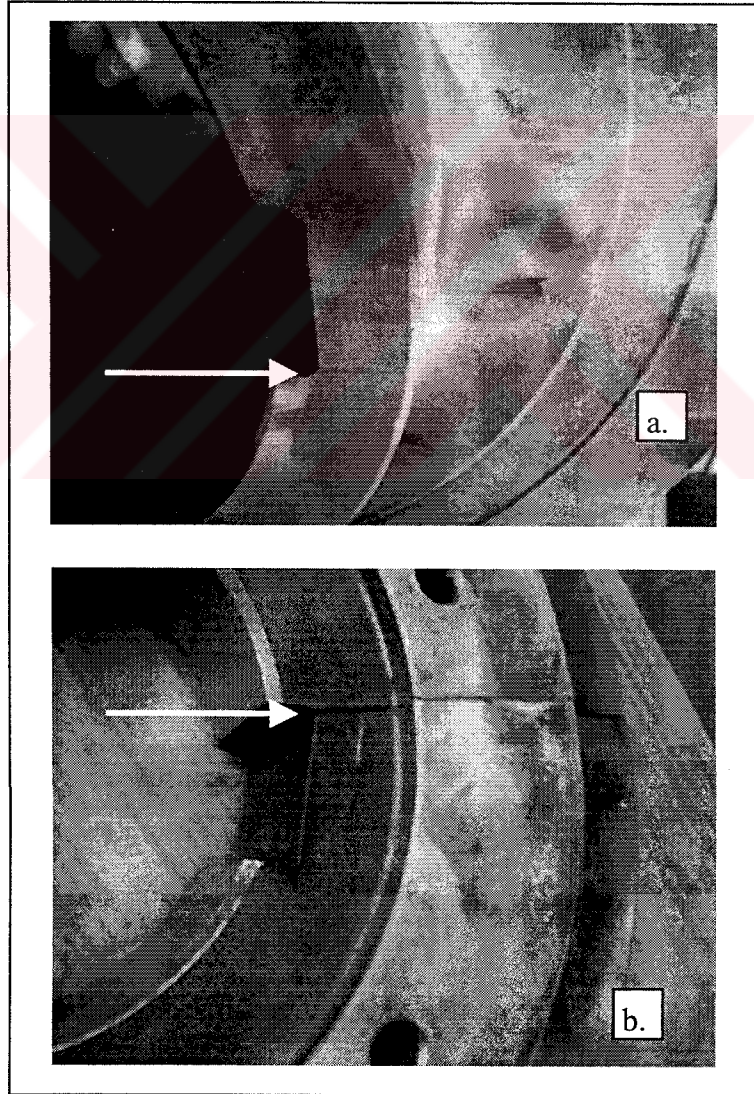
Kırılmaya yol açan çatlakların belirgin bir işleme izini takip etmediği; ve en önemlisi de yüzeydeki yorulmalı aşınmanın yol açtığı bir çatlak başlangıcına sahip olmadığı tespit edilmiştir. Ancak; Şekil 5.5'den de görüldüğü biçimde çatlak açık bir biçimde kama kanallarından başlamıştır. Bu durum Olay II'yi Olay I'den ayıran temel farklılıktır.

Şekil 5.5a ve b Olay II: Kırılan Şekil Verme Makaralarında Kama Kanalı Detayları

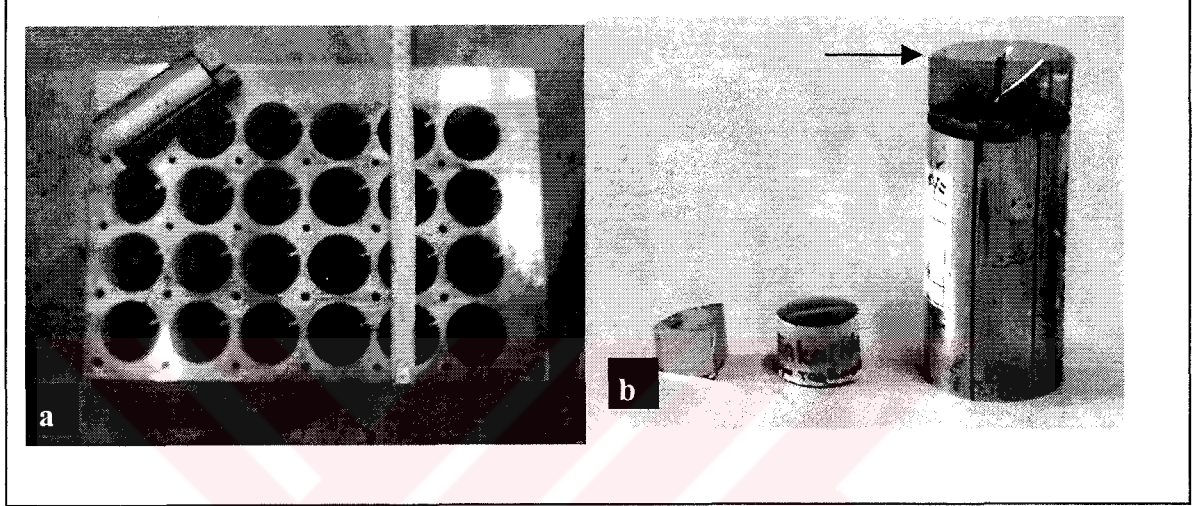
Enka Klasör tarafından plastik plakaların yüksek devirle kesilmesinde kullanılan 24 gözlü kesme kalıbındaki (Şekil 5.13a) bazı zımbaların (Şekil 5.13b) üretime girmeden önce çatlak oldukları tespit edilmiştir.

Şekil 5.13 Olay III: Kesme Kalıbı (a) ve Zımba (b)

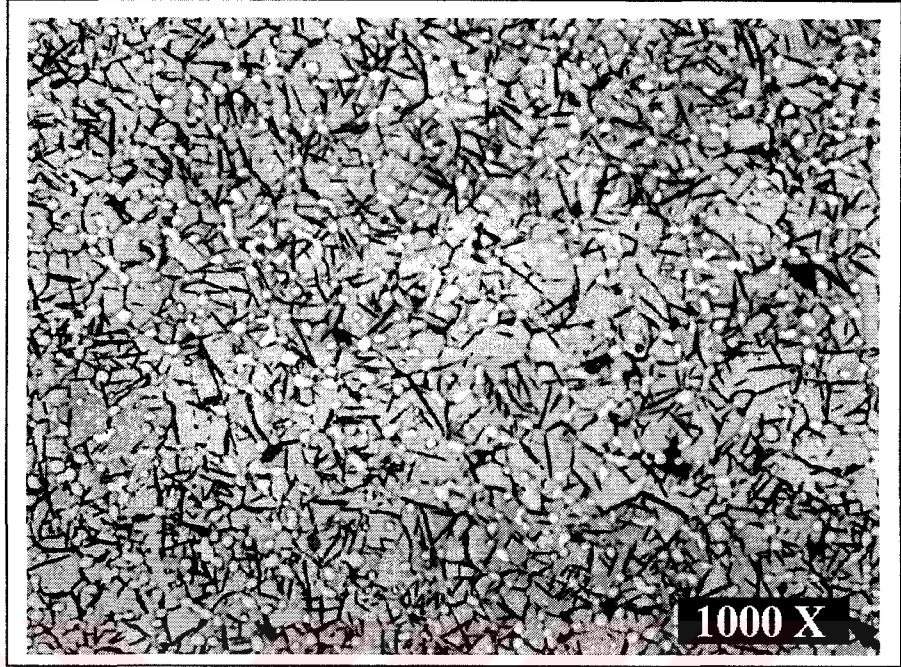
Matriks görüldüğü gibi menevişlenmiş martensitik yapıdır. Malzeme toz metalurjik olduğu için herhangi bir hadde yönüne yada karbür bantlaşmasına rastlanamamıştır. Geleneksel yöntem ile üretilmiş dövme malzemeler ile kıyaslandığında mikroyapının oldukça ince ve homojen dağılmış karbürlerden oluştuğu görülmektedir.

Şekil 5.15 Olay III: Zimba Merkezinin Işık Mikroskobu ile Mikroyapı Fotoğrafı 1000X

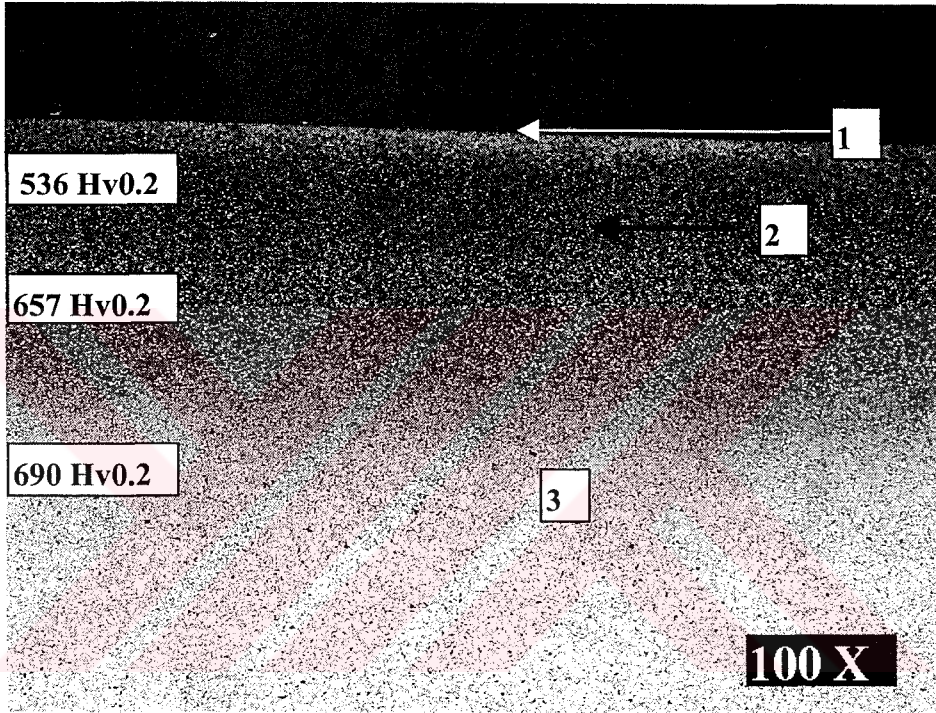
Hasarlı zımbaların taşlama yüzeyinden içeriye doğru alınan kesiti Şekil 5.17'de gösterilmiştir. Bu kesitin mikroyapısı belirgin bir biçimde zımba merkezindeki mikroyapıdan farklılık arz etmektedir. Ayrıca yüzeyden içeri doğru yapıdaki farklılaşma açık bir biçimde görülebilmektedir.

Şekil 5.17 Olay III: Zımba Yüzeyinin Işık Mikroskopunda Mikroyapı Fotoğrafı, 100X

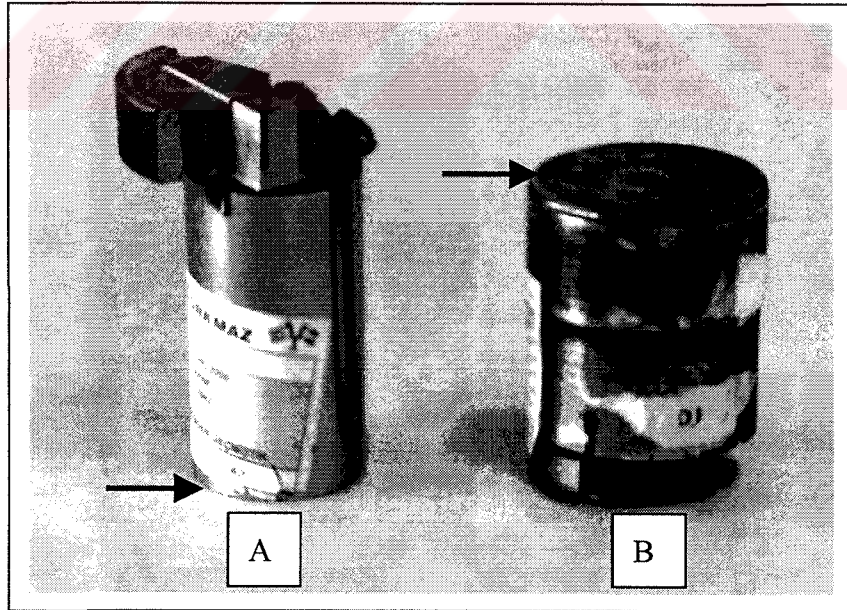
Şekil 5.19 Olay IV: Kırılmış Matrisler, Oklar Kesme Yüzeylerini Göstermektedir

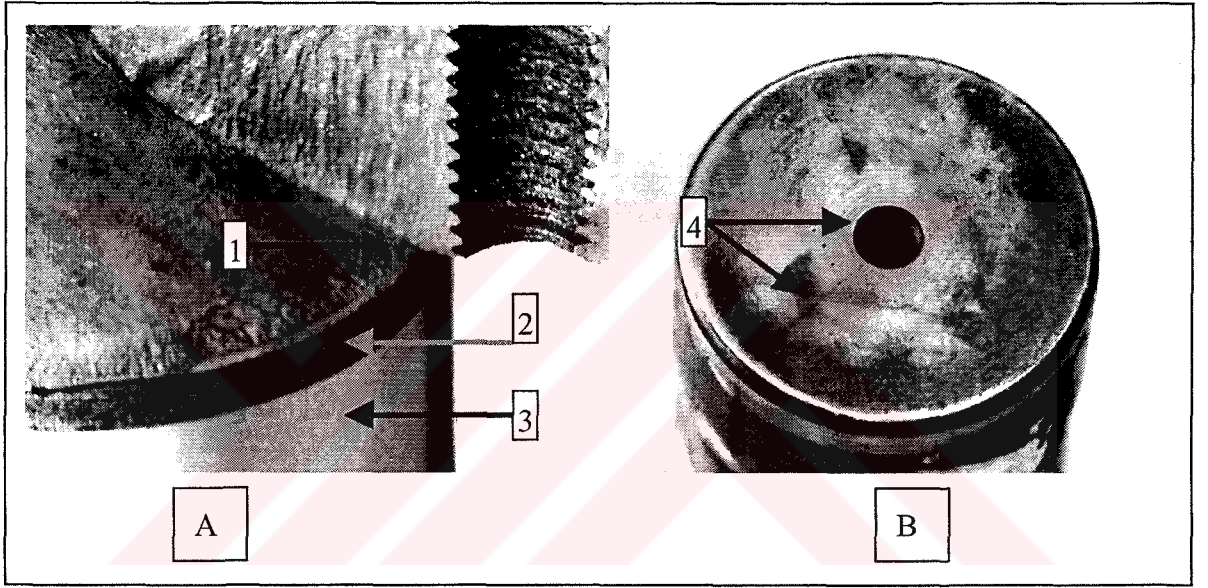
Matrislerde yapılan çatlak testi ve gözle muayene sonucunda çatlakların matrislerin eksenine boyunca devam ettiği ve başlangıç noktalarının Matris A için 1 ile işaretlendiği üzere ani kesit değişimlerinin olduğu bölgeler yada Matris B için 4 ile işaretlendiği üzere delikler olduğu görülmüştür (Şekil 5.20). Başka ilgi çekici bir nokta da; ısıtılma işlemi sonrası yapılan işlemede sadece, matrisin içinde hareket ettiği zarf ile temasta olan yüzeylerin işlenmiş olmasıdır (ilgili fotoğrafta 3 ile gösterilen parlak yüzey). Kesit değişiminin ortaya çıktığı radyüslü bölge (ilgili fotoğrafta 2 ile gösterilen mat yüzey), ısıtılma işlemi sonrası işlenmemiştir.

Şekil 5.20 Olay IV: Matrislerde Çatlaklar

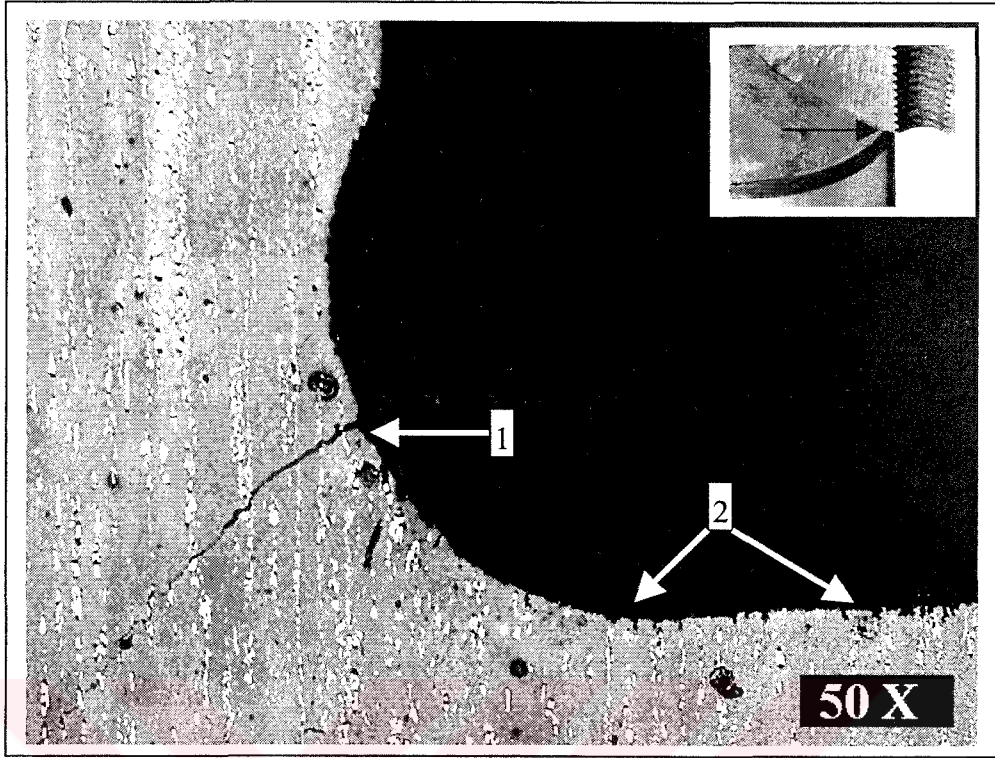
Mikroyapıda, Olay I ve Olay II’ye konu olan ön ötektoid karbür çökmesinin bu yapıda beklendiği gibi hiç olmadığı görülmektedir. Bu çaptaki malzemelerde bu fazın çökmesine yol açacak denli düşük soğuma hızları havada soğutmada bile genellikle mümkün değildir.

Şekil 5.22 Olay IV: Matris A'da Çatlak Başlangıcı Işık Mikroskobu, 50X

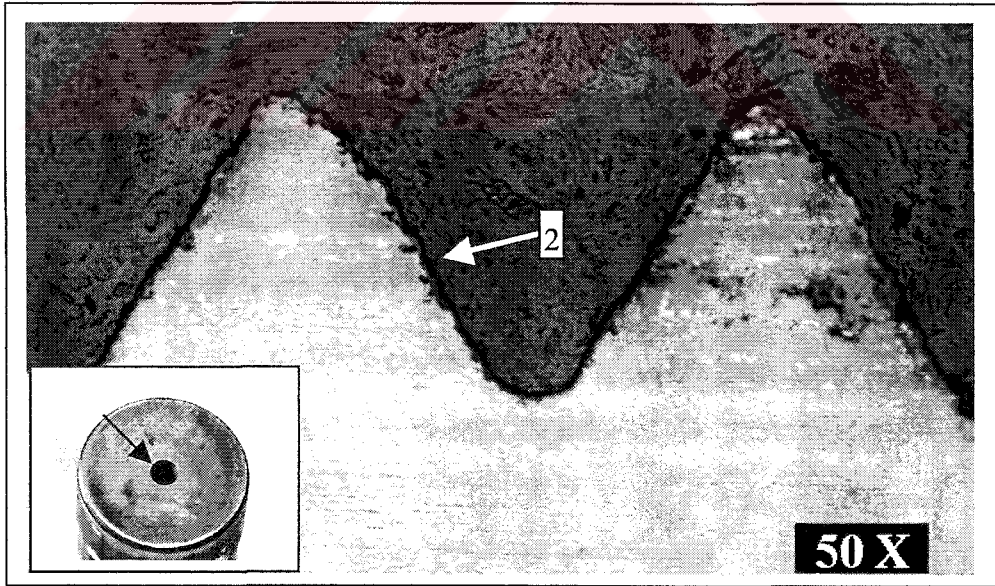
Şekil 5.23 Olay IV: Matris B'de Delik içindeki Dişlerin Görüntüsü Işık Mikroskobu, 50X

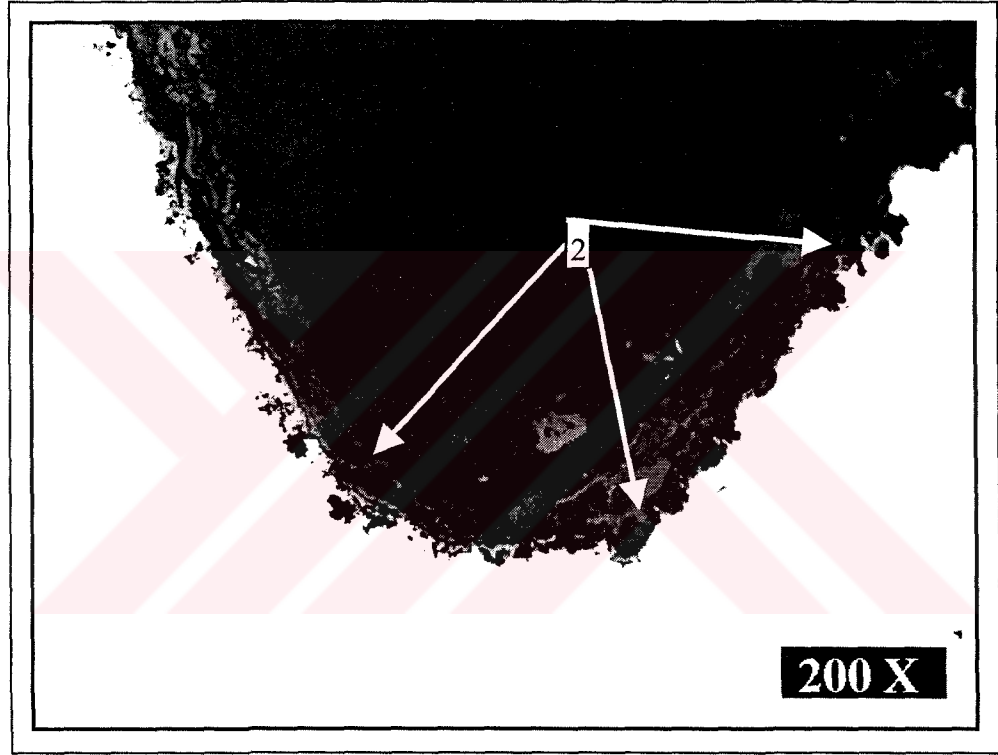
Şekil 5.24’den 2 nolu oklarla işaretlendiği üzere, açıkça görülmektedir ki, diş diplerinde belirgin bir korozyon mevcuttur. Her iki matrisde de aynı etkiye rastlanmaktadır ve sebebi de muhtemelen tuz banyosunda yapılan ısıtma işlemi sonrası tuzun yüzeyden uzaklaştırılmamasıdır.

Şekil 5.24 Olay IV: Matris B’de Diş Dibinde Korozyon, Işık Mikroskobu, 200X

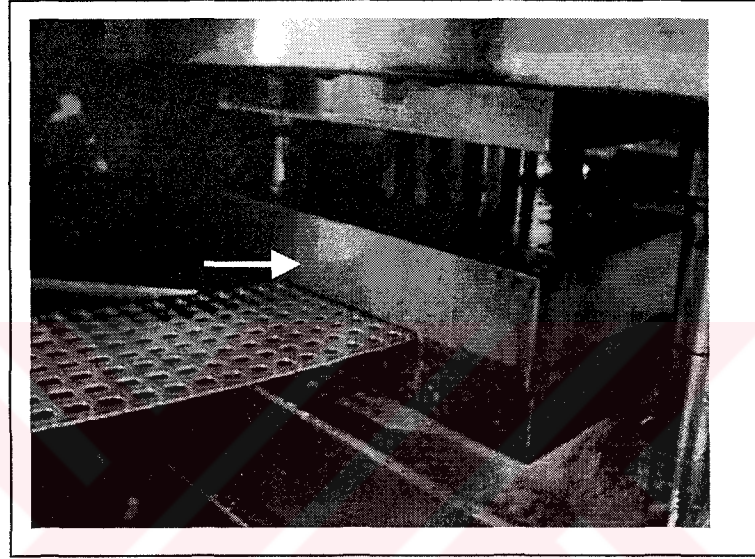
Çıkar Somun tarafından 2 mm'lik saç levhadan somun imalatında kullanılan ve Şekil 5.25'de çalışma biçimi gösterilen kalıpta yer alan okla işaretli dişi kalıpta kısa sürede, Şekil 5.26'da çatlakların üzerinden geçilerek gösterildiği gibi çatlama problemi ile karşılaşmıştır.

Şekil 5.25 Olay V: Somun Üretiminde Kullanılan Kesme Kalıbı

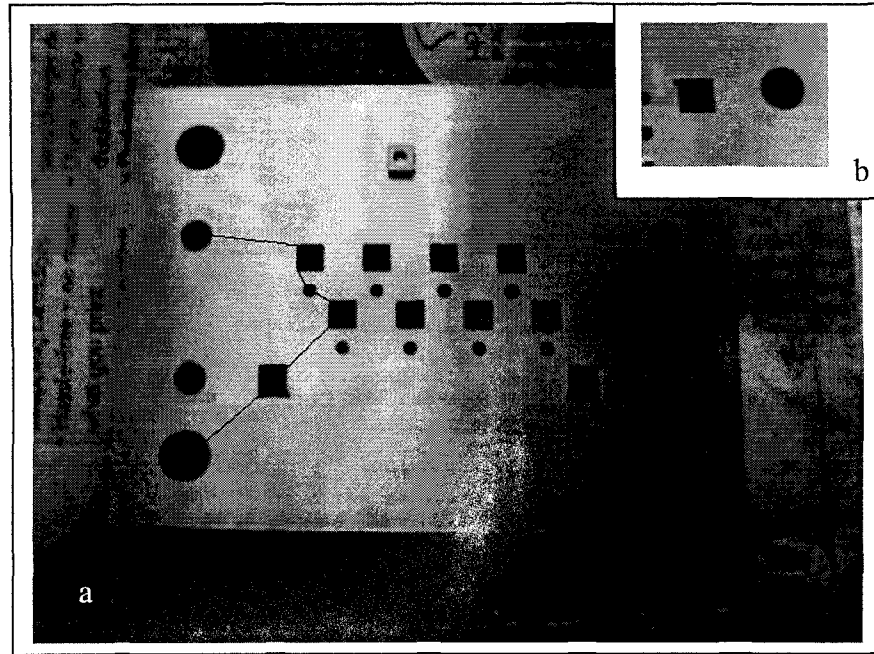
Şekil 5.26 Olay V: Çatlayan Kesme Kalıbı, (Çatlak Çizilerek Belirginleştirilmiştir) a: Ön Yüz; b: Arka Yüz'den Detay

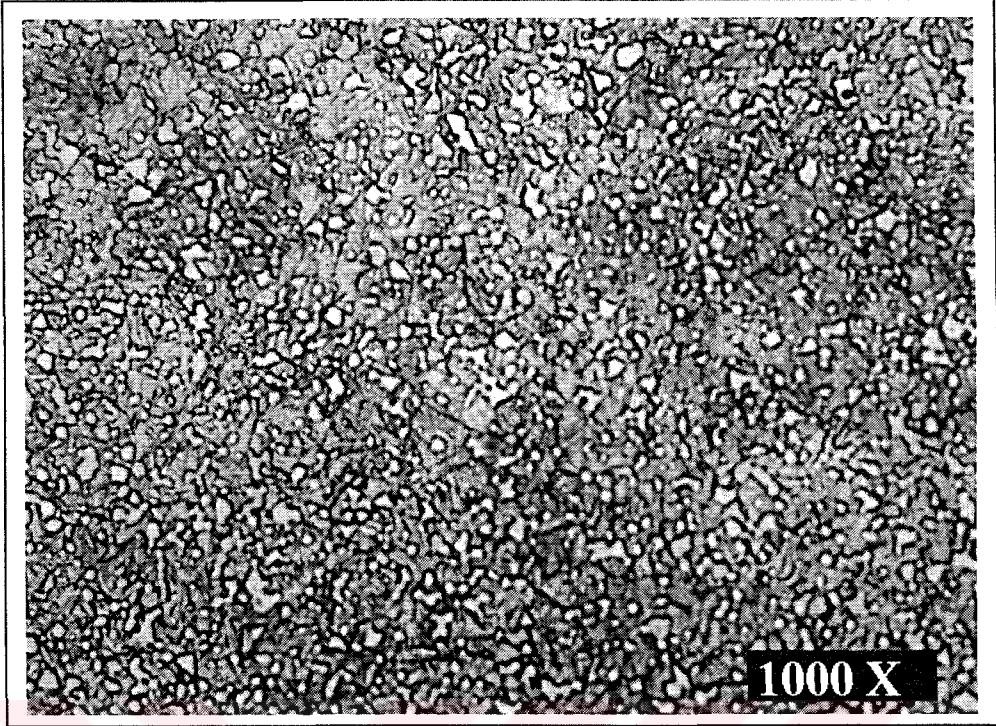
Şekil 5.27'den de görülebileceği üzere matrisin merkezinden alınan numunenin yapısı menevişlenmiş martensittir. Kalıbın çalışma eksenine dik yönde alınan bu numunede herhangi bir yönlenme ve bantlaşma yoktur. Karbür dağılımı son derece homojen olup toz metalurjik çeliklerin karakteristik özelliği gibidir.

Şekil 5.27 Olay V: Kalıp Merkezinin Mikroyapı Fotoğrafi, Işık Mikroskobu 1000X

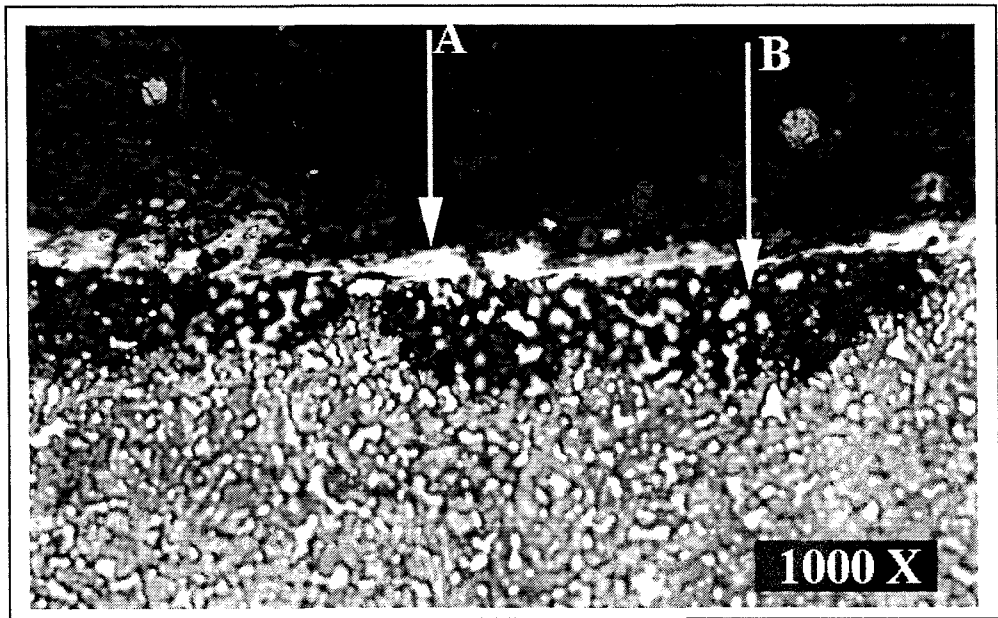
Şekil 5.28’de ise kalıbın tel erozyon ile kesilmiş yüzeyinden alınan görüntü verilmektedir. Kalıp yüzeyinde dikkate değer oranda bir erozyon hasarı saptanmıştır. Bu hasar ilgili fotoğrafta A ile işaretli, literatürde Beyaz Tabaka olarak anılan yeniden sertleşmiş tabaka (Jung vd., 2002) ile de sınırlı değildir.

Şekil 5.28 Olay V: Kalıp Yüzeyinde Erozyon Hasarı, Işık Mikroskobu, 1000X

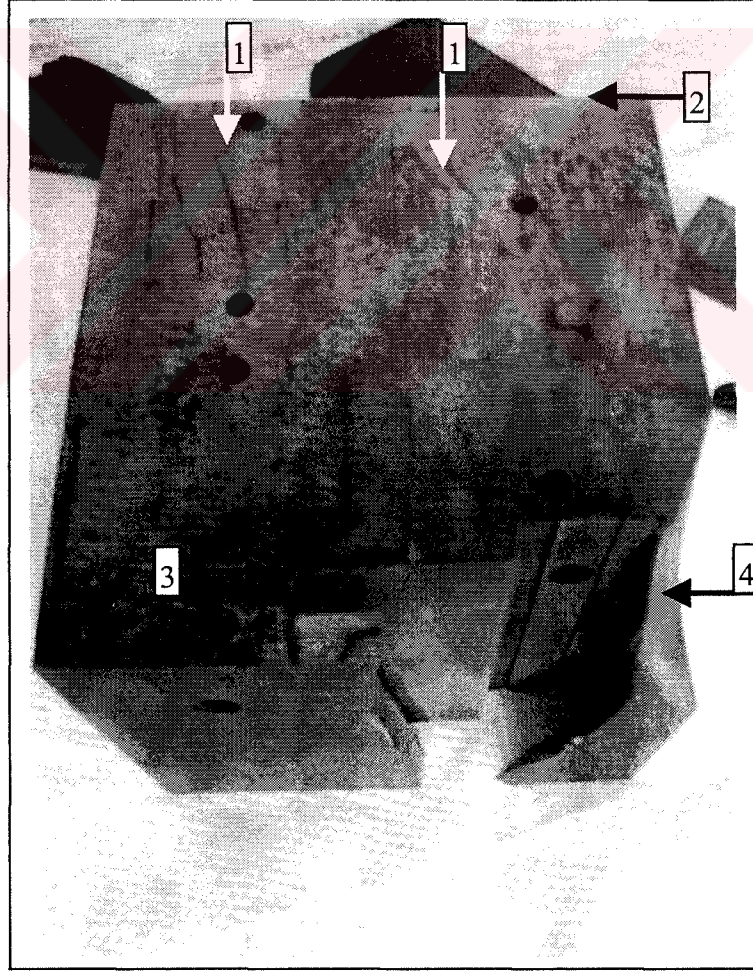
Cem Kalıp tarafından, bir kesme kalıbında zımba olarak kullanılmak üzere, tel erozyon ile sertleştirilmiş çelik kütüğün kesim işlemi sırasında, kütüğün çatlak olduğu fark edilmiştir. İmalatçı tarafından, Calmax soğuk iş takım çeliği olduğu belirtilen sertleştirilmiş bu bloğun 4 ile işaretlenmiş bölgesinden inceleme için bir numune kırılarak alındıktan sonraki hali Şekil 5.29'da görülmektedir. Çelik kütük, frezelendikten sonra ısıtılma işlemine tabi tutulmuş ve sertleştirilmiştir. Sertleştirilen bu kütük, ilgili şekilde 2 ile işaretli ok yönünde taşlandıktan sonra tel erozyon ile kesilmeye başlanmış; ancak bloktan tek bir zımba çıkarıldıktan sonra ilgili şekilde 1 ile işaretlenen ok yönündeki çatlaklar fark edilmiştir.

Şekil 5.29 Olay VI: Çatlayan Kalıp Bloğu

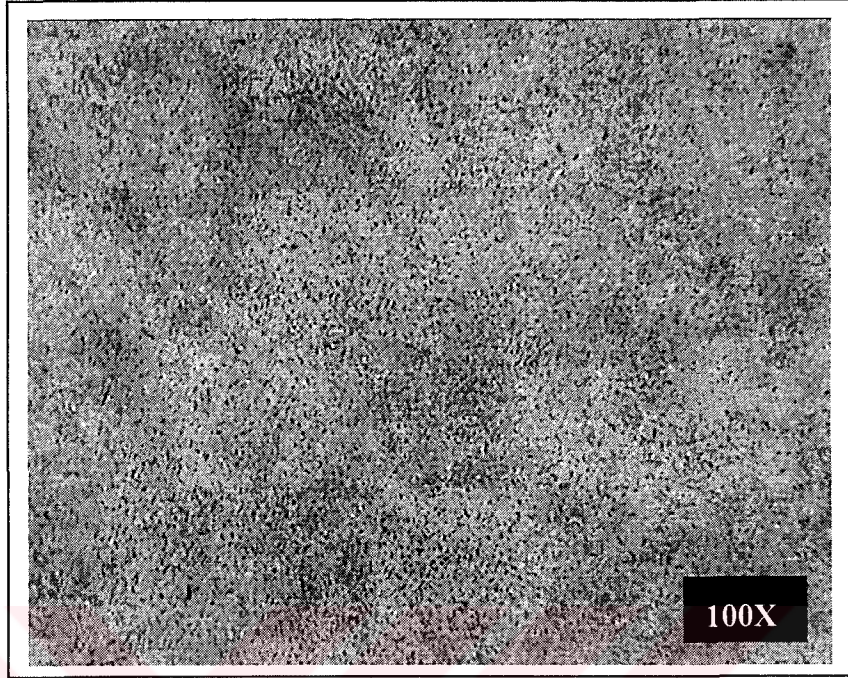
Çatlamanın tel erozyon sırasında fark edilmesi nedeniyle kalıbın tel erozyon ile oluşturulan yüzeyinden alınan numune incelenmiş ancak dikkate değer oranda bir tel erozyon hasarı saptanamamıştır.

Şekil 5.30 Olay VI: Kalıp Merkezinin Mikroyapı Fotoğrafı, Işık Mikroskobu 100X

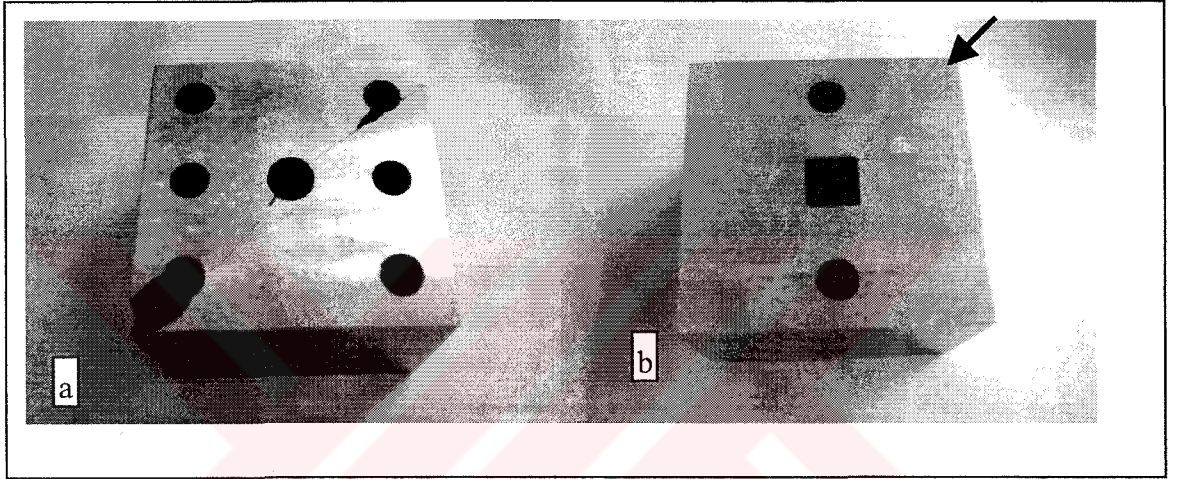
Elopar tarafından kesme kalıbı olarak imal edilirken kalıpta (dişi kalıp, matris) kısa süreli çalışma sonrası ani kırılma problemi ile karşılaşmıştır. Kalıp çeliği Vanadis 4 toz metalurjik soğuk iş takım çeliği olduğu bildirilen kalıp, tuz banyosunda sertleştirildikten sonra taşlanmış ve ardından tel erozyon ile kesilerek imal edilmiştir. Şekil 5.32 ve 5.33'de ilgili kalıbın kırılmış durumu gösterilmektedir.

Şekil 5.32 Olay VII: Çatlayan Kesme Kalıbı, a: Arka Yüzü, b: Ön Yüzü

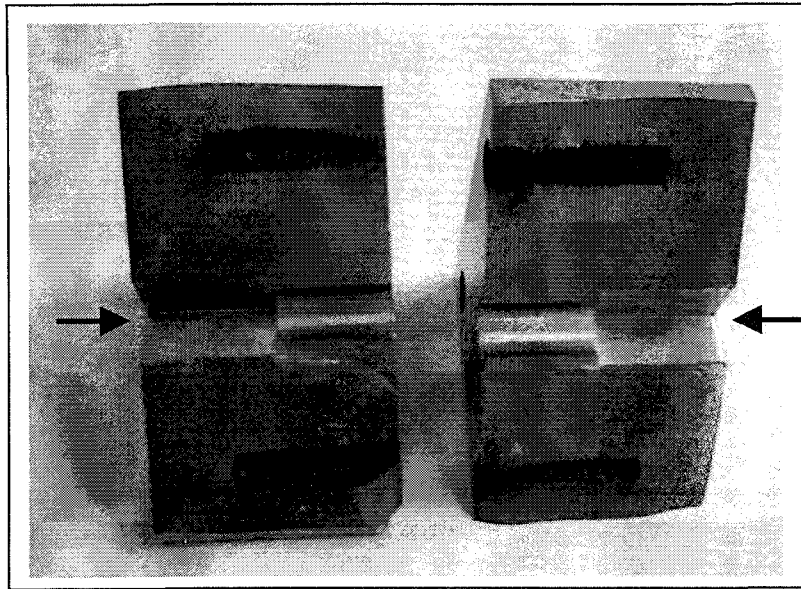
Şekil 5.33 Olay VII: Kırılma Yüzeyi

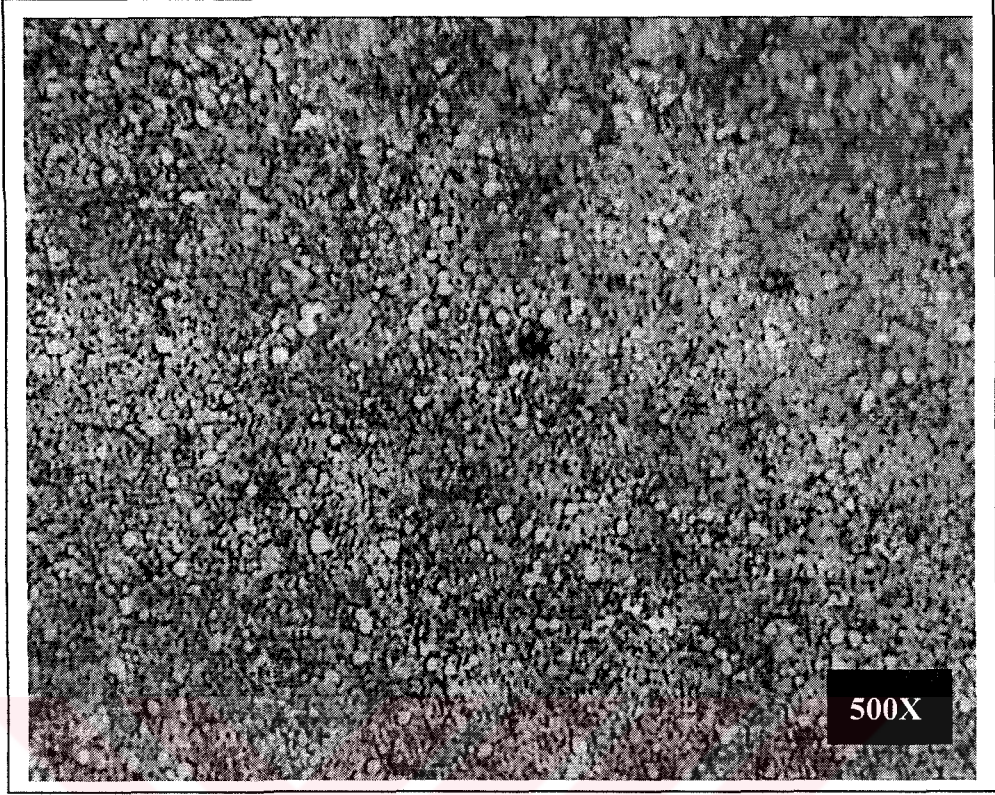
Şekil 5.34'den de görüldüğü gibi matrisin merkezinden alınan numunenin yapısı menevişlenmiş martensittir. Kalıbın çalışma eksenine dik yönde alınan bu numunede herhangi bir yönlenme ve bantlaşma yoktur. Karbür dağılımı son derece homojen olup toz metalurjik çeliklerin karakteristik özelliği gibidir.

Şekil 5.34 Olay VII: Kalıp Merkezinin Mikroyapı Fotoğrafı, Işık Mikroskobu 500X

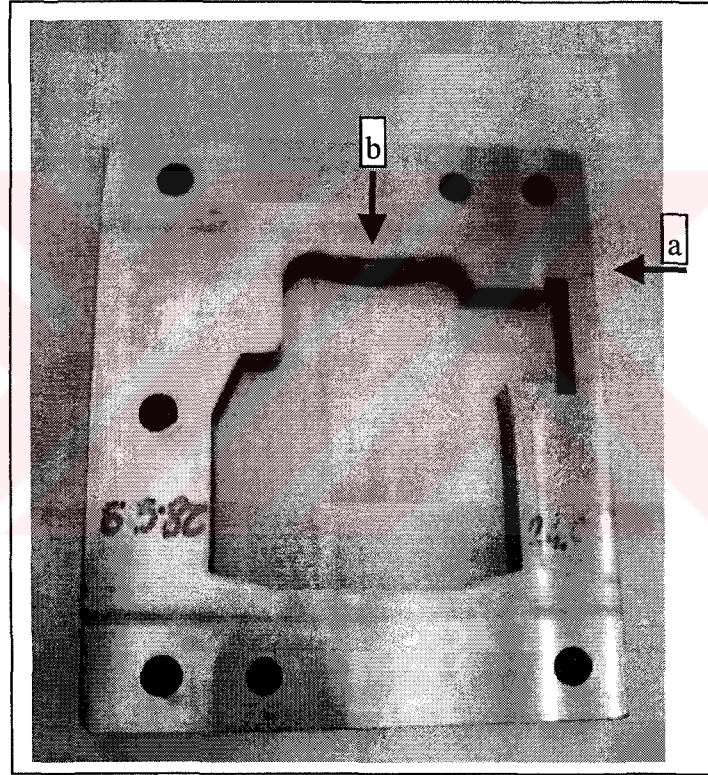
Dönmez Oto (İzmir) tarafından 4 mm sac kesmede kullanılmak üzere, kesme kalıbı olarak imal edilirken kalıpta (dişi kalıp, matris) kısa süreli çalışma sonrası ani kırılma ve atma (ağız dökülmesi) problemleri ile karşılaşmıştır. Kalıp çeliği malzeme no 1.2080 (X210Cr12) geleneksel soğuk iş takım çeliği olarak imalatçısı tarafından belirtilen kalıp, tuz banyosunda sertleştirildikten sonra taşlanmış ve ardından tel erozyon ile kesilerek imal edilmiştir. Şekil 5.36'da ilgili kalıbın hasarlı durumu gösterilmektedir.

Şekil 5.36 Olay VIII: Çatlayan Kesme Kalıbı
