YILDIZ TEKNİK ÜNİVERSİTESİ  
FEN BİLİMLERİ ENSTİTÜSÜ

SOĞUKTA TALAŞSIZ ŞEKİLLENDİRME  
KALIPLARINDA HASARLAR VE PERFORMANS  
ARTIRICI GELİŞMELER

DOKTORA TEZİ

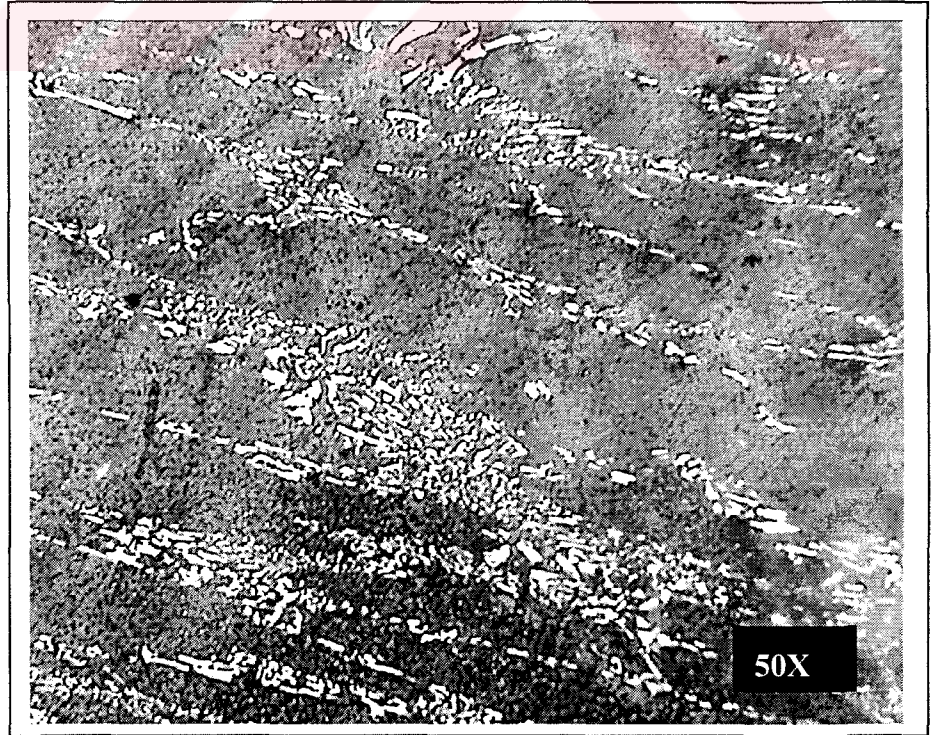
İlgili malzemelerden çatlayan bölge dikkate alınarak numuneler alınmıştır. Alınan numuneler parlatılıp, dağlanmış ve aşağıda Şekil 5.37 v3 5.38'de gösterilen mikroyapılar optik mikroskopta tespit edilmiştir.

Şekil 5.37 Olay VIII: Hadde Yönünde Mikroyapı Fotoğrafı, Işık Mikroskobu 50X

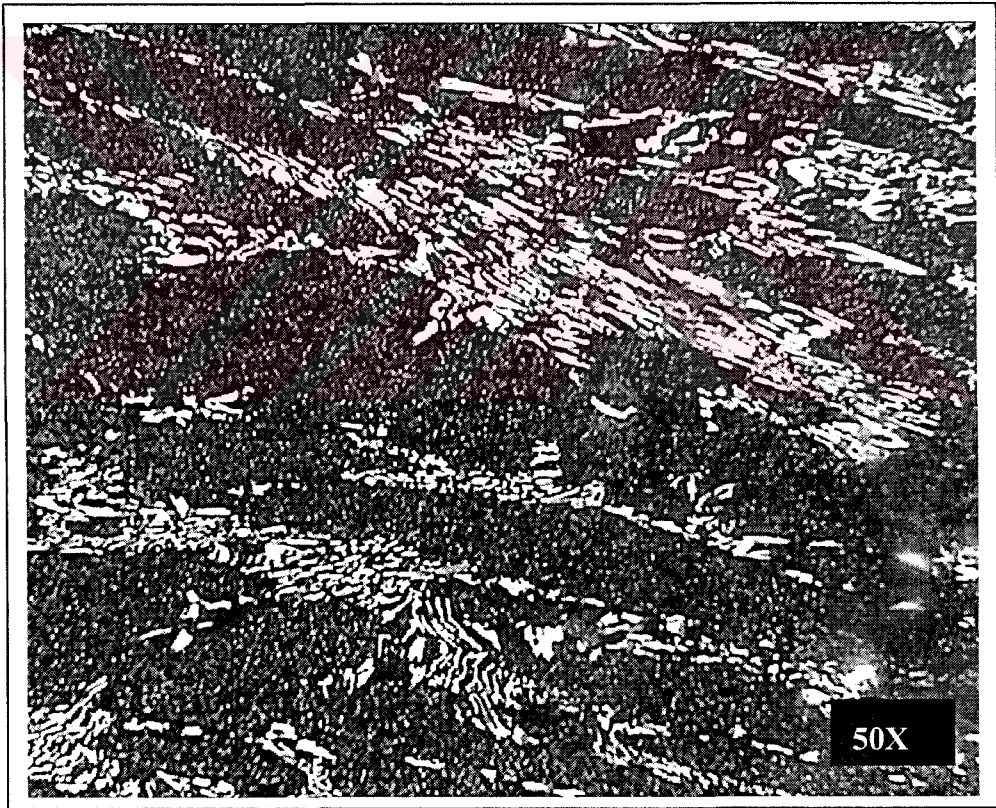
Şekil 5.38 Olay VII: Hadde Yönünde Mikroyapı Fotoğrafi, Işık Mikroskobu 50X

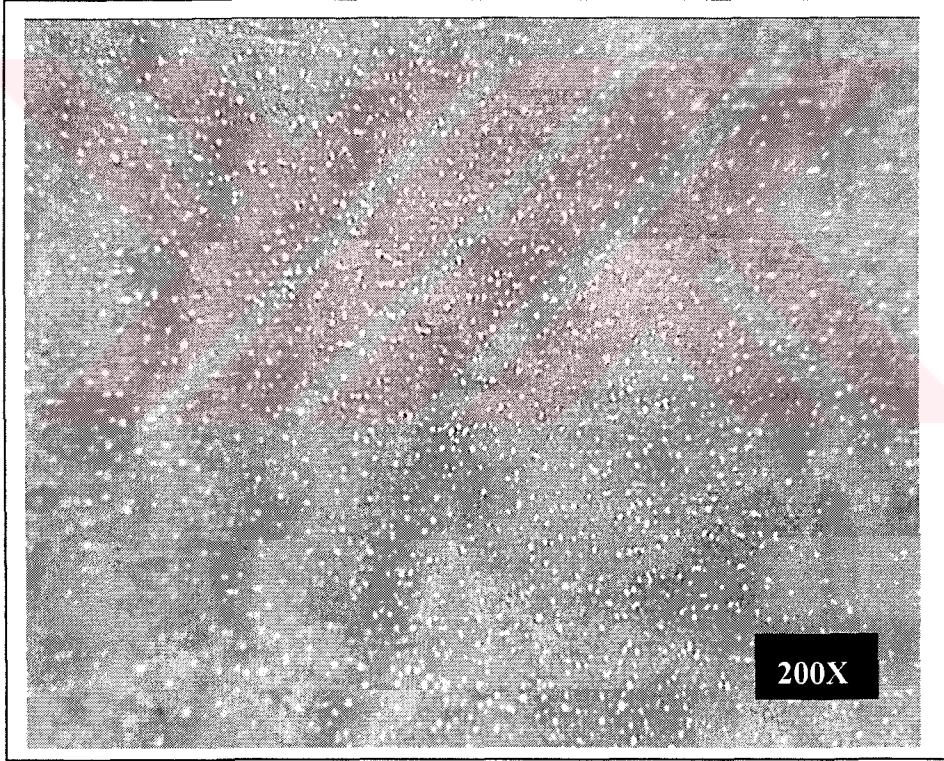
Şekil 5.42 Olay IX: Numune Merkezinden Mikroyapı Fotoğrafı, Işık Mikroskobu 200X

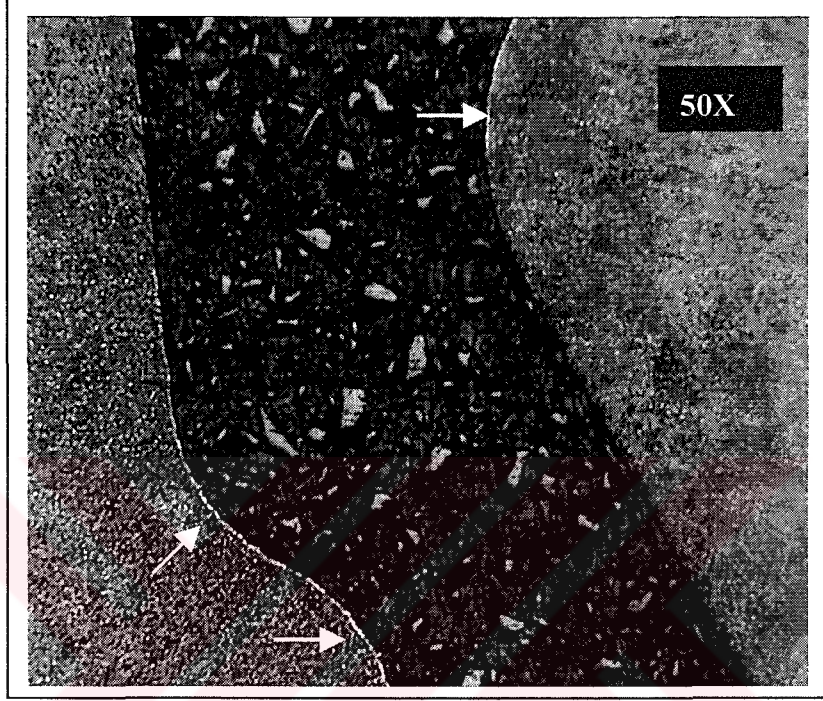
Şekil 5.43 Olay IV: Tel Erozyon Kesim Yüzeyi, Işık Mikroskobu 50X

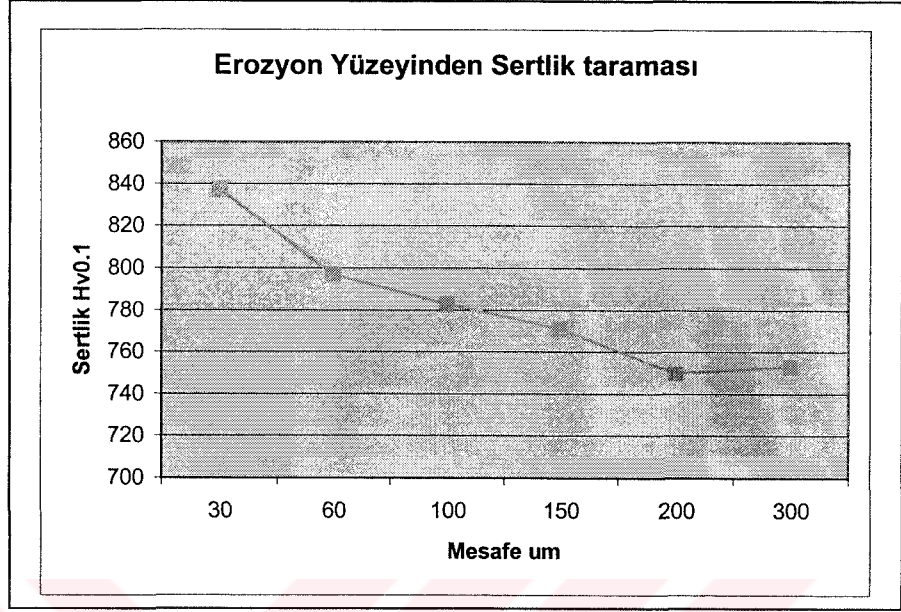
Bu yüzden, beyaz tabakanın ve onun hemen altında yer alan tabakaların yüzeydeki sertliğe olan etkisi 0.1 kg Vickers ile sertlik taraması yapılarak ölçülmüştür.

Şekil 5.45 Olay IX: Tel Erozyon Kesim Yüzeyinde Mikro Sertlik Taraması Hv<sub>0.1</sub>

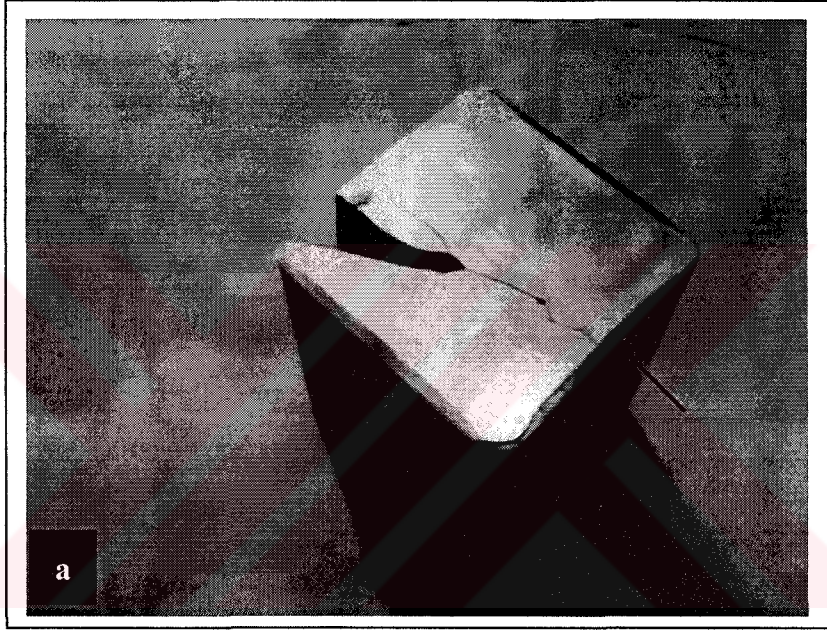
Şekil 5.46a Olay X: Kırılan Ezme Kalıbı

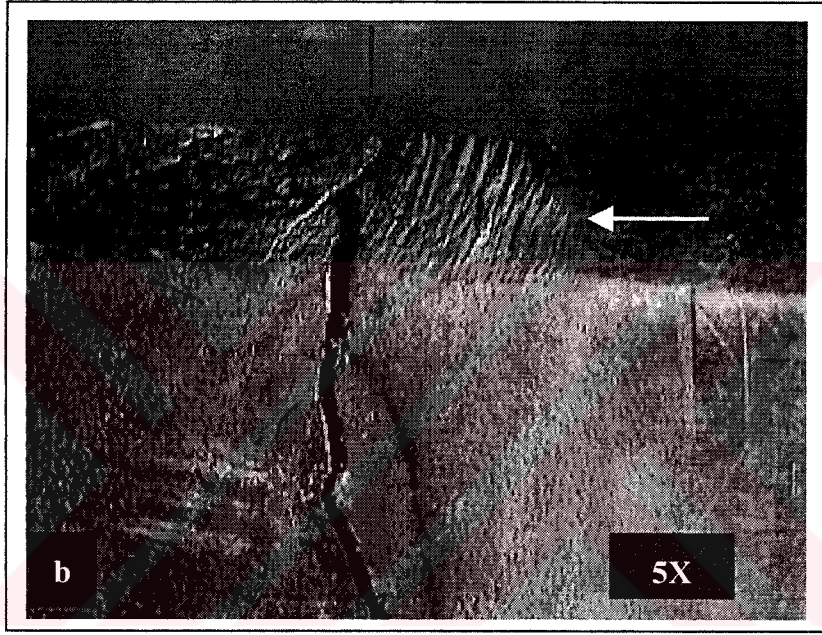
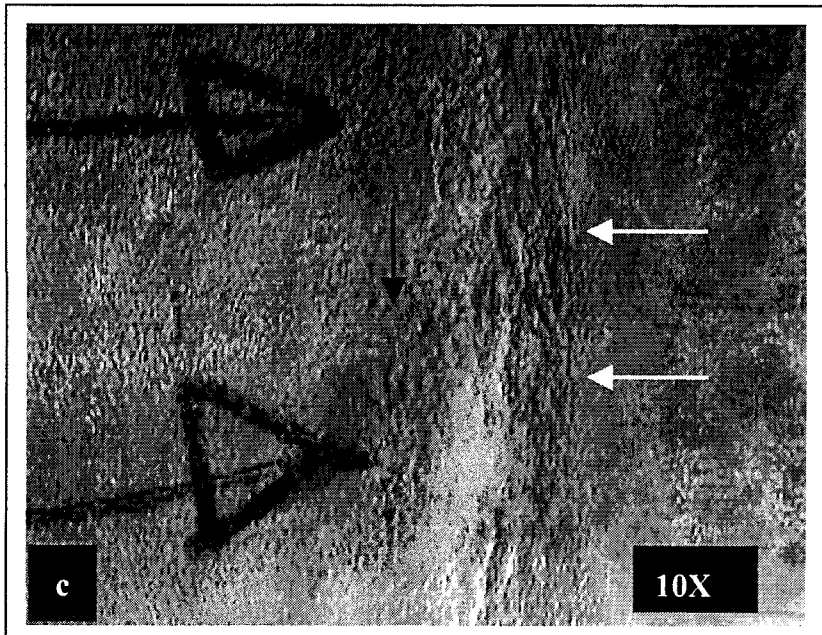
Şekil 5.46b ve c Olay X: Kalıp Yüzeyinde Çatlaklar ve Deformasyon, Stereo Mikroskop

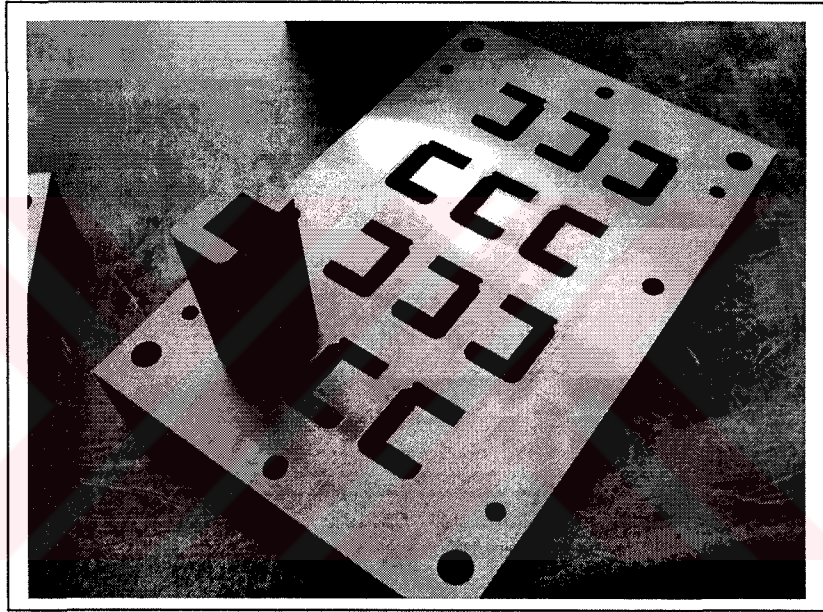
Şekil 5.48a Olay XI: Hasarlı Kesme Kalıbı

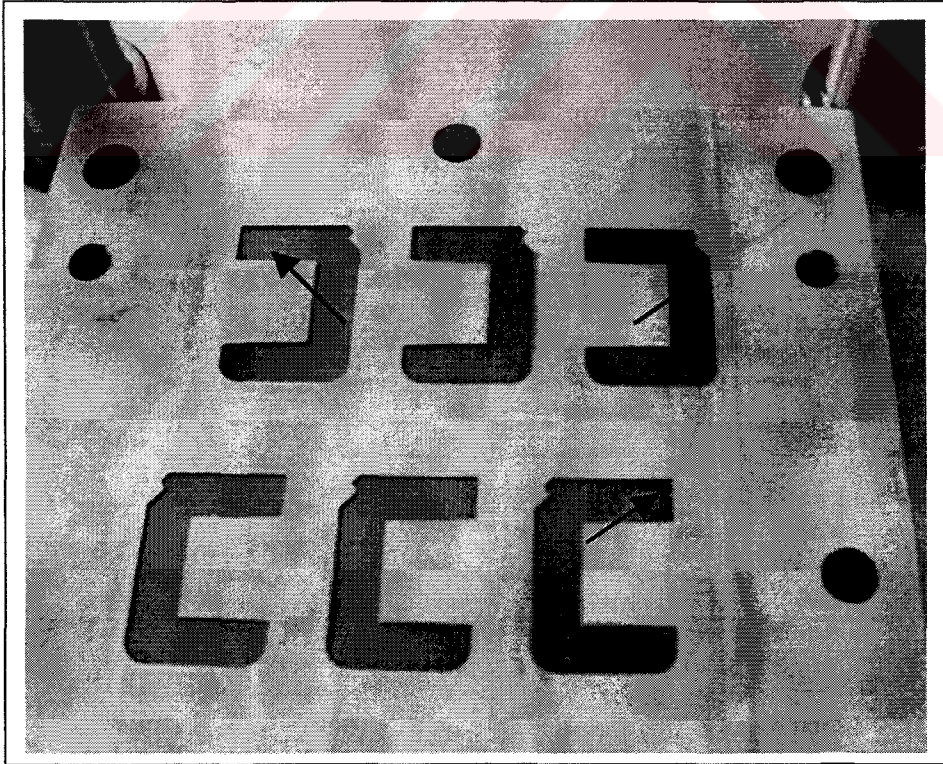
Şekil 5.48b Olay XI: Kırılan Kesme Kalıbı Detayı

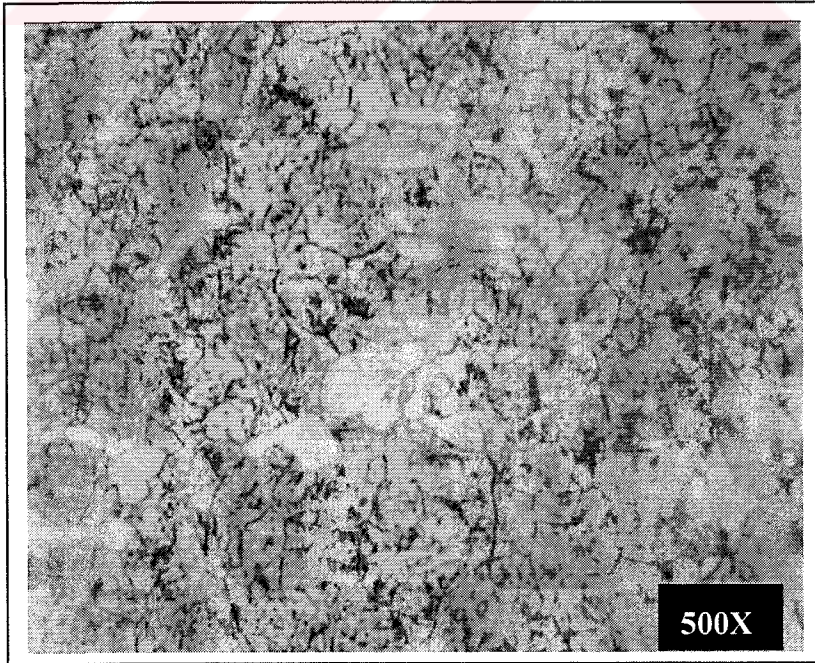
Şekil 5.50 Olay XI: Numune Merkezinden Enine Kesit, Işık Mikroskobu 500X

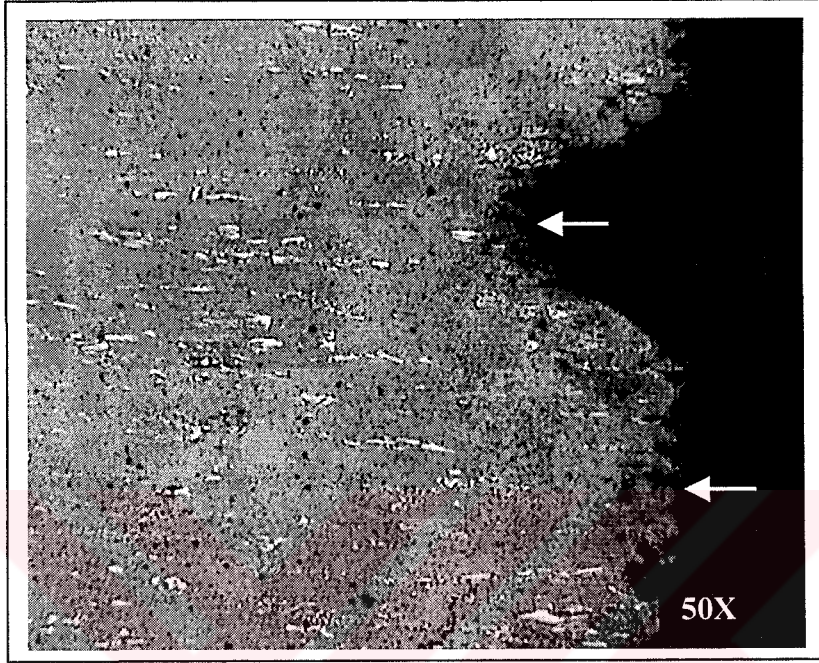
Şekil 5.51 Olay XI: Numune Yüzeyinde Korozyon, Işık Mikroskobu 50X

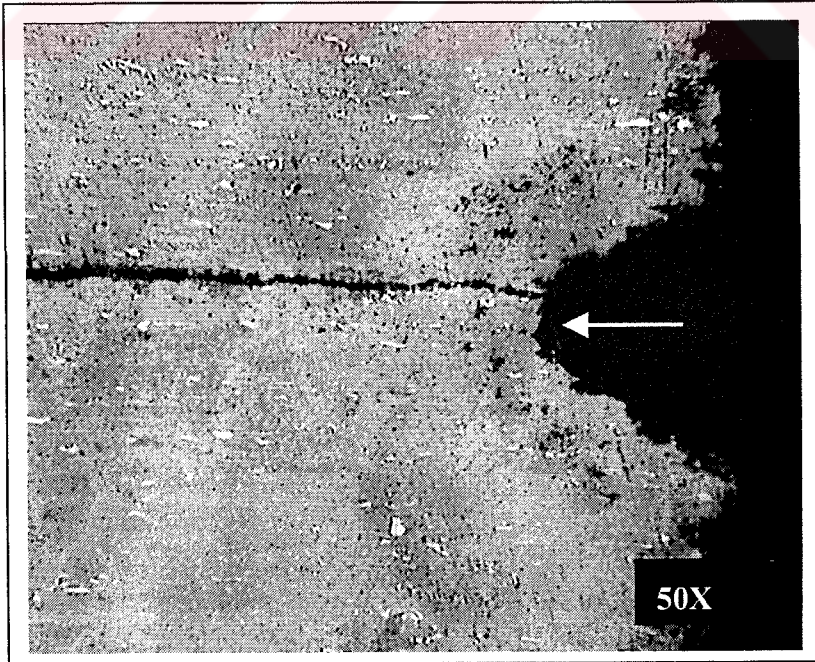
Şekil 5.52 Olay XI: Numune Merkezinden Enine Kesit, Işık Mikroskobu 50X

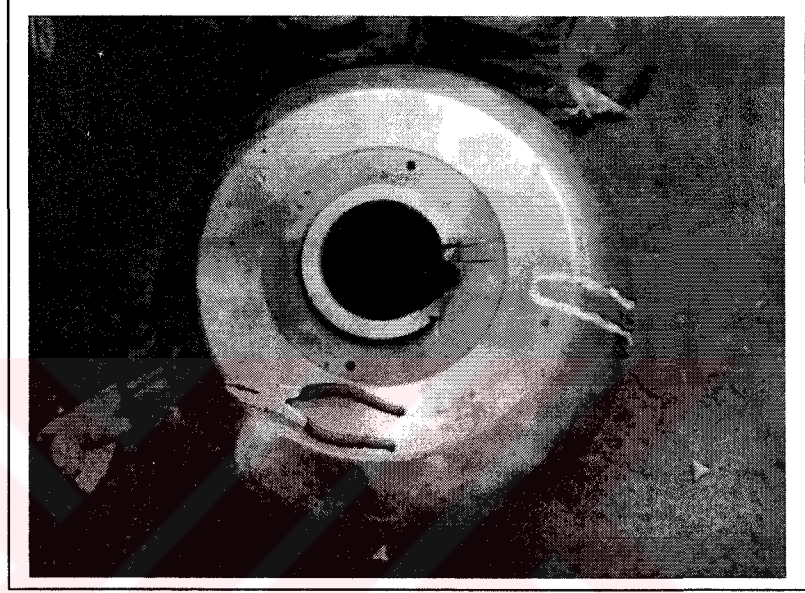
Şekil 5.53 Olay XII: Çatlayan Hadde Rölesi

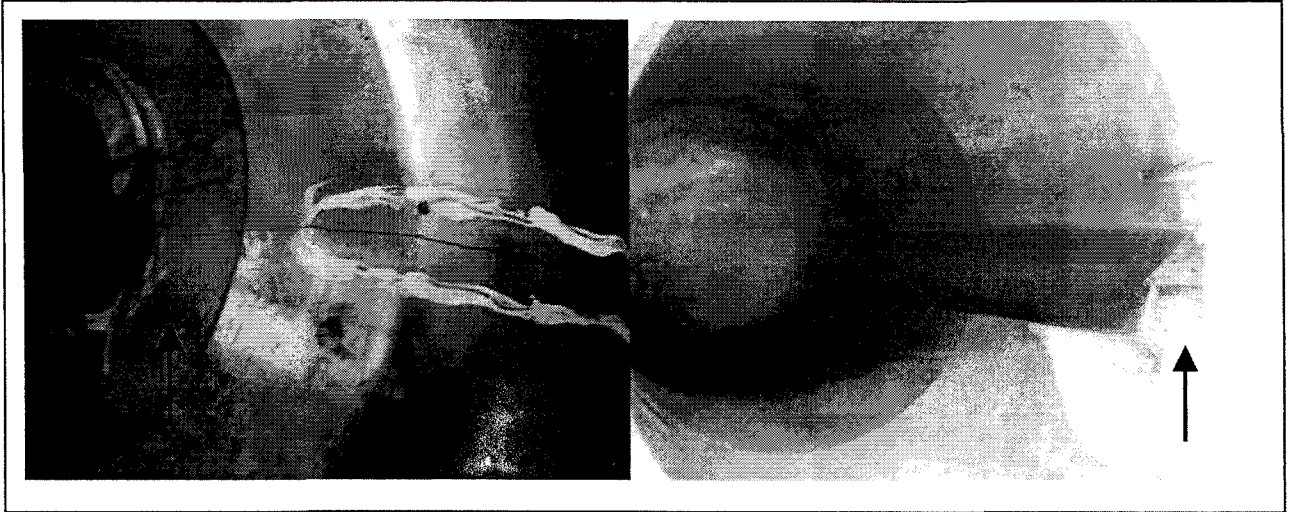
Şekil 5.54 Olay XII: Çatlak Detayı

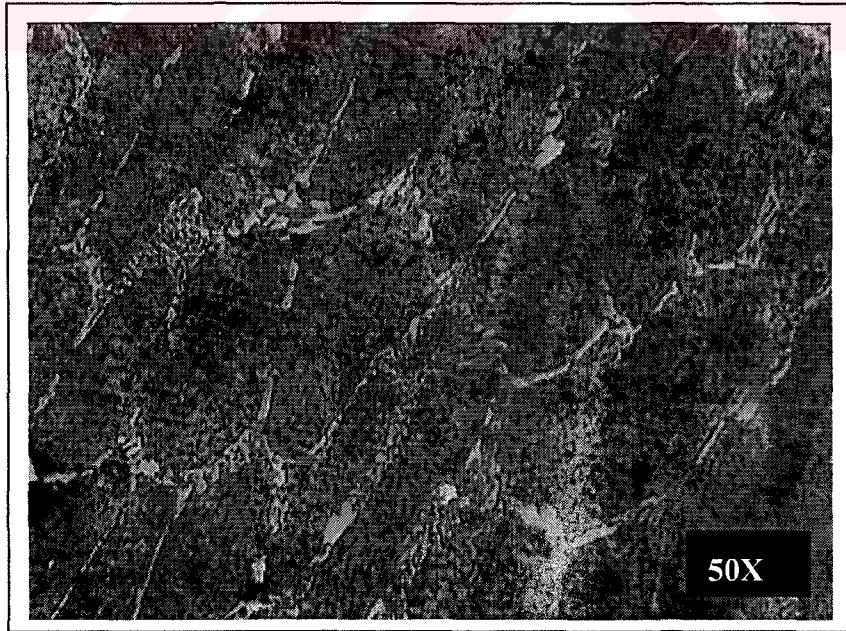
Şekil 5.55a Olay XII: Boyuna Kesit, Işık Mikroskobu 50X

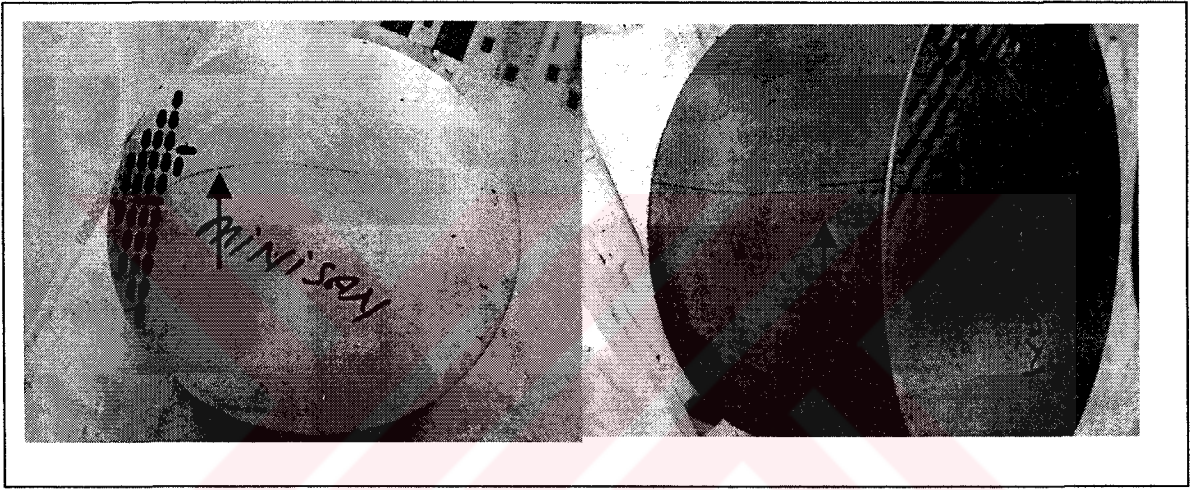
Şekil 5.60 Olay XIVa: 1.2436 Sertleştirilmiş Blokta Çatlama

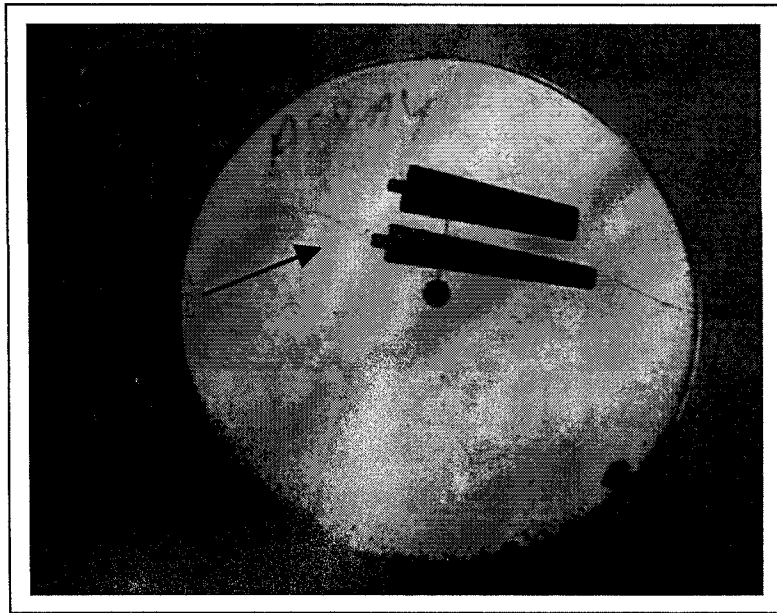
Şekil 5.61 Olay XIVb: 1.2379 (X155CrVMo12 1) Sertleştirilmiş Blokta Çatlak

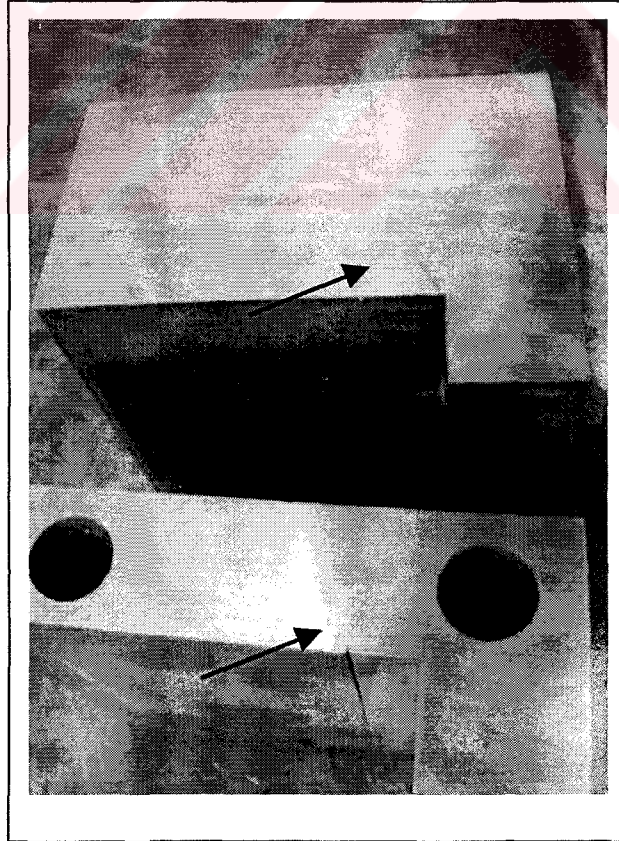
Şekil 5.62 Olay XIVc: 1.2080 (X210 Cr12) Sertleştirilmiş Bloкта Çatlama

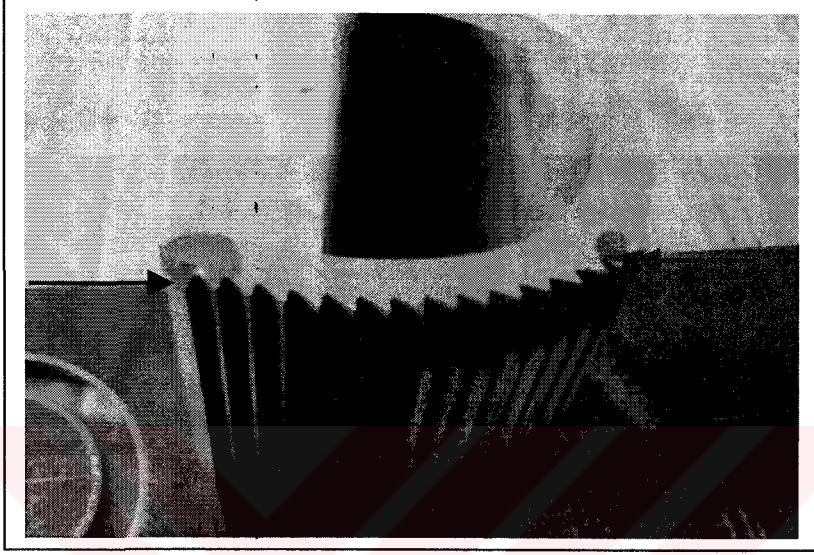
Şekil 5.65 Olay XV: Atma Detayı

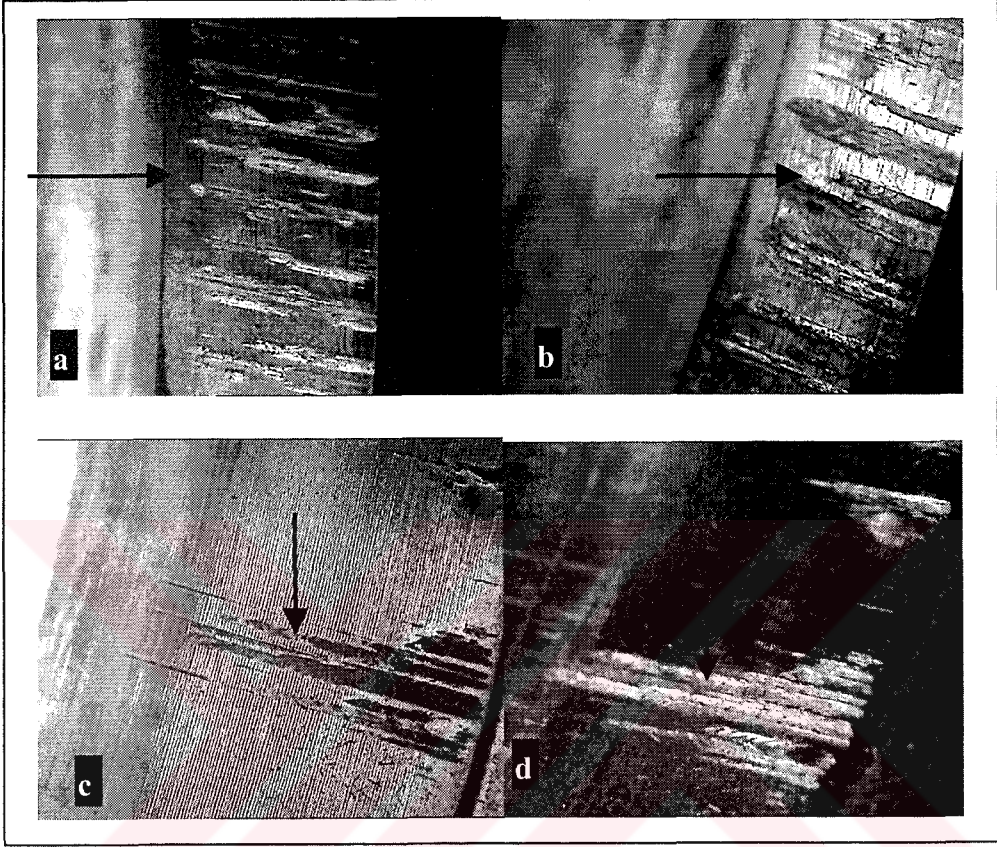
Şekil 5.67 Olay XVI: Kalıplarda Sarma Görülen Yüzeyler

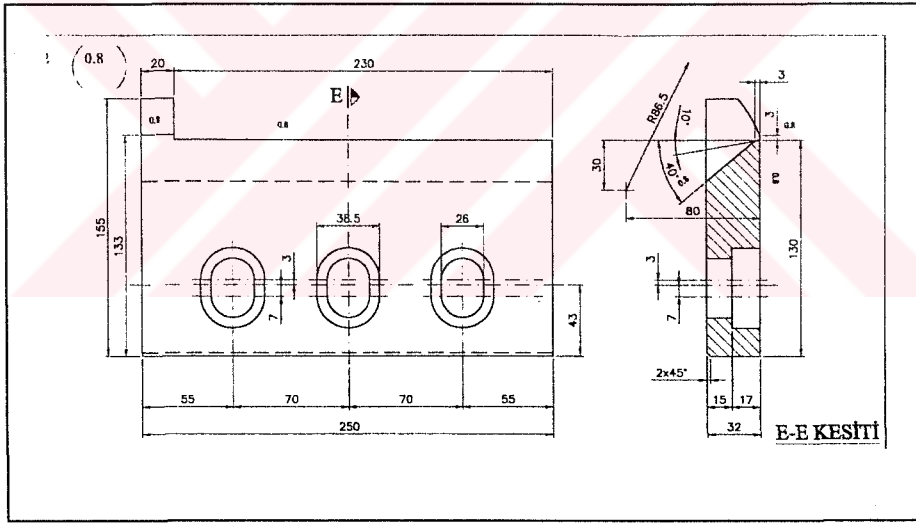
Şekil 6.2 Deneye Konu Olan Uçar Makasın Teknik Resmi

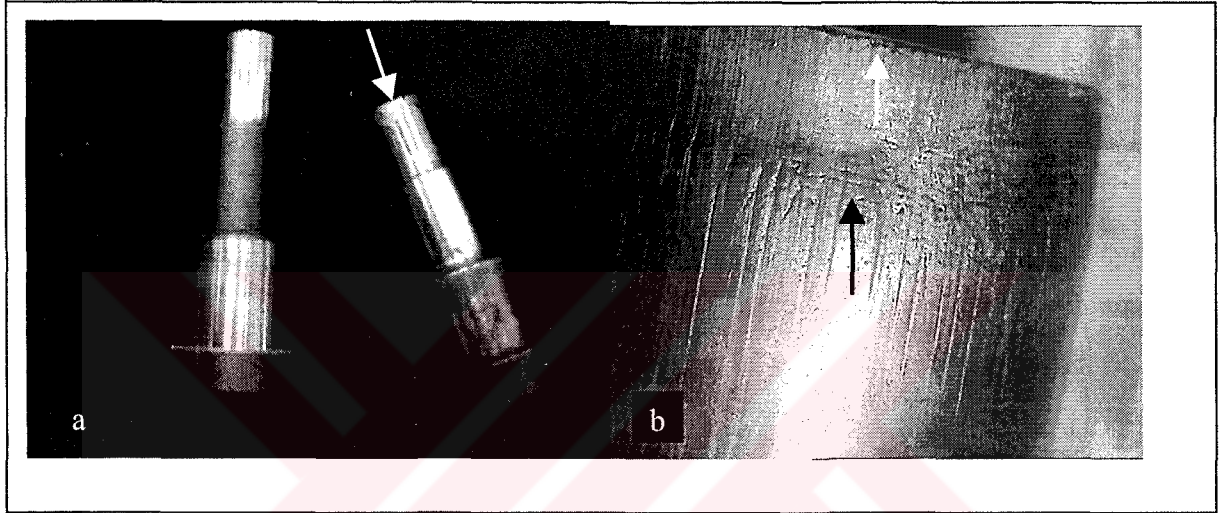
Şekil 6.5 Deneye Konu Olan Bijon Delik Zımbaları (a) ve Zımbada Hasar (b)

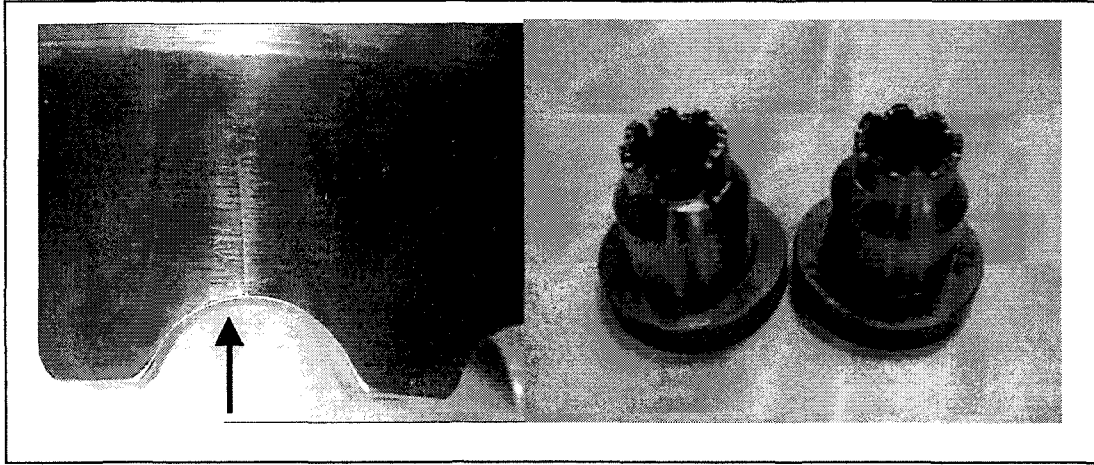
Şekil 6.8b Deneye Konu Olan Hasar ve Zimbalar

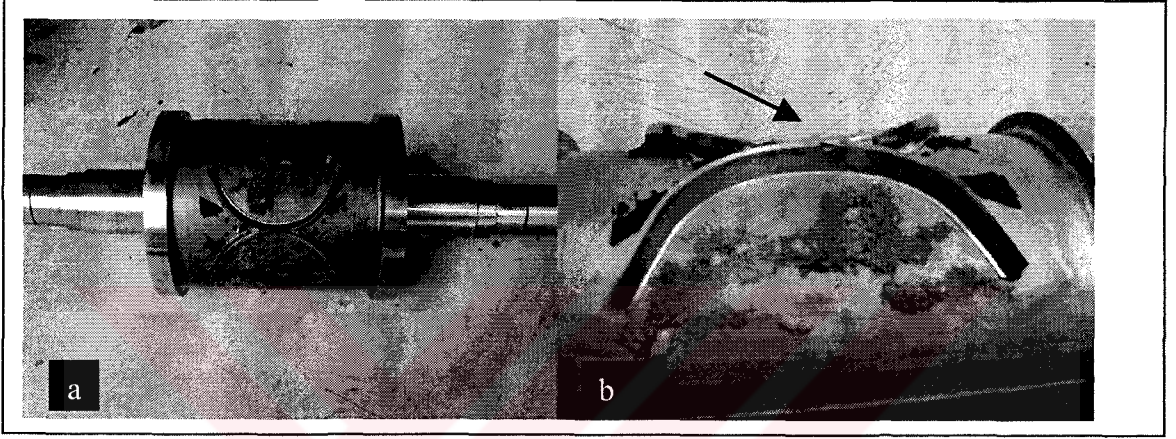
Şekil 6.13 Deneye Konu Olan Bıçak (a) ve Bıçak Ağzında Atma (b)

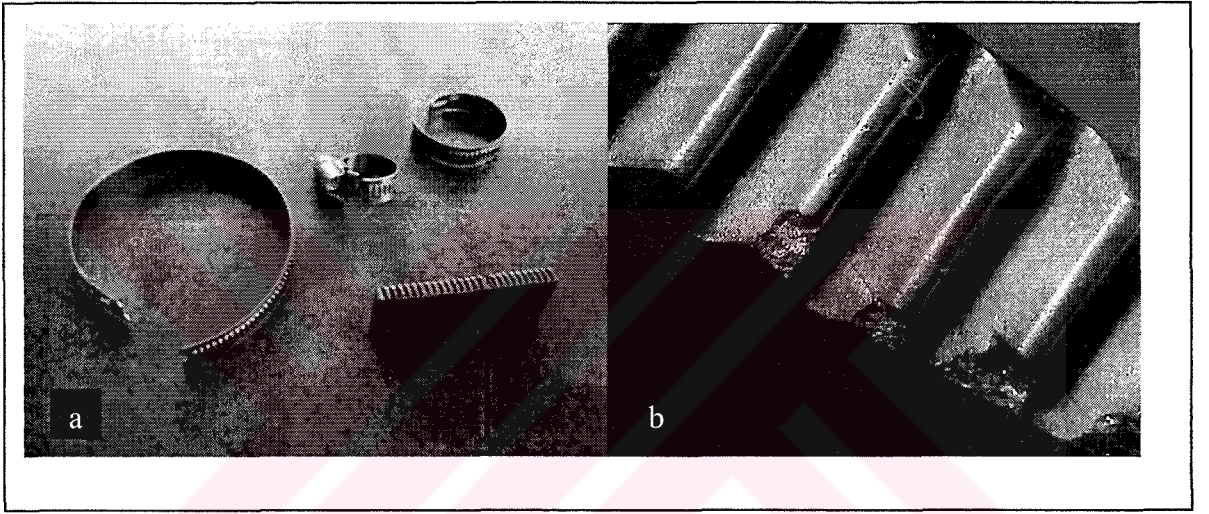
Şekil 6.16 Deneye Konu Olan Ürün, Takım (a )ve Hasar (b)
