GÜZELYURT ÖRNEĞİNDE, KAPADOKYA BÖLGESİ  
YIĞMA TAŞ KONUT MİMARİSİNİN KORUNMASI İÇİN  
BİR YÖNTEM ARAŞTIRMASI

F.B.E. Mimarlık Anabilim Dalı, Röhlöve-Restorasyon  
Programında hazırlanan  
DOKTORA TEZİ

İSTANBUL, ŞUBAT 1994

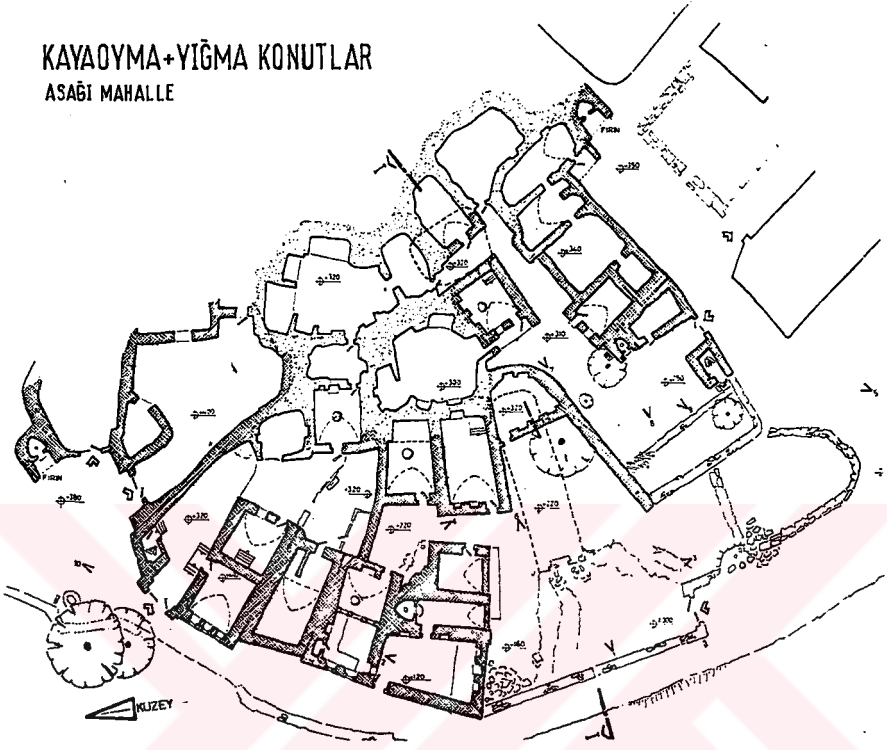
Şekil.3.4.

# KAYAÖYMA+YIĞMA KONUTLAR

## ASAĞI MAHALLE

mevilli vamaclarda vükselen ve ver ver mahalle fırınlarının verleştiği ufak mevdancıkları va da cıkmaçları oluşturan kavayma sokaklar Aşağı Mahalle olarak adlandırılan bölgenin özgün karakterini belirler. (Şekil 3.4.) (Foto 3.2 3.5 3.6)
