İSTANBUL TARİHİ YARIMADA'SINDA
YAPILANMA BİÇİMLERİ VE
KORUMA ÖNERİLERİ

DOKTORA TEZİ

İSTANBUL, 1996

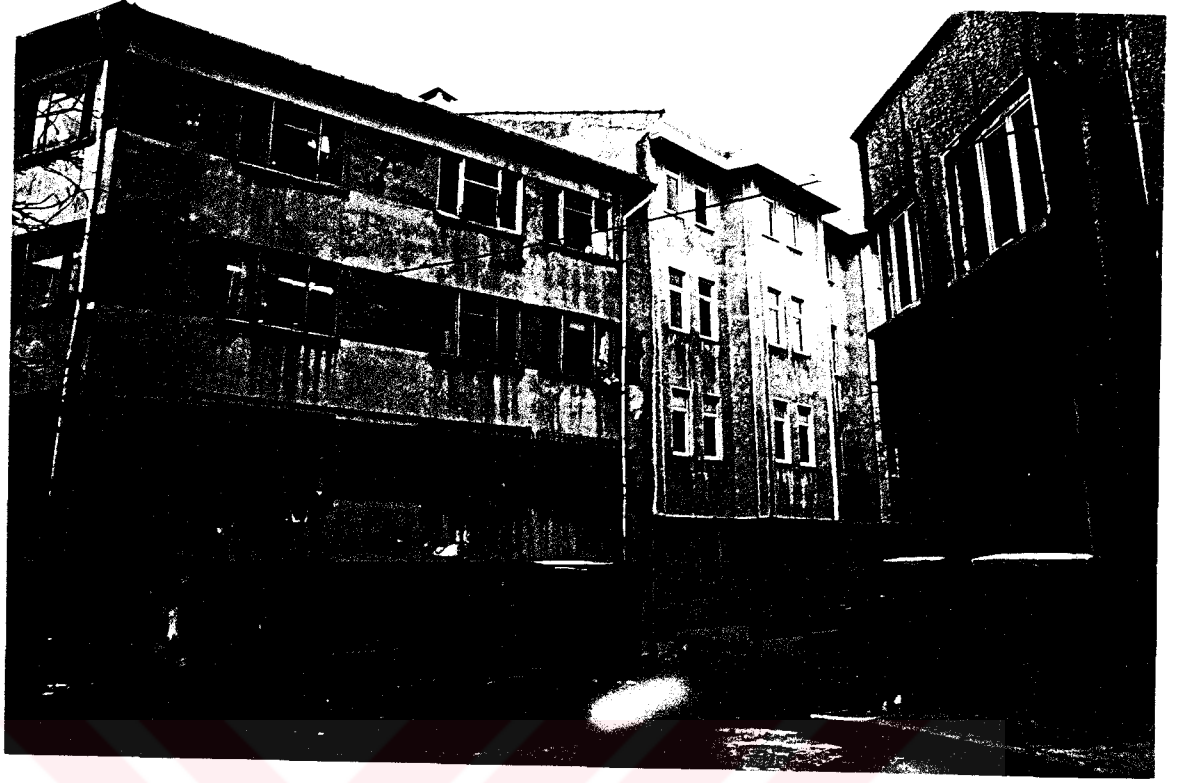
R. 2.1.1 SÜLEYMANİYE UYUMSUZ YENİ YAPI

Süleymaniye örneğinde, bölgenin Tarihi Yarımada’nın en önemli vistalarından biri olan Süleymaniye Külliyesi’nin yaklaşım alanında olmasına ve eski kentin ahşap yapılanma biçiminin tipik örneklerini bünyesinde bulundurmasına rağmen konut dokusu bir bütünlük içinde korunamamıştır. 1988 Koruma Planı’nda ‘1. derece koruma bölgeleri’ kapsamındaki bu alan içine uyumsuz yeni yapılar büyük ölçüde girmiş durumdadır. Özgün durumunu koruyan yapıların arasında yer alan bu yeni yapılar parsel büyüklükleri, kat adetleri ve cephe biçimlenişleri ile özgün dokuya yabancı ve uyumsuz biçimde planlanmışlardır (R.2.1.1 - R.2.1.2). 20. yüzyıl başlarına, konak tipi ahşap yapıları ve ahşap işçiliğinin özgün detay örneklerini taşıyan sıra ev tipi yapılanmaları ile gelen bölge son 50-60 sene içinde bu özelliğini kaybetmiş, söz konusu yapılar bütünlük içinde korunamamış, yapı adalarında birbirinden kopuk kalan koruma altına alınmış örnekler bakımsızlık nedeniyle tahrip olmaya bırakılmışlardır.

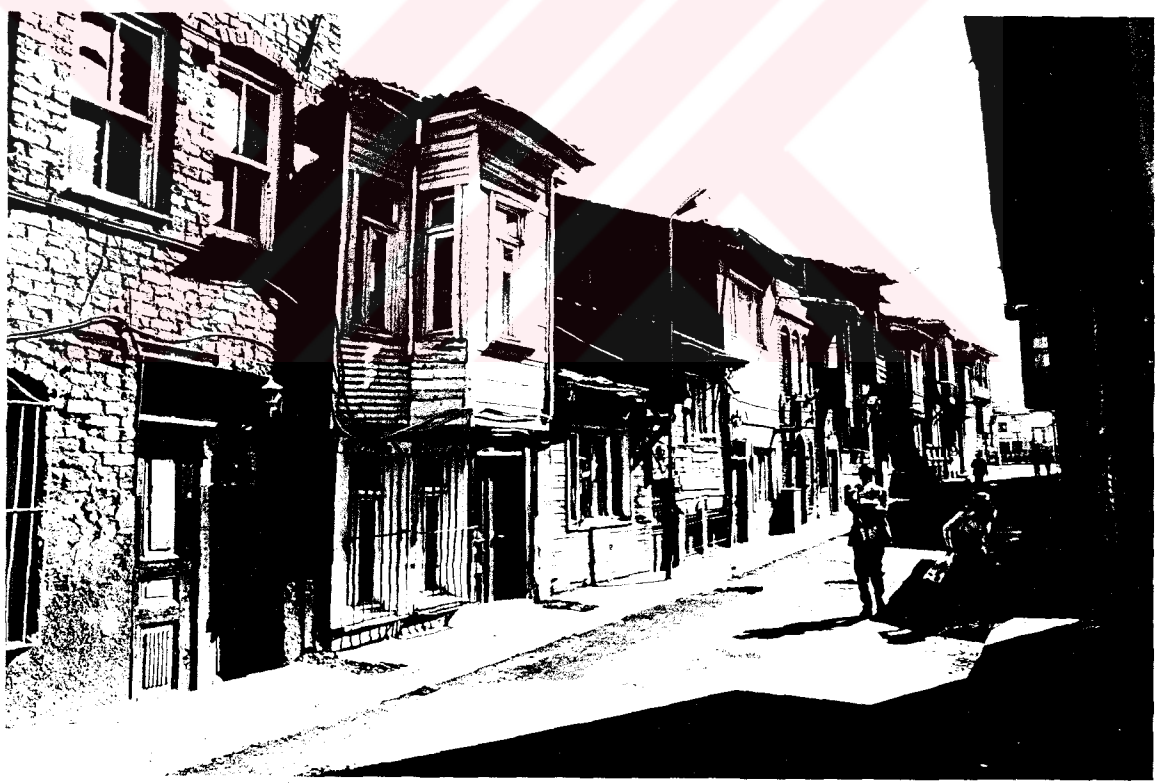
R. 2.1.13 KADIRGA ŞEHSUVAR BEY SOKAK

Kadırga Şehsuvar sokak Marmara sahil surları kuzeyinde, Kadırga Limanı Caddesi ile Cinci Meydanı arasında yer almaktadır. 1950 sonrasında açılan Sahilyolu ile ilişkisi, arada tren hattı ve sahil surları olduğu ve Kadırga Limanı caddesinin kent trafiğindeki yeri ağır olmadığı için sınırlı kalmıştır. Bu nedenle bölge ticaret baskısından uzak kalarak, konut bölgesi olarak, ahşap yapı dokusuyla günümüze ulaşabilmiştir. Bugünkü doku 1925 yılındaki Pervititch Haritası ile karşılaştırıldığında hemen hemen hiç değişmemiştir. Süleymaniye ile karşılaştırıldığında sivil mimarlık örnekleri olarak daha mütevazı yapıların bulunduğu bölge, kentin turizm ağırlıklı bir bölgesinde konumlandığı ve ticaret, imalat, depolama gibi fonksiyonları üstlenmemiş olduğu için daha sağlıklı bir durumdadır (R.2.1.13-R.2.1.14).

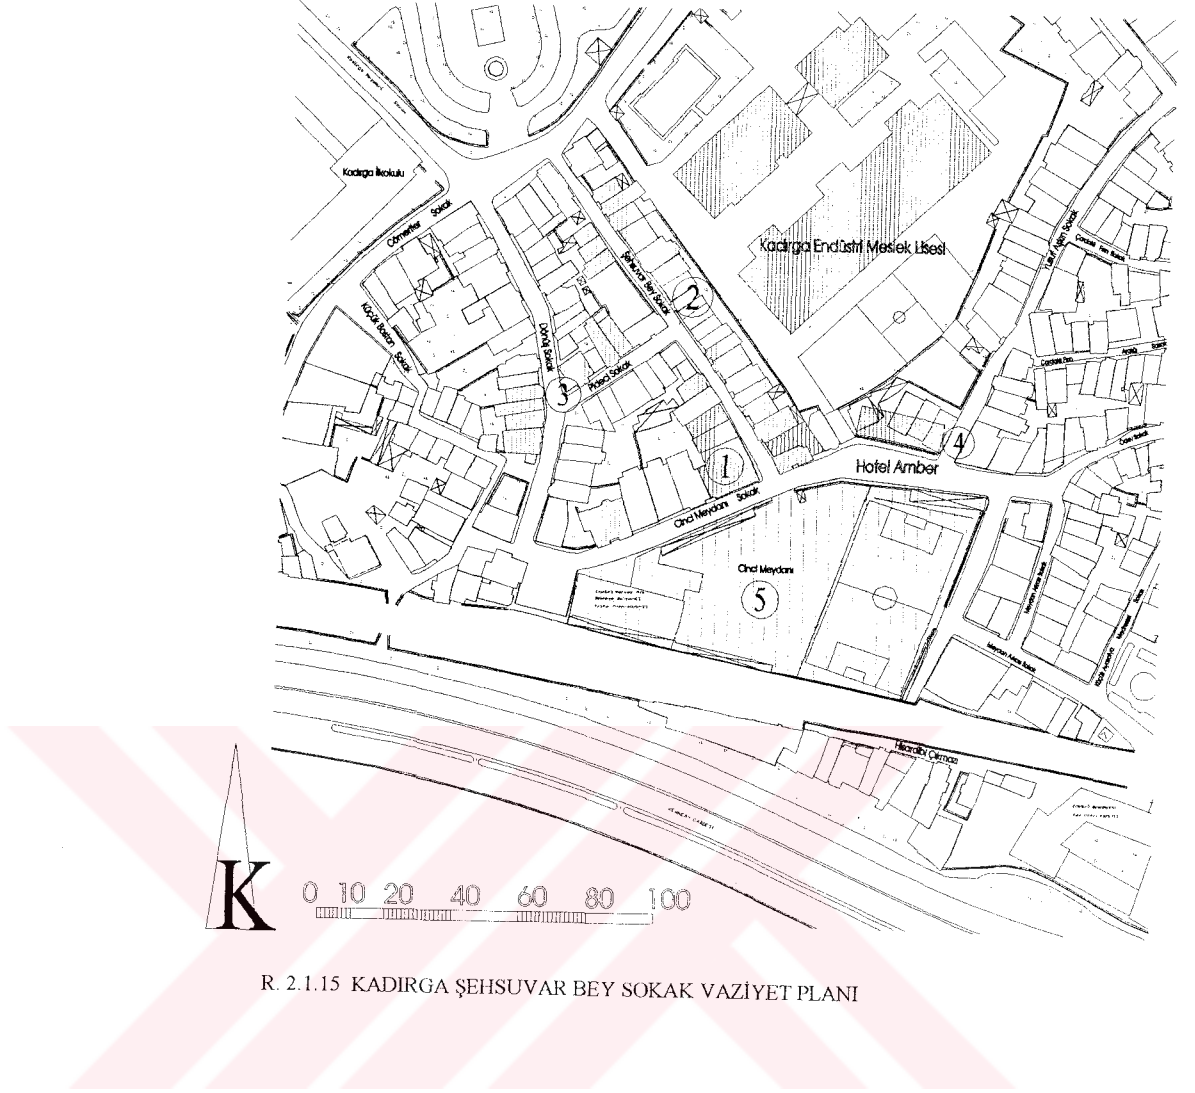
R. 2.1.15 KADIRGA ŞEHUSVAR BEY SOKAK VAZİYET PLANI

Sokağın Cinci Meydanı ucunda bulunan, 25-30 yıl öncesine ait 3 yapının dışında (R.2.1.15 -1) uyumsuz yeni yapılanma yoktur. Bakımsız harap yapı oranı, Süleymaniye ile karşılaştırıldığında, yok denecek kadar azdır ve hemen tüm yapılar kullanımdadır. Pansiyon fonksiyonu verilen bazı yapılar özgün görünümleri değiştirilmeden yenilenmiştir. Ancak ahşap dokunun bulunduğu bölgelerde görülen onarımlarda özgün detaylara dikkat edilmemesi sorunu, buradaki onarım görmüş yapılarda da karşımıza çıkmaktadır. Özgün yapıların detayları çok yalın olduğundan onarımları da daha kolay olacaktır, ancak burada da kaplama kalınlığı, pencere açıklık ve bölüntüleriyle diğer detaylar aslına uygun yapılmadığı için, artık farklı bir yapı görüntüsüne bürünmüş ve belge niteliklerini kaybetmişlerdir (R.2.1.15 -2) (R.2.1.16 - R.2.1.17).

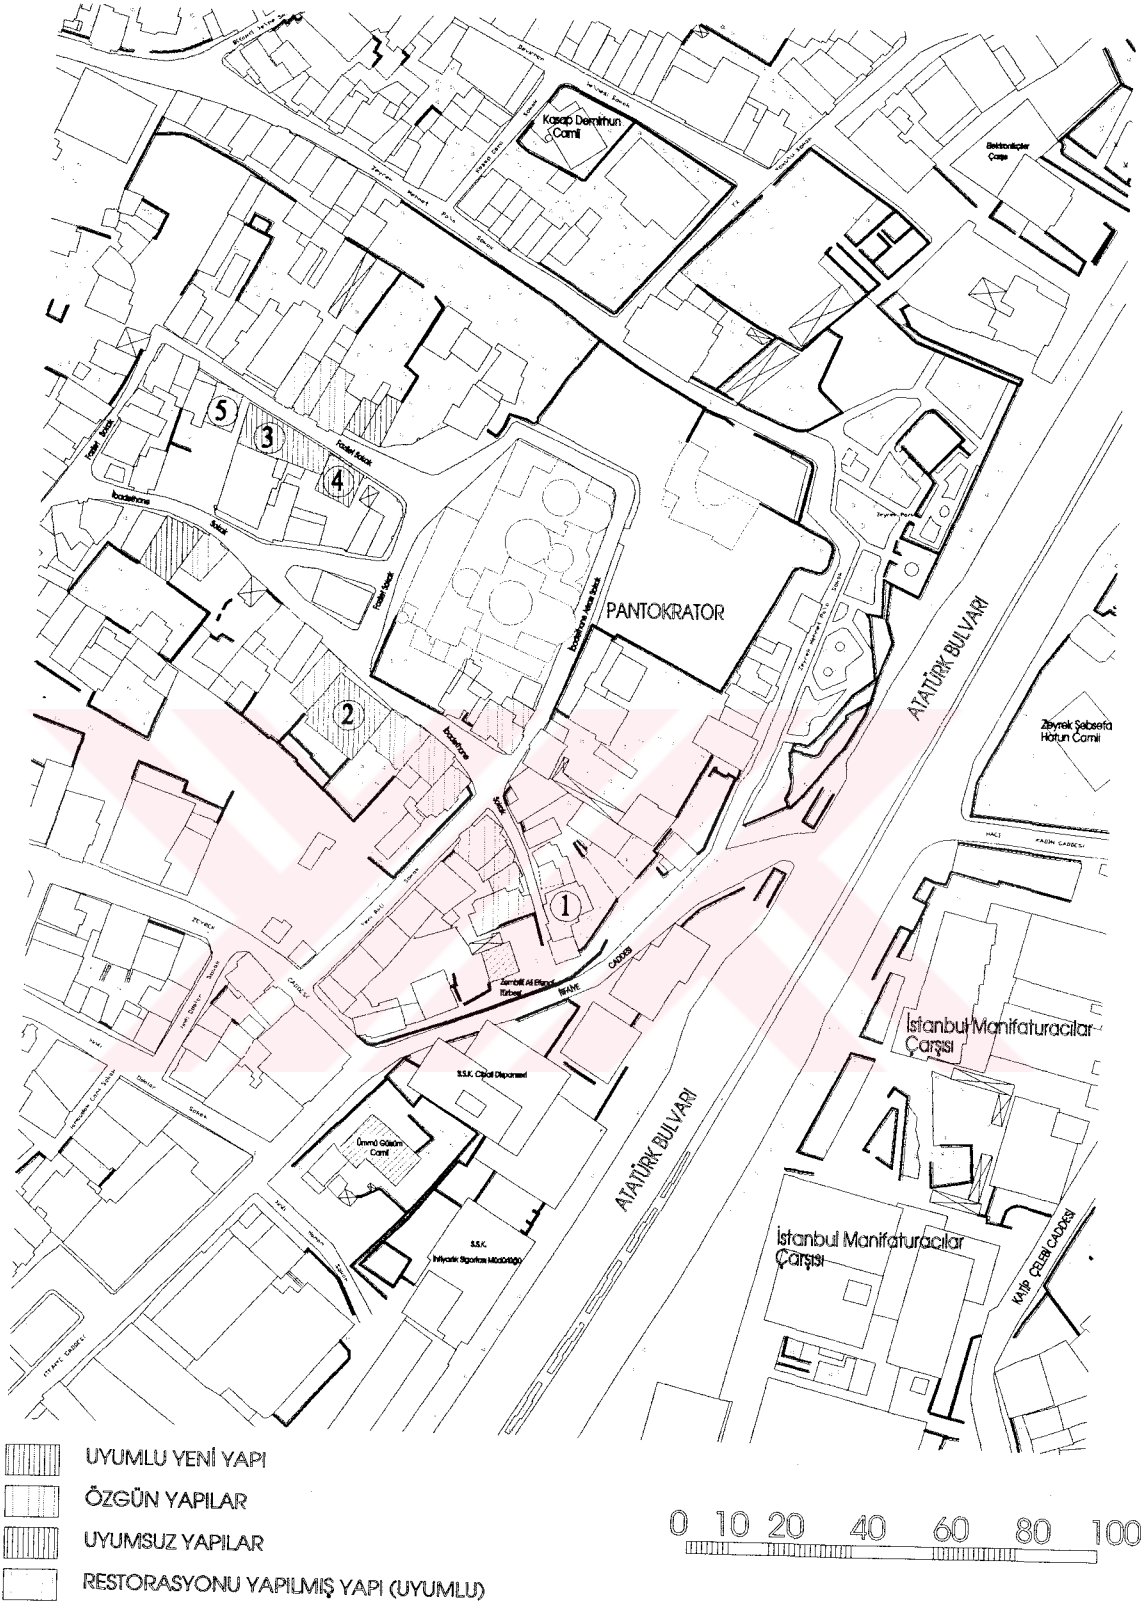
R. 2.1.25. ZEYREK VAZİYET PLANI

Yeni yapılanmanın ölçsüz ve oransız bir şekilde doku içine girmesine göz yumulduğu için, özgün karakterin bütünlüğü yer yer parçalanmıştır. Atatürk Bulvarı'ndan ulaşım noktalarından biri olan İbadethane Sokak, bulvar tarafındaki alt ucunda yenilenmiş bir ahşap yapı örneği (R.2.1.25 -1) ve çok bakımsız da olsa korunmuş yapılarla bölge içine uzanmaktadır (R.2.1.26). Sokağın güney kenarını oluşturan yapı adası üzerinde yer alan yapılarda, sokağın açısına uygun olarak biçimlenmiş parsellerin üst katlarda düzeltilmesiyle oluşmuş üçgen çıkmalar görülmektedir (R.2.1.27). Bu yapı adasında, ahşap dokunun arasında yapımına izin verilmiş olan yapı (R.2.1.25 -2), dokuyu delen ve bütünlüğü bozan yapılanma biçiminin tipik bir örneğini oluşturmaktadır. Yapı tüm benzer uygulamalarda gördüğümüz gibi, birden fazla parsel üstüne oturmuş, kendi sırasındaki ve karşısındaki özgün yapılara tamamen yabancı, yükseklik ve genişlik olarak uyumsuz betonarme bir binadır. Bu haliyle sokağın yapılar dizisi içinde adeta bir istinat duvarı etkisi yapmaktadır (R.2.1.28). Yapıda çevre ile uyum sağlama endişesi olarak sadece pencere boyutlarının, ahşap yapıların pencerelerine benzetilmeye çalışılmış olması görülmektedir (R.2.1.25).

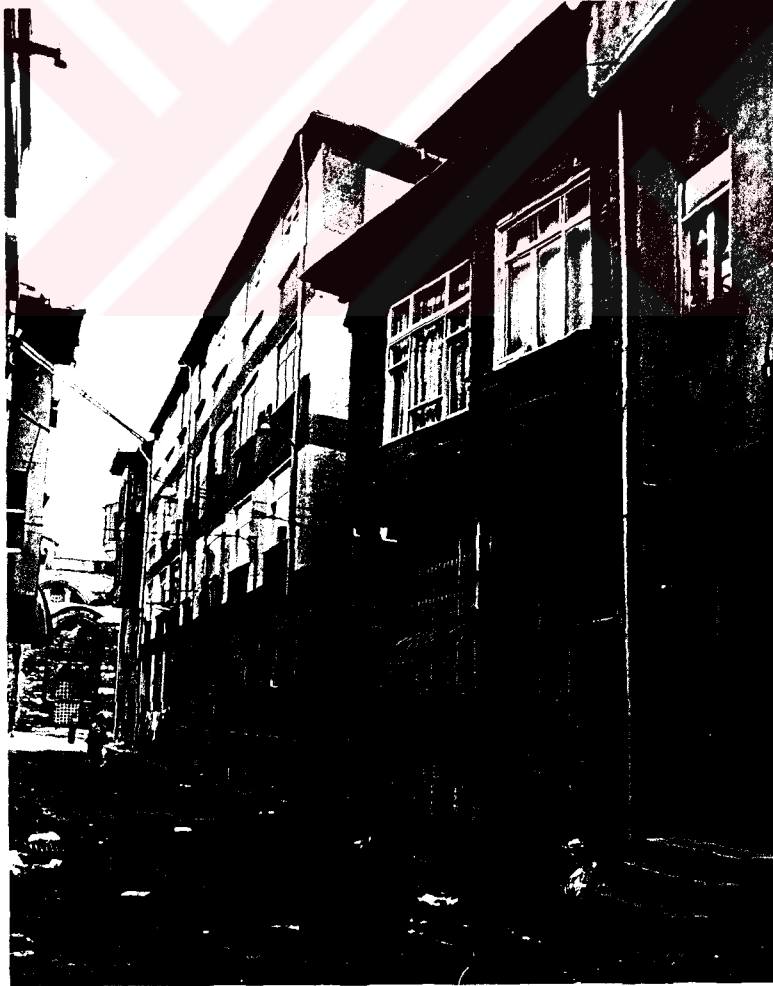
R. 2.1.29 ZEYREK
KİLİSE CAMİSİ SOKAK
UYUMSUZ YENİ YAPILAR

İbadethane Sokak paralelinde yer alan ve Pantokrator Kilise'sini tam karşılayan Kilise Camisi Sokak'ta yer alan iki uygulama da yine bilinçsiz yeni yapılanmanın ve yanlış 'restorasyon' uygulamalarının mevcut düzeni, sokak perspektifini ve önemli bir anıtın algılanmasını nasıl bozduğunu gösteren örneklerdir (R.2.1.29). Yeni betonarme yapının (R.2.1.25 -3) oturduğu parsel 2-3 yapılık alanı kaplayan büyüklükte, yapı adasının dörtte birini kaplayan konumdadır. Yapı dört normal ve bir yarı bodrum olmak üzere planlanmıştır. Çevresindeki özgün yapılar ise genelde zemin artı iki kat olarak biçimlenmişlerdir. Ancak birkaç tanesinin de zemin kotunda zemin artı ara kat ve bunun üzerinde iki normal kat olarak yapıldıkları gözlemlenebilmektedir. Söz konusu yeni yapının Pantokrator tarafından komşusu olan ve sözde 'restorasyon çalışması' olan yapı ise (R.2.1.25 -4), onunla aynı yüksekliğe sahip 'ahşap bir apartman'dır. Yapı betonarme olarak yapılmış ve üzeri ahşap kaplama ile kaplanmıştır. Bu yapıda da daha önce üzerinde durulduğu gibi ahşap kaplamalar çevredeki örneklerin yarısı

genişliğindedir ve ortalarından yatay doğrultuda fugalar geçirilerek cephenin çıtalarla kaplandığı izlenimi verilmiştir. Yapının çıkması çevredekilerde farklı boyutta, pencere düzeni de özgün örneklerden farklıdır. Giriş kapısı oransız tasarlanmış, sağına ve soluna zemin katta dükkanlar yapılmış ve bölgede yapılacak yeni uygulamalarda ticaret - konut fonksiyonlarının tek yapı ölçeğinde karışmasına zemin hazırlanmıştır (R.2.1.30). Bu haliyle sokağın kuzeybatısından Pantokrator'a doğru bakıldığında genel perspektif içinde bu iki yapının çevre yapılanma biçimi içinde ne denli uyumsuz olduğu ve Pantokrator'un algılanmasını nasıl engellediği izlenmektedir. (R.2.1.25) Bazı yapılarda ise, tüm benzer ahşap yerleşimlerde görülen pencere boyutlarının 'çağdaş pencere'lere uydurarak daha fazla dışa açılma arzusunun getirdiği cephe bozulmalarını görmek mümkündür (R.2.1.25 -5). Bütün bu olumsuz müdahaleler ile yanlış uygulamalar ortadan kaldırıldığında sokak dokusunun ve genel perspektifin aldığı durum çok farklı olmaktadır (R.2.1.31 - R.2.1.32).

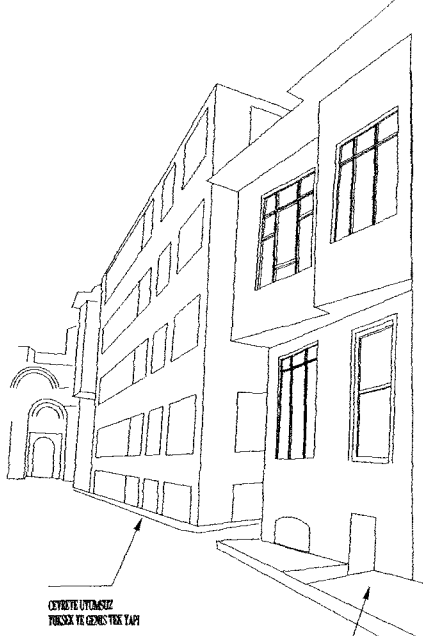
R. 2.1.31 KİLİSE CAMİSİ SOKAK BUGÜNKÜ DURUM

CEYRETE ÜYÜMSÜZ
TIRISX VE GENİŞ TEK TAP

GELEN BOYUTLARA
PENCERELERİ BİRLİKTE TEK TAP

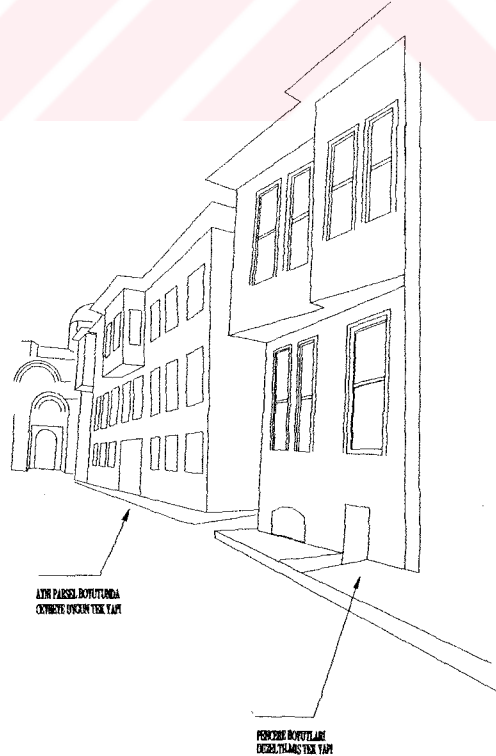
AYNI PAKETİ BOYUTLARINDA
CEYRETE ÜYÜMSÜZ TEK TAP

PENCERELERİ BİRLİKTE
GELEN BOYUTLARA TEK TAP

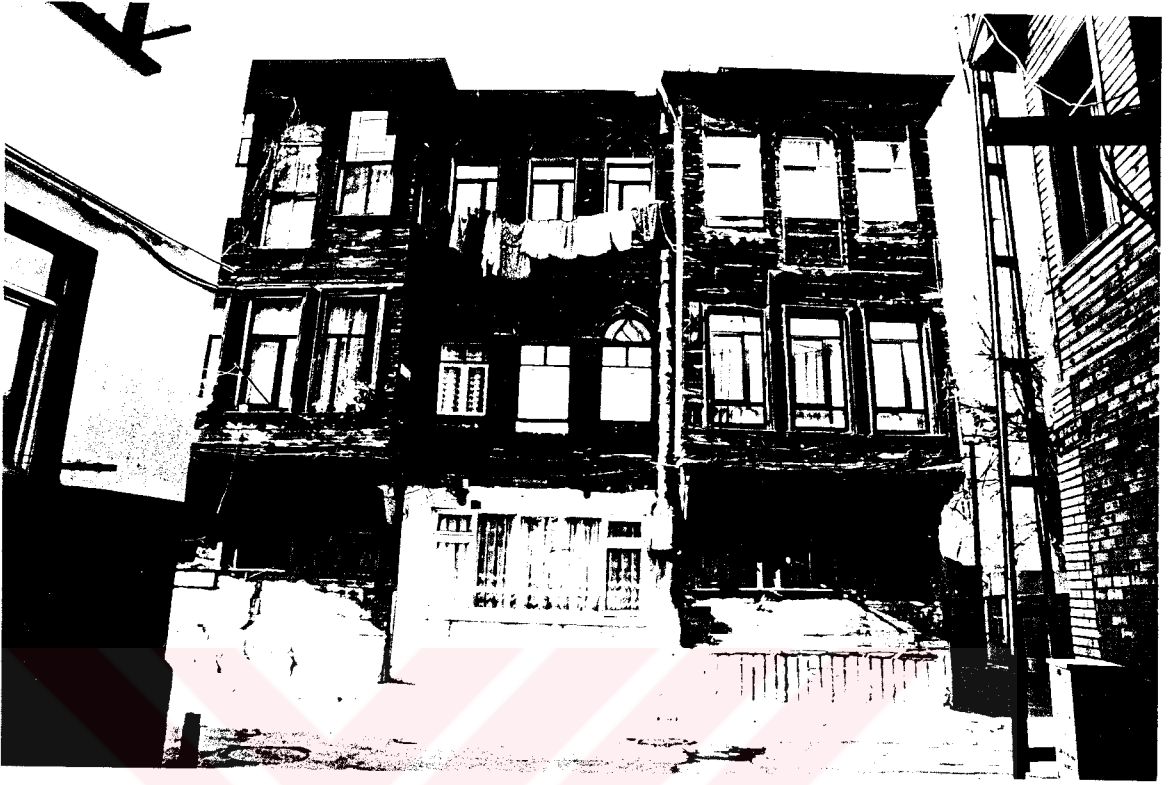
R. 2.1.40 ÇANKURTARAN OYUNCU SOKAK YANLIŞ ONARIM

bölüm kargir malzeme ile örülmüş ve büyük bir pencere ile sokağa açılması sağlanmıştır. (R. 2.1.40) Yakın zamanda yapılan ‘restorasyon’ çalışmalarında özgün detaylara uymayan yapılar ortaya çıkmıştır (R.2.1.33 -6) (R.2.1.33 -7) (R.2.1.41 - R.2.1.42). Bu yeni yapıların kaplamaları yarımadanın diğer bölgelerinde de sık rastlanan biçimde, özgün kaplama kalınlıklarından daha ince, saçaklar ise gereğinden dar yapılmış yada sadece yağmur oluğu olarak biçimlendirilmiştir (R.2.1.33).

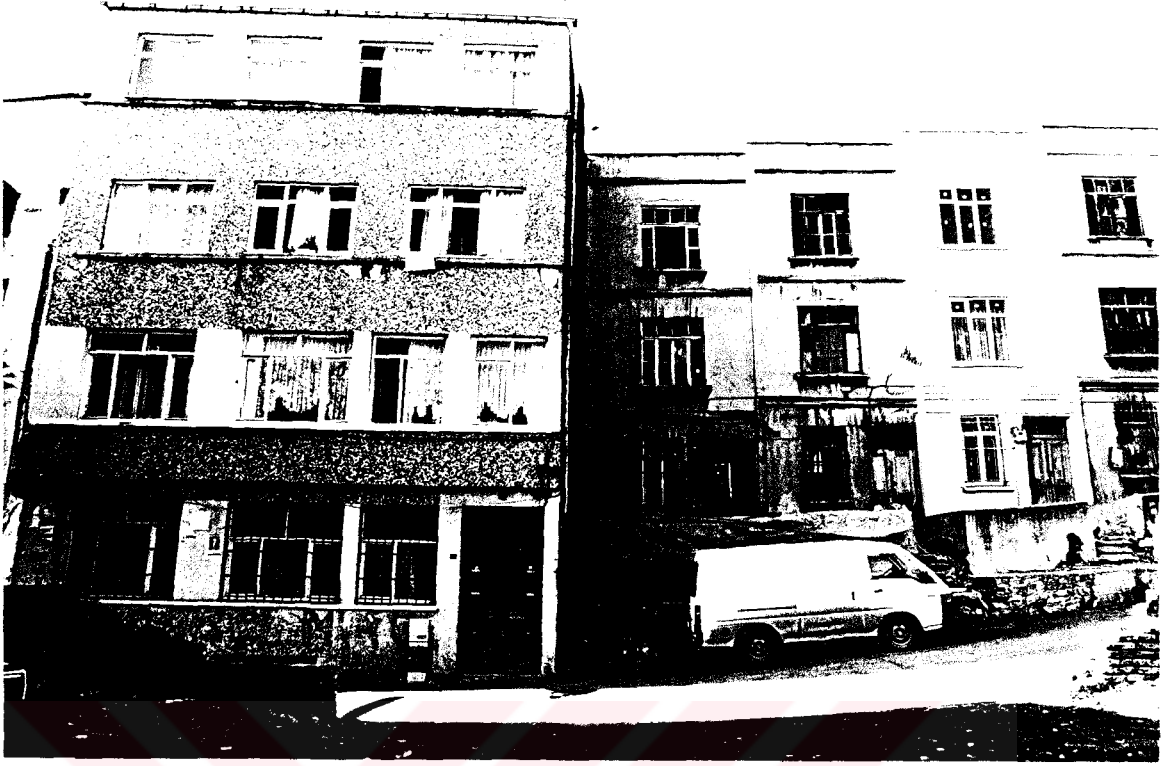
R. 2.1.44. AMIRAL TAFDİL SOKAK UYUMSUZ YAPILANMA

Seçilen örnek bölge turizm hareketinin yoğun olduğu Sultanahmet Meydanı’na komşuluğu nedeniyle bu fonksiyona yönelik yatırımlar için de cazip bir alandır. Ancak bölgede mevcut yapıların restorasyonuna, ya da bugün mevcut olmayan yapıların restitüsyonu ile yeniden yapımına gidilerek turistik tesis yapılırken, bölgenin karakteristik yapıları otel fonksiyonlarını karşılayacak özelliklere sahip olmadıkları için, yeni yapılar bu fonksiyona uydurulmaya çalışılmaktadır. Bunun sonucunda Amiral Tafdil Sokak’ta örneği görüldüğü gibi (R.2.1.33 -8) çevrede benzer bir örneği olmayan, özgün cephelerden daha geniş cephe veren ahşap yapılar doku içindeki yerini almaktadırlar (R.2.1.43). Bu tarz yapıların bir diğer örneği de Mimar Mehmet Ağa Sokağı’nın alt ucunda görülmektedir. Söz konusu yapının (R.2.1.33 -9) cephesini tanımlamak istediğimizde, “yeni bir yapı”, “ahşap bir yapının restorasyonu”, “kargir ve ahşap iki yapının hamur edilmiş hali...” gibi birçok seçenek karşısında kararsız kalmamız kaçınılmazdır (R.2.1.44).

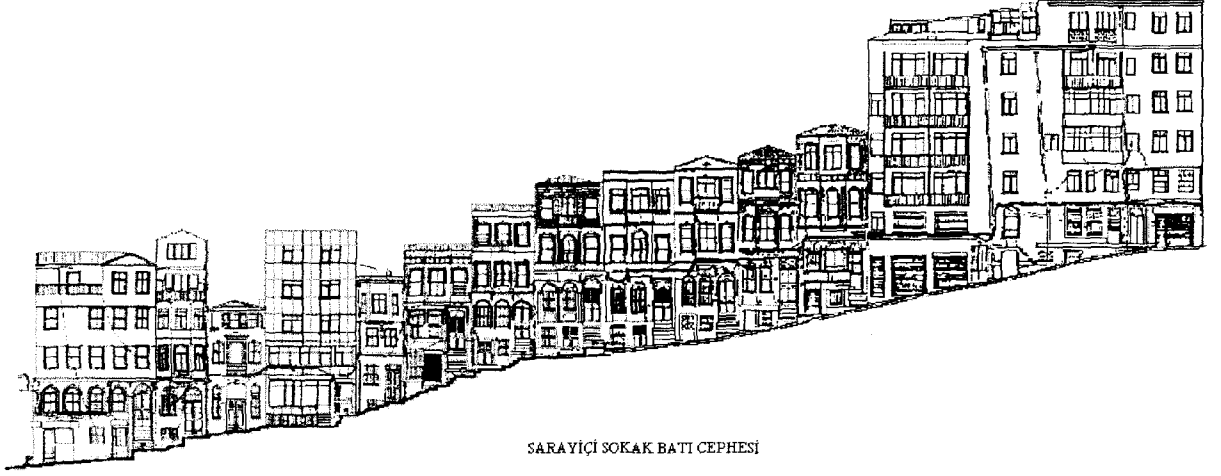
R. 2.1.78 SARAYIÇI SOKAK BATI CEPHESİ RÖLÖVE SİLÜET (Y.Ergin-G.Aldoğan)

SARAYIÇI SOKAK BATI CEPHESİ

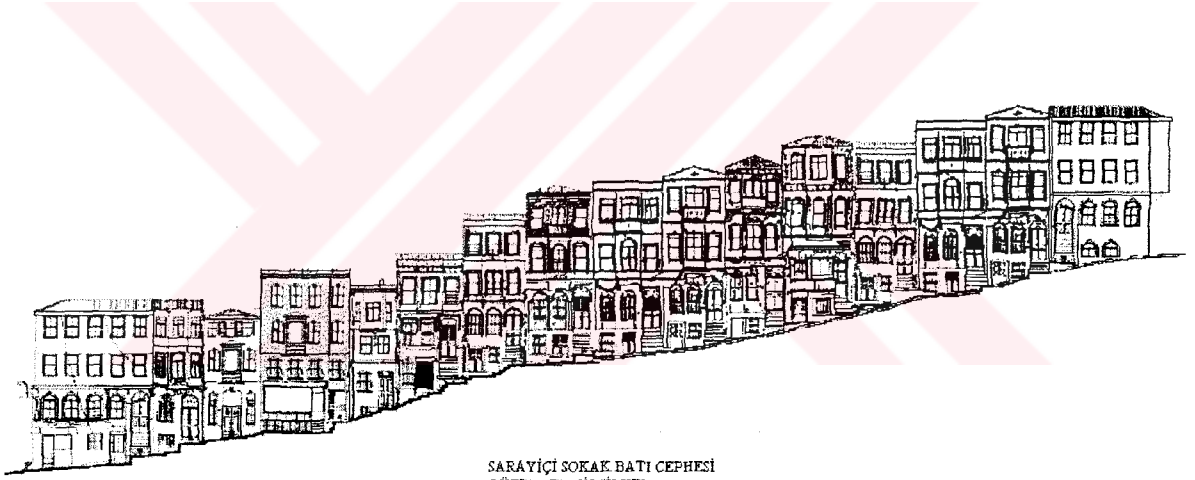
R. 2.1.79 SARAYIÇI SOKAK BATI CEPHESİ ÖNERİ SİLÜET

SARAYIÇI SOKAK BATI CEPHESİ
DÜZENLENMİŞ SİLÜET

Bölgede yapılacak, yapı ömrünü doldurmuş veya fonksiyon değişikliğinden yenilenecek yapılarda, yörenin sıraev karakterinin korunması, kat yüksekliğinin özgün yapılarda olduğu gibi zemin artı 2 kat olarak uygulanması, yapılara kat ilavesine izin verilmemesi, özgün yapıların doluluk, boşluk, çıkma, yapıya giriş yönü gibi karakteristik oran ve boyutlarının devam ettirilmesi uygun olacaktır.

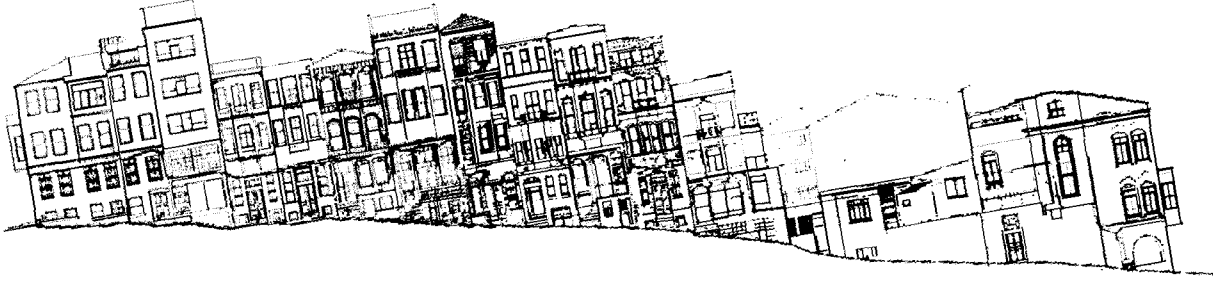
R. 2.1.80 SARAYIÇI SOKAK DOĞU CEPHESİ RÖLÖVE SILUET (T.Gültekin-N.Çağlarım)

SARAYIÇI SOKAK DOĞU CEPHESİ

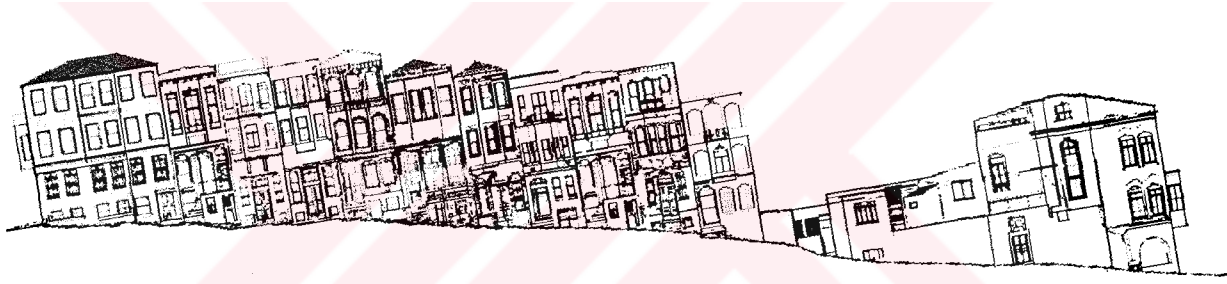
R. 2.1.81 SARAYIÇI SOKAK DOĞU CEPHESİ ÖNERİ SILUET

SARAYIÇI SOKAK DOĞU CEPHESİ
DÜZENLENMİŞ SILUET

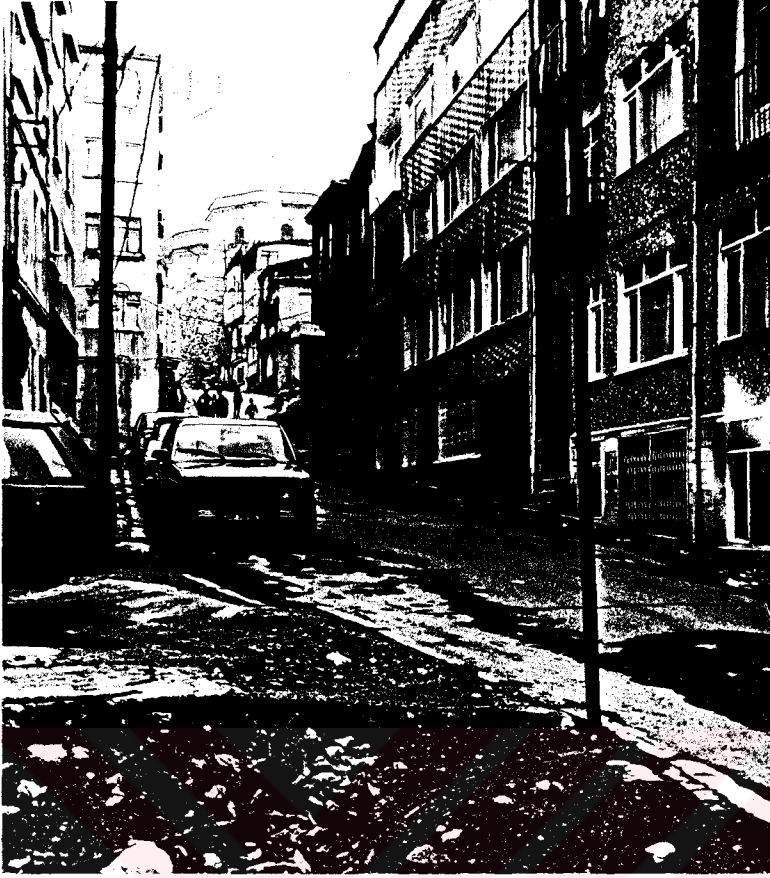
R. 2.2.21 HALIÇ'TEN KÜLLİYEYE
YAKLAŞIM
(Yeni yapılanma arasında sıkışmış
özgün bir yapı)

yapılar arasında özgün yapı örnekleri az sayıda ve dağınık olarak kalmışlardır (R.2.2.21 - R.2.2.22). Külliye'nin kuzey batısında, caminin istinat duvarlarından sonra ilk yapı adasında yer alan binalar ise böyle önemli bir vista noktasının uyumsuz yeni yapılanma ile nasıl bozulacağını en güzel örneğini vermektedir. Bu yapılar (R.2.2.1 -11) eğimden yararlanılarak 6-7 kat yükseklikte, bitişik düzende ve 55-60 metre yatay boyda yapılmışlar ve Yavuz Selim ile Haliç arasında görsel algılamayı engelleme görevini üstlenmişlerdir (R.2.2.23 - R.2.2.24 - R.2.2.25) Haliç'in kuzey yakasından istinat duvarı gibi algılanan bu yapı grubu, örnek bölgeye yaklaştıkça vista ile ilgili herşeyi örtmekte ve Külliye'nin algılanmasını engellemektedir (R.2.2.26 - R.2.2.27). Haliç yönünden bakıldığında, söz konusu bu yapıların kuzeyinde yer alan yerleşim bölgesindeki yapıların da yükselmesinin, aynı şekilde tüm dokuyu nasıl olumsuz etkilediği ve özgün yerleşim dokusuna aykırı düştüğü belirgin bir şekilde algılanmaktadır (R.2.2.27).

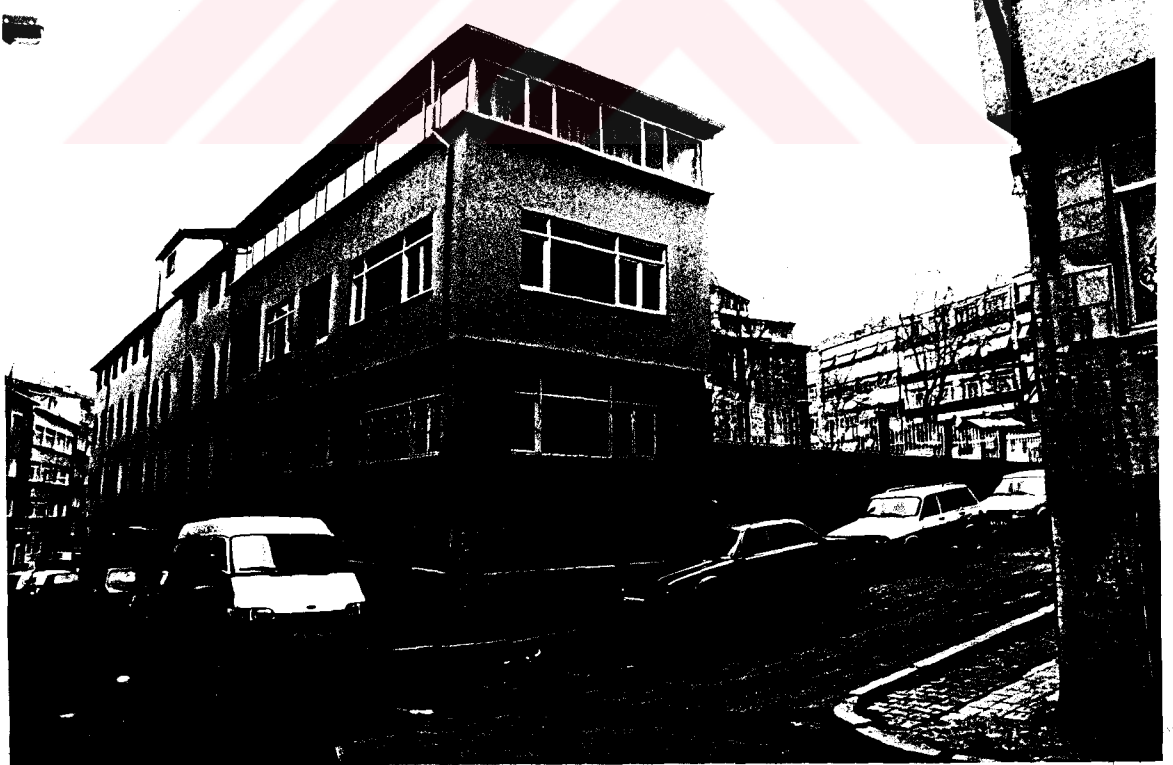
R. 2.3.3 İSKENDERPAŞA CAMİSİN PARSELİNDE YER ALAN YAPILAR

Güney cephesinde yer alan bu olumsuz yapılanma ortadan kaldırıldığı zaman İskender Paşa Camisi aynı yönden yaklaşımda genel perspektif içinde bir odak noktası oluşturmakta ve cadde silueti üzerinde olumlu bir etki yapmaktadır.

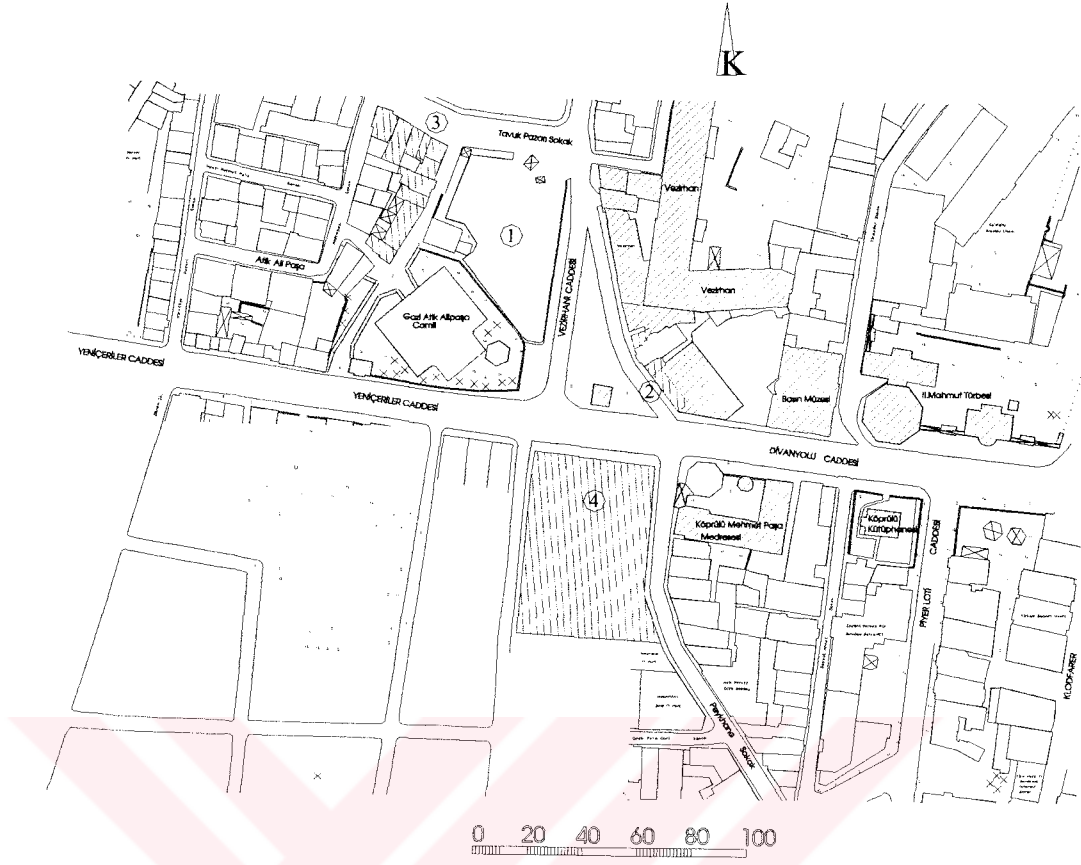
R. 2.5.4 FORUM CONSTANTIN VAZİYET PLANI

Atik Ali Paşa Camisi avlusu kuzey çıkışına bitişik oluşmuş yapı adasında yer alan yapıların 4 kata ulaşmış olan yükseklikleri meydanın ve yakın çevrenin algılanmasında olumsuz etkenlerden biridir (R.2.5.4 -3). Constantin Sütunu'nundan Nuru-u Osmaniye yönüne doğru yönelmede, Tarihi Yarımada'nın silüetinde her bakış noktasından en etkin vista noktası olan Süleymaniye Camisi'nin algılanması bu yapıların makul yüksekliğe getirilmesi ile mümkün olacak ve Atik Ali Paşa Camisi önünde de bir yapı duvarı algılanmayacaktır (R.2.5.10 - R.2.5.11) (R.2.5.12 - R.2.5.13 - R.2.5.14).

Meydanın güneyinde, eski Elçi Hanı yerine 1960'lı yıllarda yapılan Darrüşşafaka Sitesi (R.2.5.4 -4) 6 katlı yüksekliği ve 32 metre cephesi ile Constantin Sütunu önünde dominant bir etki yapmakta, kuzey yönünden bakışta ikinci bir odak noktası oluşturarak anıtın görsel etkisini azaltmaktadır (R.2.5.15). Oysa yapının yerinde bulunan Osmanlı Matbaası kütsesi yıkılmadan önce çevredeki 19.yy yapıları ile aynı boyuttur ve etkisi o ölçüde uyumludur (Mango,1986,s.31). Aynı yapı 1923 tarihli Pervititch haritasında detaylı olarak görülmektedir. Yapı yataydaki büyük ölçüsüne rağmen iki katlıdır ve ortasında metal konstrüksiyon üzeri cam örtülü avlulu bulunmaktadır. Bu büyük kütsesine rağmen doku içinde uyumlu bir etki yapmaktadır (R.2.5.2).

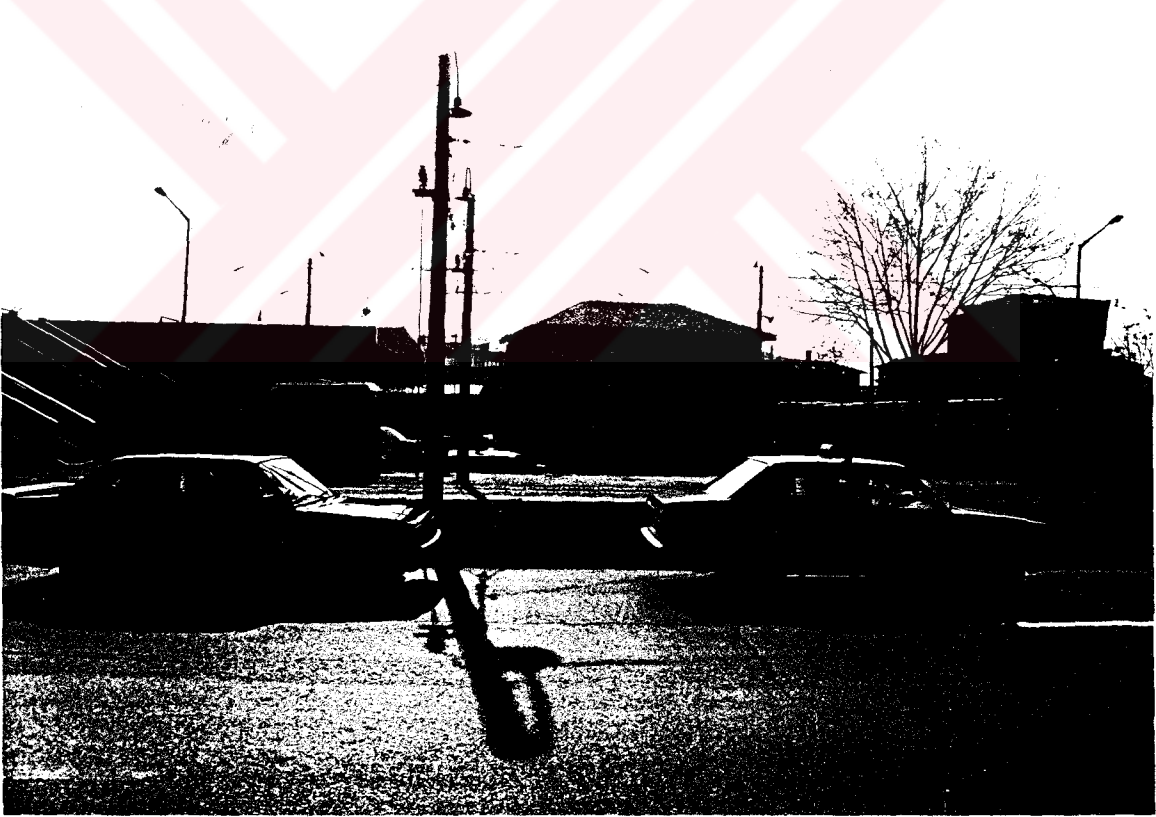
R. 2.6.2 MANASTIR MESCİDİ

Bu bina duruyor ancak etrafı açıldığı için boşlukta yüzer gibi kalmış. IETT garajı parseli sınırları içinde kalmış bulunan yapı, yakınındaki yaya üst geçidi, hızlı tramvay hattı ve IETT otobüs garajı yapıları gibi yeni yapılanmalar nedeniyle çevresi ile iyice yabancılaşmış durumdadır (R.2.6.2).

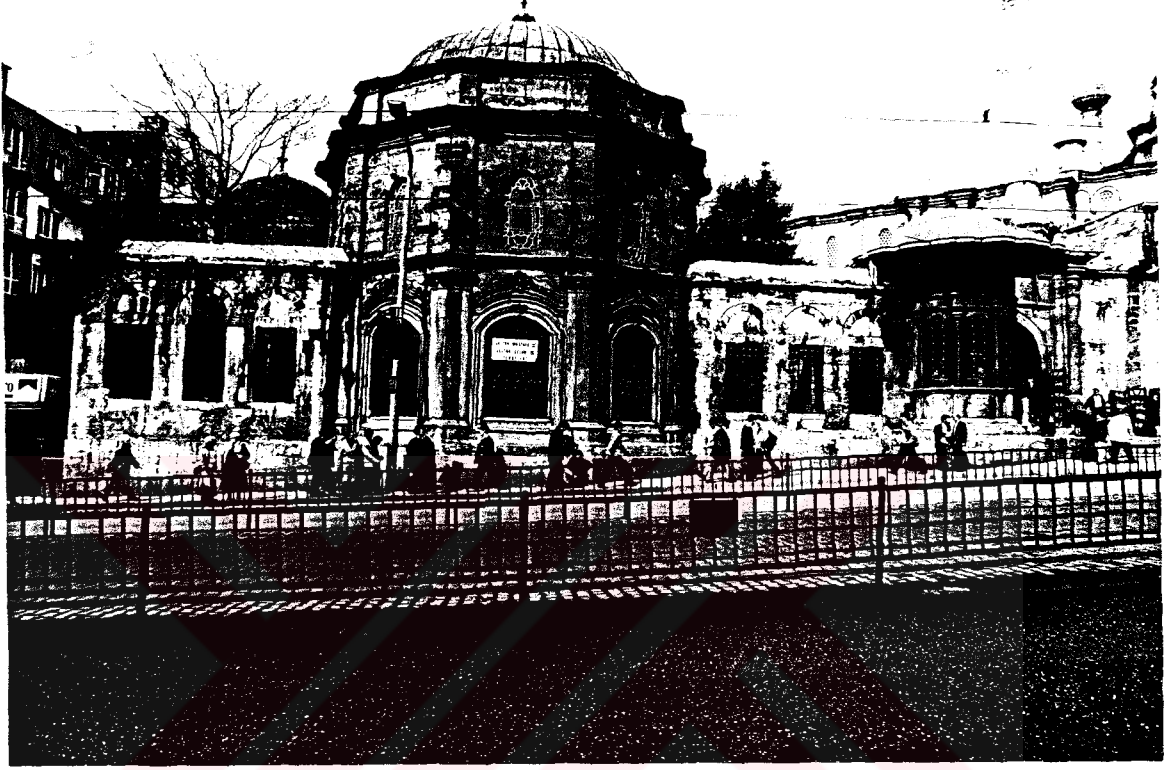
R. 2.6.7 LALELİ TÜRBESİ VE SEBİLİ

Bulvar açılırken bu yapıların temel kademeleri ortaya çıkmıştır. Göz hizasında bulunması gereken türbe ve hazire pencereleri yukarıda kalarak yapıların orantısı ve fonksiyonelliği yok olmuştur. Aynı nedenle sebil de havada kalmış vakıf amacına aykırı bir duruma düşmüştür. (R.2.6.7).

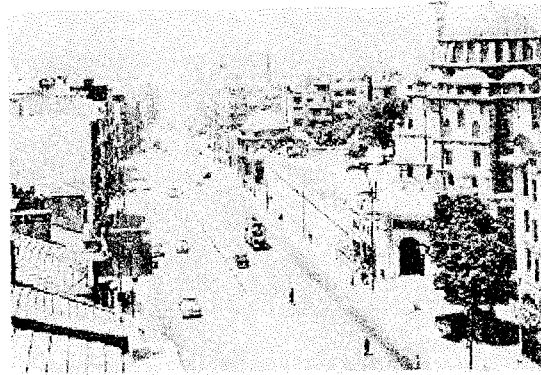
R. 2.3.8 LALELİ CAMİSİ TADİLAT ÖNCESİ

Laleli camisi set duvarı bulvar açılırken geriye çekilmiş , bu arada giriş kapısı da geriye alınarak, evvelce düz ayak olarak girilen camiye merdivenlerle girilir hale getirilmiştir. Daha sonra set duvarı yıkılmış ve buraya dükkanlar açılarak görüntüsü iyice bozulmuştur.

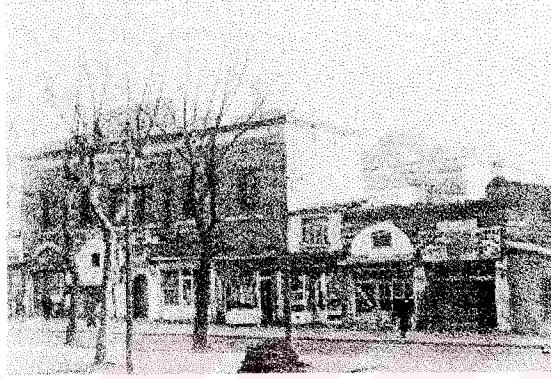
R. 2.6.9 RAGIP PAŞA KİTAPLIĞI BULVAR AÇILMADAN ÖNCE

Bulvar açıldığında yükselen kot bu yapıları zeminden aşağıda bırakmış ve haliyle sebil kullanılamaz bir hale gelmiştir. Yapı, bulvarın yapımından sonra, bu defa da dükkanlarının kullanıcıları tarafından uygun olmayan müdahalelerle bozulmaya devam etmiştir. Tonozlu dükkanların dışa yansıyan kemerleri mağazaların vitrinleri ile kapatılmış, Yapının cephesine mağaza ışıklı panoları ve güneşlikler eklenerek, özgün cephe karakteri iyice bozulmuştur (R.2.6.9 - R.2.6.10).

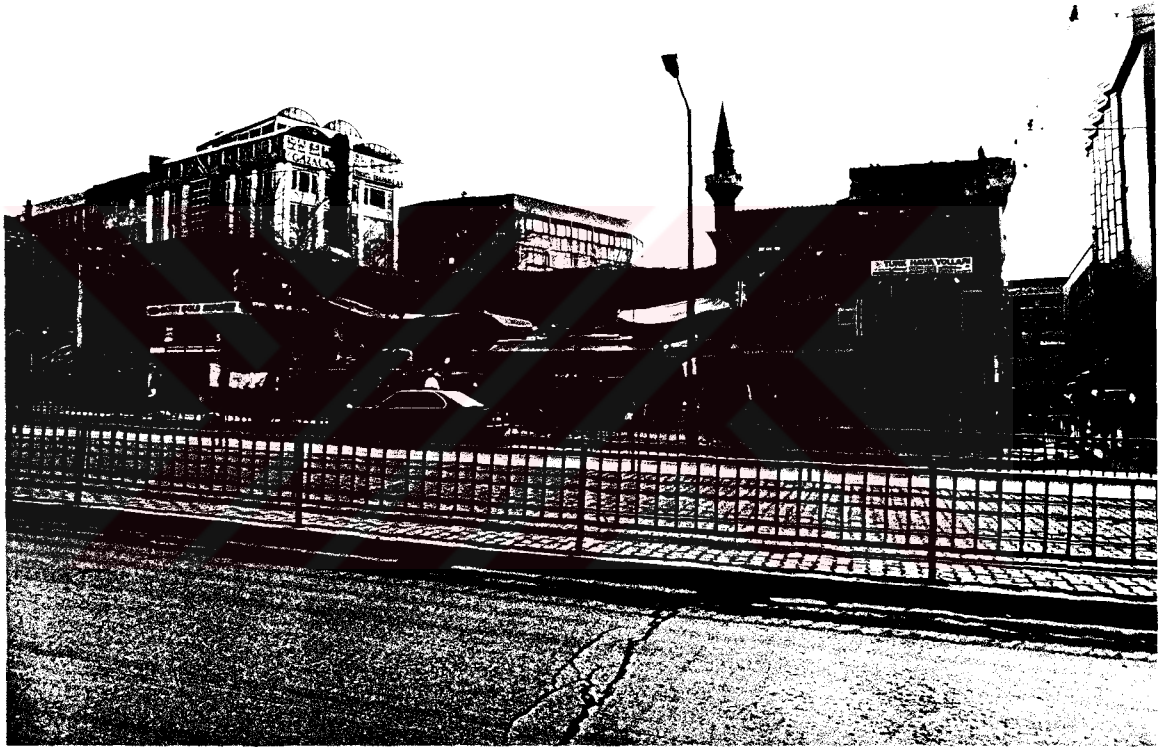
R. 2.6.11. HASAN PAŞA HANI

18. yy. mimarlık örneklerinden olan yapı mimarbaşı Mustafa Çelebi ' nin eseridir. 1894 depreminde harap olmuş ve yüz üstü kalmıştır. Daha sonraları da üst katı yıkılmış. Yine de mimarisini tamamen algılayacak şekilde ayakta kalan Ordu caddesi açılmasında, 1957 yılında ön kısmı kesilerek tanınmaz bir hale gelmiş, kesilen bölümün caddeye bakan cephesine daha sonraları açılan anlamsız pencere ve dükkanlarla yapının genel karakteri tamamen bozulmuştur. İç avlulu plan şemasına sahip olan han bu haliyle U planlı bir yapı görünümünü almıştır. Civarına yapılan 7 katlı yapılarla gerek Hasan Paşa Hanı, gerekse doğusunda yer alan Simkeşhane'nin genel silüeti bozulmuştur (R.2.6.11).

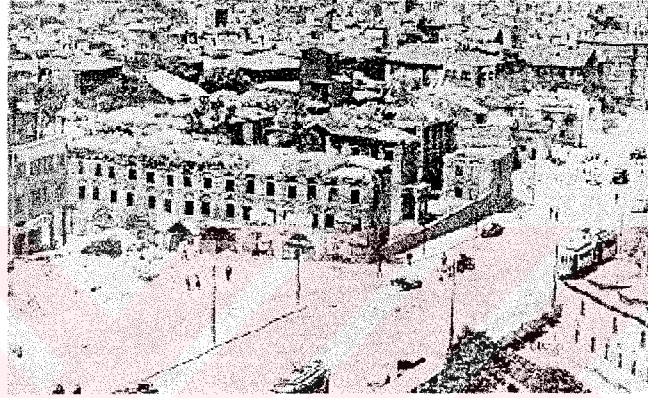
R. 2.6.13 SİMKEŞHANE ÖN BLOK YIKIMINDAN SONRA (Ünsal,1969)

1957 yılında Simkeşhane'nin ön blokunun kesilmesinden sonraki durumunu gösteren bu fotoğrafta yapının avlusu ortasında bulunan blok ve özgün şeması bir avluyu çevreleyen 4 yapı blokundan oluşan binanın 3 bloku henüz ayaktaadır (R.2.6.13). Ancak açılacak yolun 30 metre olmasına karar verilince, geriye sadece güney blokunun kalacağı şekilde yapının traşlandığını görüyoruz. Dönemin belediye uzmanı H.Högg ve diğer yerli ve yabancı şehir plancıları ve mimarların yapıyı kurtarmak için yaptıkları, açılacak yolun bu noktada ikiye ayrılması ve söz konusu yapı grubunun (Buna sanırım Hasanpaşa Hanı'nda dahildir) korunması önerileri, maliyet yükseltici bulunarak reddedilmiştir (Ünsal,1969,s.34).

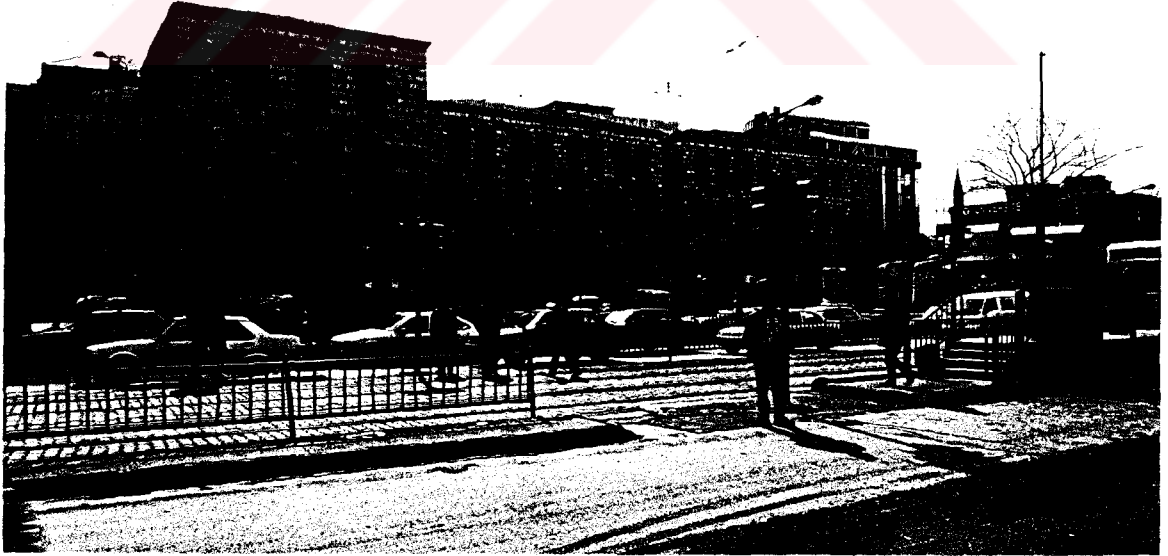
R.2.6.15 SİKEŞHANE BUGÜNKÜ DURUM

Aslında yapılan bu öneri çok uygun bir çözüm olacakmış. Simkeşhane ve Hasan Paşa Hanı güneyinden geçen ve Aksaray'a uzanan bugünkü cadde son 20 yıl içinde genişletilerek açılmıştır ve tek yönlü olarak Beyazıt-Aksaray arasındaki bağlantıyı sağlamaktadır. Ordu Caddesi ise, Beyazıt-Sultanahmet arası yayalaştırıldığı ve bu hat üzerinde hızlı tramvaya ağırlık verildiği için, bugün sadece 4 şeridi ile fazla yoğun olamayan bir araç trafiğine hizmet etmektedir. 1950 lerde sağlıklı bir planlama ile düzenlemeler yapılabilseydi, 40 sene sonra bugün artık zorunlu ihtiyaç olmayan genişlikte bir cadde açmaya gerek kalmayacak, söz konusu yapıların güneyinden geçen planlı bir yol ve çevre yapılanması ile belki de Simkeşhane ve Hasan Paşa Hanı arkasında yükselen 7-8 katlı yapılanma ortaya çıkmayacaktı (R.2.6.15-R.2.6.14).

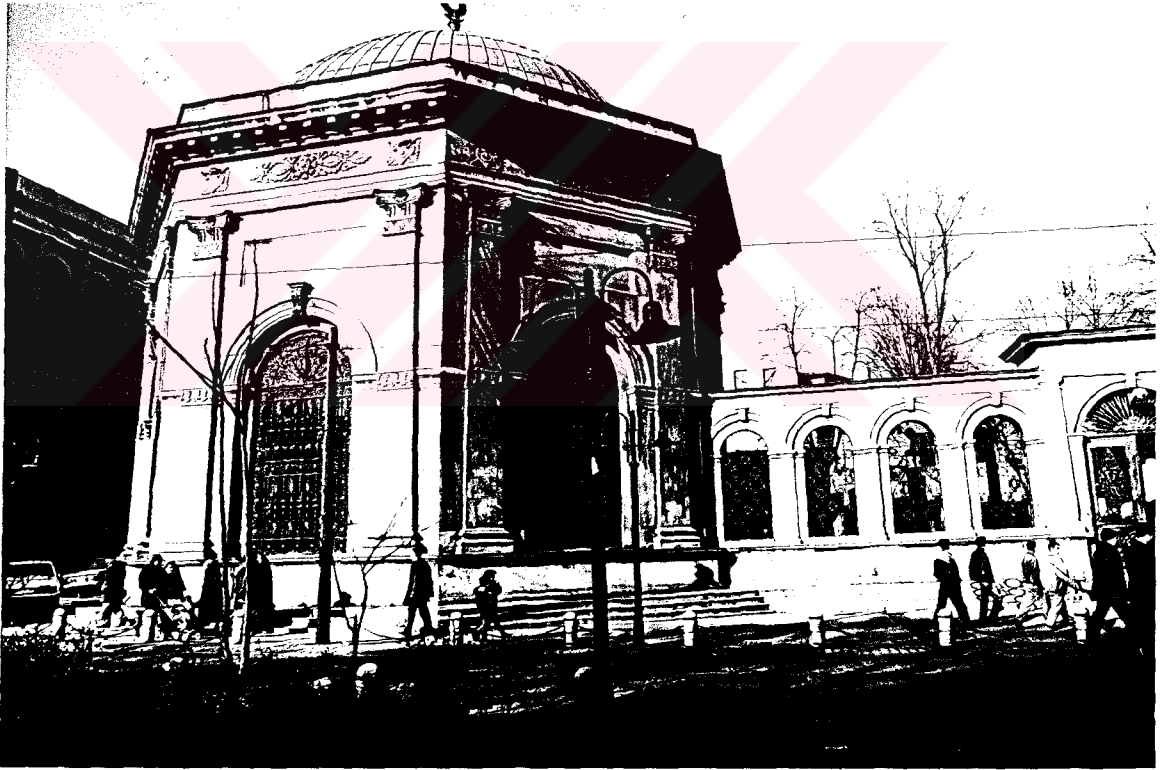
R. 2.6.20 SULTAN ILMAHMUT TÜRBESİ

Lorando albümünden alınan bu fotoğraf, türbe ve mezarlık kompleksinin yapımından 10 yıl sonraki halini gösteriyor. Fotoğrafta mevcut arnavut kaldırımı yol ile bütünleşmiş bir şekilde planlanmış olan rampalı girişler görülmekte. Türbenin yapımı sırasında Divanyolu'nun genişletilmesinin de planlandığı, yapı kompleksinin, Konstantin sütunu yönünde komşusu olan, yerine daha sonra yerine Maarif Nezareti'nin yapıldığı yapıdan daha geride tutulmasından anlaşılmaktadır (R.2.6.20 - R.2.6.21).

Tretuvarı düzenlemek amacıyla sebile dört, türbeye iki kademe daha eklenmiş ve aslında rampalı olan giriş kapıları merdivenli hale getirilmiştir. Ankara caddesi tarafındaki duvarı alçaltılmış ve üzerine Tophane Nüzhetiye camisi önünden getirilen parmaklıklar eklenmiş, bu duvarın köşesini bağlamak için de iki adet uyumsuz kemer eklenmiştir.

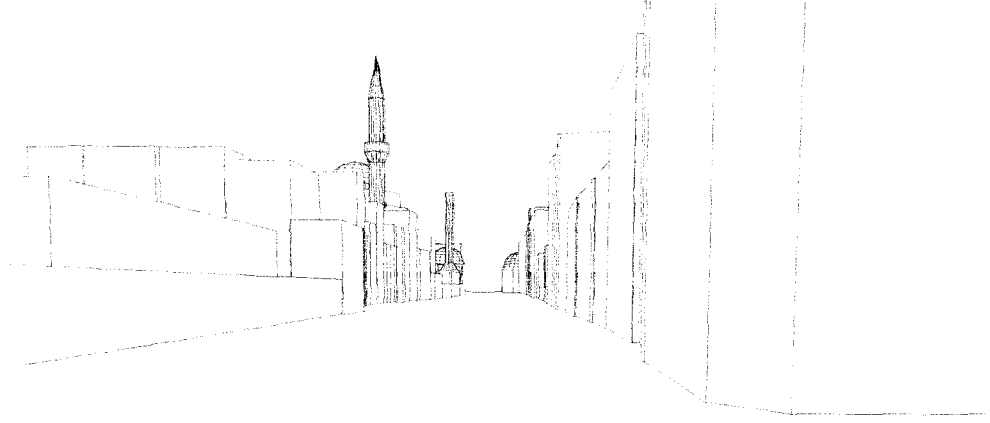
R. 2.6.45 MESE ÇARŞIKAPIDAN CONSTANTİN SÜTUNU'NA YAKLAŞIM

Bu bakış noktasından yaklaşımda güney cephesini oluşturan yapıların ilave katlarının kaldırılması ve gabarisi yüksek olan yeni yapıların kat adetlerinin düşürülmesi doğru bir çözüm olacaktır. Kuzey cephesindeki aykırı yapıların, aralarındaki özgün yapılar kotuna getirilmesi ile bu yapılar daha iyi algılanır duruma gelecek ve aynı sırada yer alan Atik Ali Paşa Camisi ile Constantin Sütunu yeniden vistanın odak noktaları olacaklardır (R.2.6.46).
