İSTANBUL TARİHİ YARIMADA'SINDA
YAPILANMA BİÇİMLERİ VE
KORUMA ÖNERİLERİ

DOKTORA TEZİ

İSTANBUL, 1996

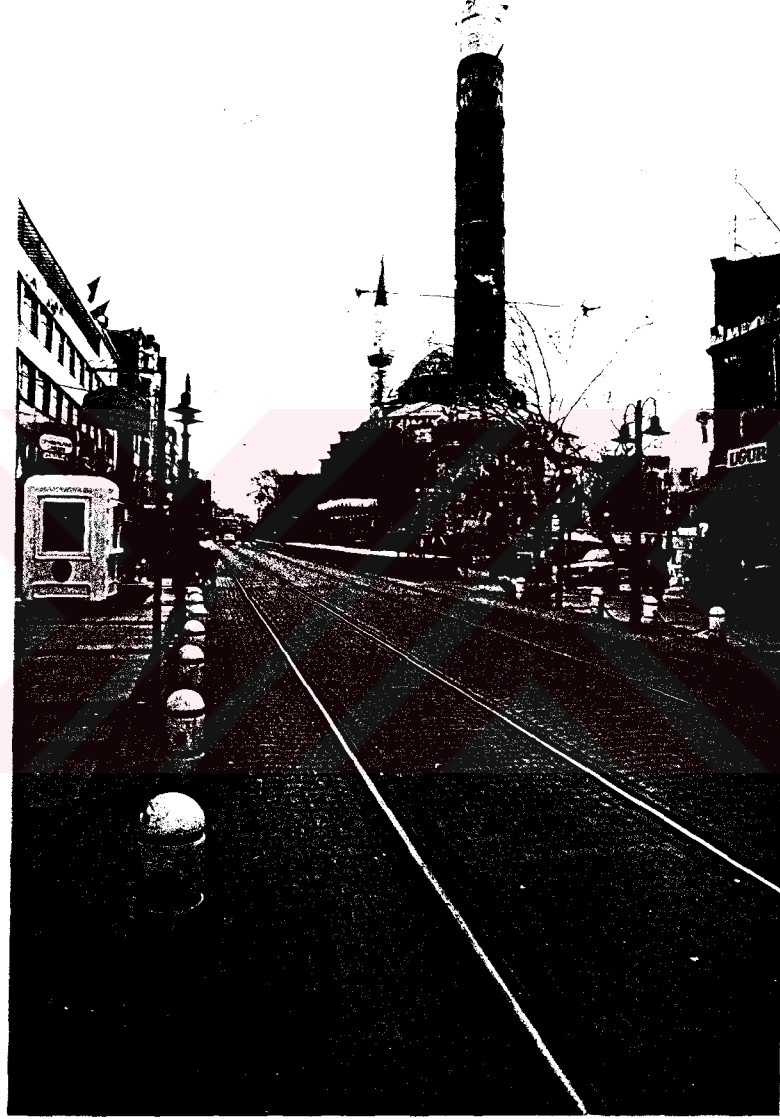
R. 2.6.49 CONSTANTIN SÜTUNU ÖNÜ HIZLI TRAMVAY DURAĞI

Birçok yapının tahrip olmasına ve ortadan kalkmasına neden olan yol genişletmesi sonucunda bugün Mese'nin bu bölümü yayalaştırılmıştır ve hızlı tramvay hattı bu caddeden geçmektedir. Eskiden tramvayın geçtiği cadde, birçok müdahaleden sonra adeta yine eski konumuna dönmüş, o devirde araç trafiğine yetersiz görülen genişliği kadarı trafiğe hizmet etmektedir. Vistanın kötü değerlendirilmesinin bir diğer örneği de söz konusu toplu taşıma aracının durağının tam Constantin Sütunu'nun önünde, ona 3 metre mesafede ve oldukça yüksek bir platform şeklinde yerleştirilmiş olmasıdır. Bu

haliyle durak, sütünun bir meydanın odak noktası olduđu mesajını tamamen yok etmektedir (R.2.6.49-R.2.6.50).

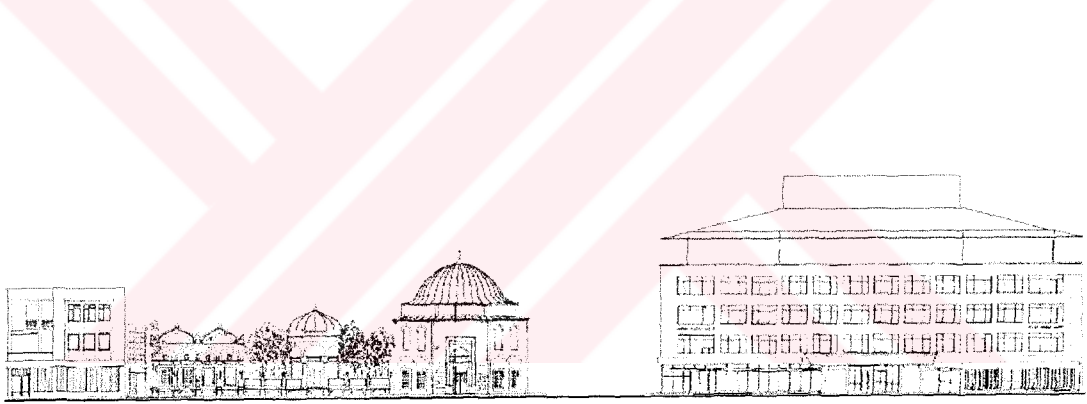
R. 2.6.52 MESE-DARÜŞŞAFAKA SİTESİ VE KÖPRÜLÜ MESCİDİ RÖLÖVE SİLÜET (C.Eriş ve A.Toy)

Köprülü Camisi'nin bulunduğu yapı adasından Merzifonlu Kara Mustafa Paşa Medresesine kadar yer alan yapıların cephe rölöveleri ve bu cepheler üzerinde yapılan cephe önerilerini incelediğimizde, yapılardaki kat ilavelerinin kaldırılması durumunda Mese üzerindeki yapıların oluşturduğu silüetin cadde üzerinde yer alan tarihi yapılar ile daha uyumlu bir hale geldiğini görmek mümkündür.

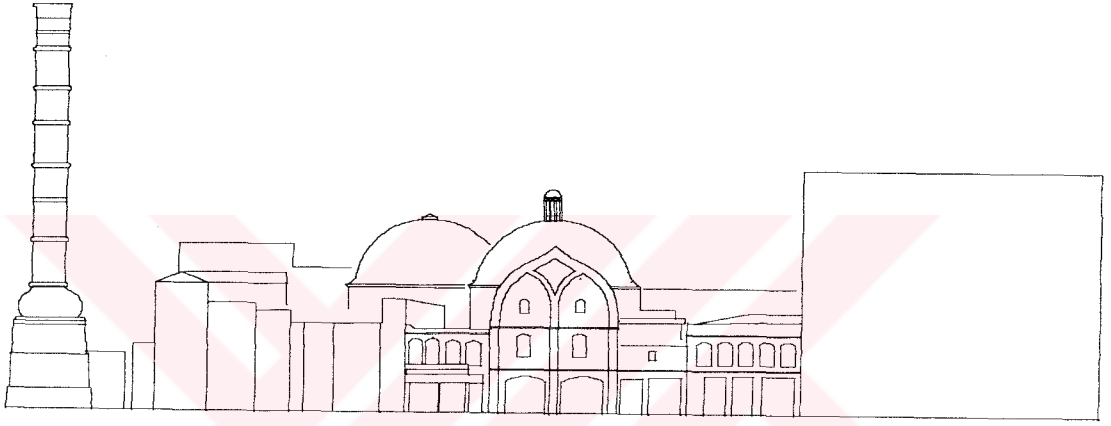
R. 2.6.60 ÇEMBERLİTAŞ HAMAMI MEŞE CEPHESİ SİLÜET RÖLÖVE

fazla katlarının kaldırılması gerekmektedir. Hamamın kesilmiş olan bölümü, o dönemde yapılan uygulamada, uzman olmayan kişiye yapının kesildiğini belirtmekten çok, tasarlanmasında öyle yapıldığı imajını vermektedir. Yakın tarihte hamamın bu bölümüne verilen lokanta işlevi sırasında cephede uygun olmayan değişiklikler yapılmış, üzerindeki ilk restorasyon sırasında yapılmış olan yatay silmeler ve iki sivri kemer ortasında bulunan yıldız biçimli tepe pencereleri kaldırılarak cephenin belgesel niteliği bozulmuştur (R.2.6.60-R.2.6.61).

Günümüzde hamam ve yakın çevresinde sağlaştırmaya gitmek ve yüzyıl başında yapılmış olan yapıların arasında bütünlüğü bozan tarzda oluşmuş yeni yapılanmaların

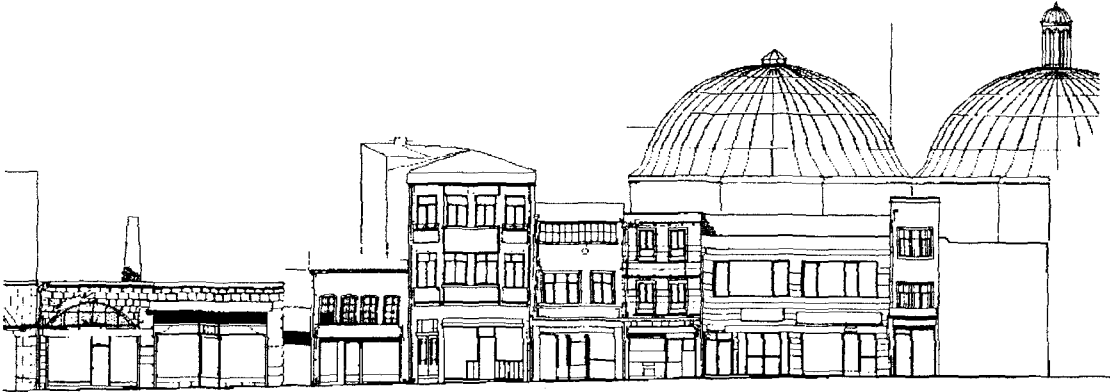
R. 2.6.63. ÇEMBERLİTAŞ HAMAMI BATI CEPHESİ RÖLÖVE (F.Aksoy)

Yapının Konstantin sütununa bakan batı cephesindeki yeni yapılanmaların bu yüzde yer alan, korunması gerekli yapılar ile aynı kota getirilmesi, Vezir Hanı yönünde yer alan dükkanların kotuna uyum sağlanması yerinde olacaktır (R. 2.6.63. - R. 2.6.64). Hamamın giriş kapısı önünde oluşan uyumsuz yapının kaldırılması ve buranın hamam girişi olduğunun algılatılması, bu arada kot ve oranlar açısından bu yüzdeki korunacak yapılara uyulması sağlanmalıdır.

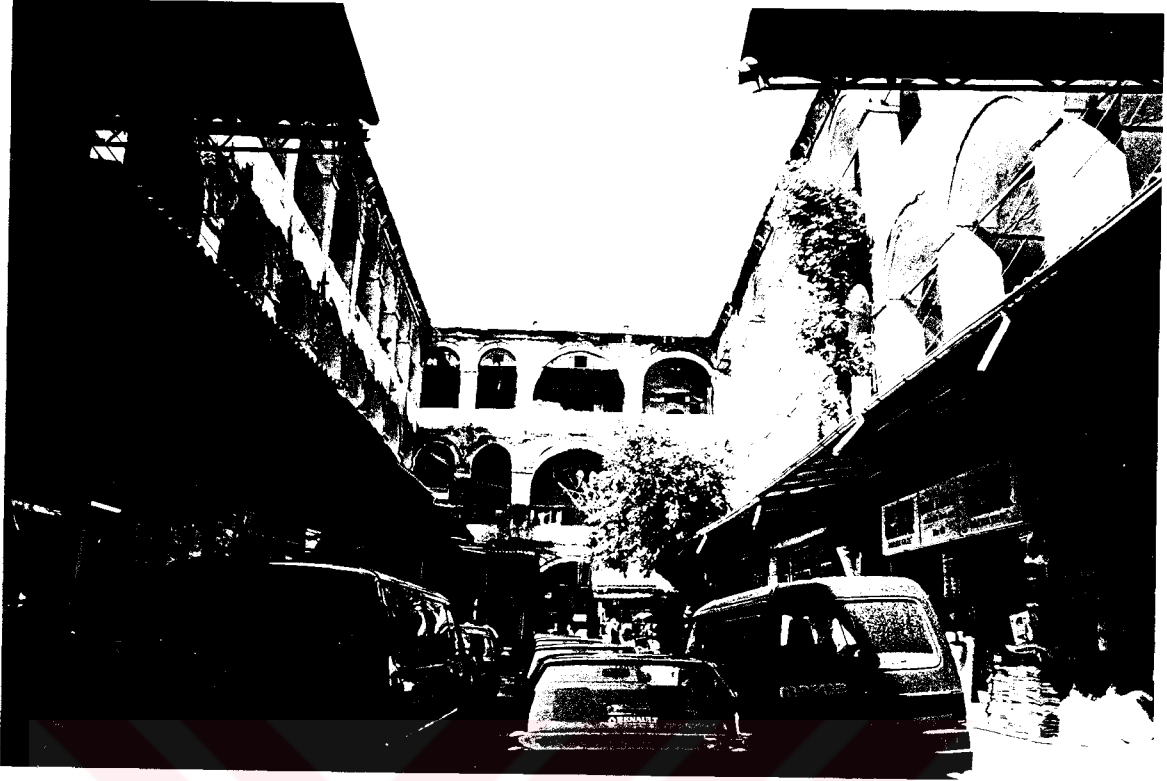
R. 2.7.21. BÜYÜK YENİ HAN AVLU - OTOPARK

Konfeksiyon imalatı, toptan ve perakende satışı işlevini yüklenmiş olan hanın avluları, ilave yapılardan geriye kalan kısımlarıyla otopark olarak han sakinlerine hizmet vermekte ve kamyon da dahil olmak üzere, kapı ve geçitlerinin elverdiği ölçülere uygun her türlü araç yapı içine girebilmektedir.

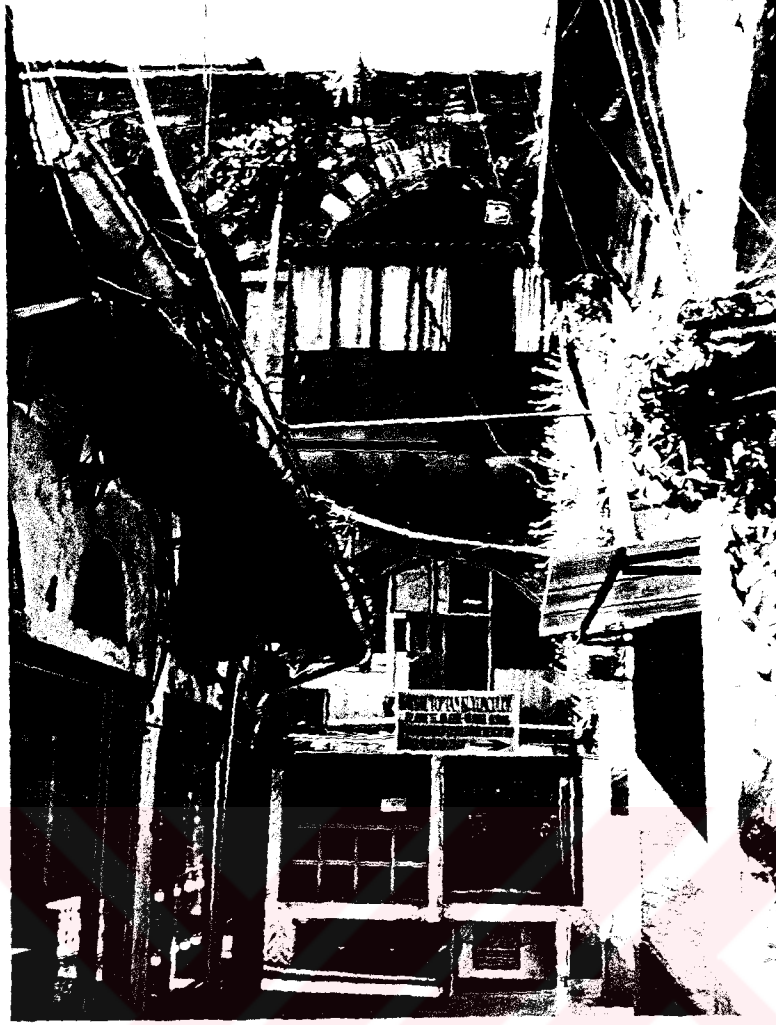
R. 2.7.25 ÇUHACI HAN
İLAVE ÇIKMA

Hanlar bölgesinin güney ucunda, Nur-u Osmaniye Camisi'nin kuzeyinde yer alan han 18. yy. a tarihlenmektedir (R.2.7.24). Hanın avlusuna 18. yy. ı takip eden yıllarda aralarında açık geçitler bırakılarak yeni dükkanlar eklenmiştir. Bu eklentiler hanın avlusunun ve avluya bakan revakların algılanmasını olumsuz etkilemektedir. Zemin kat revakları doğramalarla kapatılmış, 1. kat revaklarının bazılarının arası diğer örnek alınan hanlarda da görüldüğü gibi avluya çıkma yapacak şekilde kapatılmış, böylece yeni iş yerleri kazanılmıştır (R.2.7.25). Yapıya, Mahmutpaşa Yokuşu'na bakan kuzey cephesinden açıkça izlendiği gibi bazı bölümlerde kat ilavesi yapılmış, bu cephede birçok pencerenin özgün durumu yapılan genişletmelerle bozulmuş, havalandırma bacaları ve klimalar eklenmiştir (R.2.7.26 - R.2.7.27)

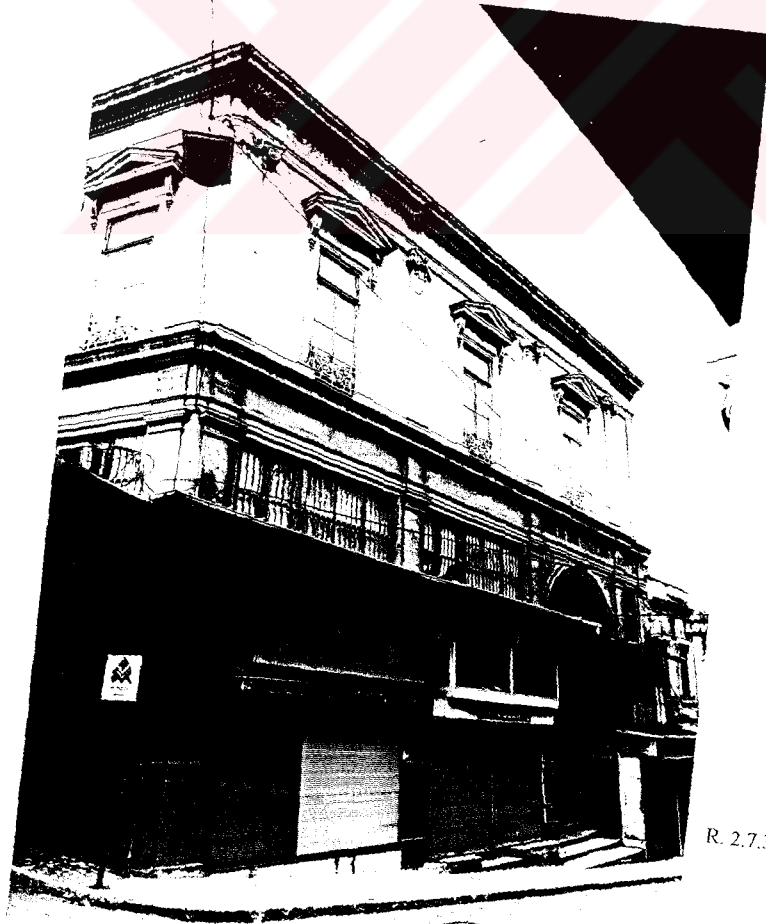
R. 2.7.37 ABU'EFENDİ İŞHANI

Çarşı (bugünkü adıyla Abut Efendi İşhanı) örnek alınmaksızın (R.2.7.37), uyumsuz bir kütle şeklinde yapılmıştır (R.2.7.38)(R.2.7.39). Yapı tarihi bir doku içinde yapılmış bir yapıdan çok, fabrika depoları anlayışı ile 4 katlı olarak yapılmıştır.

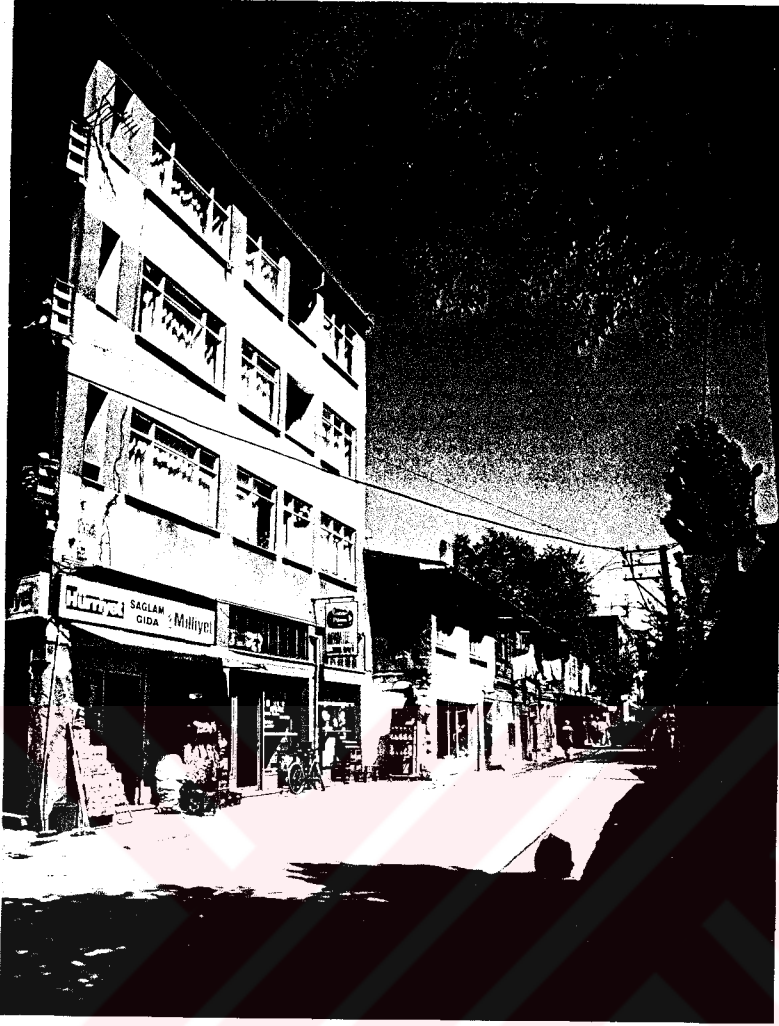
R. 2.8.3 SİLİVRİKAPI CADDESİ
YENİ YAPILANMA
(R.2.8.1- 1.nolu yapı)

Karasurlarının restorasyon görmüş bölümlerinden olan Silivrikapı da (Pege) yarımada'nın sur dışı bağlantısını sağlayan, yoğun trafik yükü altındaki kapılarından biridir. Kapının, Osmanlı döneminde de yoğun biçimde kullanılmış ve kentin önemli giriş-çıkış noktalarından birini teşkil etmiş olmalıdır. Sur kapısının hemen içinde, Silivrikapı Caddesi'nde yer alan Hadım İbrahim Paşa Camisi ve Külliyesi'nin varlığı, Bizans döneminde Balıklı Kilise'ye de ulaşımı sağlayan bu kapının önemini vurgular niteliktedir. Silivrikapı'nın suriçindeki yerleşimin sokak dokusu hala eski kentin organik yol dokusu özelliğini korumaktadır. Ancak mevcut yapılarda, yarımada'nın diğer bölgelerinde görüldüğü gibi, bu bölgede de kat adetleri artmış ve oturdukları parseller büyümüştür (R.2.8.1). Hadım İbrahim Paşa Camisi'nin de yer aldığı Silivrikapı Caddesi üzerinde eski dokuya referans olabilecek ahşap, iki katlı 2 adet yapıdan başka örnek kalmamıştır (R.2.8.2). Aynı cadde üzerindeki diğer yapılar, tarihi kapıya kent içinden yaklaşımda hem kapı ve surların, hem de Hadım İbrahim Paşa Camisi'nin algılanmasını kütleleriyle engeller niteliktedirler (R.2.8.3 - R.2.8.4).

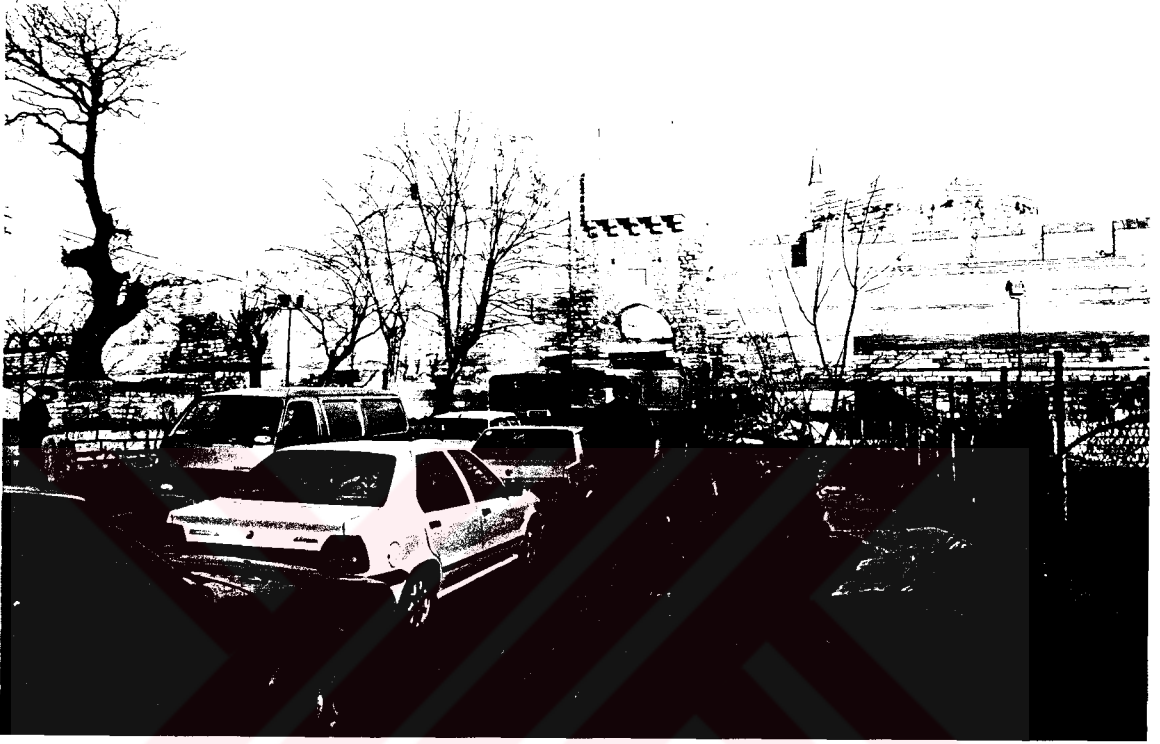
R. 2.8.5 SİLİVRİKAPI ARAÇ GİRİŞİ

Her iki yönünden yaklaşımda da, yapıldığı dönemde günümüz trafik yükü hesapta olmadığı için, Silivrikapı araçların yoğun baskısı altındadır. Günün her saatinde kapının iç ve dış tarafında biriken araçlar, kapı girişinin yaya trafiği göz önüne alınmadan yapılan düzenlemesi kapının ve arkasındaki Hadım İbrahim Paşa Camisi'nin rahatça algılanmasını engellemektedir (R.2.8.5 - R.2.8.6).

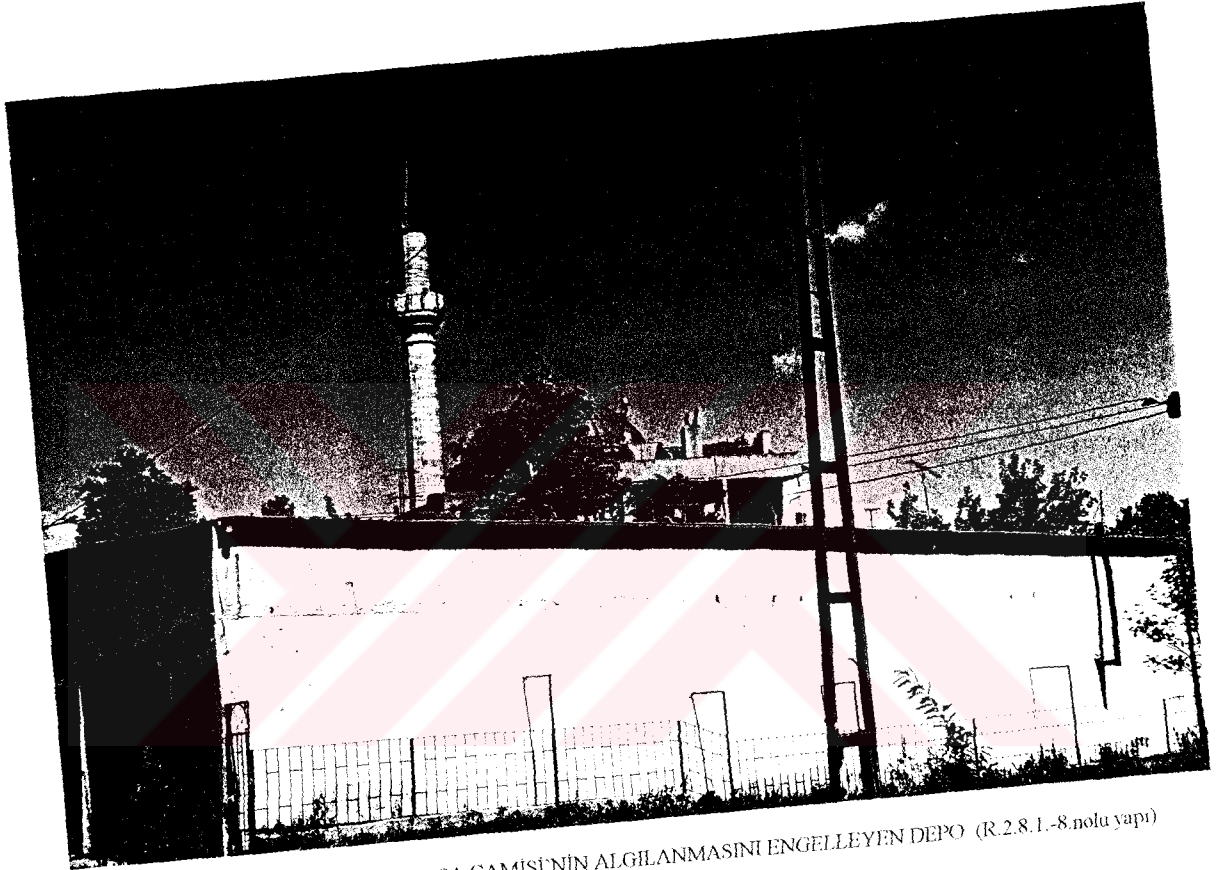
R. 2.8.12 HADİM İBRAHİM PAŞA CAMİSİ'NİN ALGILANMASINI ENGELLEYEN DEPO (R.2.8.1.-8.nolu yapı)

İbrahim Paşa Türbesi Sokak'ta yer alan yapının (R.2.8.1 -5) kat adedinin düşürülmesi, caminin algılatılması açısından yararlı bir uygulama olacaktır (R.2.8.12). Kapının yanında yer alan Silivrikapı Karakolu'nun daha kuzeybatıya doğru parsel içinde kaydırılması, hem kapının algılanması, hem de trafik açısından uygun gözükmeştir.

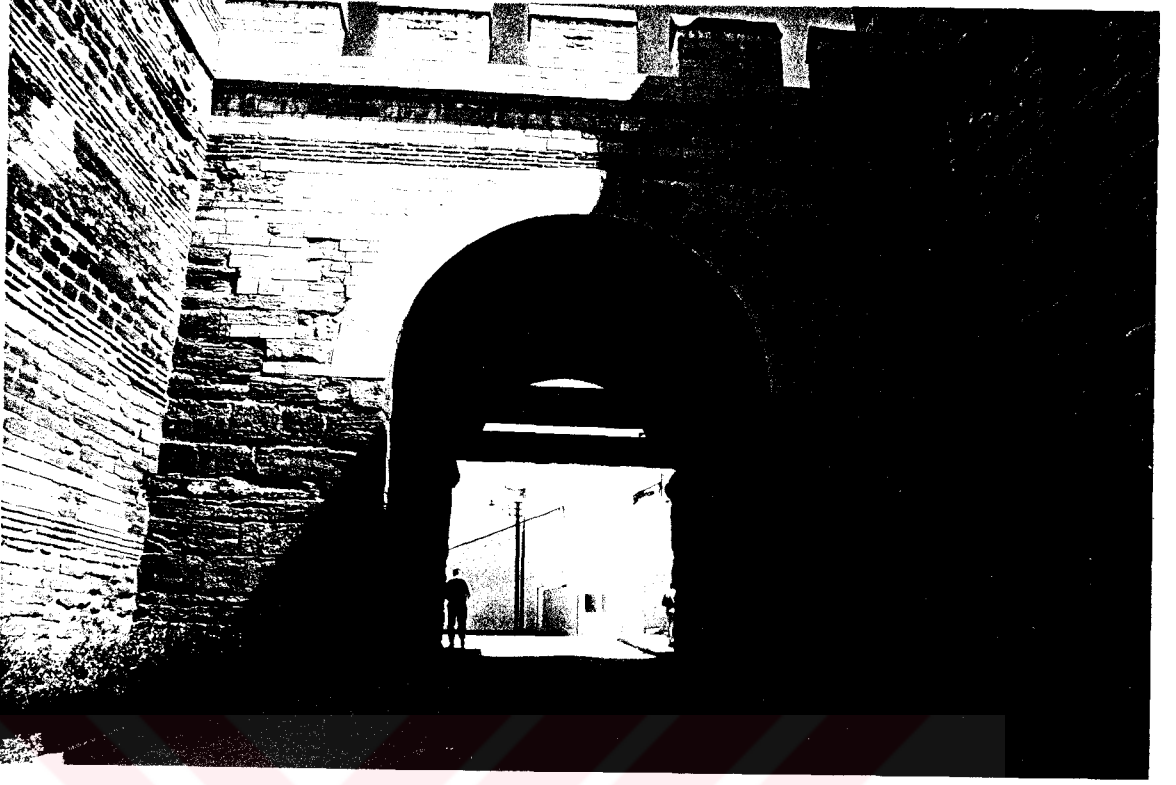
R. 2.8.13 BELGRADKAPI (Tarihi Yarımada'ya girişte "yönlendirme")

Silivrikapı güneyinde yer alan Belgradkapı'da da kapının hemen içinde yer alan Beğendik Marketleri deposu, tarihi yarımada'ya yaklaşımda önemli vista noktalarını oluşturan sur kapılarının ve yakın çevrelerinin günümüzde ne derece sorumsuz uygulamalarla bu niteliklerinin bozulduğunun belirgin bir örneğini oluşturmaktadır. Kent dışından içeriye girişte, söz konusu yapı özellikle yapılmış bir engel duvarı etkisi yapmaktadır.

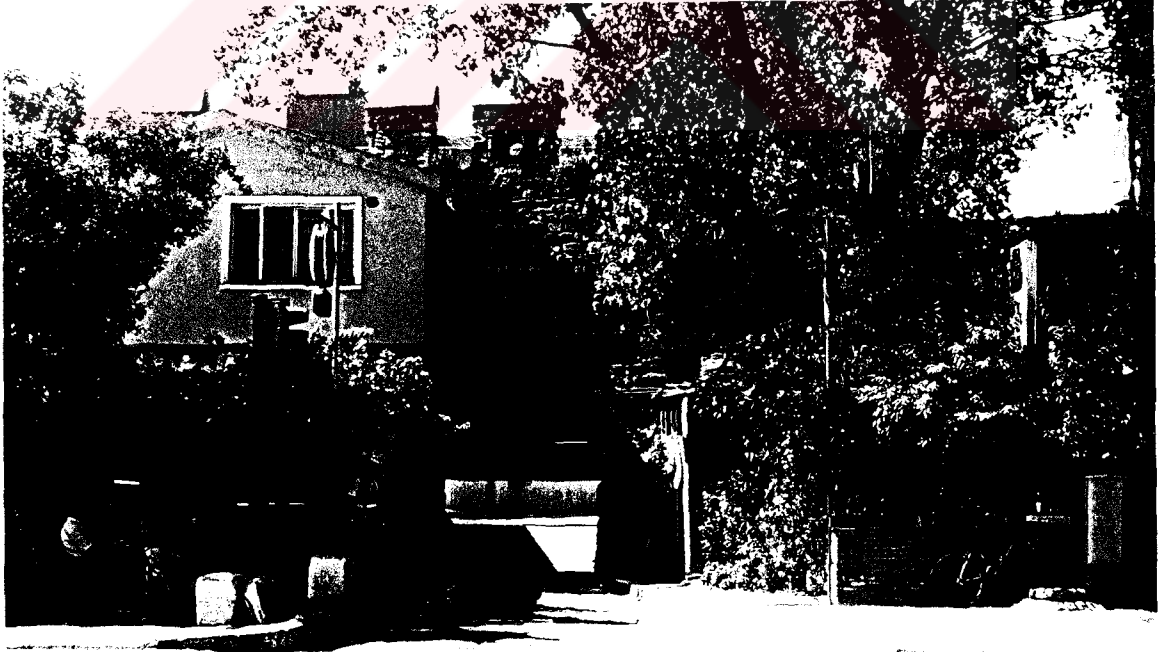
R. 2.8.29 AHIRKAPI GİRİŞİ

Sahilsurları üzerinde yer alan Ahırkapı, yükseltilmiş Kennedy Caddesi (Sahil Yolu) nedeniyle zemine gömülmüş, geçişe ancak izin verecek kadar alçalmıştır (R.2.8.29). Sahil Yolundan bakışta hemen solunda yer alan, sura yapışık lokanta ve kahvehane(R.2.8.34 -14), sağında sur üzerine yapılmış, büyük kütleli Öğretmenler Evi (R.2.8.34 -15) arasında kaybolmuş, algılanması iyice zorlaşmıştır (R.2.8.30-R.2.8.31). Kara tarafından yaklaşımda da söz konusu yapı, Ahırkapı'nın bitişiğinde baskın kütle ile olumsuz etki yapmaktadır (R.2.8.32). Kent içinden sahile çıkışta araç trafiğine açık olan kapı, sahil yönünde de yoğun trafik akışı arkasında kaldığı için kent sakinleri ve civarda konaklayan turistler için "yaşanmayan" bir nokta oluşturmaktadır. Sur içinden bakıldığında, kapının iki kemeri arasında sağ tarafta yer alan sur duvarları arasına yapılan ve Citadel Otel tarafından kullanılan taş duvarlı yapı (R.2.8.3. -16), kapıya ve sur duvarlarına uyumsuz, masif bir kütle olarak dikkati çekmektedir (R.2.8.33).

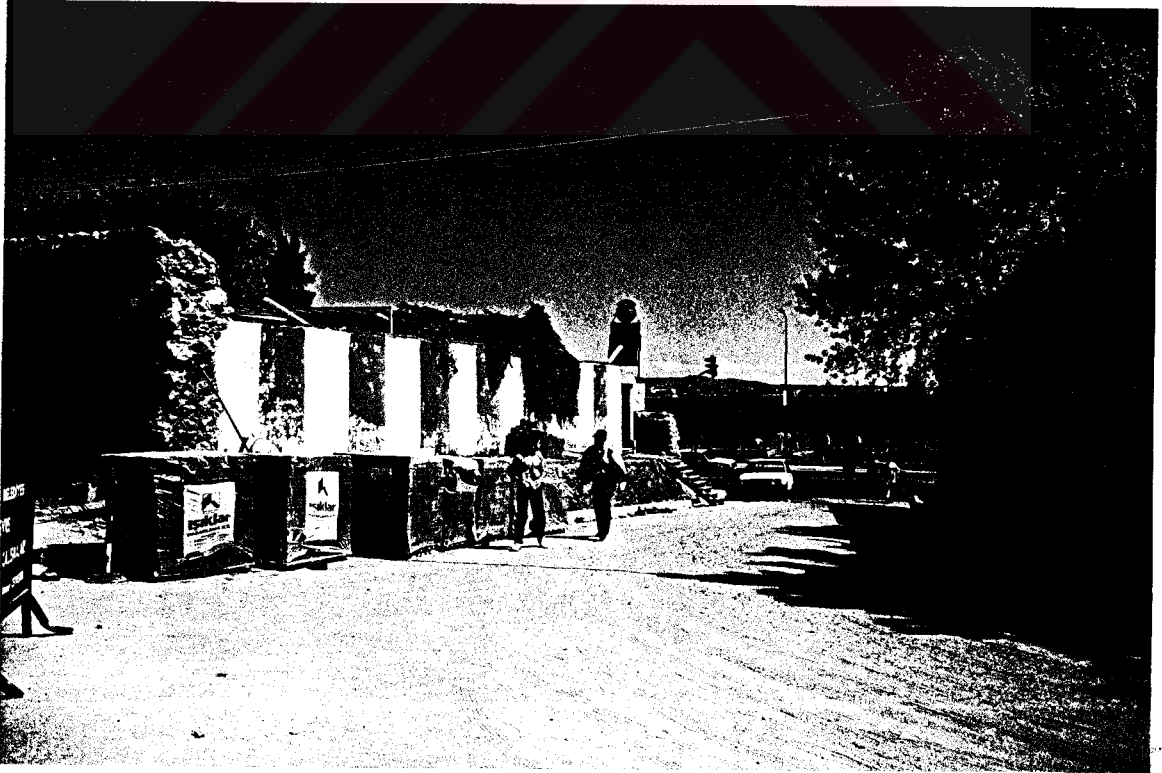
R. 2.8.34 AHIRKAPI SURLAR ARASINDAN AÇILAN ARAÇ GEÇİŞİ

Sahilyolu ile Cankurtaran Caddesi arasında, araç trafiği girişi için surlarda açılmış olan geçişin her iki yanı sur duvarı olmasına ve surun hemen arkasında yer alan alanın bir yaklaşım alanı olarak yeşil kalması gerekmesine rağmen, bu geçişin her iki yanı estetikten yoksun, bordür taşı rengi boyalı duvarlarla kapatılmış, bu duvarın arkası ise çay bahçesi olarak değerlendirilmiştir (R.2.8.34 -17) (R.2.8.34).

Sultanahmet Meydanı gibi, yarımada'nın en önemli turizm bölgesine olan yakınlığı düşünüldüğünde, söz konusu meydanla sağlanacak yaya ulaşımına ayrılmış bir yol bağlantısı ile Ahırkapı'nın sur dışına çıkışta kullanıldığında, kapının yarımada yaşamına aktif bir biçimde katılması sağlanmış olacaktır. Kapının her iki yanında yayalaştırılmış bölgede yer alacak sokak kahvesi ve lokanta gibi fonksiyonlar ve sur içinde arka planda bir yere yerleştirilmiş, bunlara ait hizmet birimleri ile bütünleşecek kapının algılanması ve yaşanması daha kolay olacaktır. Surun üzerinde yer alan Öğretmenler Evi'nin de kaldırılması, bu alanın da birlikte değerlendirilmesi doğru bir çözüm olacaktır. Yakın çevredeki otellerin yakınına kadar girebilen turist otobüsleri ve bunların oluşturduğu rahatsız edici görüntü de böylece ortadan kaldırılacaktır (R.2.8.34) (R.2.8.35).

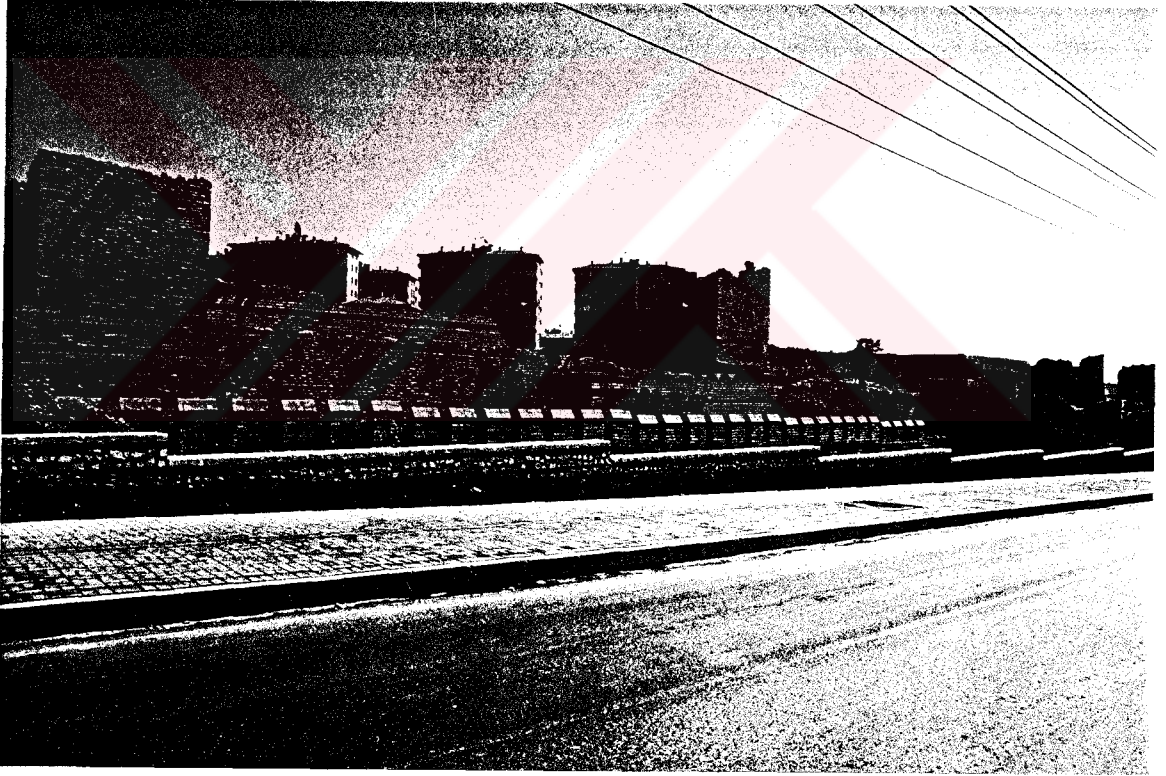
R. 2.8.44 KARASURLARI DÖRDÜNCÜ SIRA DUVAR (Silivrikapı - Belgradkapı arası)

Surlarda restorasyon çalışmalarına ara verildikten sonra, hendeklerin önüne, Onuncu Yıl Caddesi'nin hemen kenarında yer alan ve Topkapı'dan Yedikule'ye kadar uzanan taş duvarlar yapılmıştır. Yüksekliği çok olmasa da yeni yapılmış üçüncü sur hattı gibi etki veren bu duvarlar hendek ön duvarının yeniden ayağa kaldırılması imajını verdiği için yanıltıcı olmaktadır (R.2.8.44).

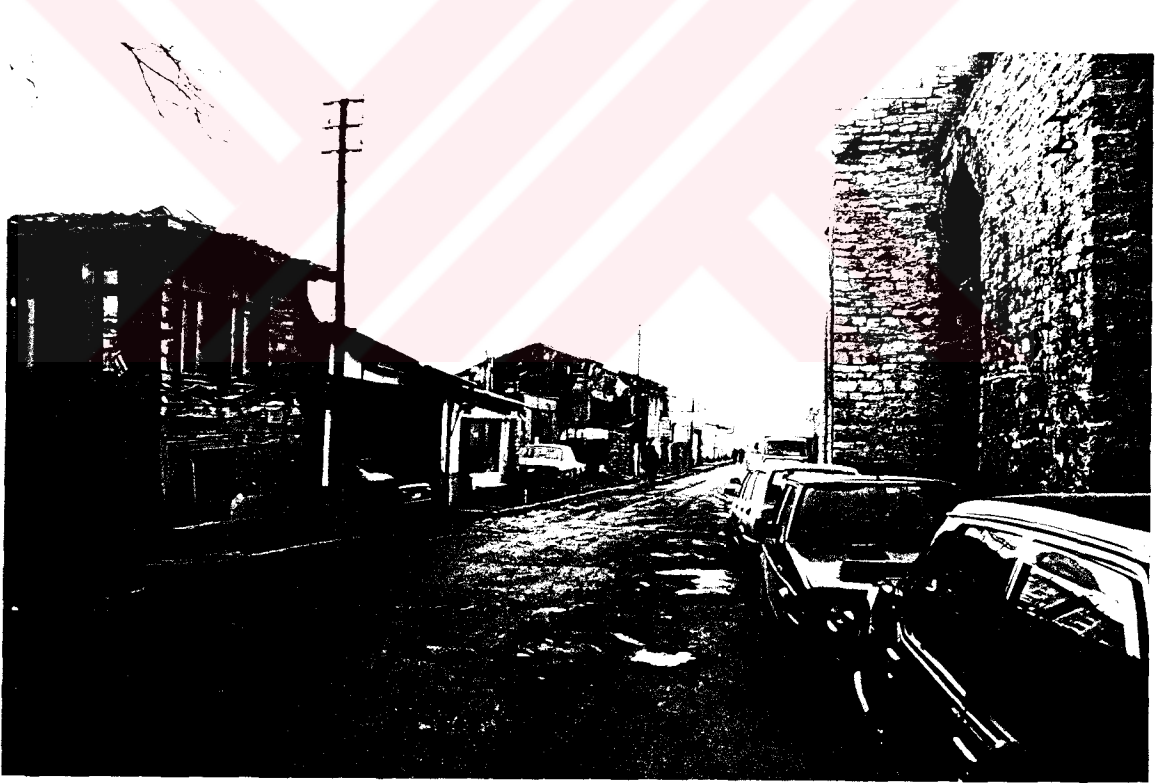
R. 2.9.21 SİLİVRİKAPI HİSARALTI SOKAK'TAN KOOPERATİF ALANINA YAKLAŞIM

Söz konusu alan, karasurlarının korunmasına yönelik başlatılan çalışmalar içinde, surdışı yeşil bandı ile birlikte suriçinde bir rekreasyon alanı oluşturmaya çok uygun bir noktada olmasına rağmen bu olanak kullanılmamış ve bölge yapılanmaya açılmıştır (R.2.9.21 - R.2.9.22).

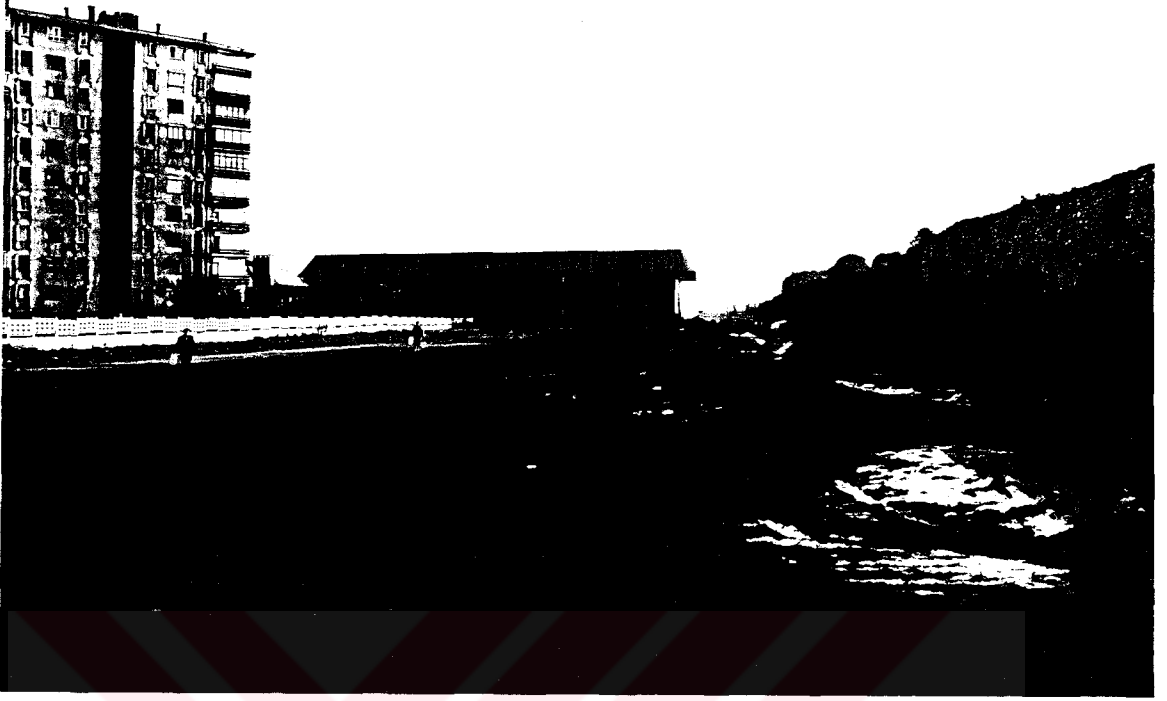
R. 2.9.22 SİLİVRİKAPI SURİÇİNDE KOOPERATİF VE SPOR SALONU

Bu yapıların hemen yanbaşıında, Yedikule yönünde yapımı süren kapalı spor salonu da bu bölgenin ilginç yapılanma biçimleri arasında yeri almaktadır. Söz konusu yapı karasurlarına adeta bitişik bir konumda ve sur beden duvarlarından daha yüksek kütlesi ile hem yeşil alanda yapılanmanın, hem de kentsel vista noktalarının kötü değerlendirilmesinin tipik bir örneği durumundadır (R 68 - R 69 R121- R122 R.2.9.18 R.2.9.19).

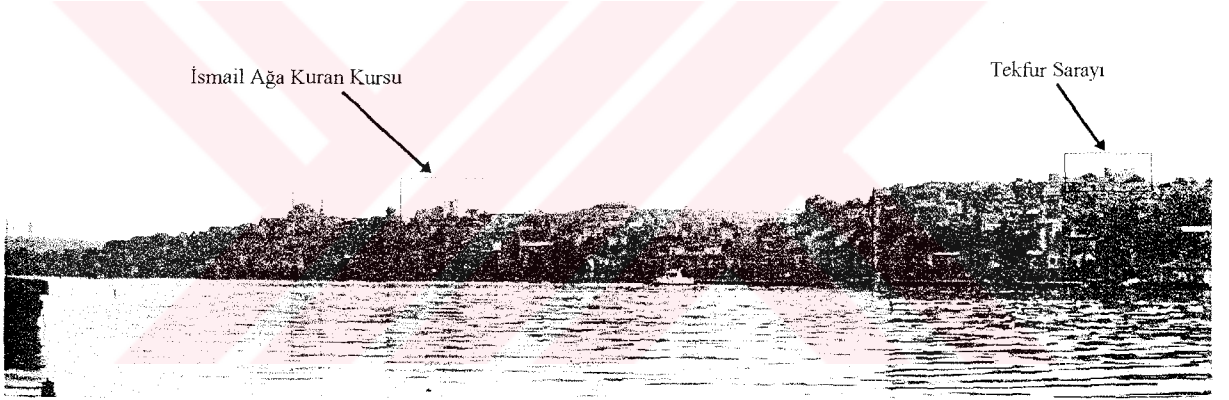
R. 2.11.2 HALIÇ'İN KUZEY YAKASINDAN 1.TEPE YÖNÜNE BAKIŞ

1. tepenin kuzeyinde, Haliç'in Ayvansaray bölgesinde yer alan, üzerinde Tekfur sarayının bulunduğu tepecik de siluet açısından oldukça etkili bir konumdur. Haliçin Beyoğlu sahilinden bakıldığında söz konusu tepecik üzerindeki Tekfur sarayı, karasurlarının haliçe birleştiği nokta, birkaç uyumsuz yapı dışında, bu tepe üzerindeki yapıların oluşturduğu doku yarımadaının silüetine olumlu katkı yapmaktadır (R.2.11.2)

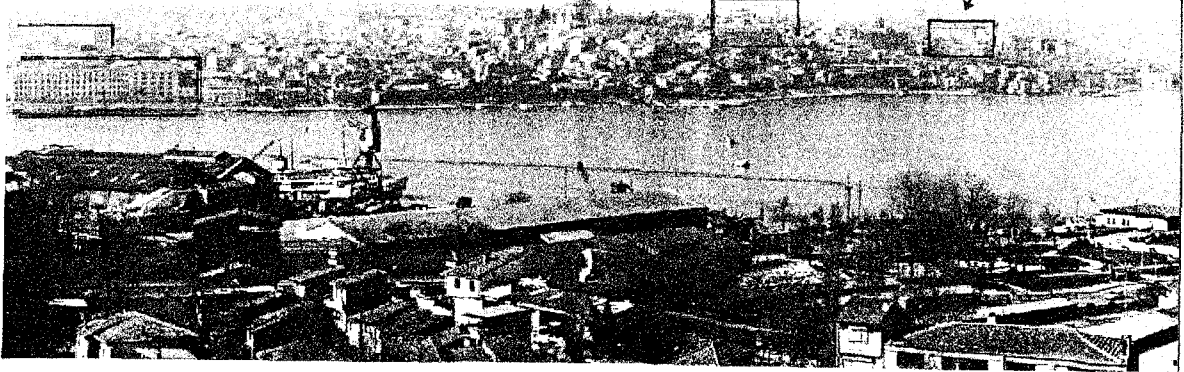
R. 2.11.6 2.TEPE SİLÜETİNİ BOZAN YAPILAR

Sultan Selim Camisi'nin oturduğu platformun hemen önünden, caminin istinat duvarlarının önündeki sokaktan Haliç'e doğru birçok yapının gabarisi yüksek tutulmuştur. Söz konusu binalar hem camiden bakıldığında, hem de Haliç yönünden bakıldığında silueti olumsuz etkiliyorlar ve 2. tepe ile Haliç arasında duvar gibi etki yapıyorlar. Halbuki bu bölgenin yapı dokusu dar parsellerden ve 2-3 katlı yapılardan oluşuyor. Bu yapılar küçük parsellerin birleşmesi ile oluştukları için dokuya tamamen aykırı konumdalar. Rum Erkek Lisesinin kuzey batısında yine büyük ve uyumsuz bir kütle çevre yapılanmasının üzerindeki kat adedi ile silueti etkiliyor. Rum Erkek Lisesi arkasında silueti bozmaya aday yeni yapıların yapımına devam edildiği görülmektedir (R.2.11.4). Sultan Selim ve Fatih Camileri arasındaki arka plandaki sırtta oluşan yapılanmada görülen boyutlarıyla uyumsuz yapılar bulunmakta (R.2.11.6) (R.2.11.7) (R.2.11.5.).

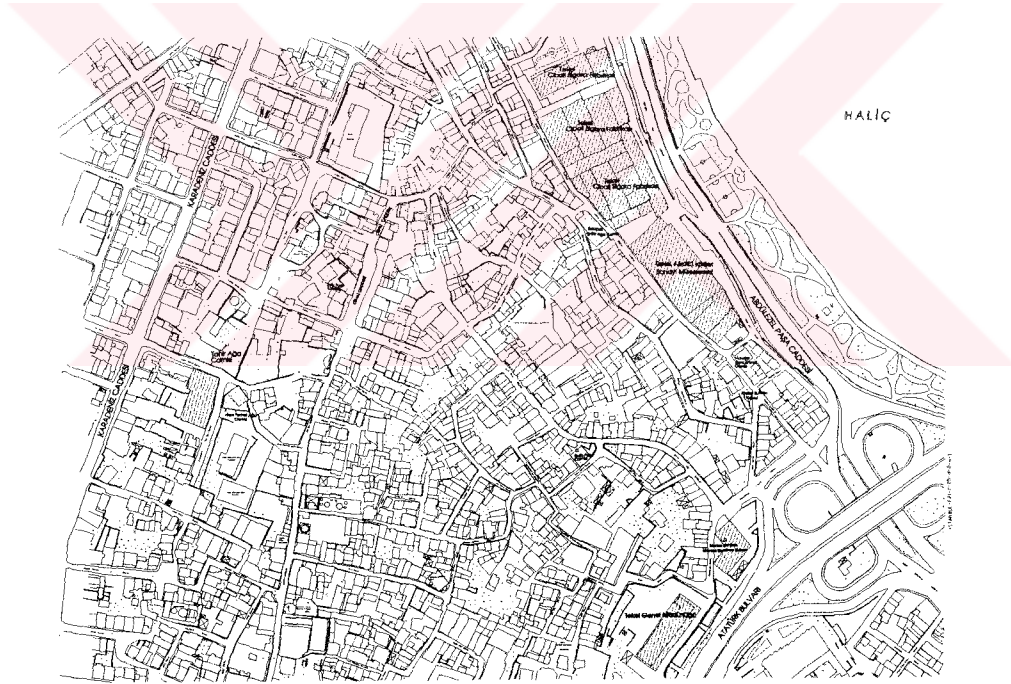
R. 2.11.8 TEKEL YAPILARI VAZİYET PLANI

Pantokrator kuzeyinde, Haliç kıyısında, bulvarın kenarındaki Tekel binası, hemen yanında yer alan Merkez Bankası binası ve diğer ofis binaları 6 katlı yükseklikleri ve taban alanlarının büyüklüğü ile uyumsuz ve rahatsız edici yapılar olarak hemen göze batıyorlar (R.2.11.11 - R.2.11.12 - R.2.11.13) (R.2.11.8).

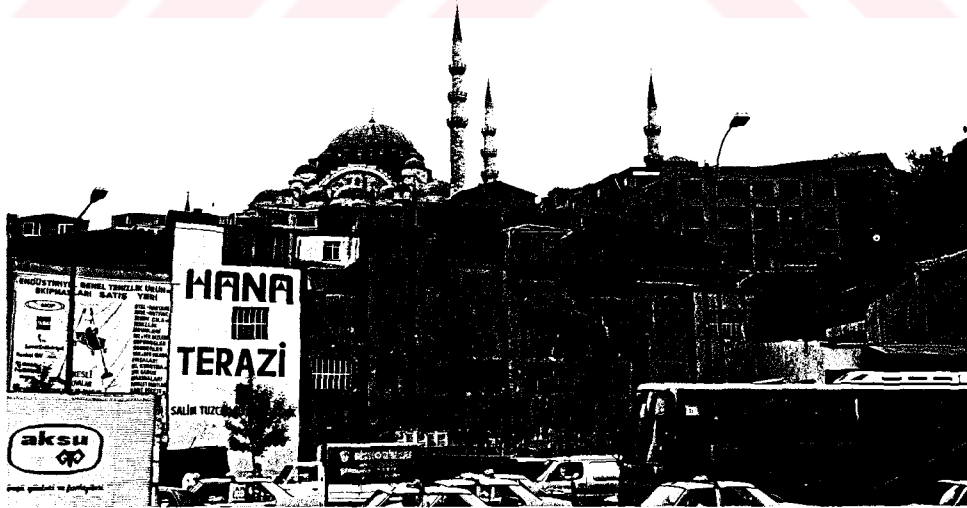
R.2.11.18 SÜLEYMANIYE KÜLLİYESİNİ PERDELEYEN YENİ YAPILAR (Haliç kıyısından görünüş)

Süleymaniye' nin kuzey batısında, Haliç'e doğru inen yamaç oldukça uyumlu bir dokuda. Bu bölgede bazı yapıların, olması gerektiğinden daha fazla yükselmiş gabarileri var, fakat kütlelerin tabanda küçük parsellere, farklı kotlarda oturmuş olması siluet içindeki yapılanmanın diğer önemli olumsuz bir etkisi olan "duvar etkisi" ni yapmıyor. Kuzeyinde Süleymaniye-Ticaret Odası arasında yatay ve düşey düzlemde büyük kütleleri ile yer alan Akfa Han, Yeni Çarşılı İş Hanı, Çayeli İş Hanı, Yeni Kozluca İş Hanı ve Hırdavatçılar Çarşısı gibi yapılar bölgenin özgün yapılanma karakterine tamamen aykırı ve uyumsuz konumdalar (R.2.11.18). Bu yapıların Haliç'e bakan cepheleri, belki de önlerindeki bazı yapıların kaldırılmış olmalarından, bu sırada ortaya çıkacak uyumsuz görüntülerin hiç hesaba katılmamasıyla, her türlü estetik anlayışından uzak bir görünümüdür. Sahilde Rüstem Paşa camisi çevresi de yine bölgenin silueti bozan, yüksekliği ve taban alanı büyük boyutlu yapılanmalar nedeni ile uyumsuz bölgeler arasında yer alıyor(R.2.11.18-R.2.11.19-R.2.11.20) (R.2.11.21).

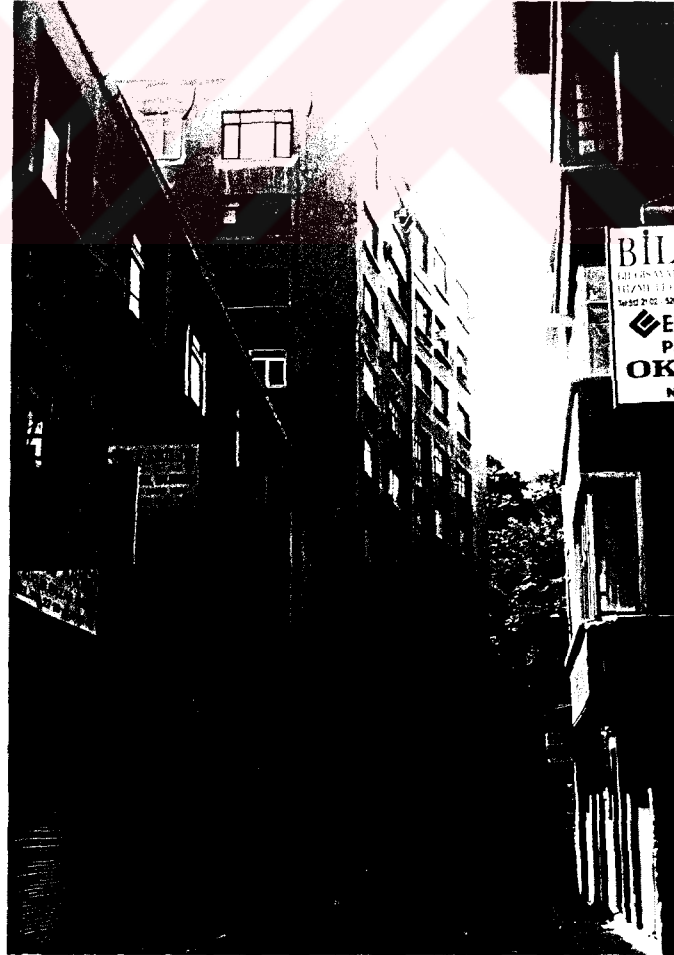
R. 2.11.22 AKFA HAN

Bu kottan bakıldığında Süleymaniye - Mısır Çarşısı - Ticaret Odası üçgeni içinde kalan yapılaşmanın büyük bir bölümünün normalden yüksek oluştuğunu görüyoruz. Yapılaşma yatayda da normalden büyük yapılardan oluşuyor. Özellikle Süleymaniye Camisi kuzey eteğinde yer alan Akfa Han ve Yeni Çarşılı İş Hanı yapıları abartılı kütleleri ile külliye'nin Haliç'e bakan cephesini örter nitelikte. Söz konusu hanlar silueti etkileyici parsel konumlarına ve yarımada'nın Süleymaniye Külliyesi gibi çok önemli bir vistasının eteğinde yer almalarına rağmen, 9 kat yüksekliğindedirler (R.2.11.22-R.2.11.23-R.2.11.24) (R.2.11.21).

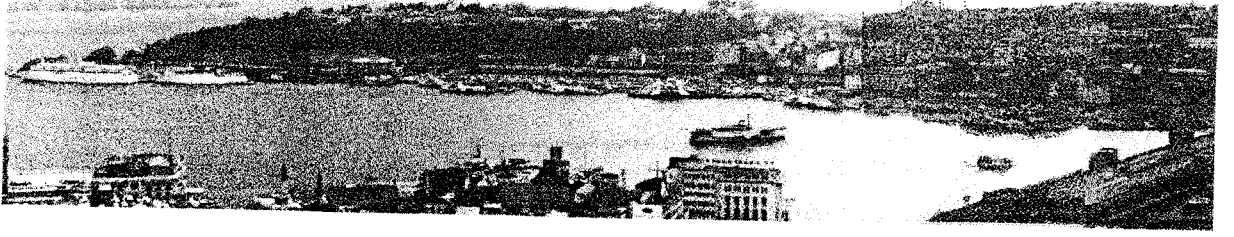
R. 2.11.29

Nuruosmaniye Camisi'nin kuzey batısında Haliç'e inen yamaçta, hemen caminin önünde, tarihi hanlar bölgesinde, yer alan Katırcıoğlu Han, Gürün Han ve Bahtiyar İş Hanı yapılarının yüksekliklerinin fazlalığı bu tepenin siluete olumsuz etki yapan unsurları (R.2.11.29 - R.2.11.30).

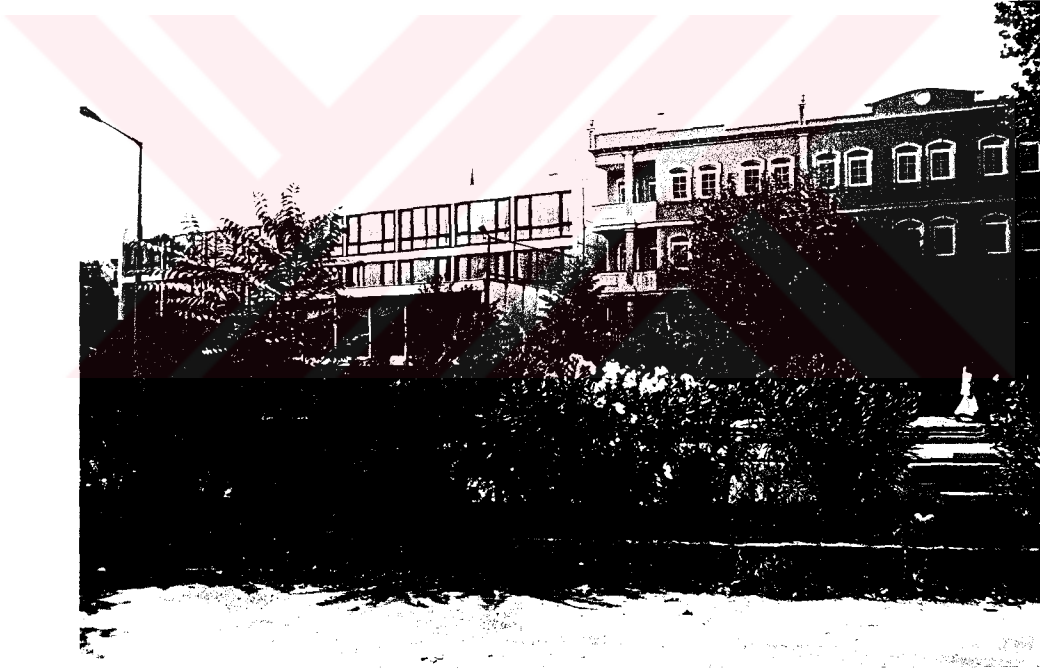
R.2.11.38 CİTADEL VE KALYON OTELLERİ

Sahil surlarının hemen arkasında Ahırkapı girişi solunda yer alan Citadel Otel, Kalyon Otel gibi turistik yapılar surların bütünlüğü içinde yama gibi dokuya aykırı bir görünümdeler (R.2.11.38-R.2.11.39). Bu otellerin konumu, adeta surların salt bu yapılar için yıkılmış imajını vermektedir (R.2.11.40).

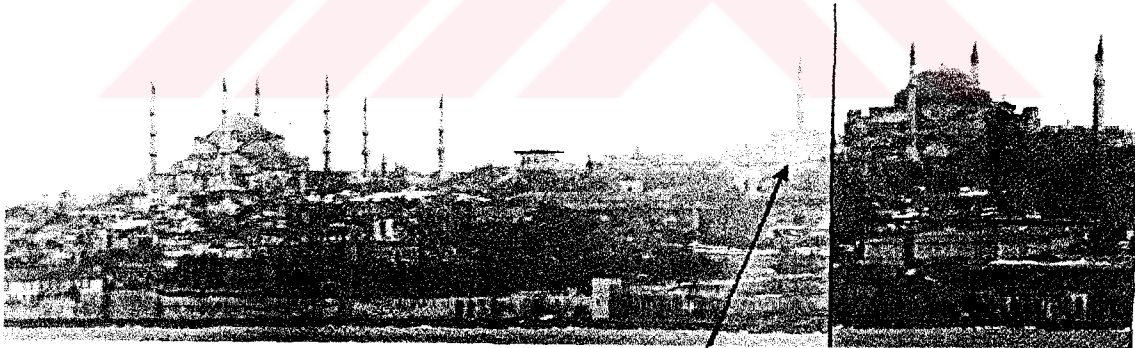
R. 2.11.42. HAREM ÖNLERİNDEN 6. TEPEYE BAKIŞ

6. tepeye Harem önlerinden bakıldığında siluet Sur-u Sultani içinde yer alan yapılar ile Ayasofya camisi arkasında yükselen ve Adliye önündeki istinat duvarı üzerinde yer alan Arcadia Oteli'nin olumsuzlukları dışında oldukça az bozulmuş. Adliye binası batısında Binbirdirek sarnıcının bulunduğu platformun güney-doğu köşesinde yer alan otel sur içi yapılanma kararlarının delindiği zaman yapıların siluet üzerinde nasıl olumsuz bir etki yaptığının en güzel örneğini oluşturuyor. Söz konusu yapı Adliye binalarının kotu 0.00 alındığında 10,5 katlı, Binbirdirek sarnıcı platformu 0.00 alındığında ise 8 katlı bir yapı olarak karşımıza çıkıyor (R.2.11.42 - R.2.11.43) (R.2.11.44).

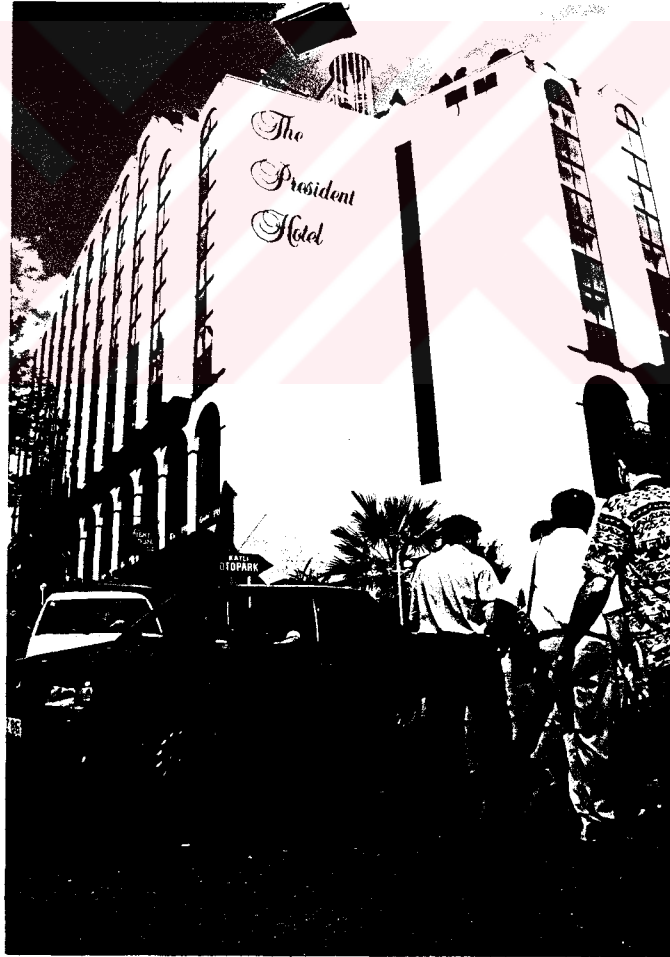
R. 2.11.50 THE PRESIDENT OTEL

Sahilyolu'ndan (Yedikule kıyısından) Sarayburnu'na doğru bakışta 6. tepe ancak üzerindeki Ayasofya camisinin minareleri ve kubbesi ile farkediliyor. D yönünden bakışta silueti bozan Arcadia Otel bu açıdan da Ayasofya camisinin önünde silueti bozan bir yapı olarak dikkati hemen çekiyor. Bu yapının dışında yine Ayasofya camisinin önünü perdeler konumda yataydaki geniş kütlesi ile Çemberlitaş Kız Yurdu ve onun hemen sağında yüksek gabarili ikinci bir yapı silueti olumsuz etkileyen binalar (R.2.11.45 - R.2.11.46). Bu tepenin Marmara'ya doğru uzantısı olan Hipodrom düzlüğünün üzerinde Sultanahmet camisi silueti biçimleyen önemli bir yapı, ancak onun önünde de eski Ticaret Mektebi yataydaki boyutuyla duvar etkisi yapan bir konumda yer alıyor (R.2.11.47) (R.2.11.48) (R.2.11.49). Konstantin Sütunu'nun hemen sağında silüette görülen Darrüşşafaka Sitesi ve daha sağa doğru, Bayezit Camisi sağında The President Hotel (R.2.11.50) 6. tepenin silüetini bu bakış noktasından olumsuz etkileyen yapılar (R.2.11.44.) (R.2.11.51).

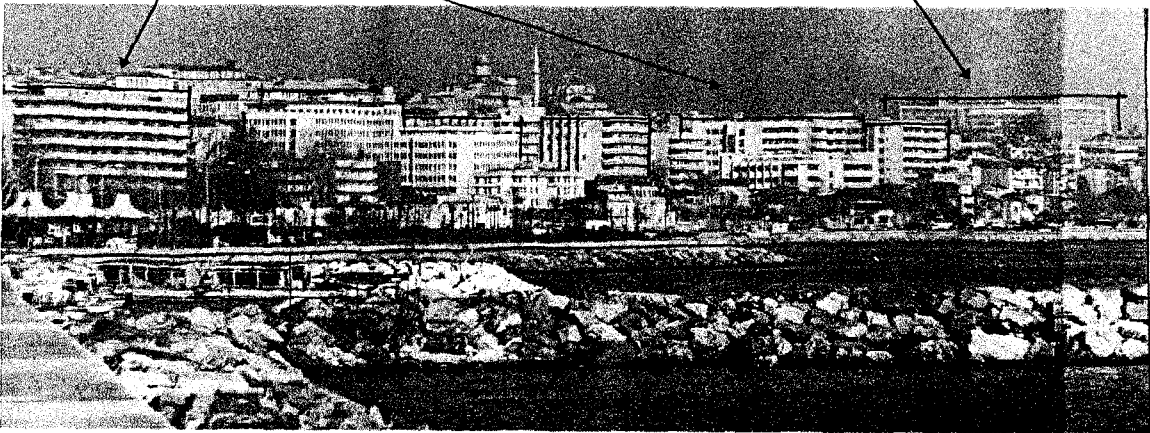
R. 2.11.55 YEDİNCİ TEPENİN SİLÜETİ BOZAN YAPILARI

Sol tarafa, 3.tepeye doğru alçalan 4.tepede Şehzade Camisi adeta sınırı belirler gibi. Bu noktadan daha solda tepenin ikinci olumsuz yapılanmasını oluşturan İstanbul Büyükşehir Belediye binası yer alıyor. Buradan daha sola doğru artık 7. tepenin yamacı yavaşça yükselmeye başlıyor. Burada da Marmara sahiline doğru Hastahane binaları (SSK ve

Cerrahpaşa) siluetin büyük kütleleri arasında yer alıyorlar. Bu yapılaşmanın üzerinde sırtta ise Cerrahpaşa Camisi yer alıyor (R. 2.11.29).
