**BURSA'DA 1930-1950 YILLARINDA  
İNŞA EDİLMİŞ KONUTLARIN  
CEPHE ÖZELLİKLERİNİN DEĞERLENDİRİLMESİ  
TİPOLOJİK BİR YÖNTEM DENEMESİ**

**Y.Mimar Timur KAPROL**

**DOKTORA TEZİ**

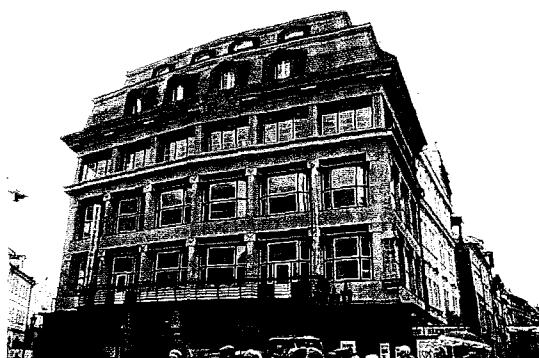
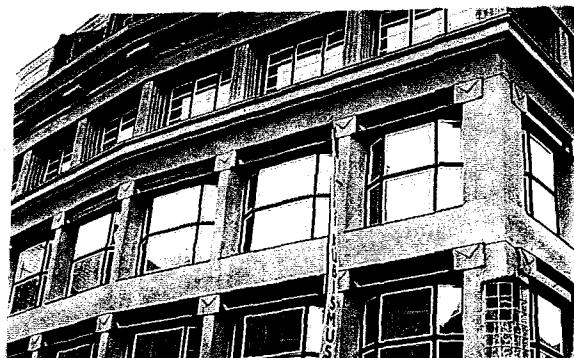
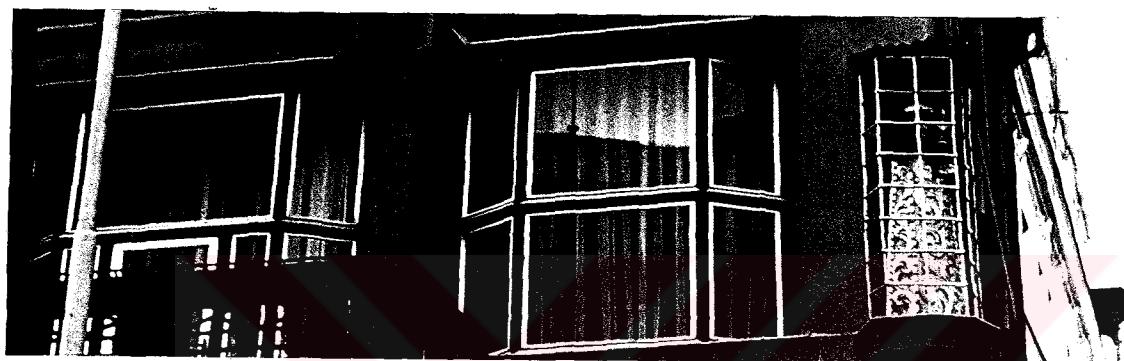
Şekil 3.3 Kara Meryem'li ev, J.Gocar, 1911-1912, Prag

Kara Meryem'li ev

Pencerelerin genel görünümü

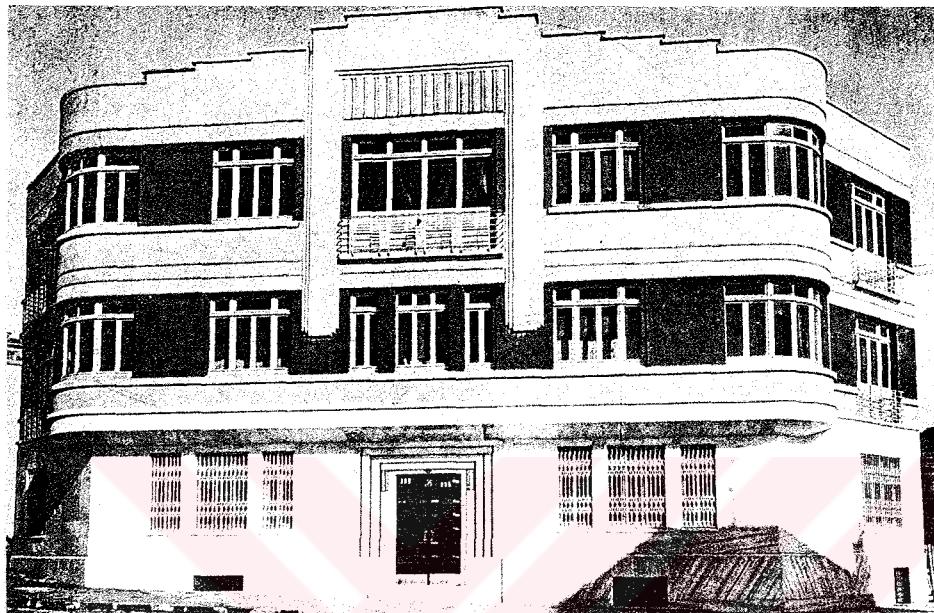
Şekil 3.40 İstanbul Fatih'de, Art-Deco stili etkisi görülen konut örneği,

1920-1940 yılları arasında ise ülkemizde Art-Deco stili etkileri binalara yansımıştir. Bu stilde bezeme ve süslemeye ağırlık veren bir anlayış gelişmiş, geometrik bezeme ve süsleme öğeleri kullanılmıştır. Bu öğeler özgün olabildiği gibi, eski üslupların ögelerinin yalnızlaştırılıp geometrikleştirilmesiyle de elde edilmiştir. 1920-1940 yılları arasında İstanbul'da yapılmış çoğu konut Art-Deco izlerini taşımaktadır.

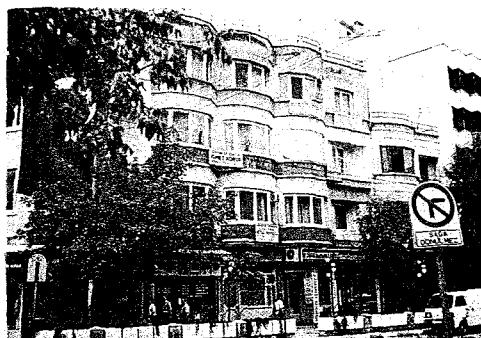
Şekil 3.47 Cephe biçimlenişiinde Bohemya Kübizmi etkisi görülen konut örneği

Binanın cephe biçimlenişiinde çıkışmalar kübist anlayışla yorumlanmıştır. Alt katları dükkan olarak tasarlanan binanın üst katları konut olarak işlevlendirilmiştir. Cephe biçimlenişi açısından bina Prag'da inşa edilmiş binalarla benzerlik taşımaktadır. Çıkmaların prizmatik çözümleri, cepheye hareket getirmektedir. Bina bu açıdan kübist mimari anlayışla bütünsellemektedir.

Tayyare Sineması'nda çıkışların devingenliği Bohemya Kübizmine atıfta bulunmaktadır. İncelenen binalardan Katg.No. 25 nolu binanın cephesinde de benzer oluşum ile karşılaşılmıştır.

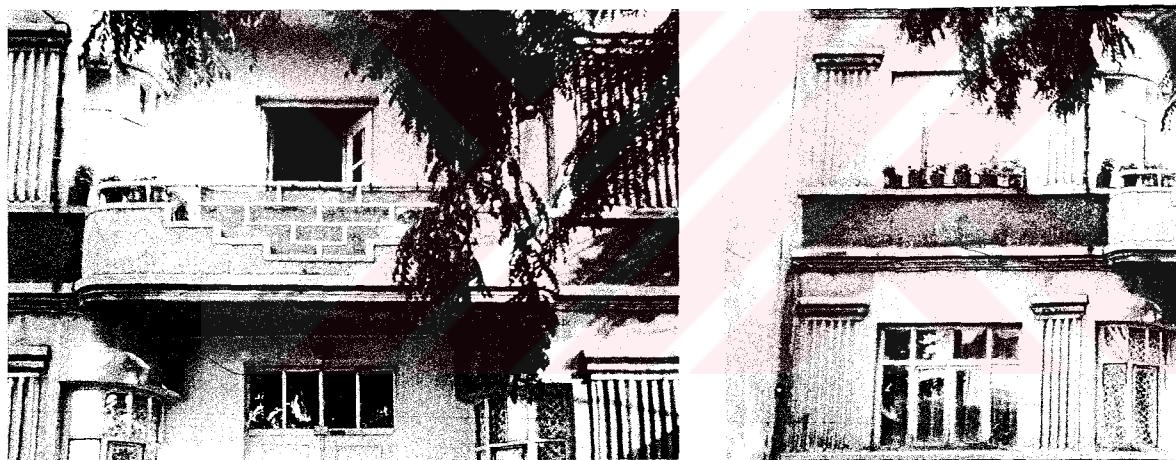
Şekil 3.48 Cephesinde Art-Deco stili bezeme öğeleri yer alan konut örneği (Katg.No.10)

Bursa'da Çelik Palas Oteli'nde, incelenen konutlardan Kat No. 10 ve 51 nolu binaların cephe biçimlenişlerinde Art-Deco akımına ait özellikleri ile karşılaşılmıştır. Çelik Palas Oteli'nde kademeli çatı, alın duvarları, Art-Deco bezemeler; konutlarda ise Grek kolonlarını anımsatan düşey silmeler, balkon korkuluklarında kademeler, eğrisel köşe bitişleri stilin Bursa'daki yansımaları olmuştur.

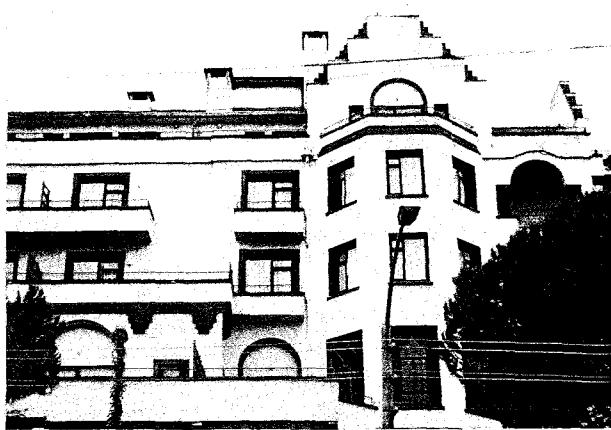
Şekil 3.49 Çelik Palas Oteli, G.Mongeri - H.Tümer, 1930-1932, Bursa  
Fotoğraf: T.Kaprol arşivi, 1995

Ovadan otelin görünüsü

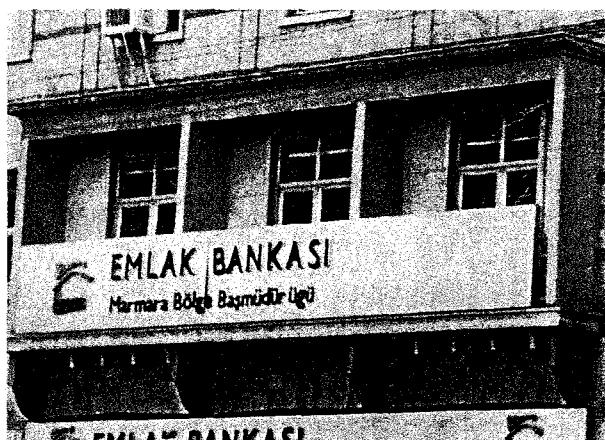
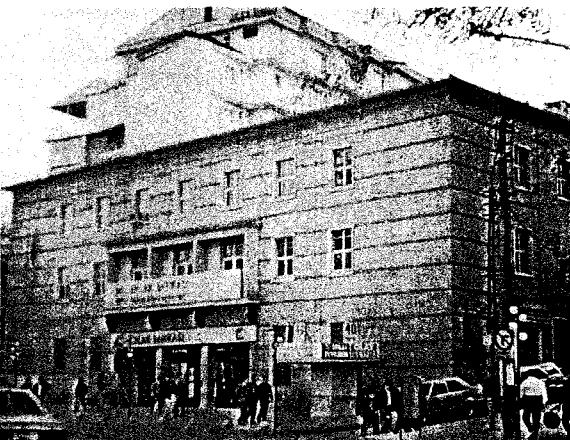
Şekil 3.50 Emlak Kredi Bankası Binası, Bursa  
Fotoğraf: Kaprol,T., 1996

Emlak Bankası binasında ve Katg.No. 16 nolu binanın cephesinde karşılaşılan pencere çıkışması, yatay hatlar, açık çıkmalar, teras çatı çözümleri Bauhaus ve Uluslararası Üslubun kentteki görsel kimlik belgeleri olmuştur.

Pencere çıkışısı

Görünüş

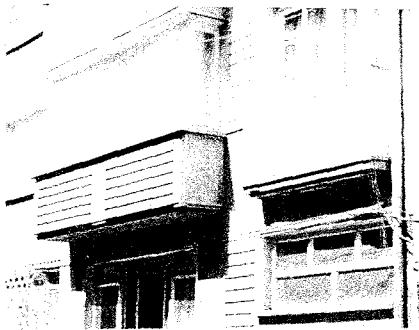
Katg.No. 21 Fotoğraf: T.Kaprol, 1996

Bu dönemde inşa edilen hizmet binaları yanısıra, konut mimarisinde de benzer yaklaşım- lar ile karşılaşılmıştır (Örneğin, incelenen konutlardan Katg.No.46 ve 21 nolu binalar İkin- ci Milli Mimarlık Akımı etkisinde inşa edilmeleri olasıdır. Çünkü Katg.No.21 nolu bina- nin cephesinde çıkma ve yatay derzler kullanılmıştır. Binada çıkışın kullanımı, gelenek- sel konutu cephede anımsatmıştır. Bu oluşuma diğer bir örnek ise Katg.No.46 nolu bina- dır. Binanın ön cephesinde yer alan balkon adeta bir dış sofa niteliğindedir. Balkonun tava- nında ve sağında ahşap bezemeler ile geleneksel bezemeyi anımsatan bir yaklaşım ile kar- şılışılmıştır.

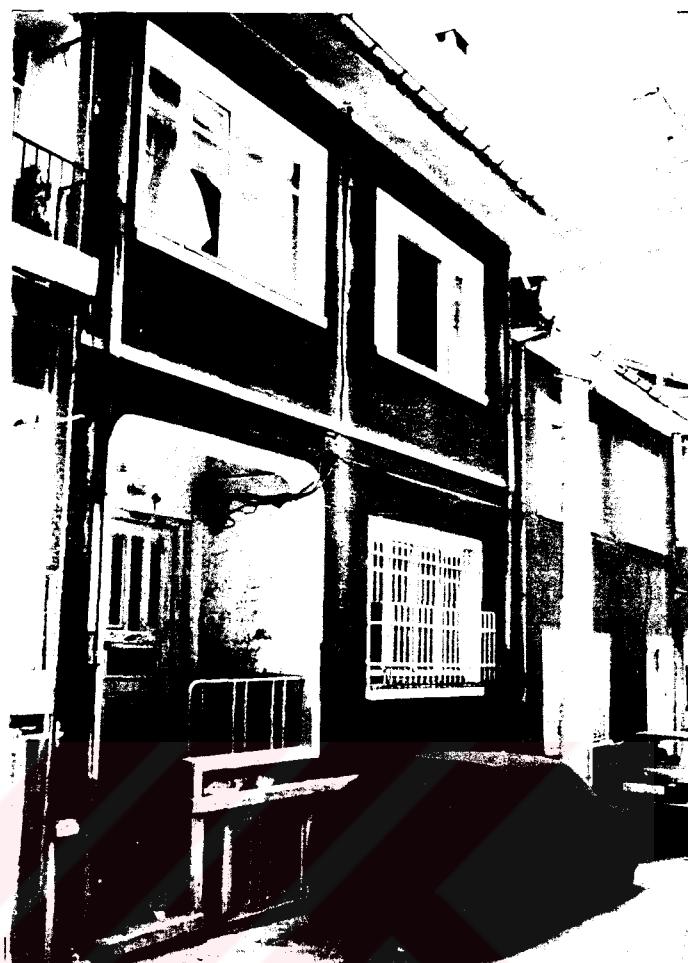
Cephe düzenlemesinde giriş aksından dolayı asimetrik cephe karakteristiği hâkimdir.

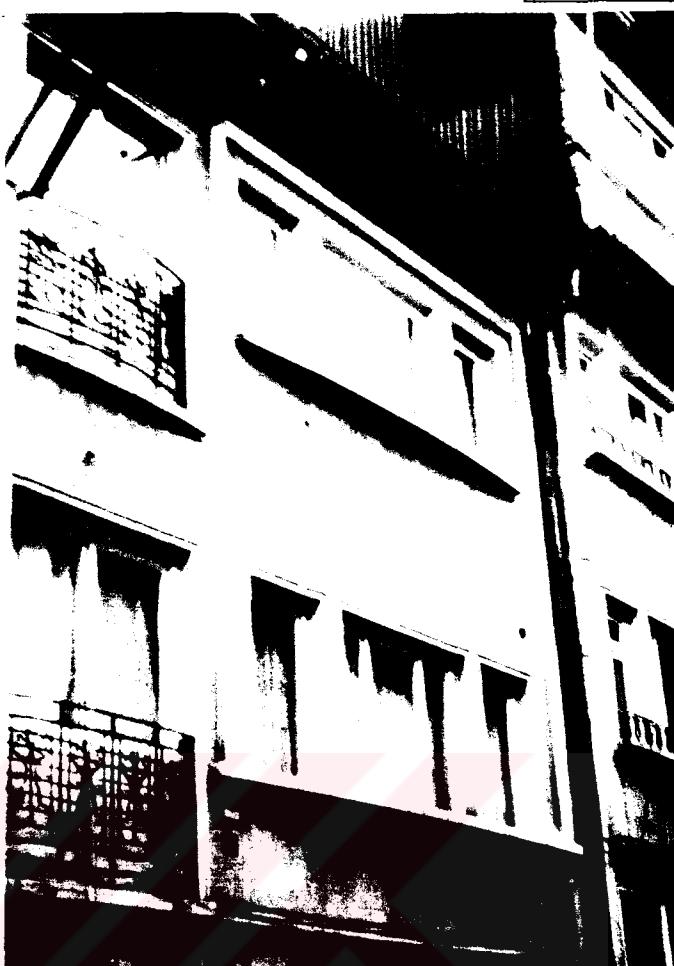
: Fransız penceresinin cepheye asimetrik karakter kattığı bir konut.

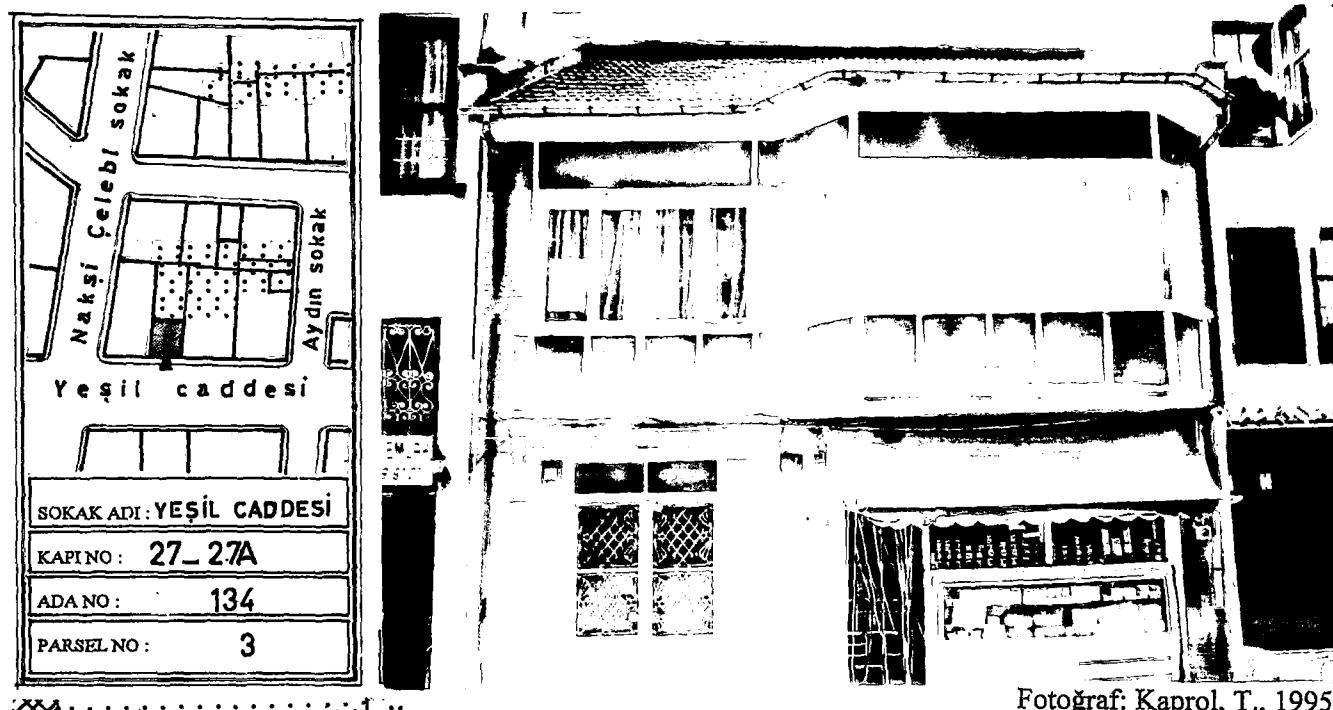
Yapım yılı: 1960 olan konutun cephe bezemelerinde geleneksel mimarikeki ahşap dikmeleri anımsatan düşey fugalar ve pencere kenarlarındaki yalı baskılarını anımsatan düzenlemeler görülür.

14.02.1986 tarihinde, Bursa Anıtlar Kurulu'nun 1918 no.lu kararınca, 228 envanter no ile koruma altına alınmıştır.

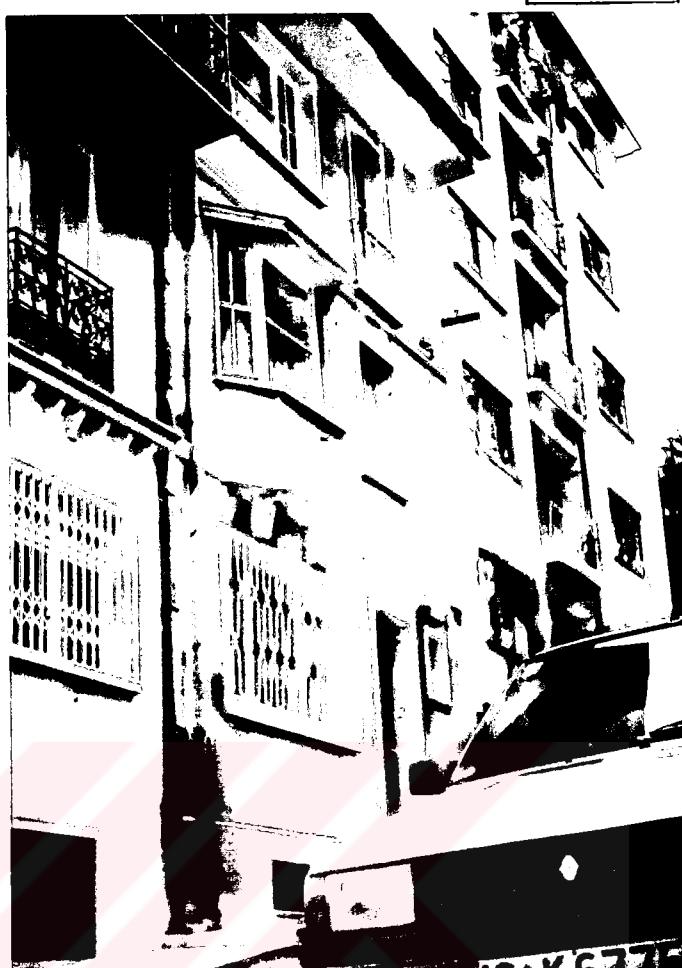
Mimari tasarımcı Y.Mimar  
M.Gülez'eait konut  
1930'luların başında  
inşa edilmiştir.

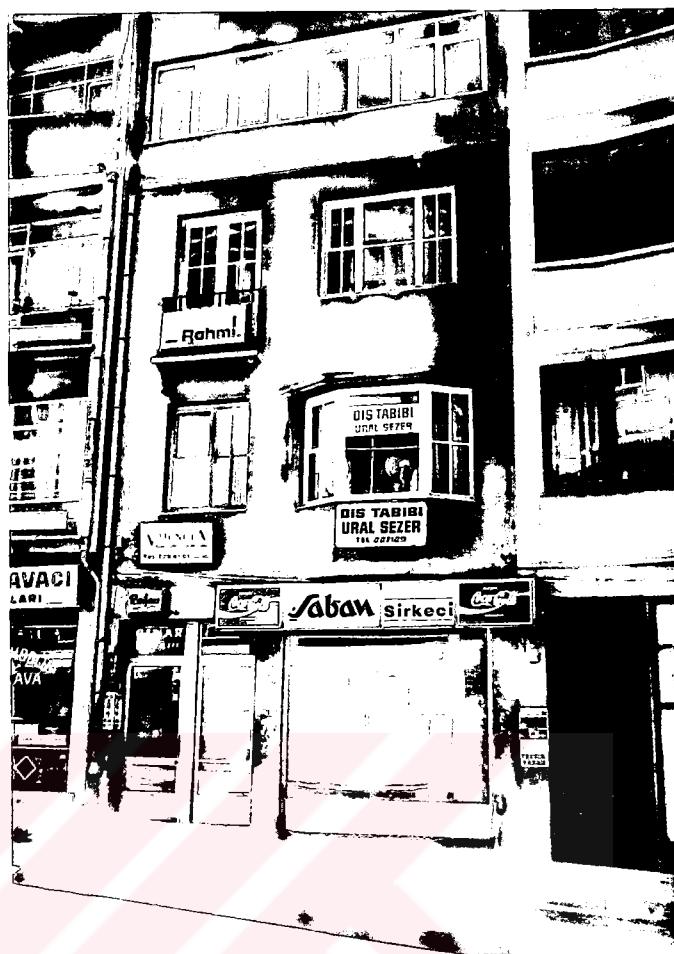
Cephe biçimlenişinde cumba yer alan konutun, giriş aksı üzerinde Fransız pencerelere yer verilmiştir.

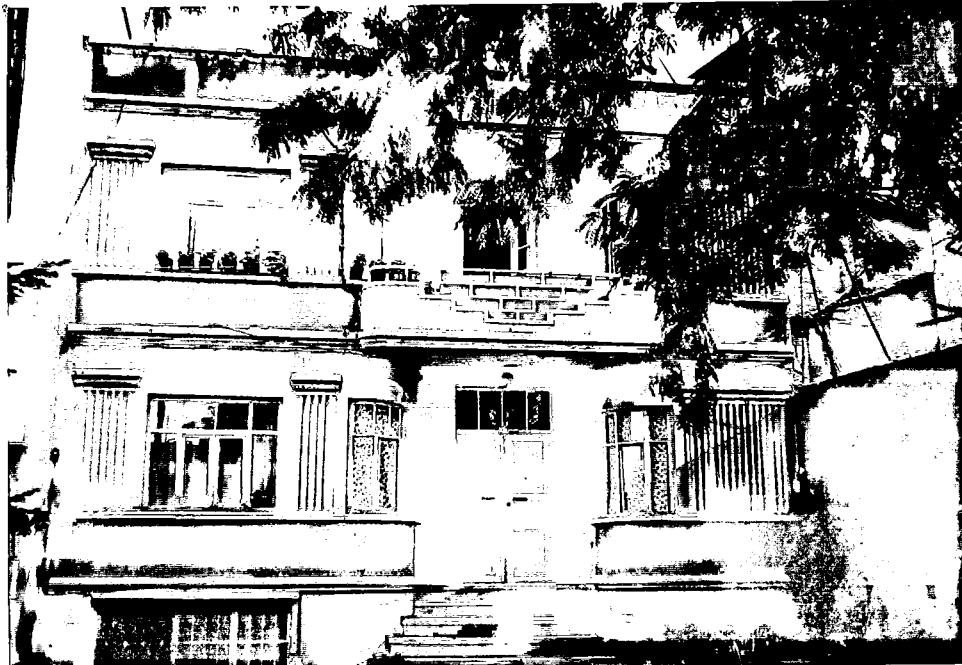
Bitişik nizamlı binanın yükseltilmiş giriş katı üzerinde yer alan balkonun köşesi eğrisel biçimde çözülmüş. Cephe bezemelerinde pencere kenarlarında sütun ve sütun başıkları, balkon parapet duvarındaki süslemelerde Art-deco düzenlemelere yer verilmiştir.

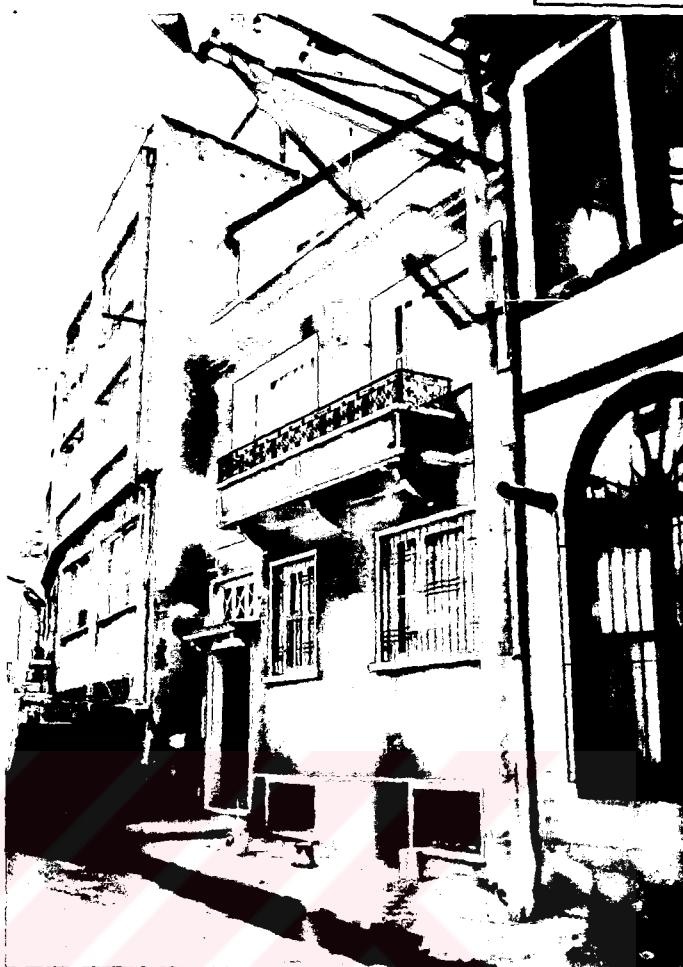
Üst katta yer alan açık çıkışları ile dikkat çeken konutun, giriş katında konut yerleşimine yer verilmiştir. Üst katta simetrik, alt katta asimetrik cephe oluşumu mevcuttur.

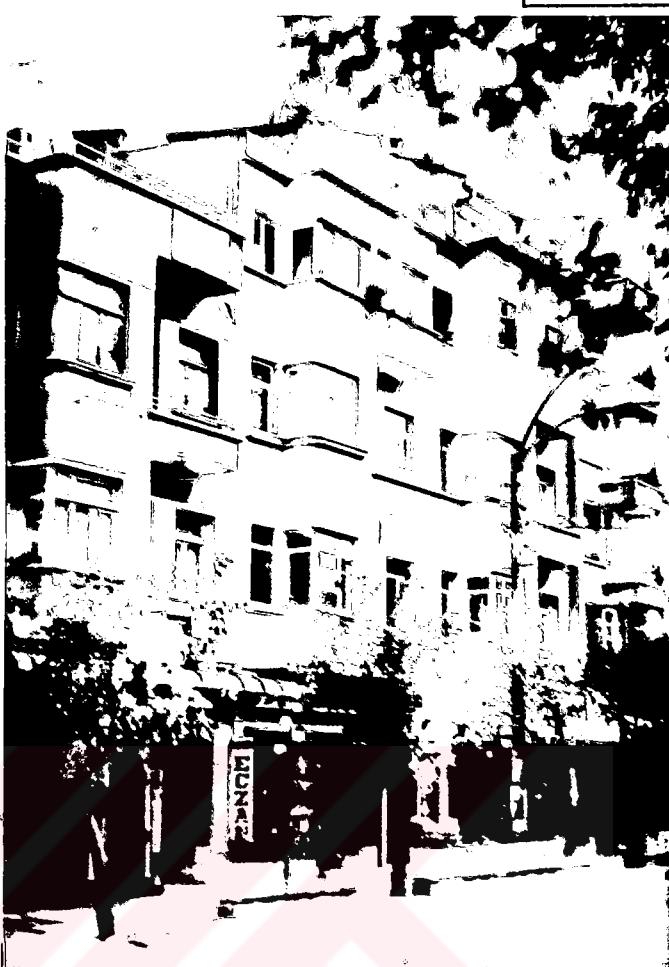
Aynı plan türüne sahip binaların cephesinde kapalı ve açık çıkma beraber kullanılmıştır.

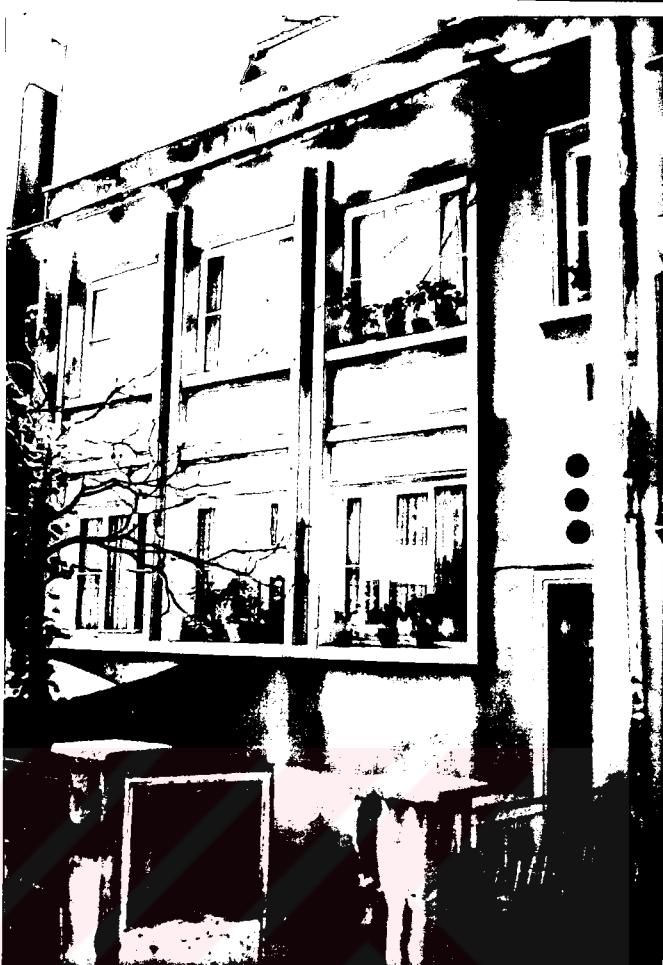
Düz cepheli konutun pencere düzenlemesinde düşey ve yatay hatlar dikkat çekmektedir.

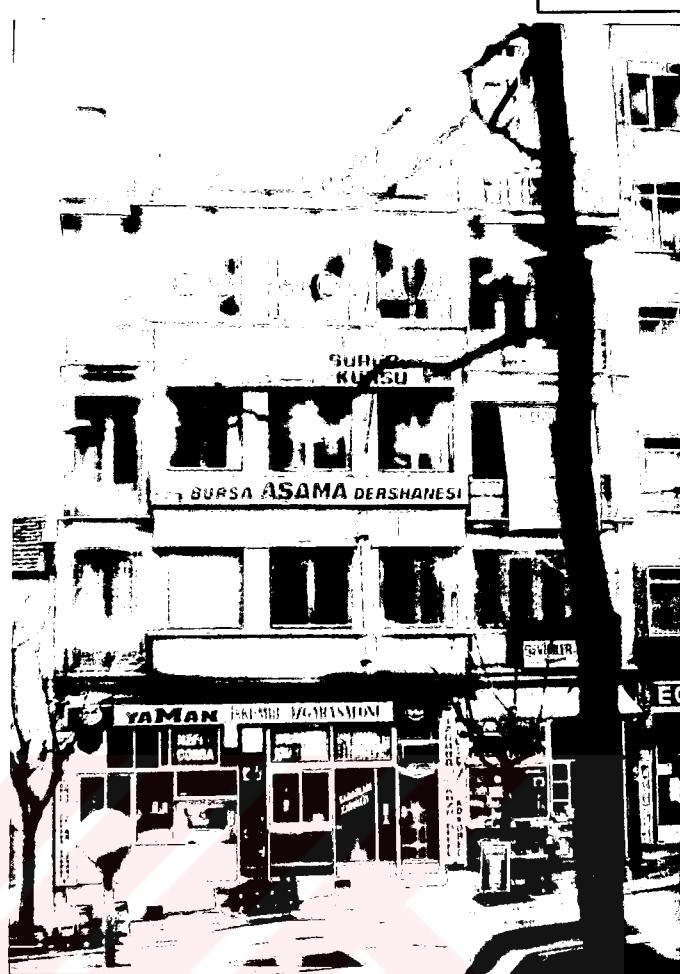
Plan şeması değişikliğe uğrayan binanın cephe biçimlenisi özgür-  
lüğünü korumaktadır.

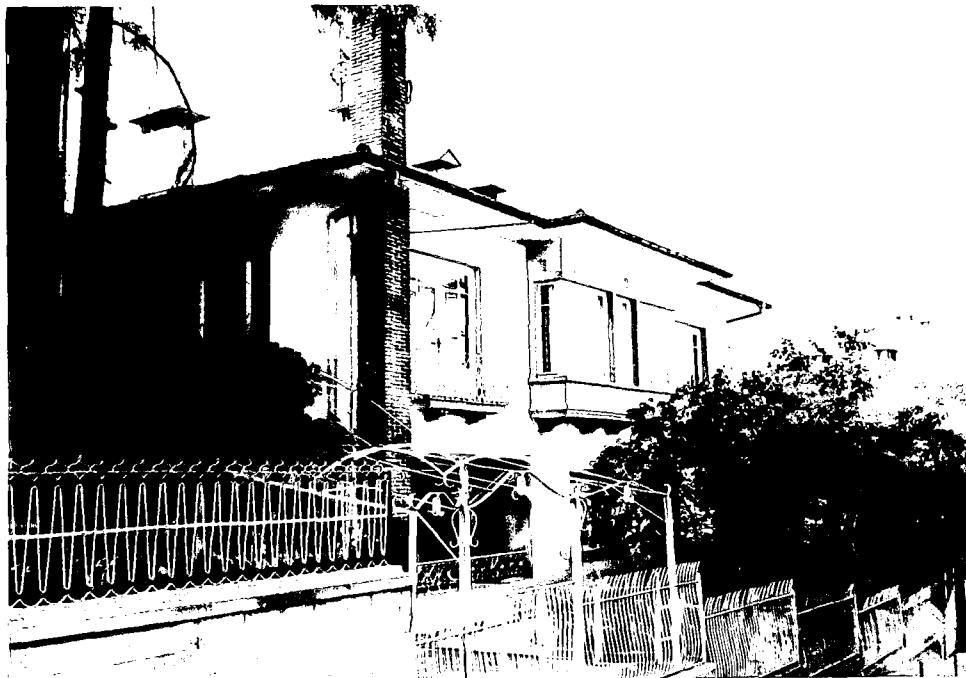
Cephede yer alan kapalı çıkışda pencere üzerindeki kafa pencerelerini anımsatan motifler ve parapet duvarlarında yer alan etiket biçimli bezemeleri ve de çıkışın altındaki kargir payandaları ile ilgi toplayan bir örnek.

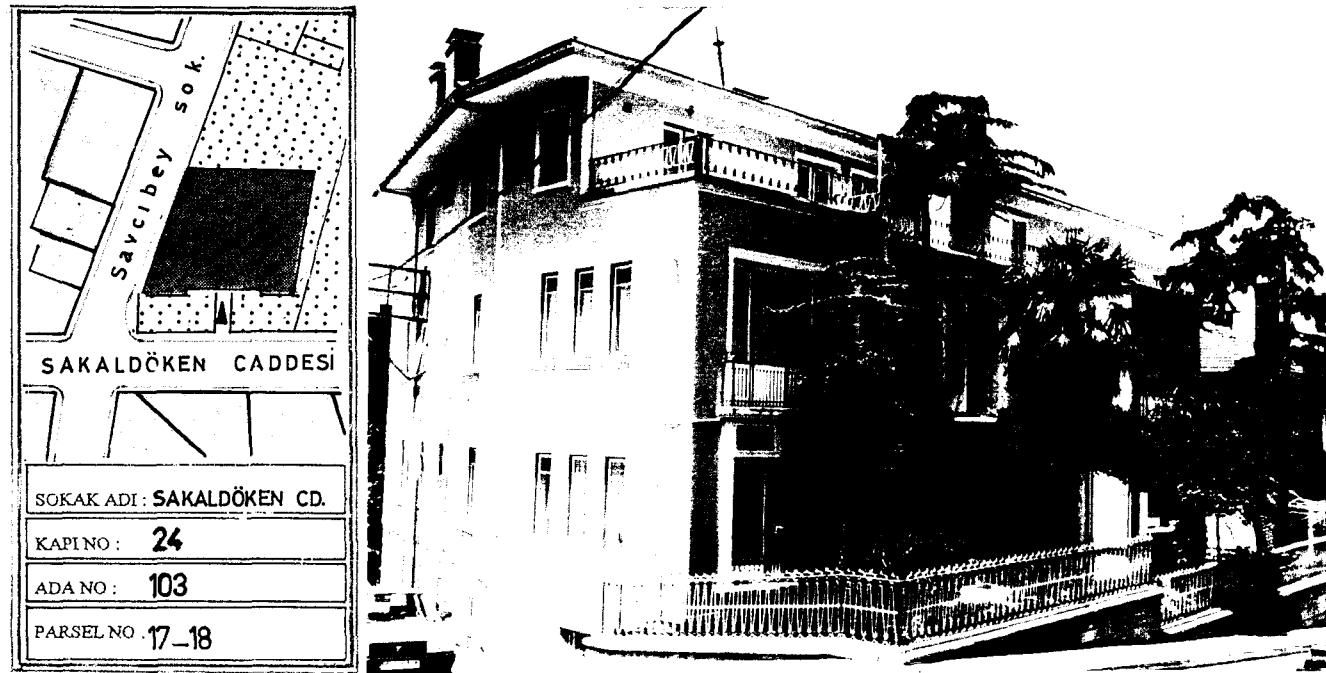
Mimari Paul BONATZ'ın öğrencilerinden Y. Mimar Mehmet GÜLEZ'e ait binanın cephe özellikleri ilgi çekicidir: Cephede renk olarak uçuk pembe edelputz sıva ve doğramalarda mercan kırmızısı kullanılmıştır.

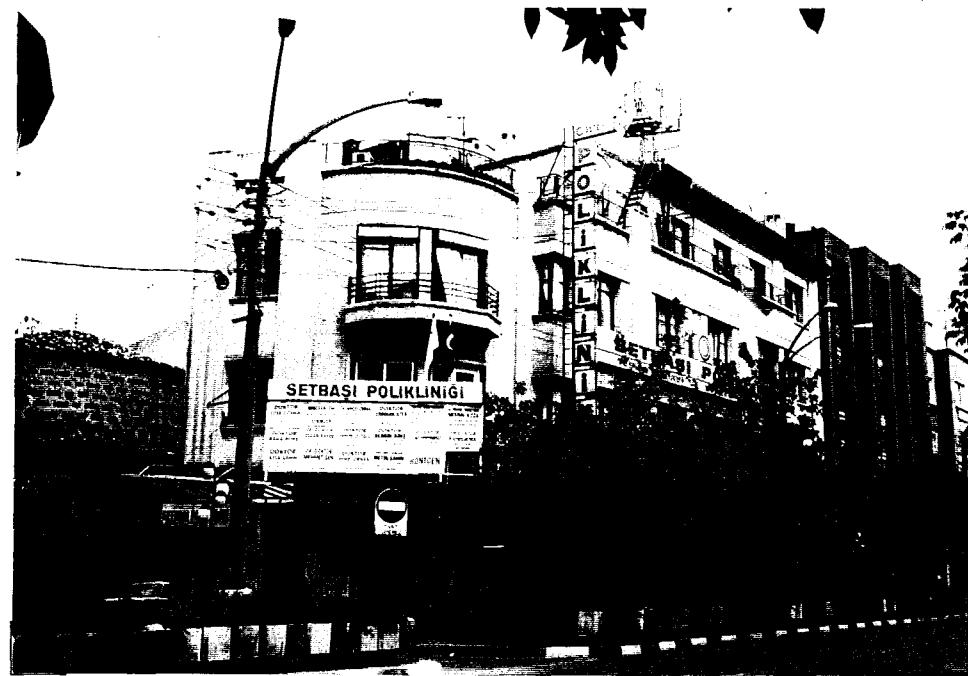
İşyeri olarak kullanılan bina konut işlevini kaybetmiştir. Binanın cephesinde Art-Deco stilinin etkileri görülür. Yıvli düşey kolonat, yatay hatlar ve çokgen balkonu dikkat toplayan bir konut.

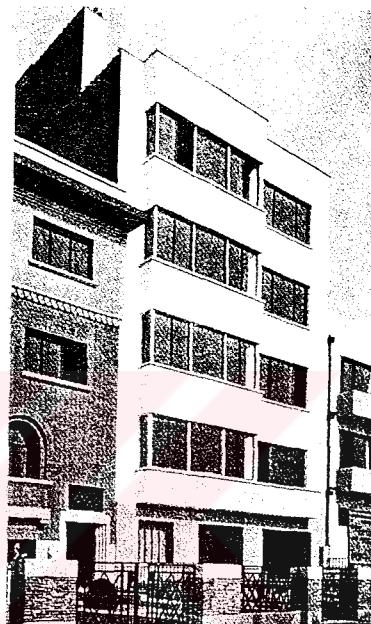
**Örnek 7:** Apartman binası,  
V.Bourgeois, Brüssel  
Kaynak: Func. Arch., 1990:97

Birinci kattan başlayan kapalı çıkma, üst katlarda devam etmekte, açık çıkma sadece birinci katta kapalı çıkışın tek yanında yer almıştır.

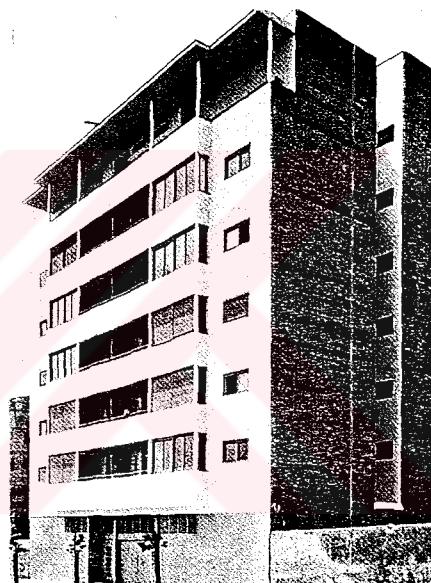
**Örnek 10:** Konut, R.Duran Reinals, 1935,  
Barcelona  
Kaynak: Funch.Arch., 1990

Kapalı-açık-kapalı olarak biçimlenen üzeri açık çıkmalı konutun, çıkmada yer alan pencereleri köşelerde doğrama ile bitmiştir. Strüktürel gelişme dönemin konutlarında pencere açıklarında çeşitlemelere imkân vermiştir.

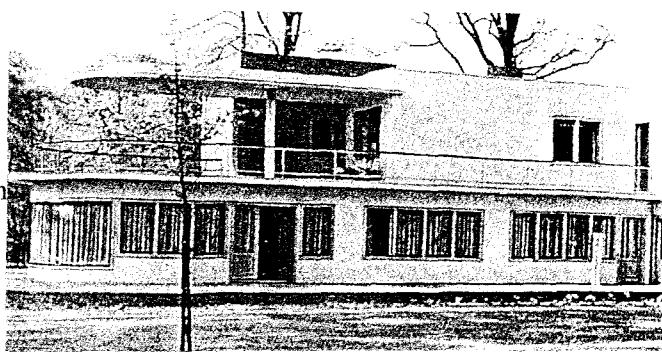
**Örnek 2:** Römer Villası,  
K.Schneider, 1927-28, Hamburg  
Kaynak: Funch.Arch., 1990:97

Zemin kat üzerinde yer alan terasın parapeti metal konstrüksiyon ile tasarlanmış mekânın şeffaflığı sağlanmıştır. Birinci kat üzeri ise kargir alınlık ile bitirilmiştir.

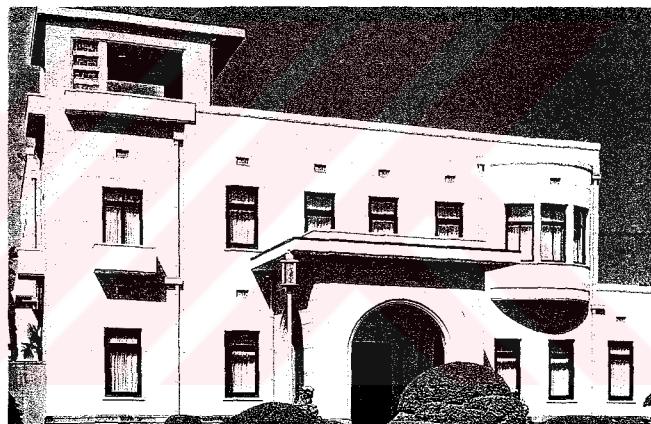
**Örnek 19:** Konut, H.Rapin, 1933, Tokyo  
Kaynak: Bayer, 1992:62

Kargir balkon korkuluklu bir bina konut

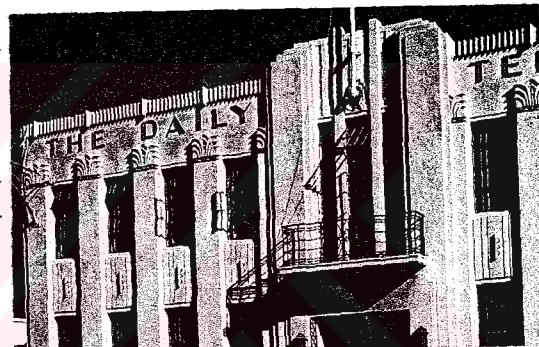
**Örnek 23:** Daily Telegraph Binası, E.A. Williams,  
1992, Napier, Yeni Zelanda  
Kaynak: Bayer, 1992:111

Beyaz rengin hakim olduğu yüzeyde neo-klasik öğelerin modernizasyonu ile karşılaştırılan örneğin üslupsal biçimlenişi çatı bitişine değin yansımıştır.

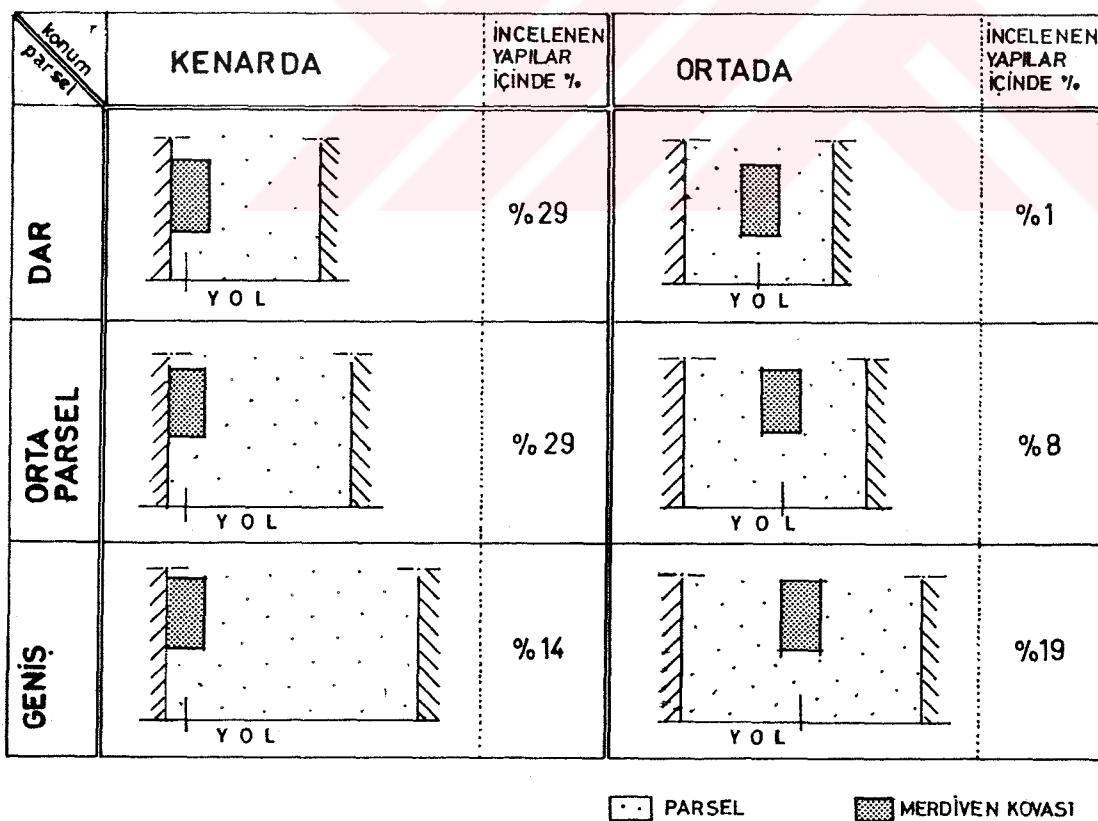
Şekil 5.1 Merdivenin parsel büyüklüğüne bağlı olarak bina içindeki konumu

Binaların tümünde merdiven kovası cepheden algılanamaz, merdiven kovasının cepheye yakın çözümlendiği durumda cepheden algılama söz konusudur (bkz. Katg.No.44).

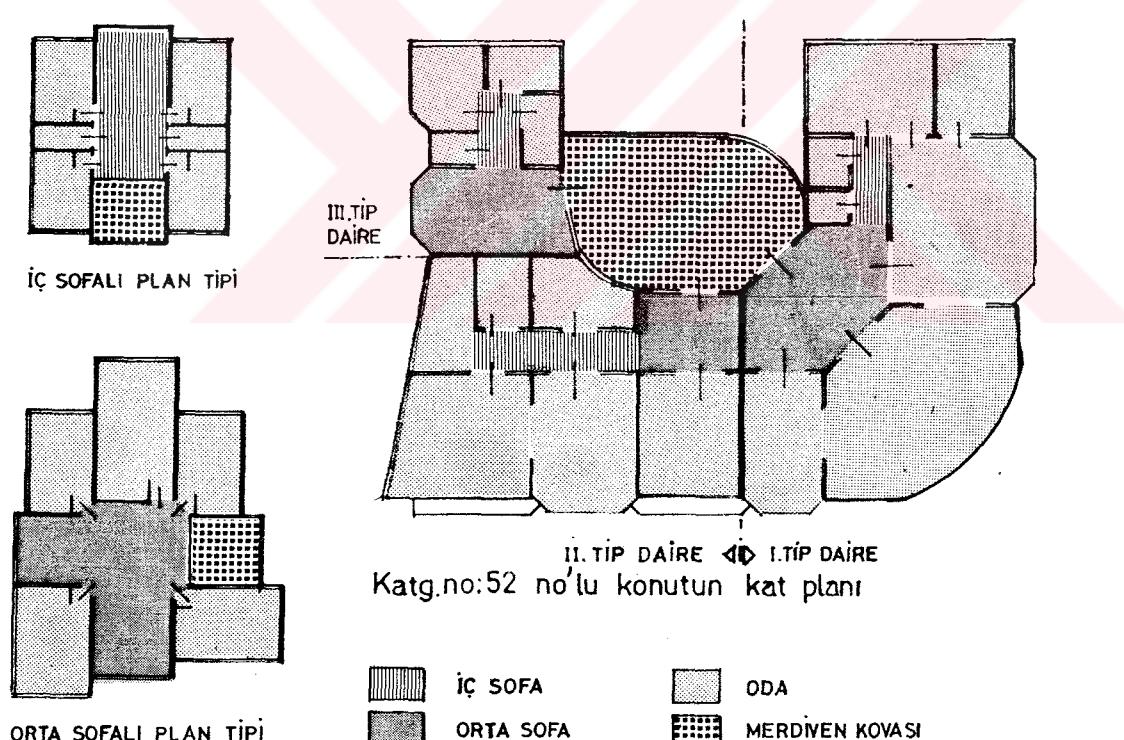
Şekil 5.2 Türk-sivil mimarisinde sofanın Cumhuriyet Dönemi sonrasında koridora ve hole dönüşümü

**Giriş holü**, konuta girişte direkt karşılaşılan orta mekan niteliğindeki holün, kimi örneklerde bir koridor ile girişten ayrılmış olduğu, kimilerinde ise girişle doğrudan ilişkili olduğu gözlemlenmiştir. Geleneksel mimaride görülen sofa(\*), Cumhuriyet dönemi ile kentlerde başlayan hızlı, yeni yaşama ile iç sofa daralıp koridora, orta sofa ise küçülüp sadece mekânlar arası geçişini sağlayan hole dönüşmüştür (Eruzun, 1989).

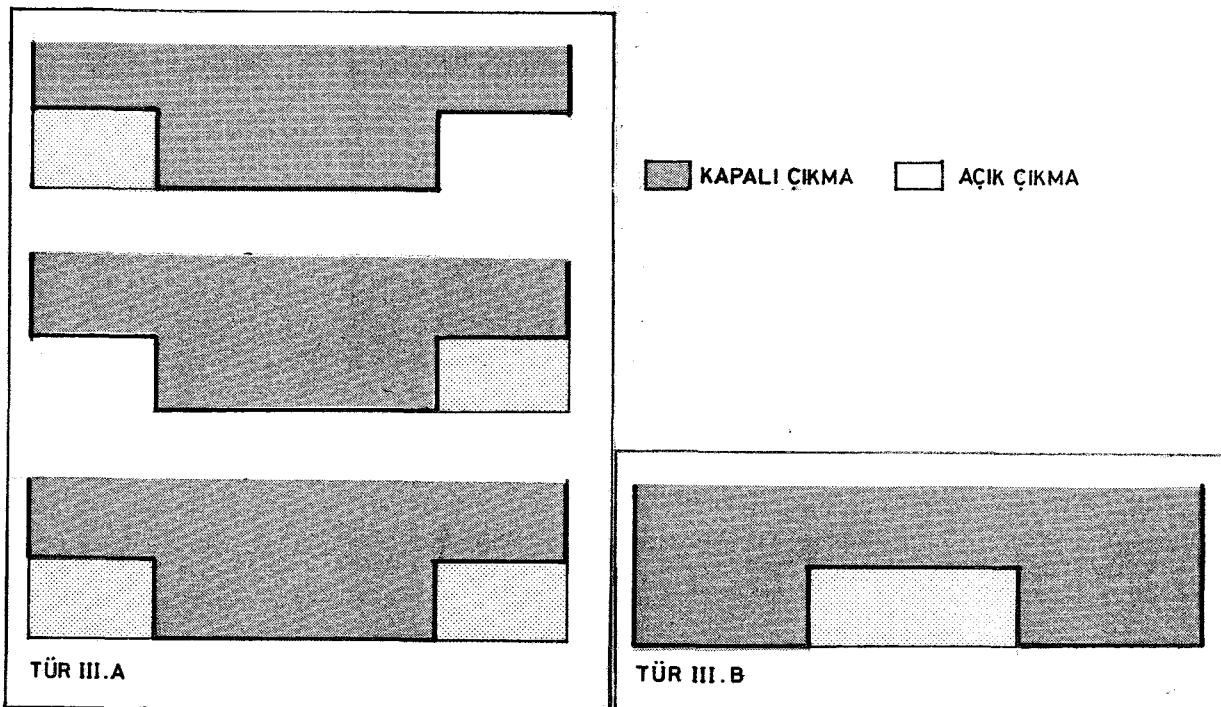
Şekil 5.4 İncelenen konutlarda karşılaşılan kapalı ve açık çıkış türleri

**Tür 3 kapalı ve açık çıkma:** Her iki türün bir arada kullanılması ile oluşmuştur. Açık çıkma, kapalı çıkışın iki yanında yer alabildiği gibi tek tarafında da yer almıştır.

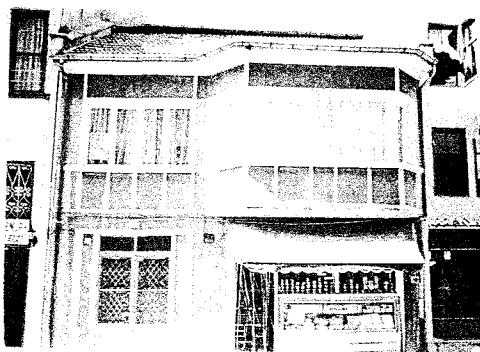
**Katg no: 7** -a. -p.

Kapalı çıkışması cephede asimetrik konumda olan bir konut örneğinin üst kat cephesinde bulunan yalı baskısını çağrıştıran ve düşey fugaları ile ilgi çeken bir örnek

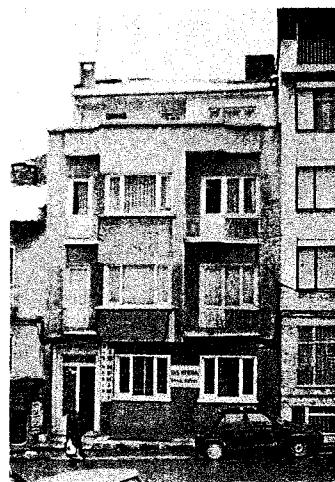
Kapalı ve açık çıkmalı çok katlı bir konut örneği. Konutun kapalı çıkışının iki yanına bitişik olan açık çıkma ilgi çekmektedir.

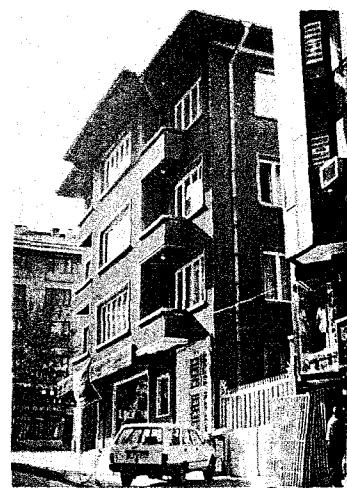
Kapalı ve açık çıkışma aksı, cephe aksı ile simetrik konumlu bir konut örneği

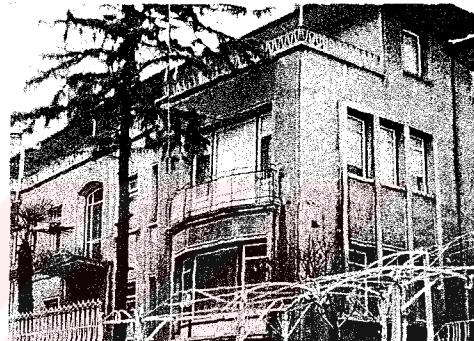
**Katg no: 43** 103a. 17,18p.

Cumba üzeri balkon ile biten konutun cephe düzenlenmesinde simetrik cephe düzeni hakim olan örnek, kataloga alınan örnekler içinde tek olma özelliğine sahiptir.

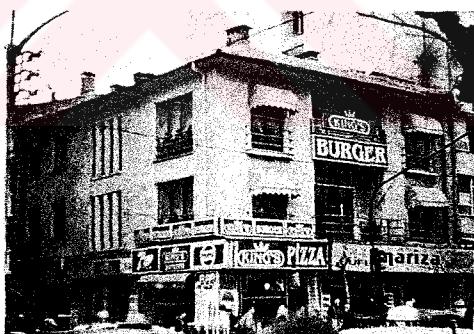
**Katg no: 44** 714a. 27p.

Kapalı-açık-kapalı modülünü kapsayan açık ve kapalı çıkışlı bir konut

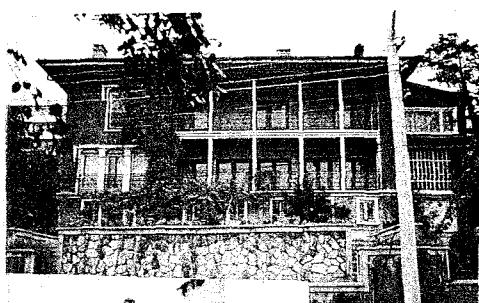
**Katg no: 46** -a. -p.

Açık çıkışası dış sofa niteliğinde çözülmüş bir konut

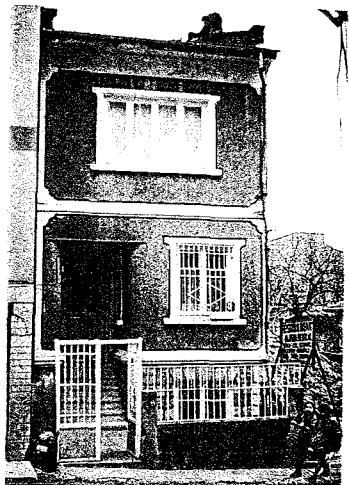
Giriş katı, konut kullanımına ayrılmış, sokl niteliğinde bodrum katın pencereleri yüzeyde bulunan bir örnek.

Yol cephesinden bahçe içinde yer alan konutun alt katı asimetrik cephe karakteristiği göstermektedir.

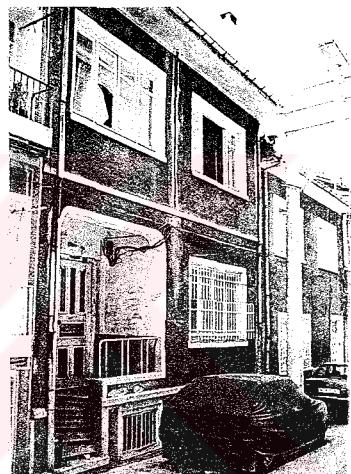
**Kat no: 2** 107a. 61p.

Giriş sahanlığı altında bodrum kat penceresi bulunan bir diğer konut.

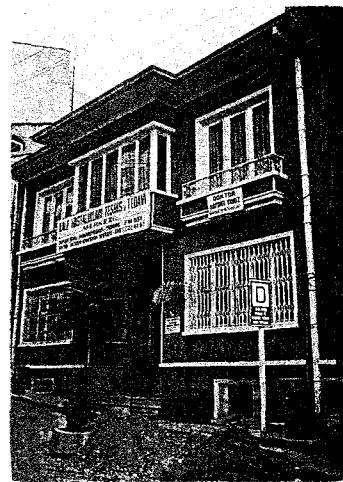
Giriş katı konut kullanımına ayrılmış, alt katı simetrik cephe karakteristiği gösteren bir konut.

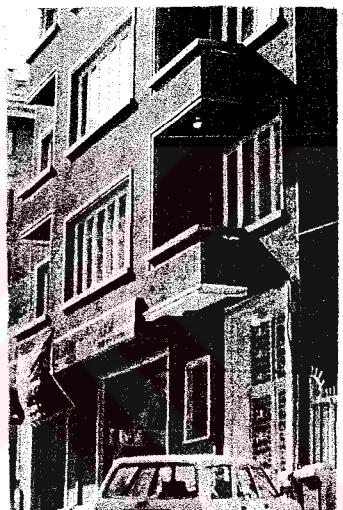
**Katg no: 39** 357a. 1p.

Giriş katında dükkan yer alan ve alt katı asimetrik cephe karakteristiği gösteren diğer bir konut.

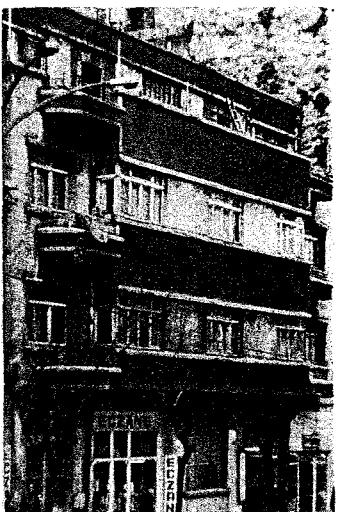
**Katg no: 45** 880a. 26p.

Giriş katında cephede dükkan yer alan, alt katı asimetrik cephe karakteristiği gösteren konut.

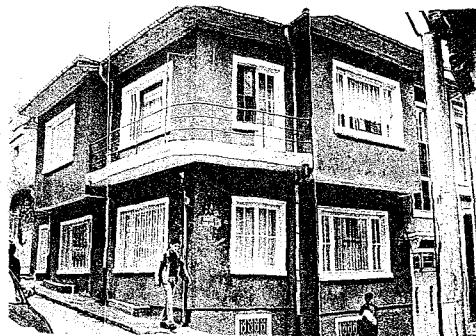
**Katg no: 47** 103a. 21p.

Zemin katı konut kullanımına ayrılmış, topoğrafyadan gelen eğim nedeni ile bodrum katı da konut olarak kullanılan bir konut binası

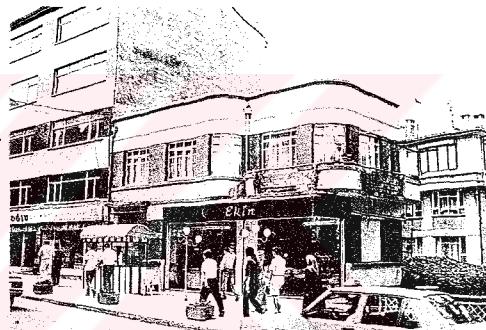
**Katg no: 48** 138a. 1p.

Köşe konumlu konutun, tam kat olan alt kat,dükkan olarak kullanılmaktadır.

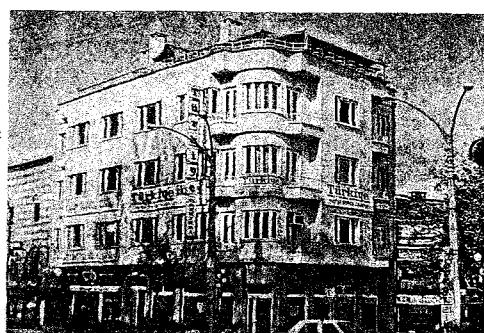
**Katg no: 50** 8232a. 22p.

Taşıt ve yaya ulaşımının yoğun olduğu cadde üzerinde yer alan, alt katında dükkanlara yer verilmiş konut binası

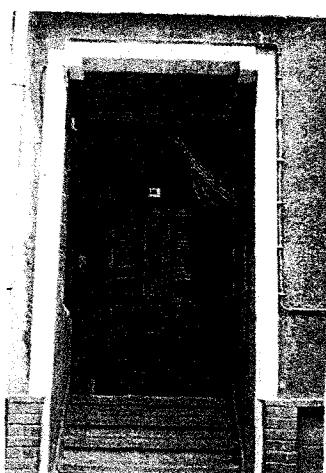
Cepheden giriş sahanlığı ile ulaşılan kapı, sonradan değiş-tirilmiştir. Giriş'e bakan penceresi ve cephede giriş sahan-lığını çevreleyen söve ile giriş vurgulanmıştır.

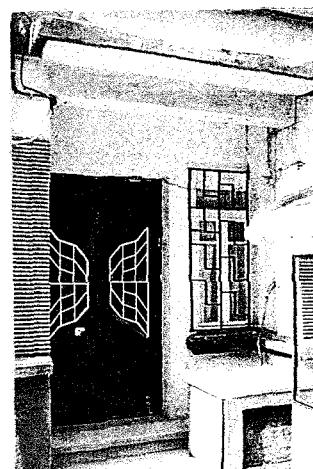
Masif kapı kanadının üzerinde demir işçiliği ile oluşturulmuş geometrik düzenlemeye sahip, Art-Deco etkisinde bir örnek.

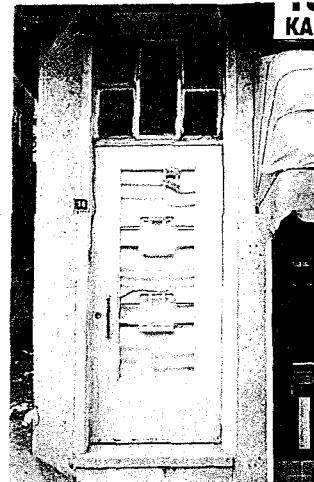
**Katg no: 49 -a. -p.**

Kapı üstü penceresi kapı kasası ile birlikte çözülen örneğin, soğuk demir işçiliği kapı kanadı üzerinde Art-Deco etkilerini taşıyan düzenleme görülmektedir.

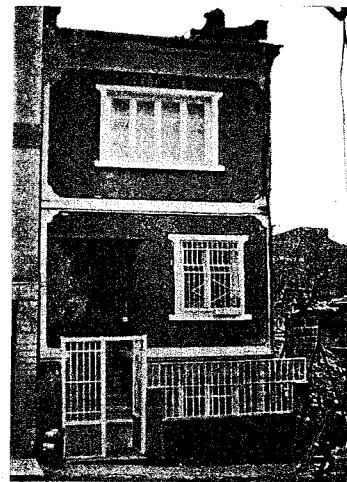
Söveli ve yatay nispetli pencere; dört bölümlü doğraması ile üst katta yer almıştır.

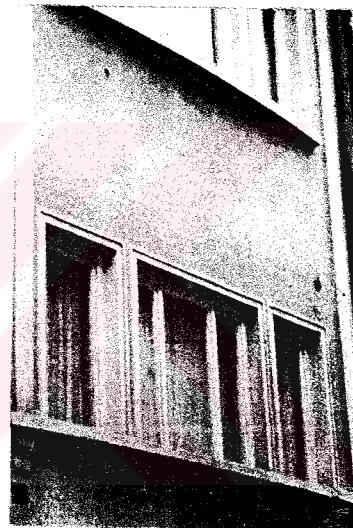
**Katg no: 4** 103a. 31p.

Pencere açıklığı duvar parçası ile bölünerek üç bölüme ayrılan konutun pencereleri söve ve denizlik ile oluşturulan çerçeveye içinde yer almıştır.

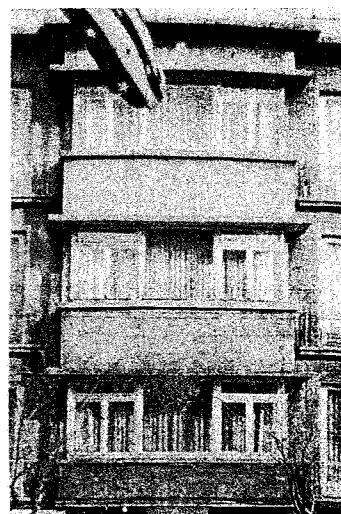
Yatay pencere nispetinin pencere üstü silmeleri ile kuvvetlendirildiği kapalı çıkışlı bir konut

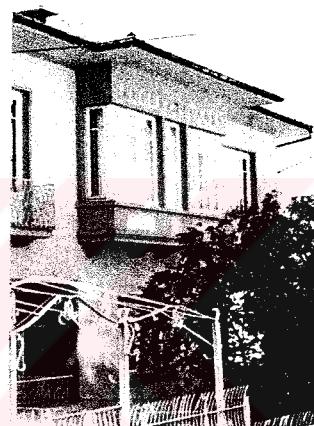
**Kat no: 36** 103a. 23p.

Kat penceresi üzerinde kafa penceresini anımsatan bezemeli konut örneği

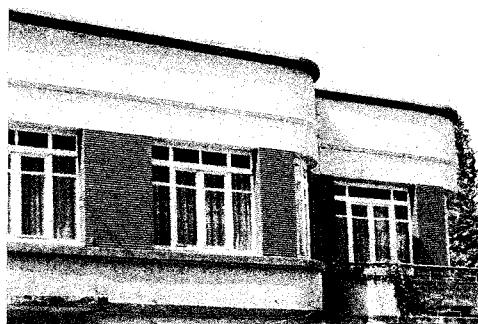
**Kat no: 48** 138a. 1p.

Eğrisel köşe formu, pencere doğramalarına yansyan bir bina konut

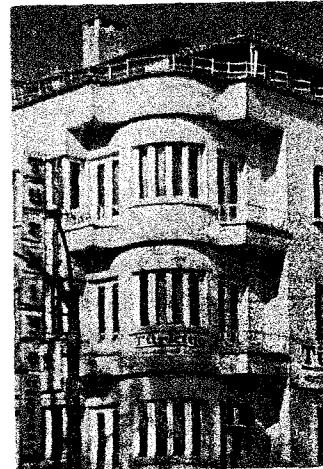
Eğrisel formlu bir başka pencere örneği

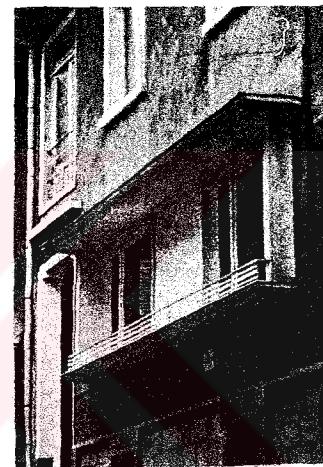
**Katg no: 16** 103a. 25p.

İncelenen örnekler içinde açık pencere çıkmalı tek konut  
örneği

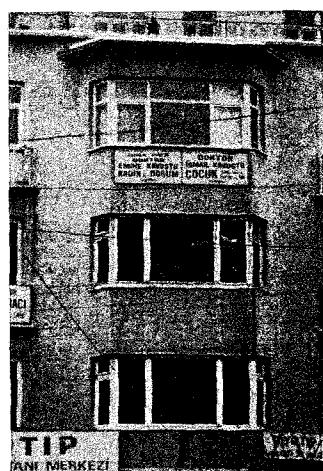
**Katg no: 35** 681a. 89p.

Kapalı pencere çıkmalı bir örnek

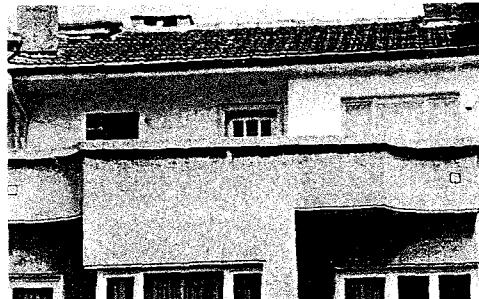
Bozkurt Sokak No: 5

Kargir alınlıklı çatı bitişinde, açık çıkışmasına köşedeki eğriselliği yansıyan bir örnek.

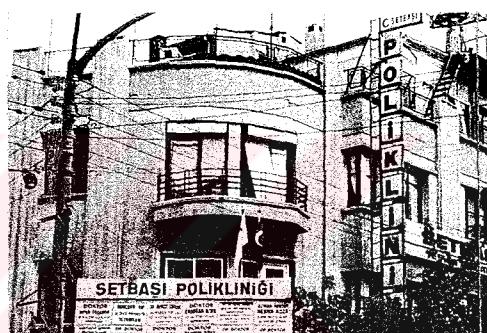
**Katg no. 51** 350a. 28p.

Atatürk Caddesi No: 6

Çatısı teraslı, kargir ve demir korkuluklu çatı bitişli bir konut
