**BURSA'DA 1930-1950 YILLARINDA  
İNŞA EDİLMİŞ KONUTLARIN  
CEPHE ÖZELLİKLERİNİN DEĞERLENDİRİLMESİ  
TİPOLOJİK BİR YÖNTEM DENEMESİ**

**Y.Mimar Timur KAPROL**

**DOKTORA TEZİ**

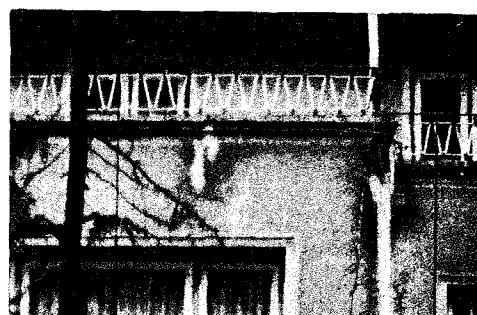
**Katg no. 43** 103a. 17,18p.

Sakaldöken Caddesi No: 24

Çatısı teraslı, demir korkuluklu çatı bitişli bir diğer konut örneği

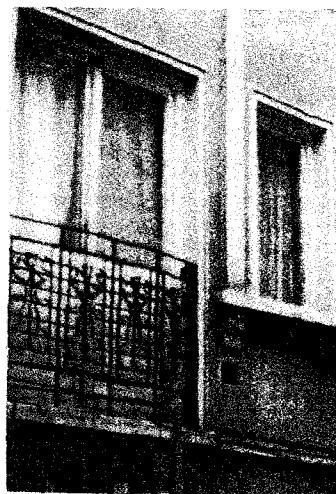
**Katg no.4** 103a. 31p.

Karamani Sokak No: 33

Dövme demirden imal edilmiş eğrisel formlu ferforje korkuluk, fransız penceresi önünde yer almış bir örnek

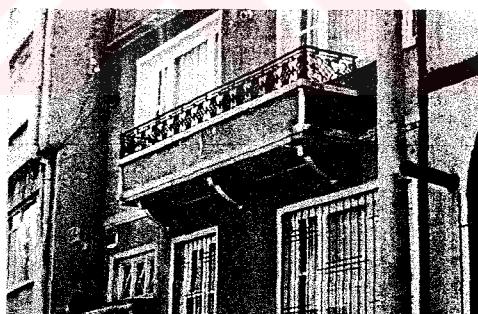
**Katg no. 11.** 1914a. 25p.

Kurtoğlu Sokak No: 16

Kargir ve ferforje korkuluklu, açık çıkma (balkon) altı payandalı bir örnek.

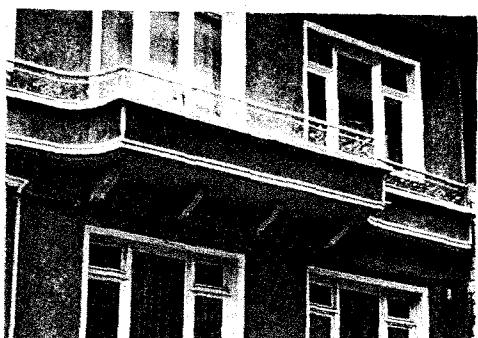
**Katg no. 12.** 6393a. 94p.

Hocaalizade Caddesi No.2

Kargir ve ferforje korkuluklu, açık çıkma altı payandalı diğer bir örnek.

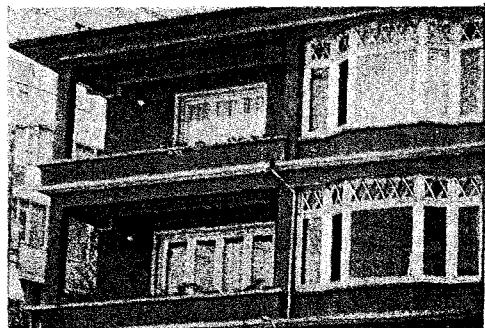
**Katg no. 29** 1264a. 25p.

Selvili Cadde No: 2

Kargir korkuluğa sahip bir konut örneği

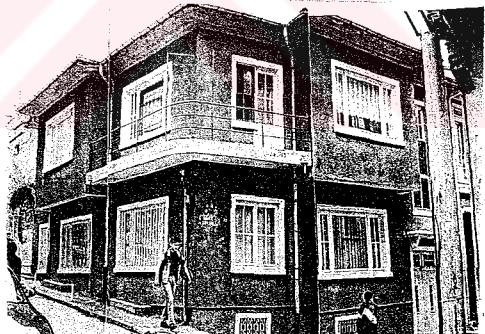
**Katg no. 47.** 103a. 21p.

Bahçe Sokak No: 20

Üst katı çatı ile biten köşe konumlu bir konut.

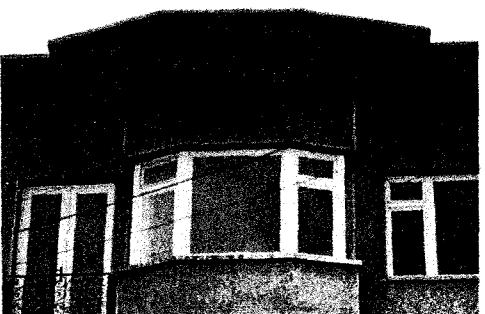
**Katg no. 20.** 370a 10p.

İmaret Sokak No.10

Cephesi saçak ile son bulan, ferforje korkuluklu konut.

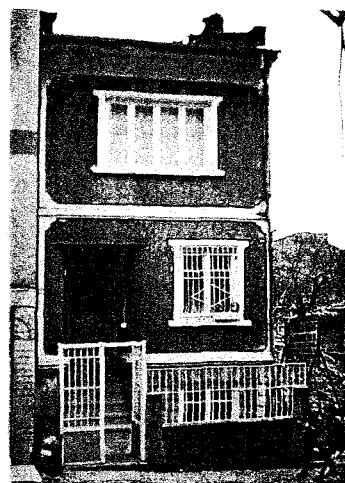
**Katg no. 1** 84a. 17p.

Sakaldöken Caddesi No: 47

Kat silmelerinin etrafı köşeleri pahlı olarak  
çilmiş düz cepheli ve edelputz sıvalı bir konut

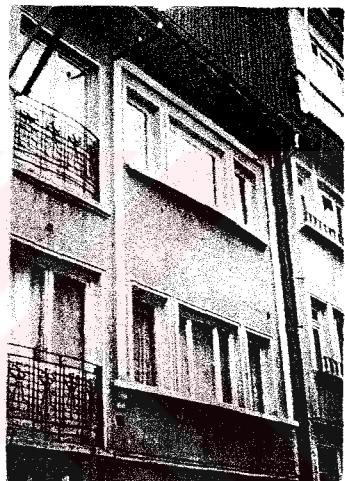
**Katg no. 4** 103a. 31p.

Karamani Sokak No: 33

Pencere aksını çerçeveyeleyen yatay ve düşey silmeler; denizlikte son bulmuştur. Denizlik altın-  
da payandaları anımsatan ayaklara yer veril-  
miştir.

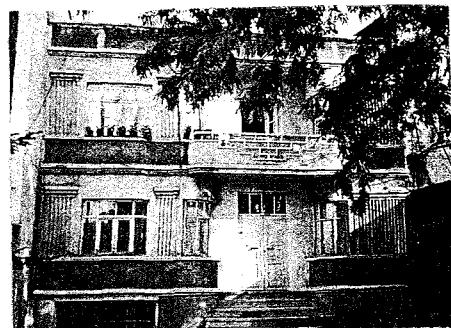
**Katg no. 10** 135a. 57p.

Köprü Sokak No: 6

Pencerelerin kenarlarında düşeyde ve yivli ola-  
rak yer alan sütunsu kabartmaları olan bir ko-  
nut

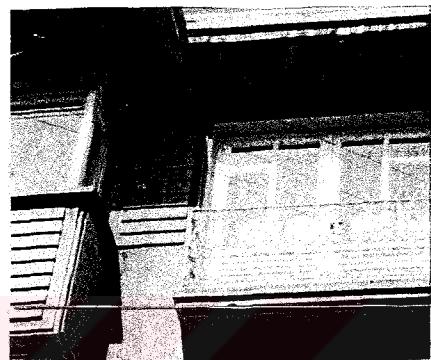
**Katg no.30** 6392a. 90p.

Çıkma parapetinde ve yanlarında fugalı yatay kabartmaları olan konutun, saçak altındaki alın duvarında ve giriş kattaki pencere parapetinde düşey fugalar ile karşılaşılmıştır.

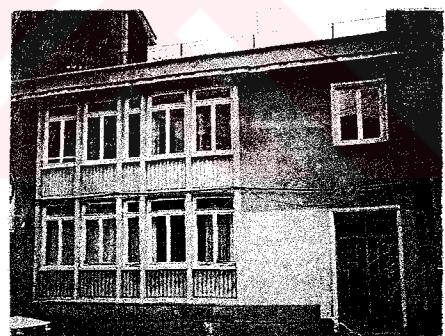
**Katg no.36** 103a. 23p.

Parapet duvarında yer alan düşey fugaları ile dikkati çeken bir konut.

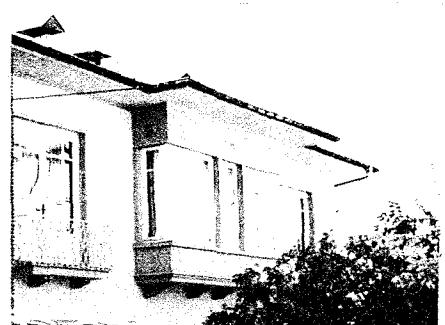
Sakaldöken Caddesi No.47

Kapalı çıkışın pencere üzerinde, tepe penceresini anımsatan ve pencere parapetinde yer alan etiket motifli bezemesi ile ilgi çeken konut, incelenen örnekler içinde tek olma özelliğine sahiptir.
