İSTANBUL - ORTAKÖY'DE
SOSYAL DEĞİŞİMLERİN MEKANA ETKİLERİ
- KORUMACILIK AÇISINDAN -

ŞEHİR PLANLAMA YÜKSEK LİSANS TEZİ
KENT PLANCI GÜLDEN YILDIRIM

İSTANBUL 1991

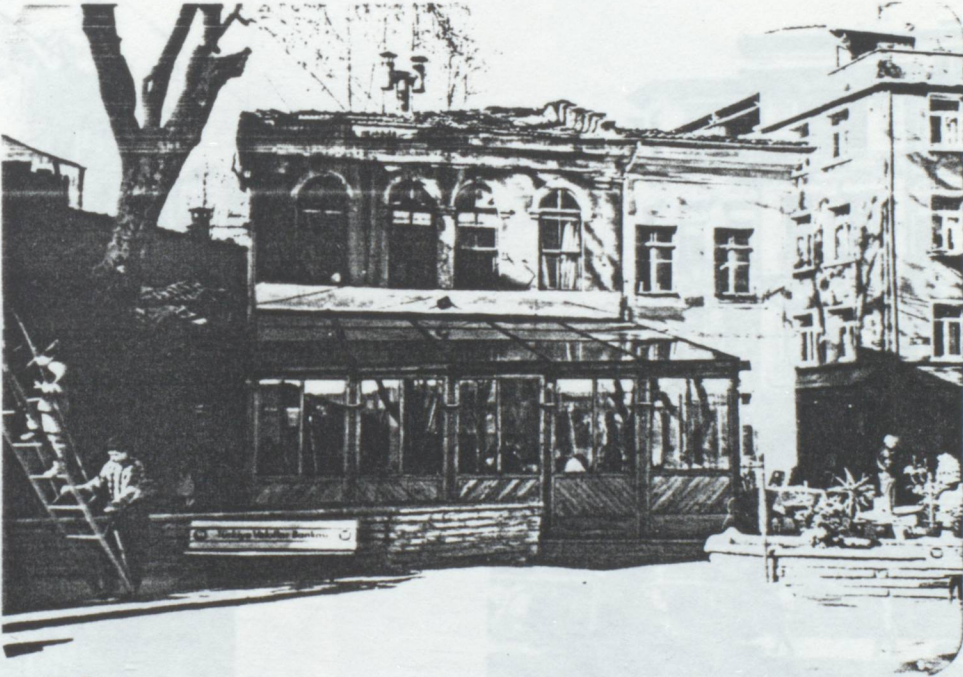
Yapının yenileme çalışmaları, eski dokuya uygunluğu sağlanarak devam etmektedir.

Ortaköy Eski Vapur İskelesi Sokak, 217 ada, 7.ve 9. parsellerden bir görünüş.

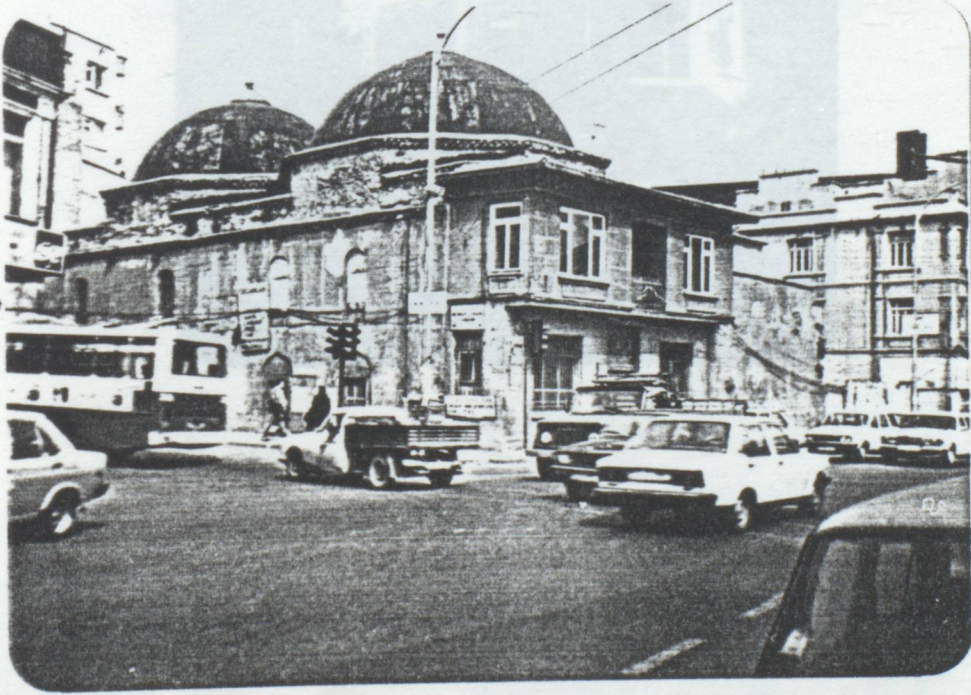
Ortaköy Sağlık Sokak 219 ada 8 Numaralı parsel, eski mimarlik örneği. 10.3.1990
Depo olarak kullanılan yapı bakımsız durumda.

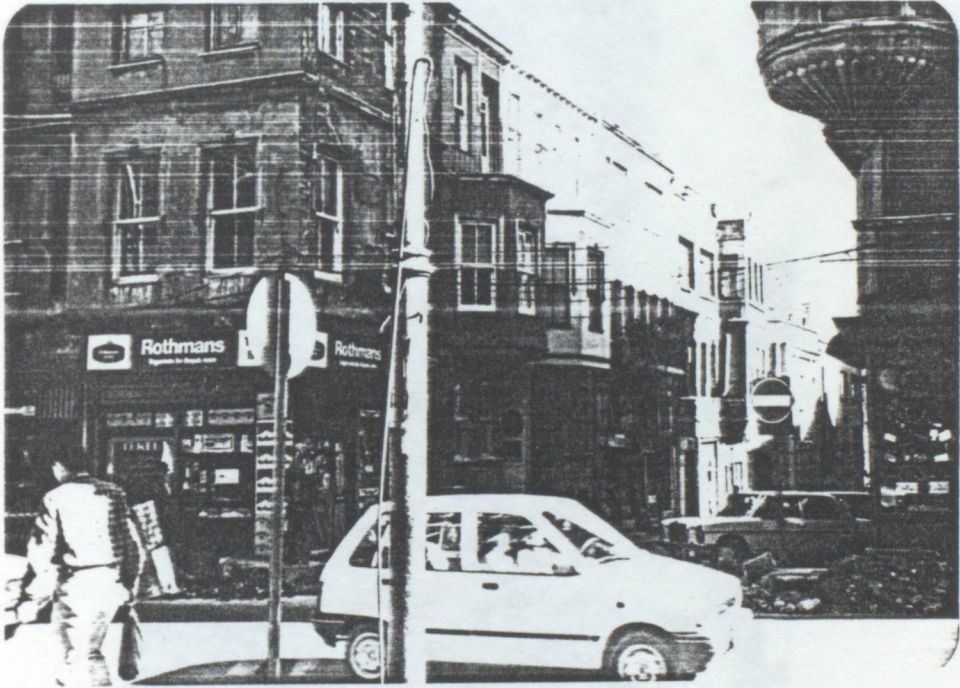
Onarım çalışmaları sürmektedir.

Ortaköy Vapur İskelesi Sokak 1, 9, 10 numaralı parseller, sivil mimarlık örnekleri.
10.3.1990,

Uygun işlevler kazandırılarak yapının korunması sağlanmalıdır.

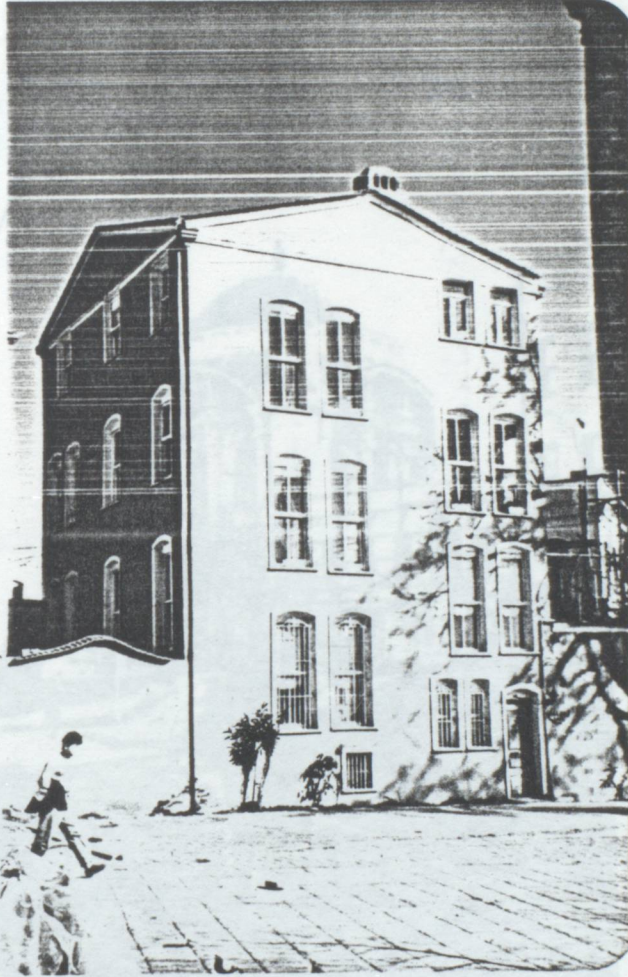
Ortaköy Camii Sokak, 191 ada 2 numarılı parselden bir görünüm. 10.3.1990.
Günümüzde ticari amaçlı kullanılan yapı özgün hali ile korunmaktadır.

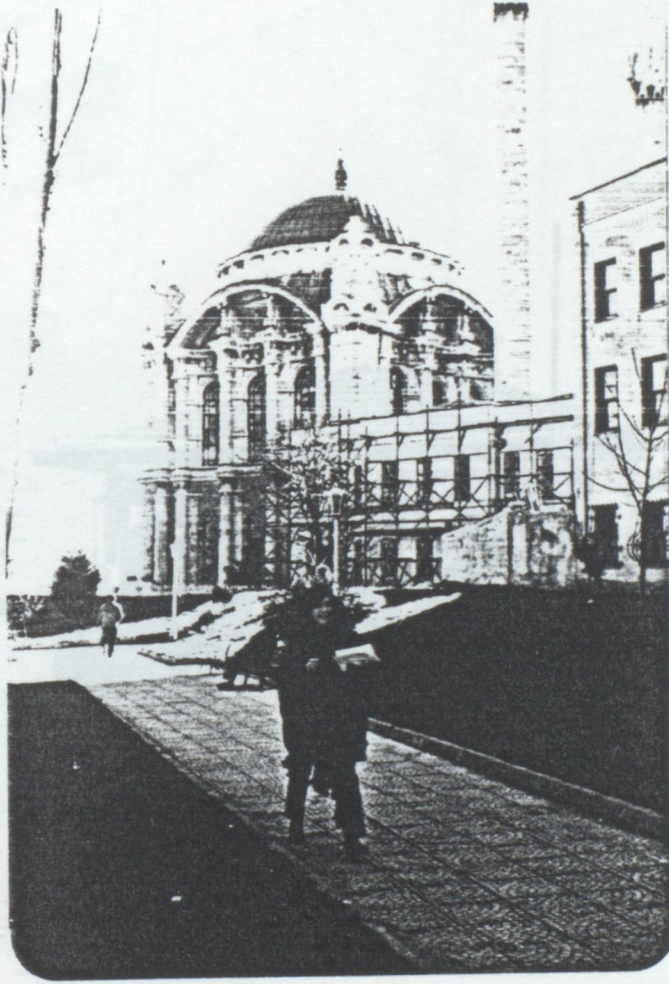
Ortaköy Camii'nden bir görünüm. Anıt Eser. 10.3.1990.

Günümüzde onarım çalışmaları sürmektedir.
