KORUMA, PLANLAMA VE MOSTAR KENTİ;  
BRANKOVAC MAHALLESİ ÖRNEĞİNDE İRDELEME

Mimar Mehmet Bengü ULUENGİN

YÜKSEK LİSANS TEZİ

İSTANBUL, 1999

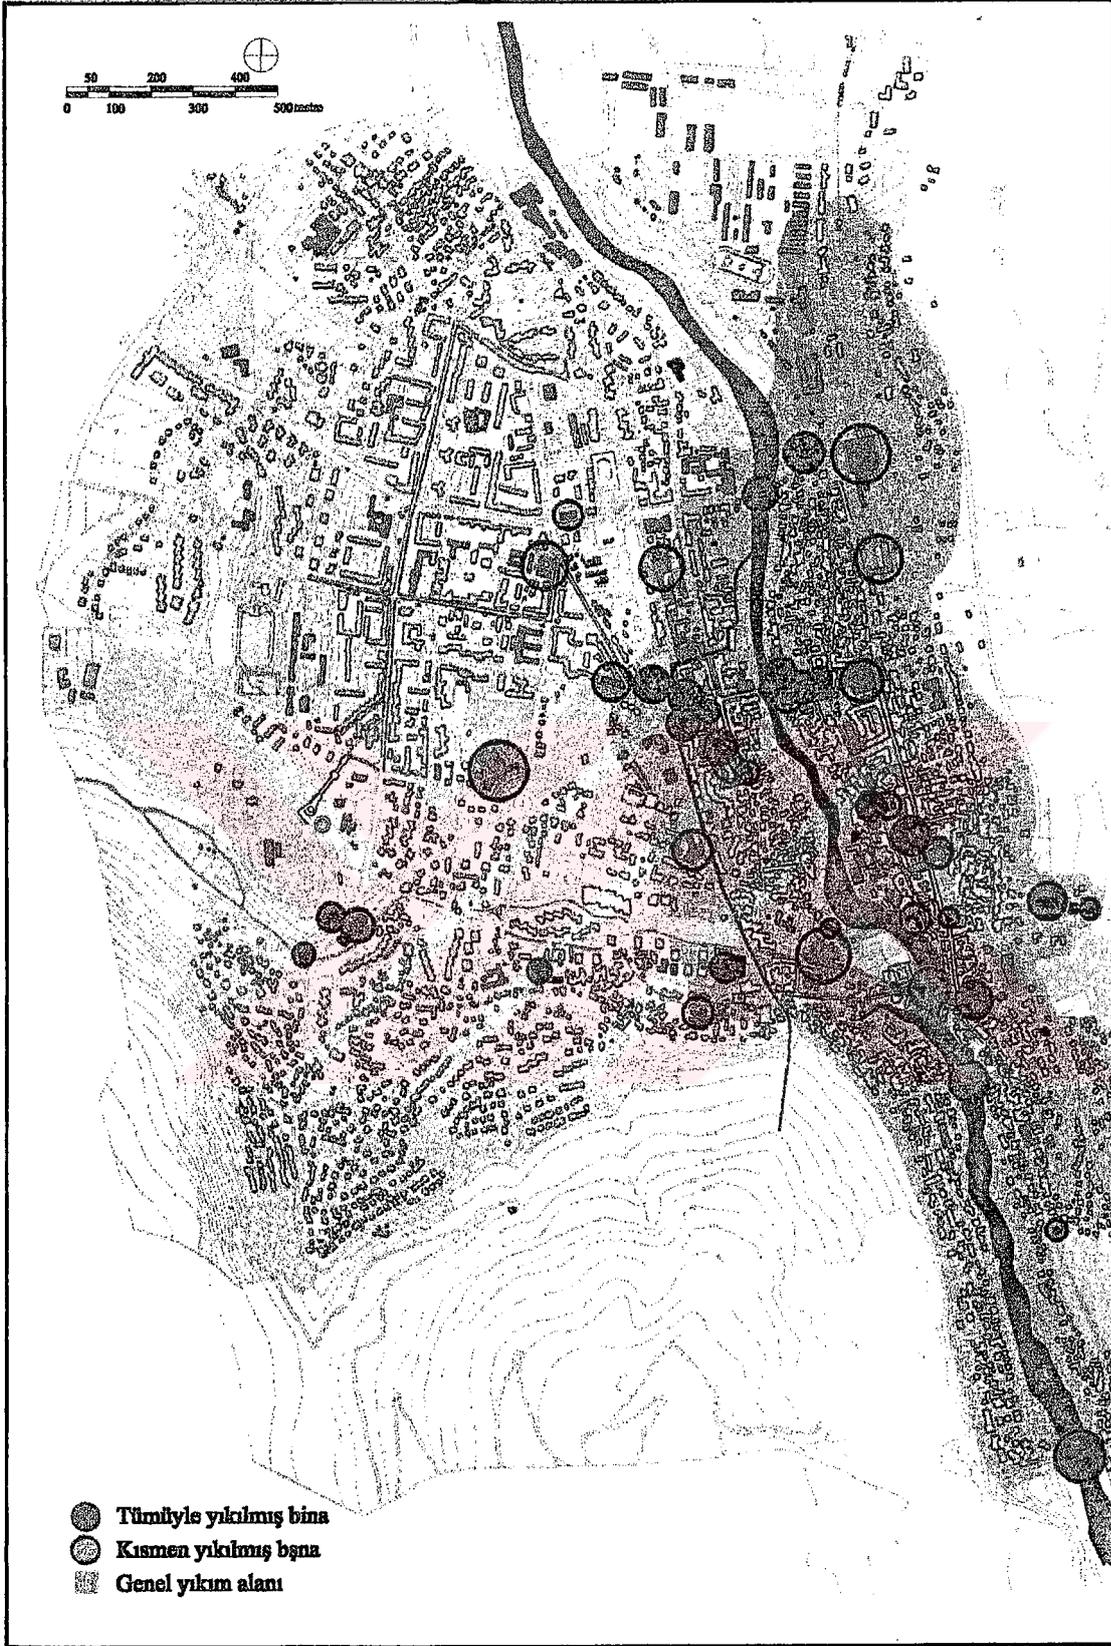
Şekil 3.5. Mostar'da 1991-95 Balkan Savaşı'nın yarattığı tahribatı gösteren harita (Kaynak: Mostar 2004 Workshop '97 kitapçığı)

Mostar'daki durum Bosna-Hersek'in aynası olmuştur. Kentte 5000'den fazla bina hasara uğramış, endüstri ve altyapı çökmüş (Hasandedić, 1968), su şebekesi, hidroelektrik santrali ve güç kaynakları zarar görmüş ve kullanımdışı kalmıştır. Kentte hemen hemen 2000 kişi ölmüş, 260.000 kişi de kenti terk etmiştir. Mostar'ın sosyal yapısında ve yaşam tarzında da büyük değişiklikler olmuş, yerleşme, Neretva'nın batı tarafındaki otoyol (bulevar) sınır kabul edilerek, Hırvat ve Müslüman olmak üzere iki bölüme ayrılmıştır.

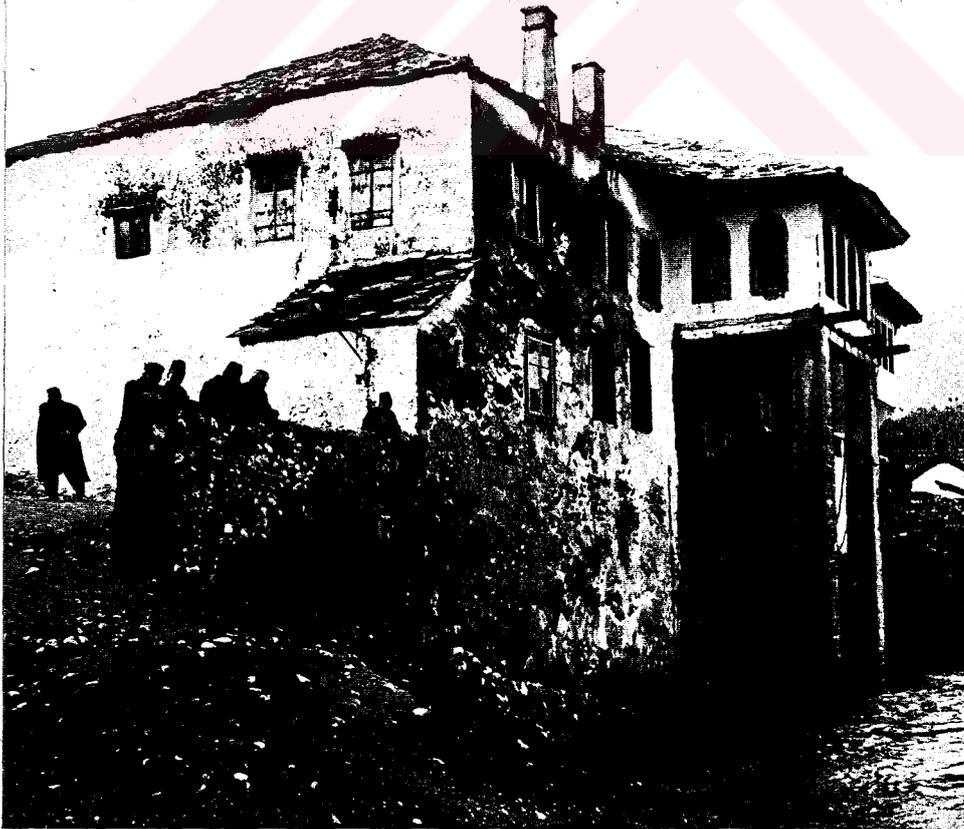
Şekil 3.15. Bišćević Evi'nin 1905'te çekilmiş fotoğrafı (Kaynak: *Bildarchiv, Osterreichische National Bibliothek, Viyana*)

Balkanlardaki Osmanlı konut mimarisinin en önemli örneklerinden olan Bišćević evi, Neretva Nehri'nin doğu kıyısında yer alır (Şekil 3.15.). Yöresel adı *čošak* (çoşak okunur) olan, nehrin üzerine doğru çıkıntı yapan odasıyla tanınır. 15 m yüksekliğinde iki taş sütun tarafından taşınan *čošak*, üç tarafındaki pencerelerle nehrin manzarasına hakimdir. Yapım tarihi 18. yüzyıl sonu veya 19. yüzyıl başı olarak tahmin edilmektedir. Savaşta fazla hasar görmeyen bina, düşük bir ücret karşılığında, 'Osmanlı Evi Müzesi' olarak gezilebilmektedir.

Üç avlulu yapının hem haremlik hemde selamlık bölümü vardır. Haremlik bölümü bilinmeyen bir tarihte duvarla ayrılmış, Lakišić Ailesi tarafından konut olarak kullanılmıştır. Binanın bu kısmı savaş sırasında bombalanmış ve ağır hasar görmüştür. Yalnız beden duvarları ayakta.

İki katlı kagir binanın çatısı ahşap, çatı örtü malzemesi ise arduvazdır. Selamlık bölümü avlusu deretaşı kaplıdır ve ortada küçük bir havuz bulunmaktadır. Üst kattaki açık sofa, ahşap dikmeler üzerine oturur ve ahşap kafesle kapatılmıştır.

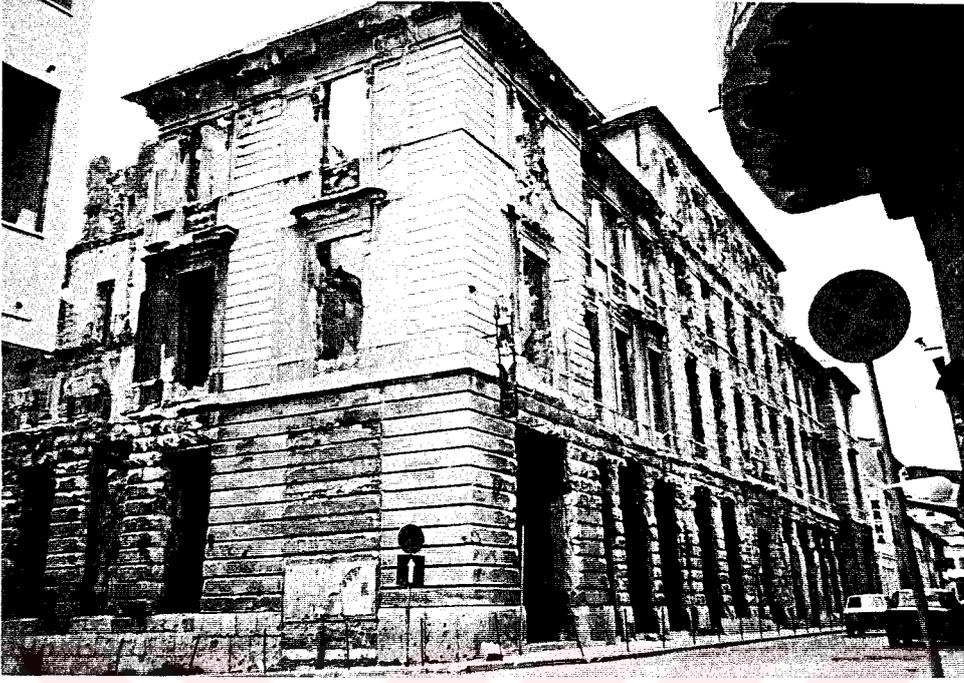
Şekil 3.17. Belediye Binası

Maršala Tita Caddesi'nin batı tarafında yer alır. 1898 yılında yapılan Belediye Binası, Avusturya-Macaristan dönemi mimarisi özellikleri taşır (Şekil 3.17. ). Bina, 20. yüzyıl başında Hersek bölge karargâhı olarak Avusturya-Macaristan silahlı kuvvetleri tarafından inşa edilmiş, II. Dünya Savaşından sonra ise sinema ve mağaza gibi işlevleri üstlenmiştir. Savaşa kadar belediye binası olarak kullanılan yapı, savaşta büyük hasar görmüş ve kullanım dışı kalmıştır.

Üç bölümden oluşan binanın orta kısmı dört, yan kısımları üç katlıdır. Kagir yapının taşıyıcı sistemi, dönem yapılarında karşımıza çıkan I profilli çeliktir. Pencereleeri bezemeli olan anıtsal yapının zemin kat cephesinde, rustik taşlar kullanılmıştır.

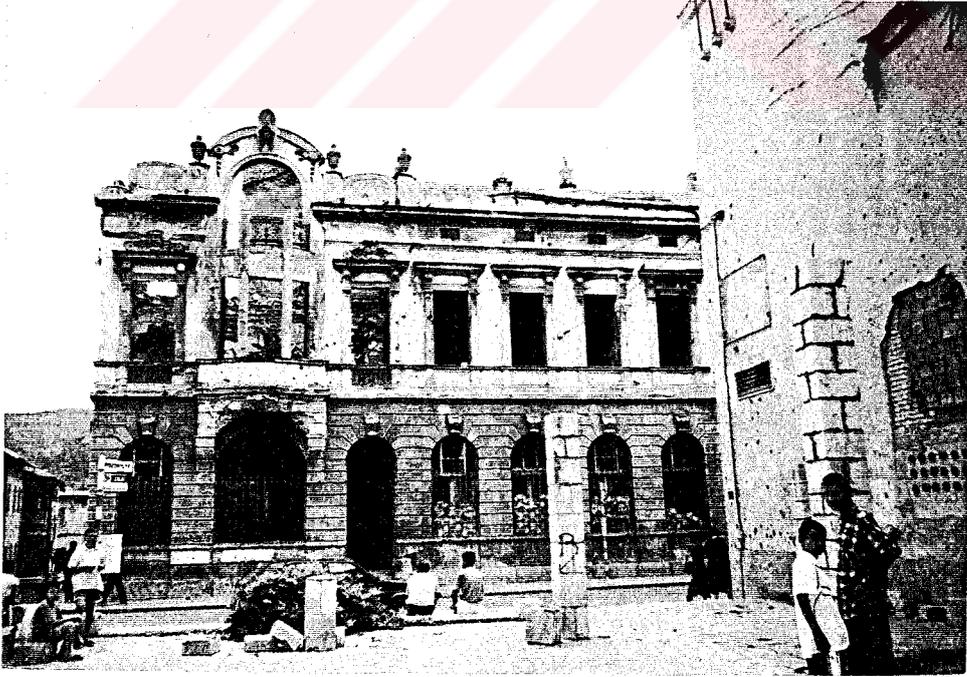
Şekil 3.18. Banka Binası

Saraybosna'daki binaları ile ünlü mimar Joseph Vancas tarafından tasarlanıp 1910'da inşa edilmiş olan üç katlı yapı, Maršala Tita Caddesi'nin üzerinde yer alır (Şekil 3.18. ). Bina banka olarak yapılmış, II. Dünya Savaşı'ndan sonra komünist partinin merkez binası olarak kullanılmıştır. Savaş sırasında önemli ölçüde hasar gören yapı, halen kullanılmaz durumdadır.

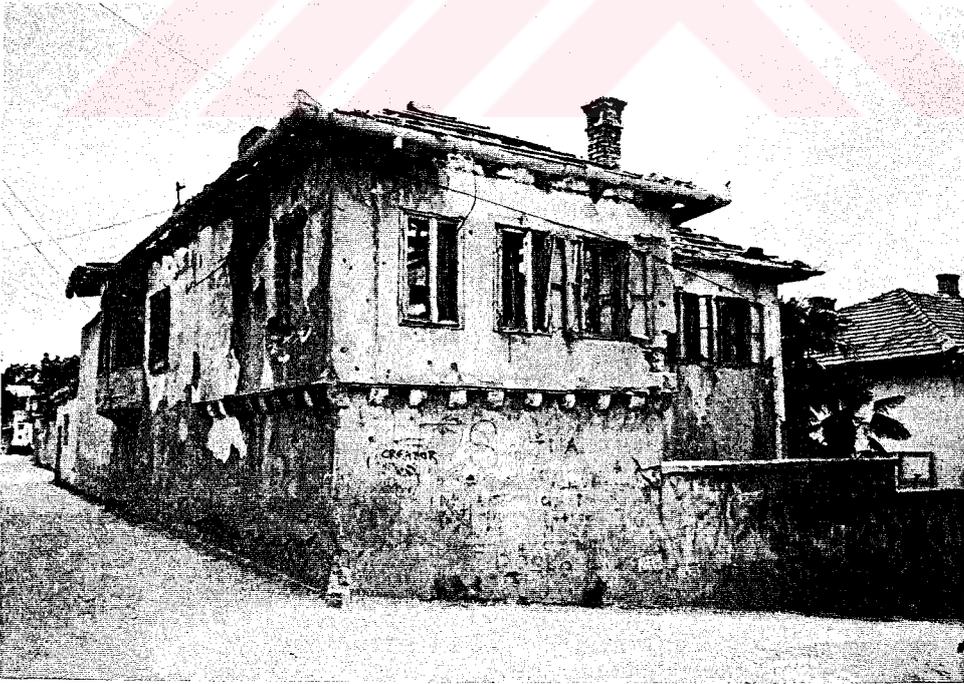
Şekil 3.20. Şain Evi

Bir Sırp aileye ait olan Šain Evi, savaşta ağır hasar görmüştür (Şekil 3.20. ). İki katlı binanın zemin katı kagir, birinci kat ve çatısı ahşap, çatı örtü malzemesi ise kiremittir. Avlusu deretaşı kaplıdır ve ortada küçük bir havuz bulunmaktadır.

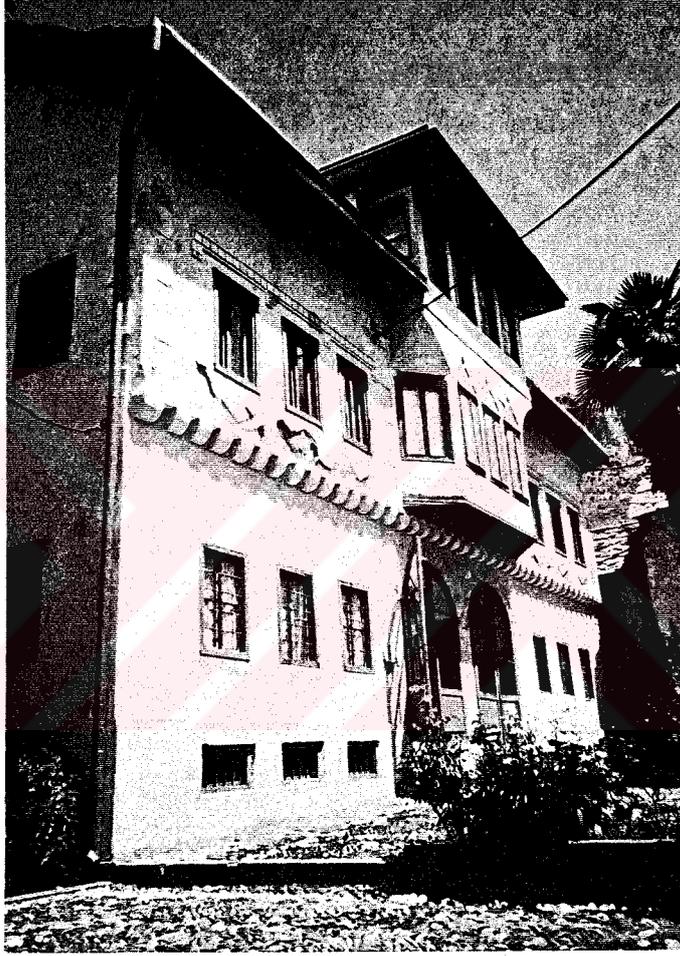
Şekil 3.21. Muslibegović Evi

Mostar'da, halen ayakta bulunan en büyük Osmanlı Dönemi evidir (Şekil 3.21. ). Evde bodrum kat, zemin kat, birinci kat ve çatı katı olmak üzere toplam dört ayrı kot bulunur. Ahırları, hizmetçi binaları, yazlık mutfağı ve diğer müstemilâtlarıyla, ilk yapıldığı tarihte

geniş bir arsaya yayılmış olan Muslibegović Evi'nden bugün ancak ev, ahır binası ve yazlık mutfak ayakta.

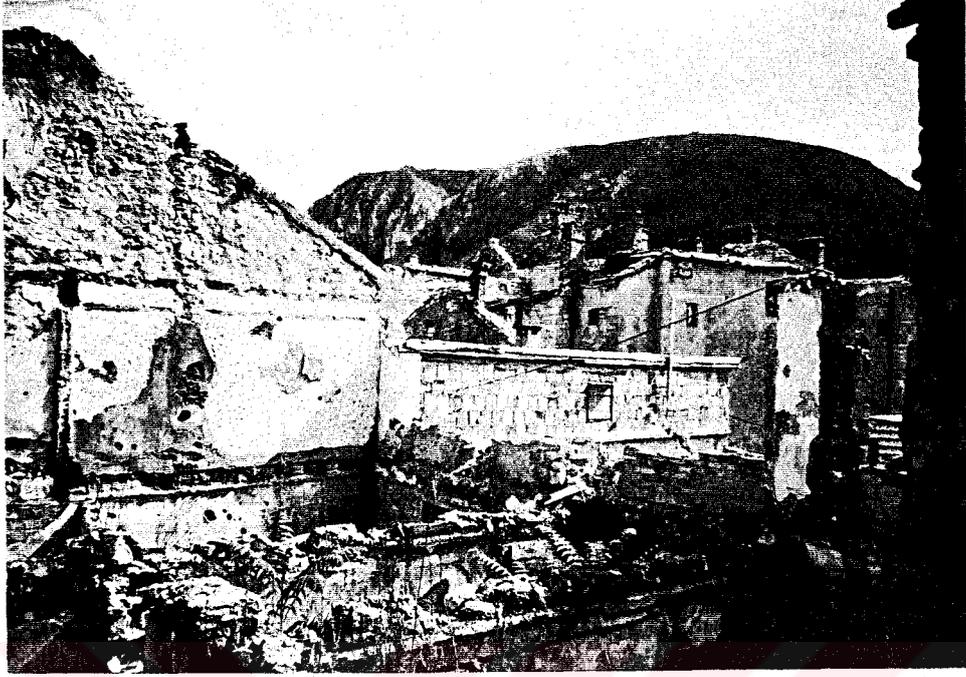
Şekil 3.31. Harabe haline gelmiş binalar

Gerek boş parsellere, gerekse savaşta yıkılmış bir binanın yerine inşa edilen yeni binalar genelde gecekondü niteliği taşımakta, çoğu sıvasız ve bitmemiş halde olsa da kullanılmaktadır.

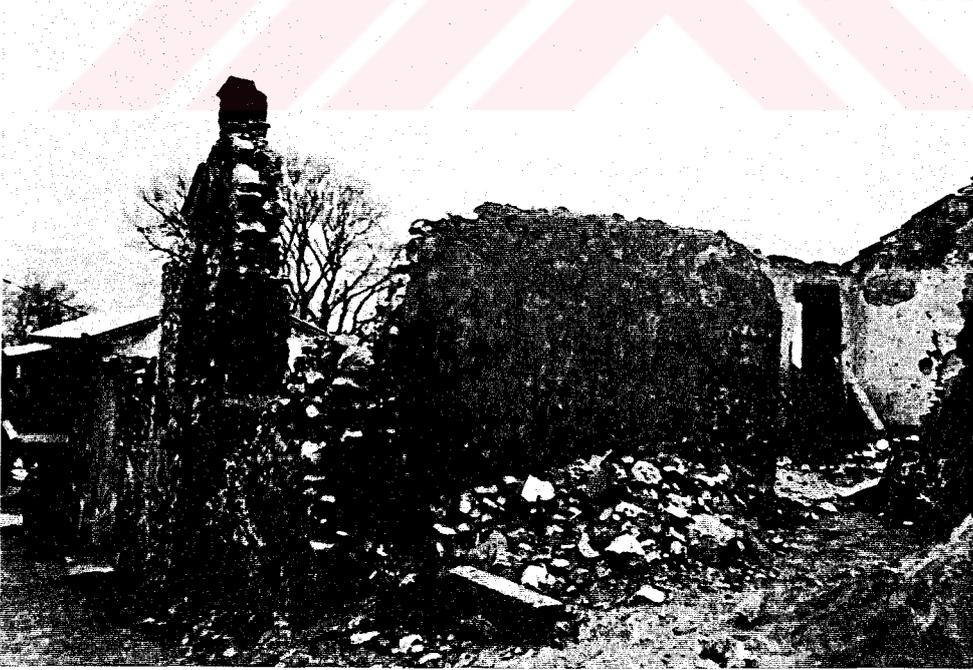
Şekil 3.37. Mülkiyet sorunundan ötürü müdahale edilemeyen ve çöplük haline gelen binalar

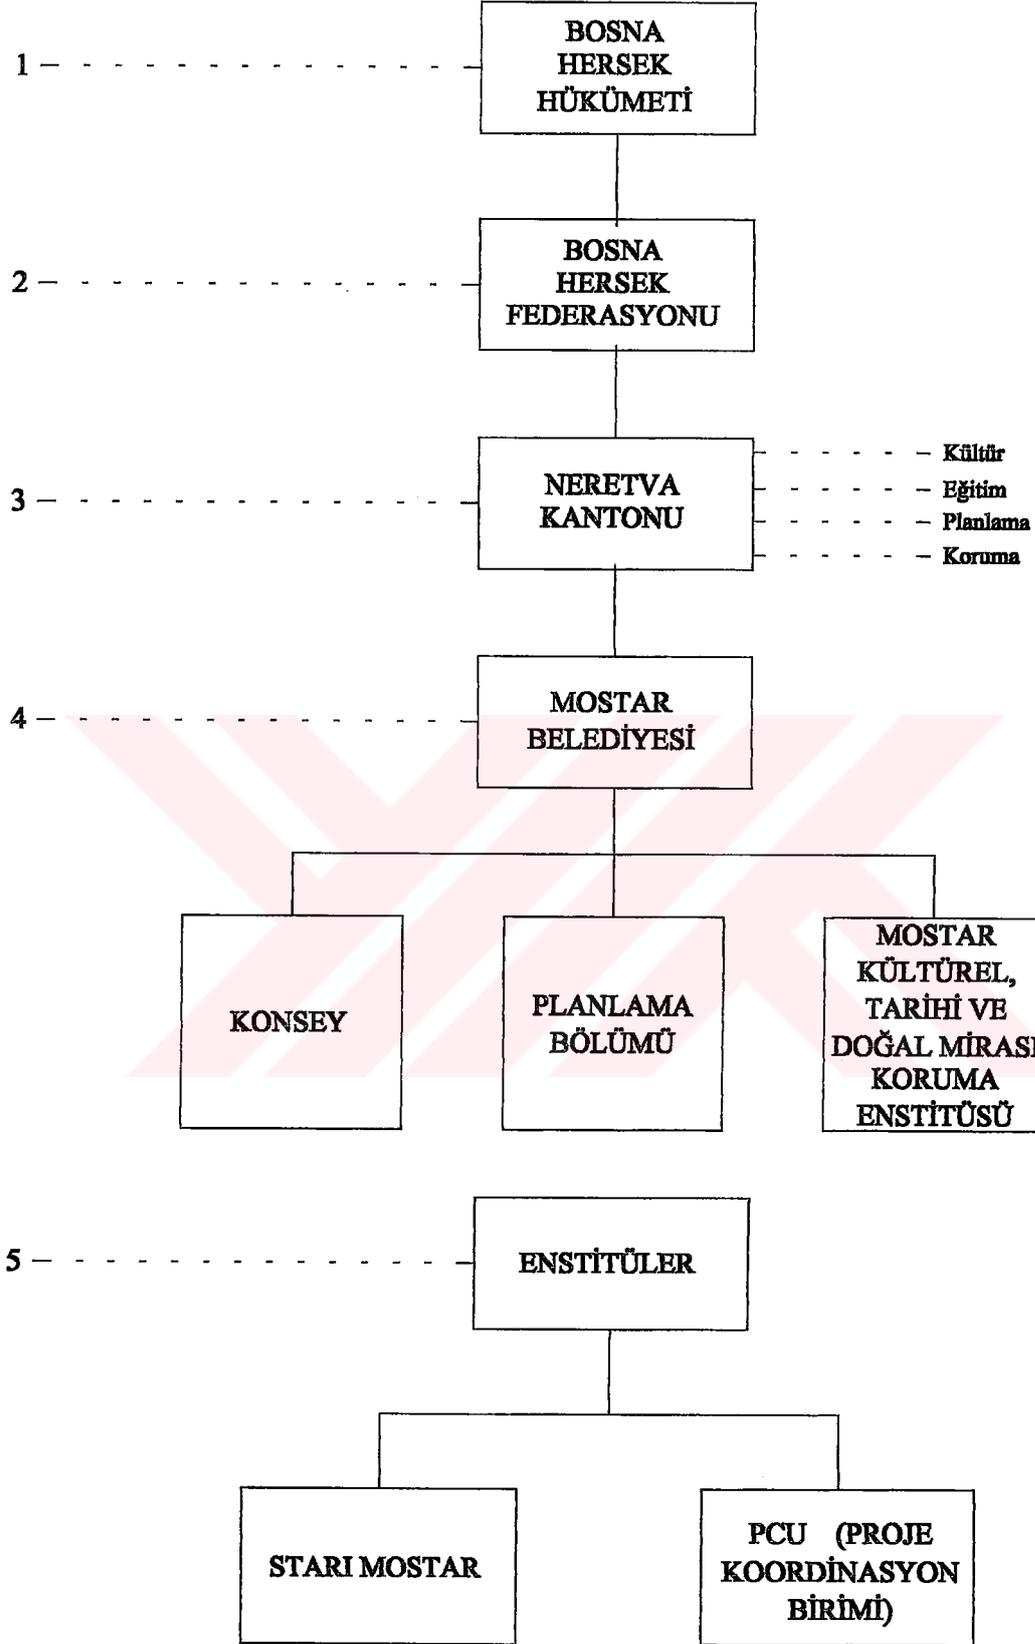
Şekil 4.3. Mostar'ın idari yapısı

Bu yasaların savaş öncesi dönemde olduğu gibi yürürlüğe girmelerini ve işlemlerini sağlamak için gerekli örgütsel yapı dört aşamada incelenebilir (Şekil 4.3. ). Şemanın birinci

halkasını Bosna Hersek Hükümeti oluşturur. İkinci aşamada Bosna Hersek Federasyonu ve onu takiben Neretva Kantonu yer alır. Kentsel ölçekte, Mostar Belediyesi söz sahibidir. Mostar Kent Planlama Bölümü ve Kültürel, Mimari ve Doğal Mirası Koruma Enstitüsü, Mostar Belediyesi'ne bağlı olarak faaliyet göstermektedir.

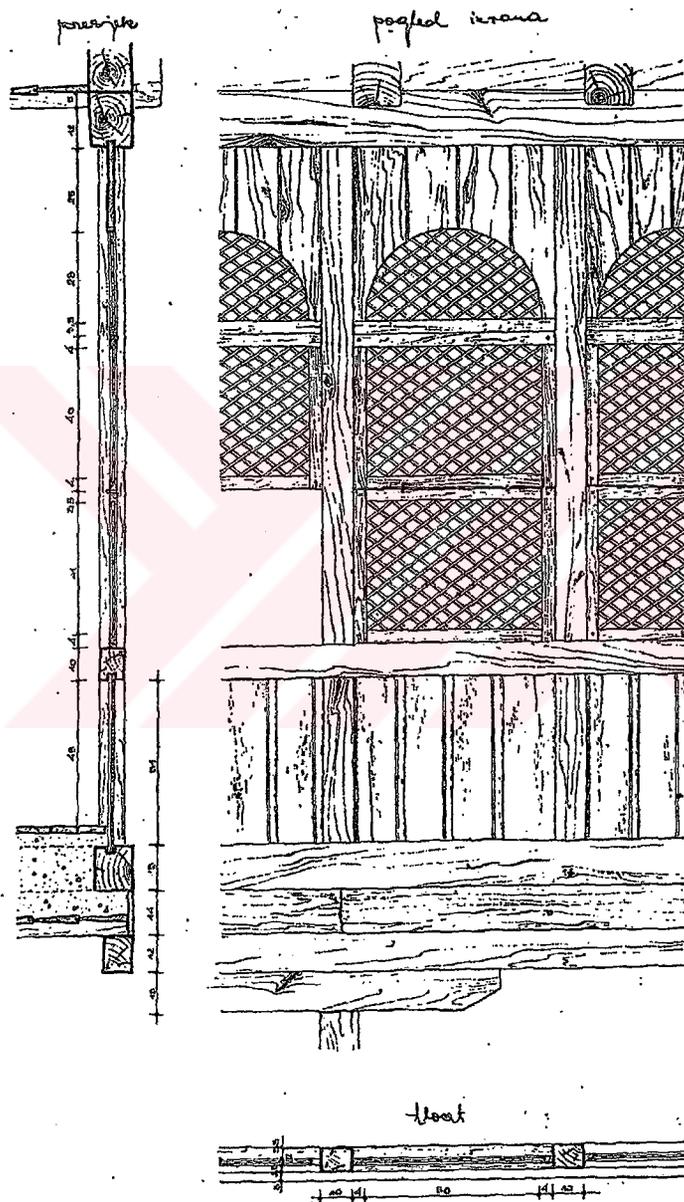
NO: 0026

KAFES PENCERE SİSTEM DETAYI

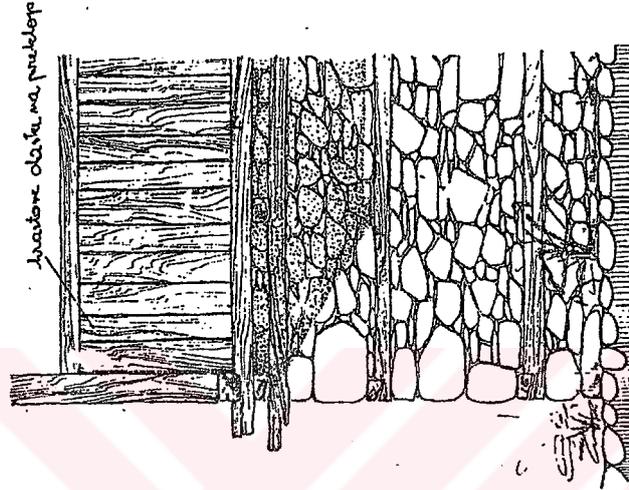
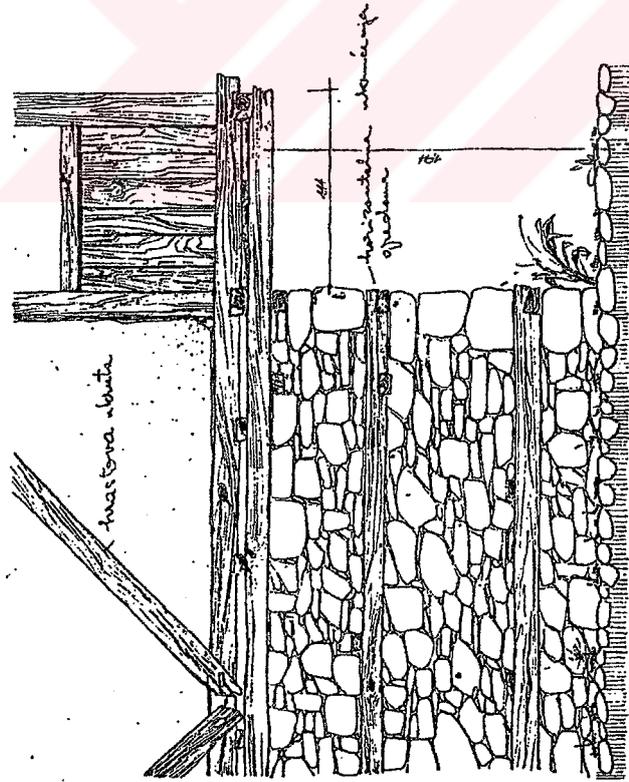
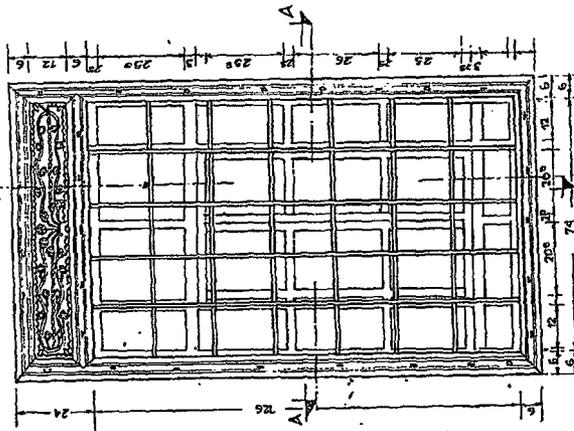
NO: 0027

AHŞAP HATILLI TAŞ DUVAR ÜZERİNE AHŞAP ÇIKMA DETAYII

Profil A-A

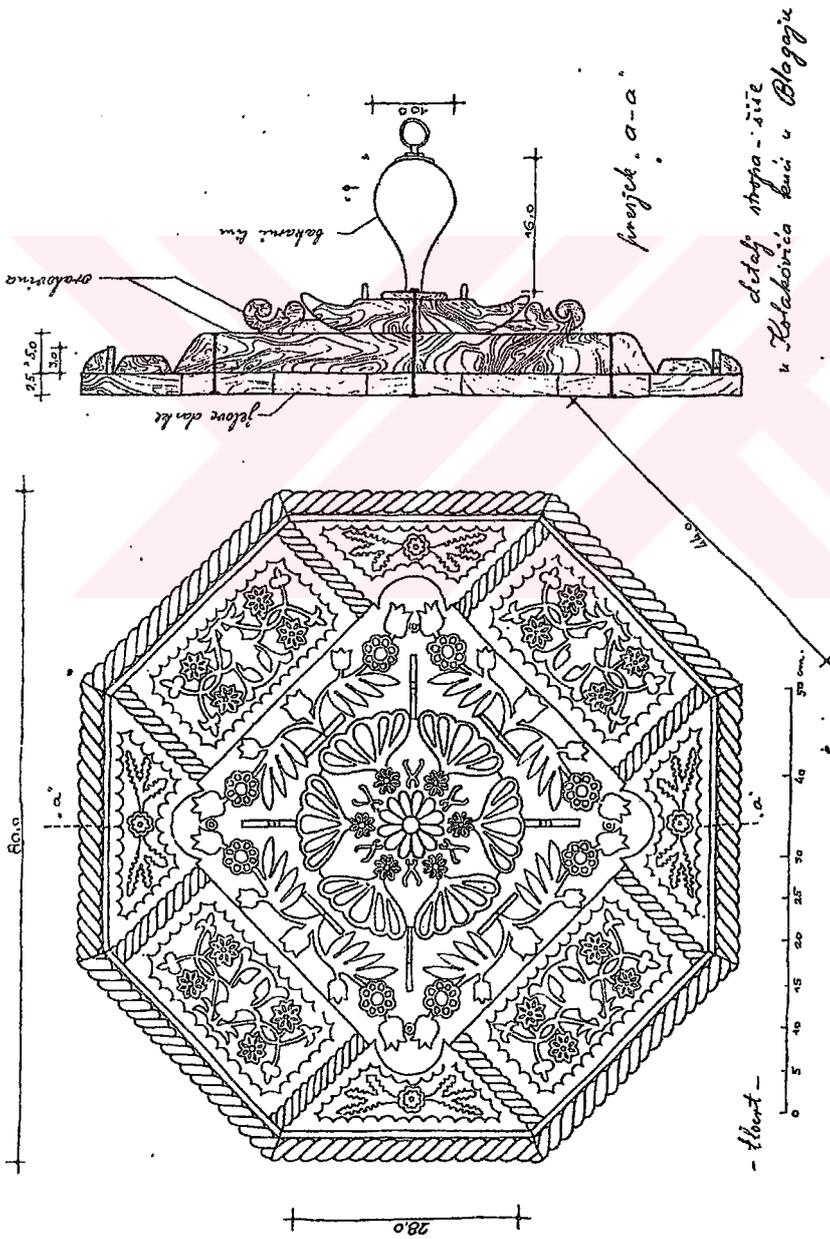
NO: 0029

TAVAN GÖBEĞİ DETAYI
