**ESKİ DENİZLİ EVLERİ  
DENİZLİ GELENEKSEL KONUT MİMARİSİNİN  
ŞEHRİN GELİŞİMİ VE DEĞİŞİMİYLE OLUŞAN YENİ  
YAPISI**

**Mimar R. Ebru MARIM**

**YÜKSEK LİSANS TEZİ**

**İSTANBUL, 2000**

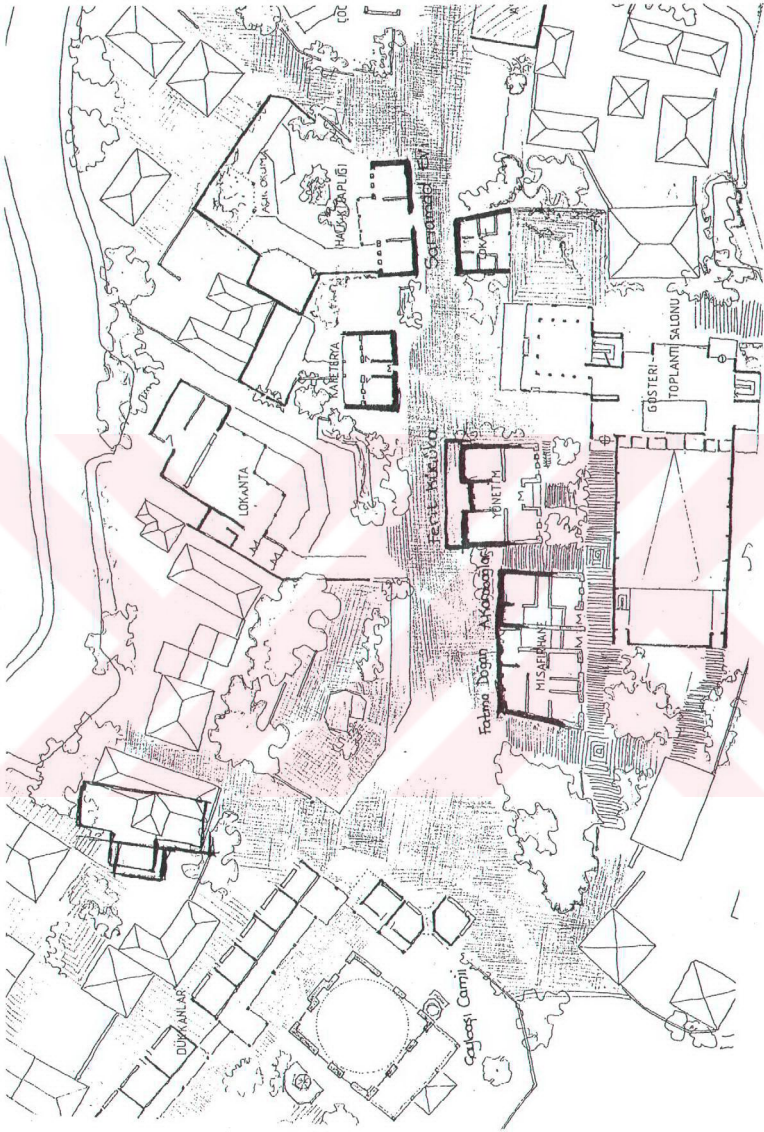
Şekil 6.1a Çaybaşı mahallesi vaziyet planı.

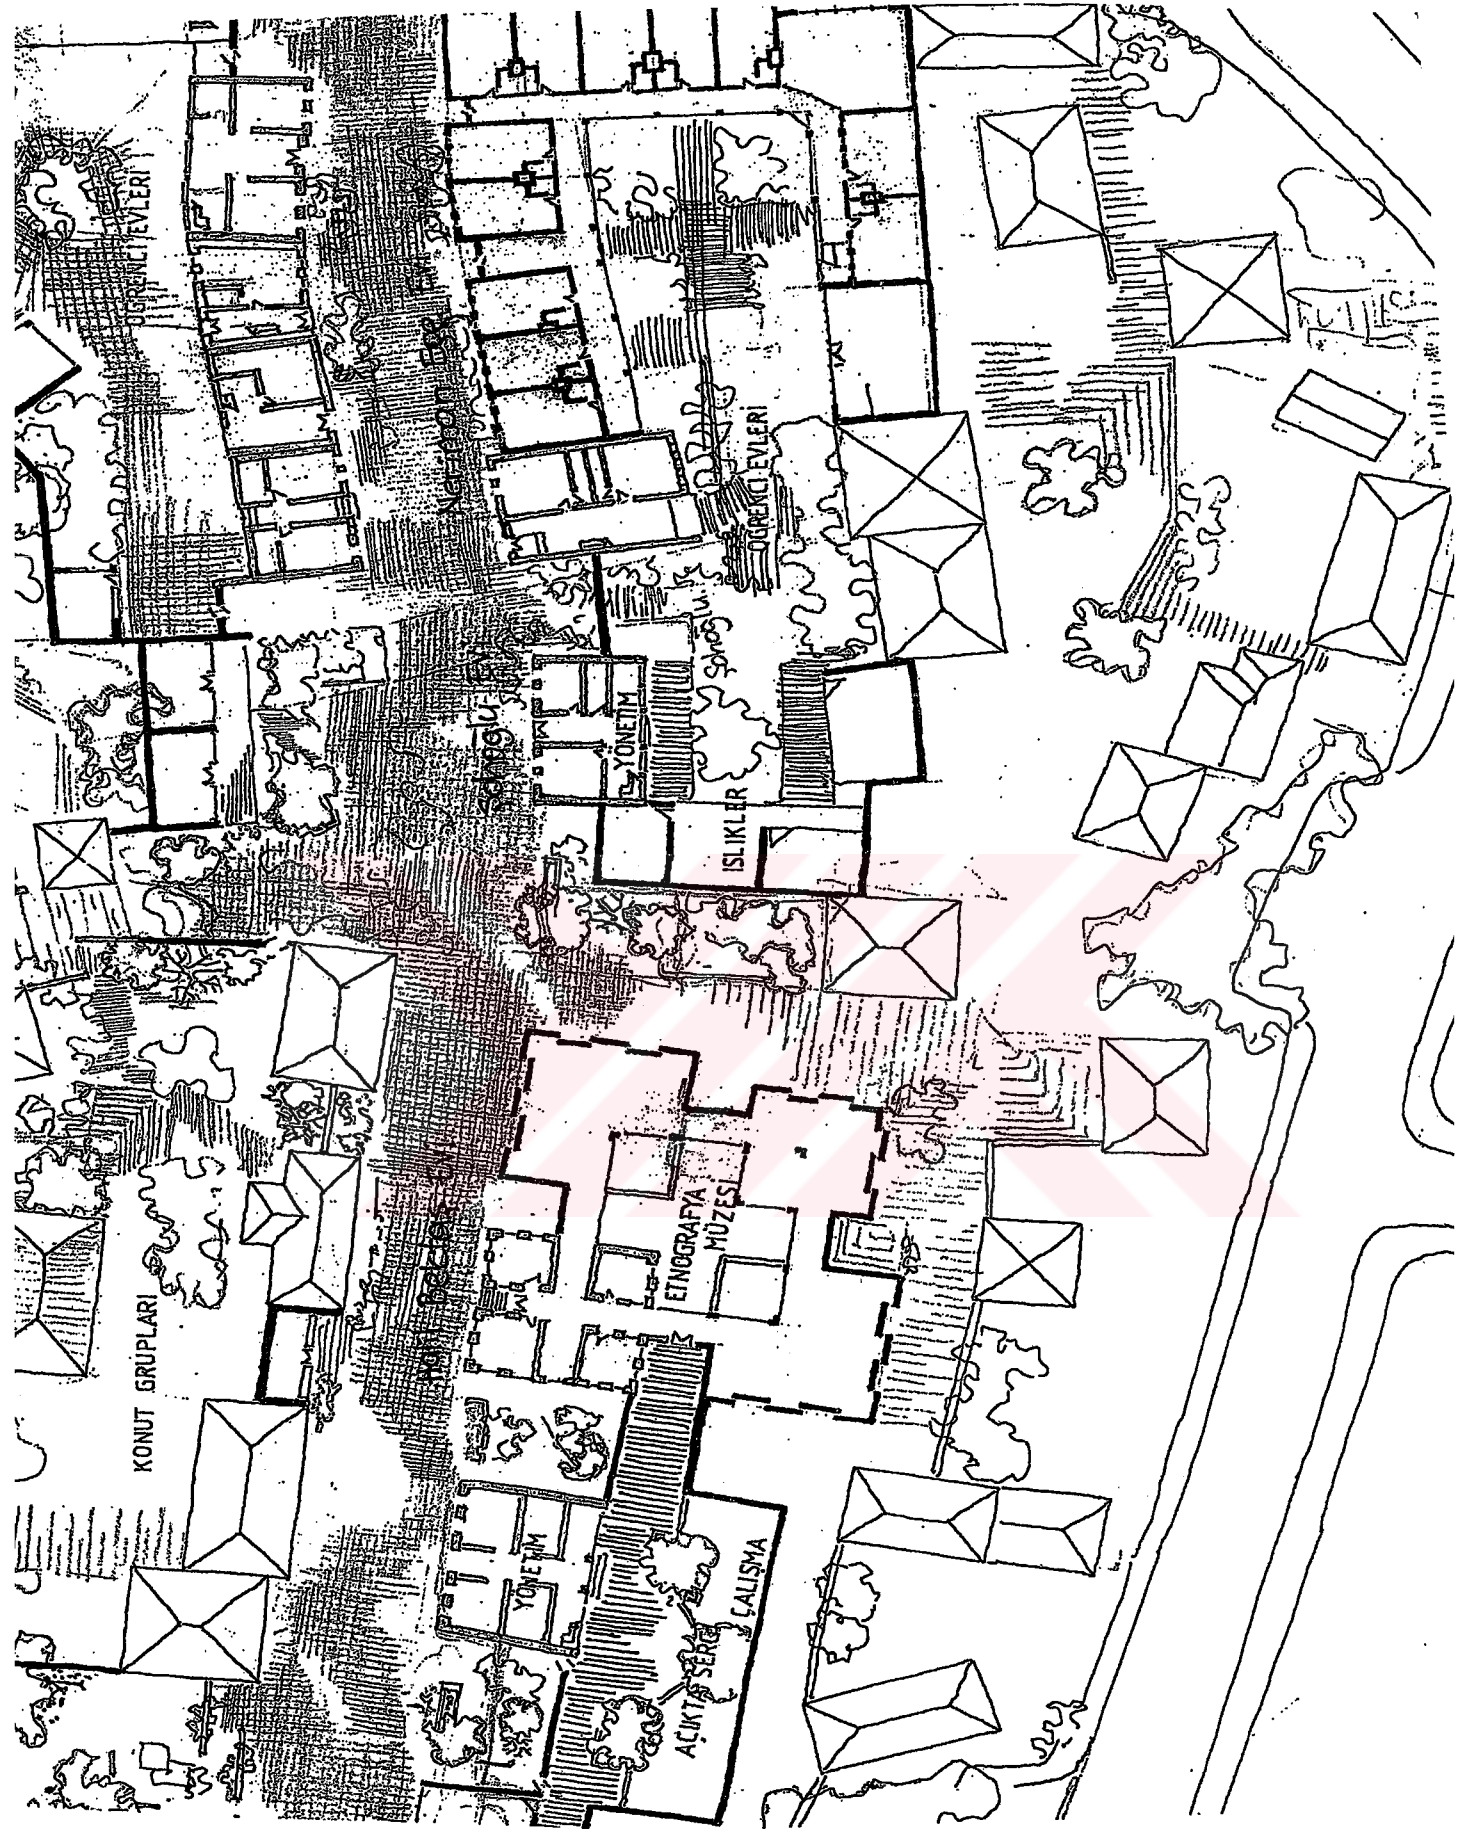
Şekil 6.1b Çaybaşı mahallesi vaziyet planı.

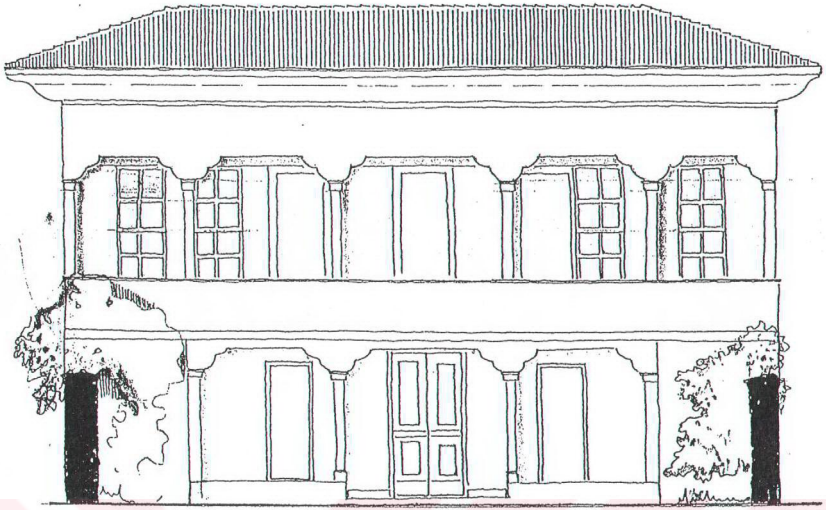
Şekil 6.14 Şohoğlu evi giriş katı planı ve bahçeden görünüşü. Ölçek 1/100  
(Yeşil, F., (1984), MSÜ diploma projesi.)

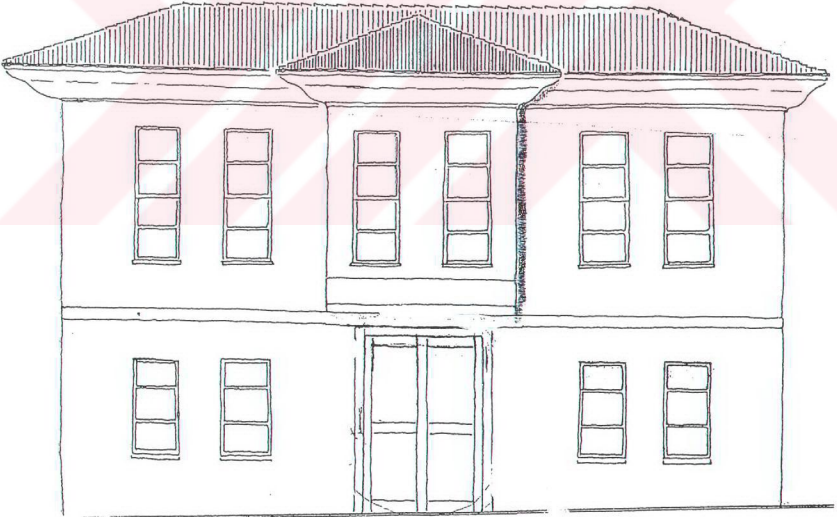
Şekil 6.16 Şohoğlu evinin sokaktan görünüşü . Ölçek 1/100  
(Yeşil, F., (1984), MSÜ diploma projesi.)

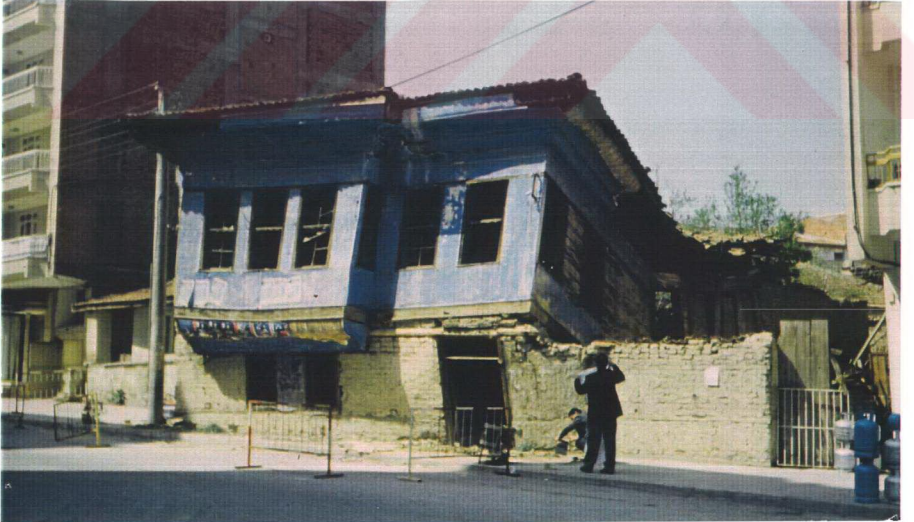
Resim 6.5 Neriman Ege evinin yıkılırken çekilmiş bir fotoğrafı. Hamza Tınastepe arşivinden.

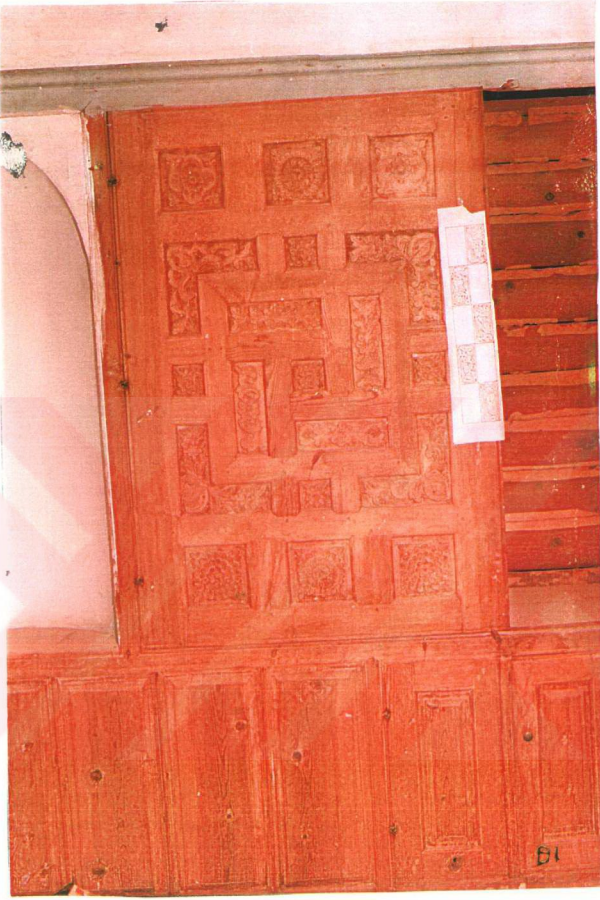
Resim 6.13 Dolap kapakları ahşap işlemeli. Yükseklikleri üst sınıra kadar yükseliyor. Alt kısım sabit yapılmış. Üst kısımda niş, gusülhane ve yüklük bulunuyor.

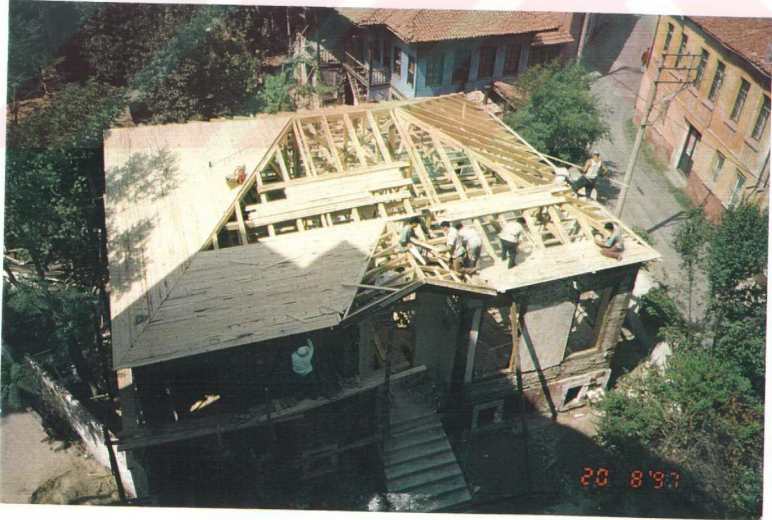
Resim 7.6 Çatı restorasyonu yapılırken çekilmiş olan bu resimde evin arka tarafında bulunan Konyalıoğlu evi görülebiliyor. İbrahim Oklu arşivi.

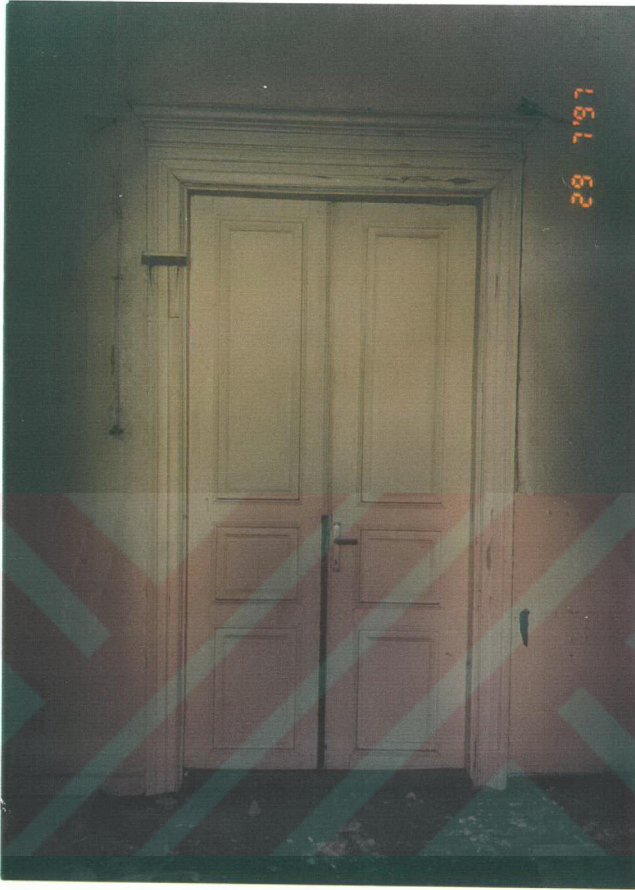
Resim 7.8 oda kapılarından birinin fotoğrafı. Kapılar çift kanatlı ve aynalı. Malzemesi ahşap. Kasanın çevresinden geniş pervaz dönüyor.

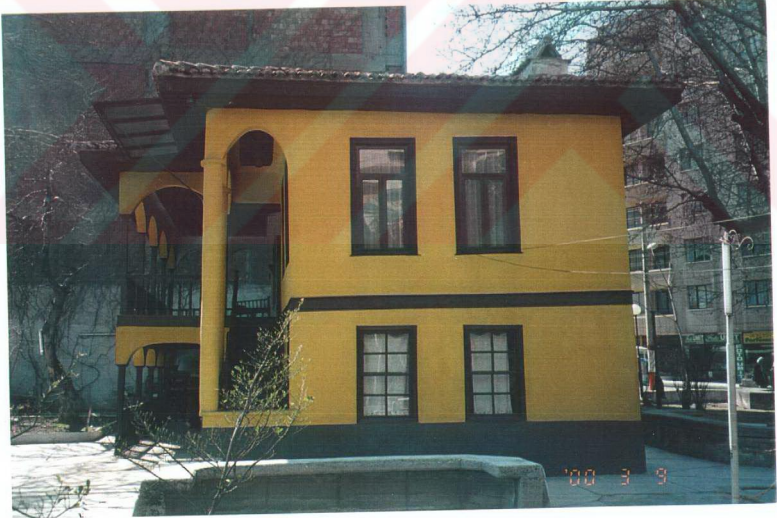
Resim 8.33 Çallı Evi'nin yandan görünüşü. Üst katın pencereleri sonradan değiştirilmiş.

Evin orijinal pencereleri üst katta olduğu gibi giyotin pencere. Sadece orta odaların pencereleri sofaya açılıyor. Pencereler ahşap. alt katla üst katın pencereleri arasında ki farklılık odaların tavan yüksekliğinden kaynaklanıyor.

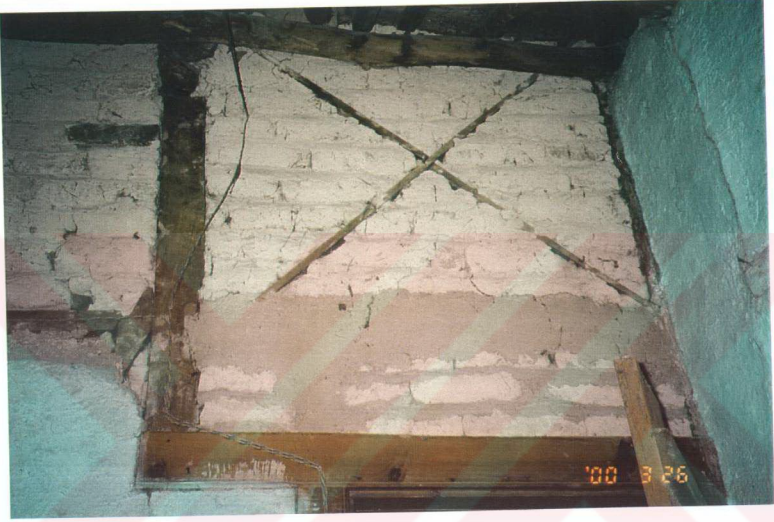
Resim 8.40 Tuvaletlerin bulunduğu kısımdan çekilen bu fotoğrafta evin strüktürü belli oluyor. Ahşap çatkı arasına çamur tuğlası sıkıştırılmış.

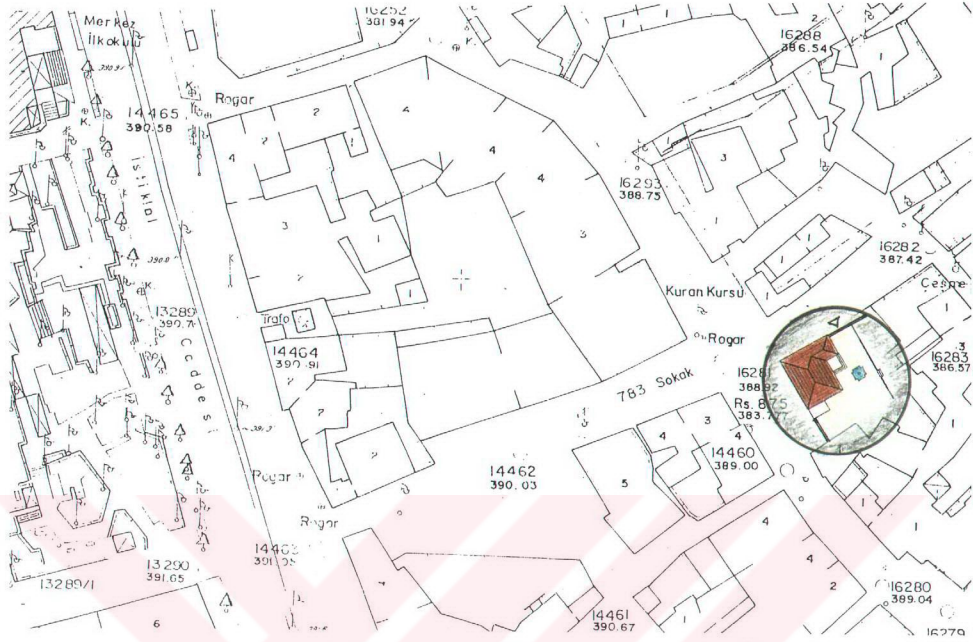
Şekil 8. 24 Vaziyet Planı

Ölçek 1/1000

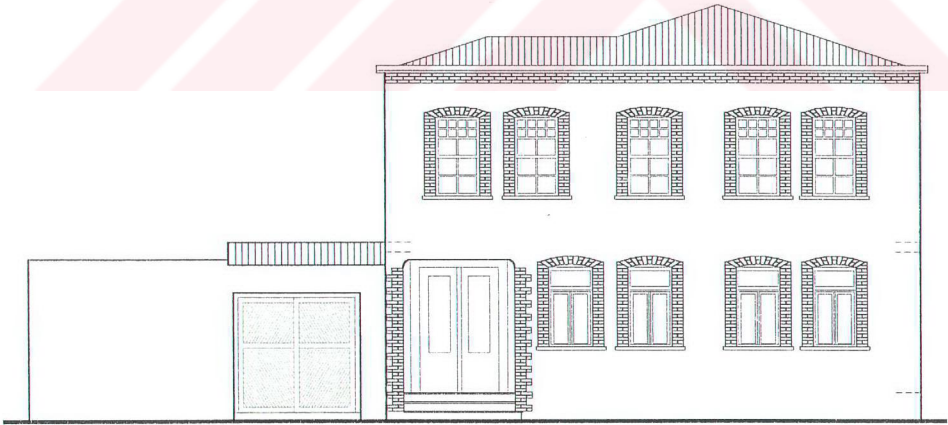
Şekil 8. 25 Sokak Görünüşü

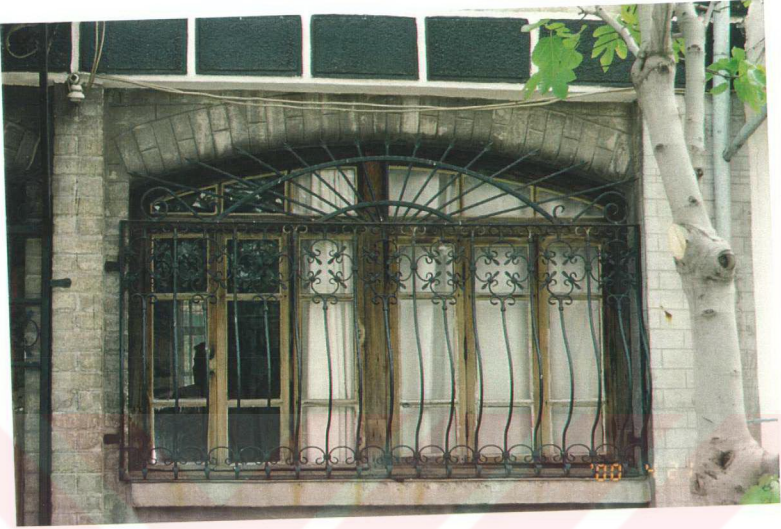
Resim 8.61 sofanın pencerelerinden biri. Sofa tarafının duvarları daha ince yapılmış.
