İSTANBUL CAMİLERİNDE HÜNKAR KASIRLARININ  
TARİHSEL GELİŞİMİ VE  
NUSRETIYE CAMİ HÜNKAR KASRI

Mimar Nuran NAR

YÜKSEK LİSANS TEZİ

İSTANBUL, 2001

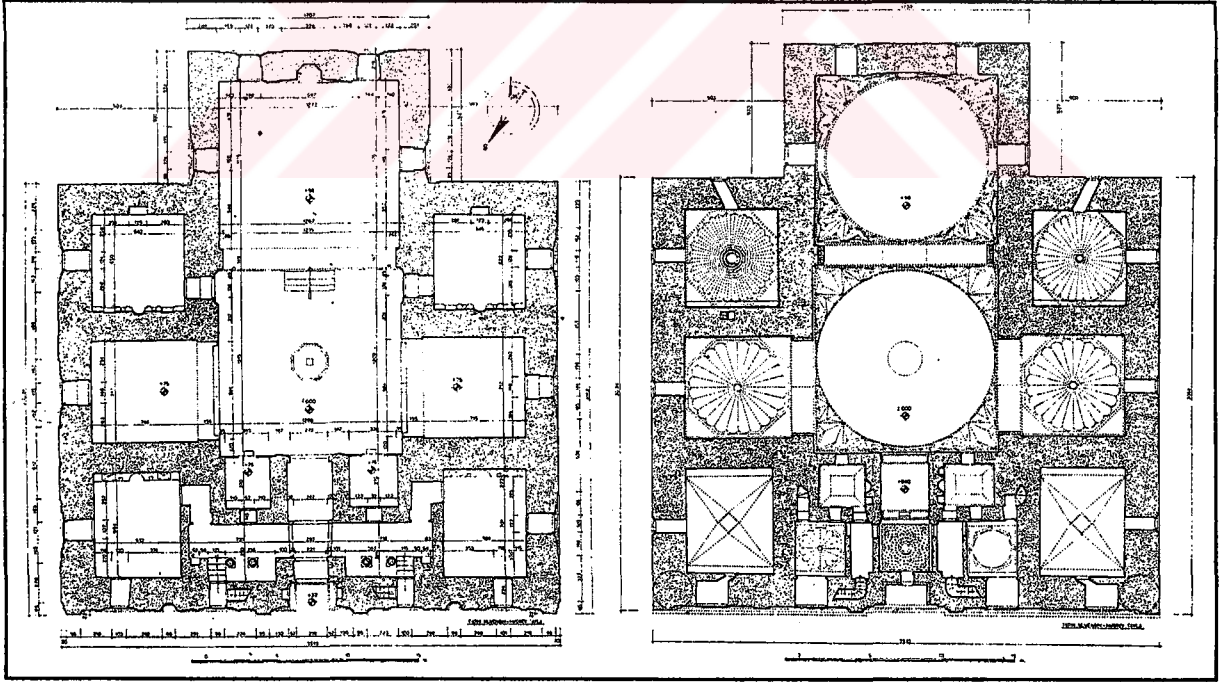
Şekil 1.2 Bursa Yeşil Cami zemin kat ve üst kat planları (Ayverdi, 1976)

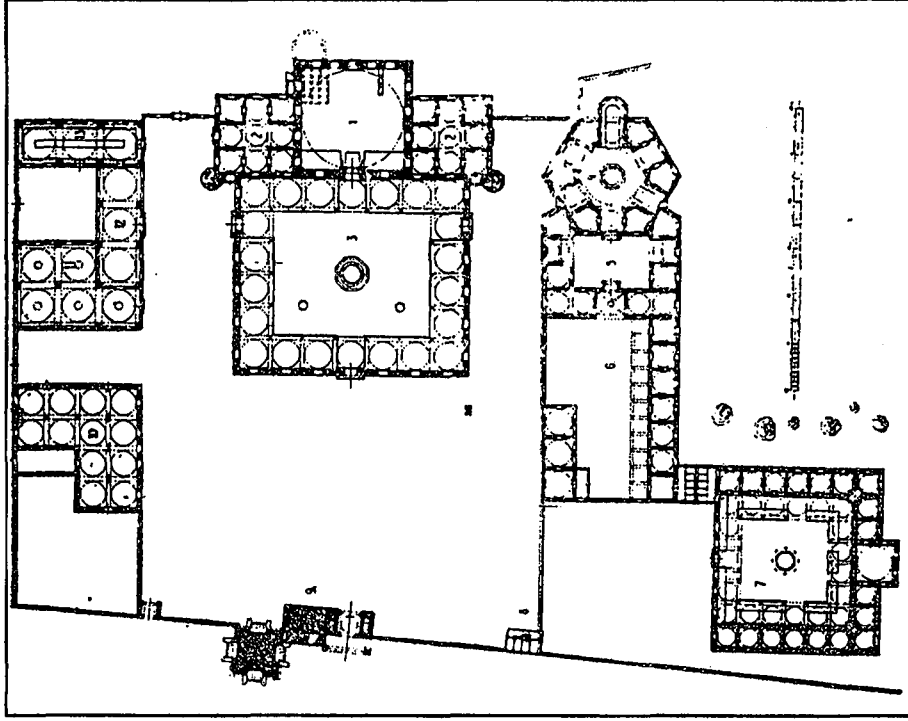
Şekil 1.3 Edirne II. Bayezid Külliyesi yerleşim planı (Sudalı, 1958)

Yeşil Cami'den sonra bilinen en eski hünkar mahfili Edirne'deki Beyazıt Camii'nde (Şekil 1.3) yer almaktadır. Daha sonra İstanbul camilerindekilere örnek olan bu mahfil, harımın güneydoğu köşesinde bulunmaktadır.

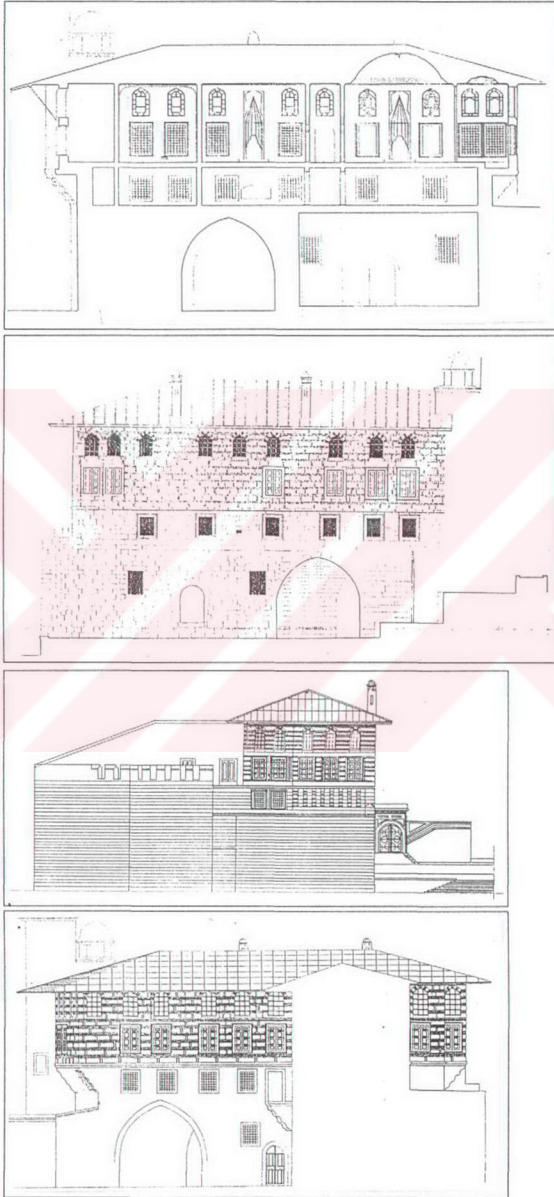
Şekil 2.9 HK 2 Kesit ile kuzey, güney ve batı görünüşleri (Yücel, t.y.,y.y., 1942-44)

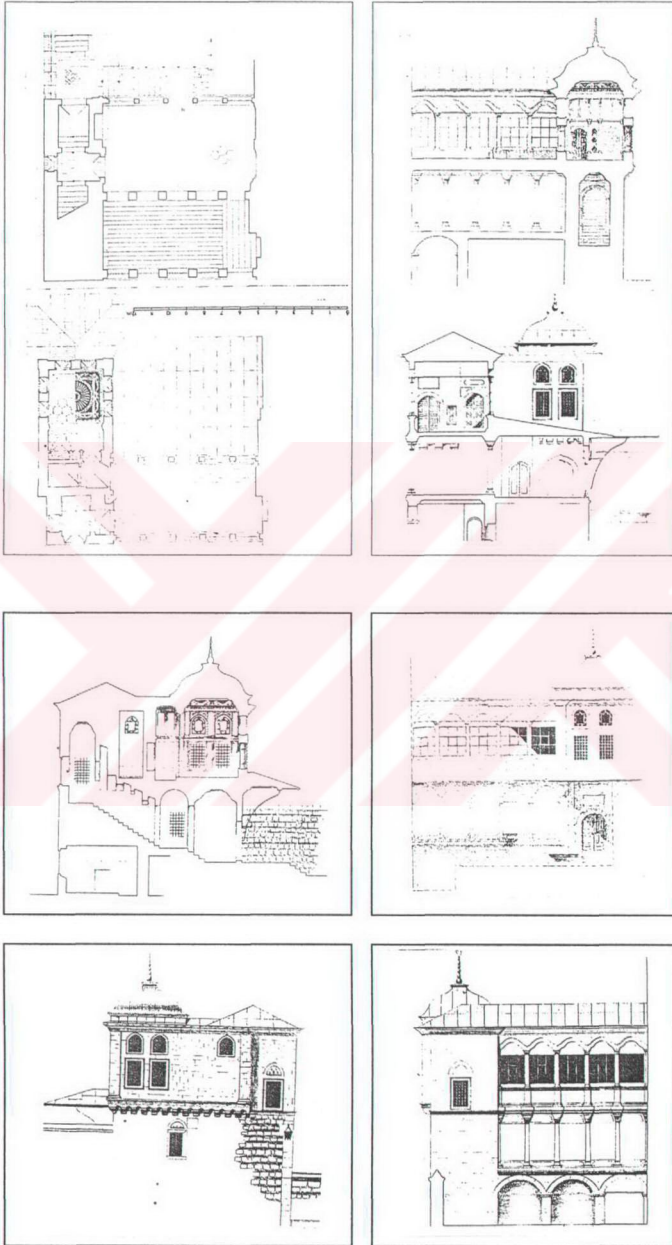
Şekil 2.13 HK 4 Planlar, kesitler ve görüntüler (Eldem, 1984)

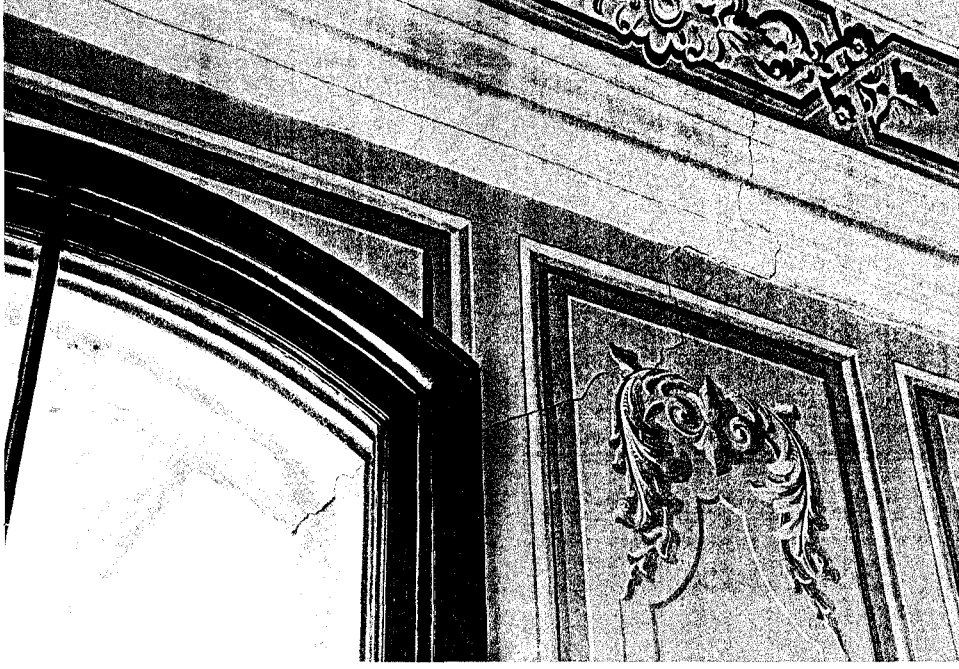
Fotoğraf 4.1 HK 14 Pencere kenarındaki deprem çatlağı

Depremler de bu yapılara tahribatta bulunmaktadırlar. Sağ kolu Müftülük olarak kullanılan Dolmabahçe Cami Hünkar Kasrı ile Ortaköy Cami Hünkar Kasrı'nda 1999 depreminin yol açtığı çatlaklar bulunmaktadır (Fotoğraf 4.1, 4.2).

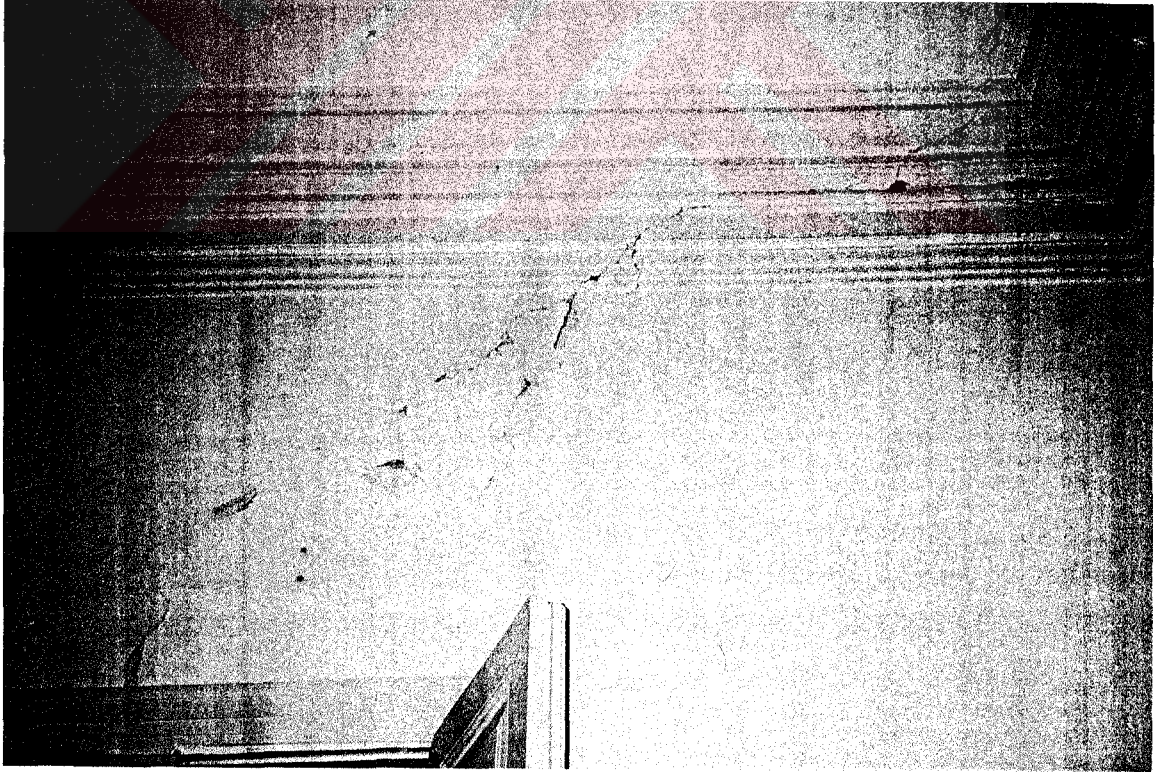
Fotoğraf 4.2 HK 15 Tavan ve duvar birleşiminde deprem sonrası çatlak

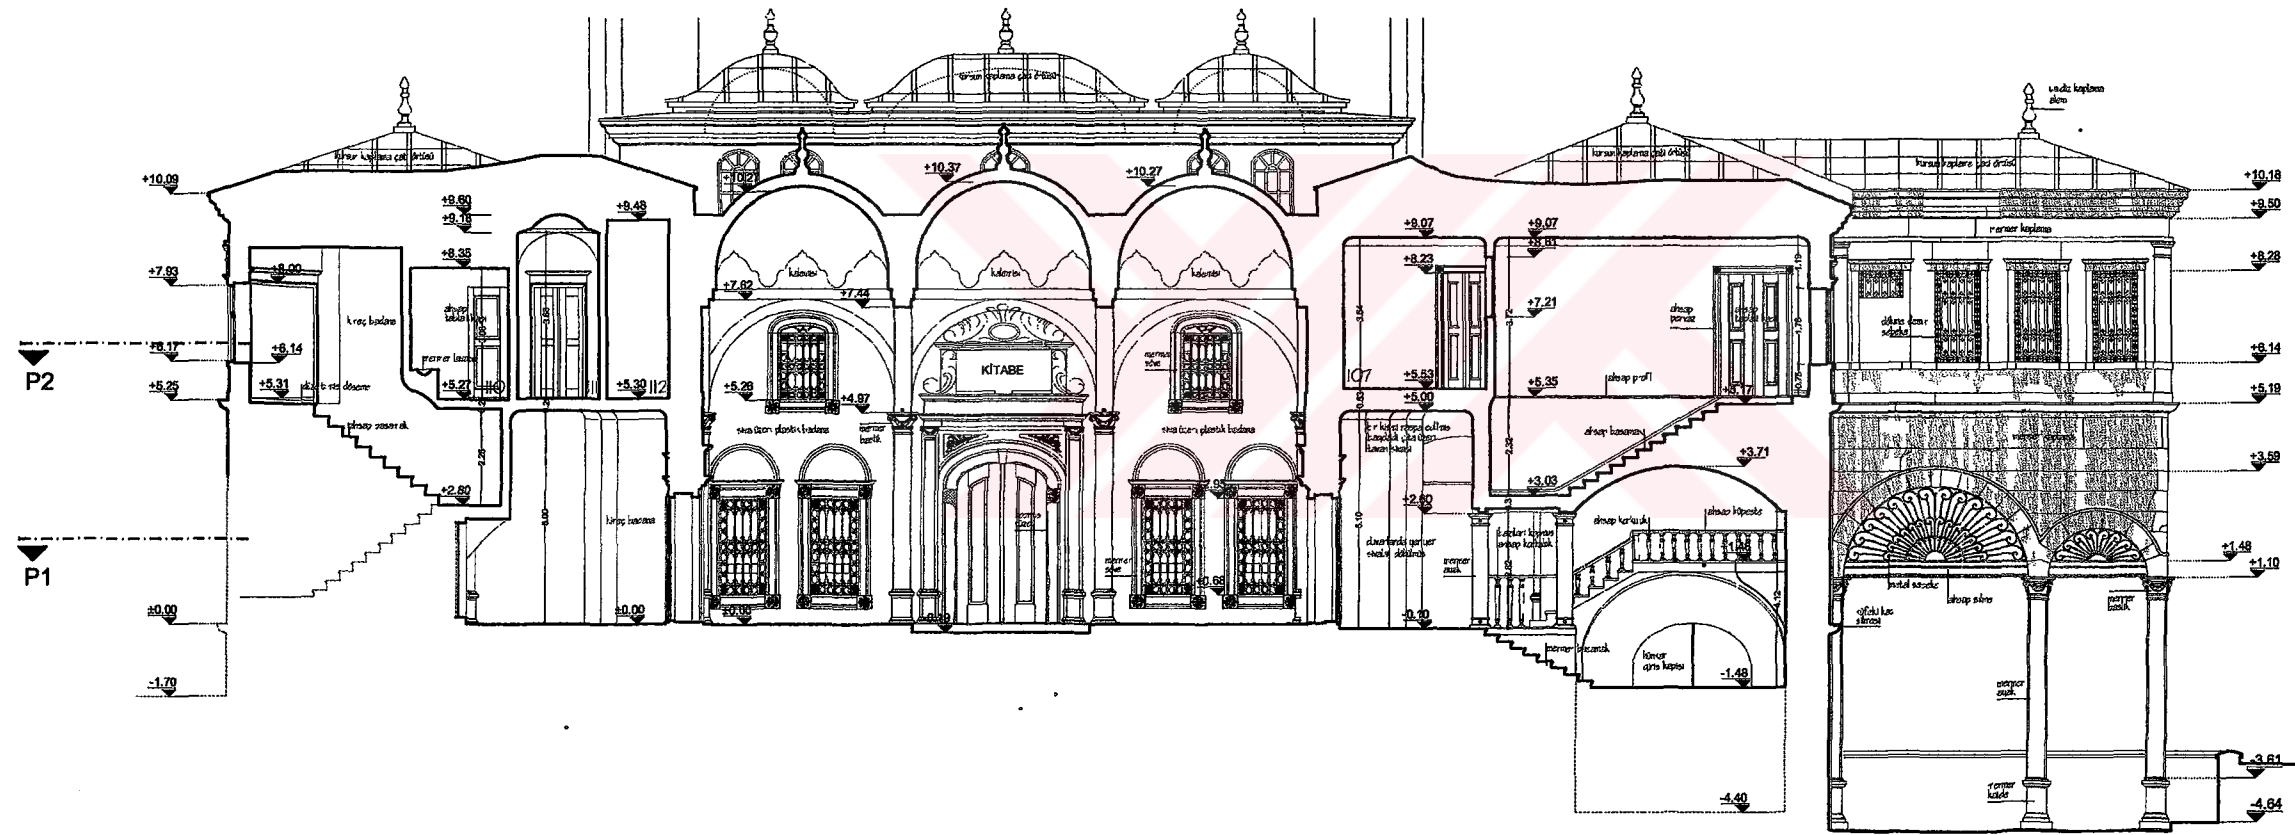
A-A KESİTİ  
ÖLÇEK: 1/100

- HAVA KİRLİLİĞİ VE SU TAHRİBATI
- YOĞUN KİRLENME
- KOPMA
- AHŞAPTA ÇÜRÜME
- PASLANMA

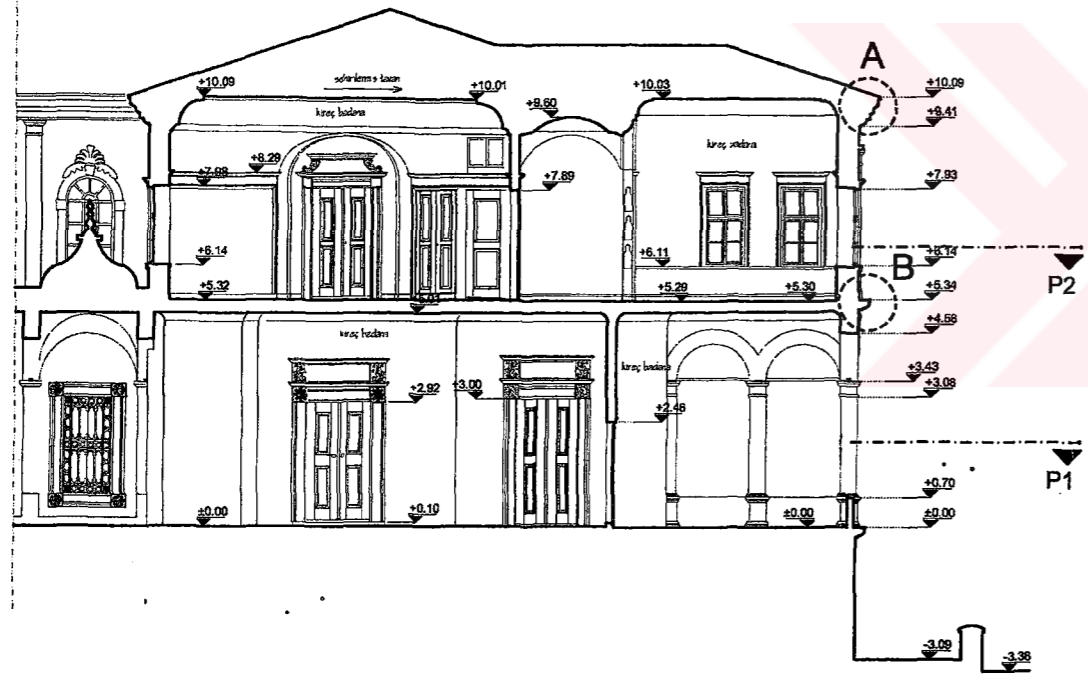
E-E KESİTİ  
ÖLÇEK: 1/100

- HAVA KİRLİLİĞİ VE SU TAHRİBATI
- YOĞUN KİRLENME
- KOPMA
- AHŞAPTA ÇÜRÜME
- PASLANMA

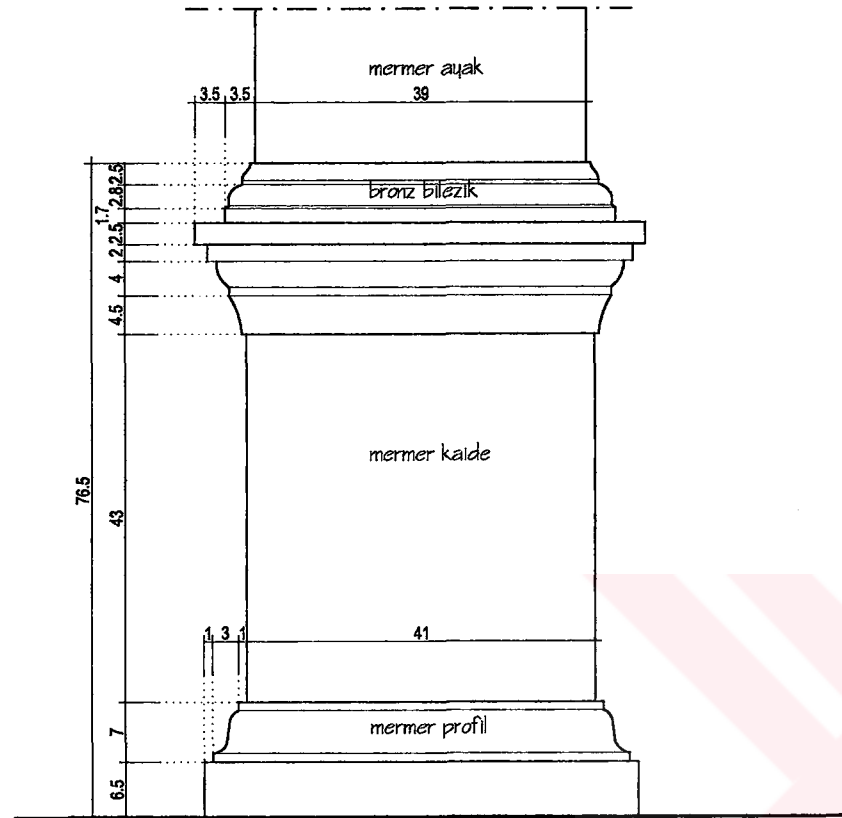
1 NUMARALI KAİDELER

2 NUMARALI KAİDELER (1 NO'LU KAİDELER GİBİ)

Mermer ayak 42/42 cm  
Mermer kaide 46/46 cm
