EYÜP NİŞANCA
TARİHSEL ÇEVRE ARAŞTIRMASI

MİMAR Y. METİN KESKİN

RÖLÖVE RESTORASYON Y. LİSANS TEZİ

İSTANBUL 1987

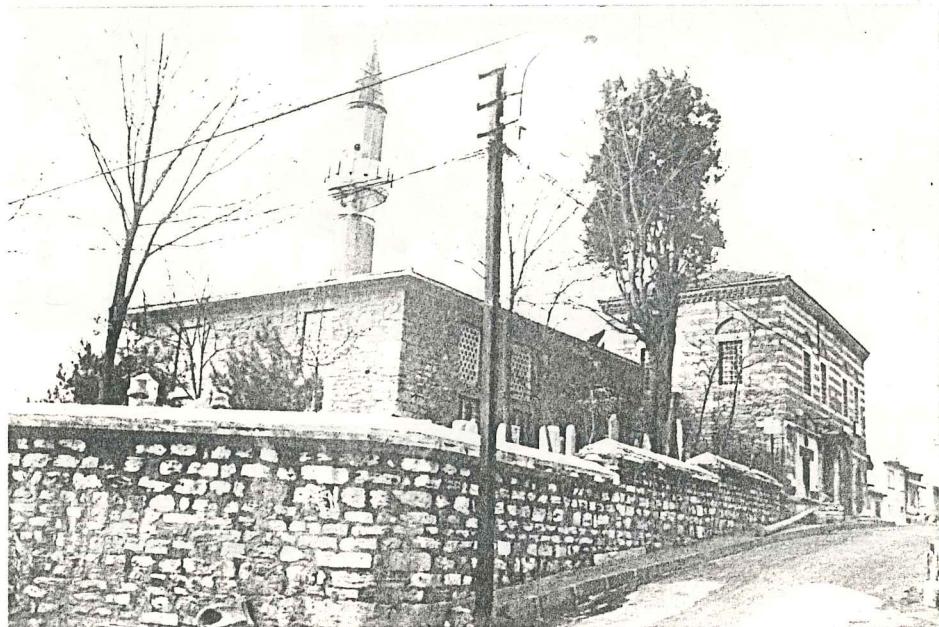
Caminin giriş cephesi önüne betonarmeden tuvalet, abdest alma yeri, gasilhane eklenmiştir. Minaresinin gövdesi sıvanmıştır. Şerefesi taştandır. Cami içi yağlı boyalıdır. Avlusu mozaik kaplanmıştır.

Giriş cephesi önündeki eklentiler camiyle uyumsuzdur.

Res.2. Nişancı Mustafa Paşa Camisi ve öndeği sıbyan mektebi

Giriş avlusu yeniden düzenlenmelidir.

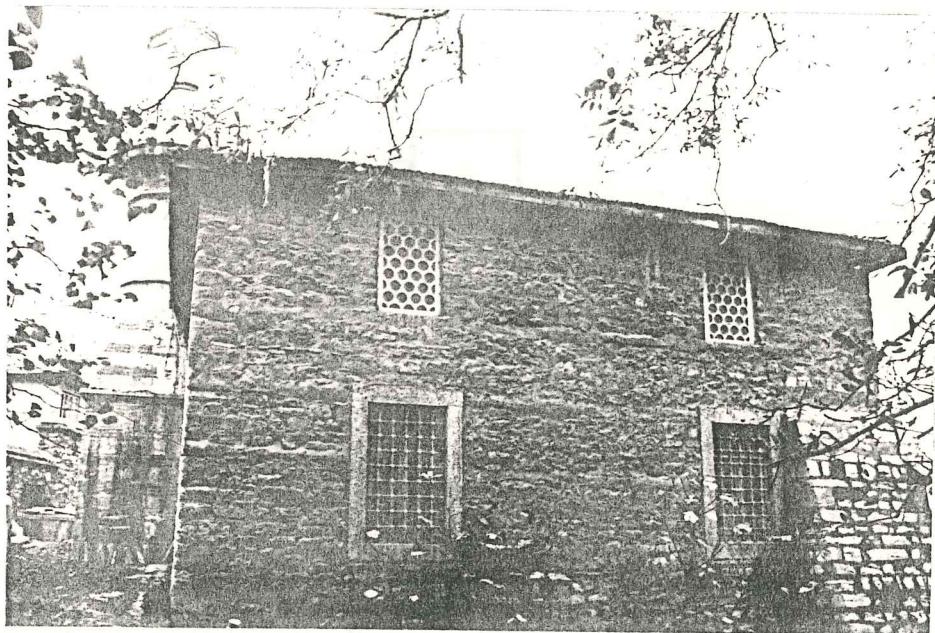
Ahşap olan son cemaat yeri sıva yapılmıştır. Avlu duvarındaki iki pencere boşluğununda şebekeler bozulmuştur. Mezarlığı bakımsızdır. Sonradan yapılan meşruta ve abdest alma yeri mescidle uyumsuzdur.

Res.5. Davut Ağa Mescidi güneydoğu cephesi

Ahşap olan son cemaat yeri üzerindeki sıva kaldırılmalıdır.

Avlu duvarındaki şebekeler onarılmalıdır.

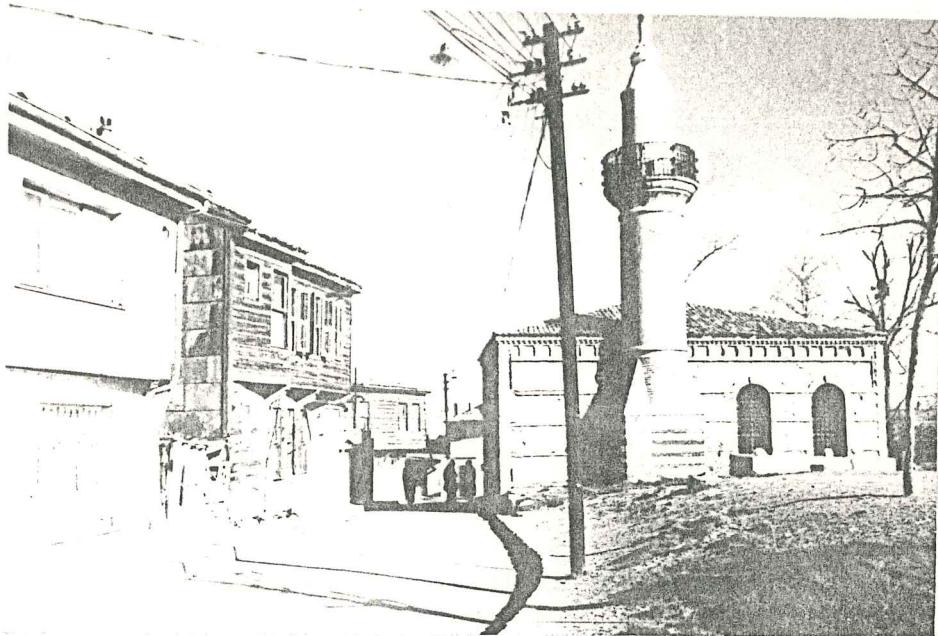
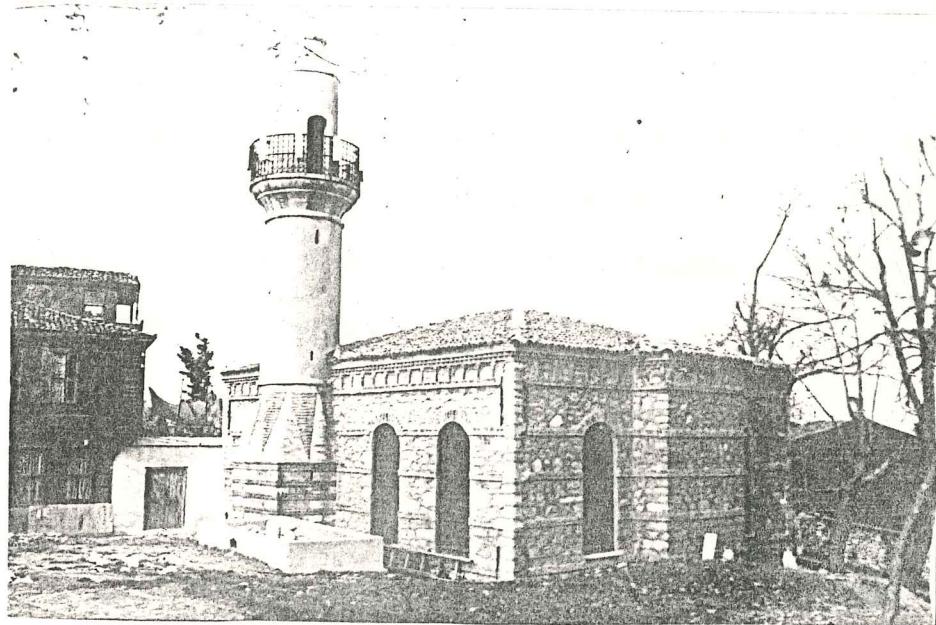
80'li yıllarda onarım görmüştür. Klasik dönem özelliklerini kaybetmiştir. 80 cm.'de bir yapılan tuğla hatıllar, imitasyon kirpi saçak tuğlaları ve mescit içindeki kalem işi süslemeler son restorasyonun izleridir.

Özgünülığını yitirmiş olmasına karşın bakımlı durumdadır.

Acil önlem gerektirmemektedir.

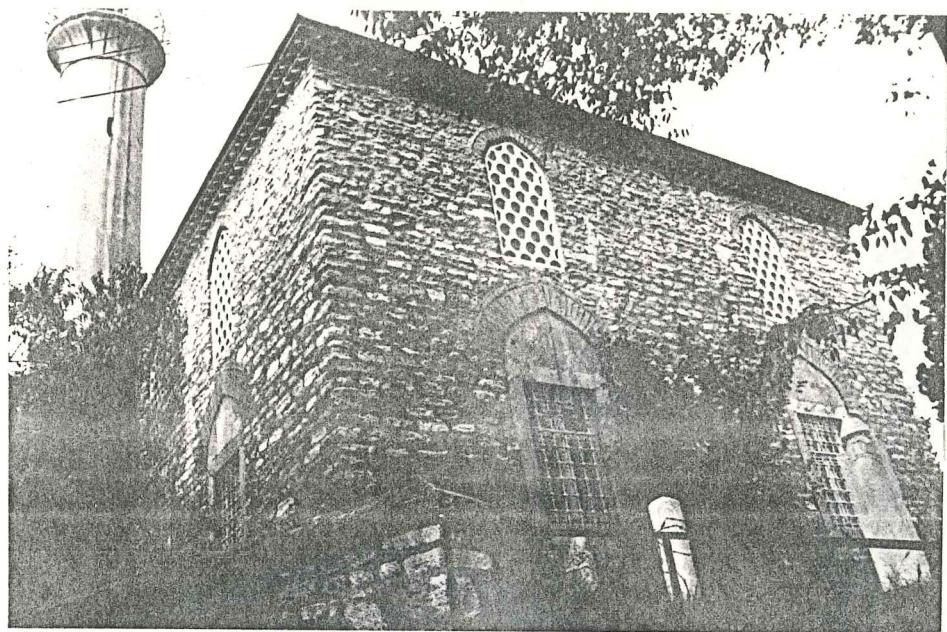
Res.11. Baba Haydar Mescidi görünüsü

Cami cephesi yağlıboyadan temizlenmelidir. Minare şerefesi onarılmalıdır.

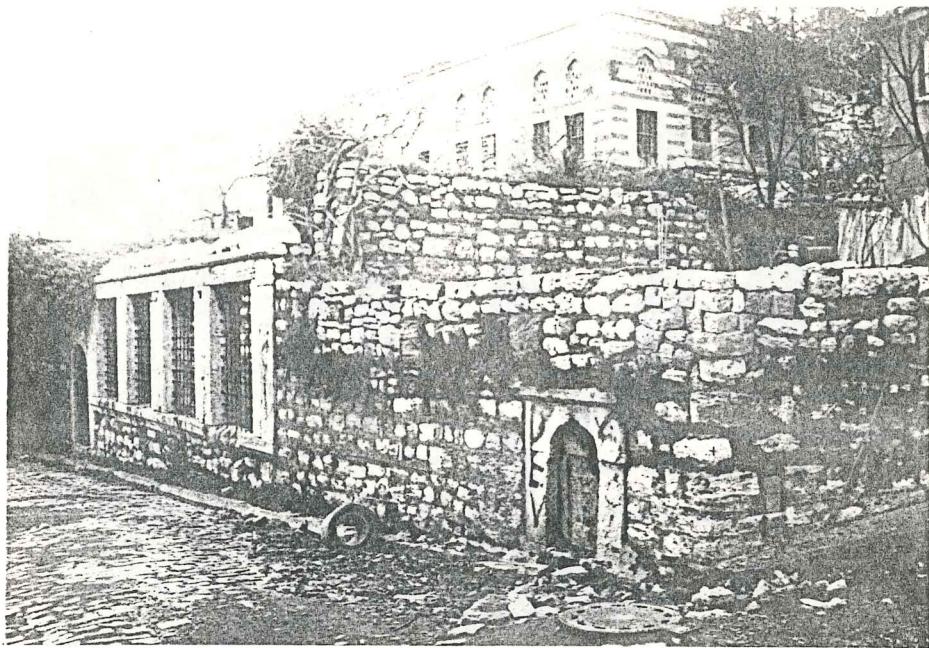
Res.16. Şeyhülislam Mustafa Efendi Tekkesi-Harem Dairesi zemin kat duvarının görünüşü

Duvar cephesi otlardan temizlenmelidir. Yol düzlemi çeşme alt kotuna indirilmelidir. Acil önlem olarak duvarın üstüne harpuşta konulmalı, duvar içine su sızmasına engel olunma- lıdır.

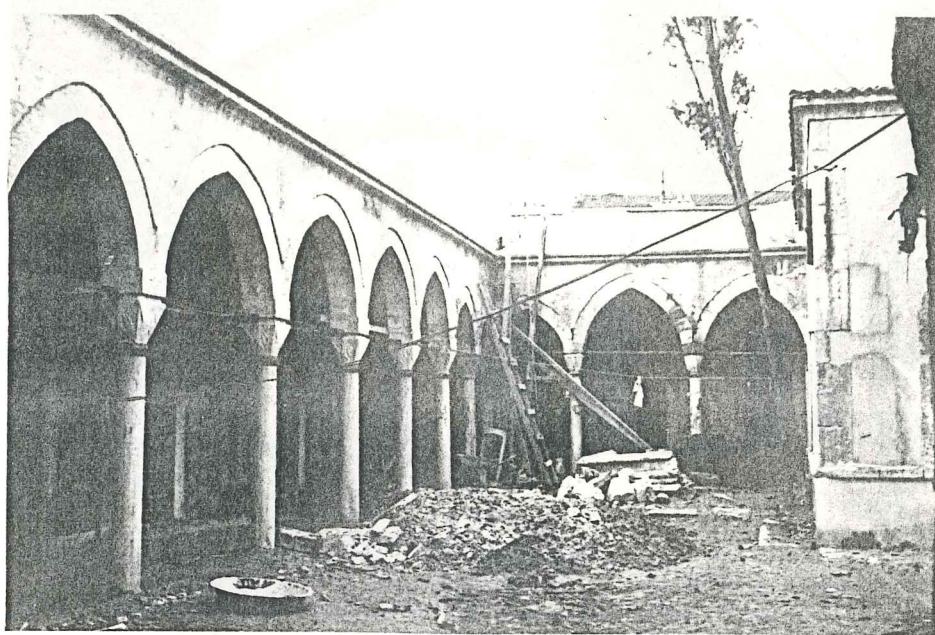
Medrese ve zaviyedeki restorasyon işçiliği yetersizdir. Kubbe biçimleri bozuktur. Sivri kemer biçimleri birbirini tutmaktadır. Şebeke ölçüleri yanlış alınmış, şebeke boyları pençere boşluklarına kısa gelmiştir. Düzeltilmeleri gerekmektedir.

Res.20. Seyh Murat Efendi Tekkesi- Medrese odaları ve önündeki revaklı kısım restorasyonu

Avlu ve mezarlık bakımsızlıktan kurtarılmalıdır. Mezar taşları korunmalıdır. Bunun için farklı yüksekliklerde olan avluda yağmur suyunun belli yerlerde toplanıp dışarı akıtılması gerekmektedir.

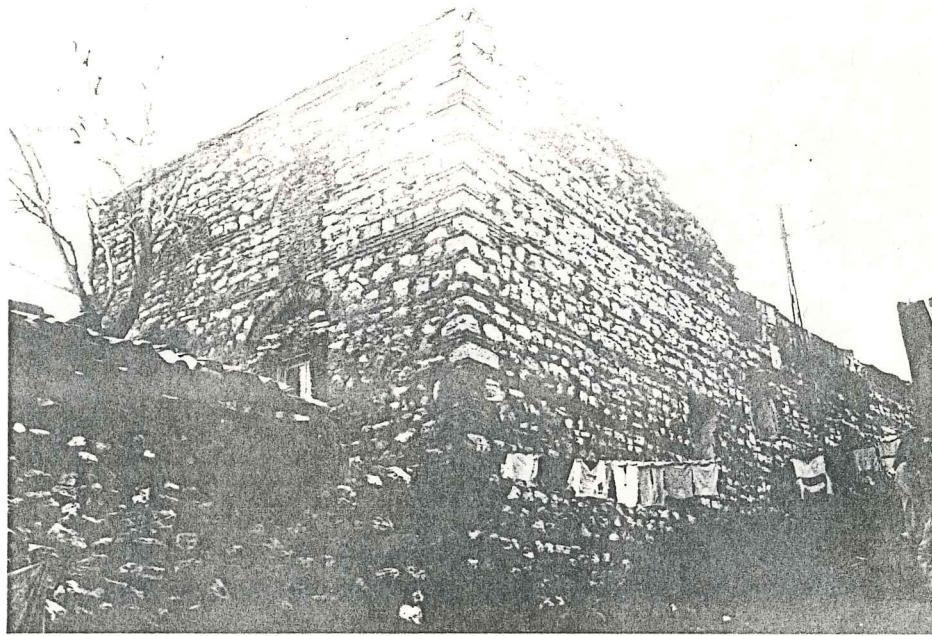
Tepe pencereleri tuğla ile kapatılmıştır. Yeni pencereler açılmıştır. Duvarlarında ot bitmiştir. İçinde oturulmaktadır.

Res.34. Darülhadis Medresesi-Mescidin Mektep sokaktan görünüşü

Medrese bütünüyle harap durumdadır. İlk önlem olarak boşaltılmalı, çevresindeki barakalardan temizlenmelidir.

Koruma projesi hazırlanarak, kapsamlı bir şekilde onarılmalıdır.

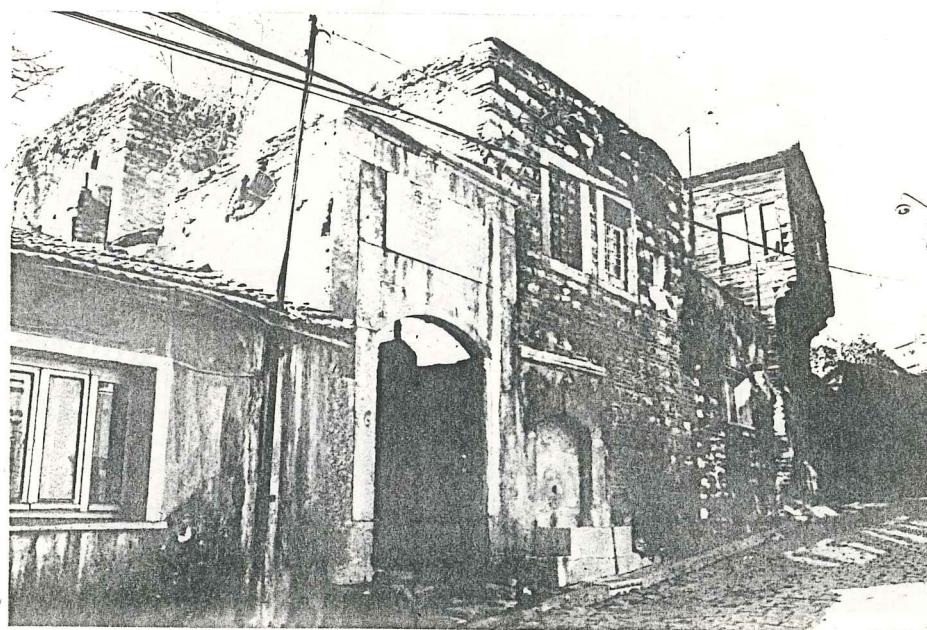
Özgündüğü bozulmuştur. Revaklı bölüm tamamen yıkılmıştır. Oda önlerine barakalar yapılmıştır. Duvarlarında penceler açılmış, varolan pencere boşlukları kapatılmıştır. Odaların içlerinde oturulmaktadır.

Res.33. Darülhadis Medresesi-Baba Haydar caddesi görünüşü

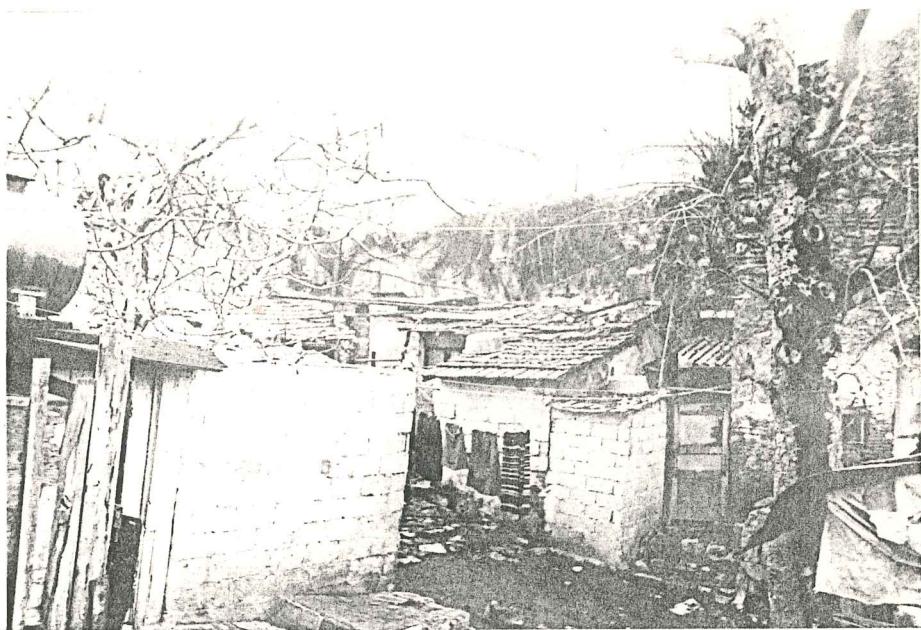
Res.36. Darülhadis Medresesi-Mescidin avlu görünüşü

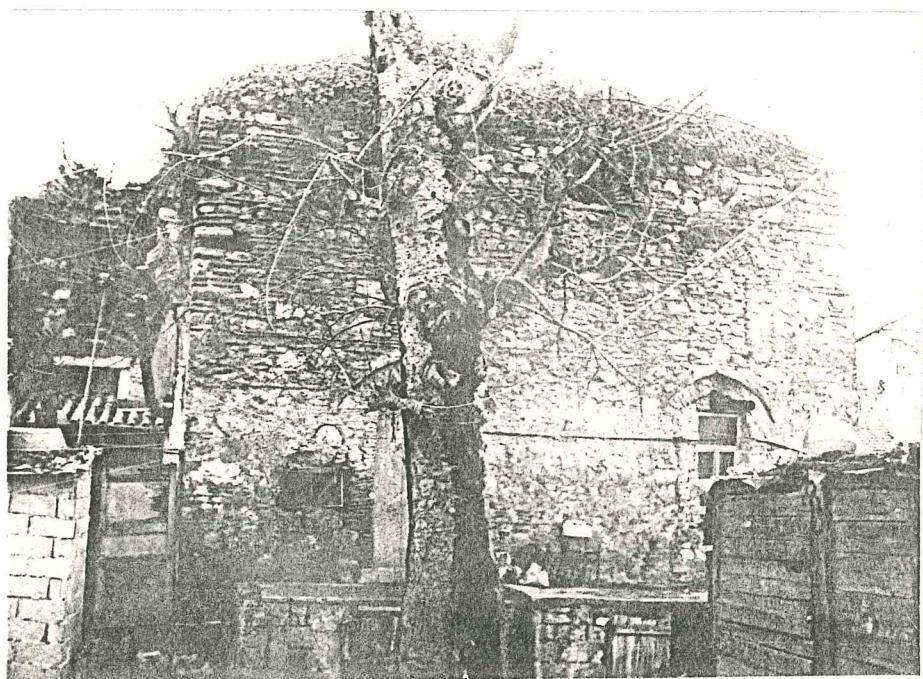
Res.35. Darülhadis Medresesi avlusunun son durumu

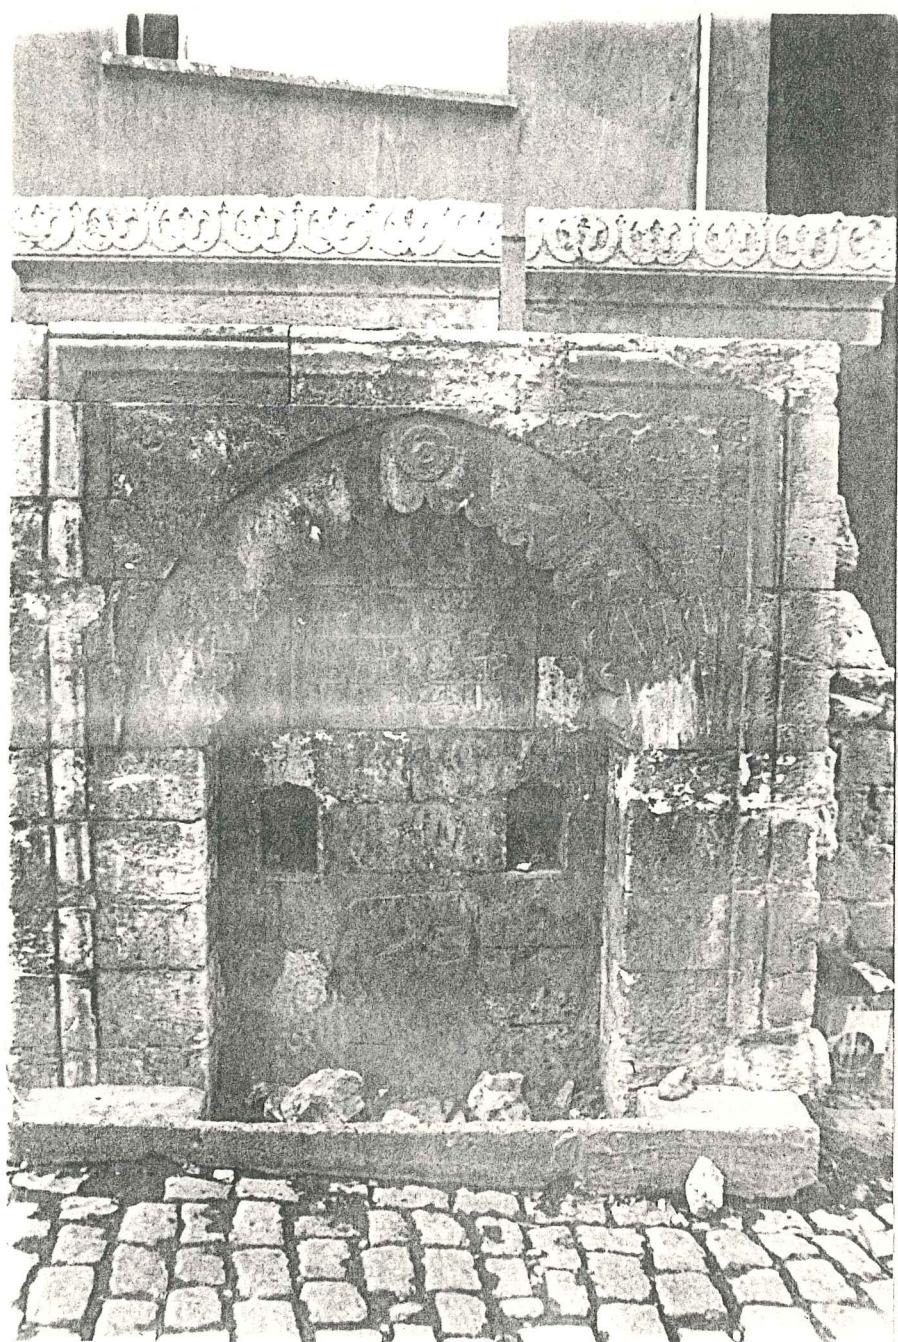
Çeşme cephesinin bazı bölümleri bozulmuştur. Çeşme üstündeki bezemeli kesme taş yerinden oynamıştır. Yok olan ayna taşının bulunduğu yer sıva ile kapatılmıştır. Tekne taşı yol düzeyinin altındadır. Suyu akmamaktadır.

Res.41. Dilsiz Süleyman Ağa Çeşmesi

Kırılan taşlar onarılmalı, çeşme cephesi sıvalardan temizlenmeli, çeşme üstündeki yerinden oynayan bezemeli kesme taş yerine konmalıdır. Tekne içi dolgudan temizlenmelidir.

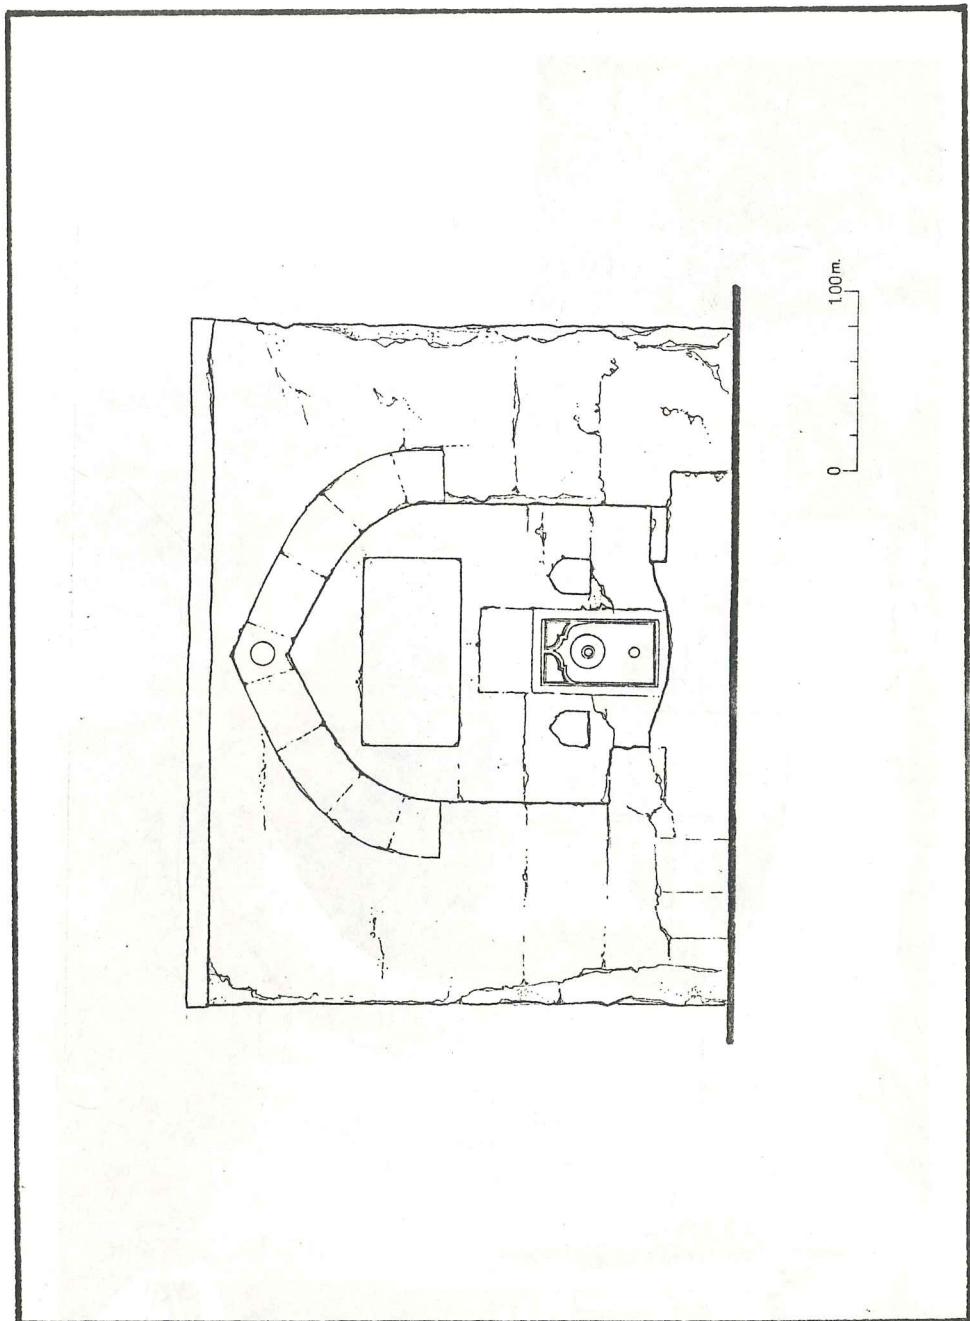
Çiz. 24. Takkeci Çeşmesi rölövesi

Su haznesinin ahşap çatısı yok olmuştur. Yerine betonarmeden saçak yapılmıştır. Kesme taşların üstü sıva yapılarak onarıl maya çalışılmıştır. Tekne taşının bozulan bölümü betonla doldurulmuştur. Suyu akmamaktadır.

Betonarme saçak kaldırılmalı, su haznesinin üstüne çatı yapılmalıdır. Çeşme yüzü sıva ve boyalardan temizlenmeli, beton dolgular kaldırılmalıdır.

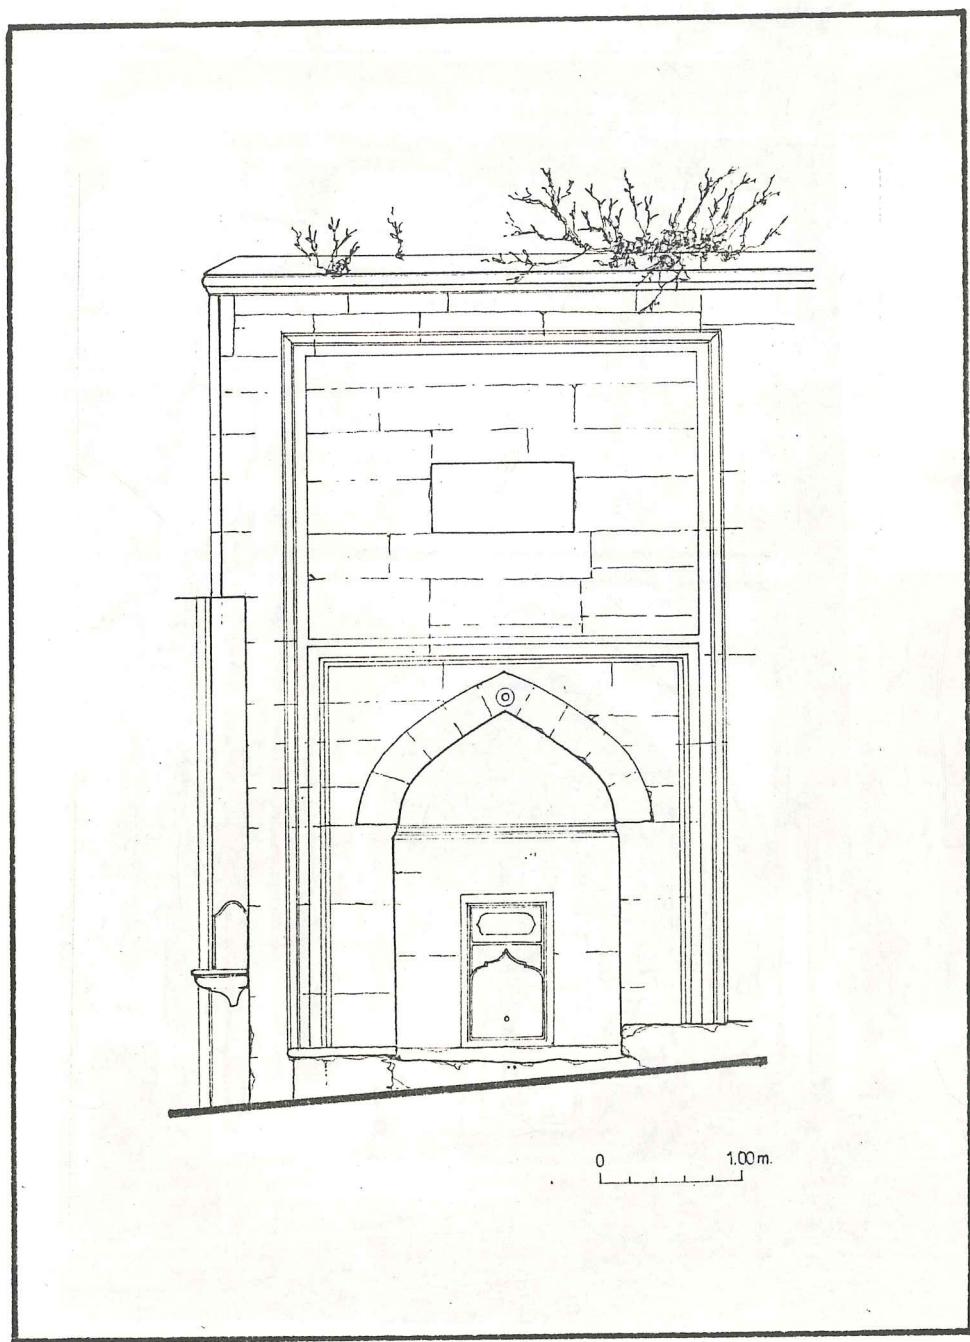
Çiz.25. Beyzade Mehmet Efendi Çeşmesi rölövesi

Özgün durumdadır. Suyu akmaktadır.

Çeşme üstündeki otlar temizlenmelidir. Çeşme cephesinde bağlı bulunan telefon kabloları kaldırılmalıdır. Musluk yerine takılmalıdır.

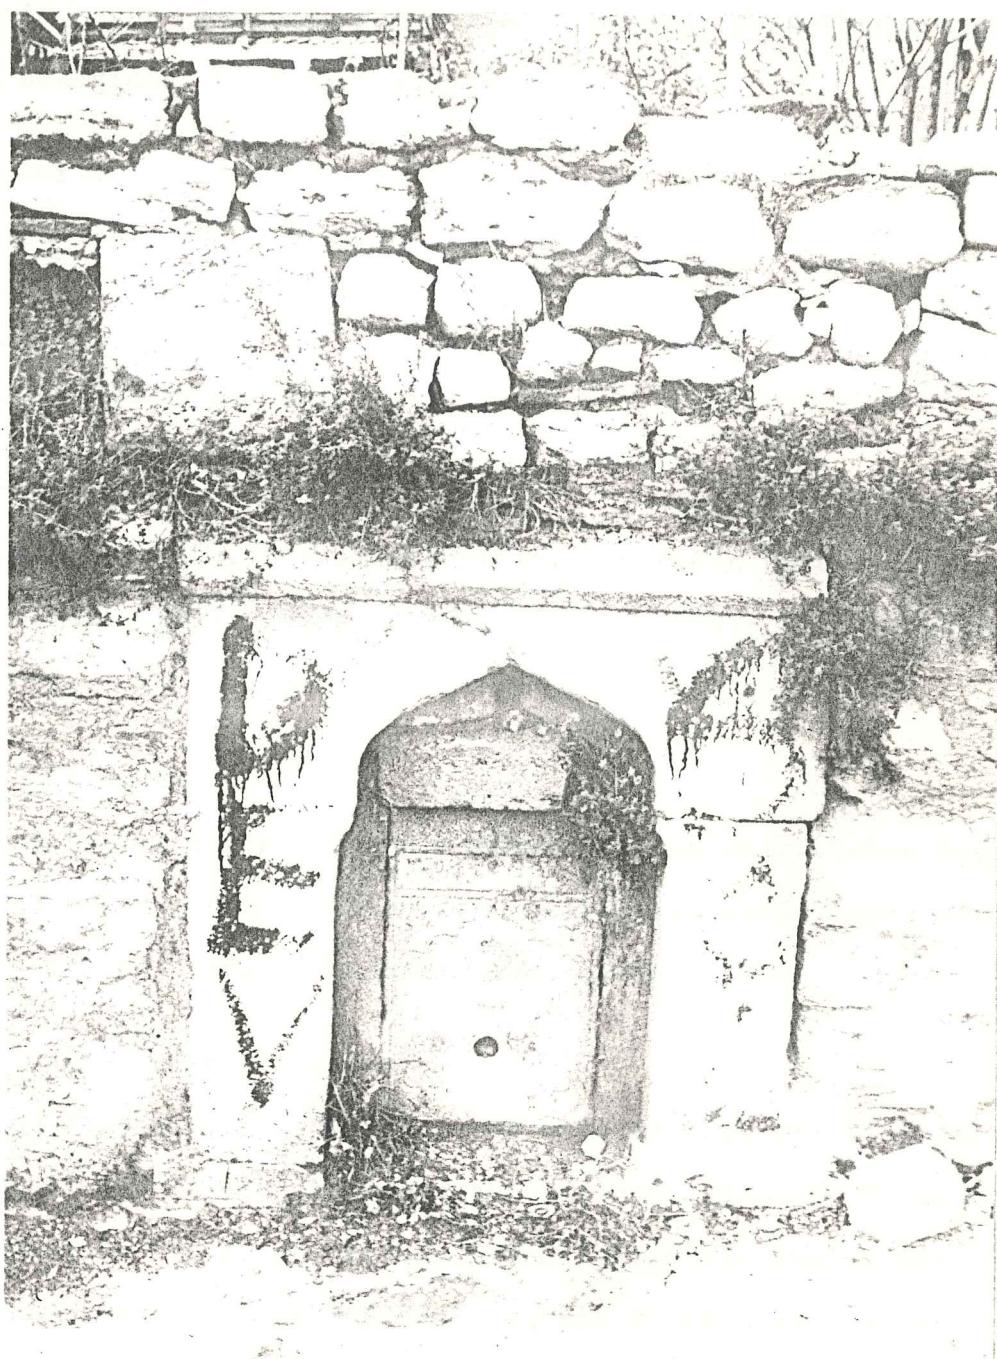
Haremlikten geriye kalan harap zemin kat duvarı üzerinde ba
kimsiz durumdadır. Teknesi yolun altında kalmıştır.

Kemerin içindedeki bazı kesme taşlar yerlerinden oynamıştır.

Taşların aralarında otlar bitmiştir.

Res.44. Seyhüllâslâm Mustâfa Efendi Haremliği Çeşmesi

Yerlerinden oynayan kesme taşlar yerlerine konulmalı, otlar temizlenmelidir.

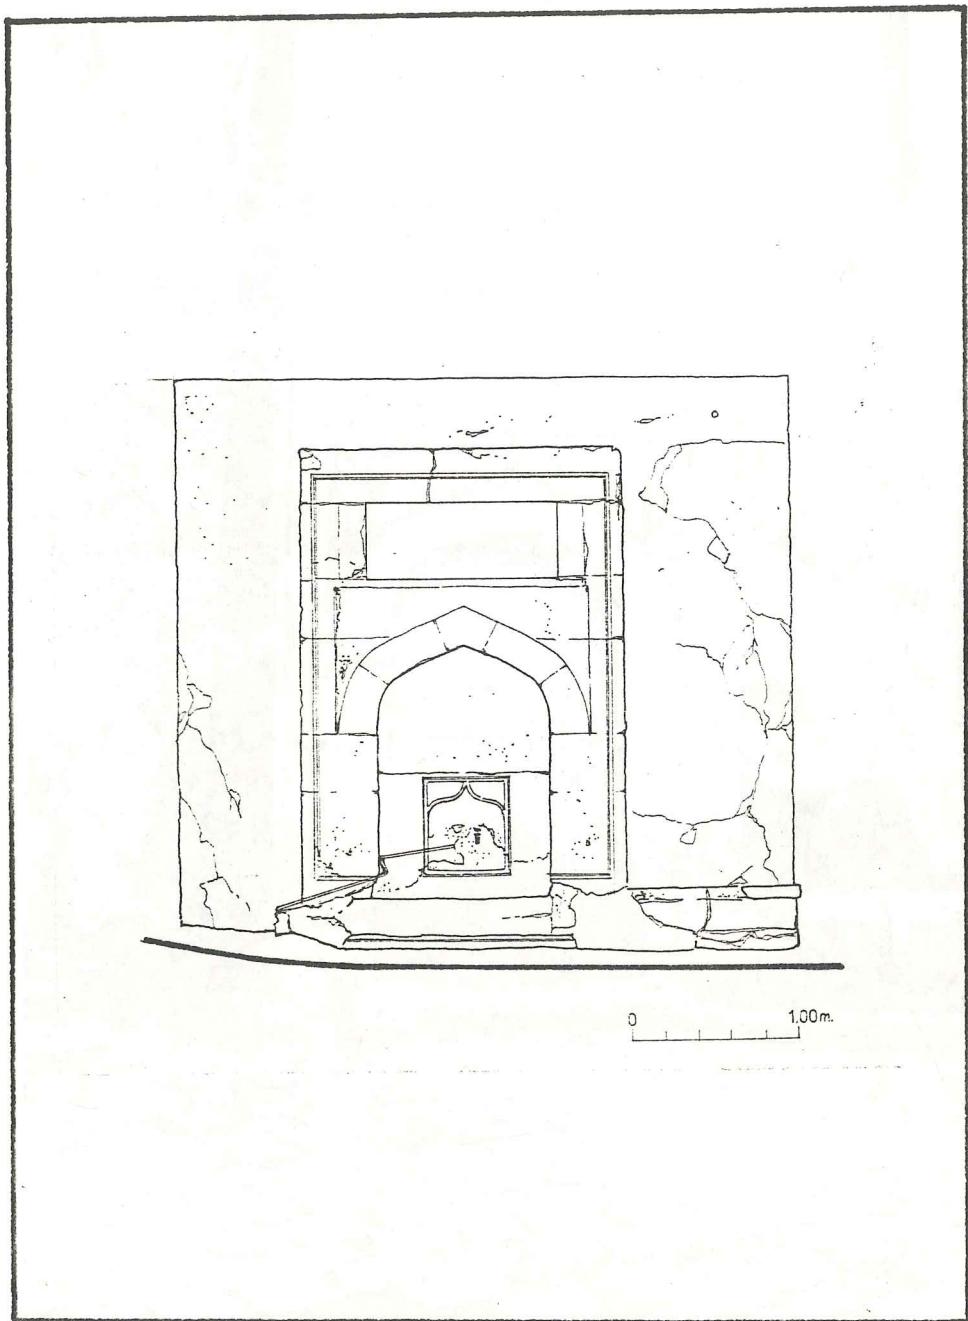
Çiz.27. Hacı Beşir Ağa Çeşmesi rölövesi

Kesme taşların bir bölümünün yüzeyi dağılmıştır. Tekne taşı
bozulmuştur. Çeşme önünden boru uzatılarak musluk ayna taşı-
na bağlanmıştır. Su haznesi sıvanmıştır.

Çeşme cephesi üzerindeki boyalı ve sıva kalıntıları temizlen-
melidir. Çeşme önünden geçen boru kaldırılmalıdır. Tekne ta-
şı onarılmalıdır. Su haznesi üzerindeki otlar temizlenmeli-
dir. Çeşmenin önünde bulunan elektrik direğine kaldırılmalıdır.

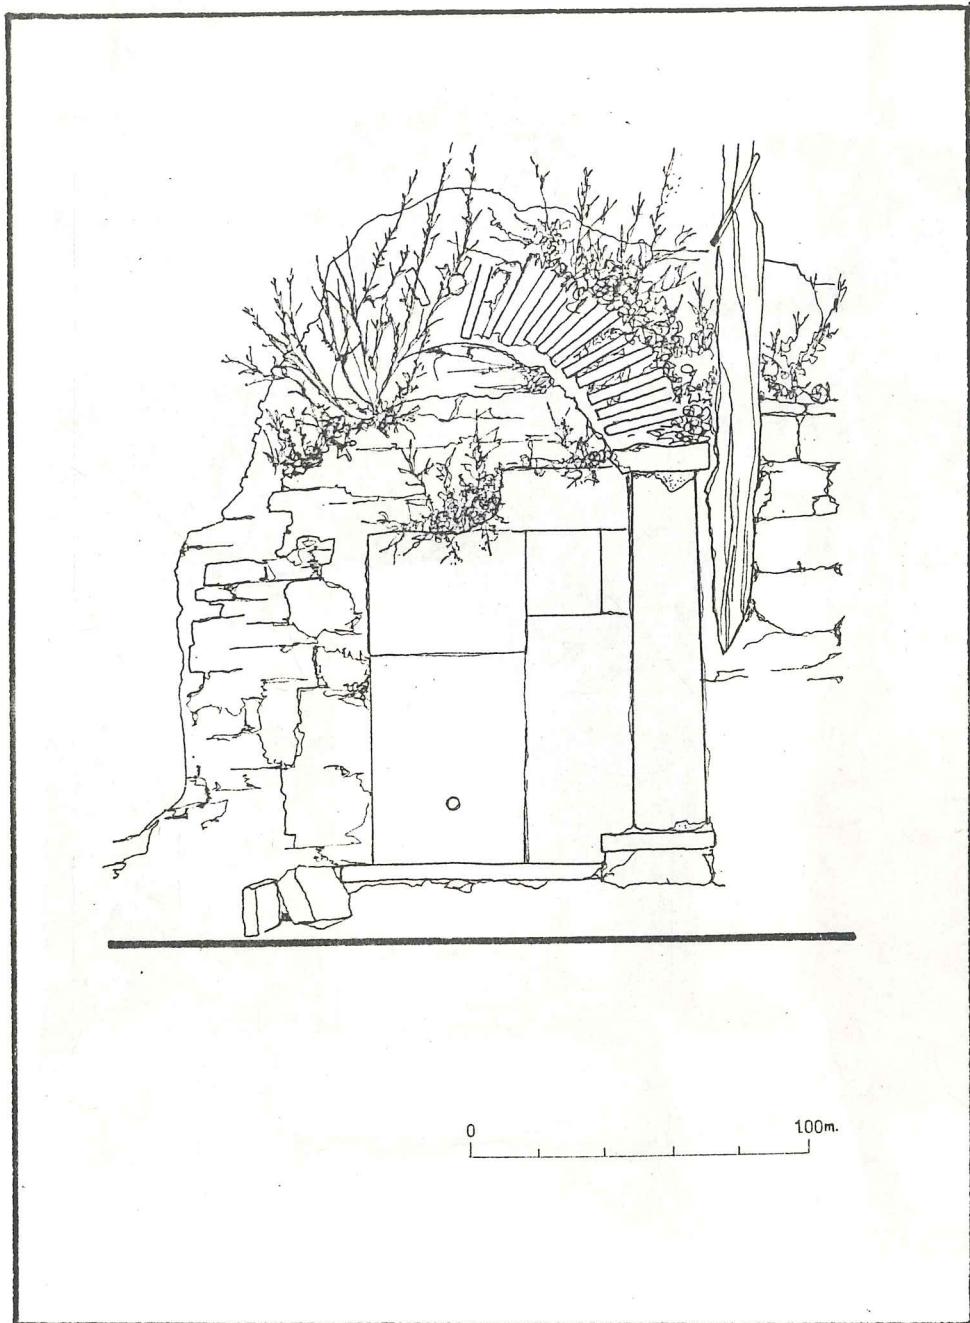
Ciz.28. Hacı İsmail Efendi Çeşmesi rölövesi

Harap durumdadır. Mermer kaplamaların büyük bölümüyle birlik te bir sütun da yok olmuştur. Üzerindeki sıvalar dökülmüş, tuğla kemer bozulmuştur. Çeşme üstü otlarla kaplıdır. Suyu akmamaktadır.

Acilen korunması ve onarılması gerekli durumdadır. Çeşme üzə rindeki otlar temizlenmelidir. Sütun, tekne taşı, kemer gibi çeşme elemanları onarılmalı ve yerine konulmalıdır.

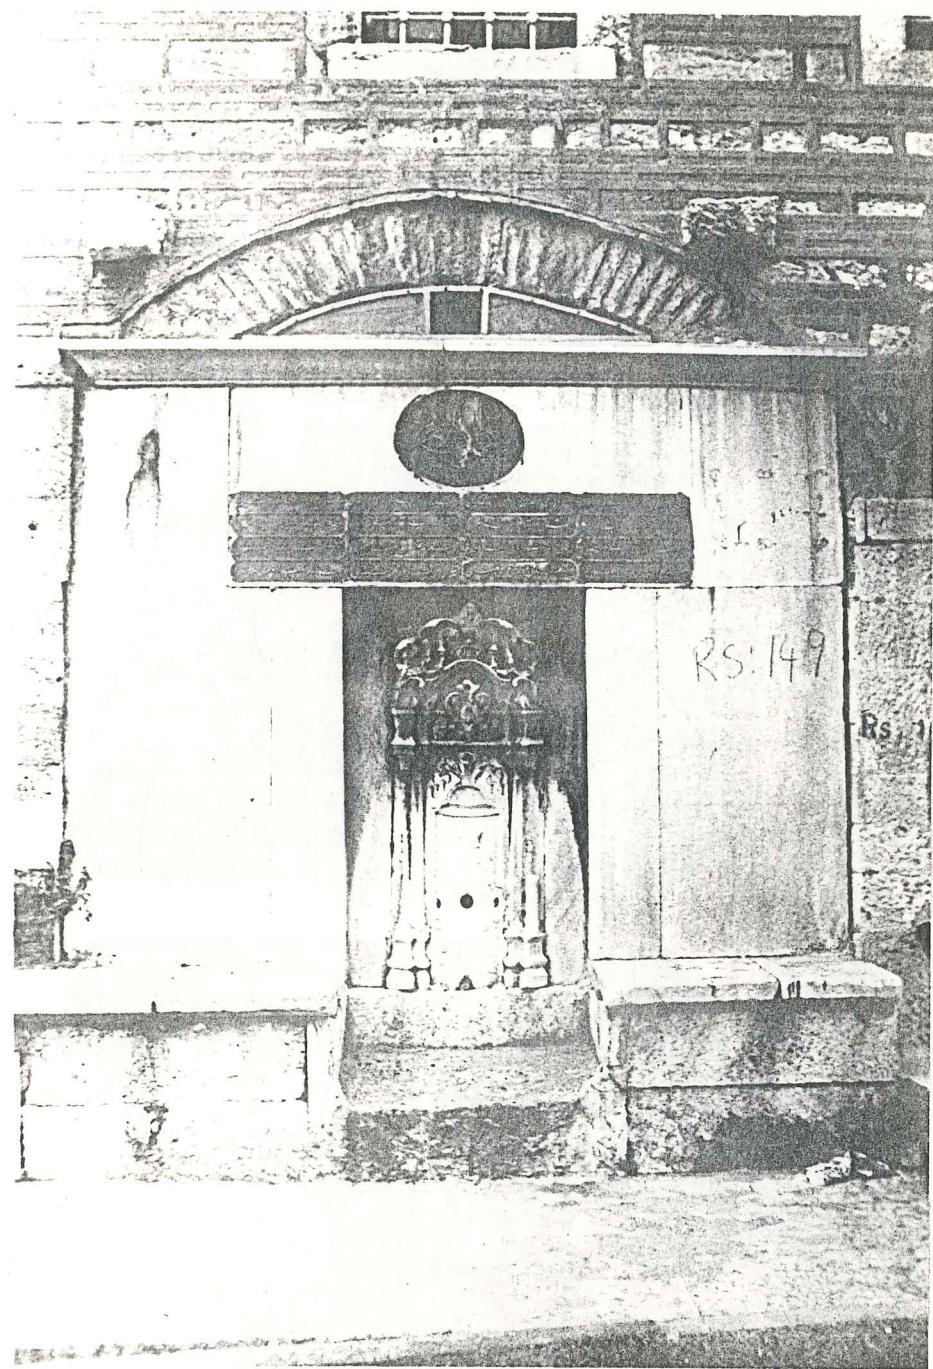
Res.47. II.Mahmut Çeşmesi

Cephedeeki mermer kaplamalar arasındaki otlar temizlenmelidir.
Ayna taşı onarılmalıdır.

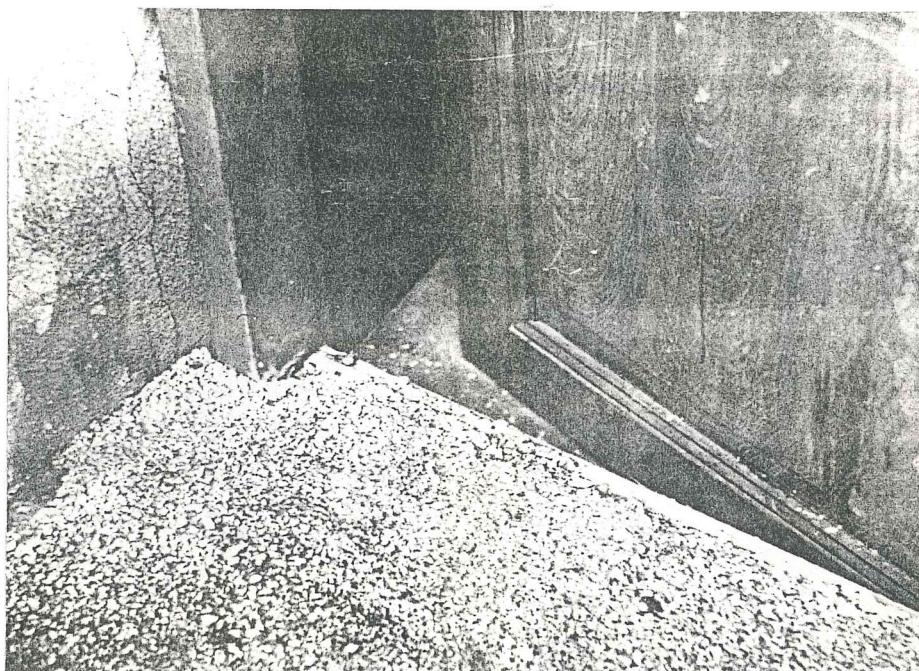
Res.118. Selami Efendi Tekkesi arka kapısından giren
su için çözüm düşünülmemiş.

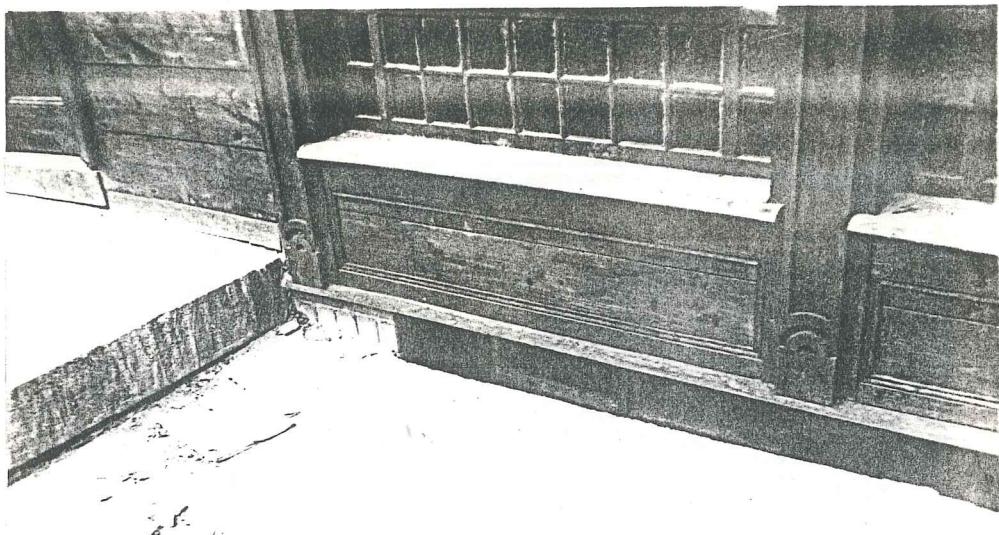
Res.122. Avlu zemininin taş kaplamayla yükseltilmesi ve önlem alınmaması sonucu alt pencerelerden içeri su girmektedir.
(Selami Efendi Tekkesi)

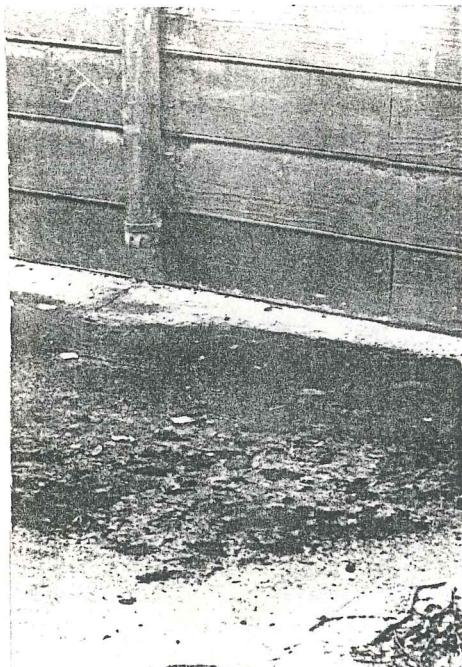
Res.120. Toplanan su için gerekli eğim verilmemesi ve subasman yapılması ahşap kaplamaları kısa sürede çürütecektir
(Selami Efendi Tekkesi)

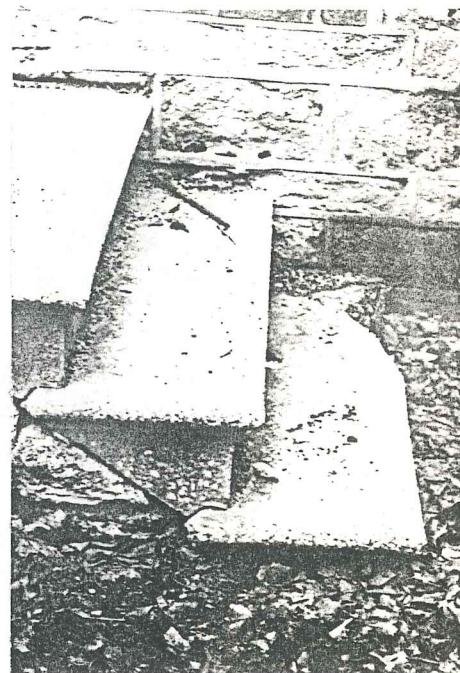
Res.121. Bir detay yanlığı

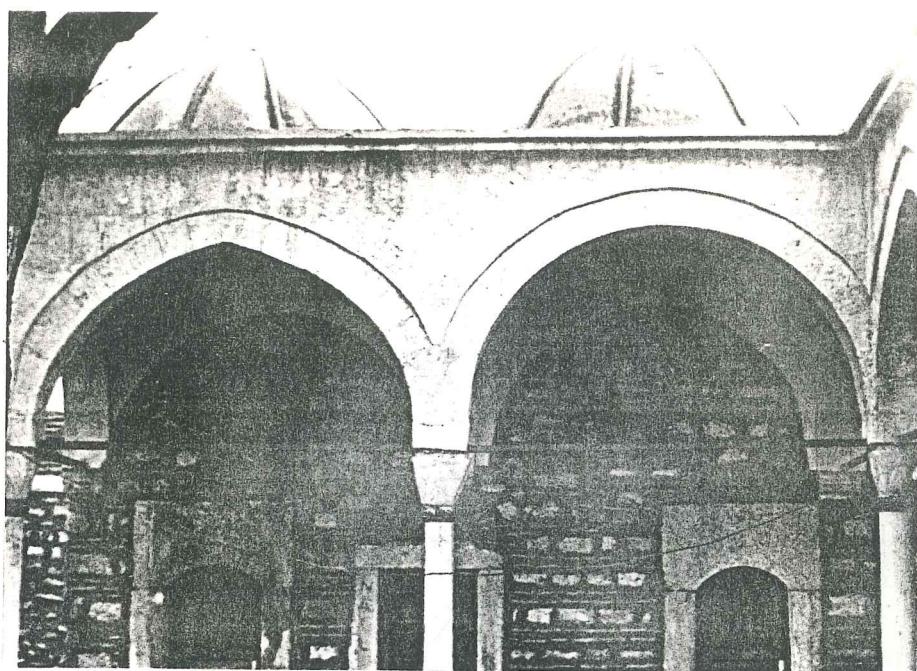
Fes.124. Kubbe ve kemerlerin biçimlerinde bozukluk var
(Şeyh Murat Efendi Tekkesi)
