YILDIZ TEKNİK UNİVERSİTESİ
FEN BİLİMLERİ ENSTİTUSU

GEDİKPAŞA KADIRGA LİMAN CADDESİ'NDE TARİHSEL ARASTIRMA
VE
MİMARİ OLUSUMUN İNCELENMESİ

RÖLÖVE-RESTORASYON YÜKSEK LİSANS TEZİ
Mimar SAİD ALİ

İSTANBUL-1992

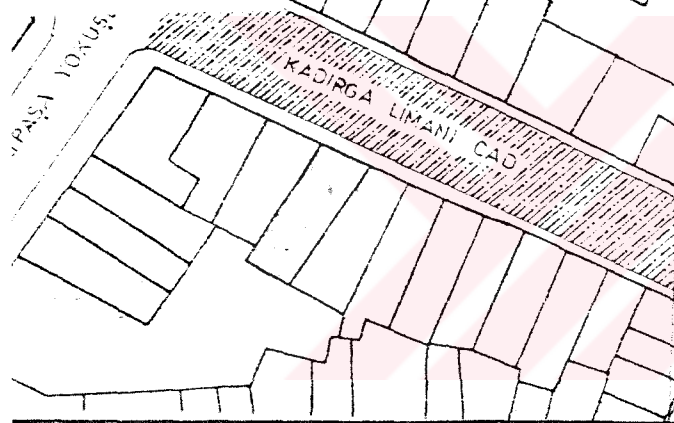
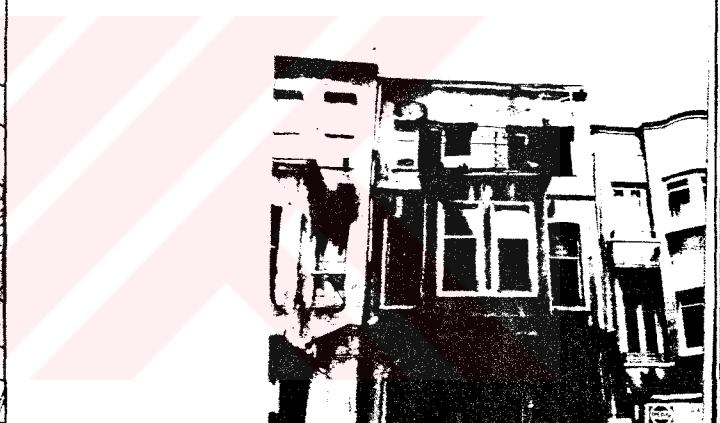
Sok. Kadirga Liman Caddesi Kapı No:12

Koruma Durumu	Iyi	Taşilyıcı Yapı	Dış Yapı	İç Yapı	Süsleme Elemanı	Rutubet Durumu	Var Yok Önemli
	Orta						
	Fena x

Yapılmemiş

Bugünkü Kullanım: Terk edilmiş

Yarım bodrumlu üç katlı kagir bir yapıdır İki Pencereli cumbası var, orijinalini muhafaza ediyor, Terk edilmiş ve iç elemanları dökülmektedir

Önerilen Kullanım: Pansiyon

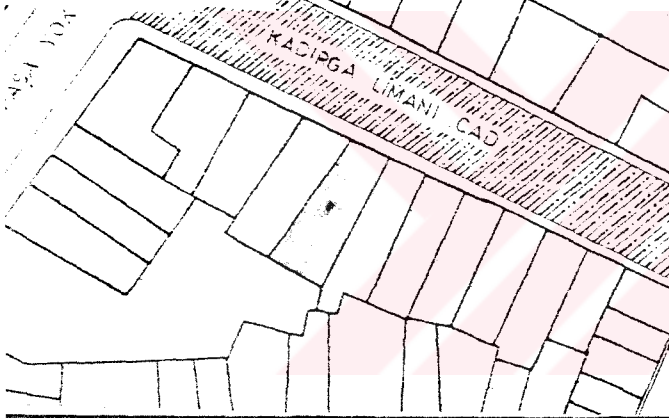
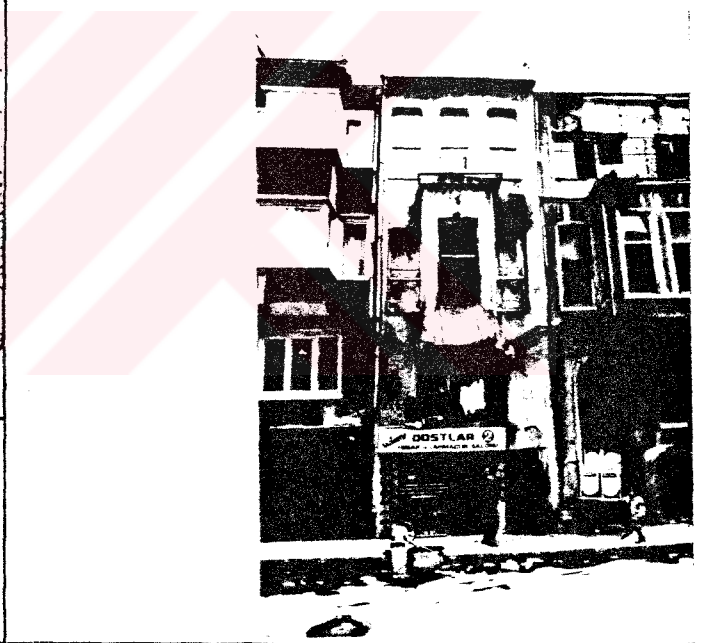
Sok. Kadirga Liman Caddesi Kapı No:14

Koruma Durumu	Iyi	Taşıyıcı Yapı	Dış Yapı	İç Yapı	Süsleme Elemanı	Rutubet Durumu	Var Yok Önemli
	Orta						
	Fena x

Yapılmamış

Üç katlı kagir yapıdır Orijinali bozulmuş bir yapıdır, tek pencereci cumbası var, çok kötü durumda

Önerilen Kullanım: Pansiyon

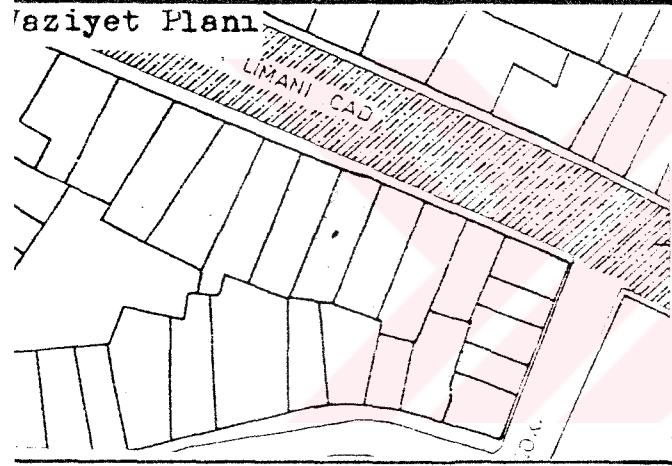
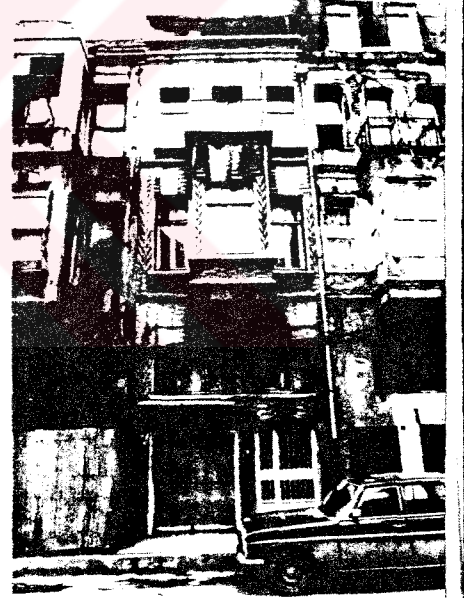
Koruma Durumu	Iyi	x	Taşyılıcı Yapı	Dış Yapı	x	İç Yapı	Süsleme Elemanı	Rutubet Durumu	x	Var
	Orta									Yok
	Fena									Önemli

Dış sıvası yenilenmiş

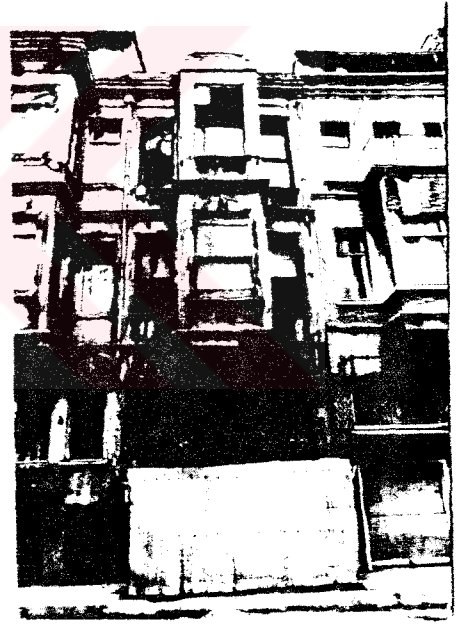
Yapılan Onarımlar:												
Yapılmamış												
Orijinal Kullanım: Ev				Teknik Bilgi		Su Elek.		Isıtma		Kanaliz.		
Bugünkü Kullanım: terk edilmiş												
Önerilen Kullanım: Pansiyon												
Tanım ve Gözlemler:						Ekler:						
<p>Üç katlı kagir içi ahşap bir yapıdır. İçi yıkık durumda, dış cephesi duruyor. Tek pencereci bir cumbası var, yapının orijinalini korumakta, hemen müdahale edilmesi lazım.</p>						Rapor:

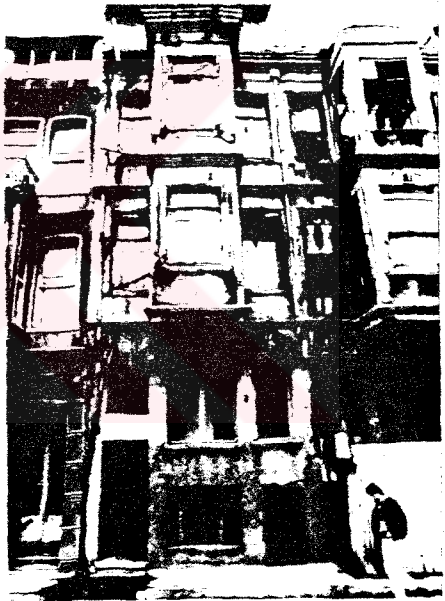
Yapılan Onarımlar:												
Hiçbir onarım yapılmamış												
rijinél Kullanım: Ev					Teknik Bilgi		Su		Elek.		Isıtma	Kanalizasyo
günlük Kullanım: Ev												
önerilen Kullanım: Pansiyon												
Tanım ve Gözlemler:					Ekler:							
Üç katlı kagir bir yapı, yarım bodrum katı var, dış cephesi, tuğla üstü sıva olarak yapılmıştır. Giriş katı orijinali bozulmuş durumdadır. Tek pencereli bir cumbası vardır. Önemli bir rutubet sorunu vardır. Bina çok kötü durumdadır.					Rapor:

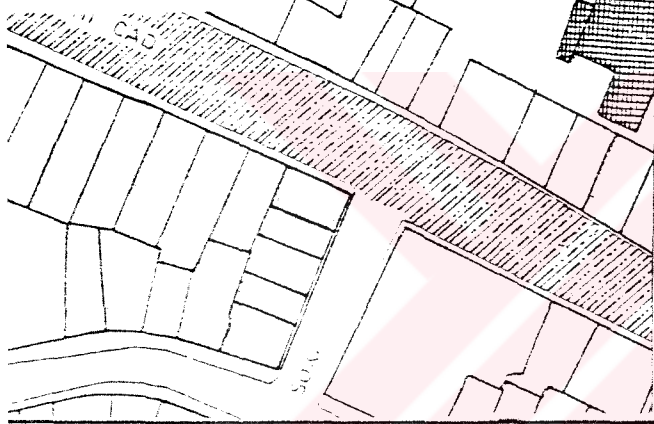
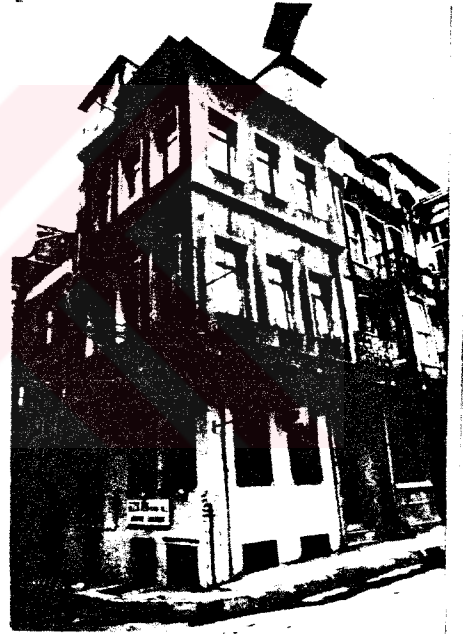
Koruma Durumu	İyi	X	Taşıyıcı Yapı	X	Dış Yapı	X	İç Yapı	X	Süsleme Elemanı	Rutubet Durumu	X	Var Yok Onemli
---------------	-----	---	---------------	---	----------	---	---------	---	-----------------	----------------	---	----------------

Hiç onarım yapılmamış

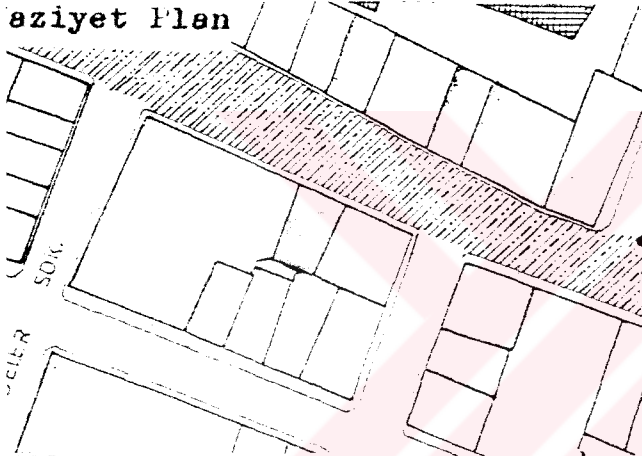
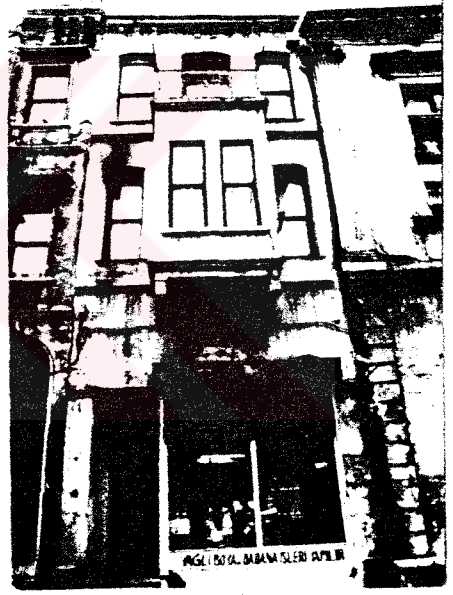
Yapılan Onarımlar: Dış cephesi kötü boyanmış Orijinal giriş kapısı bozularak dükkan açılmış Bilimsel bir onarım görmemiş							
Orijinal Kullanım: Ev				Teknik Bilgi		Su	
Güncül Kullanım: Ev						Elek.	
Verilen Kullanım: Pansiyon						Isıtma	
						Kanalizasyon	
Onarım ve Gözlemler: Üç katlı kagir bir yapıdır, üstte ilave kat eklenmiş iç merdiveni, duvarları ve döşemeleri kagirdir. Üstü balkonlu, iki pencereci cumbası vardır.				Ekler: Rapor: Fotograf: x Rölöve Projesi: Restorasyon Proje Harita: x Kroki:
