BEYOĞLU AHUDUDU SOKAĞI VE SOKAKTA YER
ALAN 31 NO'LU ARAPOĞLU EVİNİN KORUNMASI
İÇİN ÖNERİLER

Mimar Burcu Selcen YALÇIN

YÜKSEK LİSANS TEZİ

İSTANBUL, 2003

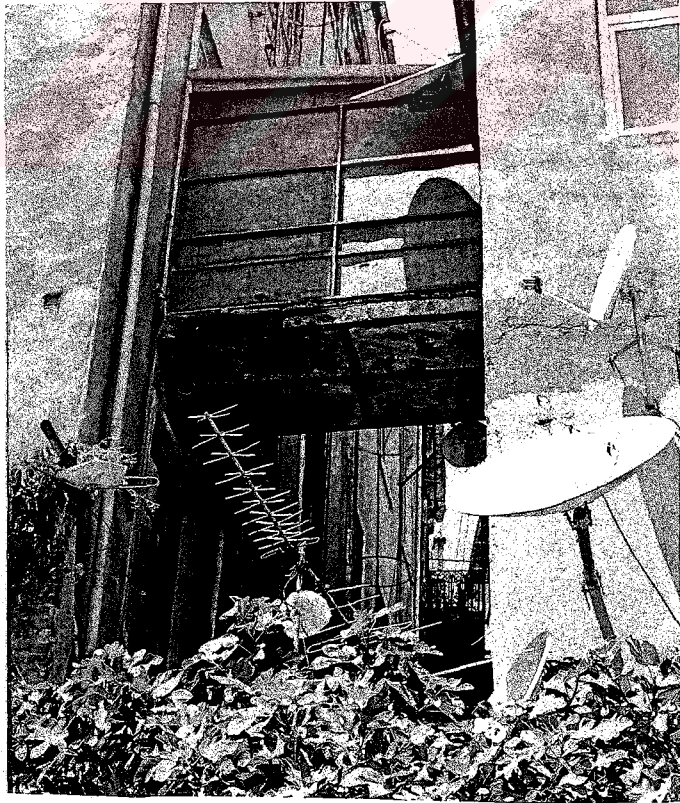
Resim 3.23 Ahududu Sokağı no: 35'in parseline yapılan ek bina.

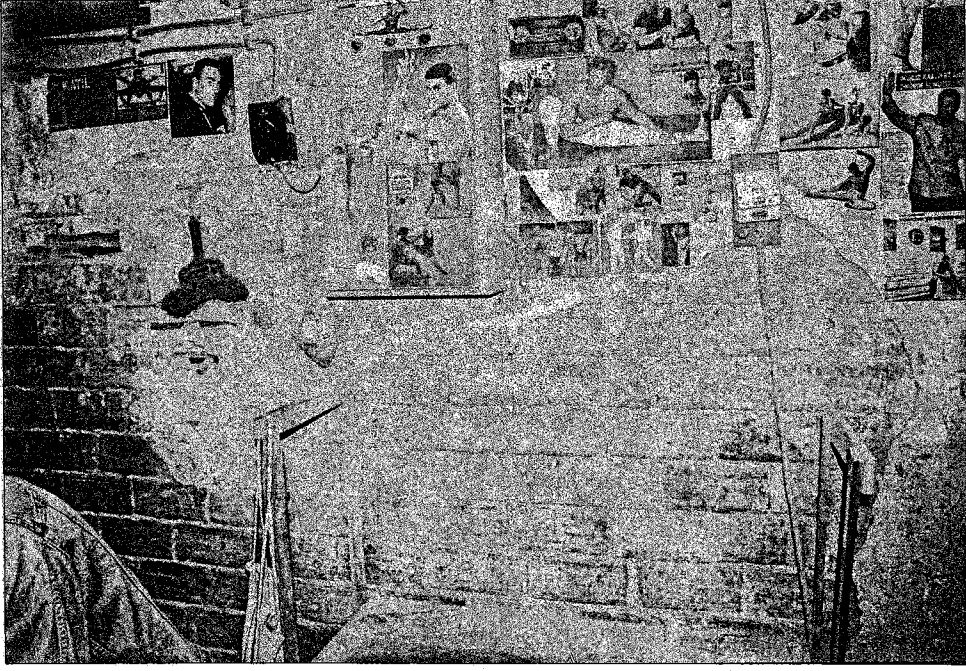
Resim 4.12 Z06 mekanını Z11'den ayıran muhdes tuğla duvar.

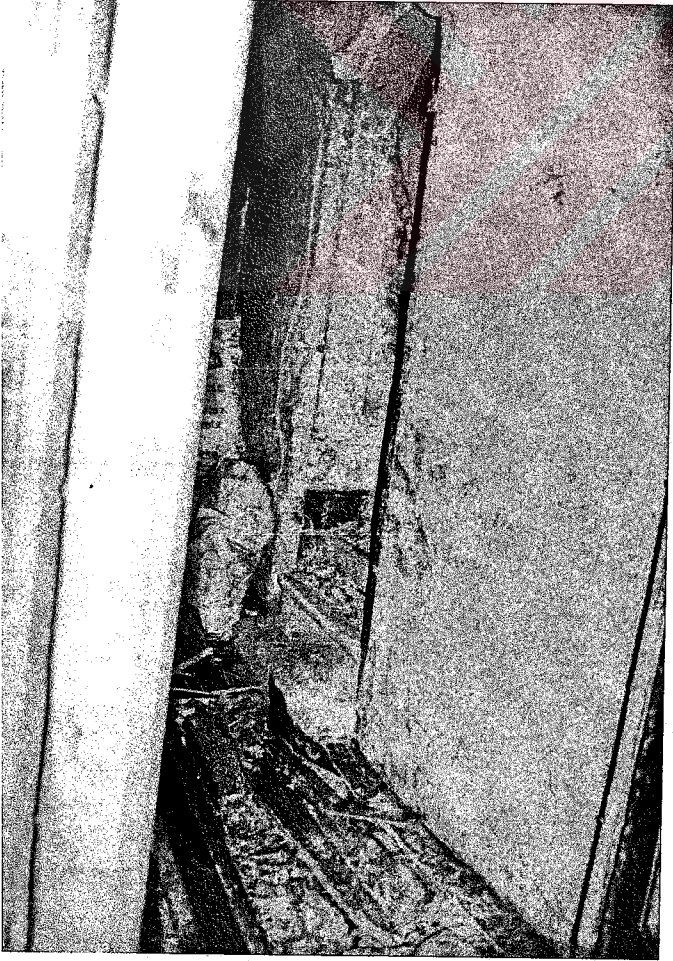
Resim 4.31 Z10'da bulunan mermer basamaklar ve bozulmuş döşeme.

Döşeme kaplaması olarak sıkça rastladığımız marmara mermeri de, yer yer çatlayıp, parçalandığından dolayı sağlam parçalar korunarak yenilenmelidir (Ek pafta no:).

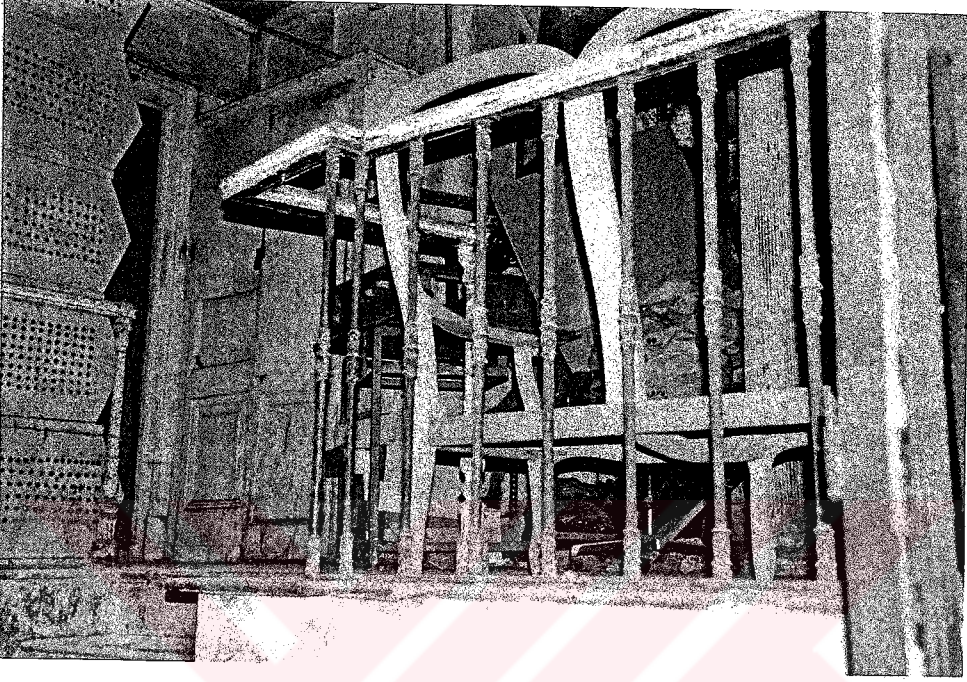
Resim 4.41 Z13 no'lu mekanın avluya aılan kapı ve penceresi.

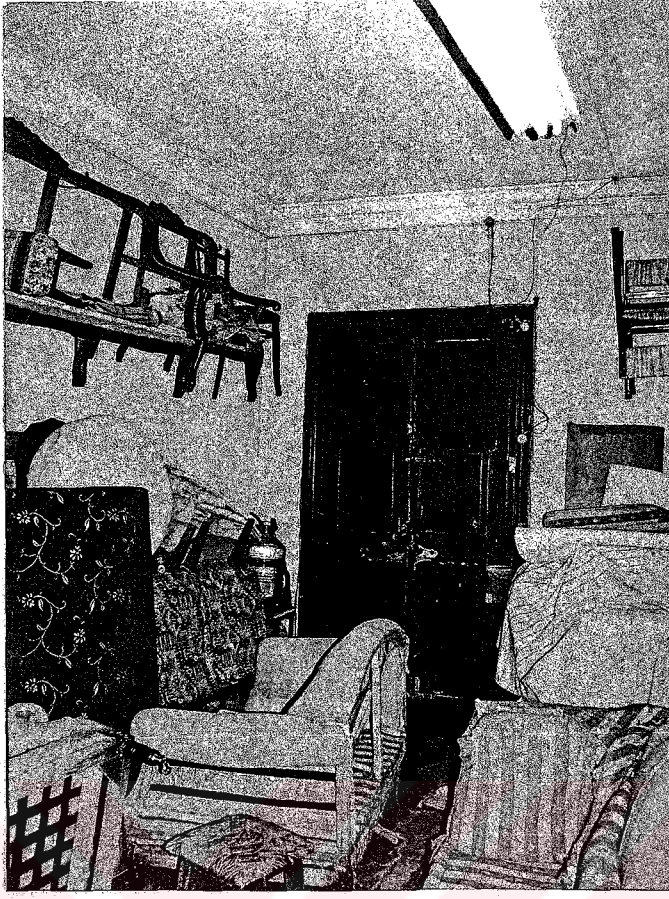
Resim 4.47 101 no'lu merdiven holünün tavanı ve ahşap sütun başlığı.

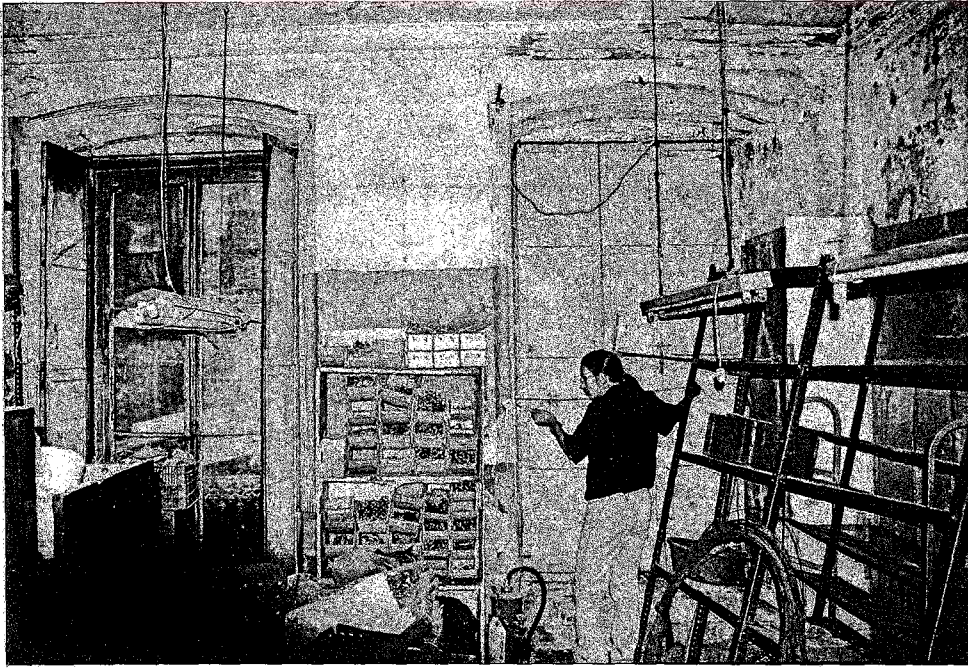
Resim 4.54 104 no'lu mekanın bozulmuş tavanından ayrıntı.

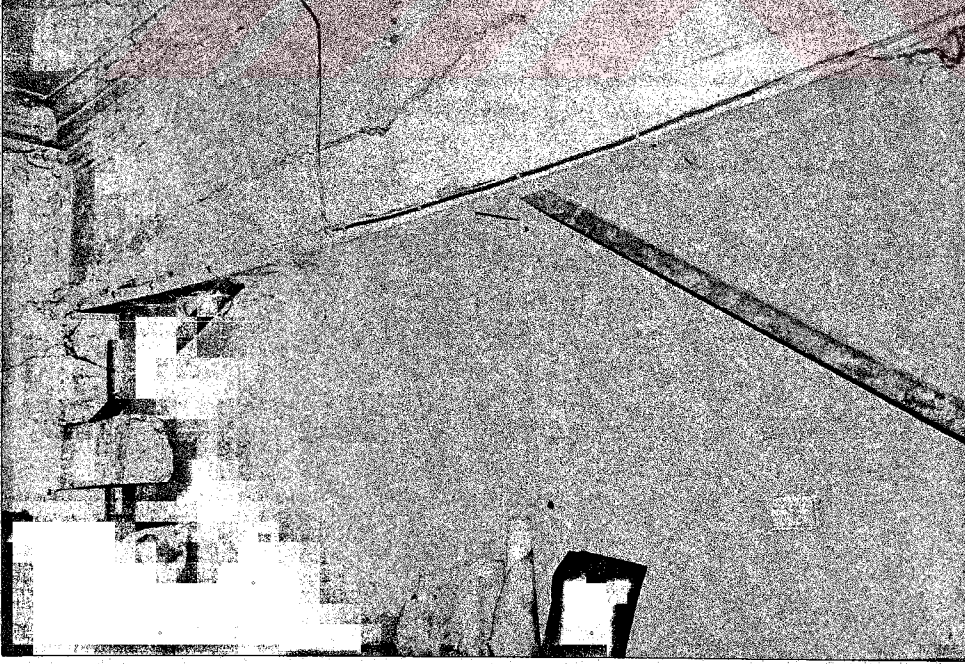
Resim 4.56 105 no'lu mekanın girişine bakış.

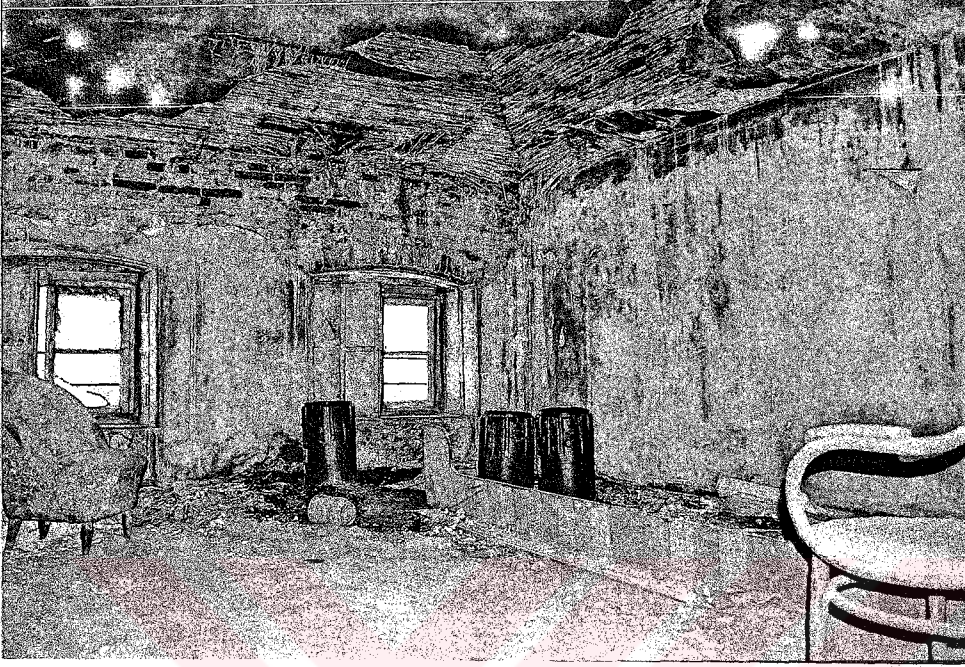
Resim 4.111 406 no'lu mekanın bozulmuş tavanı ve sıvaları dökülmüş duvarı.

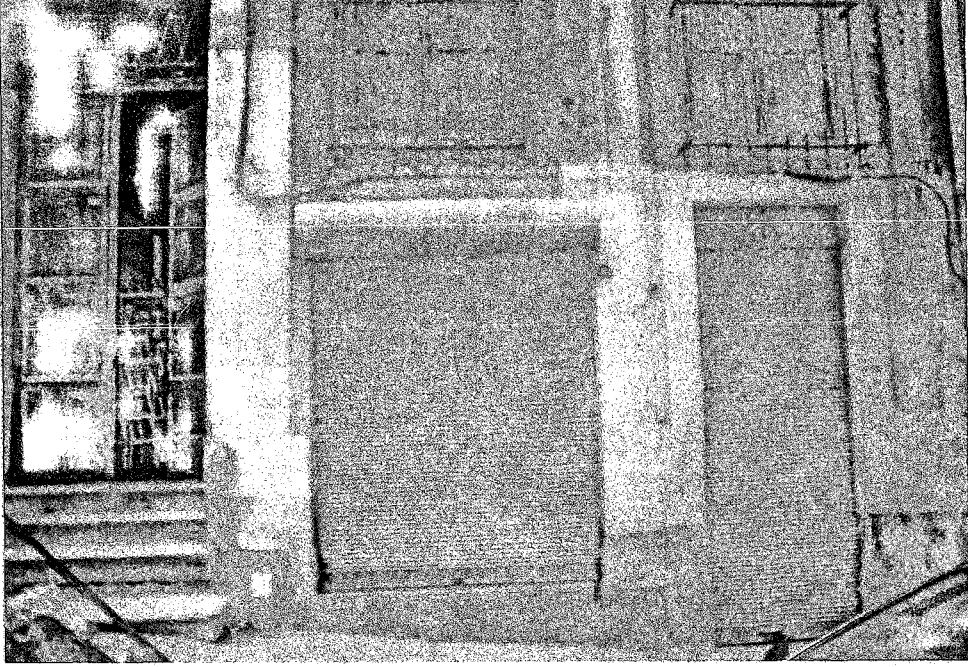
Dükkanın yanında, yükseltilmiş, cephede asimetrik yerleştirilmiş bir giriş vardır. Giriş kapısına mermer dört basamakla ulaşılır. Metal kapı yapının özgün kapısıdır (Resim 4.119). Giriş kapısının üstü kemerli bir pencereyle sonlanır. Kilit taşında akant yaprağı motifi kullanılmıştır. Giriş kapısı yanında yer alan iki pencere, giriş kapısı gibi kemerlidir.

Resim 4.119 Ahududu Sokağı'ndan binanın demir giriş kapısı.

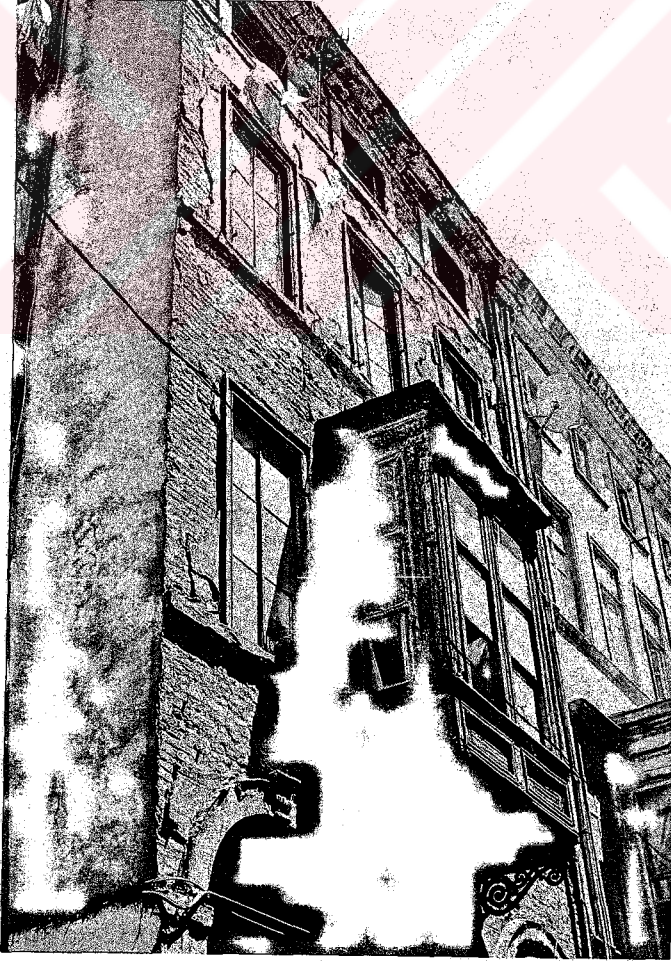
Bir üst katta binanın cumbası yer alır. Ahşap cumba dökme demir konsollarla taşınır (Resim 4.120). Günümüzde yıpranmış olmakla beraber, karakteristik özelliklerini korumaktadır. Köşelerinde dekoratif elemanlar yer alır. Beyoğlu'nda pek çok binada benzerlerine rastlayacağımız iki konsol; iki ters kıvrımın oluşturduğu yatık bir 'S' şekline benzer. Konsollar, duvara ve cumbanın alt yüzeyini çevreleyen demir profile sabitlenmiştir. Cumbanın ön yüzünde iki, yan yüzlerinde ise birer giyotin penceresi vardır.

Resim 4.120 Demir konsollarla taşınan ahşap cumba.

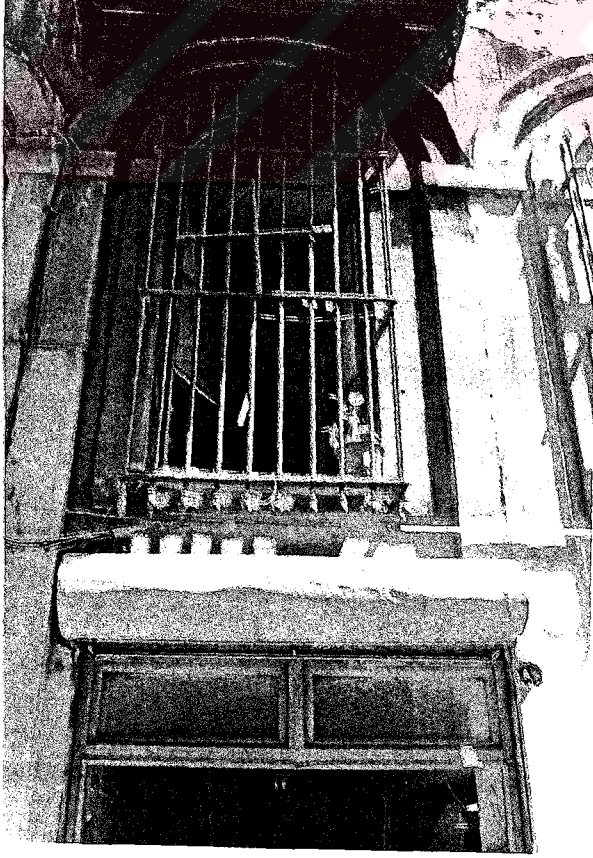
Resim 5.2 Sokak cephesinde dökülmüş sıvalar.

Cephelerde fazla bir deęişiklik görülmez. Sıvalı yüzey kısmen dökülmüştür. Yapının tümü sıvalı olmalıdır. Sıva, ön cephede daha detaylandırılmış, derz izleri belirtilmiş iken; arka cephede sade tutulmuştur (Resim 5.2).
