**YILDIZ TEKNİK ÜNİVERSİTESİ
FEN BİLİMLERİ ENSTİTÜSÜ**

**İSTANBUL'DA RUM LİSELERİ VE
IOAKIMION RUM KIZ LİSESİ RESTORASYON PROJESİ**

Mimar Özlem KARSLI

YÜKSEK LİSANS TEZİ

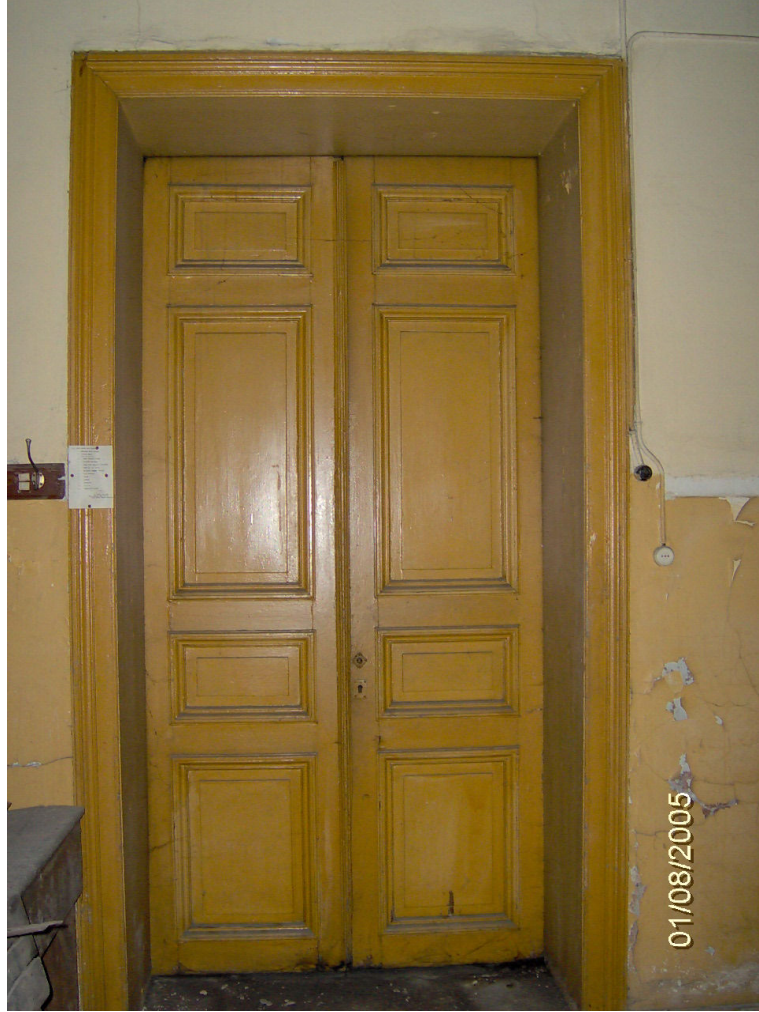
Korunmuşluk Durumu : Bina harap bir durumda da olsa günümüze özgünlüğünü yitirmeden ulaşmayı başarmıştır. Binanın kapı ve pencereleri özgünlüklerini korumaktadırlar (Şekil 4.7, 4.8).

Şekil 4.7 Ahşap iç kapı örneği.

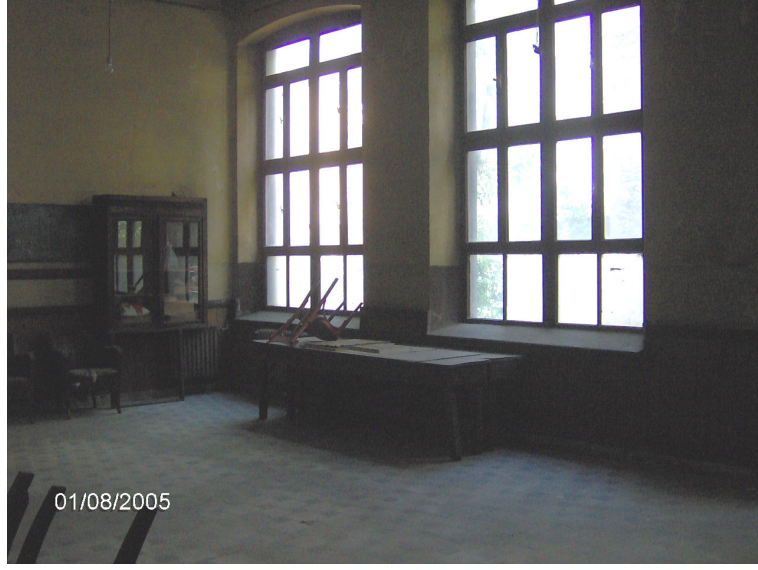
Şekil 4.8 Ahşap pencere örneği

lıdır.+1.20 kotuna kadar gelen taş yüzeyde ciddi bir temizlik gerektirmektedir. İkinci katın yer yer kalan çimento sıvası tamamen sökülerek yerine binanın daha uzun dayanması ve sıhhatleştirilmesi adına kireç sıva ve daha sonra da kireç badana yapılmalıdır. Ayrıca binanın dış cephe doğramaları da iyi durumda değildir ve özgün detaylar da yeniden yapılmalıdır.

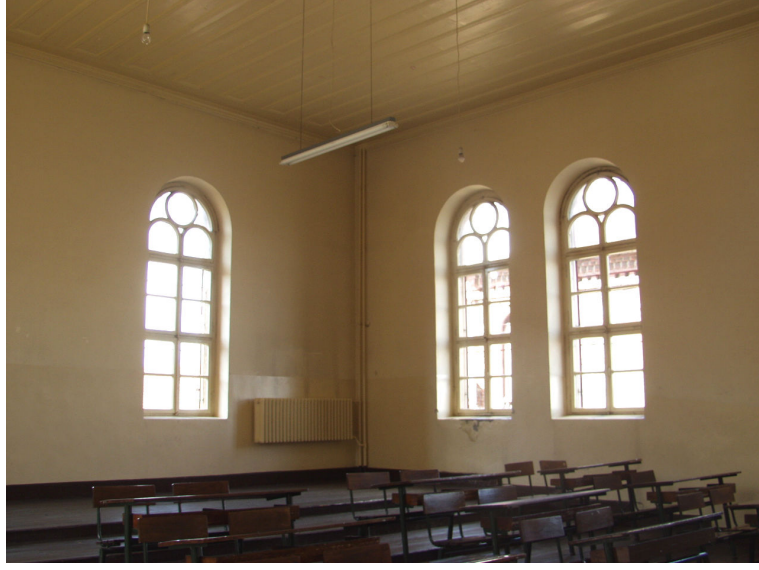
Benzerlerine; Viyana'da, Orta Avrupa'nın bazı şehirlerinde rastlanır (Ortaylı,1995). 1883 yılında yapıldığı üzere özgünlüğünü aynen korumaktadır. İç ve dış doğramalarda günümüze aynen ulaşan elemanlarındadır (Şekil 4.20).

Şekil 4.20 Özgün ahşap pencereler

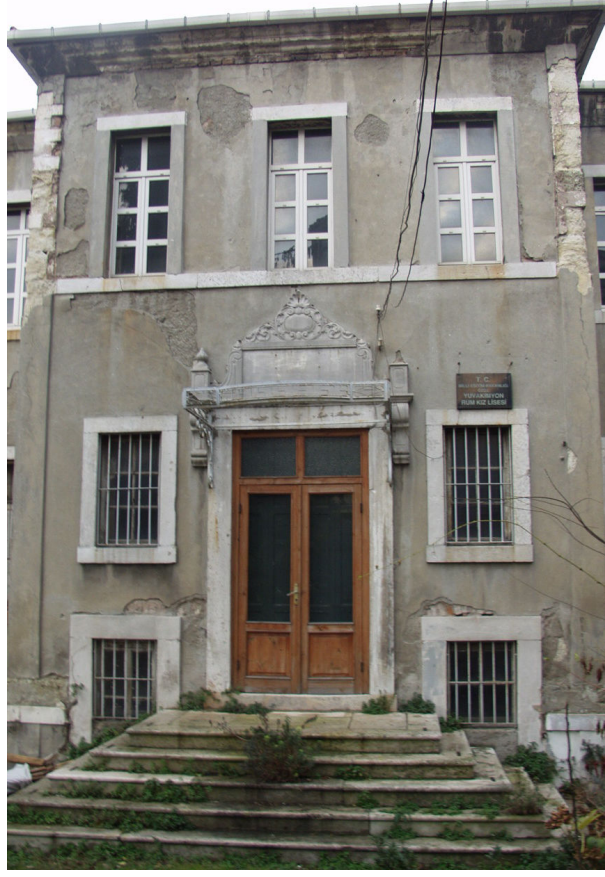
Binanın Yapısal Özellikleri : Bina kargir olmakla beraber giriş cephesinde köşe bölümler ile pencere denizlikleri taş, geri kalan bölüm sıvalı yüzeysdir
(Şekil 4.26)

Şekil 4.26 Güneybatı (giriş) Cephesi, taş ve sıvalı yüzeyler.

Koruma Önerileri : Pas lekeleri için yüzey temizliği yapılmalı, iyice paslanmış ve kullanıma imkan tanımayan pencere demirlikleri değiştirilmelidir. Cepheye sonradan ve yer yer ek olarak yapılan çimento sıva sökülmesi ve yerine kireç sıva yapılmalıdır. Sıvanan köşe taş bölümlerin ise sıvası kaldırılarak taş açığa çıkartılmalıdır. Kuzeydoğu Cephesi'ndeki sıvanmaması gereken yüzeylerde de aynısı uygulanmalıdır. Cephede ve iç yüzeylerde görülen yoğun rutubet nedeniyle sıva söküldükten sonra yalıtıma yönelik malzemeler kullanmak yararlı olacaktır. (Bina ile ilgili geniş bilgi daha sonraki bölümlerde verilecektir.)

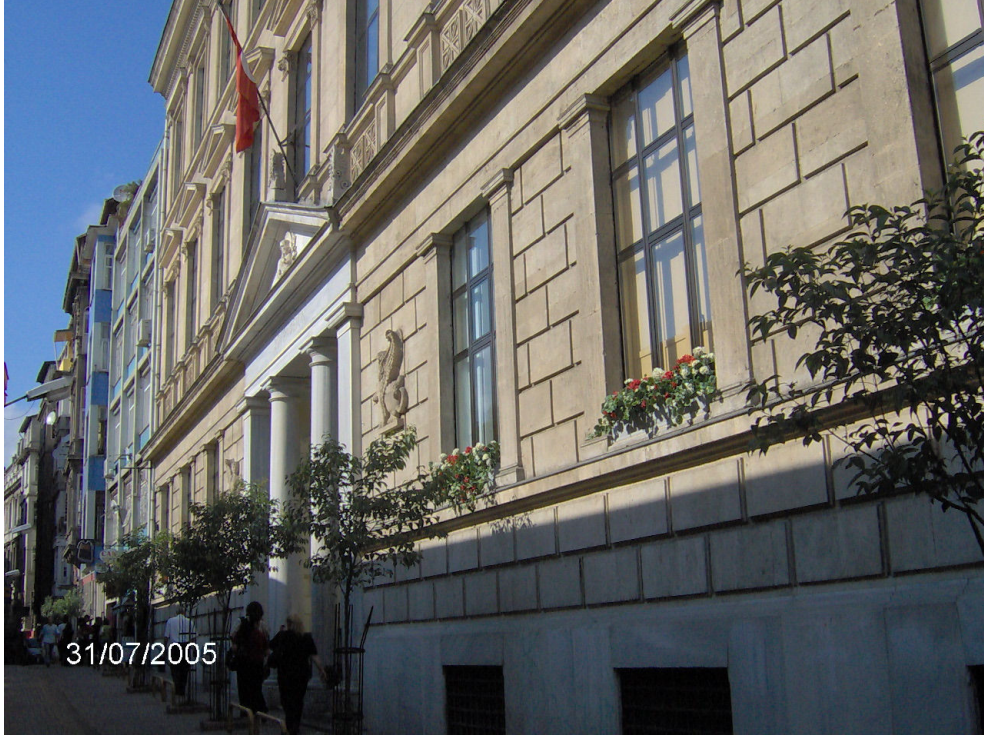
Şekil 4.45 Zoğrafyon Rum Erkek Lisesi, Batı (giriş) Cephesi genel görünüş.

Karşılaşılan Sorunlar : Cephe genel olarak iyi durumda olmakla beraber, gerek hava kirliliği gerekse dış faktörler nedeniyle yer yer kirlenmeler mevcuttur.

Ayrıca, cephe elemanlarında kırılma ve malzeme kayıplarına rastlamak mümkündür.

Koruma Önerileri : Öncelikle sıvanın temizlenmesi ve boyanması gerekmektedir. Kırılan ve yüzey kaybına maruz kalan bölgeler ise kireç harcıyla tamamlanmalıdır. İç mekanlar şu an itibariyle herhangi bir yenileme gerektirmemektedir.

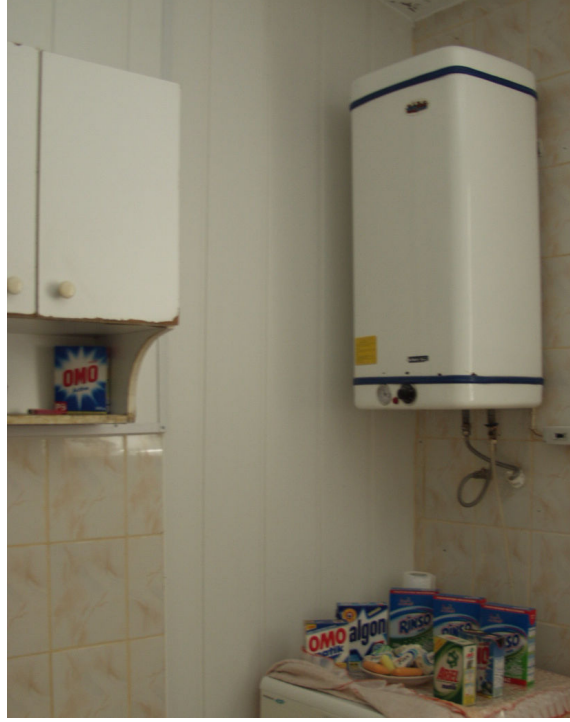
B01 banyo mekanından girişi sağlanan, depo ya da kiler amaçlı kullanılan küçük bir odadır. Günümüzde önü pvc kaplamayla kaplanmış olan bu odaya giriş sağlanamamaktadır. Ön cepheden anlaşıldığı kadarıyla da özgün nitelikte tek bir pencereye sahiptir (Şekil 6.2).

Şekil 6.2 Önü pvc ile kapatılmış B02 depo mekanı.

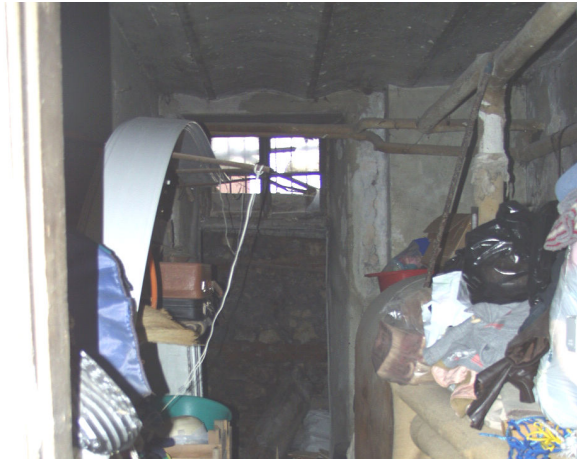
Şekil 6.8 B10 Kalorifer dairesinin tavanı ve penceresi.

Odunluk mekanı taş duvarlardan meydana gelir. Kalorifer dairesi olarak kullanılan bu mekan günümüzde kiler amaçlı kullanılmaktadır. Hem kullanım hem de zaman içerisinde geçirdiği değişiklikler bakımından mekan harap bir haldedir., duvarda ve tavanda kararmalar mevcuttur.

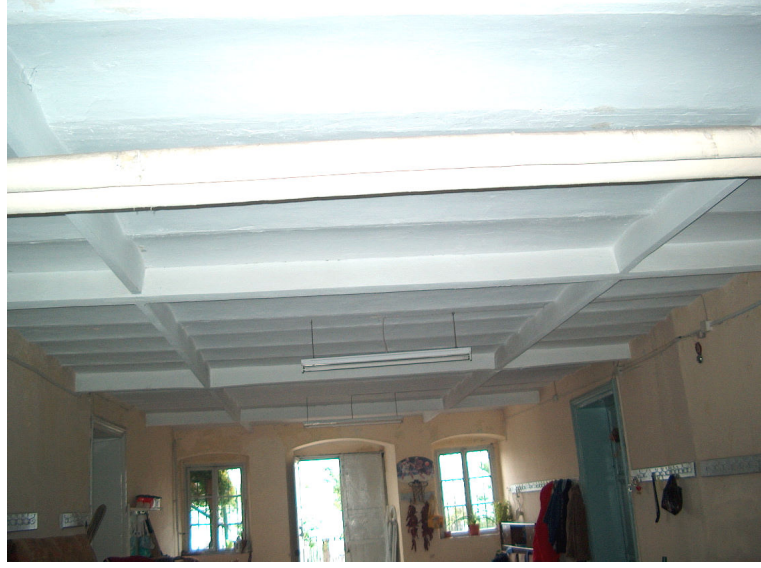
538 x 1335 cm. ölçülerinde, dikdörtgen planlı, bir ucundan arka terasa açılan diğer ucundan ahşap bir bölmeyle merdiven holüne bağlanan holdür. İlk yapıldığında okulun yemekhanesi olarak kullanılan mekan bugün geçiş alanı olarak kullanılmaktadır. Bunu da gerek mezunlardan alınan bilgidен gerekse bugün dahi holün bir kenarında duran mermer yemek masalarından anlamak mümkündür. Tavan volta olup zaman içerisinde zayıflayan döşemeyi güçlendirmek adına aralara 10 x 10 cm.lik çelik kirişler atılmış ve üstü sıvanmıştır (Şekil 6.11). Döşeme mozaik kaplamadır ve holün başından sonuna 12 cm.lik bir sehim oluşmuştur.

Şekil 6.11 B14 Hol Mekanı, çelik kirişli volta döşeme.

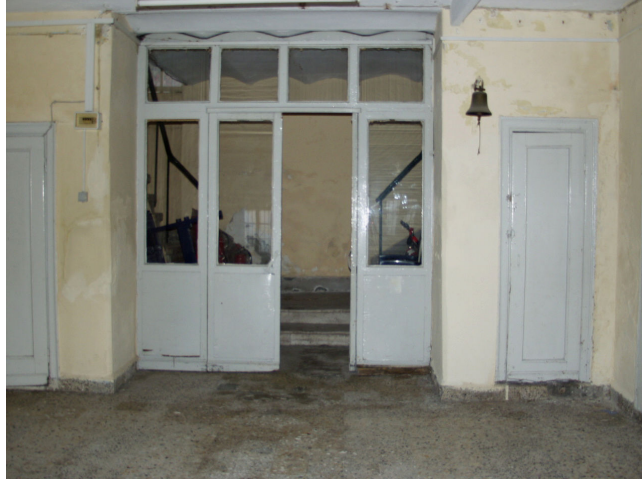
özgün bir pencere mevcuttur. Holün duvarları sıvalıdır. Yoğun rutubetten dolayı sıvalar kabarmış ve yer yer dökülmüştür. Holün merdiven holüne bağlanan kısmına geçişi dört bölümden oluşan ahşap camlı bir bölme sağlar (Şekil 6.13).

Şekil 6.13 Merdiven Holüne bağlantıyı sağlayan muhdes ahşap bölme.

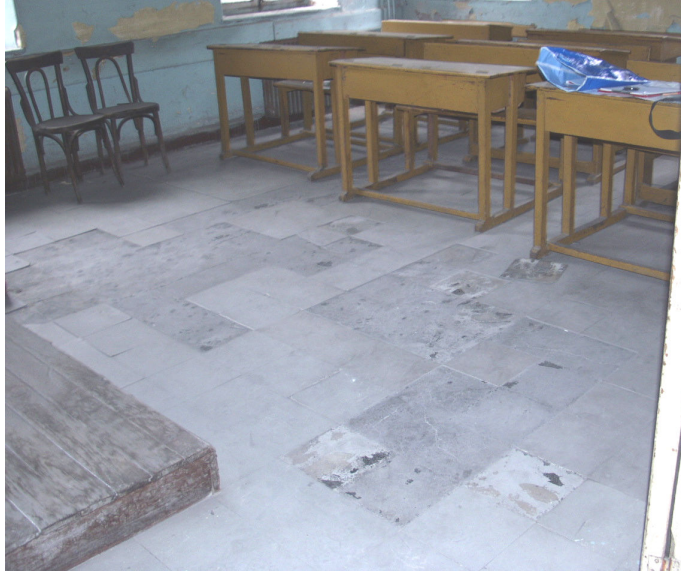
Mekana girildiğinde, sağda, kapının yanında özgün kapaklı bir dolap nişi mevcuttur. Mekanın döşemesi volta üzeri ahşap olup üzeri pvc karo kaplamadır (Şekil 6.19). Duvarlar sıvalı, tavanlar volta ve üzeri sıvalıdır.

Şekil 6.19 Z01 Mekanı döşeme kaplaması.

Döşeme kaplaması pvc karo olan mekanın özgün kaplaması ahşap kaplama olup hasarlı alanlardan anlaşılabilmiştir. Bu nedenle sonradan eklenen pvc karo kaplama kaldırılarak mevcut ahşap kaplamalar temizlenip yenilenerek kullanılmıştır.

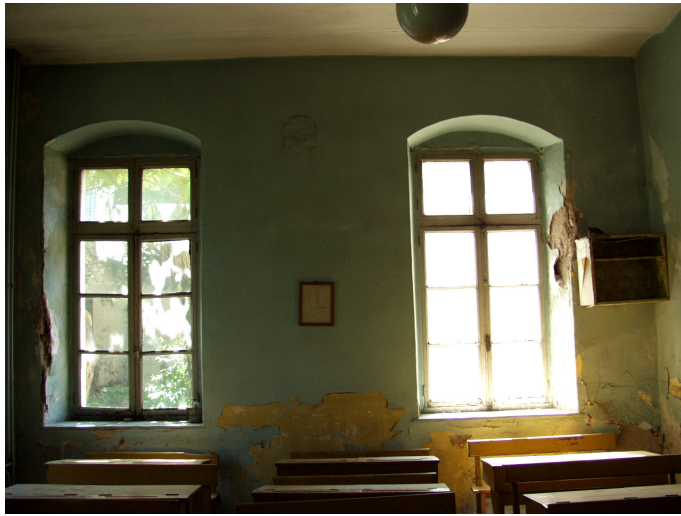
Sıvaların döküldüğü yerlerde volta demirlerinin paslanmış olduğu görülmektedir. Mekanın, Güneydoğu ve Güneybatı Cephelerine bakan özgün ikişer ahşap penceresi vardır. Pencereleer yıpranmış ve yer yer boya ları dökülmüş olmakla beraber kullanılabilir niteliktedir (Şekil 6.20).

Şekil 6.20 Z01 Sınıf mekanı ahşap pencereler.

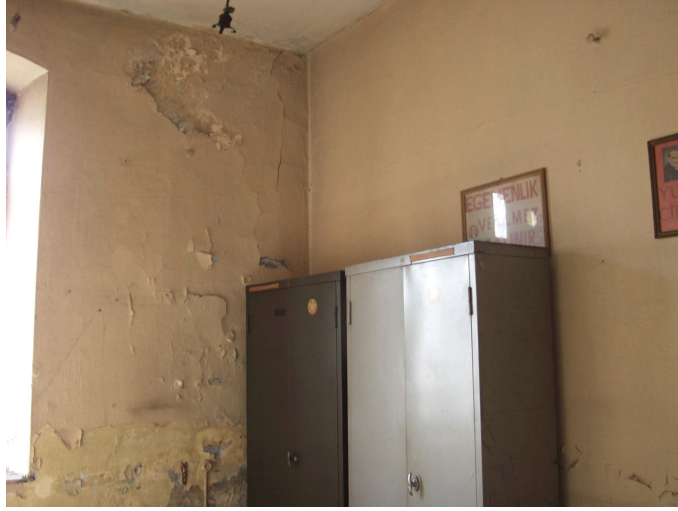
Duvarlar sıvalı, tavan ise dolgu harcı ile doldurulmuş volta olup üzeri sıvanmıştır. Mekanın, Güneydoğu Cephesi'ne bakan bir adet özgün ahşap penceresi vardır. Mekanın dış yüzeye bakan duvarlarında ciddi oranda rutubetlenme ve kabarma söz konusudur (Şekil 6.25).

Şekil 6.25 Z02 mekanının rutubetten kabarmış duvar sıvaları.

Ioakimion Rum Kız Lisesi'nin beden duvarlarında, çeşitli dönemlerde yapılmış olan sıvaların kaldırılması ve öncelikle özgün sıva bileşenlerinin tespit edilmesi gerekmektedir. Bilinmeyen bir tarihte yapılan onarımlar sırasında çimentolu harçla doldurulan çatlaklar ve boşluklar temizlenip, kullanılan özgün harç bileşeninin incelenmesi sonucunda oluşturulacak olan aynı özelliklerdeki harç ile bu yerler onarılacaktır.

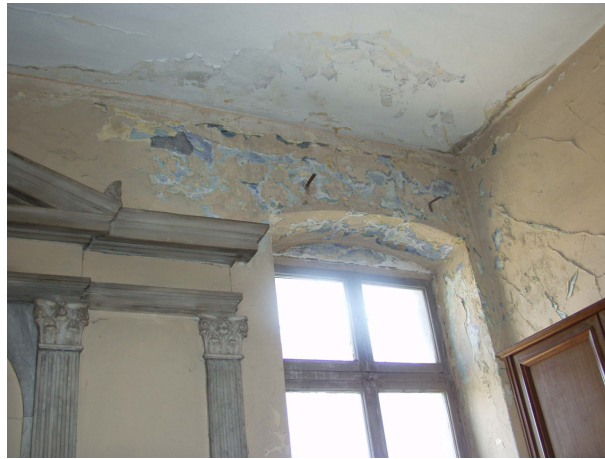
İkonastasis'in iki yanında ahşap pencere bulunur. Sağında, 112 x 213.5 cm.lik özgün niteliğini yitirmiş, solunda ise 111 x 212 cm.lik özgün nitelikte ahşap pencere bulunmaktadır (Şekil 6.29). Mekanın dış beden duvarlarına bakan yüzeylerde yoğun rutubet problemi göze çarpmaktadır (Şekil 6.30).

Şekil 6.30 Z04 mekanında görülen yoğun rutubet problemi.

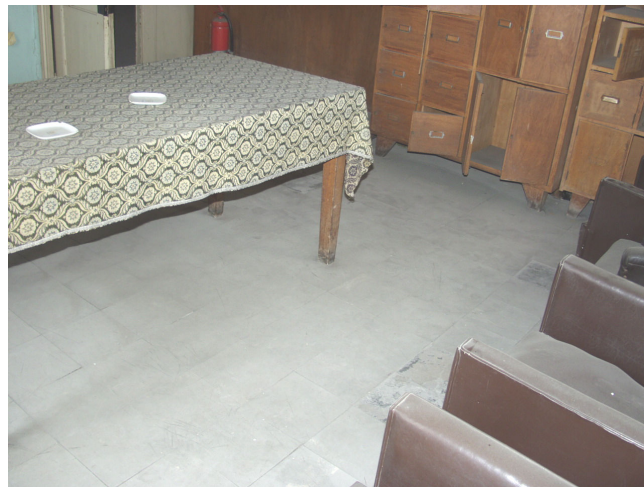
Üzeri sıvalı olması itibariyle tavanının volta olduğu izlerinden anlaşılabilir. Döşeme volta üzeri ahşap kaplama olup üzeri pvc karo ile kaplanmıştır (Şekil 6.32). Duvarlar ise sıvalıdır. Döşemede yer alan pvc karoların yer yer çok zarar gördüğü ve yerlerinden koptuğu görülür.

Şekil 6.32 Z05 Mekanı pvc karo döşeme kaplaması.

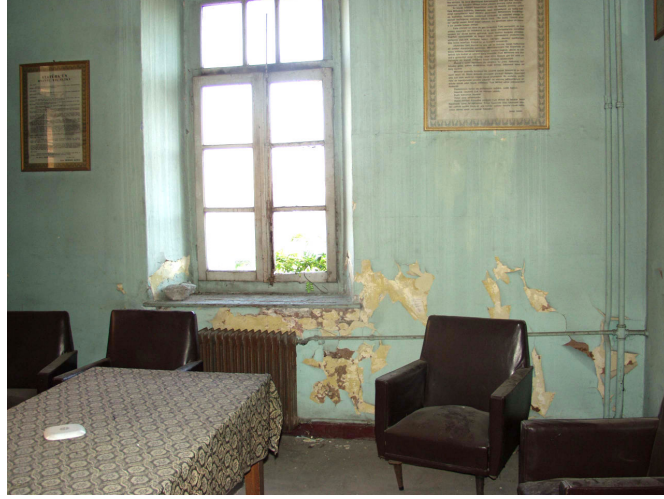
Zaman içinde oluşan rutubetten ve diğer faktörlerden duvarların sıvaları da oldukça kabarmış ve dökülmüştür (Şekil 6.33). Z08 hol mekanından öğretmenler odasına girişte kot 6 cm. aşağıya düşmektedir. Bu kot farkı hem normal eşik seviyesinden hem de holün zemininde oluşan sehimden kaynaklanmaktadır. Bu mekanın bir duvarını ahşap bölücü eleman oluşturur. Bu elemanın yeni olmasından dolayı sonradan yapıldığını ve esasında burada bir duvar olduğu zemin ve tavan izlerinden anlaşılmaktadır. Ayrıca plan şemasının simetrik olması itibariyle karşı aksın aynı şekilde gelmesi bu durumu desteklemektedir.

Şekil 6.33 Z05 Mekanının duvarlarında oluşmuş rutubetten kaynaklanan sıva dökülmeleri.

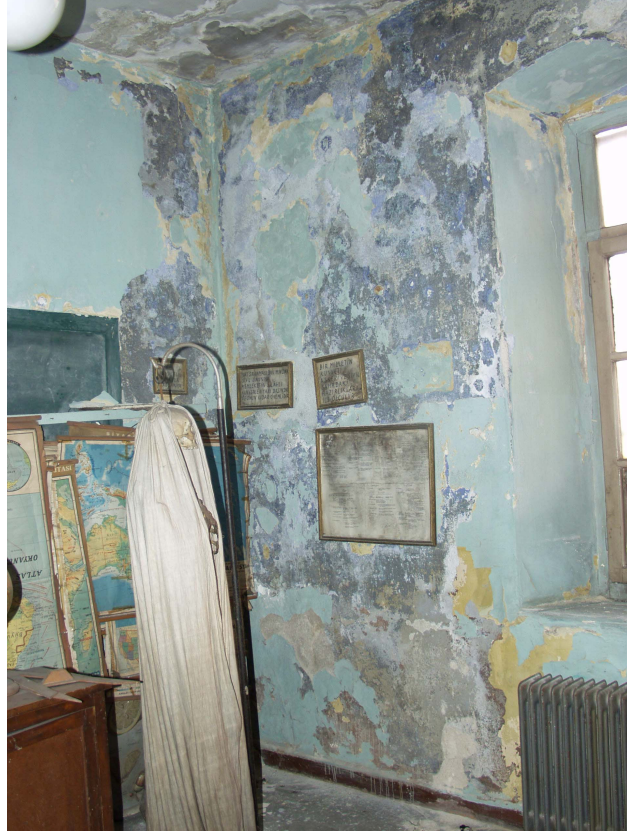
Şekil 6.37 Sıva şişmesi ve dökülmeler.

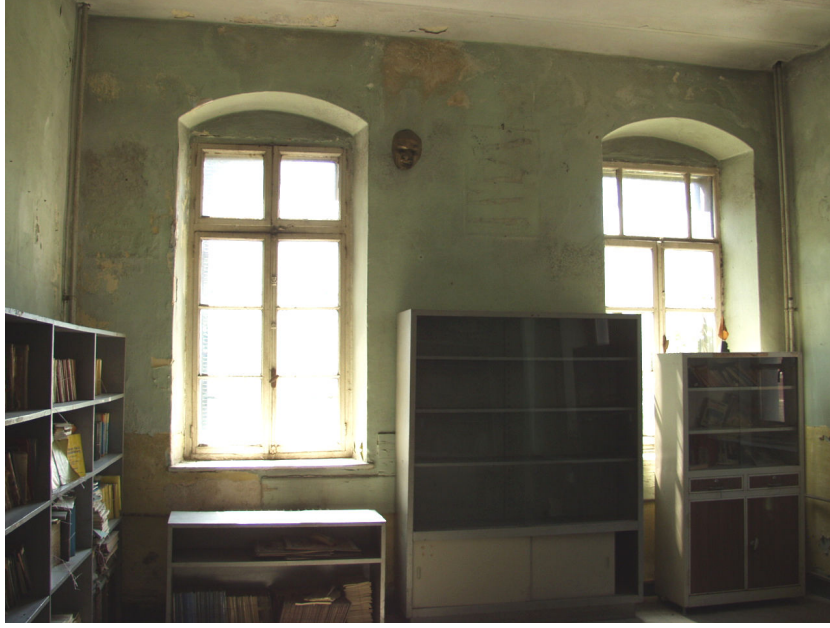
Mekanın, Kuzeybatı ve Güneybatı Cephelerine bakan özgün ikişer adet ahşap penceresi vardır. Pencereleer yıpranmış ve yer yer boya dökülmüş olmakla beraber kullanılabilir durumdadır (Şekil 6.40). Güneybatı duvarlarında ahşap koltuk silmesi parçaları bulunmaktadır. Binaya sonradan eklendiği düşünülen kalorifer tesisatı sonucu kalorifer petekleri ve tesisat boruları birçok mekanda olduğu gibi bu mekanda da gözlenmektedir.

Şekil 6.40 Kütüphane mekanının ahşap pencereleri.

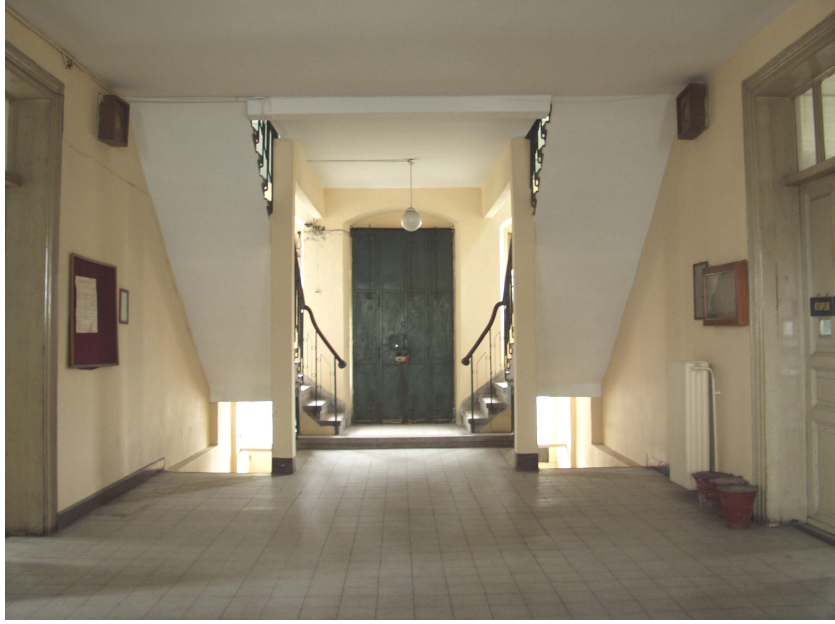
Tavan volta olup zaman içerisinde zayıflayan döşemeyi güçlendirmek adına araya 15 x 15 cm.ve 30 x 35 cm.lik çelik kirişler atılmış ve üstü sıvanmıştır (Şekil 6.42). Katlara bağlantıyı sağlayan merdiven kovasının başlangıç basamaklarının hizasına gelen noktalara iki kolon ilavesi yapılmış ve kirişler yardımıyla yük oranı azaltılmaya çalışılmıştır (Şekil 6.43).

Şekil 6.42 Merdiven holü, sonradan binaya eklenen kolonlar ve kiriş.

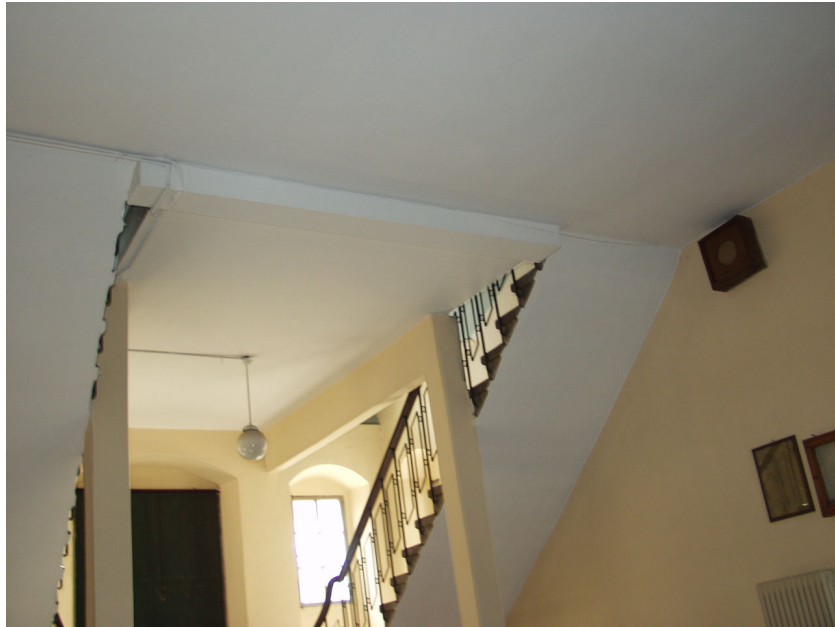
Şekil 6.43 Merdiven holünde yer alan kolon ve kiriş takviyesi.

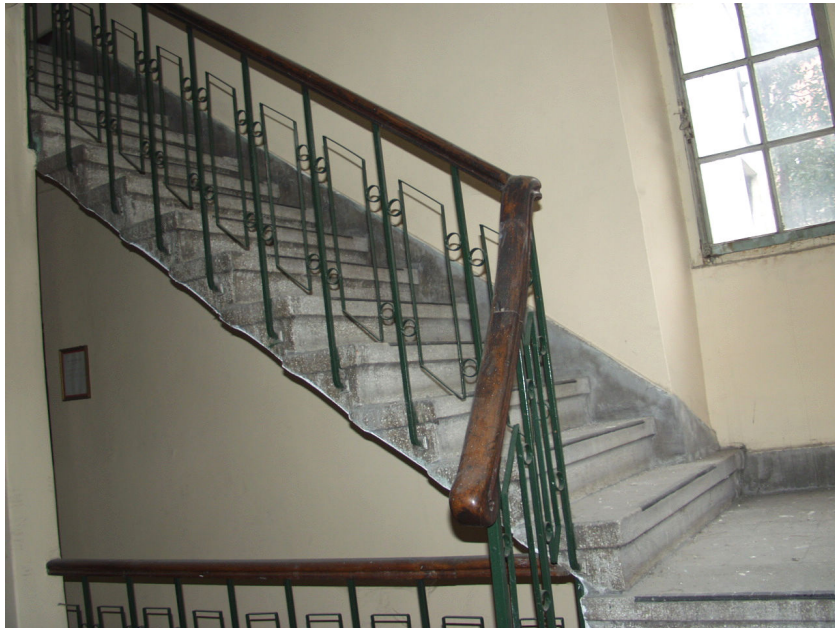
Holün döşeme kaplaması mozaiktir ve holün başından sonuna 13 cm.lik bir sehim oluşmuştur. Mekanın kotu, merdiven holüne yakın tarafta + 0.12 cm. iken, terasa yakın tarafta + 3.16 cm.dir. Döşemeden en yüksek nokta ise; 370 cm.dir. Holün duvarları sıvalıdır. Yoğun rutubetten dolayı sıvalar kabarmış ve yer yer dökülmüştür. Katlara bağlantıyı sağlayan merdiven üç kollu mozaik bir merdivendir (Şekil 6.44). Ahşap küpeştesi ve demir kokulukları mevcuttur. Fakat günümüze özgün olarak ulaşamamıştır (Şekil 6.45).

Şekil 6.45 Merdivenin ahşap küpeşte ve demir korkulukları.

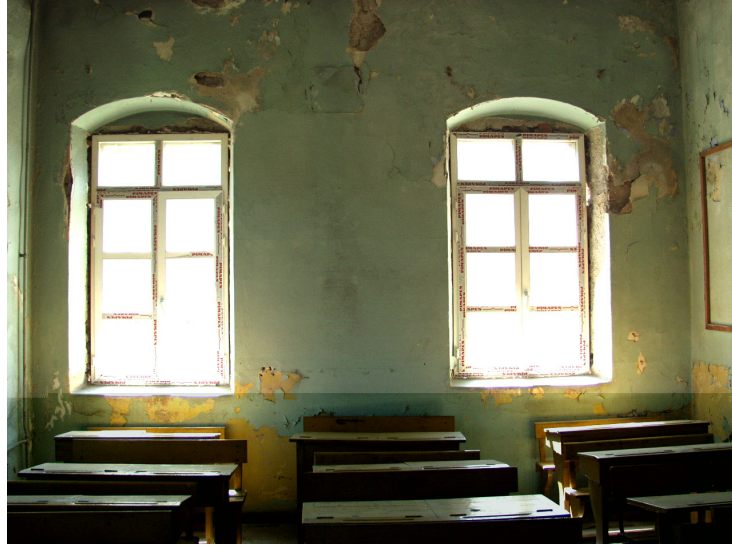
İçeri girildiğinde kapının 28 cm. sağında özgün ahşap kapaklı bir dolap nişi yer alır. Mekanın Güneybatı Cephesi'ne bakan iki pvc, Güneydoğu Cephesi'ne bakan özgün nitelikte iki ahşap penceresi bulunmaktadır (Şekil 6.51). Bu pvc pencereler zaman içinde iyice harap olmuş ve kullanılamaz duruma gelmiş pencerelerin yerini almıştır.

Şekil 6.51 101 sınıf mekanı pvc pencereler.

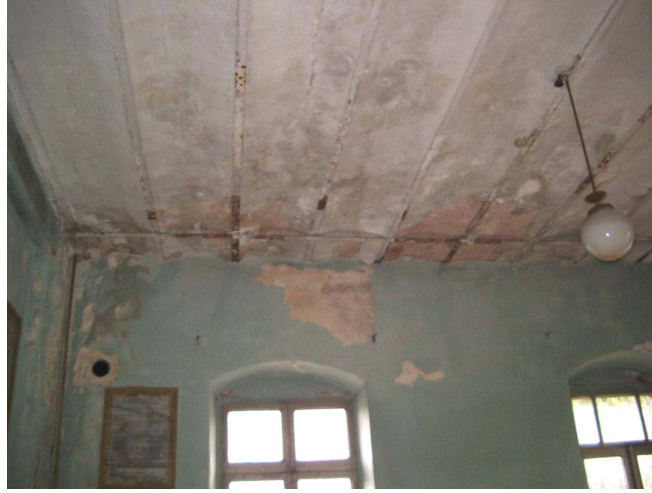
Süpürgelikleri ahşaptır. Tavan, volta olup üzeri sıvalıdır (Şekil 6.53). Ancak sıvaların döküldüğü yerlerde ortaya çıkan metallerin paslandığı görülmektedir. Duvarlar ise sıvalıdır.

Duvarlar çok harap olmuş, boya ları kalkmış ve sıvaları dökülmüş, strüktürü kısmen görülebilmektedir.

Şekil 6.53 101 sınıf mekanı voltalarının bugünkü durumu, paslanmış putreller.

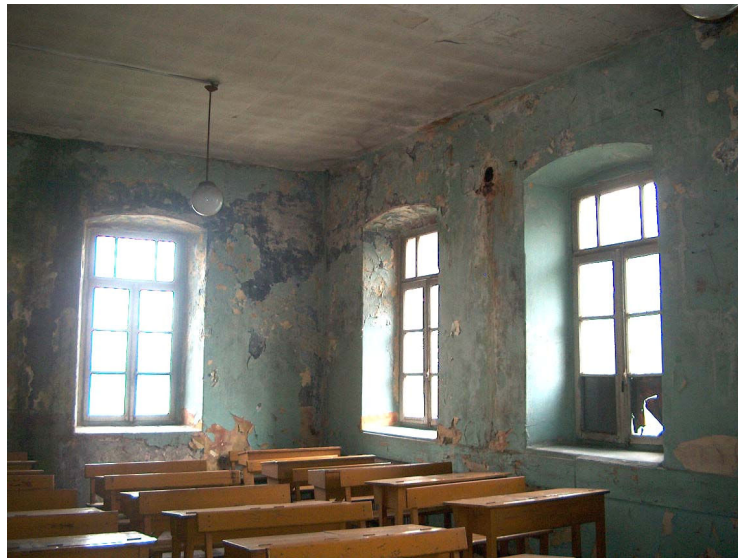
40 m²lik alana sahip olan mekanın, Güneydoğu Cephesi'ne bakan üç, Kuzeydoğu Cephesi'ne bakan bir ahşap penceresi bulunmaktadır (Şekil 6.56). Güneydoğu Cephesi'ne bakan pencereler uzun süre kullanılmamaktan ötürü açılmamaktadır. Tüm pencereler çok harap olmuş, kısmen camları kırılmış ve boya dökülmüştür. Mekanın Güneydoğu Cephesi'ne bakan duvarında bugün kısmen kalan ahşap koltuk silmesi vardır.

Şekil 6.56 102 Mekanı ahşap pencereleri ve koltuk silmesi.

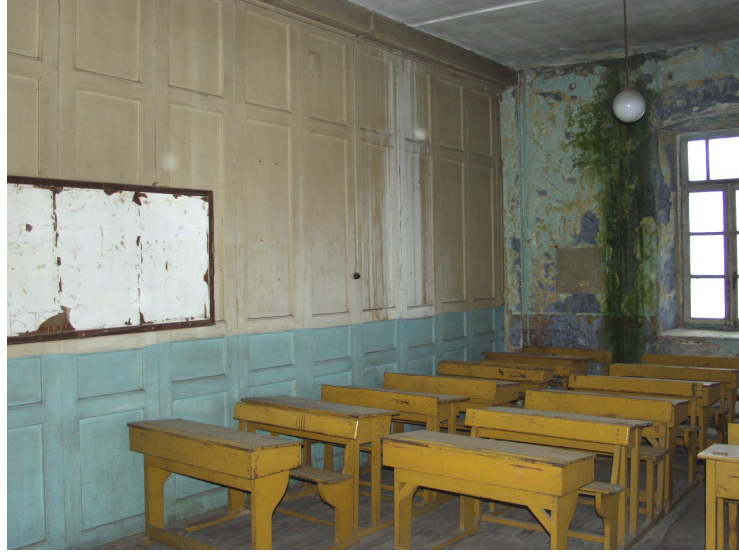
Mekanın duvarları da çok harap durumda olmakla beraber rutubet nedeniyle kısmen sıvaları kabarmış, dökülmüş ve taşıyıcı malzemesi açığa çıkmıştır. Özellikle Kuzeydoğu Cephesi daha kötü durumdadır. Bunun da nedeni; bu cephenin deniz cephesi'ne bakması itibariyle dış doğal etkilere daha çok maruz kalan bir cephe olmasıdır (Şekil 6.57).

Şekil 6.57 Ahşap bölme ve yoğun rutubete maruz kalmış duvar.

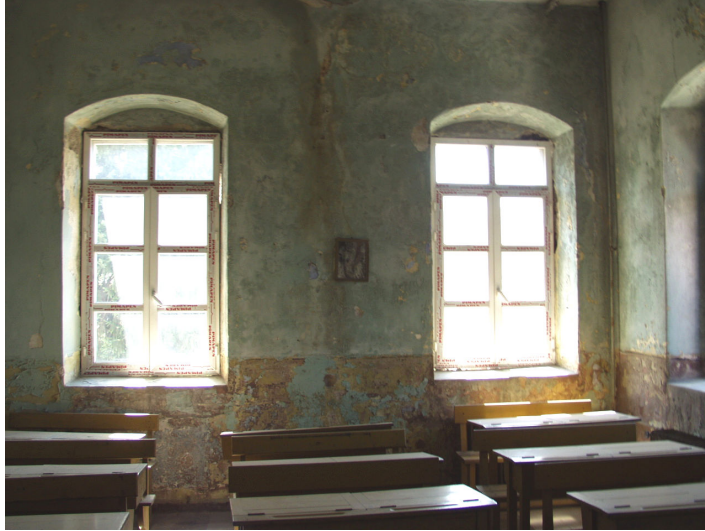
Mekanın; Kuzeybatı Cephesi'ne bakan iki ahşap, Güneybatı Cephesi'ne bakan iki pvc penceresi bulunmaktadır. Bu pvc pencereler zaman içinde zarar gören ve yok olan pencerelerin yerini almıştır. Diğer ahşap pencereler de özgün niteliklerini olmamasına rağmen ahşap olarak değiştirilen pencerelerdir (Şekil 6.69). Bunların da boya ları dökülmüş ve ahşapları zarar görmüştür.

Şekil 6.69 105 sınıf mekanı pvc pencereleri.

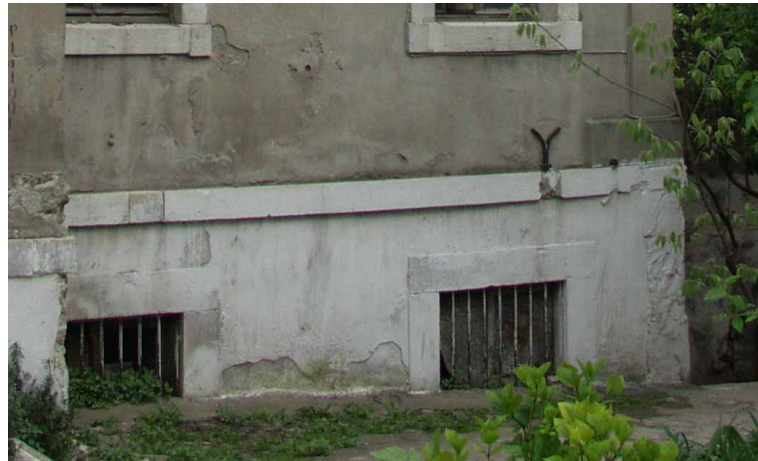
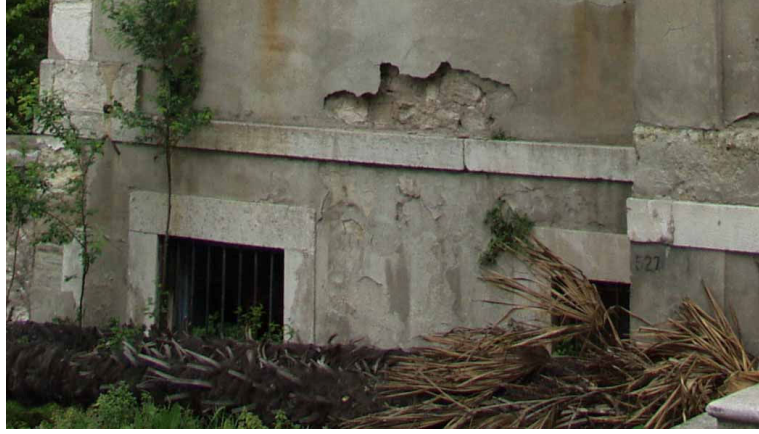
Binanın bodrum katında yer alan pencereler, ahşap ve açılır kanat pencereler olarak düzenlenmişlerdir. Demir parmaklıklı olan bu pencerelerin bir kısmı günümüzde pvc pencere ile değiştirilmiştir. Değiştirilmeyenler ise yok olma derecesinde harap durumdadırlar (Şekil 6.82, 6.83).

Şekil 6.82 Bodrum kat pencereleri.

Şekil 6.83 Bodrum kat pencereleri.

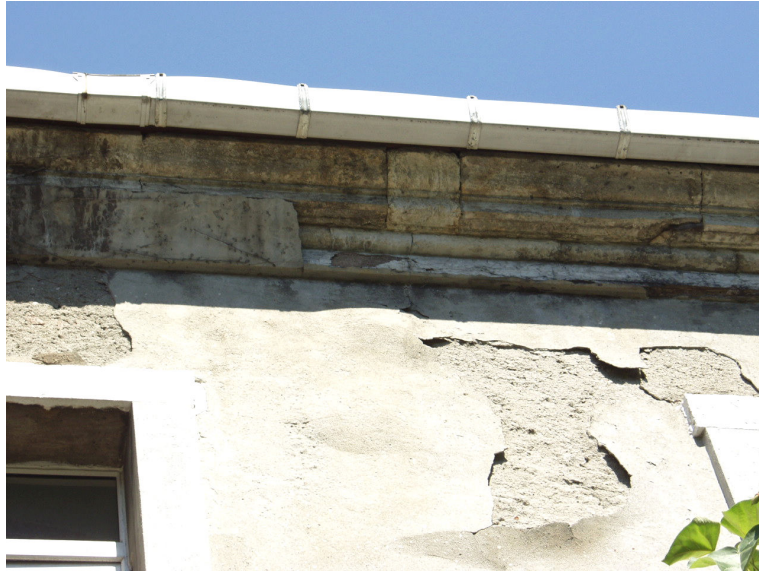
Cephenin köşe noktaları taş olup geri kalan yüzey sıvanarak bu bölgelerin öne çıkarılması sağlanmıştır. Bina, taş bir silmeyle bitirilmiştir (Şekil 6.88). Bu silme, sıvalı olmakla beraber sıvaların yer yer dökülmesi sonucu silme profili ortaya çıkmıştır.

Şekil 6.88 Saçak altı taş silme.

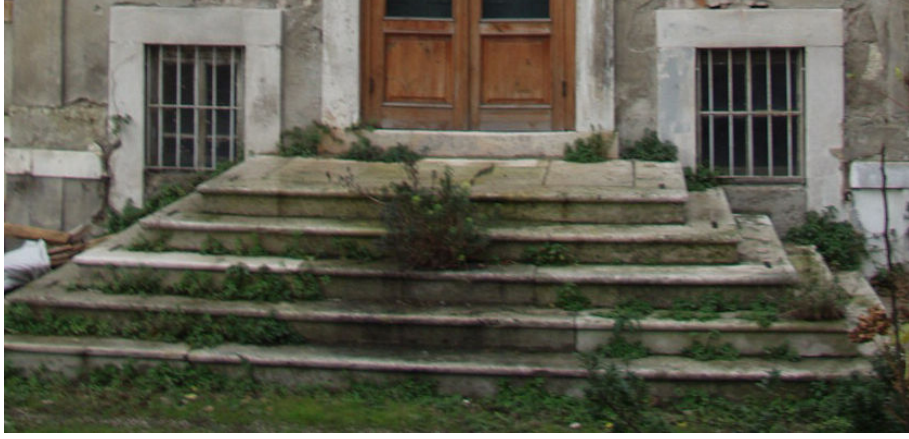
Taş silmelerin üzerlerinde ve özellikle de mermer giriş basamaklarında yoğun olarak bitkilenme görülür (Şekil 6.91). Bina yüzeyindeki metal elemanlarda ise paslanma görülmektedir (Şekil 6.92).

Şekil 6.91 Mermer giriş basamaklarında görülen bitkilenme.

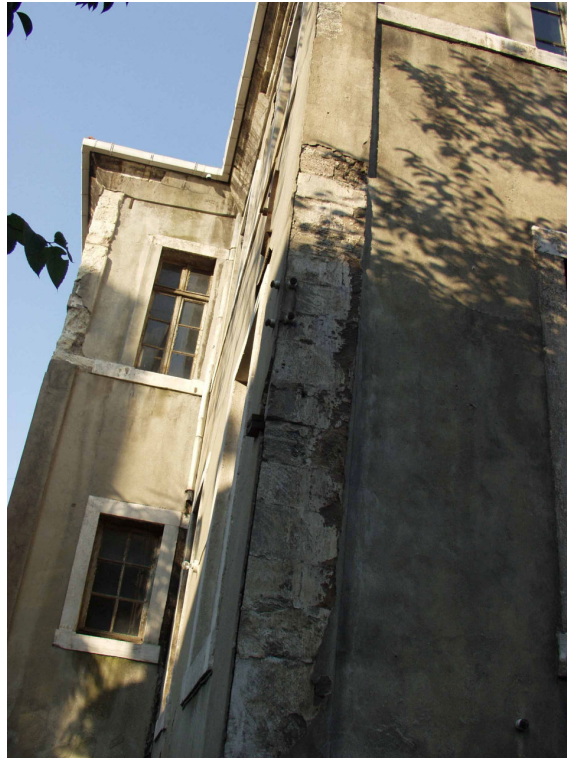
Giriş cephesiyle aynı olarak kat seviyelerinde taş silme bulunmaktadır. Zemin kat seviyesinde iki tane özgün nitelikte açılır kanat ahşap pencere bulunmaktadır (Şekil 6.97). Binanın sol köşe noktası taş olup geri kalan yüzey sıvalıdır. Daha sonradan sıvanan köşe noktalarının sıvaları yer yer döküldüğünden bu durum daha iyi anlaşılabilir (Şekil 6.98).

Şekil 6.98 Güneydoğu Cephesinin taş köşe noktaları.

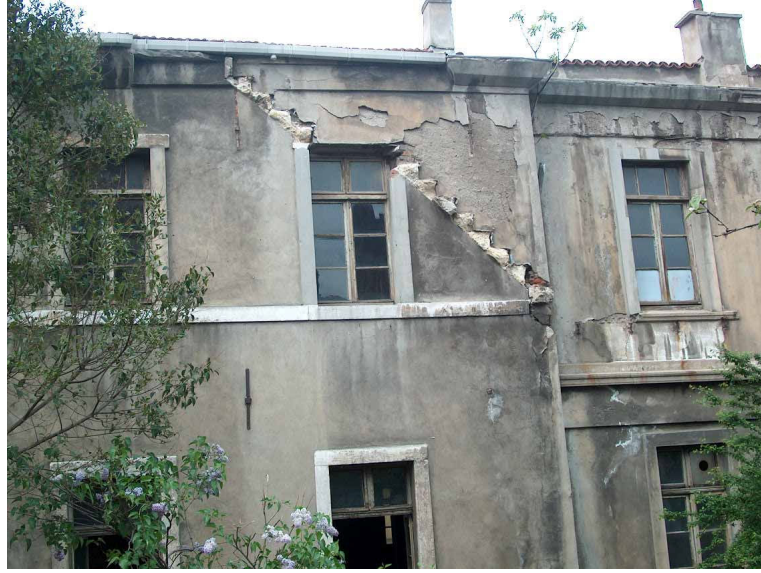
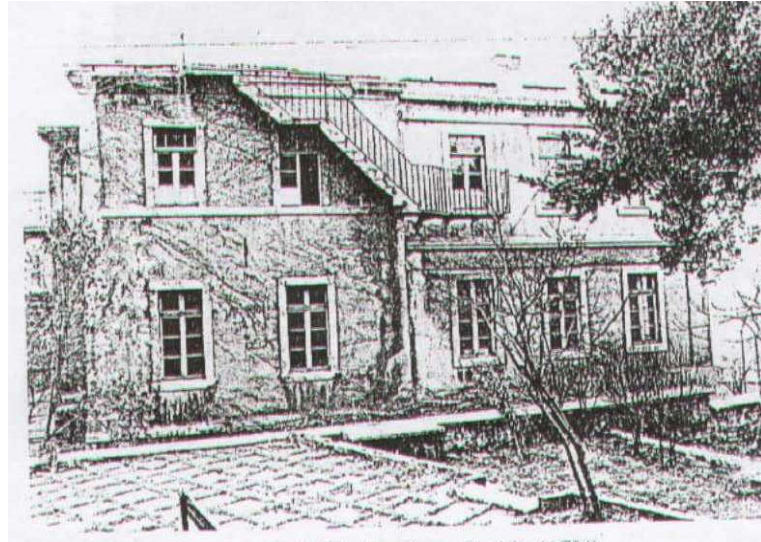
Birinci kat seviyesinde karşımıza, pencere hizasında bir merdiven izi çıkar (Şekil 6.99). Merdiven deniz tarafının ilk pencere hizasından başlar, giriş tarafının ikinci pencere hizasında çatıyı yakalar. Yapılan araştırmalar ve mezunlarla yapılan görüşmeler sonucu edinilen bilgiler ışığında bu merdivenin sonradan ve acil durumlarda kullanılmak üzere yapıldığı anlaşılmıştır. Cephe tekrar yer yer sıvalı olan taş silmeyle son bulur. Bu bölümde silme çok harap olmuş ve bozulmuştur. Bu duruma sebep ise merdivendir (Şekil 6.100).

Şekil 6.99 Güneydoğu Cephesinde yer alan muhdes merdiven izi.

Şekil 6.100 Güneydoğu Cephesinde yer alan muhdes merdivenin olduğu zamanlardan.

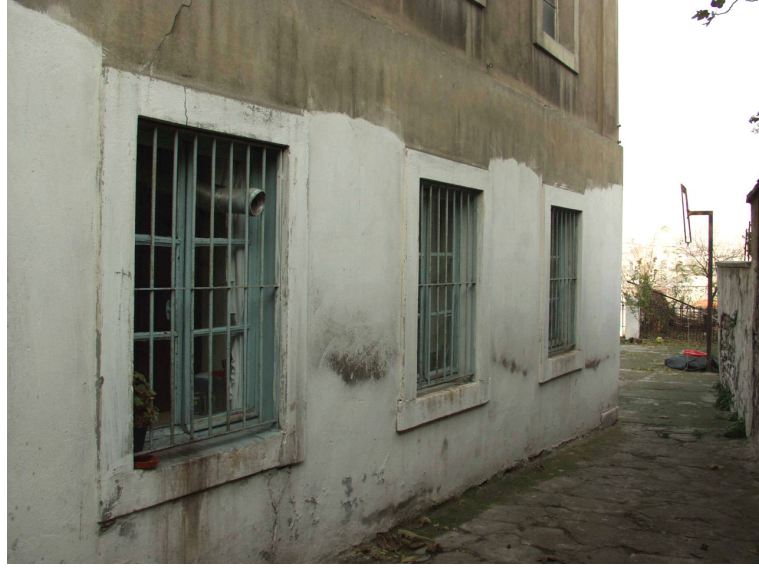
Şekil 6.101 Bodrum kat demir parmaklıklı ahşap pencereler.

Özgün niteliğini kaybetmişlerdir. Zemin kat seviyesinde taş silme olmamakla beraber sadece yukarı doğru cephede bir daralma mevcuttur ve cephedeki hareket bu şekilde sağlanmıştır.

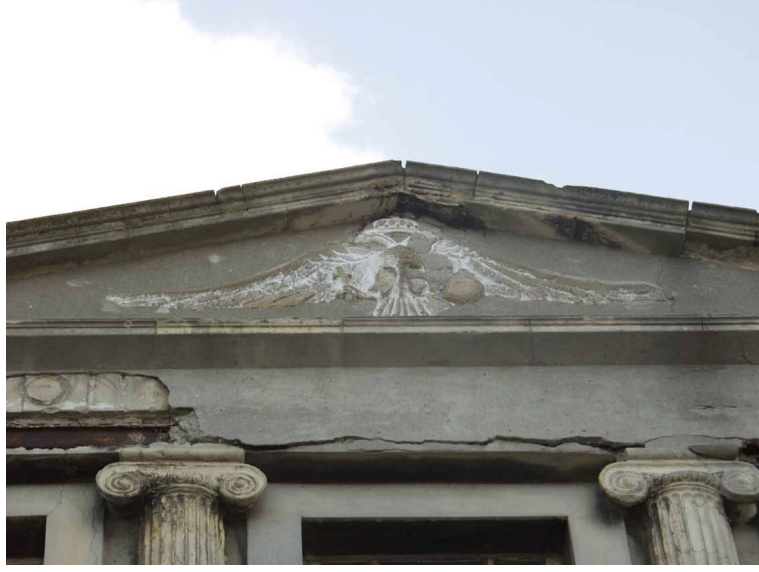
Şekil 6.108 Üçgen alınlık üzerinde yer alan Bizans kartalı figürü.

Bu cephede de yoğun olarak sıva dökülmesiyle karşılaşılır. Bunun yanı sıra silmelerde ve sövelerde yüzey kayıpları ve kırılmalar vardır. Neredeyse tamamı sıvalı olan yüzeyde büyük oranda kirlilik söz konusudur. Ayrıca cephenin sol tarafında ciddi bir rutubet problemi vardır. Bu durum pencerenin etrafında açıkça izlenebilmektedir.

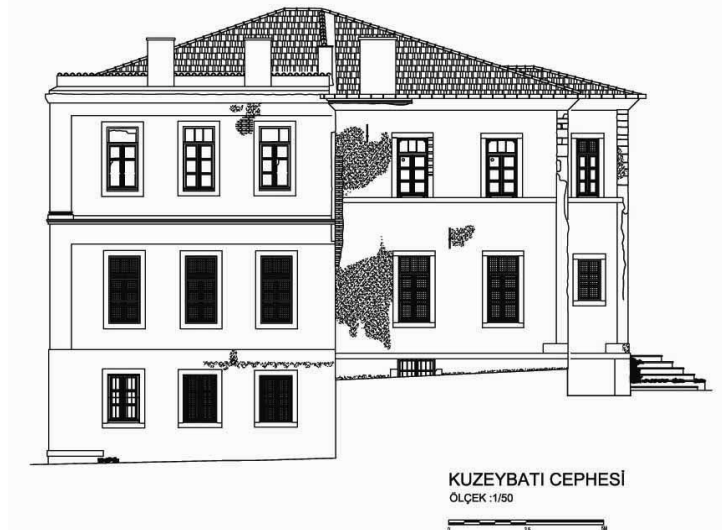
Şekil 6.109 Kuzeybatı Cephesi.

Bu cepheyi de Güneydoğu Cephesi gibi sahip olduğu farklılıklardan dolayı ikiye ayırmak mümkündür. Deniz tarafında bodrum kat seviyesinde üç tane ahşap özgün niteliğini kaybetmiş açılır kanat pencere bulunur ve bu pencereler metal kafeslidir. Bu alanda deniz cephesinde de olduğu gibi yukarı katlardan 5 cm. kadar dışarı çıkmaktadır. Zemin kat seviyesinde sıvalı köşe plastrları mevcuttur ve cephenin deniz tarafında, bodrum kattan farklı olarak üç tane üstü sabit camlı açılır kanat ahşap pencere bulunmaktadır. Bunların ise hepsinde metal kafes bulunmaktadır (Şekil 6.109).

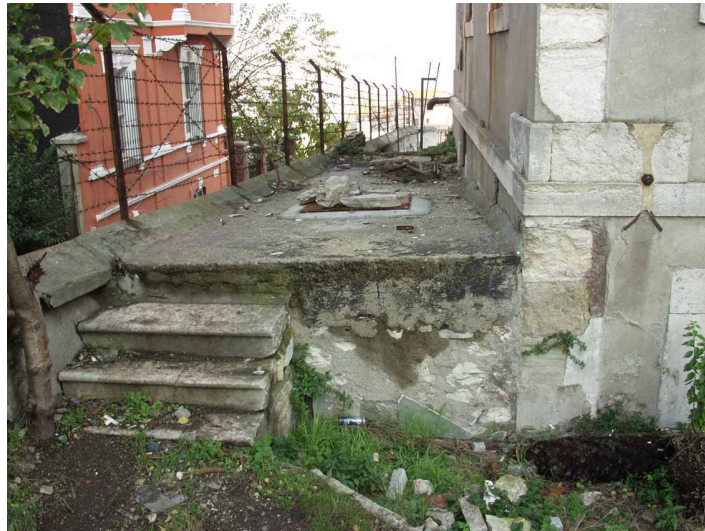
Şekil 6.110 Kuzeybatı Cephesi, muhdes set.

İlk yapıldığında bu set olmamakla beraber cephede, mekansal çözümlenmeye dayanarak taş söveli iki ahşap pencerenin var olduğu düşünülmektedir. Bu set, cephede neredeyse zemin kat

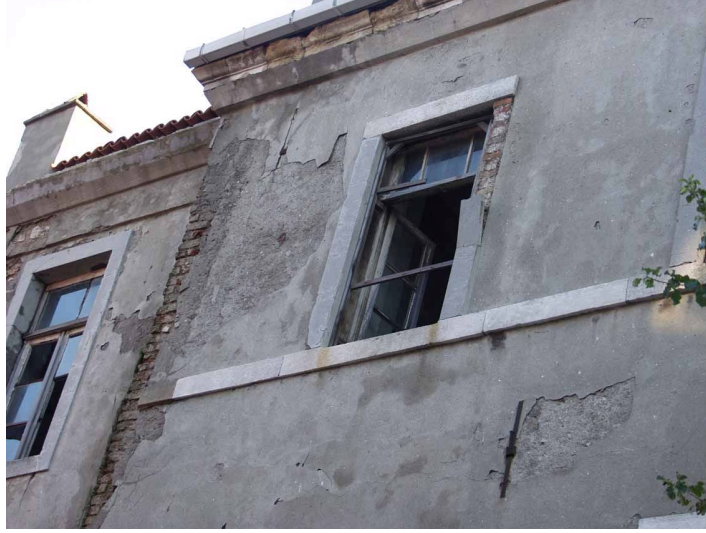
seviyesine kadar gelir. Bu seviye yeniden taş bir siltmeyle bitirilmiştir. Zemin kat seviyesine gelindiğinde de taş söveli metal kafesli iki ahşap pencereyle karşılaşılır. Birinci katta da bu durum aynen devam eder. Birinci katın giriş tarafının sol pencerenin söveleri kırılmış olduğundan altındaki tuğla düzen açıkça görülmektedir (Şekil 6.111).

Şekil 6.111 Kırık söve, altı tuğla örgü.

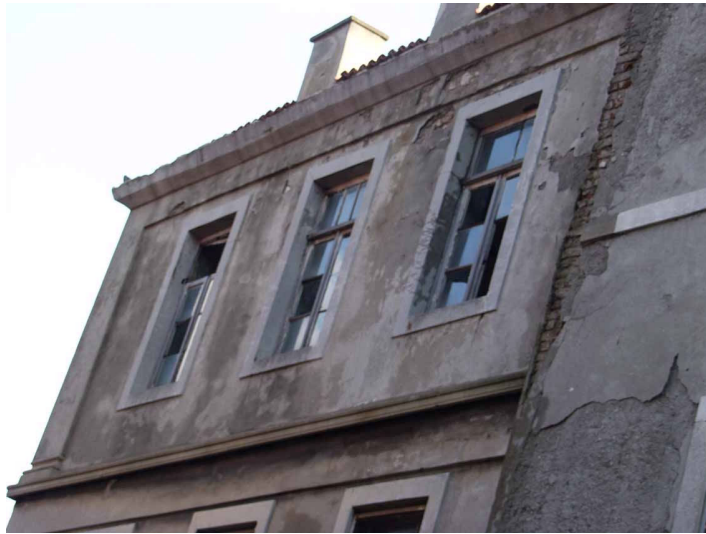
Cephenin giriş tarafının köşe noktası taş olup geri kalan tüm yüzey sıvalıdır. Cephe yine yer yer sıvalı taş siltmeyle bitirilmiştir. Ancak parapetli sistemin bu alanda devam etmemesi saçak siltmelerinin seviyesini bozmuştur. Parapetin hemen önünden yükselen baca ilk yapıldığında olmamakla beraber kalorifer dairesinin eklenmesinden sonra ilave edilmiştir. Bu durum, cephede yer alan sıvaları dökülmüş alanda açıkça görülen tuğla yüzeyden de anlaşılabilir (Şekil 6.112).

Şekil 6.112 Sonradan eklenen baca için yapılan tuğla örgü.

Kuzeybatı Cephesinde sıva dökülmeleri sonucu ortaya çıkan tuğla duvar örgüsünün ise daha sonradan binaya eklenen bacayı inşa etmek amacıyla kullanıldığı düşünülmektedir.

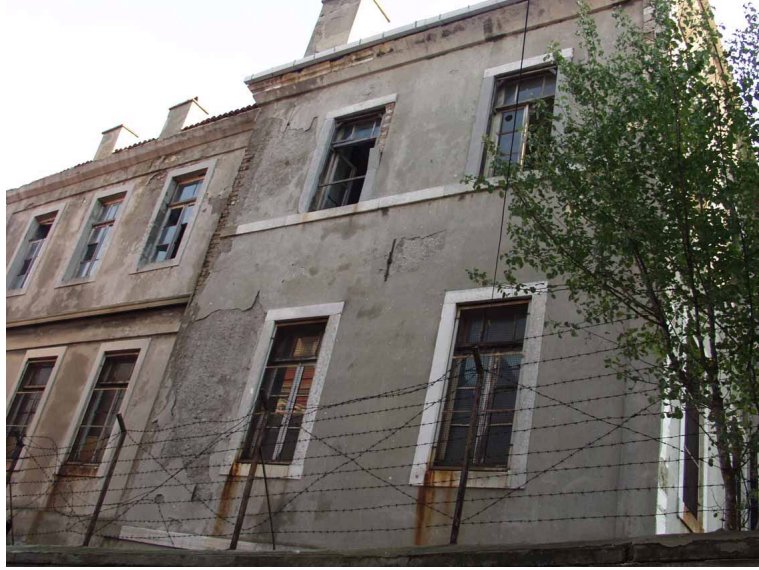
Bu cephede de yoğun olarak sıva dökülmelerine ve taş yüzeyde kırılmalara rastlanılmaktadır. Gerek cephedeki metal elemanlarda gerekse metal kafeslerde ciddi oranda paslanma söz konusu olup bu pas taş yüzeyde lekelere sebep olmuştur. Yüzey kayıplarından taş + tuğla almaşık düzen bu cephede daha net algılanmaktadır. Odunluk olarak kullanılmak üzere yapılmış olan setin alt seviyesinde ise bitkilenme görülmektedir. Yine cephede büyük miktarda kirlenme mevcuttur. Ayrıca genel olarak doğramalar çok harap olup camları neredeyse tamamen kırılmış ve ahşapları deforme olmuştur (Şekil 6.113).

Şekil 6.113 Kuzeybatı Cephesinin pencerelerinin genel görünümü.
