**YILDIZ TEKNİK ÜNİVERSİTESİ
FEN BİLİMLERİ ENSTİTÜSÜ**

**BEYKOZ, YALIKÖY YERLEŞİMİ, HACI ALİBEY FIRINI
VE MEDİHA YARAN EVİ RESTORASYON PROJESİ**

YÜKSEK LİSANS TEZİ

İSTANBUL, 2008

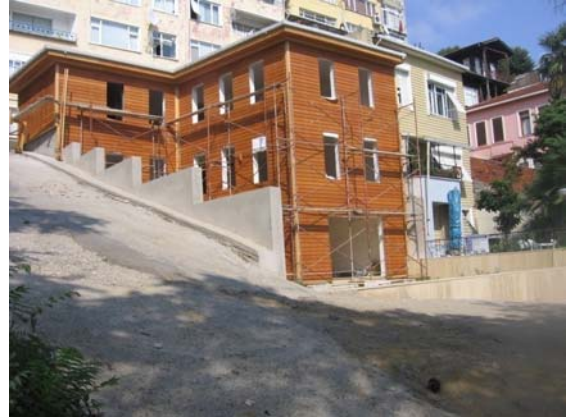
Şekil 3.4: 350 Ada, 1 parsel (2007)

Parsel 1’de bulunan ahşap yapı, Mezarlık Çıkması’nda, kuzey cephesinde tek katlı, güney cephesinde zemin kat üzerinde iki kattan oluşur (Şekil 3.4). Yapı betonarme yapıım sistemi ile yeniden inşa edilmektedir. Yapının girişi kuzey cephesindedir. İnşaatı halen devam eden yapının cephe kaplaması ahşaptır.

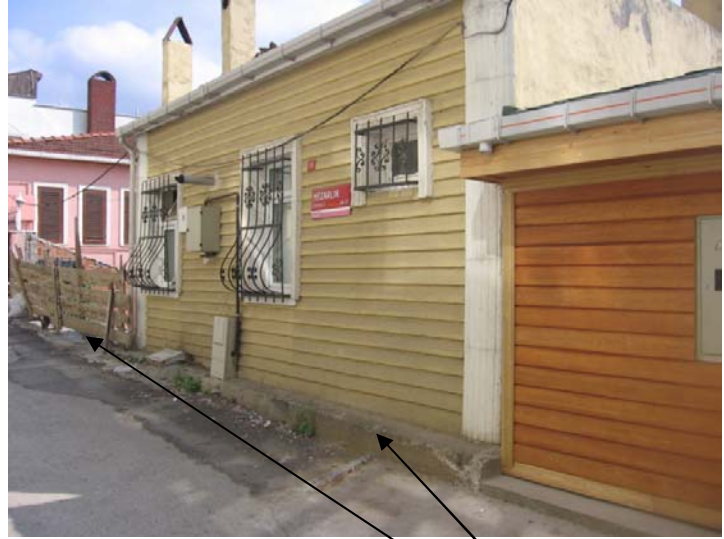
Şekil 3.6: 350 Ada, 3 ve 2 parsel (2007)

Parsel 2’de bulunan ahşap yapı, Mezarlık Çıkması’nda, kuzey cephesinde tek katlı, güney cephesinde zemin kat üzerinde iki kattan oluşur (Şekil 3.3, 3.6). Yapı betonarme yapıım sistemi ile yeniden inşa edilmiştir. Yapının girişi güney cephesindedir. Cephe kaplaması ahşap görünümlü plastiktir. Yapı günümüzde konut olarak kullanılmaktadır.

1974 tarihli fotoğrafta parsel 3’de bulunan ahşap yapı, kargir bir bodrum kat üzerinde 2 kattan oluşur. (Şekil 3.5) Yapının girişi kuzey cephesindedir. Günümüzde yapı yıkılmış olup, bulunduğu parsel boştur. (Şekil 3.6)

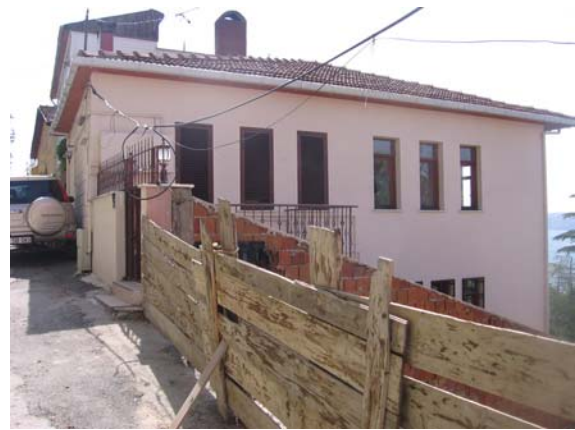
Şekil 3.8: 350 Ada, 5 parsel (2007)

Parsel 5’de bulunan ahşap yapı, kuzey cephesinde tek katlı, güney cephesinde zemin kat üzerinde iki kattan oluşur (Şekil 3.7, 3.8). Yapı betonarme yapım sistemi ile yeniden inşa edilmiştir. Yapının girişi güney cephesindedir. Cephe kaplaması sıvadır. Yapı günümüzde konut olarak kullanılmaktadır.

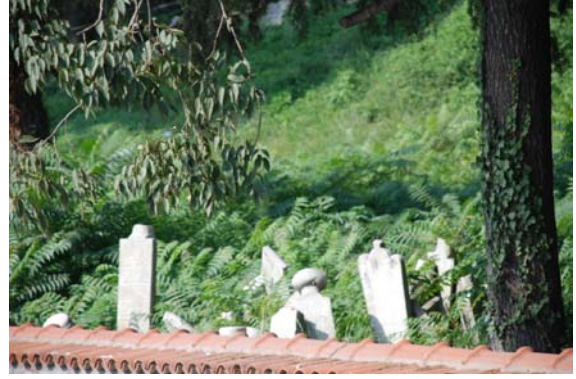
Şekil 3.10: 350 Ada, 8 parsel (2007)

Parsel 8’de Çakmak Dede Mezarlığı bulunmaktadır (Şekil 3.9- 3.14). Dar, uzun küçük bir mezarlıktır. Mezarlığa adını vermiş olan Çakmak Dede’nin, Beykoz ve havalisine İstanbul’un fethinden bir asır kadar evvel gelip yerleşmiş Türklerden, ve hatta onların başında bulunmuş olanlardan biri olduğu söylenir. (Koçu, 1961)

Günümüzde mezarlık, bakımsızdır. Mezar taşlarının bazısı kırık, yere yatmış olarak durmaktadır.

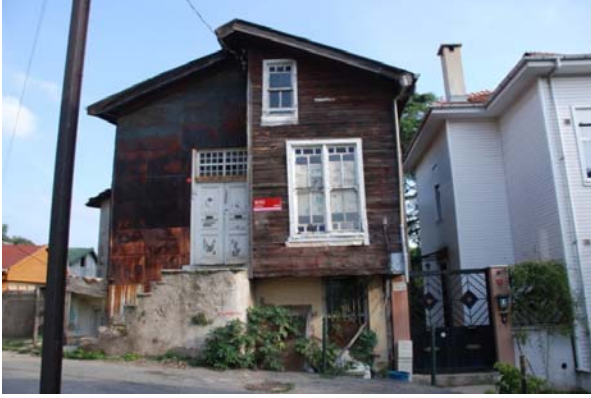
Şekil 3.18: 360 Ada, 2 parsel (2007)

Parsel 2’de biri özgün ahşap, diğeri betonarme yapıım sistemi ile yeniden inşa edilmiş iki yapı bulunmaktadır. Kuzeyde bulunan ahşap yapı, bodrum kat üzerinde iki kattan oluşur (Şekil 3.18). Yapının girişi batı cephesindedir. Yapı kargir bir duvar üzerine ahşap karkas olarak inşa edilmiştir. Giriş kapısı ve pencereler özgündür. Günümüzde ahşap dış kaplama bakımsızdır. Batı cephesi kısmen sac levha ile örtülmüştür. Yapı kullanılmamaktadır.

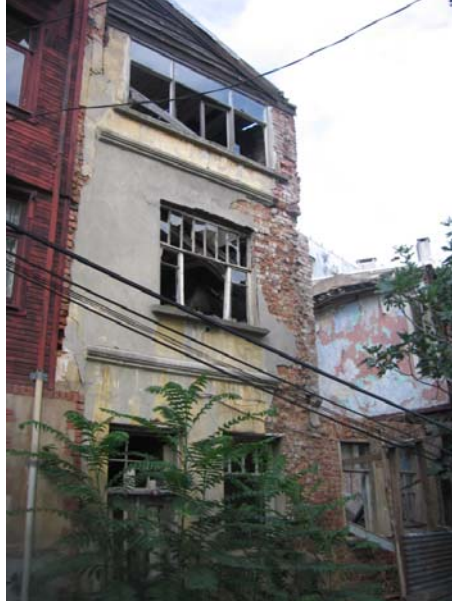
Şekil 3.26: 360 Ada, 18 parsel (2007)

Parsel 18’de bulunan kargir yapı, zemin kat üzerinde iki kattan oluşur (Şekil 3.26). Yapının girişi güney cephesindedir. Yapı, tuğla malzemeli kargir olarak inşa edilmiştir. Cephe kaplaması sıvadır. Sıvada yer yer dökülmeler gözlenmiştir. Yapı günümüzde kullanılmamaktadır.

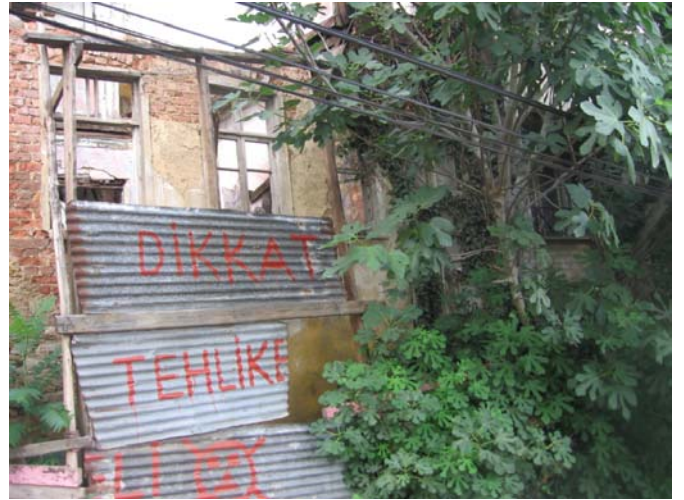
Şekil 3.28: 360 Ada, 19 parsel (2007)

Parsel 19’de bulunan yapı, kargir tuğla malzemeli zemin kat üzerinde ahşap taşıyıcılı üç kattan oluşur (Şekil 3.27). Yapının girişi güney cephesindedir. Günümüzde, ahşap dış kaplama yok olmuş, tuğla örgülü duvarlar kalmıştır. Yapı kullanılmamaktadır. (Şekil 3.28)

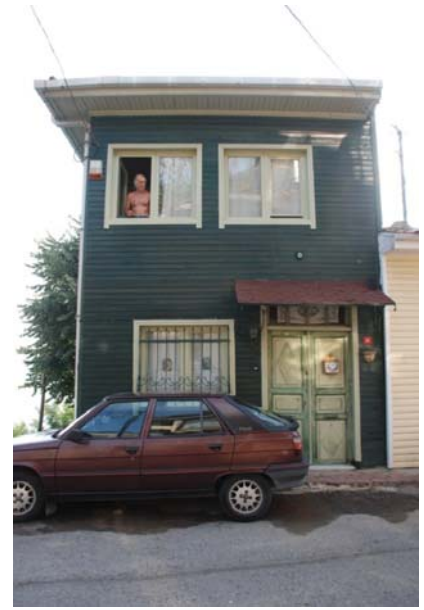
Şekil 3.34: 361 Ada, 6 parsel (2007)

Parsel 6’da bulunan ahşap yapı, bodrum kat üzeri iki kattan oluşur (Şekil 3.33). Yapının girişi kuzey cephesindedir. Yapı kargir bir bodrum kat üzerine ahşap karkas olarak inşa edilmiştir. Giriş kapısı özgündür. Pencerele sonradan büyütülmüş, doğramaları yenilenmiştir. Ahşap dış kaplama sonradan yenilenmiş, iyi durumdadır. Yapı, günümüzde konut olarak kullanılmaktadır (Şekil 3.34).

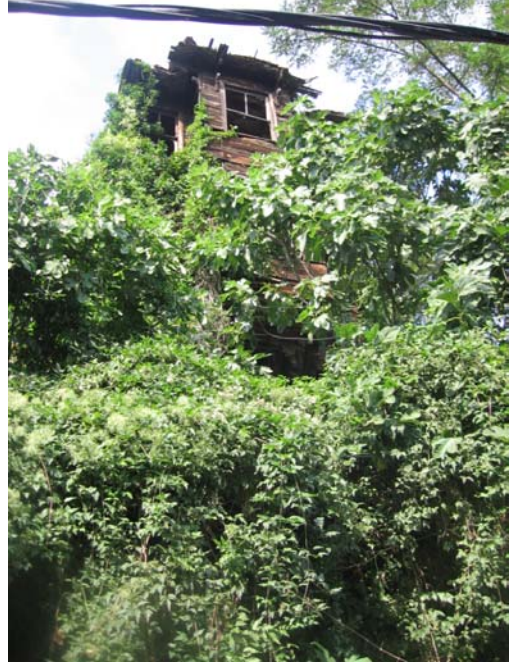
Şekil 3.36: 361 Ada, 7 parsel (2007)

Parsel 7’de bulunan ahşap yapı, zemin kat üzeri iki kattan oluşur (Şekil 3.35). Yapının girişi güney cephesindedir. Yapı, ahşap karkas olarak inşa edilmiştir. Yapı günümüzde kısmen yıkık olup, kalan ahşap kısımlar harap durumdadır. Yapı kullanılmamaktadır (Şekil 3.36).

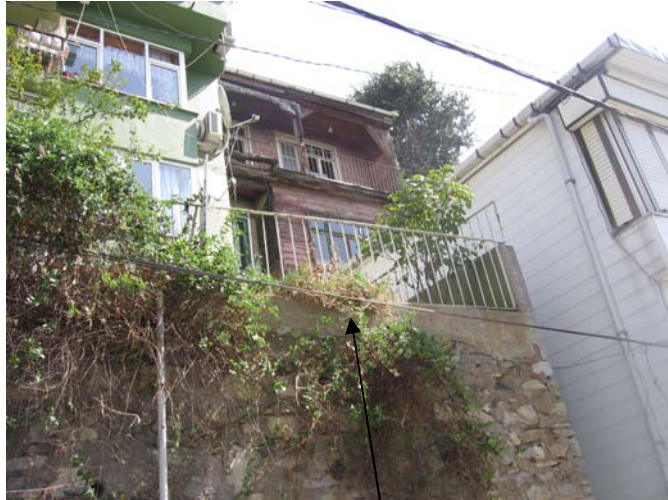
Şekil 3.37: 361 Ada, 10 parsel (2007)

Parsel 10’da bulunan ahşap yapı, zemin kat üzeri bir kattan oluşur (Şekil 3.37). Yapının girişi güney cephesindedir. Yapı, karkas olarak inşa edilmiştir. Ahşap dış kaplama bakımsızdır. Yapı günümüzde konut olarak kullanılmaktadır.

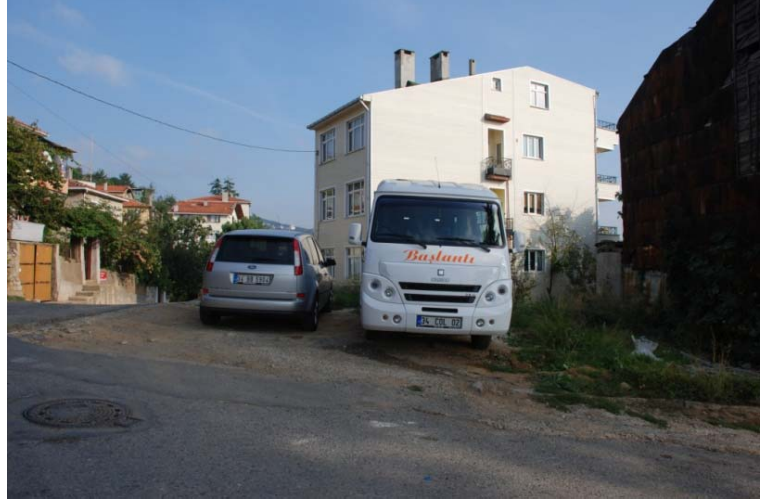
1974 tarihli fotoğrafta parsel 1'de bulunan ahşap yapı, kargir bir bodrum kat üzerinde 2 kattan oluşur (Şekil 3.41). Yapının girişi güney cephesindedir. Günümüzde yapı yıkılmış, bulunduğu parsel boştur (Şekil 3.42).

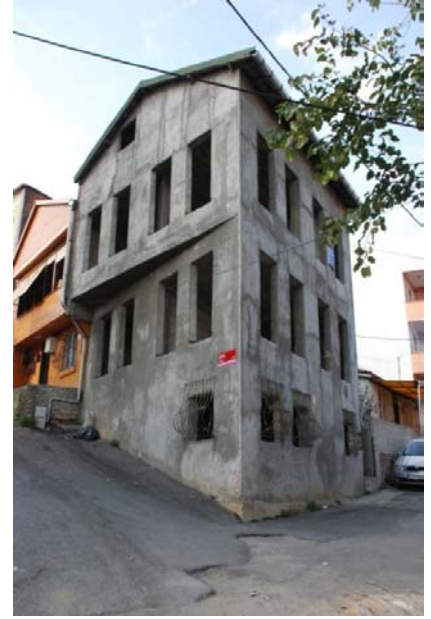
1974 tarihli fotoğrafta parsel 9'da bulunan ahşap yapı, kargir bir giriş kat üzeri ahşap karkas iki kattan oluşur (Şekil 3.43). Yapının girişi kuzey cephesindedir. Günümüzde yapı, betonarme yapım tekniği ile yeniden inşa edilmektedir. (Şekil 3.44).

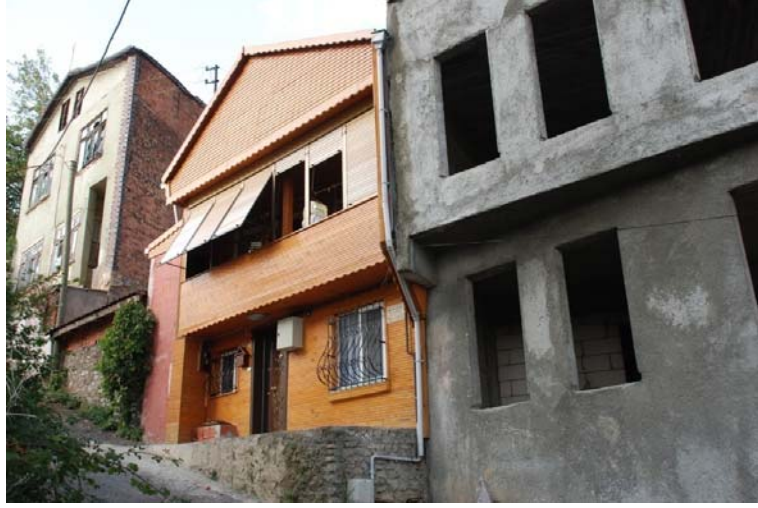
Şekil 3.45: 362 Ada, 10 parsel (2007)

Parsel 10'da bulunan ahşap yapı, kargir bir giriş kat üzeri ahşap bir kattır (Şekil 3.45). Yapının girişi güney cephesindedir. Bu cephedeki pencereler sonradan büyütülmüş, balkon bölümü kapatılmış, ahşap dış kaplama yenilenmiştir. Yapı günümüzde konut olarak kullanılmaktadır.

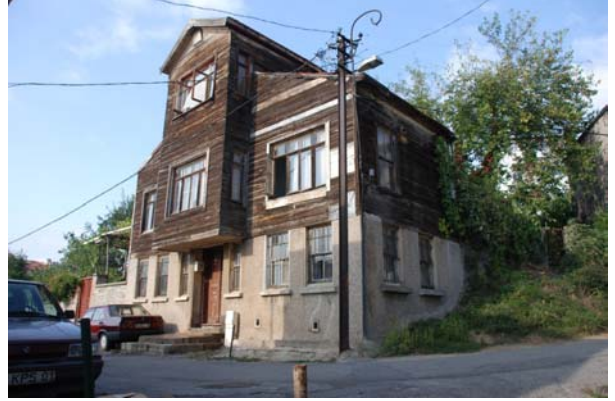
Şekil 3.47: 362 ada, 14 parsel (2007)

Parsel 14'de bulunan ahşap yapı, kargir bir giriş kat üzerinde ahşap iki katlıdır (Şekil 3.46). Yapı ahşap karkas olarak inşa edilmiştir. Yapının girişi güney cephesindedir. Ahşap giriş kapısı özgündür. Güney cephesine açılan pencereler sonradan büyütülmüştür. Günümüzde ahşap dış kaplamanın bakıma ihtiyacı vardır. Yapı özgündür ve konut olarak kullanılmaktadır (Şekil 3.47).

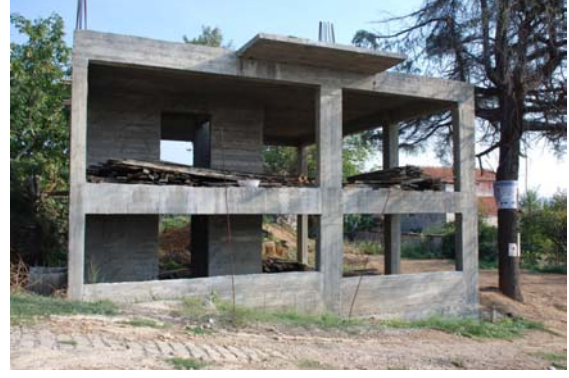
Şekil 3.49: 17 parsel, batı cephesi (2007)

1974 tarihli fotoğrafta parsel 17'de bulunan ahşap yapı, kargir bir giriş kat üzeri iki katlıdır (Şekil 3.48). Yapı ahşap karkas olarak inşa edilmiştir. Günümüzde yapı betonarme olarak yeniden inşa edilmektedir. (Şekil 3.49)

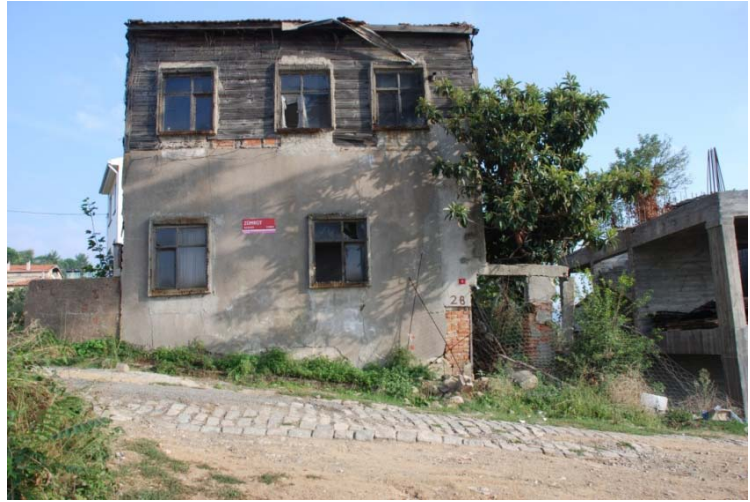
Şekil 3.51: 362 Ada, 18 parsel (2007)

Parsel 18'de bulunan ahşap yapı, kargir bir giriş kat üzerinde ahşap karkas bir kattan oluşmaktadır (Şekil 3.50). Yapının girişi güney cephesindedir. Batı ve güney cephesine açılan pencereler sonradan büyütülmüştür. Günümüzde ahşap dış kaplamanın bakıma ihtiyacı vardır. Yapı kullanılmamaktadır (Şekil 3.51).

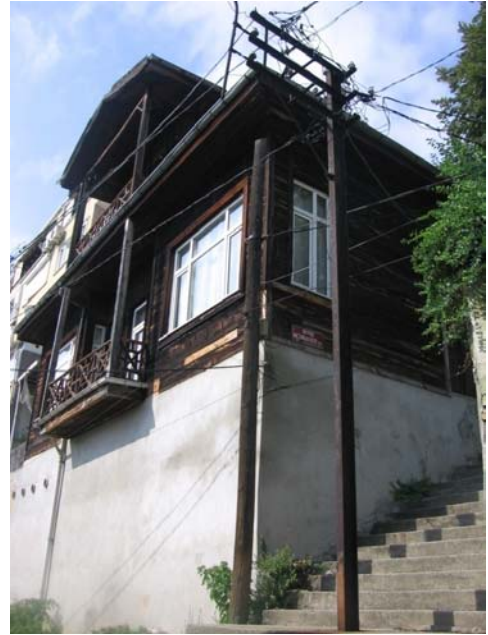
Şekil 3.55: 374 Ada, 4 parsel (2008)

Parsel 4’de bulunan ahşap yapı, kargir bir giriş kat üzerinde ahşap karkas iki kattan oluşmaktadır. (Şekil 3.54) Yapı ahşap karkas olarak inşa edilmiştir. Yapının girişi güney cephesindedir. Güney cephesine açılan pencereler sonradan büyütülmüştür, ahşap dış kaplamanın bakıma ihtiyacı vardır. Yapı özgündür ve konut olarak kullanılmaktadır. (Şekil 3.55)

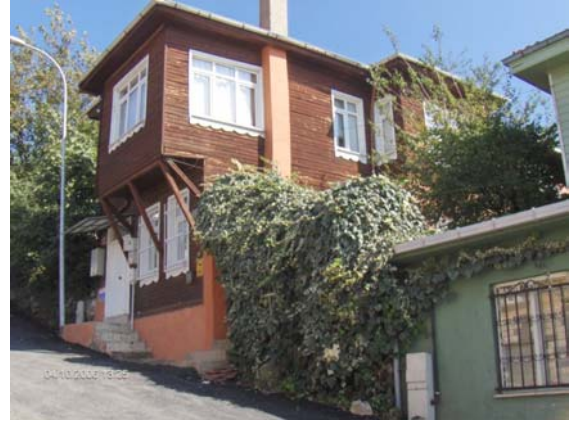
Şekil 3.57: 382 Ada, 7 parsel (2006)

Parsel 7'de bulunan ahşap yapı, zemin kat üzerinde ahşap karkas bir kattan oluşmaktadır (Şekil 3.56). Yapının ve bahçenin girişi batı cephesindedir. Batı ve güney cephesine açılan pencereler sonradan büyütülmüş, doğramaları yenilenmiştir. Güney cephesine sonradan bir baca yapılmıştır. Ahşap dış kaplama iyi durumdadır. Yapı, günümüzde konut olarak kullanılmaktadır (Şekil 3.57).

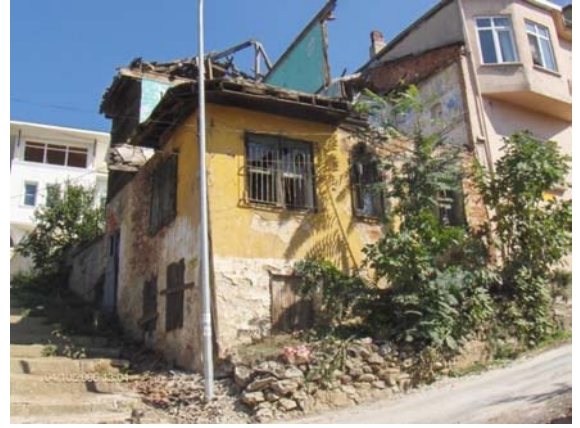
Şekil 3.65: 382 Ada, 19 parsel (2006)

Parsel 19'de bulunan ahşap yapı, kargir bir bodrum ve giriş ile üzerinde ahşap karkas bir kattan oluşmaktadır. (Şekil 3.64) Yapının girişi güney cephesindedir. Günümüzde yapının ahşap katı yok olmuş, kargir kısmı bakımsız durumdadır. Yapı kullanılmamaktadır (Şekil 3.65).

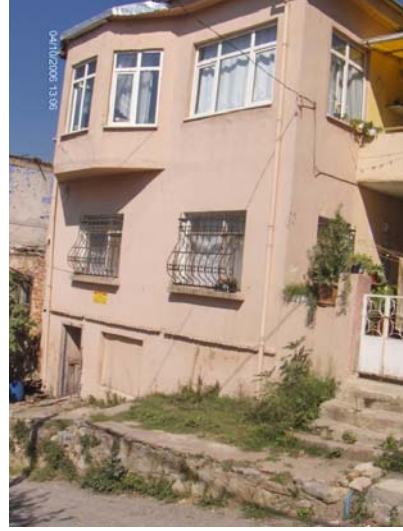
Parsel 20'de bulunan yapı, kargir bir borum kat üzerinde ahşap karkas iki kattan oluşmaktadır. (Şekil 3.66). Yapının girişi güney cephesindedir. Yapı sonradan yenilenmiş, ikinci kattaki ahşap kaplama sıva ile kapanarak boyanmıştır. Yapı günümüzde konut olarak kullanılmaktadır (Şekil 3.67).

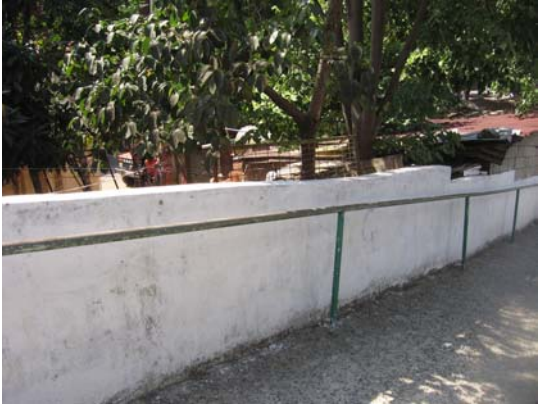
Parsel 1’de tescilli Rufai Tekkesi’ne ait bir mezarlık bulunmaktadır (Şekil 3.70). Günümüzde

mezarlığın üzerine muhdes barakalar yapılmış, mezar taşları yokolmuştur.

Şekil 3.70: 1 parsel, mezarlık duvarı (2007)

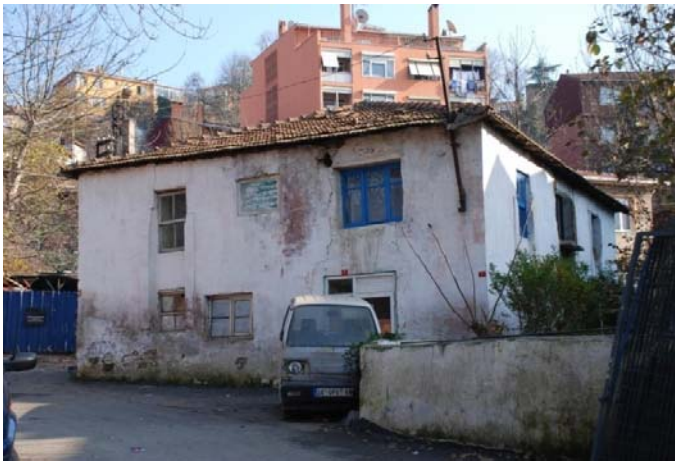
Şekil 3.72: 449 Ada, 26 parsel Rufai Tekkesi (2006)

Parsel 26’da Rufai Tekkesi bulunmaktadır. Tekkenin, İstanbul Vakıflar Bölge Müdürlüğü’nde bulunan Esami-i Tekaya Defteri’nde, Hicri 1261 (Miladi 1845) tarihinde Rufai tarikatından Şeyh Edhem Sırrı Efendi tarafından yaptırıldığı kayıtlıdır. (Tanman, 1993) Hicri 1310 (Miladi 1892) tarihinde, tekkenin şeyhi İbrahim Edhem’in yazdığı yazıda, padişahın meşihat kaydının bulunmayışı ve tekke için bir Semağhane ve iki oda inşasına katkı için bir miktar para yardımı istenmektedir. (Ek 4, dosya n. 35, gömlek sıra n. 4) Günümüzde büyük ölçüde tadil edilmiş bulunan yapının cephesindeki ta’lik hatlı mensur kitabe ise, tekkenin, Hicri 1318 (Miladi 1900) tarihinde II. Abdülhamid’in darüssaade ağalarından Ahmed Abdülgani Ağa tarafından yeniden inşa ettirildiğini belgelemektedir (Tanman, 1993). Günümüzde tekke yapısı konut olarak kullanılmaktadır. Yapı bakımsızdır (Şekil 3.72).

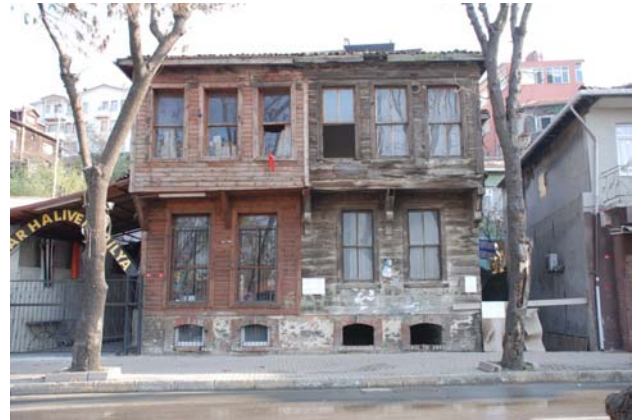
Şekil 3.76: 449 Ada, 19 parsel (2006)

Parsel 19'da bulunan Hacı Ali Bey Vakfı'na ait ahşap yapılar ikizdir, kargir bir bodrum kat üzeri ahşap karkas iki kattan oluşurlar (Şekil 3.75). Yapılara Çayır Caddesi'nde girilen bahçeden ulaşılır. Günümüzde yapıların, bahçe duvarları ve kapıları yok olmuştur. Yapılardan; Çayır Caddesi'ne bakan güneydeki yapı özgündür. Ahşap dış kaplamaları ve pencereleri harap durumda olan yapı kullanılmamaktadır. Kuzeydeki yapı da özgün olmakla beraber yapının ahşap kısımları ve pencereleri sonradan yenilenmiştir. Yapı iş yeri olarak kullanılmaktadır (Şekil 3.76).

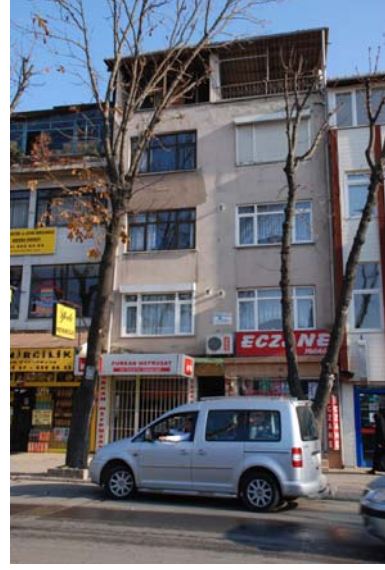
Şekil 3.78: 449 Ada, 21 parsel (2006)

Parsel 21'de bulunan ahşap yapı, kargir giriş kat üzeri ahşap karkas iki kattan oluşmaktadır (Şekil 3.77). Yapının girişi batı cephesindedir. Yapı günümüzde yıkılarak betonarme yapıım tekniği ile iki kat ilave edilerek yeniden inşa edilmiş ve özgünlüğünü yitirmiştir. Yapının giriş katı iş yeri, üst katları konut olarak kullanılmaktadır (Şekil 3.78).

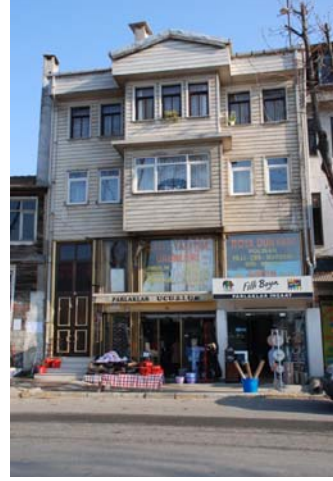
Şekil 3.80: 449 Ada, 23 parsel (2006)

Parsel 23'de bulunan ahşap yapı, kargir bir bodrum kat üzeri ahşap karkas iki kattan oluşmaktadır (Şekil 3.79). Yapının girişi batı cephesindedir. Yapı günümüzde yıkılarak betonarme yapım tekniği ile yeniden inşa edilmiş özgün kimliğini yitirmiştir. Yapının giriş katı iş yeri olarak, üst katları konut olarak kullanılmaktadır (Şekil 3.80).

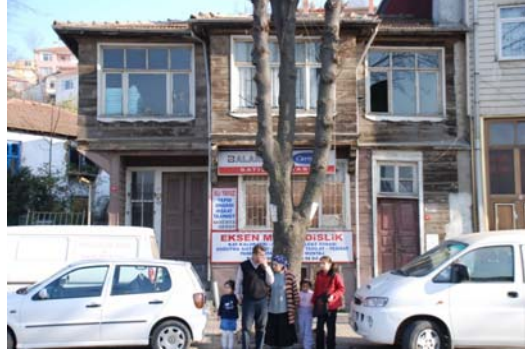
Şekil 3.81: 449 Ada, 24 parsel (2006)

Parsel 24'de bulunan ikiz yapılar, zemin kat üzerinde ahşap karkas bir kattan oluşmaktadır (Şekil 3.81). Yapıların girişi batı cephesindedir. Giriş kapıları özgündür. Günümüzde ahşap dış kaplamanın bakıma ihtiyacı vardır. Yapılardan kuzeydeki iş yeri olarak kullanılmakta, güneydeki kullanılmamaktadır.

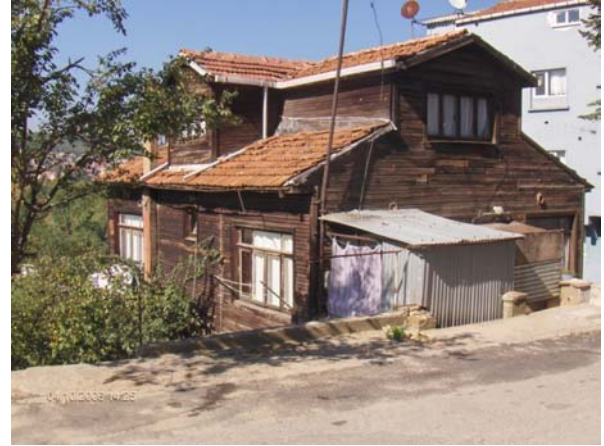
Şekil 3.83: 449 Ada, 35 parsel (2006)

Parsel 35'de bulunan ahşap yapı, giriş kat üzerinde ahşap karkas iki kattan oluşmaktadır (Şekil 3.82). Yapının güney ve doğu cephesinden olmak üzere iki girişi vardır. Güney ve doğu cephesine açılan pencereler sonradan büyütülmüş, doğramaları yenilenmiştir. Ahşap dış kaplamanın bakıma ihtiyacı vardır. Yapı günümüzde konut olarak kullanılmaktadır (Şekil 3.83).

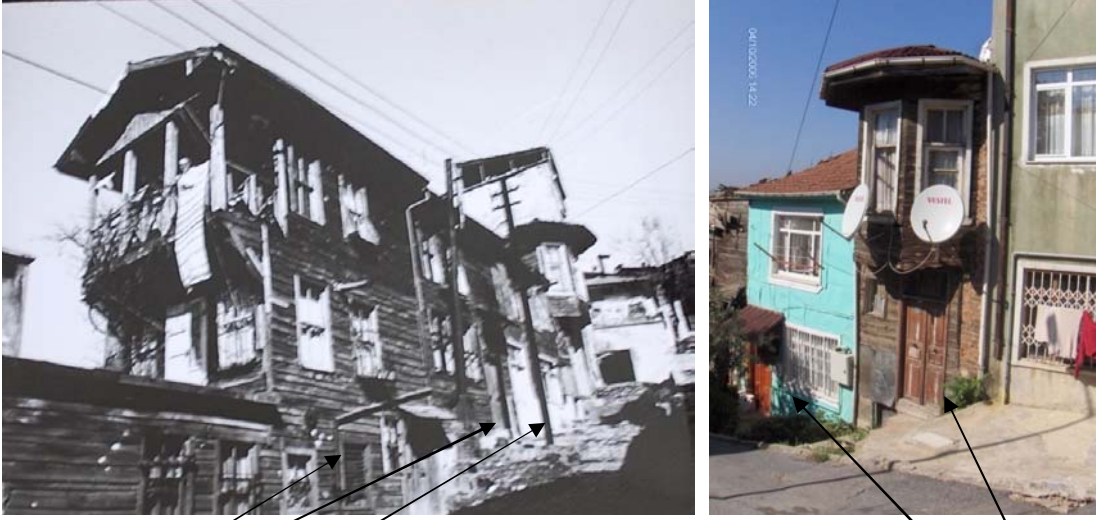
Şekil 3.86: 13,12 ve 11 parsel (f. 3/25, 1974) Şekil 3.87: 450 Ada, 12 ve 11 parsel (2006)

Parsel 11’de bulunan yapı, giriş kat üzerinde bir kattan oluşur (Şekil 3.86). Yapının girişi güney cephesindedir. Girişin üstünde 1. katta ahşap çıkma vardır. Yapı ahşap karkas olarak inşa edilmiştir. Giriş kapısı ve pencereler özgündür. Ahşap dış kaplamanın bakıma ihtiyacı vardır. Yapı günümüzde konut olarak kullanılmaktadır (Şekil 3.87).

Parsel 12’de bulunan ahşap yapı, giriş kat üzerinde bir kattan oluşur. Yapının girişi güney cephesindedir. Yapı ahşap karkas olarak inşa edilmiştir. Giriş kapısı ve pencereler sonradan yenilenmiştir. Günümüzde ahşap dış kaplama üzeri metal plakalarla örtülmüş ve boyanmış durumdadır. Yapı konut olarak kullanılmaktadır (Şekil 3.87).

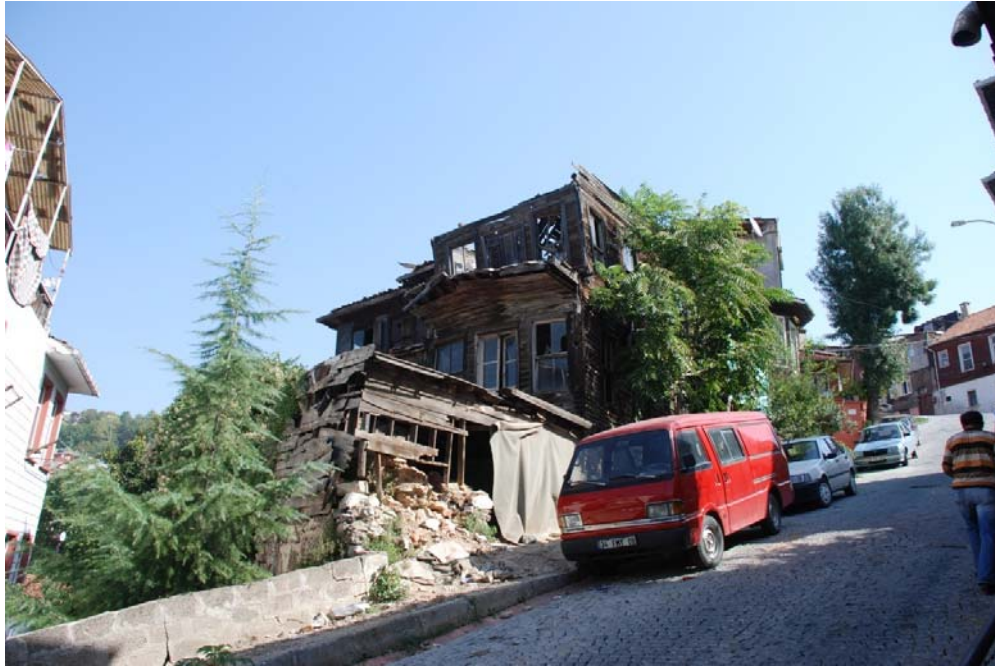
Şekil 3.88: 450 Ada, 13 parsel (2007)

Parsel 13’de bulunan ahşap yapı, giriş kat üzerinde iki kattan oluşur. Yapının girişi güney cephesindedir. Yapı ahşap karkas olarak inşa edilmiştir. Günümüzde yapının ahşap kısımları kısmen yok olmuş, harap durumdadır. Yapı kullanılmamaktadır (Şekil 3.88).

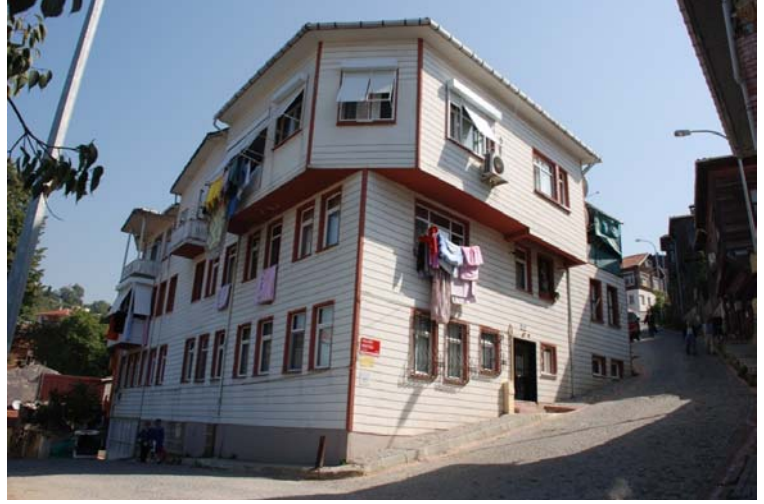
Şekil 3.90: 450 Ada, 90 parsel (2007)

Parsel 90'de bulunan ahşap yapı, giriş kat üzerinde iki kattan oluşur (Şekil 3.89). Yapının girişi güney cephesindedir. Yapı, sokağın köşesinde konumludur. 1. katta köşe çıkması vardır. Yapı ahşap karkas olarak inşa edilmiştir. Günümüzde yıkılarak betonarme olarak yeniden inşa edilen yapının cephesi sıvalıdır. Yapı konut olarak kullanılmaktadır (Şekil 3.90).

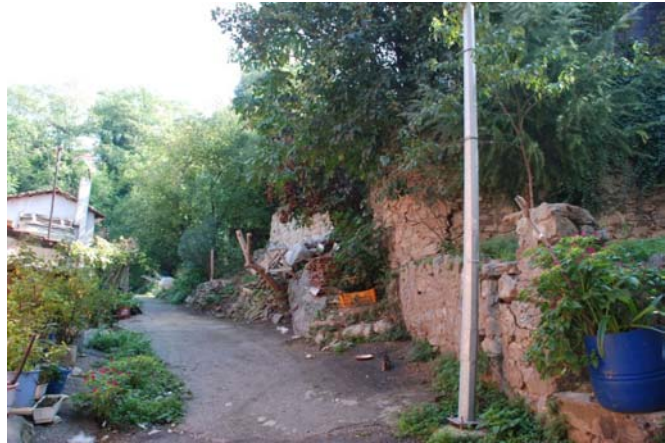
Şekil 3.92: 450 Ada, 17 parsel (2007)

1974 tarihli fotoğrafta parsel 17'de bulunan ahşap yapı, giriş kat üzerinde bir kattan oluşur (Şekil 3.91). Yapının girişi batı cephesindedir. Yapı ahşap karkas olarak inşa edilmiştir. Günümüzde yapının bulunduğu parsel boştur. Yapıdan herhangi bir iz bulunmamaktadır (Şekil 3.92).

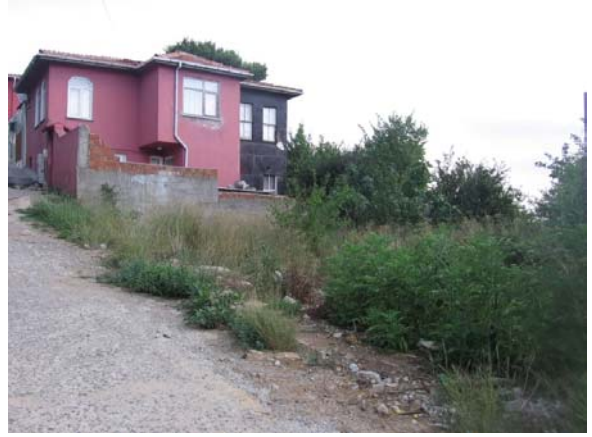
Şekil 3.94: 453 Ada, 8 parsel (2007)

1974 tarihli fotoğrafta parsel 8’de bulunan ahşap yapı, kargir bir giriş kat üzerinde bir kattan oluşur (Şekil 3.93). Yapının girişi kuzey cephesindedir. Günümüzde yapı yıkılmış, bulunduğu parsel boştur (Şekil 3.94).

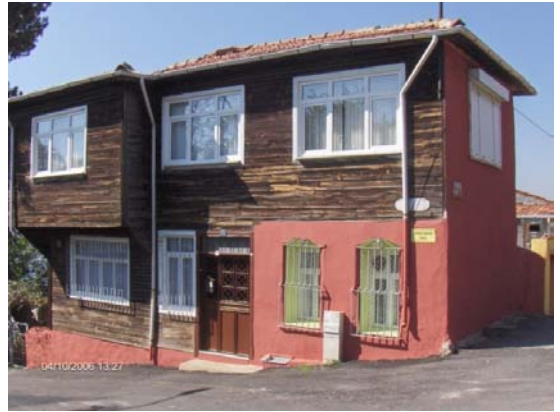
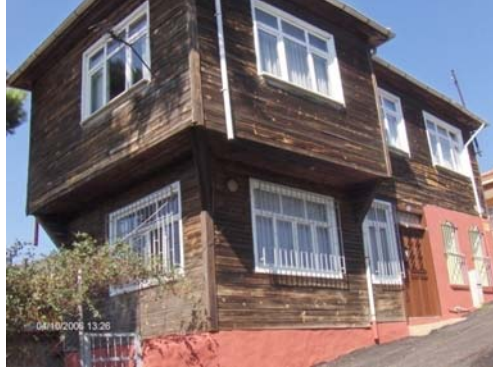
Parsel 11’de bulunan ahşap yapı, giriş kat üzerinde bir kattan oluşur (Şekil 3.95). Yapının girişi doğu cephesindedir (Şekil 3.96, 3.97). Yapı kargir taş duvar üzerine ahşap karkas olarak inşa edilmiştir. Giriş kapısı sonradan yenilenmiş, demir doğramalı olup özgünlüğünü yitirmiştir. Kuzey ve doğu cephesine açılan pencereler sonradan büyütülmüş, doğramaları yenilenmiştir. Ahşap dış kaplama iyi durumdadır. Yapı günümüzde konut olarak kullanılmaktadır.

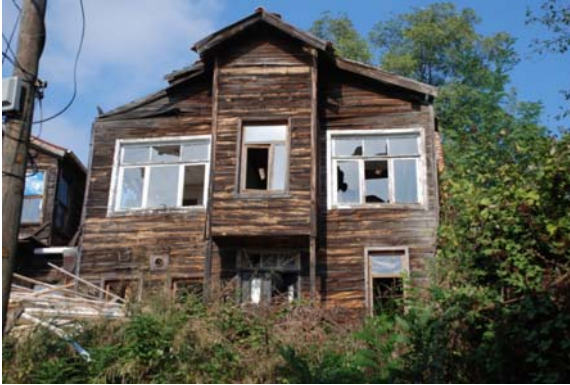
Şekil 3.98: 453 Ada, 14 parsel (2006)

Parsel 14'de bulunan ahşap yapı, giriş kat üzerinde bir kattan oluşur (Şekil 3.98). Yapıya güneyindeki bahçeden ulaşılır. Girişin üstünde 1. katta ahşap çıkma vardır. Yapı ahşap karkas olarak inşa edilmiştir. Giriş kapısı özgündür ancak ahşap kısımlarında yıpranma gözlenmiştir. Yapının 1.kat pencereleri sonradan büyütülmüştür. Günümüzde, ahşap dış kaplama bakımsız durumda olup, yer yer eksiktir. Yapı harap durumda ve kullanılmamaktadır.

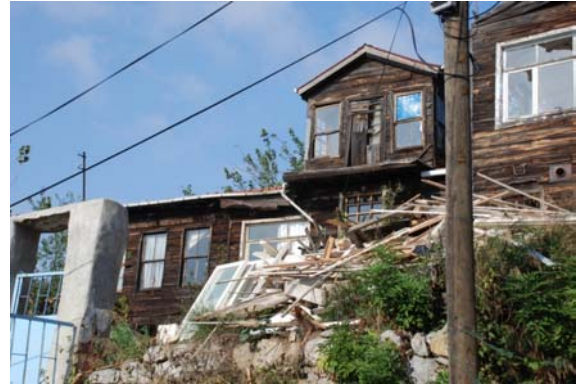
Şekil 3.99: 453 Ada, 15 ve 16 parsel (2006)

Parsel 15 ve 16'da bulunan ahşap yapı, giriş kat üzerinde iki kattan oluşur (Şekil 3.99). Yapı ahşap karkas olarak inşa edilmiştir. Yapıya güneyindeki bahçeden ulaşılır. Ahşap dış kaplama bakımsız durumdadır. Yapı günümüzde konut olarak kullanılmaktadır.

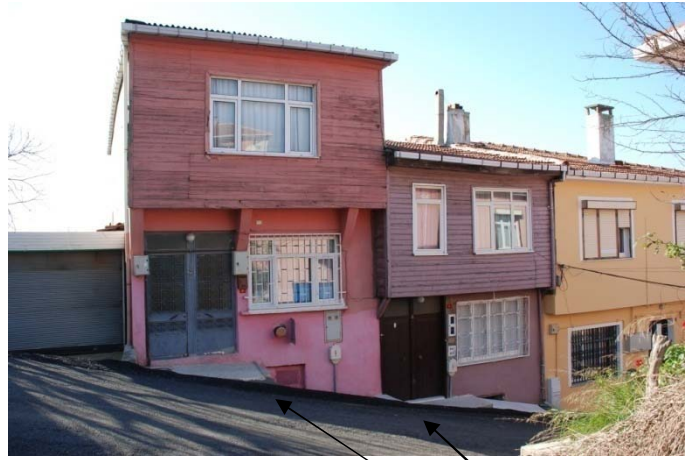
Şekil 3.100: 454 Ada, 4 ve 3 parsel (f. 5/10, 1974) Şekil 3.101: 454 Ada, 4 ve 3 parsel (2006)

Parsel 3’de bulunan ahşap yapı, giriş kat üzerinde bir kattan oluşur (Şekil 3.100). Yapının girişi kuzey cephesindedir. Girişin üstünde 1. katta ahşap çıkma vardır. Yapı ahşap karkas olarak inşa edilmiştir. Yapının kuzey cephesine açılan pencereleri sonradan büyütülmüştür. Ahşap dış kaplama bakımlıdır. Yapı günümüzde konut olarak kullanılmaktadır (Şekil 3.101).

Parsel 4’de bulunan ahşap yapı, giriş kat üzerinde bir kattan oluşur. Yapının girişi kuzey cephesindedir. Girişin üstünde 1. katta ahşap çıkma vardır. Bu çıkma sonradan tüm cepheyi kapsayacak şekilde genişletilmiştir. Yapı, ahşap karkas olarak inşa edilmiştir. Yapının 1.kat penceresi sonradan büyütülmüştür ve ahşap giriş kapısı değiştirilmiştir. Ahşap dış kaplama bakımsızdır. Yapı günümüzde konut olarak kullanılmaktadır (Şekil 3.101).

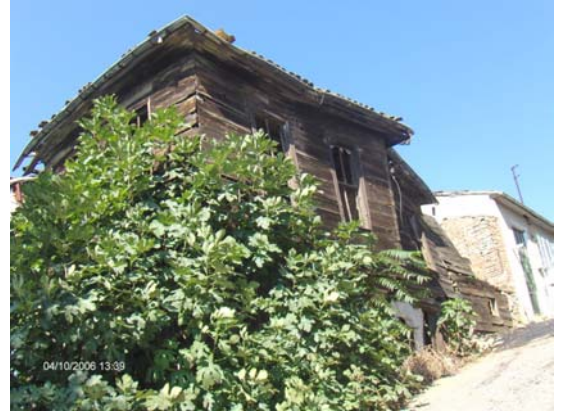
Şekil 3.103: 454 Ada, 7 parsel (2006)

Parsel 7’de bulunan ahşap yapı, giriş kat üzerinde bir kattan oluşur (Şekil 3.102). Yapıya doğu cephesine açılan giriş kapısından girilir. Girişin üstünde 1. katta ahşap çıkma vardır. Yapı, ahşap karkas olarak inşa edilmiştir. Yapının pencereleri özgündür. Ancak doğramaların çoğu kısmı yok olmuştur. Ahşap dış kaplama bakımsızdır, yapı kısmen çökmüştür. Yapı günümüzde kullanılmamaktadır (Şekil 3.103).

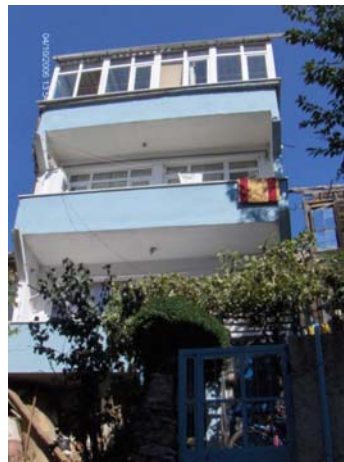
Şekil 3.105: 454 Ada, 8 parsel (2006)

Parsel 8'de bulunan ahşap yapı, giriş kat üzerinde bir kattan oluşur (Şekil 3.104). Yapının girişi güney cephesindedir. Yapı ahşap karkas olarak inşa edilmiştir. Yapı, günümüzde yıkılarak özgün haliyle benzerliği olmayan şekilde, betonarme yapım tekniği ile yeniden inşa edilmiştir. Yapı konut olarak kullanılmaktadır (Şekil 3.105).

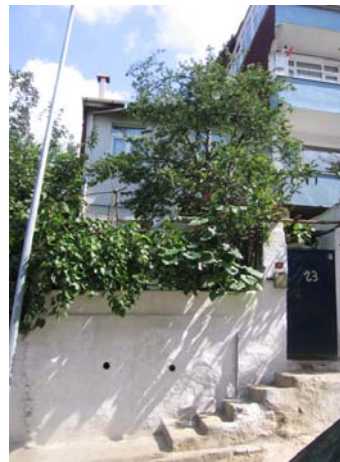
Şekil 3.106: 454 Ada, 9 parsel (2006)

Parsel 9'de bulunan ahşap yapı, giriş ve üzeri bir kattan oluşur. Yapının girişi güney cephesindedir. Yapı ahşap karkas olarak inşa edilmiştir. Yapı, günümüzde yıkılarak özgün haliyle benzerliği olmayan şekilde, betonarme yapım tekniği ile yeniden inşa edilmiştir. Yapı konut olarak kullanılmaktadır (Şekil 3.106) .

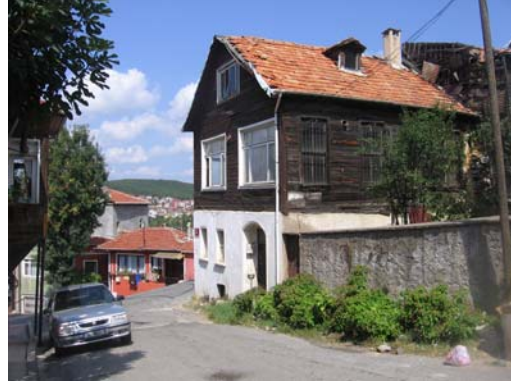
Şekil 3.107: 454 Ada, 13 parsel (2006)

Parsel 13'de bulunan ahşap yapı, kargir giriş kat üzerinde iki kattan oluşur (Şekil 3.107). Yapının girişi güney cephesindedir. Yapı, ahşap karkas olarak inşa edilmiştir. Güney cephesine açılan pencereler sonradan büyütülmüş, doğramaları yenilenmiştir. Ahşap dış kaplama iyi durumdadır. Yapı günümüzde kullanılmamaktadır.

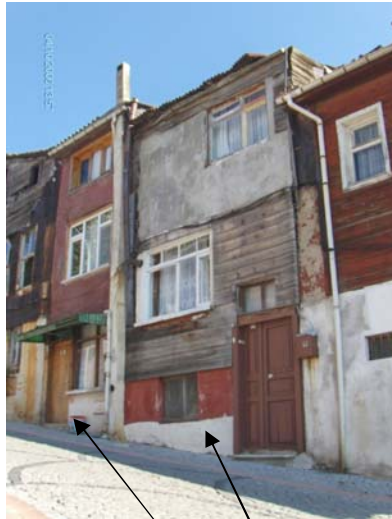
Şekil 3.108: 454 Ada, 15 ve 14 parsel (2006)

Parsel 14 ve 15'de bulunan ahşap yapılar, korunması gerekli kültür varlığı olarak önerilmektedir (Şekil 3.108). Yapı, kargir giriş kat üzerinde iki kattan oluşur. Yapının girişi batı cephesindedir. Giriş kapısı özgündür. Yapı, ahşap karkas olarak inşa edilmiştir. Yapının batı cephesine açılan pencereleri sonradan büyütülmüştür. Ahşap dış kaplama bakımsızdır. Yapılar, günümüzde konut olarak kullanılmaktadır.

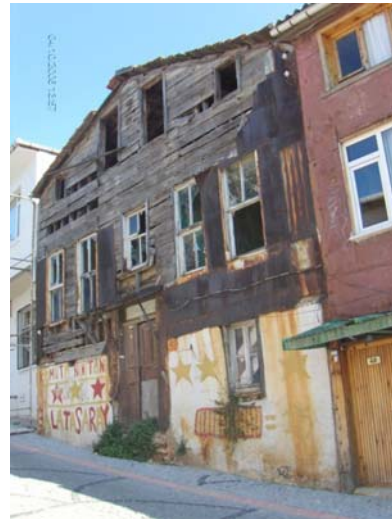
Şekil 3.109: 454 Ada, 16 parsel (2006)

Parsel 16'da bulunan ahşap yapı, kargir giriş kat üzerinde iki kattan oluşur (Şekil 3.109). Yapının girişi batı cephesindedir. Giriş kapısı özgündür. Yapı, ahşap karkas olarak inşa edilmiştir. Yapının batı cephesine açılan pencereleri özgündür. Ancak pencere camları ve ahşap doğramaları kısmen yok olmuştur. Ahşap dış kaplama bakımsızdır, yer yer kopmalar gözlenmiştir. Yapı, günümüzde kullanılmamaktadır.

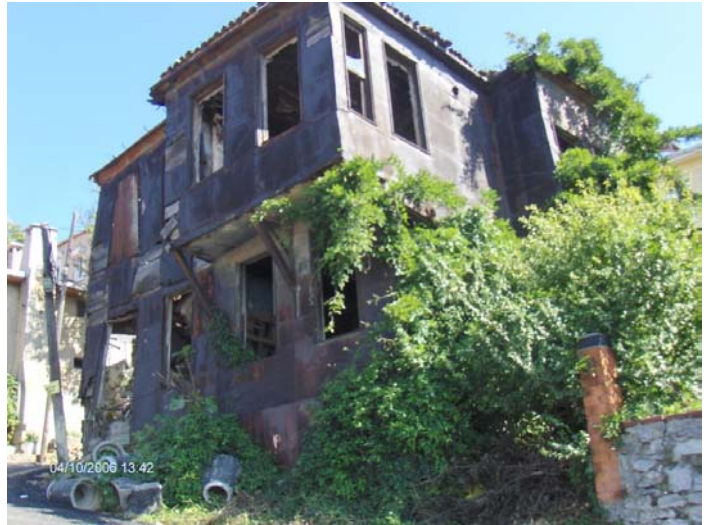
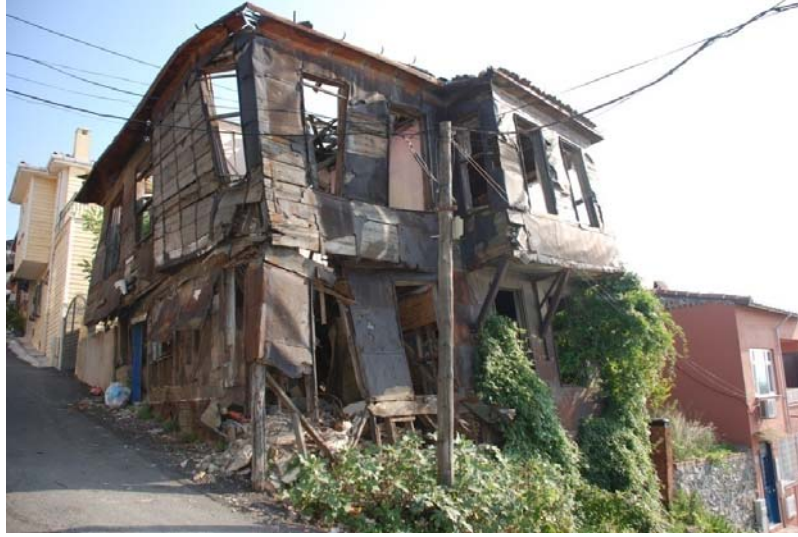
Parsel 1'de bulunan yapı, giriş kat üzerinde bir kattan oluşur (Şekil 3.110). Yapının girişi kuzey cephesindedir. Yapı, ahşap karkas olarak inşa edilmiştir. Yapının batı cephesine açılan pencere boşlukları özgündür. Ancak pencere camları ve ahşap doğramaları kısmen yok olmuştur. Yapı çökmek üzere olup günümüzde kullanılmamaktadır (Şekil 3.111, 3.112).

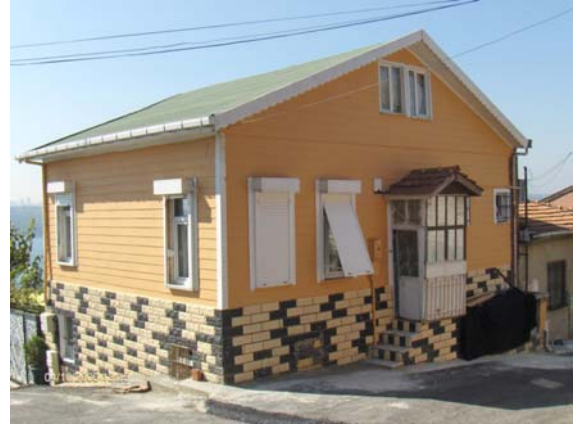
Şekil 3.114: 455 Ada, 10 parsel (2006)

Parsel 10'da bulunan yapı, bodrum kat üzerinde iki kattan oluşur (Şekil 3.113). Yapının girişi kuzey cephesindedir. Yapı, ahşap karkas olarak inşa edilmiştir. Günümüzde yapı, kapsamlı onarımlar geçirmiş ve özgünlüğünü yitirmiştir. Yapı konut olarak kullanılmaktadır (Şekil 3.114).

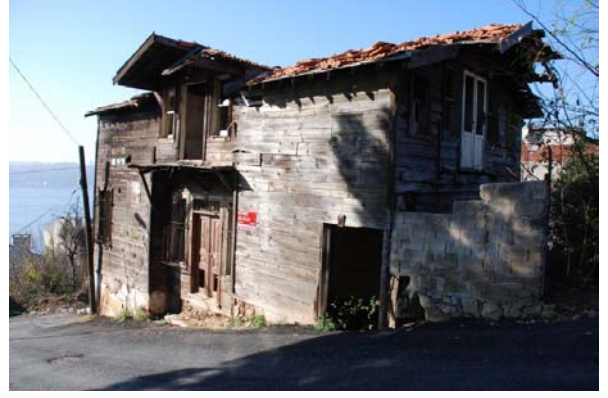
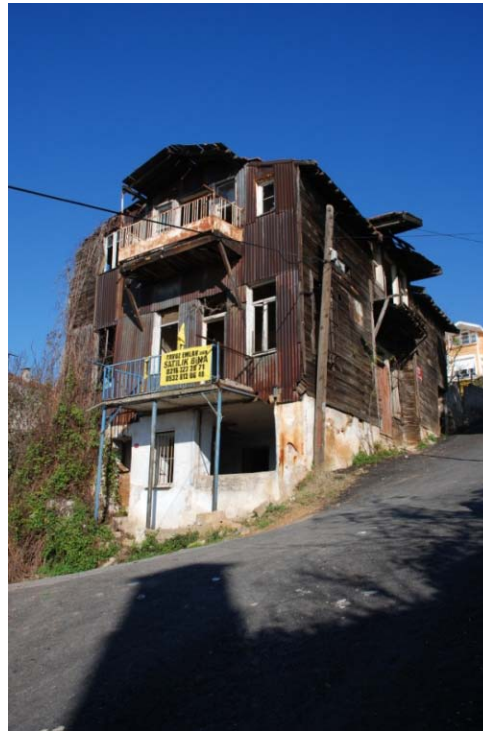
Parsel 11'de bulunan yapı, kargir bodrum kat üzerinde iki kattan oluşur (Şekil 3.115). Yapının girişi doğu cephesindedir (Şekil 3.116). Yapı, ahşap karkas olarak inşa edilmiştir. Yapının doğu ve kuzey cephesine açılan pencereleri ve giriş kapısı özgündür. Yapının pencere camları ve ahşap doğramaları kısmen yok olmuştur. Yapının güney cephesine bakan bodrum kat pencere açıklığı sonradan genişletilmiş ve 1. kata muhdes bir balkon eklenmiştir. Harap durumda olan yapı kullanılmamaktadır (Şekil 3.117).

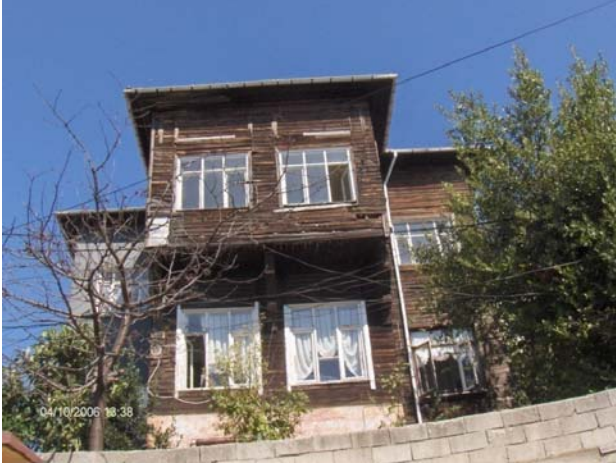
Şekil 3.118: 15 parsel, güney cephesi (2006)

Parsel 15'de bulunan yapı, kargir giriş kat üzerinde iki kattan oluşur (Şekil 3.118). Yapının girişi güney cephesindedir. Yapı, ahşap karkas olarak inşa edilmiştir. Yapının güney ve batı cephesine açılan pencereleri sonradan büyütülmüştür. Ahşap dış kaplama bakımsızdır. Yapı günümüzde konut olarak kullanılmaktadır.

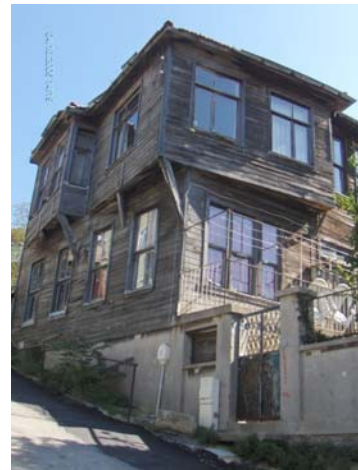
Şekil 3.129: 456 Ada, 6 parsel (2006)

Parsel 6'da bulunan yapı, kargir bir bodrum kat ve üzeri ahşap karkas iki kattan oluşur (Şekil 3.128). Yapının batı cephesindeki girişine, kuzeye açılan bahçe kapısından ulaşılır. Yapının kuzey ve batı cephesindeki giriş kat pencereleri özgündür. 1. kat pencereleri sonradan genişletilmiştir. Ahşap dış kaplama bakımsızdır. Yapı kullanılmamaktadır (Şekil 3.129).

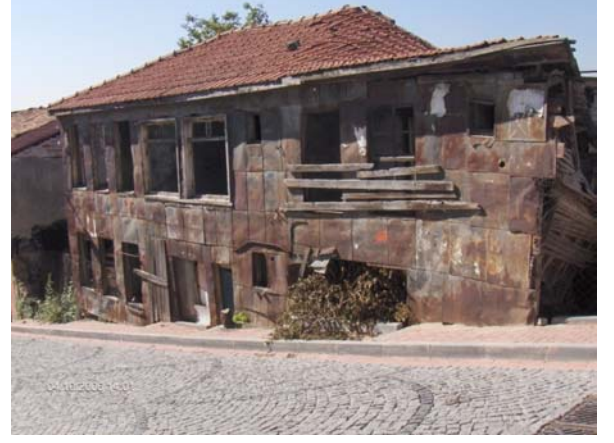
Şekil 3.131: 456 Ada, 7 parsel (2006)

Parsel 7’de bulunan yapı, giriş kat üzerinde ahşap karkas bir kattan oluşur (Şekil 3.130). Girişi doğu cephesindedir. Günümüzde yapının pencere doğrama ve camları kısmen yok olmuştur. Yapı harap durumda olup, ahşap dış kaplamaları sac levhalarla kapatılmıştır. Yapının çatısı kısmen çökmüştür ve yapı kullanılmamaktadır (Şekil 3.131).

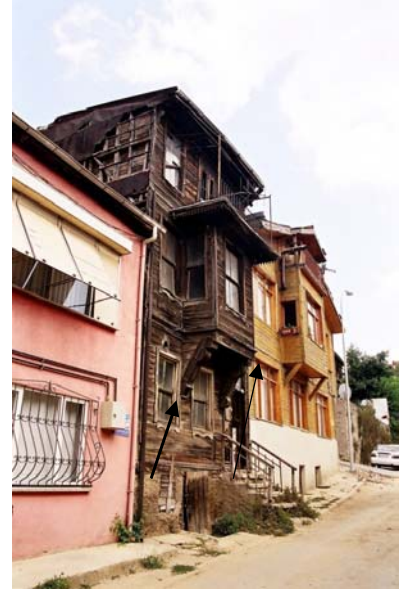
Şekil 3.137: 456 Ada, 11 ve 10 parsel (2006)

Parsel 11'de bulunan yapı, taş duvarlı kargir bir bodrum kat üzeri ahşap karkas üç kattan oluşmaktadır (Şekil 3.136). Yapının girişi güney cephesindedir. Yapının pencereleri ve giriş kapısı özgündür. Günümüzde yapının ahşap pencere doğramaları ve giriş kapısı kısmen yok olmuştur. Ahşap dış kaplama bakımsızdır. Yapı harap durumda olup çatısı kısmen çökmüştür. Yapı kullanılmamaktadır (Şekil 3.137).

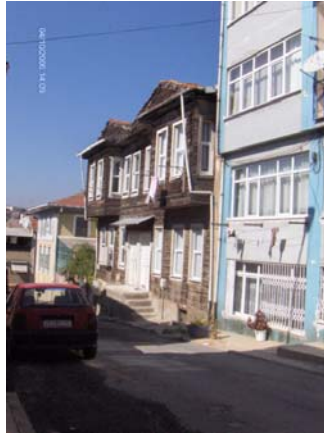
Şekil 3.140: 456 Ada, 9 - 15 parsel (2006)

Parsel 9'da bulunan ahşap yapı ile parsel 15'te bulunan ahşap yapı ikiz yapılardır (Şekil 3.138, 3.139). Yapılar, kargir bir bodrum kat üzerinde ahşap karkas iki kattan oluşmaktadır. Yapıların girişleri güney cephesindedir. Yapılar, Hacı Alibey Vakfı'na aittir. Günümüzde, pencere doğramaları yenilenmiş olan yapıların giriş kapıları özgündür. Yapıların ahşap dış kaplamalarının bakıma ihtiyacı vardır. Yapılar konut olarak kullanılmaktadır (Şekil 3.140).

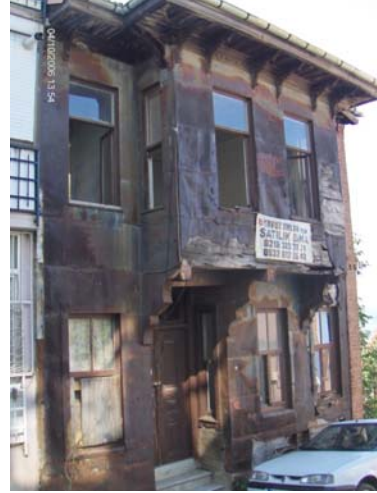
Parsel 3’de bulunan yapı, kargir bir bodrum kat üzerinde ahşap karkas iki kattan oluşmaktadır (Şekil 3.143). Yapının girişi kuzey cephesindedir. Yapının giriş kapısı ve giriş kat pencereleri özgündür. 1. kat pencerelerinin doğramaları sonradan değiştirilmiştir. Yapının batı cephesinde, tuğla yangın duvarı vardır. Günümüzde yapının ahşap dış kaplamasının üzerine sac levhalar konularak örtülmüştür. Yapı kullanılmadığından bakımsız durumdadır (Şekil 3.144).

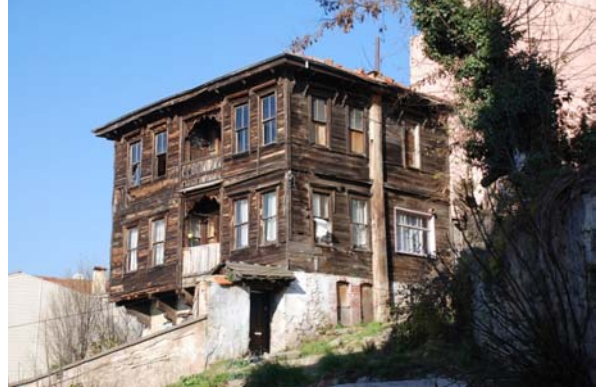
Şekil 3.146: 457 Ada, 7 parsel (2006)

Parsel 7’de bulunan yapı, kargir bir bodrum kat üzerinde ahşap karkas iki kattan oluşmaktadır (Şekil 3.145). Yapının girişi güney cephesindedir. Kapının ön kısmına rüzgarlık olarak konulan paravan sonradan yapılmış ektir. Yapının doğu cephesine açılan bahçe giriş kapısı ve giriş kat pencerelerinin tamamı özgündür. Yapının, kargir giriş katında kuzey cephesi dış duvarları tuğla malzemelidir. Yapının doğu cephesine açılan 2. katta bulunan bir penceresi dışındaki tüm pencere ve güney cephesine açılan balkon kapısı ile ahşap balkon korkuluğu (Şekil 3.145) ve ahşap dış kaplamaları özgündür. Ahşap dış kaplama bakımsızdır; yer yer

çürümeler gözlenmiştir. Yapının giriş ve 2. katı kullanılmamaktadır. 1. katta yapıdan sorumlu bekçi oturmaktadır. Yapı bakımsızdır, yıkılmaya terkedilmiş görünümündedir (Şekil 3.146).

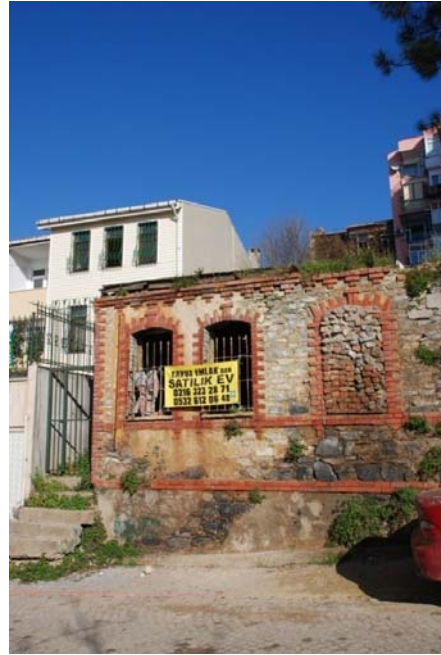
Şekil 148: 457 Ada, 8 parsel (2006)

Parsel 8’de bulunan yapı, kargir bir bodrum kat üzerinde ahşap karkas iki kattan oluşmaktadır (Şekil 3.147). Yapının girişi batı cephesindedir. Yapının yığma giriş kat duvarları tuğla malzemelidir. Ahşap 1. kat yok olmuştur. Yapı harap durumdadır.

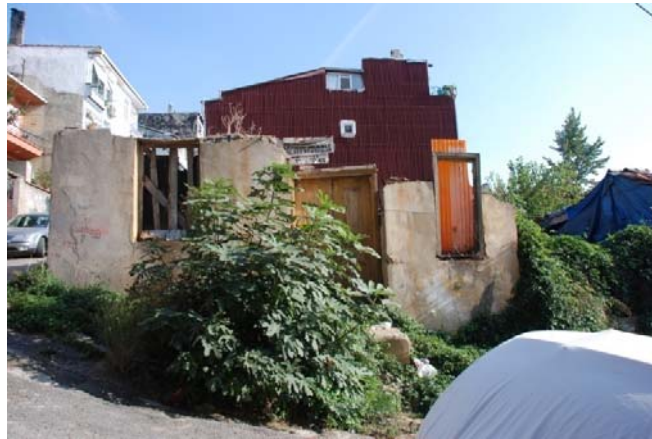
Şekil 3.150: 458 Ada, 1 parsel (2006)

Parsel 1’de bulunan birbirine bitişik iki ahşap yapıdan günümüzde, batı cephesinin sol kısmındaki kargir giriş kat duvarı ile özgün giriş kapısı mevcut olup (Şekil 3.150) diğer kısımları yok olmuştur.

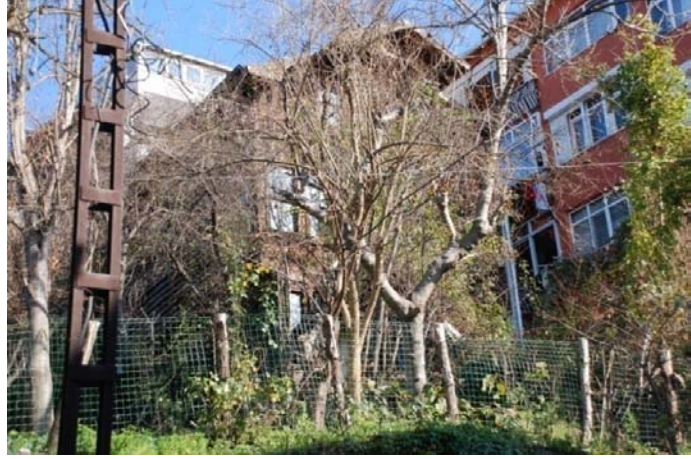
Parsel 17’de bulunan ahşap yapı, giriş kat üzerinde iki kattan oluşur (Şekil 3.155). Yapının güney cephesindeki girişine bahçeden geçilerek ulaşılır. Yapı, ahşap karkas olarak inşa edilmiştir. Yapının güney cephesi özgündür. Günümüzde yapının pencere doğramaları ve ahşap kısımları kısmen yok olmuştur. Ahşap dış kaplama bakımsızdır. Yapı harap durumdadır ve kullanılmamaktadır (Şekil 3.156).

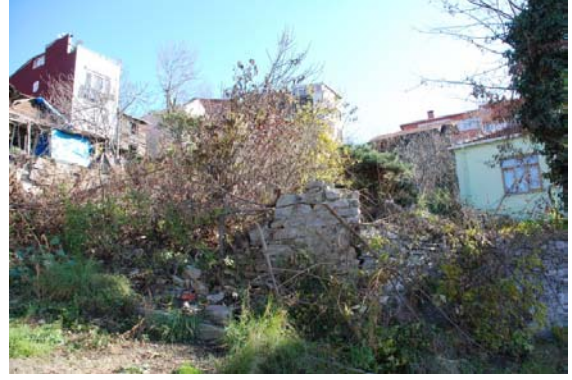
Şekil 3.159: 458 Ada, 21 parsel (2006)

Parsel 21’da bulunan yapı, kargir bir bodrum kat üzerinde ahşap karkas iki kattan oluşur (Şekil 3.158). Günümüzde yapının batı cephesindeki moloz taş bahçe duvarları kısmen yıkılmış durumdadır. Bu kalıntılar dışında parsel boştur ve ahşap yapının diğer kısımları yok olmuştur (Şekil 3.159).
