**YILDIZ TEKNİK ÜNİVERSİTESİ
FEN BİLİMLERİ ENSTİTÜSÜ**

**BEYKOZ, YALIKÖY YERLEŞİMİ, HACI ALİBEY FIRINI
VE MEDİHA YARAN EVİ RESTORASYON PROJESİ**

YÜKSEK LİSANS TEZİ

İSTANBUL, 2008

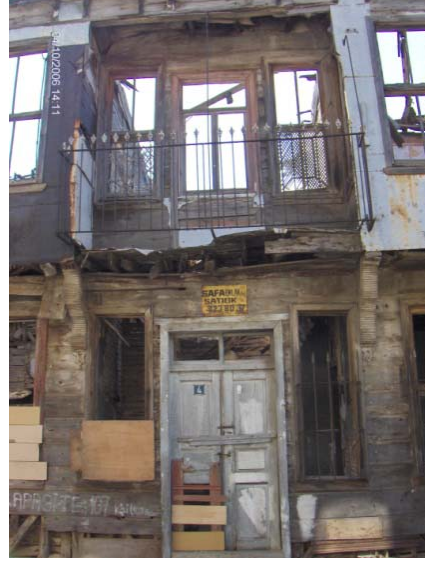
Şekil 3.162: 459 Ada, 3 parsel

Parsel 3'de bulunan yapı, giriş kat üzerinde bir kattan oluşur (Şekil 3.160). Yapının girişi kuzey cephesindedir. Yapı, ahşap karkas olarak inşa edilmiştir. Yapının kuzey cephesi özgündür. Günümüzde yapının pencere doğramaları ve ahşap kısımları kısmen, çatı örtüsü tamamen yok olmuştur. Ahşap dış kaplama bakımsızdır. Yapı harap durumdadır ve kullanılmamaktadır (Şekil 3.162).

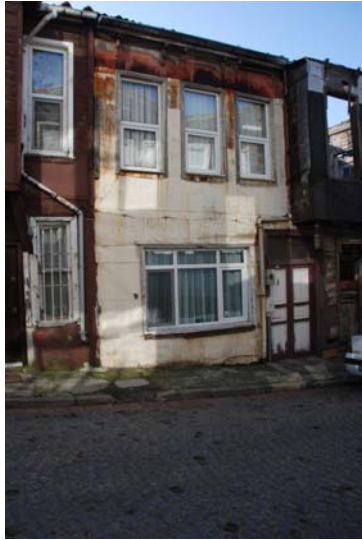
Şekil 3.163: 459 Ada, 4 parsel (2006)

Parsel 4’de bulunan yapı, giriş kat üzerinde bir kattan oluşur (Şekil 3.163). Yapının girişi kuzey cephesindedir. Yapı, ahşap karkas olarak inşa edilmiştir. Yapının giriş kapısı özgündür, kuzey cephesindeki giriş kat pencereleri sonradan genişletilmiştir. Ahşap dış kaplamanın üzerine sac levhalar kaplanmıştır. Yapı, günümüzde konut olarak kullanılmaktadır.

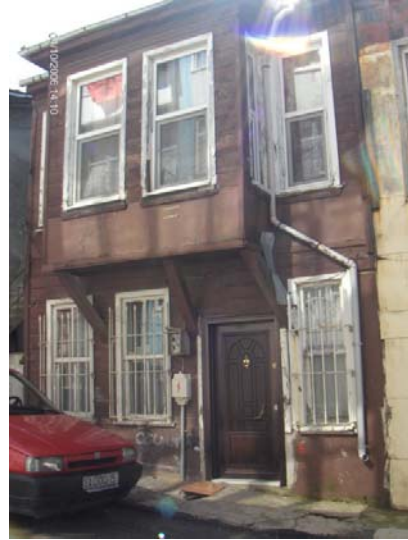
Şekil 3.164: 459 Ada, 5 parsel (2006)

Parsel 5’de bulunan yapı, giriş kat üzerinde bir kattan oluşur (Şekil 3.164). Yapının girişi kuzey cephesindedir. Yapı, ahşap karkas olarak inşa edilmiştir. Yapının kuzey cephesi özgündür; giriş kapısı sonradan yenilenmiştir. Ahşap dış kaplamanın üzerine sac levhalarla örtülmüştür. Yapı, günümüzde konut olarak kullanılmaktadır.

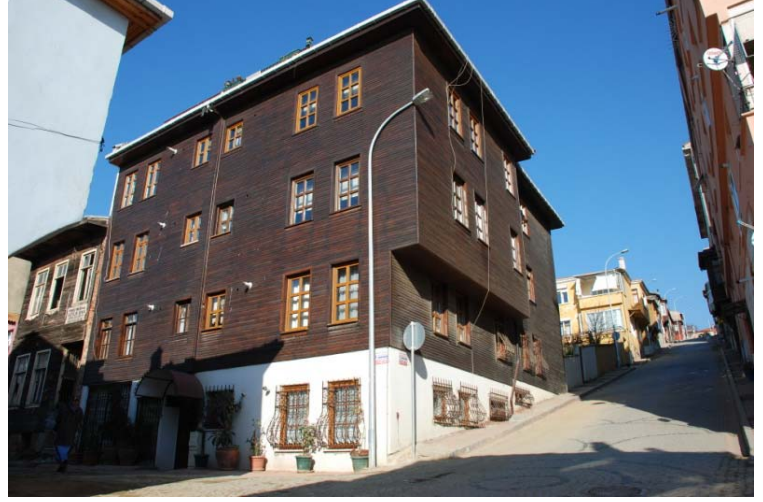
Parsel 8’de bulunan yapı, kargir bir bodrum kat üzerinde ahşap karkas üç kattan oluşmaktadır (Şekil 3.165). Yapının girişi güney cephesindedir. Yapı, sokağın köşesinde konumludur. Yapı günümüzde yıkılarak betonarme yapım tekniği ile yeniden inşa edilmiş, üzeri ahşap malzeme ile kaplıdır. Yapı konut olarak kullanılmaktadır (Şekil 3.166).

Şekil 3.165: 459 Ada, 8 parsel (f. 4/1, 1974) Şekil 3.166: 459 Ada, 8 parsel (2006)

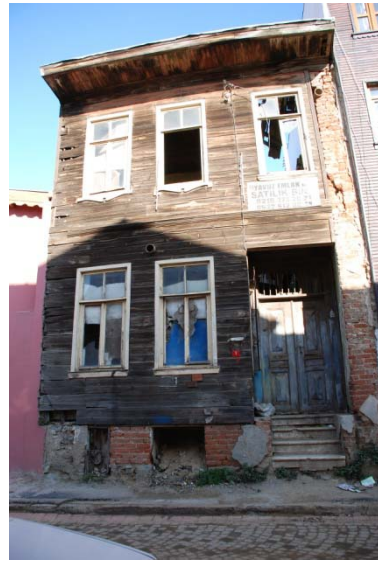
Parsel 9’de bulunan yapı kargir bodrum kat üzerinde ahşap karkas iki kattan oluşmaktadır (Şekil 3.167). Yapının girişi güney cephesindedir. Yapı özgündür. Yapının güney cephesinin doğusunda tuğla malzemeli yangın duvarı vardır. Günümüzde yapının güney cephesindeki pencere camları kırılmış, ahşap dış kaplama yer yer yok olmuştur. Yapı kullanılmamaktadır (Şekil 3.168).

Şekil 3.167: 459 Ada, 9 parsel (f. 4/2, 1974) Şekil 3.168: 459 Ada, 9 parsel (2006)

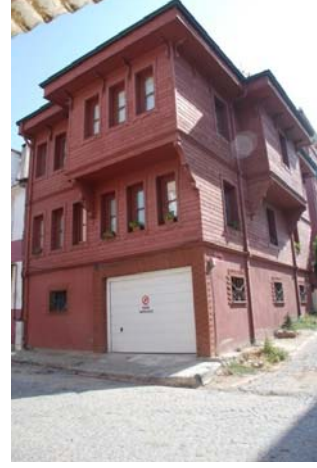
Şekil 3.170: 459 Ada, 12 parsel (2006)

(Şekil 3.169). Yapının girişi güney cephesindedir. Yapı, sokağın köşesinde yer almaktadır. Günümüzde yıkılarak betonarme yapıım tekniği ile yeniden inşa edilmiş, üzeri ahşap malzeme ile kaplı olan yapı konut olarak kullanılmaktadır (Şekil 3.170).

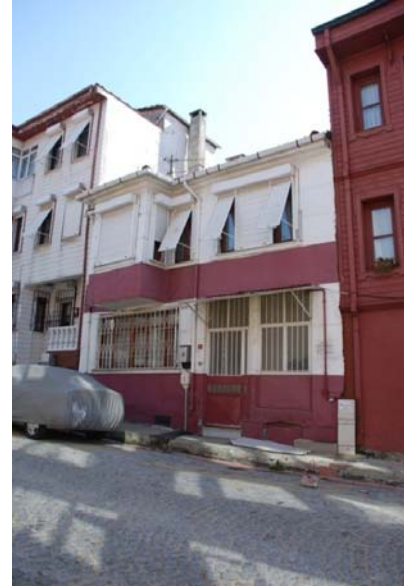
Şekil 3.172: 459 Ada, 13 parsel (2006)

Parsel 13'de bulunan yapı, giriş kat üzerinde bir kattan oluşur (Şekil 3.171). Yapının girişi batı cephesindedir. Yapı ahşap karkas olarak inşa edilmiştir. Yapı günümüzde kapsamlı müdahaleler geçirmiş, ahşap dış kaplama sıvanarak dış cephe boyası ile boyanmış, pencereleri genişletilmiştir. Yapı konut olarak kullanılmaktadır (Şekil 3.172).

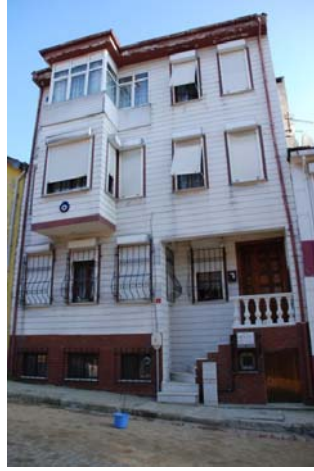
Şekil 3.173: 459 Ada, 14 parsel (2006)

Parsel 14'de bulunan yapı, giriş kat üzerinde bir kattan oluşur (Şekil 3.171). Yapının girişi batı cephesindedir. Yapı ahşap karkas olarak inşa edilmiştir. Yapı günümüzde yıkılarak betonarme olarak üzerine bir kat daha ilave edilerek yeniden inşa edilmiştir. Yapı konut

olarak kullanılmaktadır (Şekil 3.173).

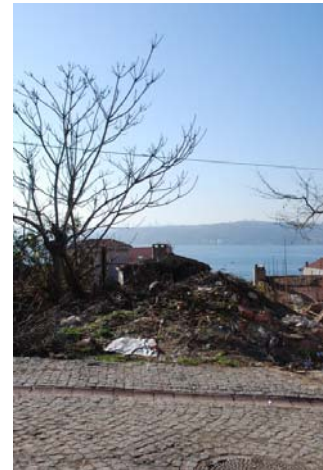
Şekil 3.175: 460 Ada, 5 parsel (2006)

1974 tarihli fotoğrafta parsel 5’de bulunan yapı, kargir bir bodrum kat üzerinde ahşap karkas 2 kattan oluşur. (Şekil 3.174) Yapının girişi kuzey cephesindedir. Günümüzde yapı yıkılmış, bulunduğu parsel boştur (Şekil 3.175).

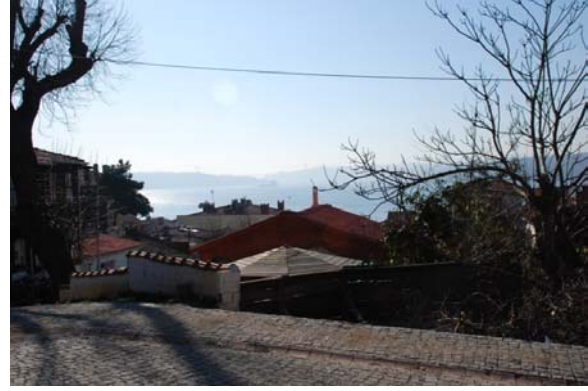
Şekil 3.177: 460 Ada, 6 parsel (2006)

1974 tarihli fotoğrafta parsel 6'da bulunan yapı, kargir bir giriş kat üzerinde ahşap karkas bir kattan oluşur. (Şekil 3.176) Yapının girişi doğu cephesindedir. Günümüzde yapı yıkılmış olup bulunduğu parsel boştur (Şekil 3.177).

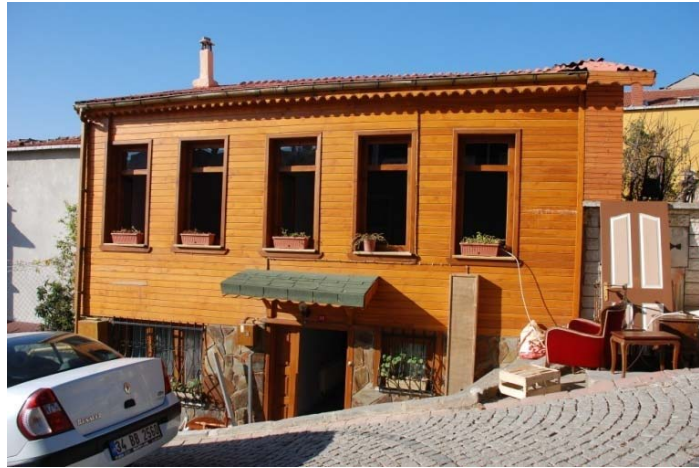
Şekil 3.179: 460 Ada, 8 parsel (2006)

Parsel 8'de bulunan yapı, kargir giriş kat üzerinde ahşap karkas bir kattan oluşmaktadır (Şekil 3.178). Yapının girişi doğu cephesindedir. Yapı günümüzde basit onarımlar geçirmiş, ahşap dış kaplamaları yenilenmiştir. Yapı konut olarak kullanılmaktadır (Şekil 3.179).

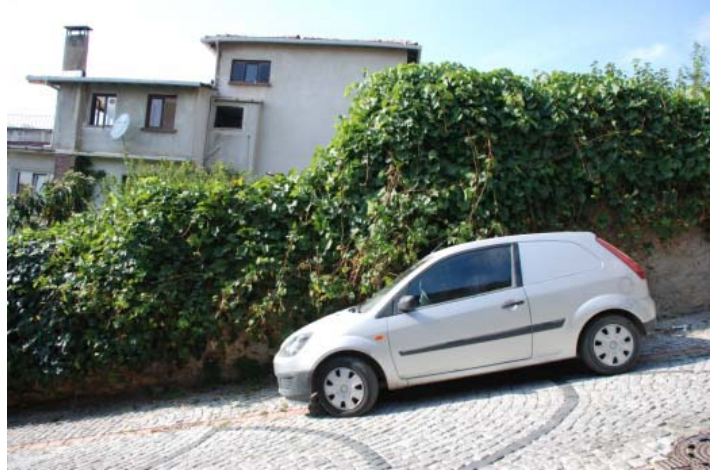
Şekil 3.181: 460 Ada, 9 parsel (2006)

1974 tarihli fotoğrafta parsel 9'da bulunan yapı, kargir bir bodrum kat üzerinde ahşap karkas üç kattan oluşur (Şekil 3.180). Yapının girişi güney cephesindedir. Günümüzde yapı yıkılmış olup bulunduğu parsel boştur (Şekil 3.181).

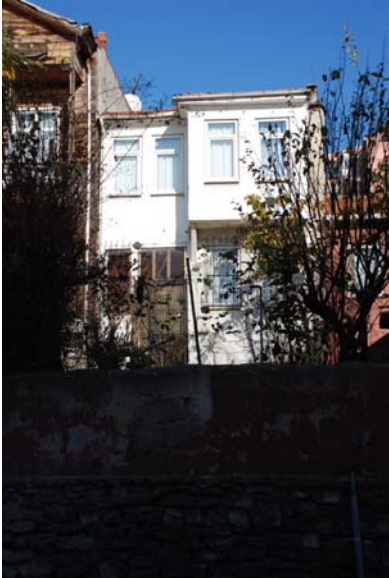
Şekil 3.182: 12 parsel (2006)

Parsel 12'de bulunan yapı, korunması gerekli kültür varlığı olarak önerilmektedir. Yapı, giriş kat üzerinde bir kattan oluşur. Yapının girişi güney cephesindedir. Yapı, ahşap karkas olarak inşa edilmiştir. Yapı, günümüzde basit onarımlar geçirmiş, cephesi sıva ile kaplanmıştır. Yapı konut olarak kullanılmaktadır (Şekil 3.182).

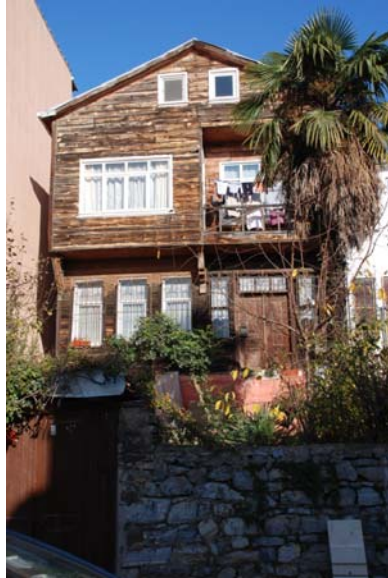
Şekil 3.183: 13 parsel (2006)

Parsel 13'de bulunan yapı, korunması gerekli kültür varlığı olarak önerilmektedir. Yapı, giriş kat üzerinde iki kattan oluşur. Yapının girişi güney cephesindedir. Yapı, ahşap karkas olarak inşa edilmiştir. Giriş kapısı özgündür ancak üst kat pencereleri genişletilmiştir. Ahşap dış kaplama bakımlıdır. Yapı, günümüzde konut olarak kullanılmaktadır (Şekil 3.183).

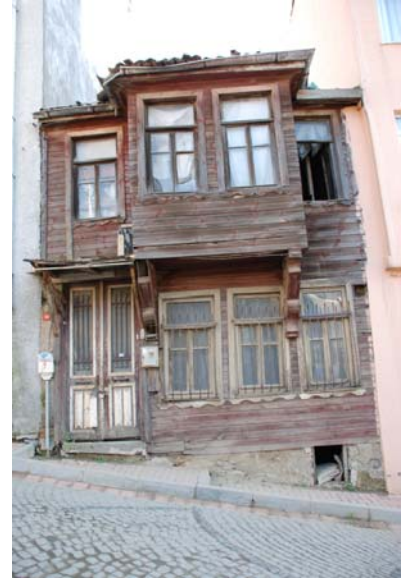
Şekil 3.184: 15 parsel (2006)

Parsel 15’de bulunan yapı, korunması gerekli kültür varlığı olarak önerilmektedir. Yapı, giriş kat üzerinde bir kattan oluşur. Yapının girişi batı cephesindedir. Yapı, ahşap karkas olarak inşa edilmiştir ve özgündür. Ahşap dış kaplama bakımsızdır. Yapı, günümüzde kullanılmamaktadır (Şekil 3.184).

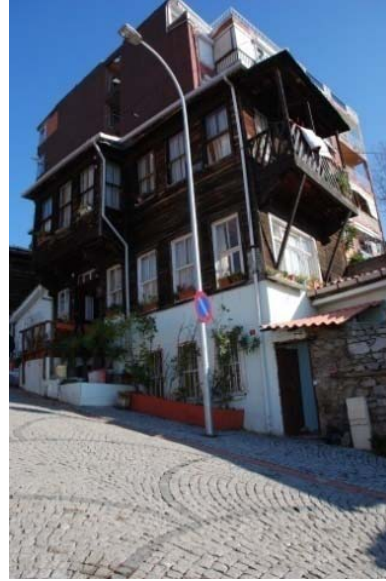
Şekil 3.186: 461 Ada, 1 parsel (2006)

Parsel 1’de iki adet yapı mevcuttur. Parselin güneyinde bulunan yapı, kargir bir bodrum kat üzerinde ahşap karkas iki kattan oluşur (Şekil 3.185). Yapının girişi batı cephesindedir. Yapının batı cephesi özgündür; güney cephesindeki 1. kat penceresi sonradan genişletilmiştir. Ahşap dış kaplama iyi durumdadır. Yapı konut olarak kullanılmaktadır (Şekil 3.186).

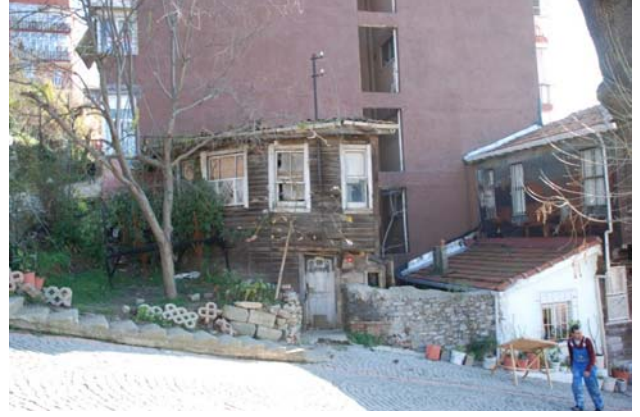
Şekil 3.188: 461 Ada, 1 parsel (2006)

Parselin kuzeyinde bulunan yapı, kargir bir giriş kat üzerinde ahşap karkas bir kattan oluşur (Şekil 3.187). Yapının girişi batı cephesindedir. Yapı, İshakağa Caddesi ile Meydan Sokağın kesiştiği köşede yer almaktadır ve özgündür. Ahşap dış kaplama bakımsızdır. Yapı, günümüzde kullanılmamaktadır (Şekil 3.188).

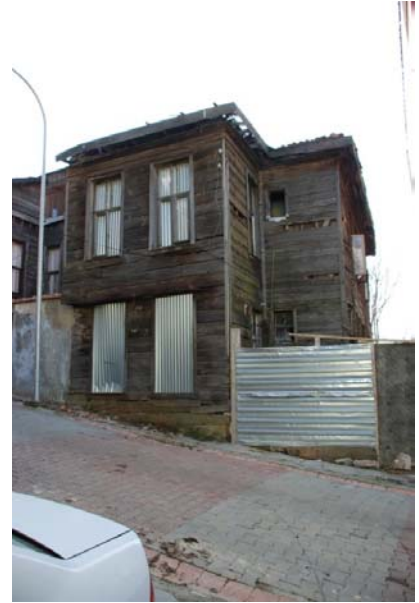
Şekil 3.190: 461 Ada, 3 parsel (2006)

Parsel 3’de bulunan yapı, kargir bir bodrum kat üzerinde ahşap karkas iki kattan oluşmaktadır (Şekil 3.189). Yapının girişi batı cephesindedir. Günümüzde, yapı özgündür, pencereler alüminyum levha ile kapatılmıştır. Ahşap dış kaplama bakımsızdır. Yapı kullanılmamaktadır (Şekil 3.190).

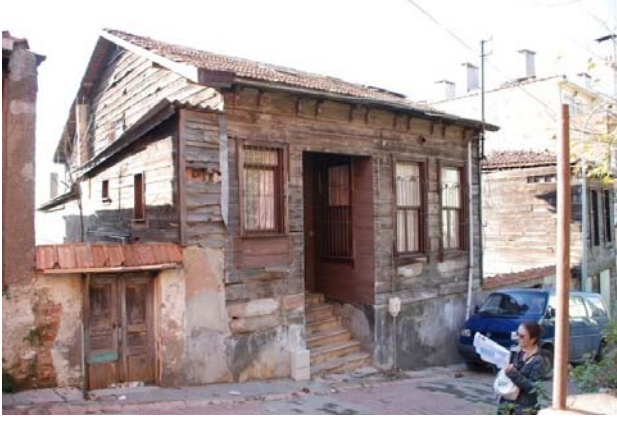
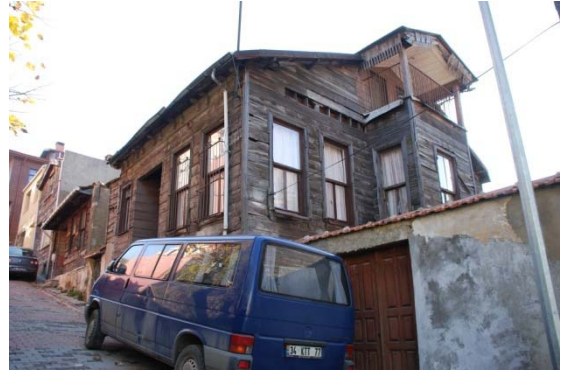
Parsel 4’de bulunan yapı, kargir bir bodrum kat üzerinde ahşap karkas iki kattan oluşmaktadır (Şekil 3.189). Yapının girişi kuzey cephesindedir. Özgün yapının ahşap dış kaplaması bakımsızdır; bazı ahşap parçalar düşmüştür (Şekil 3.192); taşıyıcı dikmeler görülmektedir. Yapı, günümüzde konut olarak kullanılmaktadır (Şekil 3.191).

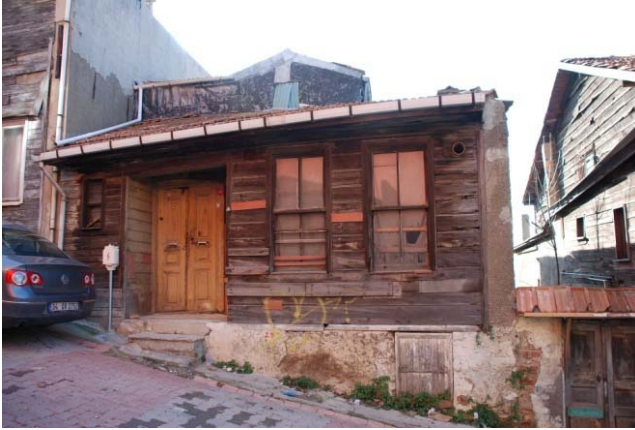
Şekil 3.193: 461 Ada, 5 parsel (2006)

Parsel 5’de bulunan yapı, korunması gerekli kültür varlığı olarak önerilmektedir (Şekil 3.193). Yapı, kargir bir bodrum kat üzerinde ahşap karkas bir kattan oluşur. Yapının girişi kuzey cephesindedir. Özgün yapımına hşap dış kaplaması bakımsızdır. Yapı, günümüzde kullanılmamaktadır.

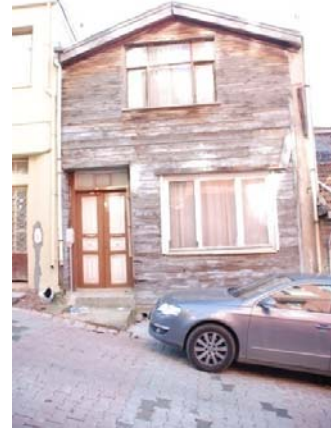
Şekil 3.194: 461 Ada, 6 parsel (2006)

Parsel 6’da bulunanyapı, korunması gerekli kültür varlığı olarak önerilmektedir. Yapı, giriş kat üzerinde bir kattan oluşur. Yapının girişi kuzey cephesindedir. Yapı, ahşap karkas olarak inşa edilmiştir. Yapının pencereleri sonradan genişletilmiş, giriş kapısı özgündür. Ahşap dış kaplama bakımsızdır. Yapı, günümüzde konut olarak kullanılmaktadır (Şekil 3.194) .

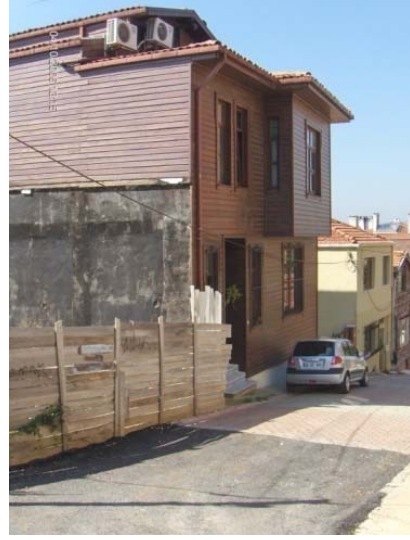
Şekil 3.196: 461 Ada, 8 parsel (2006)

Parsel 8’de bulunan yapı, giriş kat üzerinde bir kattan oluşur (Şekil 3.195). Yapının girişi kuzey cephesindedir. Yapı ahşap karkas olarak inşa edilmiştir. Yapı günümüzde yıkılarak betonarme olarak yeniden inşa edilmiş olup üzeri ahşap malzeme ile kaplanmıştır. Yapı konut olarak kullanılmaktadır (Şekil 3.196).

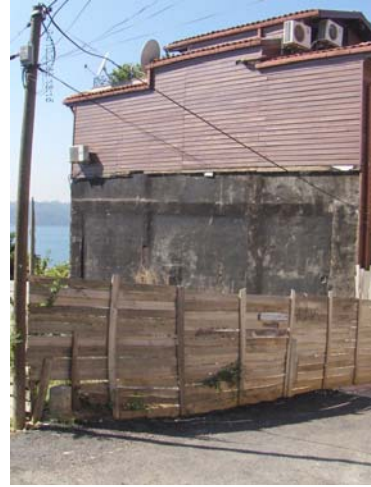
Şekil 3.198: 461 Ada, 9 parsel (2006)

Parsel 9'da bulunan ahşap yapı, kargir bir bodrum kat üzerinde ahşap karkas bir kattan oluşur (Şekil 3.197). Yapının girişi doğu cephesindedir. Yapı günümüzde yıkılmış, yeniden inşa edilmektedir (Şekil 3.198).

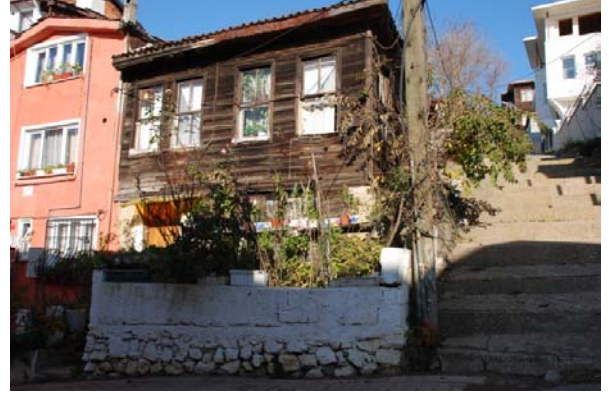
Şekil 3.200: 461 Ada, 10 parsel (2006)

Parsel 10'da bulunan yapı , giriş kat üzerinde bir kattan oluşur (Şekil 3.199). Yapının girişi güney cephesindedir. Yapı, ahşap karkas olarak inşa edilmiştir ve özgündür. Günümüzde ahşap dış kaplamaları bakımsız durumdadır. Yapı konut olarak kullanılmaktadır (Şekil 3.200).

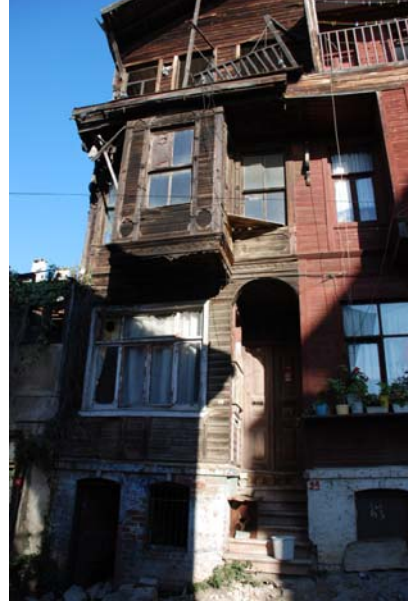
Şekil 3.204: 461 Ada, 17 parsel (2006)

Parsel 16'da bulunan ahşap yapı ile parsel 17'de bulunan ahşap yapı ikiz yapılardır (Şekil 3.201). Yapılar, kargir bir bodrum kat üzerinde ahşap karkas üç kattan oluşur. Yapıların girişleri güney cephesindedir. Günümüzde parsel 16'da bulunan yapı kapsamlı onarım geçirmiş, ahşap dış kaplama, pencereler ve giriş kapısı yenilenmiştir. Yapı konut olarak kullanılmaktadır (Şekil 3.203). Parsel 17'de bulunan ahşap yapı ise özgündür. Bakımsız durumdaki yapı kullanılmamaktadır (Şekil 3.204).

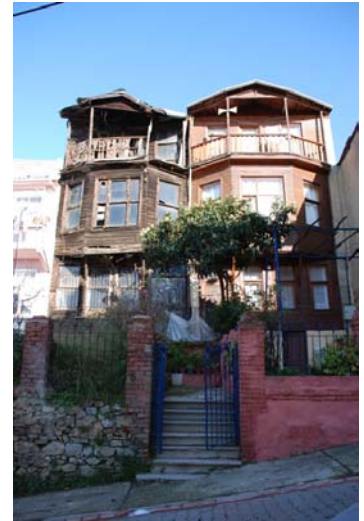
Şekil 3.206: 461 Ada, 21 ve 20 parsel (2006)

Parsel 20'de bulunan ahşap yapı ile parsel 21'de bulunan ahşap yapı ikiz yapılardır (Şekil 3.205). Yapılar, kargir bir bodrum kat üzerinde ahşap karkas üç kattan oluşur. Yapıların girişleri güney cephesindedir. Günümüzde parsel 20'de bulunan yapı kapsamlı onarım geçirmiş, ahşap dış kaplama, pencereler ve giriş kapısı yenilenmiştir. Yapı konut olarak kullanılmaktadır. Parsel 21'de bulunan ahşap yapı ise özgündür. Ahşap dış kaplama bakımsız durumdadır. Yapı kullanılmamaktadır (Şekil 3.206).

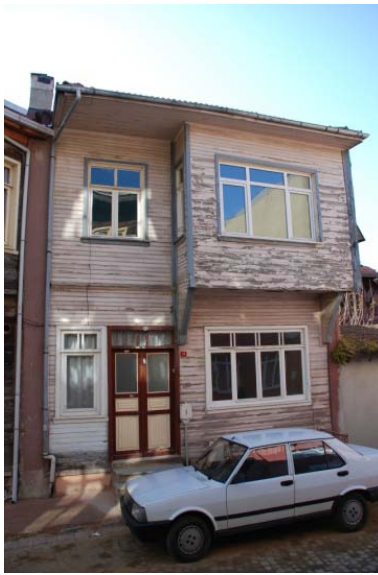
Parsel 4'de bulunan yapı, giriş kat üzerinde bir kattan oluşur (Şekil 3.208). Yapının girişi kuzey cephesindedir. Ahşap karkas olarak inşa edilen yapının giriş kapısı özgündür. Pencereler sonradan genişletilmiştir. Günümüzde ahşap dış kaplamanın bakıma ihtiyacı vardır. Yapı konut olarak kullanılmaktadır (Şekil 3.209).

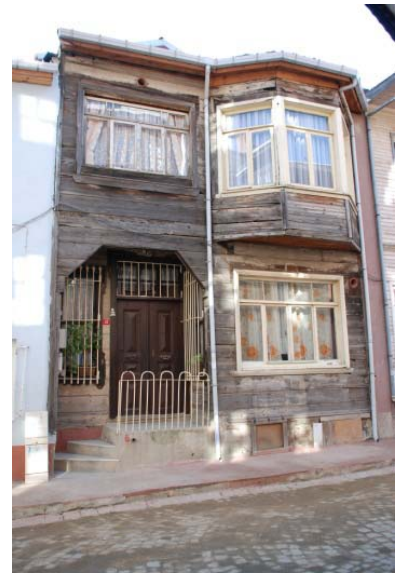
Parsel 5’de bulunan yapı, kargir bir bodrum kat üzerinde ahşap karkas iki kattan oluşmaktadır (Şekil 3.208). Yapının girişi kuzey cephesindedir. Giriş kapısı özgündür. Pencereler sonradan genişletilmiştir. Günümüzde ahşap dış kaplamanın bakıma ihtiyacı vardır. Yapı konut olarak kullanılmaktadır (Şekil 3.210).

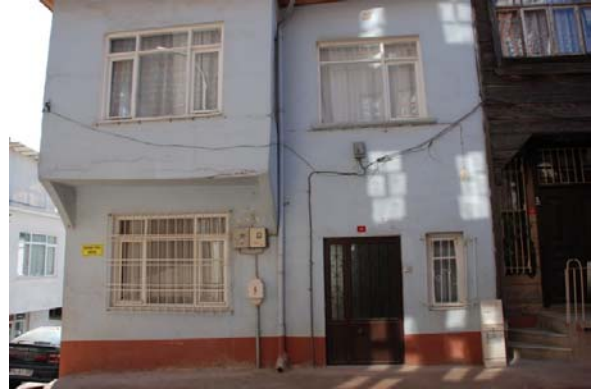
Şekil 3.212: 462 Ada, 6 parsel (2006)

Parsel 6’de bulunan yapı, kargir bir bodrum kat üzerinde ahşap karkas iki kattan oluşmaktadır (Şekil 3.211). Yapının girişi kuzey cephesindedir. Yapı günümüzde kapsamlı onarım görmüş; yanındaki yapı ile birleştirilmiş, ahşap dış kaplama sıva üzeri dış cephe boyası ile örtülmüştür. Pencereler genişletilmiştir. Yapı konut olarak kullanılmaktadır (Şekil 3.212).

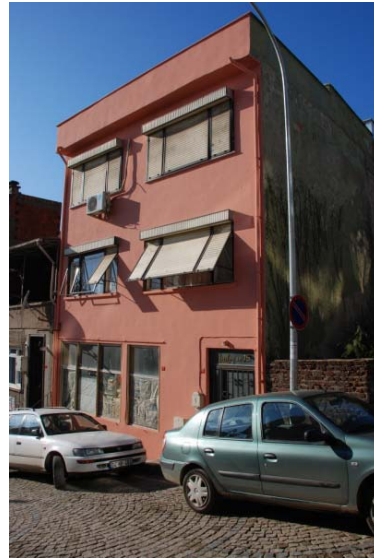
Şekil 3.214: 462 Ada, 7 parsel (2006)

Parsel 7’de bulunan yapı, kargir bir bodrum kat üzerinde ahşap karkas iki kattan oluşmaktadır (Şekil 3.213). Yapının girişi doğu cephesindedir. Yapı günümüzde yıkılarak betonarme olarak, üzerine bir kat daha ilave edilerek yeniden inşa edilmiştir. Yapı konut olarak kullanılmaktadır (Şekil 3.214).

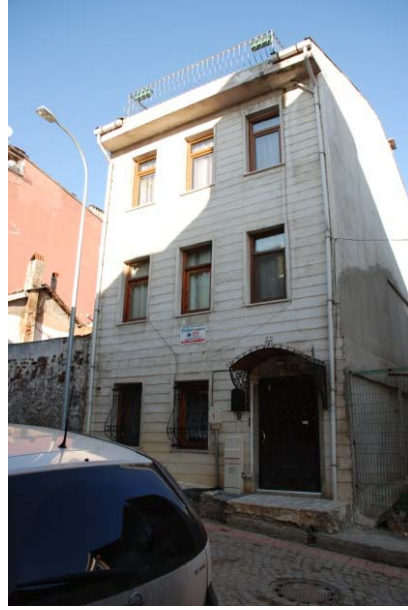
Şekil 3.216: 462 Ada, 14 parsel (2006)

Parsel 14'de bulunan yapı, kargir bir giriş kat üzerinde ahşap karkas iki kattan oluşmaktadır (Şekil 3.215). Yapının girişi güney cephesindedir. Yapı günümüzde yıkılarak betonarme olarak yeniden inşa edilmiştir. Yapı konut olarak kullanılmaktadır (Şekil 3.216).

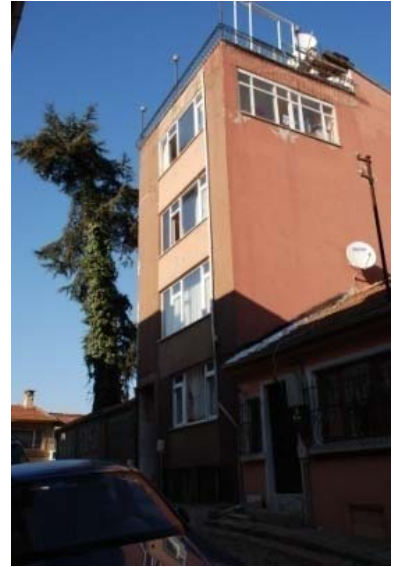
Şekil 3.218: 462 Ada, 17 parsel (2006)

Parsel 17'de bulunan yapı, kargir bir giriş kat üzerinde ahşap karkas bir kattan oluşmaktadır (Şekil 3.217). Yapının girişi güney cephesindedir. Yapı günümüzde yıkılarak betonarme olarak, üzerine iki kat daha ilave edilerek yeniden inşa edilmiştir. Yapı konut olarak kullanılmaktadır (Şekil 3.218).

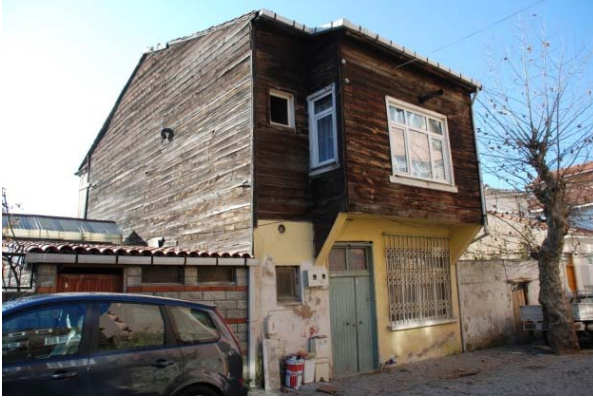
Şekil 3.222: 463 Ada, 3 parsel (2006)

Parsel 3'de bulunan yapı, kargir bir giriş kat üzerinde ahşap karkas bir kattan oluşmaktadır (Şekil 3.221). Yapının girişi kuzey cephesindedir. Kuzey cephesine açılan pencereler sonradan büyütülmüş, doğramaları yenilenmiştir. Ahşap dış kaplamanın bakıma ihtiyacı vardır. Yapı, günümüzde konut olarak kullanılmaktadır (Şekil 3.222).

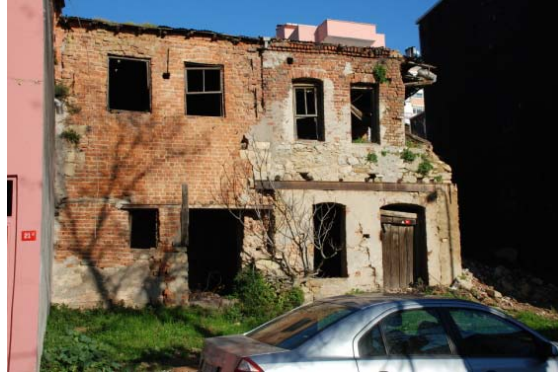
Şekil 3.226: 463 Ada, 12 parsel (2006)

Parsel 12’de bulunan yapı, korunması gerekli kültür varlığı olarak önerilmektedir. Yapı, kargir iki kattan oluşur. Yapının girişi güney cephesindedir. Günümüzde yapının pencere doğramaları ve ahşap kısımları kısmen yok olmuştur. Yapı harap durumdadır ve kullanılmamaktadır (Şekil 3.226).

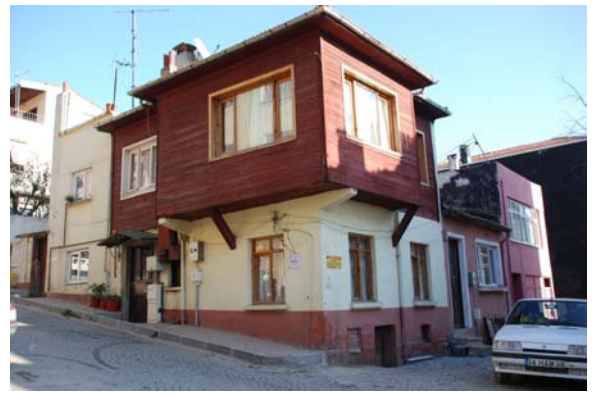
Şekil 3.228: 463 Ada, 15 parsel (2006)

Parsel 15’de bulunan yapı, kargir bir giriş kat üzerinde ahşap karkas bir kattan oluşmaktadır (Şekil 3.227). Yapının girişi batı cephesindedir. Yapının pencereleri sonradan genişletilmiştir. Ahşap dış kaplama bakımlıdır. Yapı, günümüzde konut olarak kullanılmaktadır (Şekil 3.228).

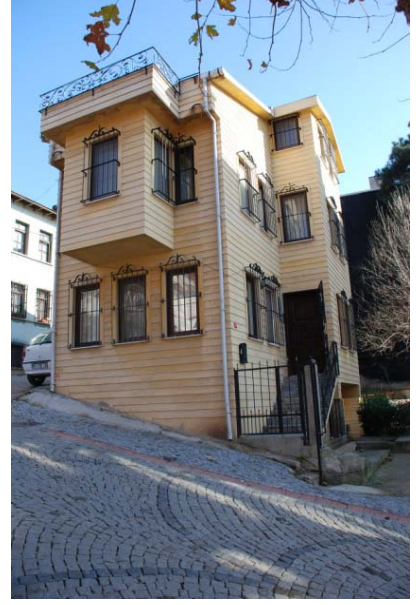
Şekil 3.230: 464 Ada, 1 parsel (2006)

Parsel 1’de bulunan yapı, kargir bir giriş kat üzerinde ahşap karkas bir kattan oluşmaktadır (Şekil 3.229). Yapının girişi batı cephesindedir. Yapı günümüzde yıkılarak betonarme olarak yeniden inşa edilmiştir. Yapı konut olarak kullanılmaktadır (Şekil 3.230).

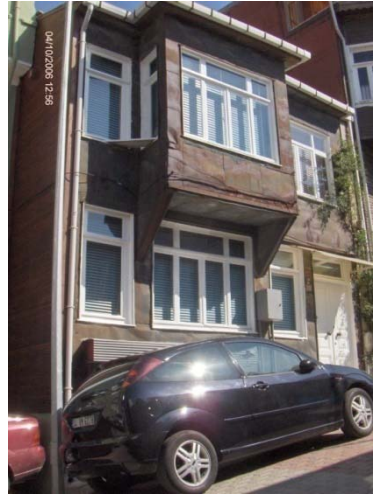
Şekil 3.235: 464 Ada, 15 parsel (2006)

Parsel 15’de bulunan yapı, kargir bir bodrum kat üzerinde ahşap karkas iki kattan oluşur. Yapının girişi güney cephesindedir. Yapının giriş kapısı özgündür. Pencereler genişletilmiş, doğramaları sonradan değiştirilmiştir. Günümüzde yapının ahşap dış kaplamasının üzerine sac levha kaplanmıştır. Yapı konut olarak kullanılmaktadır (Şekil 3.235).

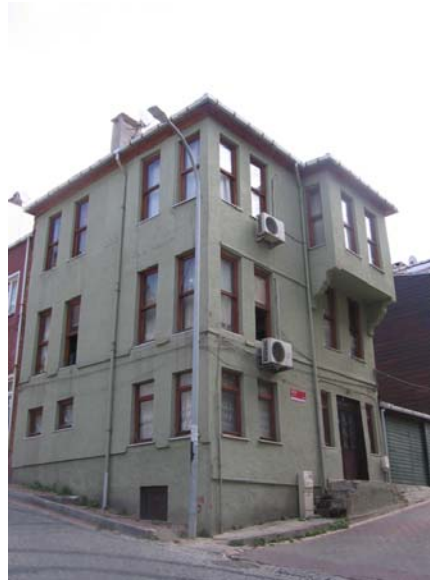
Şekil 3.237: 464 Ada, 18 parsel (2006)

Parsel 18'de bulunan yapı, korunması gerekli kültür varlığı olarak önerilmektedir. Yapı, kargir bir bodrum kat üzerinde ahşap karkas üç kattan oluşmaktadır (Şekil 3.278). Yapının girişi güney cephesindedir. Pencerelerin doğramaları sonradan değiştirilmiştir. Günümüzde yapı onarım görmüş, batı cephesinde 2. katta mevcut çıkma kaldırılmış, ahşap dış kaplamanın üzerine sıva yapılmıştır. Yapı iş yeri olarak kullanılmaktadır (Şekil 3.237).

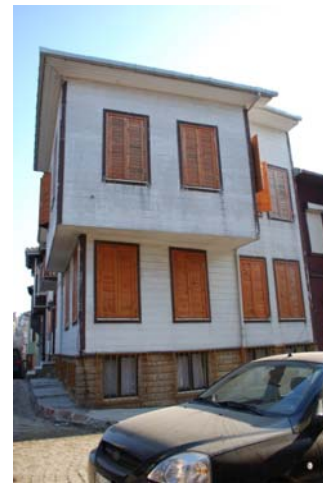
Parsel 1'de bulunan yapı, bodrum kat üzerinde iki kattan oluşur (Şekil 3.240). Yapının girişi kuzey cephesindedir. Yapı ahşap karkas olarak inşa edilmiştir. Yapı günümüzde yıkılarak betonarme yapıım tekniği ile yeniden inşa edilmiştir. Yapı, iş yeri olarak kullanılmaktadır (Şekil 3.241).

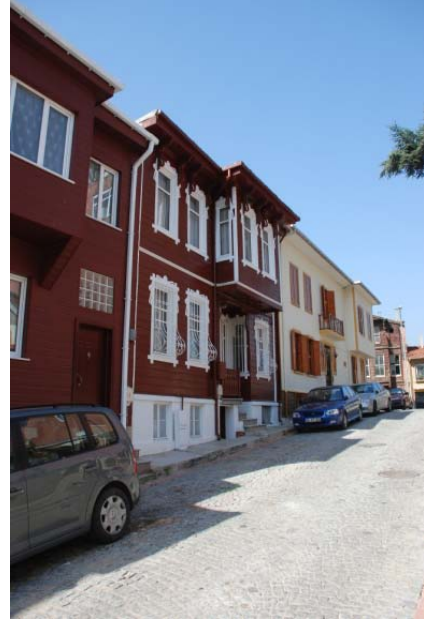
Parsel 2’de bulunan yapı, bodrum kat üzerinde ahşap karkas iki kattan oluşur (Şekil 3.242). Yapının girişi kuzey cephesindedir. Yapı, günümüzde restitüe edilerek onarılmıştır. Ahşap dış kaplama bakımlıdır. Yapı konut olarak kullanılmaktadır (Şekil 3.243).

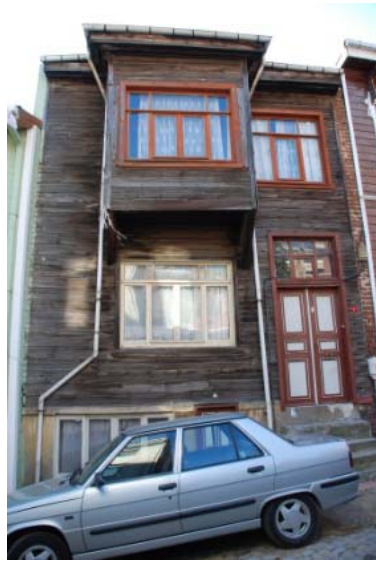
Şekil 3.244: 465 Ada, 3 parsel (2006)

Parsel 3’de bulunan yapı, kargir bir bodrum kat üzerinde ahşap karkas iki kattan oluşmaktadır (Şekil 3.242). Yapının girişi kuzey cephesindedir. Yapının cephesi, genişletilmiş pencereler dışında özgündür. Ahşap dış kaplama bakımlıdır. Yapı, günümüzde konut olarak kullanılmaktadır (Şekil 3.244).

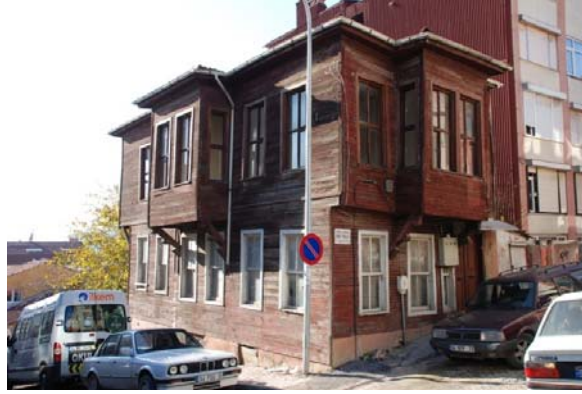
Şekil 3.246: 465 Ada, 6 parsel (2006)

(Şekil 3.245). Yapının girişi kuzey cephesindedir. Yapının cephesi özgündür. Ahşap dış kaplama bakımlıdır. Yapı, günümüzde kullanılmamaktadır (Şekil 3.246).

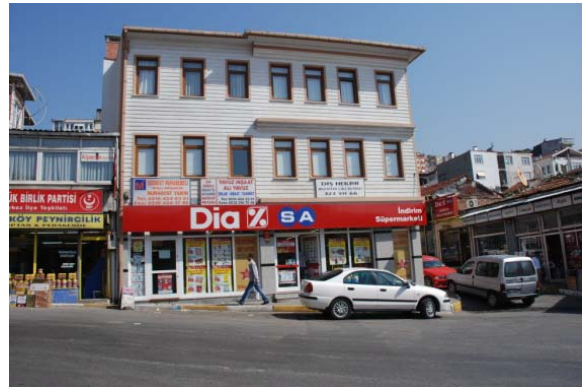
Şekil 3.248: 465 Ada, 9 parsel (2006)

Parsel 9’de bulunan yapı, kargir bir giriş kat üzerinde ahşap karkas iki kattan oluşmaktadır (Şekil 3.247). Yapının girişi güney cephesindedir. Yapı günümüzde yıkılarak betonarme olarak yeniden inşa edilmiştir. Yapının giriş katı işyeri, üst katlar konut olarak kullanılmaktadır (Şekil 3.248).

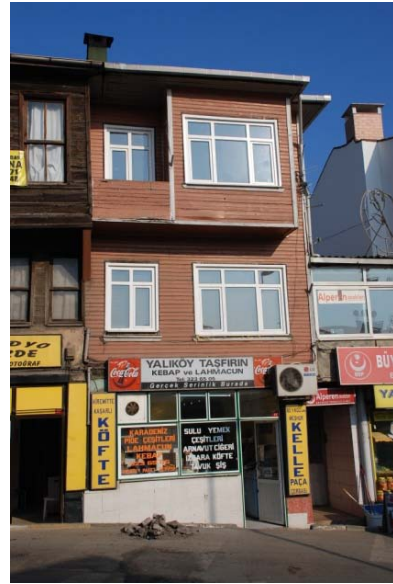
Şekil 3.251: 465 Ada, 10 parsel (2006)

Parsel 10'da bulunan ikiz yapının doğuda yer alanı, kargir bir giriş kat üzerinde ahşap karkas iki kattan oluşur (Şekil 3.250). Yapının girişi güney cephesindedir. Yapı günümüzde basit onarım geçirmiştir. Ahşap dış kaplama bakımlıdır. Yapının giriş katı işyeri, üst katlar konut olarak kullanılmaktadır (Şekil 3.251).

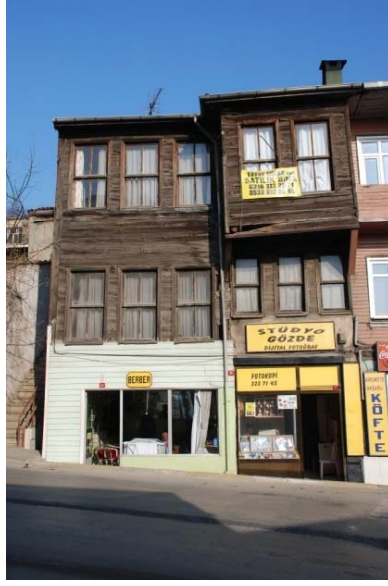
Şekil 3.252: 465 Ada, 10 parsel (2006)

Parsel 10'de bulunan ikiz yapının batıda yer alanı, kargir bir giriş kat üzerinde ahşap karkas iki kattan oluşur (Şekil 3.250). Yapının girişi güney cephesindedir. Yapının cephesi özgündür. Ahşap dış kaplama bakımsızdır. Yapının giriş katı işyeri olarak kullanılmaktadır,

üst katlar kullanılmamaktadır (Şekil 3.252).

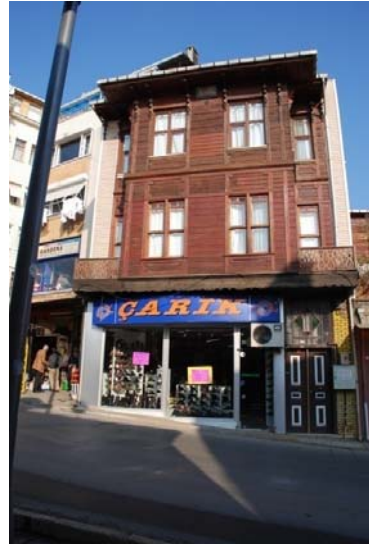
Şekil 3.254: 465 Ada, 14 parsel (2006)

Parsel 14'de bulunan yapı, kargir bir giriş kat üzerinde ahşap karkas iki kattan oluşmaktadır (Şekil 3.253). Yapının girişi güney cephesindedir. Yapı günümüzde basit onarım geçirmiştir. Ahşap dış kaplama bakımlıdır. Yapının giriş katı işyeri, üst katlar konut olarak kullanılmaktadır (Şekil 3.254).

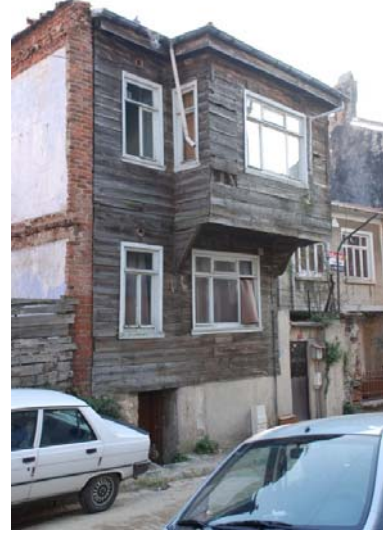
Parsel 19'de bulunan yapı, kargir bir bodrum kat üzerinde ahşap karkas iki kattan oluşur (Şekil 3.255). Yapının girişi batı cephesindedir. Yapının pencereleri sonradan genişletilmiştir. Ahşap dış kaplama bakımsızdır. Yapı, günümüzde konut olarak kullanılmaktadır (Şekil 3.256).

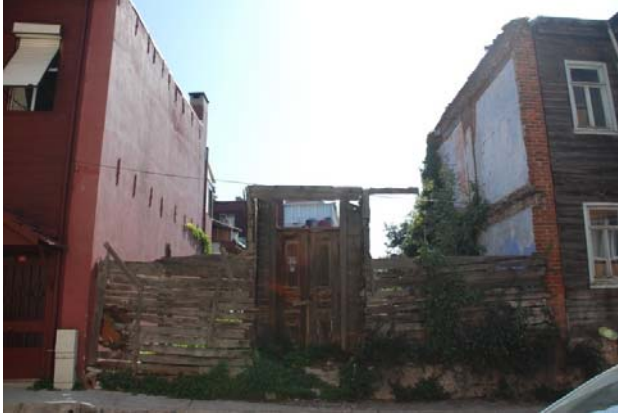
Şekil 3.257: 465 Ada, 20 parsel (2006)

Parsel 20'de bulunan yapı, bir giriş kat üzerinde ahşap karkas bir kattan oluşmaktadır (Şekil 3.255). Yapının girişi batı cephesindedir. Yapı, günümüzde yıkılmış olup, sadece giriş kapısı kalmıştır (Şekil 3.257).

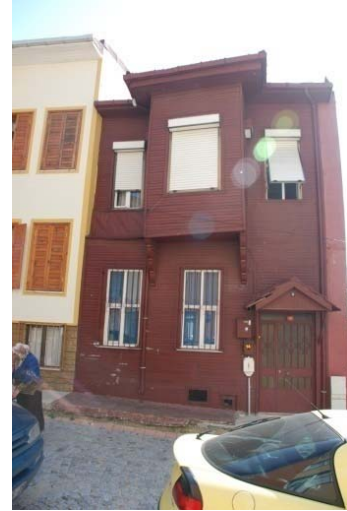
Şekil 3.258: 465 Ada, 21 parsel (2006)

Parsel 21'de bulunan yapı, kargir giriş kat üzerinde ahşap karkas bir kattan oluşur. Yapının girişi batı cephesindedir. Yapı günümüzde kapsamlı onarım geçirmiştir. Ahşap dış kaplama bakımlıdır. Yapı konut olarak kullanılmaktadır (Şekil 3.258).

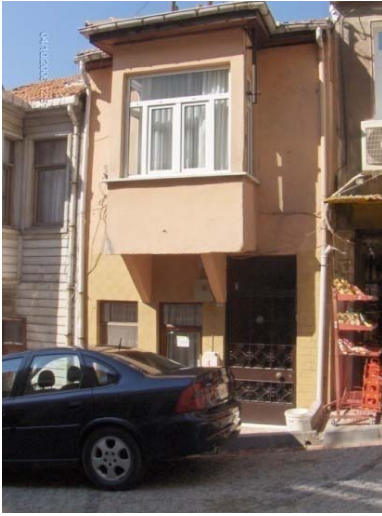
Parsel 8’de bulunan yapı, giriş kat üzerinde bir kattan oluşur. Yapının girişi doğu cephesindedir. Yapı, günümüzde kapsamlı onarım geçirmiştir ve konut olarak kullanılmaktadır (Şekil 3.259).

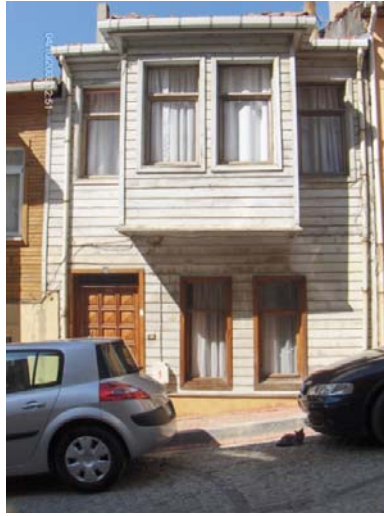
Parsel 9’da bulunan yapı, giriş kat üzerinde bir kattan oluşur. Yapının girişi doğu cephesindedir. Yapı günümüzde kapsamlı onarım geçirmiştir ve konut olarak kullanılmaktadır (Şekil 3.260).

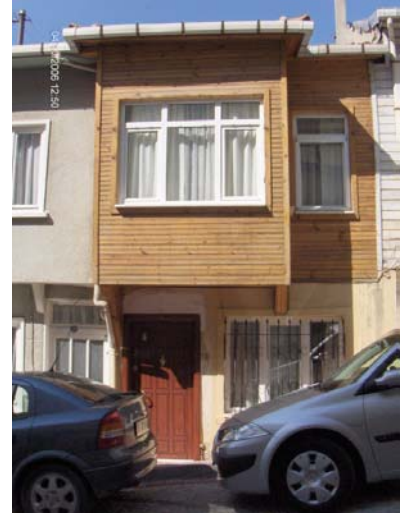
Parsel 10’da bulunan yapı, giriş kat üzerinde bir kattan oluşur. Yapının girişi doğu cephesindedir. Yapı, ahşap karkas olarak inşa edilmiştir. Yapı günümüzde kapsamlı onarım geçirmiştir, 1. kat doğu cephesi ahşap kaplıdır. Yapı konut olarak kullanılmaktadır (Şekil 3.261).

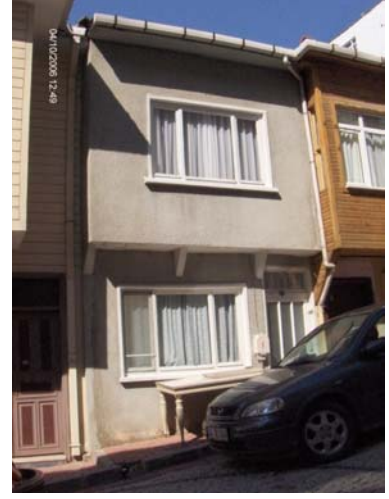
Şekil 3.263: 11 parsel (2006)

Parsel 11’de bulunan yapı, giriş kat üzerinde bir kattan oluşur (Şekil 3.262). Yapının girişi doğu cephesindedir. Yapı, ahşap karkas olarak inşa edilmiştir. Yapı, günümüzde kapsamlı onarım geçirmiştir ve konut olarak kullanılmaktadır (Şekil 3.263).

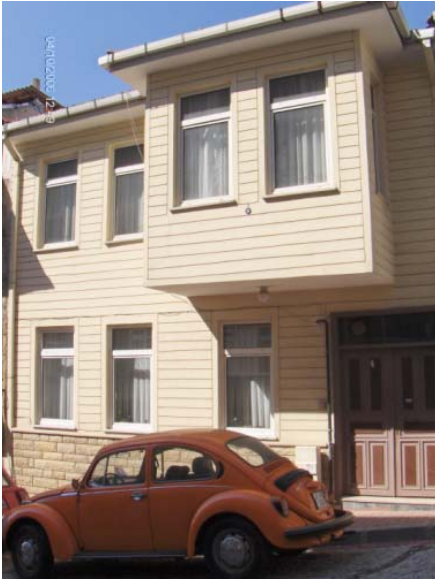
Şekil 3.264: 466 Ada, 12 parsel (2006)

Parsel 12’de bulunan yapı, giriş kat üzerinde bir kattan oluşur (Şekil 3.262). Yapının girişi doğu cephesindedir. Yapı günümüzde yıkılarak betonarme olarak yeniden inşa edilmiştir. Yapı konut olarak kullanılmaktadır (Şekil 3.264).

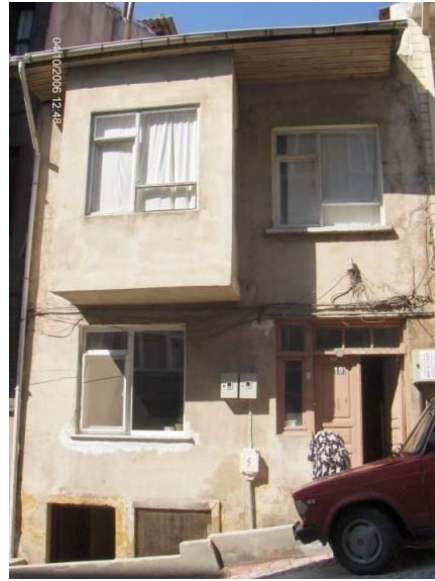
Şekil 3.265: 466 Ada, 13 parsel (2006)

Parsel 13’de bulunan yapı, giriş kat üzerinde bir kattan oluşur (Şekil 3.262). Yapının girişi doğu cephesindedir. Yapı, ahşap karkas olarak inşa edilmiştir. Giriş kapısı özgündür. Yapı günümüzde kapsamlı onarım geçirmiştir ve konut olarak kullanılmaktadır (Şekil 3.265).

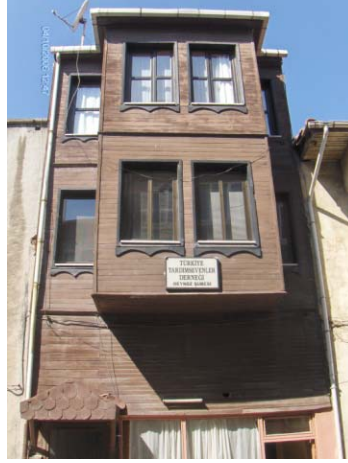
Şekil 3.266: 466 Ada, 14 parsel (2006)

Parsel 14’de bulunan yapı, ahşap karkas giriş kat ve üzerinde bir kattan oluşur (Şekil 3.267). Yapının girişi doğu cephesindedir. Yapı, günümüzde yıkılarak betonarme olarak yeniden inşa edilmiş, yapılırken bir kat ilave edilmiştir. Yapının dış cephesi ahşap kaplıdır ve Yardımseverler Derneği Beykoz Şubesi olarak kullanılmaktadır (Şekil 3.266).

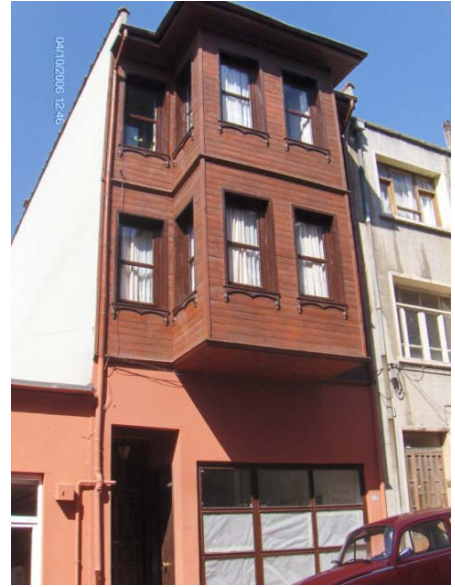
Şekil 3.268: 16 parsel (2006)

Parsel 16'da bulunan yapı, ahşap karkas giriş kat ve üzerinde bir kattan oluşur (Şekil 3.267). Yapının girişi doğu cephesindedir. Yapı, günümüzde yıkılarak betonarme olarak yeniden inşa edilmiş ve bir kat ilave edilmiştir. Yapının dış cephesi ahşap kaplıdır ve konut olarak kullanılmaktadır (Şekil 3.268).

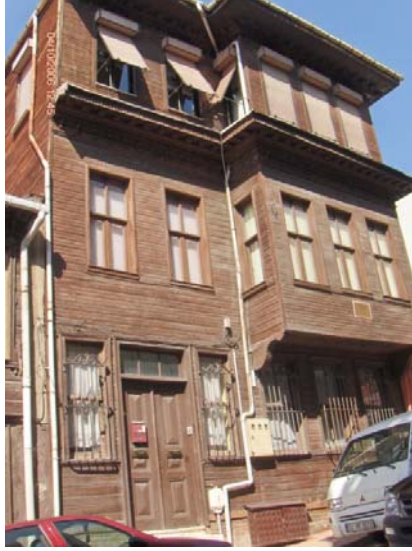
Şekil 3.269: 466 Ada, 17 parsel (2006)

Parsel 17'da bulunan yapı, geçmişte Orhan Veli Kanık'ın yaşadığı evdir. Yapı giriş kat üzerinde iki kattan oluşur (Şekil 3.270). Yapının girişi doğu cephesindedir. Yapı, ahşap karkas olarak inşa edilmiştir. Yapı özgündür. Ahşap dış kaplama bakımlıdır. Yapı, konut olarak kullanılmaktadır (Şekil 3.269).

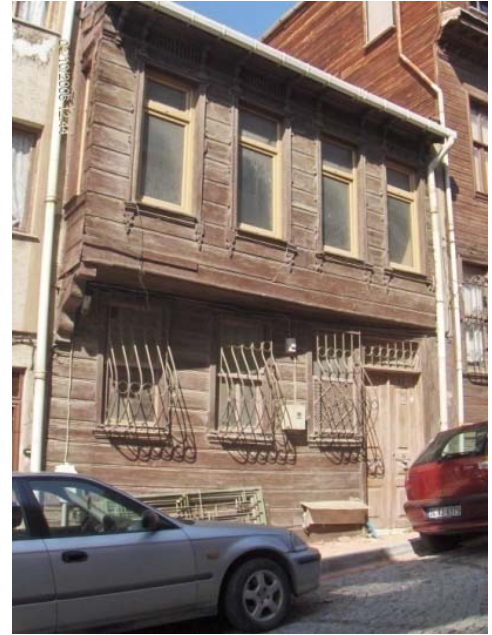
Parsel 18’de bulunan yapı, giriş kat üzerinde bir kattan oluşur (Şekil 3.270). Yapının girişi doğu cephesindedir. Yapı, ahşap karkas olarak inşa edilmiştir. Yapı özgündür. Ahşap dış kaplama bakımlıdır. Yapı kullanılmamaktadır (Şekil 3.271).

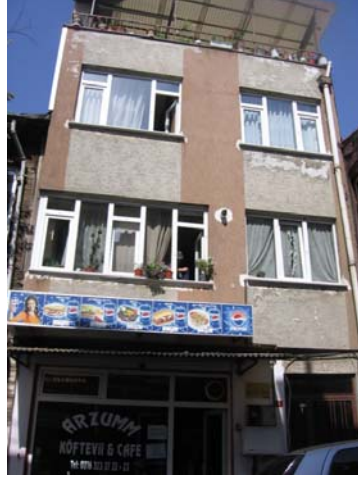
Şekil 3.272: 466 Ada, 19 parsel (2006)

Parsel 19’da yapı, giriş kat üzerinde 2 kattan oluşur (Şekil 3.273). Yapının girişi doğu cephesindedir. Yapı, ahşap karkas olarak inşa edilmiştir. Yapı, günümüzde yıkılarak betonarme olarak yeniden inşa edilmiştir. Yapı, konut olarak kullanılmaktadır (Şekil 3.272).

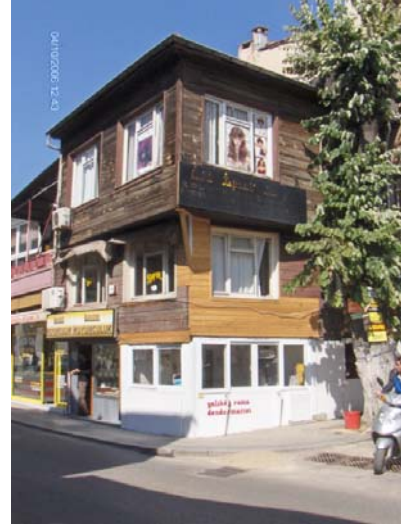
Parsel 20'de bulunan yapı, giriş kat üzerinde iki kattan oluşur (Şekil 3.273). Yapının girişi doğu cephesindedir. Yapı, ahşap karkas olarak inşa edilmiştir. Yapı özgündür, pencereler sonradan genişletilmiştir. Ahşap dış kaplama bakımlıdır. Yapının giriş katı iş yeri, üst katlar konut olarak kullanılmaktadır (Şekil 3.274).

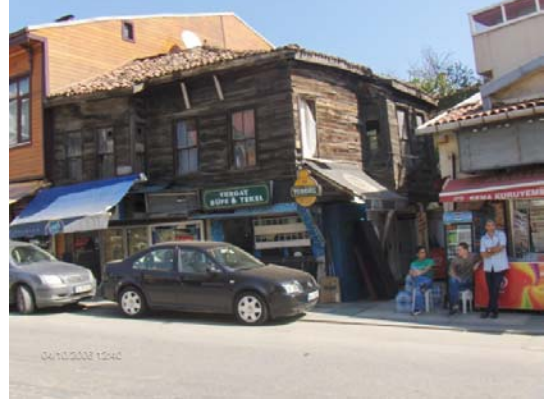
Parsel 24'de bulunan yapı, giriş kat üzerinde bir kattan oluşur (Şekil 3.275). Yapının girişi batı cephesindedir. Yapı, ahşap karkas olarak inşa edilmiştir. Yapı özgündür. Ahşap dış kaplama bakımsız, yapı harap durumdadır. Yapının giriş katı iş yeri olarak kullanılmakta, üst katı kullanılmamaktadır (Şekil 3.276).

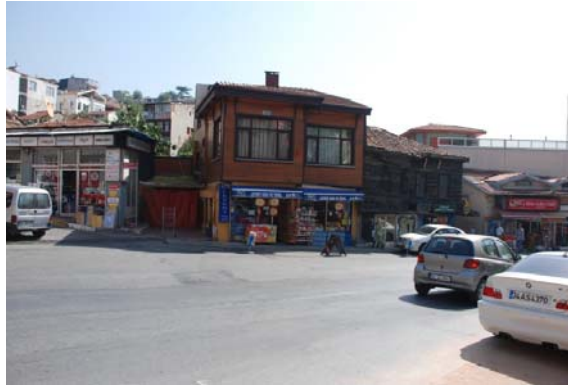
Şekil 3.277: 466 Ada, 25 parsel (2006)

Parsel 25’de bulunan yapı, giriş kat üzerinde 1 kattan oluşur (Şekil 3.275). Yapının girişi batı cephesindedir. Yapı, ahşap karkas olarak inşa edilmiştir. Yapı günümüzde kapsamlı onarımlar geçirmiş, pencereler genişletilmiştir. Yapının giriş katı iş yeri, üst katı konut olarak kullanılmaktadır (Şekil 3.277).

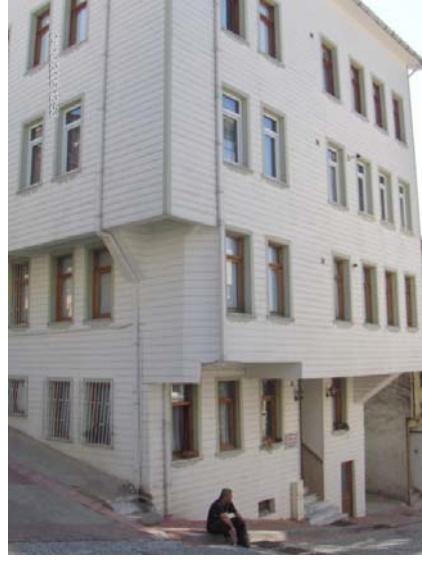
Şekil 3.279: 467 Ada, 1 parsel (2006)

Parsel 1’de bulunan yapı, kargir bir giriş kat üzerinde ahşap karkas 3 kattan oluşmaktadır (Şekil 3.278). Yapının girişi batı cephesindedir. Yapı, günümüzde yıkılarak betonarme

olarak yeniden inşa edilmiştir. Yapı, konut olarak kullanılmaktadır (Şekil 3.279).

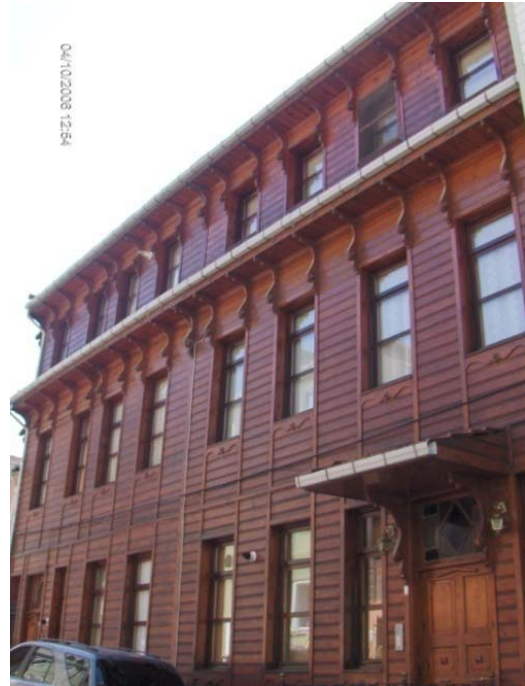
Şekil 3.281: 3 ve 2 parsel (2006)

Parsel 2 ve 3'de bulunan yapı, kargir bir giriş kat üzerinde ahşap karkas bir kattan oluşan ikiz yapılardır (Şekil 3.280). Yapıların girişi kuzey cephesindedir. Yapılar günümüzde yıkılarak betonarme olarak yeniden inşa edilmiş ve ahşap kaplanmıştır; iki parsel birleştirilerek tek girişli bir yapı yapılmıştır. Yapı işyeri olarak kullanılmaktadır (Şekil 3.281).

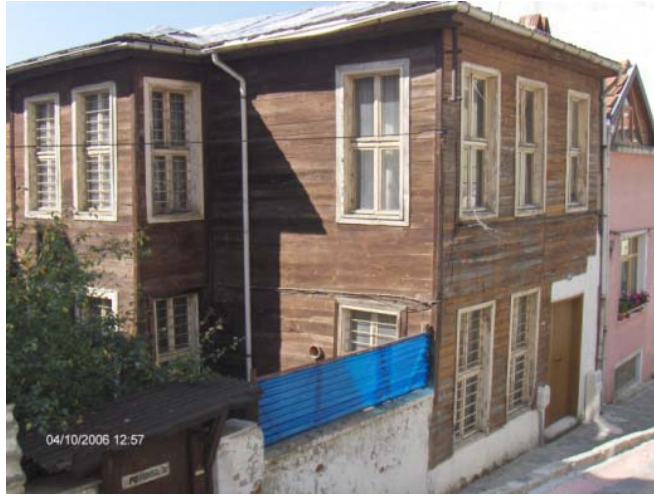
Şekil 3.282: 467 Ada, 5 parsel (2006)

Parsel 5'de bulunan yapı, giriş kat üzerinde bir kattan oluşur (Şekil 3.282). Yapının girişi kuzey cephesindedir. Yapı, ahşap karkas olarak inşa edilmiştir. Yapı özgündür. Ahşap dış

kaplama bakımsızdır. Yapı konut olarak kullanılmaktadır.

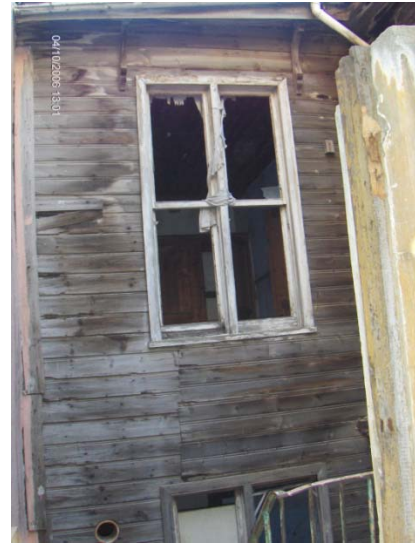
Şekil 3.284: 467 Ada, 11 parsel (2006)

Parsel 11’de bulunan yapı, giriş kat üzerinde bir kattan oluşur. Yapının girişi kuzey cephesindedir. Yapı, ahşap karkas olarak inşa edilmiştir. Yapı özgündür. Ahşap dış kaplama bakımsızdır. Yapı kullanılmamaktadır (Şekil 3.284).

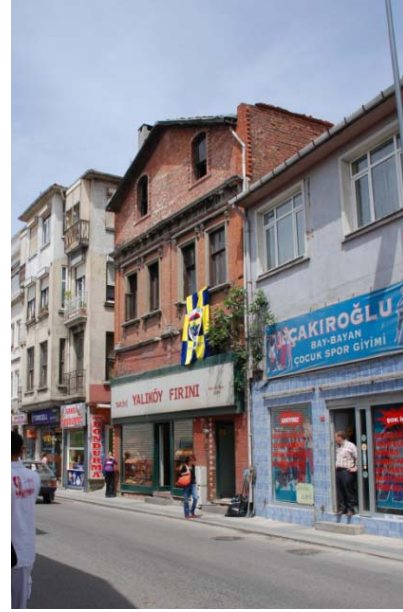
Şekil 3.286: 467 Ada, 16 parsel (2006)

Parsel 16’da bulunan kargir yapı, giriş kat üzerinde 2 kattan oluşur (Şekil 3.285). Yapının girişinin yer aldığı güney cephesi özgündür. Tuğla dış kaplama bakımsızdır. Yapı Hacı Ali Bey Vakfı’na aittir ve ekmek fırını olarak kullanılmaktadır (Şekil 3.286).

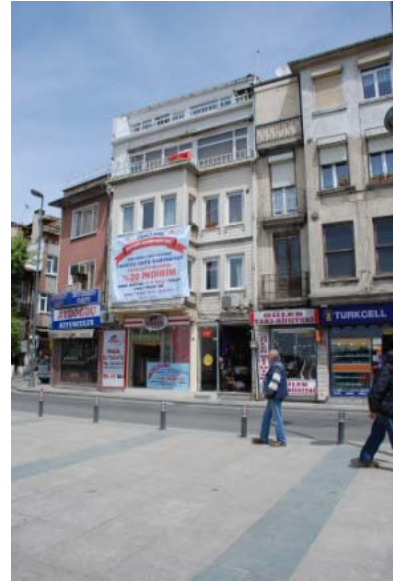
Şekil 3.288: 467 Ada, 20 parsel (2006)

Parsel 20'de bulunan yapı, giriş kat üzerinde 2 kattan oluşur (Şekil 3.287). Yapının girişi güney cephesindedir. Yapı günümüzde kapsamlı onarım geçirmiş, üzerine bir kat ilave edilmiştir. Yapı işyeri olarak kullanılmaktadır (Şekil 3.288).
