**YILDIZ TEKNİK ÜNİVERSİTESİ
FEN BİLİMLERİ ENSTİTÜSÜ**

**BEYKOZ, YALIKÖY YERLEŞİMİ, HACI ALİBEY FIRINI
VE MEDİHA YARAN EVİ RESTORASYON PROJESİ**

YÜKSEK LİSANS TEZİ

İSTANBUL, 2008

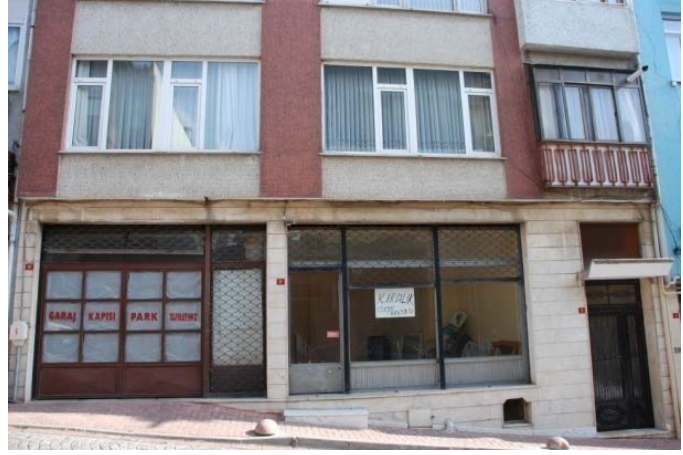
Şekil 3.290: 467 Ada, 23 parsel (2006)

Parsel 23'de bulunan yapı, kargir bir giriş kat üzerinde ahşap karkas bir kattan oluşmaktadır (Şekil 3.289). Yapının girişi batı cephesindedir. Yapı günümüzde yıkılarak betonarme olarak yeniden inşa edilmiş, yapılırken iki kat ilave edilmiştir. Yapı konut olarak kullanılmaktadır (Şekil 3.290).

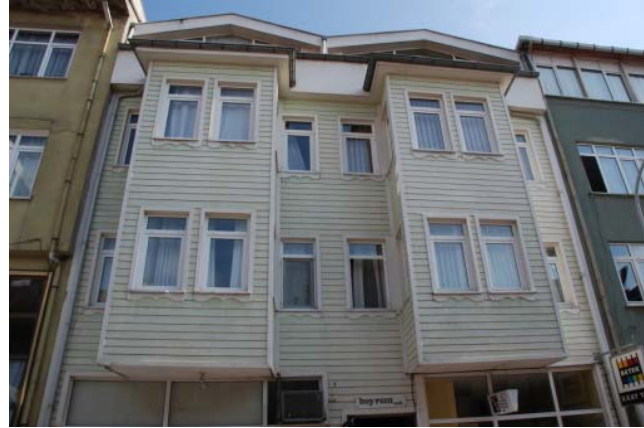
Şekil 3.292: 467 Ada, 29 parsel (2006)

Parsel 29'da bulunan yapı, giriş kat üzerinde iki kattan oluşur (Şekil 3.291). Yapının girişi batı cephesindedir. Yapı ahşap karkas olarak inşa edilmiştir. Yapı günümüzde yıkılıp yanındaki parsel ile birleştirilerek betonarme yapı tekniği ile yeniden inşa edilmiştir. Yapı konut olarak kullanılmaktadır (Şekil 3.292).

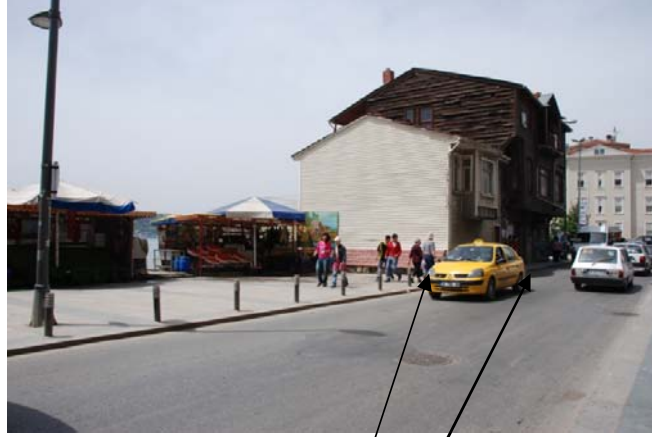
Şekil 3.293: 468 Ada, 2 ve 1 parsel (2006)

Parsel 2’de bulunan yapı, giriş kat üzerinde bir kattan oluşur. Yapının girişi kuzey cephesindedir. Yapı, ahşap karkas olarak inşa edilmiştir. Yapı basit onarımlar geçirmiş, pencereleri genişletilmiştir. Ahşap dış kaplama yenilenmiştir. Yapının giriş katı işyeri üst katı konut olarak kullanılmaktadır (Şekil 3.293).

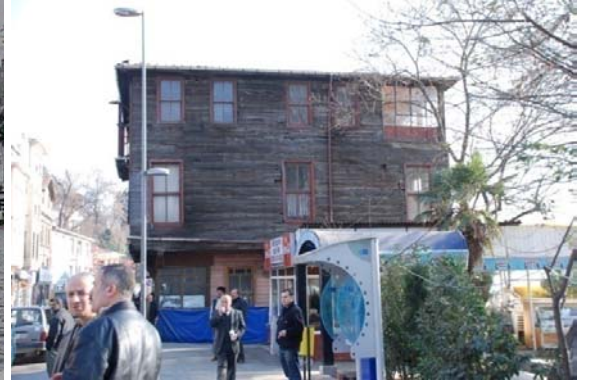
Şekil 3.295: 468 Ada, 1 parsel (2006)

Parsel 1’de bulunan ahşap Karani Yalısı, giriş kat üzerinde 2 kattan oluşur. Yapının girişi kuzey cephesindedir. Yapı özgündür. Ahşap dış kaplama bakımsızdır. Yapı kullanılmamaktadır (Şekil 3.295).

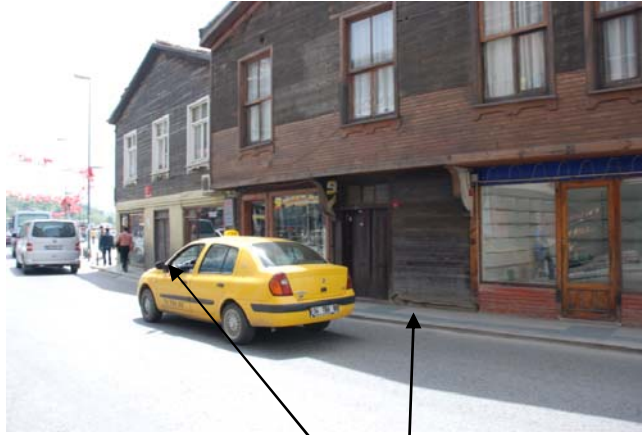
Şekil 3.297: 468 Ada, 6 ve 5 parsel (2006)

aittir. Yapı özgündür. Ahşap dış kaplama kısmen yenilenmiştir. Yapının giriş katı işyeri üst katı konut olarak kullanılmaktadır (Şekil 3.297).

Parsel 6'da bulunan yapı, kargir bir giriş kat üzerinde ahşap karkas bir kattan oluşmaktadır (Şekil 3.296). Yapının girişi kuzey cephesindedir. Yapı özgündür. Ahşap dış kaplamanın bakıma ihtiyacı vardır. Yapının giriş katı işyeri üst katı konut olarak kullanılmaktadır (Şekil 3.297).

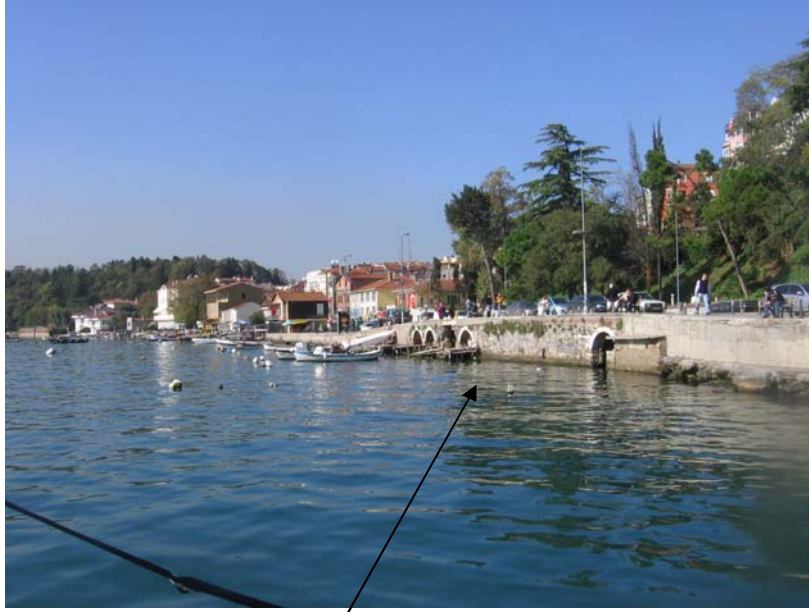
Şekil 3.299: 468 Ada, 8 parsel Eski Hükümet Konağı (2007)

Parsel 8'de bulunan ve kargir olarak hükümet konağı olarak yapılmış yapı Boğaziçinde beş gözlü kayıkhanesi ile tek örnektir; kargir giriş kat üzerinde ahşap bir kattan oluşmaktadır (Şekil 3.298). Yapının girişi kuzey cephesindedir. Yapı, 1989 yılında vapur iskelesi ile Yalıköy arasındaki yolu genişletmek için, Beykoz Belediyesince yıktırılmış, günümüzde bulunduğu parsel yaya yolu olarak kullanılmaktadır (Şekil 3.299). (Eldem, 1994)

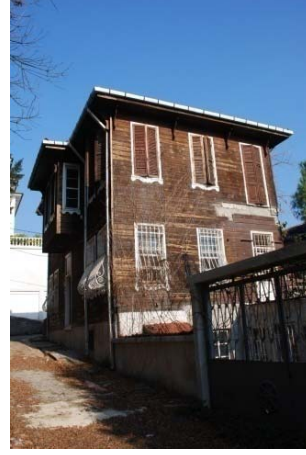
Şekil 3.301: 469 Ada, 1 parsel (2006)

Parsel 1'de bulunan yapı, kargir bir giriş kat üzerinde ahşap karkas bir kattan oluşmaktadır (Şekil 3.300). Yapının girişi batı cephesindedir. Yapı özgündür. Ahşap dış kaplamanın bakıma ihtiyacı vardır. Yapı, günümüzde konut olarak kullanılmaktadır (Şekil 3.301).

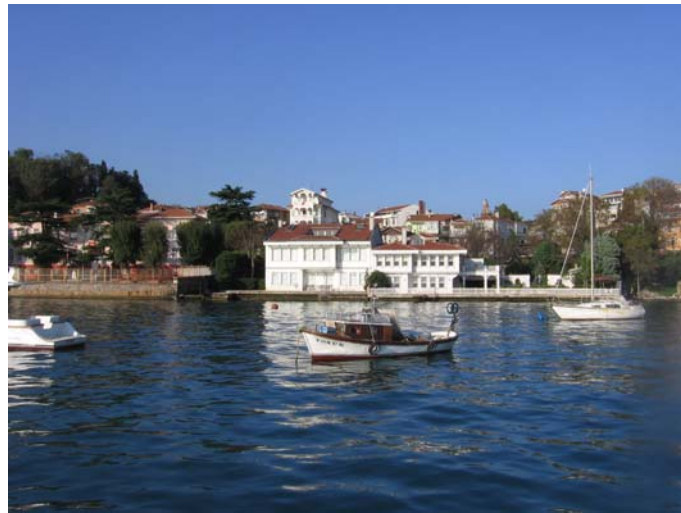
Şekil 3.303: 469 Ada, 3 ve 4 parsel (2007)

Parsel 3 ve 4'de bulunan yapılar, kargir bir giriş kat üzerinde ahşap karkas bir kattan oluşur (Şekil 3.302). Yalıların girişi kuzey cephesindedir. Yapılar günümüzde yıkılmış, betonarme olarak yeniden yapılmıştır ve konut olarak kullanılmaktadır (Şekil 3.303).

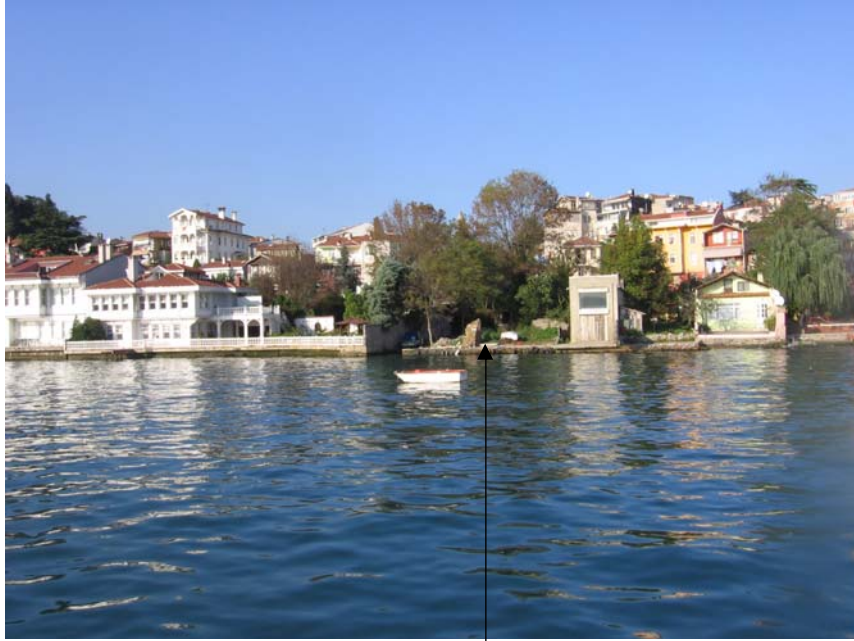
Şekil 3.306: 469 Ada, 6 parsel (2007)

Parsel 6'da bulunan ahşap yapı, kargir bir giriş kat üzerinde ahşap karkas iki kattan oluşur (Şekil 3.304). Yalı'nın girişi kuzey cephesindedir. Yapı günümüzde yıkılmış durumdadır; bulunduğu parsel boştur (Şekil 3.306).

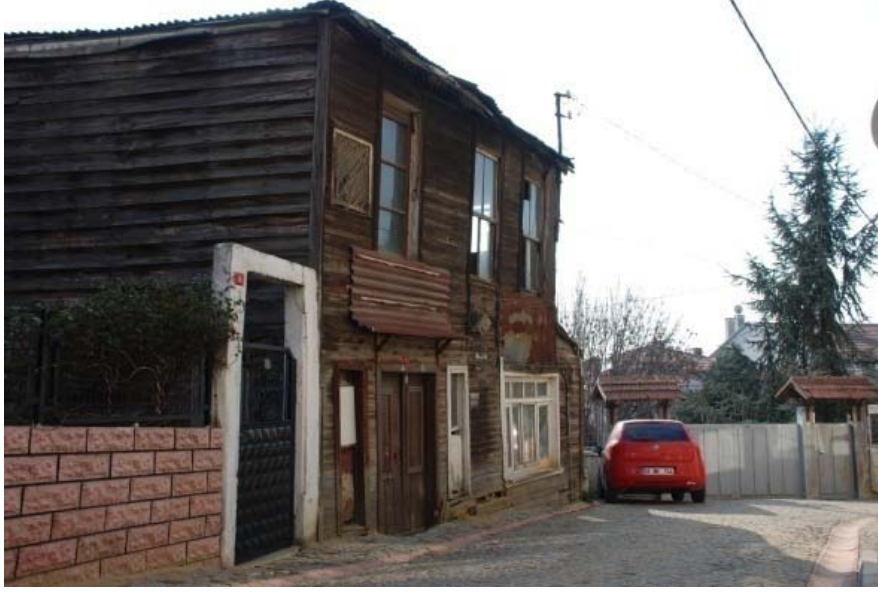
Şekil 3.307: 469 Ada, 7 parsel (2006)

Parsel 7'de bulunan yapı, korunması gerekli kültür varlığı olarak önerilmektedir. Yapı, giriş kat üzerinde bir kattan oluşur (Şekil 3.307). Yapının girişi batı cephesindedir. Yapı, ahşap karkas olarak inşa edilmiştir ve özgündür. Ahşap dış kaplamanın bakıma ihtiyacı vardır. Yapı, günümüzde konut olarak kullanılmaktadır.

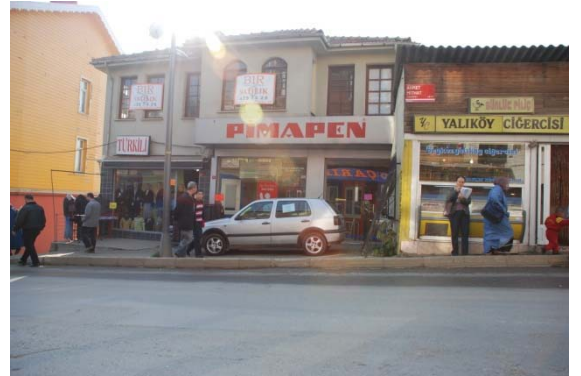
Şekil 3.309: 469 Ada, 11 parsel (2006)

Parsel 11’de bulunan yapı, giriş kat üzerinde bir kattan oluşur (Şekil 3.308). Yapının girişi kuzey cephesindedir. Yapı, ahşap karkas olarak inşa edilmiştir. Yapı, günümüzde kapsamlı onarım geçirmiştir. Yapı işyeri olarak kullanılmaktadır (Şekil 3.309).

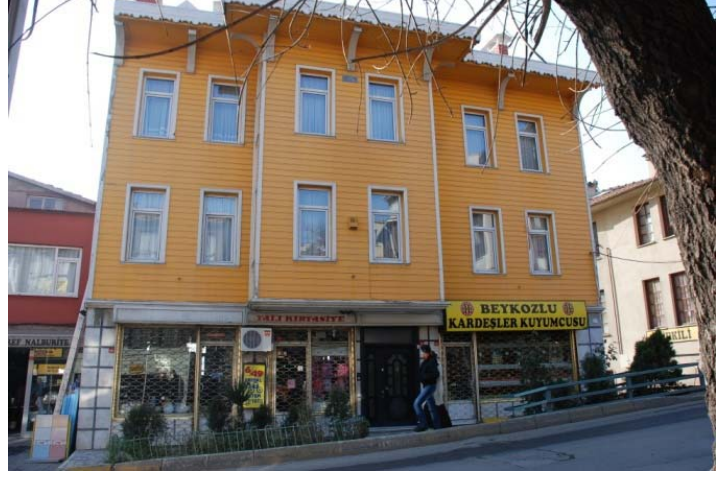
Parsel 13’de bulunan yapı, kargir bir giriş kat üzerinde ahşap karkas 2 kattan oluşmaktadır (Şekil 3.310). Yapının girişi kuzey cephesindedir. Yapı günümüzde yıkılmış, betonarme olarak yeniden inşa edilmiştir. Yapının giriş katı işyeri üst katlar konut olarak kullanılmaktadır (Şekil 3.311).

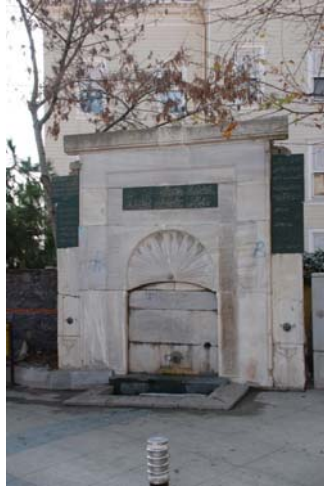
Şekil 3.312: 469 Ada, 18 parsel (2006)

Parsel 18 'de bulunan çeşme **Kethüda Çeşmesi**'dir. Bu çeşme Hicri 940 (Miladi 1533) tarihinde inşa edilmiştir. Beykoz-Yalıköy arasındaki yol üzerinde bulunmaktadır. Büyük haznesinin yüzü mermerle kaplanmıştır. Üstü çatısızdır. Kabartma şekillerle süslü ayna taşının üzerinde ışınal bezemeler vardır (Tanışık,1943). Günümüzde, çeşmenin yan tarafındaki musluklar akmamaktadır (Şekil 3.312).

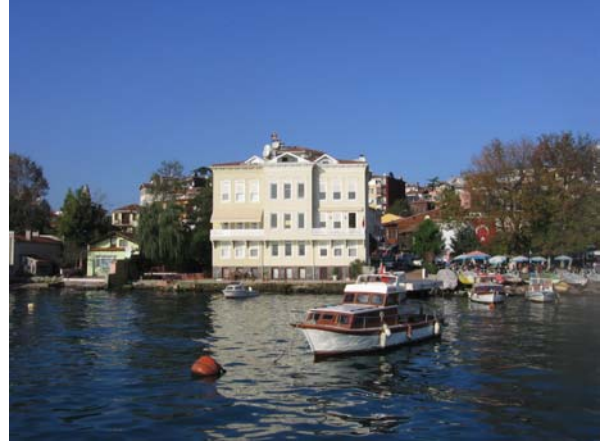
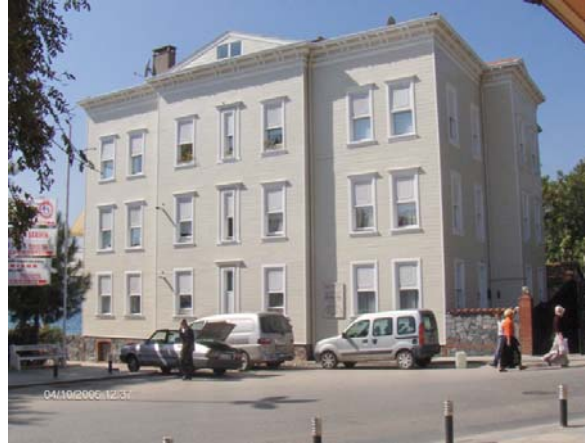
Şekil 3.315: 469 Ada, 20 parsel (2006)

Parsel 20 ve 21 'de bulunan Ahmet Mithat efendi Yalısı 1892 yılında yapılmıştır (Şekil 3.313). Yapının sahibi olan Ahmet Mithat Efendi, Osmanlı döneminde Sırmakeş suyunun sahibi idi. Yapı, kargir bir giriş kat üzerinde ahşap karkas 2 kattan oluşur. Yapı'nın girişi kuzey cephesindedir. Yapı 1990 yıllarında haraplığından ötürü yıkılmış, betonarme olarak yeniden inşa edilmiştir. Yapı günümüzde konut olarak kullanılmaktadır (Şekil 3.314, 3.315).

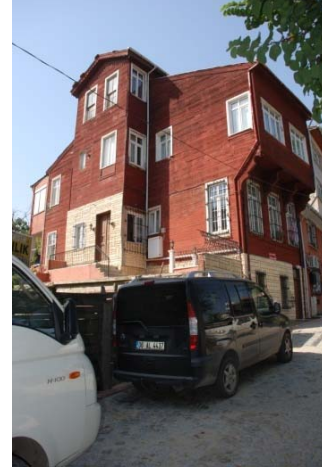
Şekil 3.317: 470 Ada, 7 parsel (2006)

Parsel 7’de bulunan yapı, kargir bir giriş kat üzerinde ahşap karkas iki kattan oluşmaktadır (Şekil 3.316). Yapının girişi doğu cephesindedir. Kuzey cephesine açılan pencereler sonradan büyütülmüş, doğramaları yenilenmiştir. Ahşap dış kaplama bakımlıdır. Yapı, günümüzde konut olarak kullanılmaktadır (Şekil 3.317).

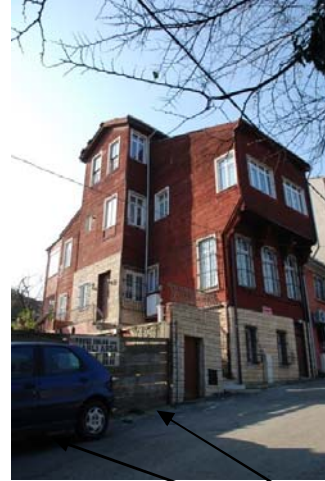
Şekil 3.319: 470 Ada, 9 ve 8 parsel (2006)

Parsel 8’de ve parsel 9’de bulunan yapılar, kargir bir giriş kat üzerinde ahşap karkas iki kattan oluşur (Şekil 3.318). Yapıların girişi kuzey cephesindedir. Günümüzde yapıların buldukları parseller boştur, yapılar yıkılmıştır (Şekil 3.319).

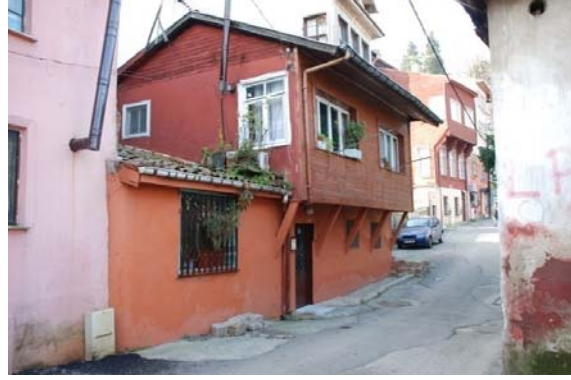
Şekil 3.321: 470 Ada, 11 parsel (2006)

Parsel 11’de bulunan yapı, kargir bir giriş kat üzerinde ahşap karkas bir katlıdır. Yapının girişi kuzey cephesindedir. Kuzey cephesine açılan pencereler sonradan büyütülmüştür. Ahşap dış kaplama yenilenmiş olup bakımlıdır. Yapı, günümüzde konut olarak kullanılmaktadır (Şekil 3.321).

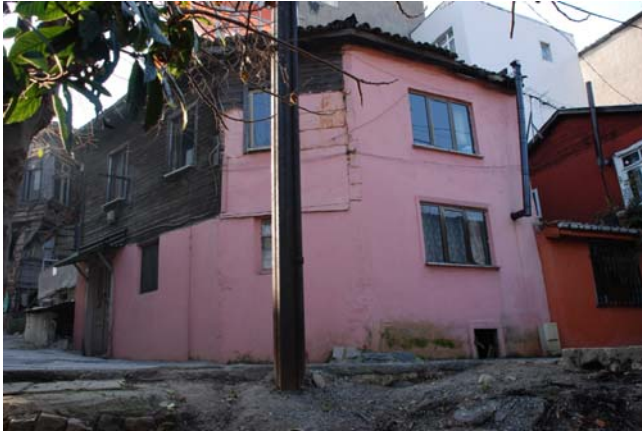
Şekil 3.322: 470 Ada, 12 parsel (2006)

Parsel 12’de bulunan yapı, giriş kat üzerinde bir kattan oluşur. Yapının girişi doğu cephesindedir. Yapı, ahşap karkas olarak inşa edilmiştir. Doğü cephesindeki ahşap dış kaplamanın bakıma ihtiyacı vardır. Yapının kuzey cephesi sıva kaplıdır. Yapı, günümüzde konut olarak kullanılmaktadır (Şekil 3.322).

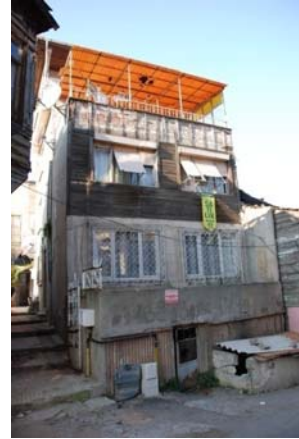
Şekil 3.323: 470 Ada, 13 parsel (2006)

Parsel 13’de bulunan yapı, bodrum kat üzerinde iki katlıdır. Yapının girişi güney cephesindedir. Doğü cephesine açılan pencereler sonradan büyütülmüştür. Günümüzde yapı kapsamlı onarımlar geçirmiştir. Doğü cephesi ahşap kaplıdır. Yapı konut olarak kullanılmaktadır (Şekil 3.323).

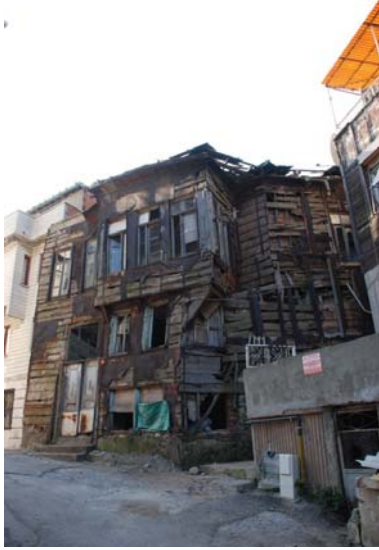
Şekil 3.324: 470 Ada, 15 parsel (2006)

Parsel 15’de bulunan yapı, bir giriş kat üzeri 2 katlıdır. Yapının girişi doğu cephesindedir. Yapı ahşap karkas olarak inşa edilmiştir. Ahşap giriş kapısı özgündür. Yapı bakımsız olup çökmek üzeredir ve kullanılmamaktadır (Şekil 3.324).

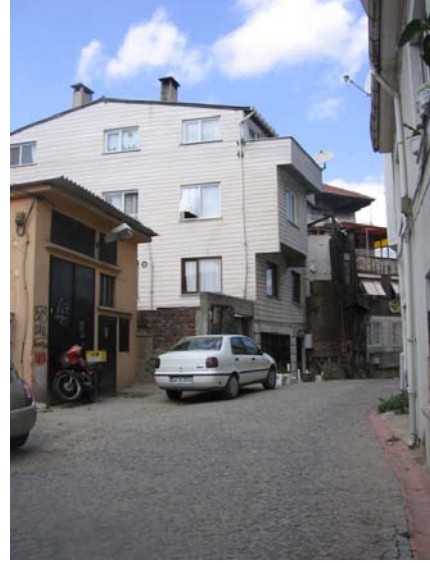
Şekil 3.325: 470 Ada, 16 parsel (2006)

Parsel 16’da bulunan yapı, giriş kat üzerinde 3 kattan oluşur. Yapının girişi doğu cephesindedir. Yapı günümüzde yıkılmış, betonarme olarak yeniden inşa edilmiştir. Yapı konut olarak kullanılmaktadır (Şekil 3.325).

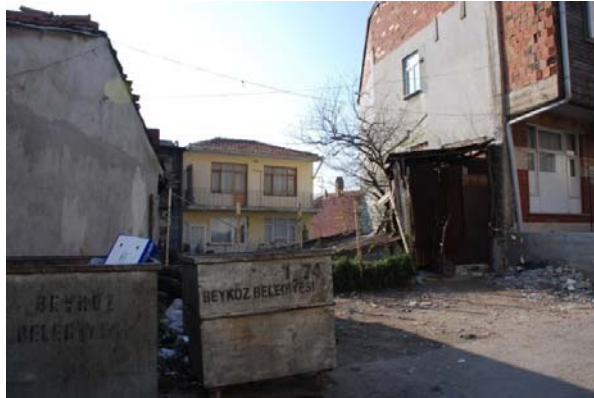
Şekil 3.326: 470 Ada, 22 parsel (2006)

Parsel 22’de bulunan yapının bulunduğu parsel boştur, yapı yıkılmıştır (Şekil 3.326).

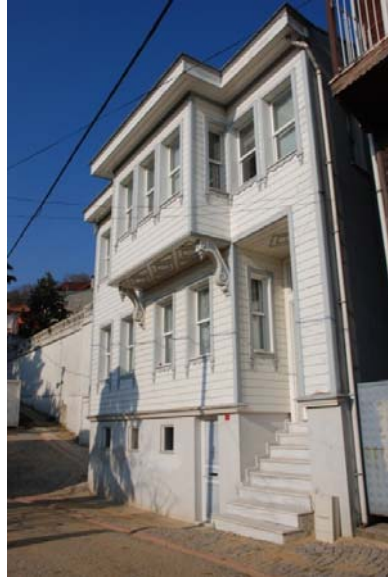
Şekil 3.329: 470 Ada, 29 parsel (2006)

Parsel 29'da bulunan yapı, bodrum kat üzerinde iki kattan oluşur (Şekil 3.327). Yapının girişi güney cephesindedir. Yapı ahşap karkas olarak inşa edilmiştir. Yapı, günümüzde yanındaki parsel ile birleştirilerek, betonarme olarak yeniden inşa edilmiştir. Yapı konut olarak kullanılmaktadır (Şekil 3.329).

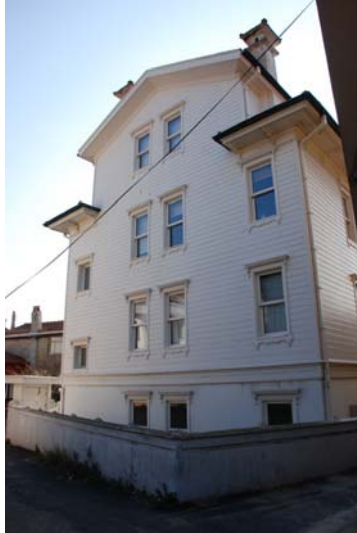
Şekil 3.332: 470 Ada, 31 parsel (2006)

Parsel 31'de bulunan yapı, kargir bir bodrum kat üzerinde ahşap karkas üç kattan oluşur (Şekil 3.330). Yapının girişi kuzey cephesindedir. Yapı günümüzde yıkılarak, betonarme olarak yeniden inşa edilmektedir. (Şekil 3.332).

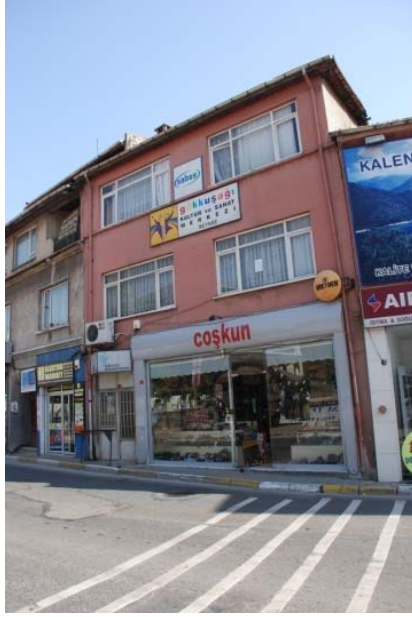
Şekil 3.334: 471 Ada, 1 parsel (2006)

Parsel 1'de bulunan yapı, giriş kat üzerinde 2 kattan oluşur (Şekil 3.334). Yapı, günümüzde betonarme olarak yeniden inşa edilmiştir ve işyeri olarak kullanılmaktadır.

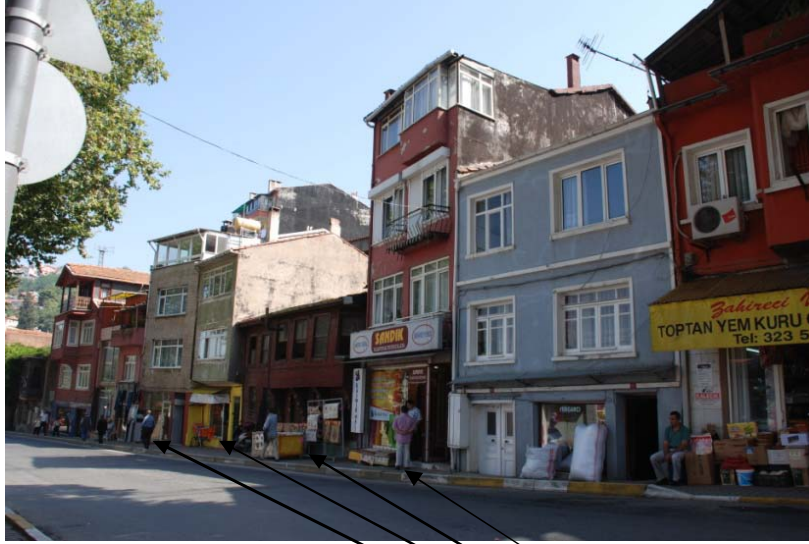
Şekil 3.336: 471 Ada, 12, 11, 10 ve 9 parsel (2006)

Parsel 9'da bulunan yapı, kargir bir giriş kat üzerinde ahşap karkas 2 kattan oluşmaktadır (Şekil 3.335). Yapının girişi batı cephesindedir. Yapı günümüzde yıkılarak, betonarme olarak yeniden inşa edilmiştir. Yapılırken bir kat ilave yapılmıştır. Yapının giriş katı işyeri, üst katları konut olarak kullanılmaktadır (Şekil 3.336).

Parsel 12'de bulunan yapı, giriş kat üzerinde bir ara kat ve bir tam kattan oluşur (Şekil 3.338). Yapının girişi batı cephesindedir. Yapı ahşap karkas olarak inşa edilmiştir. Yapı günümüzde yıkılarak, betonarme olarak yeniden inşa edilmiştir. Yapılırken bir kat ilave edilmiştir. Yapının giriş katı işyeri, üst katları konut olarak kullanılmaktadır (Şekil 3.336).

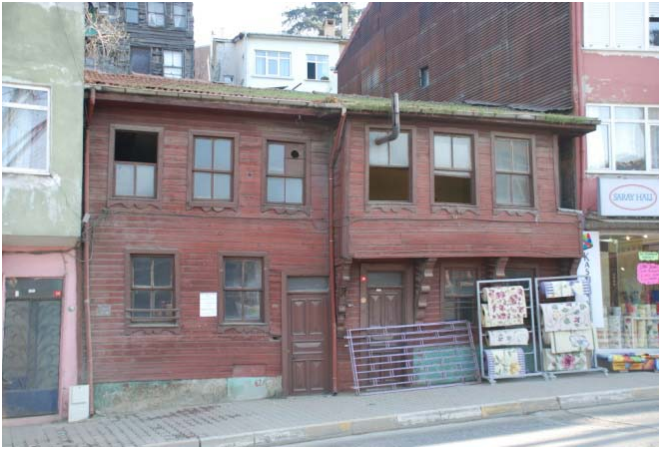
Şekil 3.337: 471 Ada, 10 parsel (2006)

Parsel 10'da bulunan yapı, giriş kat üzerinde bir kattan oluşur (Şekil 3.335). Yapının girişi batı cephesindedir. Yapı ahşap karkas olarak inşa edilmiştir. Yapı özgündür. Ahşap dış kaplama bakımsızdır. Yapı, günümüzde kullanılmamaktadır (Şekil 3.337).

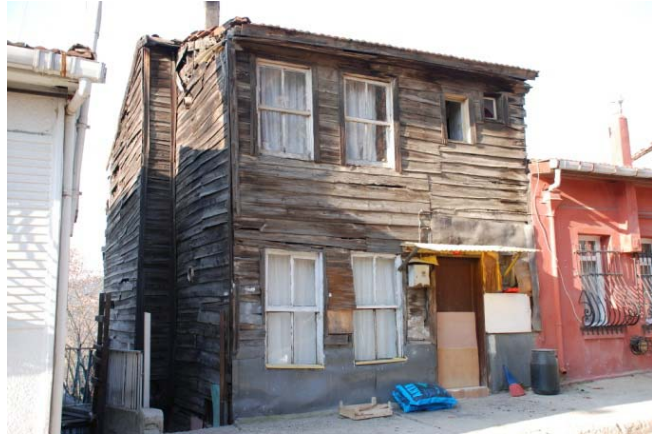
Şekil 3.342: 471 Ada, 16 parsel (2006)

Parsel 16’da bulunan yapı, giriş kat üzerinde bir kattan oluşur (Şekil 3.341). Yapının girişi doğu cephesindedir. Yapı ahşap karkas olarak inşa edilmiştir. Yapı özgündür. Ahşap dış kaplama bakımsızdır. Yapı günümüzde konut olarak kullanılmaktadır (Şekil 3.342).

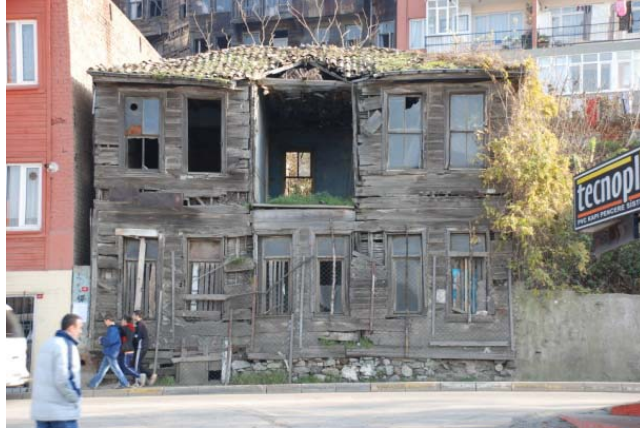
Şekil 3.343: 471 Ada, 17 parsel (2006)

Parsel 17’de 2 adet yapı vardır (Şekil 3.339). Parselin güney tarafındaki yapı yokolmuştur; kuzey tarafındaki yapı, giriş kat üzerinde bir kattan oluşur. Yapı ahşap karkas olarak inşa edilmiştir. Yapının ortasındaki çıkma zaman içinde yokolmuştur. Yapı bakımsız, ahşap dış

kaplamaları kısmen yokolmuştur. Yapı, günümüzde kullanılmamaktadır (Şekil 3.343).

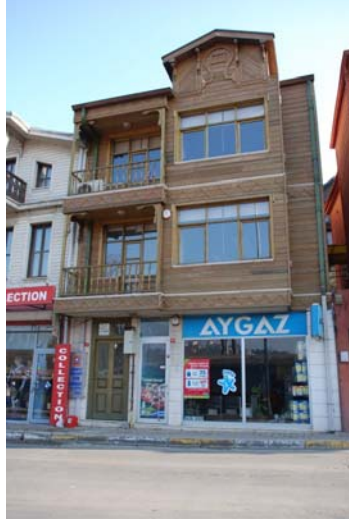
Şekil 3.346: 471 Ada, 19 parsel (2006)

Parsel 19’de bulunan yapı, kargir bir zemin kat üzerinde ahşap karkas 2 kattan oluşmaktadır (Şekil 3.344). Yapının girişi batı cephesindedir. Yapı günümüzde yıkılarak, betonarme olarak yeniden inşa edilmiştir. Yapının giriş katı işyeri, üst katlar konut olarak kullanılmaktadır (Şekil 3.346).

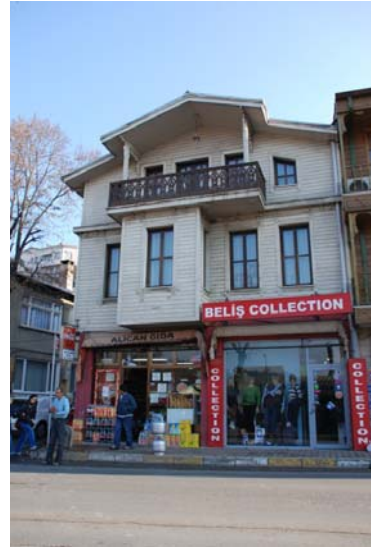
Şekil 3.348: 471 Ada, 20 parsel (2006)

Parsel 20'de bulunan yapı, kargir bir zemin kat üzerinde ahşap karkas 2 kattan oluşmaktadır (Şekil 3.347). Yapının girişi batı cephesindedir. Yapı günümüzde yıkılarak, betonarme olarak yeniden inşa edilmiştir. Yapının giriş katı işyeri, üst katlar konut olarak kullanılmaktadır (Şekil 3.348).

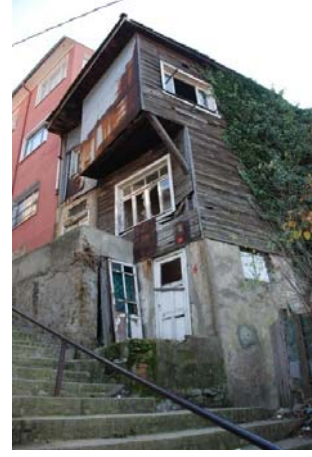
Şekil 3.350: 471 Ada, 24 parsel (2006)

Parsel 24'de bulunan yapı, kargir bir bodrum kat üzerinde ahşap karkas 2 kattan oluşmaktadır (Şekil 3.349). Yapının girişi kuzey cephesindedir. Yapının bakımsız ahşap dış kaplamaları kısmen yokolmuştur. Yapı, günümüzde kullanılmamaktadır (Şekil 3.350).

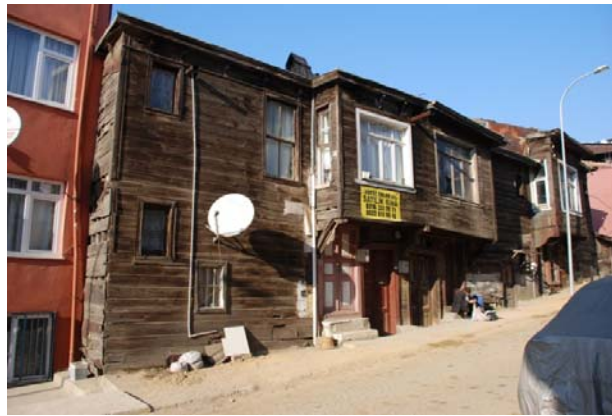
Şekil 3.352: 471 Ada, 28, 27, 26 parsel (2006)

Parsel 26, 27 ve 28'de bulunan yapılar bitişik düzende inşa edilmişlerdir (Şekil 3.351). Yapılar giriş kat üzerinde bir kattan oluşur. Yapıların girişi doğu cephesindedir. Yapılar ahşap karkas olarak inşa edilmiştir ve özgündür. Ahşap dış kaplamaları bakımsızdır. Yapılar günümüzde konut olarak kullanılmaktadır (Şekil 3.352).

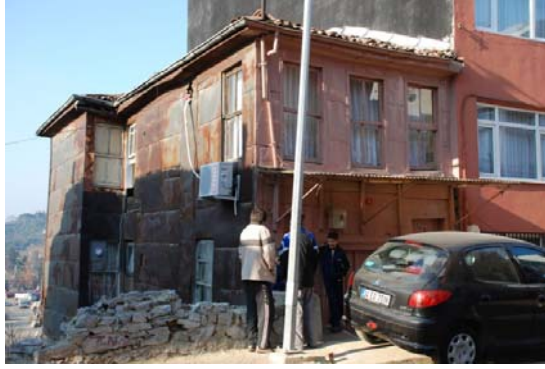
Şekil 3.353: 471 Ada, 31 parsel (2006)

Parsel 31’de bulunan yapı, bodrum kat üzerinde 2 kattan oluşur. Yapının girişi doğu cephesindedir. Yapı ahşap karkas olarak inşa edilmiştir ve özgündür. Yapı bakımsız, ahşap dış kaplamaları sac levhalarla kaplanmıştır. Yapı günümüzde konut olarak kullanılmaktadır (Şekil 3.353).

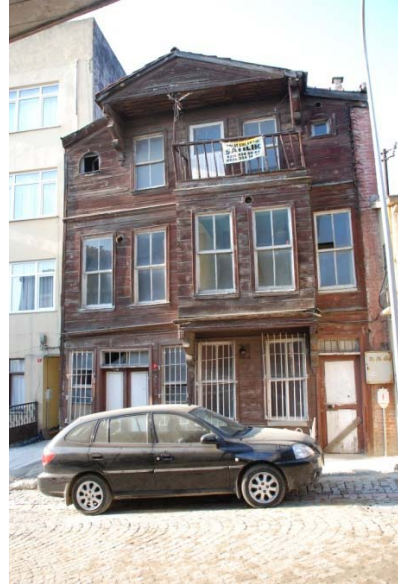
Şekil 3.355: 471 Ada, 37 parsel (2006)

Parsel 37’de bulunan yapı, giriş kat ve üzeri 2 kattan oluşur (Şekil 3.354). Yapının girişi doğu cephesindedir. Yapı ahşap karkas olarak inşa edilmiştir. Yapı özgündür. Yapının günümüzde ahşap dış kaplamaları bakımsızdır. Yapı kullanılmamaktadır (Şekil 3.355).

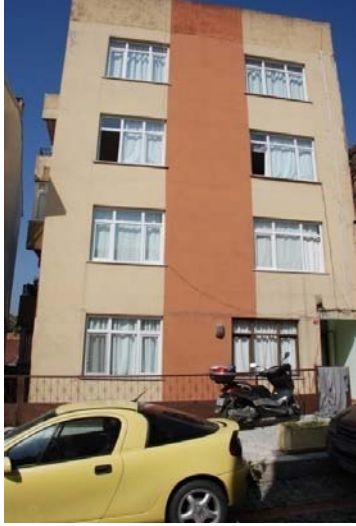
Parsel 38’de bulunan yapı, 5 katlı, betonarme olarak yeniden inşa edilmiştir. Yapının girişi doğu cephesindedir. Yapı konut olarak kullanılmaktadır (Şekil 3.356).

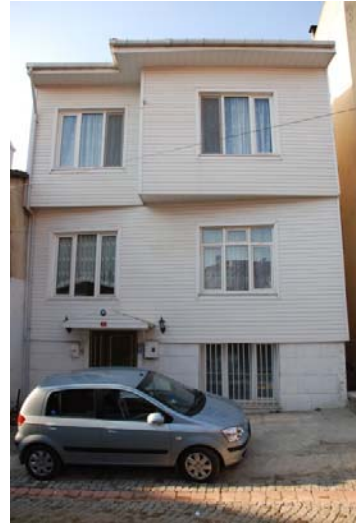
Parsel 39'da bulunan yapı, bir bodrum kat üzerinde 2 kattan oluşur. Yapının girişi doğu cephesindedir. Yapı günümüzde yıkılarak, betonarme yapım tekniği ile yeniden inşa edilmiştir. Yapı konut olarak kullanılmaktadır (Şekil 3.357).

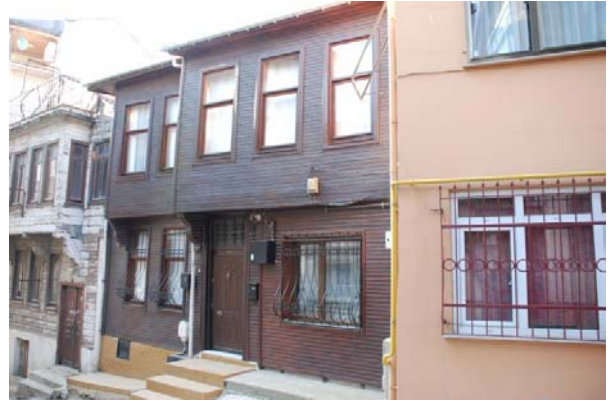
Şekil 3.358: 471 Ada, 42 parsel (f. 2/30, 1974) Şekil 3.359: 471 Ada, 42 parsel (2006)

Parsel 42'de bulunan yapı, kargir bir bodrum kat üzerinde ahşap karkas iki kattan oluşur (Şekil 3.358). Yapının girişi doğu cephesindedir. Yapı kapsamlı onarım geçirmiştir. Ahşap dış kaplama bakımlıdır. Yapı konut olarak kullanılmaktadır (Şekil 3.359).

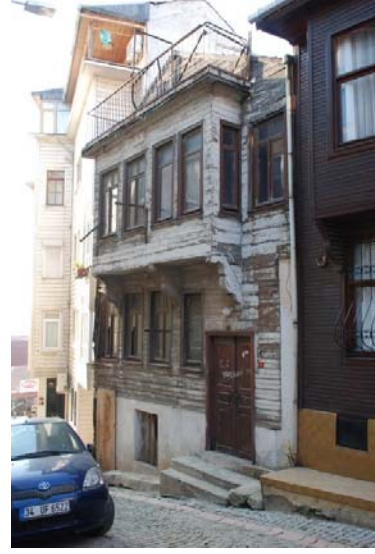
Şekil 3.361: 471 Ada, 43 parsel (2006)

Parsel 43'de bulunan yapı, giriş kat üzerinde bir kattan oluşur (Şekil 3.360). Yapının girişi doğu cephesindedir. Yapı ahşap karkas olarak inşa edilmiştir, özgündür. Ahşap dış kaplamanın bakıma ihtiyacı vardır. Yapı kullanılmamaktadır (Şekil 3.361).

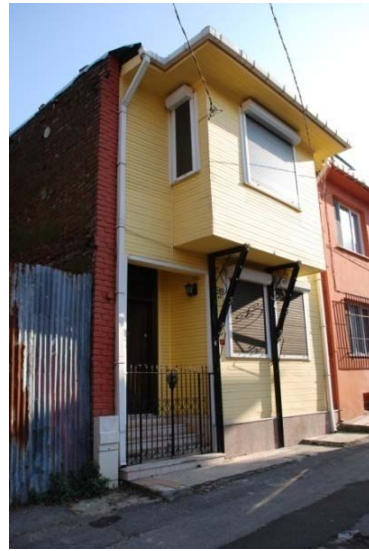
Şekil 3.365: 472 Ada, 19 ve 18 parsel (f. 2/1, 1974) Şekil 3.366: 472 Ada, 18 parsel (2006)

Parsel 18'de bulunan yapı, kargir temel üzerinde ahşap karkas giriş kat ve üzeri bir kattan oluşur (Şekil 3.365). Yapının girişi batı cephesindedir. Yapı kapsamlı onarım geçirmiştir. Ahşap dış kaplama bakımlıdır. Yapı konut olarak kullanılmaktadır (Şekil 3.366).

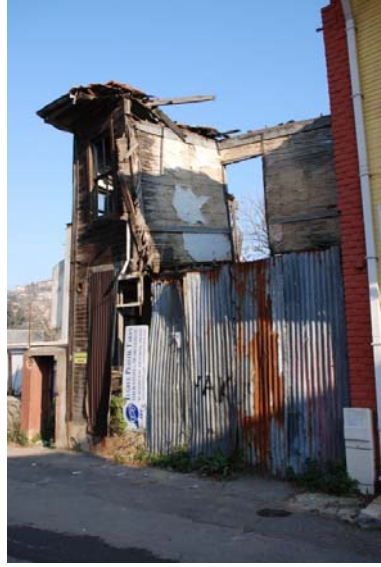
Şekil 3.367: 472 Ada, 19 parsel

Parsel 19'da bulunan yapı, giriş kat üzerinde bir kattan oluşur (Şekil 3.365). Yapının girişi batı cephesindedir. Yapı ahşap karkas olarak inşa edilmiştir. Yapı günümüzde kısmen çökmüş durumdadır, kullanılmamaktadır (Şekil 3.367).

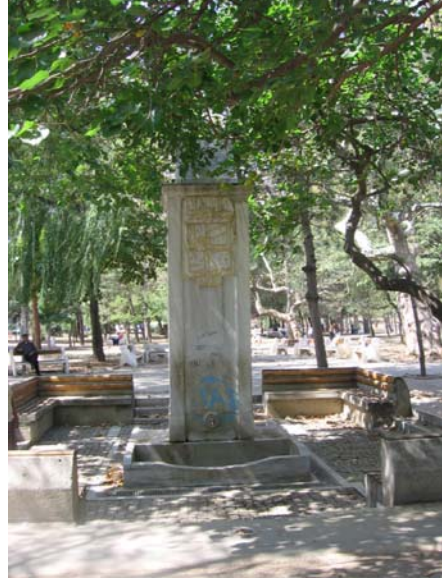
Şekil 3.370: İshak Ağa çeşmesi (2007)

Beykoz Çayırı içinde iki adet çeşme vardır. Biri Hicri 1163 (Miladi 1749) tarihinde, diğeri Hicri 1166 (Miladi 1752) tarihinde İshak Ağa tarafından yaptırılmıştır. İshak Ağa Çeşmesi’nin, Doğu kapısı caddesinin kuzeyinde, çayırın başında yer alan çeşmenin bir lülesindeki su daima akar diğeri muslukludur (Şekil 3.369). Çeşmenin üç tarafında birer tekne taşı vardır. (Tanışık, 1943) Günümüzde çeşmenin sadece kuzey cephesindeki musluktan su akmaktadır (Şekil 3.370).

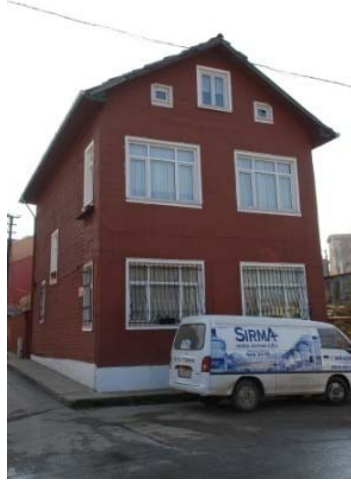
Şekil 3.371: 473 Ada, 2 parsel (2006)

Parsel 2'de bulunan ahşap yapı, giriş kat ve üzerinde 2 kattan oluşur. Yapının güney cephesindeki girişine bahçeden ulaşılmaktadır. Yapı ahşap karkas olarak inşa edilmiştir, özgündür. Pencereler sonradan genişletilmiştir. Ahşap dış kaplamanın kuzey cephesinin üzeri sac levha ile kaplanmıştır. Yapı, günümüzde konut olarak kullanılmaktadır (Şekil 3.371).

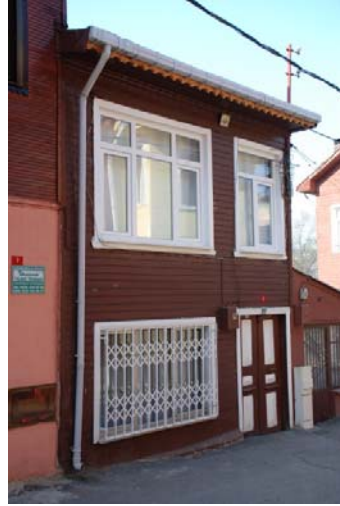
Şekil 3.372: 473 Ada, 3 parsel (2006)

Parsel 3'de bulunan yapı, bir giriş kat üzerinde bir kattan oluşur. Yapının girişi doğu cephesindedir. Yapı ahşap karkas olarak inşa edilmiştir, özgündür. Pencereler sonradan genişletilmiştir. Ahşap dış kaplama bakımlıdır. Yapı, günümüzde konut olarak kullanılmaktadır (Şekil 3.372).

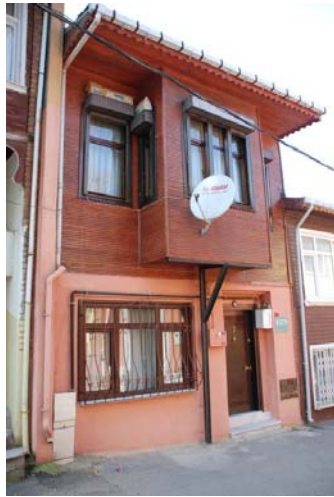
Şekil 3.373: 473 Ada, 4 parsel (2006)

Parsel 4'de bulunan yapı, giriş kat üzerinde bir kattan oluşur. Yapının girişi doğu cephesindedir. Yapı ahşap karkas olarak inşa edilmiştir. Yapı zaman içinde basit onarımlar geçirmiştir; pencereler sonradan genişletilmiştir. Ahşap dış kaplama bakımlıdır. Yapı, günümüzde konut olarak kullanılmaktadır (Şekil 3.373).

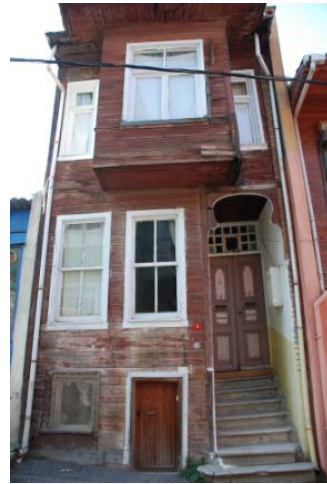
Şekil 3.374: 473 Ada, 5 parsel (2006)

Parsel 5'de bulunan yapı, bodrum kat üzerinde iki kattan oluşur. Yapının girişi doğu cephesindedir. Yapı ahşap karkas olarak inşa edilmiştir, özgündür. Ahşap dış kaplamanın bakıma ihtiyacı vardır. Yapı, günümüzde konut olarak kullanılmaktadır (Şekil 3.374).

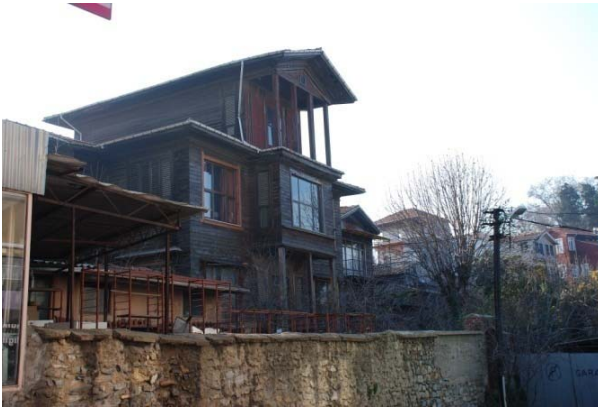
Şekil 3.377: 473 Ada, 7 parsel (2006)

Parsel 7’de iki adet yapı bulunmaktadır (Şekil 3.375). Yapılar giriş kat üzerinde 2 kattan oluşur. Yapıların girişi kuzey cephesindedir. Yapılar ahşap karkas olarak inşa edilmiştir ve özgündür. Ahşap dış kaplamanın bakıma ihtiyacı vardır. Yapılar, günümüzde kullanılmamaktadır (Şekil 3.377).

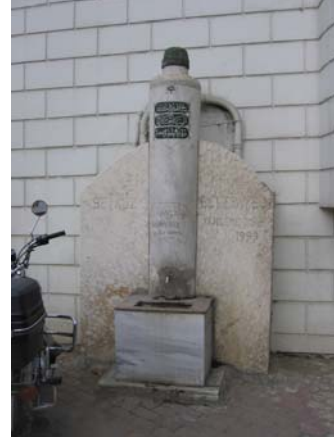
Şekil 3.381: 473 Ada, 9 parsel (Resim, Bülent Şeren) Şekil 3.382: 473 Ada, 9 parsel (2006)

Parsel 10'da bulunan çeşme İshak Ağa çeşmesidir (Şekil 3.381). Yalıköy Camisi'nin kible duvarı önündedir. Tek cepheli olduğu ve caminin önüne müstakil oturduğu için meydan çeşmesini andırır. İshak Ağa tarafından Hicri 1154 (Miladi 1740) tarihinde yaptırılmıştır. (Koçu, 1968) Günümüzde suyu akan çeşmenin ayna taşı yerinde değildir (Şekil 3.382).

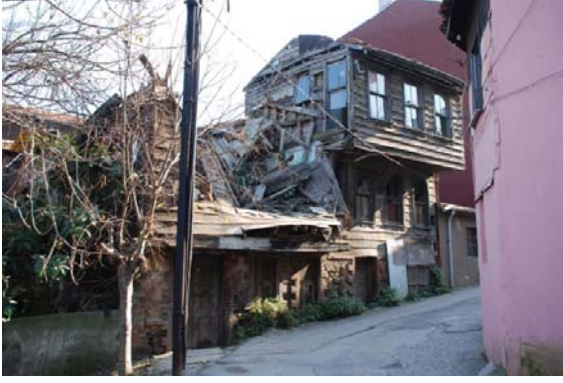
Şekil 3.383: 17 parsel (2006) Şekil 3.384: 17 parsel (2006) Şekil 3.385: 15 parsel (2006)

Parsel 17'de bulunan yapı, kargir bir giriş kat üzerinde ahşap karkas 2 kattan oluşur. Yapının girişi batı cephesindedir. Yapının bir kısmı günümüzde çökmüş, ayakta olan kısmı ise harap durumdadır. Yapı kullanılmamaktadır (Şekil 3.383).

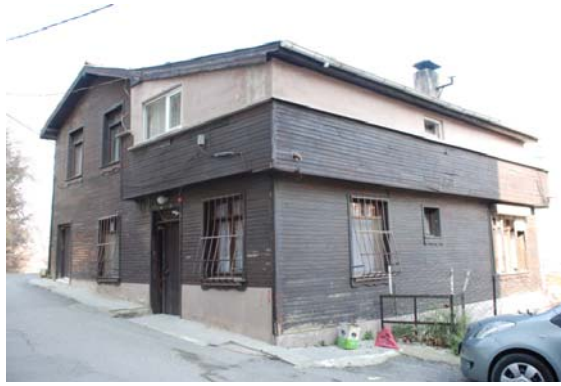
Şekil 3.386: 473 Ada, 22 parsel (2006)

Parsel 22’de bulunan yapı, giriş kat üzerinde bir kattan oluşur. Yapının girişi güney cephesindedir. Yapı ahşap karkas olarak inşa edilmiştir. Yapının doğu cephesine bitişik sonradan yapılmış ek bir yapı vardır. Ahşap dış kaplama bakımlıdır. Yapı, günümüzde konut olarak kullanılmaktadır (Şekil 3.386).

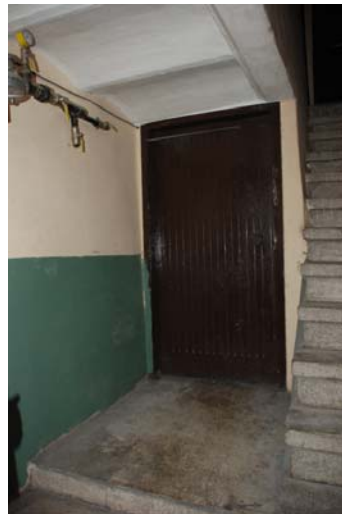
Şekil 4.8 A01 Hol

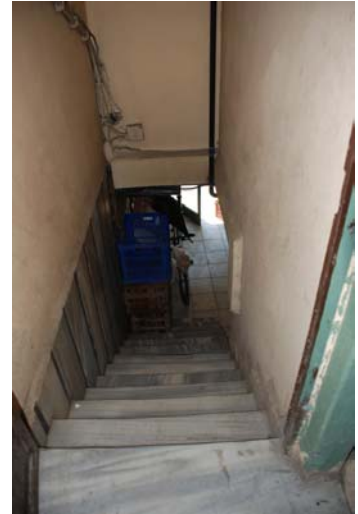
Şekil 4.9 Muhdes merdiven

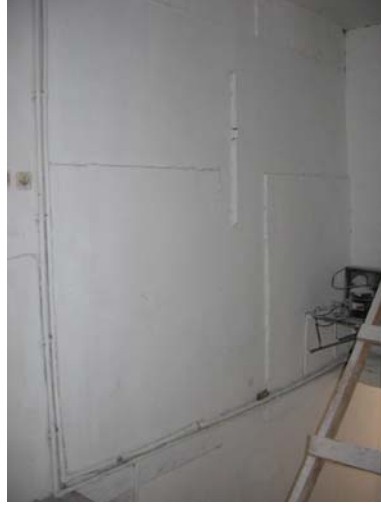
Şekil 4.11 Pencere izleri

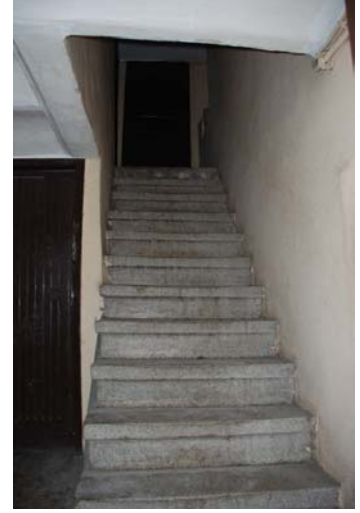
Şekil 4.12 Muhdes 1. Kat merdiveni

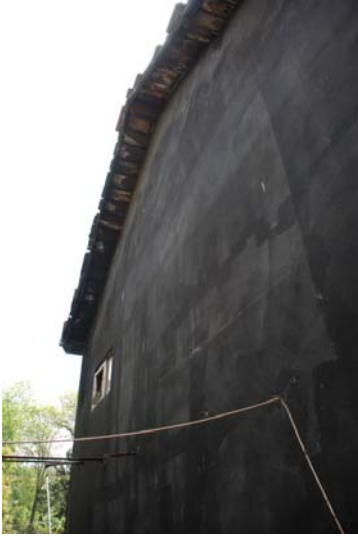
Yapının kuzey cephesi bahçeye açılan cephesidir ve zemin kat üzerinde iki katlıdır (Şekil 4.22). Yapının görünen kısımları muhdes ek yapı nedeniyle, 2. kat duvarları ile kısmen 1. kat duvarlarıdır. 2. katın kuzey cephesindeki iki adet özgün pencerenin kanatları dış etkiler sonucu düşmüş, bir pencere sonradan kısmen doldurularak yüksekliği alçaltılmıştır. Çatıda basit profilli saçak silmesi vardır. Bu cephede çinko yağmur iniş oluğu bulunmaktadır. Çatı marsilya tipi kiremitle kaplıdır. Saçak altı kotu +10.54'dür.

Muhdes yapı zemin üzeri bir kattan oluşmaktadır. Özgün yapı ve muhdes yapının kuzey cephesi duvarına yalıtım amaçlı zift sürülmüştür. Muhdes yapının kuzey cephesi sağırdır. Kıрма çatının üzeri marslya tipi kiremitle kaplıdır. Saçak altı kotu +5.95'dir.

Şekil 4.22 Muhdes yapı, kuzey cephesi

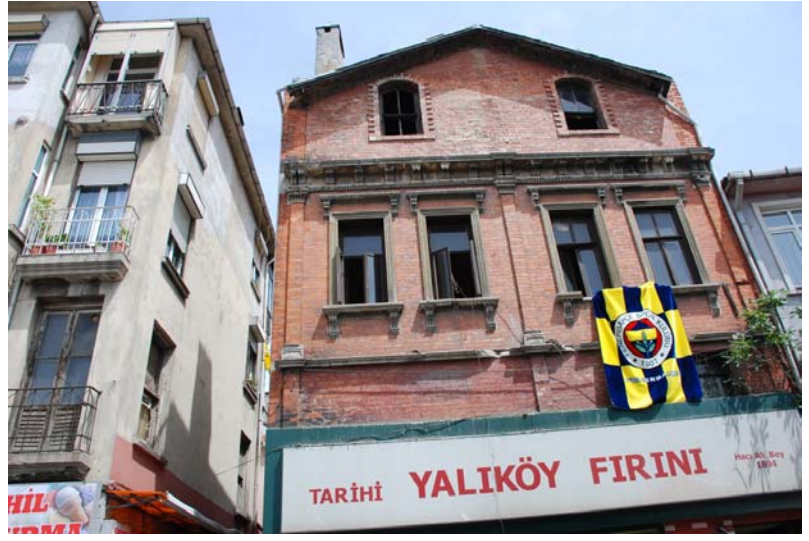
Yapının ana cephesi olarak tanımlanabilecek güney cephesi Ahmet Mithat Caddesi cephesidir. Zemin kat üzerinde yer alan iki kattan oluşan yapının en özenli yapılmış cephesidir (Şekil 4.23).

Zemin kattaki fırının biri özgün diğeri muhdes fırının iki girişi bulunmaktadır. Geniş cam yüzeyli alüminyum doğramalı pencereler muhdestir. Doğudaki giriş özgün giriş olmasına karşın günümüzde sonradan yapılmış batı cephesindeki giriş kapısı kullanılmaktadır. Özgün girişin üzerinde ahşap doğramalı 119x81 cm boyutlarında aydınlık penceresi vardır. Pencerenin batısındaki açıklık 1. katın silmesine kadar fırının tabelası ile kaplıdır; doğusundaki duvarda yer alan sütunun tuğlalarında eksilmeler vardır.

1. katta yer alan dört adet pencere özgündür. Pencereler profilli taş söveler ile çerçevlenerek belirginleştirilmiştir. Pencere denizliklerinin altında, yumurta dizisi bezeme bandı yer alır. Pencerelerin üst kısımları, akanthus bezeme ögesi ve taş alın silmesi ile belirginleştirilmiş; kat silmeleri diğ dizisi bezeme ile yapılmıştır. Cephede dört adet tuğla örgülü plastır vardır. Plastırın kaide ve başlık kısımları taş malzemeli ve bezemelidir. Cephedeki kat silmeleri taş malzemeli olup taş malzemedeki yer yer kırılmalar vardır.

Şekil 4.23 Güney cephesi

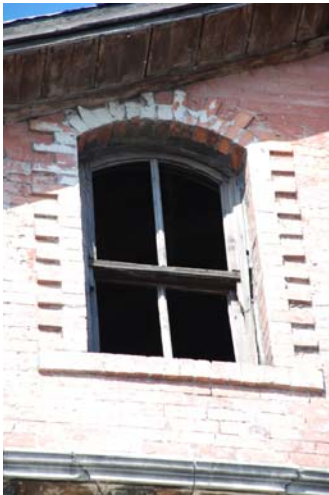
2. katta yer alan iki adet sürme pencere özgündür (Şekil 4.24). 1. katta uygulanan bezeme öğeleri bu katta yoktur, cephe yalın düzendedir. Saçak altı ahşap kaplamalıdır. Saçak altı kotu +10.17'dir. Pencerelerin ahşap kanatlarında eksikler vardır ve camları mevcut değildir. Cephedeki tuğla örgüde aşınmalar vardır.

Şekil 4.24 Güney cephesi sürme pencere

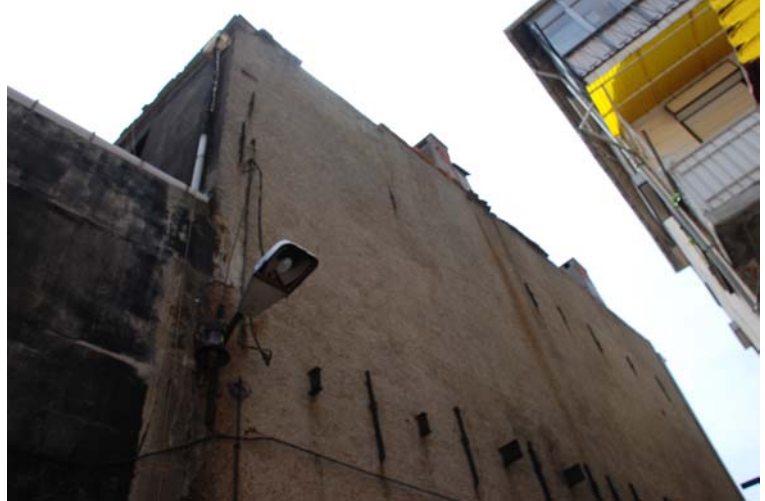
Yapının Peri Çıkmazı'na bakan bu cephesi sağırdır (Şekil 4.25). Cephede 1. kat döşemesini tutan volta döşemenin kılıçları ile yağmur iniş borusu bulunmaktadır. Cephe dokulu özgün

sıva ile kaplıdır. Cephenin doğu köşesindeki sıvada dökülmeler gözlenmektedir.

Şekil 4.25 Batı cephesi

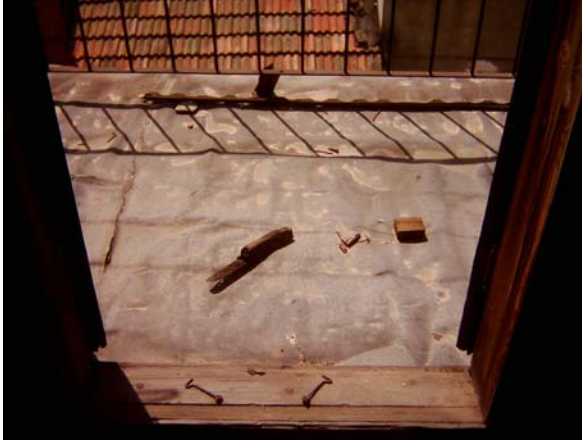
Şekil 4.51 Balkon zemini

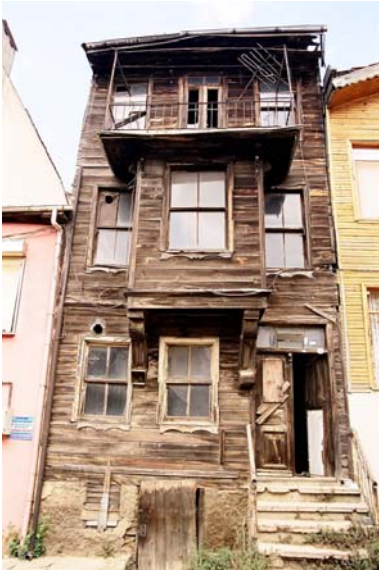
Güney cephesi, yapının giriş cephesidir. Cephe binili ahşap kaplı olup ahşap plaka yüksekliği 21 cm'dir (Şekil 4.53). Taş duvarlı bodrum kat duvarının üzeri sıvalıdır. Bodrum kat ahşap kapısı yokolmuştur. Ahşap bir sundurma ile tutturulmuştur. Giriş kapısına çıkan taş basamaklı merdivenin taş basamaklarda kopmalar ve çatlaklar vardır. Merdivenin dökme demirden yapılmış korkuluğunun sokağa yakın kısmı geç dönemde kesilmiş, sokağın yükseltilmiş asfalt kaplama sebebi ile ilk basamağı 13 cm asfalta gömülü kalmıştır. Giriş kapısı özgündür. Ahşap kapı 115x185 cm boyutlarındadır (Şekil 4.54). Kapı üst kısmında 46 cm yüksekliğinde, 115 cm eninde sabit 3 parçalı camdan oluşmuş aydınlık penceresi vardır. Çift kanatlı ahşap giriş kapısının üzerinde 53 cm yüksekliğinde, cam kanatlı pencere vardır. Bu kısmın önünde, sokak tarafında dökme demirden yapılmış, kuş ve yıldız motifli bir parmaklık vardır. Ancak bu kısmın önü ahşap parçalar ile kapatılmıştır. Giriş kapısının ahşap elemanları ve kapı kolları kopmuş ve yerleri kırılmıştır. Güney cephesinin zemin katının batı tarafında 2 adet sürme pencere özgündür. Batı tarafındaki pencerenin üzerinde soba çıkış deliği vardır. Cephenin komşu yapılarla birleşen yerlerinde 5 cm genişliğinde ahşap köşe pervazı vardır. Bu pervaz yer yer kopmuştur. 1. kat cephesinin doğu duvarında köşe pervazının yan tarafındaki kısımda ahşap dış kaplama yokolmuş, taşıyıcı dikme gözükmemektedir. 2 adet sürme pencerenin batıda olanın camında soba borusu deliği vardır. 2. kattaki çıkma 1. kattaki payandalarla taşınır. Çıkmanın 3 tarafında giyotin pencere vardır. Çıkmanın saçak altı süslüdür. Saçak altını, ahşap furuşların arasındaki ahşap desenler süsler. Ahşap çıkmanın üzerinde 2. katta balkon vardır. Balkona açılan 1 adet balkon kapısı ve balkon kapısının iki yanında simetrik düzende 2 adet sürme pencere vardır. Balkonun demir korkulukları muhdestir. Sn. Mediha Yaran'dan korkulukların zamanında ahşap oymalı olduğu bilgisi alınmıştır. Yapının saçak altı, 1. katta çıkmanın saçak altında olduğu gibi ahşap furuşlar ve arasında ahşap takoz ve çıtalarla süslüdür (Şekil 4.55). Bu cephede saçak büyük oranda hasar görmüştür. Çatının alın tahtası yapısal ve malzeme sorunlarına bağlı olarak yer yer kırılmıştır. Ahşap furuşlar yıpranmış bir tanesi eksilmiştir.

Güney cephesinin ahşap kaplamaları yıpranmış, yer yer kopmuş durumdadır. Çatı örtüsü alaturka kiremittir. Ancak zaman içinde muhdes, oluklu sac malzeme ile kaplanmıştır. Saçak ucunda çinko malzemeli dere vardır. Derede toplanan yağmur suyu cephenin batı kısmından yağmur iniş borusu ile sokağa iner. Balkonda biriken yağmur suları ise serbest olarak aşağı

Şekil 4.53 Güney cephesi Şekil 4.54 Giriş kapısı pervaz Şekil 4.55 Saçak furuş detayı

Giriş merdivenin kopmuş yerleri için kısmi tamamlama yapılmıştır. Zaman içinde basamaklar arasında oluşmuş yükseklik farklılıkları giderilmiş, merdivenin döküm korkulukları 1950'lerde çekilmiş fotoğraftan yararlanılarak yapılmıştır. Giriş kapısının kapı kolları aslına uygun olarak tamamlanmıştır. Kopmuş kat silmeleri mevcut kısımlardan yararlanılarak tamamlanmıştır. Geç dönemde değiştirilmiş balkon korkuluğu ev sahiplerinden alınan ahşap bilgiye göre, yörede benzer ahşap evlerdeki korkuluklardan anoloji yapılarak tamamlanmıştır. Düşmüş ahşap furuş, yer yer kopmuş ahşap saçak süsleri tamamlanmıştır. Balkon kapısının ahşap tablası, düşmüş yağmur olukları tamamlanmıştır. Eksik alaturka kiremitler tamamlandı. Açılmış soba delikleri kapatılmıştır. (Bkz. Şekil Ek 14.9)

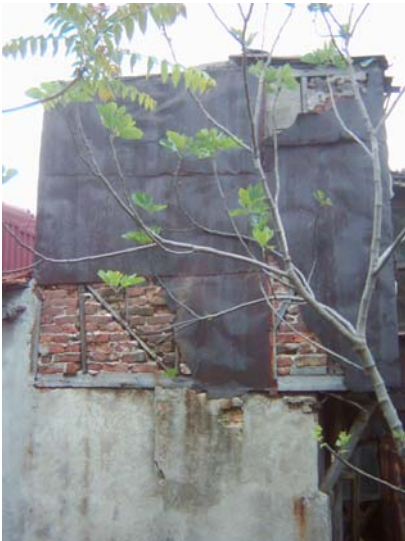
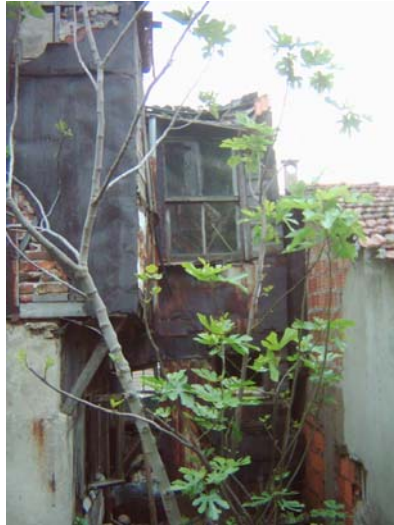
Kuzey cephesinin doğu tarafında moloz taş duvar üstü ahşap dikmelerle taşınmış, dolgu malzemesi tuğla kullanılmış sağır duvarın üzeri sac levhalar ile kaplanmıştır (Şekil 4.56). Sac levhalar 1. kat seviyesinde kısmen kopmuştur. Kopuk kısımlardan 2. katı taşıyan ahşap kiriş ve dikmeler gözükmektedir (Şekil 4.57). Çatıdaki baca yokolmuştur (Şekil 4.59). Cephenin batı tarafında, zemin kat duvarı muhdes, tuğla malzemeli olup üzeri sıvadır. Bu duvarda WC penceresi ile arka bahçeye açılan ahşap bahçe kapısı yer alır. 1. ve 2. kat duvarları ahşap kaplama üstüne sac levhalar ile örtülmüştür. 1. katta sac levhalar kopmuş olduğu için altta yalı baskısı ahşap kaplama görülmektedir. 1. katın pencere doğramaları büyük ölçüde yok olmuş; bu nedenle pencere deforme olmuştur. Cephedeki sac yağmur iniş borusu paslanmıştır. Kuzey cephesinde saçak altı kotu +7.69'dur.

Şekil 4.56 Kuzey cephesi Şekil 4.57 Kuzey cephesi Şekil 4.58 Giriş payanda detayı

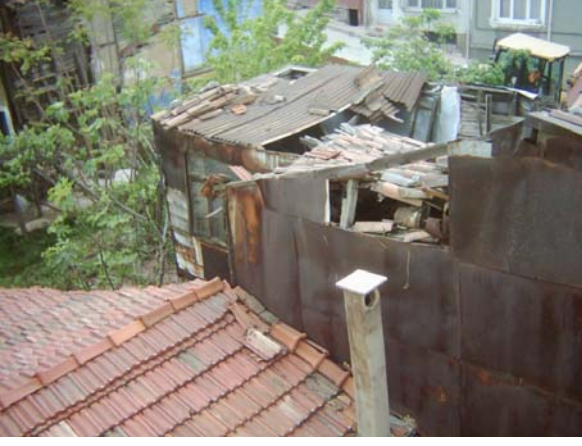
Şekil 4.59 Çatının kuzey bölümü

Yapının komşu binaya bitişik kısmı sağdır. Kuzey tarafında C-C kesitinin geçtiği paftada çizilmiş batı cephesinin pencereleri geç dönemde kiracılar tarafından genişletilmiştir (Şekil 4.61). Ev sahibinden bu cephede her katta ikişer adet sürme pencere olduğu öğrenilmiştir. Zemin kat ve üzeri sıvalıdır. 1. katta ahşap çıkma vardır. Çıkmanın taşıyıcı payandası 1. katta moloz taş bahçe duvarının devamı olan kargir duvara oturtulmuştur. Ahşap payanda 8x9 cm kesitindedir. Ahşap kaplama, sac levhaların altından görüldüğü kadarıyla 1. katta yalı baskısı tipindedir. Çatı örtüsü kısmen yapı içine çökmüştür. Saçak altı kotu + 7.69'dur.
