**YILDIZ TEKNİK ÜNİVERSİTESİ
FEN BİLİMLERİ ENSTİTÜSÜ**

**BEYKOZ, YALIKÖY YERLEŞİMİ, HACI ALİBEY FIRINI
VE MEDİHA YARAN EVİ RESTORASYON PROJESİ**

YÜKSEK LİSANS TEZİ

İSTANBUL, 2008

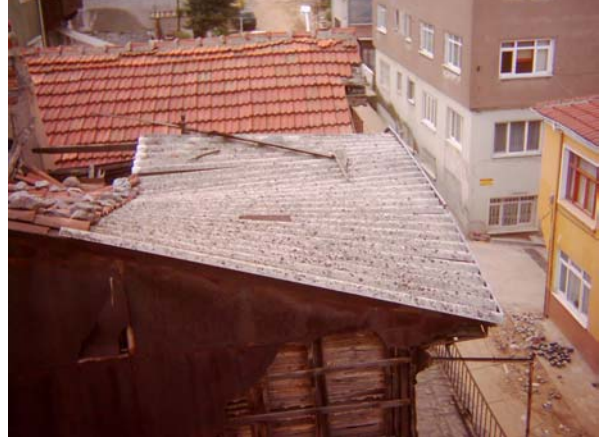
Şekil 4.60 Çatının güney bölümü

Güney cephesinin ahşap kaplamaları yıpranmış, yer yer kopmuş durumdadır. Çatı örtüsü alaturka kiremittir. Ancak zaman içinde muhdes, oluklu sac malzeme ile kaplanmıştır. Saçak ucunda çinko malzemeli dere vardır. Derede toplanan yağmur suyu cephenin batı kısmından yağmur iniş borusu ile sokağa iner. Balkonda biriken yağmur suları ise serbest olarak aşağı

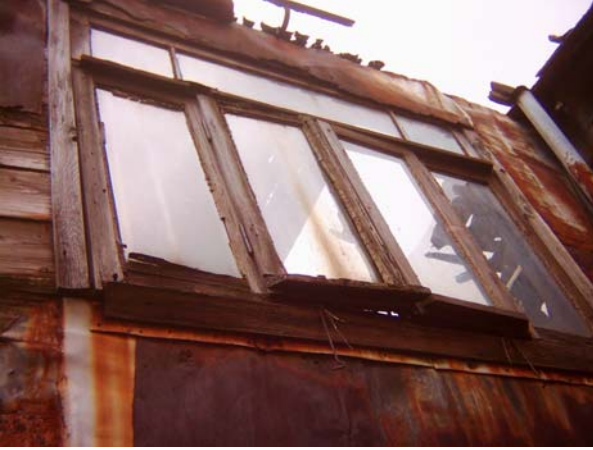
Yapının komşu binaya bitişik kısmı sağdır. Kuzey tarafında C-C kesitinin geçtiği paftada çizilmiş batı cephesinin pencereleri geç dönemde kiracılar tarafından genişletilmiştir (Şekil 4.61). Ev sahibinden bu cephede her katta ikişer adet sürme pencere olduğu öğrenilmiştir. Zemin kat ve üzeri sıvalıdır. 1. katta ahşap çıkma vardır. Çıkmanın taşıyıcı payandası 1. katta moloz taş bahçe duvarının devamı olan kargir duvara oturtulmuştur. Ahşap payanda 8x9 cm kesitindedir. Ahşap kaplama, sac levhaların altından görüldüğü kadarıyla 1. katta yalı baskısı tipindedir. Çatı örtüsü kısmen yapı içine çökmüştür. Saçak altı kotu + 7.69'dur.

Şekil 4.61 Batı cephesi 2. kat penceresi

204 odada geç dönemde büyütülmüş pencereler özgün boyutlarına göre tamamlandı.

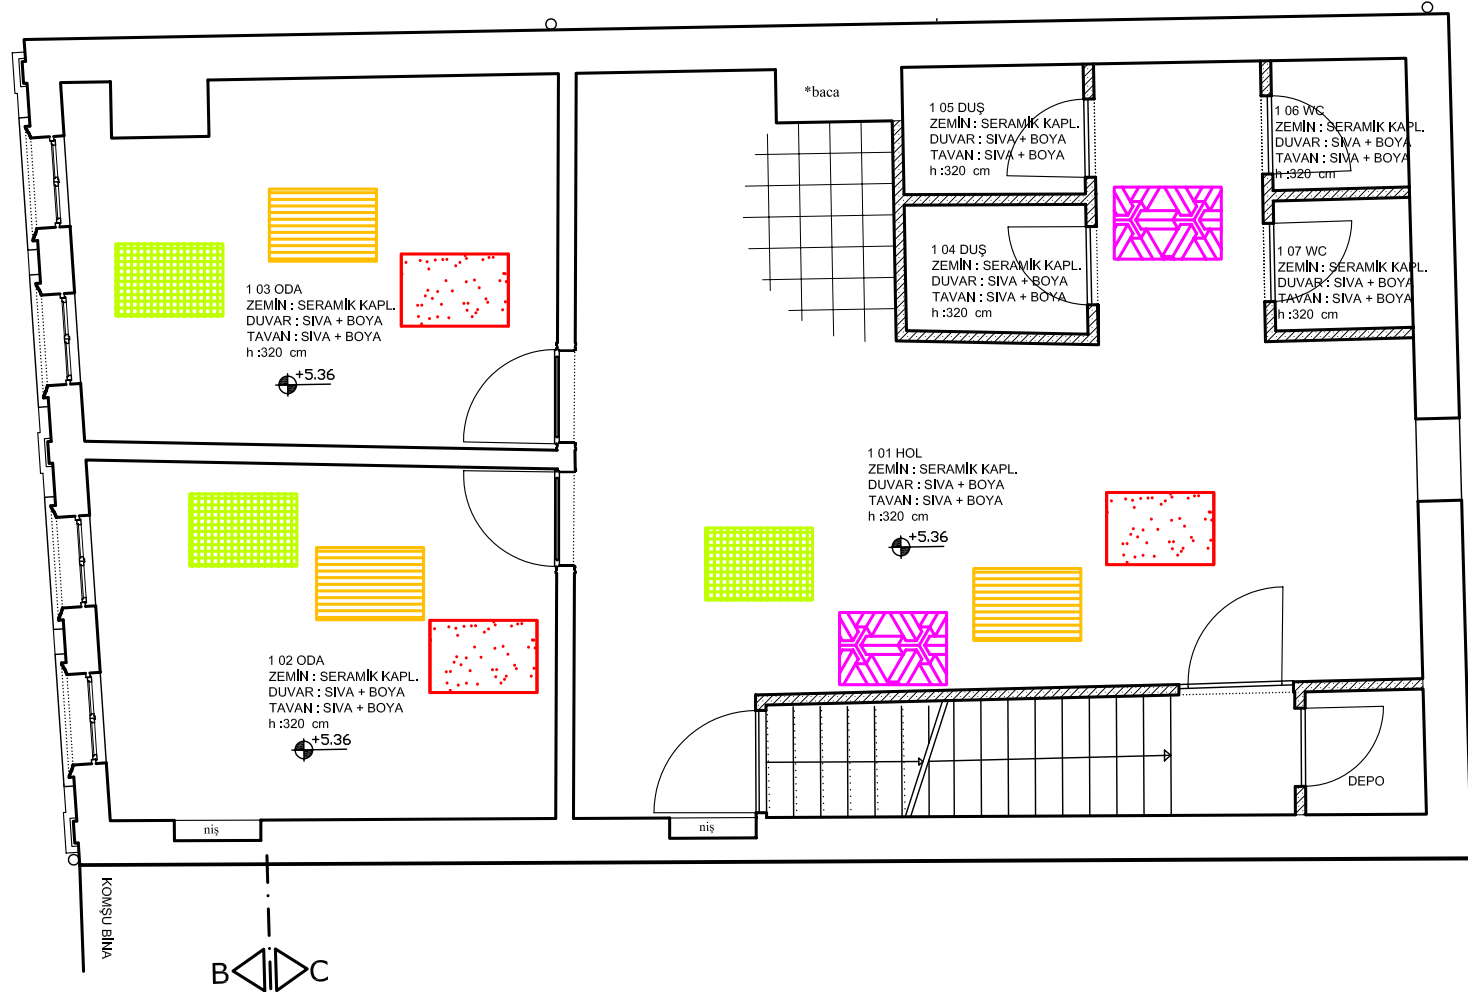
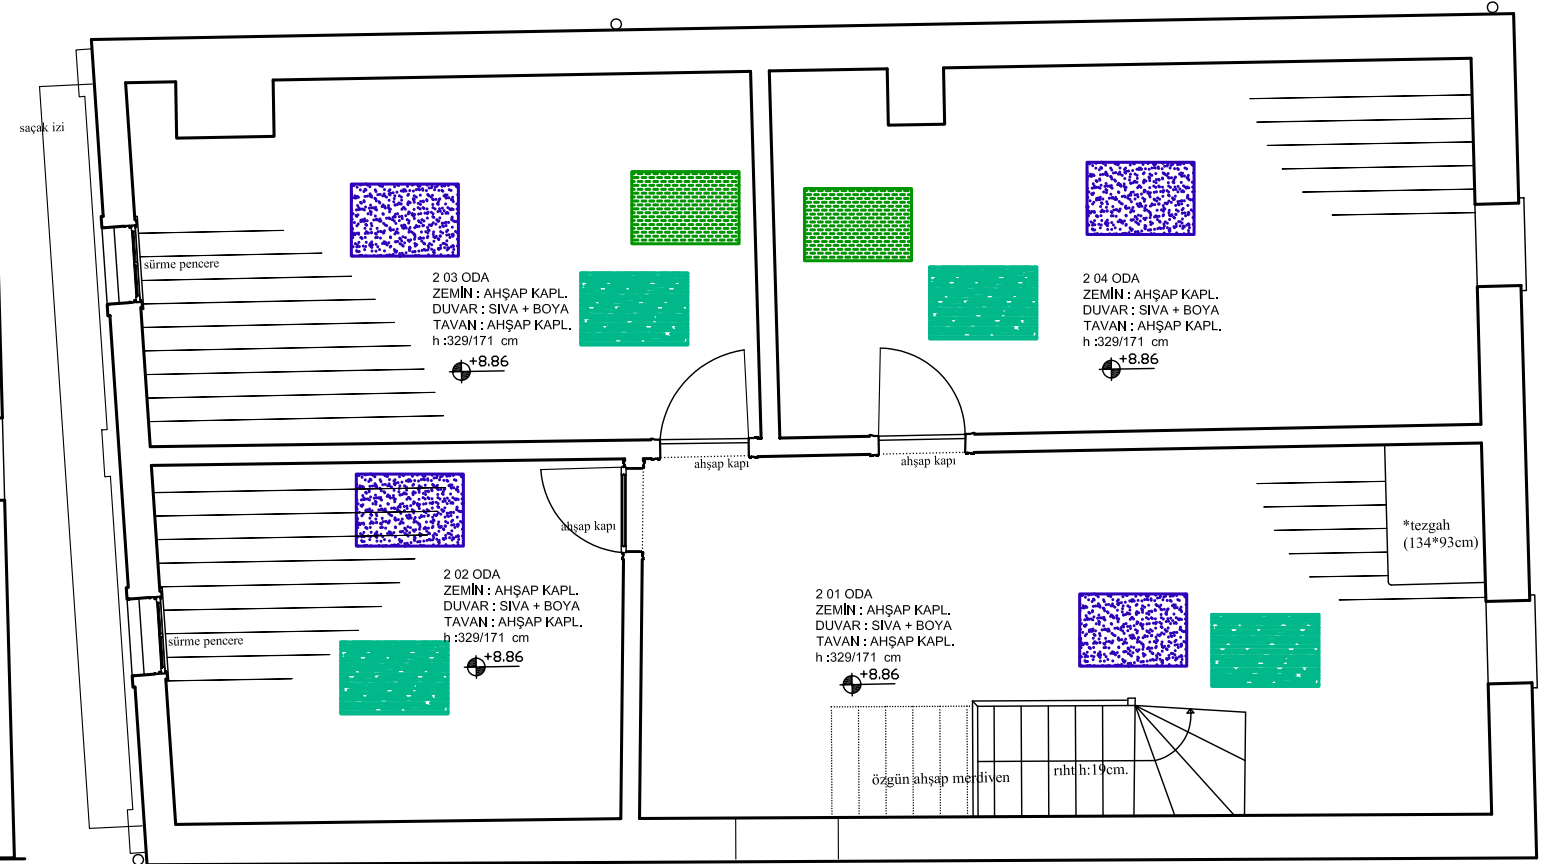
PAFTA ADI : 1. ve 2. KAT SORUNLAR

Siva çatlakları ve
sivada dökülme sorunu
