**BAKIRKÖY FİLDAMI SARNICI
KORUMA SORUNLARI**

Mimar Macide SAVAŞ

YÜKSEK LİSANS TEZİ

İSTANBUL, 2009

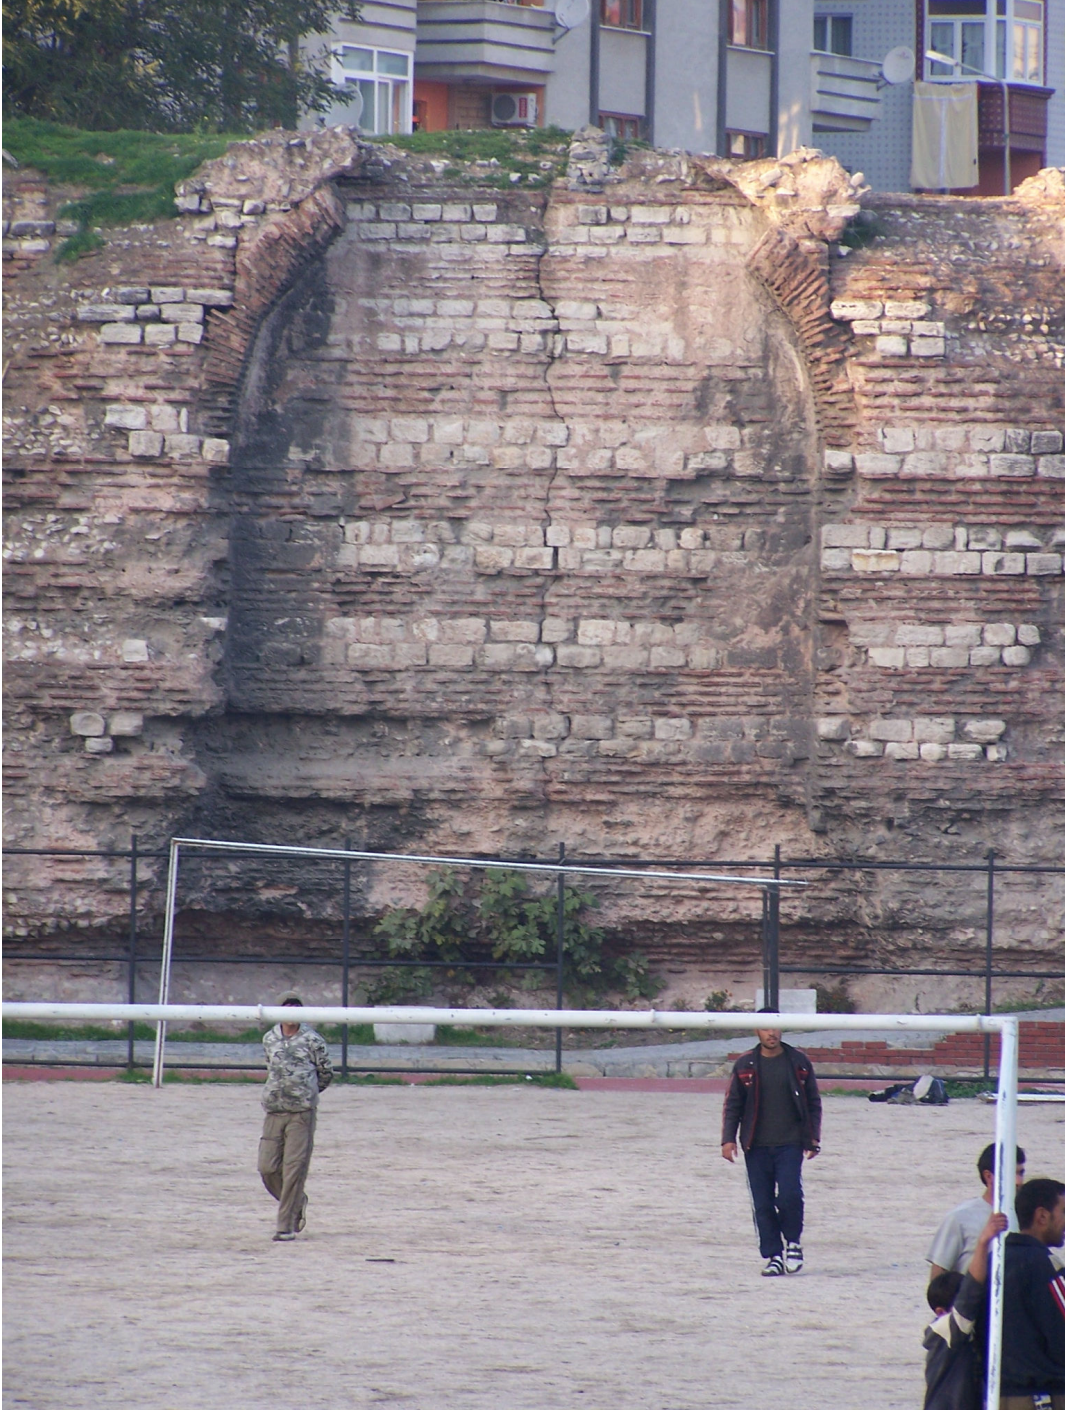
4. ayağın genişliği 3.80 m'dir. Ayağın günümüze ulaşan kısımlarındaki derinliği, 1.60 m ölçülmüştür. 3. ayak ile arasındaki 3. kemer kuzey duvarının orta aksına gelmekte olup, açıklığı 6.30 m'dir (Şekil 4.34). Kemer yer yer tahrip olmasına karşın ölçülebilen kısımlarda kemer derinliği 1.60 m'dir. Diğerlerinden farklı olan kemerin tuğlalarının ölçülebilen iki boyutu 50x5 cm'dir. Kemer başlangıç kotu +6.40 m'dir. Kemerin üst kısmı yıkılmış olduğundan tepe noktasının kotu ölçülememiştir (Ek 10-3/5).

Şekil 4.34 Kuzey duvarının iç cephesindeki 3.-4. ayaklar arasındaki kemerin kalıntısı (2007)

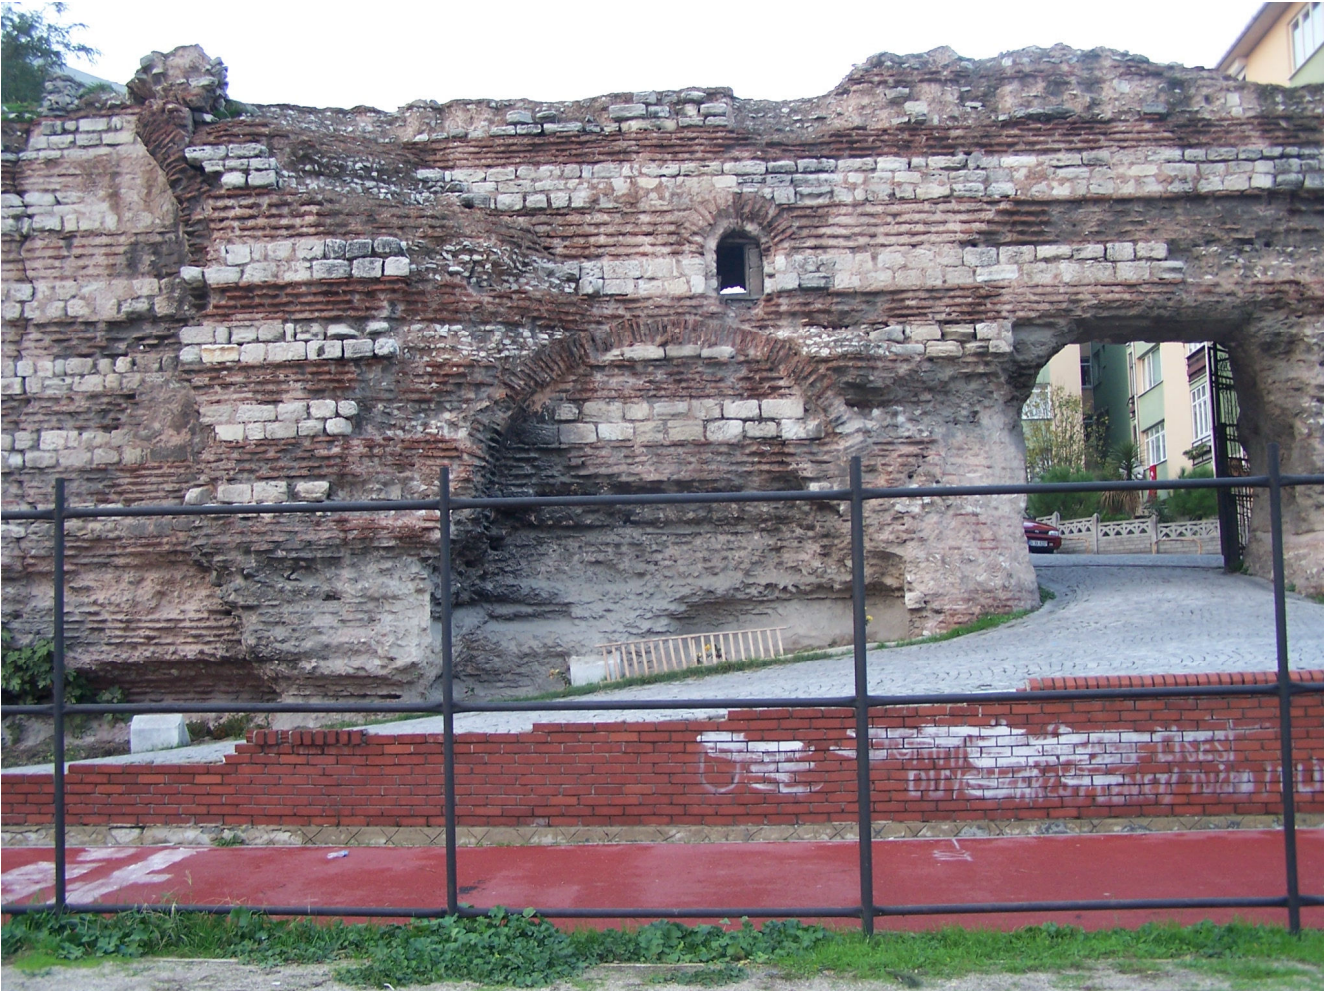
Kuzey duvarının iç kısmında yer alan ayaklardan sonuncusu olan 5. ayağın büyük bir kısmı yok olmuştur. Mevcut durumda ölçülen genişliği yaklaşık 2.30 m, derinliği 0.70 m'dir. 4. ayak ile arasındaki, 4. kemerin açıklığı ise 4.90 m'dir (Şekil 4.35). Kemer tamamıyla yok olduğu için derinliği ölçülememiştir. Duvar üzerinde mevcut olan kemere ait tuğlaların ölçülebilen boyutları 35x5 cm'dir. Kemer başlangıç noktasının kotu +3.00 m, tepe noktasının kotu +5.45 m'dir. Kemer başlangıç ve tepe noktaları hariç, 2. kemer ile 4. kemerin boyutlarına bakıldığında 3. nişe göre simetrik oldukları görülmektedir (Ek 10-3/5).

Şekil 4.35 Kuzey duvarının iç cephesindeki 4.-5. ayaklar arasındaki kemerin kalıntıları (2007)

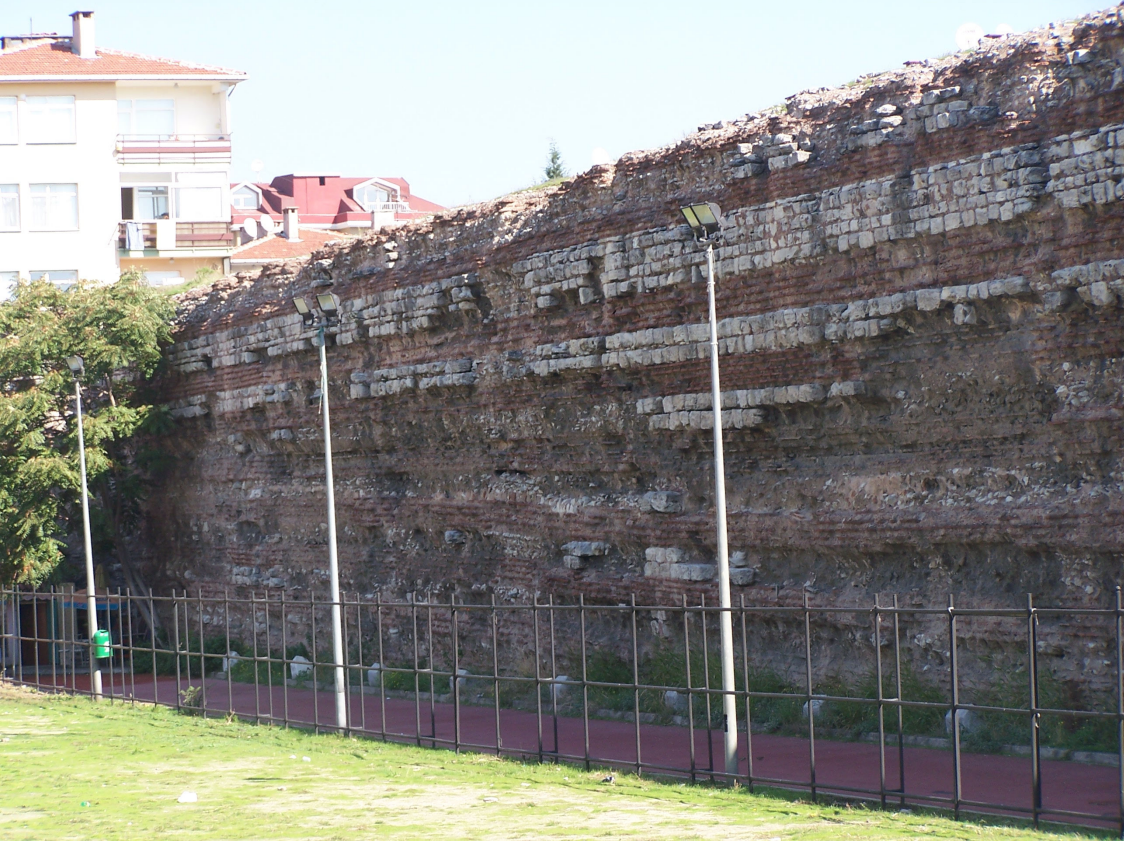
Şekil 4.56 Doğu duvarının iç cephesindeki tuğla sıralarında zemine doğru kayma (2007)

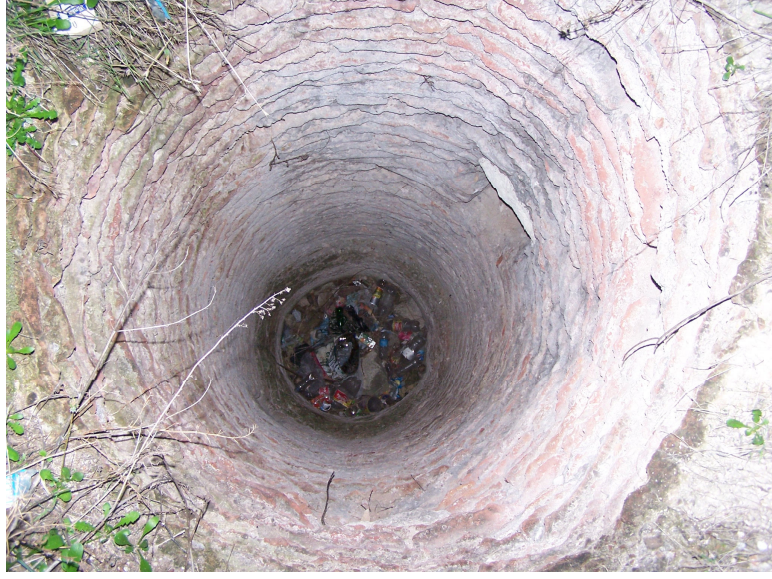
Şekil 4.66 Merdivenin tuğla duvarının moloz ve çöp dolgulu iç boşluğu (2007)

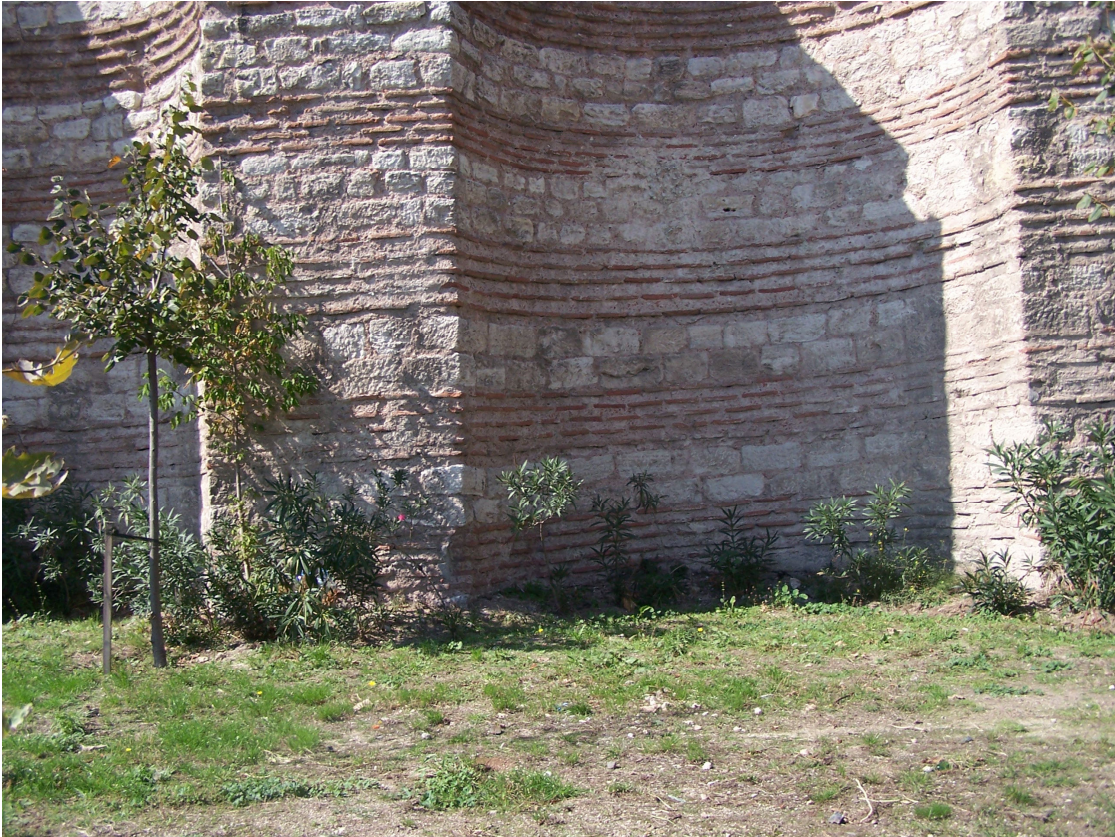
Şekil 4.68 Doğu duvarının dış cephesindeki tuğla sıralarında zemine doğru kayma (2007)

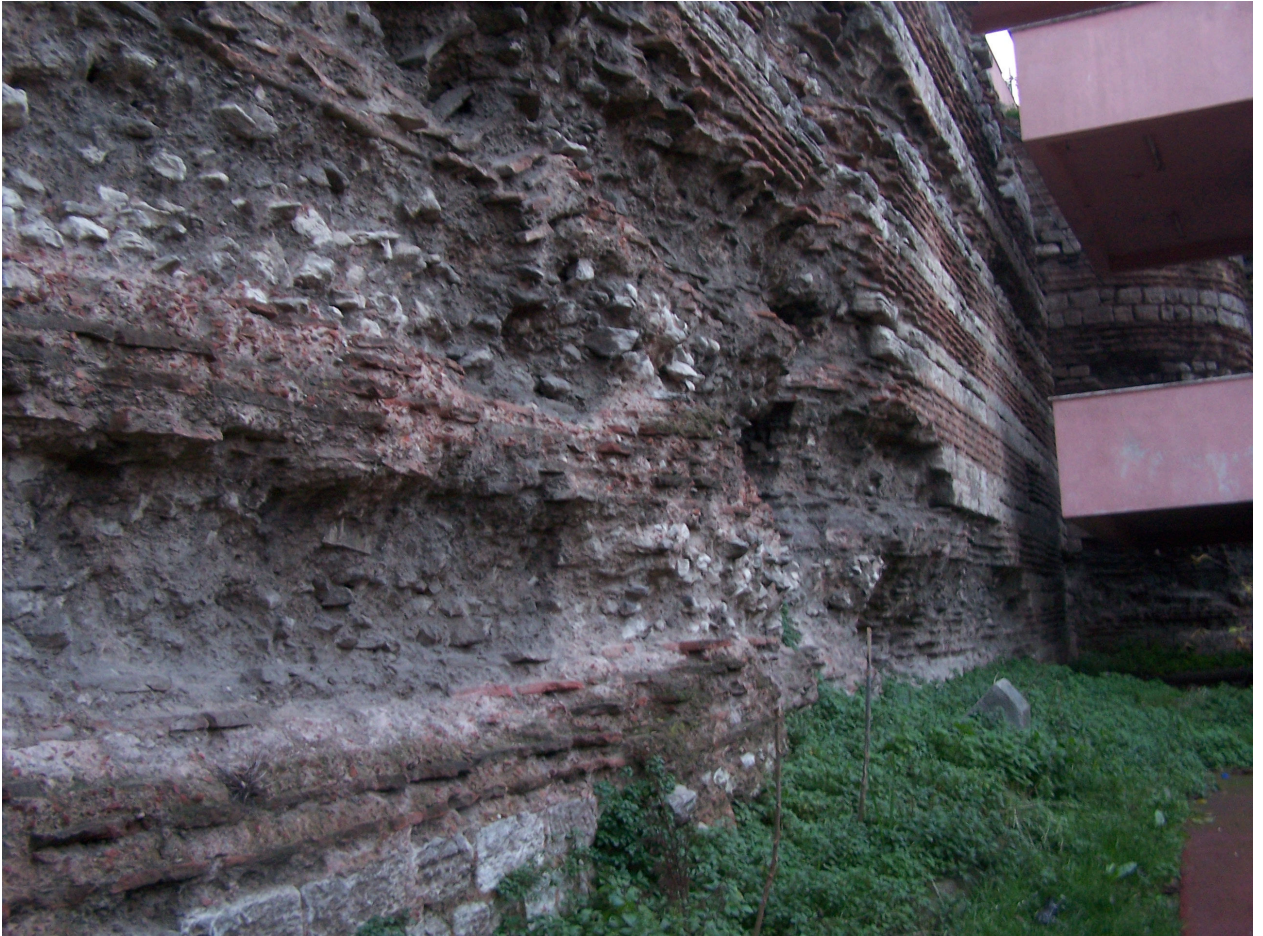
Güney duvarının iç cephesinde 6 adet ayak ve bu ayaklar arasında yer alan 5 adet kemer kalıntısı izlenmektedir. Bu duvardaki ayak ve kemerler de kuzey iç cephede olduğu gibi sarnıç içine inen merdivenin alt yapısıdır. Kuzey duvarındaki kemer ve ayaklar gibi güney duvarındaki ayak ve kemerlerin de tamamı günümüze ulaşmamıştır. 1. ayak batı köşeye 20.35 m mesafeden başlamaktadır. Mevcut durumda, ayağın genişliği 1.95 m olup, duvar yüzünden itibaren kalınlığı 20 cm çıkıntı yapmaktadır (Şekil 4.82) (Ek 10-3/5).

Şekil 4.82 Güney duvarının iç cephesindeki 1. ayağın kalıntıları (2007)

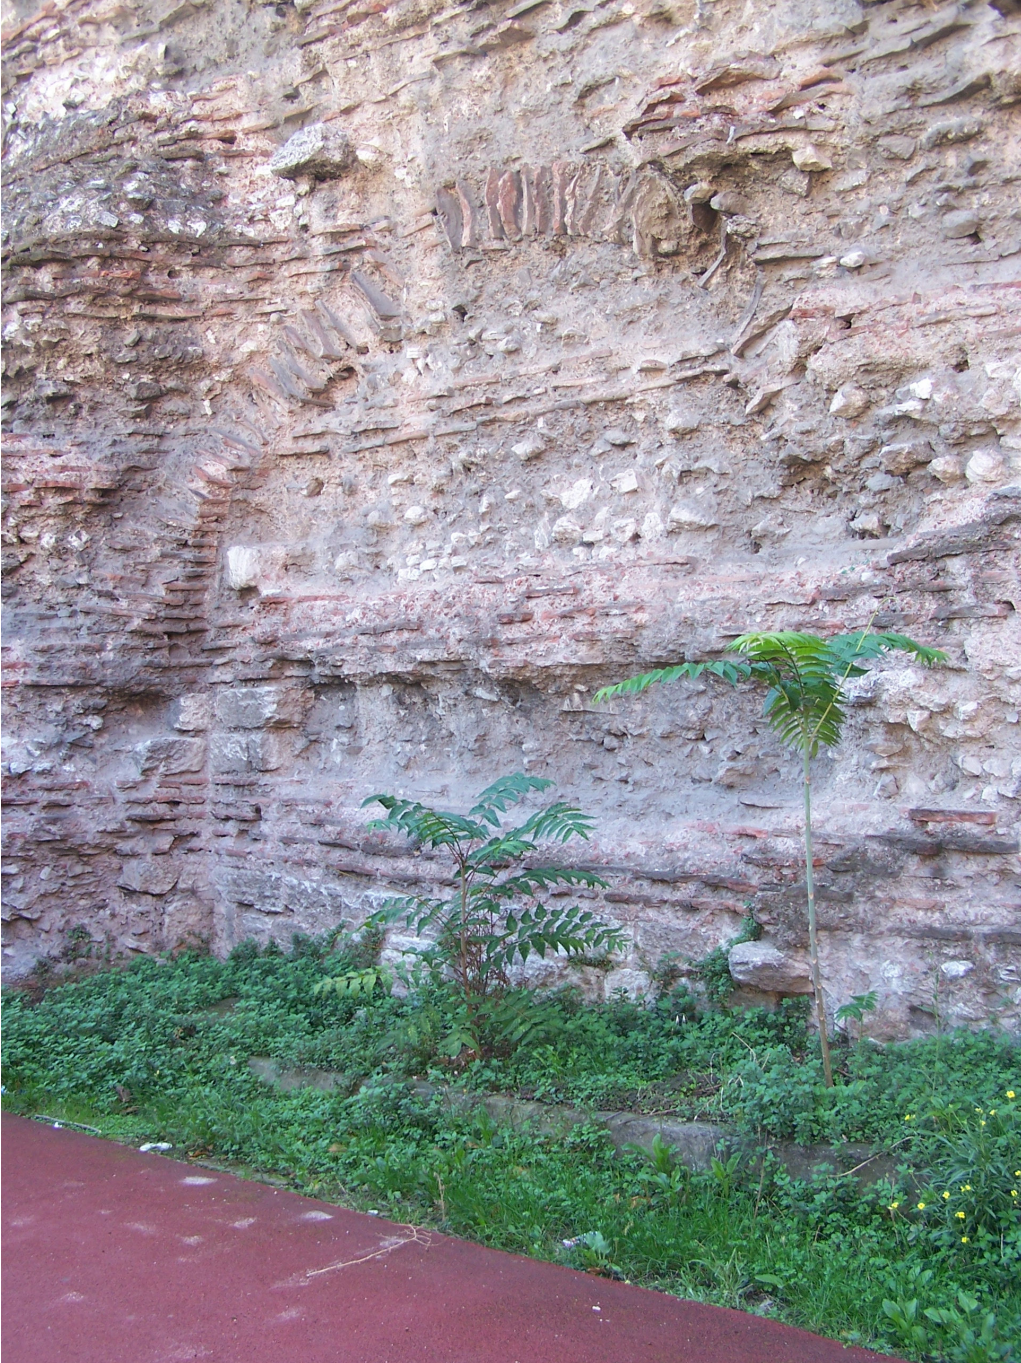
2. ayağın, özgün hali ile günümüze ulaşan kısımlarından ölçülebilen genişliği 2.50 m'dir. Ayağın mevcut kalıntısı duvar yüzünden çıkıntısı yaklaşık 1.10 m'dir. 1. ve 2. ayaklar arasındaki ilk kemer açıklığı 3.80 m'dir (Şekil 4.83). Kemer izi sadece duvar yüzünde izlenebilmektedir. Duvar yüzündeki mevcut kemer izlerinden, kemer başlangıç noktasının kotu +1.25 m, kemer tepe noktasının kotu +3.15 m olarak tespit edilmiştir. Kemer tuğlalarının ölçülebilen iki boyutu 5x35 cm'dir (Ek 10-3/5).

Şekil 4.83 Güney duvarının iç cephesindeki 1.-2. ayaklar arasındaki kemerin kalıntıları (2007)

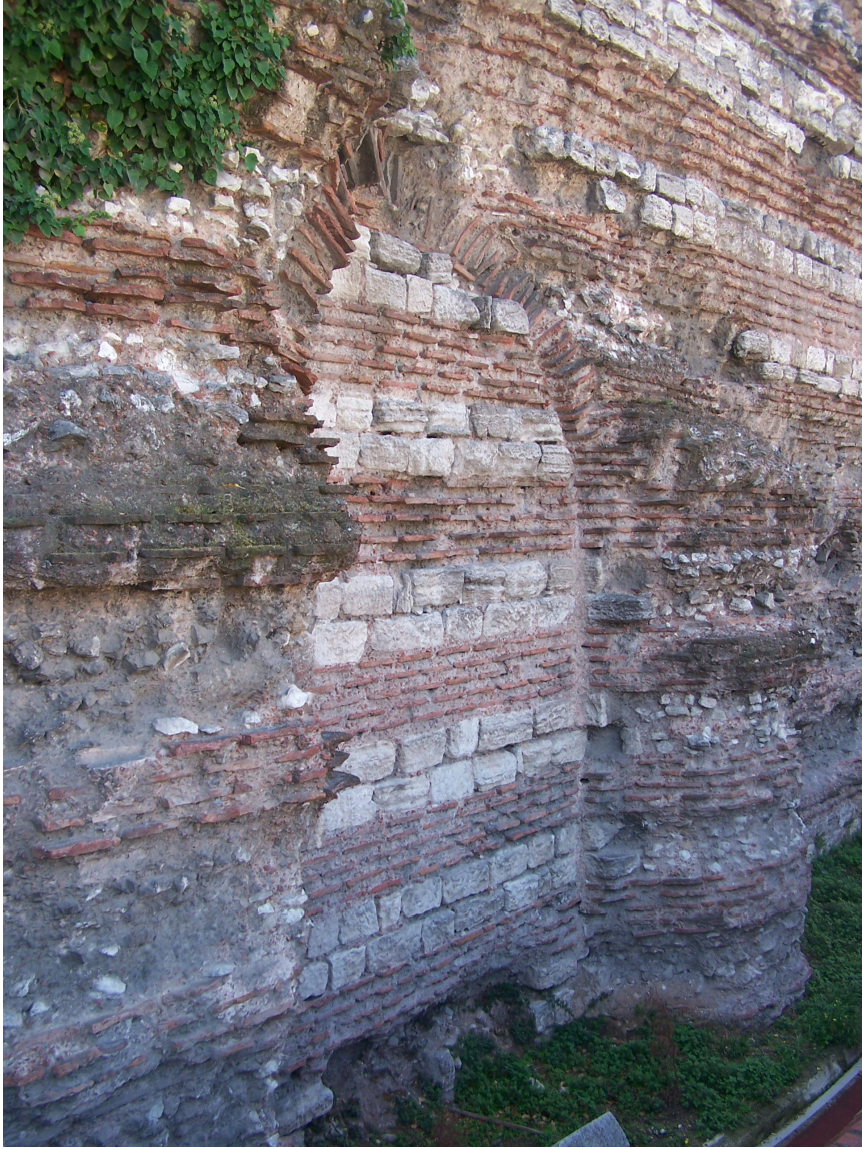
3. ayağın genişliği de 2. ayakta olduğu gibi 2.50 m olup duvar yüzünden itibaren 1.40 m'lik kısmı mevcuttur. 2. ayak ile arasındaki 2. kemer açıklığı da 1. kemerde olduğu gibi 3.80 m'dir (Şekil 4.21, Şekil 4.84). Kemerin büyük bir kısmı tahrip olmuştur. Kemerin duvardan itibaren mevcut çıkıntısı 1.20 m'dir. Kemerin başlangıç noktasının kotu +3.35 m, kemer tepe noktasının kotu +5.25 m'dir. Kemer tuğlalarının ölçülebilen boyutları diğer kemerlerde olduğu gibi 5x35 cm'dir (Ek 10-3/5).

Şekil 4.84 Güney duvarının iç cephesindeki 2.-3. ayaklar arasındaki kemerin kalıntıları (2007)

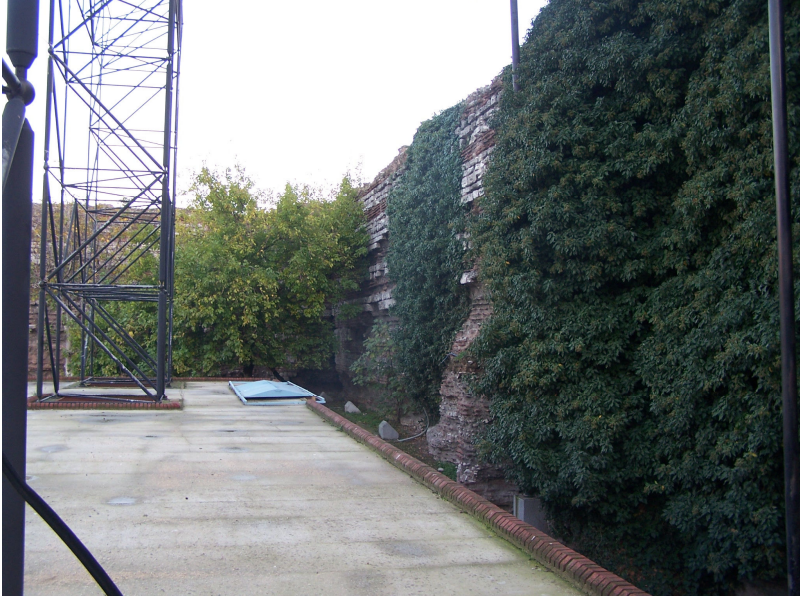
Duvar iç yüzündeki merdivenin alt yapı duvarındaki 4. ayağın genişliği 2.50 m, derinliği 90 cm'dir. 3. ayak ile arasında bulunan 3. kemerin aksı yaklaşık olarak bina aksının 40 cm batısındadır. Kemer açıklığı 5.40 m'dir. Kemer derinliği ve üst kotu yüzeyi saran bitkilerden dolayı ölçülememiştir (Şekil 4.85).

Şekil 4.85 Güney duvarının iç cephesindeki 3.-4. ayaklar arasındaki kemerin kalıntıları (2007)

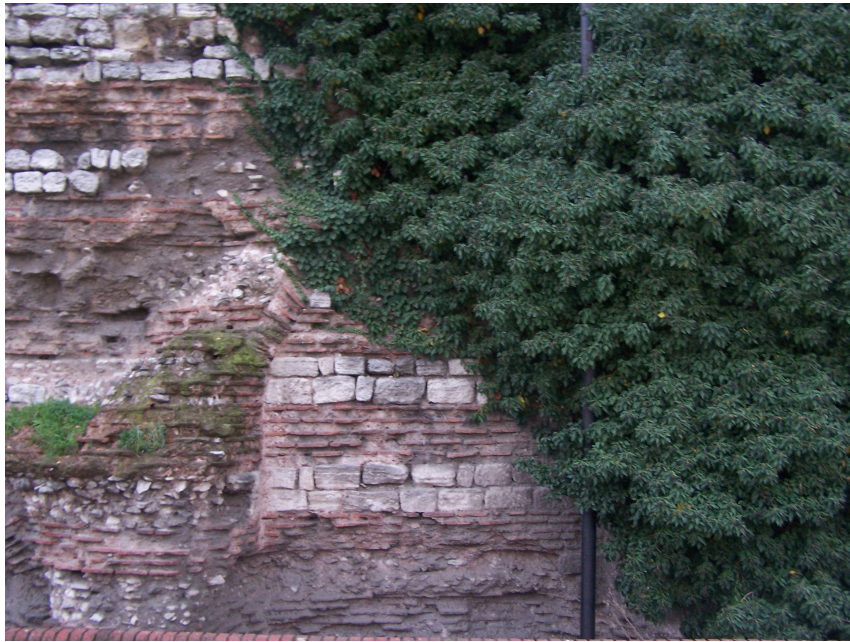
Şekil 4.86 Güney duvarının iç cephesindeki 4.-5. ayaklar arasındaki kemerin kalıntıları (2007)

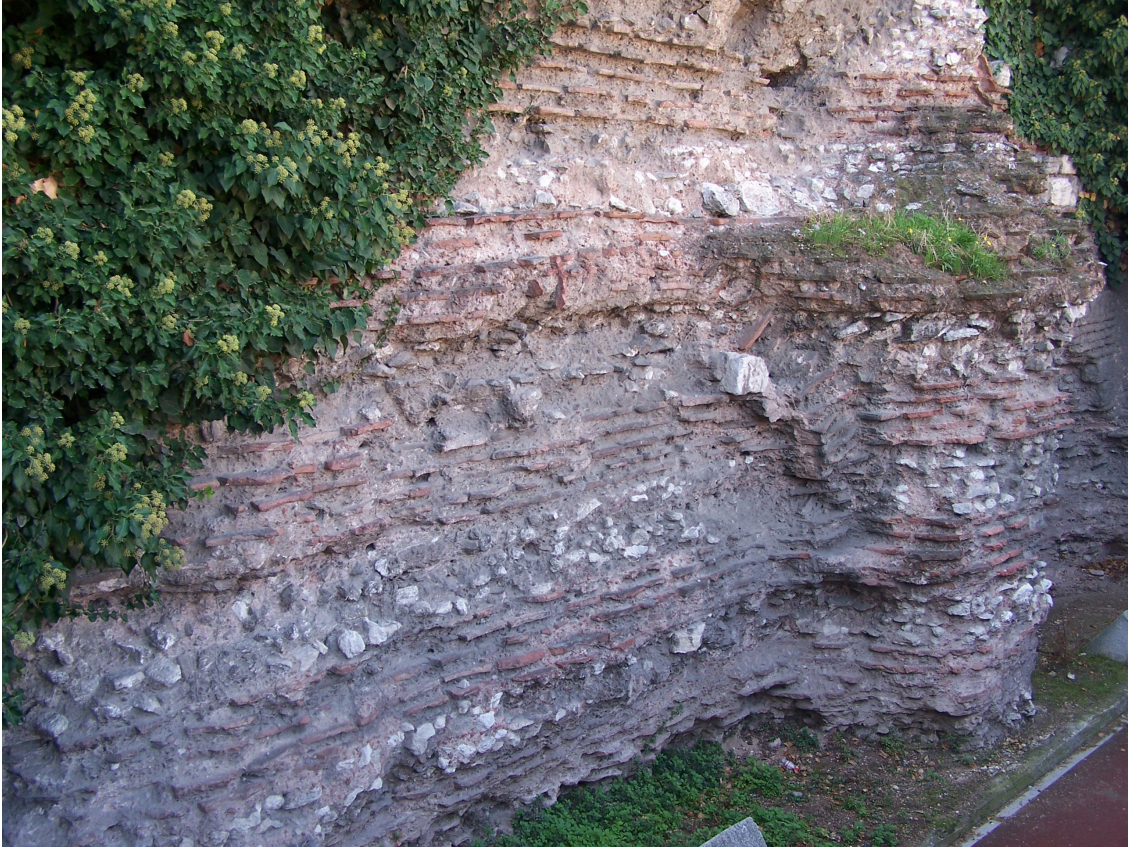
Güney duvarının iç yüzündeki merdiven yapısına ait 6. ayak büyük ölçüde yok olmuştur. Mevcut durumdaki izlerden ayağın genişliği 1.30 m'dir. 5. ile 6. ayak arasındaki 5. kemerin açıklığı 3.80 m'dir (Şekil 4.87). Kemer derinliği ölçülememiştir. 3. kemer aksına göre 1. kemerin simetriği durumundaki bu kemerin üzengi seviyesi ve tepe noktası, 1. kemerin üzengi seviyesi ve tepe noktasından 35 cm daha aşağıdadır. Kemerin başlangıç noktasının kotu +0.90 m, tepe noktasının kotu +2.80 m dir. Kemer üzerinde birkaç adet tespit edilen tuğlaların ölçülebilen boyutları yine 5x35 cm'dir (Ek 10-3/5).

Şekil 4.87 Güney duvarının iç cephesindeki 5.-6. ayaklar arasındaki kemerin kalıntıları (2007)

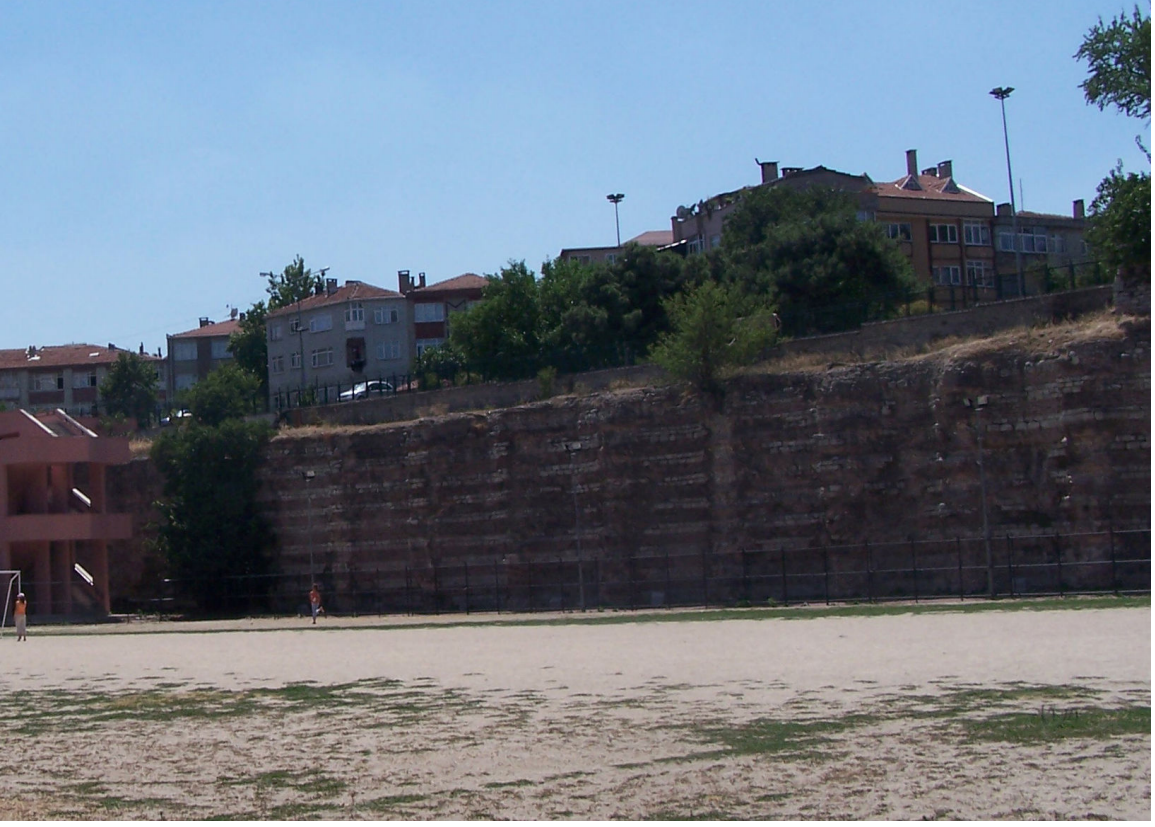
Şekil 4.96 Batı duvarının üzerine yapılmış olan otoparkın duvarı (2007)

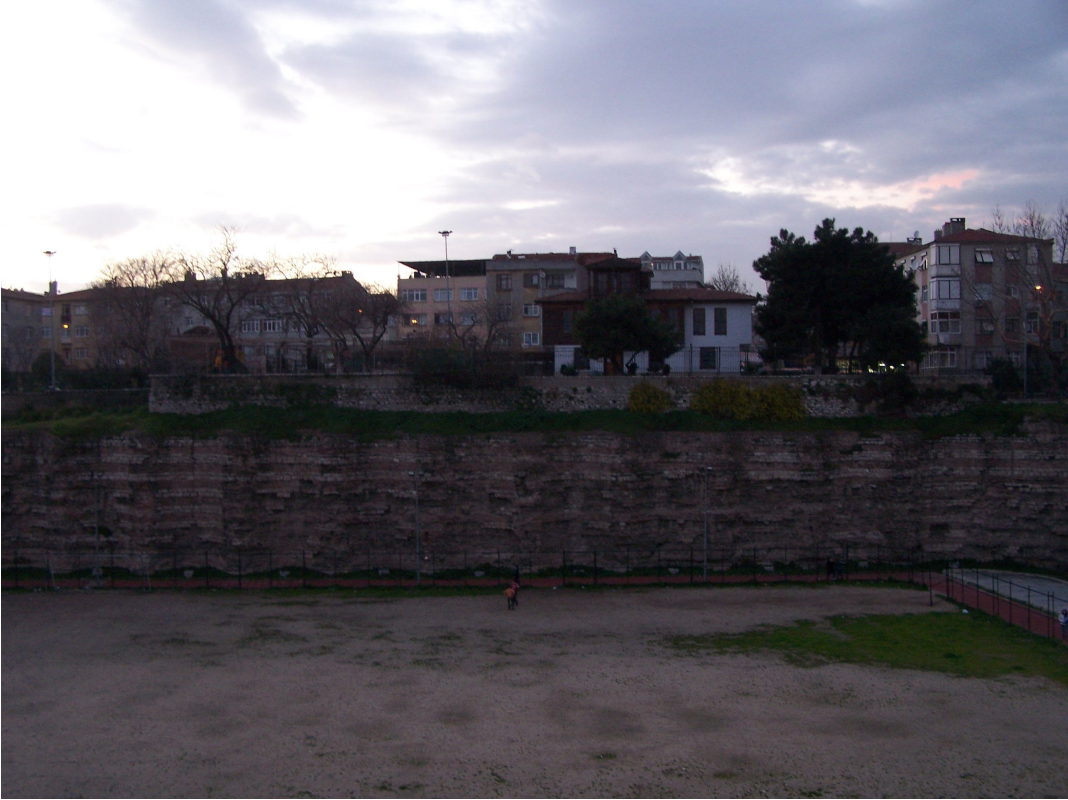
Şekil 4.97 Batı duvarının kısmi olarak üzerine inşa edilmiş olan ahşap yapı ve bahçe duvarı (2007)

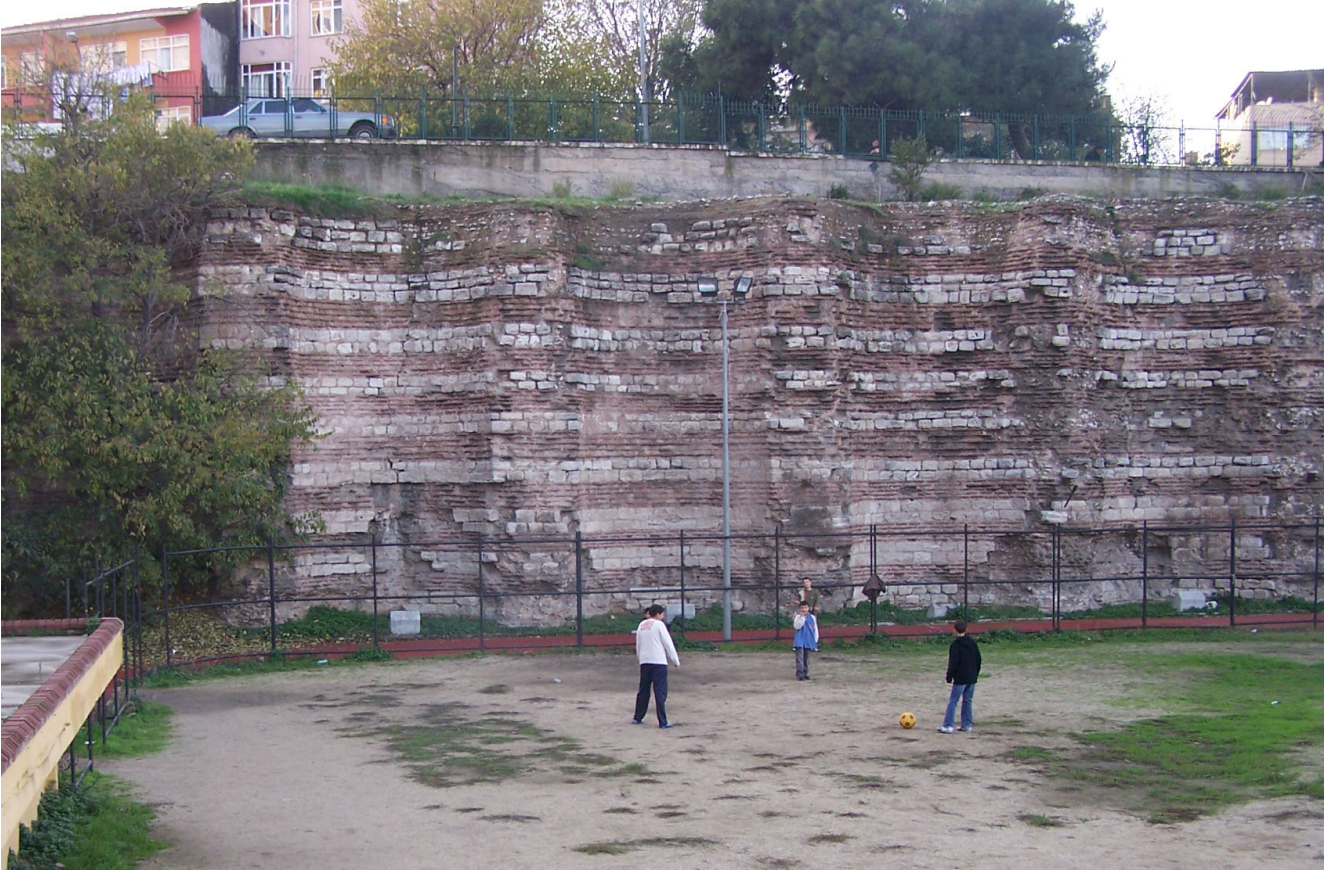
Doğu duvarının dış kısmında olduğu gibi, batı duvarının iç kısmında da aynı amaçla yapılmış yarım daireye yakın planlı 19 niş bulunmaktadır (Şekil 4.98). İlk nişin kuzey köşeye uzaklığı 5.15 m'dir. Batı duvarının iç cephesindeki yarım daire planlı nişlerin iç kısımları ve aralarındaki duvarlar büyük ölçüde hasar gördüğünden, niş açıklıkları ve derinlikleri ile nişler arasındaki duvar kalınlıkları gözlenememektedir. Mevcut durumda duvar cephesindeki nişlerin özgün haliyle günümüze ulaşan kalıntılarının yarım daireye tamamlanması ile niş açıklıkları ve derinlikleri ile nişler arası duvar kalınlıkları belirlenmiştir (Şekil 4.99, Şekil 4.100). Bu doğrultuda 1.-9., 11.-14. ve 17.-19. nişlerin açıklıkları 4.40 m, 10. nişin açıklığı 4.10 m, 15. nişin açıklığı 4.70 m, 16. nişin açıklığı ise 4.60 m olarak kabul edilebilir (Şekil 4.101, 4.102, 4.103, 4.104). 1. nişin kuzey köşedeki destek duvarına, 19. nişin güney köşedeki destek duvarına mesafesi 1.90 m'dir. 10.-12. nişler ile 14.-16. nişler arasındaki duvarlar hariç diğer nişler arasındaki duvar kalınlıkları da 1.90 m'dir. 10.-12. nişler arasındaki duvar kalınlığı 1.60 m ve 14.-16. nişler arasındaki duvar kalınlığı ise 1.70 m'dir (Şekil 4.105, 4.106, 4.107). Niş derinlikleri ise ortalama 1.90 m olarak ölçülmüştür. Nişler duvar yüksekliğince devam etmektedir. Duvarın üst yüzeyinin nasıl sonlandırıldığına ilişkin bir iz rastlanmamıştır.

Şekil 4.98 Batı duvarının nişli iç cephesi (2007)

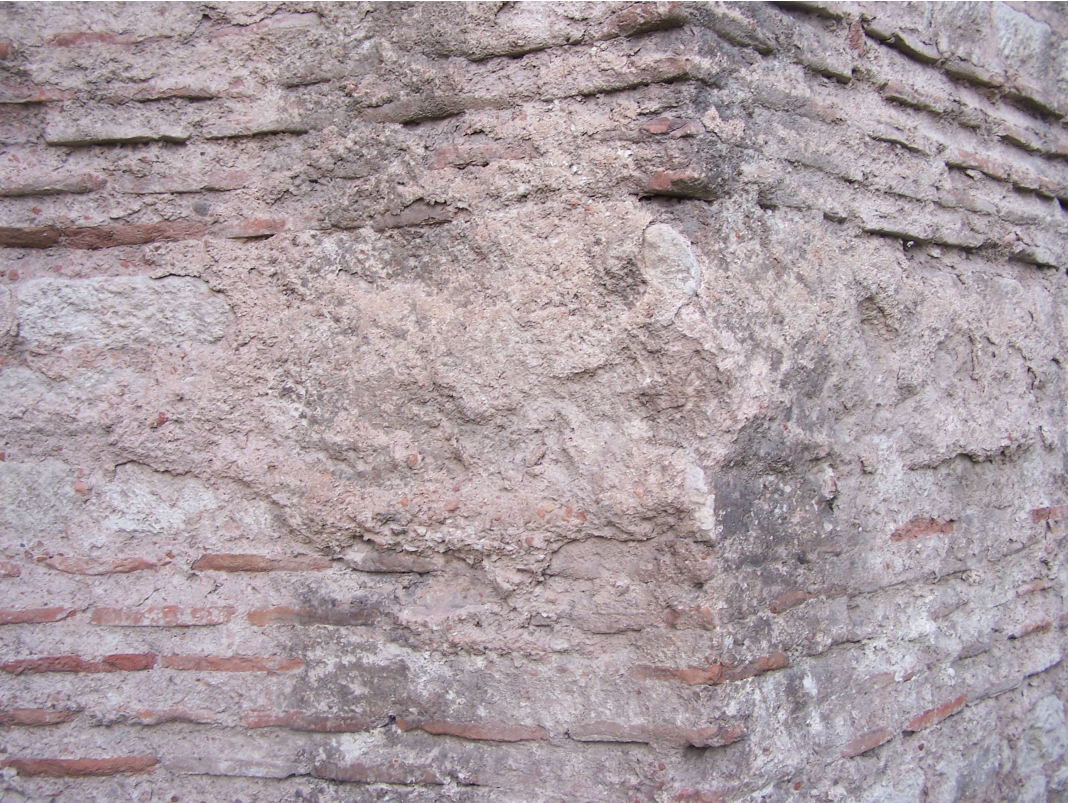
Şekil 4.125 Doğu duvarının dış cephesindeki 3. nişte görülen sıva kalıntısı (2007)

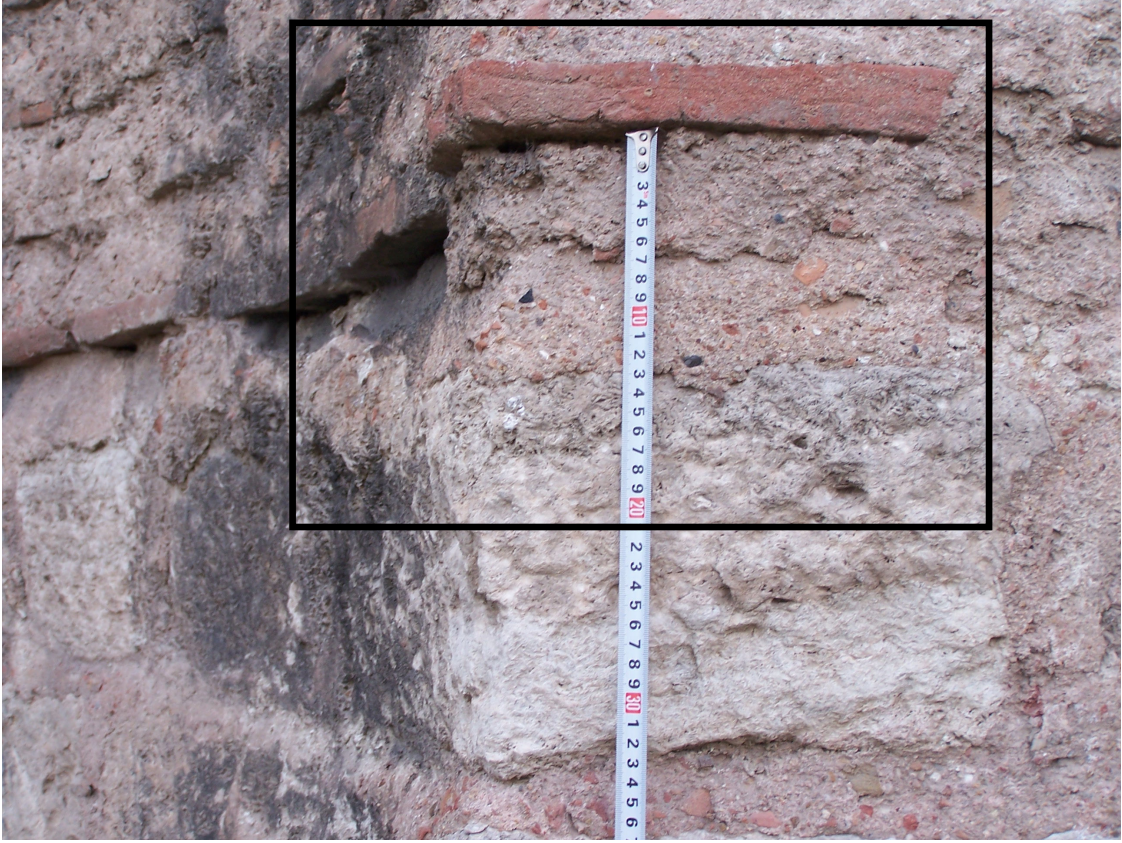
Şekil 4.126 Doğu duvarının 10. nişindeki tuğla hatıda görülen 12 cm'lik derz (2007)

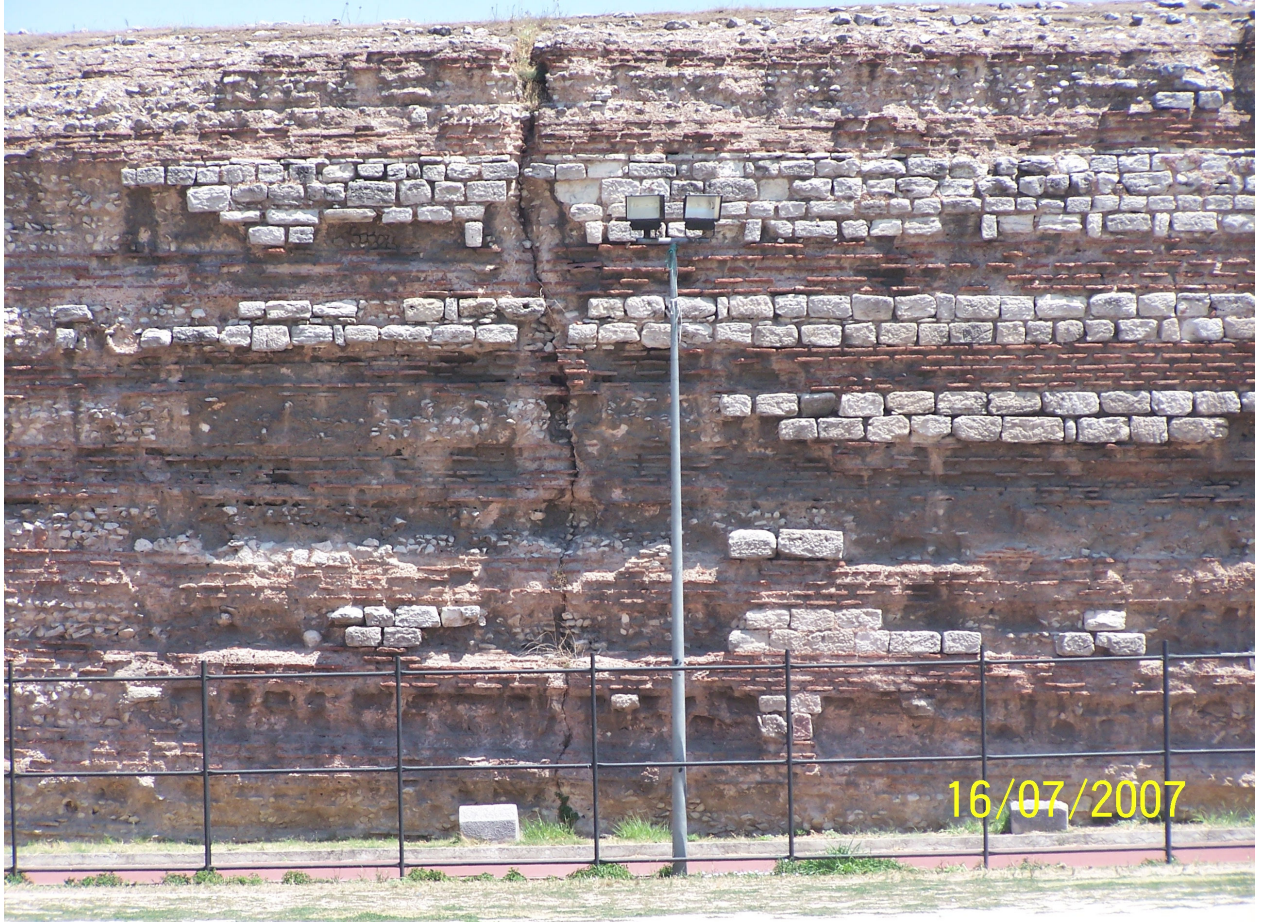
Fildamı Sarnıcı'nın duvarlarında farklı hasar etkileri vardır. Duvar üst yüzeyindeki eksik sıraların yanı sıra, yapı elemanlarında ve malzemede de eksiklikler söz konusudur. Duvarların iç yüzlerinde 5 cm'ye kadar ve 5 cm'den fazla yüzey kayıpları ve zemine yakın kısımlarda yaklaşık % 70 malzeme kayıpları görülmektedir (Şekil 5.1, Şekil 5.2) (Ek 13-3/5, Ek 13-4/5).

Şekil 5.2 Doğu duvarının iç cephesindeki taş ve tuğla malzeme kayıpları (2007)

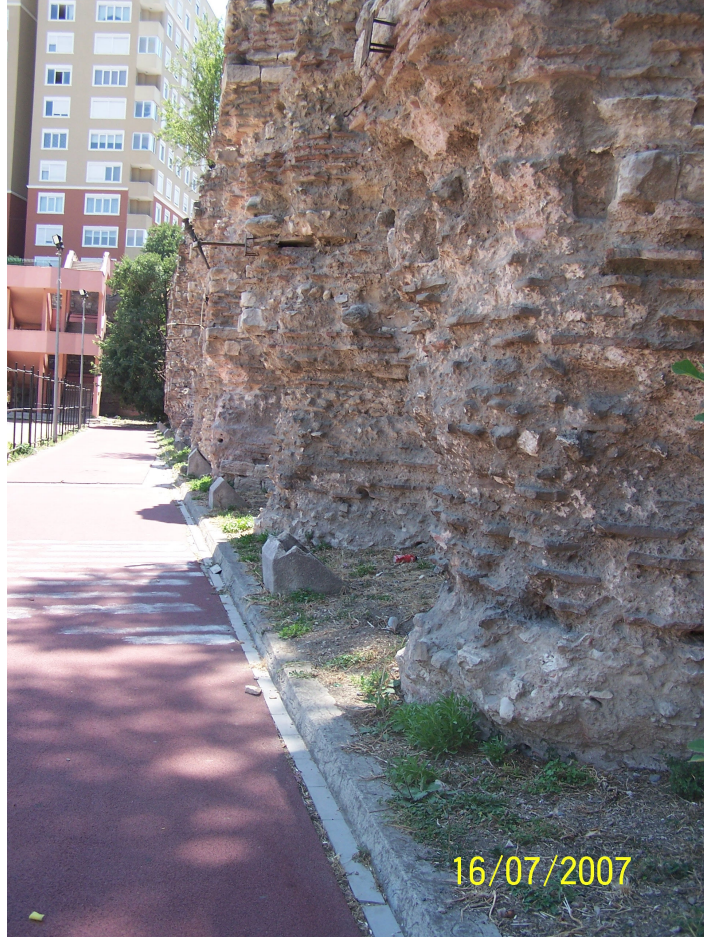
Şekil 5.8 Batı duvarının iç cephesinde 1.00 m derinliğe varan malzeme kaybı (2007)

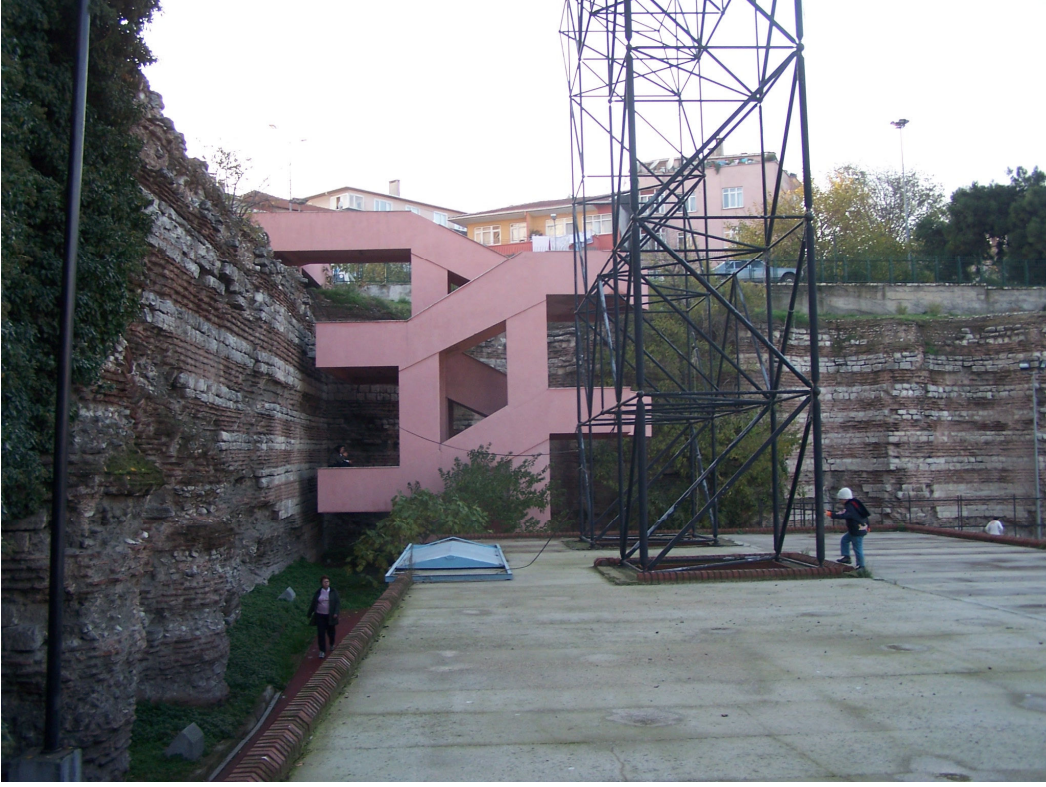
Kuzey duvarındaki muhdes kapı boşluğu açılırken duvarın yaklaşık 12.75 m²'lik bir bölümü yok edilmiştir. Ayrıca kuzey duvarının iç yüzündeki merdivene ait alt yapıyı oluşturan ayak ve kemerlerden 5. ayağın bir kısmı ile 6. ayağın tamamı ve 5. kemer yok edilmiştir. Yakın tarihlerde yapılan rampa ise ayak ve kemere ait izlerin saptanmasını engellemektedir (Şekil 4.35). Sarnıç zemini günümüzdeki kullanım doğrultusunda farklı malzemelerle kaplanmıştır. Duvarlardan 80 cm mesafede toprak bir bant bulunmaktadır. Bu banttan sonra 4.20 m genişliğinde mantar zemin kaplamasının olduğu bir koşu parkuru ve bu parkurun çevrelediği 67.10x99.90 m boyutlarında toprak futbol sahası bulunmaktadır. Konser alanı olarak kullanıldığı dönemde sarnıcın güney duvarına 4.35 m mesafede yaklaşık boyutları 11.20x37.45 m olan bir sahne platformu ve spor sahası olarak kullanıldığı dönemde de güneybatı köşesine batısındaki otoparktan inilen yaklaşık boyutları 7.40x10.15 m olan betonarme bir merdiven yapılmıştır. Merdivenin taşıyıcı betonarme kolonları güney duvarı üstüne oturtulmuştur (Şekil 5.23, Şekil 5.24, Şekil 5.25) (Ek 13-2/5).

Şekil 5.24 Sarnıcın güney batı köşesinde bulunan betonarme merdiven (2007)

Ayrıca tespit edilen hasarların dışında, mevcut durumda sarnıç içinde yer alan ve günümüzde bir işlevi olmayan betonarme merdiven ve sahne platformu kaldırılmalıdır. Günümüzde sarnıcın kuzeydoğu köşesinde yer alan ve sarnıcın bakımı ve giriş çıkışlarını kontrol amacı ile yapılmış olan bekçi kulübesinin sarnıcın mevcut yapısı içinde bir sorun teşkil etmediği gözlenmiştir. Bu nedenle bekçi kulübesinin sarnıcın bakımı ve giriş çıkışlarının kontrolü amacı ile kullanılmasında bir sakınca görülmemektedir.

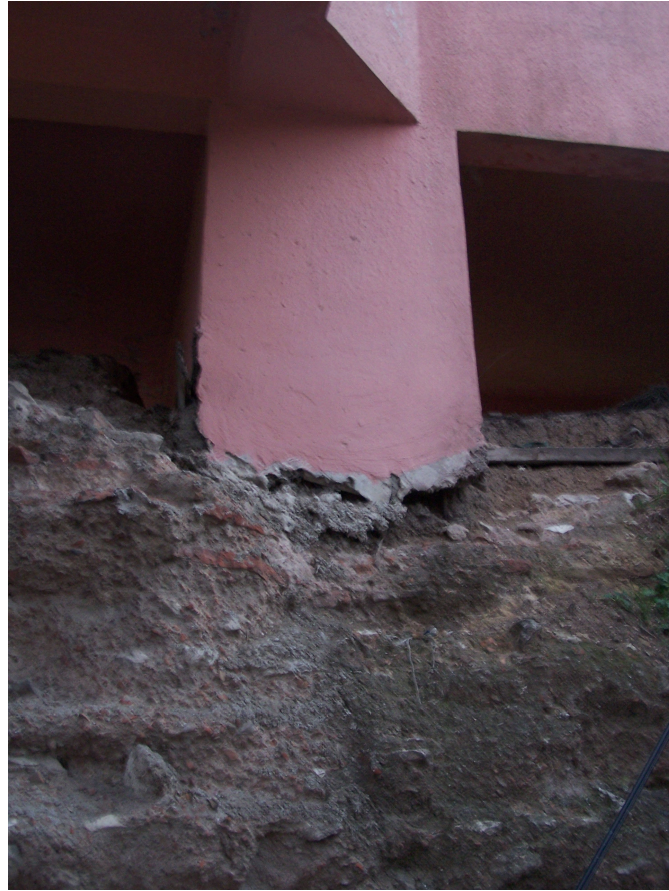
Şekil 5.25 Güney duvarının üzerine oturtulan betonarme merdivenin ayakları (2007)

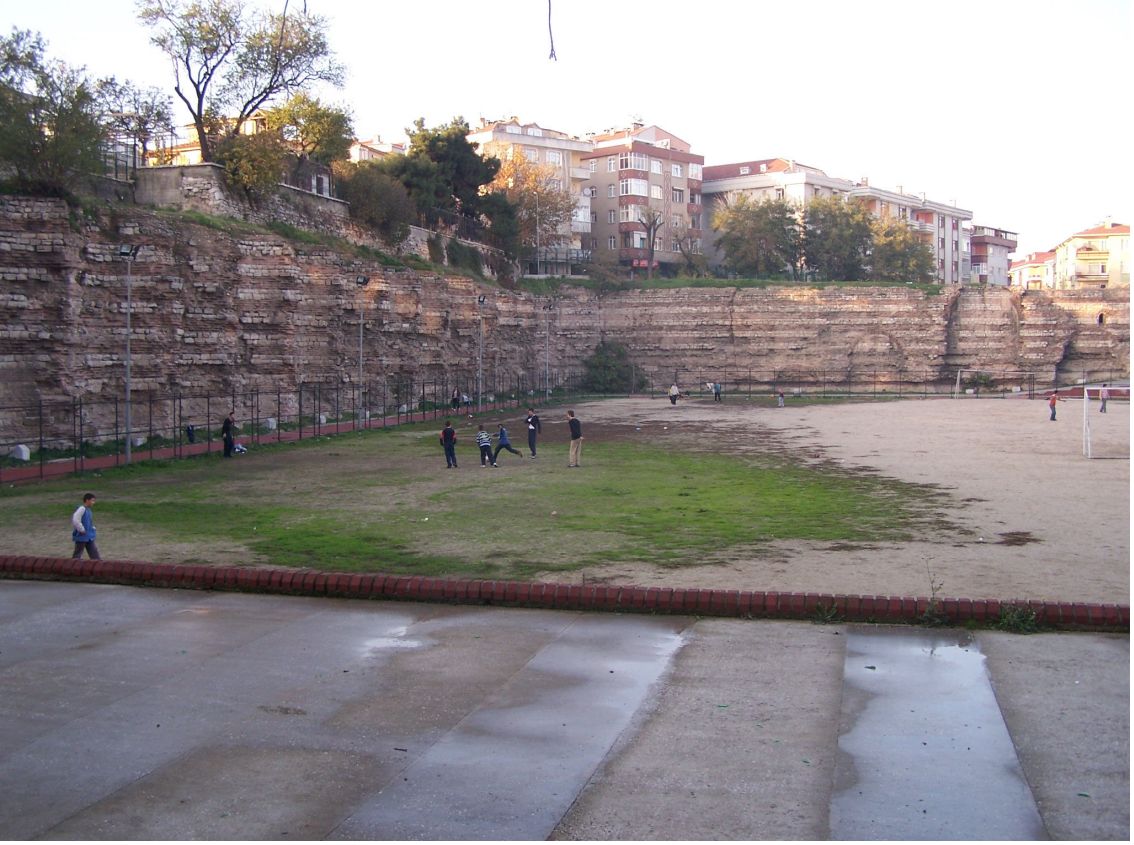
Batı duvarının dayandığı toprak zemin üstünde de ahşap bir konut ve otopark vardır. Bu yapıların batı duvarını ne ölçüde etkilediği araştırılması gereken bir konudur (Şekil 5.26).

Şekil 5.26 Batı duvarının dayandığı zemin üzerinde bulunan yapılar (2007)
