**NAZİLLİ ARPAZ KÖYÜ (ESENKÖY)  
ARPAZ BEYLER KONAĞI  
KORUMA SORUNLARI VE RESTORASYON ÖNERİSİ**

**YÜKSEK LİSANS TEZİ  
MİMARLIK ANABİLİM DALI  
RÖLÖVE-RESTORASYON PROGRAMI**

**İSTANBUL, 2011**

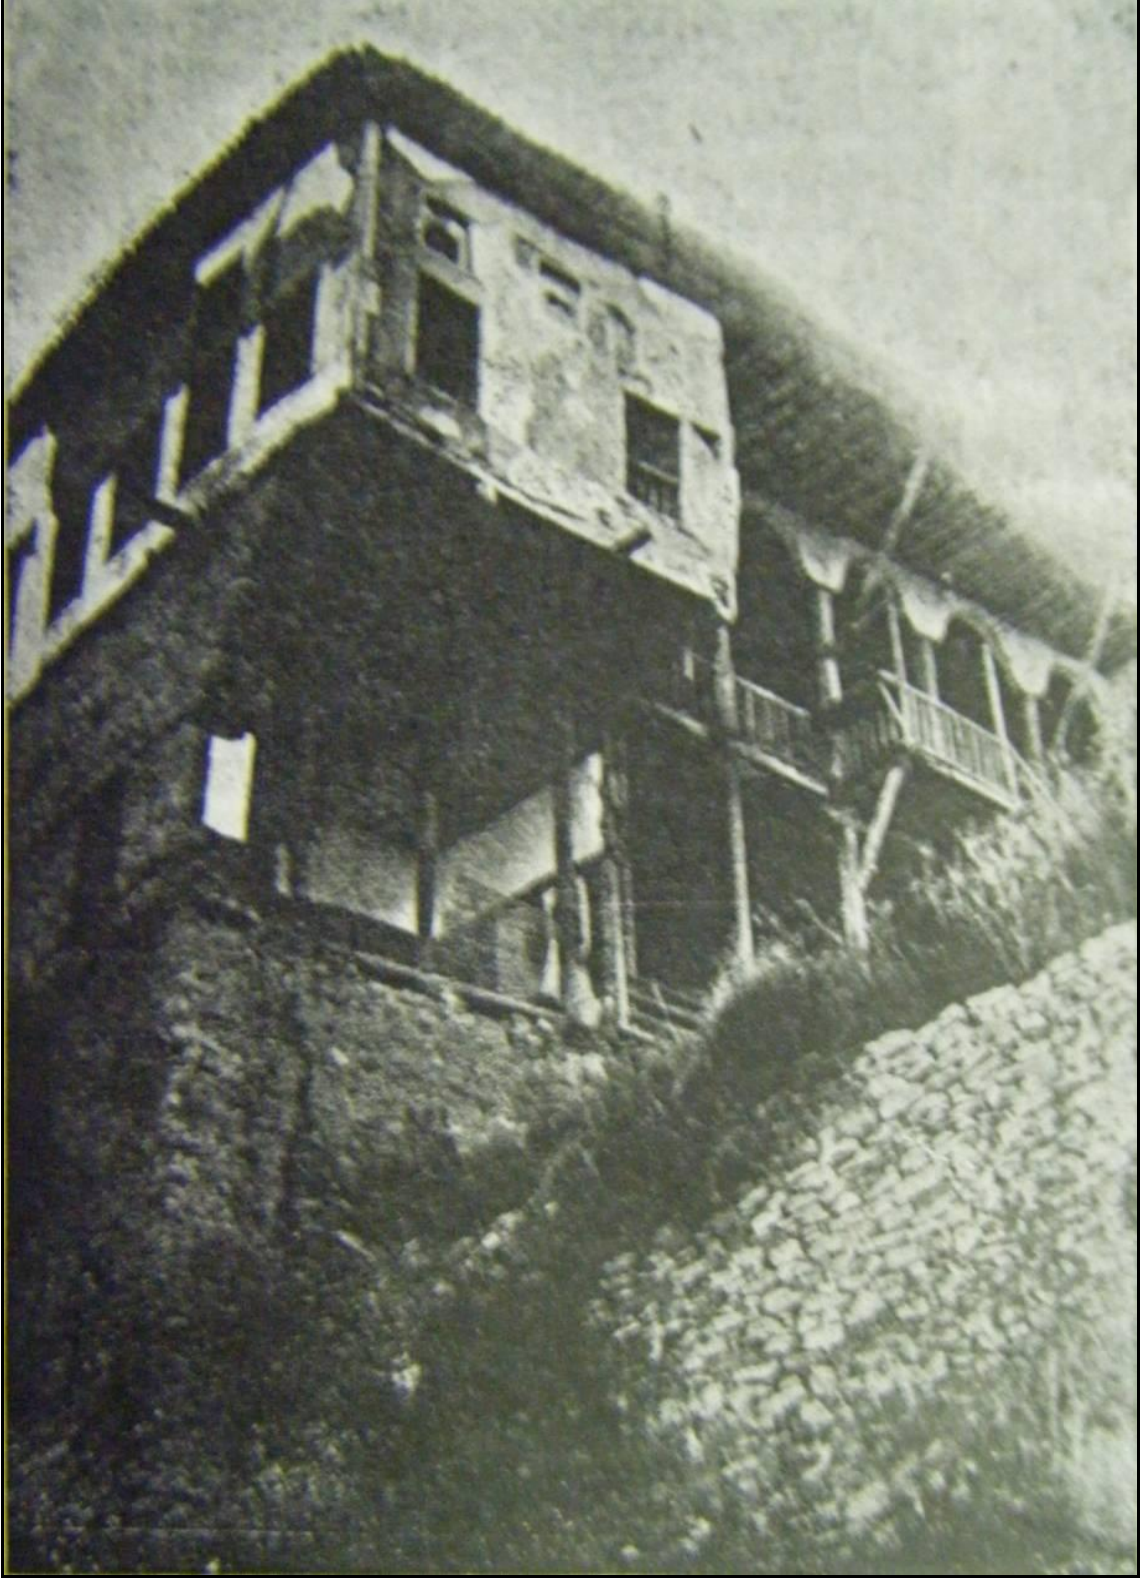
Şekil 2.2 Cincin Köyü Cihanoğlu Abdülaziz Efendi Evi [10]

Fotoğrafın alındığı kitap 1936 yılı basımıdır. Fotoğrafın çekildiği tarihte konağın kullanılmadığı yapının bakımsızlığı ve dökülen sıvalardan anlaşılmaktadır.

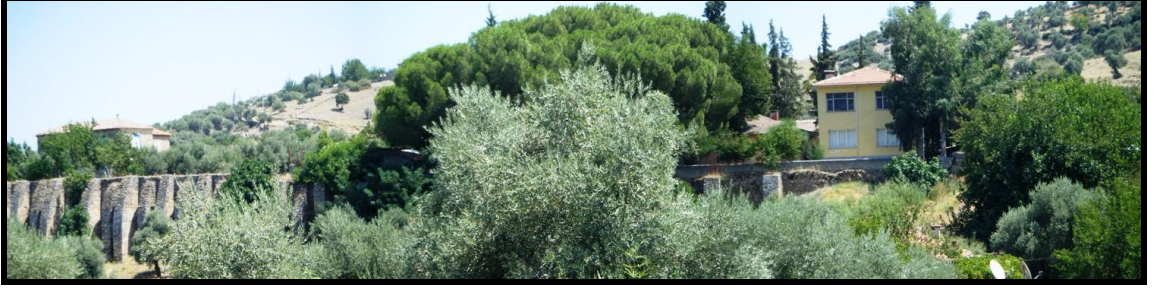
Şekil 2.5 Cincin Kulesi kuzeybatı görünüşü (Hürol, Ağustos 2010)

Solda kalenin istinat duvarları üzerinde yer alan, sonradan inşa edilmiş köy evleri, sağda Cincin Köyü İlköğretim Okulu görülmektedir.

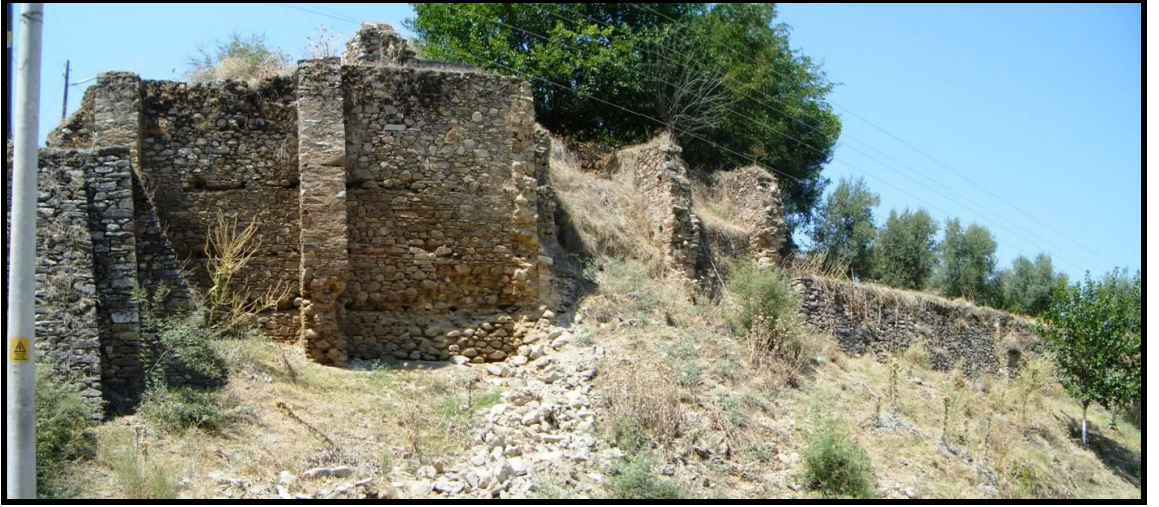
Şekil 2.6 Cincin Kulesi güney istinat duvarları (Hürol, Ağustos 2010)

Payandalarda yer yer yokolma, derz boşalması ve çiçeklenme tespit edilmiştir.

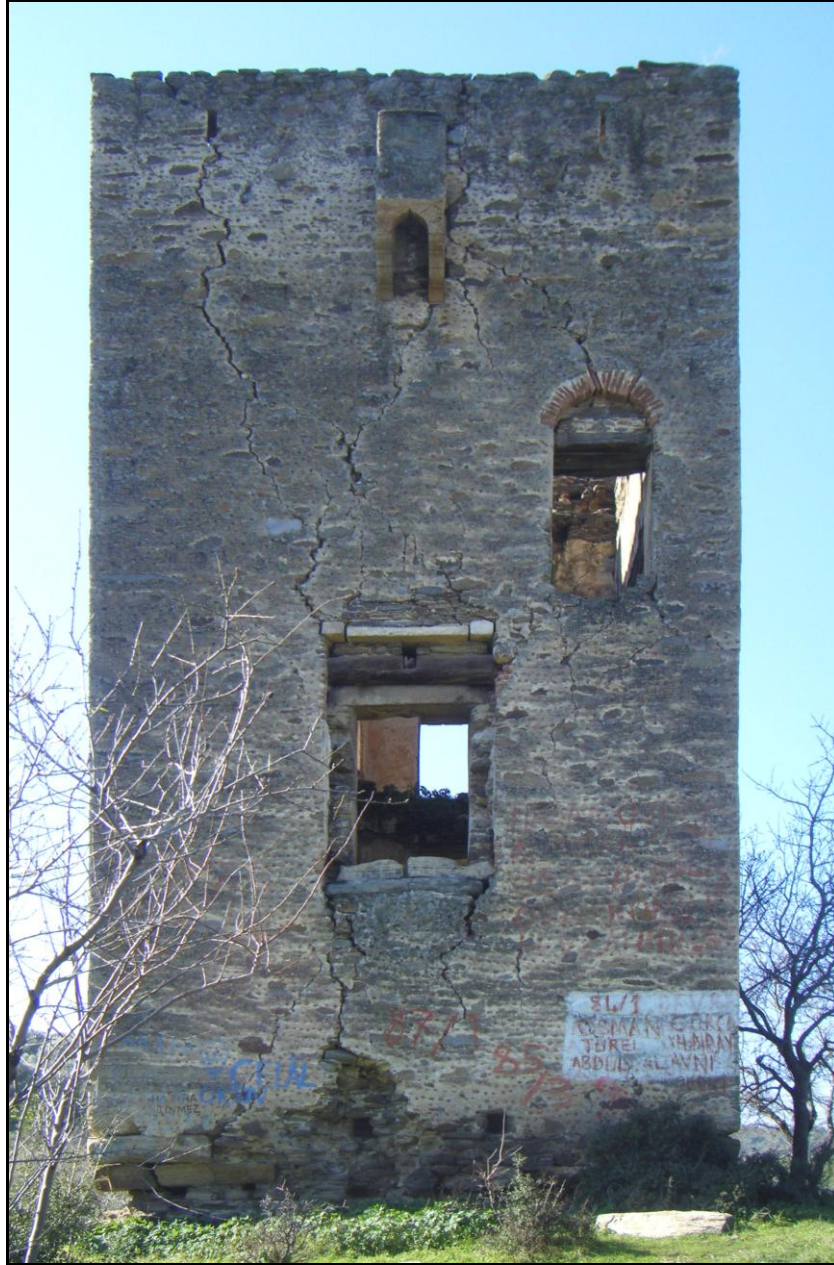
Şekil 2.43 Donduran Kulesi, doğu cephesi, Yenipazar, Aydın (Hürol, Şubat 2011)

Giriş kapısı doğu cephesinde bulunan ve zemin seviyesinden 2 metre yüksekte olan kule girişi muhtemelen çekme köprüünün iç tarafındaki merdiven basamakları ile sağlanmakta idi. Çekme köprüünün makara sistemine ait izler kapının ahşap lentosunun ortasındaki makarada gözlenmektedir (Şekil 2.43).

Kulenin ahşap kat döşemeleri; yandığı için günümüzde mevcut değildir. Yapının beden duvarlarında strüktürel çatlaklar gözlenmiştir.

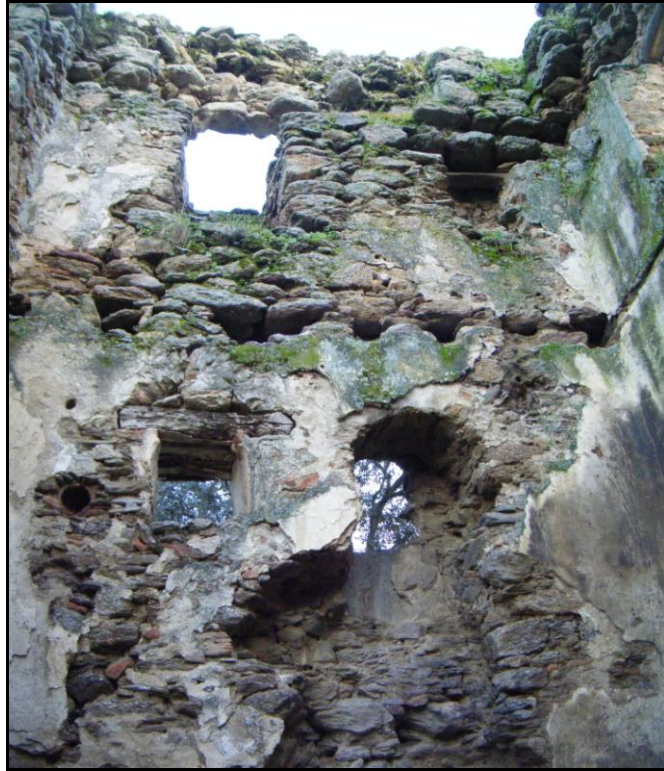
Şekil 2.71 Bölüntü Kulesi, kule içinden görünüş, Çine, Aydın (Hürol, Şubat 2011)  
Yıkılan ocağın izi ve ahşap döşeme kirişlerinin yuvaları görülebilmektedir.

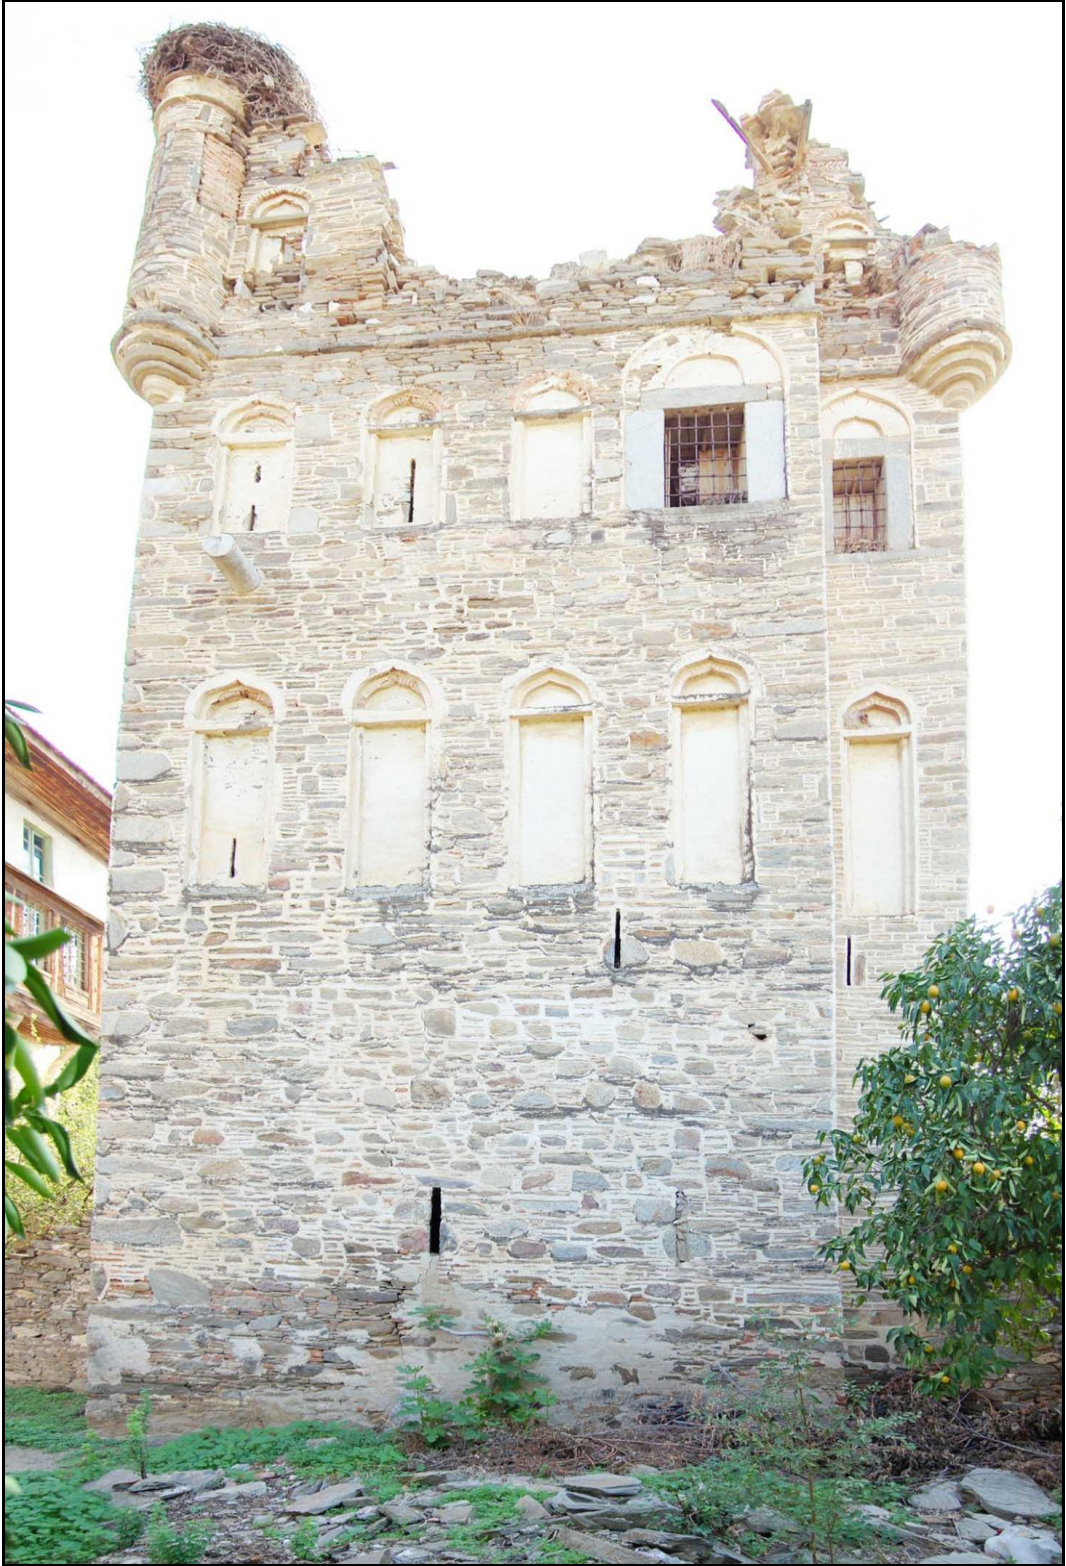
Şekil 2.77 Arpaz Kulesi, güneydoğu cephesi, Nazilli, Aydın (Hürol, Aralık 2010)

Kulenin teras ve duvarlarının bakımsızlıktan yıkıldığı gözlenmiştir.

Ayan ailelerin bıraktığı eserler içinde konağı, kulesi, müstemilat yapıları ile bütünlüğünü koruyan bu çiftliğin bir parçası olan Kule'nin yok olmasını önlemek için öncelikle gerekli çevre temizliği ve sondajlar yapılarak yapının belgelenmesi, rölöve, restitüsyon ve restorasyon projelerinin hazırlanması gerekmektedir. Özgün işlevini kaybeden bu yapının günümüzde Bodrum Ortakent'teki Mustafa Paşa Kulesi örneğinde olduğu gibi turizm amaçlı kullanılması hem yapının özgün mimarisini kaybetmeden korunmasının, hem de kültür mirası olarak yarınlara aktarılmasının bir yolu olarak önerilmektedir.

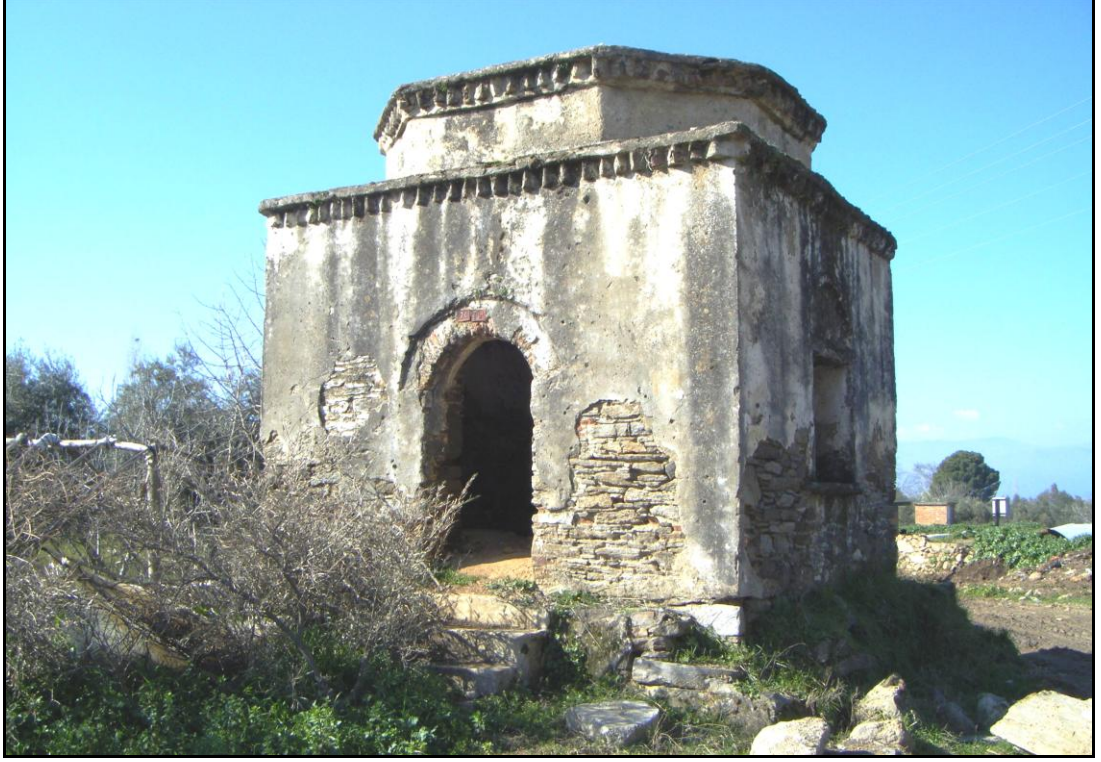
ekil 3.8 Arpa'daki isimsiz trbenin kuzey ve batı cephesi (Hrol, ubat 2011)

Evliya Çelebi'nin Seyahatname'sinde de Arpaz, Aydın Koca Beyi tarafından ele geçirilen, Nazilli Ovası'nın güneyindeki "Beş boy" olarak adlandırılan köylerden biridir. Arpaz, 15. yüzyılın ikinci çeyreğinden itibaren (1426) Osmanlı Devleti topraklarına katılmış ve daha sonra sipahi beyliği olarak tahsis edilmiştir. Hamidiye Köyü'ne giden yol üzerinde Arpaz Köyü'nün çıkışında bulunan arkaik karakterli isimsiz ve tarihsiz bir türbenin de (Şekil 3.8) bu dönemden kalmış olabileceği düşünülmektedir. Moloz taş ve tuğladan inşa edilen kare planlı türbede üst örtü, köşelerinin pahlanmasıyla elde edilmiş sekizgen kasnak üzerine yerleştirilen bir kubbedir. Kubbe üst örtüsü kiremit olup; çatı eteğinde ve beden duvarlarının üstünde kirpi saçak mevcuttur. Zeminden yükseltilerek tek katlı olarak inşa edilen türbenin kuzey cephesinde yuvarlak kemerli giriş kapısı, batı cephesinde kare bir pencere bulunmaktadır. Beden duvarları içte ve dışta sıvalı olan yapı üzerinde herhangi bir kitabe ya da bezemeye rastlanmamıştır. Günümüzde siva dökülmesi, çiçeklenme, rutubet gibi fiziksel bozulmaların

yanı sıra, define arayanlar tarafından da ii kazılarak tahrip edilen trbenin ivedilikle tescillenerek koruma altına alınması ve onarılması gerekmektedir.

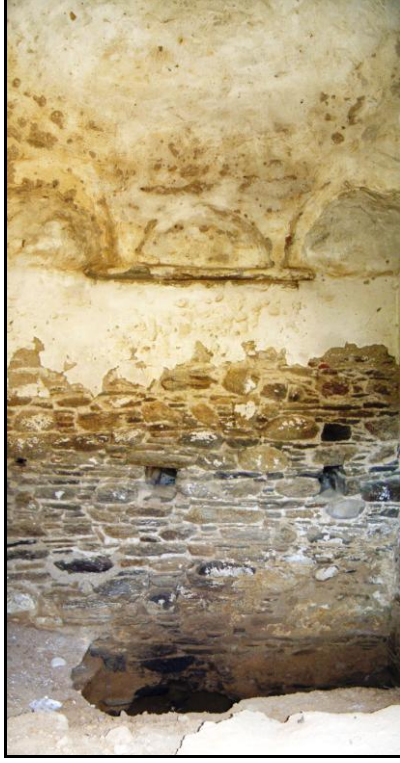
Şekil 3.10 Arpaç'daki isimsiz  
türbenin iç görünüşü

Türbe define arayanlar tarafından kazılarak tahrip edilmiş. (Hürol, Şubat 2011)
