19. YÜZYILDA ADANA VİLAYETİ'NDEKİ KAMU YAPILARI

NUR UMAR

**DOKTORA TEZİ
MİMARLIK ANABİLİM DALI
RÖLÖVE - RESTORASYON PROGRAMI**

İSTANBUL, 2017

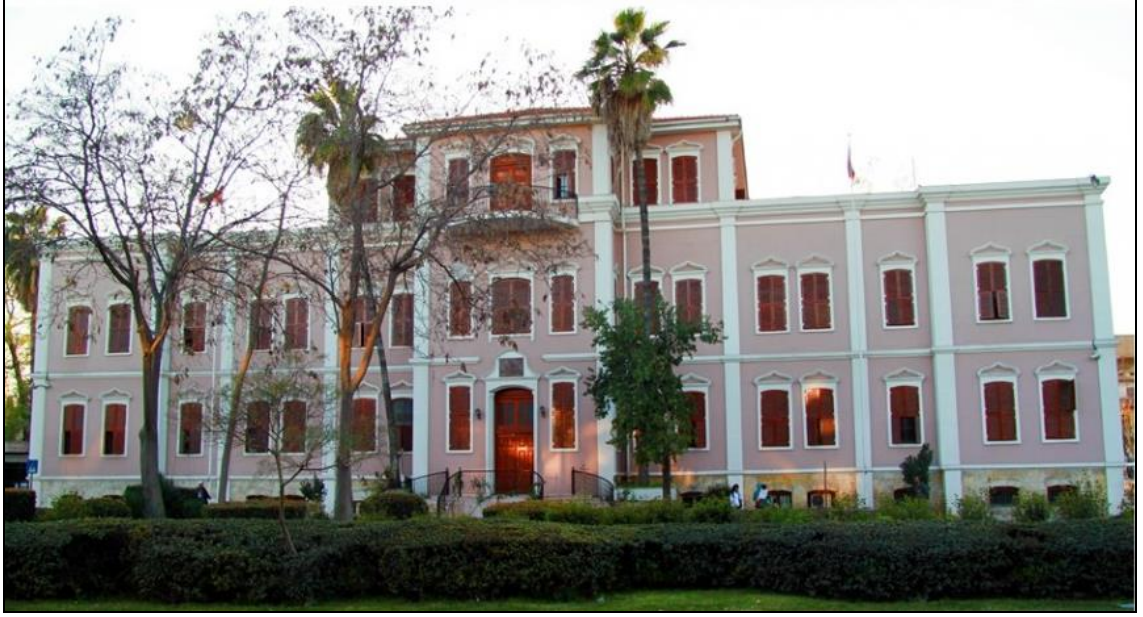
Şekil 3. 5 Adana Hükümet Konağı, 2016¹

Bina Cumhuriyet'in kurulmasından sonra uzun yıllar hükümet konağı işleviyle kullanılmış olup, 1945 ve 1998 depremlerinde hasar görmüştür. 1998 depremi ertesinde restore edilmiş olup, günümüzde Seyhan Kaymakamlığı olarak kullanılmaktadır. Bina 1998 depremi öncesinde de çok sayıda müdahaleye maruz kalmıştır. İlk değişiklik 1936 yılına ait fotoğraflarda görülmektedir. Son kattaki kapalı mekânlardan teras olan güney yönünde genişletilmiş ve bu katta cephede simetrisinin kaybolduğu gözlenmiştir (Şekil 3.3). Daha sonraki yıllarda ise dönemin mimari anlayışına uygun olarak cephenin yenilendiği tespit edilmiştir (Şekil 3.4). Bina, son katta teras olan kuzey tarafa doğru genişletilmiş ve yeniden cephede simetri sağlanabilmiştir. Binanın kemerli, üçgen alınlıklı pencereleri dikdörtgen formuna dönüştürülmüş, çevresi profilli sövelerle vurgulanmıştır. Giriş kapısı dikdörtgen forma çevrilmiş, çevresi mermer ile kaplanarak modern bir görünüm kazandırılmıştır. Girişte yer alan çift kollu merdiven kaldırılmış, yerine korkuluksuz üç kollu, altı basamaklı dikdörtgen sahanlıklı bir merdiven eklenmiştir. Binanın iç merdiven bölgesinin taşıyıcı sistemi betonarme olarak değiştirilmiş, en üst kata sonradan saçak ilave edilerek çatının formu değiştirilmiştir. Bu dönemde bodrum kata yapılan en büyük müdahale, sıvaların temizlenmesi ile taş yüzeyin ortaya çıkarılmasıdır. En az müdahaleye uğrayan kısım olarak bodrum kat özgünlüğünü muhafaza etmiş, ancak yol kotunun yükselmesinden ve sıvalarının temizlenmesinden ötürü cephedeki algısı değişmiştir. 1998 depreminin ardından yapıda incelemeler yapılmış, ek bina ile üçüncü kata sonradan eklenen bölümlerin yıkılması ve binanın özgün formuna getirilmesi kararlaştırılmıştır. Ahşap olan kat döşemelerinin betonarme ile yenilenmesi, iç kısımda yer alan betonarmeye

dönüştürülmüş merdivenin ise çelik sistemle değiştirilmesi önerilmiştir. Günümüzde ilk yapıldığı dönemdeki haline uygun şekilde restore edilmiş, sadece giriş kapısı tek kollu bir merdiven şeklinde düzenlenerek, engelli rampası eklenmiştir.

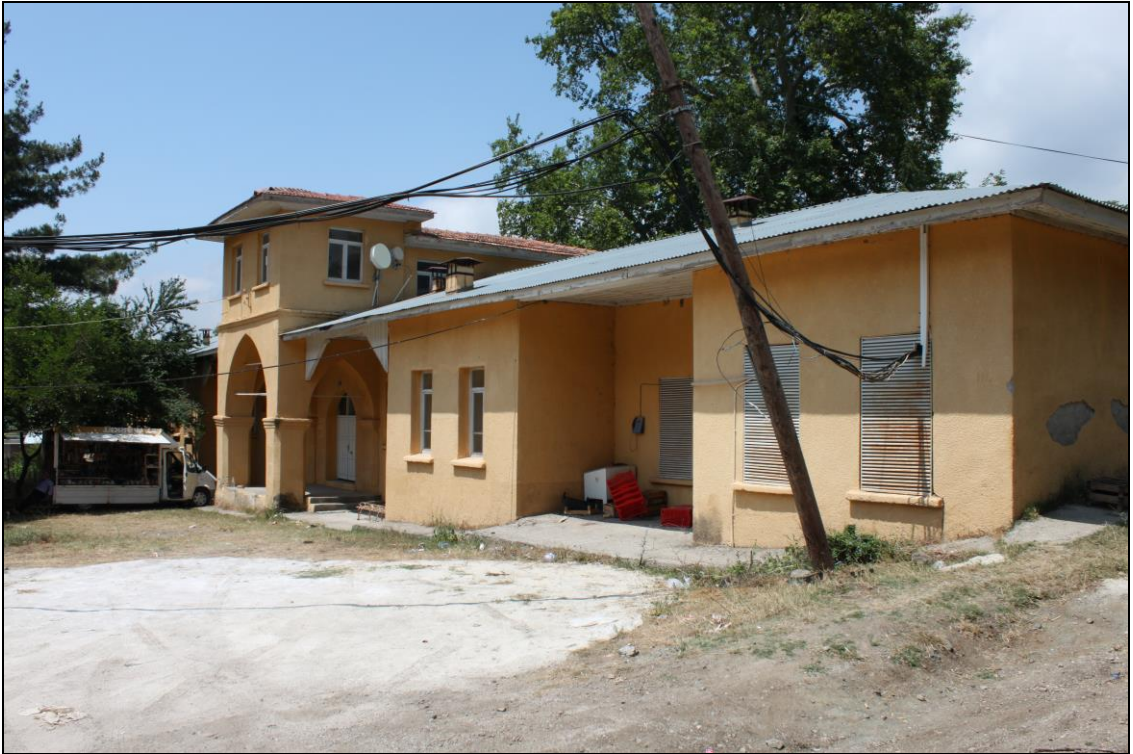
Şekil 3. 9 Yarpuz Hükümet Konağı, 2015

Hükümet Konağı işlevini kaybettikten sonra bir dönem Orman Müdürlüğü hizmet binası olarak kullanılan yapı, günümüzde kullanılmamaktadır. Arşiv incelemelerinde, 2004 yılında Koruma Kurulu kararı ile basit onarım kapsamında siva, boya, pencere ve kapı doğramalarının değişimi, çatı onarımı, ıslak zeminlerde seramik kaplama, sıhhi ve elektrik tesisatının yenilenmesi gibi uygulamaların yapıldığı anlaşılmıştır. Günümüzde zemin döşemesi beton şap kaplı olup, bunun da sonradan yapıldığı anlaşılmaktadır. Tavan kaplamaları ahşap olup, özgünlüğünü korumaktadır. Orta hol ile üst katı bağlayan orijinal merdiven kaldırılmış olup, yerine yeni bir ahşap merdiven eklenmiştir.

Pencereler ve kapılar ahşap doğramalı olup, elde edilen fotoğraflarda 2004 yılında yapıldığı anlaşılmıştır. Sadece üç pencere demir kepenk ile kapatılmış olduğundan, bunların doğramaları dışarıdan tespit edilememiştir. Mevcut durumunda, yapı özgün mimari formunu korumakta olup, geçirdiği onarımlar sonucu malzeme ve detaylarda özgünlüğünü yitirdiği gözlenmiştir. Günümüzde cephede kirlenme, bitkilenme, sıvada yer yer dökülme, çinko ve demir elemanlarda korozyon ile elektrik kablosu, uydu anteni gibi elemanların montajı sonucu oluşan bir görüntü kirliliği gözlenmektedir.

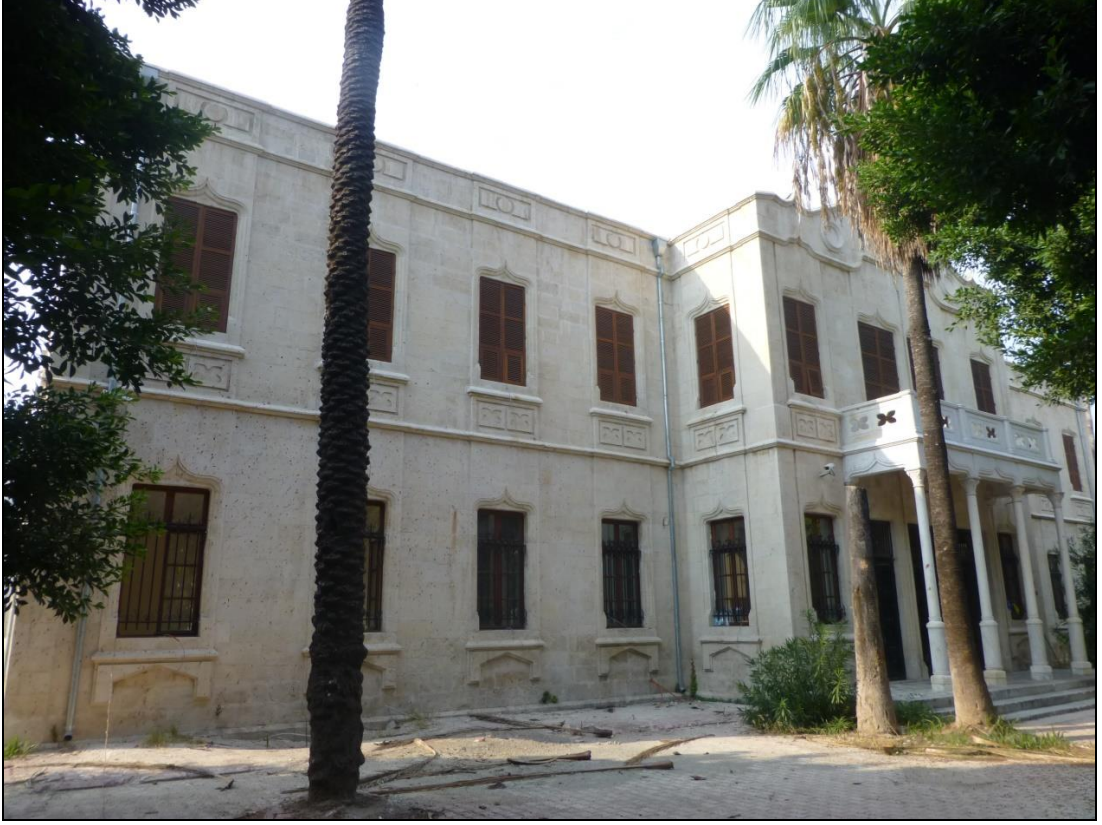
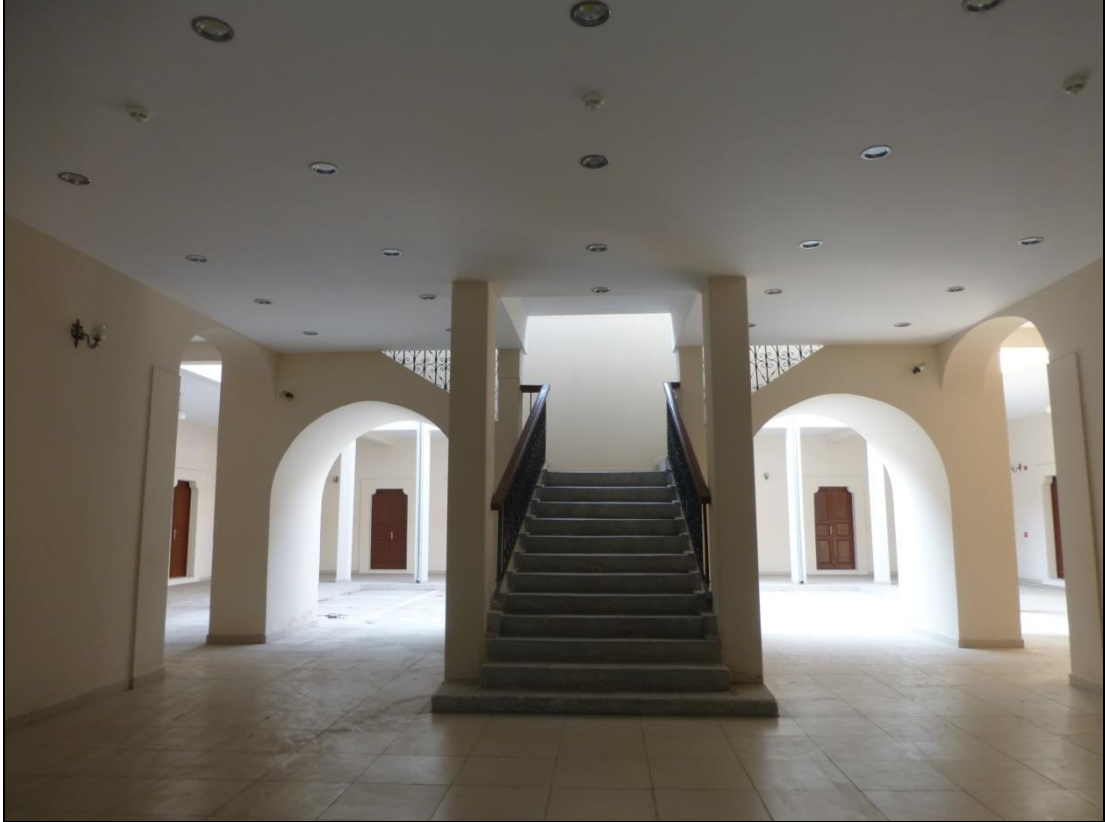
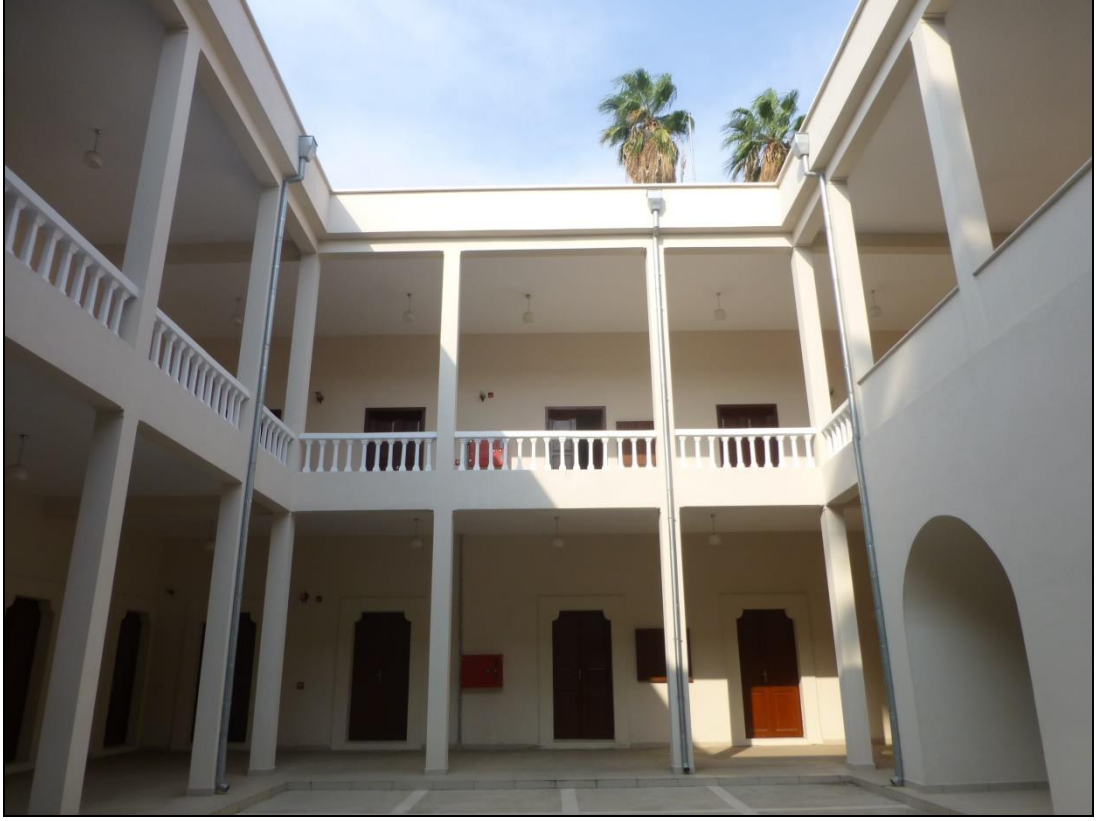
Hükümet Konağı 1925 yılında büyük bir yangın geçirmiştir. Yangında Hükümet Konağı'nın üst katında yer alan Nüfus, Tapu gibi daireler hasar görmüştür. Binanın tamiri sırasında konağın deniz tarafındaki cephesinde yer alan Osmanlı arması Atatürk rölyefi ile değiştirilmiştir. Özgün halinde avlusunun ortasında büyük bir havuz bulunmaktadır, fakat sonradan kaldırılmıştır [38]. Yapı, İl Sağlık Müdürlüğü olarak kullanıldığı yıllarda restorasyon çalışması geçirmiştir. Bu restorasyon çalışmasında, dış cephe büyük oranda korunmuş, ancak iç kısımlar özgün mimarisinden farklı,

betonarme olarak yeniden yapılmıştır. Pencere kapı doğramaları, korkuluklar, merdivenler, tavanlar ve yer döşemeleri yenilenmiştir.

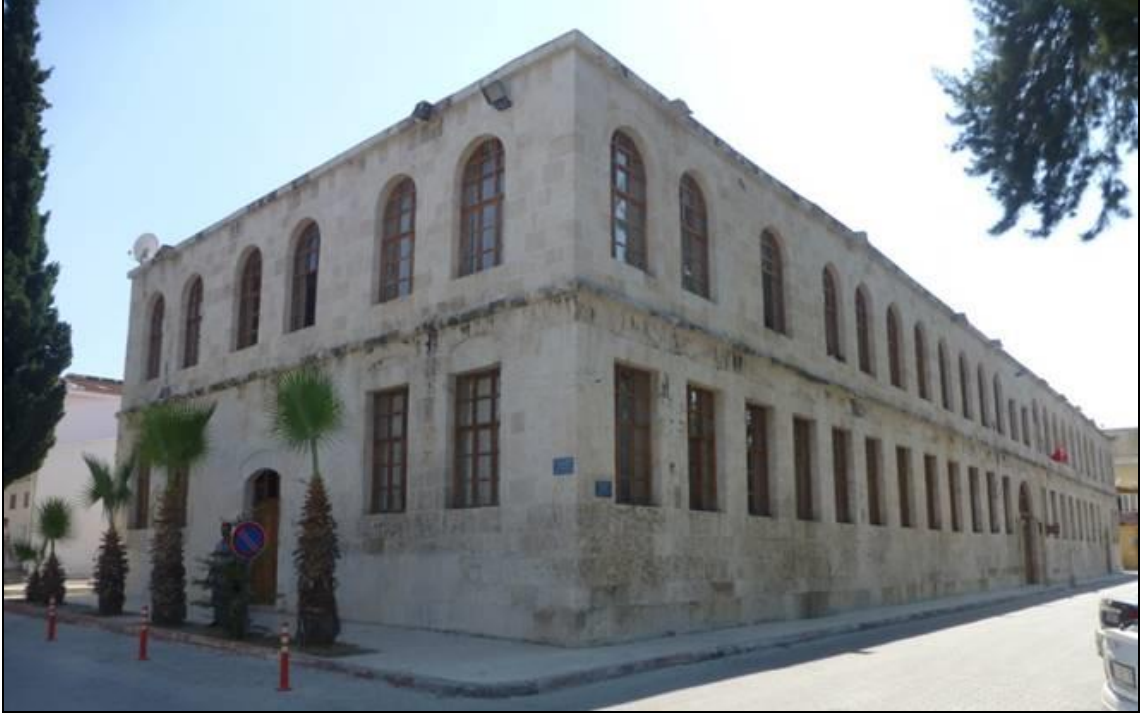
Şekil 3. 16 Silifke Hükümet Konağı, 2014

23.06.2014 tarihinde yapılan alan çalışmasındaki gözlemlere göre yapının yakın zamanda restorasyon geçirdiği anlaşılmaktadır. Pencere ve kapı doğramaları değiştirilmiş, iç mekânda yer döşemeleri ile tavan kaplamaları tamamen yenilenmiştir. Tavan; asma tavana dönüştürülmüştür. 1960 öncesini betimleyen tablolar ve tarihi fotoğraflarından anlaşıldığı kadarıyla; kırma çatılı, giriş aksına göre simetrik bir cepheye sahip olan yapının giriş kapısının üzerinde taş iki sütunla taşınan kapalı bir çıkma ve ön cephede yer alan ikincil kapının yerinde pencere bulunmaktadır (Şekil 3.15). Günümüzde ise çıkma kaldırılmış olup, simetriyi bozan bu kapının sonradan açıldığı anlaşılmaktadır.

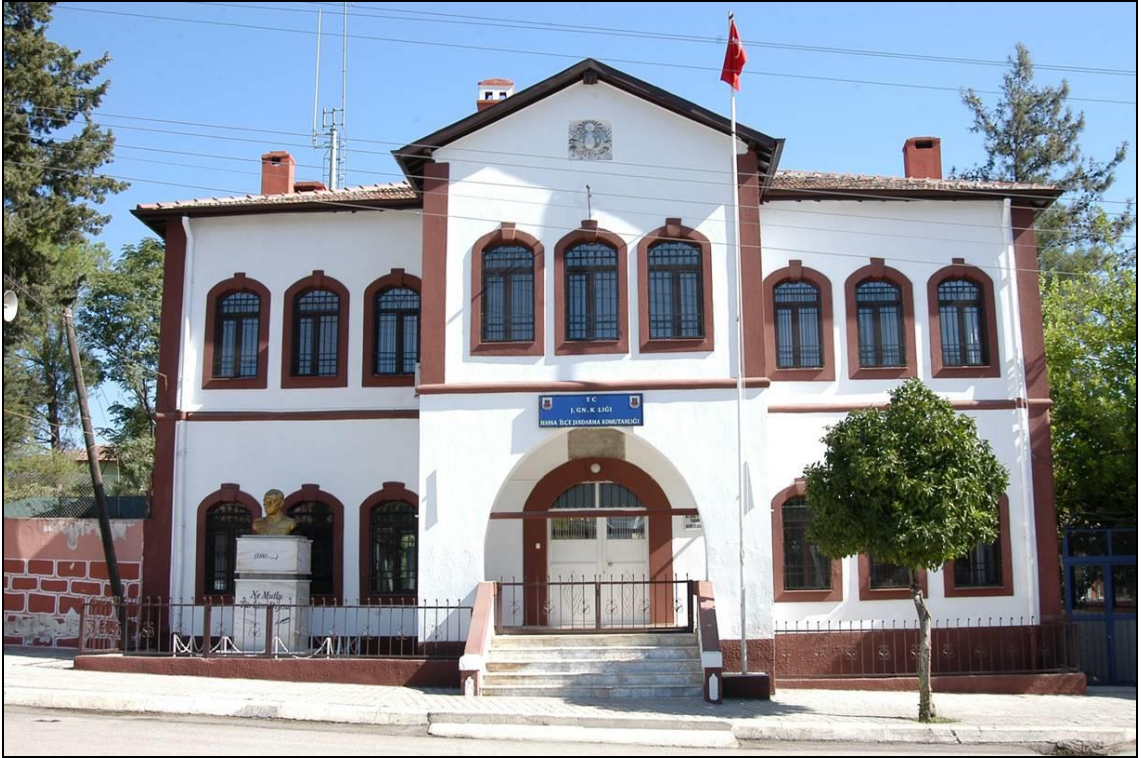
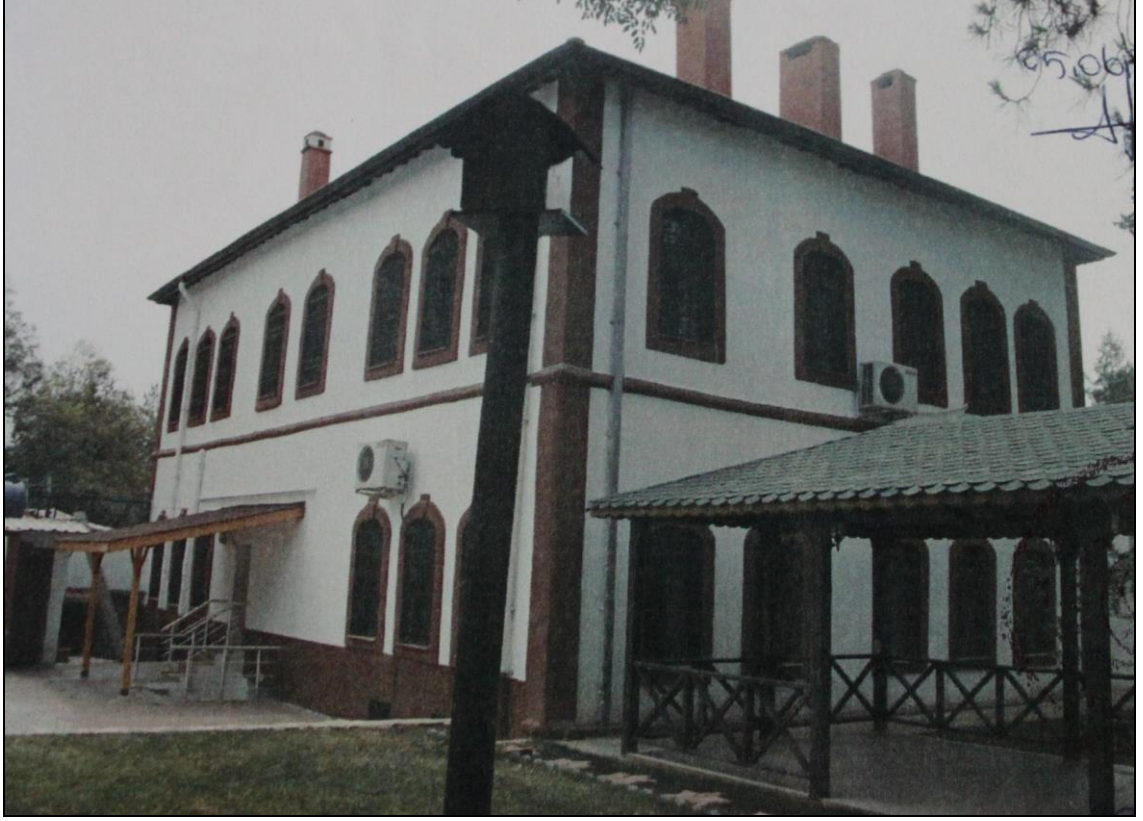
Bina Cumhuriyet'in ardından da bir dönem kaymakamlık yapısı olarak kullanılmaya devam etmiştir. Ardından sırası ile Cezaevi, Öğrenci Yurdu, Milli Eğitim İlçe Müdürlüğü

binası, Halk Eğitim Merkezi ve İl Özel İdare Binası olarak çeşitli kamu kuruluşlarına hizmet vermiştir. Bina son zamanlarda Askerlik Şubesi olarak hizmet vermiş, Milli Savunma Bakanlığının 27 Mart 2012 tarihinde yeniden yapılanma kararı almasıyla, 25 Mayıs 2012 tarihinde kapatılmıştır. Bir süre işlevsiz durumda kalan bina, 14 Haziran 2013 yılında İlçe Jandarma Komutanlığı tarafından restore edilerek yeniden hizmete girmiştir. Bu tarihten günümüze Jandarma Karargâh Binası olarak kullanılmaktadır [40]. Günümüzde yapı, özgün mimari üslubunu korumakla beraber, bazı müdahaleler geçirmiştir. Özgün kat döşemeleri ve merdivenleri betonarmeye çevrilmiş, döşemelerin üzeri seramik karo ile kaplanmıştır. Özgün pencere ve kapı doğramaları değişmiş, cephesi yeniden sıvanmıştır. Pencerelerin dışına demir korkuluklar eklenmiş, arka cepheye ikinci bir giriş kapısı açılmıştır.

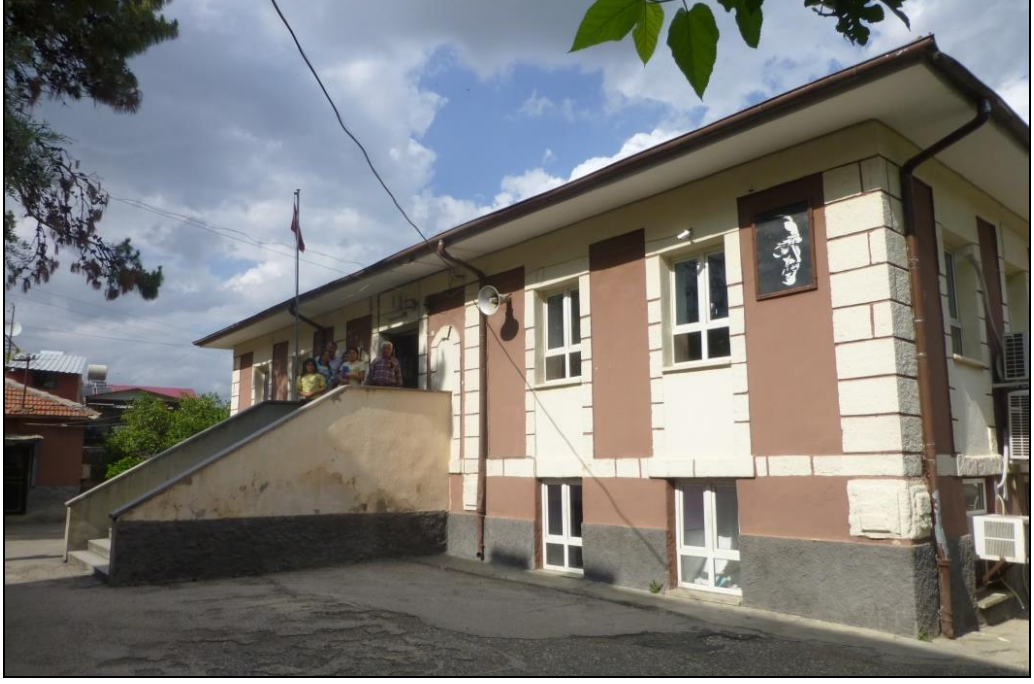
Şekil 3. 109 İstiklal İlköğretim Okulu (Sis Hamiyet Mektebi), 2014

Yapı özgün plan ve yapım sistemini korumuş olmasına rağmen çatısı ve cephesi büyük oranda farklılaşmıştır. Pencere ve kapıların formları, doluluk boşluk oranları ve özgün doğramaları değişmiştir. Arka cephede bodrum kat girişi için büyük bir kapı açılmıştır, tam üstünde yer alan pencere aynı oranda genişletilerek balkon çıkması eklenmiştir. Yapının çatısı yenilenmiştir. Günümüzde arka cephenin sağ kanadının önüne çeşme inşa edilmiştir. Cephelerde yer alan elektrik kabloları ve klima üniteleri görüntü kirliliği oluşturmaktadır.

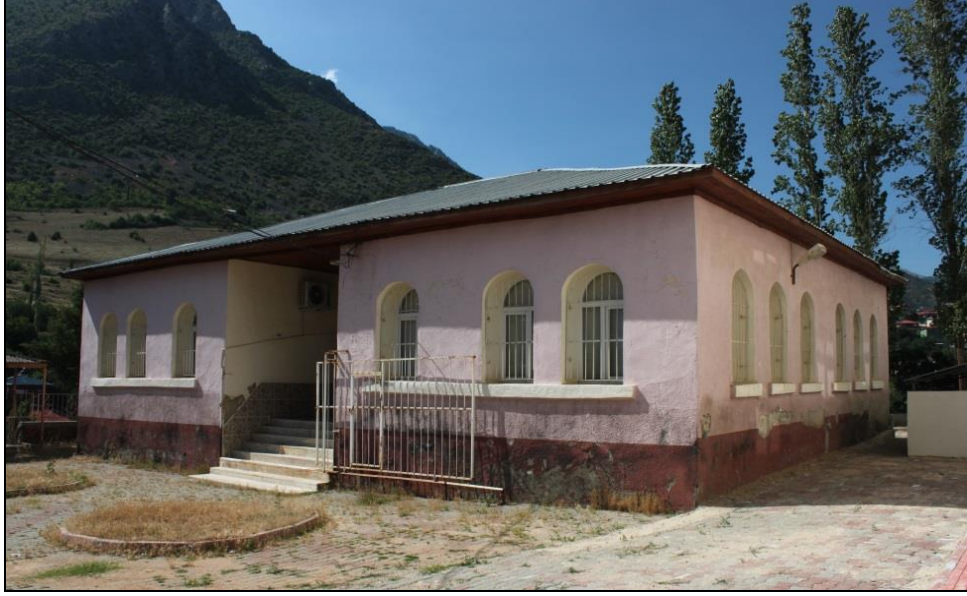
Günümüzde onarım geçirmiş olan yapının özđün pencere ve kapı doğramaları pvc ile deđiştirilerek pencere önleri demir parmaklıkla kapatılmıştır. Çatısı alüminyum ile kaplanmış olup, cephelerinde sıva ve boya yenilenmiştir.

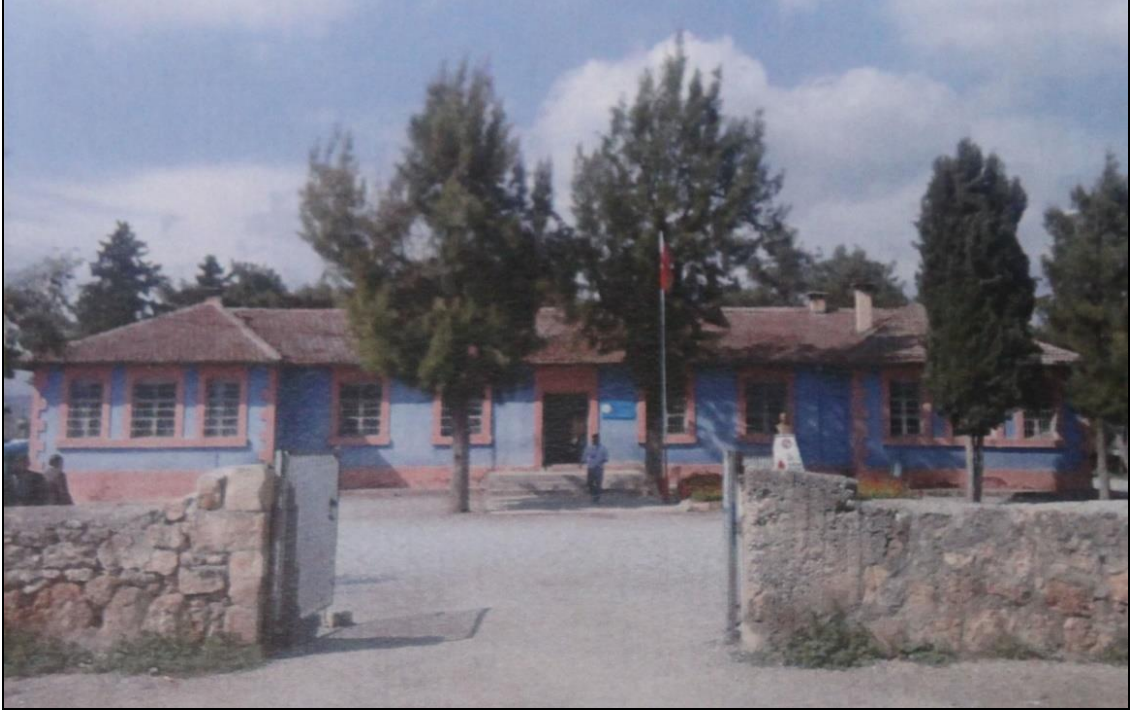
Şekil 3. 115 Tarsus Jandarma Mektebi (Özbek Köy Mektebi), 2012 [70]

Yapının dış cepheleri büyük oranda özgün karakterini korumuştur, ancak sıva ve boya müdahalelerinin yapıldığı tespit edilmiştir. Cephesinde yer alan taşlarda erimeler ve derzlerde boşalmalar görülmektedir. İç mekâna yapılan müdahalelerde sıva, boya ve çimento yoğun olarak kullanılmış; iç bölümün tavanı kontrplak ile kapatılmıştır.

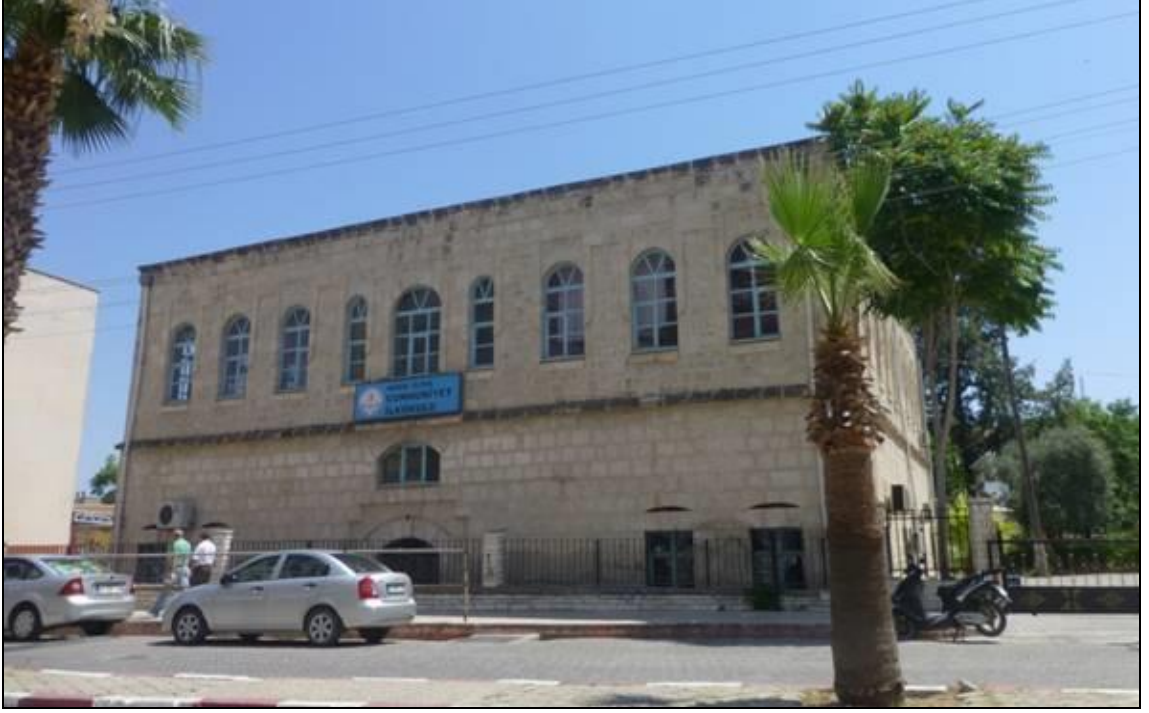
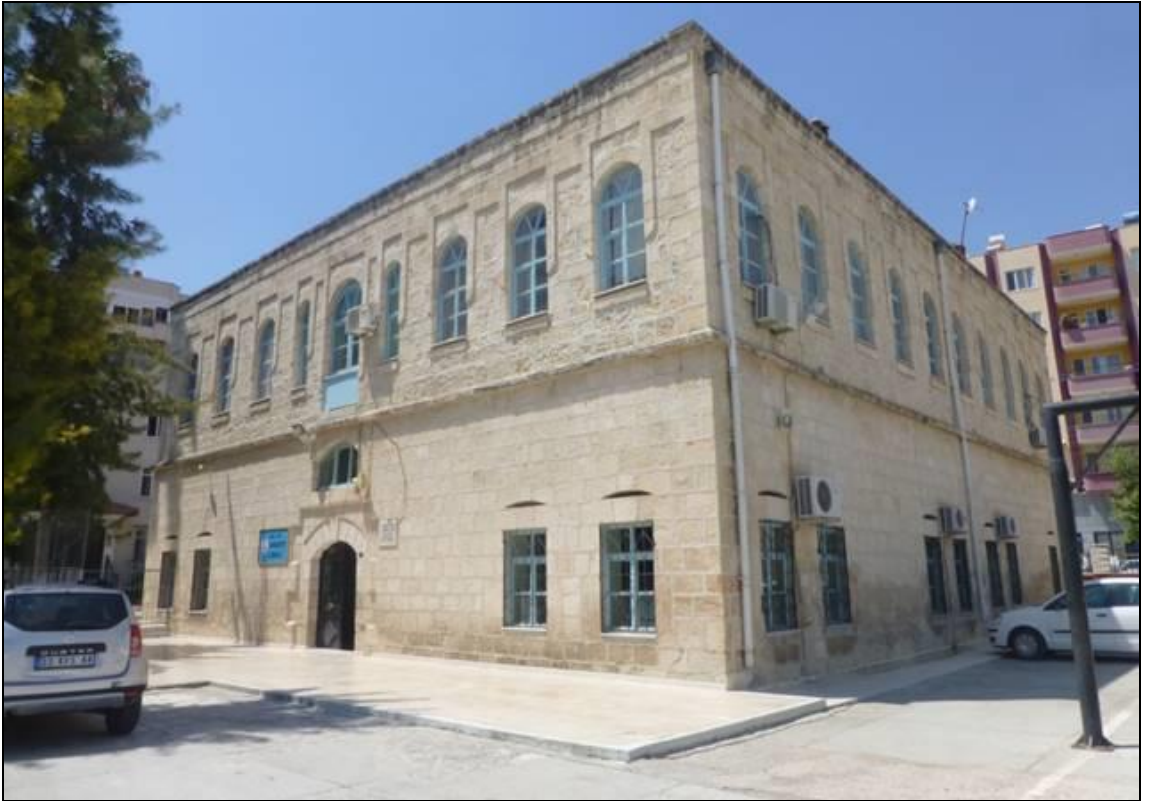
Günümüzde yapının cepheleri ve iç planı büyük oranda özgünlüğünü korumuştur. Dış cephede ara kat ve üst kat silmeleri ile yağmur iniş borusunun geçtiği taşlar üzerinde kararmalar mevcuttur. Bazı bölümlerde rutubete bağlı olarak taşlar üzerinde renk değişimleri olmuştur. Cephe üzerine monte edilen iklimlendirme elemanları kötü bir görünüm oluşturmaktadır. Giriş katında zemin döşeme kaplaması mermer ile değiştirilmiş, sınıf kapıları ahşap malzeme ile yenilenmiş ve iç mekânda duvarların bir kısmı ahşap ile kaplanarak panolar oluşturulmuştur.

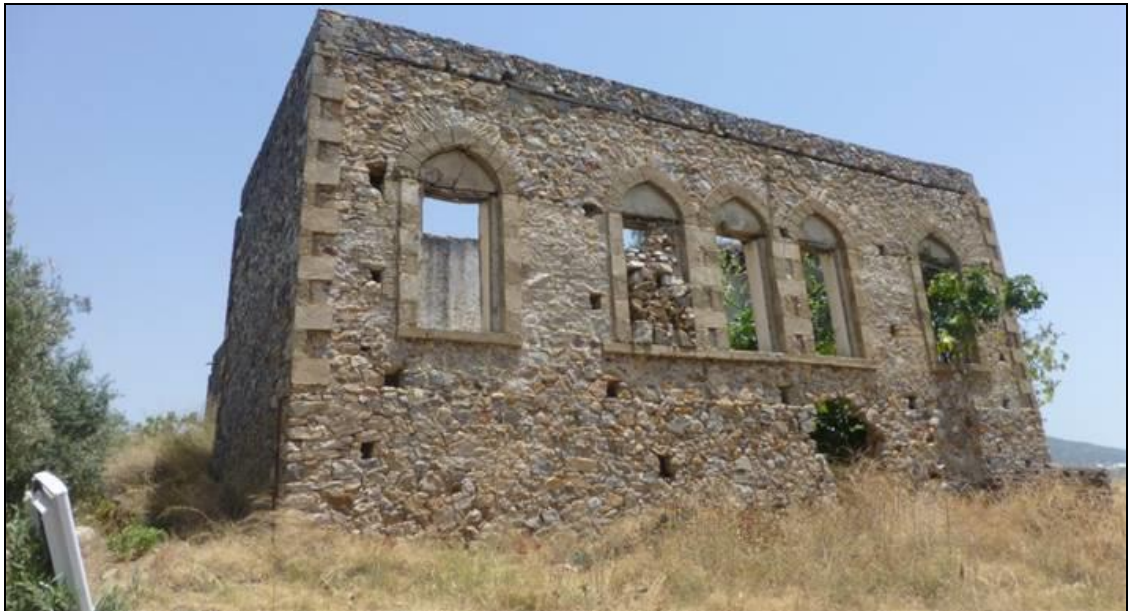
Şekil 3. 119 Anamur Ferizler Köy Okulu Sol Yan Cephe, 2014

Yapı ilk yapıldığı 1920'li yıllardan 1959 yılına kadar okul olarak kullanımını sürdürmüştür. 1959 yılından sonra terk edilen yapı günümüzde işlevsiz bir haldedir. Yapının beden duvarları ayakta olup, çatısı ve iç duvarlarının bir kısmı yıkılmıştır. Ayakta kalan iç duvarları sıvalıdır fakat büyük strüktürel çatlaklar gözlenmektedir. İç mekân döşemesi kaybolmuş olup, yapının iç kısımlarında bitkilenme, ağaç oluşumuna rastlanmaktadır. Yapı beden duvarlarında oyuklar bulunmaktadır. Sağ yan cephede bir pencerenin içi moloz taş ile doldurulmuştur. Günümüzde terk edilmiş durumda olan

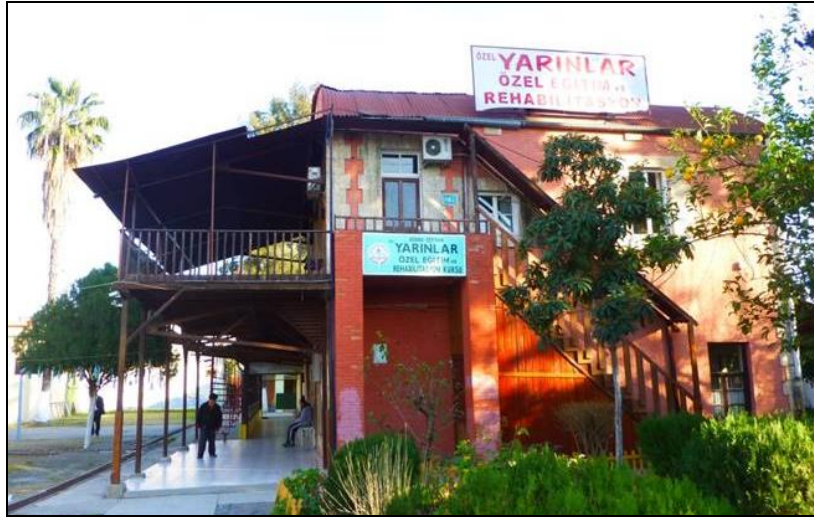
Şekil 3. 134 Adana Eski İstasyon Binası, 2014

Bina, Bağdat demiryolu hattının Adana'dan teğet geçmesi üzerine önemini yitirmiş, 1912 yılından sonra banliyö tren istasyonu olarak kullanılmıştır. Raylarının sökülmesiyle işlevsiz kalan binanın, 1999 yılında rölövesi çıkarılarak mevcut hasarları tespit edilmiş ve sonrasında restorasyonu yapılmıştır [7]. Günümüzde engelliler okulu olarak hizmet vermektedir. Bu süreç içerisinde ihtiyacı karşılaması amacıyla tek katlı yapının önü tuğla, ahşap ve cam elemanlarla; üzeri ise çinko ile kapatılarak kapalı bir koridor oluşturulmuştur.

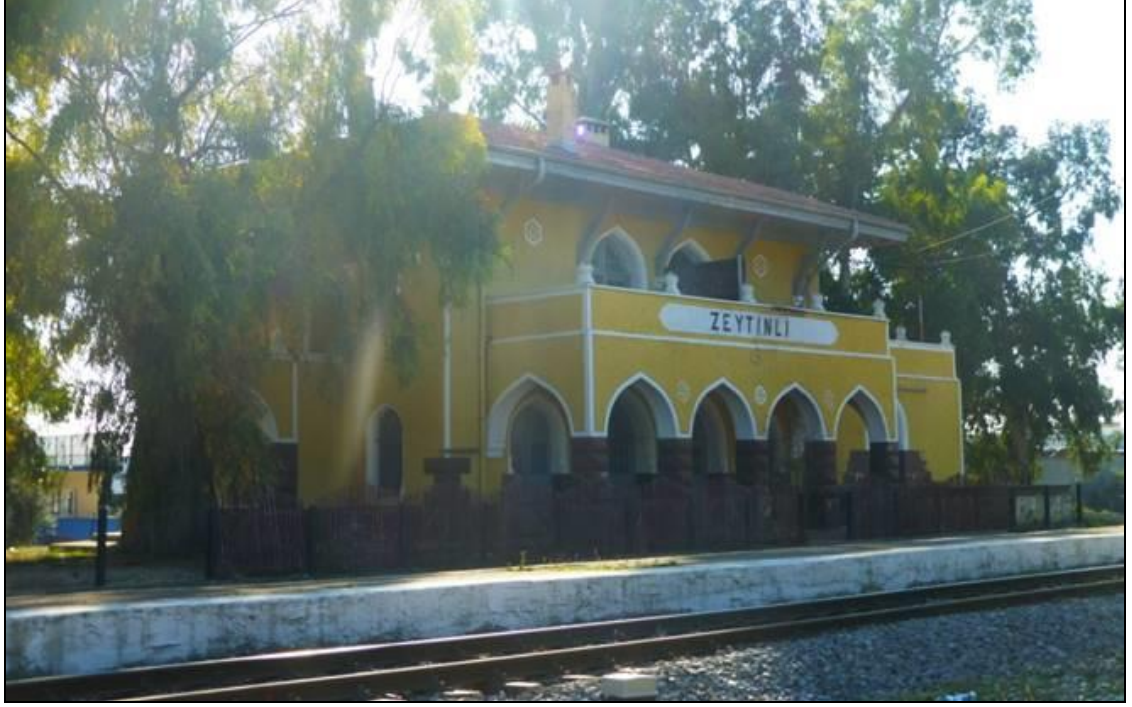
Şekil 3. 135 Adana Zeytinli İstasyon Binası, 2014

Günümüzde görünüm olarak iyi durumda olan yapının yakın zamanda onarım geçirdiği düşünülmektedir. Tek aile için tasarlanmış lojman katı, iki aileye hizmet verecek hale dönüştürülmüştür [73]. Yapının dış görünüş olarak özgün mimari karakterini koruduğu tespit edilmiştir. Yalnızca cephesinde yer yer kirlenmeler ve elektrik kabloları göze çarpmaktadır.

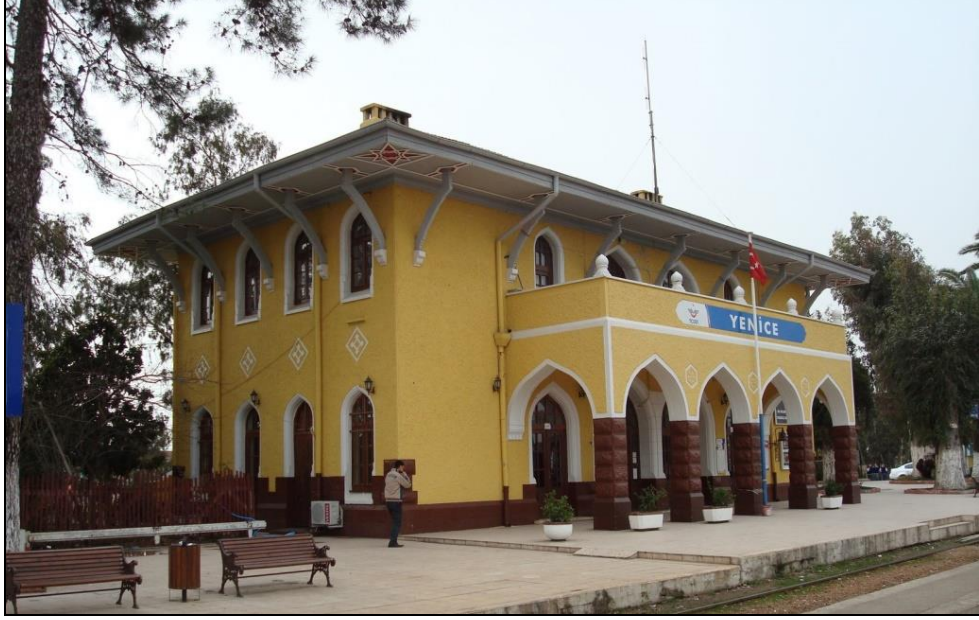
Şekil 3. 136 Adana Yenice İstasyon Binası, 2014

Günümüzde iyi durumda olan yapının geçtiğimiz yıllarda onarım geçirdiği düşünülmektedir. Yapının dış görünüş olarak özgün mimari karakterini koruduğu sadece cephesinde yer yer kirlenmeler olduğu göze çarpmaktadır.

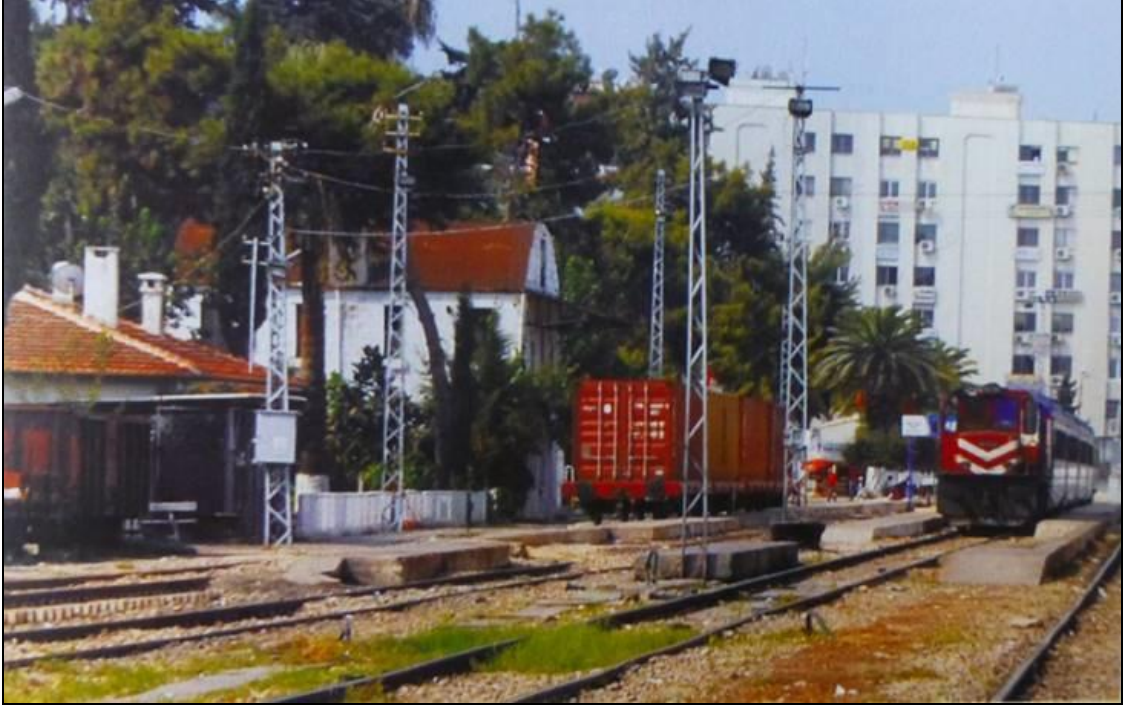
Şekil 3. 138 Mersin İstasyon Binası [13]

1955 yılında Mersin'e yeni tren garı yapılmasıyla önemini kaybeden yapı günümüzde farklı işlevlerle kullanılmaktadır. Yapının ilk halinde dış merdiven ve sahanlık bulunmasına rağmen günümüze ulaşamamıştır. Özgün pencere kapı doğramalarının değiştiği, cephesine kablo, tabela ve iklimlendirme elemanları yerleştirildiği göze çarpmaktadır.

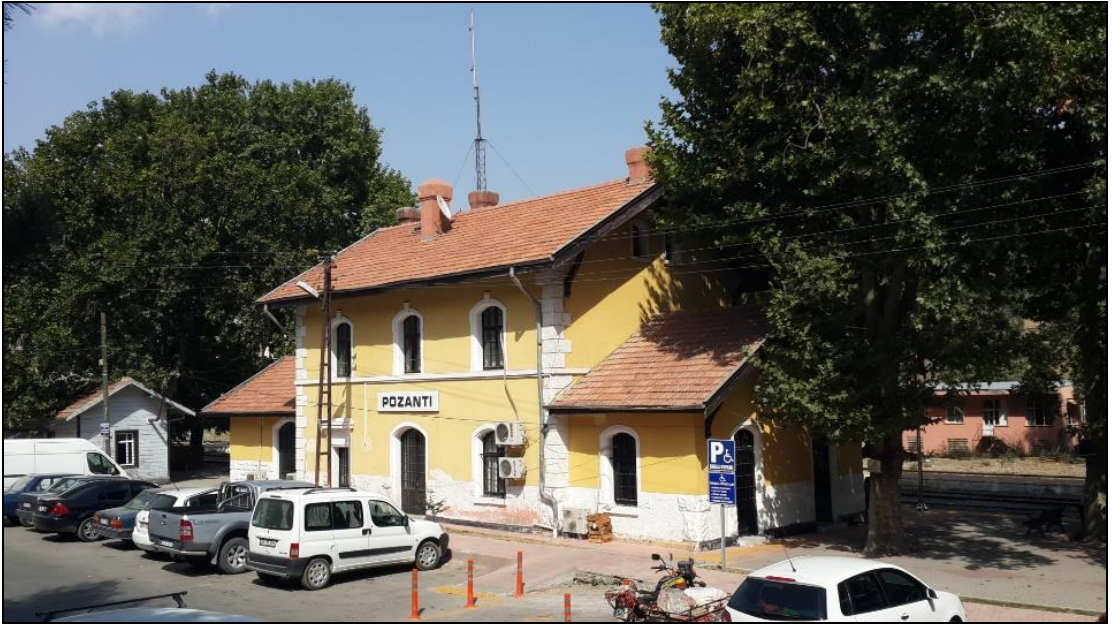
Şekil 3. 141 Pozantı İstasyon Binası

Günümüzde görünüm olarak iyi durumda olan yapının yakın zamanda onarım geçirdiği düşünülmektedir. Cephesinde yer yer kirlenmeler, sıva dökülmeleri, elektrik kabloları, klima üniteleri ve tesisat boruları göze çarpmaktadır. Mimari karakterini büyük oranda koruyan yapının, ilk yapıldığı dönemlerde kapı ve tüm pencerelerinin basık kemerli-söveli olduğu, kilit taşlarının belirginleştirildiği görülmektedir. Günümüzde ise birinci kat pencerelerinde kilit taşları bulunmamaktadır.

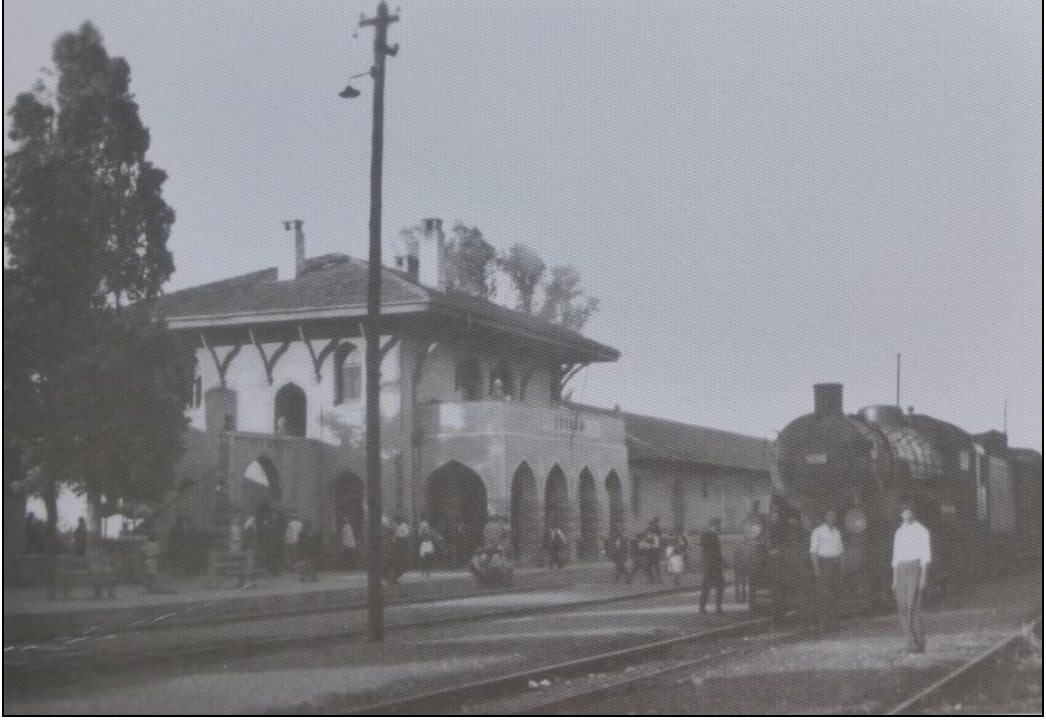
Şekil 3. 142 Ceyhan İstasyon Binası¹

Günümüzde görünüm olarak iyi durumda olan yapının yakın zamanda onarım geçirdiği düşünülmektedir. Yapının özgün mimari karakterini koruduğu gözlenmektedir. Sadece cephesinde yer yer kirlenmeler, elektrik kabloları ve saçak altı ahşaplarının boyalarında soyulmalar göze çarpmaktadır.

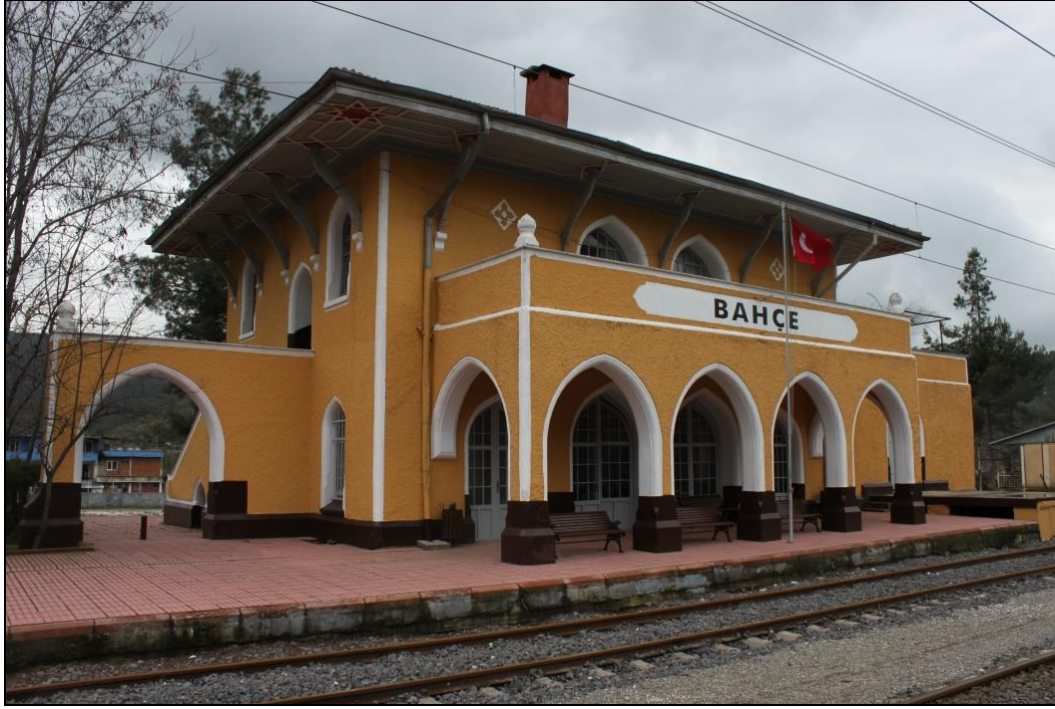
Şekil 3. 144 Bahçe İstasyon Binası, 2015

Günümüzde yapı görünüm olarak iyi durumdadır. Yakın zamanda onarım geçirdiği tahmin edilmektedir. Özgün mimari karakterini koruduğu gözlenen yapının sadece cephesindeki elektrik kabloları görüntü kirliliği oluşturmaktadır.

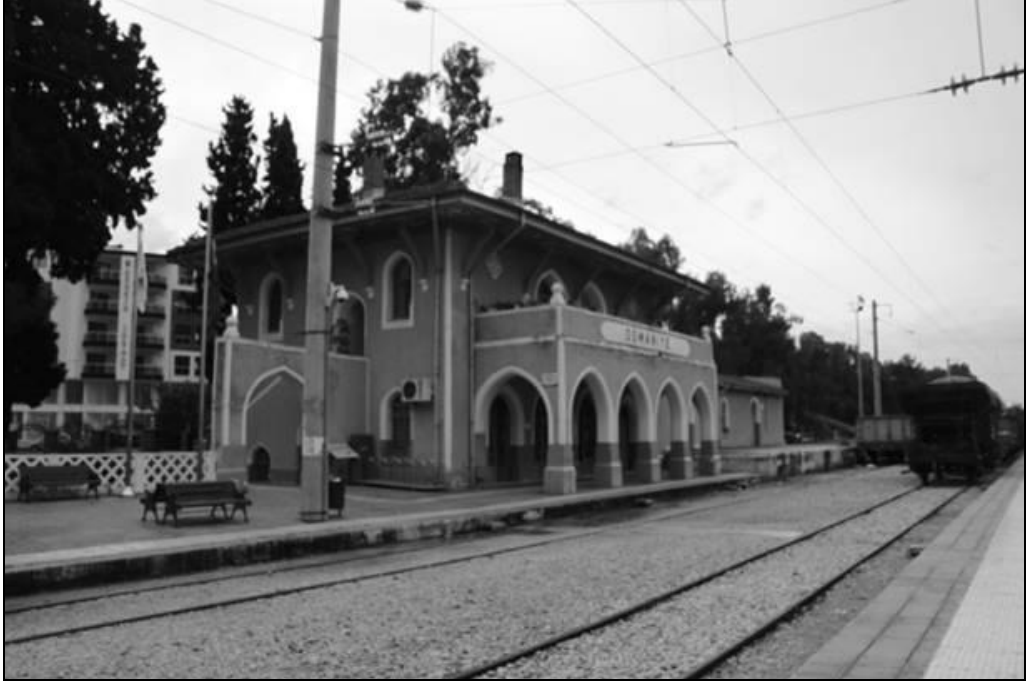
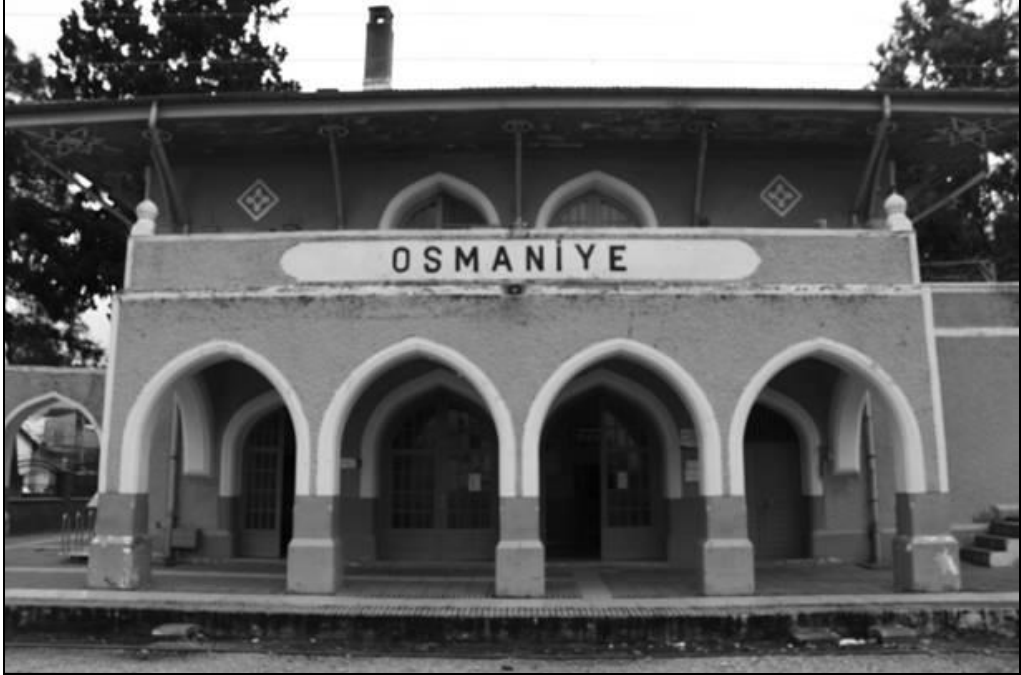
Şekil 3. 148 Osmaniye İstasyon Binası, 2015

Günümüzde görünüm olarak iyi durumda olan yapının yakın zamanda onarım geçirdiği düşünülmektedir. Yapı özgün mimari karakterini korumaktadır. Sadece cephesinde yer yer kirlenmelere ve sıva dökülmelerine rastlanmaktadır.

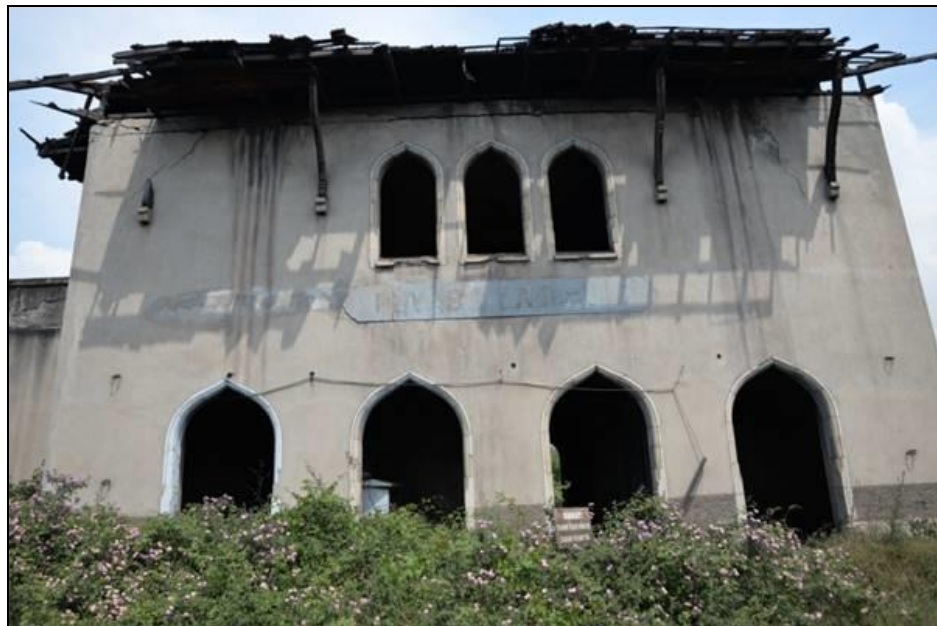
Şekil 3. 151 Payas İstasyon Binası, 2015

durumdadır. Yapının ana beden duvarları ayakta olup, ön cephesi özgünlüğünü korumakla birlikte kapı ve pencere doğramalarının neredeyse tamamı yok olmuştur. Cephesinde kirlilik, pencere silmelerinde bozulmalar, saçağı taşıyan elibögründelerinde kaybolmalar göze çarpmaktadır. Yapının çatısı büyük oranda yıkılmış ve saçağındaki ahşapların yok olmuş olduğu tespit edilmiştir. Yapının iç mekânı da kötü durumda olup, duvarlarda kılcal çatlaklar, sıvalarda bozulmalar, dökülmeler ve döşemede aşınmalar göze çarpmaktadır.

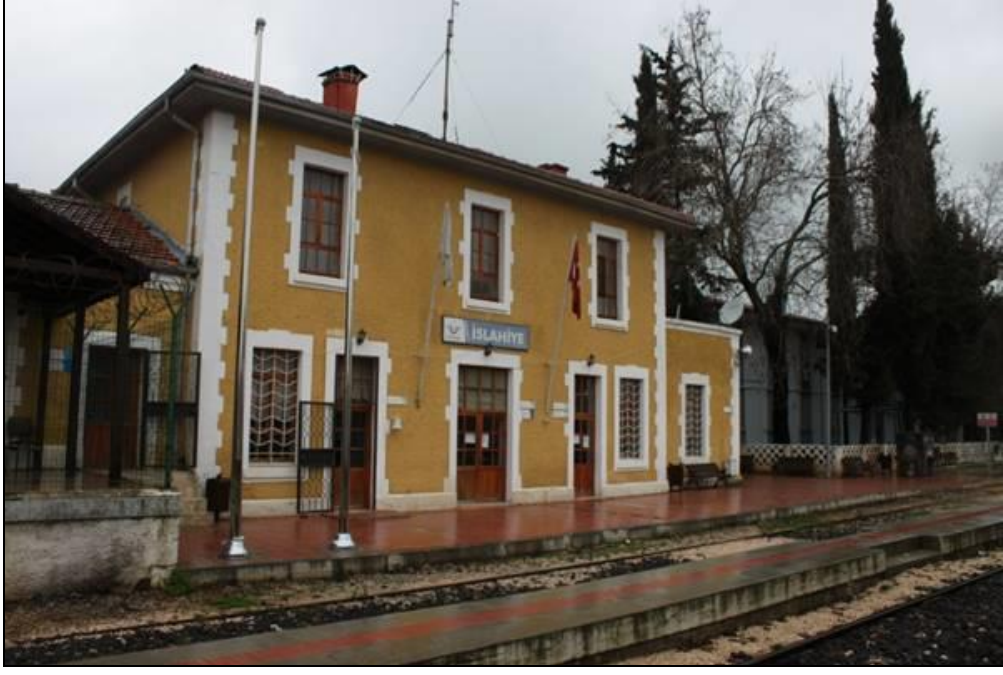
Şekil 3. 152 İslahiye İstasyon Binası, 2015

Günümüzde iyi durumda olan yapının restorasyon geçirdiği anlaşılmaktadır. Yapının özgün doğramalarının günümüze ulaşmadığı gözlenmiş, yerine yeni üretilen ahşap doğramalar takıldığı tespit edilmiştir. Zemin kat pencerelerinde yer alan demir korkulukların da formlarından yola çıkarak sonradan yapıldığı düşünülmektedir.
