19. YÜZYILDA ADANA VİLAYETİ'NDEKİ KAMU YAPILARI

NUR UMAR

**DOKTORA TEZİ
MİMARLIK ANABİLİM DALI
RÖLÖVE - RESTORASYON PROGRAMI**

İSTANBUL, 2017

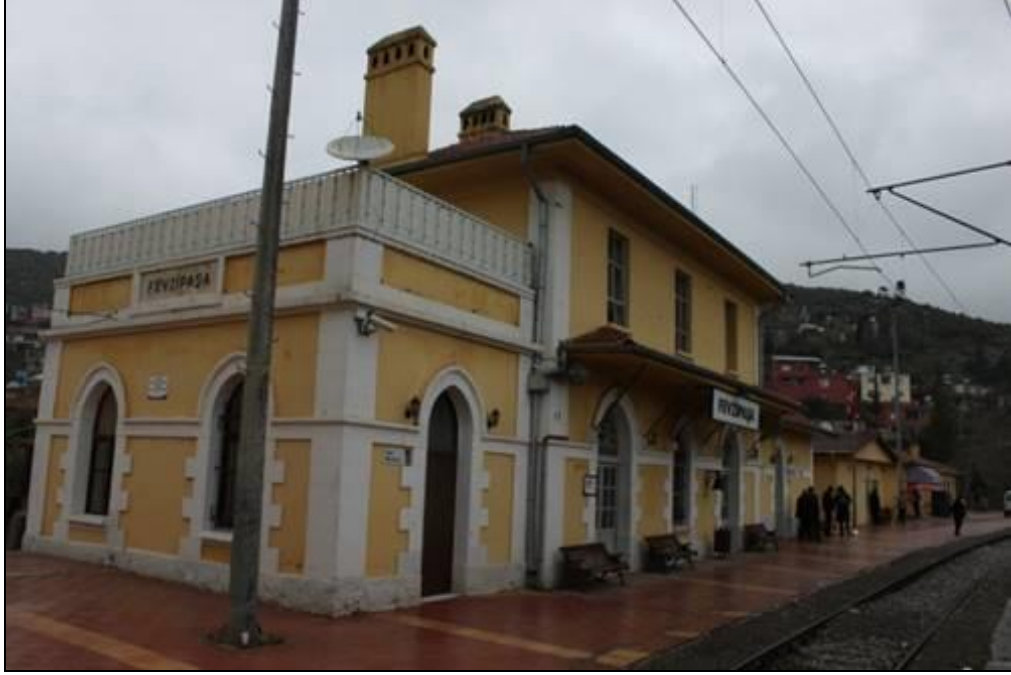
Şekil 3. 153 Fevzipaşa İstasyon Binası, 2015

Günümüzde taşıyıcı yapı olarak iyi durumda olduğu görülen yapının alt katının özgünlüğünü koruduğu, üst kat cephesinin ise değiştiği görülmektedir. Yapının üst katının müdahale geçirdiği ve cephesinin ortasında yer alan saçığın betonarmeye çevrildiği anlaşılmaktadır.

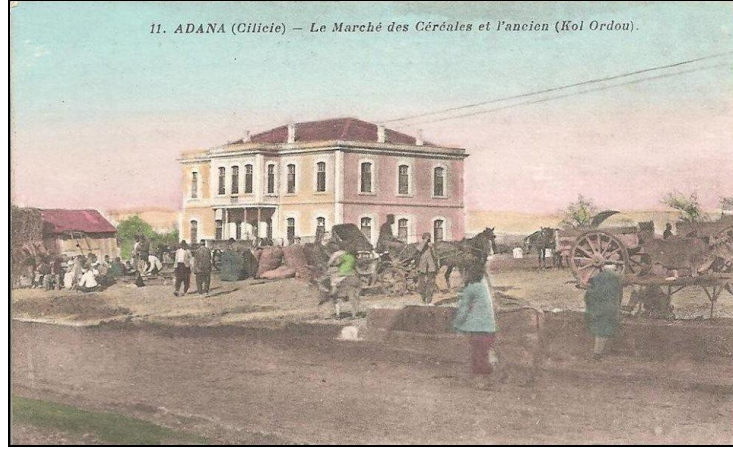
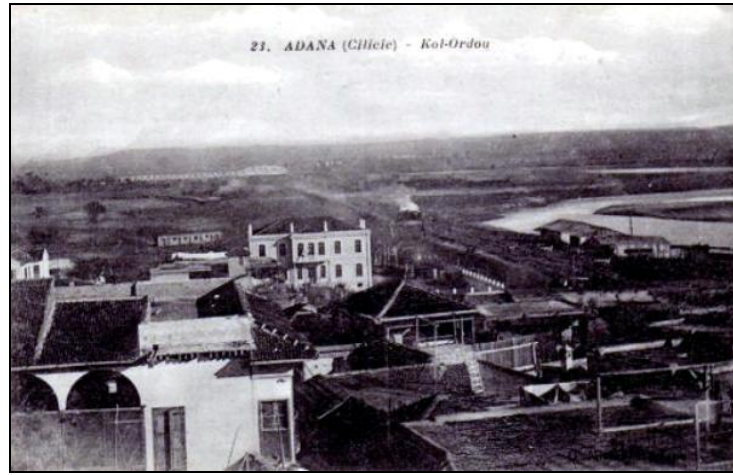
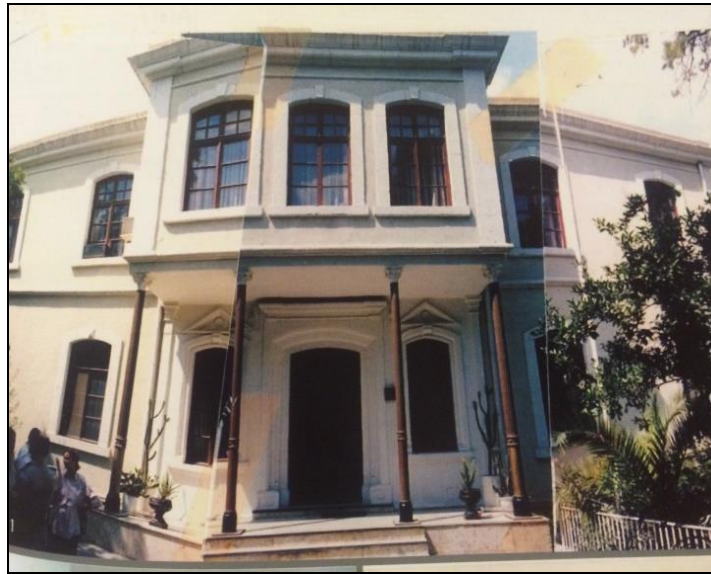
Yapı cephe biçimlenişi büyük oranda özgünlüğünü korumaktadır. Ancak cephede boya ve sıvalar yenilenmiş, pencere doğramaları değişime uğramıştır. Dış cepheye yerleştirilen iklimlendirme elemanları görüntü kirliliği oluşturmaktadır. İç mekânda sıva, boya, döşeme kaplaması, kapı doğramaları ve merdiven korkulukları yenilenmiş, tavan değiştirilerek asma tavana dönüştürülmüştür.

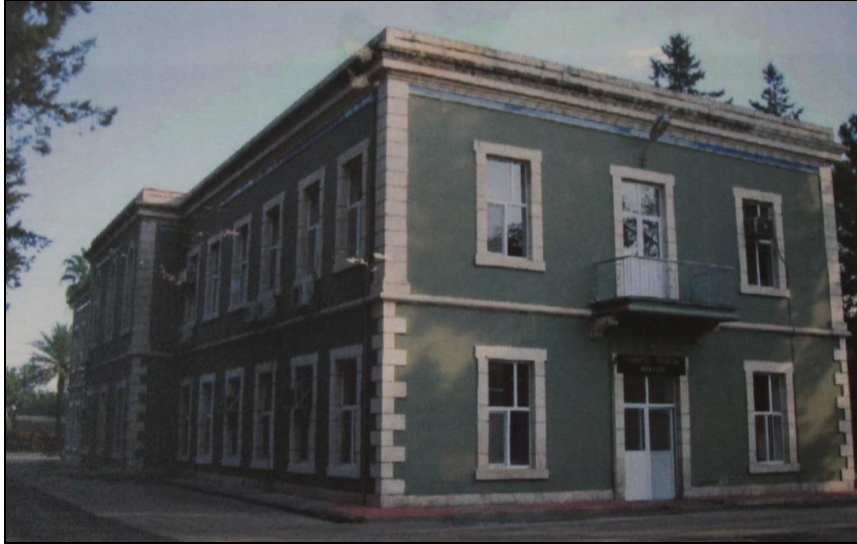
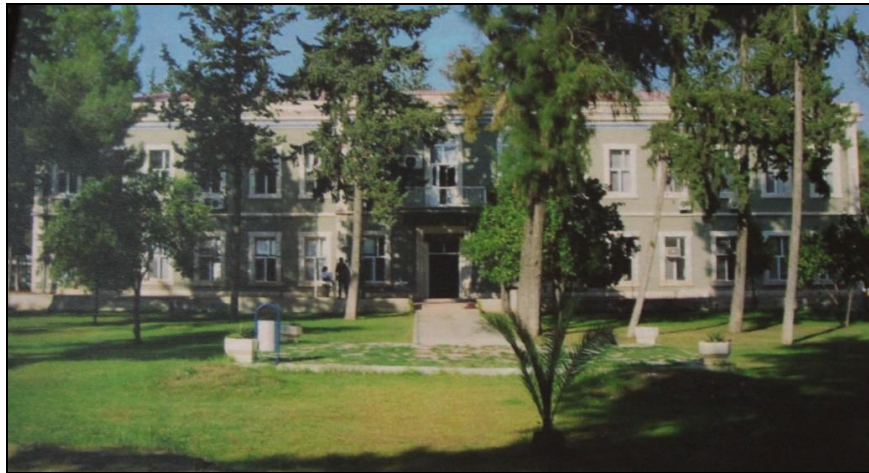
Yapının cephesi büyük oranda özgünlüğünü korumuş, ancak pencere doğramaları pvc ile değiştirilmiştir. Günümüzde yapının sıvası ve boyası yenilenmiştir. İç mekânda özgün hali ahşap olduğu söylenen döşemeler betonarmeye çevrilmiş ve asma tavan uygulaması yapılmıştır. Ön ve arka cephesine yapının görünümünü olumsuz etkileyen klima üniteleri ve aydınlatma elemanları yerleştirilmiştir.

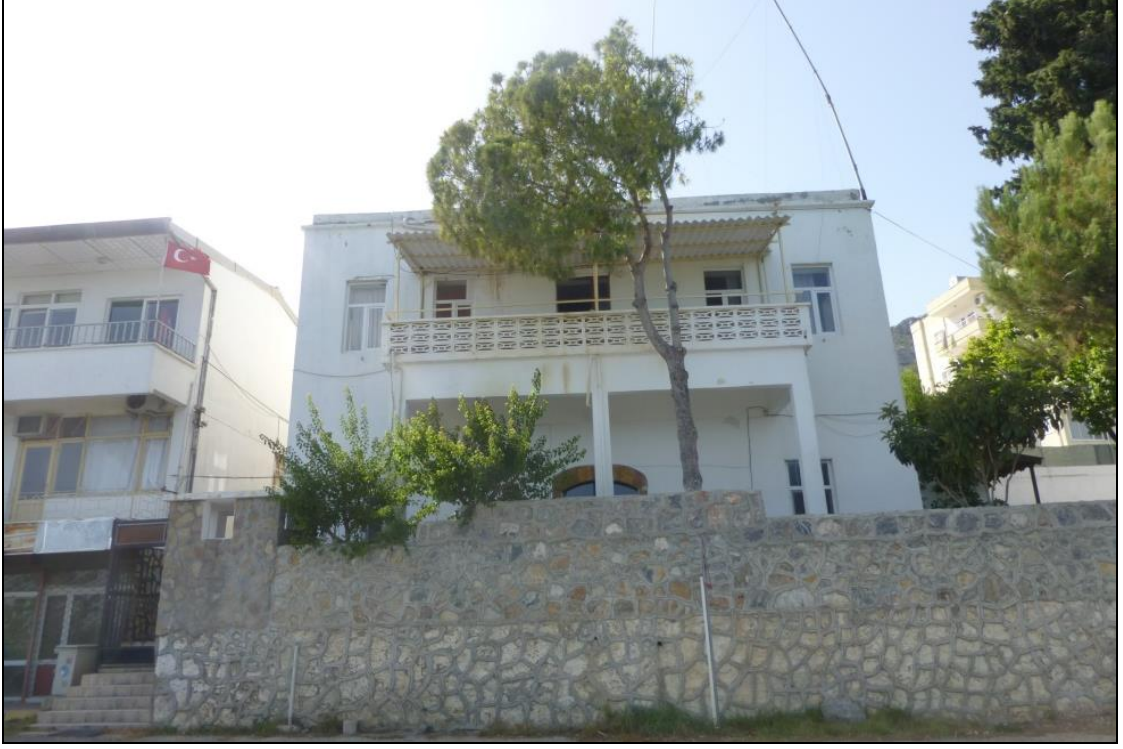
Şekil 3. 163 Aydınçık Jandarma Karakolu, 2014

Aydıncık ilçe merkezinde yapılan araştırmalarda, 20.yy başlarına tarihlendirilen yapının ilk haline dair herhangi bir belgeye ulaşılamamıştır. Günümüze ulaşan yapının ana kütesinin özgün olduğu, ön cephede yer alan balkonun ve yan cephedeki betonarme çıkmanın ek olduğu düşünülmektedir. Cephesi sıvalı olan yapıda büyük bir hasar görülmemektedir. Cephede yer yer siva dökülmeleri ve kirlenmeler olduğu fark edilmiş, cepheden geçen elektrik kablolarının görüntü kirliliği oluşturduğu tespit edilmiştir. Yapıdaki pencere açıklıklarının özgün olup olmadığı belirlenememiştir ancak pencere kapı doğramalarının değiştirildiği anlaşılmaktadır.

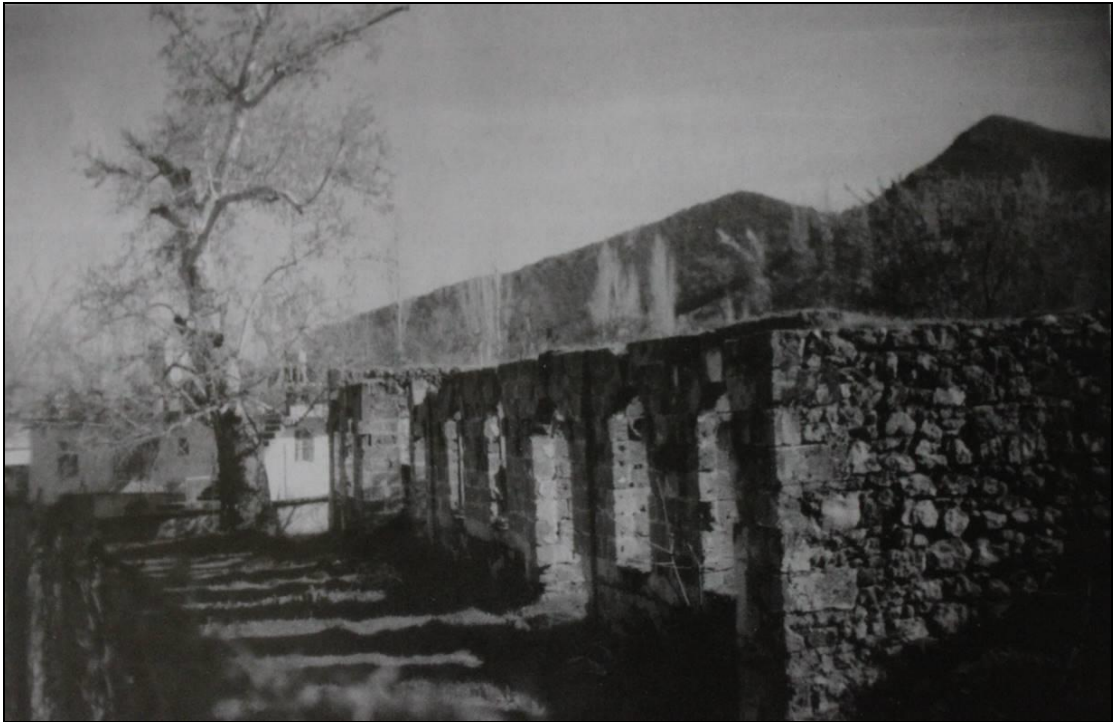
Şekil 3. 165 Akbez Karakol Binası [39]

Yapı 1940'lı yıllara kadar kullanılmış olup, bu tarihten sonra kendi haline bırakılmıştır. Günümüzde sadece beden duvarları ayakta kalan yapının çatısı tamamen yıkılmış, döşemeleri, pencere ve kapı doğramaları yok olmuştur. Yapının çevresinde bitkilenmeler görülmektedir. 20.yy başlarına ait askeri yapı olması, yapım sistemini ve cephe düzenini muhafaza etmesi açısından koruma altına alınması gerekmektedir.

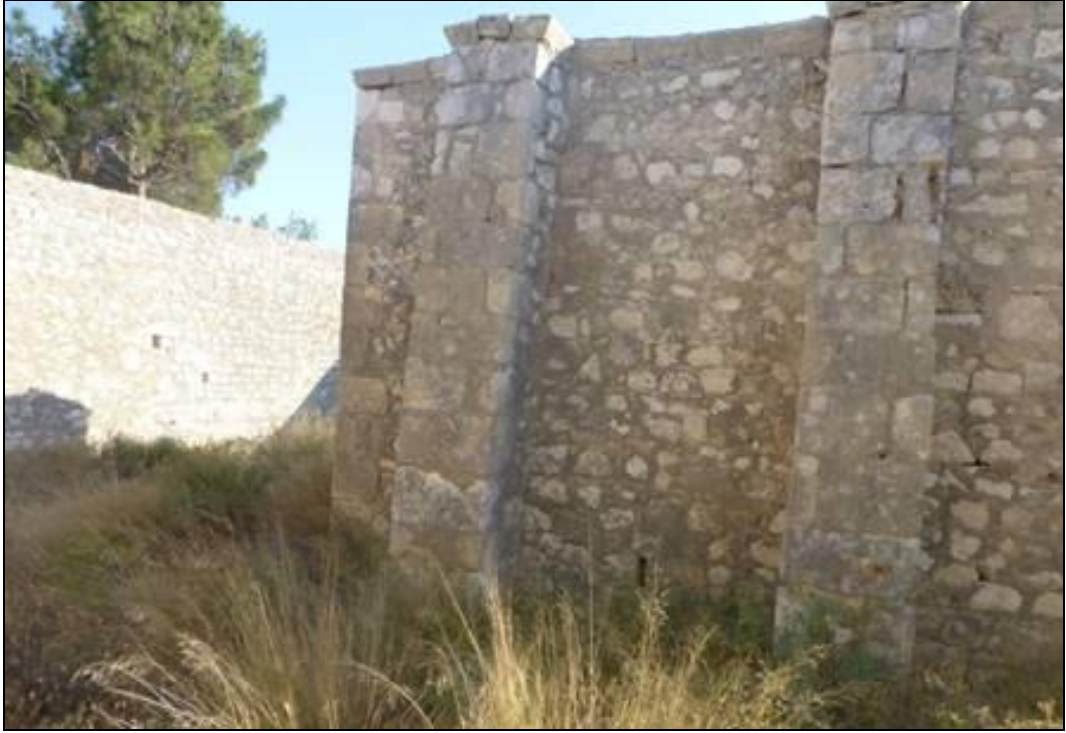
Şekil 3. 166 Silifke Askeri Cephaneliđi, 2014

Yapılan araştırmalar sonucu yapının ilk haline dair bir veri elde edilememesi nedeniyle, yapıdaki deđişimlerden söz edilememektedir. Günümüzde üst örtüsü ve döşemesi olmayan yapının iç kısımlarında yoğun bitkilenmeler oluşmuştur. Beden duvarlarının iyi durumda olduđu tespit edilmiştir. İç kısımda yer alan ikinci yapının içine girilememiştir. Binanın, Silifke ilçesinde günümüze ulaşabilmiş son Osmanlı savunma yapısı olması nedeniyle korunması gerekmektedir.

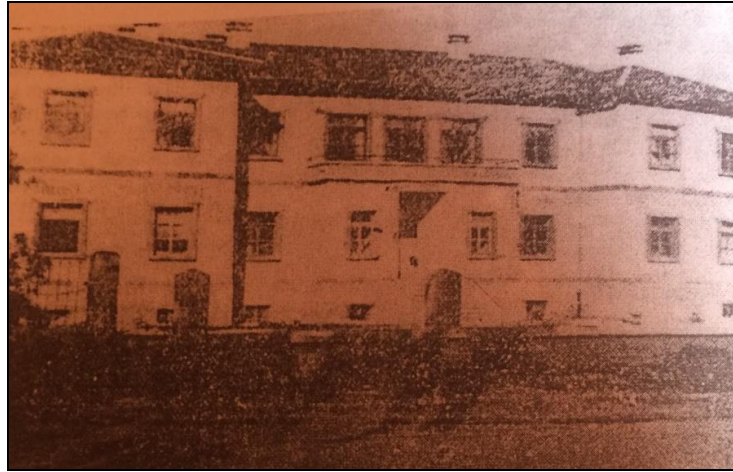
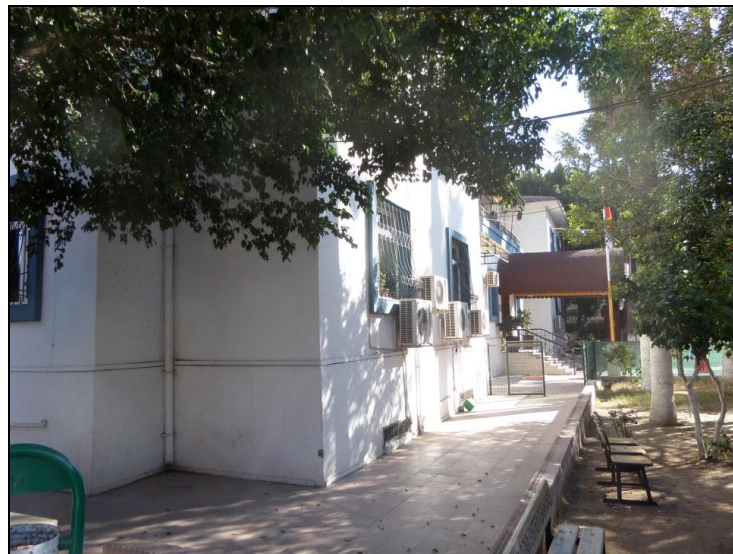
Şekil 3. 178 Mersin Millet Hastanesi [25]

Yapı günümüze kadar varlığını sürdürmüştür. Mersin Devlet Hastanesi kompleksi içerisinde yer almakta ve Mersin Kamu Hastaneleri Birliği Genel Sekreterliği olarak kullanılmaktadır. Yerinde yapılan tespitlerde; yakın dönemde onarım geçirdiği, dış cephesinin boyandığı, doğramalarının değiştirildiği ve pencere önlerinin demir ferforjelerle kapatıldığı anlaşılmaktadır. Yapının ana giriş merdivenleri beton olarak yeniden yapılmış ve üstü yarım silindir şeklinde bir tente ile kapatılmıştır. Yapı günümüzde dış görünüş olarak büyük oranda özgünlüğünü korumakla birlikte cephede yer alan iklimlendirme elemanları yapının algılanmasını zorlaştırarak, görüntü kirliliği oluşturmaktadır.

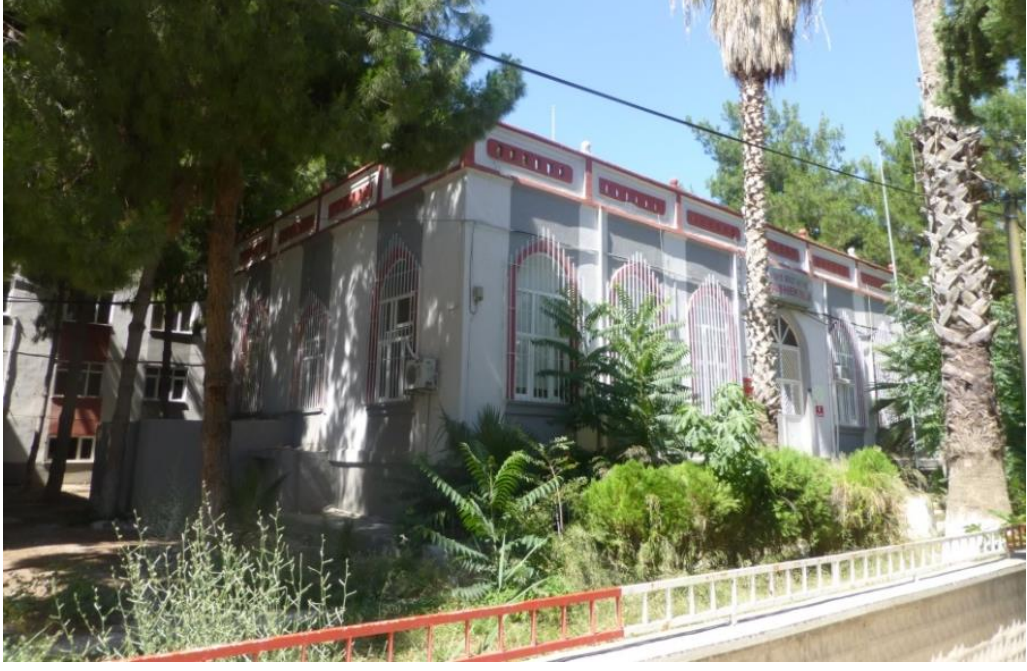
Şekil 3. 180 Silifke Gureba Hastanesi, 2014

Yapı günümüzde ayakta olup, taşıyıcı yapı olarak iyi durumda olduğu görülmektedir. Cephesi büyük oranda özgün karakterini korumakla birlikte batı yan cephesindeki betonarme ekler ve yenilenen iç mekânlardan, yapının bugüne kadar çeşitli müdahaleler geçirdiği anlaşılmaktadır. Günümüzde Silifke Devlet Hastanesi Başhekimliği olarak kullanılan yapının sıva ve boya ları yenilenmiş, pencere-kapı doğramaları değiştirilmiş ve pencerelerinin önüne demir korkuluklar eklenmiştir. Ana giriş kapısı dış merdivenin yeniden yapıldığı, cephelerinde yer alan klima donatılarının ve kabloların görüntü kirliliği oluşturduğu tespit edilmiştir.

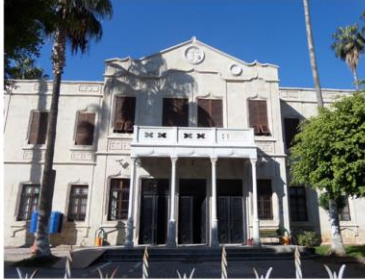
BOZULMA NEDENLERİ:	UZUN SÜRELİ DOĞAL ETKENLER	GEÇİRDİĞİ MÜDHALELER:	Cephe düzeni kapsamında (1925 sonrası) - Ön cephede yer alan Osmanlı mührü Atatürk rölyefi ile değiştirilmiştir.		
	İNŞANLARIN NEDEN OLDUĞU HASARLAR		Kütle kapsamında - Zemin katın ortasında yer alan havuz kaldırılmıştır. Malzeme ve yapım tekniği kapsamında (2012) - İç mekanlar betonarme olarak yeniden yapılmıştır. - Pencere kapı doğramaları, korkuluklar, merdivenler, tavanlar ve yer döşeme kaplamaları yenilenmiştir

- Dış cephede taş yüzeylerinde renk değişimi				
	- Yangın (1925) - Yangın sırasında yapının orjinal ahşap kısımları yanmıştır. - Yapının geçirdiği niteliksiz onarımlar *Yapının iç mekanlarının betonarmeye dönüştürülmesi				
	TAŞIYICI YAPI DURUMU: (X) İyi () Orta () Kötü () Yıkık		KORUNMUŞLUK DURUMU: () İyi () Orta (X) Kötü		
	Yapının taşıyıcılık sorunu yoktur. Yüzeysel bozulmalar gözlemlenmiştir.		Yapı plan, cephe düzeni ve kütle olarak özgünlüğünü korumasına rağmen malzeme ve yapım sistemi olarak özgünlüğünü koruyamaması nedeniyle kötü düzeyde sınıflandırılmıştır.		
KORUNMUŞLUK DURUMU:	PLAN DÜZENİ: (X) İyi () Orta () Kötü	KORUNMUŞLUK DURUMU:	CEPHE DÜZENİ: (X) İyi () Orta () Kötü		
	Özgün plan şeması tamamen okunabilir durumdadır.		Özgün cephe düzeni tamamen okunabilmektedir.		
	KÜTLE: (X) İyi () Orta () Kötü		MALZEME VE YAPIM TEKNİĞİ: () İyi () Orta (X) Kötü		
	Yapının özgün kütle oranları ve düzeni tamamen okunabilmektedir.		Yapının dış yığıma duvarları korunmasına rağmen iç mekanda yapım tekniği ve malzeme değiştirilmiştir.

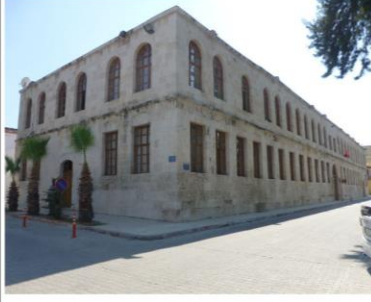
BOZULMA NEDENLERİ:	UZUN SÜRELİ DOĞAL ETKENLER		Kütle kapsamında: - Yapının ana giriş kapısı üzerinde yer alan iki adet sütunla taşınan taş çıkma kaldırılmıştır. Malzeme ve yapım tekniği kapsamında: - Pencere, kapı doğramaları değiştirilmiştir. - İç mekanda yer döşemeleri karo seramik ve tavan kaplamaları ahşap ile kaplanarak tamamen yenilenmiştir.

- Diş cephede taş yüzeylerinde kararma, renk değişimi								
KORUNMUŞLUK DURUMU:	İNŞANLARIN NEDEN OLDUĞU HASARLAR		GENEL KORUNMUŞLUK DURUMU: () İyi (x) Orta () Kötü Yapı plan olarak özgünlüğünü korumasına rağmen kütle, cephe düzeni, malzeme ve yapım sistemi olarak özgünlüğünü yeterince koruyamaması nedeniyle orta düzeyde sınıflandırılmıştır.

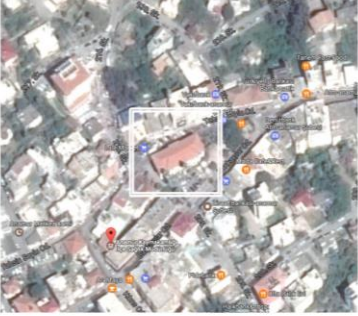
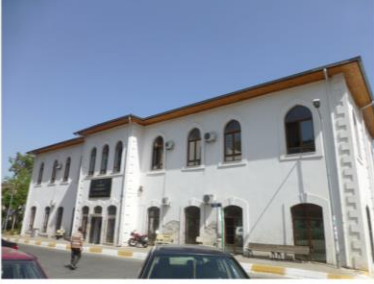
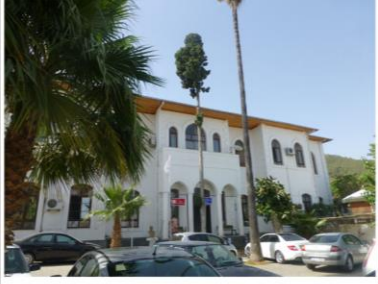
BOZULMA NEDENLERİ:	UZUN SÜRELİ DOĞAL ETKENLER		İşlev kapsamında: 1995 - Mersin Üniversitesi Anamur Meslek Yüksekokulu 2010 - İlçe Sağlık Müdürlüğü olarak kullanılmıştır. Malzeme ve yapım tekniği kapsamında: - Yapının cephesi çimento bazlı malzeme ile sıvanarak boyanmıştır. - Pencere ve kapı doğramaları ile zemin döşemeleri değiştirilmiştir. - Asma tavan ilave edilmiştir

- Dış cephede sıvalı yüzeylerde, sıvada kabarma ve dökülme								
BOZULMA NEDENLERİ:	İNSANLARIN NEDEN OLDUĞU HASARLAR								
	- Yapının geçirdiği niteliksiz onarımlar * Çimento bazlı sıva kullanılması * Özgün yapı elemanlarının değiştirilmesi * Cepheye iklimlendirme elemanlarının montajı								
YAPININ TAŞIYICILIK DURUMU: (X) İyi () Orta () Kötü () Yıkık		GENEL KORUNMUŞLUK DURUMU: () İyi (X) Orta () Kötü							
Taşıyıcı yapı sorunu yoktur. Yüzeysel bozulmalar gözlemlenmiştir.		Yapı plan olarak özgünlüğünü korumasına rağmen malzeme ve yapım sistemi olarak özgünlüğünü yeterince koruyamaması nedeniyle orta düzeyde sınıflandırılmıştır.							
KORUNMUŞLUK DURUMU:	PLAN DÜZENİ: (X) İyi () Orta () Kötü		CEPHE DÜZENİ: (X) İyi () Orta () Kötü						
	Özgün plan şeması tamamen okunabilir durumdadır.		Özgün cephe düzeni tamamen okunabilmektedir.						
KORUNMUŞLUK DURUMU:	KÜTLE: (X) İyi () Orta () Kötü		MALZEME VE YAPIM TEKNİĞİ: () İyi (X) Orta () Kötü

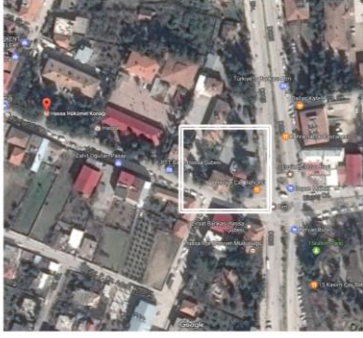
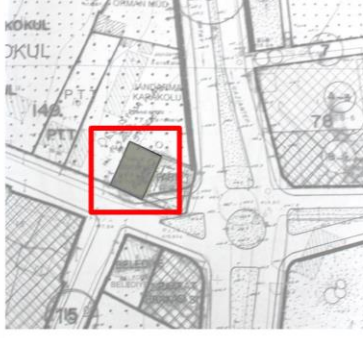
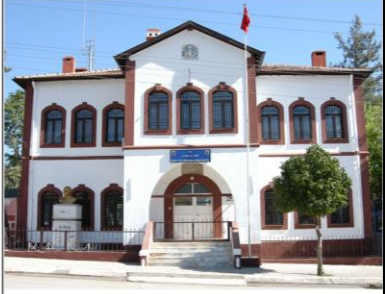
BOZULMA NEDENLERİ:		UZUN SÜRELİ DOĞAL ETKENLER		İşlev kapsamında: - Cezaevi, Öğrenci yurdu, Milli eğitim ilçe müdürlüğü, Halk eğitim merkezi, İl özel idare binası olarak kullanılmıştır. - 2013 yılında Jandarma Komutanlığına dönüştürülmüş ve günümüzde bu işlevini sürdürmektedir. Malzeme ve yapım tekniği kapsamında: - Özgün kat döşemeleri ve merdivenleri betonarmeye çevrilmiş, döşemelerin üzeri karo seramik ile kaplanmıştır. - Özgün pencere ve kapı doğramaları değişmiş, cephesi yeniden sıvanmıştır. - Pencerelerin dışına demir korkuluklar eklenerek, arka cepheye ikinci bir giriş kapısı açılmıştır.			
		İNSANLARIN NEDEN OLDUĞU HASARLAR

- Dış cephede sıvalı yüzeylerde kirlenme, renk değişimi					
		- Yapının geçirdiği niteliksiz onarımlar * Özgün yapı elemanlarının değiştirilmesi

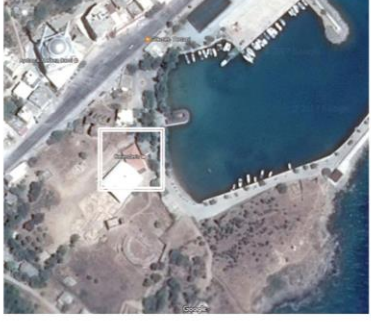
BOZULMA NEDENLERİ:		UZUN SÜRELİ DOĞAL ETKENLER		GEÇİRDİĞİ MÜDAHALELER:				
		<ul style="list-style-type: none"> - Sıvalı yüzeylerde, sıvada kabarma ve dökülme - Sıvalı yüzeylerde kirlenme, renk değişimi - Rutubet 						
		İNSANLARIN NEDEN OLDUĞU HASARLAR		<p>İşlev kapsamında:</p> <ul style="list-style-type: none"> - Tekel deposu - Kazı evi olarak kullanılmaya devam etmektedir. <p>Cephe düzeni kapsamında:</p> <ul style="list-style-type: none"> - Yapının yan cephelerinde yer alan bazı pencerelerin boyutları değiştirilmiştir. - Giriş kapılarının önüne betonarme merdiven eklenmiştir. <p>Malzeme ve yapı tekniği kapsamında:</p> <ul style="list-style-type: none"> - Toprak dam çatısının betonarme olarak değiştirilmiştir. - Orjinal kapı ve pencere doğramaları değiştirilmiştir. - Bölgesel olarak çimento sıva yapılmıştır. - İç mekâna geri dönüştürülebilir bir ahşap asma kat eklenmiştir.

<ul style="list-style-type: none"> - Yapının geçirdiği nitelsiz onarımlar * Özgün yapı elemanlarının ve doğramalarının değiştirilmesi * Çimento içerikli sıva yapılması - Kötu kullanım *Kablo ve tesisat borularının geçişi için duvarlarda delikler açılması 						
YAPININ TAŞIYICILIK DURUMU:		() İyi (X) Orta () Kötu () Yıkık		GENEL KORUNMUŞLUK DURUMU:				
		Yapının taşıyıcılık sorunu yoktur. Yüzeysel bozulmalar ve malzeme kaybı vardır.		() İyi (X) Orta () Kötu				
YAPININ TAŞIYICILIK DURUMU:		Yapının taşıyıcılık sorunu yoktur. Yüzeysel bozulmalar ve malzeme kaybı vardır.		Yapı plan ve kütler olarak özgünlüğünü korumasına rağmen cephe düzeni, malzeme ve yapı sistemi olarak özgünlüğünü yeterince koruyamaması nedeniyle orta düzeyde sınıflandırılmıştır.				
KORUNMUŞLUK DURUMU:		PLAN DÜZENİ:		CEPHE DÜZENİ:

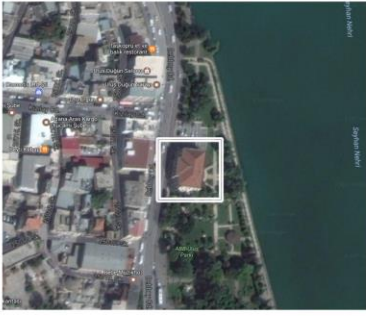
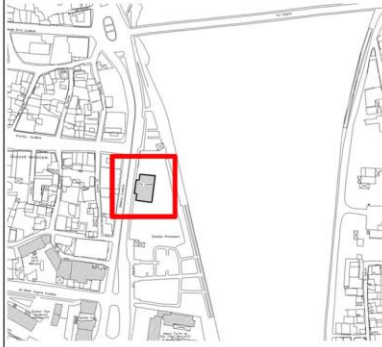
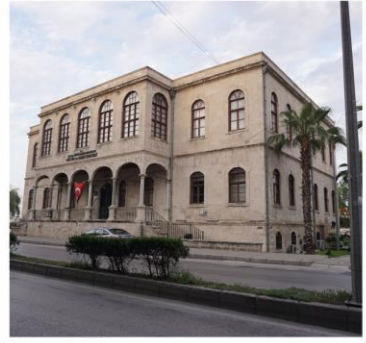
BOZULMA NEDENLERİ:	UZUN SÜRELİ DOĞAL ETKENLER	GEÇİRDİĞİ MÜDAHALELER:	İşlev kapsamında:

- Dış cephe taş yüzeylerde karama - Dış cephe taş yüzeyinde aşınma		- 1. Dünya savaşı sırasında askeri depo olarak kullanılmıştır. - 1. Dünya savaşı sonrasında okul olarak kullanımına devam edilmiştir.				
BOZULMA NEDENLERİ:	İNSANLARIN NEDEN OLDUĞU HASARLAR	GEÇİRDİĞİ MÜDAHALELER:	Kütle kapsamında:

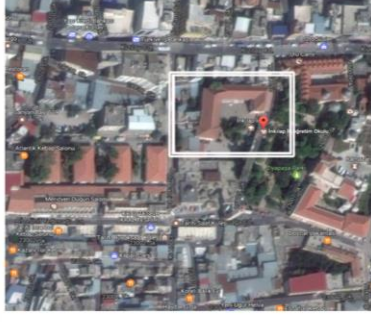
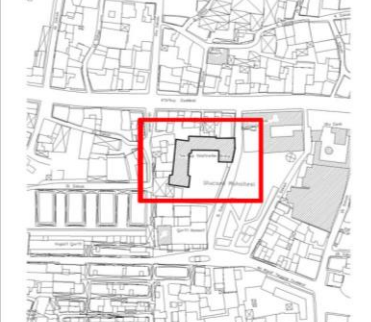
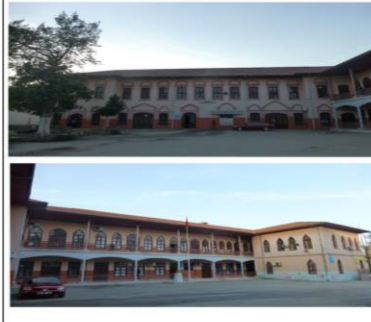
BOZULMA NEDENLERİ:	UZUN SÜRELİ DOĞAL ETKENLER - Svalı yüzeylerde kabarma ve döküme		GEÇİRDİĞİ MÜDAHALELER:	Kütle kapsamında: - İlk dönemde batıda tek katlı, ahşap döşeme ve tavanlı bir yapı bulunmaktadır; - İlk müdahale yapıya merdiven ve üst kat eklenmesi olmuştur. - İkinci olarak yapıya doğu yönünde iki katlı bir kütle eklenmiştir. - Bölüsel bütünsel simetri sağlanmıştır. - Üçüncü olarak yapıya güney yönünde iki katlı, ahşap kolonlarla taşınan açık koridorlu yeni bir kütle eklenmiştir. Bu yapının eklenmesiyle günümüzdeki plan şemasına ulaşılmıştır. - Yapının kuzey doğu yönünde yer alan binanın içine ahşap bir merdiven eklenmiştir. Plan düzeni kapsamında: - İlk inşa edilmiş olan binanın birinci katındaki ilk oda bağdadi duvarlarla dörde bölünmüştür. Cephe düzeni kapsamında: - Merdiven ve sahanlığın denk geldiği pencereler kapatılmıştır. Malzeme ve yapım tekniği kapsamında: - Ahşap döşemeyi taşımak için betonarme kolon ve girişlerden oluşan karkas destek yapılmıştır. - İç mekanda kalan ahşap merdiven kaldırılarak, açık koridorun içine dışardan ahşap merdiven ilave edilmiştir. - Zemin kattaki ahşap kaplamalı döşeme betona çevrilmiştir. - 2000'li yıllardaki Deprem sonrasında geçirdiği restorasyonda; ahşap balkon, dış merdiven, özgün döşemeler kaldırılarak betonarmeye dönüştürülmüştür.

İNSANLARIN NEDEN OLDUĞU HASARLAR - Yapının geçirdiği nitelsiz onarımlar *Çok müdahale görmüş olması *Özgün yapı elemanlarının değişimi - *Döşemelerin betonarmeye dönüşmesi			GENEL KORUNMUŞLUK DURUMU: () İyi () Orta (X) Kötü	
YAPININ TAŞIYICILIK DURUMU: (X) İyi () Orta () Kötü () Yıkık		Yapının taşıyıcılık sorunu yoktur. Yüzeysel bozulmalar gözlemlenmiştir.		Yapı cephe düzeni ve kütle olarak özgünlüğünü korumasına rağmen plan düzeni, malzeme ve yapım sistemi olarak özgünlüğünü koruyamaması nedeniyle kötü düzeyde sınıflandırılmıştır.	
KORUNMUŞLUK DURUMU:	PLAN DÜZENİ: () İyi (X) Orta () Kötü Özgün plan şeması kısmen okunabilir durumdadır.		KORUNMUŞLUK DURUMU:	CEPHE DÜZENİ: (X) İyi () Orta () Kötü Özgün cephe düzeni tamamen okunabilmektedir.	
	KÜTLE: (X) İyi () Orta () Kötü Yapının özgün kütle oranları ve düzeni tamamen okunabilmektedir.			MALZEME VE YAPIM TEKNİĞİ: () İyi () Orta (X) Kötü Yapının dış yiğma duvarları korunmasına rağmen iç mekanda yapım tekniği ve malzeme değiştirilmiştir.

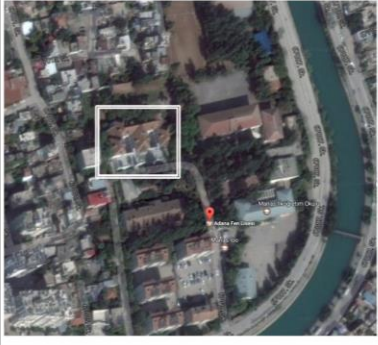
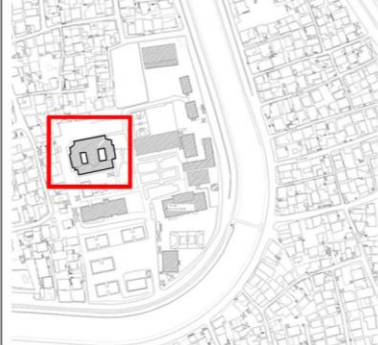
BOZULMA NEDENLERİ:			UZUN SÜRELİ DOĞAL ETKENLER			İŞLEV KAPSAMINDA: - Kız Öğretmen Okulu, Erkek Öğretmen Okulu, Eğitim Enstitüsü, Mühendislik Fakültesi, Anadolu Lisesi ve Adana Fen Lisesi olarak 'Eğitim' işlevini sürdürmüştür. CEPHE DÜZENİ KAPSAMINDA: - Zemin kat batı cephesinde yer alan sonradan kapatılan pencere yeniden açılmıştır. KÜTLE KAPSAMINDA: - 1997 yılı sonrasında yapılan müdahalede binanın ıslak hacimleri içerisinde yer alan pencereleri kısmi olarak kapatan bölme duvarları ve terasta sonradan yapılmış büfe kaldırılmıştır. MALZEME VE YAPIM TEKNİĞİ KAPSAMINDA: - 1997 yılı sonrasında hazırlanan rolöve raporunda binanın ıslak hacimleri, bazı koridor ve sınıflardaki bozulmuş döşemeler ilk yapım tekniğine göre yeniden yapılması önerilmiştir.		
			İNSANLARIN NEDEN OLDUĞU HASARLAR

- Dış cephe taş yüzeylerde karama					
			- Dış cephe taş yüzeyinde aşınma					
			- Yapının geçirdiği nitelsiz onarımlar					
			*Çok müdahale görmüş olması					
			*Özgün yapı elemanlarının değişimi					
			*Dış cepheyi koruyarak 1. Ve 2. katın yapım sisteminin değiştirilmesi					
YAPININ TAŞIYICILIK DURUMU: (X) İyi () Orta ()Kötü () Yıkık			GENEL KORUNMUŞLUK DURUMU: () İyi () Orta (X) Kötü					
Yapının taşıyıcılık sorunu yoktur. Yüzeysel bozulmalar gözlemlenmiştir.			Yapı plan, cephe düzeni ve kütle olarak özgünlüğünü korumasına rağmen malzeme ve yapım sistemi olarak özgünlüğünü koruyamaması nedeniyle kötü düzeyde sınıflandırılmıştır.					
PLAN DÜZENİ: (X) İyi () Orta ()Kötü			CEPHE DÜZENİ: (X) İyi () Orta () Kötü					
Özgün plan şeması tamamen okunabilir durumdadır.			Özgün cephe düzeni tamamen okunabilmektedir.					
KÜTLE: (X) İyi () Orta ()Kötü			MALZEME VE YAPIM TEKNİĞİ: () İyi (X) Orta () Kötü

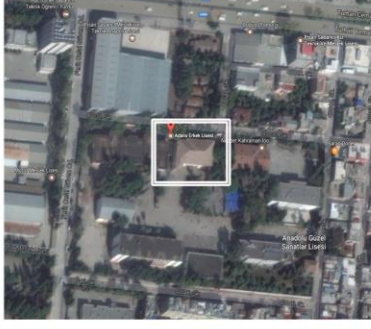
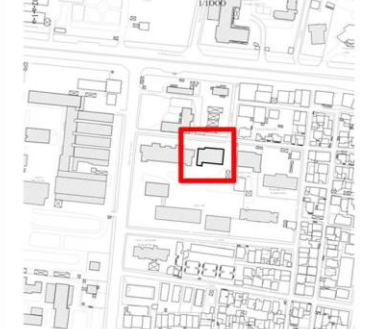
BOZULMA NEDENLERİ:	UZUN SÜRELİ DOĞAL ETKENLER			GEÇİRDİĞİ MÜDHALELER:	Kütle kapsamında:

- Dış cephe sıva kabarması ve dökülmesi				- Yapının sol tarafına öne doğru uzanacak şekilde ek yapılmıştır, böylelikle yapının planı L şekline dönüşmüştür.				
BOZULMA NEDENLERİ:	İNSANLARIN NEDEN OLDUĞU HASARLAR			GEÇİRDİĞİ MÜDHALELER:	Plan düzeni kapsamında:

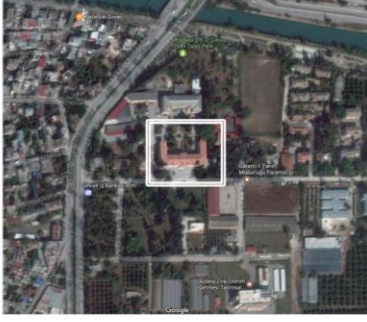
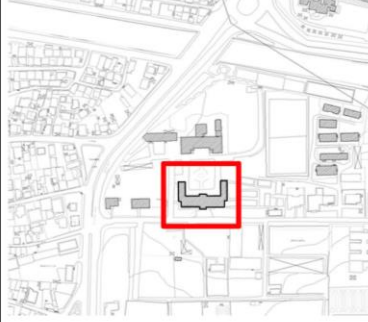
BOZULMA NEDENLERİ:	UZUN SÜRELİ DOĞAL ETKENLER		GEÇİRDİĞİ MÜDAHALELER:	Cephe düzeni ve kütle kapsamında:

- Dış cephe sıva kabarması ve dökülmesi			- Cephenin ortasında yer alan balkon çıkması sonradan eklenmiştir.	
KORUNMUŞLUK DURUMU:	İNSANLARIN NEDEN OLDUĞU HASARLAR		KORUNMUŞLUK DURUMU:	Malzeme ve yapım tekniği kapsamında:

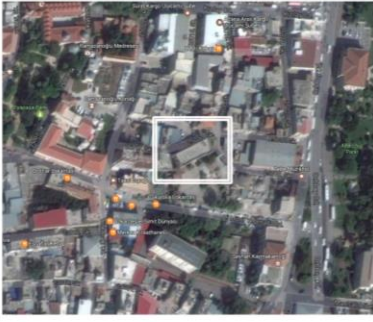
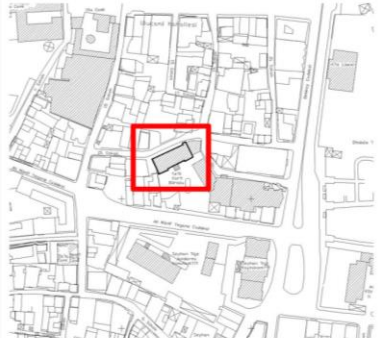
BOZULMA NEDENLERİ:	UZUN SÜRELİ DOĞAL ETKENLER		İŞLEV KAPSAMINDA: - Çevik kuvvet binası Plan düzeni kapsamında: - Çevik kuvvet binası olarak kullanıldığı dönemde planında bazı değişiklikler yapılarak, bina içerisinde kullanılan ana merdivenin yeri değiştirilmiştir. Kütle kapsamında: - Özgün balkonun yerine, farklı boyutlarda betonarme taşıyıcı balkon ve yeni korkuluk eklenmiştir. - Ahşap kırma çatısı kaybolmuştur Malzeme ve yapım tekniği kapsamında: - Kat döşemeleri ve merdiven betonarmeye dönüştürülmüştür.					
	İNSANLARIN NEDEN OLDUĞU HASARLAR

- Dış cephe sıvalı yüzeylerde, sıvada kabarma ve dökülme - Taş yüzeylerde karama, renk değişimi - Taş, tuğla yüzeylerde aşınma - Rutubet		- Bakımsızlık ve terk * Pencere camları kırılmış ve doğramaları kaybolmuştur. * İç mekanda döşeme kaplamaları kaybolmuştur. * Arka cephede çatı parapetleri kırılmıştır. * Giriş merdivenlerinin her iki yanında yer alan taş ve demir korkulukları ve küpeşterleri kaybolmuştur.

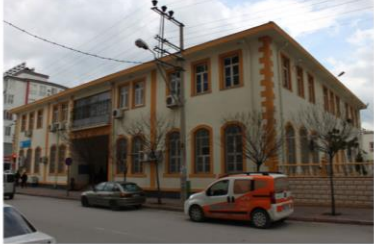
BOZULMA NEDENLERİ:	UZUN SÜRELİ DOĞAL ETKENLER	GEÇİRDİĞİ MÜDAHALELER:	Plan düzeni kapsamında: - Özgün halinde bulunan bodrum kat onarım sırasında doldurularak iptal edilmiştir.		
	İNSANLARIN NEDEN OLDUĞU HASARLAR		Cephe düzeni kapsamında: - Yan cephesinde zemin katta yer alan üçlü pencereleri kapatılmıştır.

- Dış cephede sıvalı yüzeylerde, sıvada kabarma ve dökülme		Kütle kapsamında: - Çatısı sökülerek, üzerine betonarme kat eklenmesi ile iki katlı hale dönüştürülmüştür. - Çatısı yeniden kırma şeklinde inşa edilerek, marsilya kiremit ile kaplanmıştır. - 1990'lı yıllarda avlusuna yeni yapılar eklenmiştir.

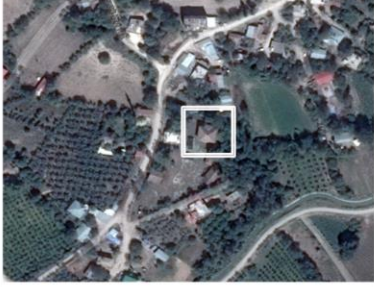
BOZULMA NEDENLERİ:	UZUN SÜRELİ DOĞAL ETKENLER		CEPHE DÜZENİ KAPSAMINDA: - 1950 yılı öncesinde Dairesel kemerli kapı ve pencereler düz dikdörtgen forma dönüşmüştür. - Yapının ana giriş kapısı beton ile yeniden yapılmıştır. Malzeme ve yapım tekniği korunmuşluk durumu: - Özgün doğramalarını yitirmiştir - Cepheye bazı noktalarda yeniden derzleme yapılmıştır. - Çimento ile müdahale edilmiştir.

- Ahşap elemanların fiziksel dayanımını yitirmesi							
BOZULMA NEDENLERİ:	İNSANLARIN NEDEN OLDUĞU HASARLAR		GENEL KORUNMUŞLUK DURUMU: () İyi (x) Orta () Kötü

- Yapının geçirdiği niteliksiz onarımlar *Özgün yapı elemanlarının değişimi *Çimento sıva kullanılması - Döşemede çökme							
YAPININ TAŞIYICILIK DURUMU: () İyi (x) Orta () Kötü () Yıkık		Yapının taşıyıcılık sorunu yoktur. Yüzeysel bozulmalar ve malzeme kaybı vardır.						
KORUNMUŞLUK DURUMU:	PLAN DÜZENİ: (x) İyi () Orta () Kötü		CEPHE DÜZENİ: () İyi (x) Orta () Kötü					
	Özgün plan şeması tamamen okunabilir durumdadır.		Özgün cephe düzeni kısmen okunabilmektedir.					
KORUNMUŞLUK DURUMU:	KÜTLE: (x) İyi () Orta () Kötü		MALZEME VE YAPIM TEKNİĞİ: () İyi (x) Orta () Kötü					
	Özgün kütle oranları ve düzeni tamamen okunabilmektedir.		Yapının, yapım tekniği korunmasına rağmen malzemelerinde değişiklikler vardır.					
HAZIRLAYAN : NUR UMAR						İNCELEME TARİHİ: 15.07.2015

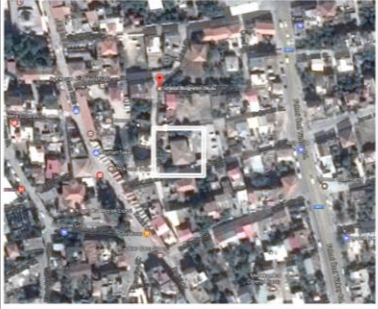
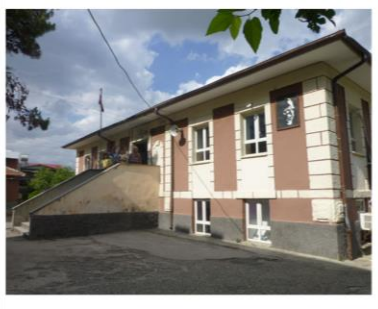
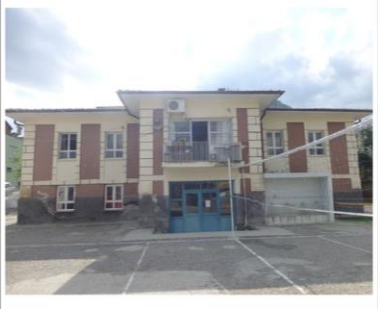
BOZULMA NEDENLERİ:	UZUN SÜRELİ DOĞAL ETKENLER			GEÇİRDİĞİ MÜDAHALELER:	<p>Cephe düzeni kapsamında:</p> <ul style="list-style-type: none"> - Kapı ve pencere formları, doluluk – boşluk oranları değiştirilmiştir. - Ana girişe betonarme merdiven eklenmiştir. - Arka cephede bodrum kat girişi için kapı açılmıştır. Üstünde yer alan pencere aynı oranda genişletilmiştir. <p>Kütle kapsamında:</p> <ul style="list-style-type: none"> - Arka cepheye balkon çıkması eklenmiştir. - Arka cephenin sağ kanadının önüne çeşme inşa edilmiştir. <p>Malzeme ve yapım tekniği korunmuşluk durumu:</p> <ul style="list-style-type: none"> - Çatısı betonarme olarak yenilenmiştir. - Pencere kapı doğramaları değiştirilmiştir. 				
	<p>- Dış cephede sıvalı yüzeylerde, kabarma ve dökülme</p> <p>- Sıvalı yüzeylerde kirlenme, renk değişimi</p> <p>- Bitkilenme</p>								
BOZULMA NEDENLERİ:	İNSANLARIN NEDEN OLDUĞU HASARLAR			GEÇİRDİĞİ MÜDAHALELER:

<p>- Yapının geçirdiği niteliksiz onarımlar</p> <p>*Özgün yapı elemanlarının değişimi</p> <p>- Niteliksiz eklentiler</p> <p>*İklimlendirme ve aydınlatma elemanları ile ses sisteminin cepheye yerleştirilirken duvarlar da delikler açılması</p>								
YAPININ TAŞIYICILIK DURUMU:		GENEL KORUNMUŞLUK DURUMU:							
() İyi (X) Orta () Kötü () Yıkık		() İyi () Orta (X) Kötü							
Yapının taşıyıcılık sorunu yoktur. Yüzeysel bozulmalar ve malzeme kaybı vardır.		Yapı; plan düzeni korunmasına rağmen cephe düzeni, kütle, malzeme ve yapım sistemi olarak yeterince korunamaması nedeniyle orta düzeyde sınıflandırılmıştır.							
KORUNMUŞLUK DURUMU:	PLAN DÜZENİ:			KORUNMUŞLUK DURUMU:	CEPHE DÜZENİ:

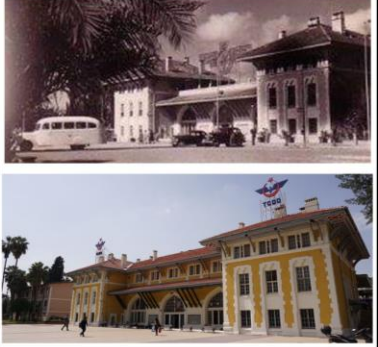
BOZULMA NEDENLERİ:	UZUN SÜRELİ DOĞAL ETKENLER		GEÇİRDİĞİ MÜDAHALELER:	Cephe düzeni ve kütle kapsamında:

- Sıvalı yüzeylerde, kabarma ve dökülme - Sıvalı yüzeylerde kirlenme, renk değişimi			- 1935 yılı öncesinde ana geçiş mekanına fazladan bir kat eklenerek yan kulelerle eşit yüksekliğe getirilmiştir.				
BOZULMA NEDENLERİ:	İNSANLARIN NEDEN OLDUĞU HASARLAR		BOZULMA NEDENLERİ:	Malzeme kapsamında:

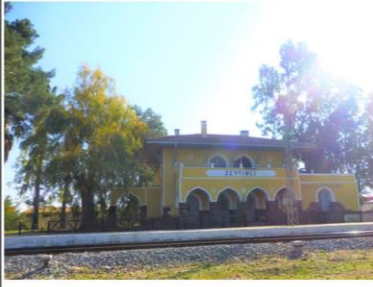
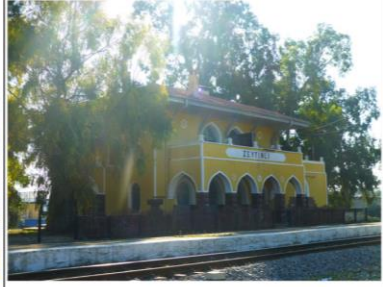
BOZULMA NEDENLERİ:			UZUN SÜRELİ DOĞAL ETKENLER			GEÇİRDİĞİ MÜDAHALELER:			
			<ul style="list-style-type: none"> - Yapının dış cephesinde sıvalı yüzeylerde kirlenme, renk değişimi - Saçak altındaki boyalı ahşap yüzeylerde soyulma 						
BOZULMA NEDENLERİ:			İNSANLARIN NEDEN OLDUĞU HASARLAR			GEÇİRDİĞİ MÜDAHALELER:			
			<ul style="list-style-type: none"> - Nitelsiz eklentiler *Yapının dış cephesinde elektrik kablolarının monte edilmesi 						
TAŞIYICI YAPI DURUMU: (X) İyi () Orta () Kötü () Yıkık			KORUNMUŞLUK DURUMU: () İyi (X) Orta () Kötü			Plan düzeni kapsamında: - Tek aile için tasarlanmış lojman katı, iki aileye hizmet verecek hale dönüştürülmüştür			
Yapının taşıyıcılık sorunu yoktur. Yüzeysel bozulmalar gözlemlenmiştir.			Yapı; cephe düzeni, kütle ve yapım sistemi olarak korunmasına rağmen plan düzeni ve malzeme olarak yeterince korunması nedeniyle orta düzeyde sınıflandırılmıştır.			Malzeme kapsamında: - Yapının pencere ve kapı doğramalarında değişimler vardır.

PLAN DÜZENİ: () İyi (X) Orta () Kötü			CEPHE DÜZENİ: (X) İyi () Orta () Kötü			Özgün plan şeması kısmen okunabilir durumdadır.			
KORUNMUŞLUK DURUMU:			KORUNMUŞLUK DURUMU:			Özgün cephe düzeni tamamen okunabilmektedir.			
KÜTLE: (X) İyi () Orta () Kötü			MALZEME VE YAPIM TEKNİĞİ: () İyi (X) Orta () Kötü			Yapının yapım tekniği korunmasına rağmen malzemelerinde değişimler vardır.			
Özgün kütle oranları ve düzeni tamamen okunabilmektedir.									
HAZIRLAYAN : NUR UMAR						İNCELEME TARİHİ: 08.02.2014

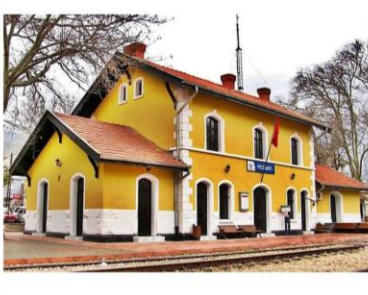
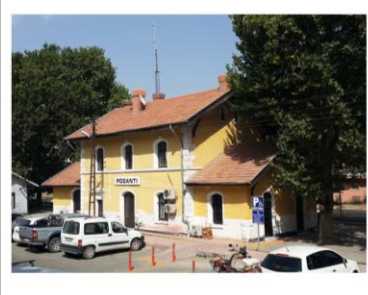
BOZULMA NEDENLERİ:	UZUN SÜRELİ DOĞAL ETKENLER			GEÇİRDİĞİ MÜDAHALELER:	Cephe düzeni kapsamında:

- Yapının dış cephesinde svalı yüzeylerde kirlenme, renk değişimi				- Alt kat kapı ve pencere kemerleri üzerinde yer alan kilit taşları kaldırılmıştır.

- Svallı yüzeylerde, sıvada kabarma ve dökülmeye			- Kapı ve pencerelerinin önüne demir parmaklık eklenmiştir.			Malzeme kapsamında:		
İNSANLARIN NEDEN OLDUĞU HASARLAR			- Yapının kapı ve pencere doğramaları değiştirilmiştir.			- Dış cephe sıva ve boyası yenilenmiştir.

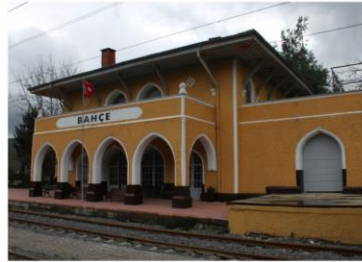
BOZULMA NEDENLERİ:	UZUN SÜRELİ DOĞAL ETKENLER		GEÇİRDİĞİ MÜDAHALELER:					
	<ul style="list-style-type: none"> - Yapının dış cephesinde sıvalı yüzeylerde kirlenme, renk değişimi - Saçak altındaki boyalı ahşap yüzeylerde soyulma 							
KORUNMUŞLUK DURUMU:	İNSANLARIN NEDEN OLDUĞU HASARLAR		<p>Malzeme kapsamında:</p> <ul style="list-style-type: none"> - Yapının kapı ve pencere doğramalarında değişimler gözlenmiştir. - Dış cephe sıva ve boyası yenilenmiştir. 					
	<ul style="list-style-type: none"> - Niteliksiz eklentiler *Yapının dış cephesinde elektrik kablolarının, tesisat borularının monte edilmesi 							
YAPININ TAŞIYICILIK DURUMU: (X) İyi () Orta () Kötü () Yıkık		Yapının taşıyıcılık sorunu yoktur. Yüzeysel bozulmalar gözlemlenmiştir.		GENEL KORUNMUŞLUK DURUMU: () İyi (X) Orta () Kötü				
PLAN DÜZENİ: () İyi () Orta () Kötü		Yapının planı incelenememiştir.		CEPHE DÜZENİ: (X) İyi () Orta () Kötü

KÜTLE: (X) İyi () Orta () Kötü		Özgün kütle oranları ve düzeni tamamen okunabilmektedir.		Özgün cephe düzeni tamamen okunabilmektedir.				
				MALZEME VE YAPIM TEKNİĞİ: () İyi (X) Orta () Kötü				
				Yapının yapım tekniği korunmasına rağmen malzemelerinde değişimler vardır.				
HAZIRLAYAN : NUR UMAR						İNCELEME TARİHİ: 12.02.2015

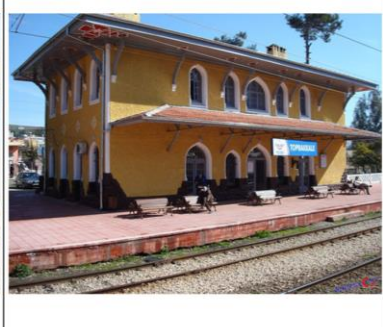
BOZULMA NEDENLERİ:	UZUN SÜRELİ DOĞAL ETKENLER		GEÇİRDİĞİ MÜDAHALELER:

- Yapının dış cephesinde sıvalı yüzeylerde kirlenme, renk değişimi							
	- Saçak altındaki boyalı ahşap yüzeylerde soyulma							
İNSANLARIN NEDEN OLDUĞU HASARLAR

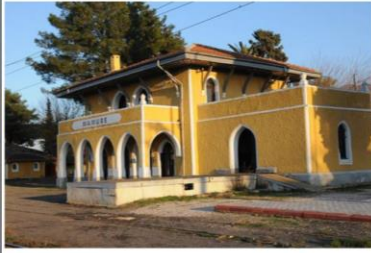
BOZULMA NEDENLERİ:	UZUN SÜRELİ DOĞAL ETKENLER		GEÇİRDİĞİ MÜDAHALELER:	Malzeme kapsamında: - Yapının kapı ve pencere doğramalarında değişimler gözlenmiştir. - Dış cephe sıva ve boyası yenilenmiştir.

- Yapının dış cephesinde sıvalı yüzeylerde kirlenme, renk değişimi - Saçak altındaki boyalı ahşap yüzeylerde soyulma							
BOZULMA NEDENLERİ:	İNSANLARIN NEDEN OLDUĞU HASARLAR		GEÇİRDİĞİ MÜDAHALELER:	Malzeme kapsamında: - Yapının kapı ve pencere doğramalarında değişimler gözlenmiştir. - Dış cephe sıva ve boyası yenilenmiştir.

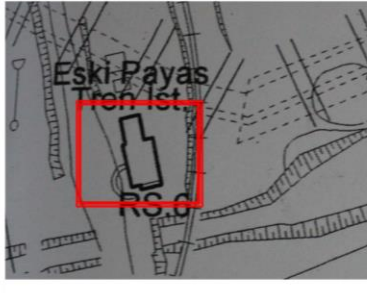
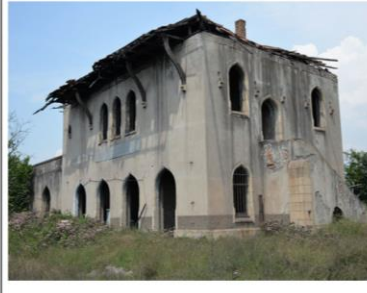
BOZULMA NEDENLERİ:	UZUN SÜRELİ DOĞAL ETKENLER		GEÇİRDİĞİ MÜDAHALELER:					
	<ul style="list-style-type: none"> - Svalı yüzeylerde, kabarma ve dökülme - Svalı yüzeylerde kirlenme, renk değişimi - Kılcal çatlak oluşumu 							
KORUNMULUK DURUMU:	İNSANLARIN NEDEN OLDUĞU HASARLAR		<p>İşlev kapsamında:</p> <ul style="list-style-type: none"> - Yapı 1972 yılında İstemir'e devredilmiştir. Bu dönemde yolcu istasyonu işlevini yitirmiştir. <p>Kütle kapsamında:</p> <ul style="list-style-type: none"> - Yapının içerisinde yer alan bazı açıklıklar briket benzeri bir malzeme ile kapatılmıştır. <p>Malzeme kapsamında:</p> <ul style="list-style-type: none"> - Daha önceleri bir onarım geçirdiği anlaşılmaktadır. Pencere denizliklerinin alt kısımlarında delikli tuğla kullanılmıştır. 					
	<ul style="list-style-type: none"> - Bakımsızlık, terk *Özgün malzemelerinin yitirilmiş olması *İç mekan döşemelerinde aşınmalar *Pencerelerin çevresinde yer alan taş sövelerde kopma ve bozulma *Çatının çökmesi ahşap eliböğründelerinin bir kısmının ve saçağının kaybolması *İç duvarlarda çatlaklar

YAPININ TAŞIYICILIK DURUMU: () İyi () Orta (x)Kötü () Yıkık		GENEL KORUNMUŞLUK DURUMU: () İyi () Orta (x)Kötü						
Strüktürel çatlaklar, malzeme kaybı, yüzeysel bozulmalar başlamıştır, fakat yapı ayakta.		Yapı, plan düzeni, cephe düzeni, kütle, malzeme ve yapım sistemi olarak yeterince korunması nedeniyle kötü düzeyde sınıflandırılmıştır.						
KORUNMULUK DURUMU:	PLAN DÜZENİ: () İyi (x) Orta () Kötü		CEPHE DÜZENİ: () İyi (x) Orta () Kötü					
	Özgün plan şeması kısmen okunabilir durumdadır.		Özgün cephe düzeni kısmen okunabilmektedir.					
KORUNMULUK DURUMU:	KÜTLE: () İyi (x) Orta () Kötü		MALZEME VE YAPIM TEKNİĞİ: () İyi (x) Orta () Kötü					
	Özgün kütle oranları ve düzeni kısmen okunabilmektedir.		Yapının yapım tekniği korunmasına rağmen malzemelerinde bozulmalar ve kayıplar vardır.					
HAZIRLAYAN : NUR UMAR						İNCELEME TARİHİ: 11.02.2015

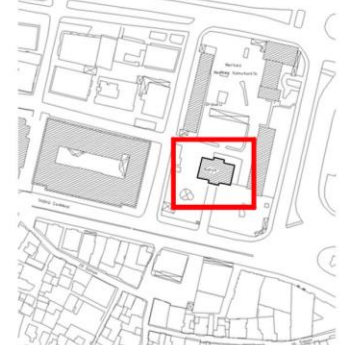
BOZULMA NEDENLERİ:	UZUN SÜRELİ DOĞAL ETKENLER			GEÇİRDİĞİ MÜDAHALELER:	Malzeme ve yapım tekniği kapsamında: - Yapı cephe biçimlenişi büyük oranda özgünlüğünü korumasına rağmen cephede boya ve sıvalar yenilenmiş, pencere doğramaları değişime uğramıştır. - İç mekânda sıva, boya, döşeme, kapı doğramaları ve merdiven korkulukları yenilenmiş, tavan değiştirilerek asma tavana dönüştürülmüştür. - Yapının çatısı değiştirilmiştir.			
	İNSANLARIN NEDEN OLDUĞU HASARLAR

- Sıvalı yüzeylerde kirlenme, renk değişimi			- Niteliksiz eklentiler * Yapının dış cephesinde elektrik kablolarının, kamera donatılarının, tesisat borularının ve iklimlendirme elemanlarının monte edilmesi					
YAPININ TAŞIYICILIK DURUMU: (X) İyi () Orta () Kötü () Yıkık		GENEL KORUNMUŞLUK DURUMU: () İyi (X) Orta () Kötü						
Yapının taşıyıcılık sorunu yoktur. Yüzeysel bozulmalar gözlemlenmiştir.		Yapı; plan düzeni, cephe düzeni ve kütle olarak korunmasına rağmen malzeme ve yapım sistemi olarak yeterince korunması nedeniyle orta düzeyde sınıflandırılmıştır.						
KORUNMUŞLUK DURUMU:	PLAN DÜZENİ: (X) İyi () Orta () Kötü			KORUNMUŞLUK DURUMU:	CEPHE DÜZENİ: (X) İyi () Orta () Kötü			
	Özgün plan şeması tamamen okunabilir durumdadır.				Özgün cephe düzeni tamamen okunabilmektedir.			
KÜTLE: (X) İyi () Orta () Kötü		MALZEME VE YAPIM TEKNİĞİ: () İyi (X) Orta () Kötü						
Özgün kütle oranları ve düzeni tamamen okunabilmektedir.		Yapının yapım tekniği büyük oranda korunmasına rağmen malzemelerinde değişimler vardır.

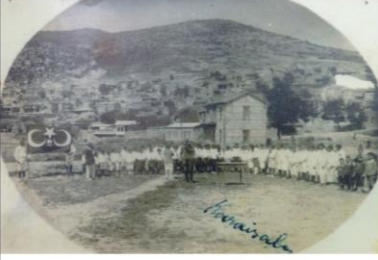
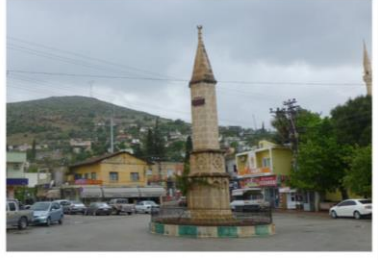
BOZULMA NEDENLERİ:	UZUN SÜRELİ DOĞAL ETKENLER		Cephe düzeni kapsamında: - Birinci kat cephesi ahşap doğramalı camlı pencereler, kapılarla değiştirilerek dükkan olarak kullanılmaya başlanmıştır. - Yan cephedeki pencerelerin boyutları kısaltılmış, doğramalar tamamen değiştirilmiştir. Kütle kapsamında: - Yapının özgün halindeki cumba günümüze ulaşamamıştır. - Ön cephede birinci kat planda genişletilmiş ve teras oluşturulmuştur. Malzeme ve yapım tekniği kapsamında: - Birinci kat betonarme ekler yapılmıştır.						
	İNSANLARIN NEDEN OLDUĞU HASARLAR

- Sıvalı yüzeylerde, kabarma ve dökülme		- Sıvalı yüzeylerde kirlenme, renk değişimi		- Niteliksiz onarım		- Niteliksiz ek			
YAPININ TAŞIYICILIK DURUMU: () İyi (X) Orta () Kötü () Yıkık		GENEL KORUNMUŞLUK DURUMU: () İyi () Orta (X) Kötü							
Yapının taşıyıcılık sorunu yoktur. Yüzeysel bozulmalar ve malzeme kaybı vardır.		Yapı; cephe düzeni, kütle, malzeme ve yapım sistemi olarak yeterince korunması nedeniyle kötü düzeyde sınıflandırılmıştır.							
KORUNMUŞLUK DURUMU:	PLAN DÜZENİ: () İyi () Orta () Kötü		CEPHE DÜZENİ: () İyi () Orta (X) Kötü						
	Yapının planı incelenememiştir.		Özgün cephe düzeni tamamen kaybolmuştur.						
KÜTLE: () İyi (X) Orta () Kötü		MALZEME VE YAPIM TEKNİĞİ: () İyi (X) Orta () Kötü							
Özgün kütle oranları ve düzeni kısmen okunabilmektedir.		Yapının yapım tekniği büyük oranda korunmasına rağmen yapı elemanlarının yapım tekniği ve malzemelerinde değişimler vardır.

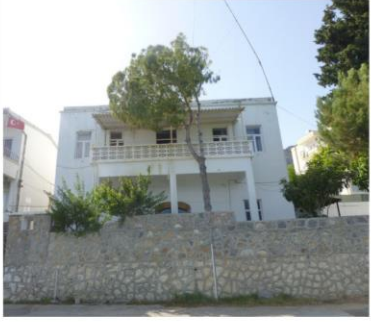
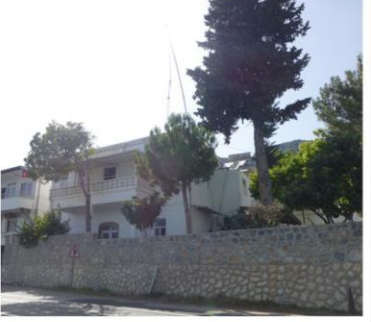
BOZULMA NEDENLERİ:	UZUN SÜRELİ DOĞAL ETKENLER		GEÇİRDİĞİ MÜDAHALELER:					
	<ul style="list-style-type: none"> Sivali yüzeylerde, kabarma ve dökülme Sivali yüzeylerde kirlenme, renk değişimi 							
KORUNMUŞLUK DURUMU:	İNSANLARIN NEDEN OLDUĞU HASARLAR		<p>Cephe düzeni ve kütle kapsamında:</p> <ul style="list-style-type: none"> Günümüze ulaşan yapının ana kütlelerinin orjinal olduğu, ön cephede yer alan balkonun ve yan cephedeki betonarme çıkmanın ek olduğu düşünülmektedir. <p>Malzeme kapsamında:</p> <ul style="list-style-type: none"> Yapıdaki pencere ve kapı doğramalarının değiştiği anlaşılmaktadır. 					
	<ul style="list-style-type: none"> Niteliksiz eklentiler *Yapının dış cephesinde elektrik kablolarının, tesisat borularının ve iklimlendirme elemanlarının montajı 							
YAPININ TAŞIYICILIK DURUMU: () İyi (x) Orta () Kötü () Yıkık		GENEL KORUNMUŞLUK DURUMU: () İyi () Orta (x) Kötü

Yapının taşıyıcılık sorunu yoktur. Yüzeysel bozulmalar ve malzeme kaybı vardır.		Yapı; cephe düzeni, kütle, malzeme ve yapım sistemi olarak yeterince korunması nedeniyle kötü düzeyde sınıflandırılmıştır.						
KORUNMUŞLUK DURUMU:	PLAN DÜZENİ: () İyi () Orta () Kötü		<p>CEPHE DÜZENİ: () İyi (x) Orta () Kötü</p> <p>Özgün cephe düzeni kısmen okunabilmektedir.</p>					
	Yapının planı incelenememiştir.							
KORUNMUŞLUK DURUMU:	KÜTLE: () İyi (x) Orta () Kötü		<p>MALZEME VE YAPIM TEKNİĞİ: () İyi (x) Orta () Kötü</p> <p>Yapının yapım tekniği büyük oranda korunmasına rağmen yapı elemanlarının yapım tekniği ve malzemelerinde değişimler vardır.</p>					
	Özgün kütle oranları ve düzeni kısmen okunabilmektedir.							
HAZIRLAYAN : NUR UMAR						İNCELEME TARİHİ: 26.06.2014
