VI-XI. YÜZYILLAR ARASINDA KAPADOKYA'DA  
HİRİSTİYAN DİNİ MİMARİSİ VE  
KORUMA METODOLOJİSİ

DOKTORA TEZİ

İSTANBUL, 2008

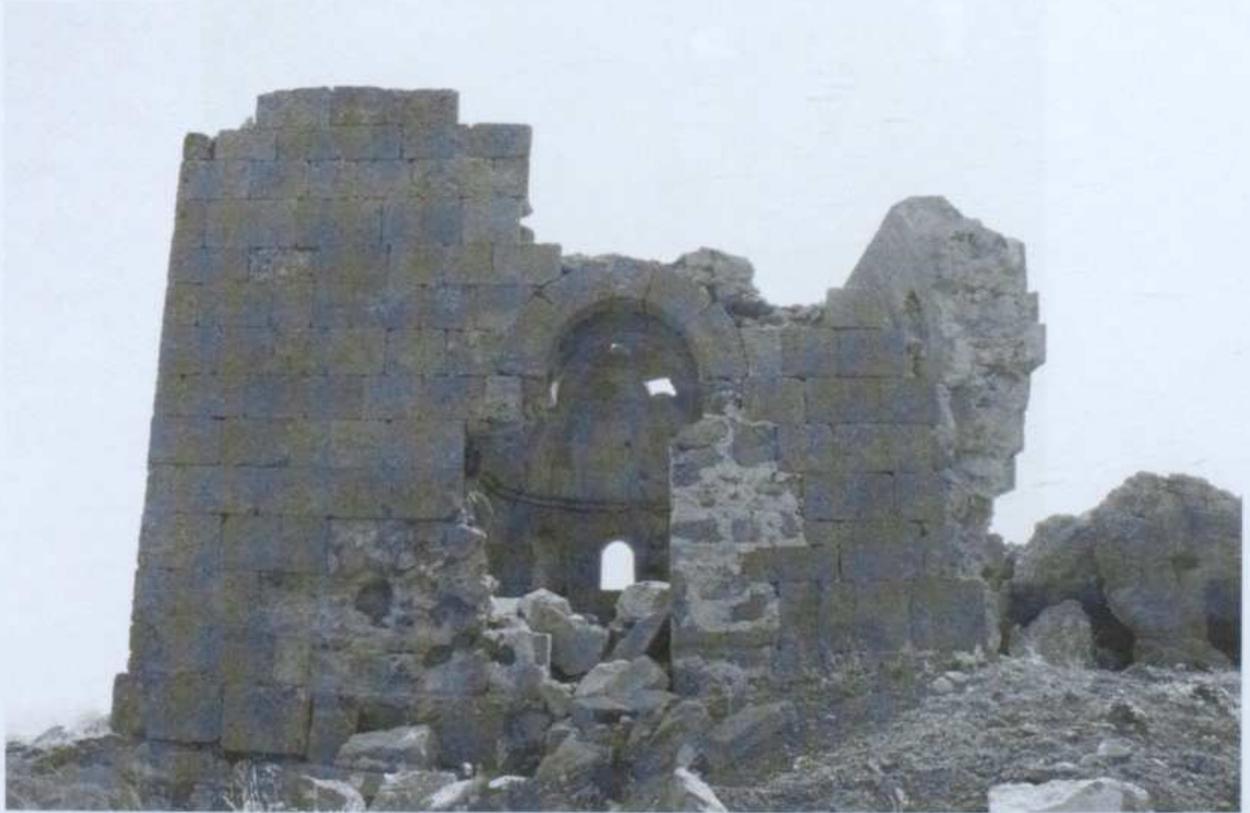
Yapı, tek nefli, doğu batı doğrultusunda uzanan dikdörtgen planlı bir naosdan oluşur. Naos, batı duvarındaki lentosu düşmüş, hafifletme kemerli bir kapı ile dışarıya açılır (Resim 3.1). Kuzey ve güney duvarlarında açıklık yoktur. Güney duvarında onarımlar bulunmaktadır ve mihrap eklenmiştir. Beşik tonozun üzengi seviyesinde, kuzey ve güney duvarlarında karşılıklı üç adet giriş deliği yer alır. Bell yapıyı ziyaret ettiği dönemde batı duvarındaki kapı sövelerinin, yapıyı örten beşik tonoz ile apsis yarım kubbesinin ayakta olduğunu aktarmıştır (Bell, 1909:331).

Resim 3.1 Anatepe Kilisenin güney görünüşü

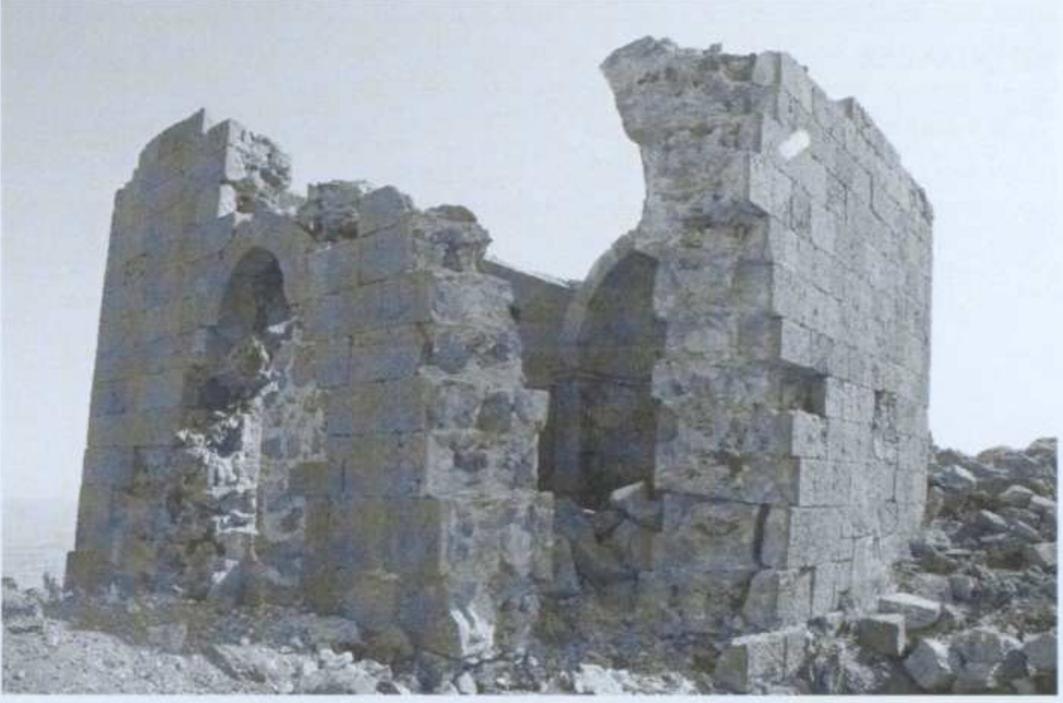
Resim 3.6 Anatepe Kilisesinin güneybatı köşesi

- Detaylı bir arkeolojik inceleme yapılması,
- Kilise ve çevresinin bitki köklerinden temizlenmesi,
- Ayrıntılı bir rölöve ile restorasyon ve restitüsyon projelerinin hazırlanması, kullanılan taş ve harç malzemelerin laboratuvar analizlerinin yapılması, bozulmaların tespit edilmesi ve kilisenin ulaşılması güç bir konumda yer alması göz önüne alınarak koruma amaçlı müdahale yöntemlerinin belirlenmesi,

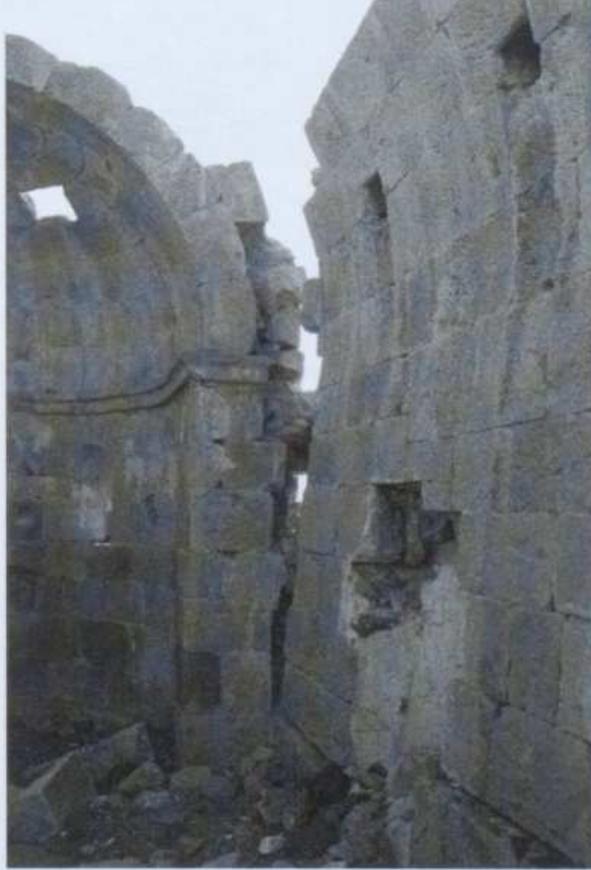
Resim 3.7 Anatepe Kilisesinin güney duvarındaki açılma

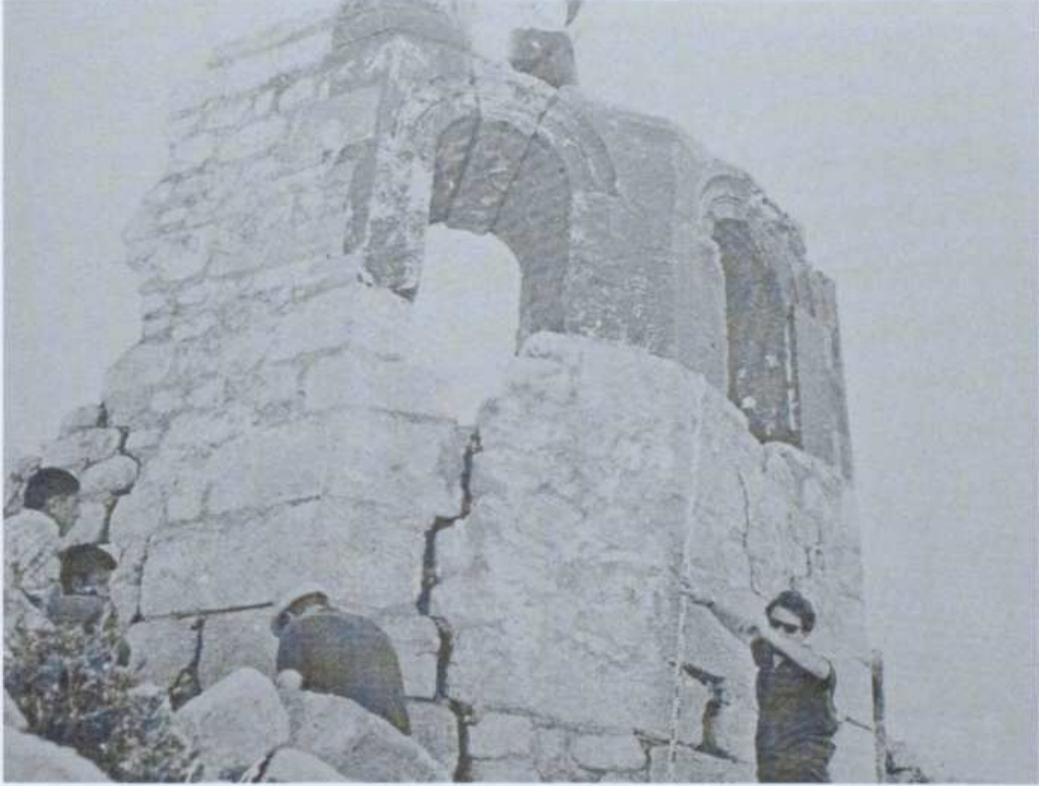
Restle'nin 1978 tarihli fotoğraflarında, apsisin daha büyük bir bölümü, basit profilli kemer ve düz söveli iki adet apsis penceresi ile apsisin güney köşesinin saçak altı silmesinden bir parça görülür (Resim 3.9). Silme, duvarın kalan bölümünde devam etmediğinden, ilk yapı döneminden kaldığı tahmin edilmektedir (Resim 3.10).

Resim 3.9 Satı Manastır Kilisesi apsisinin güneydoğudan görünüşü (Restle, 1978)

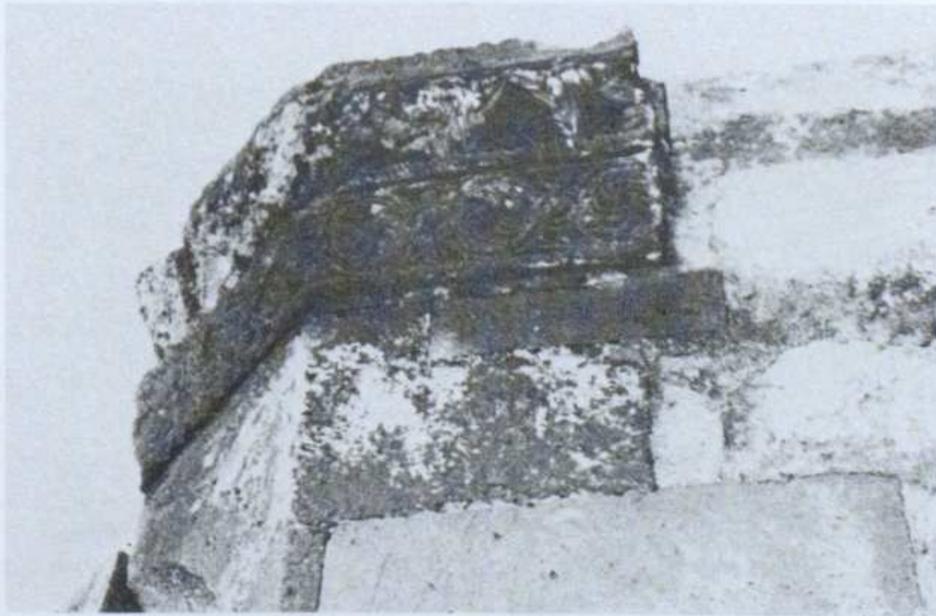
Resim 3.10 Satı Manastır Kilisesi apsisinin güney köşesi (Restle, 1978)

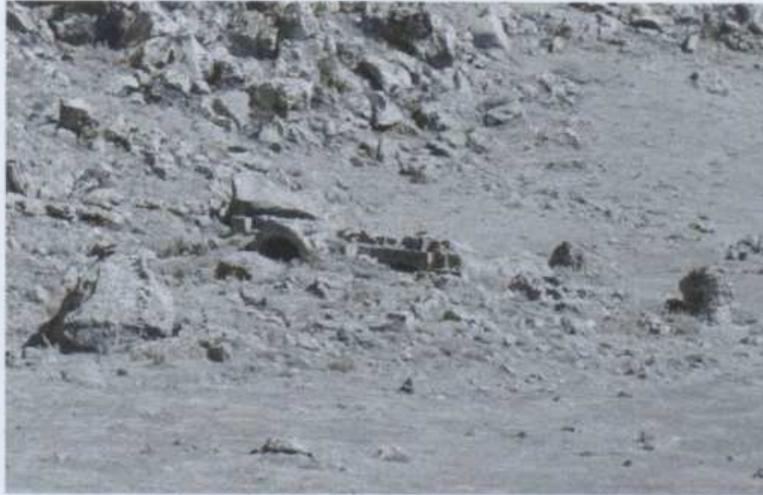
Kilise tek nefli plan şemasına sahiptir. Tek nefli naos, içeride atnalı biçimli, dışarıda beşgen apsis ile sonlanır. Yapı, doğusundaki tepeden yuvarlanmış kaya parçası nedeniyle büyük oranda tahrip olmuştur (Resim 3.13). Kuzey duvarının ve kuzey portikosunun bir kısmı ayakta, apsisinden sadece temel taşları kalmıştır. Köşe noktaları, narteks girişindeki iki sütun ve naostaki kapıların söveleri yapı çevresine dağılmıştır.

Resim 3.13 Sarıgöl Kilisesi

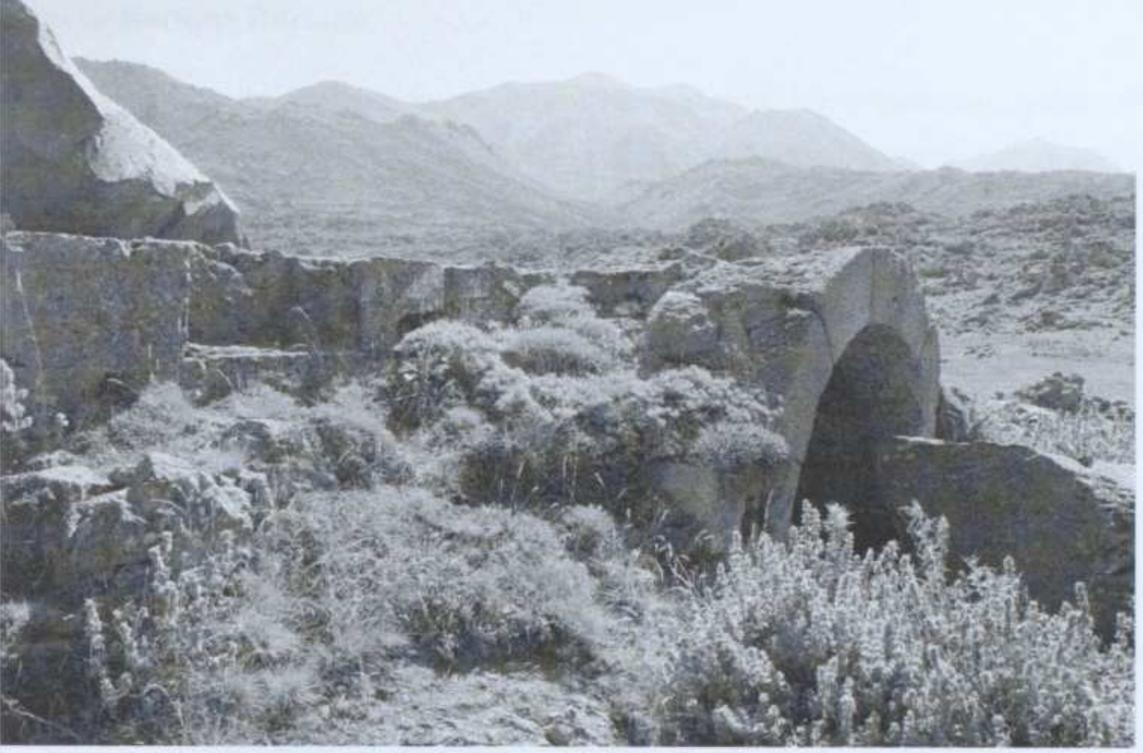
Resim 3.15 Sarigöl Kilisesinin kuzey portikosu

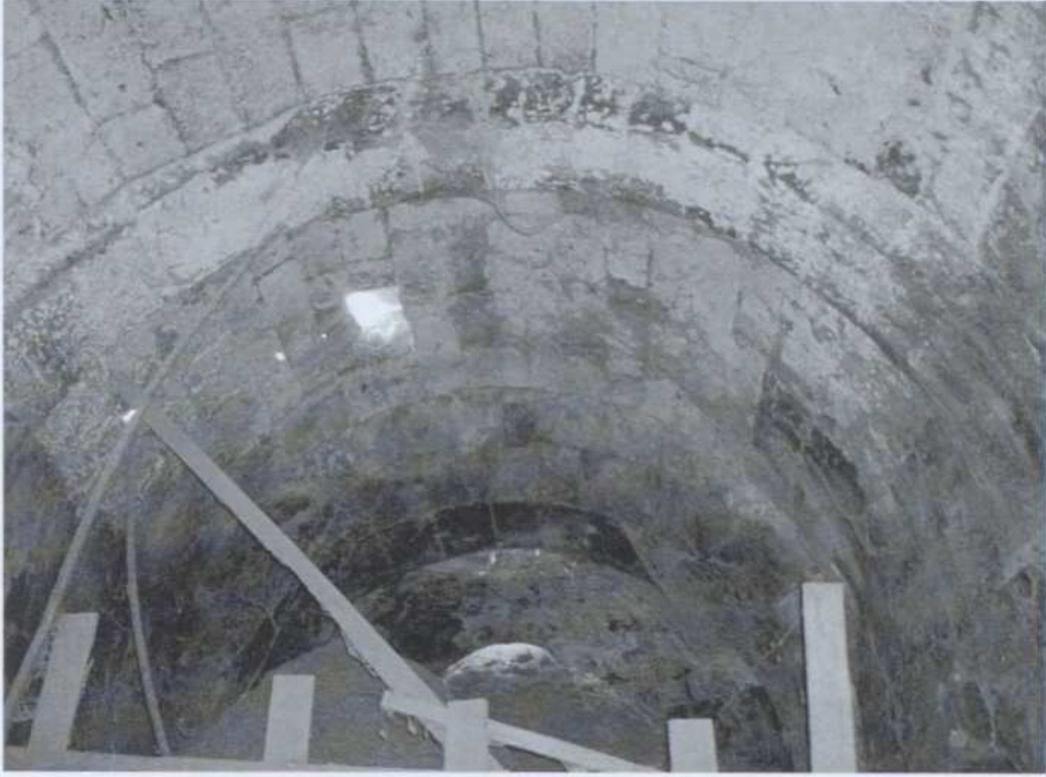
Apsisin yarım kubbesi nefin beşik kâgir tonozundan bir taş sırası aşağıdadır. Mekânı örten tonoz, yapının kuzey ve güney duvarlarında bulunan nişlerin hizasında bir taş sırası yükselir. Tonozun ve kubbenin üzengi seviyesine kadar yığılı olan harman nedeniyle, yapıya ait başka özellikler tespit edilememiştir.

Resim 3.18 Başköy Kilisesi naos tonozu ve apsis yarım kubbesi

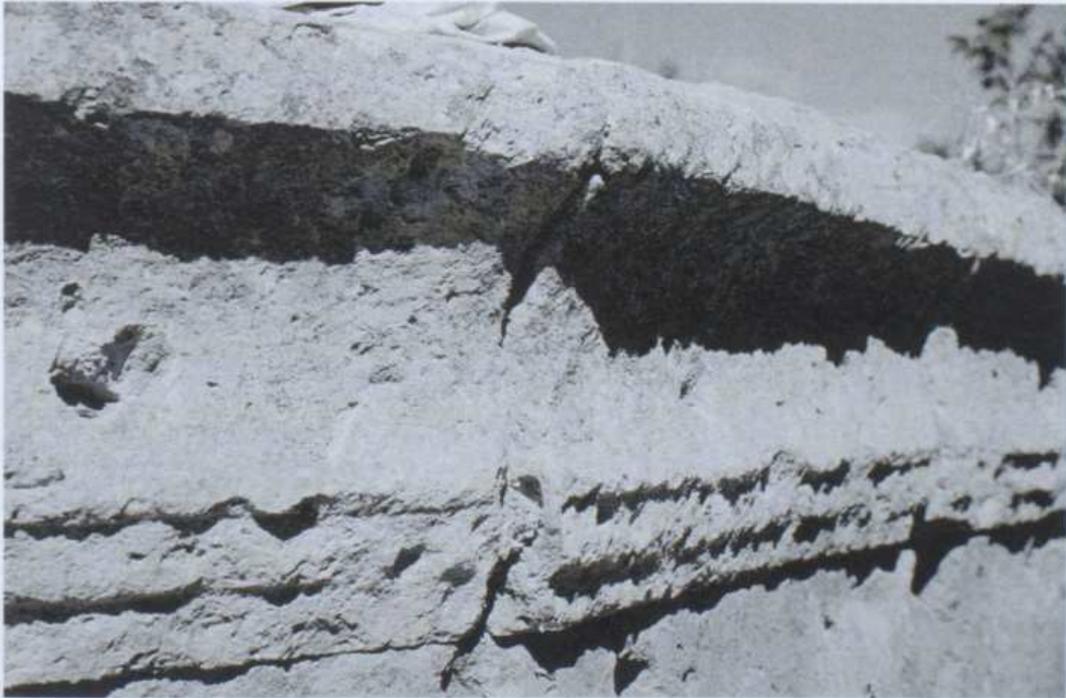
Yapının batı duvarı dışında büyük bir bölümü toprak altında kalmıştır. Apsis duvarından, toprak üzerinde sadece 1.50 m. yükseklikteki bir bölümü görülebilmektedir. Düzgün kesme taş ile inşa edilmiş yapının apsis saçak seviyesinde basit profilli bir silme dolanır (Şekil 3.20).

Resim 3.20 Başköy Kilisesi apsis saçak silmesi

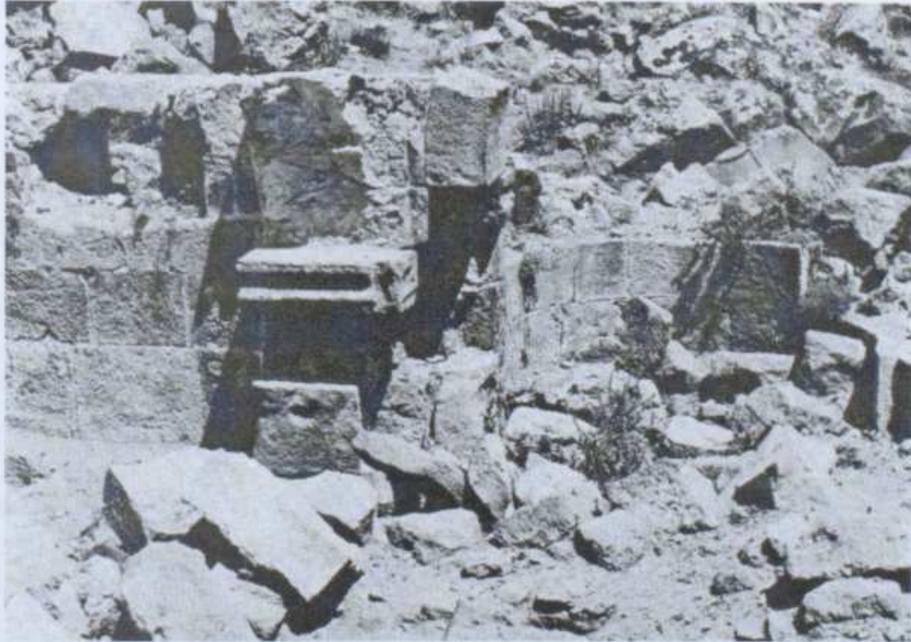
Restle'nin kiliseyi ziyaret ettiği dönemde ise, ağır tahribata rağmen yapının önemli noktalarının saptanabildiğini belirtir: kuzey duvarı, batı duvarının parçaları, güney duvardaki geçiş, naos ve parekklesionu ayıran arkadın parçaları, apsisin bütün duvarları görülmektedir. Nef ve parekklesionun aynı dönemde yapıldığını, narteks ve güneybatıdaki mekânın sonradan eklendiğini aktarmıştır. Narteksin kalın duvar geçişi, giriş kapılarının söveleriyle birlikte hala görülebilir. Narteksin kapı sövelerinde de boya izleri bulunur.

Resim 3.23 Çavdarlık Kilisesi apsis, parekklesion ve arkad kalıntıları (Restle, 1978)

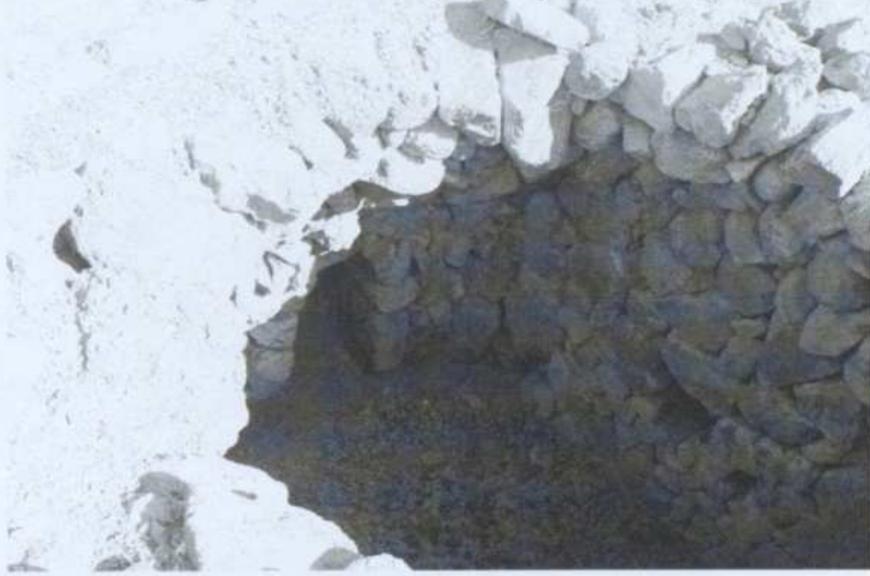
Çevrede kaba yonu taş duvar ile yapılmış tonozlu birçok mekân, duvar kalıntısı ve toprak altında birbirleriyle bağlantılı birçok oda vardır. Yaklaşık 60 m batısında, dikdörtgen, 10,95m x 3,25 m boyutlarında bir mekan bulunur (Resim 3.24). Bu mekânın düzgün kesme yapı taşları kiliseninkiler kadar özenli örülmemiştir. Belli burada bir manastırın olabileceğine dikkat çeker.

Resim 3.24 Çavdarlık Kilisesi çevresindeki yer altı mekanları

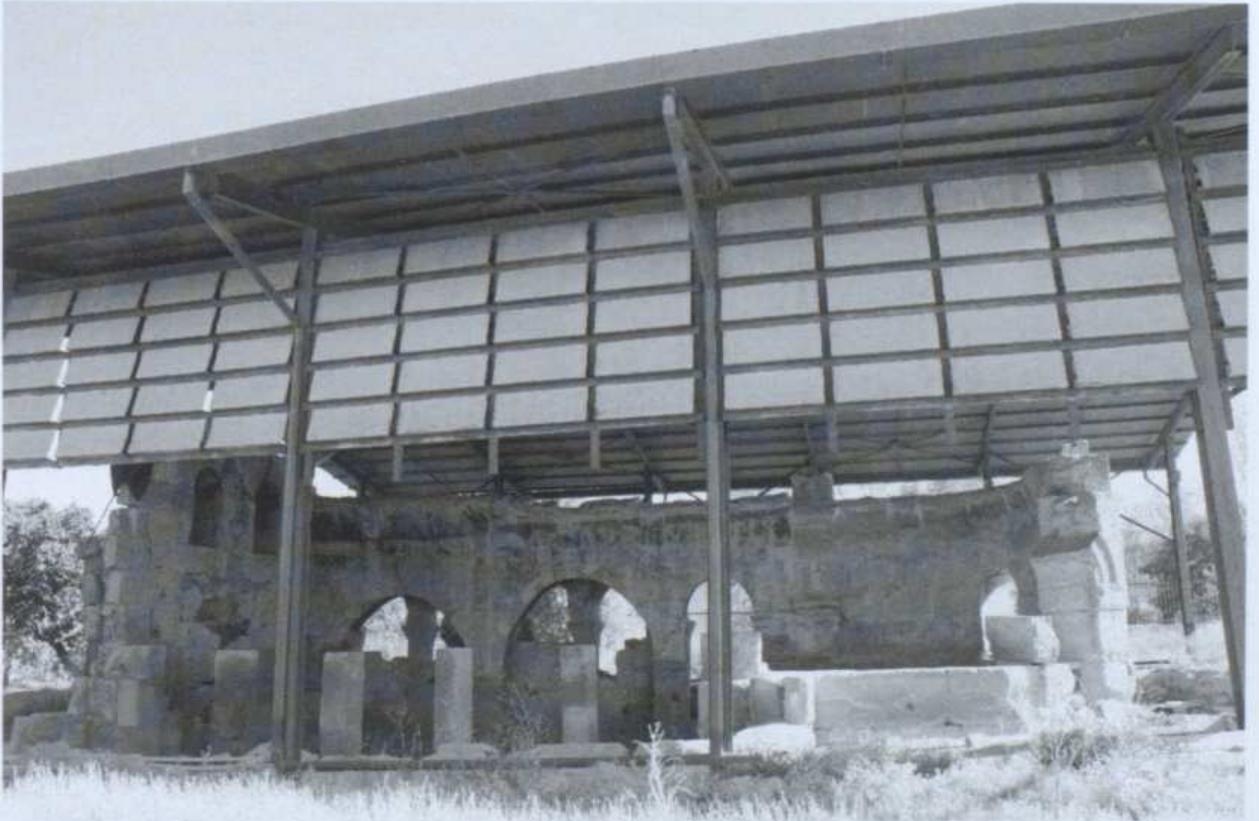
Üç nefli bazilika plan şemasına sahip yapıdan, günümüze sadece orta nefin kuzey duvarı ve arkadı ile apsisin bir bölümü ulaşmıştır. Orta nefi yan neflerden ayıran, iki tarafı yarım sütunlar halinde yuvarlatılmış payelerin aralıkları örülerek kapatılmış ve yapı tek nefli hale getirilmiştir. Duvarlar örüldükten sonra kuzey ve güney duvara bitişik olmak üzere tonozu taşıması için, orta nefe dörder adet ayak eklenmiştir (Resim 3.25).

Resim 3.25 Konstantinos Kilisesi güneydoğu görünüşü

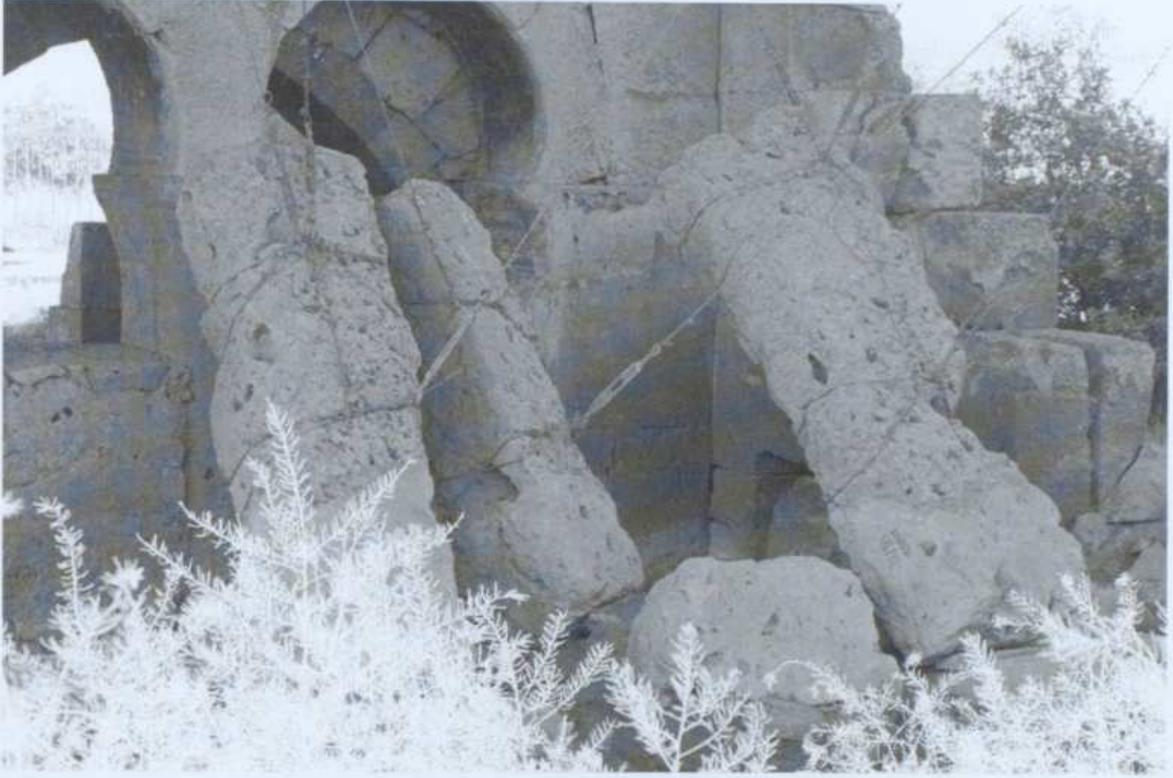
Taş örgüsünden ayrılmış kuzey duvarına destek olarak 1895'den önce yerleştirilen büyük taş bloklar günümüzde de korunmaktadır (Resim 3.29).

Resim 3.29 Konstantinos Kilisesi kuzey cephedeki taş destek bloklar

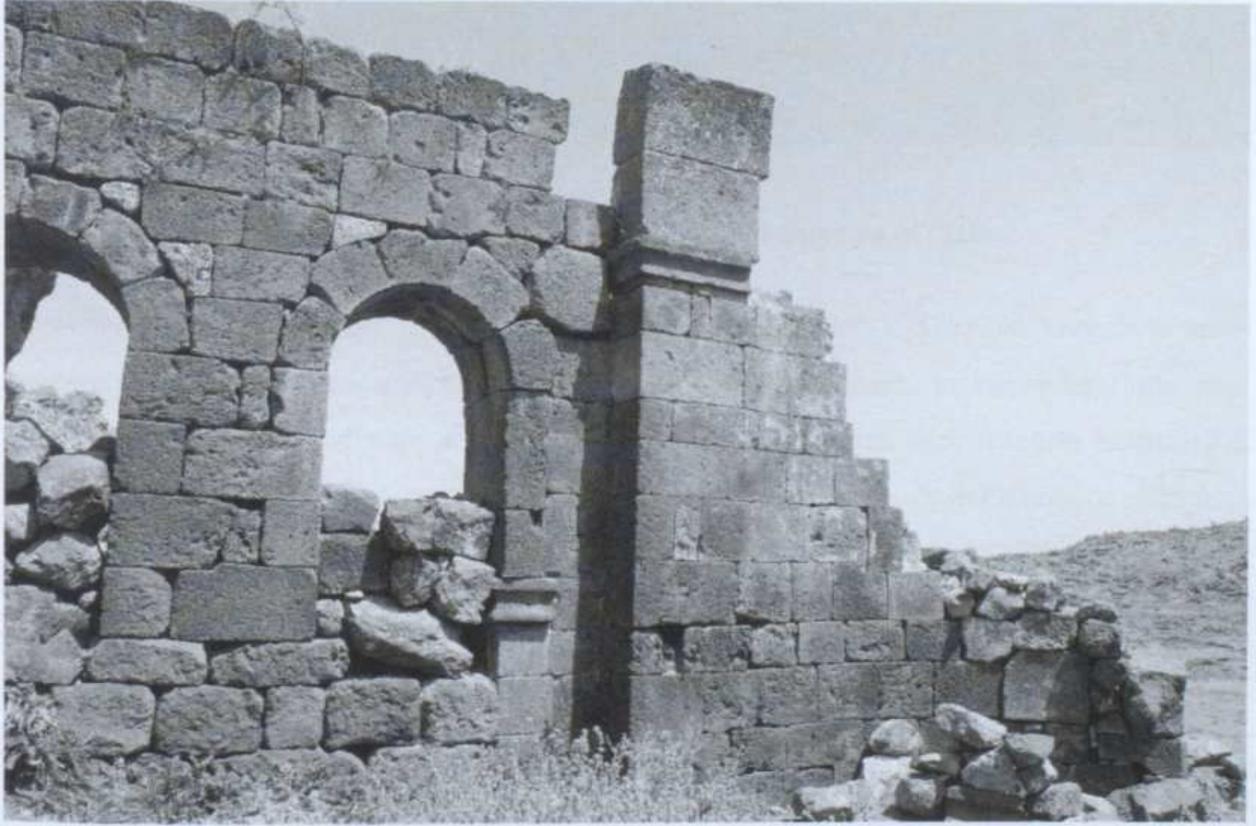
Kilisenin üç nefli özgün plan şeması değişiklik geçirmiş ve günümüze tek nefli olarak ulaşmıştır. Kuzey duvarı ve apsisin taş örgü tekniklerindeki ayrılık, apsis ve orta nefin farklı dönemlerde inşa edildiğini gösterir. Kuzey duvarının doğu ucundaki pencerenin doğu sövesi apsisle aynı duvar tekniğindedir (Resim 3.39).

Resim 3.39 Kara Kilise apsis ve kuzey duvarı

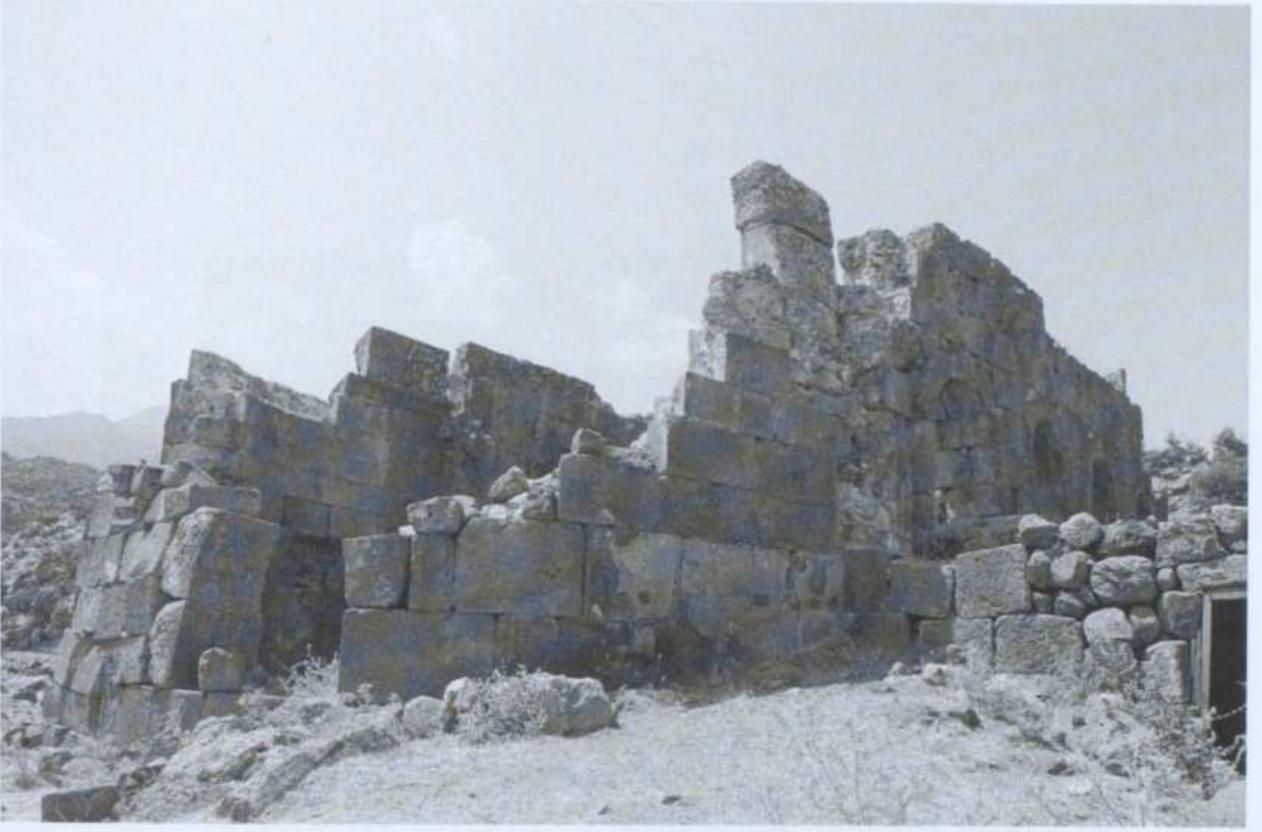
Apsis içeride atnalı biçimli, dışarıda ise beşgendir (Resim 3.41). Tahribat nedeniyle apsis pencerelerinin izi saptanamamaktadır. Ramsay-Bell apsisin ortasında ve kuzey tarafında birer pencere izi görmüş ve bölgede alışıldığı gibi apsisin üç pencereli olabileceğini belirtmiştir. Kuzey ve güney dış duvarlarında apsis başlangıçları plastırlarla desteklenmiştir. Plastrın yüksek kaidesi profilli bir silme ile sonlanır. Aynı silme apsis yarım kubbesinin başlangıç seviyesinde de kullanılmıştır.

Resim 3.41 Kara Kilise apsisinin kuzeydoğu görünüşü

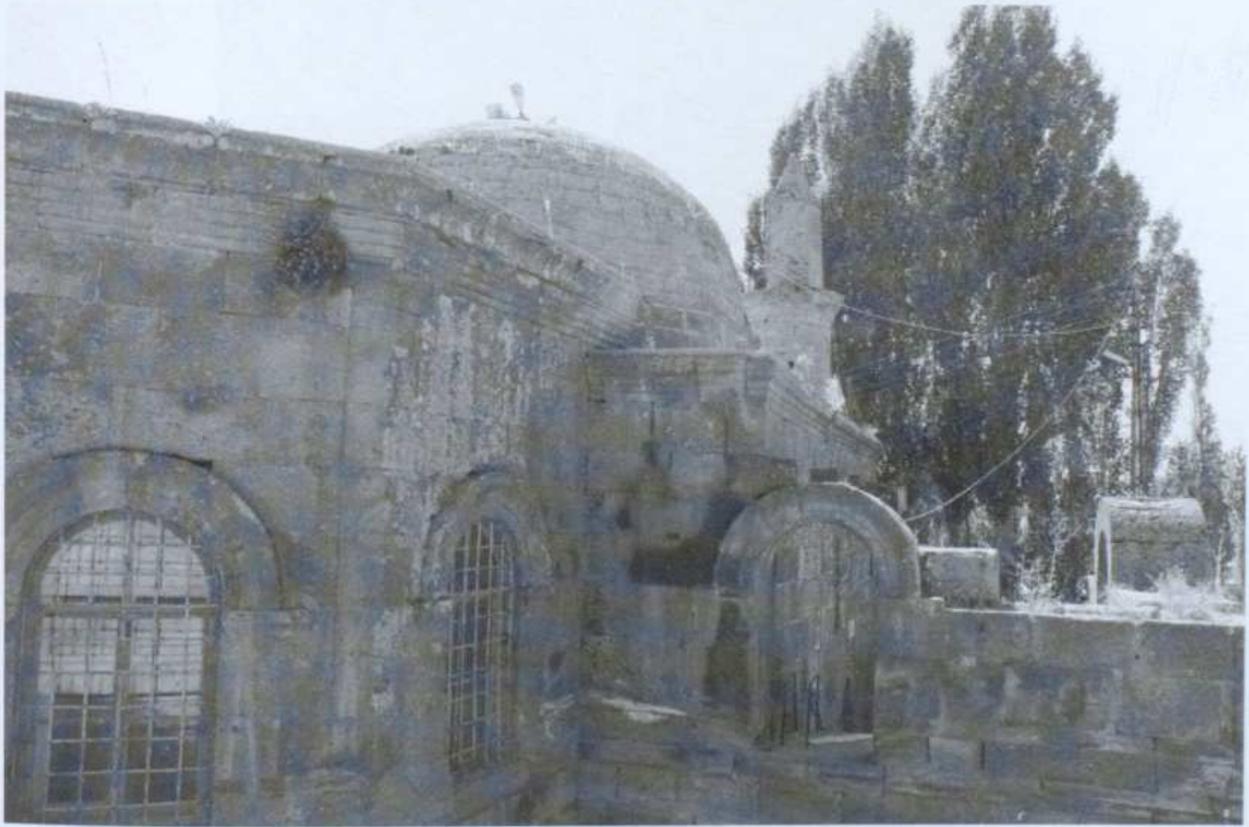
Köyün kurulması ile cami haline getirilen kilisenin apsis ve doğu duvarı ile kuzey nefin doğu duvarının bir bölümü dışında kalan kısımlar yıkılmıştır (Resim 3.44). Apsis önüne eklenen duvarlar ile elde edilen kare mekân kubbe ile örtülmüştür. Cami duvarlarının yapımında, kapı ve pencere sövelerinde kilisenin yapı taşları kullanılmıştır. Oniki kenarlı çokgen şeklinde, düz şerefeli minare yapının kuzeybatısında konumlanmıştır. Caminin kuzey duvarında bulunan konsol taşları tek yöne eğimli ahşap bir çatıyı taşımakta ve günümüze ulaşmamış sundurmayı oluşturmaktaydılar.

Resim 3.44 Çardakköy Kilisesi kuzeybatı görünüşü

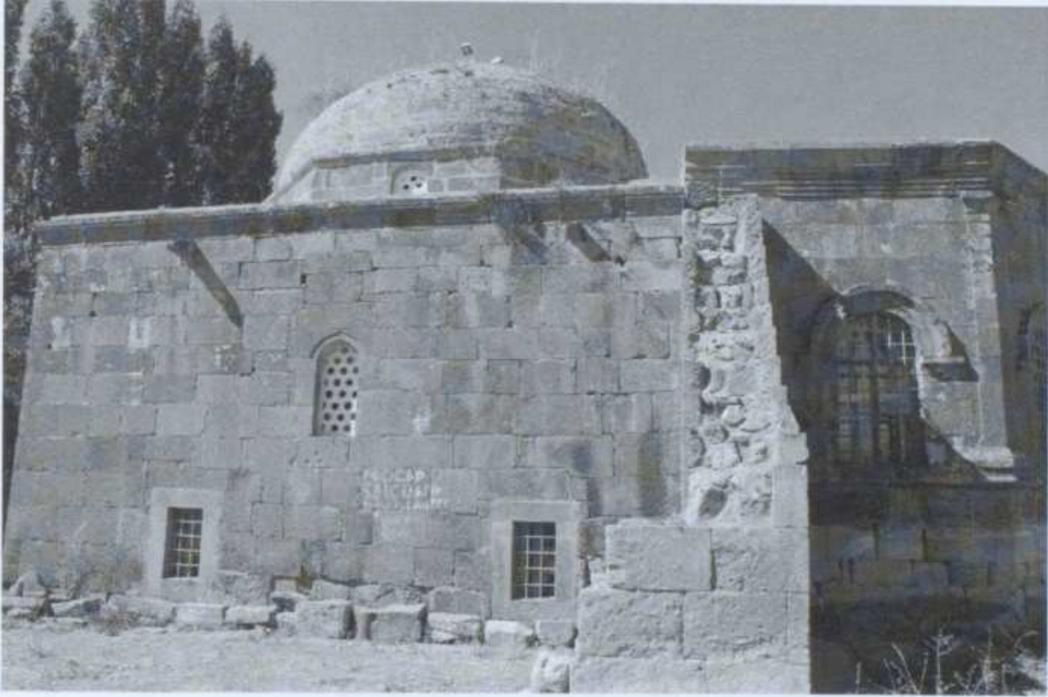
Yapıda kullanılan sandık duvar tekniği güney nefin yıkılmış doğu duvarında ortaya çıkmıştır (Resim 3.47).

Resim 3. 47 Çardakköy Kilisesi / Cami güney görünüşü

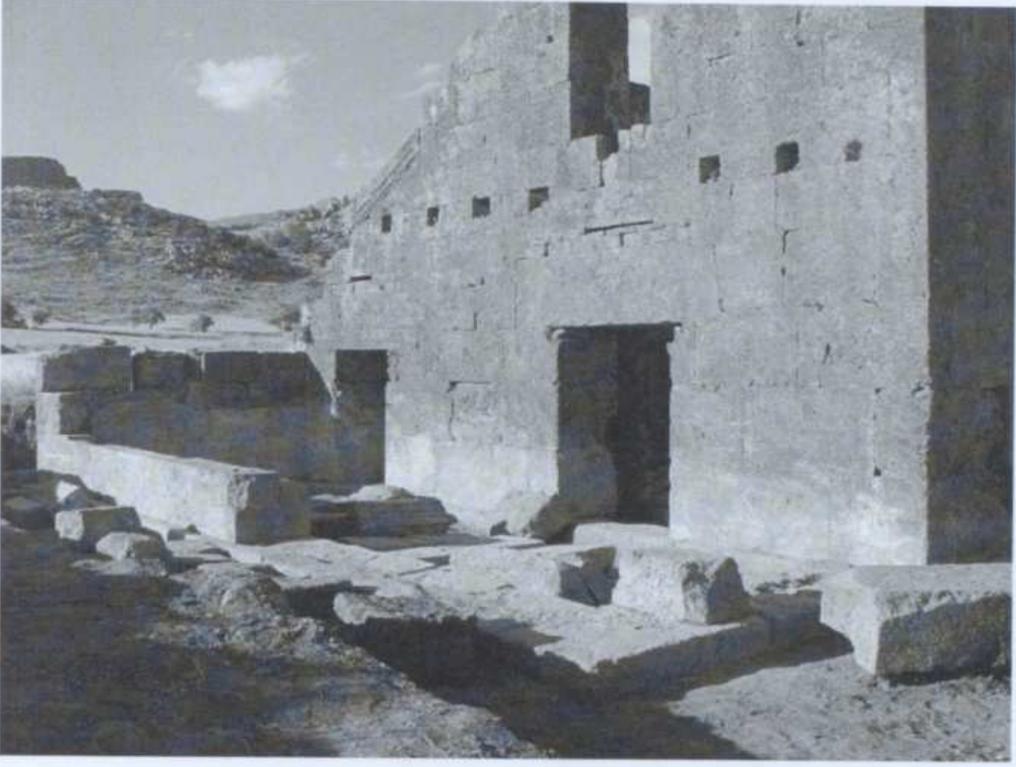
Batı haç kolu ve parekklesion'un batı cepheleri boyunca uzanan, geç dönemde eklenmiş ancak günümüze ulaşmamış bir narteks yer alır. Batı cephesinde görülen kiriş oyukları ve kuzey yönündeki duvar kalıntısı, narteksten günümüze ulaşabilen izlerdir. 8-16 Ağustos 2007\* ve 4-16 Temmuz 2008\*\* yıllarında Prof. İsmet Ağaryılmaz'ın denetiminde yapılan kazılar sonucunda narteksin batı ve güney duvarları da ortaya çıkarılmıştır (Resim 3. 53).

Resim 3.53 Kızıl Kilise, kazı sonrası narteks kalıntıları

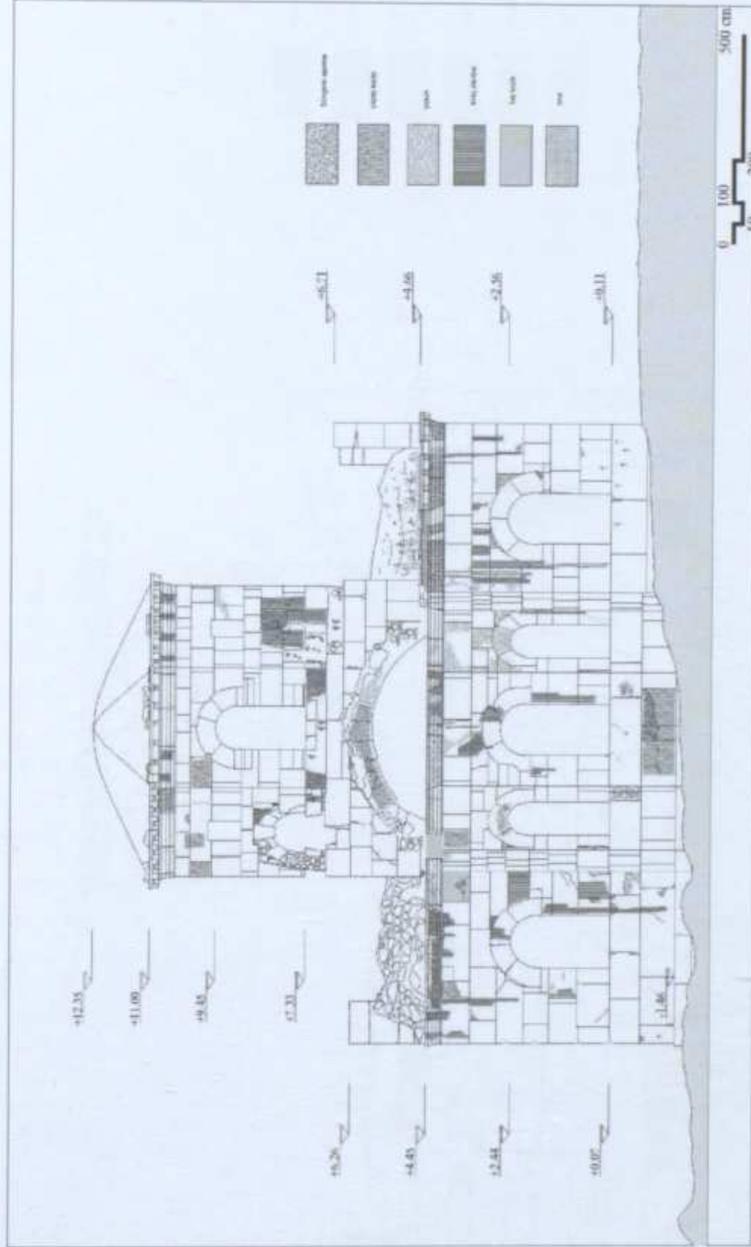
Şekil 3.1 Kızıl Kilise doğu cephesi, analitik rölöve\*

- Doğu (apsis) cephe duvarının dış yüzeyinde yoğun olarak yosunlanma, kısmen kireç akıntısı, taş kaybı, yüzey kaybı ve süngersi aşınma;

Duvarın iç yüzeyinde; sıvalı ve boyalı yüzeylerde dökülme ve bozulma, kısmen taş ve yüzey kaybı;

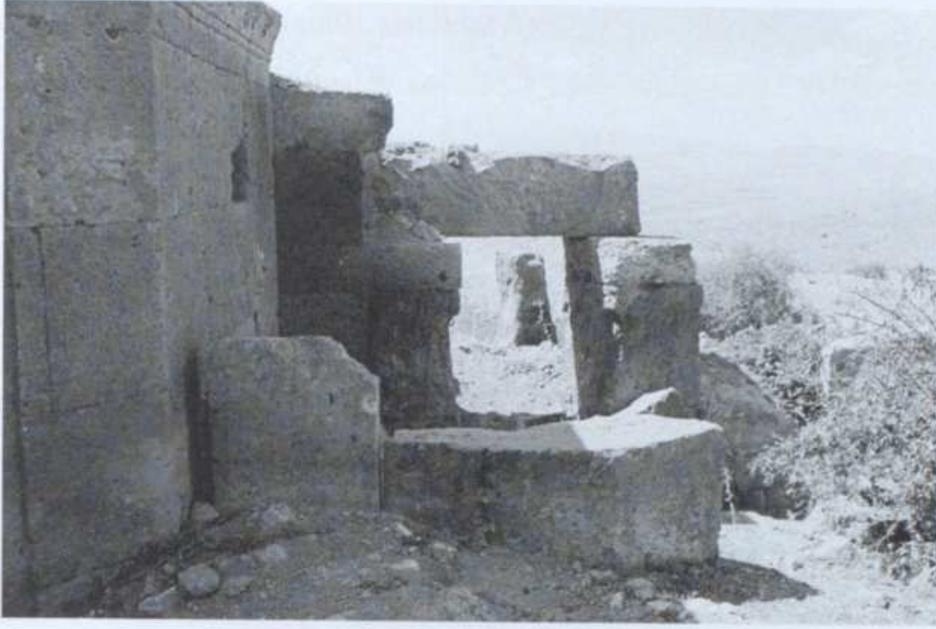
Resim 3.73 Panagia Buzluk Kilisesi kuzey haç kolu doğu duvarı

Serbest haç planlı kilise naosunun doğu ucunda yer alan apsis içeride atnalı biçimli, dışarıda beşgendir (Resim 3.70). Apsis atnalı kemerli üç adet geniş pencere ile aydınlanır. Pencere kemerleri profillidir. Apsis boyunca kemer üzengi seviyesinde profilli bir silme dolanır. Apsis köşelerinde silme üzerinde sadece kaidesi kalmış sütunçalar yer alır (Resim 3.71). Kuzey haç kolunun doğu duvarındaki pencerenin söve ve lentoları yıkılmıştır.

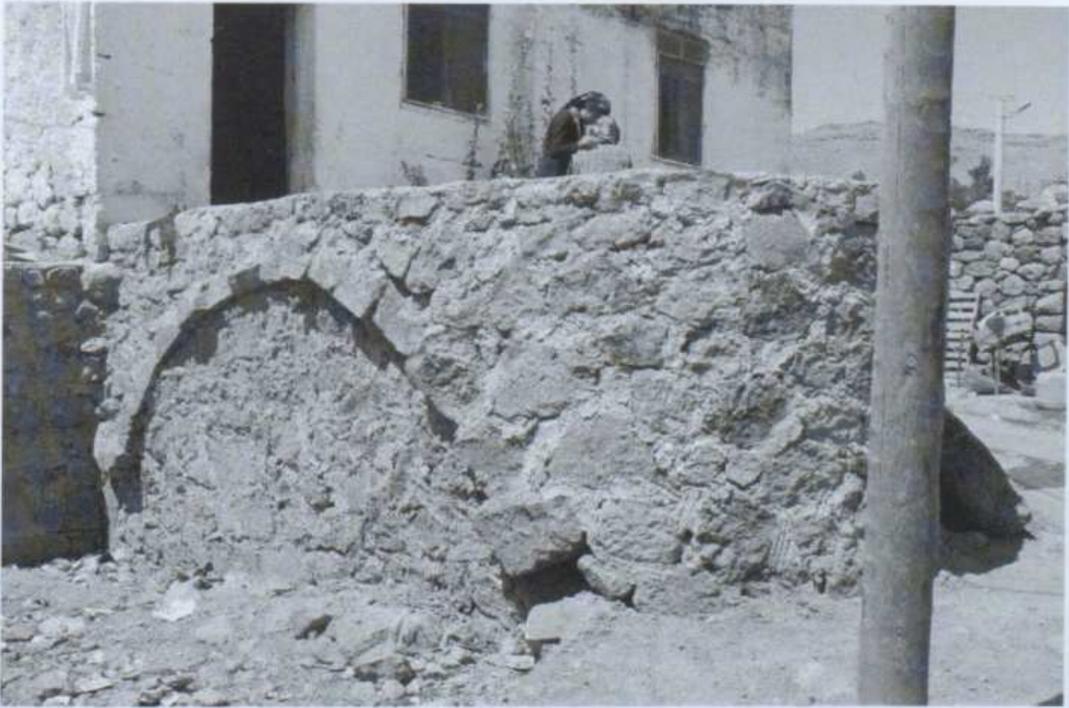
Resim 3.86 Çukurkent Kilisesi apsis kalıntıları

Bölgedeki diğer kiliselerden farklı olarak, duvar izlerinden apsinin Bell'in belirttiği şekliyle çokgen değil, dairesel olduğu anlaşılır.

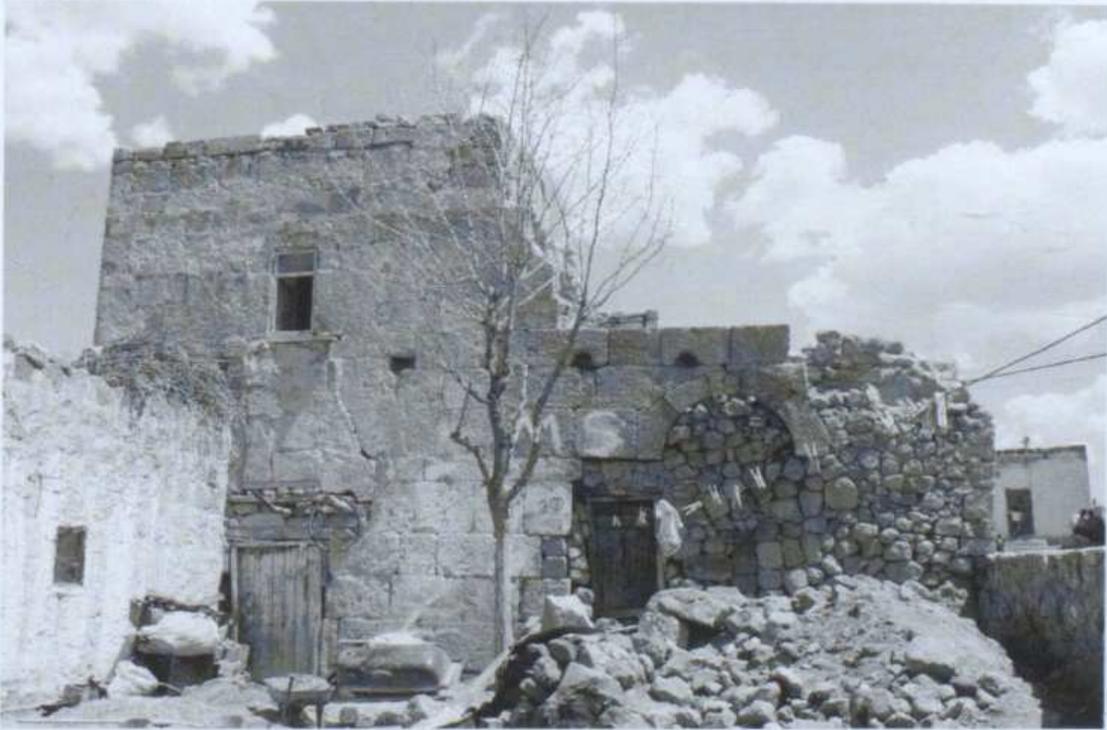
Resim 3.88 Çukurkent Kilisesi batı görünüşü

Kilisenin kuzey pencereleri kapatılmış, batıdaki kapılar duvarla örülmüş ve yeni küçük dikdörtgen kapı boşlukları açılmıştır (Resim 3.87). Parekklesion'un batı duvarındaki kemerli pencerenin kemer aynası örülerek dikdörtgen bir boşluk haline getirilmiştir (Resim 3.88).

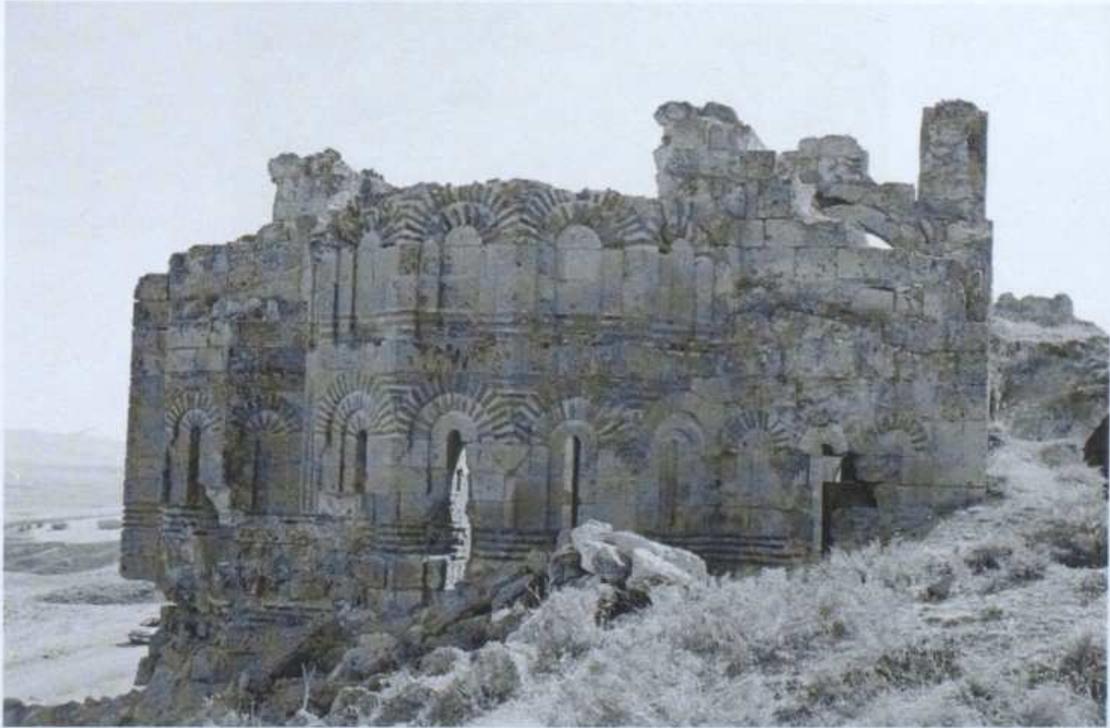
Resim 3.123 Çanlı Kilise, doğu cephesi

Doğu cephesi en fazla tahrip olmuş bölümdür. Kuzey yan apsis penceresinin çevresindeki duvar örgüsü yıkılmıştır. Güney kısmındaki temeller ve alt taş sıraları zarar görmüştür.

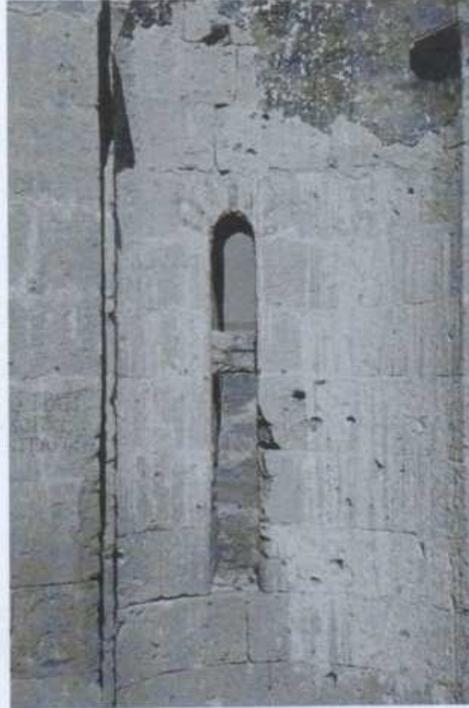
Duvar konstrüksiyonu ahşap hatıllarla güçlendirilmiştir. Hatılların çoğu iyi durumdadır ve güney cephe ile apsisdeki pencerelerde görülmektedir. Peter Kuniholm 1994'de aldığı ahşap örneklerin kestane ve ardıç olduğunu belirtmiştir.

Resim 3.126 Çanlı Kilise, güney yan apsis penceresinde ahşap hatıl

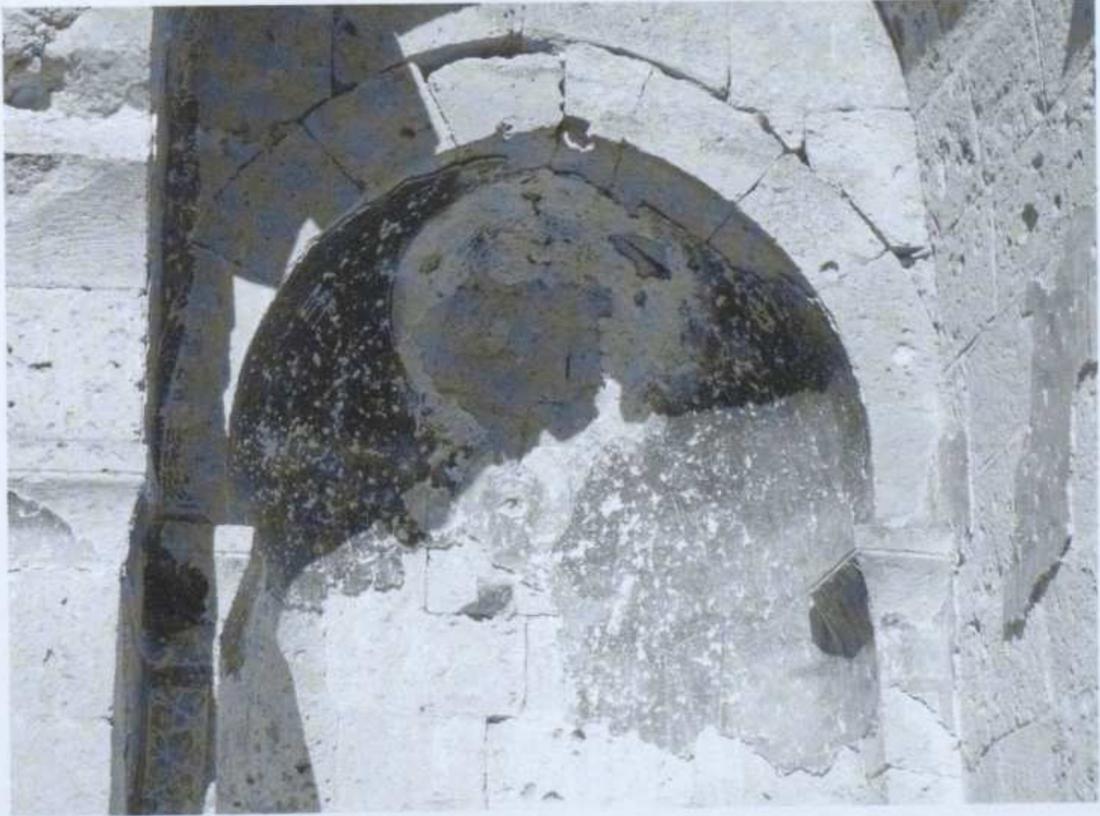
Kilise, parekklesion ve nartkeslerden oluşan yapı grubu üst örtüsünü bütünüyle kaybetmiştir. Toprak kayması ve üst örtü ile duvar başlarının çökmesi nedeniyle, mekanlar moloz ile doludur. Duvar resimlerinin çok az bir kısmı günümüze ulaşmıştır (Resim 3.127).

Resim 3.127 Çanlı Kilise, güney yan apsis yarım kubbesi freskosu

- Detaylı bir arkeolojik inceleme yapılması,
- Kilise ve çevresinin bitki köklerinden temizlenmesi ve toprak altındaki bölümlerinin ortaya çıkarılması,
- Ayrıntılı bir rölöve ile restorasyon ve restitüsyon projelerinin hazırlanması, kullanılan taş ve harç malzemelerin laboratuvar analizlerinin yapılması, bozulmaların tespit edilmesi ve ulaşılması güç bir konumda yer alması göz önüne alınarak koruma amaçlı müdahale yöntemlerinin belirlenmesi,

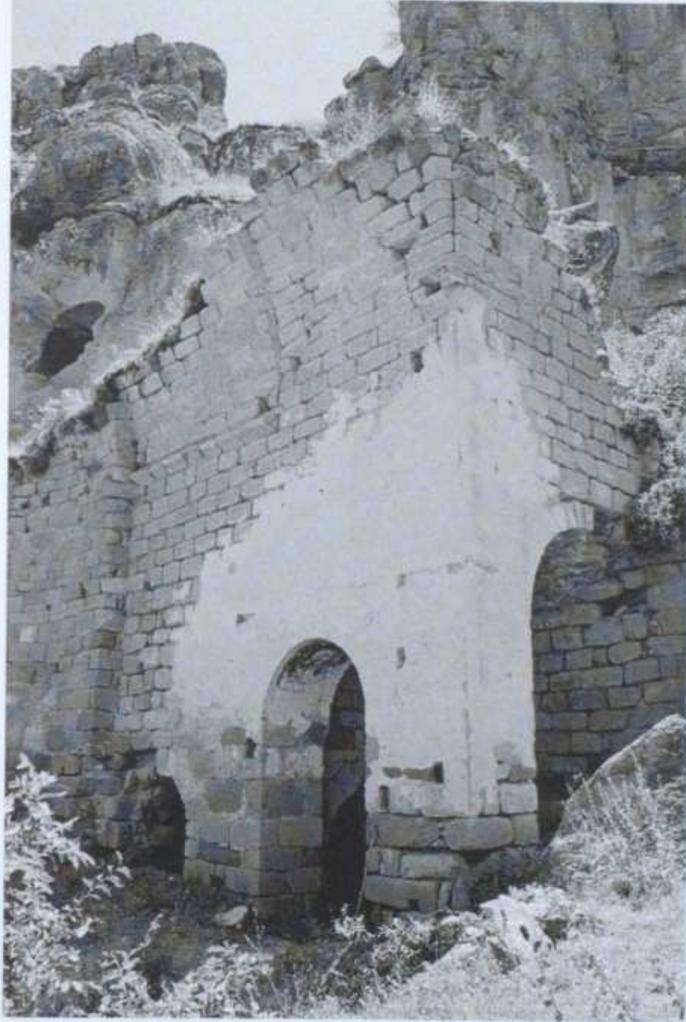
Merkezde, haç kollarının kesişiminde, günümüze ulaşmamış kubbe ile örtülü kare planlı naos vardır. Kubbeyi taşıyan payelerden sadece güneydoğudaki ayakta kalmıştır (Resim 3.130). Naosun doğusunda, apsis ile arasında ise bema yer alır. Bemanın iki yanında, doğu-batı doğrultusunda dikdörtgen planlı birer pastophorion hücresi vardır.

Resim 3.131 Hagios Hermolaos Kilisesi güneydoğu köşe mekanı ve kubbe payesi
